文化財調査報告書

平成15年度
前橋市教育委員会
第34集

I 文化財調査委員による調査

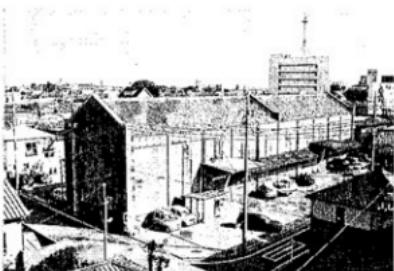
3 旧安田銀行担保倉庫（現協同組合前橋商品市場倉庫）

建設年代 大正2年(1913)

構造・形式 レンガ造2階建・切妻造り、瓦葺

及び大きさ 建築面積 693m²

本倉庫は、貸付金の担保物件（主に織、生糸）用倉庫として、大正2年に竣工したのである。桁行30間（54.54m）、梁間6間（11.05m）の大規模のレンガ倉庫といえる。レンガはイギリス積で、上敷免製のの刻印のあるものが使用されている。

創建当初からほとんど改築されないままで現在にいたっており、製糸業が盛んであった前橋の歴史を語る貴重な近代化遺産である。

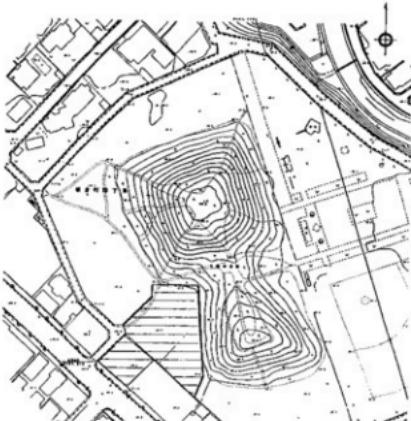
追加指定地域を表す図面

この古墳は全国的にも数少ない前方後方墳であり、遺存状態も良い。墳丘規模は実測図からの数値で、主軸全長129.5m、後方部幅69.0m、高さ12.1m、前方部幅55.5m、高さ8.1mと東国最大の規模である。部分的に葺石が確認されていて、墳丘裾部に川原石を38度ほどの角度で葺き上げている。この根石までの深さは現地表から0.8mである。

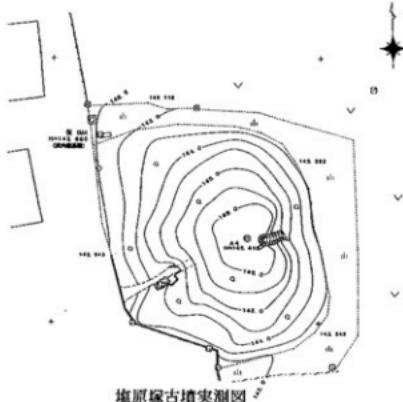
重要史跡等の測量図の作成を行った。平成15年度は、7世紀初頭に造られた円墳で、市指定史跡である田口町の塩原塚古墳の図化を行った。

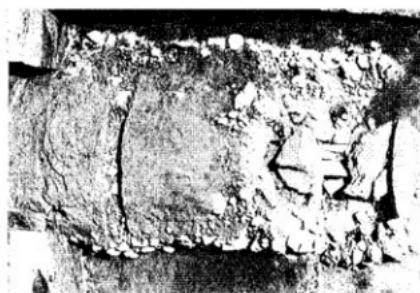
被覆粘土露出状況：工程2

石室被覆状態の調査。粘土被覆の亀裂を検出し、ここから雨水が浸入し、石室の傷みの原因と推定された。

玄室側に亀裂（右が入口）

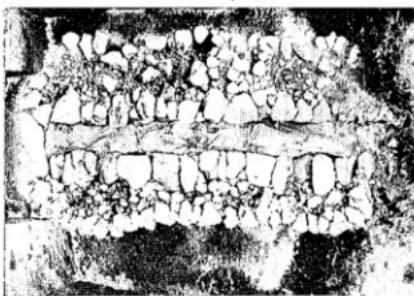
天井石撤去状況：工程 4（右が入口）

羨道部の解体調査。オリジナルな部分を残す

ことを基本に実施した。天井石を解体し、はらみ出しの大きい部分を中心に側壁と裏込について、解体を行った。側壁石材の大小と積み方との関係から石室の傷みにつながったことや、裏込内に充填してあった土砂の流出が、はらみだしの原因となったことが判明した。また、石室構築の工程や石室西側が石室構築の搬入路となつたことも確認できた。

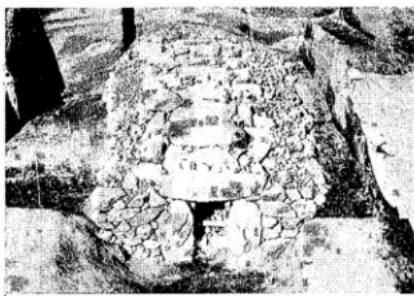
石室修復状況：工程 5（南から）

調査成果にもとづく狭道部の石室積み直し。東京大学 3D 計測の断面をもとに、丁張りを設定し積み直しを行った。破断石材は、「接着アンカー強化」等を行い再利用するとともに、再使用できない石材は新補材を使用した。その際には、2003 の「刻印真鑑」を埋め込み表示した。
