# 文化財調査報告書

前橋市教育委員会

平成9年度

第28集

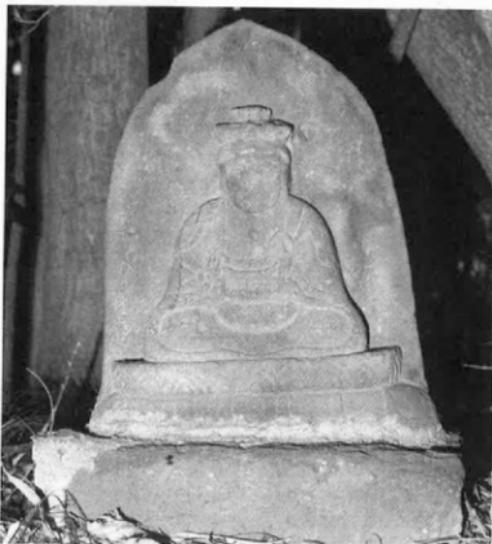
#### 1. 石造觀音菩薩坐像

この石仏は、安山岩製の觀音菩薩坐像で、觀音山古墳の円墳壇頂に安置される。二重の蓮華座の上に半肉彫りの坐像を乗せ、背に舟形の光背を負っている。蓮華座の上段の蓮瓣（蓮の花びら）は線刻である。蓮華座、坐像、光背とも一石のつくりである。

銘文は、像の右脇に「應永二十年」、左脇に「卯月十七日」と彫られ、西暦1413年に作られたことがわかる。また、光背には、像の上部に觀音「サ」、左側に觀音「サ」と金剛界釈迦如來「オン」、右側に阿彌陀如來「キリーグ」と阿閻如來「ウーン」の種子（仏教で仏を表す梵字）五体を薬研彫（断面がV字形の彫り）で刻す。

像は通肩（両肩を覆うように2枚の布を使った仏の衣装）の厚肉彫りで、肩の張りが強い。宝冠を乗せた頭部

は猪首状に首をすくめに形に表現している。左手には蓮華を持ち、右手は施無畏印（畏怖の気持ちを無くさせる仏の手の形）とする。衣は結跏趺坐（坐禅のときの足の組み方）した両膝の間に、前下がりに表現されている。

〔法量cm〕 総高48.0 総幅42.5 像高30.0 像幅25.5

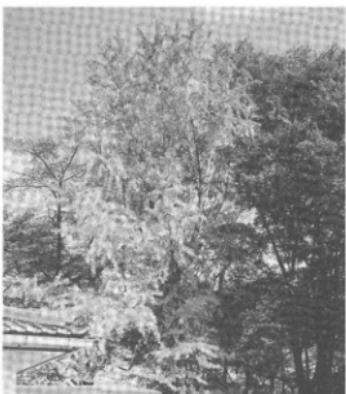
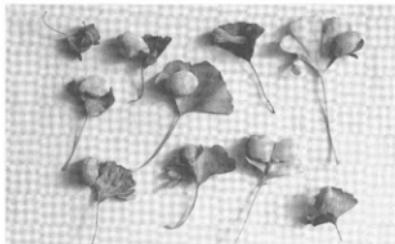
## 2. 西大室町公民館のオハツキイチョウ

このイチョウは、西大室町の大室城跡に所在する西大室町公民館のすぐ東に隣接して生育する、樹高25m、幹の周囲目通り2.2mの雌株である。

オハツキは「御葉付」で、ギンナンがイチョウの葉の縁辺につく奇態をしめすものである。これは、現在では一般に見られない本来の形質が偶然に出現する、遺伝子の「先祖帰り」の現象である。このことはイチョウの花器が葉から変形したものであり、また、大昔のイチョウの大部分がオハツキだったことを物語っている。

本件のオハツキは木全体ではなく、一部の枝に出現しているもので、またそれがオハツキイチョウの特色ともなっている。ギンナンは葉の前縁部につき、双方で栄養分を取り合うため小ぶりである。

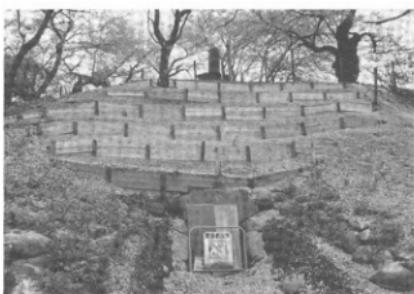
総社二子山古墳修復状況

平成9年度は、平成6年度から10年度までの国指定史跡二子山古墳修復事業の第4年次に当たり、前方部石室周辺と周辺斜面の崩落防止工事と前方部及び括れ部の盛土、植栽工事等を中心に実施しました。

また、最終年次の平成10年度の修復工事に向けて、万全を期すためにも古墳全体を眺めて、土砂流出箇所や小規模な崩落箇所に盛土や芝張りを行いました。

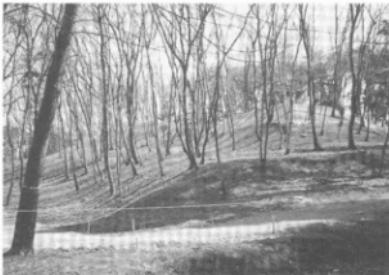
後二子古墳整備工事

- ・古墳兆域の樹木間伐（特に周堀、上段墳丘）
- ・墳丘上段部の表土すき取り（上段墳丘）
- ・遺構保護盛土（上段墳丘）
- ・吹付植伐（上段墳丘）
- ・パーク舗装（墳頂部）
