やつ しろ おお つか
八代大塚古墳

都市計画道路八代臨港線建設に伴う埋蔵文化財発掘調査

熊本県教育委員会

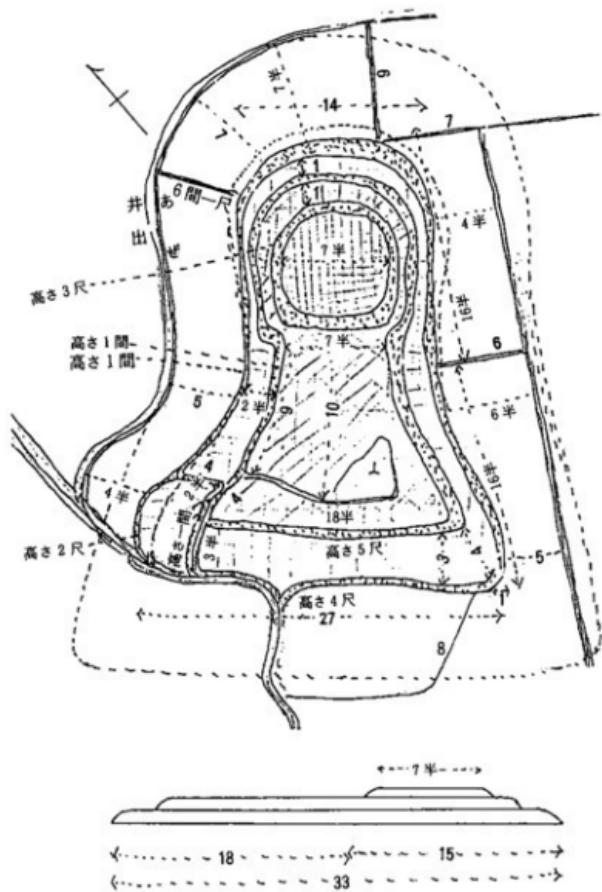
第5図 八代大塚古墳測量図（昭和31年）

その2年後の昭和31年には八代市史編纂を目的として、詳細な測量が行われた。著者蓑田田舎男氏は測量成果から、前方部が後円部直径の1.93倍と幅広であり、畿内後期に属する墳形の特徴とみて、6世紀前半の築造時期を得られている。蓑田氏は、周濠の痕跡について以下の通り述べている。「墳丘の周囲は一面の水田で、堀の跡は幅五、六間、割合よく残っている。そのうち西と北側は、堀の岸が畦と小さい用水路になって最もよく原形が残り、東側は耕地整理のため直線の畦に跡を留めている。また南側は岸の線が明らかでなく、東北隅も原形が変わっている」。第5図はその測量成果であるが、これによると後円部北西側には幅7間（約13m）程の周濠跡を示す畦が歴然と見られ、今回の発掘調査で確認された周濠幅とほぼ一致している。

結論づけられていたが、今回の調査で、後円部にも周濠があることが確認された。また、昭和31年の蓑田鶴男氏の測量図（第5図）や、昭和42・43年度の調査の際にくびれ部西側で「墳裾から西に約10mにわたって周辺地形よりやや低」い所があり「その部分に埴輪・須恵器の小破片の混入が認められた」ということから、周濠はほぼ全周していたものと考えられる。その周濠の幅は10～11mであったとみられる。また周濠がなかったというくびれ部東側が、陸橋があったところと考えられる。

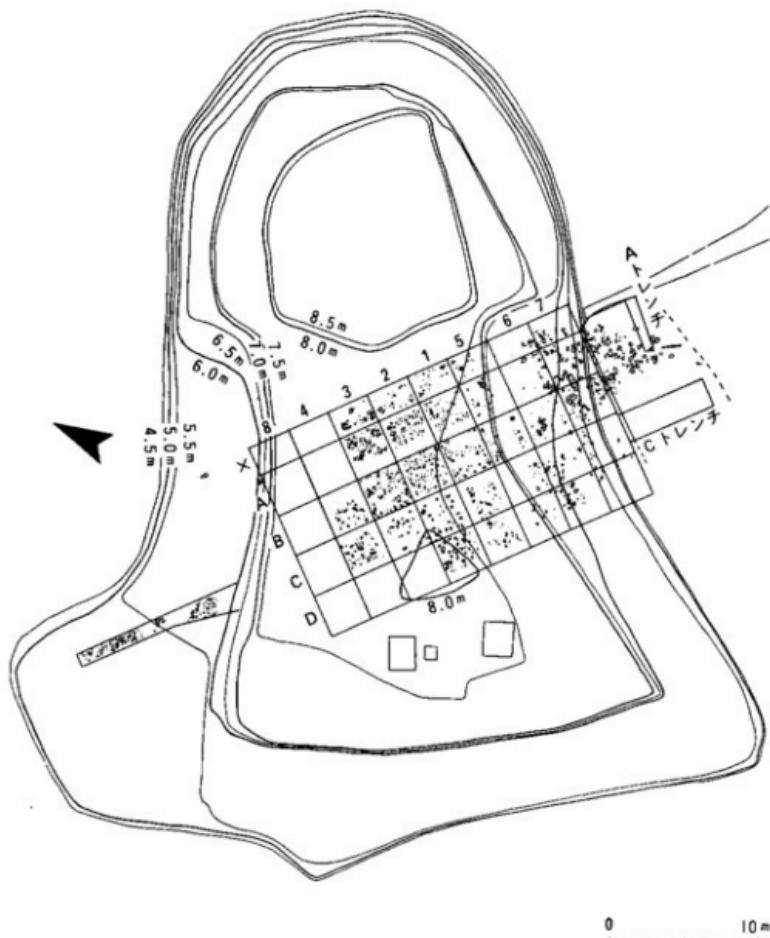
第6図 八代大塚古墳測量図（昭和43年）

測量の結果、全長55.7m・後円部径28m・前方部長27.7m・同幅43.1m・くびれ部幅30.3mをはかり、後円部が前方よりわずかに高くなっている。主軸はN-52°-Eである。墳丘中央部の横断調査のため石室の出土が期待されたが、調査区では確認されなかった。ただし、墳丘東側のA-7区で遺物が集中している点から、後円部から真南に開口する石室の前庭部に近いものと思われる。周濠はくびれ部東側に、幅7m以上、深さ約1.4mのものが確認された。周濠底からは人物埴輪頭部が出土している。西側では断面観察の結果「明確な周濠は存在しなかった」ため、八代大塚の周濠は部分的にめぐらされた異例なものとの結論が得られている。しかし今回の調査結果とかつての周濠畔から判断して、本当に周濠がないのか、周濠切れ目のブリッジ部分であったのかの判断は課題として残される。

後述する43年の調査時の測量図（第6図）や着手直前の写真（図版1）に見るとおり、後円

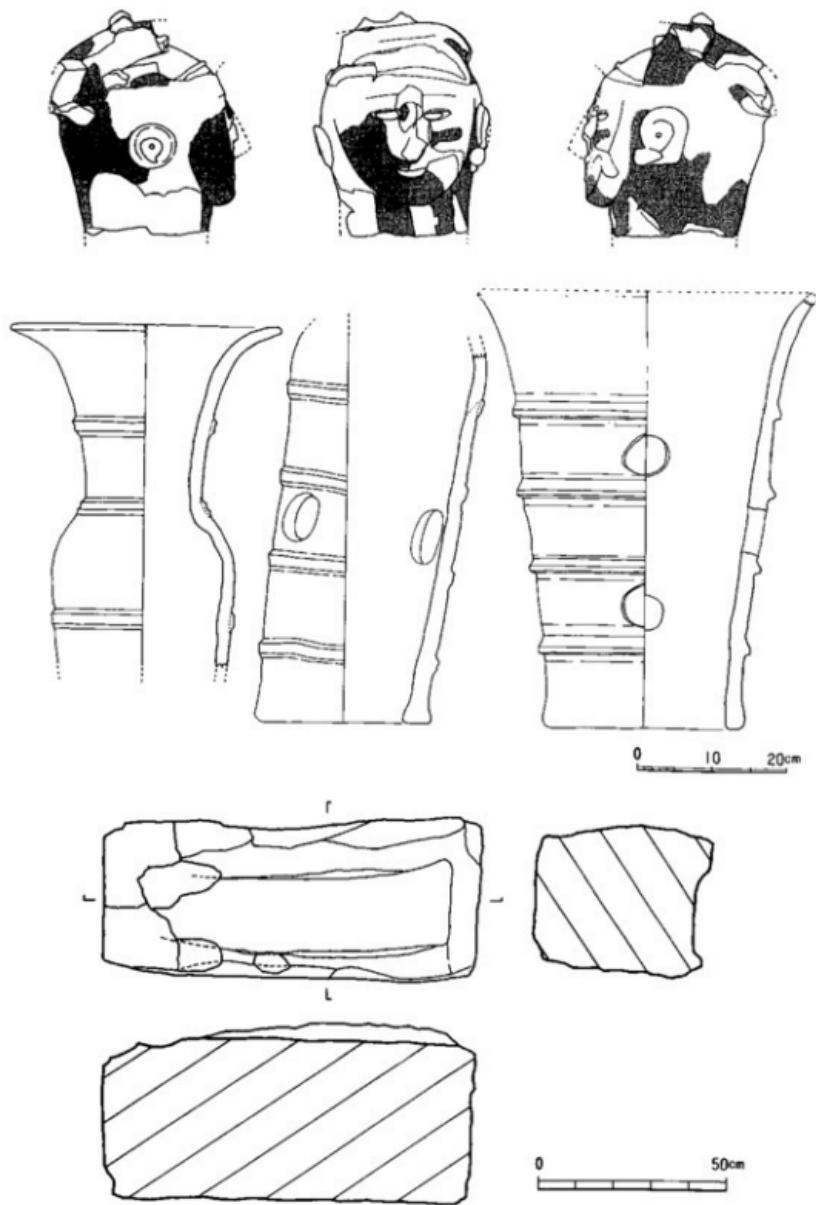
第7図 墓輪・石製品実測図

円筒埴輪は円筒形と朝顔形、形象埴輪では家形や幾何学文を有するもの、そして東側周濠底部から中空の頭部と、表土からは同じく中空の左腕が出土している。人物埴輪については虚空蔵古墳(玉名郡菊水町)で頭部が出土した他、チブサン古墳(山鹿市)・塚坊主古墳(菊水町)・高熊古墳(鹿本郡植木町)・国越古墳(宇土郡不知火町)・姫の城古墳(八代郡竜北町)で一部が出土している。

全長100.5cm、最大幅43.0cm、最大高48.0cm、軽石や黒耀石を含んだ比較的やわらかい凝灰岩で作られている。一部に自然面を残し、全体が粗く加工されている。幅3.0cmと1.5cmのノミ痕が見られる。上面中央を幅23.0cm、深さ2.5cmの深い溝状のくぼみが走り、一方の木口の下部を鉤の手に切り込んでいる。古墳が築造されてまもなく、周辺の須恵器とともに前方部東斜面に置かれたものと考えられる。可能性としては石人石馬と同じ石製表飾品の未製品ではないかと思われる。

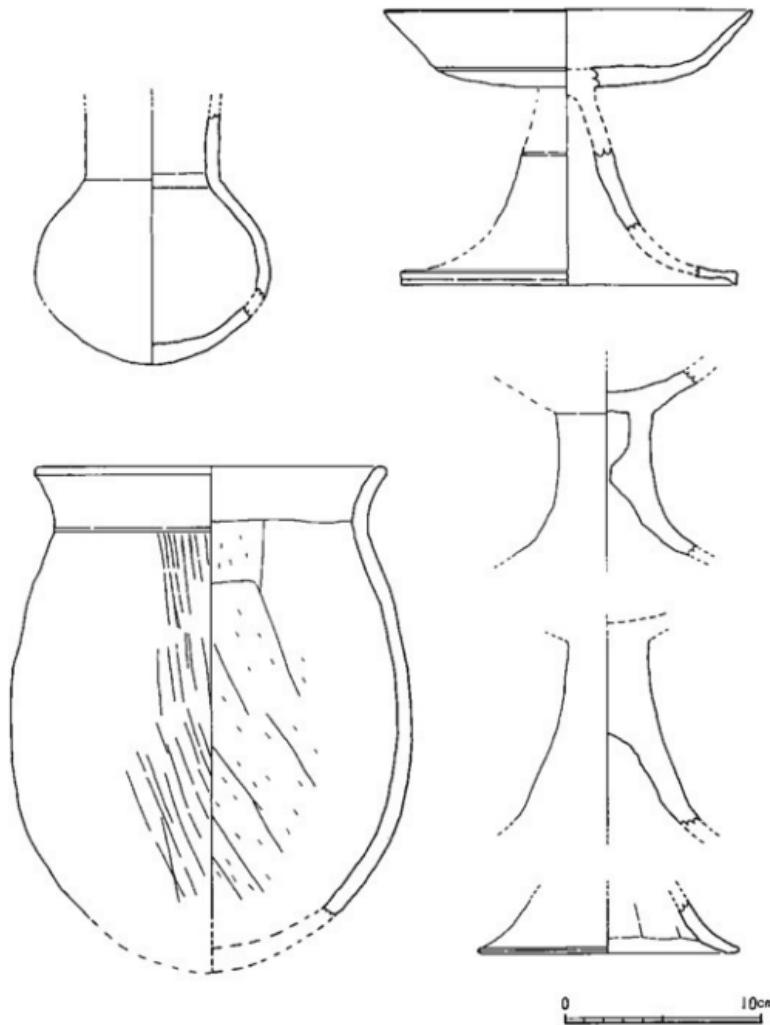
第8図 土師器実測図

復元できたものは長頸壺3点・高杯4点・甕1点と、須恵器に比べて極めて少ない。胎土には砂を多く含むものと、殆ど含まないものとの2種類がある。胎土中の砂は白色のものが多く、須恵器や埴輪の胎土中の砂と共通している。

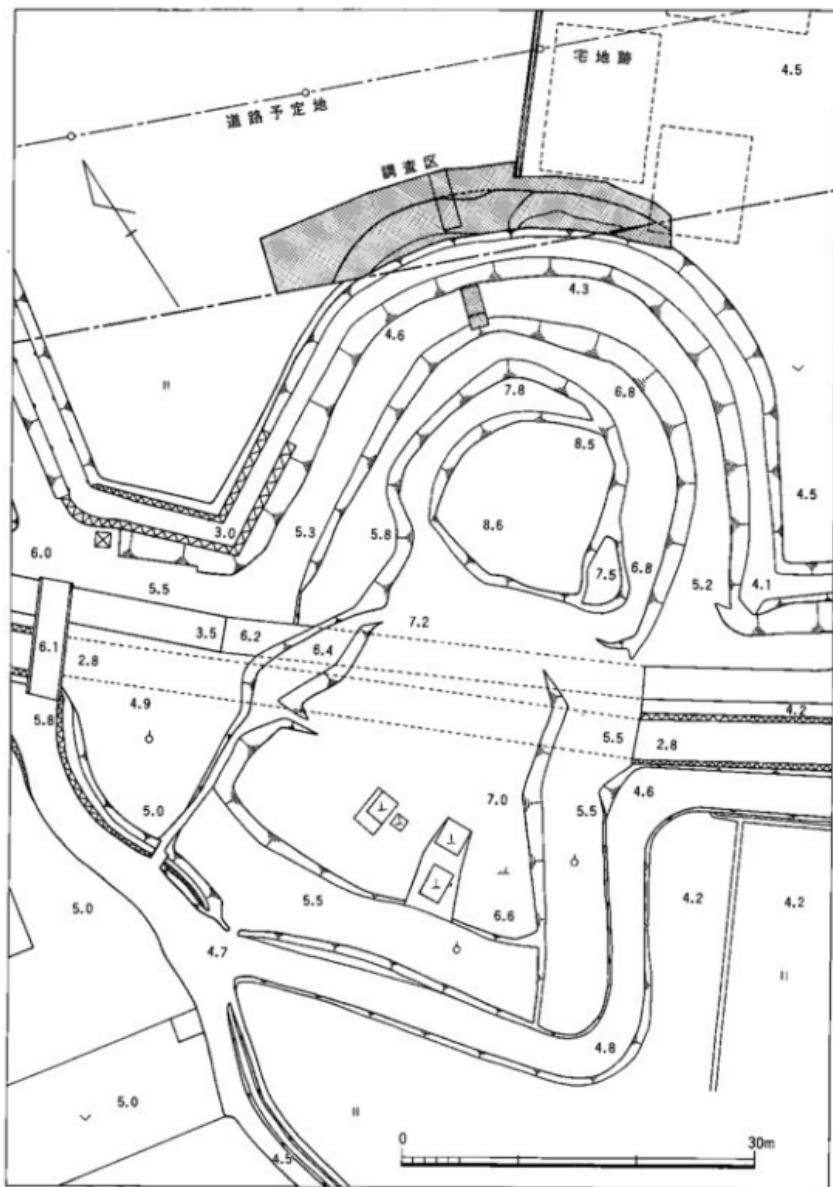
第10図 古墳の全景と調査区位置図

このため、関係者で協議し、道路敷になる部分の周濠については、橋状に設計し、破壊を最小限度に留めることになった。従って、調査は破壊されない水路下部については行わず、工事の影響を受ける恐れのある水路を除いた道路敷部分についてのみ行なうことになった。

本調査は、用地の関係で、水田部分について平成3年度（平成4年1月～3月）、宅地部分について平成4年度（平成5年1月～2月）行った。

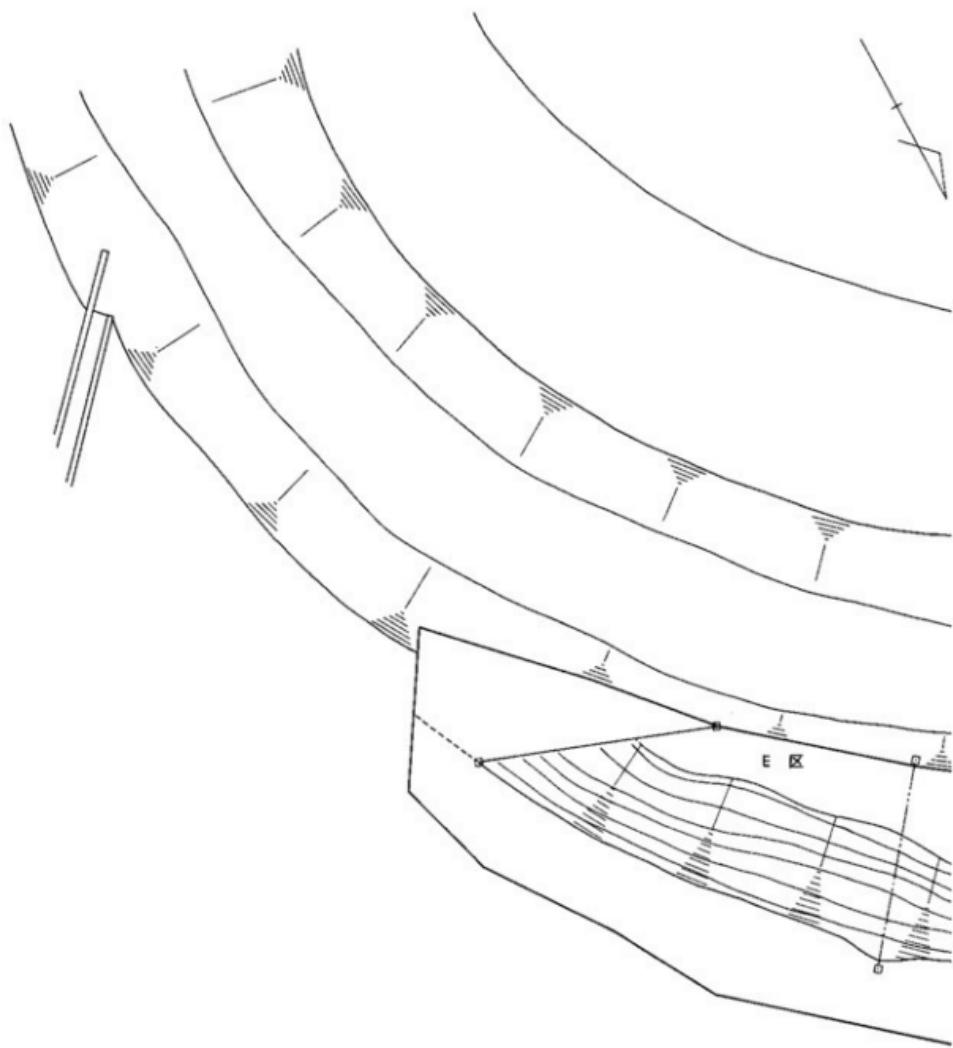
第11図 調査区全体図

水田部分は、2トレンチを含む東側をC区とし、その西側を任意の線でA・B区に分けて調査をした。また宅地部分の調査においても任意の線を設けて、D・E区に分け、特にその境界のD区東側は埋土の観察をしながら調査した。

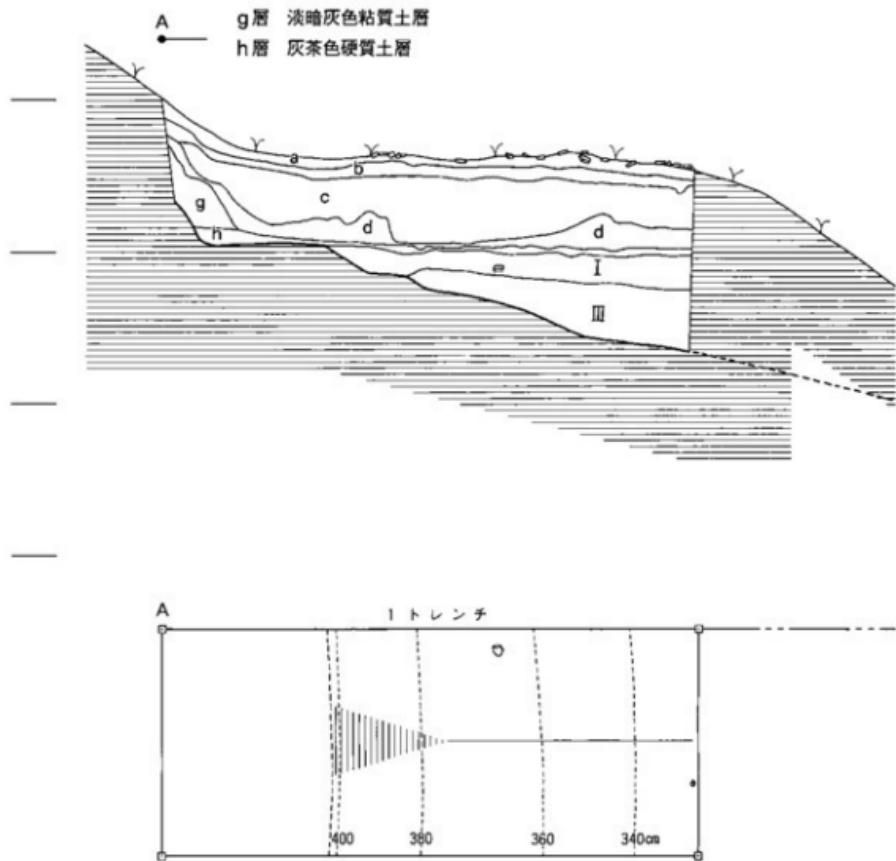
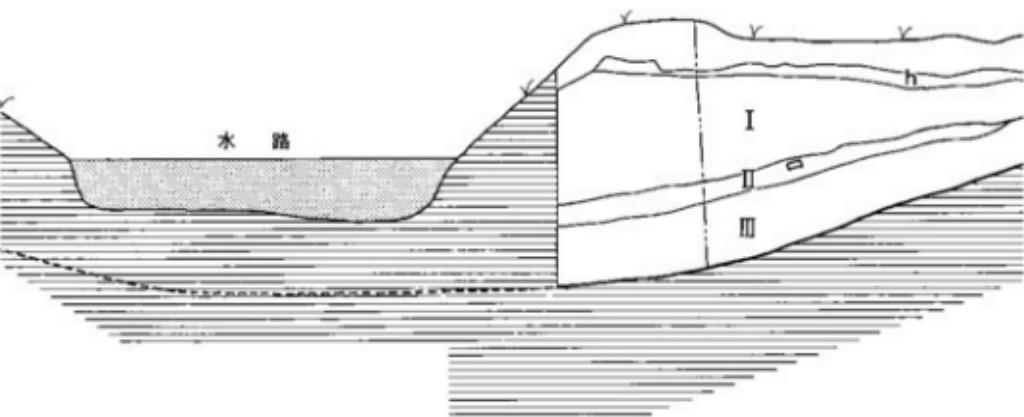
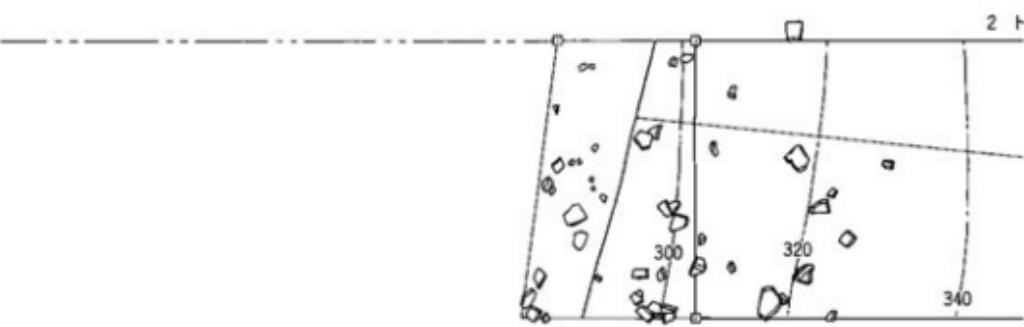
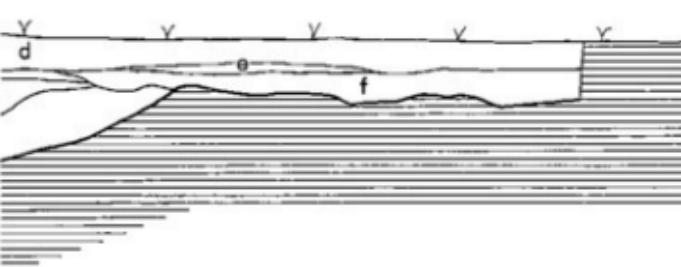
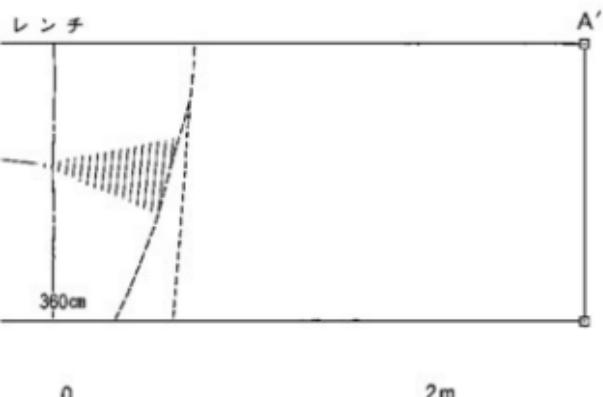
第12図 1・2トレンチ土層断面図

1・2トレンチにおいては、第12図に示したように、周濠よりも上に8枚の層の堆積がみられた。その層位を見ると、下部に水田の床土である鉄分を含んだ灰茶色で硬質のh層と、その上に灰色で粘質の水田耕作土のd層がある。このd・h層は、墳丘側において、周濠の法面を切る形で墳丘に1m程食い込んでおり、水田化の時点で墳丘が少し削られたことを示している。また、g層は墳丘の一部が崩れ落ちたもの、e・f層は水田の一部が掘り返された跡と考えられる。なお、水田耕作土（d層）の上面は標高4.12mである。

1・2トレンチにおける周濠の状態をみてみると、墳丘側においては、標高4.05mのところから掘り込みが確認でき、そこから1.7mまでは約20度の緩やかな角度で傾斜し、それより濠の中央に向かって約10度のさらに緩やかな角度で傾斜していることがわかる。一方、水田側（濠の外側）においては、標高3.87mから周濠の掘り込みが始まり、約2.5mまでは内側の法面と同じく約20度の角度で傾斜し、そこから約10度の角度で傾斜して、約55cm行った所で周濠底に至っている。なお、周濠の確認幅は10.5mで、深さは約1.3mであるが、周濠の幅は古墳築造時に11m程あったものと考えられる。

次に1・2トレンチの周濠の地山をみると、厚さ40cm程の灰褐色粘砂質土層から掘り始めており、厚さ80cm程の暗灰色砂礫層を経て、周濠底は灰色粘質土層に10cm程掘り込んでいる。ま

周濠の埋土は、3層に分けられる。上層から順にI～III層とする。I層は、灰褐色粘質土層で、厚い所は70cm程ある。II層は、青灰色粘質土層で、1トレンチ部分には堆積しておらず、2トレンチ部分でも中央部側に堆積がみられ、厚さ10～15cm程の泥炭質の層である。III層は、灰茶褐色砂質土層で、周濠の線に沿って厚さ35cm程度で均等に堆積している。

た、1トレンチ墳丘側には、灰黄褐色粘質土層の上面である標高4.1mの上に厚さ10cmの黒褐色粘質土層がみられるが、これは古墳築造前の表土層と考えられる。さらにその上に暗褐色でやや粘質の土層の一部が確認できるが、これは墳丘の盛り土と考えられる。

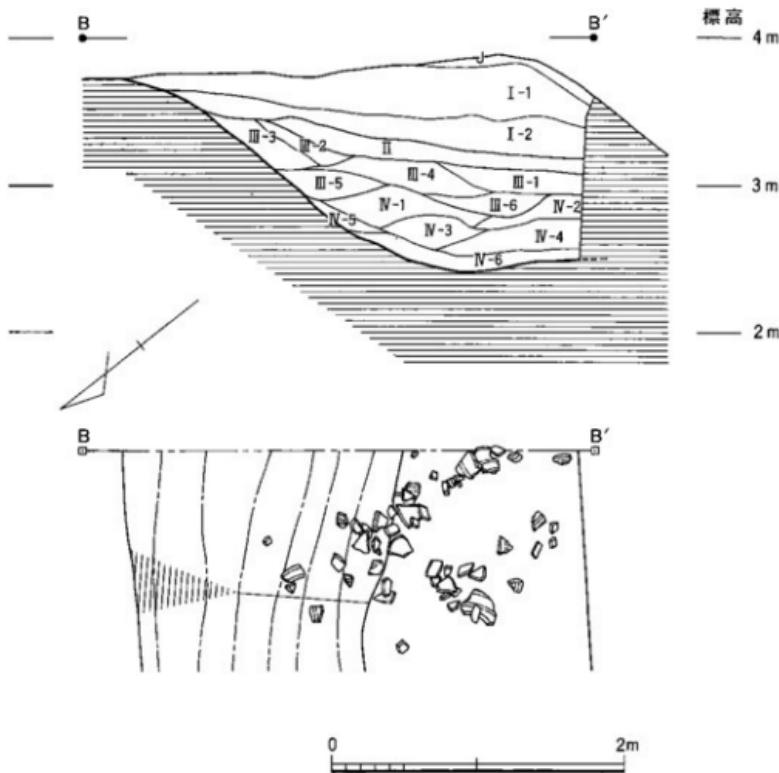
第13図 D区東側土層断面図

- J層 授乱層
- I層 灰褐色粘質土層
1. 固くしまりがある。暗茶褐色の粒子
状鉄分を多量に含む。
 2. 1よりやや鉄分が多い。挙大の河石
を多量含む。
- II層 青灰色粘質土層
- 挙大の河石を少量含む。暗茶褐色の鉄
分を含んだ帯が部分的にみられる。
- III層 灰茶褐色土層(粘質)
1. 淡青灰色に近い灰茶褐色土。鉄分を
含んだ帯が部分的にみられる。
 2. やや砂質に近く、鉄分が多い。
 3. やや砂質。2より黒っぽい鉄分を含
- IV層 青灰色粘性砂質土層
1. やや砂質であるが粘性が強い。
 2. 1よりやや青味が強い。
 3. 1・2より鉄分が少なく、砂を含む。
 4. 暗黒灰色粘質土。
 5. 青灰色砂質土。1~2cm大の小石を
含む。
 6. 明青灰色土。1~3cm大の小石と黄
褐色の砂を少量含む。

平成4年度の宅地部分の調査で、D区東側の埋土の断面を観察した結果は、第13図に示した通りである。

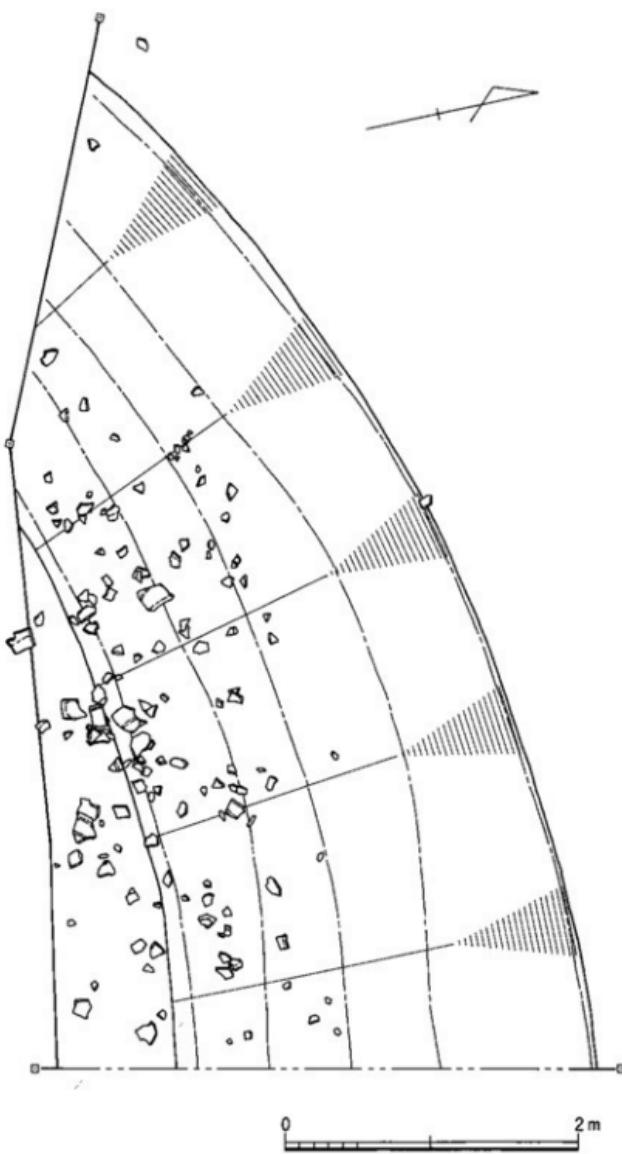
第14図 A区遺物出土状態図

A区（第14図）では、I層から10点、II層から30点、III層から33点、合計73点が出土している。出土状態は、周濠の渕の方には少なく、内側に向かって量が増え、破片も大きくなっている。側面観察では、周濠の傾斜に沿うような状態で出土している。

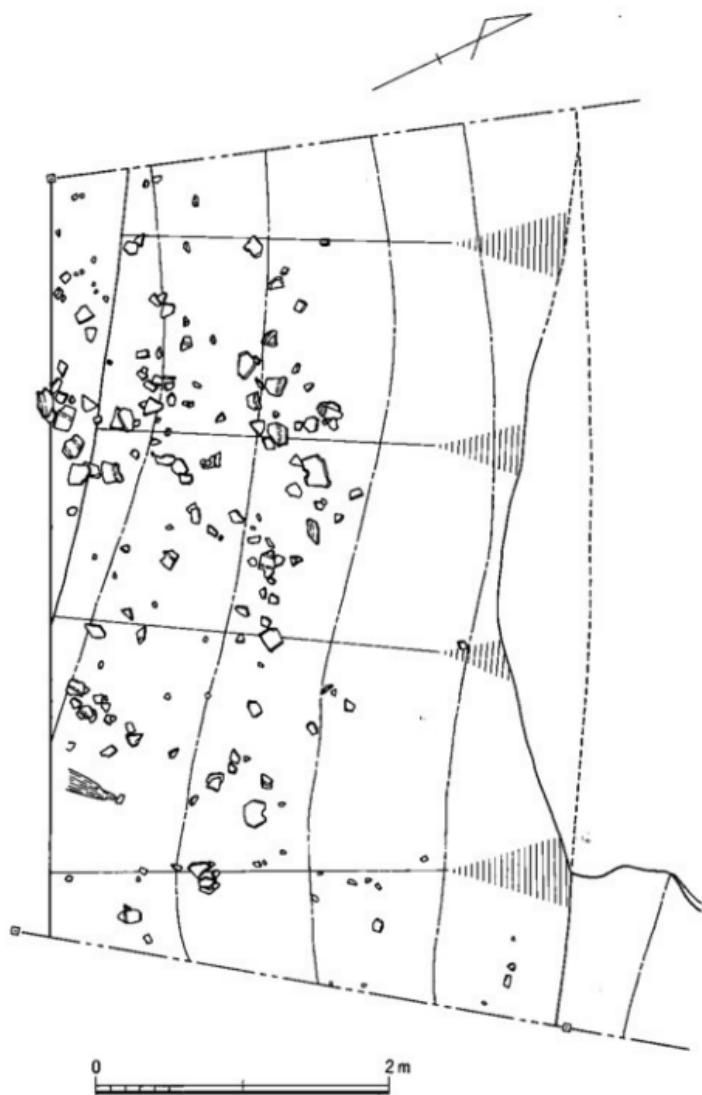
第16図 C区遺物出土状態図

C区（第16図）では、I層から63点、II層から52点、III層から72点の合計187点が出土しており、周濠法面中程から周濠底にかけて割合大きな破片がみられた。

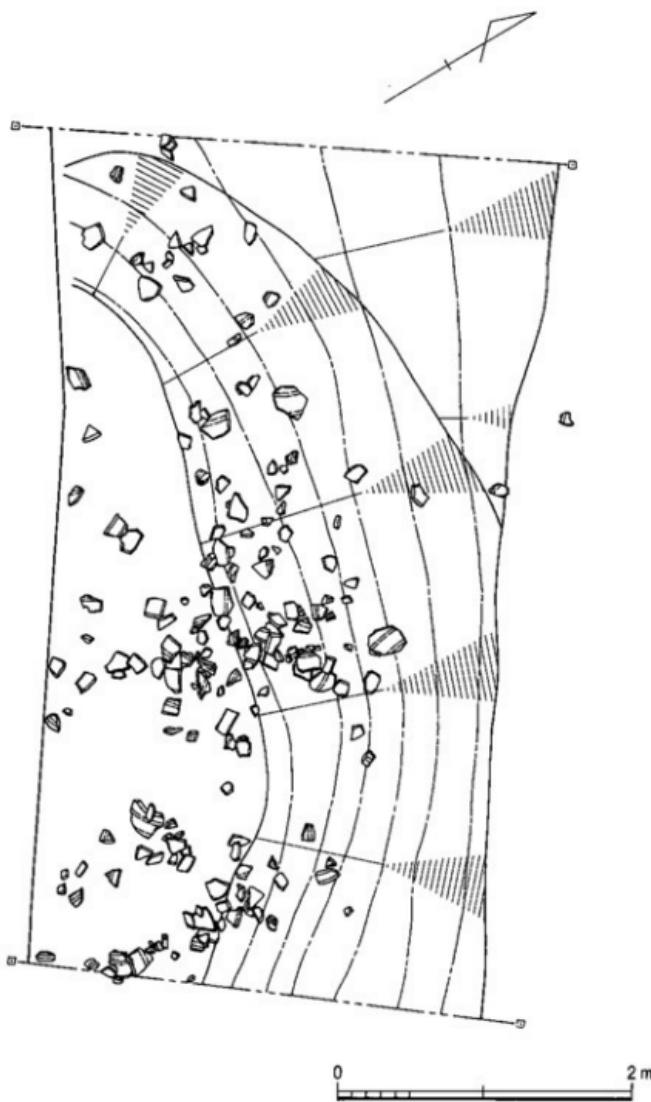
第17図 D区遺物出土状態図

D区（第17図）では、I層から31点、II層から22点、III層から123点、IV層から51点、合計227点が出土している。周濠法面の内側寄りと周濠底の数カ所に破片の集中した所がみられる。いずれの破片も、周濠の傾斜に沿って、傾いた状態で出土した。

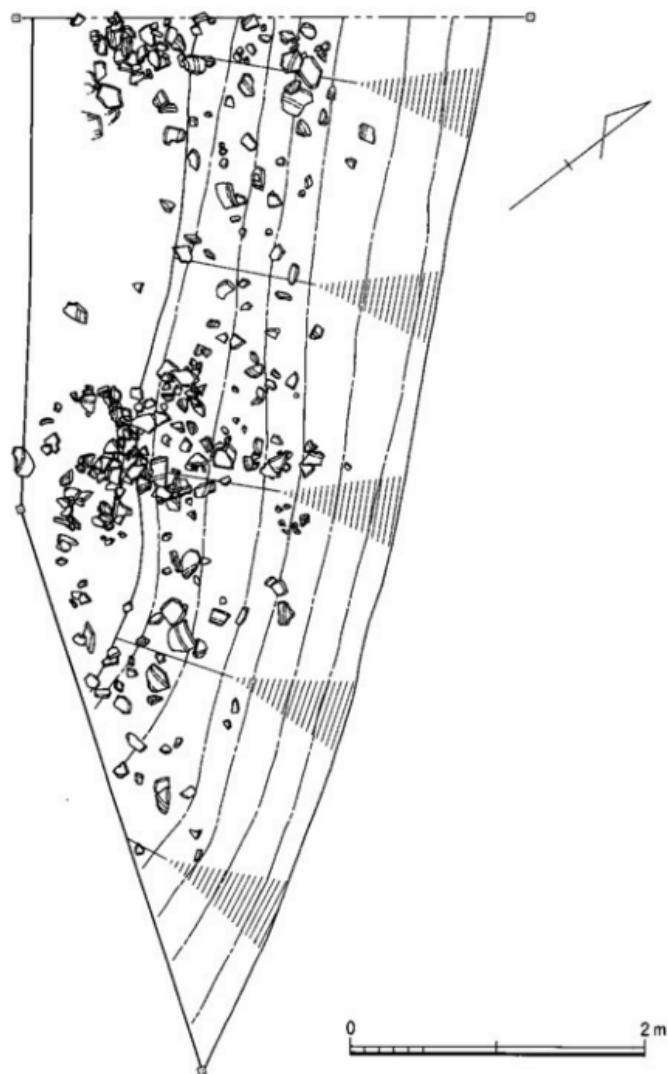
第18図 E区遺物出土状態図

E区（第18図）では、I層から19点、II層から14点、III層から242点、IV層から38点の313点

を記録して取り上げた。D区と同様に濃密に出土しており、特に深いレベルからの出土が多かった。

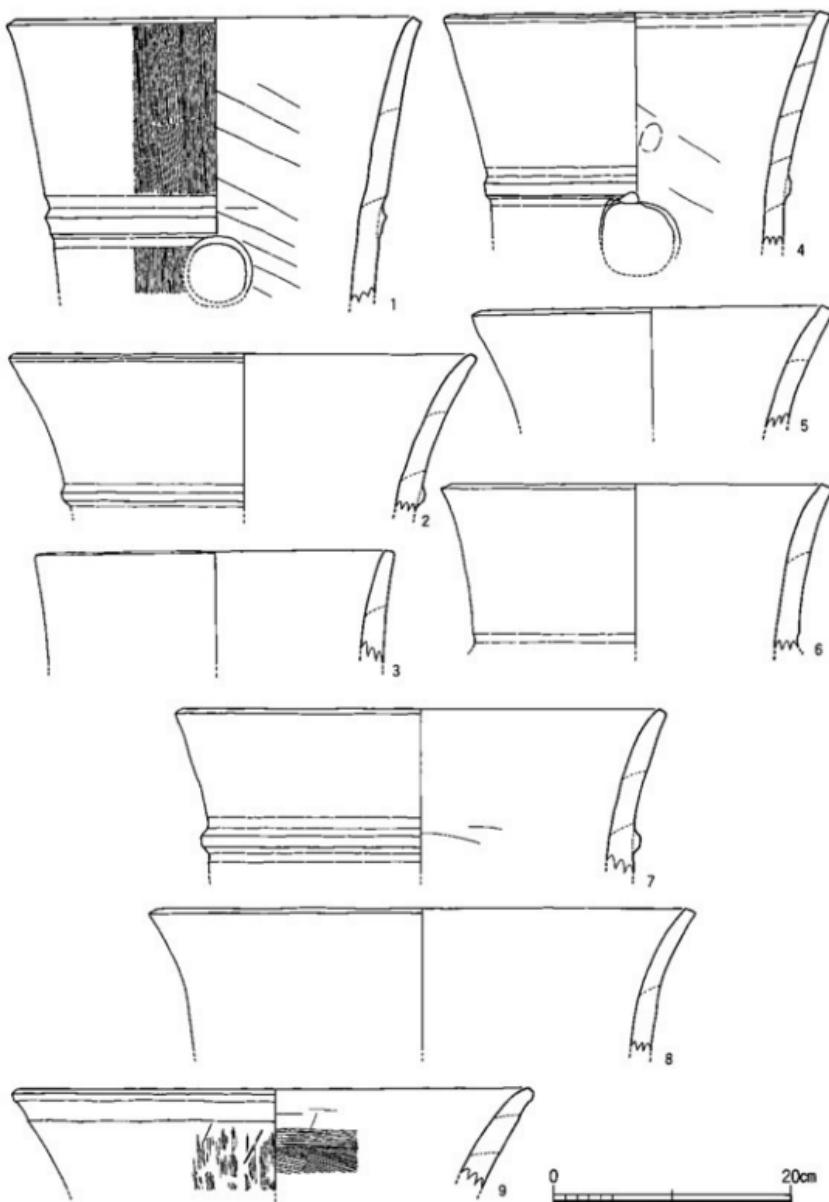
第19図 塩輪実測図（1）

突帯は、4条あるが、同一個体における突帯の形状は同じであるが、別の個体については違ひがみられる。すなわち、断面形が、台形を成すもの、崩れたM字形を成すもの、カマボコ形に近いものがあり、それぞれ突出度の高いものと低いものがある。また、突帯の上端が高いものと下端が高いもの、同じ高さのものがある。全体的にみると、崩れたM字形で、突出度の低いものが多い。なお、突帯の上下は、突帯を貼り付けた際に強くユビでナデしているので、窪みがみられる。

出土した埴輪の破片を接合し、主要なもの82点について実測を行い、観察をした（第2～4表）。うち27点は円筒埴輪の破片（第19～22図）で、9点が朝顔形埴輪の破片（第23・24図）、残り46点もどちらかの破片（第25～29図）である。なお、その他に形象埴輪は出土しなかった。

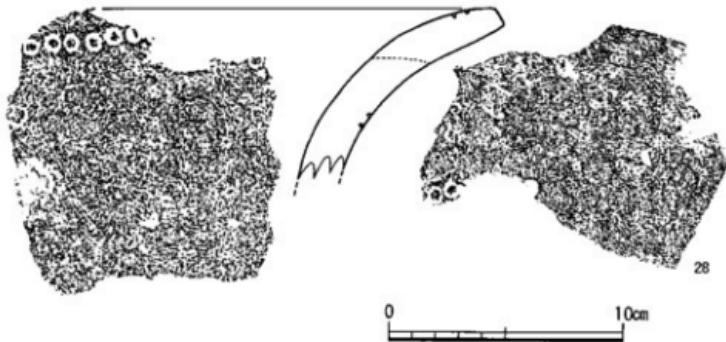
第23図 塙輪実測図(5)

なお、第23図に示した口縁部破片には、口縁部内上面上端と口縁部外面下方に、径約5.7mmの竹管文が施されている。内面のものは連続して施されているものと考えられるが、外面のものは破片内で7cm以上とぎれた部分がみられる。

朝顔形埴輪は、円筒埴輪に比べると出土点数が少ない。完形に復元できたものはないが、円筒埴輪と同様、昭和42・43年度の調査で出土した資料と、今回出土した破片(第23・24回)から、全体形を知ることができる。

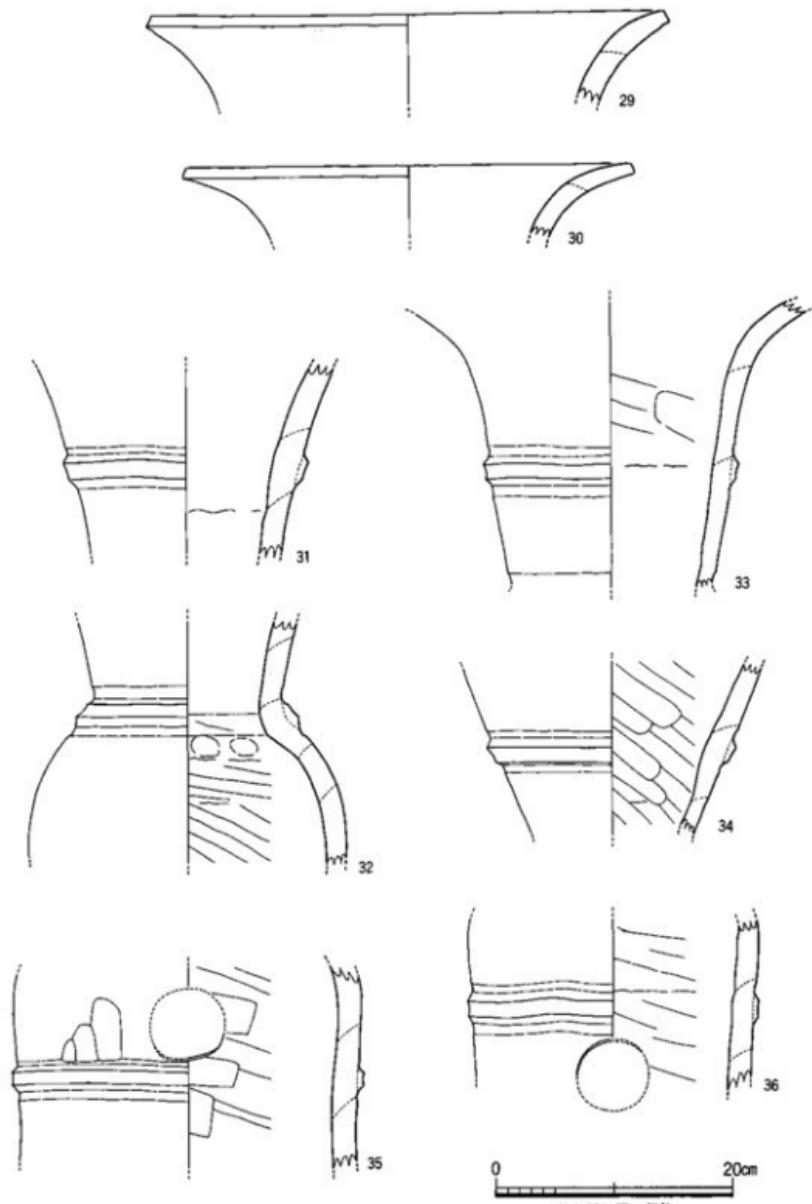
第24図 埴輪実測図（6）

形態的な特徴は、基部から垂直に立ち上がった円筒部は、5段4突帯に作られ、肩部は丸く、頸部はやや外開きに真っすぐ長く伸び、口縁部は大きく外反していることである。肩部と頸部

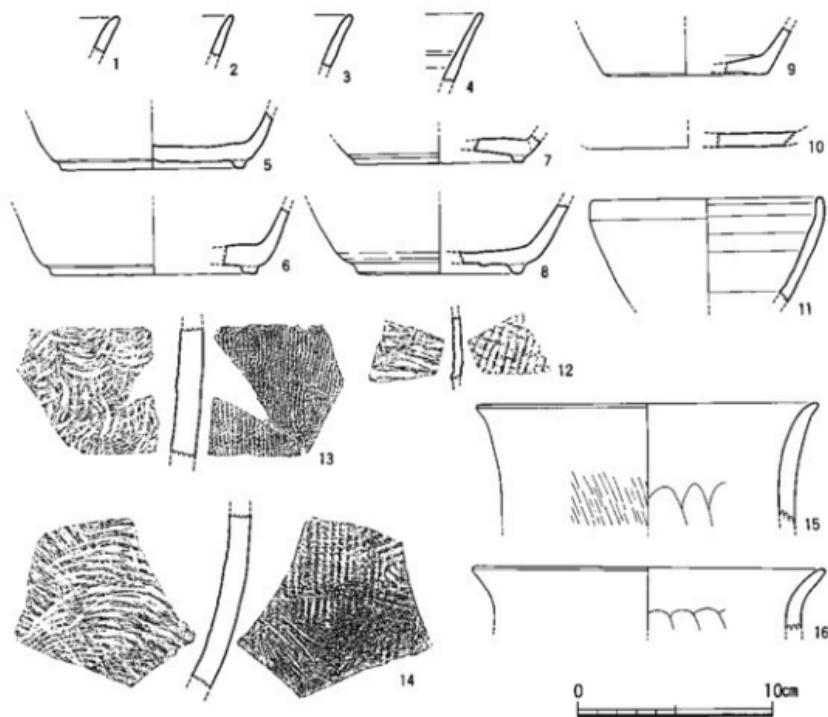
第30図 須恵器・土師器実測図

第30図のうち1～10が、須恵器の壺である。1～4は、壺の口縁部の破片で、いずれも直線的に開き、上端でわずかに外反し、口唇部は丸くなっている。器壁は、内外ともヨコナデで丁寧に仕上げている。

5～8は、高台付壺の底部付近の破片で、底径は8.4～10.6cmである。断面が台形で、低い高台を、底面の端部近くに付けており、器壁はヨコナデで仕上げている。

9と10は、高台のない壺の底部の破片である。9の底径は8.4cm、10の底径は10.0cmで、9は底部の端が角ばっている。器壁はヨコナデで丁寧に仕上げているが、底面のみは回転ヘラ切りの痕が残っている。

第30図12～14は、須恵器の壺の胴部の破片である。内面は3点とも同心円文タタキ目がみられ、外面は12と14が格子タタキ目、13が平行タタキ目がみられる。

第30図15と16は、土師器のカメの口縁部付近の破片である。15は、やや不明瞭ではあるが、内面はヘラケズリされて、外面はハケ目調整されている。口縁部はゆるやかに外反して口唇部に至っており、復元口径は17.6cmである。16も内面はヘラケズリされており、口縁部は短かく外反し、復元口径は18.1cmである。

出土した土器のうち、主要な須恵器の破片14点、土師器の破片2点について実測をし、観察を行った（第30図・第5表）。

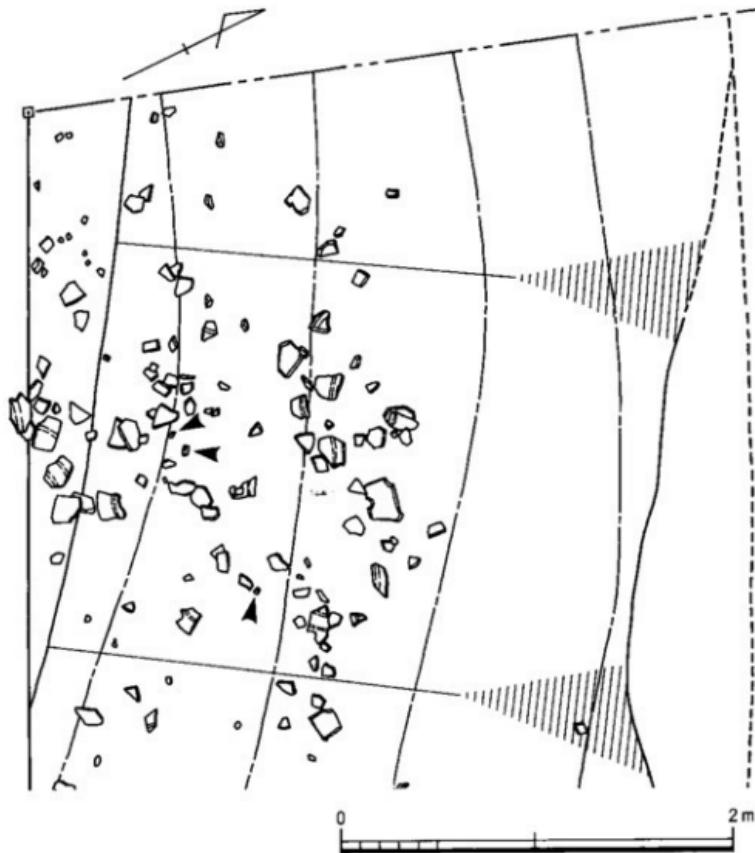
図1 周濠の牛歯出土状態図

C区の埴輪の破片の間から、3点の歯が出土した。いずれもⅢ層からの出土で、周濠面から15cm程上部で発見された。うち2点は10cm離れた地点で、もう1点はそれから80cm離れた地点で

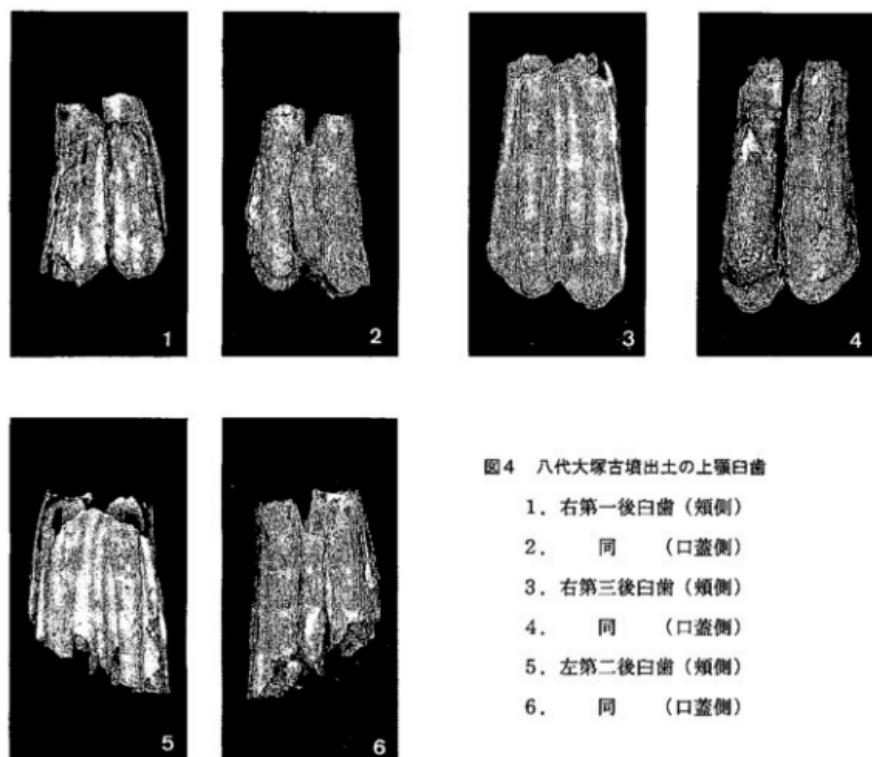
図4 八代大塚古墳出土の上顎臼歯

歯根は完全に欠如する標本で、また、歯冠部で頬側の旁茎錐、旁錐、中茎錐、後錐および後茎錐を欠いている。口蓋側はほぼ原形を保っており、咬合面のエナメルヒダは明らかである。歯冠長は25.95mmで、これは口之島牛の雌の大きさである。

歯根尖は欠損し、歯冠部は口蓋側の原錐を欠いているが、保存状態はよく、咬合面の磨耗はほとんどみられなく、萌出直後のものと思われる。歯冠長×歯冠幅は、29.75 × 19.10mmで、口之島牛の雌と同じ大きさである。

1. 右第一後臼歯（頬側）
2. 同（口蓋側）
3. 右第三後臼歯（頬側）
4. 同（口蓋側）
5. 左第二後臼歯（頬側）
6. 同（口蓋側）

歯根および歯冠部を欠損する歯で、葉間柱は崩出時の状態で咬耗はみられない。歯冠長×歯冠幅は29.40×23.00mmであり、黒毛和種の雌とほぼ同じ大きさである。
