# 櫛木城跡調査報告書

波田町教育委員会

## 集落道路 43 号（上波田バイパス）建設に関わる櫛木城跡遺構調査報告

## 道路建設に伴う植物相並びに植生調査報告

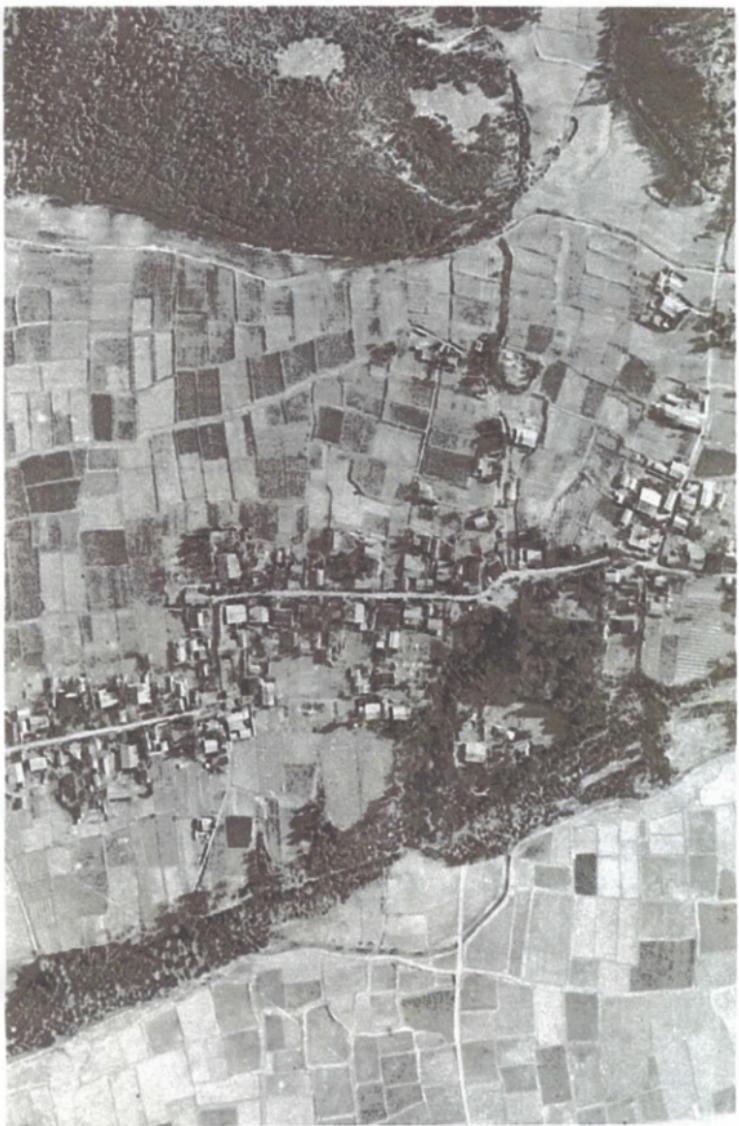
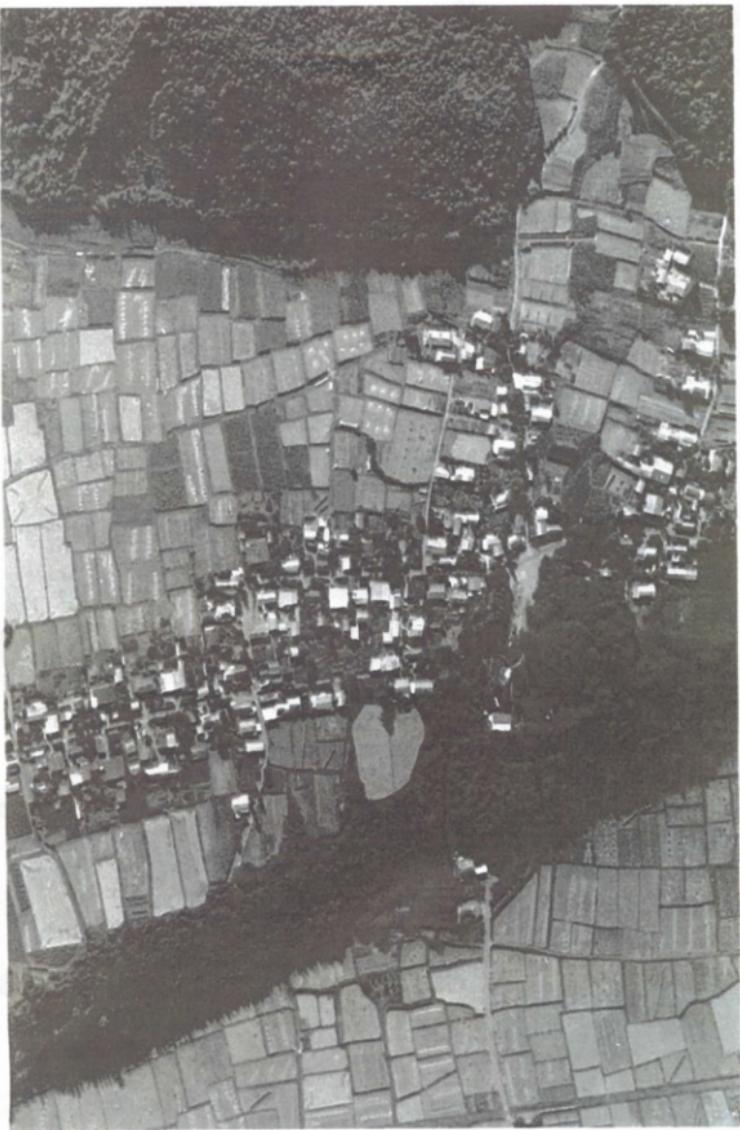
西堀右岸、バイパス通過地点で調査した段丘崖の堆積のようすはつぎのようである。(1図)

- 1) 表土(黒色・植土) 60cm~70cm いわゆる耕土
- 2) 黒褐色土(ローム混じり黒色土) 30cm~40cm
- 3) 黄灰色ローム(水分を含むと黄褐色) 200cm  
御岳・乗鞍岳起源の火山灰層、いわゆる波田ローム
- 4) 亜円れき混じりローム 25cm~30cm —No.5 基準点—
- 5) 亜円れき層 300cm 一波田れき層—
- 6) ローム混じりれき 150cm
- 7) 表土混じりローム 150cm
- 8) 崩積土(永年にわたる崩落と伐採後の抜根による新しい土)
- 9) 黑灰色れき層 320cm (町道面) 一波田れき層—
- 10) 法面上の黒色腐食土は 10cm~15cm で表土としては薄い
- 11) 谷形断面図(2図)に示すようである

なおこの西堀はボーリング調査で人為的な谷であることが確かめられている。(3図)

原地形は上波田集落センターから瀬東に通ずる段丘崖に付けられた町道の上方で幅 12m、谷頭までの奥行 50m、道路面と城郭跡のある標高 732m の段丘面（波田面）との比高 13m 新設道路通過地点下により城郭面への最大傾斜 45 度を示し下位の段丘面（上海渡面）上に押し出した堆積をみない鋭い V 字形を示しているが、谷底には通常の沢底に見られる砂れきは見当たらない。このことはこの東谷は、城郭造営時に築かれた人工谷であることを裏付けている。

西堀 東堀同様に段丘崖に直交する南北方向に形成された鋭い V 字谷地形で町道面（715m）での谷幅は約 10m で東堀より道路での比高が 5m 下がっているのにかかわらず、谷幅は小さい。奥行 80m は新設道路通過予定地点での最大傾斜は右岸で 45 度、左岸で 42 度と非対称で、左岸中ほどには崩落地形も見られる。上部面は東側の二郭のあった面より 1m 程高くなっている。

この西堀の谷地形も東堀同様上海渡面には堆積扇状地は形成されていない。ただ上海渡面には達していないが段丘の麓に自然堤防状の土砂の堆積が見られる。しかし、谷の大きさにくらべて堆積量は極めて小さい。このことは西堀が自然に造られた谷地形ではなく、人為的に掘られたものであることを示す証拠の一つである。西堀も伐採、抜根作業によって現地形は変えられた。

今回の調査で上の6)・7)・8)などの事実から西堀が人為的な谷地形であることが確認されたが、段丘崖および東西の二つの谷地形の断面では“切り岸”上に櫛木城築城時に造られたと想定される“土塁”は確認できなかった。このことは、信府統記にあるように“江戸末期に城館跡は、破壊され切り岸の法面のみ存在する”ことと、掘り割りがその後、道路として利用されたこと、跡地を菜園、桑畠、水田などに造成するとき用土を大量移動したことなどによるものと推定される。

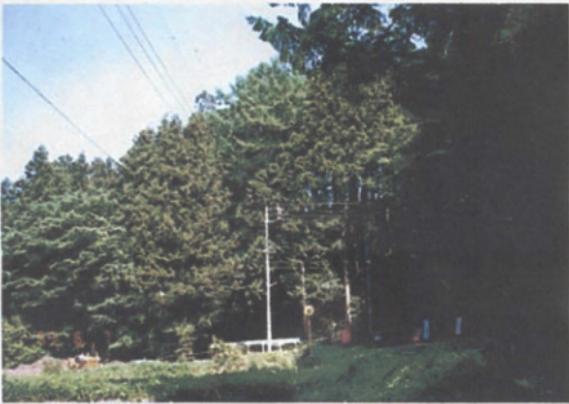
写真1. 「上淀田八代久保」の前面工事の進行(7月22日撮影)  
環境保護のため、木質部分を切り落とす

段丘斜面は写真 1 や群落構成種から認められるようにスギ植林地で、潜在植生はケヤキ・コクサギ群落の成立する立地である。この立地はスギ植林適地であるため生育も良く、樹高 18～30m、胸高直径約 40～60cm となって、樹冠を 80～90% 被っている。

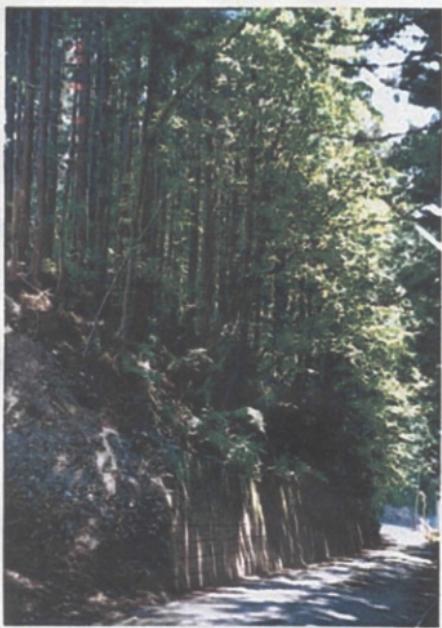
写真2. 沿道上の斜面の植生。ヤシナガリ生育場所。

植生調査表の対照番号 1（写真 2）の植生

調査地点は旧道より上の斜面で、傾斜が約 40 度近い立地である。斜面にはスギの枯葉が堆積し、草本層の生育は貧弱である。その理由は高木層の常緑のスギが年間を通じて繁茂し、日光が僅かしか地表に到達しないことに因る。亜高木層も同様である。この斜面にかけて植栽されたヤダケがからうじて群生している。この生育部分は高木層に落葉広葉樹が生育することによる。群生構成種は 41 種類でその構成種の中には植林される以前の植生を知るケヤキ・ヤマブキ・コクサギ等の種類が生育している。

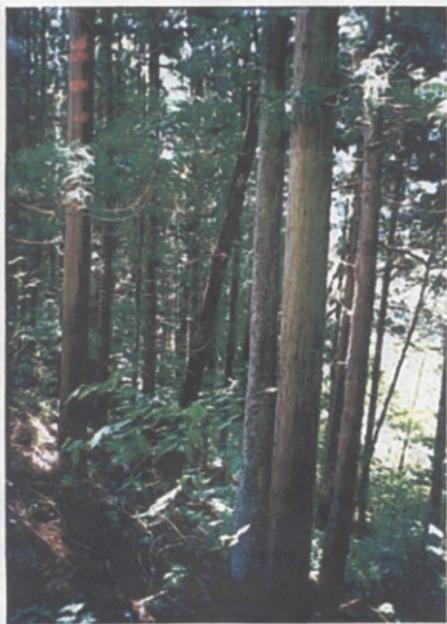
写真3. 旧道路下の植生。400m付近の大木がみつかる。

### 植生調査表の対照番号2（写真3、4）の植生

調査地点は旧道より下の斜面で、傾斜が約30度近い立地である。生育する植物の状態は前調査地とほぼ同じであるが、潜在植生を示すケンボナシが高木層に生育する。ヤダケの生育は僅かに生育が確認できる程度である、この植域は落葉広葉樹が高木層に多いところから群落構成種もやや多い。

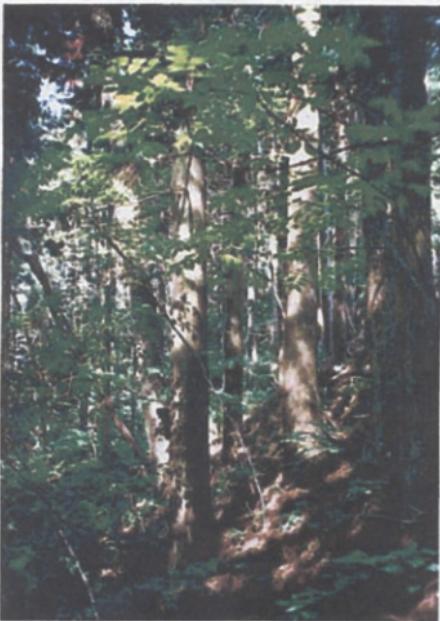
写真4 旧道路下の小林の植生

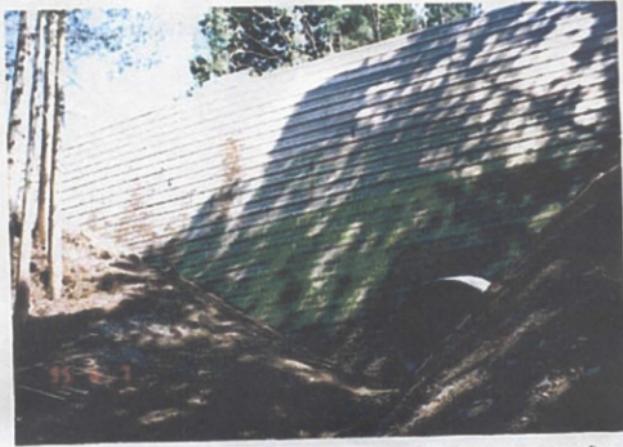
写真5 新しく設置された空港にかかる下橋？ 沿線の工事等  
今後、探査してみる。

なお計画段階では空堀に橋を架けると聞いていたが、予想と違った工法で仕事がすすみ将来的に法面の保全は良いのか。また法面に植栽された植物は在来の植物相や群落構成種に影響を与えないか疑問に思う。
