平成26年度[2014年度]  
橿原市文化財調査年報

奈良県橿原市教育委員会  
2016年3月

# 埋蔵文化財発掘調査概要報告

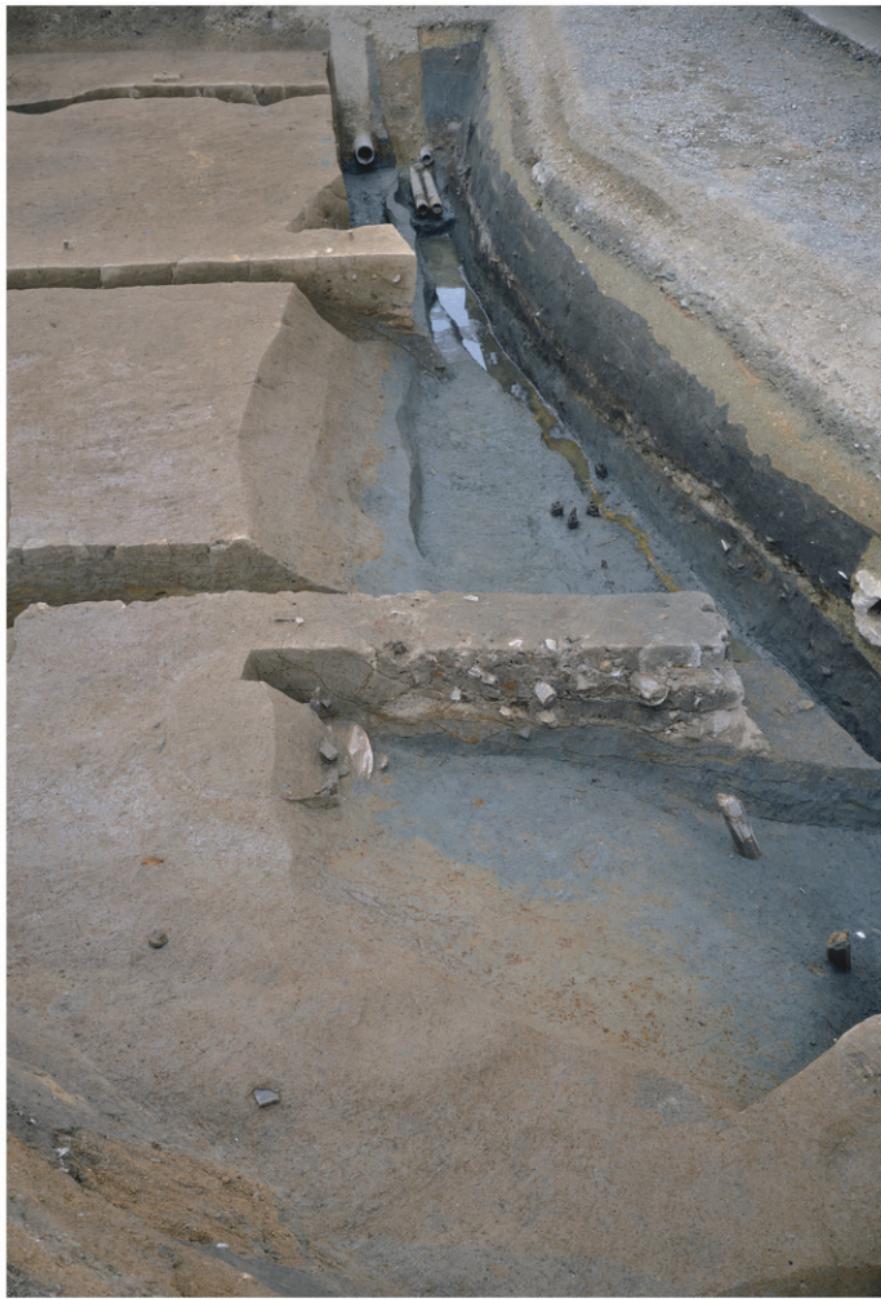
写真 13 3区 新環湖南西コーナー一部 土刷断面 - 南から -

新環濠の西肩付近は複数回にわたりて掘り直しや岸の補修が行われており、一部では護岸のために打設されたと考えられる木杭も残されている。環濠の南西隅付近では流水等によって西側に広がった肩を盛土によって元の位置に補修している様子も確認できる。
