市内遺跡発掘調査報告書

(平成27年度)

—長野県諏訪市内遺跡発掘調査報告書—

諏訪市教育委員会

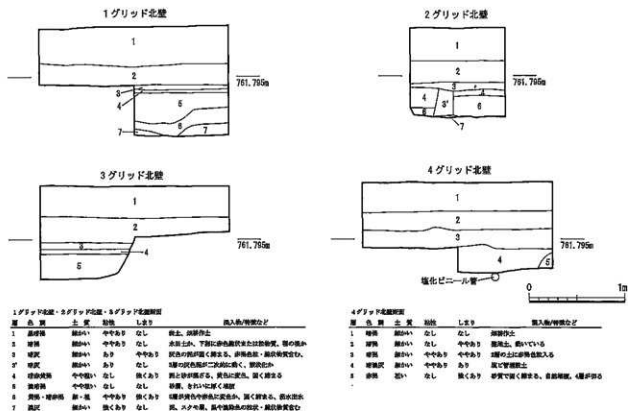
第 1 3 図 調査グリッド断面図 (S=1/40)

調査地は現在畑であるが、過去は水田であったという。1m×2mの試掘グリッドを4箇所設けて、人力によって掘り下げを行った(第12図)。その結果、濃灰色の泥層が共通して見られ、60cmから70cmで締まる薄い堆積層があった(第13図)。水田下層の鉄分沈殿と推定される。この層の下もまた泥の堆積であるが、部分的に砂質に変化したり褶曲する箇所もあった。また、縦方向に分布する土層も見られた。宮川に起因する土砂の供給や地震による歪みや噴砂痕の可能性もあるかもしれない。4グリッドで

は地表下 90cm で穿孔のある塩化ビニール管の埋設を確認した。穴からは水が湧き出してくるため、水田下に設けられた配水（または排水）用の管であると思われる。

低湿地に共通する泥層の堆積は確認できたが、遺構や遺物は検出されなかった。この結果から、本調査地は今後の土木工事等によって本調査を行う必要はないと確認された。

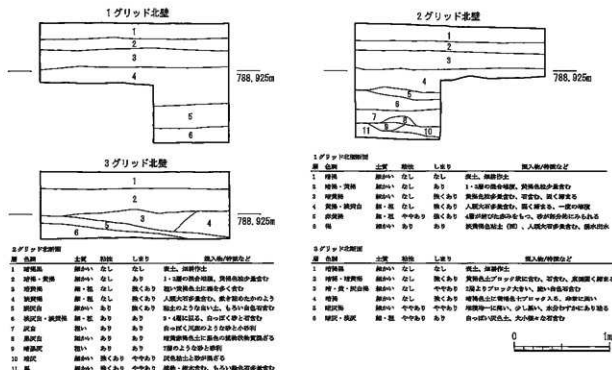
第16図 調査グリッド断面図 (S=1/40)

本遺跡の調査は平成12年度に試掘調査を1度行っているのみで、具体的に遺構・遺物の発見や遺跡の性格などは分かっていない。今回は遺跡東寄りの畑地にて住宅の建設を行うため、事前に試掘調査を行うことにした(第15図)。対象地に1m×2mのグリッドを3箇所設けて人力により掘り下げを行った。いずれも20cmが畑耕作土、その下は黄褐色土に黒色土が混合し多量に礫を含む土層(第16図)。この層は土質や含まれる礫の大きさをやや変えるが1m程度まで続く。土石流の堆積土または他所からの搬入土と思われる。2グリッドの2～4層はとくに黄色みが強く、固く締まっていた。2グリッドの掘削最深層は砂質の黒色土で木質物が多く含まれる。枝状で明らかな加工痕は確認できなかったため、自然遺物と推定したが、広範囲に調査されれば詳細がつかめたかもしれない。今回の工事では当該土層まで掘削が及ばないことから以下の調査は行わなかった。1グリッド2層から黒耀石1点、3グリッド2層か

ら近世とみられる青磁碗の小片1点が出土した。

今回の調査地点は福松砥沢遺跡の遺構分布などから、遺構分布の可能性もあると推定していたが確認できなかった。遺物も出土しないことから遺跡外ともみられるが、確認された土石の厚い堆積からはさらに深いところに埋没している可能性も排除できない。湖南地区では急傾斜で距離の短い小河川が多く、近年も豪雨による土石流が発生しているが、過去においても相当数の土石流堆積があると推定される。生活痕跡と災害痕跡の両方の把握から遺跡や土地形成の復元が必要である。

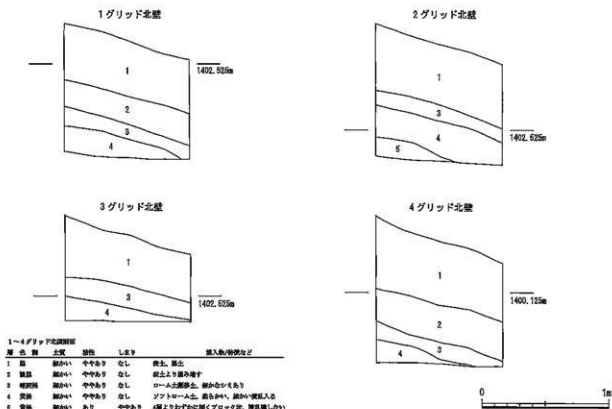
第 26 図 調査グリッド断面図 (S=1/30)

調査の結果、非常にきれいな黒色土の自然堆積が 50cm から 60cm あり、漸移層を経て濃黄褐色のソフ

トローム土になった（第26図）。各層は現地表面の傾斜と並行して乱れることなく堆積し、石などの含有物もなく自然堆積と判断された。

今回の調査結果から、当該地および周辺の斜面傾斜がやや急な一帯は遺跡の分布はないものと考えられる。工事実施にあたって保護措置を講じる必要はないとした。
