財広島市歴史科学教育事業団調査報告書 第6集

新交通システム建設工事事業地内

埋蔵文化財発掘調査報告 I

広島城外堀跡紙屋町交差点地点

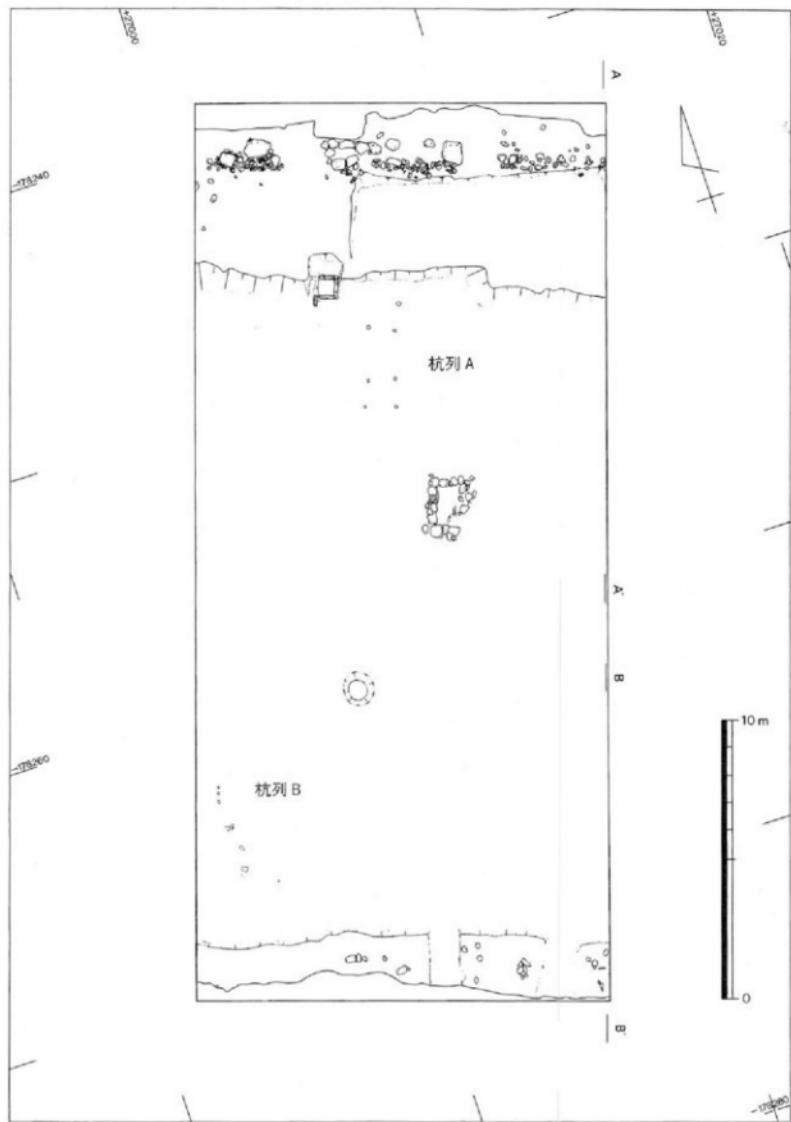
第3図 広島城外堀跡遺構配置図

調査の結果、第2図の位置に堀跡を検出した。堀上面は現道路面（標高2m）から約0.9m下に、また堀底は現道路面から約2m下で検出した。堀底の形状はほぼ平坦であった。外堀跡の規模は、堀上面が後世削平を受けているため正確ではないが、幅が現状の上面で約23m、堀底で約22m、深さは現状の上面から0.5~0.7mである。なお堀底では後世築かれたと考えられるレンガ積みを2か所、井戸を1箇所検出したほか、時期が不明である杭列を2か所、石垣遺構を1か所で検出した。

杭列は, 堀北側下端中央付近(杭列A)と堀南側下端南西付近(杭列B)の位置で堀底上で検出した。いずれも黒灰色砂質土(第9層)除去作業中に検出しており, 堀底に打ち込まれたものと推定される。前者の位置では, 約2mの長さにわたって, 約0.5mの間隔で二列に並ぶ各3本の杭列が検出された。杭の直径は約10cmである。後者の杭列は3本の杭がほぼ等間隔で一列に並んでいた。杭の直径は約7～8cmである。いず

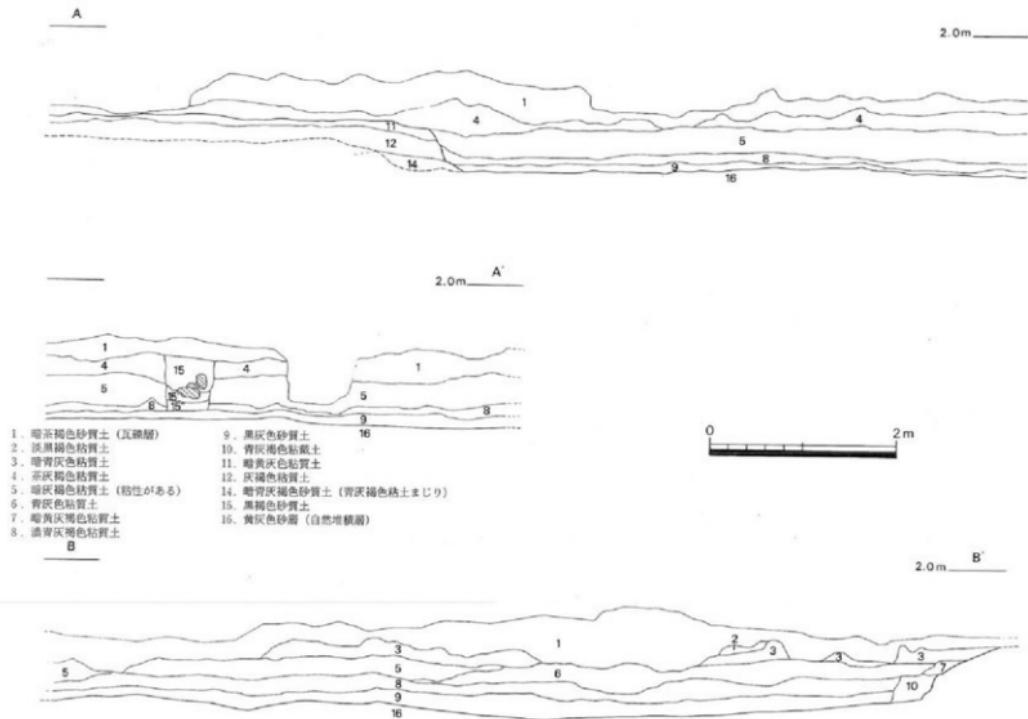
第4図 広島城外堀跡堀内土層図 ($S = 1 : 60$)

7層), 濃青灰褐色粘質土(第8層), 黒灰色砂質土(第9層)があたる。またその上面に堆積する暗茶褐色砂質土(第1層)～茶灰褐色粘質土(第4層)は, 瓦礫等を含んでおり, 後世埋め立てられた土砂と考えられる。なお第16層とした黄灰色砂層は堀底にあたり, 自然堆積土と考えられる(第4図)。

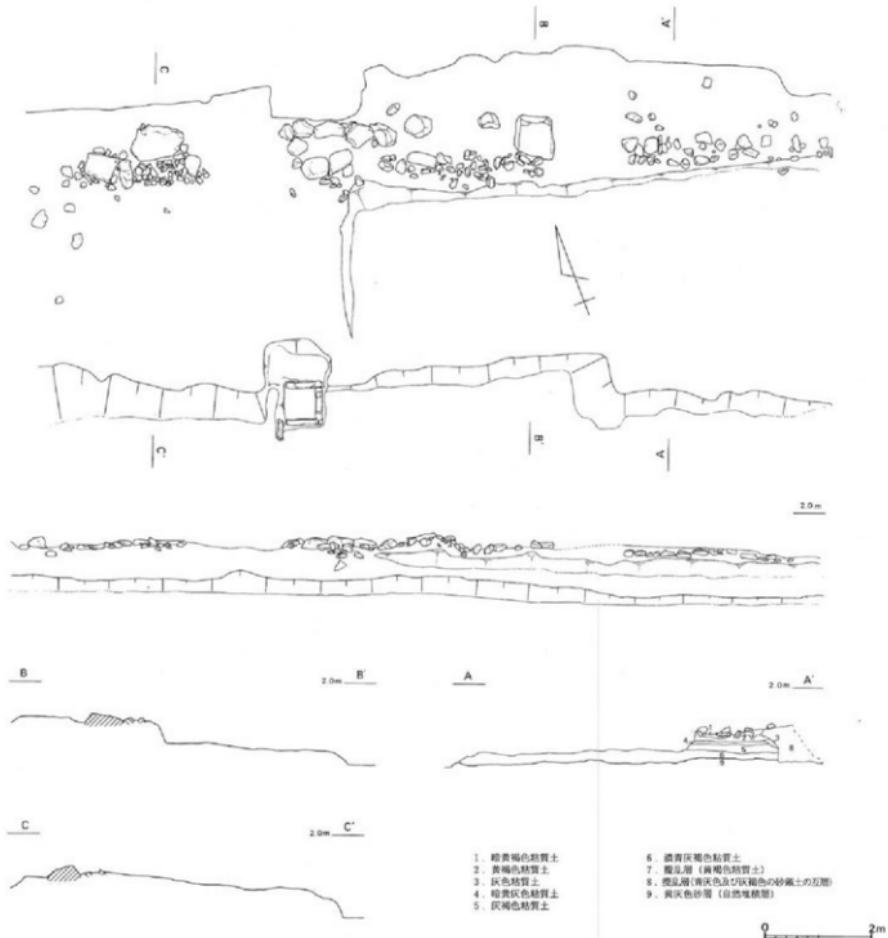
第5図 広島城外堀跡塙北側平面・立面・断面実測図 (S = 1 : 90)

なお、この立ち上がりを一部断ち割って土層を観察した。その結果、第2層～第6層が整然とした堆積状況にあり、自然堆積土上に人工的に盛土をして、堀立ち上がり部が構築されているものと考えられ、また上記石列もその上に埋置されている状況にあると考えられる（第5図）。

堀北側上面において、石列が現道路面から約0.9m下の位置で検出された。この石列は約1.2mの幅で、東西方向にわたってやや乱雑に並んでいた。しかしその検出状況からかなり削平されていると考えられた。この石列は、現状でおよそ1m近くある石が調査区中央付近及び西端部寄りにそれぞれに一個づつあり、その間に50~60cm大の自然石が乱雑に置かれ、さらにその周囲や調査区中央から東半部にかけて比較的小さな隙が存在している状況であった。しかしながらこの検出状況は、上面が削平されているためか、あまり整然としたものではないため、本来どのような様相を呈していたかは判然としなかった。ちなみにこの石列の軸線はN107.5°Eである。

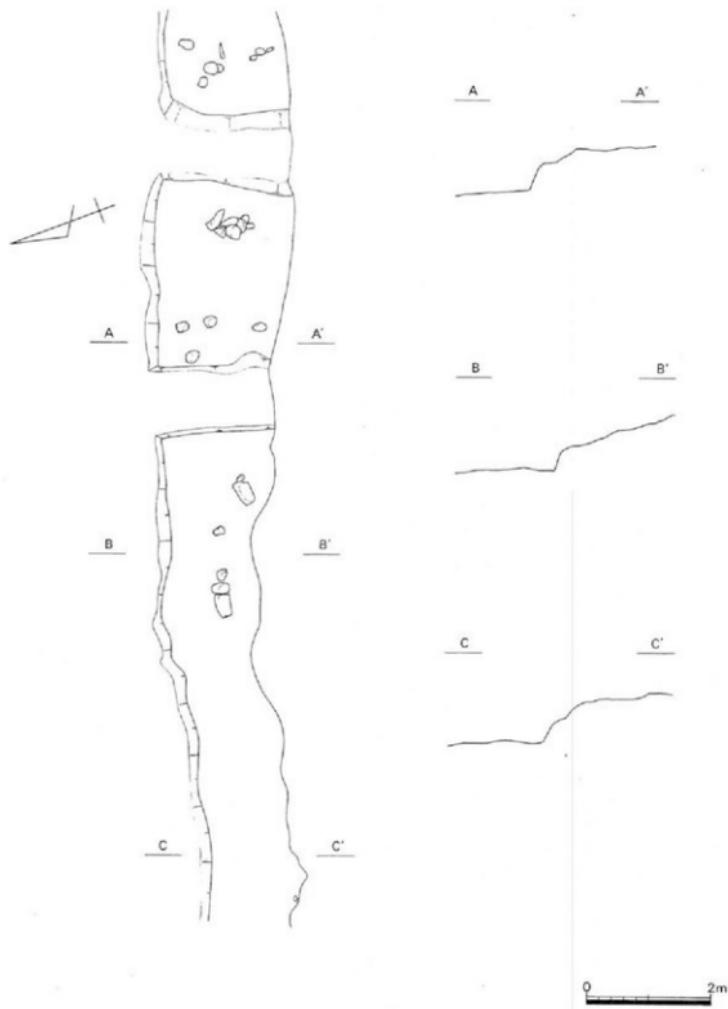
第6図 広島城外堀跡南側平面・断面実測図 ($S = 1 : 90$)

一方堀南側についても、上面は後世埋設管等により擾乱が激しく、明確な施設は検出されていない。2本のトレンチをあけて、堆積土の違いによって立ち上がりを確認した。現状の立ち上がりは道路下約0.8mにある。なお石垣等の施設は検出できなかった。

外堀跡は紙屋町交差点より北へ約20mから約40mにかけての位置で検出した。調査を実施した舞城通りに対して若干北東方向にずれているが、ほぼ直交している。堀の幅は、上面は擾乱されており、数値はあくまでも現状ではあるが、調査区西端で約25m、東端で約24.5m、堀底では調査区西端で約23.5m、東端で約23mで、若干東にいくに従って狭まる傾向にある。深さは南北とも上面から0.5~0.7mである。堀底の形状は、多少の凹凸はあるが、概ね平坦で、所謂箱堀状を呈している。ちなみに標高は上面で1~1.2m、下端で約0.5mである。

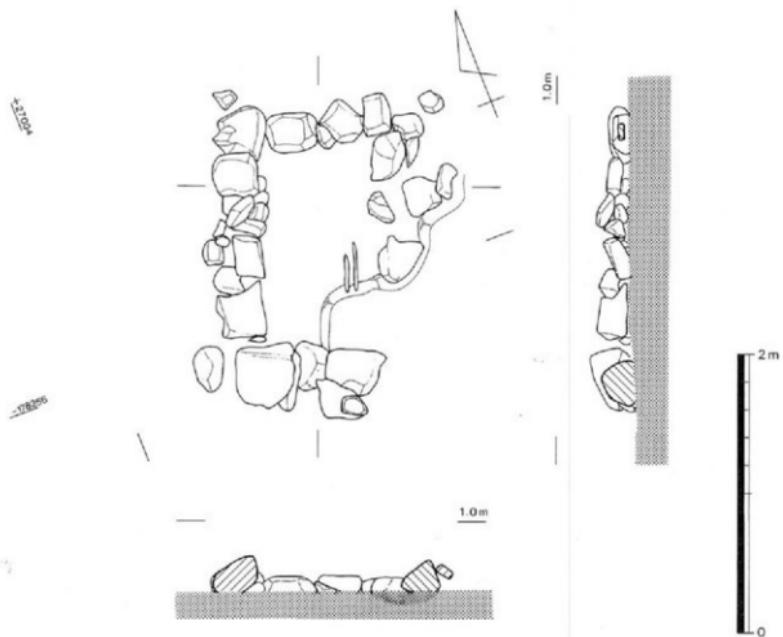
第7図 石囲遺構実測図 (S = 1 : 40)

この石囲遺構は, 中央よりやや北東にずれた位置で検出した。南北約2.2m, 東西約1.6mの長方形を呈し, 30～40cm大の自然石を並べて囲んだものである。中央からは, 基部に抉りのある直径約10cmの杭の残部が検出された。その構築時期は不明である。

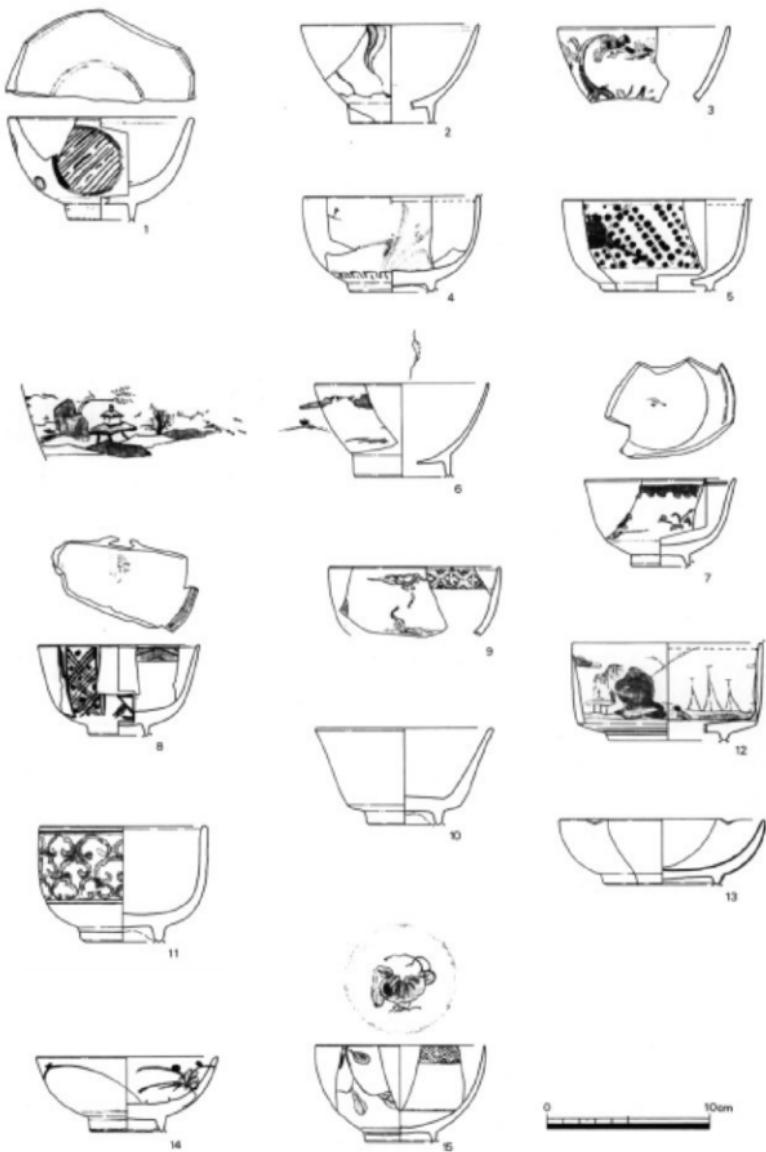
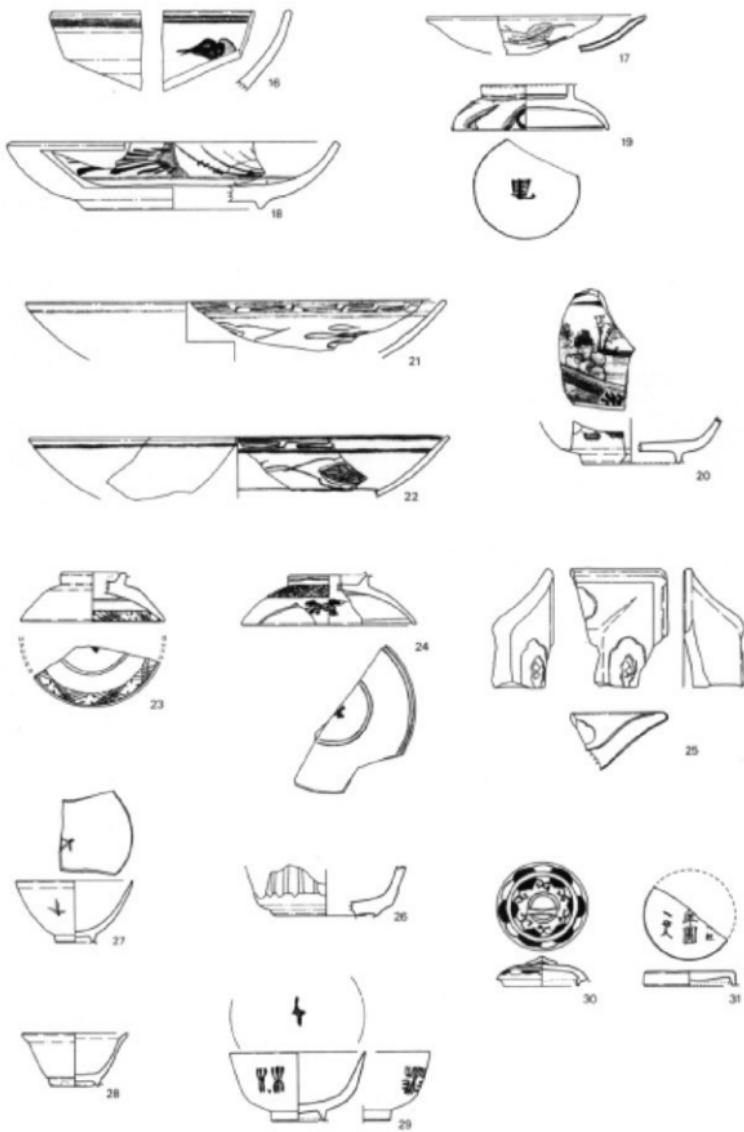
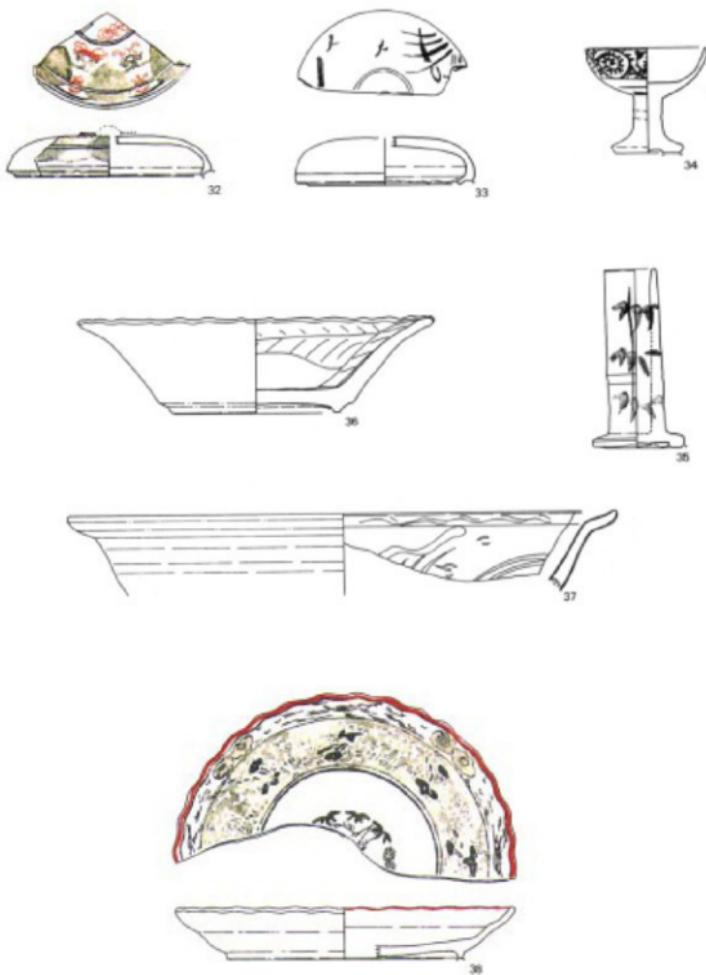
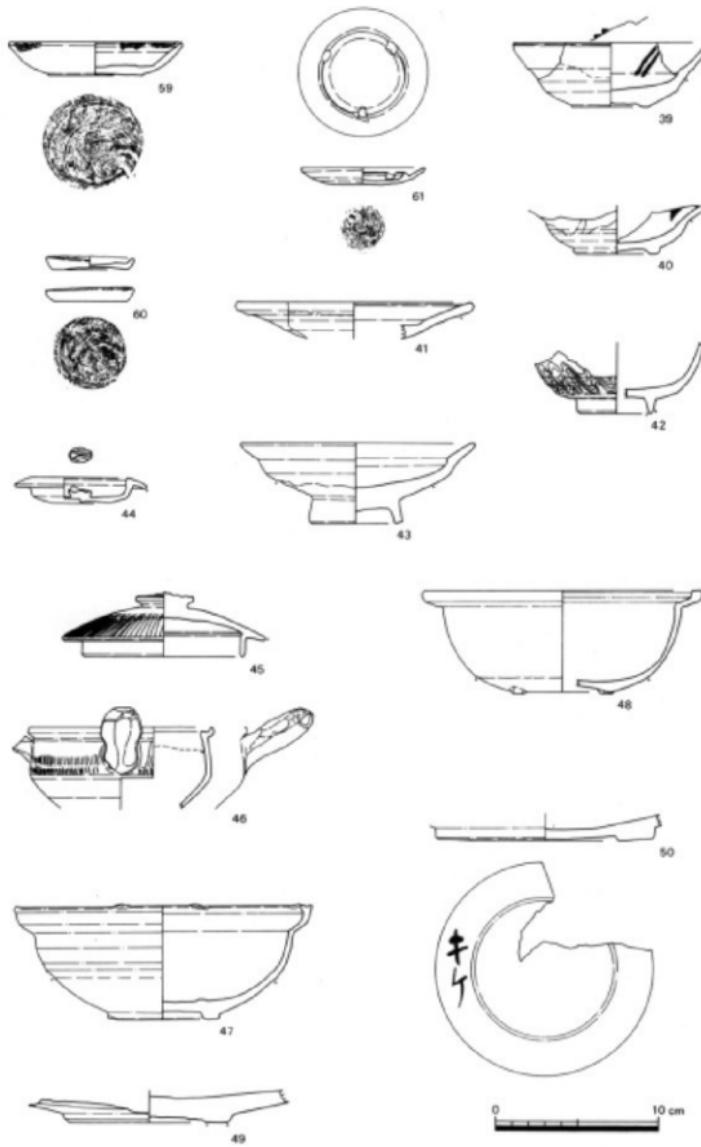
1) 陶磁器類・土師質土器（第8図～第12図・図版4～図版8）

陶磁器類は伊万里焼・唐津焼等の肥前陶磁器（生産地が肥前地域と断定できないもの〔肥前系と呼称する〕も含んでいる。）、瀬戸・美濃系陶磁器、関西系陶器、備前焼等のほか三田焼、高取焼、上野焼、萩焼等がある。このうち39・40・52・55や11・61等は肥前陶磁器の創始期の製品、あるいは20・21及び73のような明からの輸入器（福建省廣東系）も含まれているが、主体をなすのは18世紀後半以降の製品である。

肥前陶磁器には碗、小壺、皿、鉢等の日常飲食器類が殆どを占める。また磁器には仏壇（34）、花生（35）、火入れ（26）等の仏具がある。なお生産窯の推定できるものがあり、11は窯ノ辻窯、74は吉田窯、79は波佐見窯、90は天神森窯の製品の可能性がある。

瀬戸・美濃系陶磁器には8・29・50・54・56等があり、碗、小壺、皿等の日常飲食器類が見られる。磁器のうち87は陶胎土を呈していることから瀬戸・美濃地域における磁器生産開始時期頃に遡る可能性がある。

関西系陶器には44～48・51等小壺、蓋類、鍋類、鉢等の製品がある。

備前焼には57・58・61等があり、擂鉢、小皿が主体をなす。擂鉢には、擂目を密にし、口縁部外面に三条の沈線を施すものが主体を占めるが、57・58のように擂目の粗いものも含まれている。底部に高台をもつものはない。小皿は61のように内面に返りをもち三箇所をくぼめているものであり、灯火具として使用されている。

またその他の地域の製品が僅かながら含まれており、17・25が播磨・三田焼、43・49等が豊前・上野焼、73・96が筑前・高取焼、122が萩焼である。

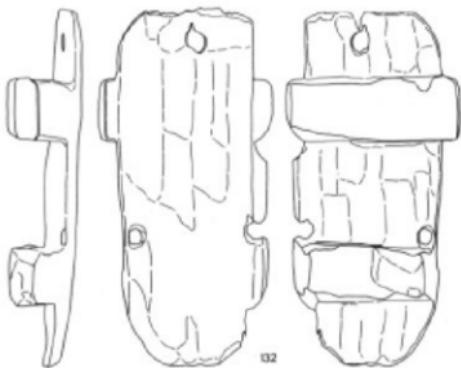
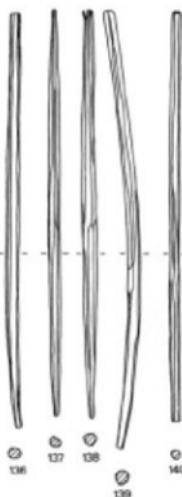
第13図 出土遺物実測図(6) (S = 1 : 3)

瓦類は軒丸瓦や丸瓦、軒平瓦や平瓦が出土しているが、殆どが小破片で復元できないものである。図化していないが、軒丸瓦や軒平瓦の瓦当面に「伊」等の銘が入るもののが含まれており、瓦の供給地を示すものと考えられる。124（L14下）は平瓦で左端部全体を欠損している。全長は約26.8cmで、凸面は丁寧にすり消している。凹面は布状の痕跡が残り、両側を面取りしている。色調は黒灰色を呈し、胎土は1～2mm大の砂粒を多く含み、焼成はやや不良である。125（I 3 下）は軒丸瓦の瓦頭部分で、瓦当径は推定で16.8cmである。内区は右巻き三ツ巴文で、巴文は頭部と胴部の区別が不明瞭である。尾部はやや細くて長い。珠文は偏平で16個ある。色調は淡黒灰色を呈し、胎土は1～2mm大の砂粒を多く含み、焼成はやや不良である。

木製品は、漆椀、下駄、箸のほか桶の底板や曲物の側板、性格不明の製品を含めて多数検出しコンテナ約3箱分ある。漆椀は126、127以外に3個体分の破片を検出している。すべてロクロ挽きによる成形で、外面は黒漆塗、内面は赤漆塗である。外面には紋様あるいは銘を朱書きする。126のように器壁が厚く、高台が高いものと127のように器壁が薄く、高台が低いものがある。下駄には連齒下駄（132等）、差齒下駄〔露卯下駄〕

(134)及び錫地下駄(135)の3種類がある。134はその大きさからこども用である。箸は、その出土量は30~40本を数えるが、折れたものが殆どである。完形品のうち一部を図化した(136: B 9下, 137・140: B 14下, 138・139: C 14下)。長さは概ね25cm前後で、長いものでは27cmのものもある。厚さは中央で5~8mmである。すべて白木を不整に削って成形したもので、断面は六角形と八角形のものがあるが、殆どが後者である。

なお椀、箸、下駄等の一部について材質の分析を行っている。椀のうち128はトチノキ、下駄では132、135がスギ、133はモクレン属の一種、箸は図化していないものであるがスギ、モミ属の一種が材質として使用されている。主にスギやモミ属等の針葉樹が用いられているが、133はモクレン属の一種で、落葉広葉樹が用いられている。

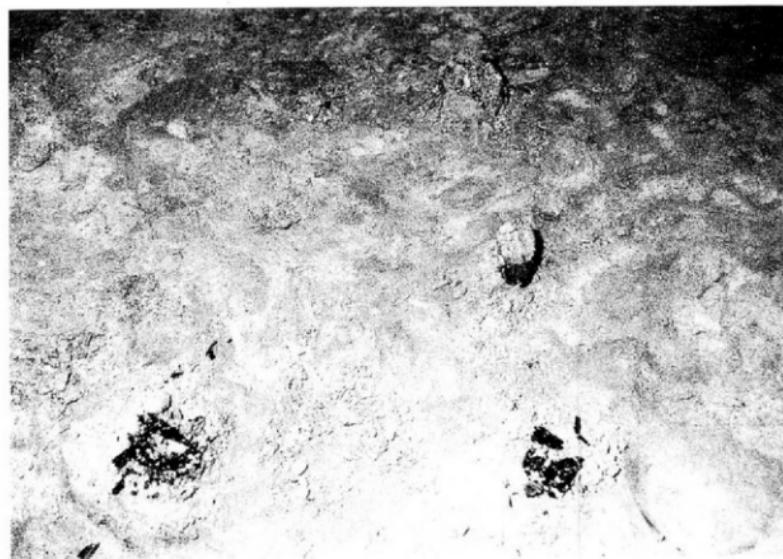
b 杭列検出資況（北から）

れも腐食しているため脆い。これについても時期は不明である。
