広島城跡

八丁堀地点 発掘調査報告書

－広島市中区八丁堀所在－

株式会社パスコ
財団法人 広島市文化財団

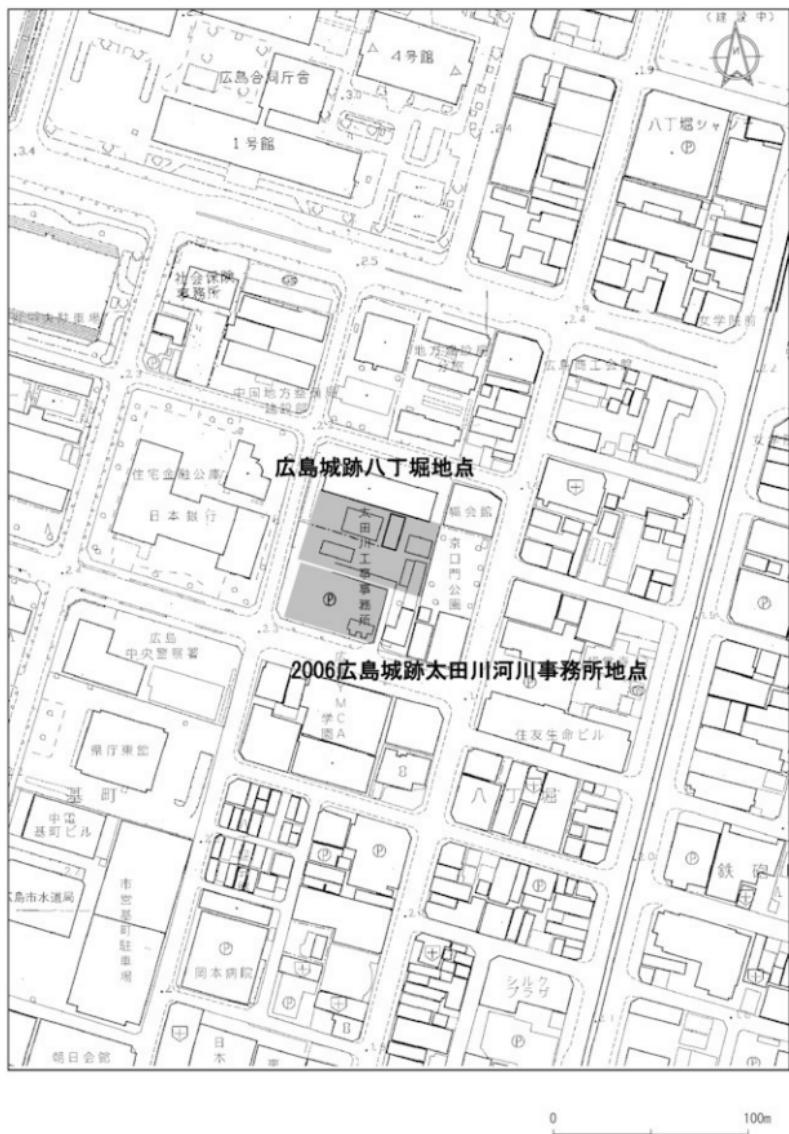
第2図 調査地点周辺図 (S=1 : 2,500)

今回調査の広島城八丁堀地点は、現存する広島城本丸から南東方向、現在の京口門公園付近に位置する。

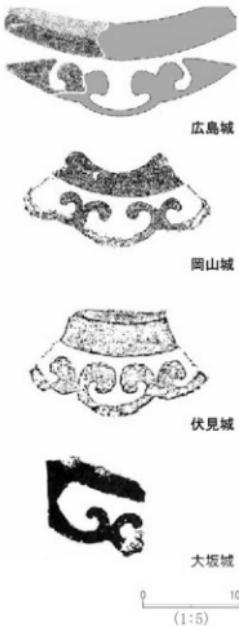
第143図 各地出土の滴水瓦と

広島城出土滴水瓦復元案

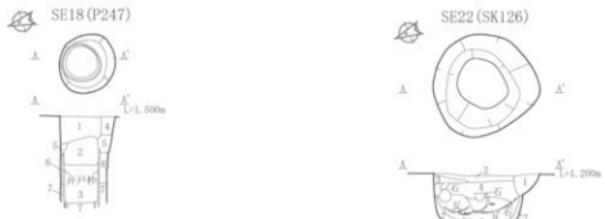
第28図 SE11・12・14・15・16 平面・断面図

1. オリーブ褐色土
2. 線オリーブ褐色砂質土
3. 黒褐色土粘土質シルト
4. 黄褐色土
5. オリーブ褐色粘土質シルト
6. 灰色砂質土
7. 黄灰色砂質土
- 泥炭
細粒砂
粗粒砂
- 泥炭
細粒砂
- 泥炭
植物遺体を多量含む。
1. 明黄色ブロックを底状に含む。
2. オリーブ褐色粘土
3. 黄褐色砂質土
4. オリーブ褐色粘土
5. 塩灰褐色土
6. オリーブ褐色砂質土
7. 浅黄色土
8. 灰色粘土
- 泥炭
植物遺体を底状に含む。
1. 明黄色ブロックを底状に含む。
2. オリーブ褐色粘土
3. 明黄色砂質土
4. オリーブ褐色粘土
5. 塩灰褐色土
6. オリーブ褐色砂質土
7. 浅黄色土
8. 灰色粘土

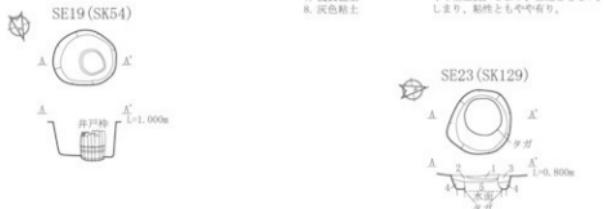
1. オリーブ褐色土
2. 線オリーブ褐色粘土
3. 黄褐色砂質土
4. オリーブ褐色粘土
5. 浅黄色砂質土
- 泥炭
砂
砂とシルトが混じる。
1. 黒褐色土
2. 黄褐色土
3. 黄褐色砂質土
4. 黄褐色土
5. 黄褐色土
6. 黄褐色土
7. 黄褐色土
- シルト混じりの砂
砂とシルトが混じる。
層上の粒子や色調など岩質地質である。
径0.5mmの黒色砂粒、炭化物を一定量含む。
径0.5mmの黒色砂粒、炭化物を一定量含む。
5層と比較して炭化物の混入量がかなり少ない。
砂混じりシリル。混入物は少なう。
1. オリーブ褐色土
2. 黒褐色土
3. 黄褐色土
4. オリーブ褐色粘土
5. 浅黄色砂質土
- 黄褐色土ブロックを含む。
1. 黑褐色土粘土ブロックを混じる。
2. 黄褐色土
3. 黄褐色砂質土
4. 黄褐色土
5. 黄褐色土
6. 黄褐色土
7. 黄褐色土
- 底より瓦が多数混じり、灰・貝が少量混入する。
やや灰土質。
1. 黄褐色土
2. 黄褐色土
3. 黄褐色土
4. 黄褐色土
5. 黄褐色土
6. 黄褐色土
7. 黄褐色土

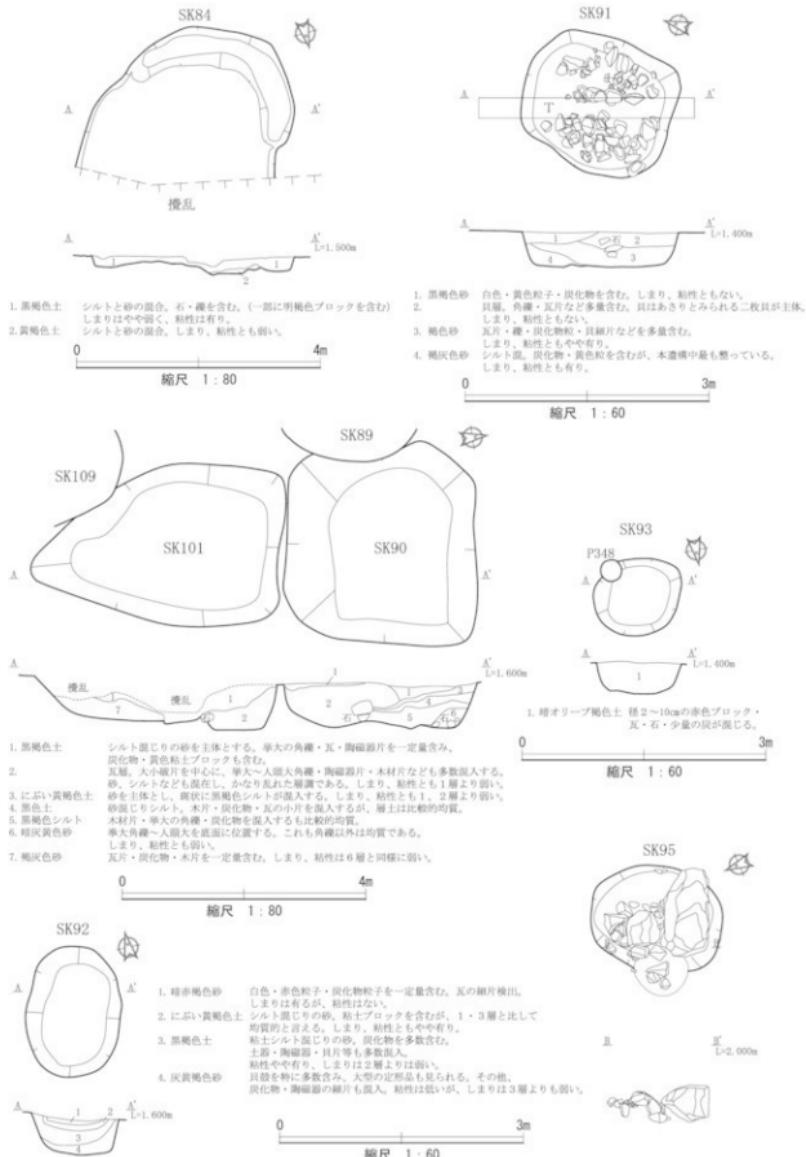
第35図 SK84・90・91・92・93・95・101 平面・断面・立面図

調査区中央部よりも西側、3C・4C・3D・4Dグリッドで確認する。SK90の規模は（現存長）長軸3.35m、短軸2.73m、深さ0.70mの方形である。SK101の規模は4.10m、短軸2.65m、深さ0.55mのやや三角状である。埋土はSK101と合わせて7層に分けられた。埋土は瓦片、礫、陶磁器破片、炭化物、木製品、植物遺存体など多数混在し乱れた堆積となっていた。SK89に切られている。遺物はSK90が陶磁器37点、

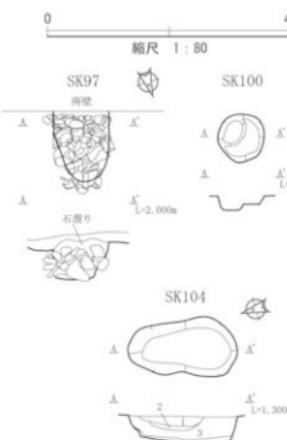
1. 黏灰色土
 2. 黏灰色土
 3. 黏灰色土
 4. 黏灰色砂質土
- 明褐色土を含み、細繊維がレンズ状に含む。
しまりはないが、粘性有り。
1層よりも纏入多い。しまりは強く、粘性は弱い。
砂粒石・褐色ブロックを含む。しまりは強く、粘性やや有り。
