赤 阪 城 跡

千早赤阪村埋蔵文化財調査報告書 第3輯

2 0 0 4 . 3

千早赤阪村教育委員会

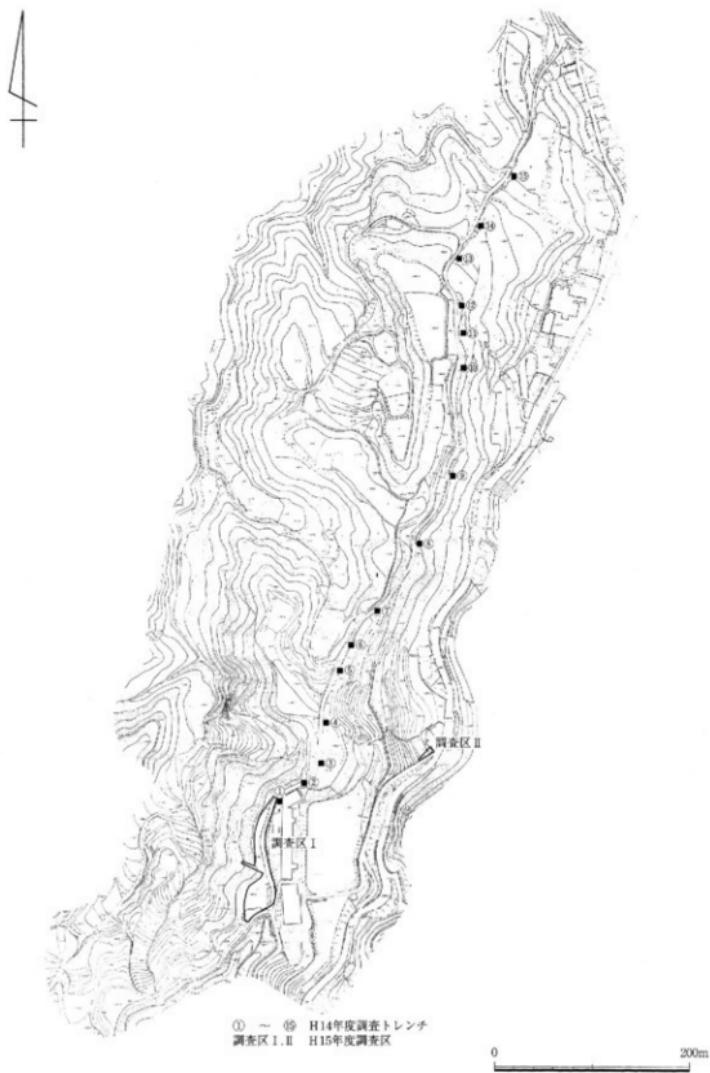
第3図 調査トレンチ・調査区位置図

改修を行う見学道部分（延長 925.0m）に長さ 10.0m、幅 1.0m のトレンチを 15箇所設定した。最南端のトレンチを①トレンチとし、最北端のトレンチを⑯トレンチという具合に南側から順に数字で記号化した。

見学道は南から北へとその標高を低くする。①～④トレンチは丘陵のピーク地点に該当するため、掘切などの防衛施設の検出、⑩～⑯トレンチはその西側に本丸跡の伝承が残るため柵列・建物等の遺構の検出などを念頭に置きながら調査を行った。

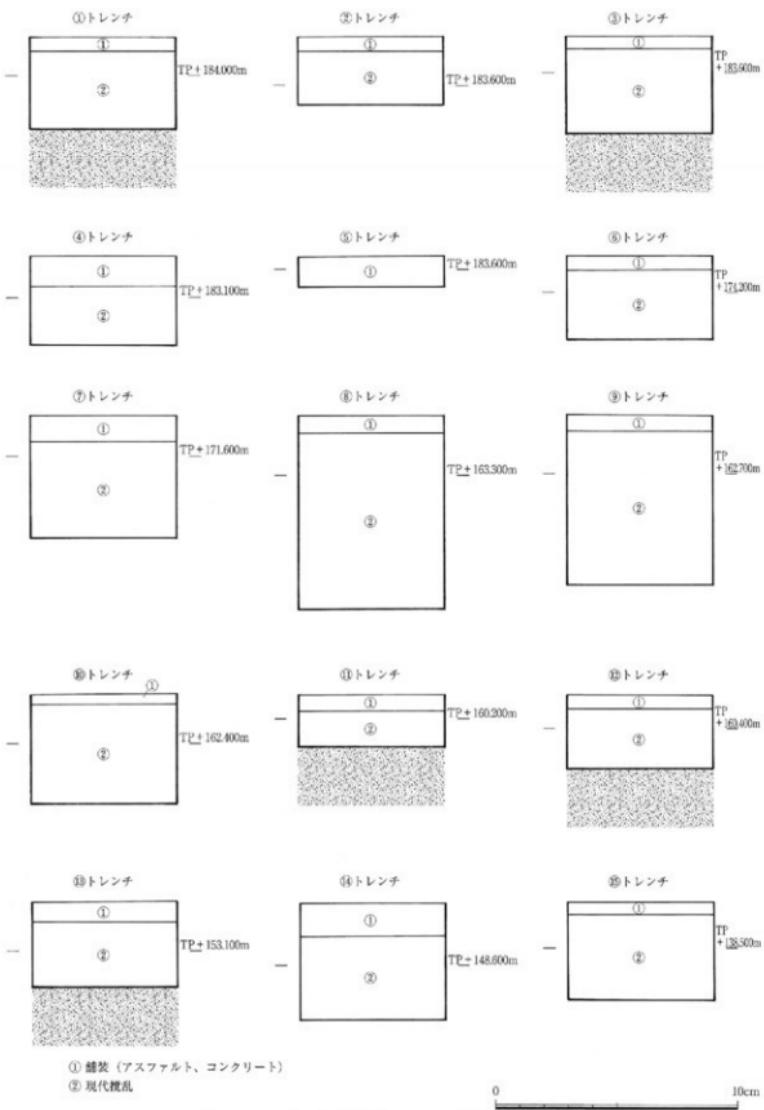
第6図 平成14年度調査トレンチ模式断面図

厚さ 5.0cm のアスファルトを除去すると、攪乱層が堆積していた。その下位で地山を確認したため精査を行ったが、遺構は検出できなかった。

厚さ 6.0cm のアスファルトを除去すると、攪乱層が堆積していた。その下位で地山を確認したが、地山は 2 次的に堆積した様を呈する。これは見学道をつくる際に動かされたためであると考えられる。この面で精査を行ったが、遺構は検出できなかった。

厚さ 12.0cm のコンクリートを除去すると、攪乱層が堆積していた。その下位で地山を確認したが、地山は 2 次的に堆積した様を呈する。この面で精査を行ったところ石列を検出したが、埋土の状況から現代田畠等の耕作による所産であると判断される。

厚さ 12.0cm のコンクリートを除去すると、その直下で地山を確認したが、地山は見学道設置の際に動かされたため 2 次的な様を呈する。この面で精査を行ったが、遺構は検出できなかった。

厚さ 7.0cm のアスファルトを除去すると、攪乱層が厚さ 70.0~80.0cm 堆積していた。その下位で地山を確認したため精査を行ったが、地山は 2 次的に堆積した様を呈する。その面で精査を行ったが遺構は検出できなかった。

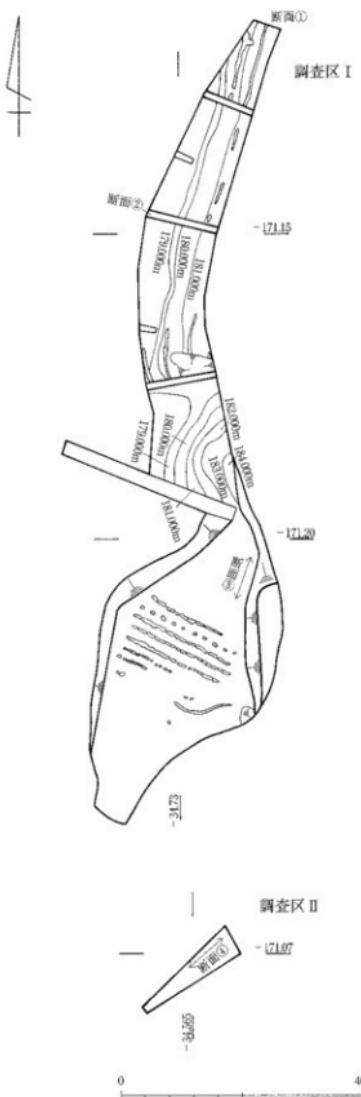
第7図 平成15年度調査区平面図

平成15年度は眺望學習広場整備予定箇所及び見学道入口部改修箇所について調査を行った。前者を調査区I、後者を調査区IIと記号化した。調査面積は各々、 1808.5m^2 、 64.9m^2 を測る。調査区Iは土置場等の関係から北側・中央部・平坦部北側・平坦部南側の4区に分割して調査を進めた。

当該調査区は北側・中央部は東から西へと低く傾斜する斜面地であり、その東端上位は丘陵のピク部にあたる。これに比して調査区の南側は斜面地ではなく、平坦な地形を呈する。

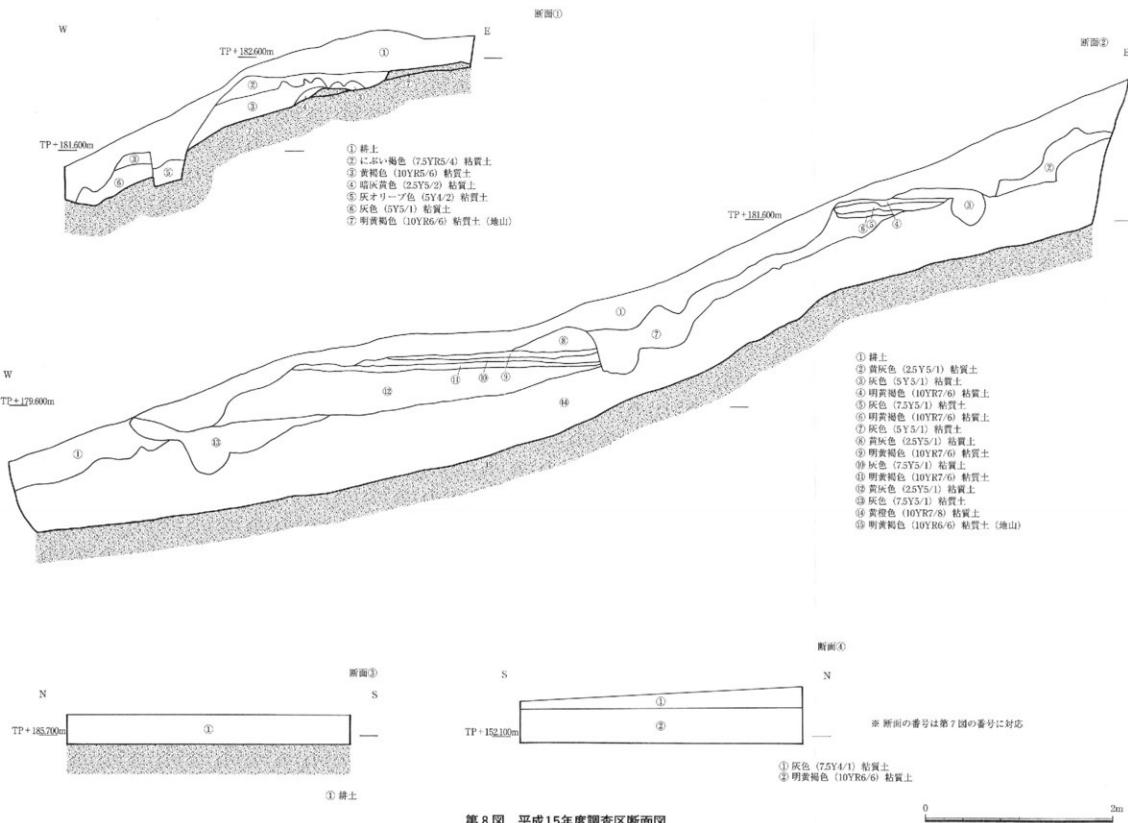
第8図 平成15年度調査区断面図

調査区北側では耕土・田・田床上・田造成土を除去すると地山が確認できる。地表面から約50cmの深さである。地山面で精査を行ったところ棚田畦の痕跡を検出した。そこから遺物は出土していないが、地元の高齢耕作者がみかん山から田、さらにみかん山になったことを記憶していることから考えれば、この箇所の棚田は現代の所産であると判断できる。その他の遺構は検出していない。また、遺物も出土していない。

調査区中央部では先の北側に比して地山検出の深度が深い。地山は不安定であり地すべり等で2次堆積になっている様を呈する箇所もある。中央部南端は谷地形であった。この中央部でも棚田畦の痕跡や田・田床土の繰返堆積が確認できた。遺構・遺物は確認していない。

調査区平坦部では約30~40cmの耕土を除去すると直下で地山を確認した。平坦部では一様にこのような堆積状況であった。調査区平坦部では列を

成す土坑群を検出したが、これらの埋土中からビニール等が確認できたため現代擾乱と判断できた。この状況から察すると、現況がみかん山であったため樹木根の影響で顯著でなかったが、この土坑群は耕土から掘り込まれている可能性が高い。地元耕作者の話ではみかん等の果樹に肥を与える際に、樹木列に沿ってこのような穴を掘り、そこに肥を入れたということである。なお、周囲の状況等からこの地山面は全体に削平され、このような様を呈していると思われる。遺物は耕土から伊万里片1点が出土したのみである。

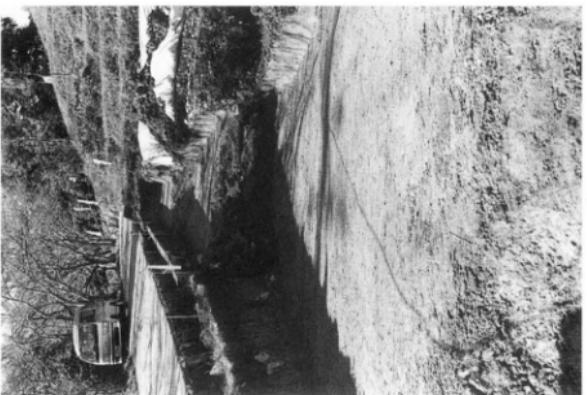
調査区Ⅱは見学道改修整備予定箇所である。水田耕作等関係層を除去すると直下で地山を確認した。地山は2次堆積の様を呈する。遺構・遺物は確認していない。
