市内遺跡試掘確認調査 中近世城館確認調査(3) 長者屋敷官衙遺跡

市内遺跡発掘調査概報 9

2016
中津市教育委員会

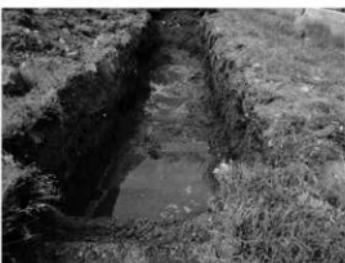
写真1 30次トレンチ状況

平成27年4月9日、幅2m×長さ4mのトレンチを設定してユンボにより堀の遺構検出を行った。堀跡は、長さ4m以上、深さ2m以上あったが地盤が砂質土であるとの水が湧いてきて落盤が激しいので最終的には堀の長さおよび深さは確認出来なかった。

埋戻しを行い、調査を終了した。現地には店舗の建設工事が行われた。

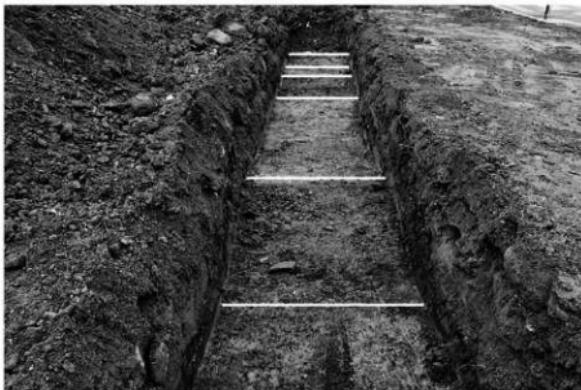
写真2 34次3トレンチ

調査地は中津城の中堀の南に位置し、幕末の絵図には武家屋敷が画かれる。平成27年12月22日に確認調査を実施した。3本のトレンチを設定し、重機で掘削を行った。表土から約80～90cm掘り下げ、黄褐色の整地層に達した。すべてのトレンチで堅穴の遺構が検出された。遺構の発掘を行っていないが、近世の遺構であろう。

今回の工事内容は駐車場の建設で工事の大半は表土から50cm以内に収まる。一部、水路で70cmの掘削を伴うが遺構検出面まで達しないことから、本調査は不要と判断し調査を終了した。

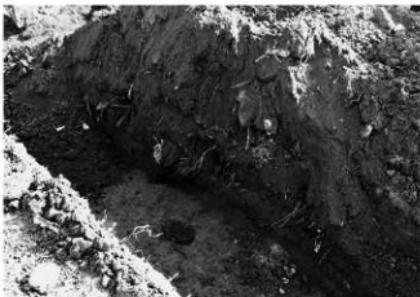
写真3 字上ノ町トレンチ状況（西から）

平成27年8月6日、中津市字上ノ町2279-1外の荒蕪地における、集合住宅建設に伴う文化財保護法93条第1項の届出が提出された。137m²の長屋を建設し、建物下は80cm表層改良する計画であった。平成27年11月19日、駐車場部分にトレンチを設定し確認調査を実施した。地表面より下は層厚50cmの近現代の造成土、その下は層厚30cmのきめ細かい明茶褐色砂質土、その下は上層より硬質の砂質土に至る。きめ細かい砂質土と硬質土の境付近くで古墳時代中頃と思われる高環坏部などを検出した。精査したものの遺構は検出できなかつたため、遺物包含層と判断した。工事は遺物検出面まで及ばないことから本調査の必要はないと判断し調査を終了した。

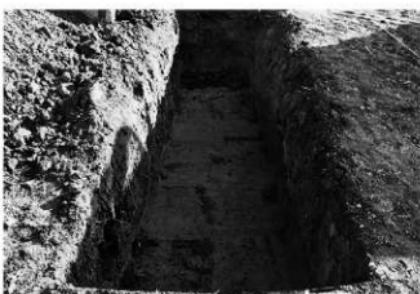
写真4 字森ノ裏町トレンチ状況（西から）

平成27年8月6日、中津市字森ノ裏町2217-1外の荒蕪地における、集合住宅建設に伴う文化財保護法93条第1項の届出が提出された。89m²の長屋を建設し、建物下は50cm表層改良する工事であった。平成27年12月18日、駐車場部分にトレンチを設定し確認調査を実施した。地表面より下は層厚30cmの近現代の造成土、その下は灰褐色砂質土、明褐色砂質土、茶褐色砂質土であった。各層位から遺構・遺物は検出できなかつたため、同日調査を終了した。

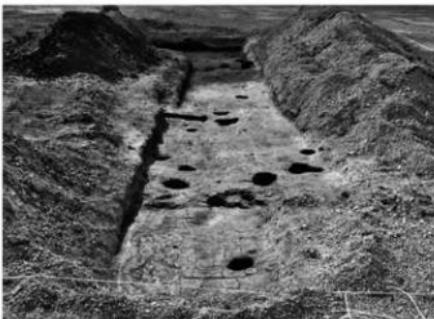
写真5 八並城跡トレント状況（東から）

トレント2ヶ所を設定し遺構の有無を確認した。砂利層を30cm除去すると茶褐色の地山に至った。南側のトレントは近代の搅乱を受けており遺構は確認できなかったが、北側の1トレントでは柱穴を確認したため、遺構の時期を確認するため掘り下げを行った。その結果、遺物は出土しなかったため遺構の時期の特定には至らなかった。

確認された柱穴状遺構は19基。遺構の長径は平均で20cm前後と小型のものが大半を占め、深さも20cm前後であった。埋土は暗茶褐色土が多く、固く締まっていた。

調査地の明治期の地目も畠地であり、実際その聞き取りも得ている。今回検出した遺構は砂利層の直下で検出しておらず、過去の造成で地山が削られている可能性が高い。検出した遺構の直径が小さいこともその影響であろう。時期不明ながらモラロジー研究所内に残る廻跡の存在、周囲の八並城跡の堀跡・土塁の存在から中世に構築された遺構である可能性があるが、確かなことは現時点では不明である。

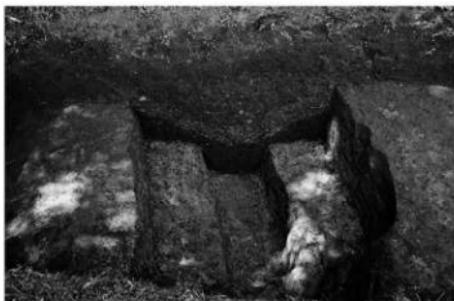
写真6 合馬遺跡トレンチ状況

平成27年5月27日～29日まで行った。丘陵先端に東西長6.5m×南北幅1.2mの1トレンチを設定した。表土下0.8mの所で基盤層となり、それを切り込んで東側に二段掘の土壇墓状のもの、西側には中央に不定形土坑を検出した。

土壇墓状のものは弥生時代～古墳時代初頭前後の墓と思われたが、遺構覆土中より現代の薬瓶が出土したところから搅乱土坑と判断した。

西側の不定形土坑の覆土中より中世後半頃の土師質土器羽釜片が出土している。

1トレンチの北東側の丘陵部に東西長4.3m×南北長4mの2トレンチを設定して遺構確認を行った。その結果、表土下0.2mのところで現代の土管、セメント基礎、水鉢などが検出されたことから旧富士三機製鉄株式会社の社宅基礎であると判断した。

弥生時代～古墳時代の土壇墓状遺構からは現代の薬瓶以外は遺物の出土が無く、また中世の遺構もほとんど削平を受けていることから本調査には至らなかった。

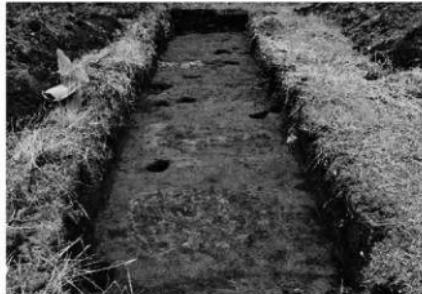
写真7 中原遺跡トレーンチ状況（南から）

北側の1・2トレーンチでは地表面から50cm下位にて茶褐色の軟質地山に至り、南側の3トレーンチでは約40cm下位で茶褐色の硬質の地山に至った。柱穴を約20基検出したが、全ての柱穴を時期不明と判断した。4トレーンチでは遺構は検出できていない。

1・2トレーンチの柱穴埋土は、フカフカした暗灰褐色土で2基の柱穴から古墳時代の可能性のある遺物が各1点出土したが、埋土に縛りがない点、地表面から地山までの時期不明堆積土と柱穴埋土が同質である点などから、古墳時代の遺構と判断していない。3トレーンチの柱穴埋土は、よく縛り色調も黒色が濃く1・2トレーンチのものと異なる。基礎はこの面を破壊しないことから、掘り下げは一部の柱穴の半截に留めた。

1・2トレーンチと3トレーンチの地山は軟質と硬質という異なる状況から、3トレーンチ付近はかつて地下げを伴う造成が行われた可能性が高い。時期不明ながら柱穴を一定量検出したことから、周辺の開発の際は注意を要する。

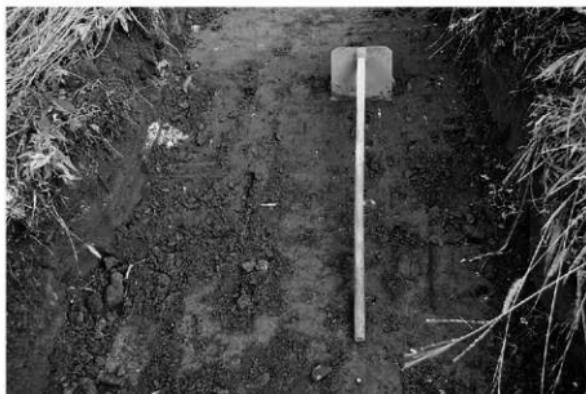
写真8 眴木遺跡トレンチ状況

調査区は開発場所の南端の平坦地に2m×5mのトレンチを設定して遺構確認を行った。その結果、トレンチ中央の深さ0.8m前後のところで、長さ2m以上の黒色粘質土の落ち込みが認められ竪穴状遺構であろうと推定した。その上面から弥生時代後期前半頃の壺型土器片が出土した。

基礎は遺構面まで達しないことから、埋め戻して調査を終了した。

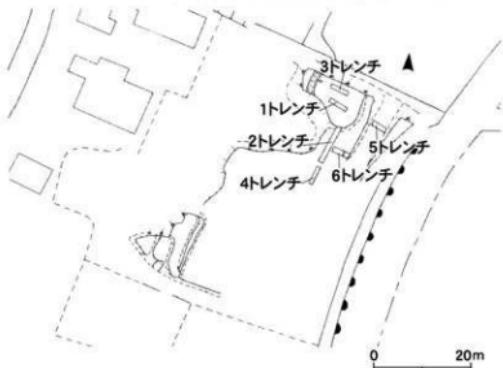
第16図 犬丸城跡縄張図およびトレンチ位置図 (S=1/2,000)

調査は、北側の高まりとその東側にある窪みを中心に行つた。高まりの部分に幅約1m×長さ約4mのトレンチと幅約1m×長さ約2.5mのトレンチ（1・3トレンチ）を設定して高まりの性格を確認した。その結果、両トレンチとも硬質の暗茶褐色粘質土と暗黄褐色粘質土の互層で版築されているところから、櫓台の可能性が高い。また、この櫓台状の遺構は、南側を地山削り出しで造っている。この櫓台状の遺構からは遠く周防灘を見通すことができる。

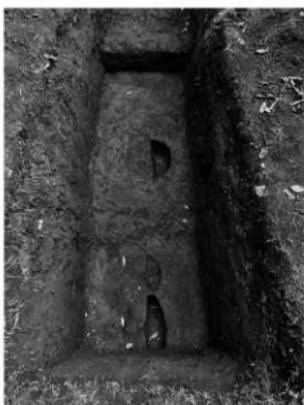
写真9 犬丸城跡1トレンチ（東から）

出土遺物は、1トレンチ2層暗黄褐色土中より多数の遺物が出土しており土師質火鉢片、瓦質火鉢片、鎧運弁の中国龍泉窯陶磁器片などが認められた。

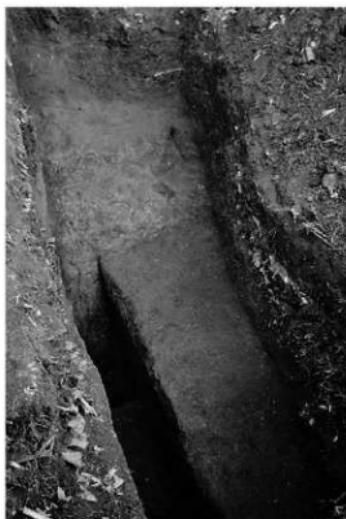
写真11 犬丸城跡堀跡状況

東側窪み部分は、上層には平坦面にあった家屋の残骸が堆積していたが、中層～下層にかけては南北にのびる堀の埋土が検出された。堀跡は表土下約5mで床面に達し、その地点から瓦質の火鉢片が出土した。遺物の時期は、龍泉窯陶磁器片が13～14世紀代のもので、それ以外のものは、15世紀～16世紀前半頃のもので上記文献の時期に一致する。

埋戻しを行い調査を終了した。

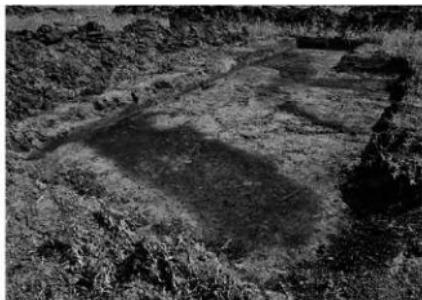
写真12 沖代町二丁目 110番1 トレンチ状況

調査地は条里地割の長地割で2段弱の田である。地形と田の区画を捉えるために13本のトレンチを設定した。対象地の中央部分にあたる7・8・9トレンチで一番地形が高くなり、樹根や倒木跡を確認した。地山は黄灰色シルトが堆積する。その他のトレンチでは地山は粘質の灰色シルトが堆積し水がしみ出る状況であった。遺構・遺物は確認していない。

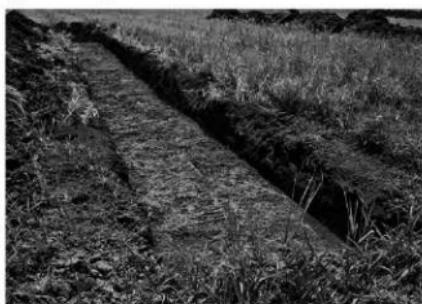
写真13 相原字石原地区トレンチ状況

調査は、地形と田の区画を捉えるように11本のトレンチを設定して行った。地形は南東に位置する5トレンチで一番高くなっている。2・5・7トレンチで近現代の水田耕作土の下に黒褐色土の堆積を確認したが、大幅に近現代の耕作土に削平されていた。5トレンチでは検出面に黒褐色土の不整形プランを確認し、一部を掘削して確認したが、地形の窪みに堆積したものと判断した。遺構・遺物は確認していない。

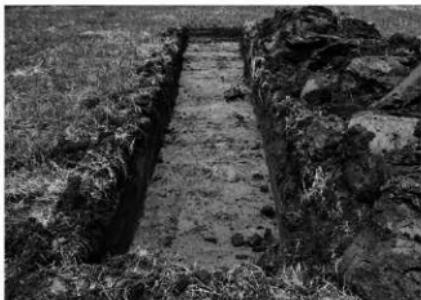
写真14 沖代町二丁目73番6 トレンチ状況

平成27年6月10日及び7月2日、中津市沖代町二丁目73番6における2件の集合住宅建設の文化財保護法第93条第1項の届出が市教委に提出された。これを受け、同年8月5日、遺構の確認調査を行った。建屋位置に4本のトレンチを設定した。調査の結果、現代の耕作土の下は灰色シルトの堆積であった。また、4トレンチでは現代の暗渠排水を確認したことから当地点は排水の悪い深田であったことが分かる。遺構・遺物は確認していない。

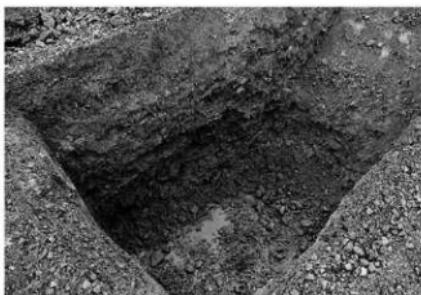
写真15 中央町一丁目 1 トレンチ（東から）

平成27年8月28日、中津市中央町一丁目36番4外の㈱アステム敷地内における、店舗建設に伴う文化財保護法93条第1項の届出が提出された。約1,000m²の店舗を建設し、建物下は直径1mの柱状改良を施工するものである。平成27年11月24日、建設予定地に2ヶ所トレンチを設定し確認調査を実施した。地表面から2.5～3m掘り下げたが、鉄筋などを含む堆積層が検出され、下位からコンクリート基礎などを検出した。調査地は過去に地山を掘削する大規模な造成が行われたものと判断し、同日調査を終了した。

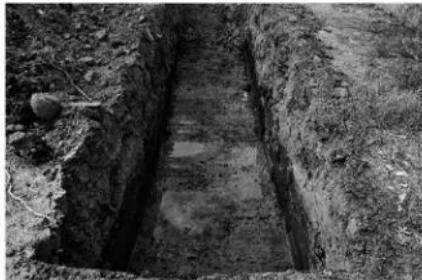
写真16 中央町二丁目トレンチ状況（東から）

平成27年11月9日、中津市中央町二丁目467番12における、個人住宅建設に伴う文化財保護法93条第1項の届出が提出された。約77m²の住宅を建設し、建物下は深さ3mの柱状改良を計11本施工するものである。平成27年12月2日、トレンチを1本設定し確認調査を実施した。70cmは現代の造成土、その下は層厚15cmの灰褐色粘質土（水田層）、その下は層厚10cmの暗茶褐色粘質土、その下は層厚10cmの漸移層、その下は遺構検出可能な茶褐色砂質土に至ったが、遺構・遺物は発見できなかった。

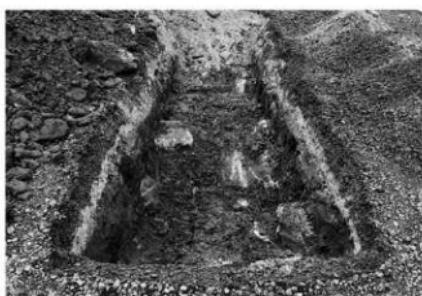
写真17 中村遺跡トレンチ状況（南から）

平成27年12月24日、中津市耶馬溪町大字平田948-4にて公共駐車場・トイレ建設に伴う文化財保護法94条第1項の通知が提出された。建物面積は約32m²、深さ77cmの位置までベタ基礎を施工するものであった。平成27年12月28日、トイレ建設予定範囲にトレンチを設定し、遺構・遺物の確認を行ったがそれらは発見できなかった。地表面から下は層厚20cmの現代の砂利層、その下は層厚25cmの水田層、その下は圃場整備の際に持ち込まれたと見られる大石混じりの砂質層であった。

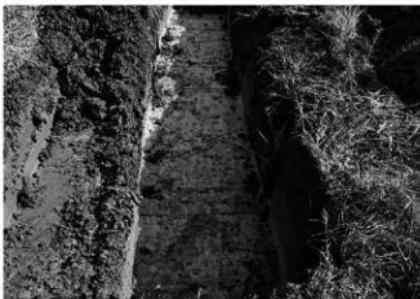
写真18 法垣遺跡・黒水遺跡1トレンチ状況 (南から)

平成27年8月10日、中津市大字加来1542番1外の水田内における、道の駅なかつ新駐車場建設に伴う文化財保護法94条第1項の通知が提出された。駐車場は3,506m²の範囲に計画され、市道・農道沿いにL型擁壁を地表面から深さ1m下位に設置し舗装するものであった。平成27年10月6日、確認調査に着手した。L型擁壁設置範囲に長さ10m×幅1mのトレンチを設定した。80～90cm下位で黄褐色粘質土の地山を確認したが遺構は検出できず、2トレンチにて須恵器・瓦器楕・打製石斧の破片を各1点ずつ発見した。遺物は流れ込みと判断し調査は同日終了した。

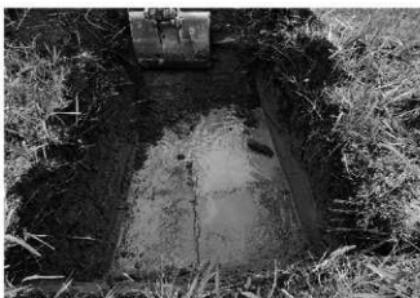
写真19 東浜原口地区トレンチ状況 (南から)

平成27年6月2日、中津市大字東浜271-4にて集合住宅建設に伴う文化財包蔵の照会がなされた。建物面積は約250m²で駐車場範囲に合併浄化槽を敷設する計画であった。現地は周知遺跡範囲外であったが、周辺の調査歴が少ないと試掘調査を実施した。平成27年12月11日、合併浄化槽位置にトレンチを設定し、地表面から90cm下まで掘削したが、遺構・遺物は発見できなかった。土質は地表面から砂土で下層は灰色を呈していた。

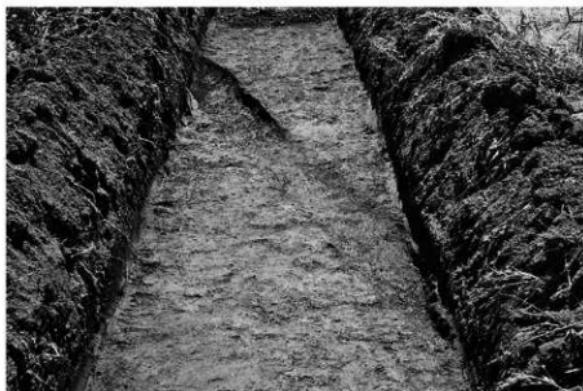
写真20 鍋島向地区溝状遺構

調査地に4本のトレーナーを掘削し遺構の有無を確認した。表土から約20cm掘り下げ、褐色の地山に達した。4トレーナーで溝状遺構が1条検出された。検出された遺構はこれのみで、遺物も確認されなかった。以上の状況から試掘調査で溝状遺構の発掘を判断した。溝状遺構は南北に走り幅は約30cm、深さ約20cm、暗褐色のしまった土層であった。出土遺物は1点で擂鉢の底部である。近世か。平底で产地は不明。

発掘した溝状遺構は記録保存した。試掘調査でこれ以外の遺構、遺物が検出されなかつたことから、本調査は不要と判断した。しかし今回の溝状遺構の発見で周辺を鍋島向遺跡として新規遺跡登録の報告をし、平成27年6月18日、遺跡台帳へ登録された。

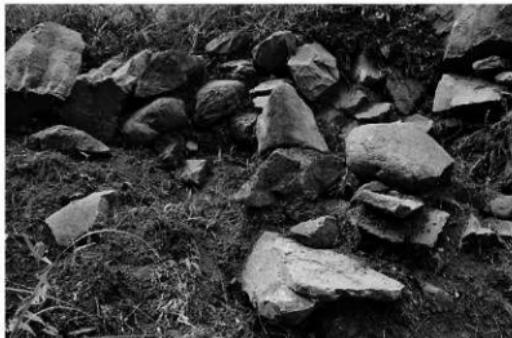
写真21 平田城跡5面石垣

平田城跡の歴史や縄張りについて、詳細は前年度の報告に譲るが城跡に残る石垣の一部は織豊期の遺構とされる。今後は、平田城跡の各石垣について個別に構築年代を考察する必要がある。今年度はその中で石垣の変位が強い部分を中心観察を行った。観察した箇所はI区の忠靈塔南側の石垣（5面）である。この部分は石垣の崩落が進んでおり、委員会においてネット掛けなどの保護措置が必要とされた箇所にある。

築石の石材は他所と比べて川原石を多用しており、城内の16世紀末の石垣に使用される凝灰岩を用いていない。また、積み方は落し積みが見られ、布目崩し積みにする他所とは異なる。天端は沈下が認められ、石垣の老化現象が他所より進行している。以上の特徴からこの面の石垣は後世の積み直しなどが想定される。来年度以降、順次平田城跡石垣の観察を行い、詳細な時期を検討ていきたい。

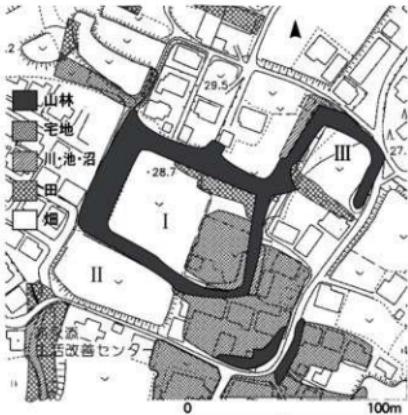
第30図 諏訪城跡地目色分図 (S=1/2,500)

中津市大字永添1472-2に所在する。地元では「すわんしろ」と呼称されている。恐らく「すわのしろ」が転訛したものであろう。明治21年の地図を見ると、中心部分が土塁と思われる山で囲まれていることがわかる。土塁は北西角部で堀を伴い、ここが主郭と考えられる（曲輪I）。平成27年12月7日、現地確認を行った。曲輪IIは現在も地形が他より一段高く残る。曲輪IはIIより低い現況であるが、当該地に居住している岩久氏への聞き取り（以下、伝聞調は全て同氏への聞き取り）では、これは畠地造成のために土地を切り下げた結果のことであり、従来は曲輪IがIIよりも高所であったとのことで、さらに曲輪Iは3段程度の高低差を有していたという。曲輪I周囲の土塁は、現在も北側と西側で見ることができ、土塁幅は2~3m程度で竹が繁茂する。北辺の土塁は両サイドに堀跡が残る。西辺の土塁は曲輪内側に堀跡があり、曲輪外側は一部埋没しているがかつて堀であったという。南辺の土塁の曲輪内側は土塁と並行する溝があるが、これも堀跡であったとのことである。堀跡は現在でも内堀・外堀と呼ばれており、曲輪IIIも地図を見ると土塁が巡っていたことがわかる。また、曲輪I~III周辺は一辺120~130mの細い道で囲繞されている。

これらのことから、曲輪Iの土塁は基本的に両側に堀を伴う構造であった可能性がある。また、各曲輪を囲繞する道が堀跡とすれば、主要施設を略方形状に堀で囲む姿を想定できる。

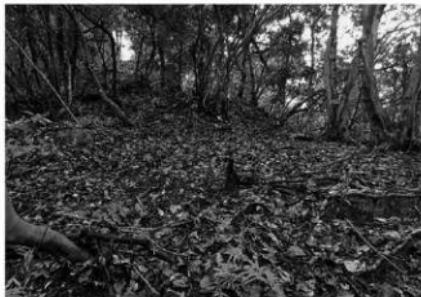
写真22 三光上深水地区階段状曲輪

辺削集落から約30分で頂上へ至る。頂部に曲輪と考えられる平坦面を2段確認した。また、北へ

派生する2つの尾根には堀切や階段状曲輪が配されている。南側は急崖であり遺構は敷設されていない。西へ延びる細尾根には堅堀状のものが見られたが、判然としなかった。

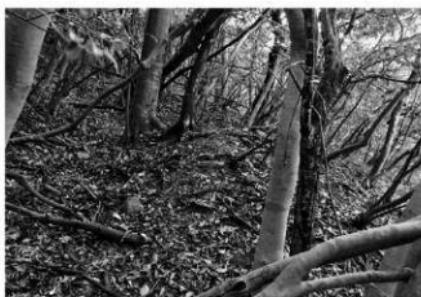
写真23 三光下深水地区畝状堅堀群

古城周辺では、東隣の小字「内尾迫（うちのざこ）」との境付近に幅3m程度の堀切がある。さらに進むと堀切が2条あり、最奥の堀切では西側に堀内で西進を阻むような石を張り付けた土墨が構築されている。堀切西側は帶曲輪が巡っており、その帶曲輪を南に辿ると数条の堅堀からなる畝状堅堀群がある。帯曲輪の先は横堀状を呈し、途中クランクする。その先にも数条の堅堀があるが竹木の影響で本数は判然としない。尾根上に主郭と見られる高まりがあり、西側に3~4段の帯曲輪が巡る。畝状堅堀群から上の帯曲輪までは3m程度の切岸とする。主郭の南と西側に高さ50cmの土墨を廻す。主郭北側下の曲輪には高さ1m程の土墨が廻っており法面内側に石を張り付けている。

東へ延びる尾根には遺構は見当たらぬ。小字「内尾迫」を中心としてコンパクトに遺構群が展開する状況である。畝状堅堀群の位置から西への備えの意識が窺える。

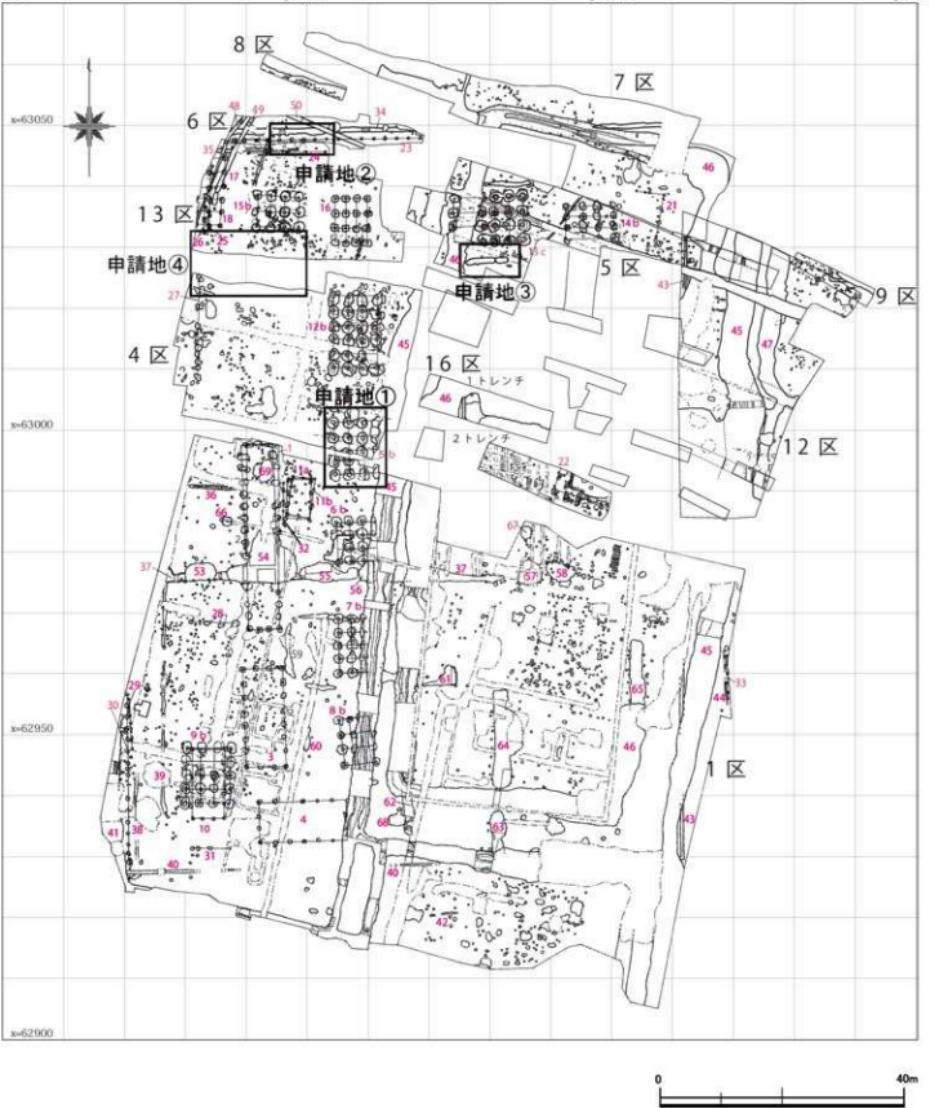
第35図 長者屋敷官衙遺跡 史跡指定地内遺構分布図 (S = 1/800)

長者屋敷官衙遺跡は、平成7年度市営住宅建替えに伴う試掘調査によって発見された遺跡である。これまで11次にわたる調査の結果、規模の分かるもので、礎石建物1棟、掘立柱建物16棟（総柱建物9棟、側柱建物7棟）、区画施設（溝、堀）が確認されている。遺構配置は、溝や堀によって南北約120m、東西約90mの区画の中に建物が南北・東西方向に整然と並ぶ配置をとり、L字型を基調とした配置計画があったと考えられる。遺跡はこれらの特長から古代下毛郡衙正倉跡と推定されている。ひとつの区画内での建物配置の全体が分かる例として評価され、区画と周辺を含めた約16,000m²が平成22年2月22日に国史跡に指定された。確認された建物のうち、総柱建物は正税帳などにみえる高床倉庫「倉」、側柱建物は低い床を持つ建物である「屋」で、どちらも倉庫として機能していたと考えられている。

確認された倉庫群は、2・3・4・16号建物をのぞいた全ての建物で柱掘方に切り合いか観察され、建替えが確認されている。ほぼ同じ位置で建替えが行われているため、建替え前の柱掘方および柱の大きさは分かっていない。また、これまでの発掘調査区のほぼ全域にわたって、柱穴・溝などで炭化米が検出され、正倉群が火災にあったことが分かっている。しかし、炭化米の混入する量は調査区によって多寡があり、先述した建替え前の建物には炭化米を含む例が少ないなど出土状況は一様ではない。この地で炭化米が出土することは発掘調査以前から地元の人には知られていた。これが、字名「長者屋敷」のもとになったといわれている。

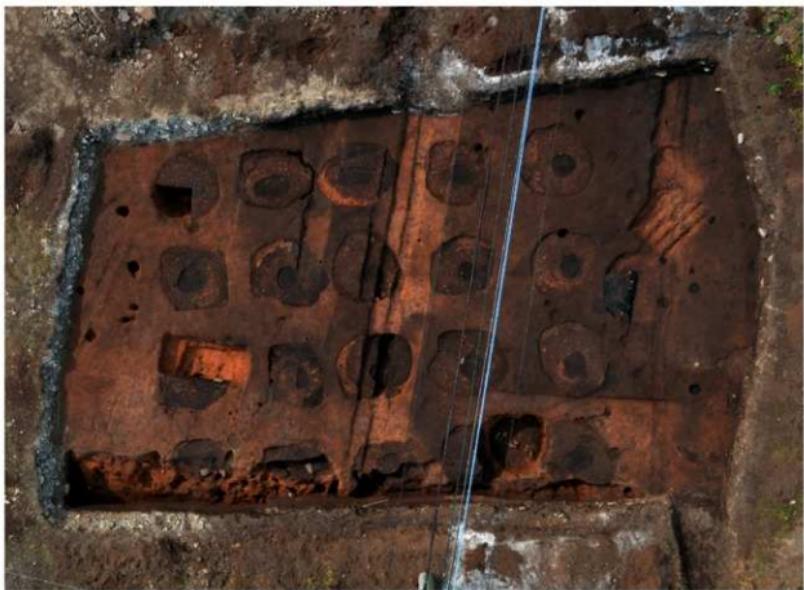
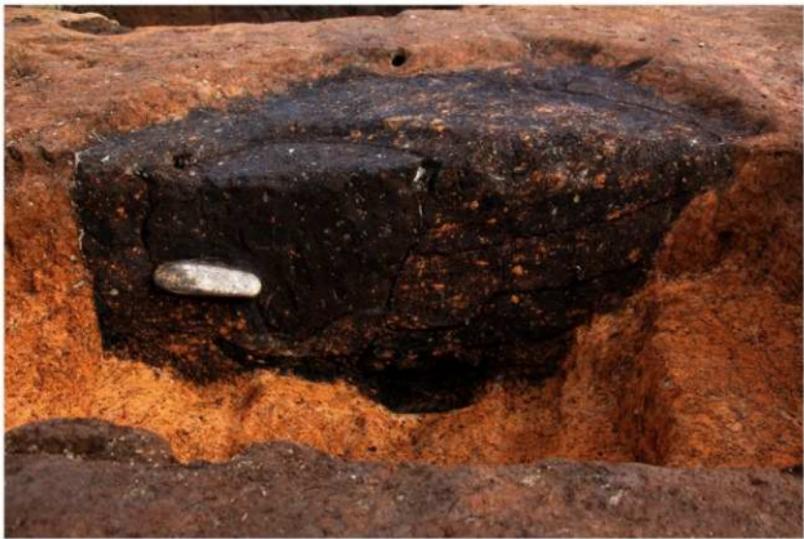
写真25 長者屋敷官衙遺跡申請地① 上：全景、下：SB-5 Pit3（西から）

過去の調査では、5号建物は敷地内を東西に仕切る木柵があり、一部分を残して調査を行ったため、全体形が不明であった。今回、桁行3間梁行3間の建物になるのか、桁行が延びるのかを確認するために調査を行った。また、中世八並城跡の堀に削られている建物の東辺の柱穴についても、堀を一部発掘して柱掘方、柱抜取穴を確認した。

調査の結果、桁行4間梁行3間の建物であることが判明した。柱抜取穴から推定される柱間寸法は、桁方向2.7m（9尺）梁方向2.4m（8尺）である。

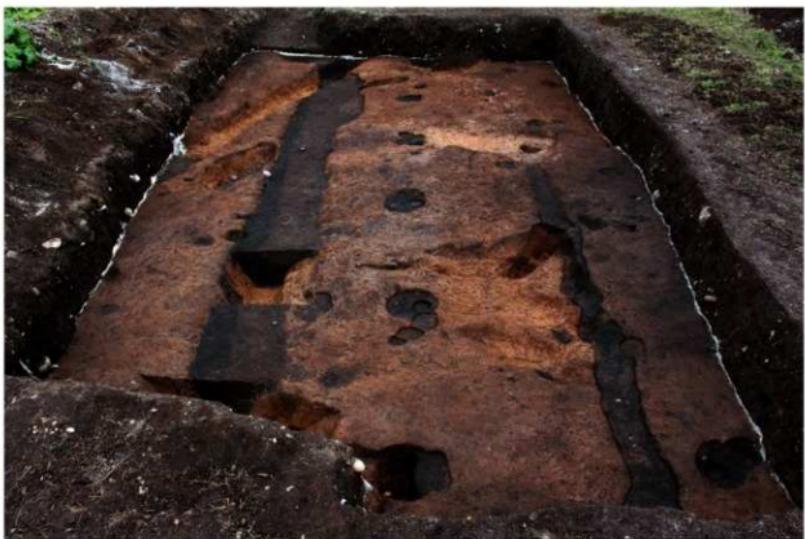
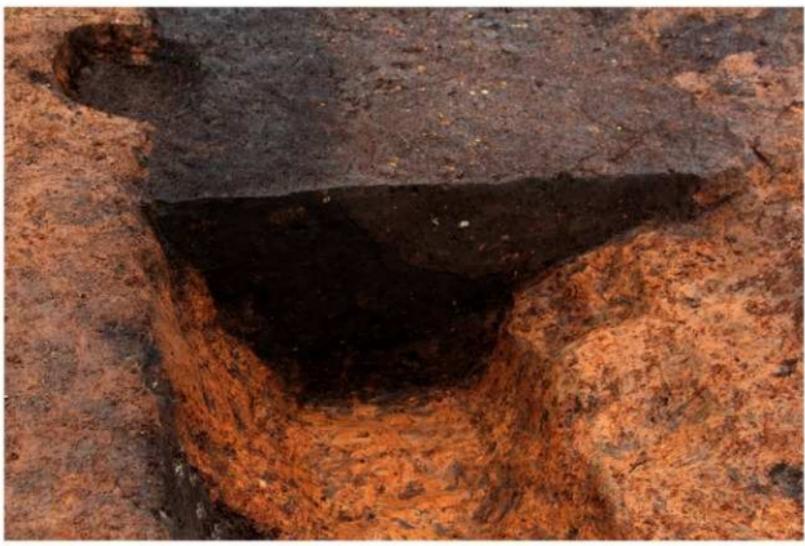
写真26 長者屋敷官衙遺跡申請地② 上：全景（西から）、下：SD-34断面（西から）

北限の溝とされている東西方向の溝SD-34と、南側に並行する柵S A-23の調査を行っている。SD-34は、2条の溝状遺構の重複である。逆台形型溝が黒色シルトの堆積で埋まつた（埋められた？）後、U字型溝が掘られ、灰色細砂が堆積した状況である。最初に掘られた黒色シルトの溝をSD-34 a、灰色細砂の溝をSD-34 bとすると、SD-34 bは溝として機能していたと判断できるが、SD-34 aについては、柱や板を埋設した布掘りの可能性もある。縦断面を観察して判断したい。また、南側の柵S A-23との関係、時期差などを検討する。

SD-34 bの南辺が一部膨らむ箇所について、江戸時代の溝SD-50を発掘して断面形を確認した。結果、楕円形の土坑との重複であると判明した。土坑がSD-34を破壊している状況である。土坑の時期は分かっていない。

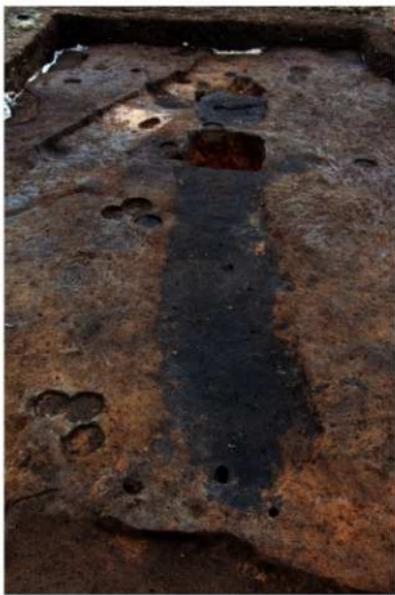
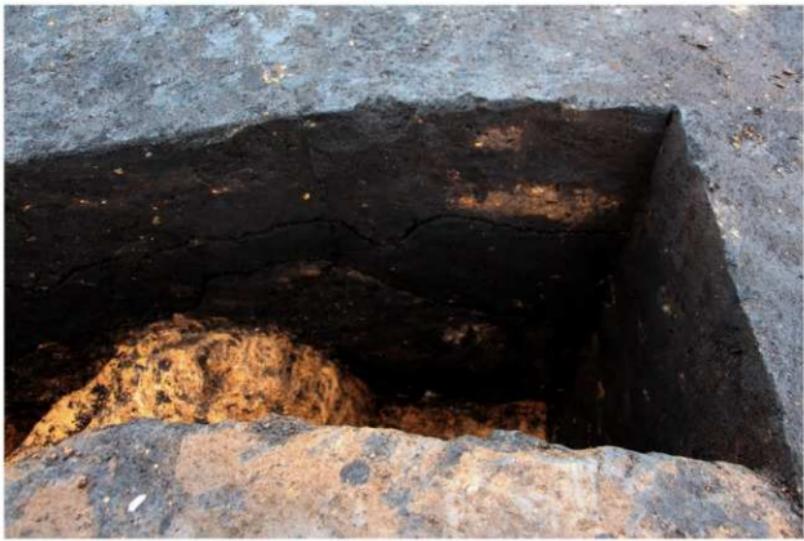
写真27 長者屋敷官衙遺跡申請地③ 上：全景（東から）、下：南溝縦断面（南から）

礎石建物13号建物の南溝の性格を判断する調査である。南溝の堆積は、版築状に埋められているが、布掘り柱掘方である可能性が高いことが指摘されていた。今回の調査で、平面形で柱痕跡か抜取穴を確認し、一部発掘して横断面、縦断面を観察する。

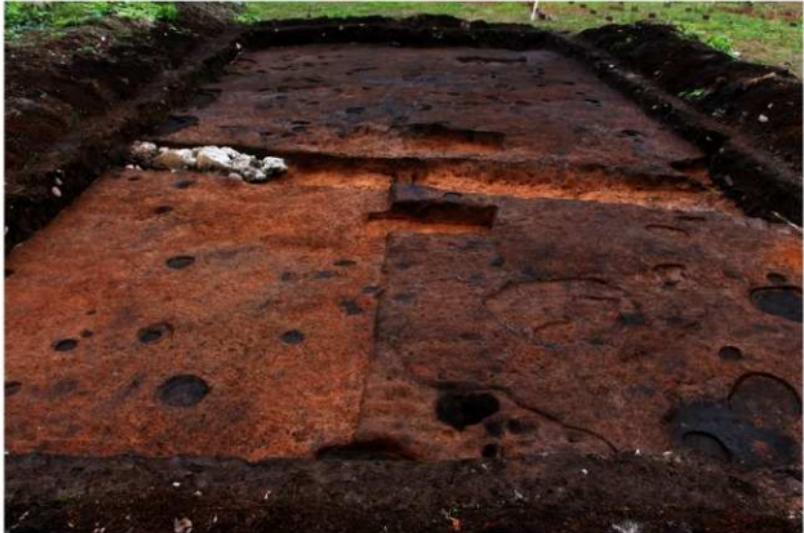
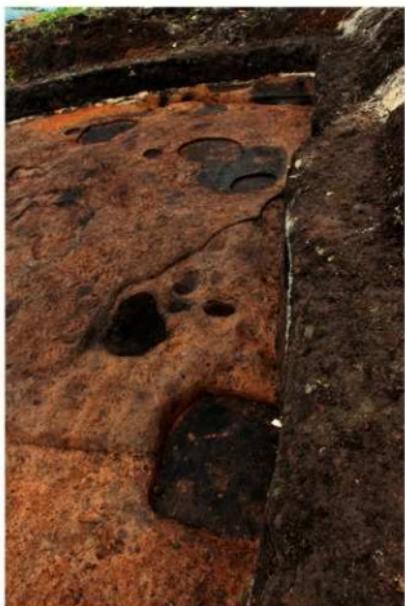
写真28 長者屋敷官衙遺跡申請地④

4区と13区の間の確認調査である。4区で確認されているS A-27は柵として報告されているが柱掘方の大きさが0.75～0.9mであり、これは側柱建物と同じ規模であることから、建物になる可能性を考え調査区を設定した。結果、東側には対となる柱掘方は認められなかった。また、S A-27の北側延長線上に柱掘方を1基確認した。来年度は西側の状況を確認する予定である。

上：長者屋敷官衙遺跡申請地④全景（西から）

右：長者屋敷官衙遺跡SA-27（北から）

（一番手前の柱掘方が新発見）
