浜松城跡 8 次

浜松市教育委員会

The 8th excavation report

A Report of Archaeological Inverstigation
on 16th-19th Century Castle in Western Shizuoka,Japan

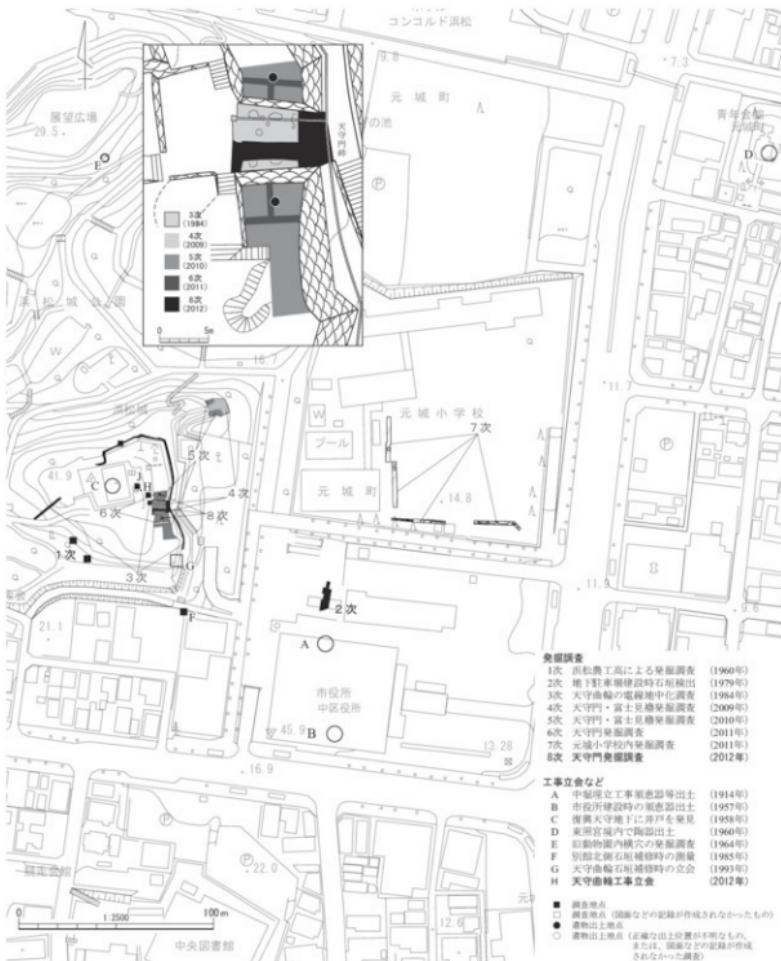
Fig.5 浜松城跡の調査地点

調査区の設定 今回の調査区は、天守門建設に関わる天守門の 1 階部分と南北の櫓台上の一部を対象とした (Fig.5)。また、4 次調査により調査された範囲についても再検出を行った。

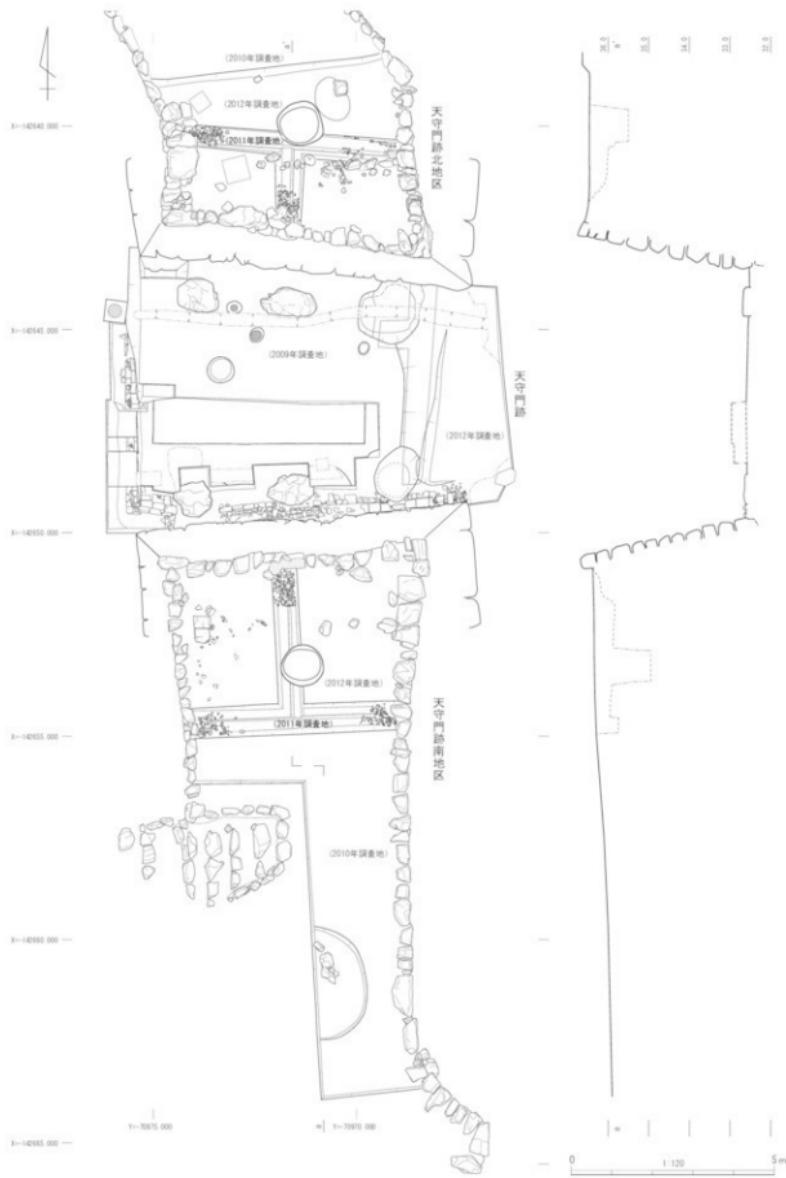
Fig.8 天守門跡 全体図

概要 均質な明黄褐色粘土上面(遺構面②に相当)において、長軸が約1mを測る大型の礎石4石と、礎石抜取穴2基(SK01・02)、小穴4基(SP01～SP04)が検出された。これらは、4次調査時に全体もしくは一部が検出されていた(浜文振2010)。当発掘調査により、未検出部分の検出や再検出を行い、礎石抜取穴と捉えられる土坑(SK01・02)の全形を確認した。天守門前面に設置された礎石の規模と位置を復元する根拠となり、天守門の規模や構造を復元する上で有意義な情報を得た。

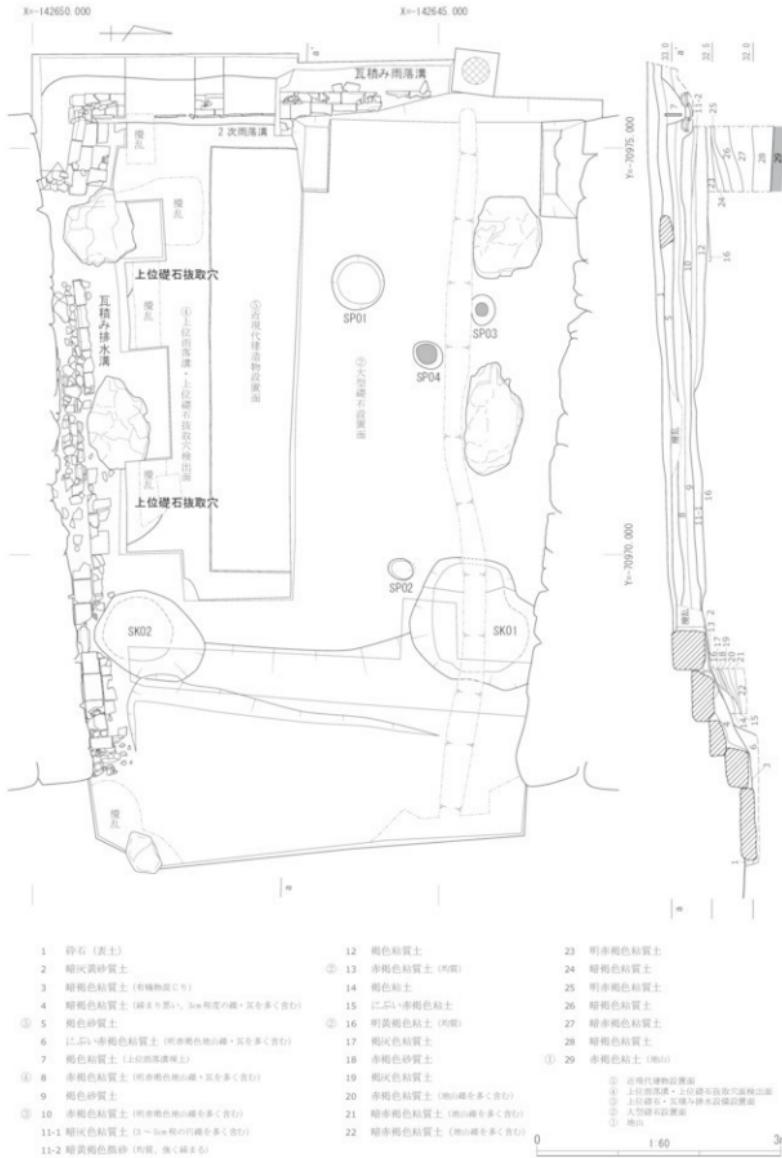
Fig.9 天守門跡 詳細図

大型礎石 4次調査において大型礎石は4石確認されていたが、南側の2石については、北半分が未検出で、明確な大きさが判明していなかった。当発掘調査によってこれらの礎石の大部分を検出し、南西の礎石が東西約1.0m、南北約0.9mを測り、南中央の礎石が東西約1.1m、南北約0.7mを測ることが判明した。

礎石抜取穴 天守門東側において、2基の大型礎石抜取穴（SK01・02）を検出した。この礎石抜取穴は検出された4石の大型礎石とともに天守門を支えた礎石があった位置とみられる。ただし、これらの礎石抜取りは上位礎石の抜き取りと同時期に行われている。しかし、②の面における礎石抜取穴の大きさから据えられていた礎石の大きさを窺い知ることができる。SK01は、東西約1.6m、南北約1.5mを測り、SK02は、東西約1.1m、南北約1.3mを測る。残存する4石の大型礎石と同じくらいの大きさであったとみてよいだろう。残存する礎石と礎石抜取穴の位置から、櫓台の石垣端面に並行し3つの礎石が並べられていたことが追認された。礎石中央間の距離は東西間がいずれの礎石間も2.3～2.4mであり、南北間の距離は、西側が4.9m、中央が4.5m、東側が4.2mである。

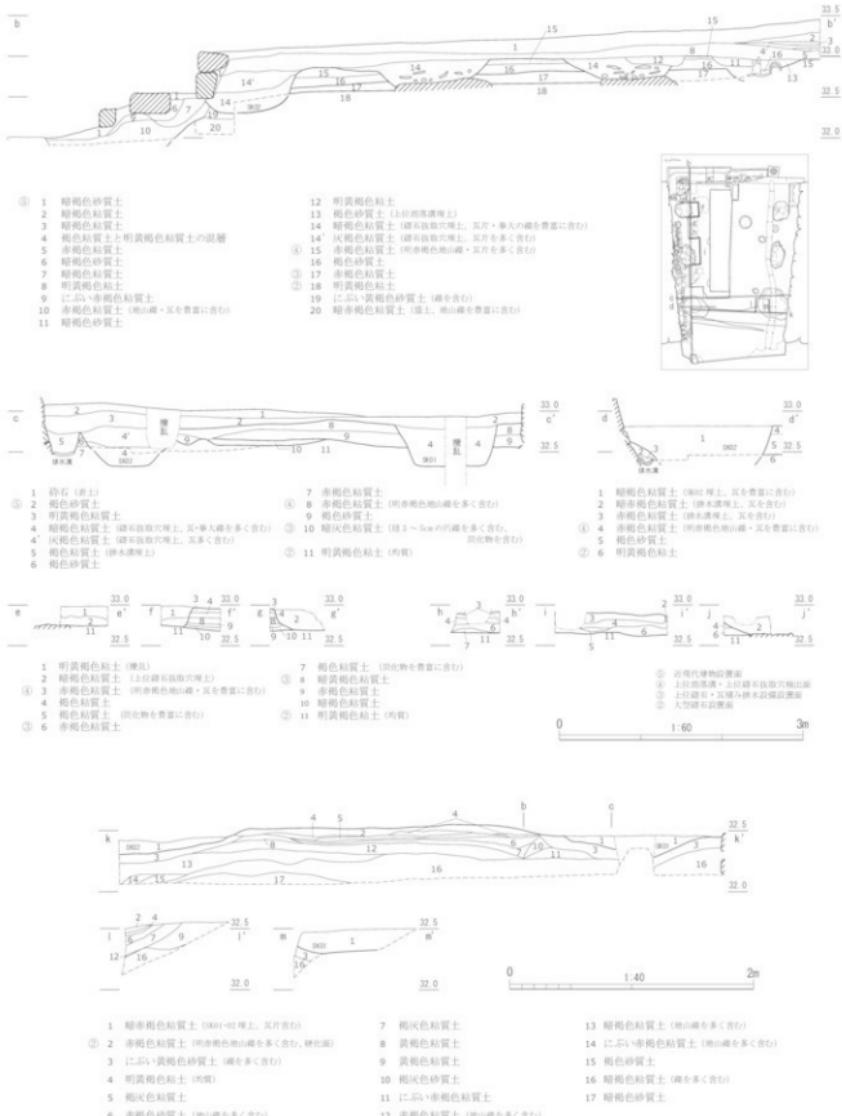
Fig.10 土層断面図

天守門跡1階部分は、2009年に発掘調査が実施され、①地山、②大型礎石設置面、③雨落溝設置面、④雨落溝上位面、⑤近現代建物設置面の5つの遺構面に分けられた(浜文振2010)。当発掘調査により調査・確認した遺構面は、上記の②から⑤にあたり、②=大型礎石設置面、③=上位礎石・瓦積み排水設備設置面、④=上位雨落溝・上位礎石抜取穴検出面、⑤=近現代建物設置面にそれぞれ対応する。

②大型礎石設置面は、明黄褐色粘土上で検出された遺構面である。また、天守門前面の一部において、②の下層にみられる盛土の状態を確認した。ただし、掘削のおよばない深さは調査せず、①地山までは確認していない。確認した最下層では豊富に礫を含んだ暗褐色・赤褐色粘質土が確認できる。その上面に礫の少ない褐灰色や赤褐色の粘質土が盛土され②の面にいたる。天守門前面の礎石は2石とも抜き取られているが、礎石抜取穴(SK01・02)の下には黄褐色砂質土が中央を窪ませた状態で確認でき、大型礎石設置前に地業を行ったとみて相違ないだろう。

②の上には、比較的均質な赤褐色粘質土がみられ、この層の上面に③上位礎石・瓦積み排水設備設置面がみられる。

③の上には明赤褐色の地山礫と瓦が豊富に含まれる赤褐色粘質土が面的に認められ、整地土である可能性が想定される。この上面が④上位雨落溝・上位礎石抜取穴検出面である。④の上に褐色砂質土が堆積し、⑤近現代建物設置面が形成される。

層位や上位礎石推定位置との関係から、上位礎石に伴う天守門と同時に、瓦積み排水施設が敷設されたと捉えるのが合理的であろう。また、排水溝が敷設される盛土は、赤褐色粘質土（Fig.10 b-b' 断面 10 層）に切られている。この赤褐色粘質土から出土した瓦には、顕著な内タタキをもつものや凹面にナデを施すものがみられ、排水溝よりも新しい遺物を一定量含む。加えて、排水溝埋土は礎石抜取穴に切られている（Fig.10 d-d' 断面）。これらのことから 18 世紀代に瓦積み排水設備が敷設されたと捉えて矛盾ないが、廃城後に屋根瓦を転用した可能性も考慮する必要がある。

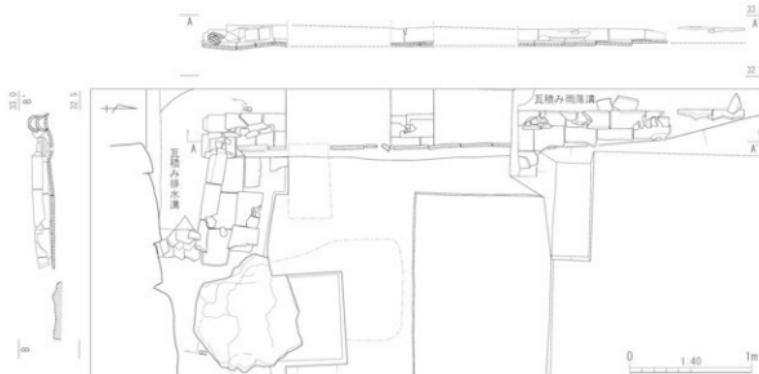
Fig.11 瓦積み雨落溝詳細図

瓦積み雨落溝 瓦積み雨落溝は天守門跡西側において検出された、丸瓦と平瓦を組み合わせて造られた排水設備である。床面はほぼ水平で、凹面を上にした平瓦が並べられている。その東西に1列ずつ凸面を上にした平瓦が並べられ、この上に、凸面を上にした丸瓦を2段積み重ね、側壁をしている。

南西隅で確認された雨落溝と排水溝の接続部では、排水溝の西端に4分割した平瓦を溝の中心に向かって下がるような状態で4段積み上げ、側壁にしている。また、この部分の床面は排水溝と同じ方向に

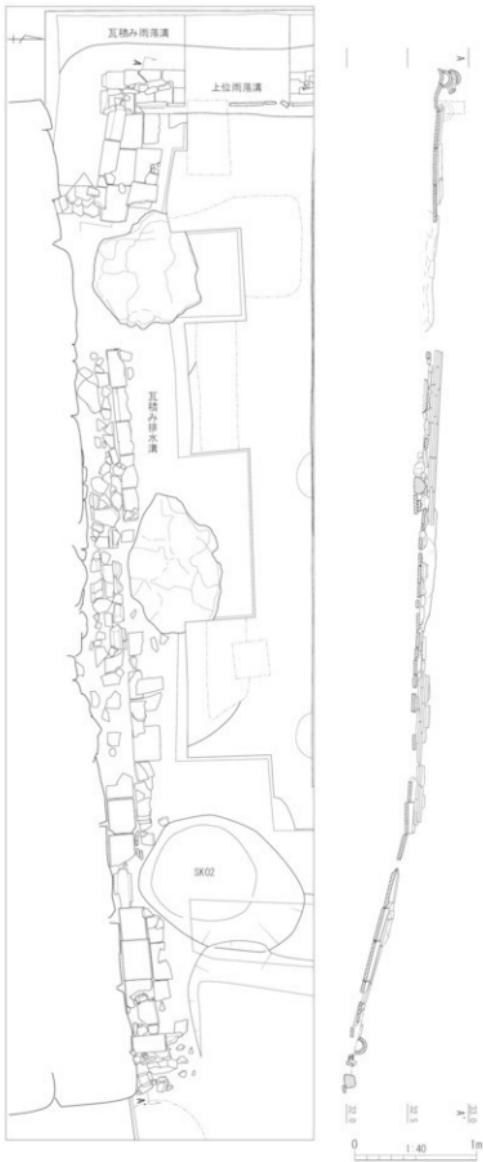
Fig.12 瓦積み排水溝詳細図

瓦積み排水溝 瓦積み排水溝は、天守門跡南橋台石垣の北側に沿って検出された。南西礎石以西は雨落溝と同様に平瓦と丸瓦を組み合わせた構造である。いっぽう、南西礎石以東では、平瓦を中心とした構造である。床面には凹面を上にした1枚の平瓦が敷並べられ、北側壁には、主に半裁された平瓦が用いられ、最大で5段積み重ねられている。背後の盛土との高低差を考慮すると7~8段程度の平瓦が積み重ねられていたと想定される。南側壁は、瓦積みの側壁が認められず、石垣がその役割を担つたと捉えてよいだろう。

また、添柱と近接すると想定される部分のみ、丸瓦が凹面を上に向けた状態で床面に用いられ、半裁した平瓦による側壁はみられない。添柱と排水溝の関係を知る上で重要な見といえる。

南西礎石から南東礎石の間の床面傾斜は東に向けて緩やかに低くなり、南東礎石付近に至ると、床面が急傾斜になる。排水溝敷設時、天守門前面には排水溝と同等の高低差があったとみてよいだろう。排水溝の東端は石垣の東端と一致し、凹面を下に向けた完形の丸瓦が、床面の平瓦に対して直交方向に置かれる。この丸瓦の東西には縄や瓦片が多くみうけられ、暗渠の様相を呈する。

瓦積み排水設備の規模・構造 瓦積み排水設備は、層位面③に敷設された「L」字形の排水設備で、天守門西側の雨落溝と天守門南側の排水溝に分けられる。雨落溝は丸瓦と平瓦を組み合わせて造られ、床面はほぼ平坦になっている。排水溝は、南西礎石以西では雨落溝と同様に丸瓦と平瓦を組み合わせて造られているが、南西礎石以東では、平瓦を主体に造られている。ただし、排水溝と南東礎石の近接部のみに丸瓦が用いられる。この部分は天守門の前面にあたり、鏡柱と石垣の間を埋める添柱が設置される位置である。添柱と排水設備を併存させるための措置と捉えて矛盾はないだろう。

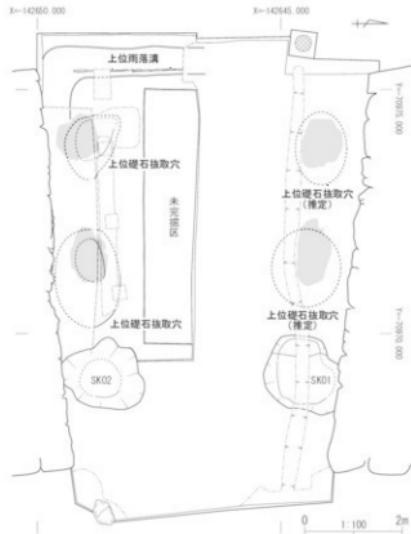
Fig.13 上位雨落溝・上位礎石抜取穴検出面

上位礎石抜取穴は、4 基確認された。上位礎石抜取穴は、遺構面③において確認された瓦積み排水設備と同じ時期に設置された上位礎石を抜き取ったと捉えられる遺構であり、当時の天守門の規模を知る上で重要な情報を得た。また、上位雨落溝は瓦積み雨落溝の東側壁に沿って平瓦が立て並べられる。

上位礎石抜取穴 上位礎石抜取穴は、4 次調査時に 4 基それぞれの一部が検出・調査された（浜文振 2010）。当発掘調査では、上位礎石抜取穴の未検出部分を検出したが、後世の攪乱を受けており、平面形を窺い知れる程度であった。残存部位から上位礎石抜取穴の平面形を復元すると、復元した上位礎石抜取穴の規模は、大きいもので長軸 2.0m を測るものがあり、大型の礎石であったことが窺い知られる（Fig.13）。上位礎石抜取穴の検出位置をみると遺構面②の大型礎石とほぼ同位置であ

上位雨落溝 天守門の西側において検出された溝で、検出位置から雨落溝と推定される。瓦積み雨落溝埋没後、埋土を掘削し、瓦積み雨落溝の東側壁付近に平瓦を立て並べ、天守門側の側壁を高くしている。西側壁には改修を窺わせる痕跡はないが、瓦積み雨落溝の側壁である丸瓦が露出し、側壁として機能していた状況が窺い知れる。上位雨落溝の埋土と同質の土が天守門の南西角で屈曲し、東へ向かい堆積している。上位雨落溝においても天守門を「L」字形にめぐると想定されるが、瓦を用いた側壁などの明確な構造物は認められない。

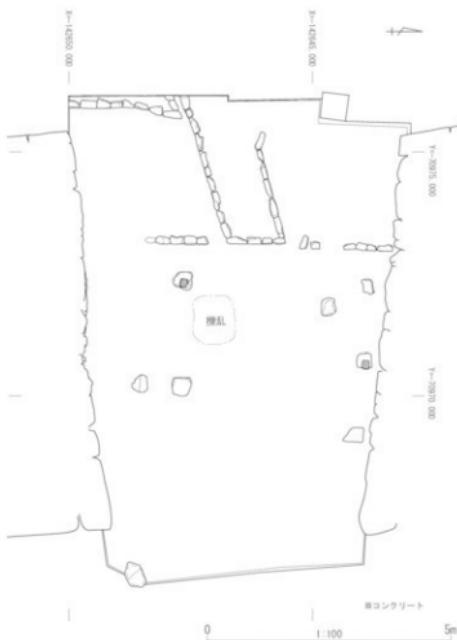
Fig.14 近現代建物設置面

遺構 暗褐色砂質土上面において礎石、根石と列石を検出した。礎石もしくは根石とみられるものは7石みられ、総じて小振りである。このうち2石は、上部にコンクリートがみられ、礎石とみて間違いない。これら以外の礎石や根石、列石の石材は全て珪岩である。

また、天守門跡西半において列石が検出された。列石は長軸約20～30cm、短軸約10～20cmを測る珪岩が列をして並べられている。列石の役割として、階段や排水設備、仕切りなどが想定される。

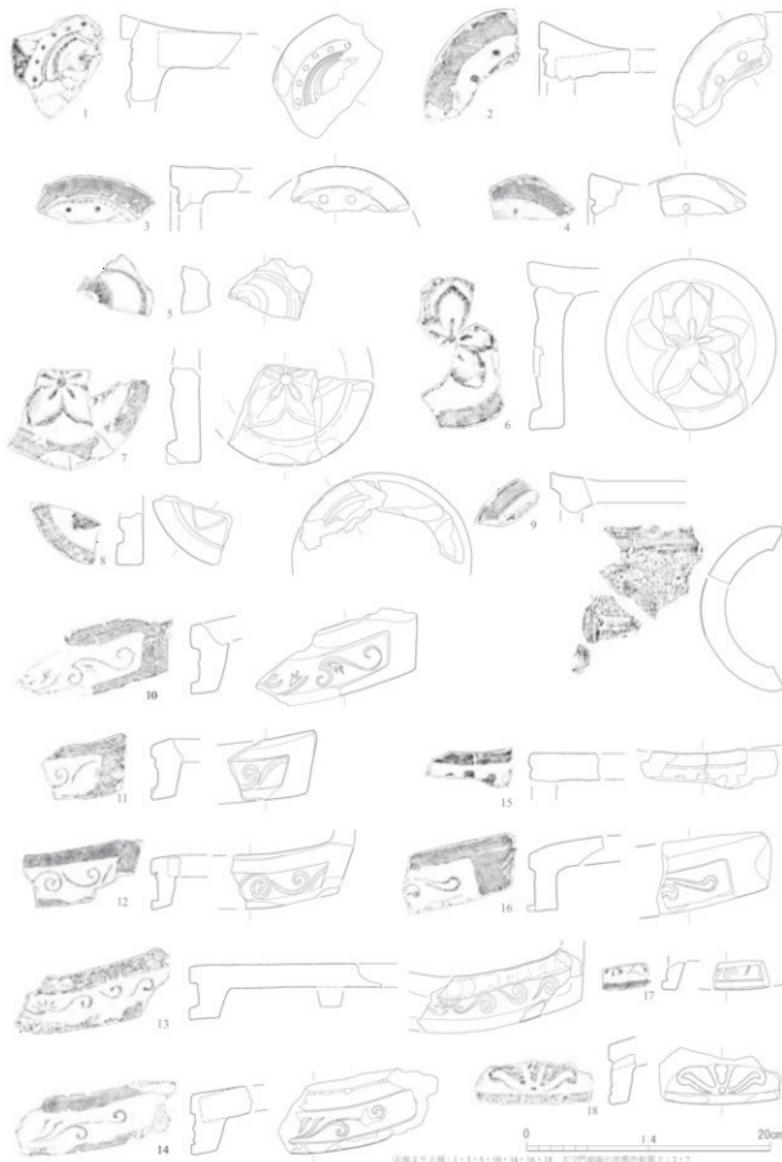
Fig.15 天守門跡出土遺物実測図(1)

軒丸瓦 三ツ巴文 (1 ~ 5) と桔梗文 (6 ~ 8)、九目結文とみられるもの (9) が出土した。三ツ巴文のうち、1・2・5は巴の先端が長く、堀尾氏在城期 (1590 ~ 1600 年) に遡るとみられる。3・4は、珠文のみであり、時期は明らかにできない。6 ~ 8は桔梗文を有すもので、太田氏在城期 (1644 ~ 1678 年) の所産とみられる。6・7は桔梗を写実的に表現したものである。8は浜松城跡 3 次調査に類例がある (浜松市教委 1996 : 図 19-66)。9は九目結文とみられ、凹面にはコビキ B 技法と内タタキが確認できる。本庄 (松平) 氏在城期 (1702 ~ 1729 年) の所産とみられる。

軒平瓦 10は宝珠文の中心飾りの両側に子葉をもつ唐草文をあしらうものである。宝珠文の軒平瓦は、浜松城において初出であり、横須賀城跡や久野城跡の出土遺物 (加藤 1993) に類例がある。これらの出土事例から堀尾氏在城期に製作されたものと捉えてよいだろう。11・12は三葉の中心飾りをもつとみられ、この両側に 2 単位半の唐草文をあしらう。過去に浜松城天守から出土した資料に近似し、堀尾氏在城期に位置付けて矛盾はない。13は、5 葉の中心飾りをもち、太めの唐草文を 3 単位あしらう。天守南側斜面からの出土があり、天守が存在した期間内に収まるものと想定してよいだろう。14は五葉の中心飾りをもち、比較的長い 2 単位の唐草文を有す。15・16は三葉の中心飾りの両側に 2 重に表現した唐草文を 2 単位あしらうものである。富士見櫓に類例があり、17 世紀中葉以降の所産とみられる。17・18は小片であり類例もないことから子細は不明である。

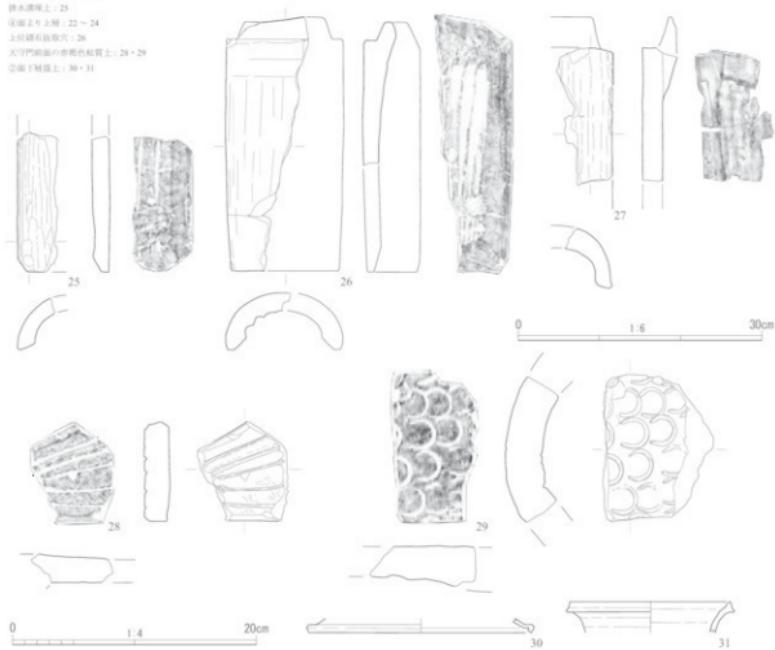
Fig.16 天守門跡出土遺物実測図 (2)

丸瓦 19 ~ 21は、凸面に網目タタキがみられ、凹面にコビキ A 技法がみられる。19には吊り紐压痕、20には横縫い取り目、21は目の細かい布目がみられる。これらは、16 世紀末に遡るとみて矛盾はない。22 ~ 25は凹面にコビキ B 技法がみられるものである。22には細かい布目 (9 単位 /1cm) がみられ、24には編目、25には編目と部分的な内タタキがみられる。22は 17 世紀代といえ、17 世紀前半に遡る可能性がある。24・25は 17 世紀後半から 18 世紀代と捉えられ、24の方が古相といえる。26は、当発掘調査において唯一全形を窺い知ることのできる丸瓦である。凹面に顕著な内タタキがみられ、その隙間に編目が残る。内タタキが顕著な点から 25 に後出すると捉えて問題無いだろう。27はナデにより他の痕跡が皆無のものである。時期決定の根拠に乏しいが 19 世紀前半と捉えておきたい。

鰐瓦 鰐部 (28) と胴部 (29) が各 1 点出土した。鰐瓦はいずれも天守門前面の赤褐色粘質土 (b-b' 断面 10 層) から出土した。鰐部は片面のみに線刻表現がみられる。浜松城跡から過去に出土した鰐瓦の鰐部は、面取りにより立体表現されるもの (浜教委 1996、浜文振 2011) であり、表現の簡略化が認められよう。また胴部は、鱗が「C (U)」字形の原体を押しつけることで表現され、鱗同士の重なりは少ない。3 次調査時に天守門跡西側から出土した資料 (浜教委 1996 : 写真 24) に鱗の表現方法が類似する。鰐瓦の鱗表現は、粘土貼り付け→ヘラ描き→「U」字形原体の押しつけの順に変遷することが知られ、「U」字原体の押圧は 1589 年以降の手法とされる (木戸 2008)。当調査により出土した鰐瓦は、過去に天守門跡や富士見櫓跡から出土した鰐瓦に比べ表現が簡略化している。表現の簡略化が製作年代の差と直結すると仮定した場合、浜松城において最も新相といえよう。

須恵器 須恵器は②大型礎石設置面下層の盛土中から出土した。口径 18cm の摘み蓋 (30) と口径 13cm の瓶類の口縁部 (31) である。これらの須恵器は 8 世紀代に位置付けられる。大型礎石設置面の造成時に土砂とともにたらされたと捉えて矛盾はない。

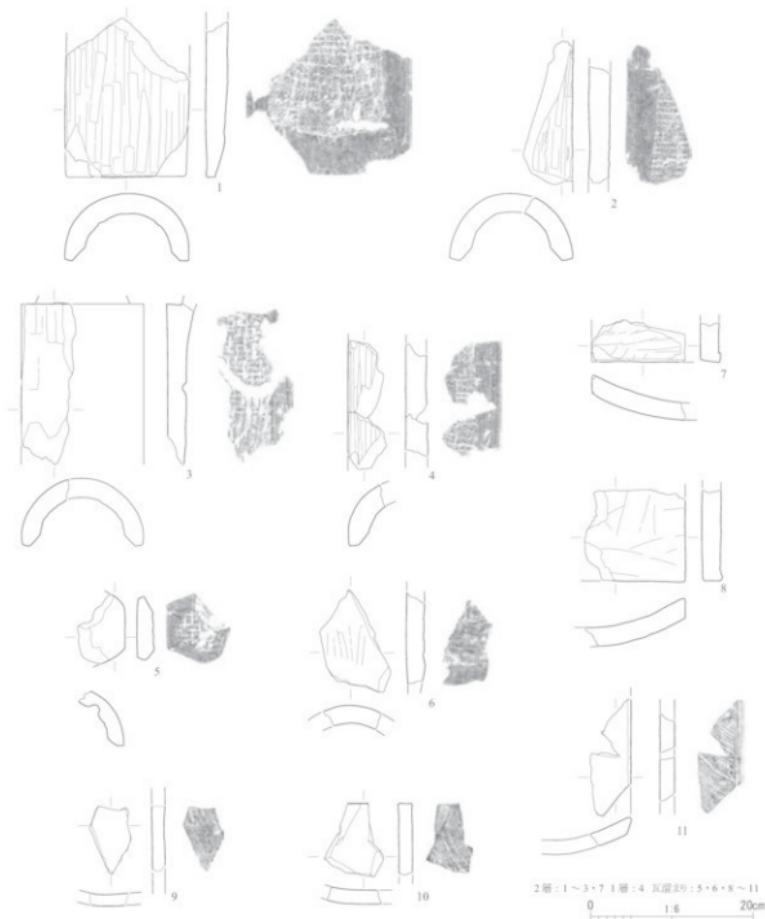
Fig.21 工事立会 出土遺物実測図

丸瓦 (Fig.21-1 ~ 6) 丸瓦は 6 点を図化したが、全形をうかがえる資料はない。5 は面戸瓦であるが、丸瓦の側端面を加工したもので、製作技法上の共通性が高いため、丸瓦と共に特徴を記載する。

1 ~ 3 は 2 層中、4 は 1 層中、5・6 は SX01 から出土した。共通する特徴として側端面は 2 面を取りする点や色調が灰色系である点、凸面を長軸方向にナデ調整し、タタキ痕がみられない点が挙げられる。いっぽう、凹面の調整痕跡から 3 大別が可能である。

- ①コビキ A 技法を用い、横縫い状の圧痕をもつもの (1・2)
- ②編み目状の圧痕をもつもの (3 ~ 5)
- ③コビキ B 技法を用いるもの (6)

ただし、面戸瓦（5）については 3 方向に 2 面ずつの面取りが確認できる。このほか細部の特徴として、1 には端部付近に棒状の圧痕が認められる。3・5 には吊り紐の圧痕がみられる。(6) は凹面に大量のハナレ砂が付着し、

平瓦 (Fig.21-7～11) 平瓦は5点を図化した。凹面・凸面ともにナデ調整が施されるもの (7・8) 凹面に布目がみられるもの (9)、コビキ A 手法とハナレ砂がみられるもの (10・11) がある。表面は青灰色 (7) や浅黄色 (8)、灰色 (9～11) を呈す。

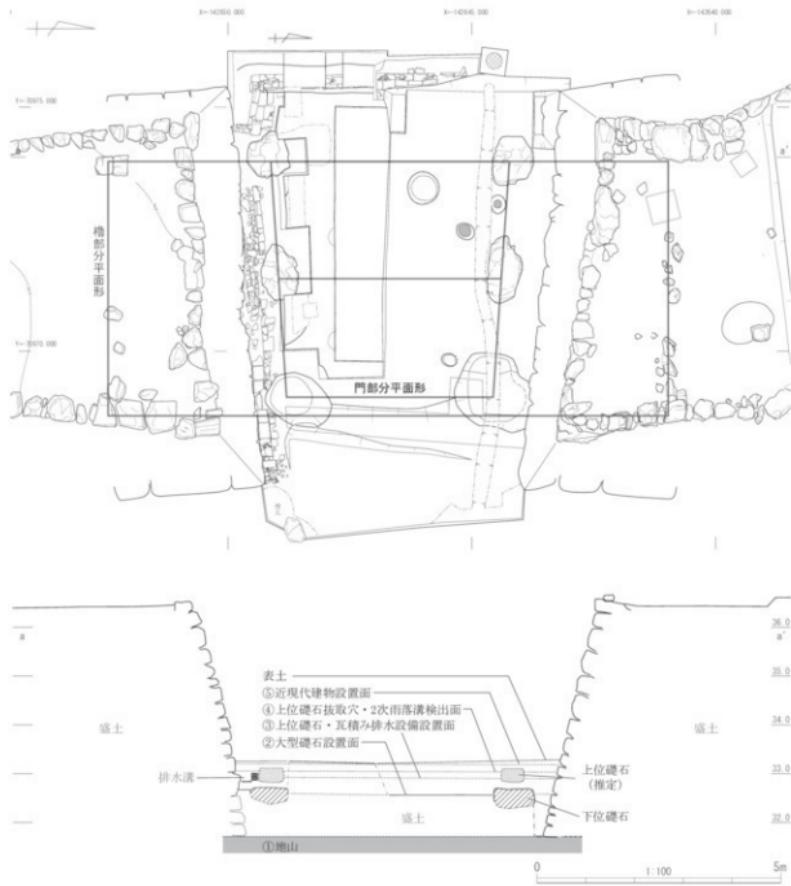
Fig.22 天守門跡復元図

天守門の規模・構造 天守門の規模や構造は、4・5次調査により概ね明らかにされている。当発掘調査の結果、東西礎石の中心距離は、2.3～2.4mを測り、南北礎石の中心距離は、4.5～4.9mを測ることが追認された。檜部分の構造は、5次調査において基底部の標高約37.0m、幅約11.5m、奥行き約5.2mであることや瓦葺きの土塀を伴うことが指摘されている（浜文振2011）。

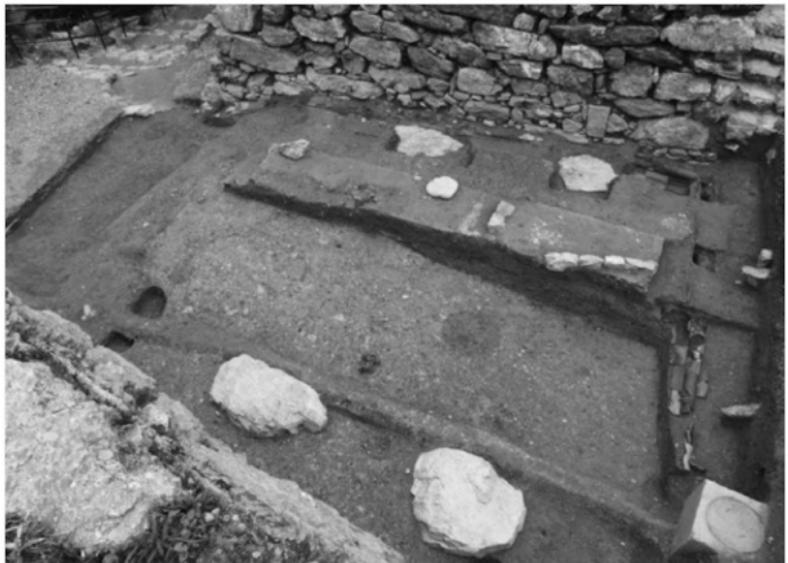
1 天守門跡 ②大型礎石設置面 検出状況（北西から）

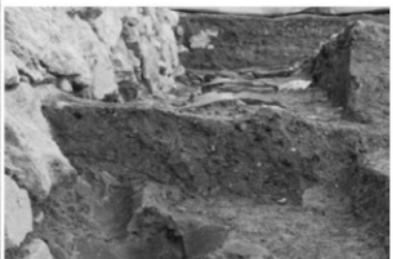
4 大型礎石抜取穴・排水溝土層堆積状況（東から）

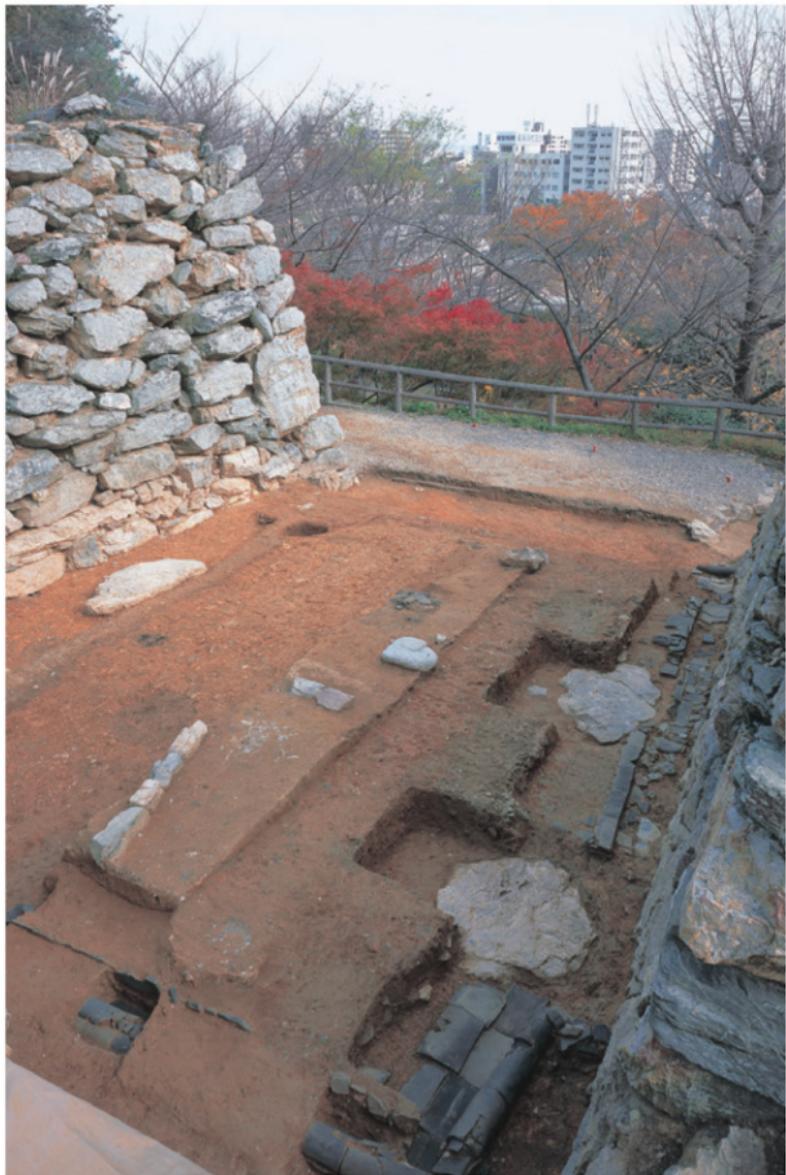
天守門跡 瓦積み排水設備検出状況（南西から）

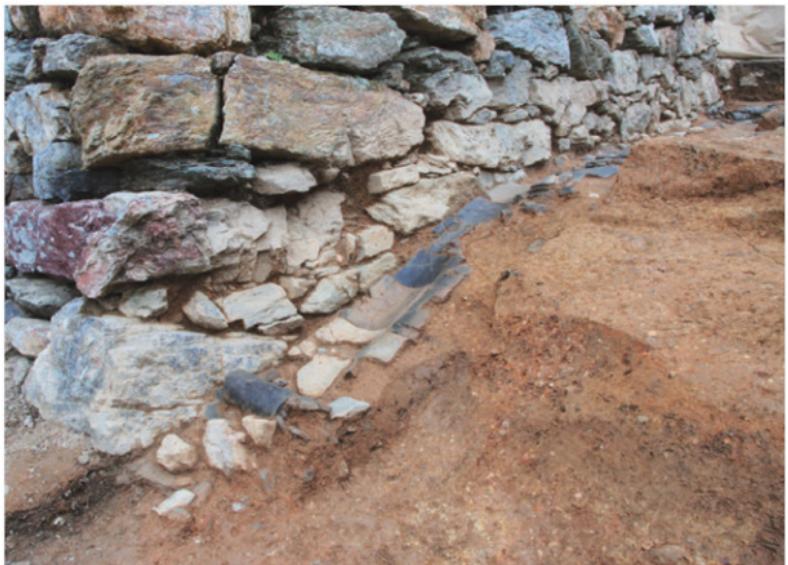
1 天守門跡 瓦積み排水溝検出状況（北東から）

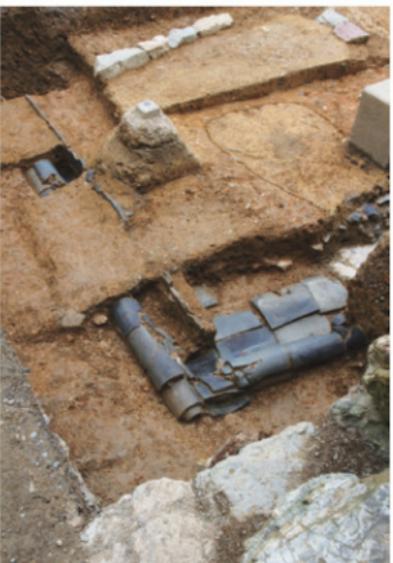
3 瓦積み雨落溝検出状況（南西から）
