福岡市
学校建設地内遺跡調査報告書
三筑遺跡・次郎丸高石遺跡

福岡市埋蔵文化財調査報告書 第69集

- 1 本書は福岡市教育委員会施設部管理課が計画した市立三筑中学校移転建設に伴う事前調査として、福岡市教育委員会文化課が1976年10月～1979年5月に行った、福岡市博多区三筑に所在する三筑遺跡の調査報告書である。
- 2 本書の執筆には山崎純男があたった。
- 3 本書に使用した図の作成は主に山崎・沢 皇臣・山口政治・原俊一・木下尚子・吉橋重喜・福岡大学歴史研究部考古班があたった。
- 4 本書の図の説明は主に山崎があたり、他に木下・白土義実・難波新吾・其畠真二がこれを補助した。
- 5 本書に使用した写真は主に山崎の撮影によるもので、一再、浜田昌治によるものがある。
- 6 本書の編集は山崎があたった。

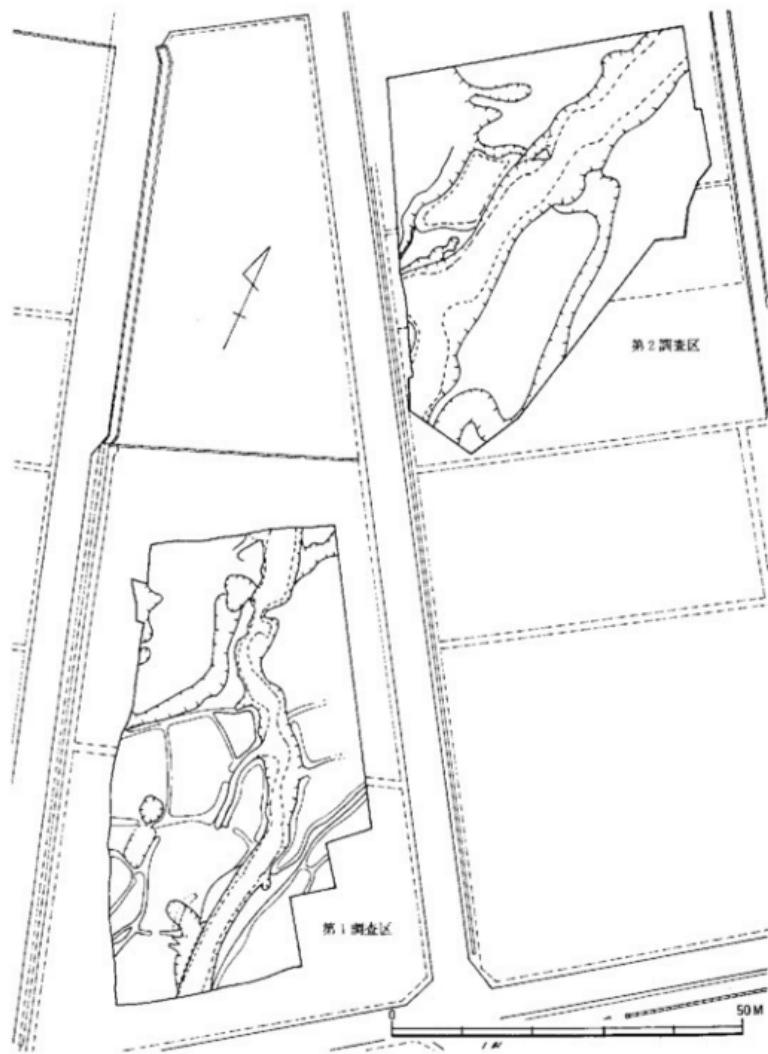
第3図 調査区の配置と造構全図

中央を蛇行しながら北流し、発掘区の南端で川幅4m、深さ1m、北端で川幅6m、深さ1.5mを測り、下流に行くに従い川幅深さ共に増す。川には各所に用水のための井堰が設置されており、第1調査区内では南より第1～第4井堰が存在する。これらの井堰はすべてが同時代のものではなく、川の堆積状況あるいは、両岸に存在する水田との関連で、順次改築されてはいるが、ほぼ同一地域において作りなおしが行なわれている。第2～第4井堰はほぼ同一地区に設置されたものであるが、その埋没層および伴出遺物、レベルからして、第4井堰→第3井堰→第2井堰の順次が推測できる。第2井堰は伴出する供獻祭祀用と考える土御器の壺類からすれば五世紀代の所産であり、第4井堰は埋没土層から弥生時代までさかのぼる可能性もある。第1井堰は同一箇所で継続していた井堰と考えられ、井堰下流の深みからは井堰設置当初の頃のものと考えられる石包丁の出土がある。これら井堰と用水路との関係は後章において詳述するが、極めて整備されたもので、現在の水田における用排水課題と何ら變るところはなく、すでに5世紀以前から完備した水利関係が存在したことを把握できたのは重要な成果であった。川の両岸に存在する水田は、今回の調査で発掘区の南半部において14面（一部、破壊されて修復された水田とそれ以前の水田とが重複する）ほどの水田区画を確認あるいは推定することができたが、北半部においては上層の擾乱、あるいは発掘ミスによって明確に把握することはできなかった。南半部の水田も川の東側では、後世の削平によって、かろうじて耕作土が残存しているのみで、水田区画は用水路や水尻の存在からその規模を推定するにすぎない。川の南では、出土時における粗砂層の堆積が顕著なため、比較的良好な状態で検出した。水田面には一面に人の足跡、あるいは動物の足跡、耕作具による凹み等が検出できた。また畦畔も良好に存在していて、水口、水尻等の水利関係を充分に把握できる。完掘できた水田は3面（一部重複）で、他は発掘外に在るもの、後世の水路によって破損されている。完全な水田は1区画が100～160m²を測る。

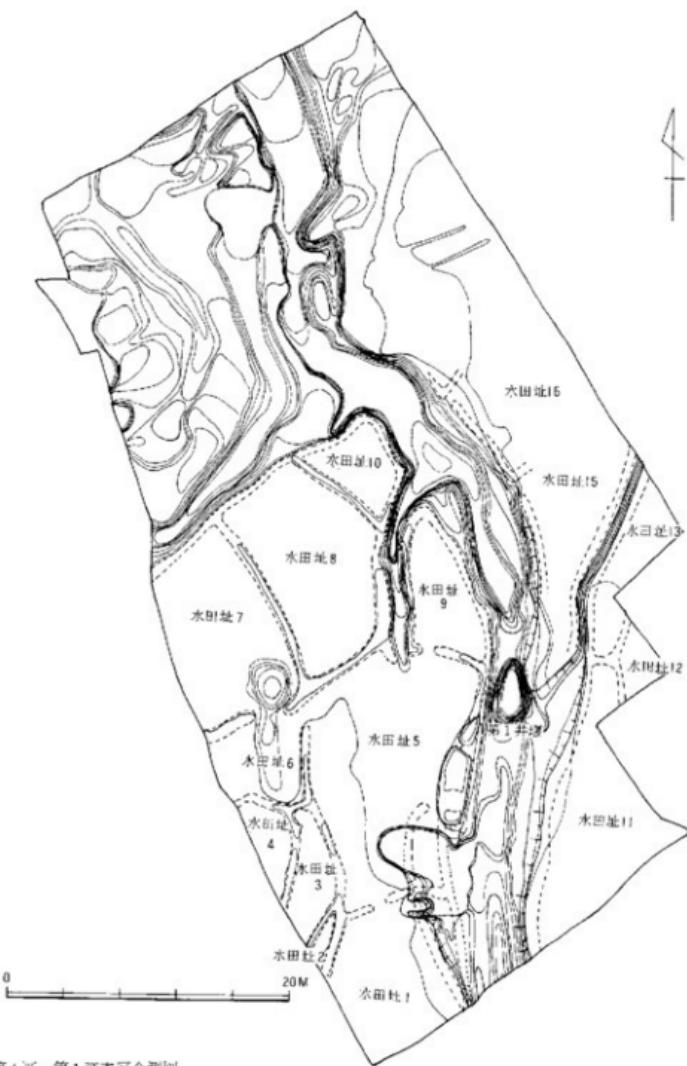
第4図 第1調査区全測図

まず弥生時代の川は1区で流路の長さ70m、大きく2ヶ所で蛇行している。確認した川の始点である調査区南端では川幅4m、深さ1mを測り、そこよりほぼ北に向って流路をとり、始点より25mの所で流路は大きく蛇行し流れの方向を南西にとる。この地点の川幅は約4mで始点の川幅と変化しない。第1蛇行地点までは川、あるいは両岸の状況は安定したもので、弥生～古墳時代を通じて変化がない。第1の蛇行地点より約25mで第2の蛇行地点があり、流れは再び北に流路をとっている。第2の蛇行地点と第1蛇行地点の間に古墳時代の水田址5より排水される付設水路2との合流点があり、この部分では川幅が広くなり弥生時代の川は破壊されている。また、第2の蛇行地点は南北部から流れてくる弥生時代の溝との合流点となっている。第2の蛇行地点から1区の川の終点である調査区北端までは20mを測る。北端の川幅は6m、深さ1.5mを測り、全体的に見た場合、下流に行くに従い川幅、深さ共に増していることがわかる。しかし、深さは部分的には大きな差異がある。始点より18mの位置にある第1井堰では、集水時における、水の落下によって生じた凹みがあり、この部分は長さ5mにわたって深みとなり井堰の上流とは約1mの落差を生じている。川の始点の川底の標高は約11m、終点の川底の標高約9.9mを測り、約1.1mの落差をもっている。川全体からみれば0.8度の勾配をもっている川になる。弥生時代の川の堆積は有機質の粘質土層で、砂の堆積は少い。上にのる

古墳時代の川の堆積が粗砂層であるのと比較すると川の状態に大きな差があったことがわかる。

古墳時代の川は基本的に弥生時代の川と大きな変化はないが、川幅がやや狭くなる傾向にある。流路の長さ約70mを測る。川の始点である調査区南端では川幅4mと弥生時代の川と変化ないが、深さ約0.9mとやや浅くなる。川の始点より30mの地点に蛇行部分があり、この地点までの間はやや東に張り出し気味に湾曲し北流する。第1の蛇行地点では流路を北西に変え、次の蛇行地点までの約20mはやや北に張り気味に湾曲する。第1蛇行地点より約10mの所に水田址5に付設された排水用付設水路2との合流点があり、川幅は約5mに広がり、深さも増す。第2の蛇行地点では流路を北に変え、次の蛇行地点までは約10mを測る。この間に井堰の設置があり、2回にわたる井堰の構造がある。第3の蛇行地点では、流路を再び南西に変え、川の調査区北端にいたる。この間の距離は約10mである。川の北端の川幅は約5m、深さ1.3mで、弥生時代の川より浅くなっている。古墳時代の川は、弥生時代の川と異なり、粗砂層の堆積が顕著で、かなり川の流れがあったことがうかがえ、そのためもあり、川の護岸には特に注意がはらわれている。まず川の始点である発掘区北端部から約12mの間の川の西岸には45本の矢板が20m間隔で、畦畔の補強と護岸の意味で打ち込まれている。しかし、この矢板による補強も破壊されたことがあったとみられ、この矢板列により約2m西に後退して、10数本の丸太の杭列を打ち込み再補強を行なっている。この間の關係は水田址の説明の項で再度詳述する。

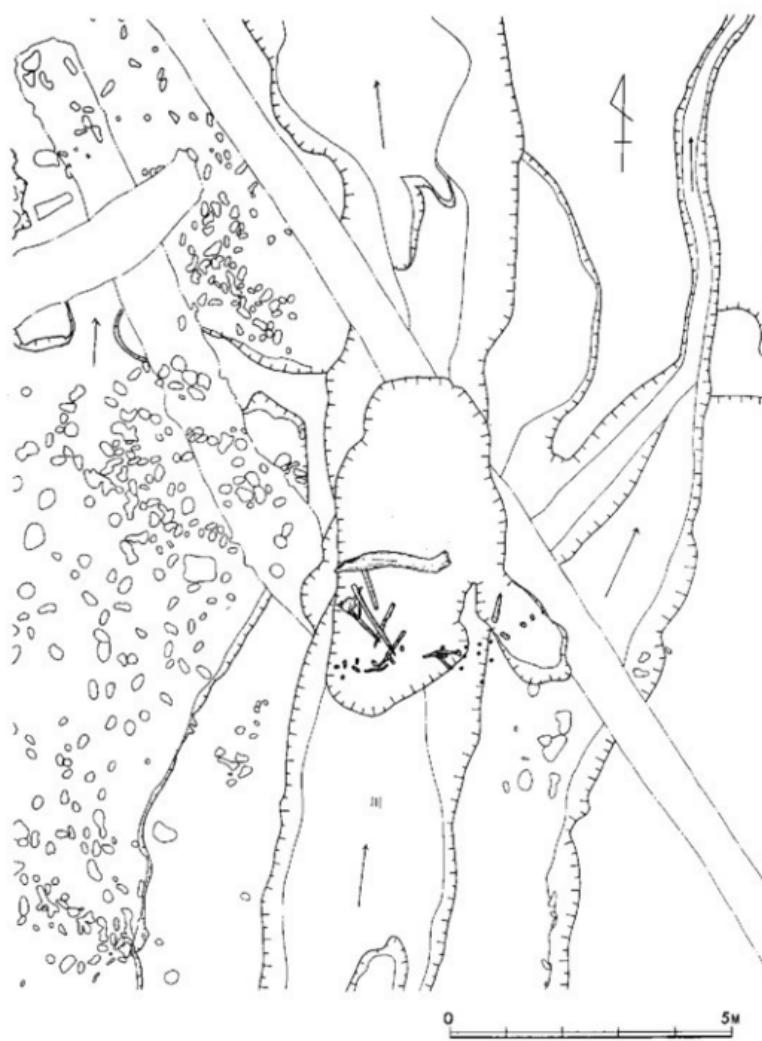
第6圖 第1井壁と用排水關係実測図

井堰の設置された地点の東岸には井堰と平行して長さ2.3×1.1mの堰の下流で川と連続する掘り込み部分がある。その掘り込み中央部分にも井堰の杭列は延長しており、この掘り込み部分と井堰は同一構造物として存在していたことが想定できる。現存する杭は一部2列に並び23本が打ち込まれている。井堰の下流には、杭が抜けたり、流水によって倒された状態で杭材が横に重なりあっており、元来はまだ多量の杭が打ち込まれていたことがわかる。横木として組み込まれたと思われる丸太材もさらに下流に横たわって存在する。現存する杭は上部が腐食して元来の長さは不明であるが、現存するものでも1.2m以上を測り、流された杭の中には1.5m以上のものも存在する。横に展開する水田の畔壁の高さ等から推測すると元来は2~2.5mの杭の使用が考えられ、この構造を水力から守るためにさらに多量の杭材が必要としたと考えられる。堰のやや上流から下流にかけて川底が深くえぐられた状態は、まさに、この井堰と流水の力との争いの結果と思われる。杭に使用された木材の同定結果を合せると、掘り込み部分（一列）の杭列4本のうち2本がクヌギで他は不明、川の部分では前後二列に打ち込まれた杭列のうち、上流側の10本中8本がクヌギで他は不明、下流側は9本中3本がシノノキ、1本がカシ、他は不明という杭列にする杭材の種類に相違があることが知られる。これは当初、クヌギの杭を打ち込み堰を構築し、後の補強時にシノノキ・カシが使用されたとみることもでき、堰は數次にわたって補強、堅固にされていたことが推測できる。

水の流れから考えれば、掘り込み部分の杭列は川の杭列と比較し、水圧を回遊する方向にあり、また、この杭列との延長には第1付設水路が存在する。この付設水路は、第1井堰と関連することは造作の発掘状況から肯定できるが、堰付近で水流のため擾乱が激しく確認を得ていない。このことは、また、この掘り込み部分の用途と深く関連するものと考えられる。すなわち

ち、この掘り込み部分と杭列は、第1井堰で集水した水を一時的に落す調整的な補助水路を兼ね、第1付設水路へ引水する場合の水量調整を行っていた可能性を認めることができるのである。同様の施設は第6井堰にも存在する。

では、このような構造をもつ第1井堰と水田との水利関係はどのようなものであったろうか。第1井堰に集水された水は先に指摘したごとく、第1付設水路に引水され、用水路の西側の水田の灌漑に、また第5水田址の水は堰の上流の水口と第1水溜状造構横の水口から直接引水

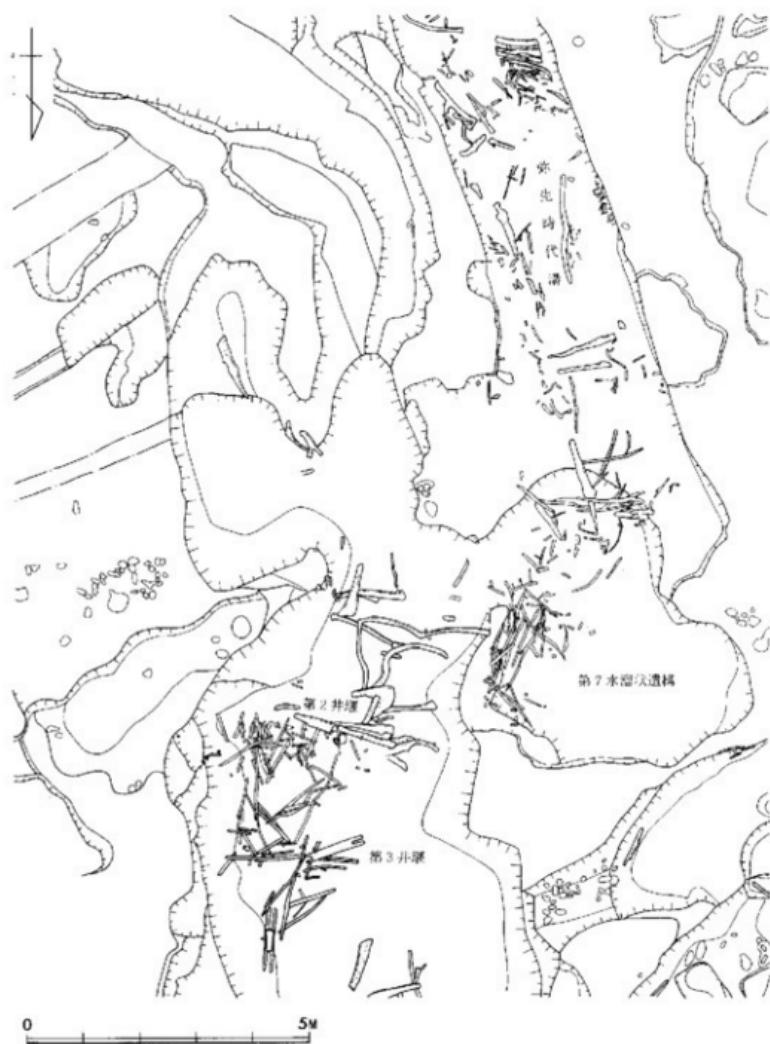
第9図 第2・3井眼第7水溜状遺構と排水關係実測図

も近く、構造的には同様の性質を維持している。また、同遺構に堆積する流木、あるいは堰構築材の流れは両堰にまたがり、それら木材の中に出上する供獻用土師器類は大きな時間的差異はなく、両者をもって、一つの井堰構造とみることも可能である。しかしながら、両遺構に整然と存在する杭のレベル差（杭の上半部は腐蝕のために明らかにできないが、打ち込まれた杭の先端のレベルはほぼ遺構ごとに一致していて、第3井堰の杭の打ち込みは第2井堰より約30m下位にある。）や、両者の水利関係の差異は、この井堰は時間的にはあまり差のない別個の遺構とみるのが妥当性のあるものと考える。すなわち、第3井堰が廃棄ないしは破壊された後、第2井堰が構築されたと考える。この関係は後述する第4井堰との間にも成立するものと思われ、井堰の時期的変遷は第4井堰→第3井堰→第2井堰の順位で設置されたと考えられる。

川に設置された堰は水流に直交して打ち込まれた杭9本が一列に並び、一部横木も存在する。杭材は9本中6本がシイで他の3本は不明であるが、第2井堰と比べれば材の選択がみられる。杭列はわずかに頭位を川下にふるがほぼ垂直に立っており、杭先端部は標高10mの弥生時代の川底近くに集中していて第2井堰とは25cmの差がある。杭の現存長は60cm前後であるが、本来は1.5m以上の長さが推定される。この堰で集水した水利は第2井堰同様に第8水溜

状造構への引水と付設水路への引水が考えられる。

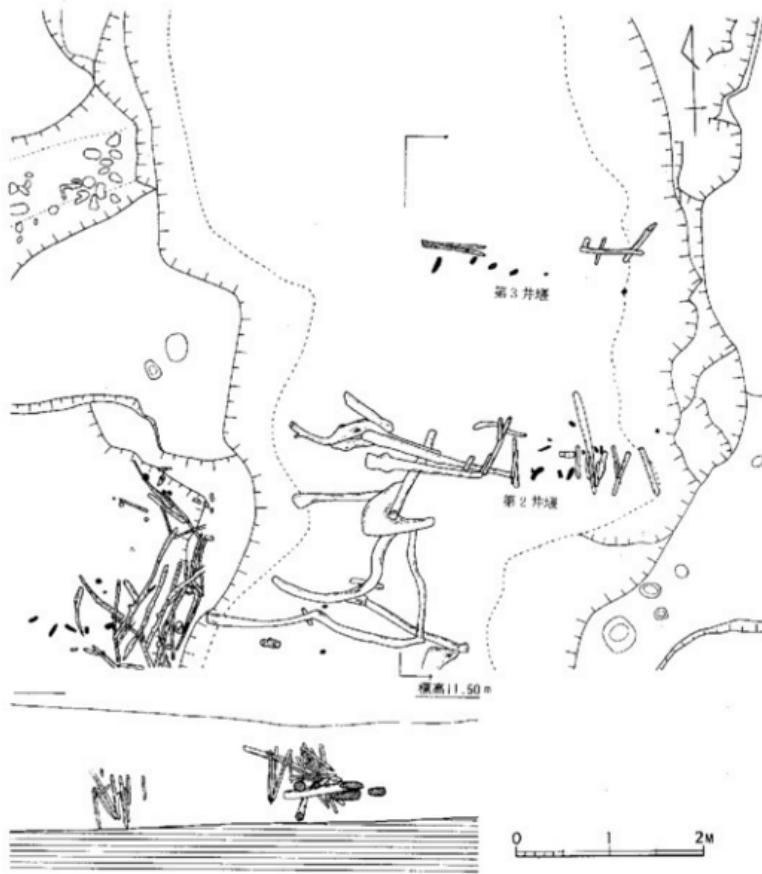
第10図 第2・3井堀実測図

第3井堰は最も残存状態が不良で、その大部分が破壊されている。また、構造的にはすぐ横に設置された水路との関係を観察すれば第3井堰よりも、第1井堰との近似性を指摘できるが、明確に把握することはできなかった。付設水路との関係は第4井堰の項で再度ふれたい。

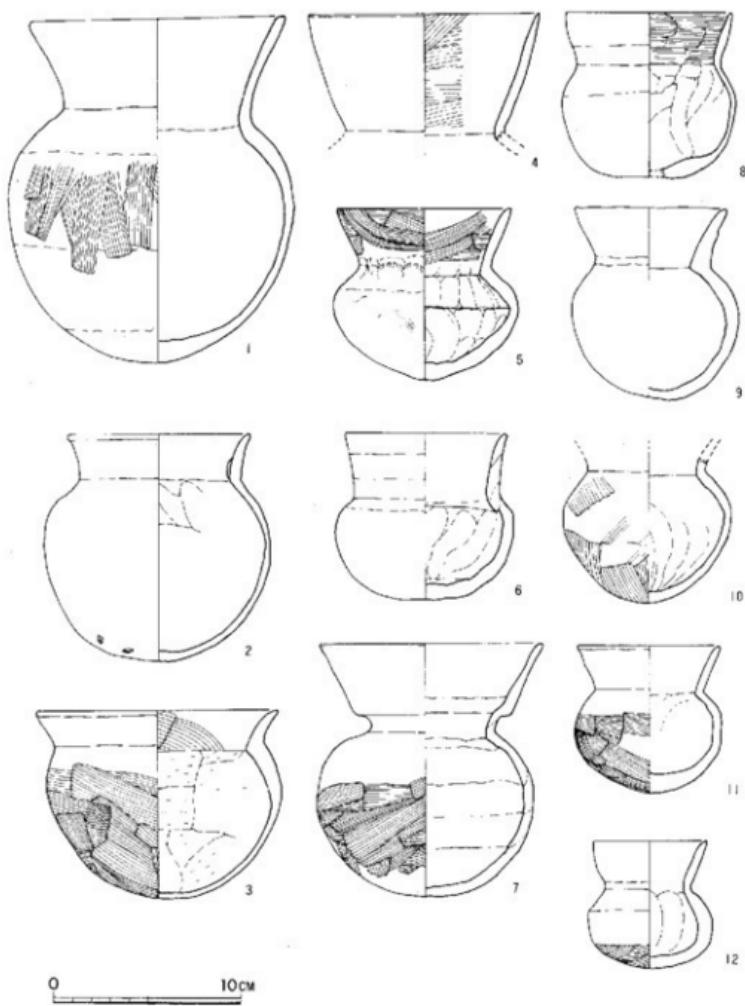
第11図 第2・3井塚出土遺物実測図

1は口径13.8cm、器高18.6cm、胴部最大径15.4cm、頸部径10cmを計る中型の壺形土器である。球形の胴部に外反する口頭部を付した器形を有する。外面の胴上半部から口縁部にかけてススの付着が著しい。器体外面の調整は、下地として刷毛目調整が行なわれたと思われる肩部に縱方向の刷毛目が右まわりに連続して施されているのが観察できるが、後に胴上半部と下半部は細い条線状の工具（板材か？）で消している。口径部は横ナデによって消す。内面の調整は胴部においては内底部に指による凹凸が若干存在するが、全体に丁寧な左まわりのヘラ削りを施す。口径部は横方向の刷毛目を横ナデによって消している状況が観察できる。胎土には砂を含む良質の粘土を使用し、焼成は堅緻、色調は灰褐色～黄褐色をなす。2は口径9.8cm、器高12.1cm、頸部径8.6cm、胴部最大径はやや上方にあり12.1cmを計る。球形の胴部に口頭部を付す。口縁端部は外反する。器体外面にススの付着が著しい。底部付近に2粒の御庄痕を認める。外面の器面調整はススのため判別しがたいが、細い条線をもつナデがみられる。口径部は下地に刷毛目を施した後、横ナデで調整している。胴内面は下半部が横方向のヘラ削りを左まわりに丁寧に施し、上半部は下から上にかきあげるヘラ削りによって生じた粘上クズが付着する部分がある。口頭部内側は横方向の刷毛目を下地とし、横ナデを施す。胎土は精良で焼成は堅緻、黄褐色～黒灰色をなす。3は口径12.9cm、器高10cm、頸部径11.3cm、胴最大径は上半部にあり12.6cmを計る。やや尖り気味の球形の胴に強く外反した口頭部を付した小型の鉢形土器である。器体外面の調整は胴部が斜方向（左→右下）にかくやや荒い刷毛目を右まわりに底部に向って渦状に施す。肩部、口径部は下地に刷毛目痕があるが横ナデで消す。内側は丁寧なヘラ削りを、内底は不定方向、上半部は横（右→左）に右まわりに施し、頭部に尖い稜線をつくり出す。口頭部内側は斜方向の刷毛目の上を横ナデする。胴下半に黒斑がある。胎土には細い砂粒を混入する。焼成は堅緻で黄褐色～黒褐色をなす。4は口径12.5cm、頸部径8.6cmを計る中型の直口壺の口頭部破片である。器体外面は横ナデ、内面は横方向の刷毛目で調整する。頸部から、胴部にかけて黒斑がみられる。胎土は精良で、焼成堅緻、灰褐色をなす。5は口径9.3cm、器高9.2cm、頸部径7.1cm、胴部最大径9.9cmを計る。胴部は扁平な球形で底部がやや尖る。頸部中央に内傾を示す粘土接合部があり、そこが胴の最大径を示す。口頭部はやや外傾に付される。外面の調整は胴部が下地に刷毛目を施し、上からナデによって消している。頭部は刷毛目の上をヘラで押さえている。口頭部は内外面とも細い横方向の刷毛目で調整する。胴部に黒斑がある。内底部は指による凹凸が著しく、胴中位を境として上下は差異がある。また、頭部近くをわずかにヘラ削りするため頭部の内側に稜線が明瞭である。胎土は精良で焼成は堅緻、黄褐色をなす。6は口径8.7cm、器高9cm、頸部径8cm、胴部最大径9.6cmを計る。半球状の胴部にはほぼ直口する口頭部を付し、口頭部と胴部は1対1の割合である。肩部は明瞭で段がつ

く。底部は不安定な平底で、体部外面はナデあるいは荒い研磨によって調整している。全体に手づくねの土器でいびつである。口頭部には粘土の接合痕が残る。粘土帯は内傾に接合される。内面の整形は指によるもので凹凸が著しい。胎土は精良な粘土を使用し、焼成は堅緻、黄褐色をなす。7は口径12cm、器高13.5cm、頭部径6.6cm、胴部最大径11.5cmを計る。球形の胸部に短い直立する頸部を付し、口縁部は段を形成して、外傾しながらたちあがる二重口縁の小型壺である。段は外面では明瞭であるが、内側ではゆるく湾曲する程度であり、二重口縁の壺でも最も後出するものである。外面の器面調整は胴下半部が細い刷毛目を横ないし左さがりの斜方向に右まわりに施している。胴上半から口縁にかけては下地に刷毛目を施し、上からヨコナデで刷毛目を消している。胴内面には粘土の接合部が観察できる。荒いヘラ削りが施されるが詳細不明。胎土は石英砂を含むが良質で、焼成は堅緻、灰黄色をなす。8は口径8.9cm、器高8.9cm、頭部径7.7cm、胴部最大径9.9cmを計る。底部は不安定な平底で球形の胸部に外傾する口縁部を付した型形を有する。外面に黒斑がある。口頭部内外面は浅く細い刷毛目を下地とし、その上をヨコナデする。胴部内面はヘラ研磨、内面は指によるかきあげ調整後横（左→右）方向のヘラ削りが右まわりに施されているが浅く、指圧痕が凹部として残っている。胎土には石英粒を若干含む。焼成は良く白黄色をなす。9は口径8.2cm、器高10.3cm、頭部径6.2cm、胴部最大径9cmを計る。球形の胸部に外傾する口頭部を付す小型壺である。口頭部は内外面共に横方向の刷毛目を下地調整とし、上をヨコナデしたものである。胴外面はヘラ研磨調整であるが、一部に板状のものによる細い擦過痕が認められる。内面はヘラ削り、内底部は凹凸をなす。口頭部に黒斑がある。胎土は砂粒を含むが精良で、焼成は堅緻、黄褐色をなす。10は口頭部を欠損する。頭部径6.3cm、現存器高7.8cm、胴部最大径は上半分にあり9cmを計る。底部は尖り気味である。外面は上半部が刷毛目を下地としたヘラ研磨、下半部が刷毛調整のままである。刷毛目斜方向（右→左下）を右まわりに底部に向かって施している。内底部は指による調整で凹凸が著しく、上半部は横方向の丁寧なヘラ削りが行なわれる。胎土は精良で、焼成は堅緻、黄褐色をなす。11は口径7.7cm、器高7.9cm、頭部5.8cm、胴部最大径8cmを計る小型の壺である。口縁端部をナデすることにより口縁部がわずかに外へ張り出す特徴をもつ。口頭部外面および胴外面の上半分は、ヘラないし指による調整をし、胴下半部は細い刷毛目を下から左上方にかきあげ右まわりに施している。内底部は指による調整で凹凸が著しい。外面に黒斑があり、一部ススの付着がみられる。胎土は精選された精良な粘土で焼成は良い。黄褐色をなす。12は口径6.1cm、器高6.8cm、頭部径8.6cm、胴部最大径6.7cmを計る極めて小型の壺である。胴部は三段にわけて形成されたものと思われ、それぞれにわずかな稜線がみられる。外底部に荒い刷毛目を施し、他はナデによる調整を行う。胴部内面は指による調整で凹凸が著しいが、その上を刷毛目原体でナデしている。胎土には砂粒を混入する。焼成は良好で黄褐色をなす。

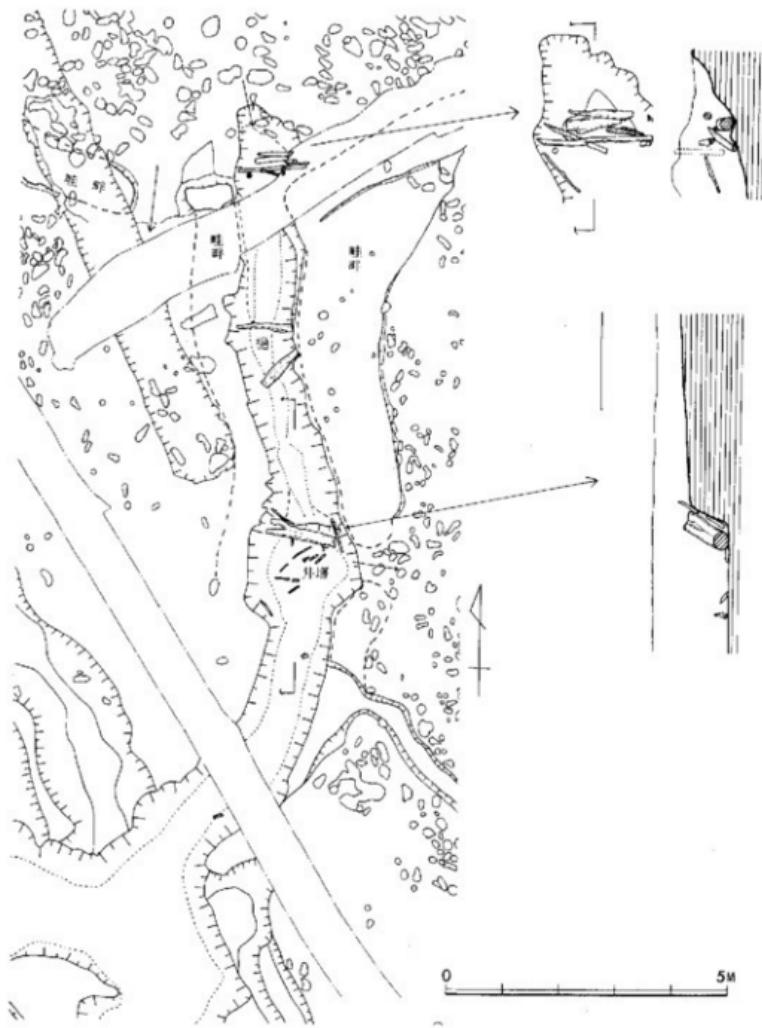
第13图 第2付設水路と用排水機械図

第4井堰の上流には、東西両岸に付設水路が設置されている。西岸の水路（水口）は二本あり、最も堰に近い水路はすぐに発掘区の底にかくれてしまい詳細は不明である。他の一つは前の水路より約2m上流にあり幅1.2m、深さ0.2mで水田の水口かと思えるものである。東岸の水路は幅3m、深さ10cm前後で、共に井堰で集水された水を引水する水路であるが、東岸の水

路は、水の取入口が二つに分かれていて、第4井堰のみに使用された水路とは考え難いのである。ここで改めて第4井堰と第3井堰との間に打ち込まれた護岸用の杭列の検討が必要になってくる。すなわち、この護岸用の杭列は、第4井堰の崩壊後、新設された第3井堰と付設水路との関係で把握することができる。第4井堰と第3井堰の距離は6.5m離れていて、既存する付設水路の水口は、第3井堰の下流にあたり、その水路を利用するためには水口を変更する必要が生じ、水の脹満を防ぐためかっての水口を妨ぐことが要求され、杭列による護岸と閉塞が施工されたものと思え、また、杭列は、その調整法によって、第1井堰で指摘した水路協の調整用の補助水路の役割を果していたものと考えることができる。杭列の横より出土した土器は、水口に対する祭祀用の供獻土器とみることができる。

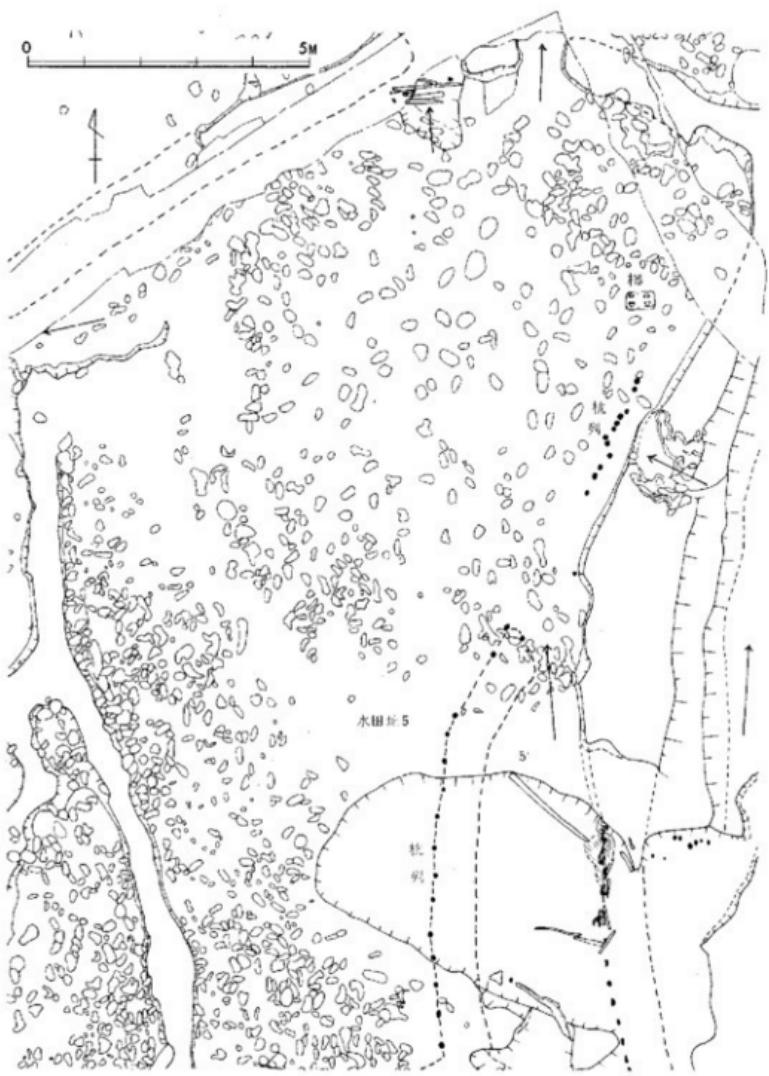
第16図 水田址 5×5' 実測図

水田址 5・5' は同一の水田区画であるが、川の東側に構築された畦畔が破壊され修築された結果、水田区画に変化を生じたものである。水田址 1 と同様に、最初の水田区画を水田址 5'、修築後のものを水田址 5 として説明する。水田址 5・5' 共に本遺跡で水田区画を完全につかんだ唯一の例である。水田址 5・5' の間に大きな時期差はないが、先行する 5' から説明する。

水田址 5' は、ほぼ長方形の区画をなし、面積は160.9m²である。水田址内に後述する第1水溜状造構を持つ。東側畦畔は長さ約17mで、南側の約5mは水田址 1' で説明した矢板列の延長部分である。この矢板列は水溜状造構において、一部が堰の役目をなしていたと考える。北半約12mは幅広い（2~1m）土手状の畦畔がつくり出されているが、これは第1井堰との関連で、幅広い強い畦畔を必要としたためと考えられる。この畦畔には北より約5mの地点に幅1mの水路が設けられ、第1井堰の集水に伴い引水できるようにしている。この水路部分には畦畔より約30cm離れた水田側に、幅2.2mにわたって杭12本を打ち込んだ杭列で水口を塞ぐような施設があるが、これは引水時における土砂流入等を防ぐのが目的であり、最近まで水田の水口に用いられていた施設である。当時の水田管理についての詳細が判明した一例である。南側畦畔は水田址 1 の北側畦畔と共有し、西側は水田址 3・6 の東側畦畔と共有するもので、後出の水田址 5 においても畦畔の共有は同様である。北側畦畔は、後の擾乱と試掘トレンチによって大部分が破壊されているが一部にその痕跡を残している。特にこの水田の水尻は良く残っていた。先ず、水田址 9 と共有する畦畔は一部、後世の擾乱によって損傷があるが、比較的良く残り、長さ約6m~幅70cm前後、高さ10cm前後である。東側畦畔との交点から4mの地点に幅80cmの水田址 9 への水尻が設けられる。さらにその地点より1.5mの所には、第2付設水路の排水口（水尻）がありその内容については先述したとおりである。水田址 8 と共有する畦畔は残存状態も悪く、試掘トレンチによって大部分が破壊されているが、西側畦畔との角には水田 6 へ抜ける水尻が設けられる。

水田址 5 は、5'の水田址の南、北、西側の畦畔を継承しており、水口、水尻等の設備に変化はない。水田址 5 は、5'水田の水溜状造構的部分に設けられた堰と畦畔の崩壊によって畦畔が約 2 m 西に後退して修築され、水田面積を狭くしている。新設された畦畔も残存状態が悪く、畦畔の補強、あるいは護岸として打ち込まれた杭列が 50 cm 間隔で 15 本存在するのみである。この杭列と北側の土手状の幅広い畦畔の間、幅 70 cm に足跡が顕著にみられこの部分は水田址 5 の水口を形成していたと推定できる。畦畔は足跡等の痕跡から杭列東側に幅 70 cm で築かれていたものであろう。5'水田で認められた第 1 井堰横の水口もこの時期の痕跡から杭列東側に幅 70 cm で築かれていたものであろう。5'水田で認められた第 1 井堰横の水口もこの時期まで存続していたと思われる。この水口付近の水田耕作上中からは完形に近い方形の実付の木製鉢が出土しており、水口祭等の祭祀行為に関連すると考えている。水田区画の平面形は南の部分が、5'の水田よりやや狭くなり合形を示す。面積は、140.4 m² を有する。水田面には無数の人、動物の足跡、あるいは耕作の痕らしき穴が存在する。この水田の水がかりは、一部水田址 1 からの引水もあるが、その主要な引水は第 1 井堰によるものである。他の水田址 6 ~ 10 は、水田址 5 を鉢帶として第 1 井堰の水がかりである。

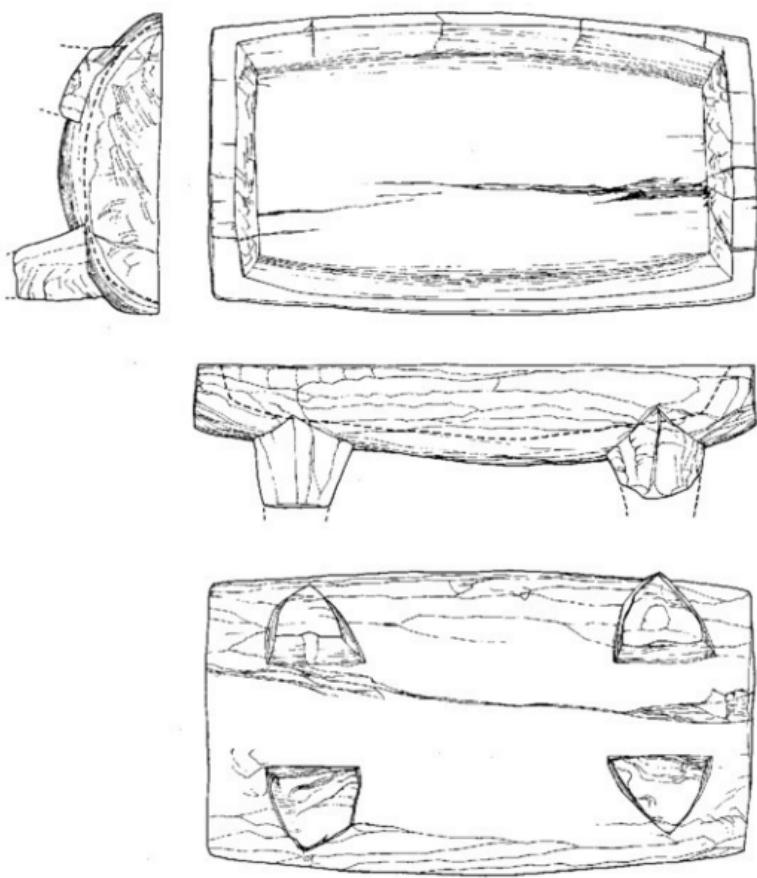
第17図 水田址 5 出土木器実測図

第 1 井堰横の水口周辺から出土した木製の長方形鉢形木製品である。中央部から二つに割れるが鉢部は平面形が 39 cm × 21.5 cm のやや膨脹みの長方形をなす。断面形は浅い（高さ 7 cm）U 字形をなす。底部に断面三角形の脚を四隅に配するが、いずれも脚端部を欠く。全面にのみの削り痕が明瞭であるが、つくりは丁寧である。出土状況等からすれば、水口祭における供犠物の盛鉢として使用された可能性が強い。

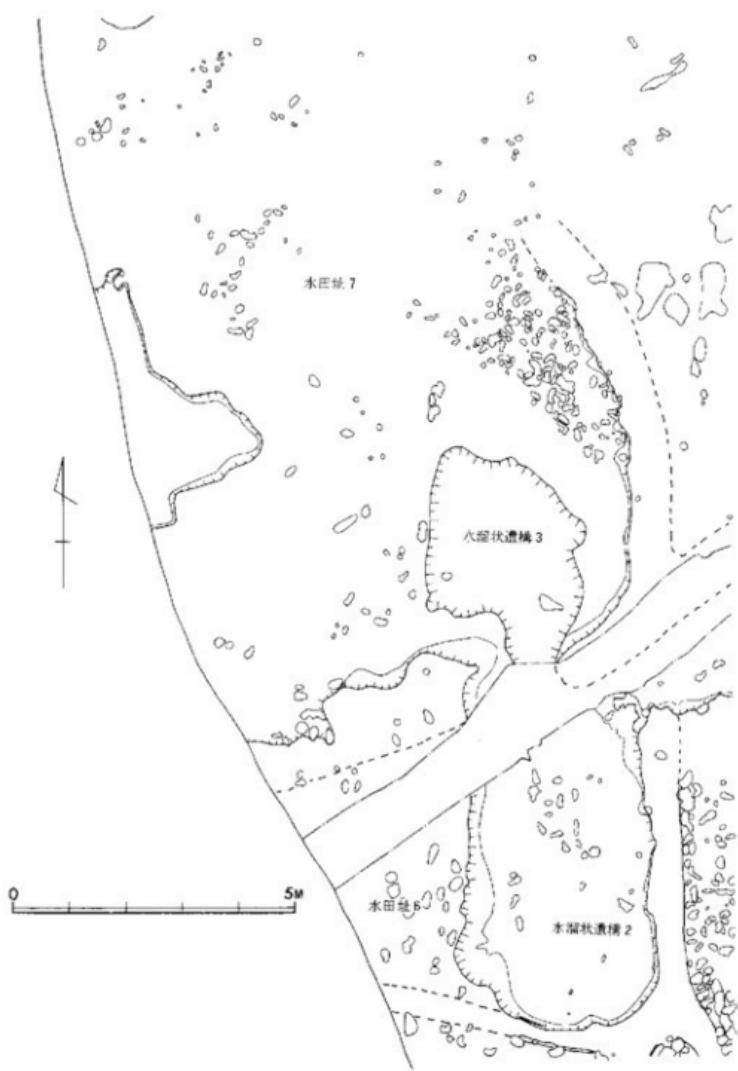
第16図 水田塗 6・7 水田状遺構 2・3 実測図

水田址 6 は北を水田址 7 と東を水田址 5 と南を水田址 4 に接している。水田区画は発掘内では長方形を示すが、西側は未発掘区にのびている。東側の畦畔は水田址 5 と共有していて、水田址 5 より引水する水口がある。南の畦畔は水田址 5 と共有である。北側の畦畔は不明ではないが、幅 100 cm、長さ 4 m の存在が考えられ、東にかたよって水尻が存在するが、試掘トレチによって一部が破壊される。水田中には東側に片寄って鵝卵長方形の水溜状造構が存在するが、他の例と比較し、浅く平坦である。他と異なった用途が考慮され、水田の一帯（苗床等）と考えることもできる。この水田の面積は 29.2 m² 以上が考えられる。

水田址 7 は東側を水田址 8 と、南側を水田址 6 と接している。水田区画は残存する畦畔からすれば長方形と考えられるが水田は西側が発掘区外にのびており、北側は当時の出水による擾乱および調査のミスによってつかむことができなかった。水田面積は発掘区内で 86.1 m² 以上が考えられる。東、南側共に畦畔は明瞭でないが、他の水田よりやゝ低くなっている、かつて畦

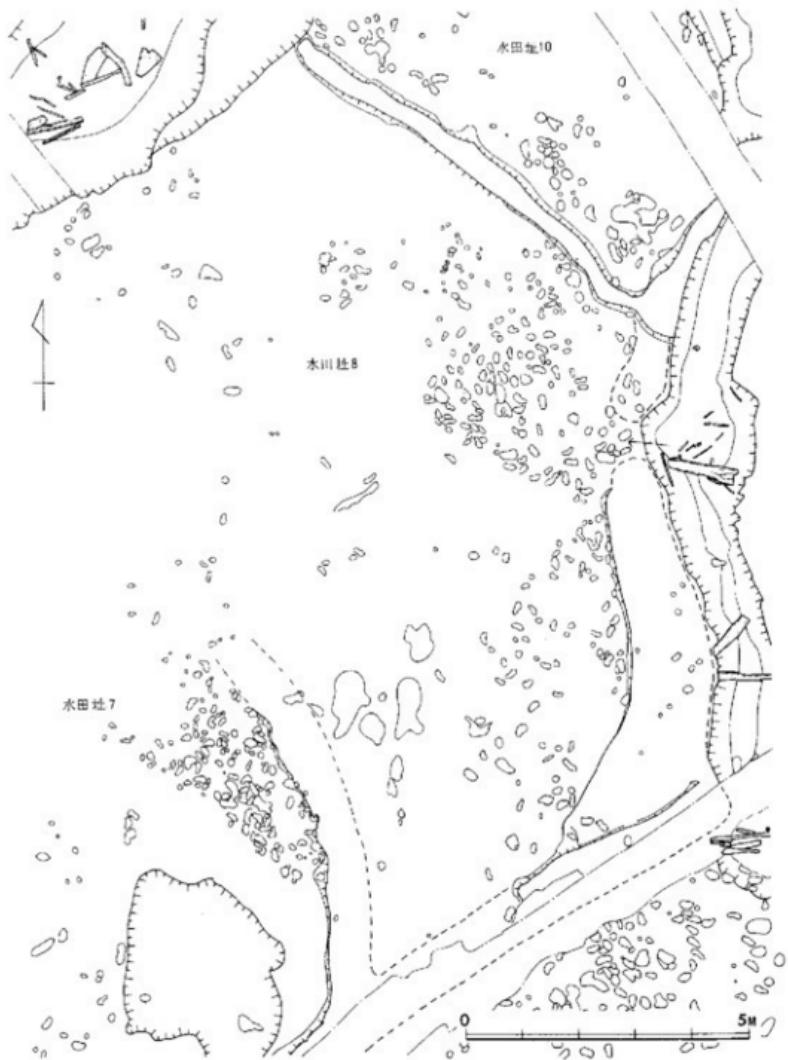
第19図 水田地 8 地塊区

水田址8は西側を水田址7と南側を水田址5と東側は水田址9と第2付設水路に接してい

る。北側は出水時の攪乱と調査ミスによって把握できなかった。平面形はほぼ長方形なるものと思われる。西側畦畔は水田址7の東側畦畔と共有し南側畦畔は水田址5の畦畔と共有するが残存状態は試掘トレンチ等の破壊で不良である。東側畦畔の南半部は第2付設水路の土手となっており幅約1.4mを計る幅広い畦畔となっている。水田東西コーナーより約7mの地点に幅50cmの水口と思われる部分があり、第2付設水路に設置された堰との関連性があることは先述したとおりである。北半部の畦畔は水田址10の西側畦畔と共有している。畦畔は幅30cm、高10cm前後で約8mを確認した。畦畔中央部にやや低くなる部分があり、この水田における水尻ではないかと考えたが確証を得ることはできなかった。この水田には上部に出水による砂層が少く、発掘技術上困難を極めた。水田面積は101.1m²以上が考えられる。

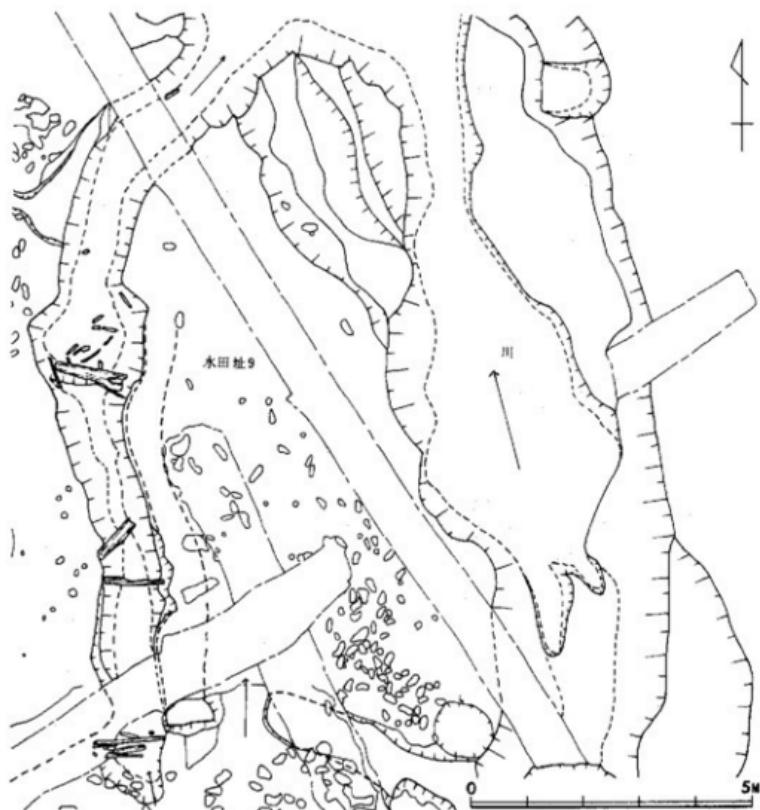
第20図 水田址9実測図

水田址9は南側は水田址5に接し、西側と北側は第2付設水路に限られ、東側は川によって限られる。一部を中世の川（水路）によって破壊されている。水田区画の平面形は中世の攪乱もあり判然としないが、ほぼ長方形をなすものであろう。南側の畦畔は水田址5と共有し、西側に片寄って水田址5より引水する水口が存在する。西、北側の第2付設水路の土手にあたる

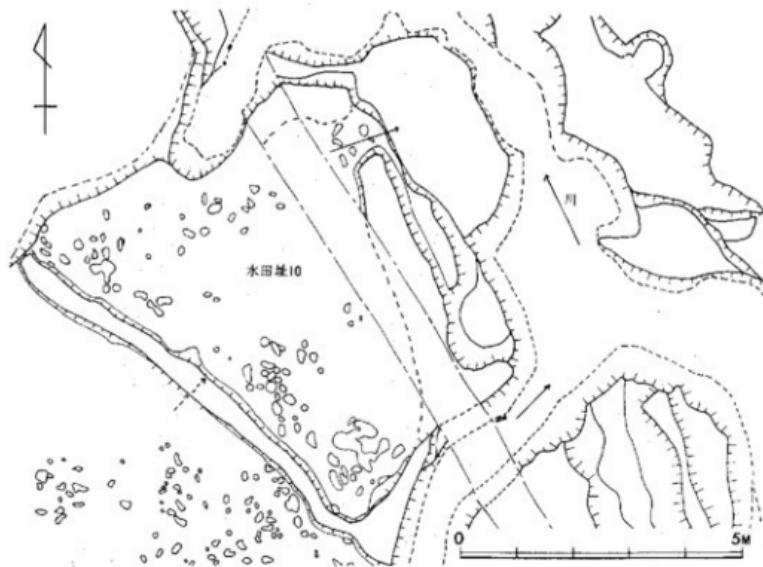
第21図 水田址10実測図

水田址10は東側を川に限られ、南側を第2付設水路に限られる。西側は水田址8と接する。水田区画の平面形は不整の長方形である。西側畦畔は水田址の東側畦畔と共に共有する。南側畦畔は試掘トレンチによって大部分が破壊されるが、西半部がわずかに痕跡を残している。幅30cm前後、高さ10cmあまりで第2付設水路にそっている。東側は川の土手に沿って幅60cm、高さ10cm前後の畦畔が5m確認できるが、試掘トレンチによって一部が破壊される。畦畔の北端部は切れいて水尻であったことが想定できるが、それより北の畦畔は確認できなかった。水田耕作土面には足跡等の凹みがわずかに散在する。水田面積は23.1m²以上が考えられる。

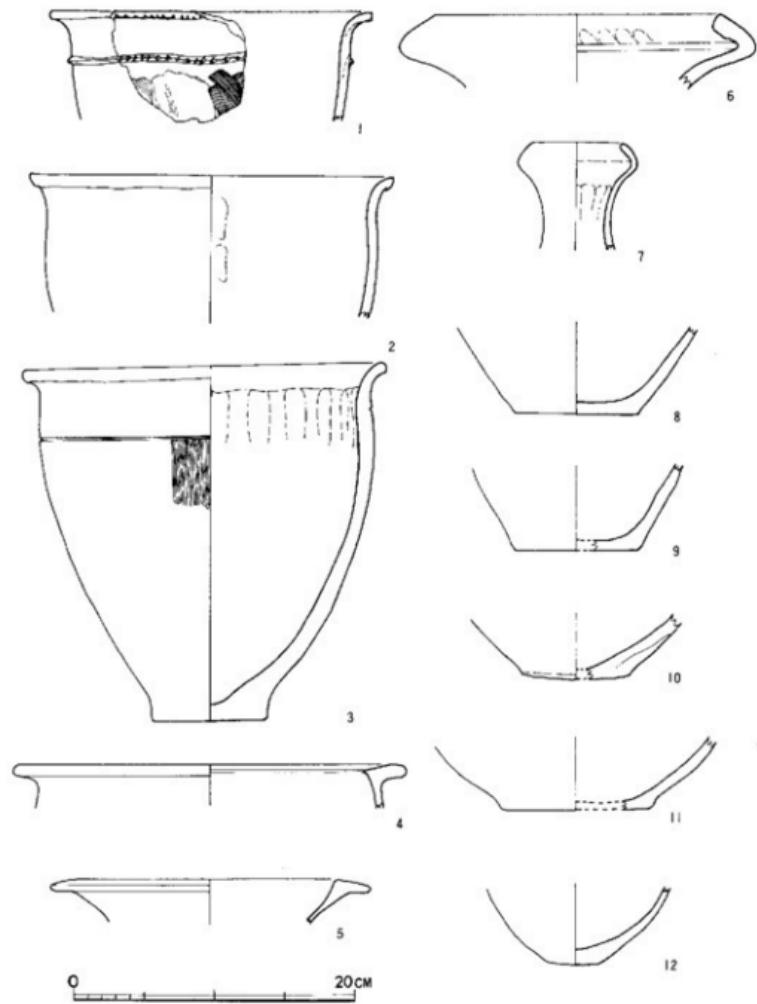
第30図 川山土器実測図(1)

第30図1、2、3は如意形の口縁をもつ弥生時代前期の甕形土器である。1は復原図径23cm、

口縁下3.5cmのところに貼り付けの刻み目突帶一条をめぐらす。口唇部の刻み目は口唇下半部に刻まれるもので、上半部にはおよばない。下の刻み目はヘラ状工具によるものである。上下二段の刻み目は共に左まわりに刻まれる。口縁～突帶の間はヨコナデ調整、下の突帶以下は底部から口縁に向って細い刷毛目調整を施す。器壇の厚さは0.6cm前後で、2.5cm幅で内傾の粘土接合部が観察できる。外面にはススの付着が著しい。胎土には多量の砂粒を含み、焼成は良好。色調は黒褐色をなす。2は復原口径26cm、口縁部の外反は強く、腹がややふくらむ。器面は内外面共に磨滅が著しい。口縁部の下端に刻み目がありそうであるが判然としない。口唇部には一部おりかえして厚くなるところがある。外面の調整は不明な点が多いが一部に縦方向の刷毛目痕が観察できる。内面には指の圧痕部（？）が凹部になって残る。胎土には多量の石英砂を混入する。焼成は良く、色調は黄褐色をなす。3は口径26cm、底径8.4cm、高さ25.5cmを計る甕形土器である。一部欠失する部分があるが、完形品に近い形を保っている。口縁部は強く外反し、やや腹がふくらむ。口縁下3～5cmの間に断面V字形の鋭い沈線をめぐらしているが、始点と終点は合致せず、一部二条になる部分がある。器面の調整は外面が、口縁部と沈線の間がヨコナデ、沈線以下の胴上半部が縦方向の細い刷毛目調整を施し、下半部はヘラ研磨（ヘラナデ）である。その前後關係からすれば、土器の成形後全周を刷毛目で調整し、その上からナデ、ヘラ研磨を加えたことがわかる。内面は口縁部近くに指の圧痕が凹部となって残る。器壁は厚く1cm前後で重たい土器である。胎土に多量の砂粒を含み、焼成は堅緻、色調は外面が灰褐色、内面が褐色をなす。北部九州の土器と比較して、全体的にスマートさに欠け、胎土も若干異なる。他地域からの搬入品であろうか。4、5はいわゆる逆L字形口縁をもつ中期の土器で4は甕形上器、5は高壺と考えられる。4は復原口径28cmを計る。口縁はL字形をなし、内側がわずかにつまみだされる。器面の内外面はヨコナデ調整、外面の一部にススが付着する。胎土には石英粒を含み、焼成は良い。色調は黄褐色をなす。5は復原口径23cm、口縁はやや下がり気味である。全体に磨滅が著しく、調整その他については明らかにできないが、この土器はもともと丹塗りであった可能性が強い。胎土には砂を混入し、焼成は良い。色調は白黄色をなす。6、7は袋状口縁を有する甕形上器である。6は復原口径20.5cm、口縁部は強く屈曲し袋状をなすが、外面には稜はない。全体に磨滅するが、外面は横方向のヘラ研磨調整で一部に丹塗りの痕跡が認められる。内面の口縁上半部は指で押された痕跡が明瞭に残る。下半部には荒い刷毛目を認める。胎土には多量の砂を混入し、焼成は良い。色調は黄褐色をなす。7は復原口径6.5cm、長頸壺である。全体に磨滅が著しく調整等については不明な点が多いが、口縁内側はヨコナデ調整、本体は丹塗り磨研の痕と考えられる。頸部にはしばりの痕跡がみられる。胎土に多量の砂粒を含み、焼成は良い。色調は黄褐色をなす。8～12は上器の底部破片である。8、9は中期の甕形土器の底部で、8は底径8.8cm、9は底径9cmを計る。8は全体に磨滅している。底部から胴部にかけて黒斑がある。8、9共に胎土には砂粒を含み、焼成は良い。色調は8が

黄褐色、9が外面白黄色、内面黄褐色を示す。10、11は壺形土器の底部、12は甌、甌どちらの底部であるか不明。10、12の底部は底が丸くふくらみ気味で、後期の土器底部。11は、円盤貼り付け状をなす前期の土器である。底部径は10が7.6cm、11が10.4cm、12が4cmを計る。10～12共に全体に磨滅していて器面調整等については不明な点が多い。10は粘土苔の接合が内傾を示している。12には胴の一部に黒斑がある。10～12は共に胎土に多量の砂粒を含む。焼成は良く、色調は10が黄褐色、11が外面、黒褐色。内面、赤褐色。12が黄褐色を示す。第31図1～3は墨合である。3点もほぼ完形である。1、2はほぼ同形同大の筒形の器で、口径が底径に對して小さい。口縁端、脚端部は丸くおさめる。11口径12.5cm、底径14.2cm、器高18.2cm、2は口径13.2cm、底径14.5cm、器高17.6cmを計る。1は全体に磨滅していて器面調整に不明な点が多いが、外面の脚下半部には継方向の刷毛目痕が観察できる。内面は胴上半部にしばりによる成形痕と指による調整痕が残る。2も1同様に磨滅が著しいが、器面の調整痕の残りは極めて良い。外面に下から上にかけた刷毛目調痕が右まわりに施される。内面は脚下半に横方向の刷毛目調痕があり、頭部は成形時のしばりの痕跡が凹凸になって残る。1、2共に胎土には多量の石英粒を含む。焼成は良い。色調は1が灰褐色、2が黄褐色を示す。3は跨形器台である。合部径6.5cm、脚端径12.7cm、器高11cm（11.4cm）を計る。突起部を欠いている。台部には径1cmの焼成前の穿孔がある。器面は全体に磨滅する。外面は指による調整で凹凸が著しい。内面は上半部は指による調整で下半部は横方向の刷毛目によって調整する。体部上半に黒斑がある。胎土には多量の石英粒を含む。焼成は良く、色調は黄褐色を示す。4、5は小型の鉢形土器である。4は口径11.6cm、器高7cm、底部は径2.4cmで小さい。全体が手づくねで成形されているため、器面は指による圧痕が凹凸になって残り、粘土のしわも顕著である。胎土には砂を混入し、焼成は良い。色調は外面が黒褐色、内面が白黄色を示す。5は口径8.6cm、底部径2.6cm、器高6.4cmを計る。口縁はやや外反し、口唇部は尖る。口縁部下の外面には鋭い細かな沈線一条をめぐらす。全体に磨滅が著しく、体部の調整等については不明瞭なところが多い。内底部にヘラによる刻みが右まわりに認められる。底部には粘土のひねりが認められる。胴の3分に黒斑がみられる。胎土にはやや大きめの砂を混入する。焼成は良く、色調は黄褐色をなす。6～8は甌形土器の御合である。脚端部径は6が12.6cm、7が9.1cm、8が11cmを計る。6の器面調整は外面がヘラ研磨（？）で内面の下半にわずかに刷毛目痕が観察できる。脚部と体部の境に粘土接合部がある。7、8は全体に磨滅が著しく器面調整等については不明な点が多い。7については内面の脚上半に刷毛目の調整痕がみられる。6～8は共に胎土は良質の粘土を使用し焼成は良い。色調は6、7が灰褐色、8が白黄色を示す。9は口縁端を欠く。復原口径16.8cm、口縁下半の屈曲部は突帯状に段を形成する。全体に磨滅するために器面調整は不明、頭部の内面は指による調整が凹部となつて残る。胎土は質が良く、焼成は良い。色調は外面が灰褐色、内面が黄褐色を示す。10は壺形土器で復原口径12.1cmを計る小型品

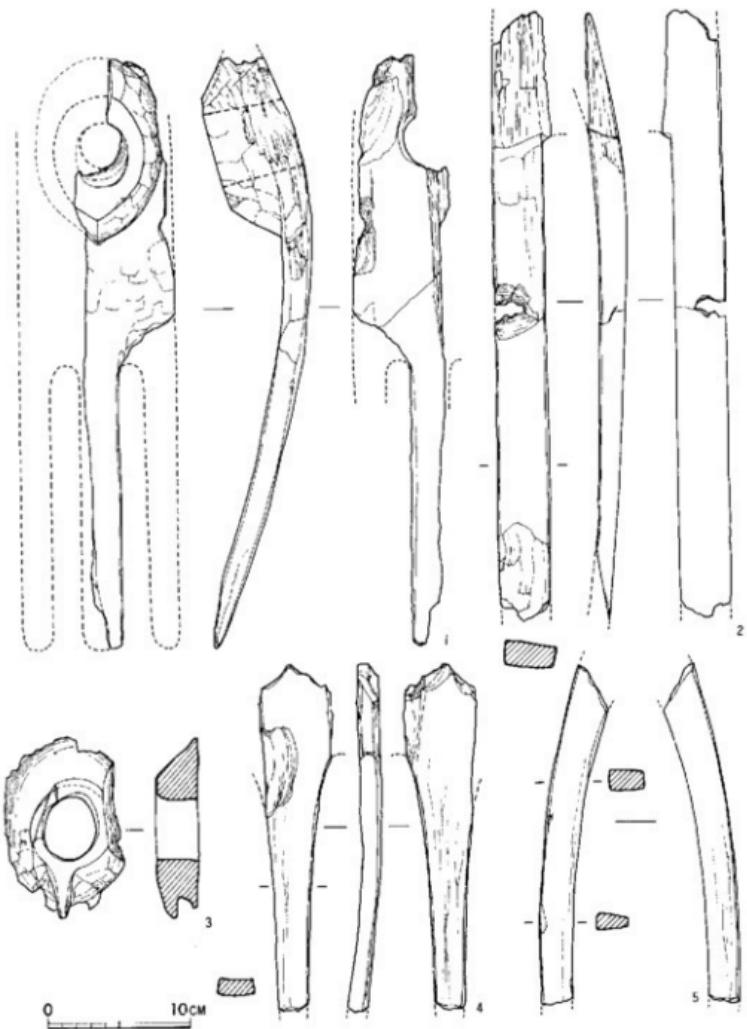
第36图 大器实剥件(1)

第36図1は三叉鍬である。現存するのは柄つばから刃先にかけての破片であるが、現存部から形状の復原は可能である。柄つばの横の側面は現存していて、その反転を行うと、身幅は11cm前後の狭いもので刃部は三叉に分かれていたことがわかる。くわ身の頭部は完全に消失していて推測する以外にないが、刃先は中央の先が残存していてその幅は2.8cm、長さ20cmを計る。齒の間は2cm前後となる。全形を復原すると、全長47cm前後、身幅11cm前後の幅の狭い三叉鍬となる。くわ身は厚さ1.5cm～2cm前後で刃先は薄くなる。また強く湾曲している。柄つばは5cm×3.5cmの楕円形をなし周囲には高さ3.5cm前後、13.5cm×9.5cmの隆起がある。くわ身と柄の角度は76度をとる。素材はカシを利用し全面に丁寧な加工で仕上げる。弥生時代前期に属する。2も1と同様に叉鍬であるが、刃先のみであるので何本齒の鍬（あるいは鍬）であったかは不明である。素材は1と同様にカシを利用している。刃先は幅3.5cm、厚さ1.5cm～2cm、長さ34.5cm以上で1より大型のものである。くわ身はわずかに湾曲している。加工は非常に丁寧である。弥生時代に属するものである。3は鍬の柄部の破片である。柄つばは径4cmの円形で、その周囲は高さ3cmの楕円形の隆起があり、隆起部の下端部に長さ3cmの紐かけ用の突起があるが、上端部については欠損していて不明であるが残存状態からすれば、もともと存在しなかった可能性が強い。素材はカシを利用したもので、弥生時代前期に属する。4、5も同様に叉鍬の歯の破片である。4は三叉鍬の中心の歯と考えられ、両辺に叉の部分がある。幅は5cmで徐々に狭くなり現存部末端で2cmを計る。くわ身は湾曲し、厚さは1.5cm前後である。5は叉鍬の外側の歯で現存長24cm、幅は上部で3cm、刃先に向って狭くなり2cmを計る。厚さ1.5cmで刃先に向って薄くなる。4、5共に古墳時代に属する。第37図1は八叉鍬でくわ身の頭部と刃先の一端を欠くのみではほぼ完形である。平面形は頭部が狭く、刃先に向かって幅広くなり、刃部は8本の歯がつくり出される。左右はシンメトリーにならず柄つばは左にずれている。8本の歯は幅1cmで刃先がやや狭くなる。長さ15cm前後、厚さは基部で1cmで刃先に向って薄くなる。齒間幅は1cm前後である。くわ身はわずかに湾曲する。くわ身は頭部幅4cm、最大幅17cm、全長34cmを計る。柄つばは5.5cm×4cmの長方形で柄と身の角度は54度である。素材にカシを利用する。弥生時代に属する。2は三叉鍬で、柄つばと歯の2本が現存し、その全形を推測できる。くわ身はやや湾曲し頭部が狭く刃先に向って広くなる。全長については歯先を失うためはっきりしないが、現存長35.5cmで、少くとも60cm前後にあったと考える。頭部幅7.5cm前後、最大幅19cm前後を計る大きさになる。柄つばは5.7cm×3cmの長方形で、くわ身と

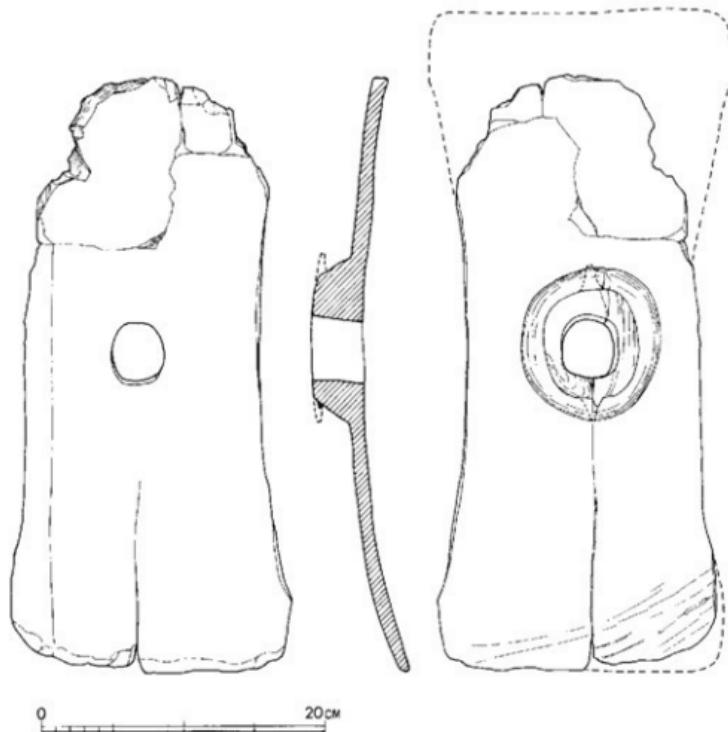
第38図 木器実測図(3)

柄の角度は48度である。素材にカシを利用する。第38図1は諸手鉄である。刃先の一部を欠失するが、全形の復原は可能である。くわ身は湾曲している。柄つばは付近のくわ身の中央が16.5cmと最も狭く、両端の刃先に向って広くなる。刃先は幅20.5cmであるが現存する一方の刃は使用によって片方が磨滅し刃部が斜めになる。推定全長は47cm前後である。柄つばはくわ身のはば中央にあり径4cmの円形でその周囲には高さ2.5cm、径11cmの円形の隆起があり、一部を欠損するが、一部に繩かけの突起が認められる。おそらくは隆起の上・下に突起がつくりだされていたと考えられる。素材にはカシを利用する。

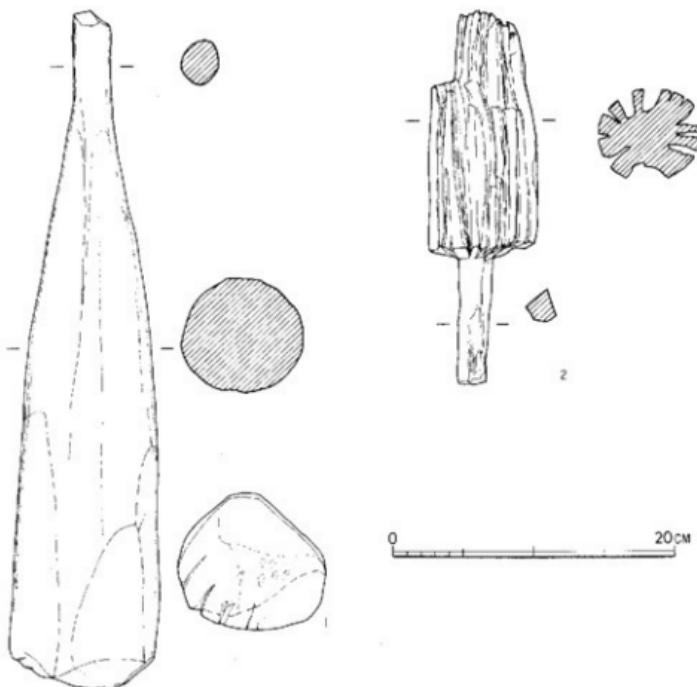
第40図 木器実測図(5)

生活用具として杵、槌各1点がある。第40図1は堅杵で、握りの部分で半折している。現存長48cm、推定全長90cm前後と考えられる。握りの部分は $2.6\text{cm} \times 3.3\text{cm}$ の横円形断面である。握りから順次太さを増し身に移行し、先端部では $10.5\text{cm} \times 9.8\text{cm}$ の不整円形の断面になる。断面は荒削りで、使用による磨滅は少くて凹凸が著しいが、全体的にみれば丸味をもっている。古墳時代の第2調査区第5井堀で出土したものである。2の槌は保存状態が悪いが、ほぼ全形を保っている。全长21.7cm、乾燥しているためひび割れが著しいが、槌部は7.3

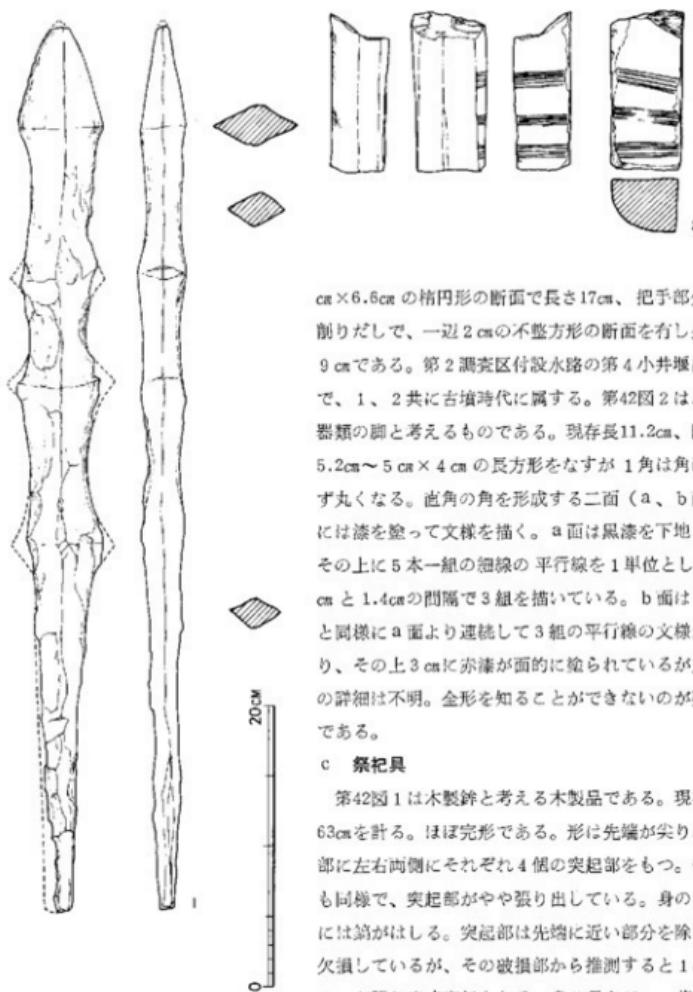
第42図 木器実測図(7)

第42図1は木製鉢と考える木製品である。現存長63cmを計る。ほぼ完形である。形は先端が尖り、体部に左右両側にそれぞれ4個の突起部をもつ。側面も同様で、突起部がやや張り出している。身の中央には鉢がはしる。突起部は先端に近い部分を除いて欠損しているが、その破損部から推測すると1cm~2cmが張り出す突起となる。身の長さ40cm、茎長23cm、最大幅6cm、くびれ部幅4.5cm~4cm、厚さ3

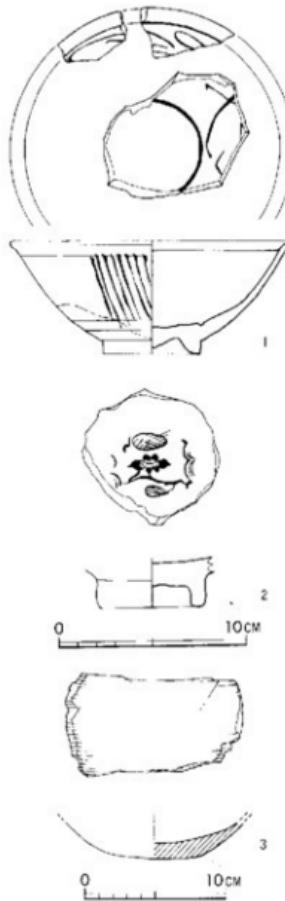
第44図 中世水田出土遺物実測図

中世の水田面およびそれを埋める砂層から出土した遺物は少く、第44図に示した3点以外数点の青磁、白磁器片があるのみである。1は3片に割れているが同一個体と考えられる青磁器である。復原口径15.2cm、器高6cm、高台径5.2cm、高台高0.7cmを計る楕円形品である。口縁は外反し、内側の口縁下0.5cm

のところと見込みに一条の沈線をめぐらし、内面に草花文を描く。高台および底部附近は丁寧なヘラ削りを施す。釉はくすんだ青緑色を呈し内面と外面に厚くかけられるが底部にはおよんではない。外面には8条のカキ目が等間隔で配される。胎土は灰白色を呈する。2は底部破片で高台部分のみを残す。高台径5.6cm、高台高1.7cmを計る。見込み部分に蓮花文の壓押しがある。釉は淡緑色で厚く、底部までおよんでいる。胎土は乳白色を呈す。この図示した二点の青磁器以外に、小破片で図示できなかったが、玉縁をもつ白磁器、外面に鶴葉連牟をもつ青磁器、内面に草花文、外面に猫描き手をもつ、いわゆる珠斑青磁器、あるいは合子等、龍泉窯、同安窯、景德鎮窯産と考える青磁、白磁器がある。3は木製の椀の底部破片である。底部は不安定な平底で厚さ1.1cm、立ちあがっていく器壁部分は0.5cmと薄くなる。内外面には黒色顔料が付着していて、元来はウルシ塗りの椀と考える。素材としてスギを利用している。

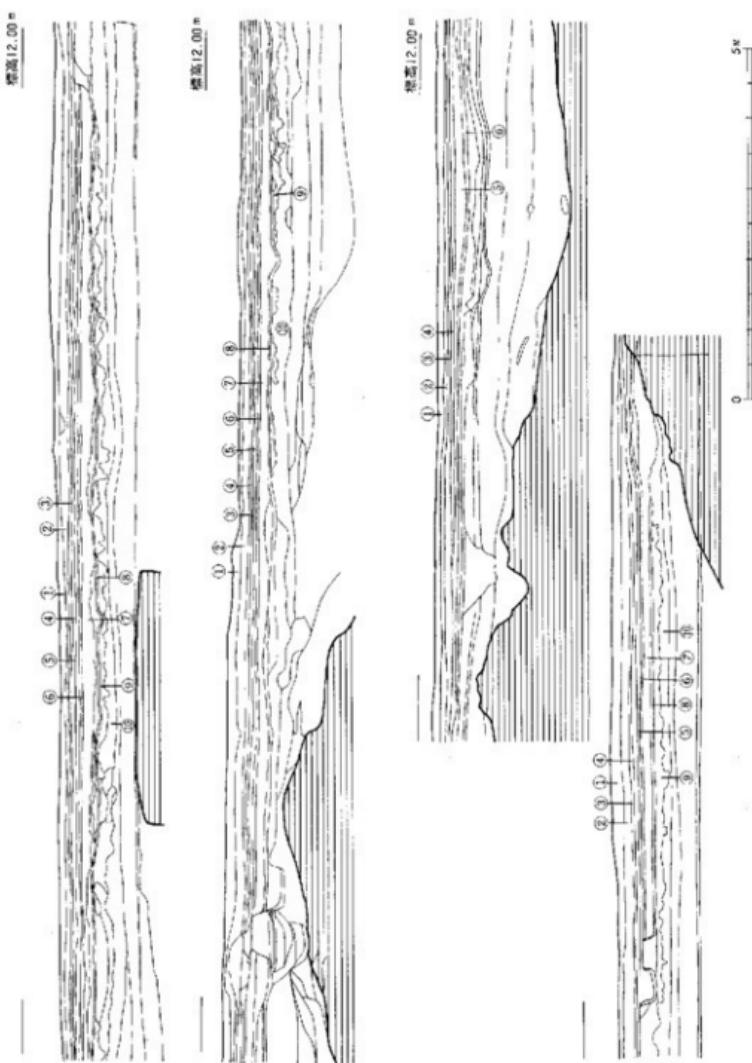
第47図 第2調査区土層断面実測図

以上、第2調査区における遺構について説明してきたが、ここで調査区の西壁の土層断面を説明する中で各遺構との関係をみていく。西壁の断面は第①層、粗砂を含む暗褐色土層、第②層、第③層よりやや粗砂が多い暗褐色土層、第④層、暗灰褐色土層、第⑤層、淡黄褐色土層で、第①層は現水田耕作土であるが、耕地整理の時の客土層で第②層は耕地整理以前の水田耕作土である。第③、④層は水田床土となる。第⑤層は灰褐色土層、第⑥層は淡黄褐色土層で、第⑥層が水田耕作土で第⑦層が水田床土となり水田を形成しているが、時期的には中世以降の年代が与えられる。第⑥層は南にいて幅約80cm、高さ約30cmの畦畔をつくっている。また発掘区の北端にも畦畔が認められる。第⑦層、砂を含む灰褐色土層、第⑧層、橙褐色土層となり第⑦層は水田耕作土、第⑧層は床土となる。北端の畦畔はこの時期につくられたもので、南側の畦畔は上の水田畦畔よりわずかに移動しているほぼ同じところにつくられ、幅70cm、高さ30

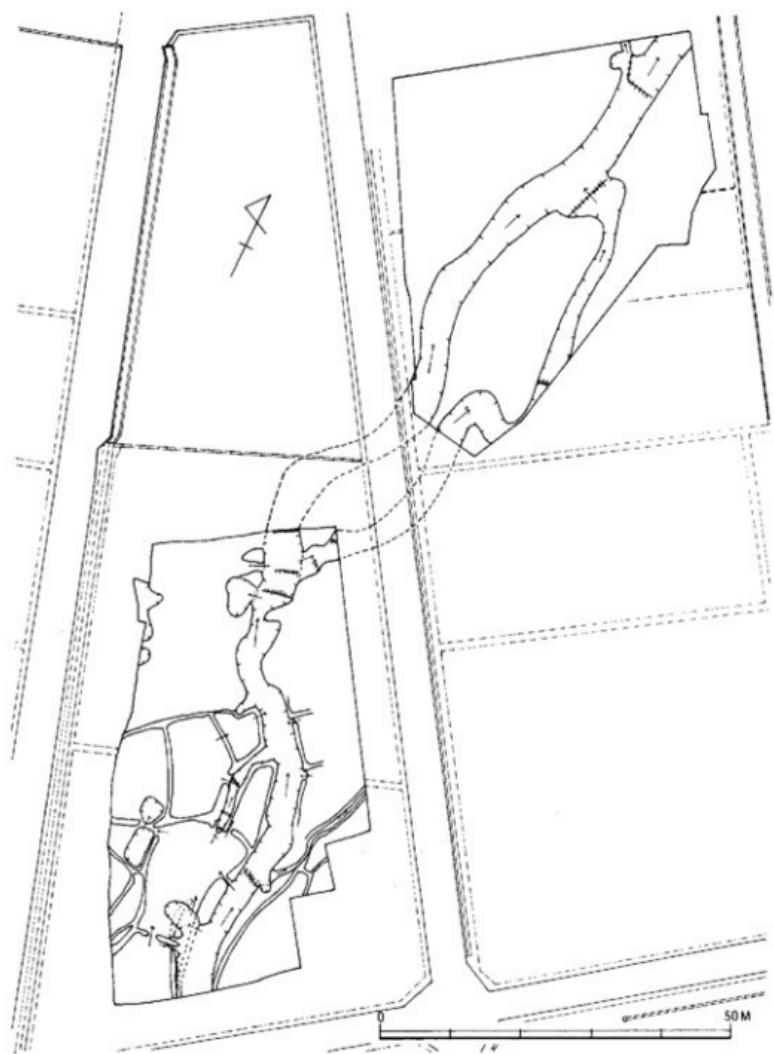
第49図 古墳時代の道構全図

本遺跡を代表する遺構で5世紀代の水田造構として水路(川)、水田が有機的関連性の中で把握することができた。川は弥生時代の川を継承し第1調査区から第2調査区にかけて対角線状に約160m以上を確認している。川には集水用の井堰が設置されており、第1井堰、第2、3、4井堰、第6井堰が古墳時代の堰である。第2、3、4井堰は近距離内で改築されたもので、機能的には同一の井堰の改築とみることができる。第1井堰と第2、3、4井堰の間は約40

古墳時代の水田区画は幅30~40cm、高さ10cm前後の畦界によって区画されるもので水田にはそれぞれ水口と水尻を兼ね備えている。水田区画は不整の方形ないしは長方形をしたもので整然とした水田区画ではない。畦界によって区画された水田および溝あるいは水尻の存在である程度水田区画が想定できるものをまとめたのが第1表である。水田面積は全区画を完掘したものが少く、完掘した水田址5、5'は140.4m²、160.9m²、一部破壊、あるいは不明な水田址7、8、9は86.1m²、101.1m²、31.8m²を有し各水田間にによって面積はまちまちである。最小31.8m²、最大160.9m²であるがいざれも小規模な水田区画を有していることは注目されよう。

第 2、3、4 井堰も機能的には同一であり、設置場所に若干のずれがあるものの同一井堰として把握して良い。これらの堰から配水される範囲は水田址を具体的に把握できなかつたので確実なところは不明な部分もあるが、一応の想定は可能である。第 7 水溜状造構は、第 1 水溜造構と構造的にも設置場所も同じで、機能的には全く同じものであったことが推測でき、確認はできなかつたが、第 7 水溜状造構をとり込んだ水田が存在し、第 1 井堰における水田址 5、5' のように配水の鉢帶をなしていたと想定される。第 7 水溜状造構のやや下流にも水口が存在することからもその可能性が強く、川の西岸部においては第 7 水溜状造構より北部（下流域）の水がかりを考えることができる。川の東岸部においては第 3 付設水路が同井堰より設置されていて、川と付設水路の間および第 2 調査区の付設水路東側の水がかりを行っていたことが推測できる。この付設水路には 4ヶ所の小規模な井堰が設置され、各水田への配水に考慮がはらわれている。第 2 調査区北西部、弥生時代の川が流路を変え、中ノ島状にとり残された部分は地山層が高く、古墳時代には開田されていなかつた可能性が強い。このことは第 2、3、4 井堰と第 6 井堰の間隔が離れていることからも推測できるが、何よりも、その地盤面は高く水位との関係で、同地に水をあげる技術的問題によっていると考える。第 6 井堰による配水は、堰の横に設置された溝によっていたことは容易に推測できるが、発掘区外にのびているために充分に把握できない。川の北岸部の下流域に水がかりしていたことが想定できる。

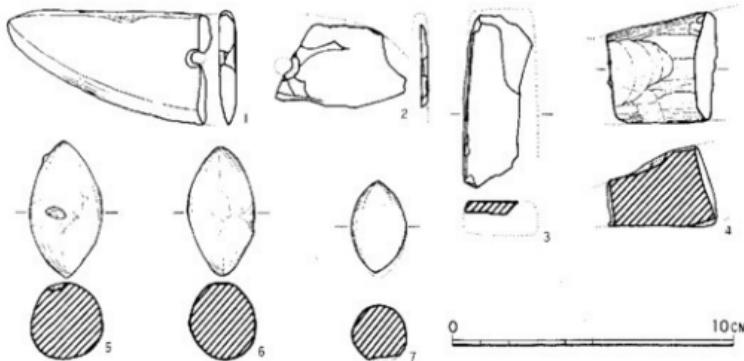
第15図 1号上塙出土石器・土器品実測図

1は、安山岩質凝灰岩ホルンフェルス（以下ホルンフェルスとする）製半月形石包丁で、敲打整形後直線的背部・体部には研磨を加えている。刃部は両刃で外彫り入念な研磨が加えられ、穿孔は表裏から行なわれている。2は、ホルンフェルス製の杏仁形石包丁と思われるが、背部の一部・穿孔部の一部が残っているのみである。3は、珪質シルト岩製の柱状（又は扁

平) 片刃石斧片と考えられるが、刃部・頭部とも欠損している。4は、砂岩製の手持ち砥石と思われ、表面に鉛面が残っている。

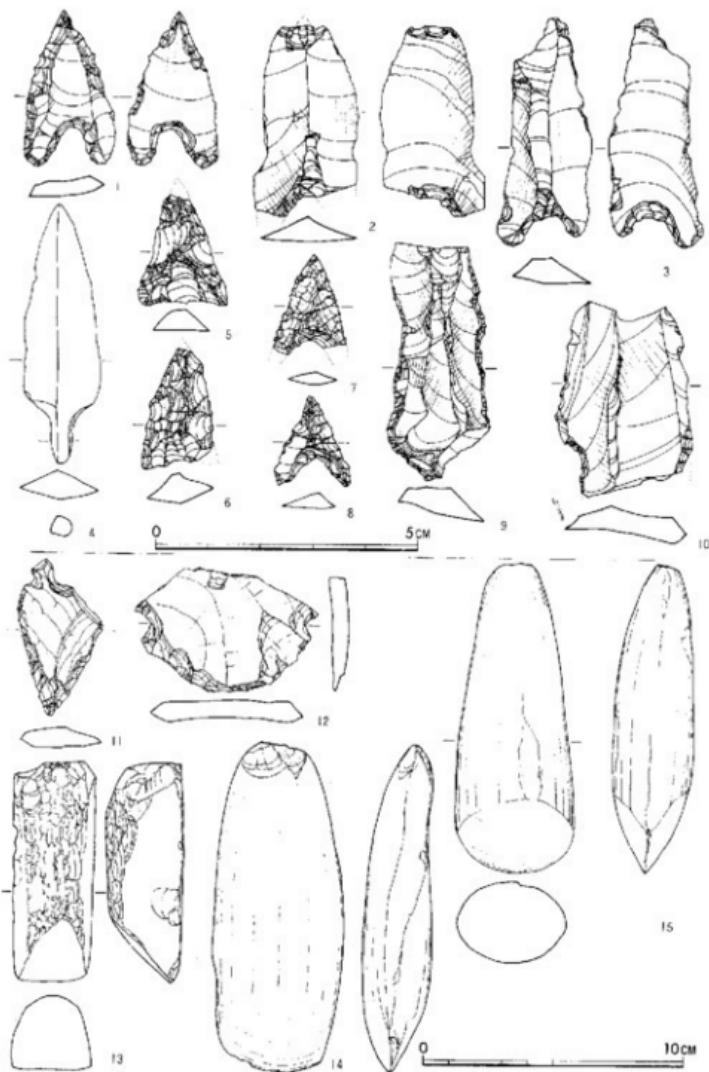
第29圖 各区出土石器实测图

以上の石器中、削片鑿（1～3）・削器（9・10等）・石匙（11・12）・磨製始刃石斧（14・15等）は、形態から縄文時代後期の石器と考えられ、第14区39の土器期のものであろう。片刃石斧（13）は、形態等から弥生時代前期、磨製石鑿（4）は弥生時代中期前半期のもので、第1号窓穴使用器のものであろう。打製石鑿（5～8）については、縄文時代から弥生時代中期中葉まで製作使用されているが、本遺跡出土の遺物から縄文時代後期から弥生時代中期前半期に時期を限定しても良いだろう。
