加茂市指定史跡
か も じょう あと
加 茂 城 跡

—測量・確認調査報告書—

新潟県加茂市教育委員会

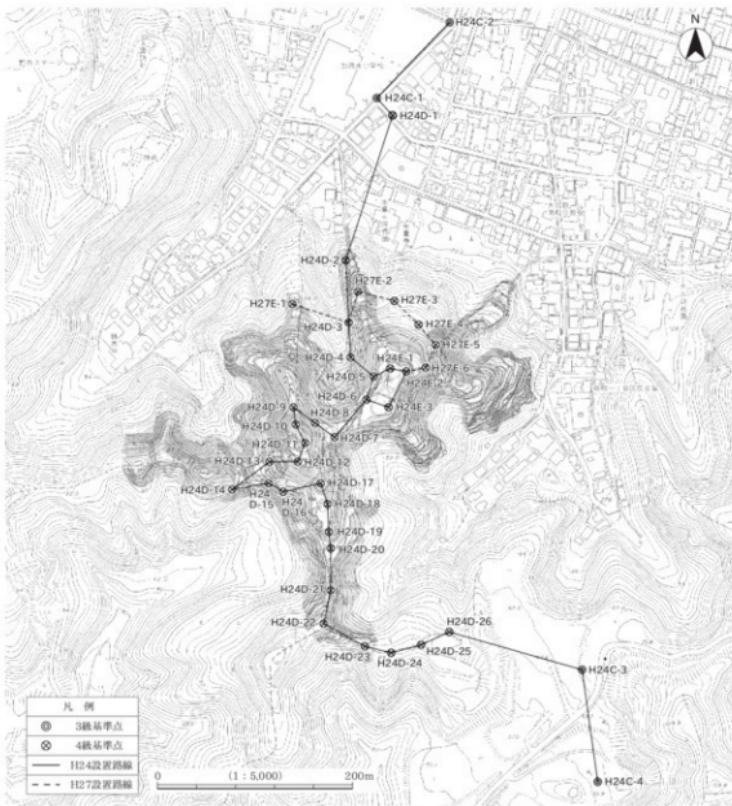
第8図 加茂城跡測量調査基準点網図 (S=1:5,000)

測量調査 測量調査開始前に、現地踏査を行い基準点の選定を行った。GNSS(GPS)測量機で3級基準点を4点新設した後に、地形測量を実施する範囲に4級基準点29点をトータルステーションにて観測し設置した(第8図、第2表)。測地系は世界測地系、座標系はWGS系である。水準測量の標高の基準は加茂南小学校近傍に設置した3級基準点(24C-2)をBMとして、新設基準点へオートレベルを使用し標高の取り付けを行った。その後、雜草・雜木の伐採作業が終了した地点からトータルステーションを用いた3次元座標取得の地形測量を実施した。各遺構の確認には以前作成された縄張り図(鳴海2011)を参考にし、遺構の再検証を行いながら作成を進めた。また、草木に隠れた未確認の遺構の有無についても確認した。完成図面の仕様については、全体の地形図と縄張り図の縮尺を1:1,000(等高線間隔50cm)、詳細図の縮尺を1:500(等高線間隔25cm)とした。

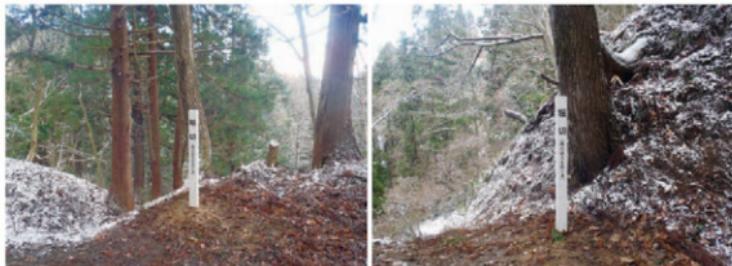
第9図 設置標柱

登り口②まで移動し、加茂城に登った。昼食休憩は加茂山公園にある加茂市公民館を借用した。加茂城跡へは一日で午前1、午後1の合計2往復する形となった。なお、調査終了後に6か所の堀切へ手作りの案内標柱を設置した（第9図）。また、本事業の成果品として案内リーフレットを作成した（第10図）。

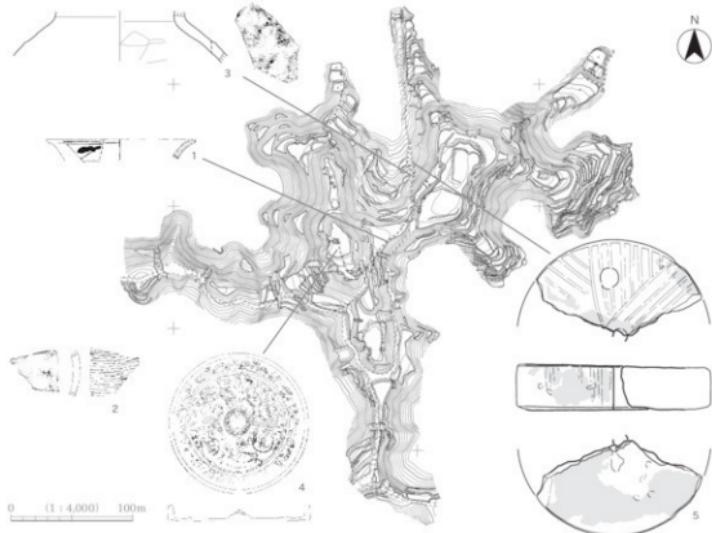
第11図 加茂城跡遺物採集位置図

1 は平成 11 年 10 月に鳴海忠夫氏が曲輪 2 の南側の切岸斜面で採集した青花皿の口縁部破片である。口径 12cm と小振りで、端部は外反する器形である。外面には界線、唐草文が見られる。被熱の痕跡があり、発泡している [鳴海 2003]。小野分類の B1 群 VI 類 [小野 1982] に相当し、15 世紀後半～16 世紀前半頃に位置付けられる。2 は珠洲焼の壺の体部片である。「ヨウガイ」と注記されているが、正確な採集地点などは不明である。外面には 3cm あたり 9 条のタタキ目が見られる。目の粗いタタキ目から吉岡編

年V期〔吉岡 1994〕以降で、15世紀代のものであろう。3は越前焼の壺の頭部～体部にかけての破片である。平成24年度の調査時に曲輪3の北西下の道A沿いで採集した。外面に自然釉がかかる。16世紀代のものであろう。

5は粉挽き臼の下臼(雄臼)である。平成27年度の調査時に曲輪3の北西下の道A沿いで、3の採集された地点より約10m下方で採集した。直径は30.8cmと推定され、およそ3分の1に欠損している。これは菅沼氏分類の茶臼破損類型のd類にあたる〔菅沼2009〕。中央に芯棒孔があり、下面まで貫通する。挽目は6分画8溝である。副溝を壙して円形の凹みがある。また、上面、下面、断面に黒茶褐色の炭化物様の付着物が見られる。石材は花崗岩である。なお、炭化物様の付着物の年代測定を行い曆年較正年代で13世紀代の値が得られたが(第V章参照)、越後における粉挽き臼の普及は15世紀の室町期以降とされる〔坂井1998〕ことから、乖離がある。石臼そのものの年代ではなく、炭化物に由来する結果と考えたい。

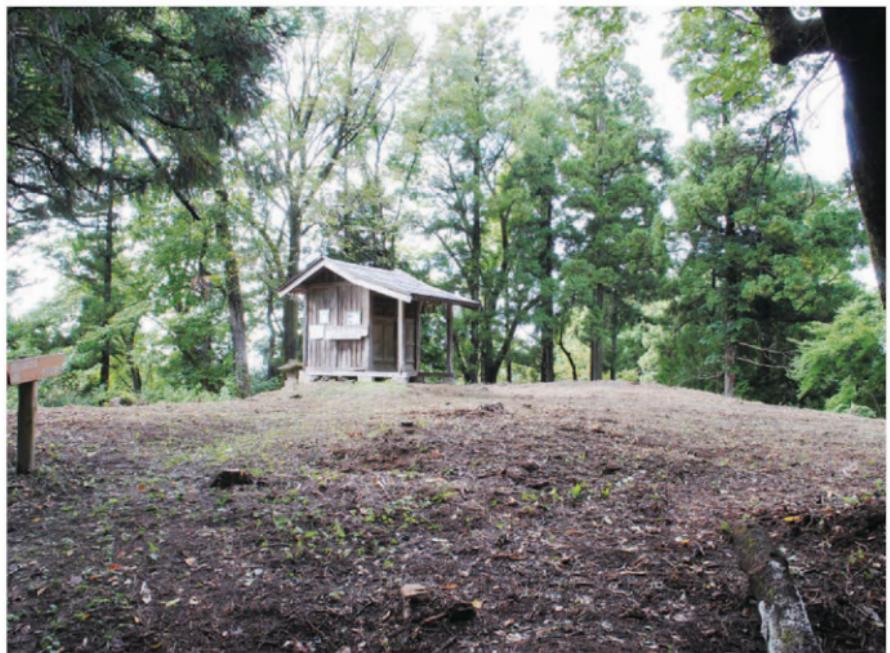
曲輪 1 近景（南東から）

標高約102mで加茂城跡の最高所に位置した本丸で屹立した地点にある。現在は杉木立が邪魔をしているが、本来は北方向の眺望に優れる。曲輪2との比高差は約13m、曲輪4との比高差は約7mである。平坦面の平面形は不整の菱形で地表面はやや不陸が認められるが、概ね平坦である。全体の規模は約49m×22mで、平面積は約600m²と大きい。内部は中央やや南寄りのところで緩やかな段差を持ち①区と②区の二区画の平地で構成される。また、南端部に溝状に張り出した③区の平地がある。①区西側は角度約42°、北側は角度約36°、東側は角度約34°の切岸となる。出入口は①区の西側と②区の南端部の2か所に設けられている。①区の西側の出入口からは、通路状の腰曲輪を通り曲輪4へ、②区の南端部の

出入口からは通路1を通って曲輪2と繋がる。②区の南西部に崩落の跡が見られる。①の東寄りに1トレンチ、②の南側に2トレンチを設定した。また、①区ほぼ中央に東向きに設けられた神明社の祠がある。

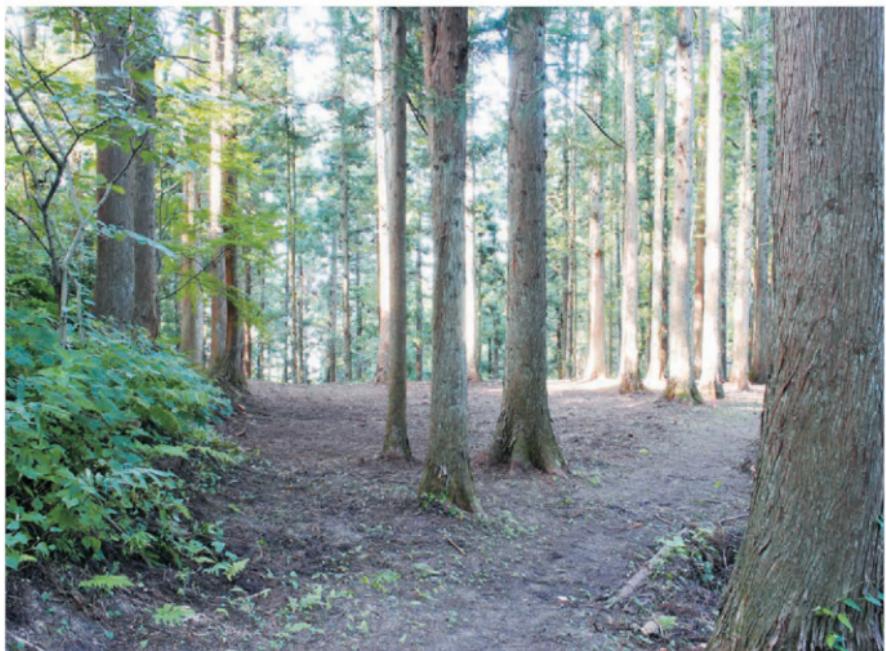
曲輪 2 近景（南から）

曲輪1の東側直下に位置する。北東方向に延びて三角形状に展開する。二ノ丸に位置づけられる。現況は鬱蒼とした杉木立である。全体の規模は約33m×30mで、平面積は約453m²で本城の中心的な曲輪のひとつである。地表面は平坦で、南西から北東に向かいやや傾斜する。南端部の出入口から通路1を通って本丸へ向かう。北東の出入口から曲輪3へと繋がるが、現在は遊歩道により遮断されている。ここに空堀があったとする見解もある〔大家1998〕。なお、北側には大きな沢状地形が広がり、ところにより不整形の帯状の平坦地が数段連続している。中央やや南西寄りに5トレンチを設定した。

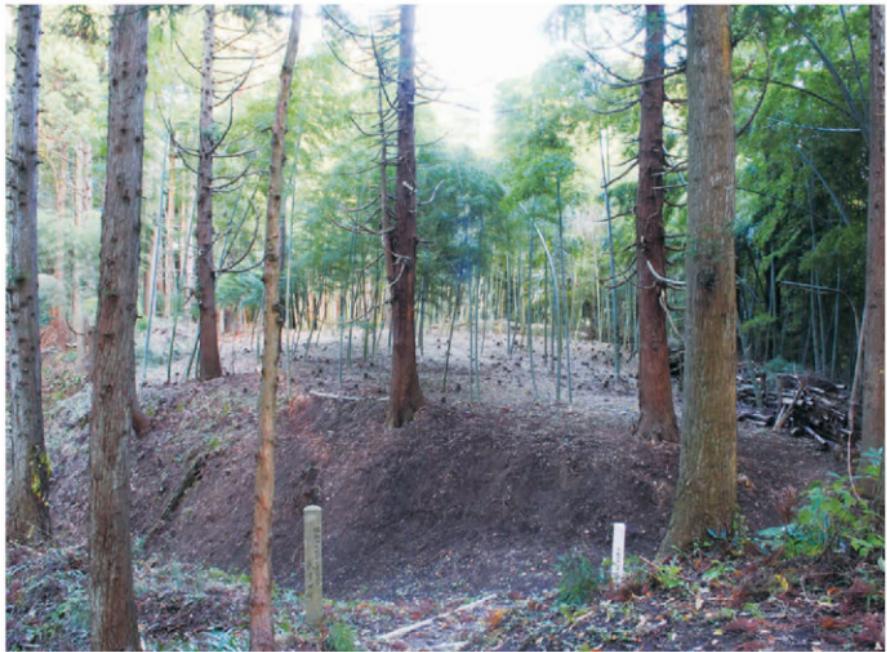
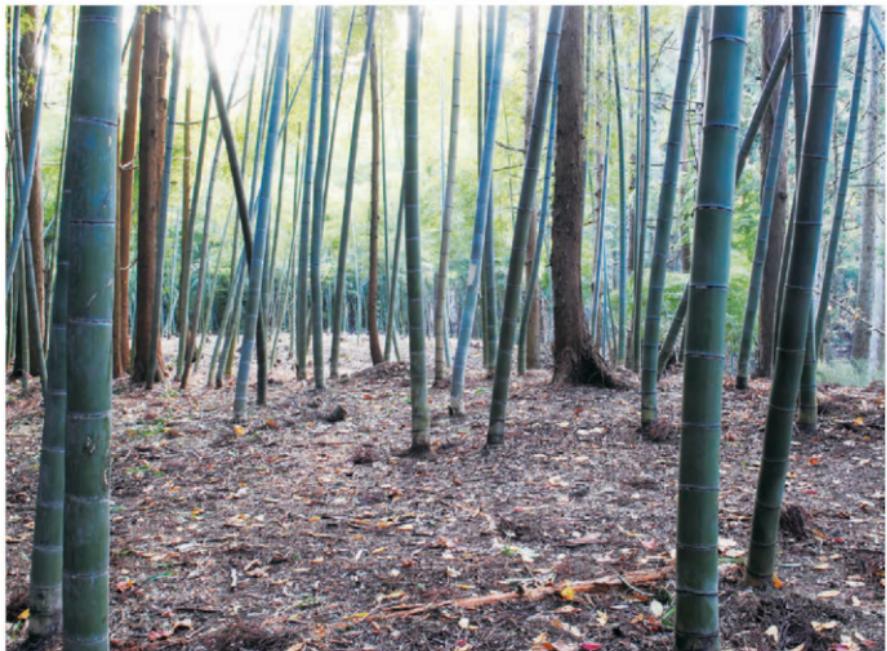
曲輪 3 近景（南西から）

曲輪2の北東に位置する。標高は曲輪2とはほぼ同じである。不整の長方形を呈し、広い平坦面を持ち、三ノ丸に位置づけられる。現況は鬱蒼とした竹林である。内部は緩やかな段差を持ち、数区画で構成される。全体の規模は約81m×34mで平面積は約1,965m²と本城で最大の曲輪である。平面積は曲輪1の3倍強、曲輪2の4倍強である。北～北東部と北西部に腰曲輪（曲輪10・11）がある。また、本曲輪から北北西、北東、東、南東方向に下る尾根には階段状の曲輪が多く配置され、本曲輪を堅固に守る防御網が構築されたと推測される。この中で、北北西と北東方向に延びる尾根のどちらかが大手路であったとする見解がある〔大家1998〕。

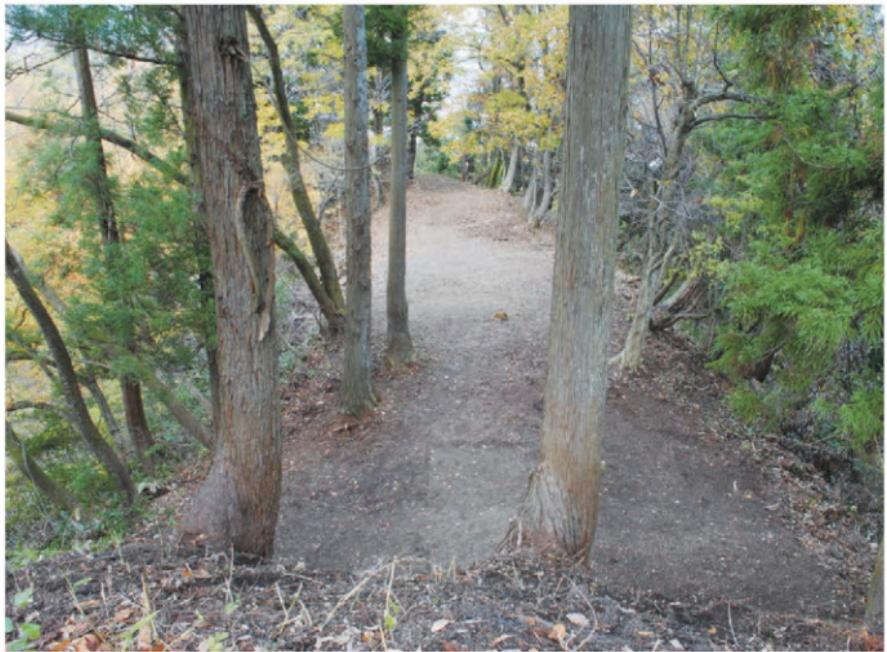
曲輪 4 近景（南から）

曲輪1の北側直下に延びる痩せ尾根に位置する。細長い平坦面が北に向かい緩やかに傾斜する。中央付近に直径約3m、深さ約34～65cmの土坑状の凹みが3つある。南端部の曲輪1切岸付け根に堀切1が設けられる。北端部には出入口が存在し、やや急傾斜の面から複数段に造成された墓地を通り、根子屋地区に至る。このルートを掲示口とする見解がある〔大家1998〕。

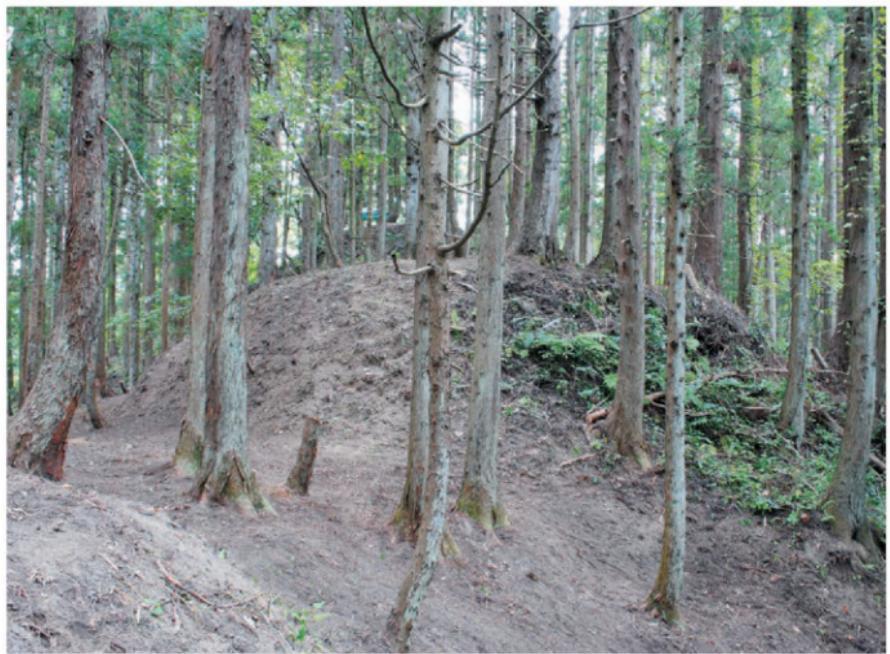
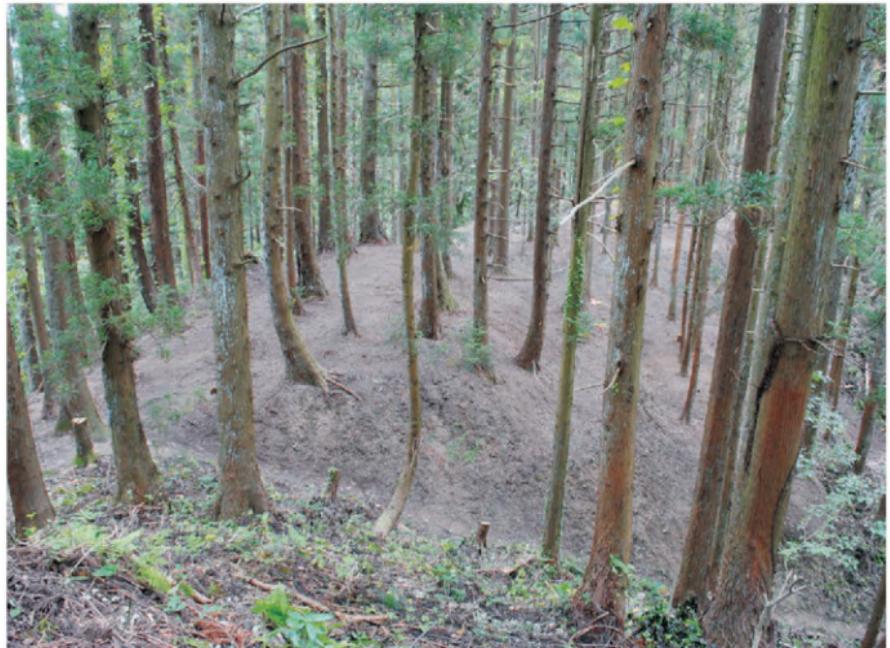
曲輪 5 近景（南東から）

曲輪1の南東下に約5mの比高差で位置する。平面形は梢円形である。北側は曲輪1、曲輪2へと通路が分岐し、さらには斜面を下ると西側の曲輪8、9とも繋がる一種の桥形状の出入口を持つ。南側は角度約40°の切岸から曲輪6と堀切2で区切られる。東～北東方向には数段の帯状の曲輪が見られる。ここを馬出広場とする見解がある〔大家1998〕。

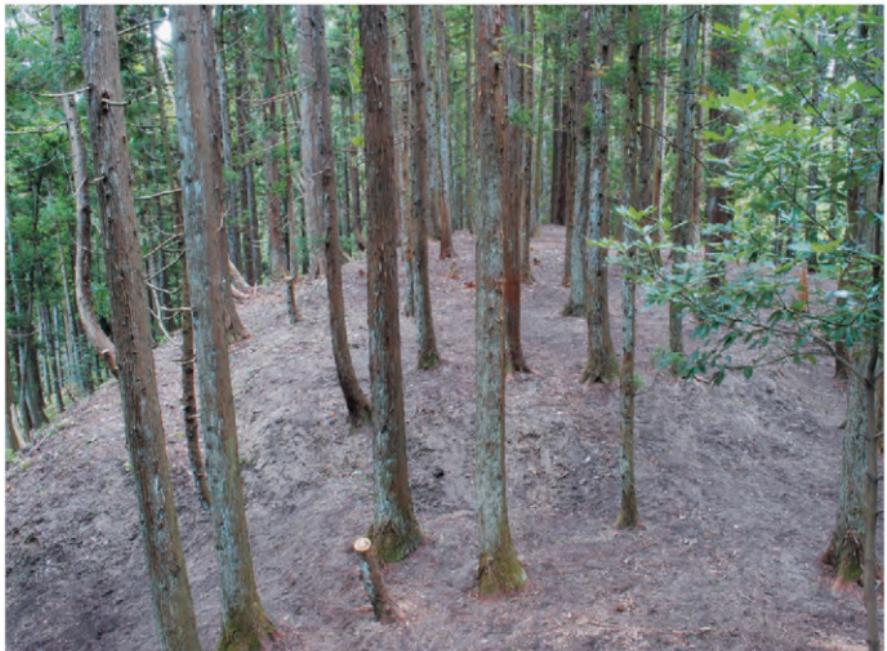
曲輪 6 近景（北から）

曲輪5の南に位置し、曲輪9、堀切2を挟んで標高をやや減じた尾根上に造成される。平面形は不整の長方形を呈し、西側に緩やかな傾斜で繋がる平坦面がある。南側は角度約35°の切岸から曲輪7と堀切3で区切られる。東側の一部に帯状の曲輪が付設する。東、南～南西方向にかけて大きな崩落痕が見られる。中央北寄りに4トレンチを設定した。

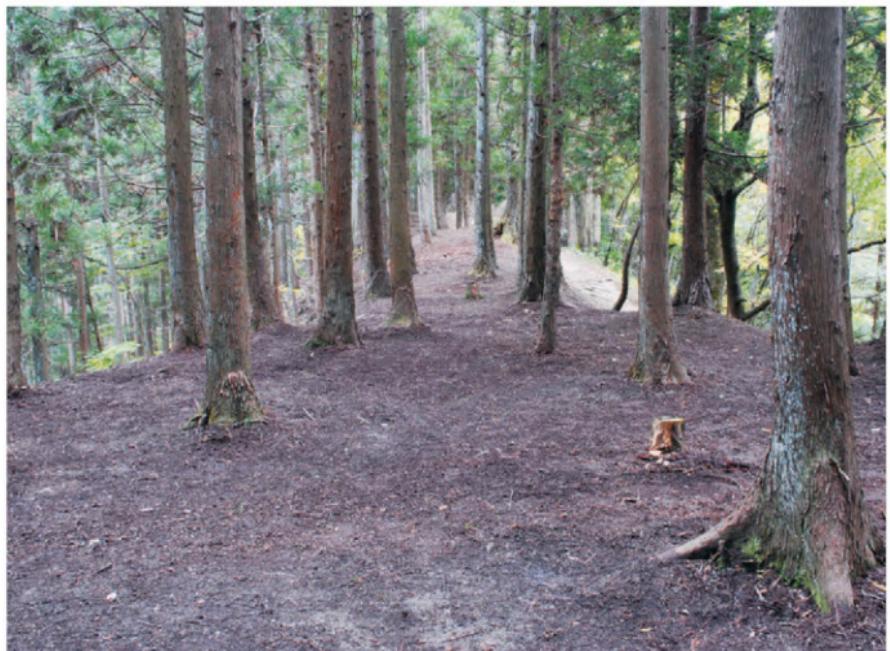
曲輪 7 近景（北から）

曲輪6の南に位置し、北を堀切3、南を堀切4に区切られた痩せ尾根上に造成される。平面形は不整の細長い三角形状を呈する。曲輪1との比高差は約13mである。西侧縁辺下に現在の遊歩道がある。なお、曲輪7、堀切3から堀切4の間も曲輪状の狭い平坦面が存在するが、現在は遊歩道として整備されるなど後世の改変が見られる。

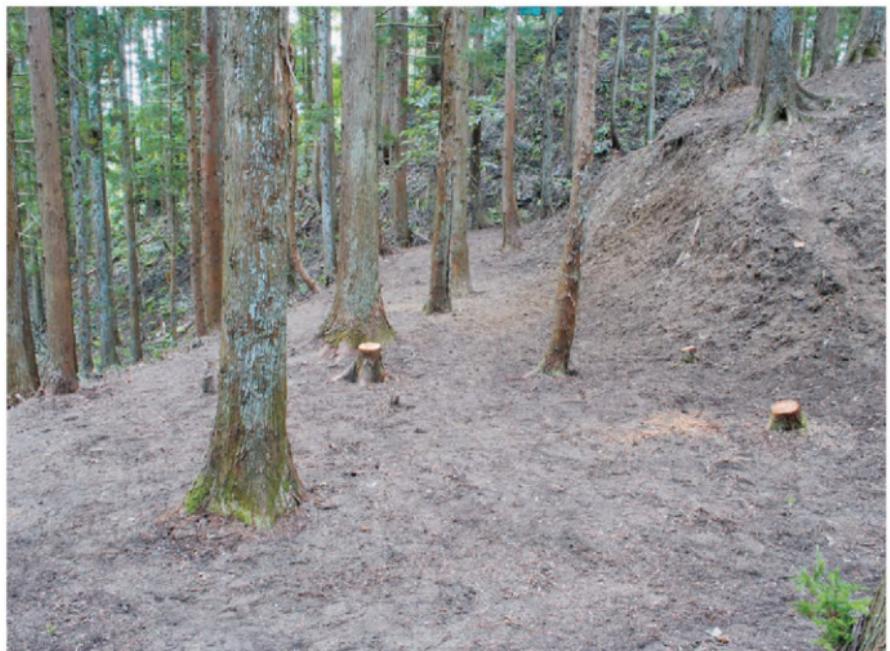
曲輪 8 近景（南から）

曲輪 6 の南西、曲輪 7 の北西約 2 ~ 4m 下に位置する腰曲輪である。一部は堀切 2 と重なる。西側の中央付近に主軸に直交した通路 2 が存在する。

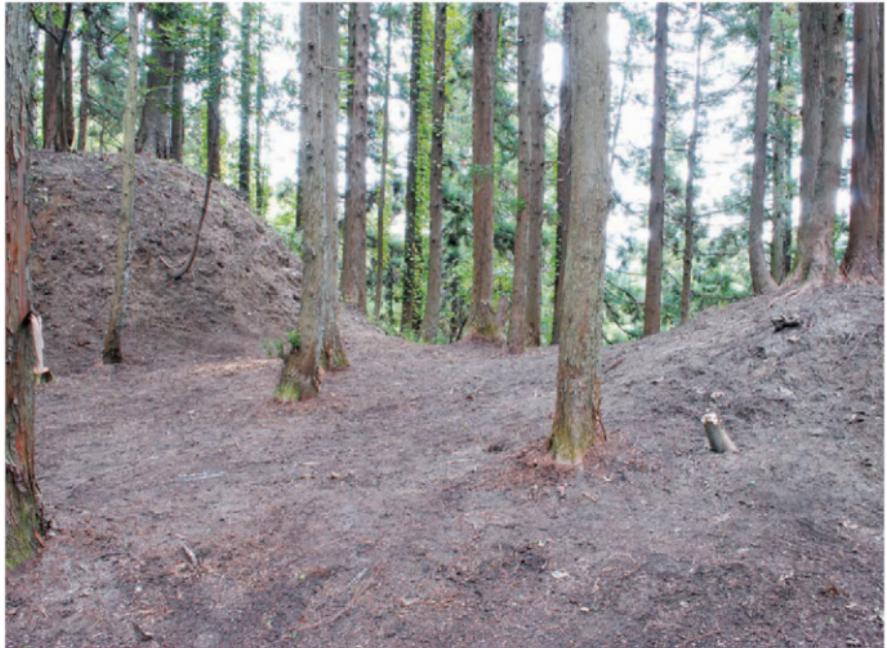
堀切 2 (南西から)

曲輪 5 と曲輪 6 を区切る堀切である。西側は曲輪 8 に収斂する。尾根の主軸に直交する東西方向の堀切である。上幅約 10.0m、底面幅約 5.8m の大きな堀切である。深さは曲輪 5 からは約 3.7m、曲輪 6 からは約 1.5m である。断面形状は箱形である。

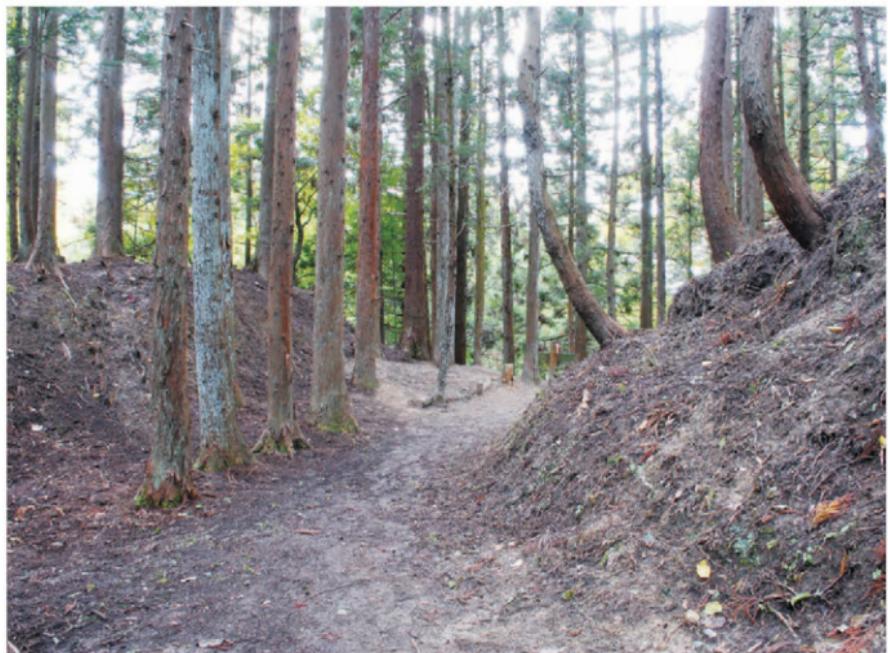
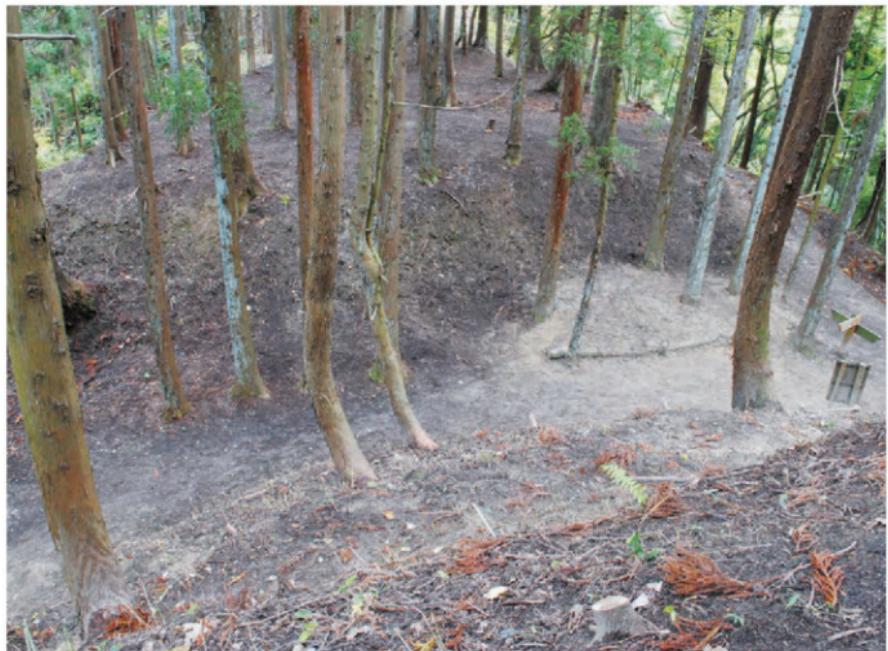
堀切 3（北から）

曲輪 6 と曲輪 7 を区切る本城最大の堀切である。尾根の主軸に直交する東西方向の堀切である。現在、堀底は遊歩道として利用されている。堀切 2 の南、約 47m の位置にある。北側の曲輪 6 の切岸が大きく崩落が見られるなど正確な規模は不明ながら、上幅約 16.4m、底面幅約 3.8 ~ 8.2m と見られる。深さは曲輪 6 からは約 7.5m、曲輪 7 からは約 2.3m である。断面形状は箱形である。
