上野国府への道～東山道駅路国府ルートの確認～

平成28年度上野国府等範囲内容確認調査

元総社小学校の発掘調査

現地説明会資料／平成28年8月27日(土)／前橋市教育委員会

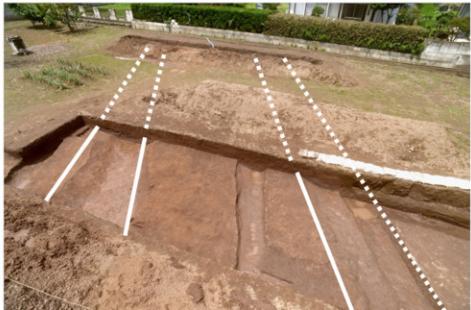
確認された東山道駅路。中央部分が路面で両側に側溝を持つ。

今回、鳥羽町での発掘調査で確認された道路跡は、一部が後の時代の溝などで壊されていましたが、道路の路面幅は約5mで硬く綿まっていました。また、両側には幅2～3mの側溝が掘られていました。なお、その南側にも平行して道路跡とその側溝があることや、道路面の下からも古い時期の側溝と考えられる溝が確認できしたことから、改修や敷設替えが、複数回行われたと考えられます。
