浜松城跡 4 次

2010 年 3 月

(財) 浜松市文化振興財团

A Report of Archaeological Investigation on 16<sup>th</sup>-19<sup>th</sup>  
Century Castle in Western Shizuoka, Japan

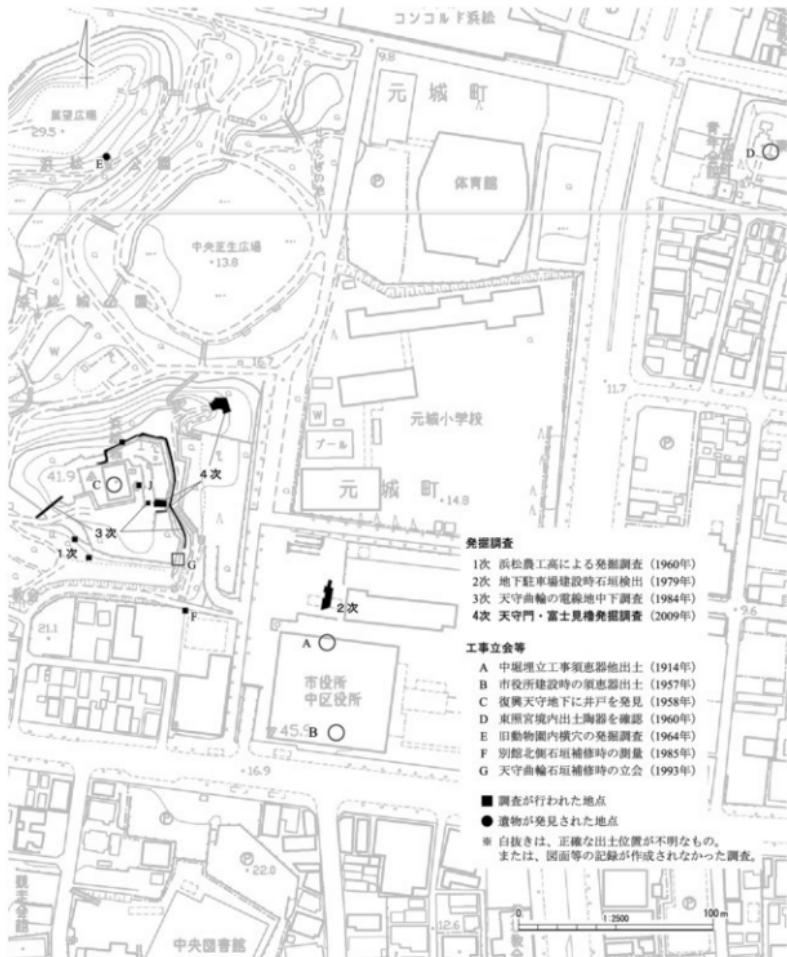
Fig.3 浜松城跡の調査地点

**調査履歴** 浜松城跡にかかる発掘調査等の履歴は、1996年に浜松市教育委員会が刊行した報告書（浜松市教委 1996）によって知ることができる。調査次数については、Fig.3 に示したものを持つて正式とする。今回調査した天守門跡では、1984年に電線地中化に伴う発掘調査が実施されており（3次調査）、現地表下約50cmから平瓦を並べた遺構が確認されている（浜松市教委 1984、1996）。この調査は対象面積が限定的で、瓦敷き遺構の性格については不明とされたが、今回の調査によって、天守門の雨落溝であることが明確になった。なお、3次調査では、天守門跡から鰐瓦の破片が出土している。

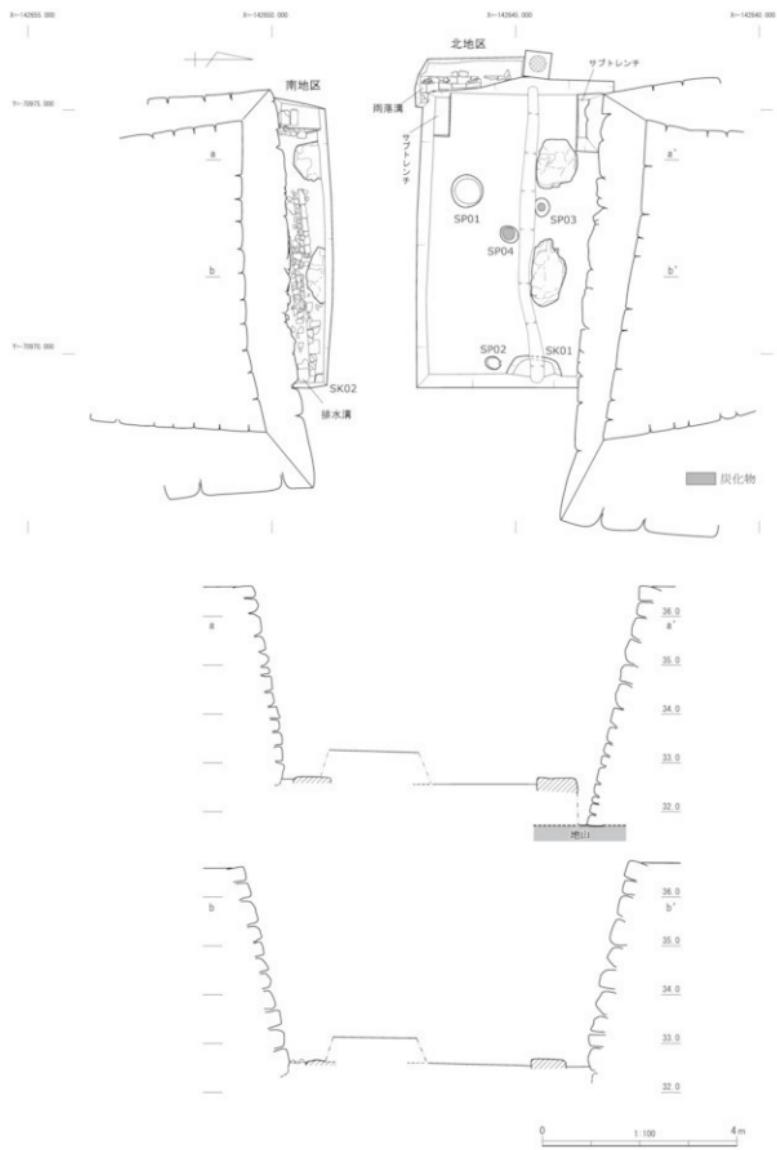
Fig.5 天守門跡

**概要** 天守門跡の北側において、南北3.5m、東西6.5mの発掘調査区を設定した。この調査区を天守門跡北地区と呼称する（以下、北地区と略す）。調査区の中央、東西方向に地下埋設電線による攪乱が見られるほかは、概ね遺構の残存状況は良好である。北地区では、礎石2、礎石抜取穴1、雨落溝1、小穴4を検出した。礎石が設置された層の下には厚さ90cmほどの整地層が認められ、標高31.76mの高さで地山面が確認できた。石垣は地山直上から築かれている。また、東西土層の観察からは、礎石設置面の上部にも整地層が2面ほど確認でき、天守門の一带は江戸時代において改修が繰り返されたことが判明する。

**礎石** ②礎石設置面において、礎石が2箇所検出された。礎石は石垣と同様の珪岩の自然石を用い、西側の礎石は長軸1.0m、短軸0.9m、中央の礎石は長軸1.4m、短軸0.7mである。礎石上面の標高は、西側礎石が32.66m、中央礎石が32.68mである。礎石中央間の距離は2.2～2.3m程度である。これら二つの礎石列の東側延長上において比較的大型の土坑SK01を検出した。遺構の掘削面は比較的上位であるが、礎石の抜取穴と想定できる。SK01を礎石の抜き取り穴とすれば、本来は石垣端面に並行して三つの礎石が設置されていたものと捉えられる。

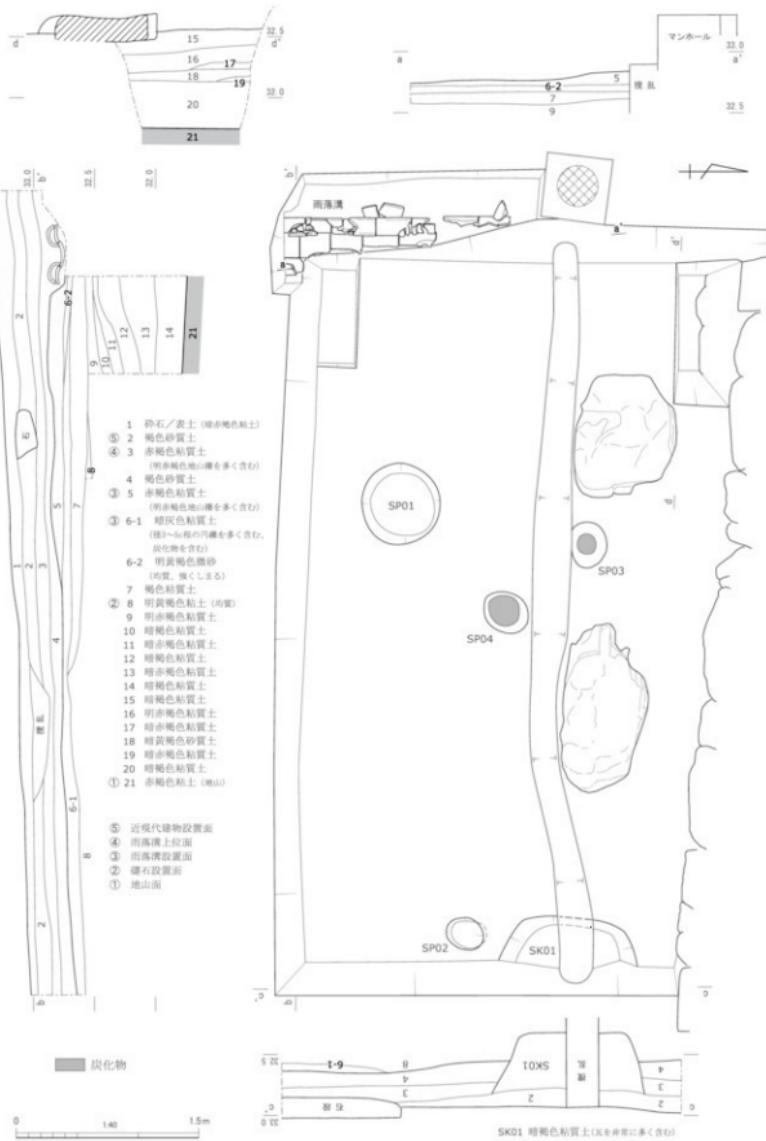
Fig.6 天守門跡北地区

**位** 北地区で確認できた層位面は大きく、①地山面、②礎石設置面、③雨落溝設置面、④雨落溝上位面、⑤近現代建物設置面の5段階に区分することができる。①地山面は調査区の北西および南西においてサブトレーンチを設定して確認した。双方の調査地点とも、地山面の標高は31.76mで、ほぼ水平である。地山は粘土層とみられるが、鉄分の沈着が顕著で非常に硬い。地山面から90cmほどが盛土され、②礎石設置面に至る。②の上面は比較的均質な赤褐色粘土層で覆われている。地山から②に至る間の整地層は、赤褐色系の粘土と褐色系の粘土を交互にして版築状に積み重ねており、遺物は全く出土していない。

礎石が設置された面よりも上位に、③雨落溝設置面がある。雨落溝は平瓦と丸瓦を交互に組み合せているが、その下部には排水のために設けられたとみられる明黄褐色微砂が敷かれている。雨落溝設置面に対応する礎石は検出できなかったが、天守門跡南地区における調査所見から、下部の礎石と同じ位置に上位の礎石が設けられていたとみられる。上位の礎石は、すべて抜き取られたものと捉えられよう。③雨落溝設置面の上位にも赤褐色粘土を用いた整地層がみられる。この整地層の上面を④雨落溝上位面とする。この面における遺構は北地区では確認できなかつたが、南地区では完形の丸瓦の集積がみられた。④の上層には、褐色砂層を用いた整地層があり、小規模な礎石や、コンクリート製の建物基礎が検出できた。表土直下のこの層を、⑤近現代建物設置面と呼んでおく。⑤の上部は厚さ10cmほどの表土層に覆われ、現地表面に至る。

**雨落溝** 調査区の西端において瓦を組み合わせた雨落溝が確認できた。雨落溝は、中央に平瓦を配し、両端に丸瓦を設置して形成している。また、両端の丸瓦の下部には、高さを調整するための平瓦を敷いている。この雨落溝は1984年の3次調査時に検出した瓦敷遺構に相当するとみられる（浜松市教委1984・1996）。

**小穴** ②礎石設置面において小穴を4箇所、確認した。このうち、SP01およびSP02は上位層から掘り込まれており、形成時期は比較的新しいとみられる。SP03・04は礎石設置面において検出できた小穴であり、埋土中には炭化物が充填していた。遺構内の埋土は掘削していないため、その性格は不明である。

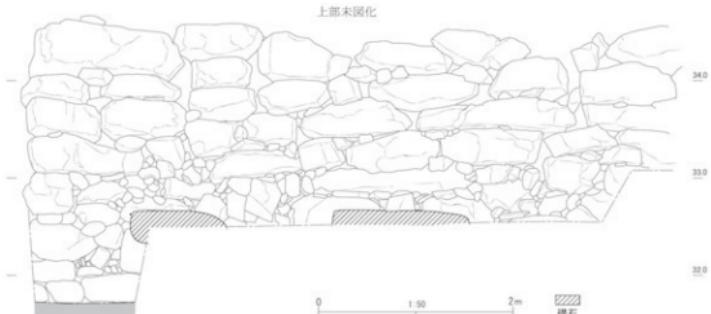
Fig.7 天守門跡北側石垣実測図（下半部）

**埋没石垣** 石垣は地山直上から構築されており、現地表面から1.5mほど埋没していた。石垣は、

土中に埋もれていたため遺存状態は良好で、間詰の小礫が数多くみられる。いっぽう、現地表面から上位の石垣は長い年月によって間詰石が抜け落ちており、外見上の違いは大きい。

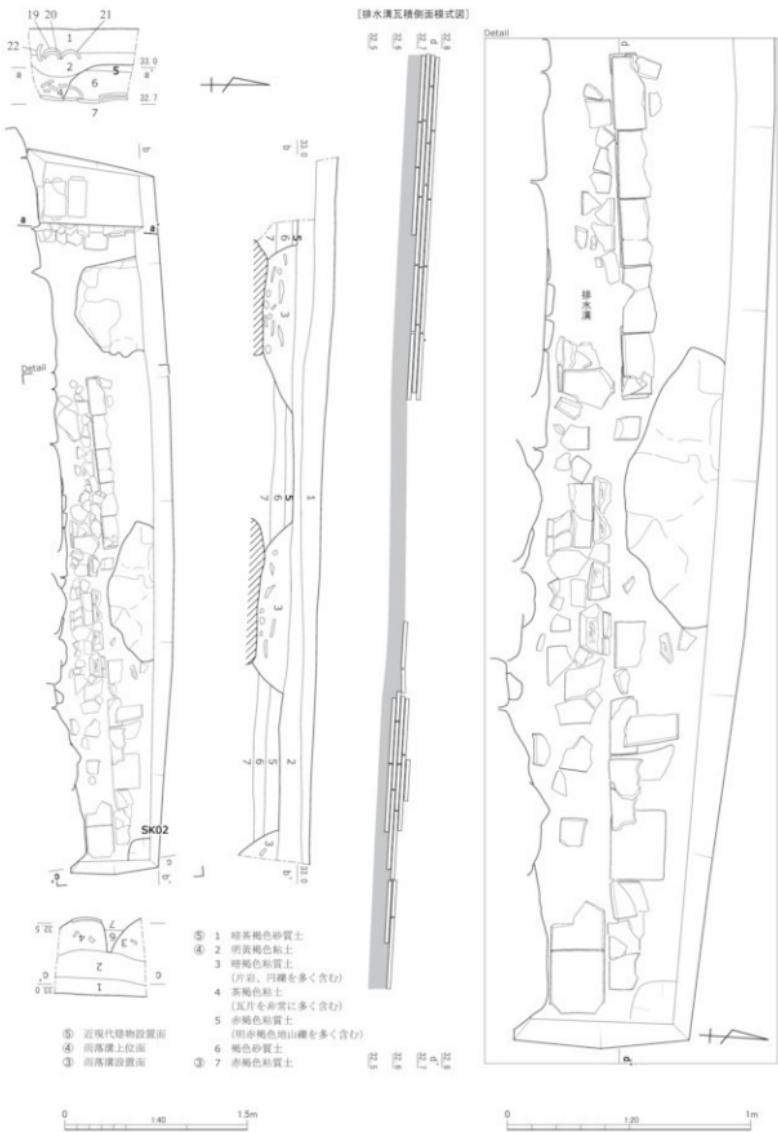
Fig.8 天守門跡南地区

**概要** 天守門跡の北地区と対応するように、南側の石垣列に並行して調査区を設定した。この調査区を天守門跡南地区とする（以下、南地区と略す）。南地区では、礎石2、礎石抜取穴1、排水溝1を確認した。

**層位** 南地区における基本的な層位は、北地区と同様である。南地区においては遺構面の掘削を積極的には行わず、遺構検出は③雨落溝設置面までに留めた。なお、下位の礎石については、上位礎石の抜取穴を拡張して輪郭を掘り出している。南地区では下位の礎石に重なって上位の礎石の抜取穴が確認できた。抜き取られた上位の礎石は、③および④の整地層に伴う建物に使われていたものとみられる。南地区においては、④雨落溝上位面において丸瓦の集積を検出した。雨落溝が埋没した段階で完形に近い状態の丸瓦（19～22）が集められている。これらの瓦は葺き替え用のものか、もしくは改修時に下ろされて一箇所に集められたものである可能性が考えられる。

**礎石** 西側と中央の礎石をそれぞれ半分ほど確認した。また、東側で僅かながら掘り込みの痕跡（SK02）を確認している。この掘り込みは礎石の抜取穴の可能性が高い。礎石は、北地区と同様に珪岩を使用しており、礎石上面の標高は、西側礎石が32.74m、中央礎石が32.70mである。礎石全体の大きさは不明確であるが、東西軸の長さは、西側礎石が0.8m、中央礎石が1.2mである。

**排水溝** 磂石と南側石垣の間に平瓦を積み上げた排水溝が確認できた。排水溝の底面は平瓦を一枚敷き並べ、護岸には半蔵した平瓦を数段積み上げている。護岸の平瓦は最も多く遺存する部分で5枚分確認できた。排水溝に伴うとみられる整地面との高低差を考慮すると、護岸の平瓦は7～8段程度であったと想定できる。

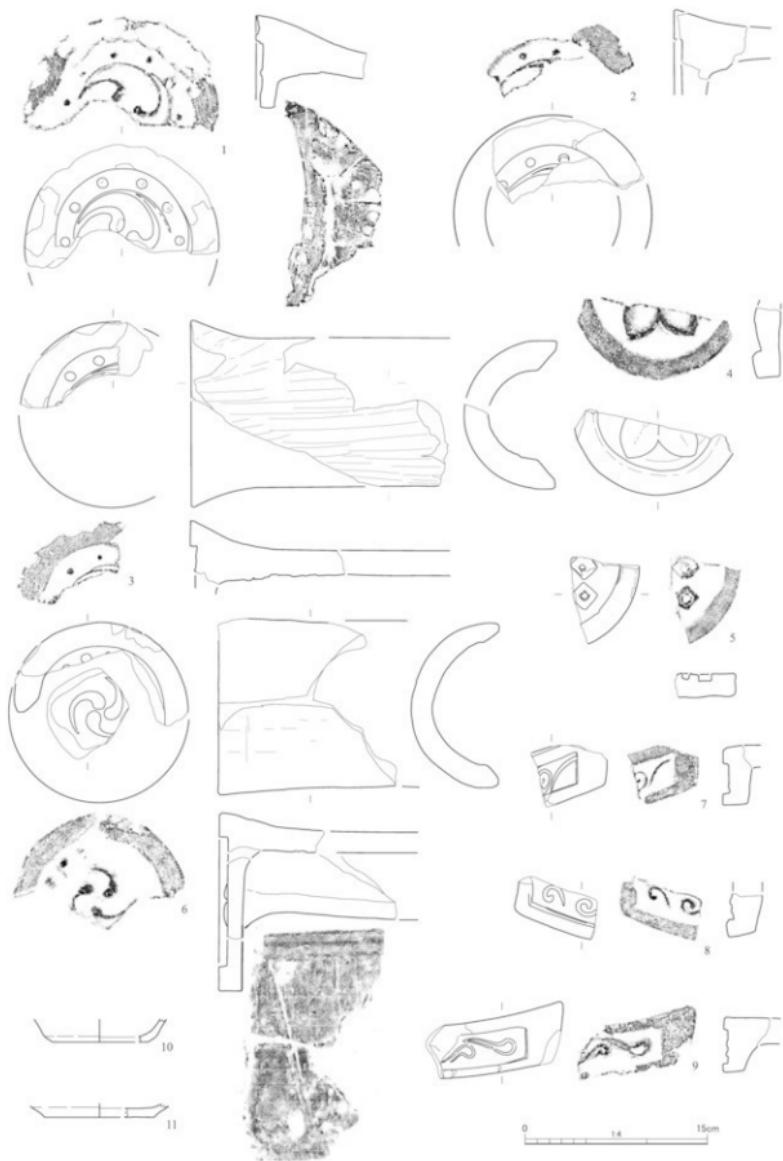
Fig.9 天守門跡出土遺物 (1)

**軒丸瓦** (Fig.9) 1～6 は軒丸瓦である。1～3・6 が三ツ巴紋、4 が桔梗紋、5 が繋ぎ九つ目結い紋である。1～3 は、模様の特徴から堀尾吉晴在城期（1590～1600 年）の所産と考えられる。丸瓦凹面の特徴がうかがえる 3 には、横方向の縫い取りをもつ布の圧痕がみられる。4 の桔梗紋瓦は、太田氏在城期（1644～1678 年）、5 の繋ぎ九つ目結い紋瓦は、本庄（松平）氏在城期（1702～1729 年、1749～1758 年）の製作と捉えられる。6 にみられる三ツ巴紋は比較的小型である。凹面には横方向のコビキ痕が顕著で布目などがみられない。製作技法と三ツ巴の形態から、太田氏在城期以前の 17 世紀前半代の所産である可能性が高いとみられる。

**軒平瓦** (Fig.9) 7～9 は軒平瓦である。いずれも三葉文を中心とする均整唐草文があしらわれているとみられる。7 の模様は比較的精緻な造りで、神奈川県石垣山一夜城例や静岡県横須賀城例に類似する。過去に浜松城から出土したものにも近似したものが知られ、堀尾氏在城期のものと考えてよい。8 の唐草文はやや太目に表現されたもので、過去の出土品に類似したものがある（浜松市教委 1999、図 16-48）。8 の唐草文は二重に表現されるもので、同じく過去の出土品に類似したものがある（浜松市教委 1999、図 16-47）。

**かわらけ** (Fig.9) 10・11 はかわらけである。いずれも北地区から出土した。いずれもロクロ成形の個体であり、比較的の直径は大きい部類に入ると考えられる。形態的な特徴から、16 世紀末頃の所産である可能性が高い。

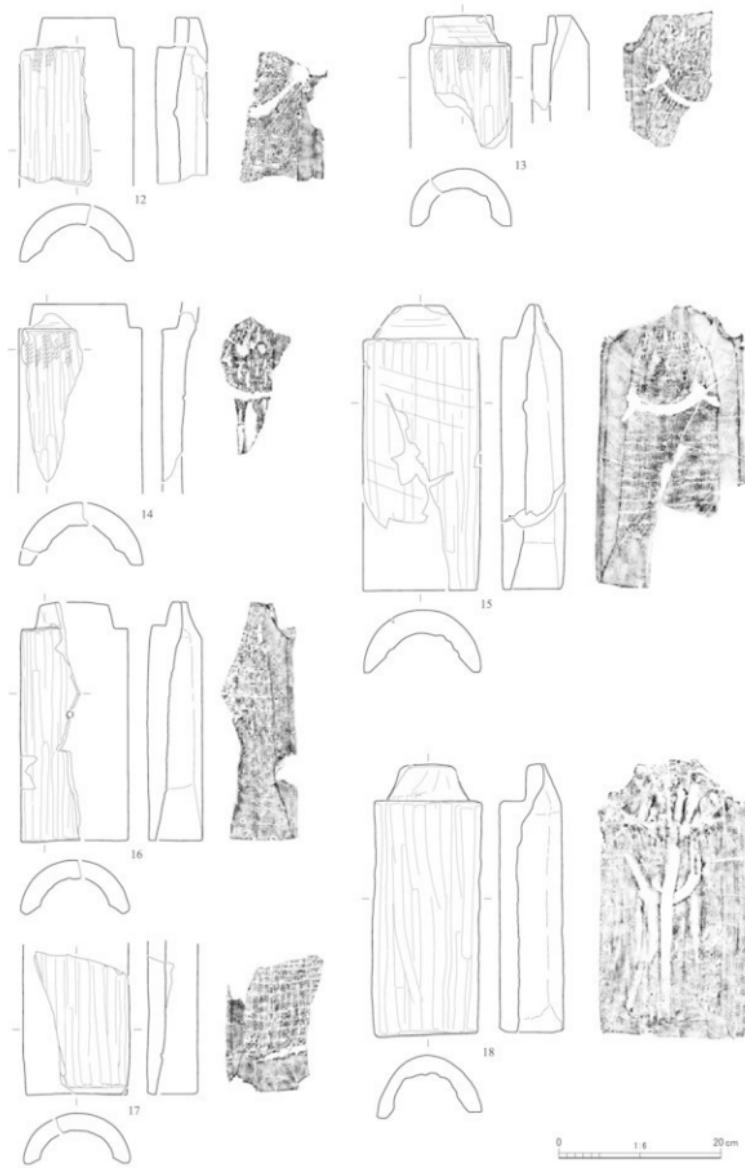
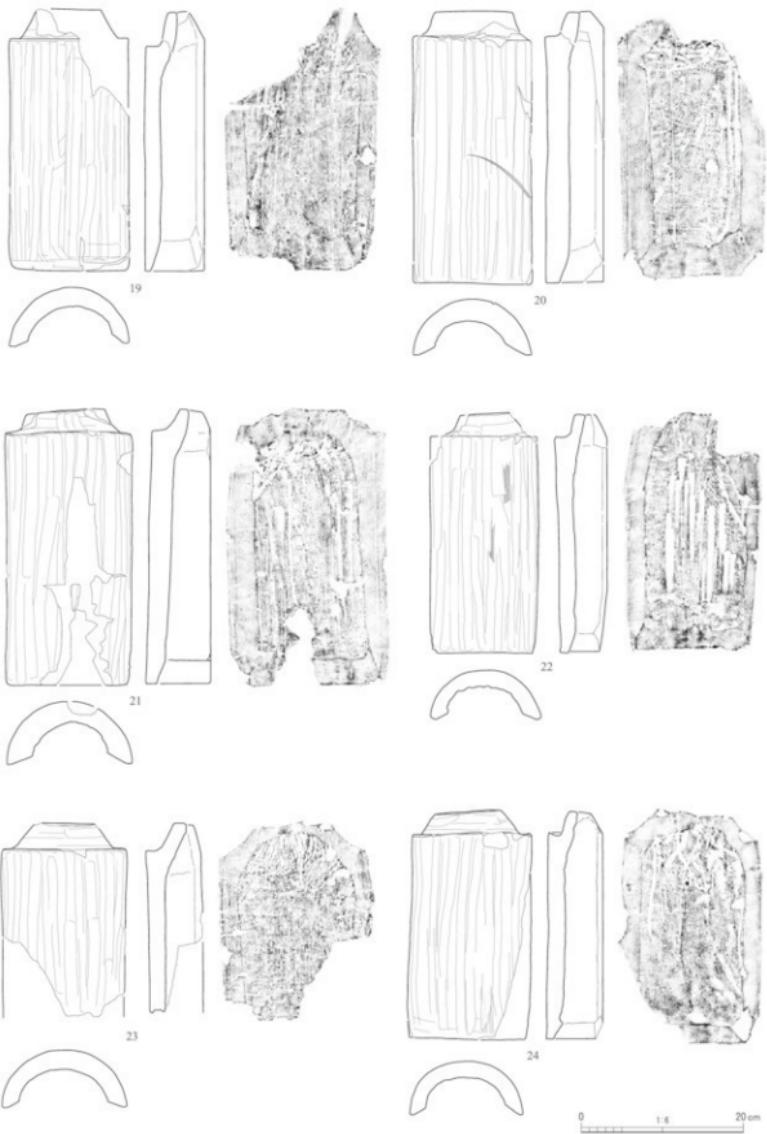
Fig.10 天守門跡出土遺物 (2)

**丸瓦** (Fig.10・11) 12～24 は丸瓦である。12～18 は北地区から、19～24 は南地区から出土した。12～17 の丸瓦には、凸面に繩目がごく薄く残るもの（12～14）、凹面に斜め方向のコビキ痕（コビキ A、森田 1984）がみられるもの（12～15）、凹面に横方向の縫い取りをもつ布の圧痕がみられるもの（15～17）、凹面に太い撲り紐痕がみられるもの（12～15）が含まれる。これら 12～17 の丸瓦は、製作技法上の特徴から、堀尾氏在城期のものと捉えられよう。18 は凸面に離れ砂を顯著に残すもので、凹面には強いユビナデ痕が数条みられる。技法の特徴から、製作時期は降るもの（後述する IV 期）と考えられる。

19～22 は南地区の④雨落溝上位面西端からまとまって出土したものである。これらの丸瓦には、凹面には粗い布目（編目物）圧痕を残すもの（20～22）が含まれ、横方向のコビキ痕がみられるもの（19・20）、縱方向の工具の刺突痕がみられるもの（21・22）がある。丸瓦の製作技法としては、太田氏在城期（1644～1678 年）以降のものとみられ、17 世紀後半から 18 世紀代のものである蓋然性が高いだろう。

23 は凹面に細かい布目圧痕と、強い横方向のコビキ痕（コビキ B、森田 1984）が残る個体である。強い横方向のコビキ痕が残るものとして 6 があげられる。細かい布目圧痕（10 単位以上／1cm）を残すものは古相の特徴であり、17 世紀前半代に遡る可能性がある。24 は 20・21 と同様に凹面に粗い布目圧痕（6～7 単位／1cm）が残るものであり、17 世紀後半から 18 世紀代の所産とみられよう。

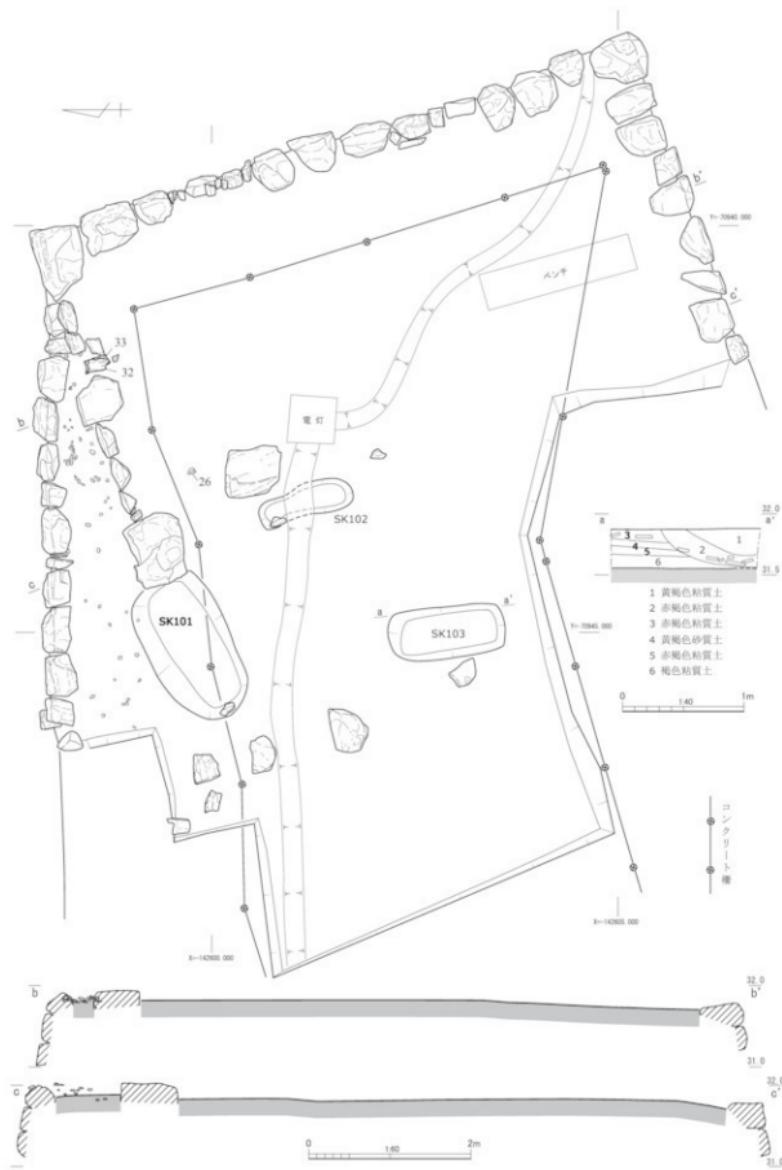
Fig.12 富見槽跡

**概要** 富士見櫓跡は、コンクリート柵や、電灯、ベンチなどが設置され、攪乱が顕著である。柵の内側では遺構がみられず、北側で礎石が僅かに確認できたにすぎない。検出した遺構は、玉砂利敷を伴う3石の礎石である。礎石の間には地覆石がみられ、丸瓦を組み合わせた排水溝状の施設もみられた。礎石や地覆石はいずれも石垣と同様の自然石を用いている。

**層位** 富士見櫓跡では表土直下で礎石が検出できた。礎石の一部は現地表面上に露出している程度の埋没状況である。表土直下で建物の構築面がみられるが、その下も整地層が厚く堆積している状況が観察できる。整地層の下には地山面があるとみられるが、今回の調査では地山面の高さは確認していない。また、富士見櫓跡の北側石垣は樹木と腐葉土に厚く覆われている。今回の調査で石垣の一部を露出させたが、その全容をうかがうことはできなかった。

**礎石** 北側の3石分の礎石が確認できた。礎石は大きさの差があるが、西側の礎石は長軸が90cmを超えて、比較的大型の石を使用している。いずれの礎石も自然石を用い、特別な加工痕はみられない。礎石の中心間の距離は約2.0mであり、富士見櫓は京間（1.97m）をもちいた建物であったことが判明する。礎石と礎石の間には、自然石を並べた地覆石がみられる。地覆石は東側礎石間に2石、西側礎石間に3石設けられている。東側礎石間の地覆石がない部分には、丸瓦（軒丸瓦の軒の部分を消失したもの、32・33）を上下に合わせた排水溝状の施設がみられた。ただし、この施設は構造的に不安定で、その用途を排水機能に特定することは難しい。

**玉砂利** 純石列の北側には、玉砂利が敷かれている状況が確認できた。玉砂利は長軸3～5cmほどの灰色系統の川原石を用いており、建物構築層に合わせて平面的に分布している。調査区の東側ほどその密度が高く、西側ではその分布が散漫になる。今回の調査区の中で、明確に玉砂利の範囲が途切れる状態は確認できていない。

**その他石列** 調査区の西側に礎石と比べてやや小振りの自然石が散在していた。これらの石列は調査前から露出しているものがあり、容易に動かすことができる。このため、原位置を留めていないことも考慮すべきである。明確な用途を示すことが難しいが、目隠しの塀などの付属施設の礎石の可能性がある。

**土坑** 富士見櫓跡は攪乱が顕著であり、土坑状に認識できた幾つかの遺構（SK101～103）を精査した。これらの遺構はいずれも掘り込み面が表土直下で、出土遺物には瓦片が多く含まれる。富士見櫓に直接伴う遺構と認定できるだけの根拠が示せないことから、後世の攪乱と想定しておきたい。なお、SK103の東壁において、富士見櫓整地層の土層観察を行った（Fig.12）。

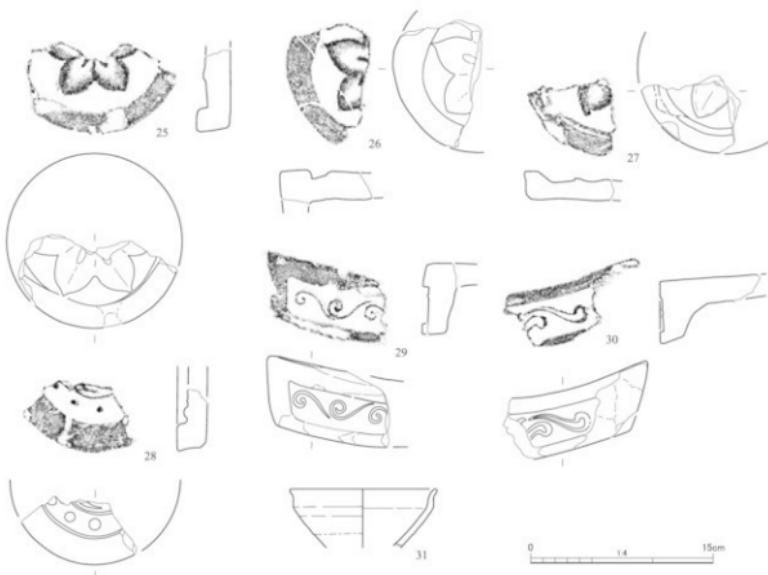
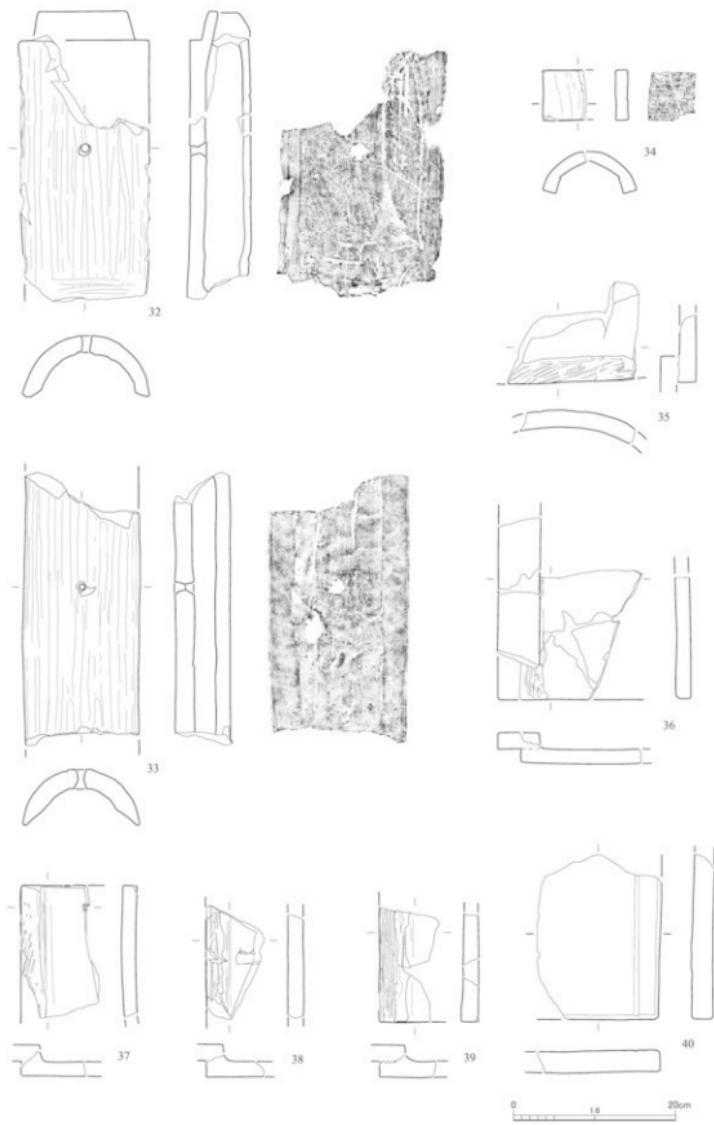
Fig.13 富士見櫓跡出土遺物（1）

**軒丸瓦** 軒丸瓦は4点図示する。25～27は桔梗紋をあしらった軒丸瓦である。いずれも花弁が

立体的に表現されたもので、天守門跡から出土した4と同様の特徴を示す。太田氏在城期（1644～1678年）の所産と推定できる。28は三ツ巴紋の軒丸瓦である。小破片のため詳細をうかがうことが難しいが、造りが粗雑であることから、製作時期が降るものとみてよいだろう。

**軒平瓦** 軒平瓦は、2点図示する。29の唐草文は交互に渦文が3単位並ぶ。従来、報告されていないものであるが、模様構成は、天守門跡出土の8と共通する。30の唐草文は二重に表現されるもので、天守門跡で出土した9と同系統のものとみられる。いずれも近世瓦の中では古式の模様といえ、太田氏在城期もしくはそれ以前に遡る可能性がある。

**丸瓦** 丸瓦は2点図示する。32と33は地覆石が途切れる部分に排水溝状に重ねられていた丸瓦である。四面には比較的粗い布目の圧痕がみられ、斜方向もしくは縱方向のコビキ痕がみられる。粗い布目を用いる特徴から、太田氏在城期（1644～1678年）以降のもの（後述するⅢ期に該当）とみられる。

その他の瓦 34は輪違瓦である。3辺を端面としており、1辺が欠損する。内面には細かな布目圧痕が遺存する。35は棟の最上段に使われる棟瓦である。一辺に沈線を用いた接合痕が観察できる。36～40は目板瓦（堀瓦）である。堀などの屋根に葺かれるもので、板状の一辺に棟（目板）が付けられている。40は棟が付けられる対反側にあたり、側辺に一本の沈線が入れられている。

**天目茶碗** 31は瀬戸・美濃産の天目茶碗である。SK102付近の表土層直下から出土した。やや焼成が不良であり、胎土は赤褐色を呈する。釉の発色は良好で、茶褐色を呈する。大窯後期末から連房初期（1600年前後）の所産とみられる。

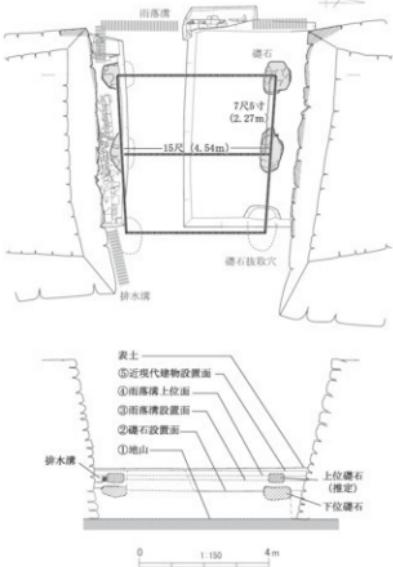
Fig.15 天守門の規模と層位

**天守門の規模** 天守門跡の発掘調査で、礎石4箇所、礎石抜取穴2箇所を確認した。4箇所残存する礎石の中心を結ぶと天守曲輪の内側に向かって外に開く台形状の平面形が復元できる。礎石は石垣と同様の珪岩の自然石を用い、大きさは長軸1mをこえるものがある。東西の礎石の中心距離は、2.25～2.4mであり、7尺5寸～8尺程度を基準にしているとみられる。いっぽう南北の中央礎石の中心距離は、4.4～4.6mであり、15尺程度を基準にしていると考えられる。

南地区における東西断面の観察によると、上述の礎石の上位に新しい時期の礎石が据えられていたことが判明する。礎石の更新に伴う天守門の建て替えがあったとみられ、下位の礎石を覆う数10cmの整地がなされたとみられる。上位の礎石はすべて抜き取られていたが、礎石抜き取り穴の底面に拳大の栗石が敷かれていた状況が観察できた。上位に設けられた礎石は、ほぼ下位の礎石と同じ位置に据えられたとみられ、天守門の建て替えによる大きな規模の変更はなかったと推定できる。後述するように、瓦を用いた雨落溝や排水溝の設置は、上位礎石に伴うものと捉えられる。

**埋没層位** 天守門地区の層位面は、①地山、②礎石設置面、③雨落溝設置面、④雨落溝上位面、

⑤近現代建物設置面の5段階に区分することができる。このうち、下位の礎石に伴う建物は②に、上位の礎石に伴う建物は③および④に対応するとみられる。また、最上層の⑤にも建物が伴う。

①地山の標高は約31.76mで、この上から石垣が構築されている。地山の上を平面的に調査していないので、この面に礎石が据えられていたかは不明である。

②礎石設置面は標高約32.6mで地山面からは0.9mほどの盛土が施されている。下位の礎石は盛土の工程に伴って設置されており、礎石据え付けの穴や基礎構造はみられない。盛土には版築状の造成の痕跡がみられ、表面は明黄褐色粘土の整地層がみられる。

③雨落溝設置面に対応する礎石が検出できなかった。③に伴う礎石はすべて抜き取られていたとみられる。③上面の標高は32.9～32.7mであり、東に向かって傾斜している。③の下部の整地土層は赤褐色を呈する粘質土が用いられており、瓦が比較的多く含まれる。③に伴い、西側では丸瓦と平瓦を組み合わせ

た雨落受けの排水施設（雨落溝）が、南側では平瓦を組み合わせた排水溝が検出できた。排水施設の基底部には黄褐色微砂による基礎工事がなされている。なお、雨落溝と排水溝の接続部分は未調査のため詳細は不明である。

④雨落溝上位面は、雨落溝や排水溝が埋没した段階の整地層である。南調査区において丸瓦の積積（19～22）がみられた。⑤近現代建物設置面は、廃城以後の近現代の建物に伴う整地層である。

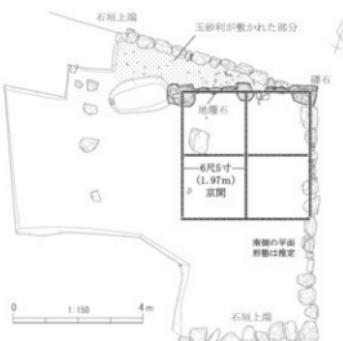
Fig.16 富士見櫓の規模

**富士見櫓の規模と構造** 富士見櫓跡からは北辺に礎石が3石確認できた。礎石間の距離は約2mであり、京間（1間：6尺5寸=1.97m）を用いた建築物であったことが判明する。北辺の礎石は3石分でさらに西側に続く状況は認めにくい。いっぽう、建物が南側にどの程度あったかは、発掘調査による情報では不明確である。

通常の土蔵造りの櫓であれば石垣上端の平面形に沿って隅が鈍角でも構わない。しかし、今回検出した礎石列は、東側石垣上端列と直角になるように設定されていた。また、検出した遺構は、通常の土蔵造りにみられる石を隙間なく並べた基礎構造ではなく、規模が大きい自然石を用いた礎石列であった。さらに、礎石の間には地覆石が敷かれている状況も確認できた。これらのことから、富士見櫓の北側は厚い土壁を持たず、御殿風の構造であったと推定できる。建物に京間を用いていること、櫓の北側の空間には玉砂利を敷いていることなども、富士見櫓が御殿風の構造を持ち備えていたことを示す根拠になりうる。

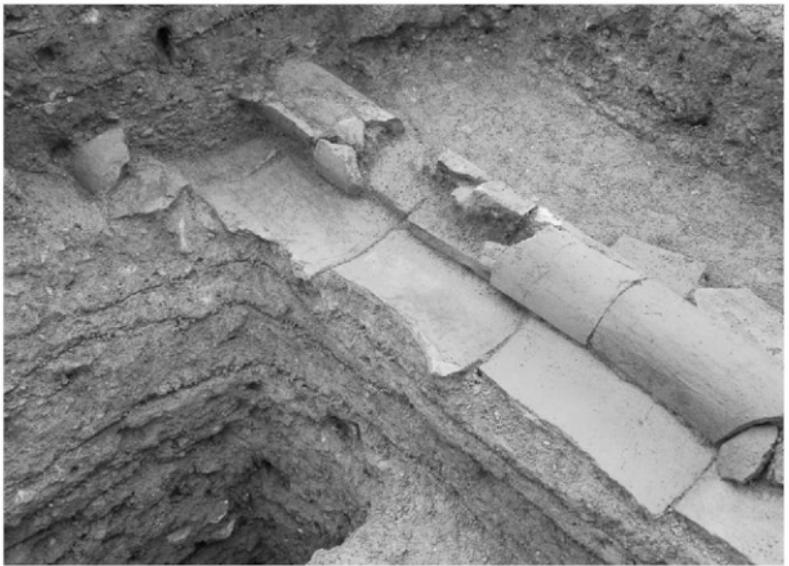
1 天守門跡北地区雨落溝（北東から）

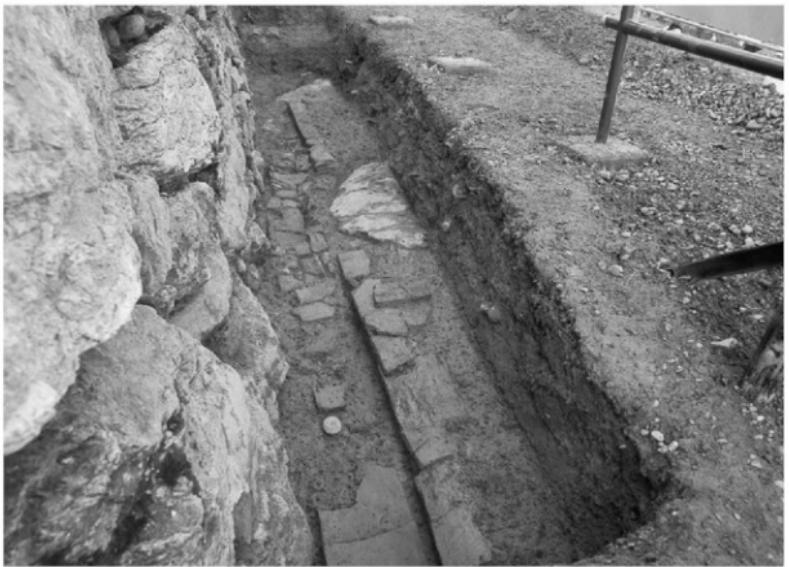
2 天守門跡南地区（東から）

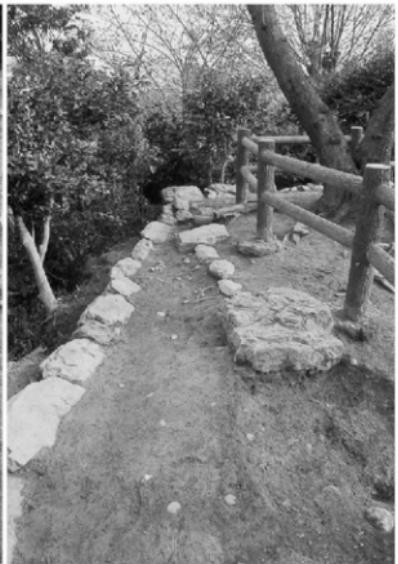
3 富士見櫓跡礎石列（西から）
