# 古市遺跡群 XXXIV

羽曳野市埋蔵文化財調査報告書 71

羽曳野市教育委員会

## 史跡 通法寺跡

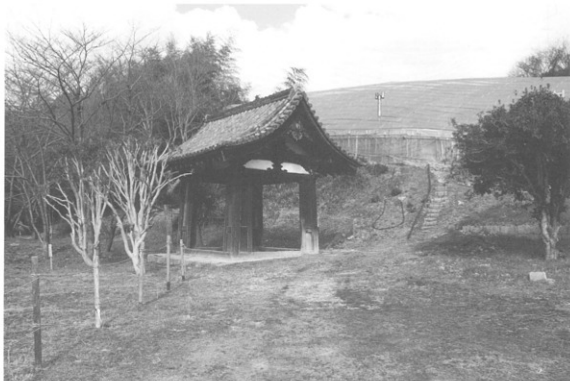
写真1 通法寺跡鐘樓

史跡通法寺跡の鐘樓は江戸時代に再興された堂が現存する。石積み基壇も僅かに歪が生じているものの元禄期の遺構である(図9、写真1)。

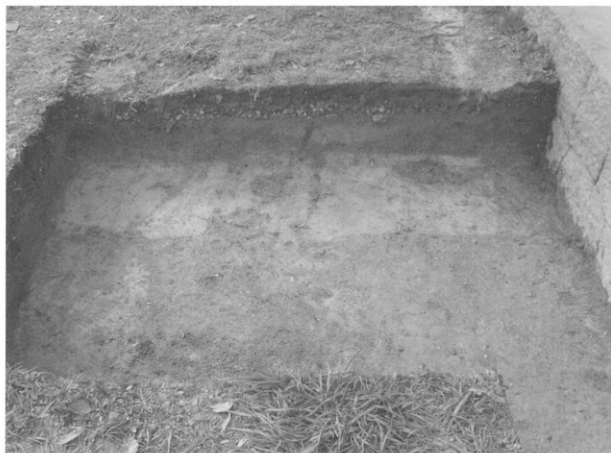
写真2 第3調査区柱穴検出状況

調査区の北壁に沿ってサブトレンチを設定し掘り下げたところ地山面で柱穴が検出された(写真2)。柱穴は0.4mの方形掘り方に径0.2mの柱である。柱穴の埋土は、灰褐色であった。遺物の出土は認められなかった。化粧土の下なので再興基壇の完成前ということになる。したがって基壇構築時の柱穴か、もしくは元禄以前の遺構と思われる。

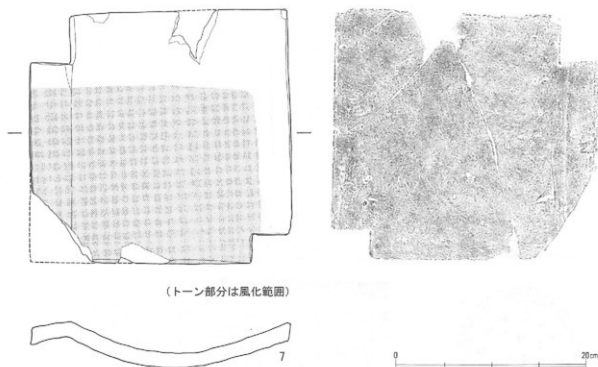
図18 出土遺物実測図(浅面)

7は、棧瓦である。出土点数が丸瓦、平瓦に比べ少なく、また軒棧瓦は出土していない。鐘樓に葺かれていた可能性は少ない。『河内名所図会』からは棧瓦を採用する建物の確定はできない。ただ、鐘樓付近で瓦葺きの建物は本堂と押殿の2棟であり、可能性は後者であろう。

瓦の全長が27.0cm、広端幅23.0cm、狭端幅23.0cmの大きさをはかる。平部に幅24.0cm、奥行18.6cmの範囲に風化した部分がある。これは葺き合わせの部分のきき部と考えられる。側面にヘラケズリを呈し、凹面ミガキを施す。凸面はナデ調整が観察された。
