有田・小田部 14  
原 遺 跡 5

—下水道工事に伴う調査—

福岡市埋蔵文化財調査報告書第 266 集

福岡市教育委員会

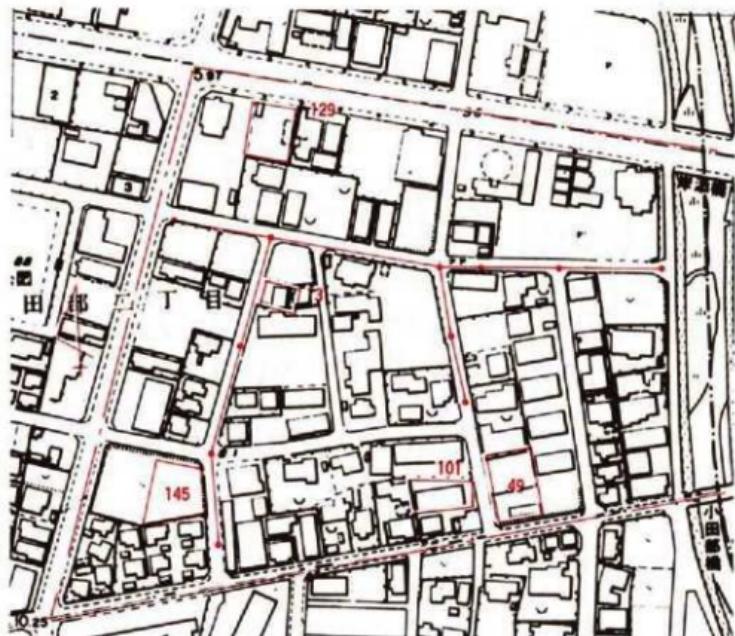
Fig. 4 F区調査地点配置図 (1/2500)

**概要** F区は有田遺跡群の北東側に設定された調査区であり、中央に谷が入り込む。この谷部は81次調査SD07にあたるもので、縄文時代晩期～古墳時代までの多量の遺物が含まれている。当区は123次調査が行われた。台地部分は削平が著しく道路舗装部分直下に八女粘土層が確認された。遺構は検出されなかったが、谷部の落ち際が確認された。遺物はほとんど出土せず、わずかに縄辺部より時期不明の細片が出土したのみである。

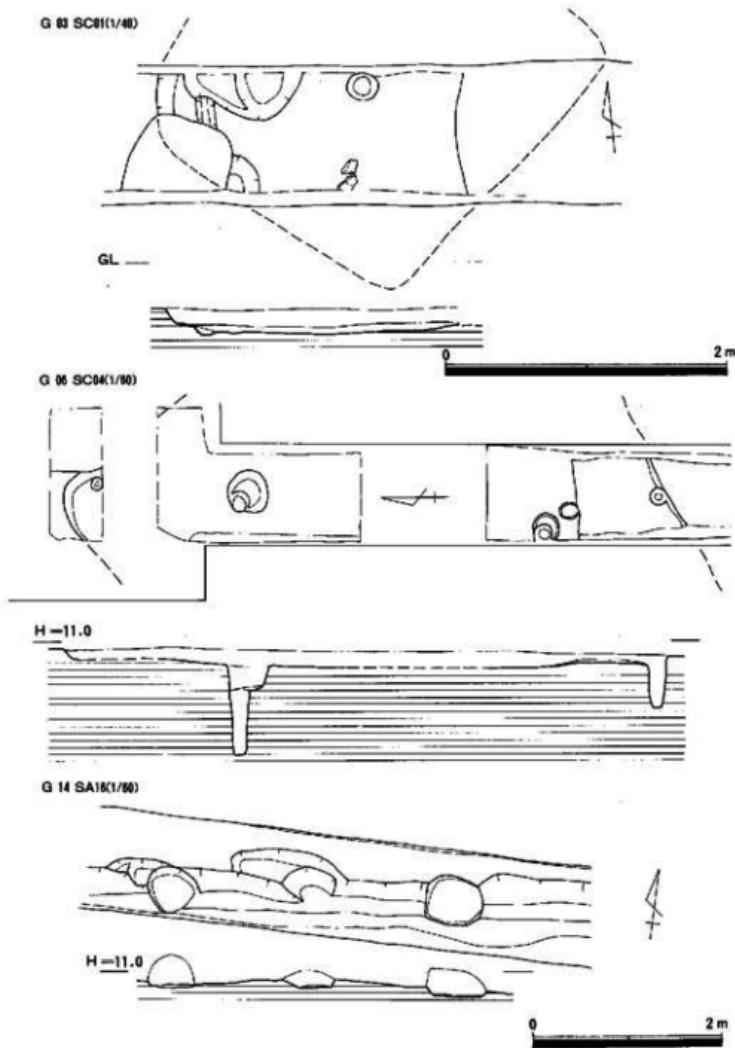
Fig. 6 SC01 · SC04 · SA16 (1/40 · 1/60)

**SC01 (Fig. 6)** 東側を掘りすぎたが、断面観察より、一辺2.5~3mの方形の竪穴住居跡と想定される。深さは15~20cmを測る。主柱穴と確認できるものは検出していない。また屋内施設の確認もない。出土遺物は床面よりやや浮いた状態で土師器窓片が出土した。また覆土より須恵器蓋壺の破片が出土した。

**SC04 (Fig. 6)** 調査区内では南側コーナー及び北壁を検出する。復原すると一辺5m程の方形住居跡になると想われる。深さ10cmを測る。調査区北端のピットを主柱穴と想定すると、柱間2.5mの4本柱から成る住居跡が想定できる。これに付随する屋内施設は確認されていない。出土遺物はほとんど細片のみであるが、覆土より須恵器片が出土しており、古墳時代後期に属するものと考えておきたい。

SA16 (Fig. 34) 近世溝SD14に切られて並ぶ3個の柱穴を確認した。いずれも径50cm、深さは20~30cmを測る。柱痕は確認していないが柱穴間の距離は1.4mを測る。遺物はいずれからも出土していない。105次調査1号構との関連を考えたが、1号構は柱間距離90cmであり、当区検出地点よりやや西側に延長する様である。また主軸が7°程ふれており、方位も若干異なる。これらのことより1号構との直接の関連はないものと考えられる。現段階では掘立柱建物を構成する柱穴が異なる樋の一部と考えておきたい。

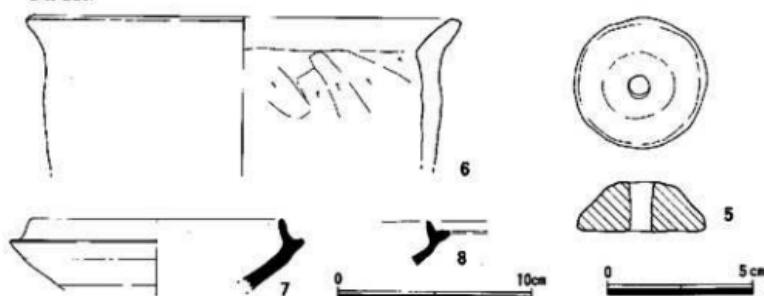
Fig. 7 G 区出土遺物 (1/2 - 1/3)

G 01 (Fig. 7 1~5, Pl. 13) 遺構に伴うものではないが、検出面より須恵器壺坏・紡錘車が出土した。1・2は須恵器壺坏である。1は器高の低いもので端部を丸くおさめる。焼成が不良で生焼けである。2は1に比べて径比の器高が高くなる。天井部から体部の3/4にヘラ削りが施される。その他は回転ナデである。3~4は壺身である。3は立ちあがりが欠失している。底部外面1/3にヘラ削りを施す。回転方向は右回りである。胎土は良好で色調は暗灰色を呈す。4は器高4.5cmを測る。立ちあがりはやや内傾しながら伸び、端部は丸くおさめる。外面1/2~2/3にヘラ削りを施す。体部上半~内面は回転ナデである。胎土には径1mm弱の石英粗砂を混じる。焼成は良好で灰白色を呈す。5は滑石製の紡錘車である。上径2.5cm、底径

4.3cm, 厚さ1.7cm, 孔径7mmを測る。

G03SC01 (Fig. 7 6～8) 6は土師器壺の口縁部破片である。1/8程残存する。復原口径は11cmを測る。口縁内外面は横ナデ、体部内面はヘラ状工具で削りあげる。胎土には径1～3mmの石英砂粒を多く含む。焼成は良好であるが、器面の磨耗が著しい。外面淡褐色、内面黒褐色を呈す。7～8は須恵器壺身破片である。7は復原口径12.8cmを測る。立ちあがりは内傾し、端部は丸くおさめる。外面4/5に回転ヘラ削りが施される。口縁部外側及び内側は回転ナデである。径1～2mmの石英粗砂を多く含む。焼成は良好で、暗紫色を呈す。8は口縁部細片である。立ちあがりは短く内傾し端部を鈍くおさめる。残存部は回転ナデが行われている。石英粗砂を多く含む。焼成は良好で暗灰色を呈す。

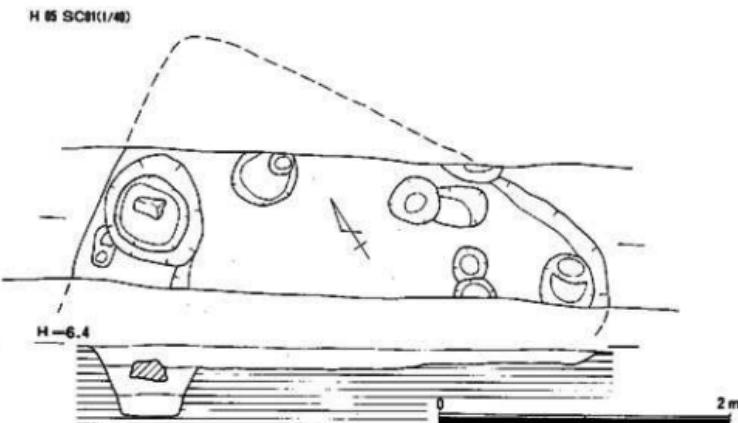
Fig. 9 SC01 (1/40)

SC01 (Fig. 9, Pl. 2) 調査区内では北東コーナー及び北西壁を検出した。復原径3.5mの方形の竪穴住居跡が想定できる。深さは10~13cmを測る。主柱穴として確認できる柱はなく、屋内施設も調査区内では確認できなかった。遺物は細片が若干出土したのみである。須恵器も含まれており、その形態から小田編年のⅢB期に属するものと思われる。住居跡の形態とも矛盾しないため該期のものと考えておきたい。

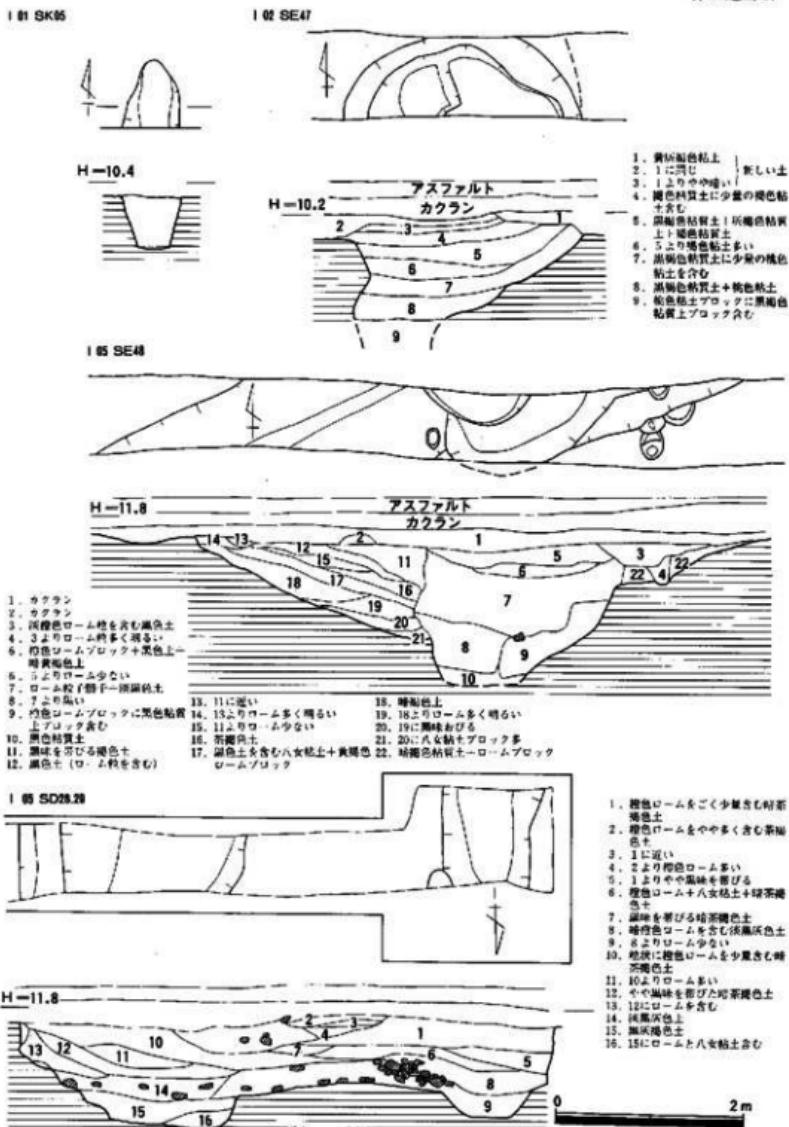
**Fig. 11** SK05 • SE47 • SD28.29 • SE48 (1/60)

SK05 (Fig.11) 調査区内で最大幅50cm深さ55cmを測る。平面は半卵形を呈し断面底部は平坦である。また北側がオーバーハングしている。

SE47 (Fig.11) 調査区中央に検出された蓋掘りの井戸である。底は充掘していないが径2.5m、深さ1m以上を測る。西壁はやや抉りながら直に立ちあがるが、東壁はテラス状部分をつくり二段落ちしている。覆土は上層(④~⑦)、下層(⑧~⑨)に分けられる。上層は黒褐色~褐色粘土に灰色粘土を含むもので、下層は黒褐色粘土と桃色粘土のブロックにより構成されている。人為的な埋め立てが着取される。遺物はほとんどなく明確な時期比定は困難である。

SD28-29 (Fig.11) 28次調査 SD02の延長であり、前述 I 04区 SD24、83次調査検出の道路遺構につながるものであろう。中央の敷石面は幅2mを測り道路部分にあたるものであろう。土層観察から、掘り直しにより溝断面が逆台形→U字形に変容していく様子がうかがえ、既調査区の所見とも一致する。出土遺物は少ないが、SD28より瓦、糸切りの土師皿・壺・青磁・瓦質の措鉢が出土している。また SD29からは瓦器片が出土している。いずれも現在までの調査結果と一致するものである。

**SE48** (Fig.11) 調査区東側で検出された素掘りの井戸である。直径2.0m、深さ16mを測る。東側は緩やかに壁をつくるが西壁は直立している。遺物はほとんど出土していない。SE48はSD27を切って掘削されている。SD27は28次調査の弥生時代前期後半頃の溝SD01につながるものと思われ、覆土より弥生前期末頃に比定される壺の破片が出土している。SE48はこれ以降のものであろう。

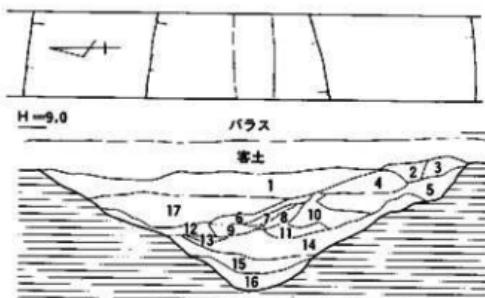
Fig. 12 SD30 - SD31 - SC01 - SD32.33 (1/60, 1/80)

**SD30** (Fig.12) 調査区中央で検出された。幅4.9m、深さ1.3mを測り断面V字形を呈す。断面観察によれば掘り直しの痕跡が見られる。弥生土器片が出土しているが、周囲に関連の溝も検出されていない。

**SD31** (Fig.12) 調査区西側で確認された。幅80cm深さ60cmを測る。断面はU字形を呈す。覆土は上層(①～③層)、下層(④～⑤層)に分けることができる。①～③層は暗赤褐色土にロームブロックを含んでいる。一度埋没した溝を掘削し直したことが考えられる。出土遺物は須恵器・土師器の小片のみである。

**SC01** (Fig.12) 北東隅と南壁が確認されている。調査区内で幅3.8m、深さ30cmを測る。覆土はロームブロックを含む暗褐色土が基本となっている。住居に伴う屋内施設は確認されていない。須恵器・土師器高杯が出土。

**SD32-33** (Fig.13) 調査区中央に位置する。SD 32は幅4.0m深さ1.3mを測り緩く傾斜するテラスをもつ二段堀りになっている。SD 33は断面浅皿状を呈する溝である。SD 32より須恵器壺の胴部破片が出土しているが、その他まとまった遺物の出土はない。

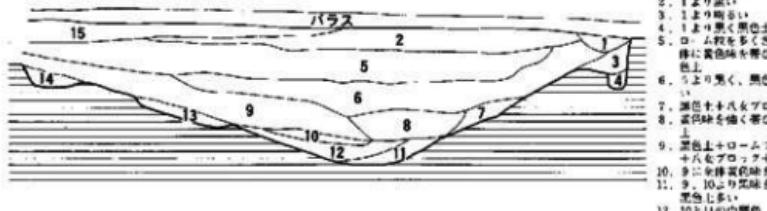
Fig. 13 SD34・SK14・SK38・SD40 (1/60)

**SD34** (Fig.12) 調査区西側で検出された。幅5.4m深さ1.4mを測る。全体に黒色土一褐色土の覆土によって埋没している。下層はロームブロックを多く含む。遺物の出土量は少ないが、弥生時代中期に属する土器片が出土している。第7次から第28次調査区につながる弥生時代前期の環溝の可能性がある。

SK14 (Fig.13) 調査区北端で検出された。調査区内では幅2.0m深さ0.5mの土塁である。②層より多くの鉄滓が出土しており、81次調査検出の製鉄遺構からのものと思われるが、関連については確認できない。また同じく②層より青磁碗底部片が出上している。

I 31 (Fig.36) 台地の東縁に南北にのびる調査区である。遺構面は黄色ロームで表土下60~70cmで検出される。層序は50cm程の表土の下に15cm程の黒褐色粘土質が堆積している。標高は南側で7.6mを測り中央部までは平坦である。それより北側にかけ標高5.4mになり北側の台地縁辺に向かって急に落ち込んでいく。遺構は調査区南半を中心にして溝及びピットが検出された。SD38 (Fig.13) は、北端で検出された。幅80cm深さ20cm程の断面漏斗状の溝である。覆土はロームブロックの混入した淡褐色シルトである。甕・器台等の遺物が出上している。

SD40 (Fig.13) 調査区中央南寄りで検出された。幅2.5m深さ0.6m、断面皿状を呈す。⑤、⑦、⑨層は黒色粘土質上にロームブロックが混入したもので、⑥、⑧層は淡黄色ロームブロックが堆積したものである。全体に土器を多く含んでおり、甕・高壺・壺などが出土している。布留期の溝で当地区では初めての検出である。

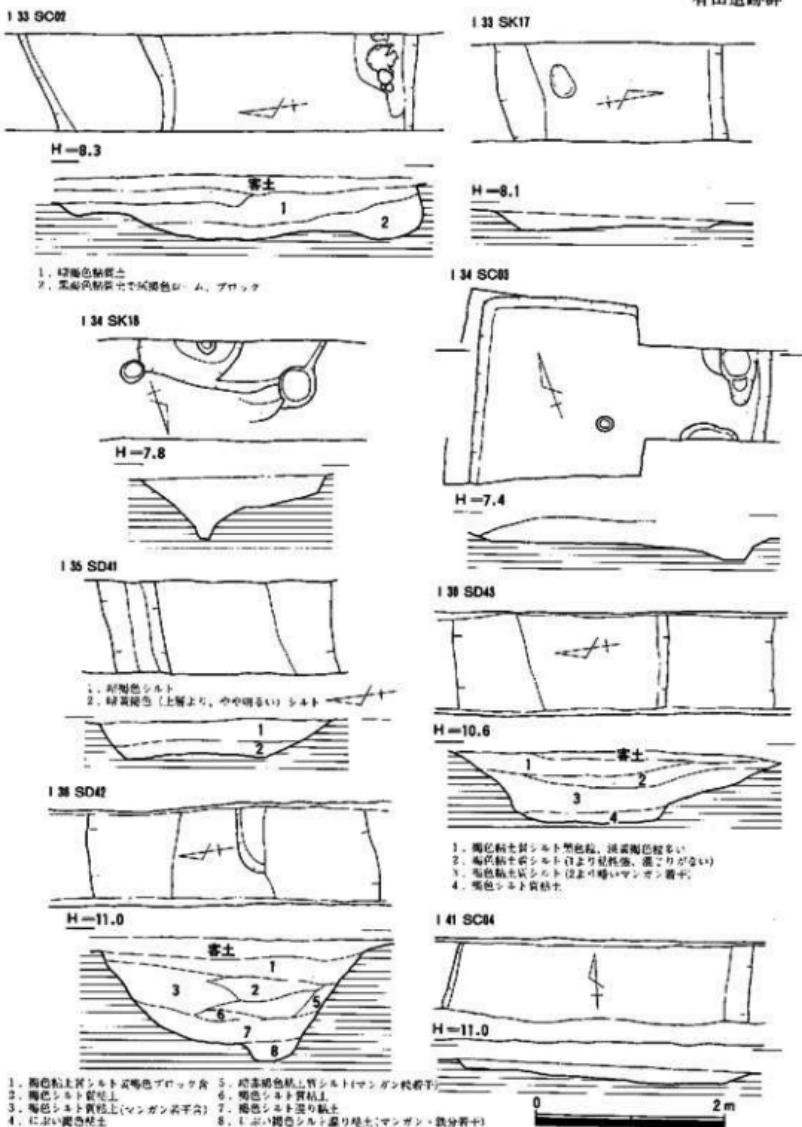
Fig. 14 SC02・SK17・SK18・SC03・SD41・SD43・SD42・SC04 (1/60)

SK17 (Fig. 14) 幅2.4m深さ10～20cmの断面浅皿状の土塁である。覆土は明褐色ロームブロックを含む黒褐色粘質土である。遺物は破片が若干出土している。

SD43 (Fig. 14, Pl. 3) 幅3m深さ1.2mを測る。断面は皿状を呈し南底部に浅い掘り込みがみられる。53次2号溝、71次2号溝を接続する溝である。近世初頭(17世紀)に埋没する

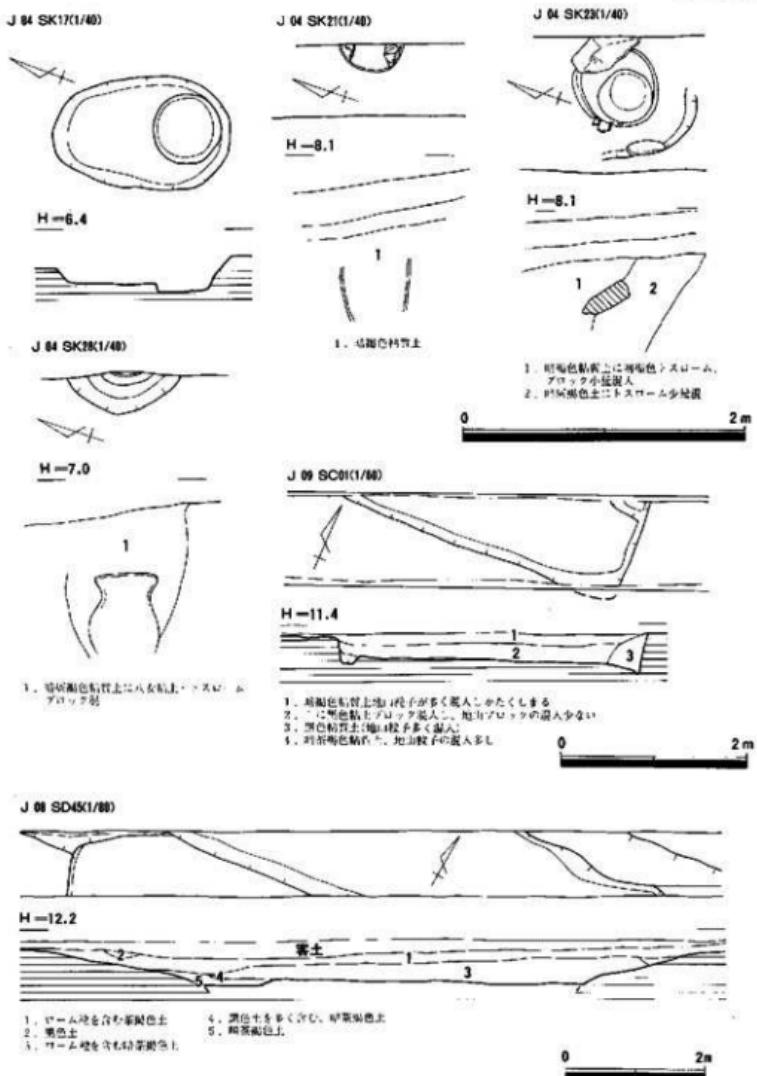
Fig. 18 SK17・SK21・SK23・SK28・SC01・SD45 (1/40, 1/60, 1/80)

SD45 (Fig. 18) 調査区東側で検出された。55次調査1号溝に接続する溝である。完掘されておらず幅7m程を測る。上層覆土は暗茶褐色土を主体とする。土器器・陶磁器・石鍋の破片が出土している。

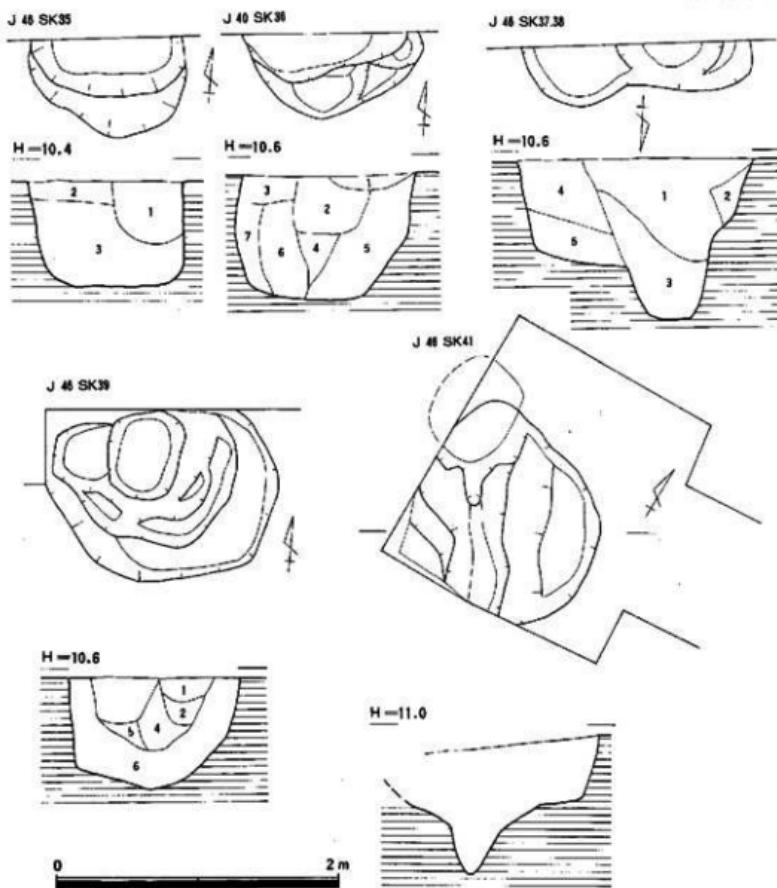
Fig. 22 SK35・SK36・SK37.38・SK39・SK41 (1/40)

SK37・38 (Fig.22) SK37は径1.2m、深さ1.1mを測る。SK38を切る。SK38は径1m程度、深さは0.7~0.8mと考えられる。SK37より縄文土器片、剝片が出土する。覆土は、①一褐色粘質土(灰褐色粘質土ブロックを含む)、②一黄褐色土(灰褐色土ブロックを含む)、③一黒褐色粘質土と黄褐色粘質土の互層となる。

**SK39 (Fig. 22, Pl. 8)** 径1.6m, 深さ0.8mを測る。南東部にテラスをもち、中央に径40～60cmの掘込みをもつ。土層観察より、柱穴状の掘込みが認められる。覆土は、①・②一黒褐色・黄褐色・灰褐色粘質土の混合、③一灰褐色粘質土（黒褐色上・黄褐色上ブロックを含む）、④一黄褐色粘質土（灰褐色土ブロックを含む）、⑤一淡黄色粘質土（褐色粘質土ブロックを含む）、⑥一黄褐色粘質土（灰褐色粘質土ブロックを含む）となる。なおSK40は、深さ10cm程

SK41 (Fig.22, Pl. 8) 径1.4~1.5m, 深さ, 0.9mを測る。東西にテラスをもち、中央に深さ30cm程のV字形の掘込みをもつ。北壁はオーバーハングし、底面は平坦となる。埋土より青磁・白磁・明染付の破片が出土する。

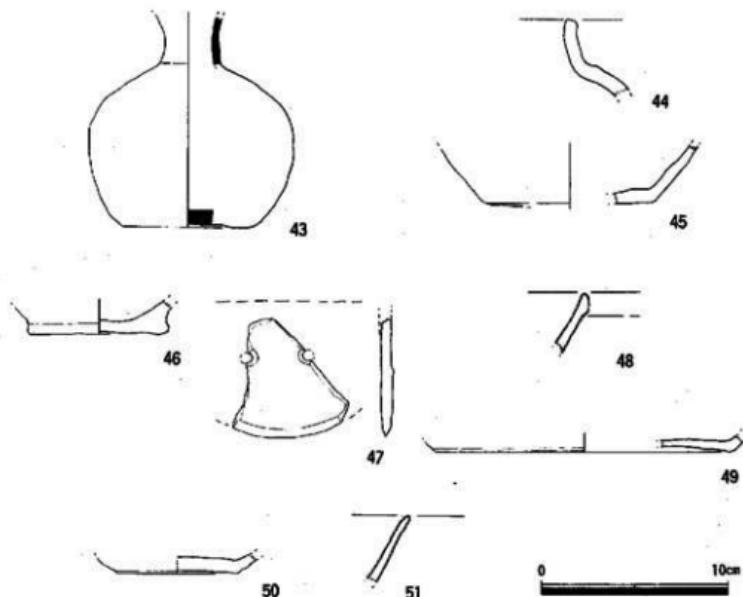
Fig. 24 J区出土遺物(2) (1/3)

J 29SD82 (Fig.24 44~45) 44は陶器の鍋の破片であろう。口縁部内・外面・体部外面には回転ナデ、体部内面はナデ調整が施される。口縁は稜をもたず、緩やかに外反直立する。細片のため法量は不明である。色調は暗灰色を呈し、胎土は径1~2mmの石英粗砂を含む。45は土師器坏破片であろう。器面全体にナデ調整が行われる。直線的に外方に伸びる体部にややふくらみをもった底部がつながる。細片のため明確ではないが、復原底径9cm、残存高3cmを測る。胎土には径1mmの石英粗砂を割合多く含む。また金雲母も含む。色調は明桃色を呈す。

J 30SD83 (Fig.24 46~47) 弥生時代環溝の一部から出土した。46は刻目突帯文の變形土器底部破片である。底部はナデ調整が行われる。また外面には煤の付着がみられる。底径7.5cmを測る。胎土は径1~2mmの石英砂を極めて多く含み、また金雲母も多く含む。色調は外面赤褐色、内面暗褐色を呈する。47は玄武岩製の石庖丁である基部は欠損する。孔径5mm、孔間3.2mmを測る。両面共に剥落が著しくかなり風化している。

J 30SD84 (Fig.24 48~49) 48は白磁碗の口縁部である。口縁端部に小さい正縁をもつII類の白磁碗である。残存部下位に薄い稜が認められ、削りの痕跡かとも思われる。胎土はやや灰味をもち、釉調はやや緑味を帶びている。細片のため復原は不可能である。49は磁器の底部破片である。壺の底部かと思われる。底はやや上げ底で器肉は3~4mmと薄いものである。胎土はやや赤味をもつ灰白色を呈し、釉調は濃い緑色である。復原口径は16cm、残存高は1cm程度を測る。

J 35SD85 (Fig.24 50~51) 50は糸切りの土師皿である。底部外面は糸切り、体部外面

～内面は回転ナデを行う。復原底径6.6cm、残存高1cmを測る。胎土には径1～3mmの石英粗砂・金雲母を含む。焼成は良好で、色調は淡褐色を呈する。51は青磁碗口縁部破片である。直線的に伸びる体部が口縁端でそのまま丸くおさまるものである。胎土は灰味が強い青灰色で、輪調はくすんだ緑色を呈する。小片で復原是不可能である。

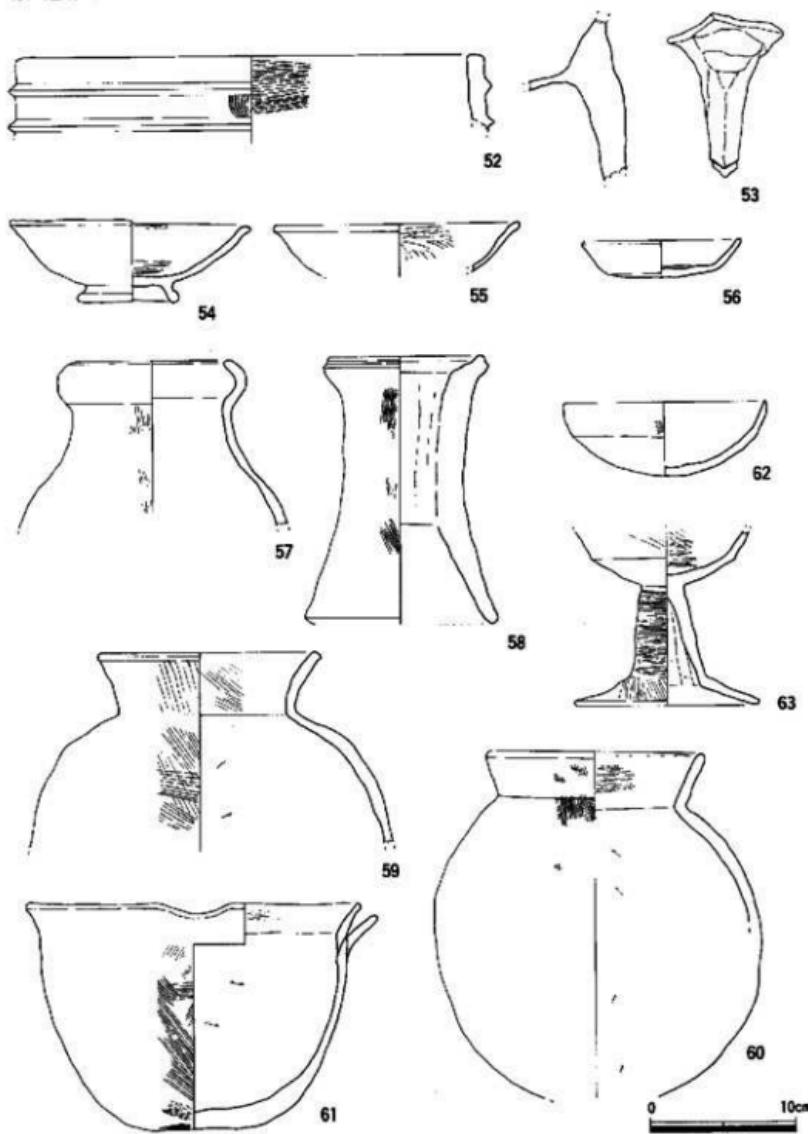
Fig. 29 K区出土遺物(1) (1/4)

**K06SK02** (Fig.29 54~56, Pl.15) 54・55は瓦器碗である。54は口縁部内面が黒変する。また内面はヨコ方向のヘラミガキ調整が施される。55は底部を欠失するもので内面は上部が横、下部が縦方向のミガキを施す。内面墨灰色を呈す。56は土師皿である。底部外面はヘラ切りで板状圧痕が残る。体部は回転ナデによって成形・調整される。口縁部が肥厚する。

**K07SD12** (Fig.29 59~63, Pl.16) SD12からは上師器壺・鉢・塊・高坏が出土した。59は口径14.5cm、残存高13cmを測る。体部内面はヘラケズリ。体部外面・口縁部外面はハケメ調整が施される。口縁外面は他と原体が異なる様でハケが粗い。体部外面は縦ハケの後粗い横ハケを施す。体部中位以下には二次焼成の痕跡が残る。60は口径14.4cm、残存高24cmを測る。底部のみを欠失する。球形の胴部から外反する口縁部をもつ。壺部は丸くおさめる。胴部外面は縦ハケ、内面は縦位のヘラケズリ調整を施す。口縁内面は横位のハケメ、外面は縦位のハケメ調整である。胎土には径1~2mmの石英砂を含み、淡褐色を呈す。61は片口鉢である。丸みをもつ胴部から口縁部が“く”字状に緩やかに外反する。底部は若干上げ底気味の平底をなす。胴部外面下部は横ハケ、中位は斜方向のハケメ調整を行なう。胴部外面は横位のヘラケズリである。胎土に径1mm程の石英砂粒を含み、やや白っぽい褐色を呈す。62は口径13.8cm、器高5.1cmを測る壺である。丸みをもった胴部よりやや内傾気味に立ちあがる。外面斜方向のハケメ、内面はナデ調整を行う。石英の微砂粒と雲母を含む。焼成は良好で色調は淡赤褐色を呈する。64は高坏である。壺部上半を欠失する。壺部径12.4cm、残存高12cmを測る。筒部は下部が内側にくぼみ巾ぶくらみするいわいるエンタシス状を呈す。壺部は屈曲部より斜上方へあまり開かず伸びるものである。壺部内面は横位のヘラミガキ、外面はヘラミガキの後のハケメが残る。筒部内面は横位のヘラケズリ、外面は横位のヘラミガキ、壺部は外面に縦位に暗文風に調整が行なわれる。胎土は精良で焼成も良好である。明橙色を呈す。

**K07SD13** (Fig.29 57~58, Pl.16) 57は袋状口縁壺である。口縁部外側の棱は不明瞭である。外溝する頸部より丸みをもった胴部につながっていく。内面は指オサエ、外面は縦位のハケメ調整を行う。胎土に径1mm程の石英砂粒を多く混じえる。焼成はややあまく、白っぽい淡赤褐色を呈す。58は器台である。上径10.4cm、底径12.1cm、器高18.4cmを測る。全体に厚みをもつ。外面は縦位のハケメを行ない下半はナデ消している。内面は縦位のナデによって器形を整えている。石英砂粒を多く含む。焼成は良好で暗褐色を呈する。

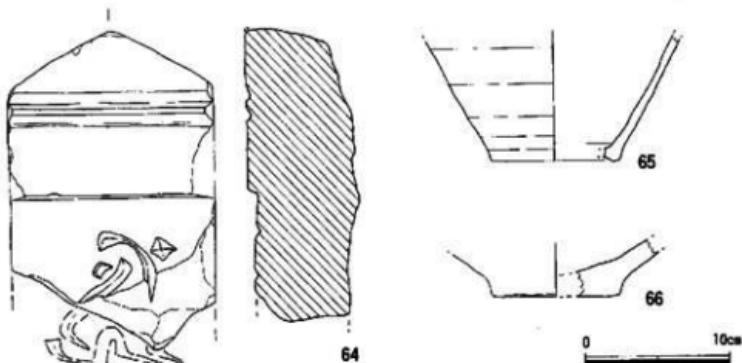
Fig. 30 K 区出土遺物(2) (1/4)

**K10SK04 (Fig. 30 64~65, Pl.16)** 64は砂岩製の板碑破片である。残存長21cm, 厚さ8cm弱を測る。梵字が陰刻されており、キリーグ（阿弥陀如来）と思われる。この小形板碑は遺構の頃でも述べた様に15世紀代に盛行したものの一種である。65は陶器瓶の胴部片である。上半部及び底部は消失している。復原底部径は9cmを測る。胎土には、径1mm程の砂粒を若干含む。色調は内面淡褐色、外面やや緑味のある灰色を呈す。

**K11SD17 (Fig. 30 66)** 66は弥生土器、壺形土器の底部破片である。底は平底を呈す。復原底径8.6cmを測る。胎土には径1~3mmの石英砂粒を多く含み、金雲母も多い。焼成は良好であり、色調は淡褐色を呈す。弥生時代後期前半に属するものであろう。

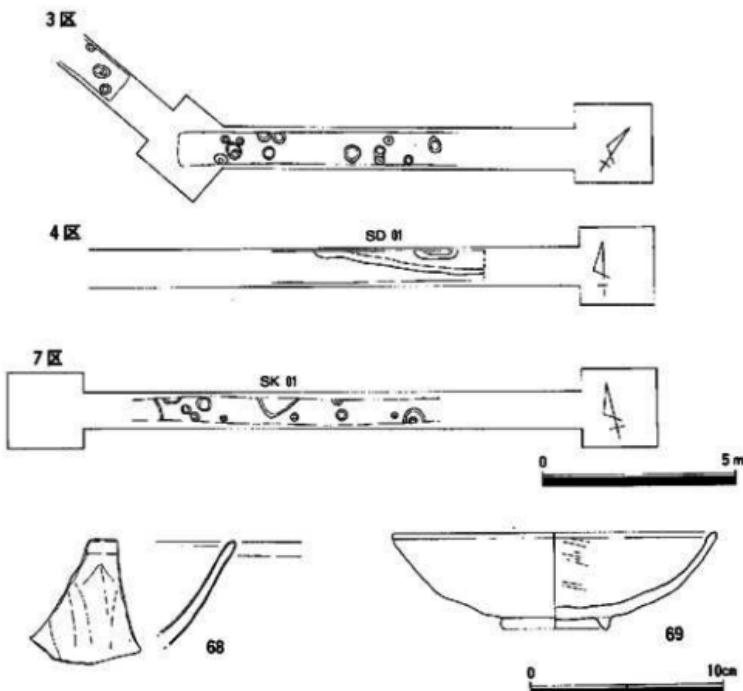
Fig. 44 全体図及び出土遺物 (1/150, 1/3)

4区 (Fig.44) 4区は諏訪宮の南端で東西にのびる調査区である。地表下0.7mで遺構を検出する。西側では40cm程の包含層が堆積するが東側では削られ盛土されている。検出面は黄褐色シルトである。溝1条を検出した。深さ10cm程の浅い溝である。鎌蓮弁の青磁碗II縁部破片が出土する。

7区 (Fig.44, Pl.12) 台地の南部に位置する調査区である。周辺には12次調査地点があり、関連遺構の存在も予想された。遺構は地表下40~50cmで検出された。遺構面は黄褐色シルトである。アスファルト・客土の下に30cm程の暗褐色土の包含層が堆積するが遺物はほとんど出土しなかった。遺構面は標高5.5mを測り調査区全体に平坦である。遺構はピット及び土坑が検出された。ピットからは土器細片が出土する。SK01はコーナーの部分が検出された。深さ5cm程の底面が平坦なものである。出土遺物は遺構に伴うものは細片のみであるが、客土中より瓦器碗が出土した。

4区 SD01 (Fig. 44-67, Pl. 15) 体部外面に鎬蓮弁を有する龍泉窯系青磁碗の口縁部破片である。端部は丸くおさめられ外方にのびるものである。胎土は密で、色調は白っぽい緑色を呈する。

7区 (Fig. 44-68, Pl. 15) 客土中より出土した瓦器碗である。全体の2/3が残存する。復原口径16.8cm, 器高5cm, 底径5cmを測る。胴部中位に弱い稜線をもち、内湾気味に立ちあがり、口端部を丸くおさめるものである。高台は貼り付けで、短くまとめている。内面は粗い横位のヘラミガキを施す。口縁内面は淡黒色、内底面・外面は灰味がかった淡茶色を呈す。
