第10節 本丸池西の郭（土壙状遺構）の調査

第1項 1990-2次調査

第3項 2012 - 4次 第1～3調査区

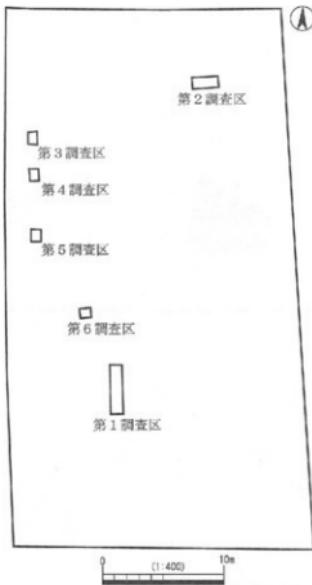
第182図 1992年度 調査区平面図

調査区は、第1・2調査区が設定された。ともに頗著な遺構・遺物は検出されなかったが、堆積状況が異質であったため、第1・2調査区間に土塁・堀などの存在が推定された。このため両調査区の間に第3～5調査区を設定した。

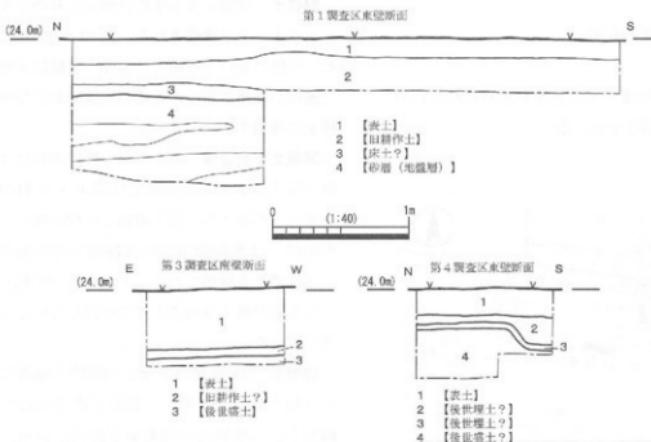
第183図 1992年度 調査区断面図

(2) 層序と旧地形（第183図）

断面図から正確な標高は不明であるが、およそ旧地表面標高がT.P. 24.0m前後とみられる。現地

表上は、宅地化に伴う整地上から、旧耕作土およびその床土である。断面図では第1調査区第1～3層・第3調査区第1層上半・第5調査区第1層である。

第3～6調査区においては、現地表下0.5mまで掘り下げた結果、後世の盛土が確認されたと報告される。断面図では、第3調査区第1層下半～3層・第4調査区第2～4層である。この堆積状況は調査区の写真資料からも追認できる。これらの盛土が施された年代は不明であるが、こうした同地点における起伏は昭和初期の測量図・航空写真でも認められない。また写真中でも頗著な近現代遺物は認められることから、近現代以前のもとのとみられる。

第2調査区の堆積状況については、概要にて第1調査区と異なる堆積と記されるとともに、後世盛土とされた第3～6調査区の堆積状況とも區別して記述されている。写真観察によると、ブロックが含まれるが、第3～6調査区の堆積状況に比べ空隙が少ない堆積が認められる。同調査区の位置からは、本丸池西の郭（土壌状遺構）の盛土が削平されず遺存したものと考えられる。

第1調査区では、現地表下40cmほどで、砂層からなる地盤層を検出している。これに対して他調査区では顕著な地盤層が認められなかった。第3～6調査区では同等の掘削深度でも盛土層が確認されており、地盤面の標高は低いことが確認できる。

これに対して、北の第3～6調査区においては、同等の掘削深度においても地盤層まで到達せず、盛土により埋没していた。このことから、第3～6調査区には一定の深さの落ち込みが存在したことがうかがえる。この落ち込みが北に接する郭（土壌状遺構）と関連する可能性は高いものの、自然地形であるのか、人為的な遺構であるのか、どの程度の深度になるのか、またいずれの方に向延びるのか、埋没年代など、不明な点が多い。

第2調査区付近に本丸池西の郭（土壌状）遺構の本来の南端が位置していたものと推定できる。また、概要においても示唆されていたとおり、それより南には落ち込みが存在したことがわかる。ただ、本調査では年代を決定する遺物等も出土しておらず、この落ち込みの形状自体も確認できていない。本丸池西の郭と関連するものであるか否かは、今後の調査課題となる。

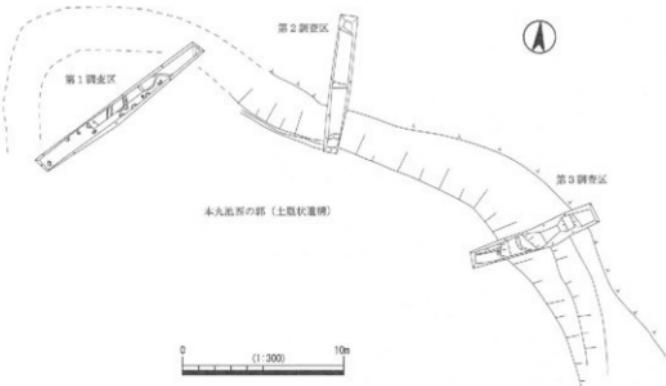
第185図 2012-4次 調査区配置図

第1調査区は、土壙状遺構の西端を横断するよう、幅約1m、長さ約12mで南西から北東方向に設定した。第2調査区は、東西1.2m、南北8.5mで土壙状遺構の中央部に南北に設定した。第3調査区は土壙状遺構の東端に位置し、幅1.3m、長さ8.1mで西南西から東北東の方向に設定した。

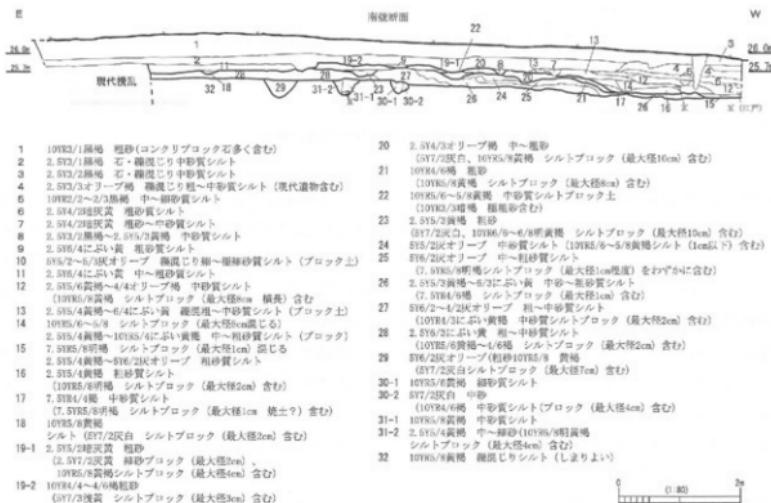
第186図 2012・4次 第1調査区断面図

現代表土～近現代堆積層 第1層は現代表土である。調査区東端で確認された現代擾乱上に堆積するもので、近年に形成されたものである。

第2～20層までは、近世までの瓦等の遺物を含む堆積層である。昭和36年の測量図では竹藪として記されており、竹林として利用される過程で繰り返し攪拌を加えられていたものとみられる。下層の盛土等の遺構層を削りこんで形成された層である。

郭盛土上の遺構 後述の土壙状遺構盛土上では2条の溝およびピットを検出している。これは黄褐色のシルトなど地盤層由来土による埋土により埋没するものでおおむね南北方向に掘削されている。第22・23層があたる。また、溝の間を中心にして同様の堆積層が第19～21層に堆積する。

地盤層由来土は、すでに高まりとなっている同じ周辺で自然に供給される埋土ではない。地盤層由来土により構成され、溝と同時に併存した地上遺構が存在したものと推定される。この地上遺構の解体時に周辺に残土が堆積したものとみられる。その有力候補として築地が挙げられる。

郭盛土 砂質シルトまたは砂混じりのシルトブロック土により構成される。第24～28層にあたる。東側に先に土を置き、西側へと順に土を置いた過程が確認できる。後述の地盤面および中世構築上に堆積する。

郭盛土下面遺構 盛土下面で検出されたピット群の埋土である。断面図では第30・31層の2基のピットがあたる。出土遺物で年代の確定できるものは、14世紀前半頃の瓦器碗などである。盛土とは異なる層相であることから、いずれのピットも先述の盛土以前にすでに埋設していたものと考えられる。

地盤層 第32層は黄褐色の堅固な礫混じりシルト層である。本郭、二郭などの中位段丘層と類似し、同地周辺の地盤層と認められる。調査区内全域の最下層で確認された。調査区東端で

T.P. 25.6m、調査区西端でT.P. 25.3mと、東から西へ向かって低く堆積する。

地盤面および中世遺構上に盛土を行い形成されていた。盛土の厚さは東半の第2・3調査区で1m前後と東側で厚く、西端の第1調査区で20cm前後と西側へ向かうにつれて薄くなる。第1調査区の堆積状況から極端な後世の切土がなされた痕跡も認められず、本来の郭形状を反映したものである。郭の上面に2～3段の高低差を伴うものであったことが確認できる。

上面遺構 郭の西縁に位置する第1調査区で、並行して南北に延びる溝1・2を検出した。埋土は地盤層由來のブロック土を中心にして構成されており、一気に埋められたものである。埋土の特徴から耕作に伴う溝ではないと判断できる。郭の

西縁に沿って南北にのびることからは、区画施設として機能した溝と考えるのが妥当である。

さらに、溝と周辺に堆積する地盤層由來土は自然に将来される層ではない。溝の機能時には築地などの地上遺構として溝周辺に付随していたと考えられる。溝間の距離は0.7mであり、ここに郭西縁を区画する築地が存在した可能性が高い。なお、同溝内には出土遺物は含まれていなかった。

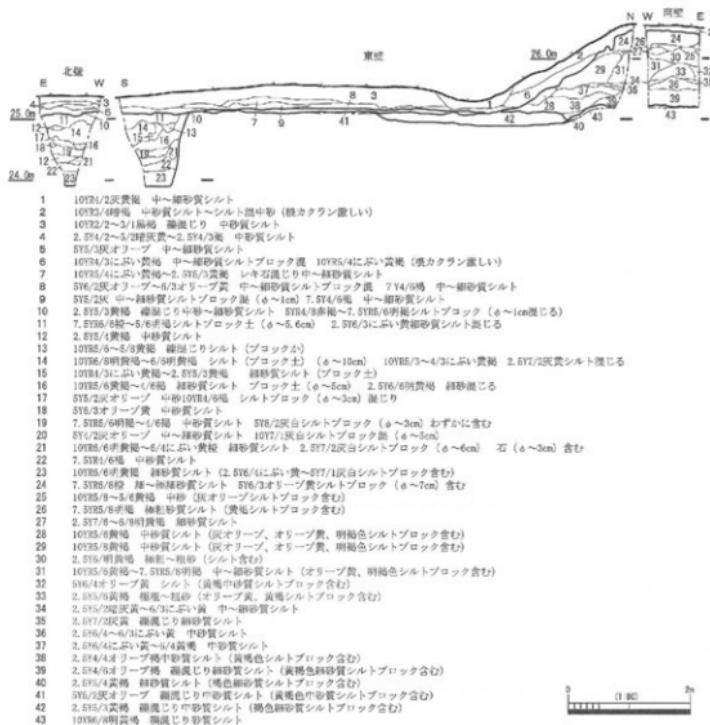
第187図 2012-4次 第2調査区断面図

現代表土～近現代堆積層 第1層は、現代の耕作等に伴い掘削された溝である。下層遺構の形態等を反映したものではない。

第2・3層は竹林の土壤である。

第4～10層も現代表土と類似するもので同様の竹林土壤と考えられる。

遺構埋土 調査区北端で検出された土坑の埋土で第11～23層にあたる。層序から後述の郭盛土

との先後関係が決定できず、層中からは14世紀頃から16世紀頃までの遺物が出土し、最新層の遺物から、おおむね16世紀代の間に埋没したもののとみられる。出土遺物からも郭と併存した可能性が残る。

郭盛土 調査区南端で確認された第24～40層にあたる。地盤層由来とみられる黄褐色系または灰色系のブロック土と、旧地表土などに由来するとみられる褐色・赤褐色系のブロック土が交互に積まれる。後述の下面遺構との関係から16世紀代でも中頃から後半に構築されたと考えられる。なお、第24は竹林土壤の直下にあたり、土壤形

成にあたり大きく搅拌を受けた可能性がある。

郭盛土下面遺構 第42層は、幅が広く浅い溝の埋土である。層相は上墨状遺構盛土と大きく異なるものではなく、盛土時に整地され埋没した可能性が高い。同溝出土遺物には16世紀前半から第3四半期頃のものとされる瓦質土器擂鉢片があり、埋没年代をその頃に求められる。

地盤層 第43層以下の地盤層は第1調査区と共に通する。最上面はT.P. 25.3mと前後である。

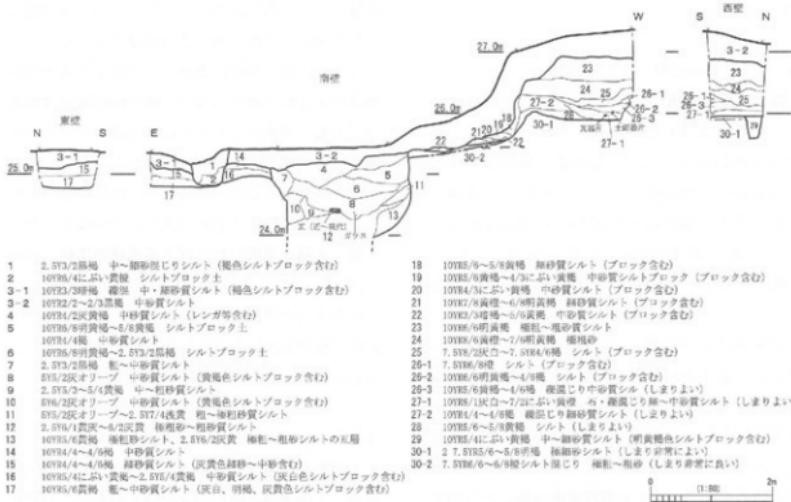
第188図 2012-4次 第3調査区断面図

現代表土～近現代堆積層 第1・2層は現代の耕作に伴う溝埋土である。地下遺構の形態を反映するものではない。第3層は竹林の土壤である。

第4～13層は、近現代現代のガラスから近世瓦までを含むブロック土を中心とした堆積層である。最大幅約2.4m、深さ1.2m以上である。近現代に埋没した廐棄土坑と考えられる。

旧地表土層 第14～17層は平坦面、第18～

22層は斜面部に堆積した旧地表土層である。その年代は出土遺物から確認できていないが、層序から、おおむね中世以後から近世頃までのものと推定できる。

郭盛土 第23～28層は現況の土墨状遺構の盛土である。黄褐色の砂混じりシルト層を中心としており、周辺の地盤層を切土して供給されたと考えられる。なお、上部の第23層は竹林土壤として搅拌を受けた可能性がある。瓦器碗・土師器皿小片などの中世遺物を含むが極めて小片であり盛土中に混入したものと考えるのが妥当である。

郭盛土下面遺構 第29層の溝のほかに、ピットを検出した。また、郭盛土の第27-2・28層はこれらの遺構と同時併存し、堤または小規模な土壙として機能した可能性も残るものである。

地盤層 第30層は第1・2調査区と共に通する地盤層である。本調査区ではT.P. 26.0m前後と高い標高で検出された。郭盛土以前から比高約1mの丘状の地形が存在したことが確認できる。

溝の出土遺物からは13世紀後半から14世紀前半頃までの遺構とみられる。第3調査区付近では、他調査区に比べて地盤面標高が高く、周辺地と1mほどの比高が存在したことが確認できる。平坦面の面積は東西10mほどの比較的小規模なものとみられる。ただ、断面図第27-2・28層は溝・ピットと併存して堤または小規模な土壘状に機能した可能性もある。今後の調査課題であるが、同地点に中世前半の小規模な居館または防御施設が存在した可能性も考えられる。

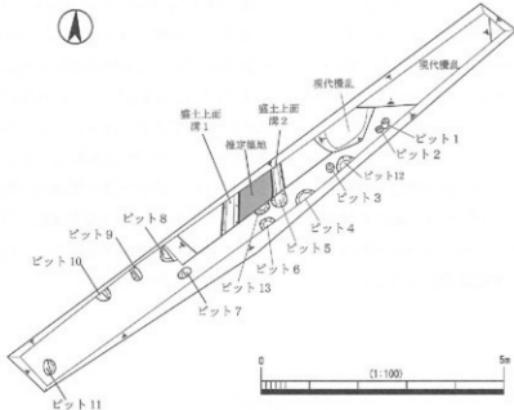
第190図 2012-4次 第1調査区地盤平面図

土壘下面遺構は、すべての調査区で検出された。なお、上面遺構と確定できないものもここで記述する。ピットが検出され、褐色のシルトまたは細砂を埋土とするものが多い。この中で、黄褐色の地盤層由來土を埋土とするピット11の層相は上面遺構の溝と類似するとともに、土壘盛土の範囲外に位置し、上面遺構の可能性がある。

径が0.3m前後と大きく、深めのピット4・5・6・8・9・10・12が一連のものである可能性が高い。今後の周辺の調査により、柵列または建物跡に復元しうる。このうち、ピット4から出土した瓦片からは、瓦器片が伴う年代より新しい年代と推定されるが詳細は不明である。

また同様に径が0.15m前後と細く、浅めのピット7・13・1・2が類似する。特にこれら的一群は一列に並ぶものであり、柵列や建物跡の可能性

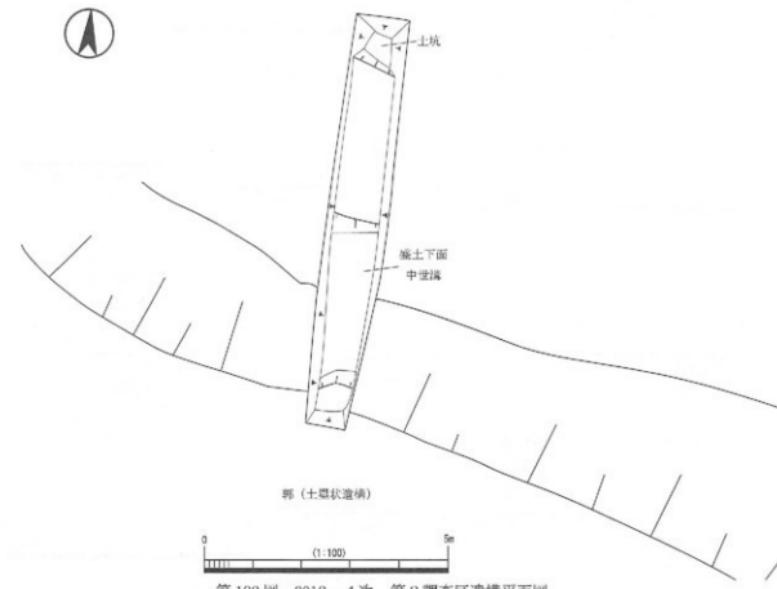
第192図 2012-4次 第2調査区遺構平面図

調査区北端で、深さ 1.2m の土坑の一部を検出した。地盤層を切り込んで形成され、底面は平坦に整地されている。湧水は認められず、室として機能した可能性が考えられる。

層序から郭盛土との先後関係は決定できていない。出土遺物は14世紀頃の遺物も含むが、最新相のものは16世紀頃のものもあり、最新相の遺物年代からは、郭の機能段階に併存した可能性が残る。土坑と郭外縁の方向軸が類似することからも郭と併存していた可能性がある。なお、ほぼ直下に切り落とす斜面形成の方法が二郭北側斜面でも認められ、郭周辺に掘り込まれた堀などの可能性も皆無とはいえない。郭との関係は遺構の規模・形態を明らかにした上で評価する必要がある。

調査区南端では、盛土下面で溝を検出した。幅3.2~3.6mほどの溝で、西南西から東南東に軸をもつ。上墨状遺構（郭）の縁とは方向が異なることからも上面遺構との関連は考えられない。

溝中から出土した瓦質土器擂鉢片から16世紀中～後半頃に埋没年代が位置付けられる。

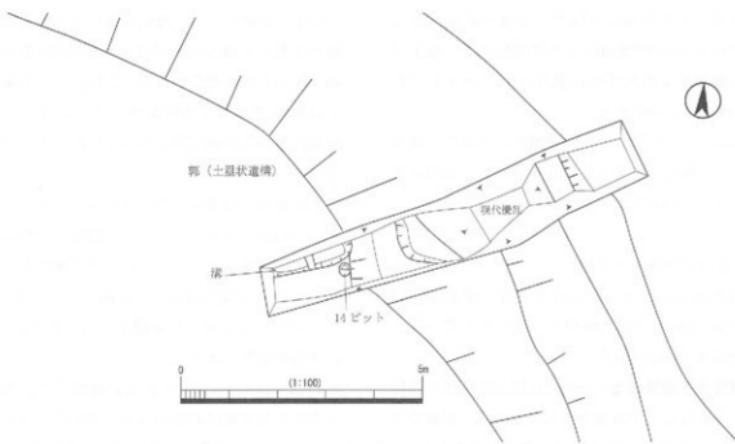
第193図 2012-4次 第3調査区遺構平面図

盛土上では遺構が検出されず、盛土下面で溝およびピットが検出された。

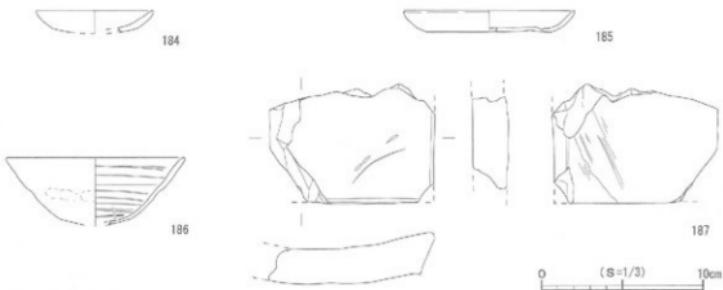
第194図 2012-4次 第1調査区出土遺物

ピット3出土 186は土師器皿である。褐色系胎土のものである。底部外面に指押さえを行い、口縁部外面は横方向のナデにより仕上げる。千喜良分類c類IV-1~V-2期、13世紀後半前葉頃から14世紀後半後葉頃のものに類似する。

ピット3出土 186は瓦器椀である。ややとがらせ気味に口縁端部をおさめる。内面のミガキ幅は狭く、ミガキ単位間の幅は広い。欠損により底部内面のミガキは不明瞭である。外面は体部中ほどに指押さえ痕跡が認められ、口縁部に横方向のナデを行なう。樟葉型もしくは楠葉系瓦器椀のIV-3期・14世紀前半頃のものである。

ピット4 185は褐色系の胎土の土師器皿である。摩耗により調整細部は確認しにくいが、内面を平滑に仕上げ、口縁部外面に横ナデによる凹凸

が残る。千喜良分類c類のうちIII-4期、12世紀末～14世紀初頭頃のものに類似する。盛土以前の整地による削平面に張り付いて出土しており、混入品とみられる。

187は平瓦広端部から側縁端部片である。硬質だがやや焼成不良で灰白色を呈する。凸面側の調整は荒く、糸切り痕跡を残す。

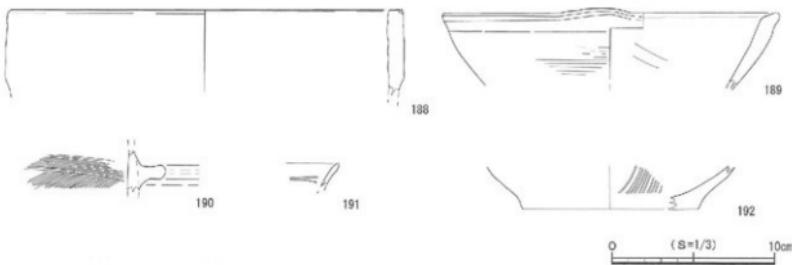
第195図 2012-4次 第2調査区盛土下面溝出土土器

郭盛土下面溝出土 188は瓦質土器深鉢の口縁部とみられる。中世後半のものである。近隣では16世紀後半代の津田城遺跡で検出されるものの、年代の詳細は不明である。

190は瓦質土器羽釜の鰐部片である。

191は瓦質土器擂鉢の口縁部である。端部内面に、ナデ等により明瞭な平坦面を形成している。佐藤編年E期、近江編年5期にあたり16世紀前半から第3四半期までの時期幅をもつものである(近江1994、佐藤1996)。

192は瓦質土器擂鉢の底部片である。外面の調整は不明瞭になっているが、縦方向のナデにより仕上げられる。内面には、櫛状の工具により、1単位あたり10本の擂り目が施される。191の底部となる可能性の高いものである。

以上の遺物のうち、最新の年代を示す瓦質擂鉢の年代から溝の埋没時期は16世紀前葉から中頃以後のものと考えられる。同時に、この溝埋土上に構築された土壘状遺構(郭)の盛土は、16世紀前葉から中頃を遡るものではないことが確認できる。

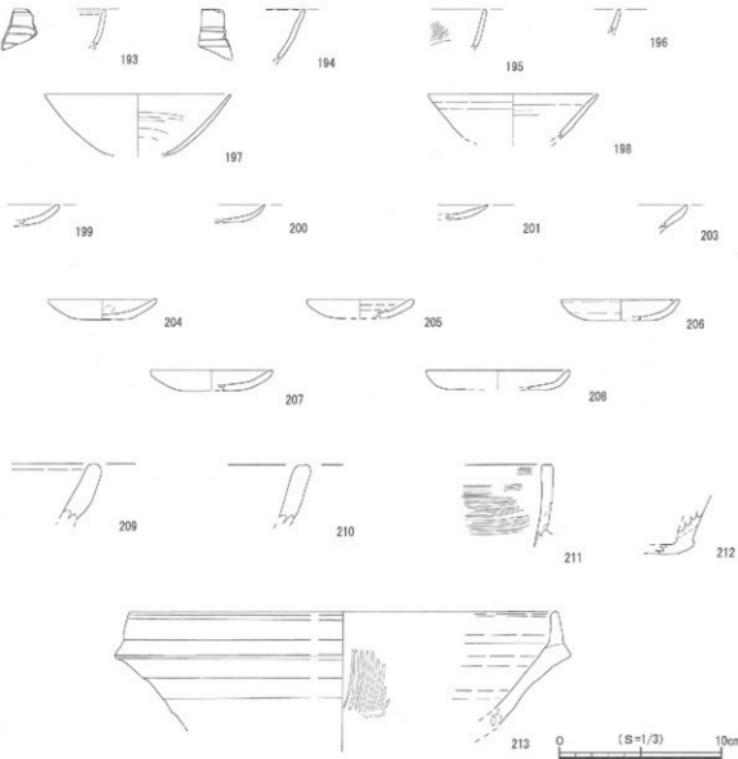
第196図 2012-4次 第2調査区土坑出土土器

193・194・196はいずれも口縁部片で、端部をやや尖らせ気味におさめるものである。外面を横方向にナデて、内面に省略化されたミガキを施す。

198・197は口縁部から体部まで比較的良好に残るものである。製作技法自体は193・194・196と同様のものである。以上の瓦器片は、楠葉型もしくは楠葉系瓦器碗IV期に属するものであり、おおむね13世紀後半から14世紀前半頃のものである。出土遺物の中ではもっとも古のものである。土坑自体の時期を示すものではなく、混入品とみられる。

土師質土器は小皿が多く出土している。200・201は薄手で口縁部をとがらせるものである。胎土は褐色系のものである。千喜良分類c類にあたり、その中では13世紀後葉頃のものに類似する。

199 も褐色系の胎土で、形態から千喜良分類c類に含まれる。その中ではおおむね12世紀後半から13世紀代頃のものに類似する。

208は褐色系の胎土のものである。小片であるが、千喜良分類c類のうち、14世紀前半前葉頃のものに類似する。

204・205・207はより比較的残存状況がいいものであり、小型化した小皿である。黄橙色系の胎土で、千喜良分類t類、16世紀前半頃のものとみられる。203も同様のものとみられる。

伴う。外面は横方向にナデ、内面に横から斜め方向のハケメ調整痕が残る。河内・和泉型で、直立する口縁部形態と鋤部の位置から、おおむね16世紀頃のものとみられる（鋤柄1995）。同様の破片がもう1点出土する。

212は中～大型の瓦質土器鉢類の底部片である。209は丸い口縁部片で、瓦質土器鉢類の口縁部とみられるが詳細不明である。

陶器類は、213の備前掘り鉢口縁部が下層から出土している。1単位あたり9本の掘り目を櫛状工具により施しており、やや摩耗する。口縁部形

熊から15世紀中葉頃のものと考えられる（乗岡2001）。

以上のように、遺物の年代は14世紀頃まで遡りうるが、最新相の遺物はおおむね16世紀代に下るものであり、この前後に埋没したものとみられる。遺物から埋没年代の詳細を決められず、土器状遺構（郭）と併存したか否かは、遺構の規模・

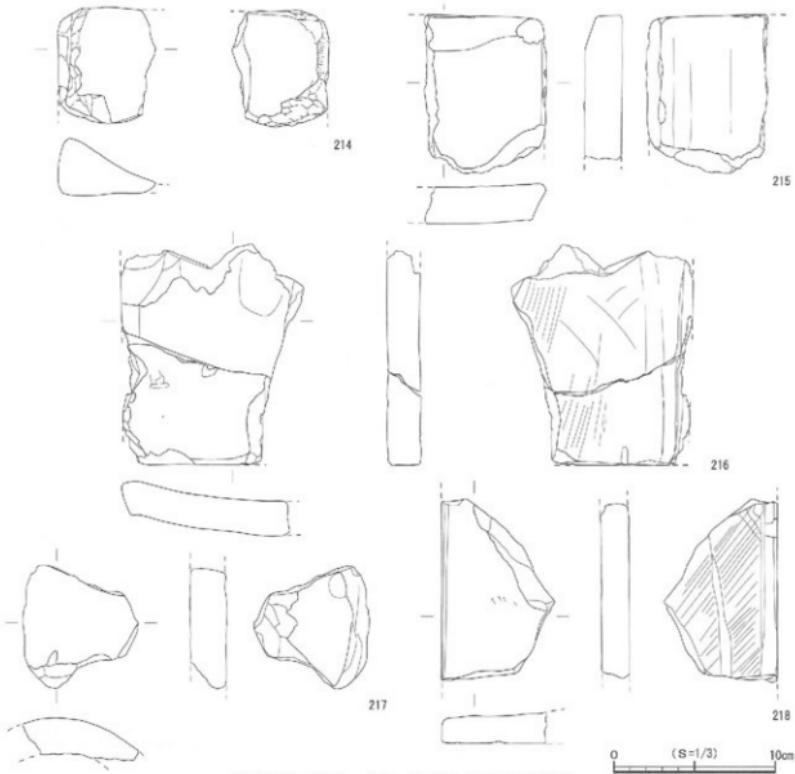
第197図 2012-4次 第2調査区土坑出土瓦

瓦は平瓦（215・216）・丸瓦（217）・雁振り瓦とみられる道具瓦片（218）が検出されている。中層から下層での出土である。平瓦は凸面側の調整が荒く、216など糸切り痕を残す。

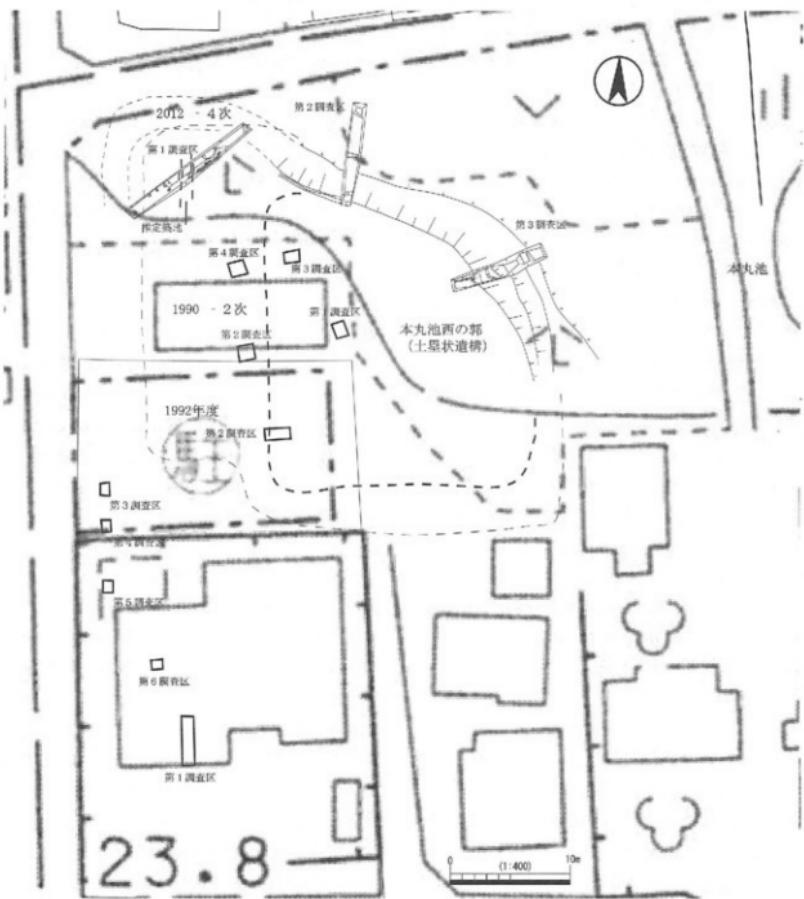
第199図 本丸池西の郭（土星状遺構）平面合成図

昭和初期の航空写真・測量図から、現在の土壌
状の土壌状遺構が本来は郭であったことが確認でき
た。これまでの調査において断片的ながらその
盛土痕跡を検出している。これまでの調査成果か
ら、東半にT.P. 27.0m前後の標高の高い不定形の
平坦面が存在し、その西側に標高T.P. 26.0m前
後で南北に長い長方形の平坦面が張り付くことが
確認できる。またその低い平坦面上には、溝また
は築地による南北方向の区画が存在した。この付
近には現在の南北道路設置前の昭和23年航空写
真から竹藪が途切れる地点が確認できる。本丸池
西の郭は郵便局付近の郭とは連続せず、この付近

に推定幅10m前後の低地が存在した。この低地部に通路または堀などの遺構が存在したものとみられる。先述の南北の溝または築地がその周辺に存在することからは通路として機能していた可能性が高いものと考えられるが、今後の調査課題となる。

り16世紀代の中でも中頃から後半頃のことと考えられるようになった。それ以後の改変痕跡などが認められないことや、検出された溝が城中心部と同じく南北方向をとること、さらに郭形成に必要な盛土を確保するために相当量の切土も必要であることを考慮すると、私部城中心部の遺構群と一連で形成されたものと考えられる。

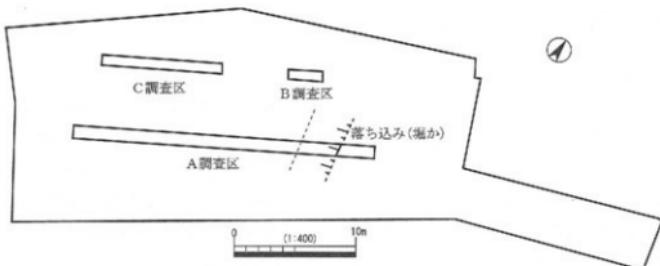
第202図 1986・1次 調査区平面図

同層は、B調査区・C調査区でも同様に検出されていることからその規模を推定すると、自然の谷もしくは堀の埋土と考えられる。

郵便局付近の郭の西側にめぐる堀状の地形の一部を検出した。その一方で、本来の郭の部分は既に削平されていた。出土遺物では、近現代の遺物に混じるものの中世瓦が出土していることが注目される。

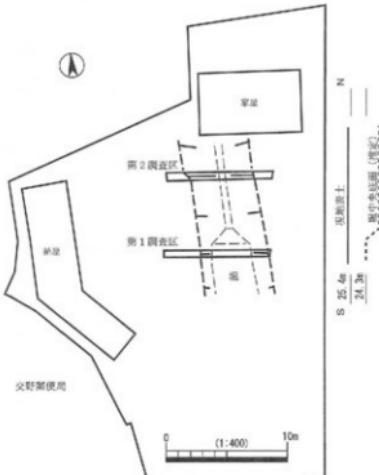
第206図 2013-2次 調査区平面・断面合成図

黄褐色のシルト質粗砂から構成される。本来の地盤層の切り替わりを第10~11層で認めることができる。堀埋土はこの切り替わりを切ることから、一定の切土を行うことによってこの堀が形成されたことがわかる。

堀内障壁を伴う可能性の高い堀跡を検出した。その構造は人為的なものであった。出土遺物は認められなかつたが、方位・堆積状況などから、私部城域にめぐらされた内堀のひとつと考えられる。

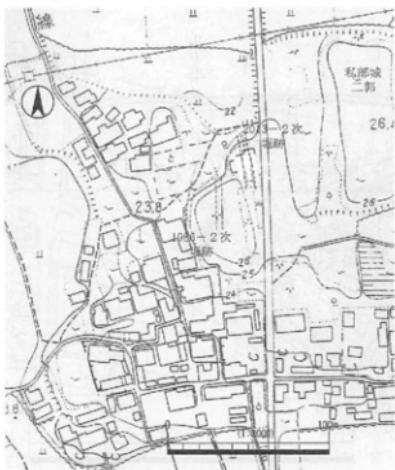
第209図 郵便局付近の郭 平面合成図

これらの2つの堀または谷地形にはさまれたこの高台は、私部城段階に南北約70m、東西15～20m、標高26.0m前後の地形を呈していたと考えられる。郭もしくは土壘として機能したものと考えられる。これらの防衛施設の西側には、古道である私部街道が通る。この街道側から攻め込まれた場合の要害として機能したものと推定できる。

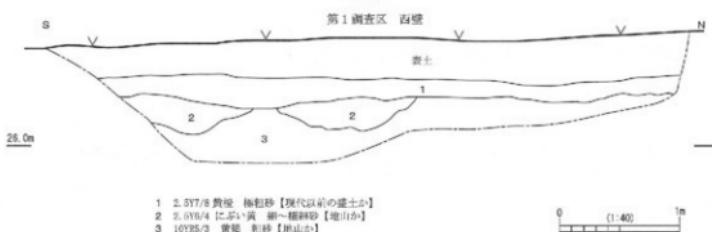
第222図 試掘 2010 - 3 次 調査区断面図

ただし、同地点が盛土などを必要とせず標高26.0m以上と本郭付近に匹敵するような標高を有していたことは確認された。私部城の機能時段階においても、堀跡と目される百々川および私部城北側の低地帯の中に小島のように浮かぶ地形を呈していたことがうかがえる。顯著な遺構・遺物を残さないことから恒常的な郭とは認められないが、一時的な砦などとして地形を利用した可能性を残すものである。

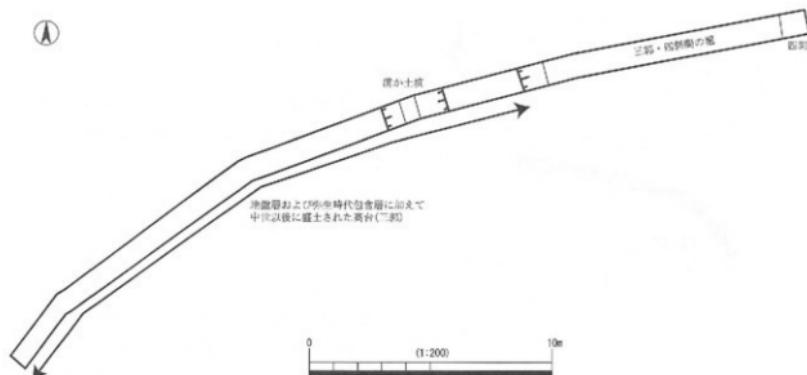
第229図 1965・1969年度 調査地平面図

弥生時代包含層は幅16m、深さ0.9m以上のものである。竪穴建物埋土としては規模が大きすぎる。ただし、人工的な廉濠とするには緩やかな形態である。類似した地形は、弥生時代に存在した谷地形と考えられる。この谷が埋没した上に、盛土を行うことによって、郭を構築していることも確認できる。

加えて、三郭と四郭間の堀の形態を確認している。幅約 12m、深さ約 2m 以上の規模である。堆積状況からは、泥田状か、水堀に近いものと推定される。

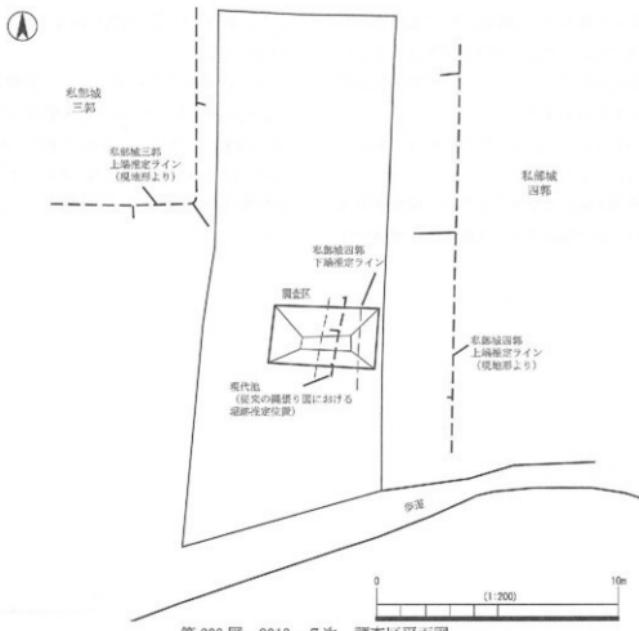
第233図 2013-7次 調査区平面図

私部城段階のものとみられる堀の堆積層は調査区最下層で確認した。堀の上端と下端は今回の調査区では確認できなかった。ただし、今回の調査箇所におさまらないことから、少なくとも10m以上の幅があることがわかる。機能時堆積層はシルト・粘土でやや傾斜をもって堆積するが、堀底施設の痕跡は認められない。1965・1969年度調査成果もふまえると箱堀と考えられる。堆積状況からは、本郭北側斜面と同様に泥田状の堀底であったと考えられる。また、一定量は滞水していた可能性もある。

また、堀を埋めるブロック土（第16層）下部から堀埋土（第17層）上部から、丸瓦・備前陶器大皿が出土している（第234・235図）。出土状況から、いずれも堀をブロック上で埋める際にともに廃棄されたものと考えられる。出土遺物から、同堀跡の埋没年代は、16世紀後葉頃のものとみられる。また、堀底の機能時堆積層からの出土遺物が認められないことからは、長期間利用された堀ではないことが推定される。

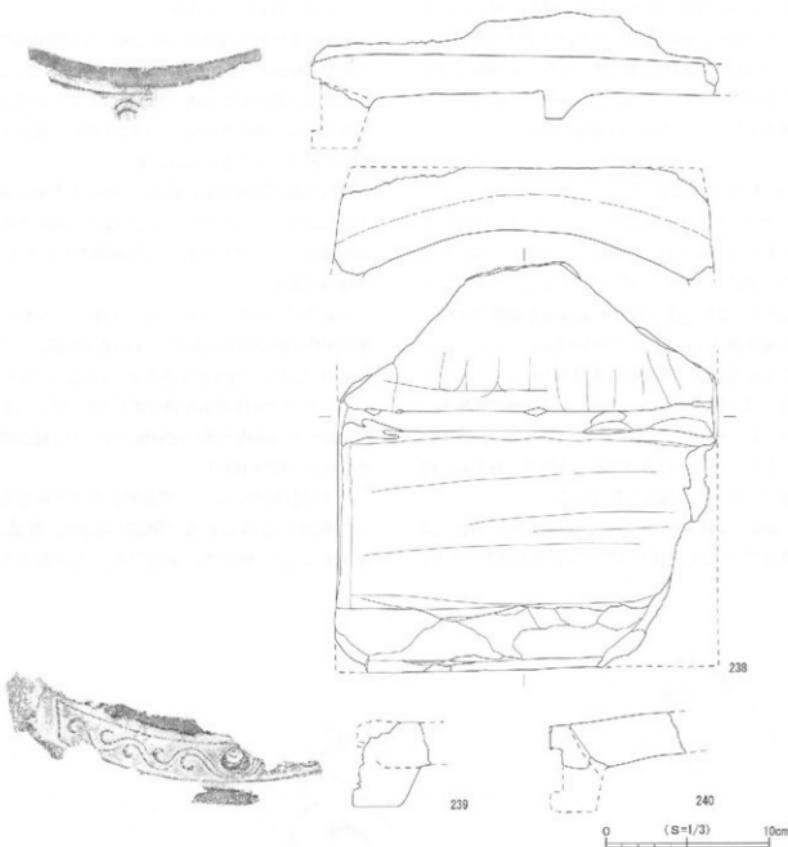
第244図 1997-2次 井戸出土・採集軒平瓦

額部の割れ方から、額貼り付け技法によるものであることがわかる(写真図版63)。現況で、接合部に明瞭なカキメは確認できないが、わずかに横方向の凹線が認められカキヤブリにより接合された可能性もある。

平瓦部が比較的良好に残存し、滑り止めを確認できる。凹面側縁には、丸瓦の滑り止めとして機能するひが付属する。凸面に付属する滑り止めは、平瓦部の両側縁までまたがるものである。これは中世奈良の瓦に多くみられることが指摘されている(山崎2008)。いずれも接合面の剥離状況は悪く、カキメ等を施していたか不明瞭である。凸面は基本的に横方向のナデにより仕上げるが、滑り止めと額部の間は平滑であるものの砂粒が横

方向に引きずられた痕跡も認められることから、板状の工具により、ケズリに近い調整がなされたと考えられる。

239は光通寺境内で採集された宝珠唐草文軒平瓦である。顎部剥離面の観察から顎貼り付けにより製作されたことを確認できる（写真図版64）。瓦当上縁の面取り幅は1.2cmほどである。平瓦部の厚さは2.3～2.6cmと幅がある。灰白色の胎土

240 は瓦当面はほぼ欠損するが、瓦当貼り付けと判明する軒平瓦の破片である。16 世紀頃から遡る年代のものである可能性がある。

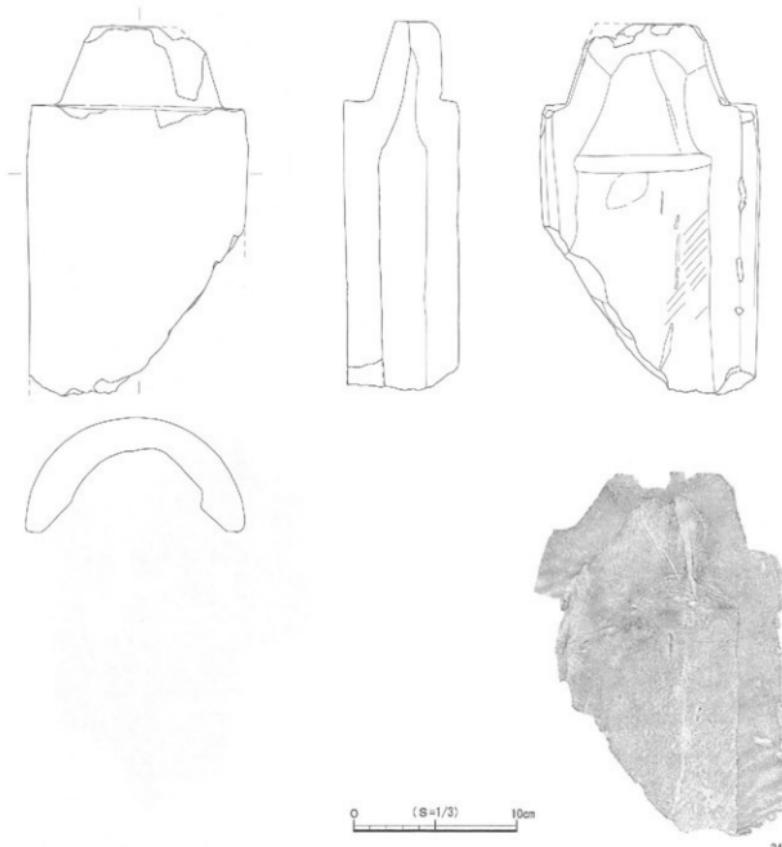
第246図 1997-2次 井戸出土丸瓦1

脇部側縁端部の調整の仕方は大きく2種類存在する。1つは脇部側縁凹面の面取り幅が狭く、側

縁端部がにぶく仕上げられるものが244・245などである。もう1つは面取り幅が広く側縁端部を鋭く仕上げるもので248・250などである。この端部調整の差は本郭出土丸瓦などにも認められるが、両者で法量や他の調整技法に明瞭な差は現状で確認できておらず、細部の調整技法の差と考えられる。玉縁部凹面の調整は、側縁凹面に面取り

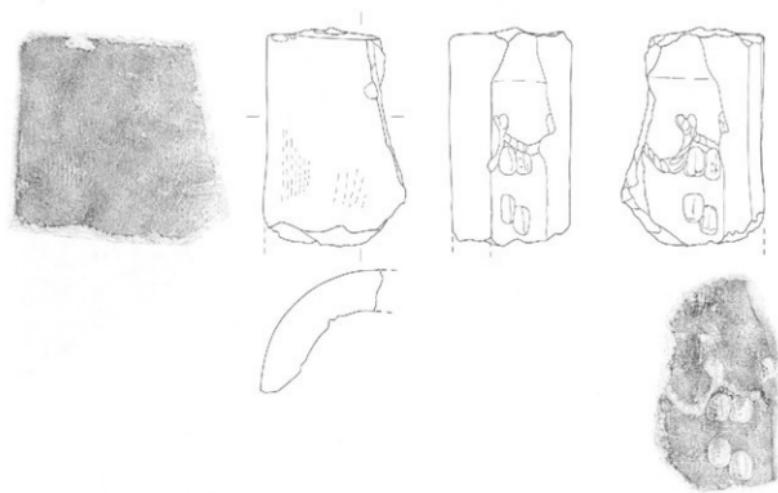
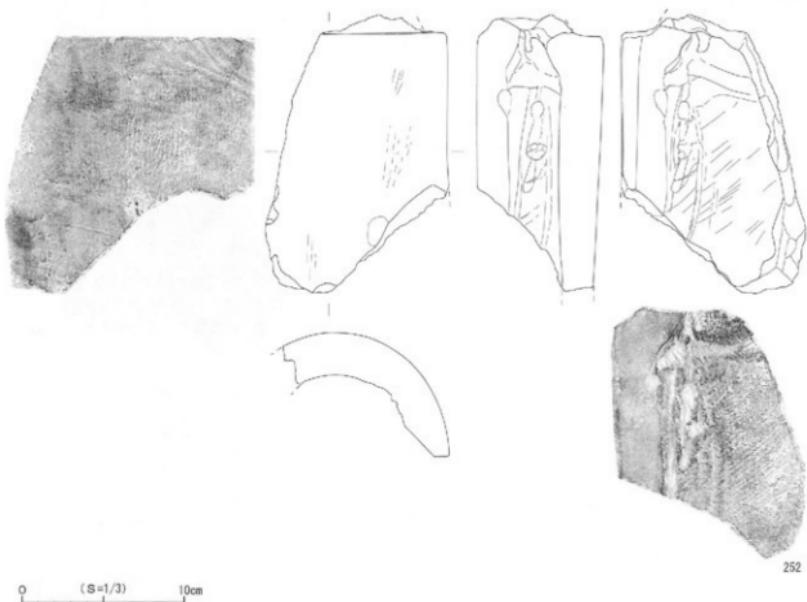
第252図 1997-2次 井戸出土丸瓦7

吊り紐痕跡を切って、部分的に内タタキを施した痕跡が認められる（第 251 図 250、第 252 図 251・252）。興福寺、法隆寺などの奈良の寺

院で15世紀頃から認められる技法である（佐川1989）。近世以後の全面を叩く技法と区別し、「初期内叩き」とも呼ばれる。丸瓦製作の過程で、歪みが生じたものを凹型台において補正する際の痕跡とされる。16世紀中頃から畿内各地で認められるようになり、安土城などの織豊城郭の瓦にも取り入れられることが指摘され、その動向から法隆寺の瓦制作に携わった橋氏との関連も指摘され

る（武内2001）。交野市域においては、15世紀頃までの瓦には認められない技法である（交野市文化財事業団2012）。16世紀以後の岩倉開元寺跡の瓦などで認められるようになるものである。内叩きが確認できた破片は全て図示した。丸瓦の出土量に占める割合は4%ほどである。

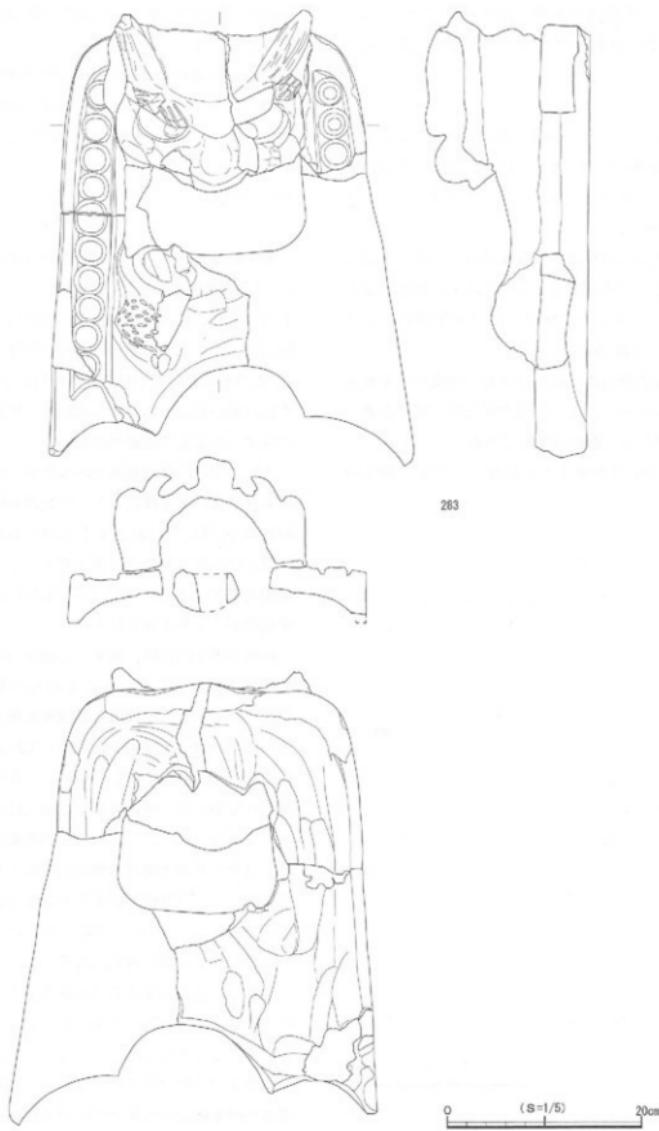
第263図 1997-2次 井戸出土鬼瓦

283は破損した状態で検出されており、1個体分に接合された。鬼面の頸部付近の破損が大きい。また、母屋の左下半から、鬼瓦を屋根に固定するための取手部も損なわれている。小林章男氏の研究にもとづき記述する（小林1991）。

輪郭は継長の形状である。下辺に丸瓦の曲線の繰り込みが中央部と右端部の2箇所に確認できる。破損している左端部にも繰り込みがあったと考えられる。

鬼瓦は16世紀代の所産と認められるとともに、その中でも16世紀中頃に下る可能性の高いものである。

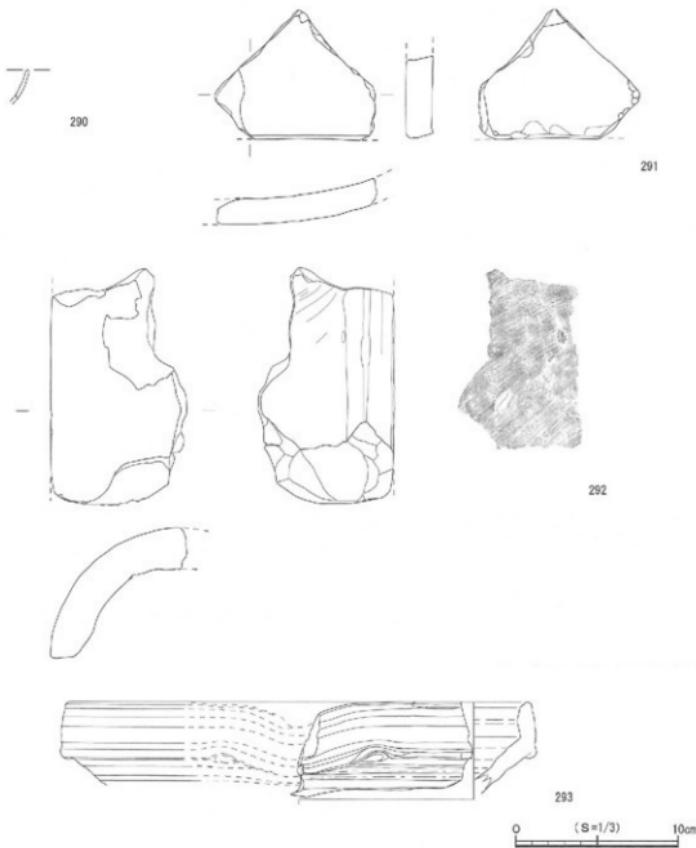
第275図 2013・8次 調査区出土遺物

293は第11層より出土した備前陶器掘り鉢の
口縁部片である。年代は16世紀前葉～中頃とみ
られる（乘岡2001）。小片であり、盛土中に混入
したものとみられ、平坦面を整地した年代はこれ
以後と推定できる。
