福岡市埋蔵文化財調査報告書第279集

Ohashi E Ruins 3rd.

大橋E遺跡3次調査の報告

福岡市教育委員会

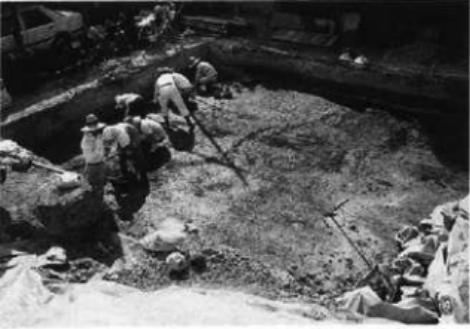
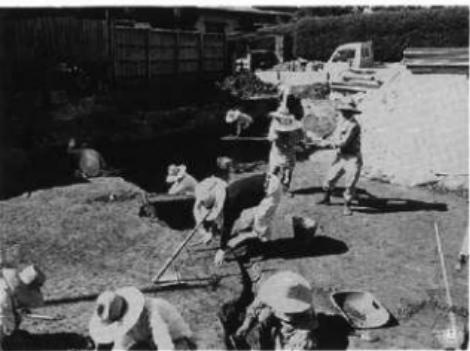
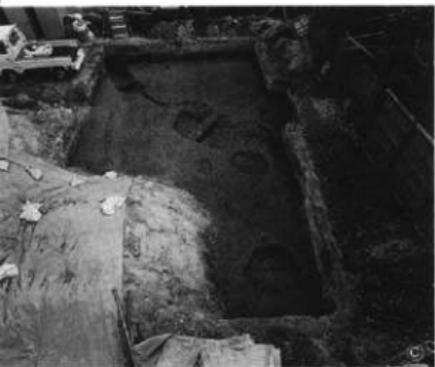
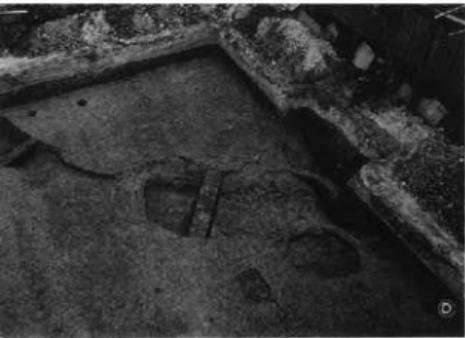
発掘調査は、9月4日から開始した。バックフォーで表土剥ぎを行なうわけだが、土の持出しあせず敷地内で表土と排土を処理するため、試掘調査で遺構が確認された部分を中心に検出作業を始めた（A）。

遺構検出の結果、試掘トレーニチにかかっていた溝は、直線的なプランではなく、調査区南東部を軸に弧を描いて回ることが判った。

また調査区の西側には円形土壙2基が確認され、各遺構とも土層ベルトを残して掘り下げにかかった（B）。

Cは、西側から見た調査区である。溝は、幅20cmほどの細い溝でつながっており、南壁の部分では土壙に切られていた。Dは溝を拡大して掘ったもので、細い溝の部分は、構梁的な性格のものと考えられる。柱穴も検出されたが、相互の関係は不明であった。

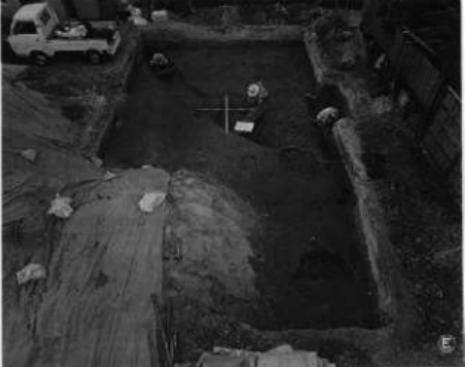
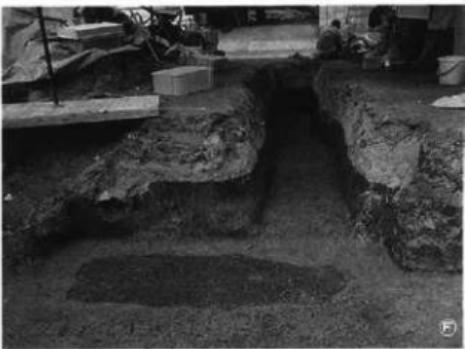
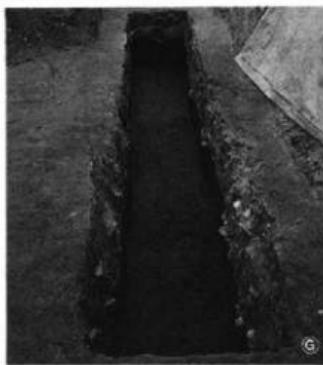
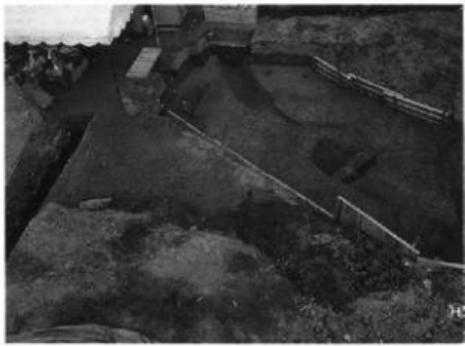
造構実測を進めて、レベルングの終了した部分の埋め戻しと併行して造構の広がりを確認(E)。試掘にかかっていた長方形の土壌は、墓壙の可能性があったので慎重に掘り下げたが、決め手となる遺物等は出土しなかった(F)。

ユニットハウスに沿って南北方向の試掘溝を入れたが造構は認められなかった(F)。引き続いて東西方向の試掘溝を入れたが造構の広がりは確認できなかった(G)ので、調査区の拡張を断念した。

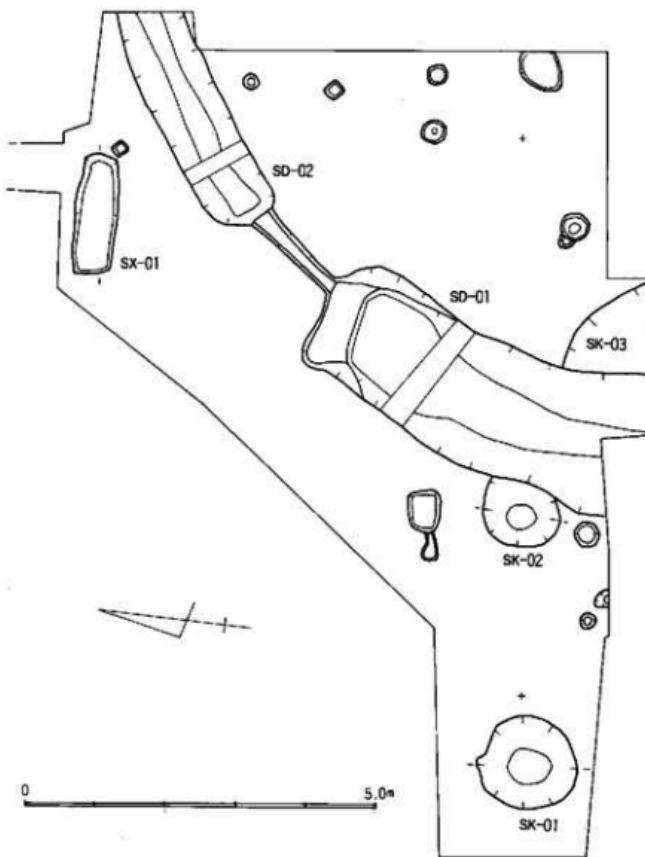
Fig. 2 大橋E遺跡3次調査遺構配置図 (縮尺1/80)

検出された遺構は、土壙3基、溝、柱穴、墓壙状の掘り込み1基である。溝は、外径20m程度で、橋梁部を有する。橋梁部の細い溝は東壁と南壁に接する溝を結ぶ暗渠の可能性がある。削

土壙はSKと表わすが、SK-01と02は、土層の状況が似ており同時期と考えている。SK-03は溝に切られている。柱穴は残りが悪く、土器の細片以外出土していない。

遺構面の地山は、灰白色のローム層で、土層図にロームとしているのは、埋土中に混入したものである。SK-02・03は、ともにSD-01によつて切られており、SK-01も含めて溝に先行すると考えている。

溝はSD-01とSD-02、そして両者をつなぐ細い溝とに分けて遺物の取り上げを行なったが、接合資料から同時期の溝の可能性が高い。SX-01は、現状では基壠とする決め手に欠けている。

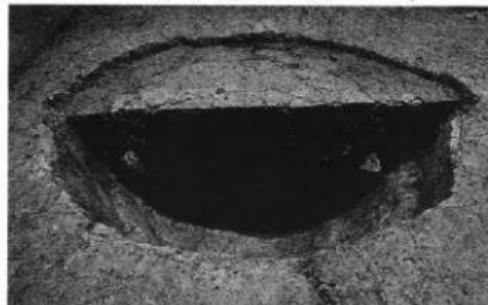
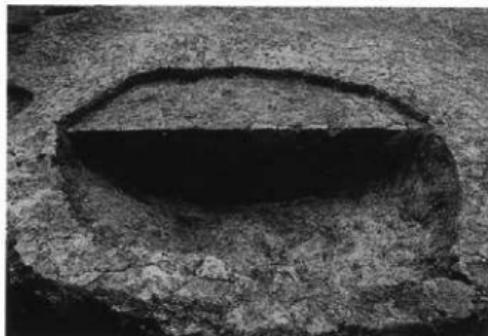
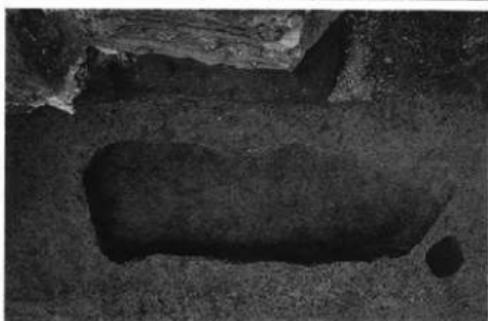
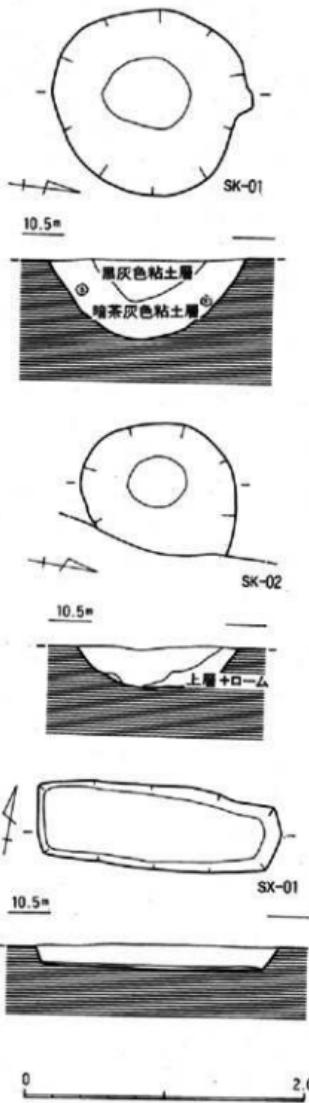
Fig. 3 SK-01-02, SX-01 遺構実測図(縮尺1/40)

SK-01は径140cmで深さ58cmをはかる。土壤中位で地山は、風化のすんだ灰白色を呈するようになる。

SK-02は径115cm深さ28cmをはかる。

墓壙状の掘り込みはSX-01とした。長軸175cm、最大幅60cmをはかり、深さは20cm弱である。

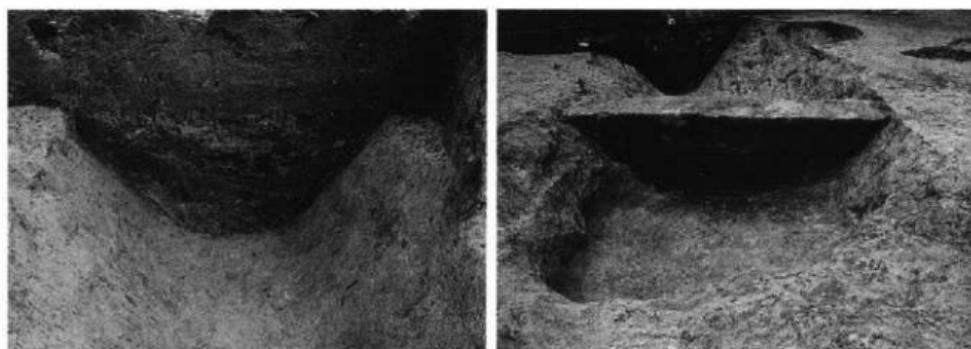
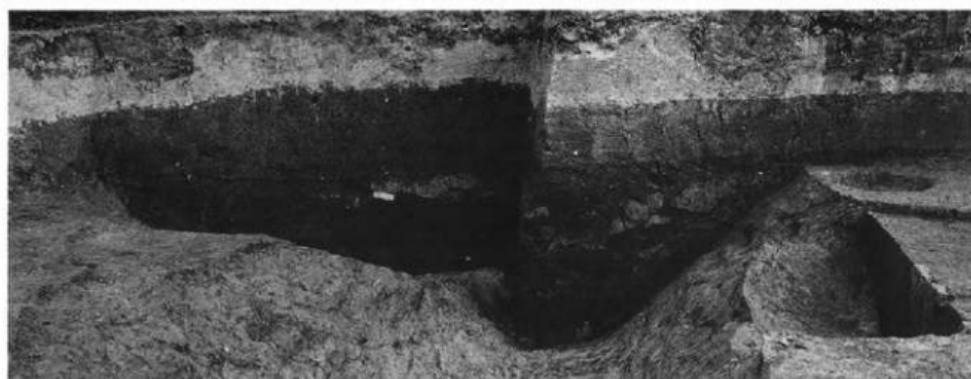
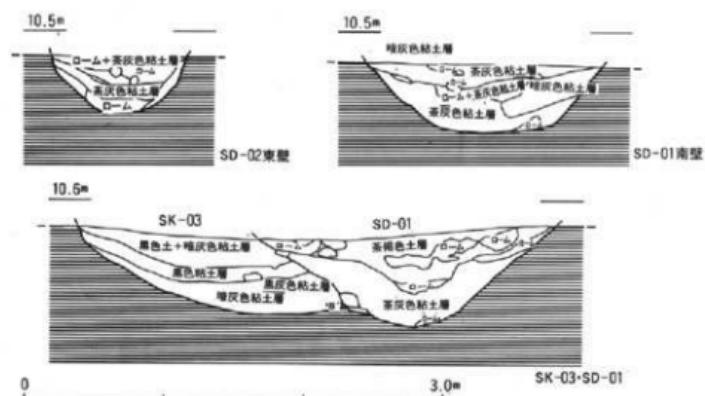
Fig. 4 SD-01・02関係土層実測図(縮尺1/40)

溝は東壁部で幅95cm深さ40cmをはかる。南壁

部は170cmから215cmの幅で深さは50cmから65cmをはかる (Fig. 4 参照)。

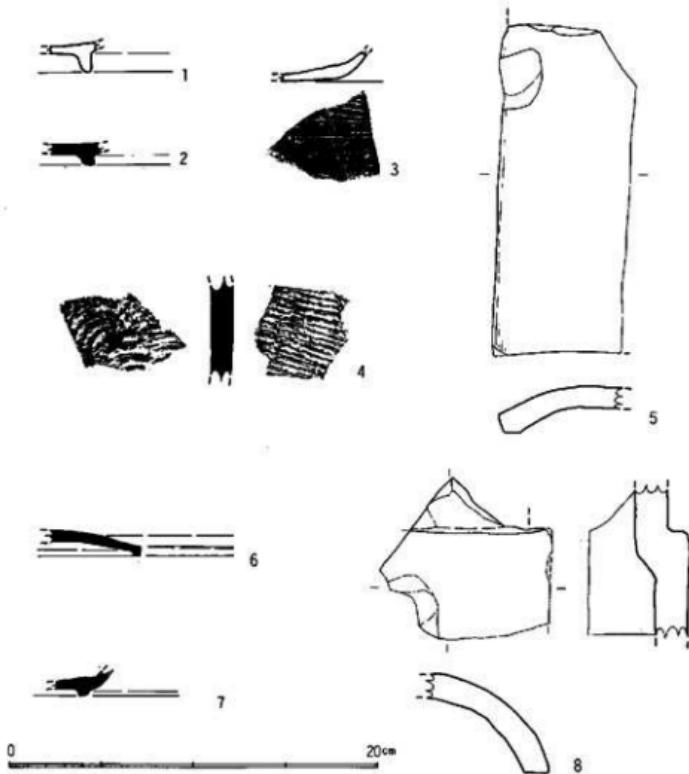
Fig. 5 SK-01-02 出土遺物実測図 (縮尺1/3)

SK-01では、1～5の遺物が出土した。1は、土師器椀の小片で、赤褐色を呈する。2は、須恵器の杯の小片で、暗黄灰色を呈し、焼成不良である。3は、土師器杯で、底部はヘラ切り底である。4は、須恵器甕の胴部破片である。5は、平瓦の破片で、内面に布目压痕をわずかに留めている。

SK-02では、6～8の遺物があげられる。6は、

須恵器杯の蓋で、宝珠のつまみを有するもの。7は、須恵器杯の小片で、屈曲部の内側に底部を付している。8は、玉縁つき丸瓦の破片で、内面には布目压痕、外面には檍輪成形のナデ痕が伺える。

SK-01と02は、埋土の状況が似ていることから
同時期の遺構と考えた。SK-01の遺物は、時期幅
を限定しがたいが、平瓦が、薄手のつくりであ
ることから平安後期以降を下限としたい。溝の
時期は、土師皿の口径が小さくなる傾向や、青
磁片の形状から、14世紀以降の廃棄と考えたい。

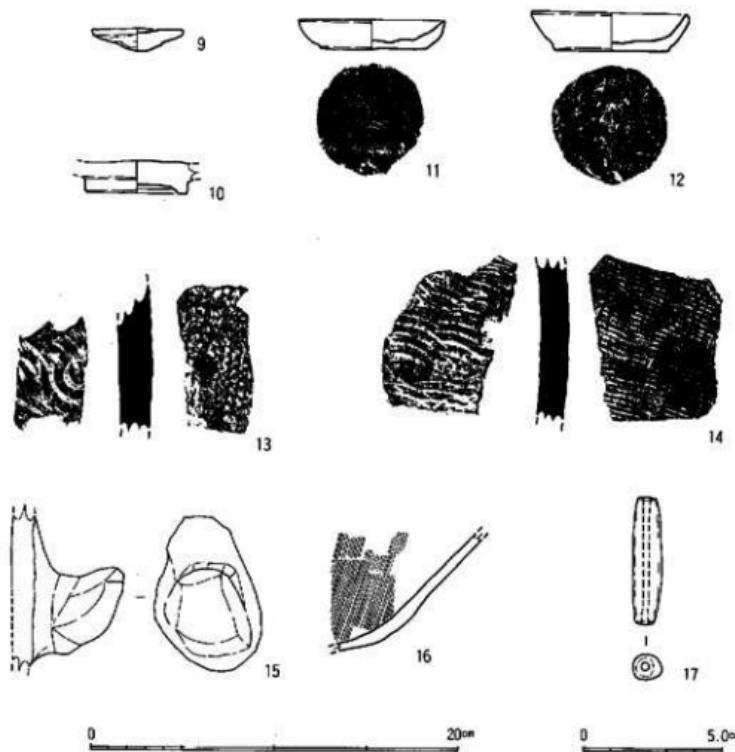
Fig. 6 溝状遺構出土遺物実測図(縮尺1/3)

溝出土の遺物として9～17がある。9は、磁器の蓋で、素土は白濁色、黃白色の釉を付す。檍輪成形により、下部を削り出している。10は、青磁碗の底部で、暗いオーリーブ色の釉を高台の外面まで付す。素土は青味を帯びた灰色を呈す。

11の糸切底土師皿は、口径7.9cm、器高1.6cmを
はかる。12の糸切底土師皿は、口径8.5cm、器高
2.1cmをはかる。13は須恵器甕の小片で、内面に
同心円のあて具の痕、外面に細かい格子状のタ
タキ痕を残す。14も、須恵器甕の小片である。
内面にあて具の痕、外面に平行タタキの痕を有
す。15は土師器の把手で、粗砂粒を多く含んで
いる。16は、浅鉢形の煮沸具で、外面に煤を付
す。内面は、細いハケ目を施している。17は、

土鍤で、ほぼ完形を呈す。

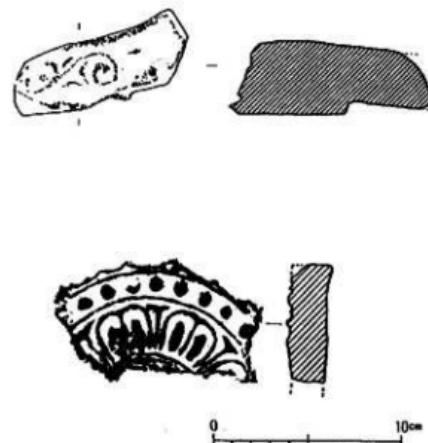
Fig.7 博多遺跡群出土の古瓦(縮尺1/3)

博多遺跡群では、遺構に伴ってはいないが古代の瓦が時折出土する。上呉服町の道路拡幅に伴う調査では、鴻臚館式の軒平瓦や老司式の軒丸瓦が報告されている（Fig.7）。しかし出土量は、他の中近世の遺物に比べて極僅かである。表面に繩目や斜格子のタタキのある瓦片を含めても、瓦葺建物を予想するまでに到っていない。

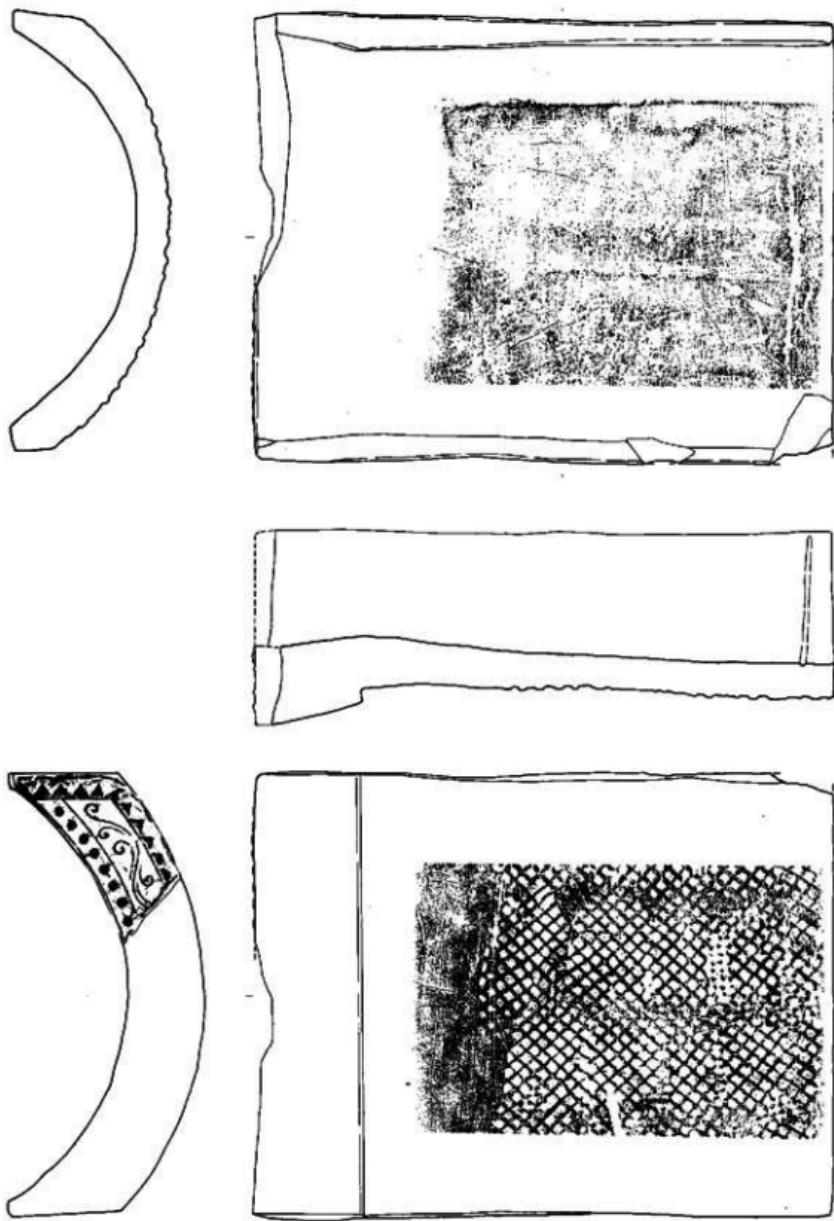
Fig. 8 軒平瓦実測図 (縮尺1/4)

1は、ほぼ原形を止めた軒平瓦で、瓦当面の剥落が残念である。何れにしても、これほど残りの良いものは珍しい。

瓦当面には、主軸となる一条の波状文、その上下に二個の唐草を付して扁行唐草文を構成する。上縁には、円く平たんな珠文、下縁と側部に外向陽起鋸歯文を配す。唐草文は狭長に流れでおらず、老司I式の特徴を備えている。七世紀末から八世紀前半に比定される資料である。⁽¹⁾

全長41.4cm、幅32cm~31.7cmをはかる。表面は、瓦当部に向って斜格子のタタキが施され、段部付近は横方向のナテが行なわれている。内面は、布压痕があり、瓦当部付近は、ナテ消されている。模骨を結わえた紐のあとも見うけられる。暗青灰色を呈し、表面は殆ど風化をうけていない。

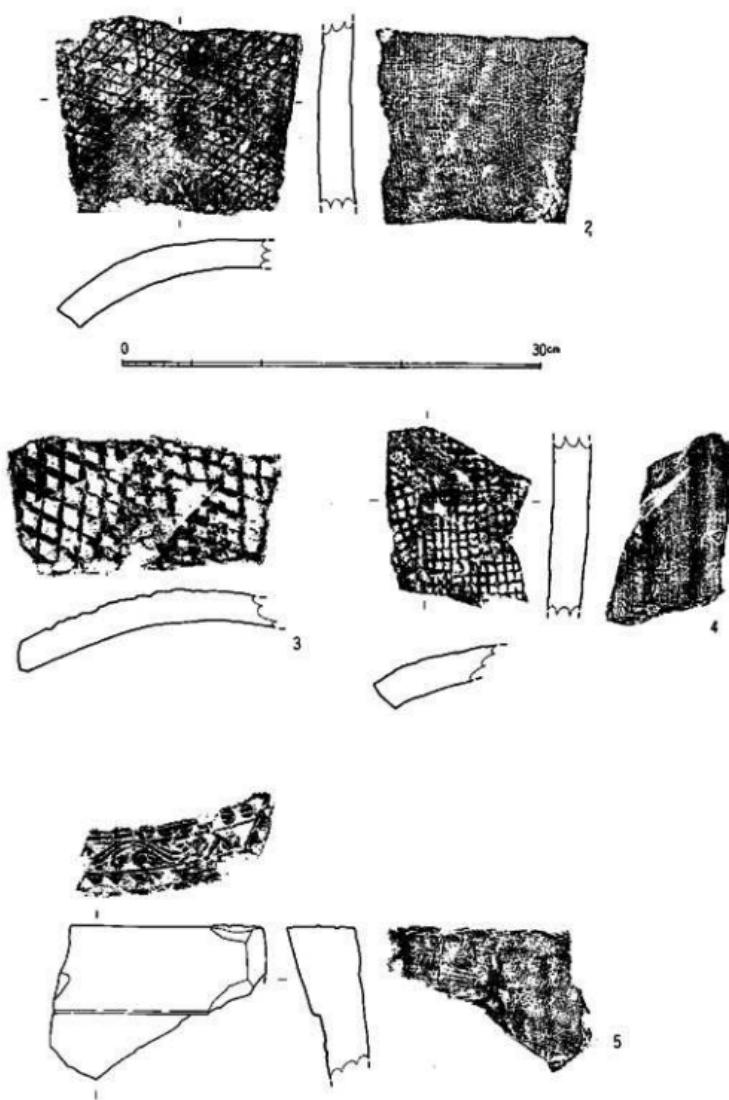
Fig.9 平瓦・軒平瓦実測図 (縮尺1/4)

2は平瓦で、浅く菱形に近い斜格子のタタキが施されている。内面は粗い布压痕があり斜目に紐のあとが見られる。一方の端面が残っており、内側から約3分の1ほどの厚みまで切り込みを入れて分割したのが判る。淡い褐色を呈し、焼成は良好である。

3も平瓦の破片である。表面に深い斜格子のタタキを施し、内面は、端面を整形する際に縱方向に削りを入れて布压痕を消している。淡い褐色を呈し、焼成は良好である。

4も平瓦の破片で、須恵質の堅緻な焼成である。表面に5mm角程の細かい斜格子のタタキ目を施す。内面は、布压痕が見えるが、分割面を

調整する際、内側も部分的に削り取っている。

5の軒平瓦は、博多遺跡群の54次調査（博多区冷泉町二丁目128-2）で、十一世紀後半に廃棄された溝に伴って出土した。瓦当部の拓影にあるとおり、版本がずれたのをそのまま焼き上げており、珠文に外縁の界線が刷り込まれている。瓦当面は、扁行唐草文によって構成されており、上縁の珠文と下縁と側部に外向陽起鋸歯文を配している。老司I式に分類される。表面は段部を主体に横方向のナテ、内側は粗い布压痕を止めている。白灰色を呈し、焼成は良好である。
