# 高宮廃寺

発掘調査概要報告Ⅱ

1981・3

寝屋川市教育委員会

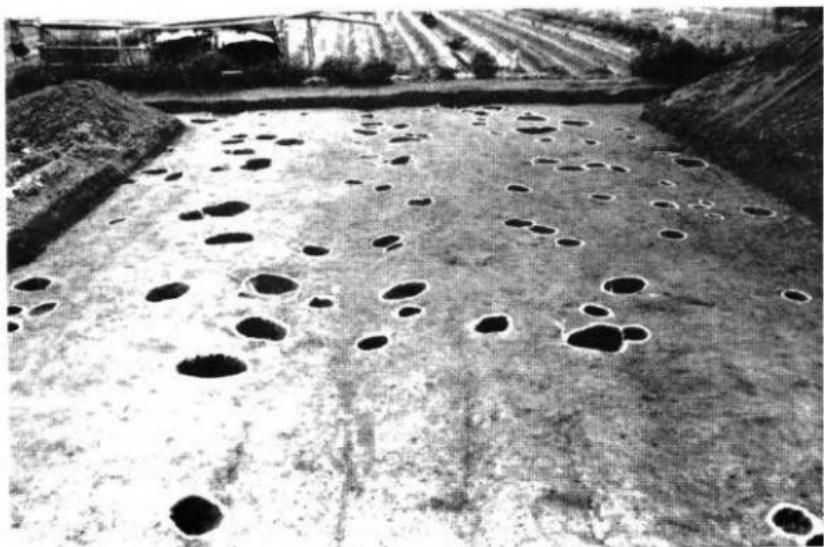
旧社殿伝承地狂穴群

この掘立柱建物跡については、今回の調査は調査範囲が狭く、かつレンチによる調査であったために、全体の規模はまだ不明の点を多くのこしているが、現在確認されている柱穴は 26 個で、建物の長辺 20 m 以上、単辺 15 m 以上で、棟の示す方向は N 52° W とやはり南北方位に対して大きくふれている。

各柱穴において、切り合い関係をもつ柱穴もあり、時期も数時期に亘るもので、数次の建て替えが行われている。なお、それぞれの柱穴のセット関係及び、この

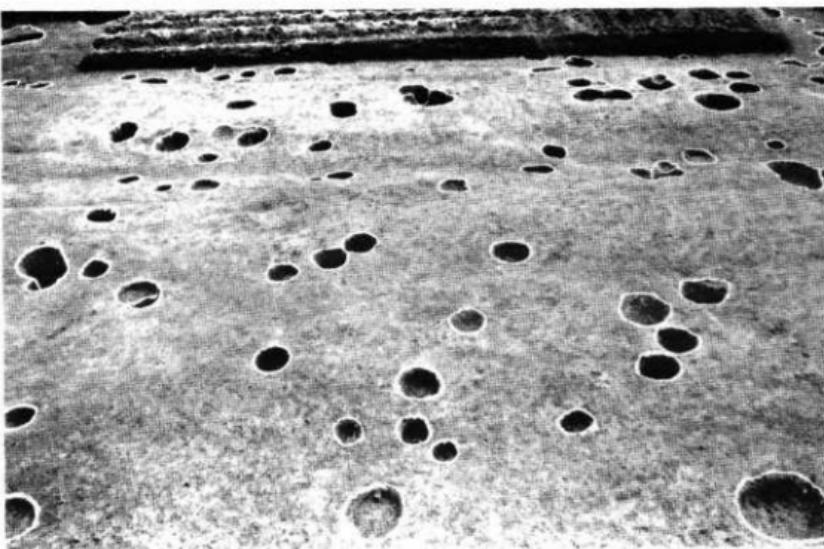
1号掘立柱建物跡

307 番地の第 1・第 2 レンチ及び、A・B レンチを結合した中央部より検出。2 間 × 3 間の東西棟である。桁行 5.7 m、梁行 4.2 m、柱穴掘り方は径 30 cm ~ 50 cm のほぼ円形で、深さ 10 cm ~ 50 cm である。柱穴内からはほとんど遺物を出土せず、わずかに小片の土師器が出土した。

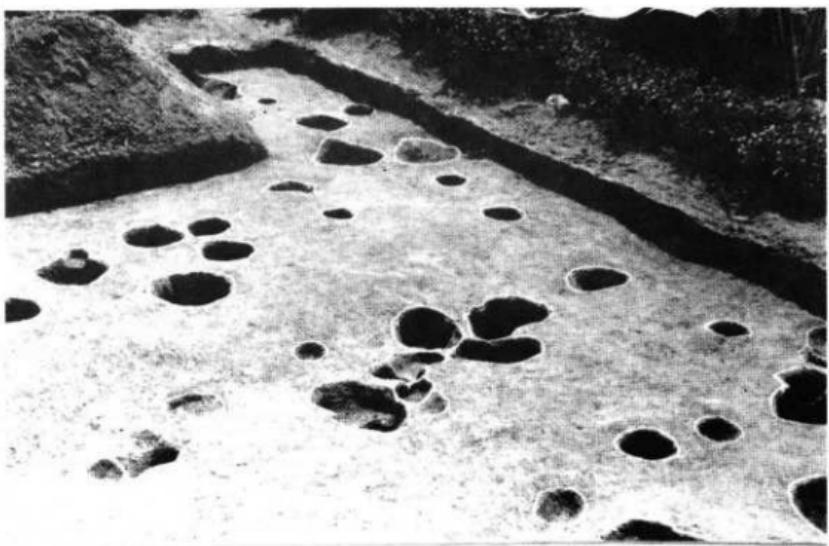
2・3号据立柱建物跡

307 番地の各レンチ結合部より検出。(3 間 + α) × (1 間 + α) のものである。棟方向は N 41° E と、南北方位に対して大きくふれている。柱間は桁行 2 m、梁行 2.7 m、掘り方は一辺 30 cm ~ 50 cm の方形で、深さ 25 cm ~ 40 cm である。柱穴内からはほとんど遺物を出土していない。

307 番地の各レンチ結合部より検出。2 号掘立柱建物跡と重複しており、(3 間 + α) × (1 間 + α) となる。棟方向は N 40° E と、2 号掘立柱建物跡と同様に、南北方位に対して大きくふれている。柱間は桁行 2 m、梁行 2.3 m、掘り方は一辺 30 cm ~ 50 cm の方形で、深さ 30 cm ~ 40 cm である。

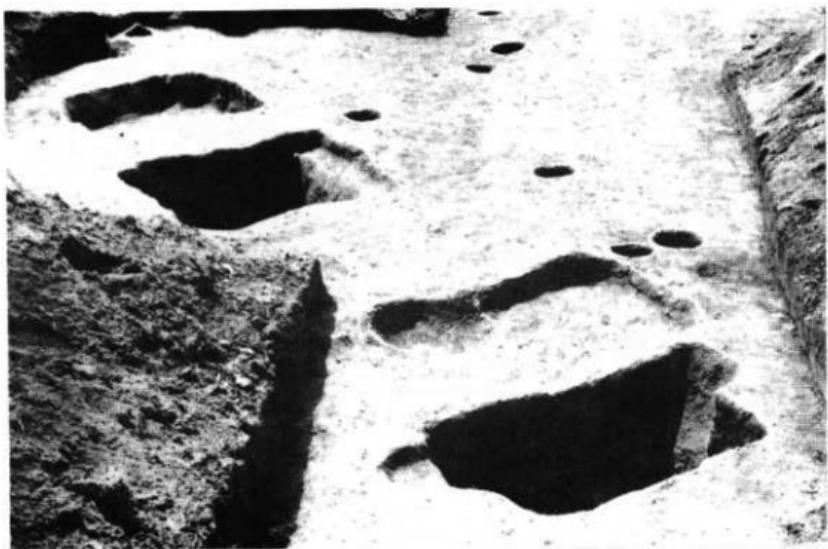
柱穴 1～5

第2トレンチ北部で、掘立柱掘りかた（以下柱穴と称する）を5箇所検出した（柱穴1～柱穴5）。これらの柱穴は、北西から南東方向に並ぶものである。

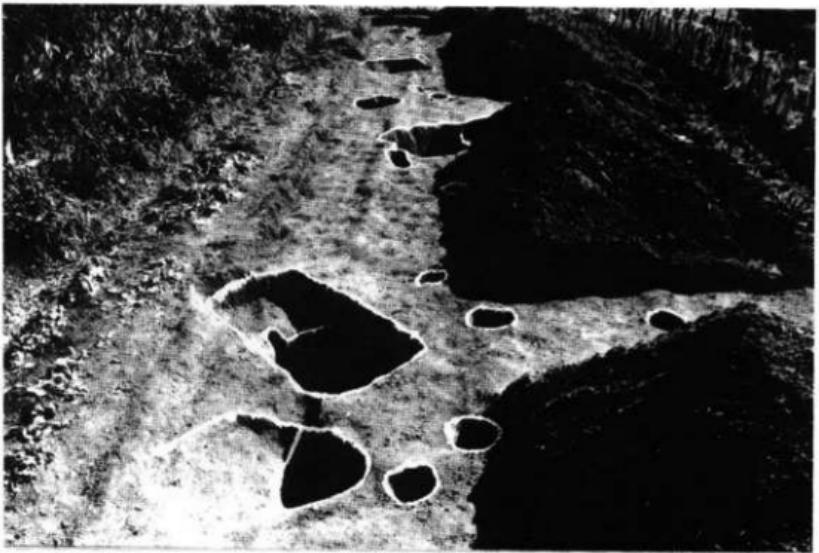
第 4 トレンチ・柱穴 15・16・17・19・20

第4トレンチより、柱穴11・柱穴15・柱穴16・柱穴17・柱穴19・柱穴20を検出した。

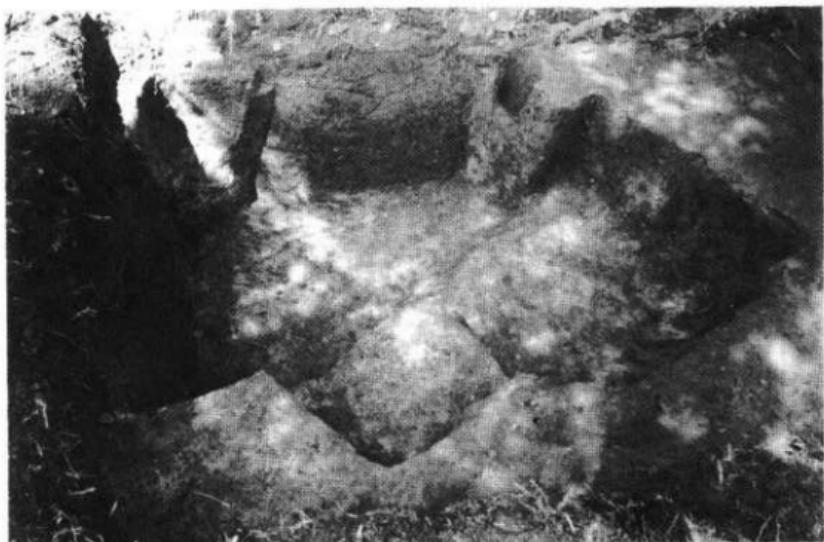
柱穴 23~26

第 5 レンチより、柱穴 23・柱穴 24・柱穴 25・柱穴 26 を検出した。

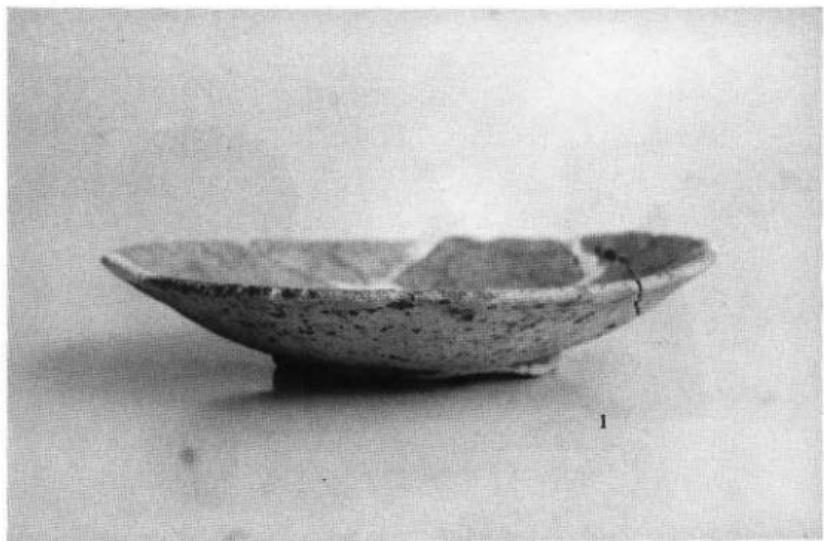
施釉皿

### 施釉皿（第1図-1、図版11-1）

底部より口縁部まで真っすぐに挽き出されている。口径 14.0 cm、器高 2.7 cm を測り、高台は低い。胎土は緻密である。

全体に磨滅が著しいけれども、一部淡い黄白色の灰釉が残っている。

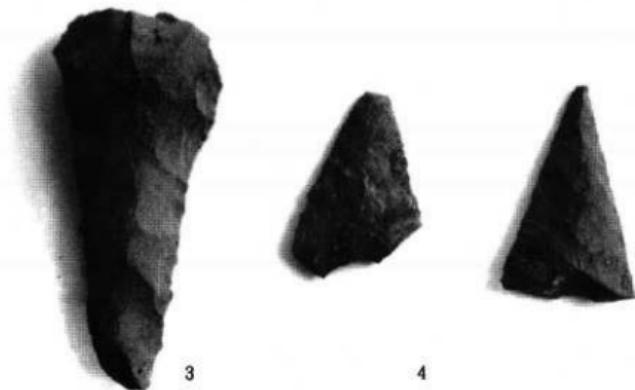
石錐・石鎌

### 石錐（図版12-3）

石材はサヌカイトである。縦長の頭部は、一部並列剥離を施していねいな調整を行なっている。錐部断面は菱形である。現存長 3 cm、最大幅 1.5 cm、厚み 0.7 cm である。

### 石鎌（図版12-4・5）

2点出土しており、両者とも石材はサヌカイトである。2点とも凹基無茎式の基本形に近いものである。
