西隆寺

発掘調査報告書

西隆寺跡調査委員会

1976・3

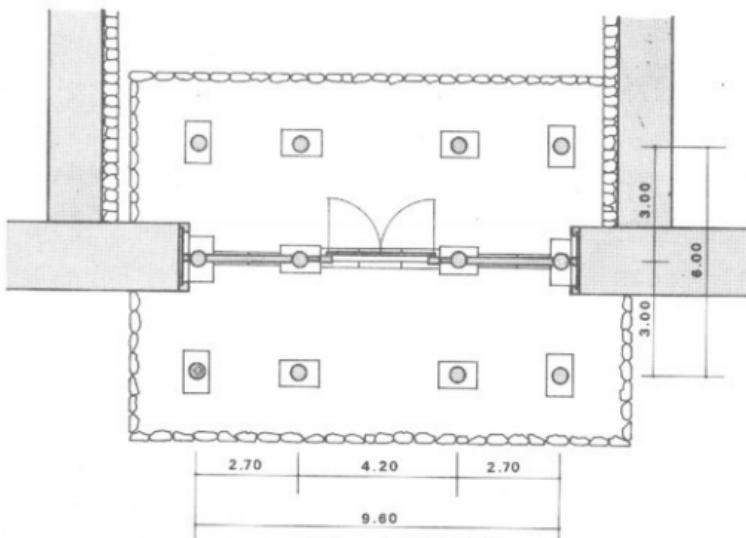
第1図 東門復原平面図

建物は3間一戸の八脚門で、礎石は長辺112cm、短辺65cm、厚さ28cmの黄色あるいは緑色の凝灰岩製切石（転用材）である。妻柱列の礎石は長手方向を門の軸線と直角に、その他は軸線と平行にそろえて配している。礎石は基壇築成後に据付け穴を掘り根石を並べ、その上に置かれている。棟通りには礎石の他に黄色凝灰岩製の唐居敷がほぼ完存している。中央間北側の礎石は黄色凝灰岩製で礎石の中央に柱のあると思われる径50cmの円形のくぼみがみられる。また中央間南側の礎石は花崗岩製の自然石で、これに伴なう唐居敷とともに据付け痕跡が2度あり、後に補修されたことが判る。唐居敷（116.8×47×34cm）には礎石に接する部分に方立の仕口穴（15×10×3cm）と、その脇に扉の軸挽穴（径6.8cm）が穿かれている。北側の唐

居敷は原位置を動いており、礎石に接して抜取り穴が検出できた。移動した唐居敷をこの抜取り穴に据えつけると、北と南の仕口穴は逆で、南側の扉は内開き、北側は外開きとなる。おそらくこの唐居敷は他から転用されたもので、実際にはこの位置で使用されなかったものと考えられる。

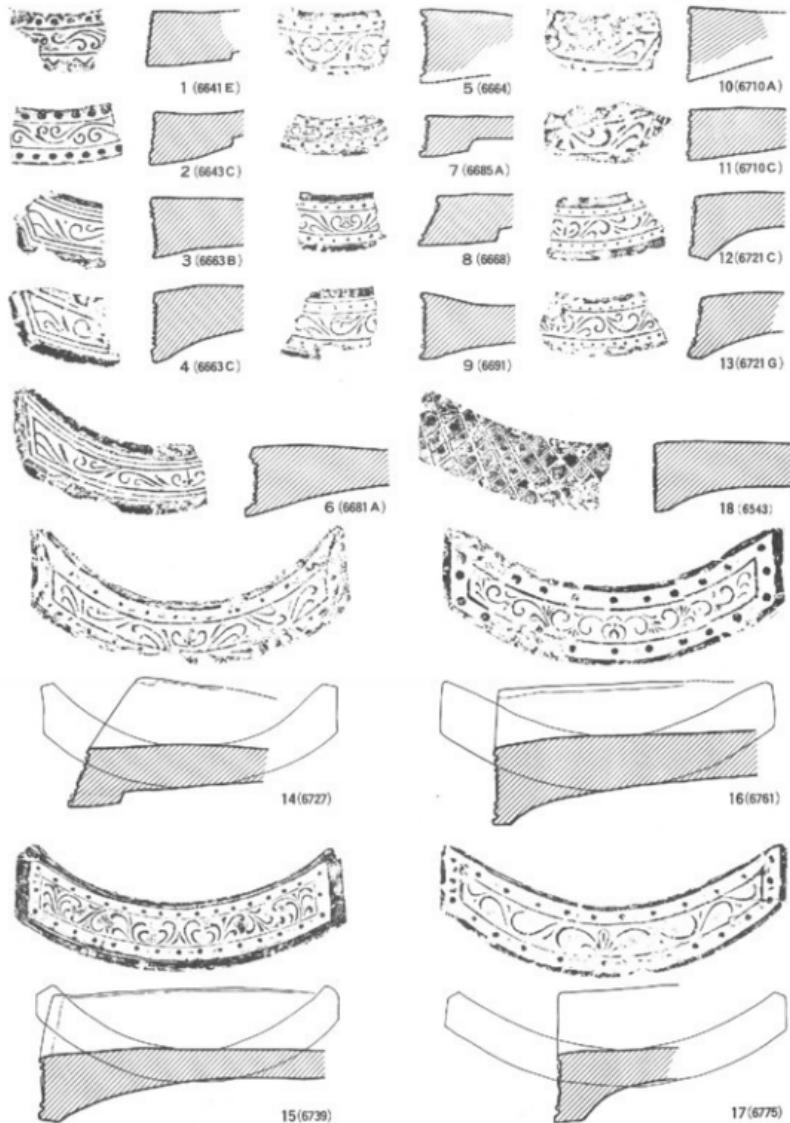
第13圖 軒平瓦拓本・実測図 (1:5)

18は6543型式で範型を用いず、瓦当面に窪描きで格子目文を施す。地方寺院では時々みられるが、平城京内寺院から出土するのはめずらしい。

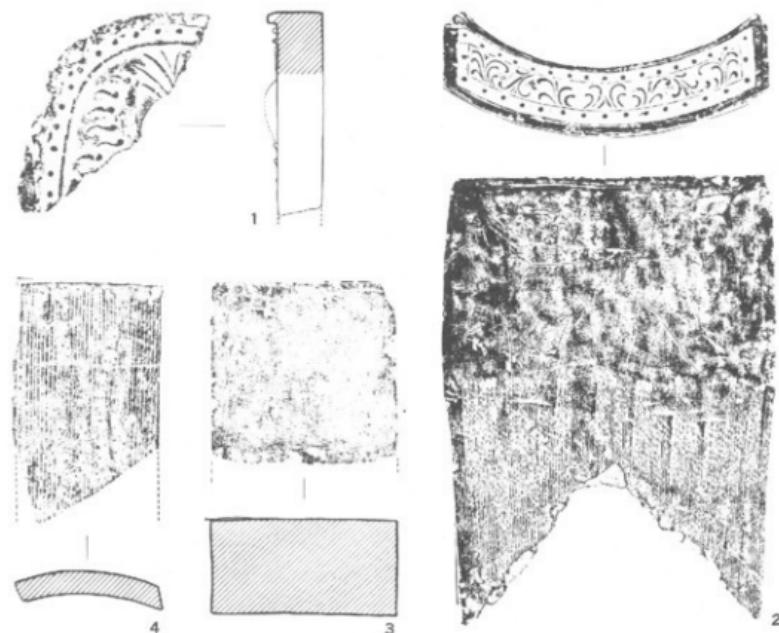
第15図 道具瓦拓本・実測図 (1:5)

1 鬼瓦 破片のため全形は不明である。界線で区切った外区に珠文をめぐらす。外縁は低い直立縁となる。主文は文様構成からみて鬼面文とは異なる。

2 隅木蓋瓦 軒平瓦15(6739)を利用して隅木蓋瓦である。平瓦部狭端を底辺として高さ12cmの三角形に欠き落したものである。凸面を向上きに用いた可能性を考えてよいだろう。

3 塚 いずれも破片であるが、薄手(厚さ4, 3cm)のものと厚手(厚さ8, 3cm)のものがある。3点出土している。他に石製の塚が2点ある。

4 割斗瓦 平瓦に分割線(焼成前)に入れ、使用する際に二分して用いる割り裂斗瓦である。5点出土している。

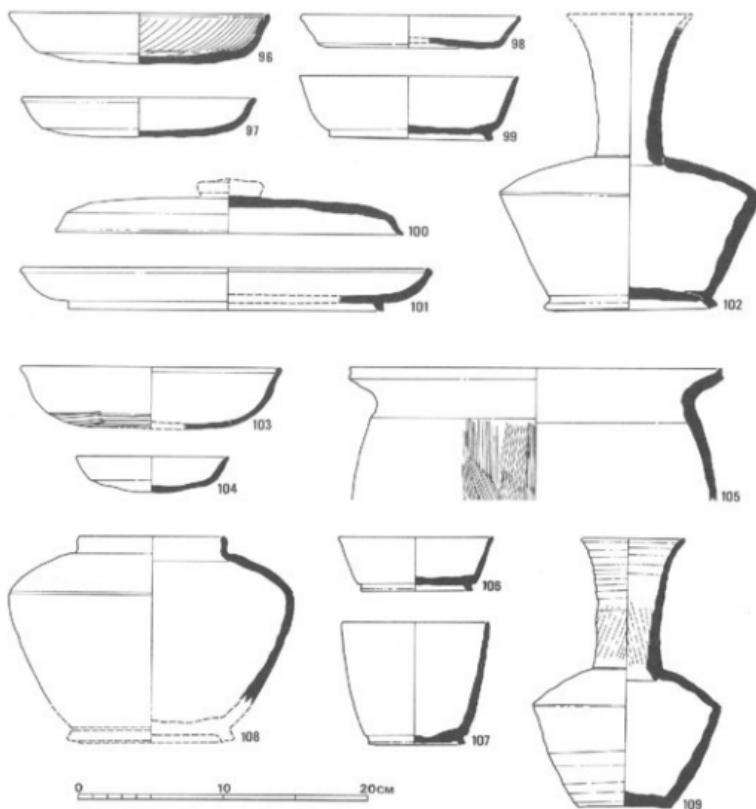
第22図 塔地区出土土器実測図-3

は少ない。杯A(103)は、b₂手法で調整し暗文はない。口径17.6cm。皿C(104)は、e手法による小型の皿である。口径10.4cm。甌A(105)は、丸い体部と外反する口縁部からなり、口縁端部がわずかに上へ突出している。体部外面は刷毛目、内面は撫でによって調整する。口径23.4cm。杯B・皿Bについては小破片であり、原形は不明である。

SE279出土土器 井戸を埋めた土層から土師器・須恵器が少量出土した。土師器の横瓶（110）は、須恵器の横瓶を模した小型のもので、体部の長辺を叩き、短辺は撫でて調整している。口径3.7cm。須恵器の平瓶（111）は、高台・把手のつかない小型のもので、体部外面を寬で削って調整している。体部径9.9cm。口縁部は欠損している。

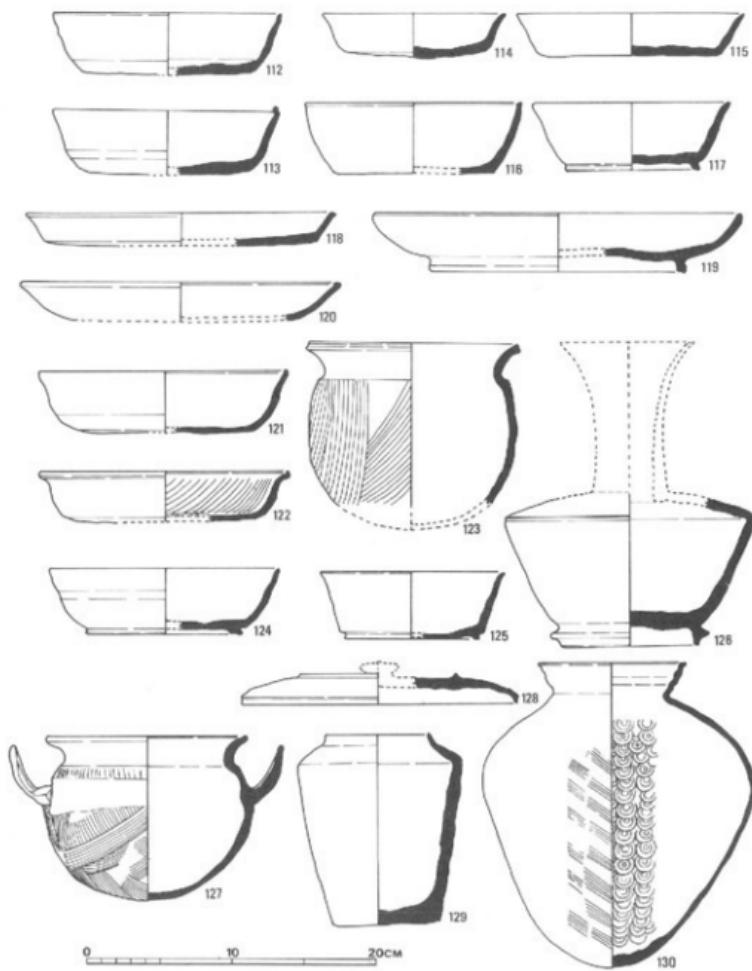
第24図 金堂地区出土土器実測図-1

SE080出土土器 SE080は、金堂地区の東側で検出した井戸であり、井戸を埋めた土の中から、木簡1点とともに土師器・須恵器が出土した。土師器には杯A・蓋・皿Aがあるが、小破片が多い。皿A（120）は、*eo*手法によるもので、ほかに*be*手法のものもある。須恵器には、杯A・杯B・杯E・皿B・皿Cがある。杯A（112～115）は、いずれも底部外面を窪削りしたものである。杯E（116）は口縁端部に内傾する面をもつもの。杯B（117）は、ロクロから切離したのち撫でて調整し、高台をつけている。皿C（118）は、ロクロから切離したまで底部を調整しない。皿B（119）は、底部外面をロクロで窪削りしている。

SE130出土土器 SE130は発掘区西寄りで検出した井戸であり、井戸枠内部から土師器・須恵器が出土した。土師器には杯A・皿A・高杯・甕Bがあり；ほかに甕と製塙土器の破片がある。杯A・皿Aには螺旋暗文+放射暗文をつけたものが多い。高杯は脚部の長さ7cmほどで、窪で10角に面取りしている。内側にしばり目がのこる。甕B（127）は、器体に比して大型の把手をつけたもの。外面に刷毛目がみられる。出土時、頸部に繩が巻きついており、「つるべ」として用いられたものであろう。なお、把手は一対に復原したが、一ヶ所だけの可能性が強い。須恵器には蓋・壺B・甕Aがある。蓋（128）は、頂部に凸帶をめぐらしたものである。壺B（129）は、体部外面下半を窪削りする。上半部に自然輪がかかる。甕A（130）は、外面に平行叩き板の痕跡がみられるが、撫でによって消している部分が多い。内面には同心円文当て板の痕跡がみられる。

SD095A出土土器 SD095は発掘区の中央で検出した道路（SF105）の東側溝であり、のちに溝は改修されSD095Bとなる。SD095Aからは土師器・須恵器が出土した。土師器には、杯A・杯B・皿Aがあり、ほかに高杯・甕・甕の破片がある。杯Aは*as*手法によるものが多い。杯B（132）は、*ai*手法によるもので、螺旋暗文+放射暗文+連弧暗文がある。皿A

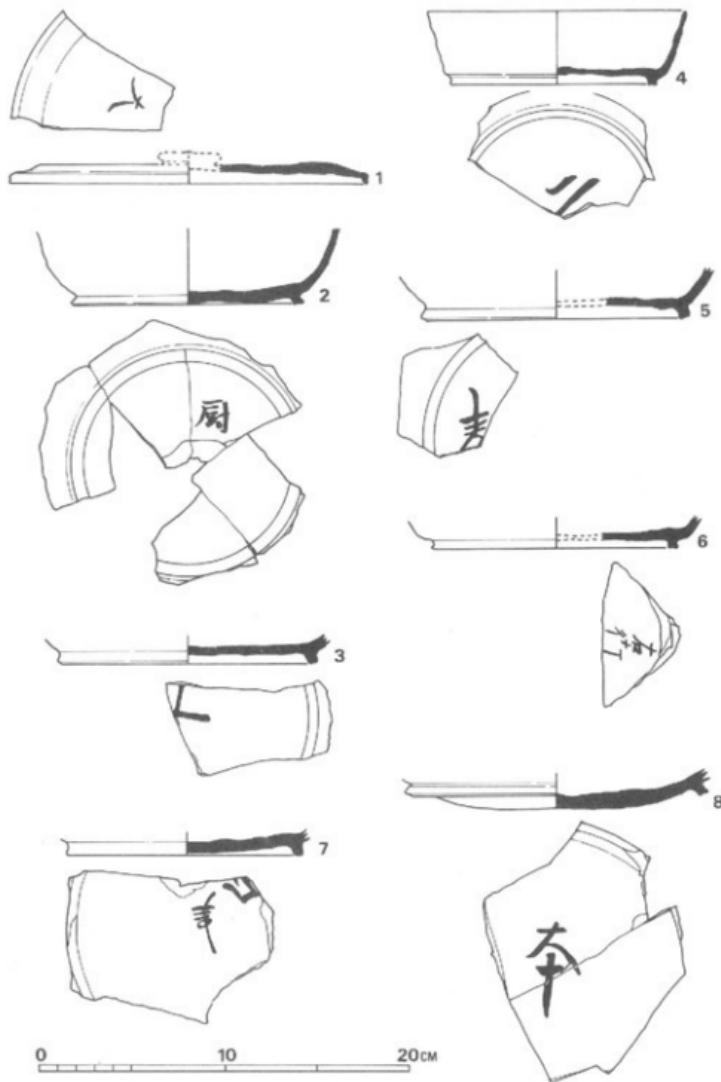
第28圖 墨書土器実測図-1

- 1 「大」 須恵器蓋の頂部外面に墨書きしたもの。東門地区。SD005B出土。
- 2 「財」 須恵器杯Bの底部外面に墨書きしたもの。東門地区。SX035出土。
- 3 「□」 須恵器杯Bの底部外面に墨書きしたもの。「十」とも読めるが、欠損部分が多く明確ではない。東門地区。SD005B出土。
- 4 「二」 須恵器杯Bの底部外面中央に墨書きしたもの。「二」以下を欠き、さらに文字が続くか否かは不明である。東門地区。SX035出土。

- 5 「麦」 カ 須恵器杯Bの底部外面に墨書きしたものの破片のため文字の一部を失う。「麦烷」の意味であろうか。東門地区。SX035出土。
- 6 「右衛」 須恵器杯Bの底部外面に墨書きしたもの。東門地区。SD005B出土。
- 7 「□」 須恵器杯Bの底部外面中央に墨書きしたもの。「夷」の異体字であろう。他にも墨痕があるが判読できない。金堂地区。SD110B出土。

- 12 「田□」 土師器杯Bの底部外面に墨書きしたもの。下の文字は欠損しており、判読できない。金堂地区。SD095B出土。
- 13 「中井」 須恵器杯Aの底部外面に墨書きしたもの。金堂地区。SD095A出土。
- 14 「□」 須恵器杯Aの底部外面に墨書きしたもの。「十」とも読めるが判然としない。金堂地区出土。

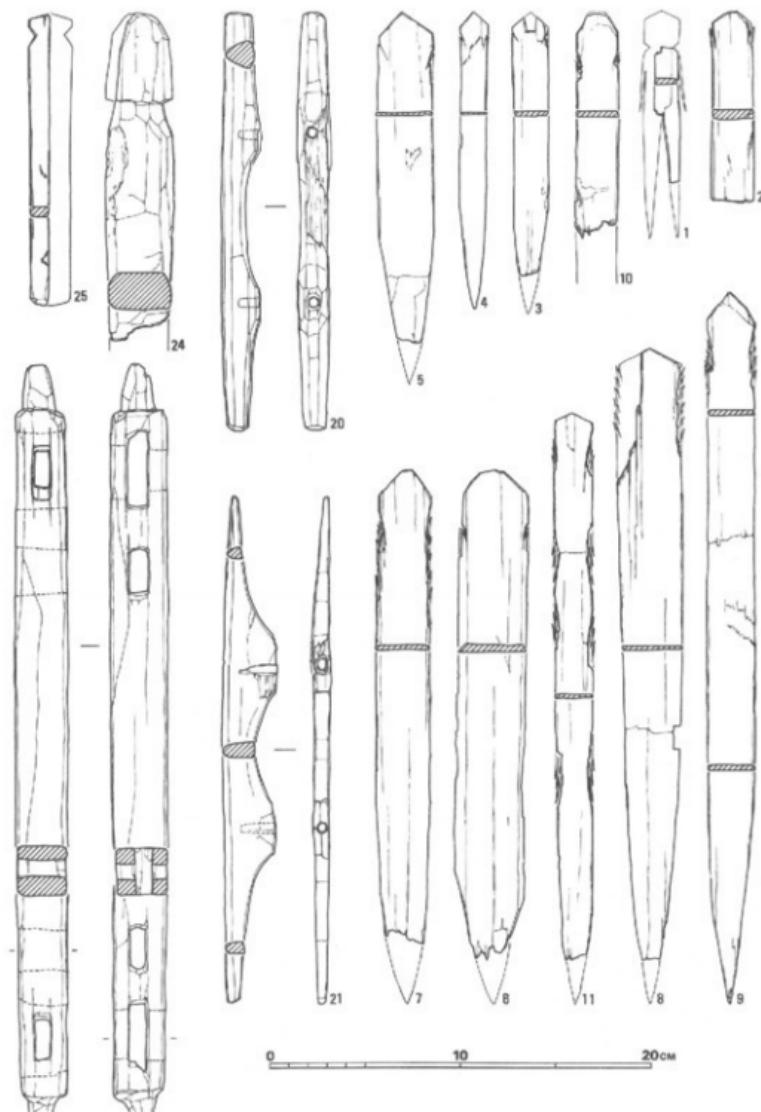
第32図 木製品実測図-1 (23のみ1:6)

人形 人形は、短冊形の薄板に切込み・切欠きなどの加工を加え、人の形をあらわしたものである。1は胴と足の一部をとどめる残片である。桧の柱目材の全面を削る。長さ7.3、幅1.4、厚さ0.4cm。SE010出土。

(7~10)がある。いずれも松の柾目材を使用し、表裏面は割り取ったままの面をとどめるものが多い。側辺の整形については、前者(2~6)は削り整形するが、後者(7~10)は削り面のままである。2は全体に丁寧な作りで、表裏面を削り整形している。下端部は二次的に折られている。圭頭部七縁に割れ目が入っている。長さ10.3、幅1.8、厚さ0.3cm。SX035出土。3は下端の一部を欠いている。長さ13.8、幅1.8、厚さ0.3cm。SD005出土。4は長さ15.9、幅1.4、厚さ0.15cm。SD005出土。5は下端の一部を欠く。長さ17.7、幅2.9、厚さ0.2cm。SX035出土。6も下端の一部を欠く。角材から荒く割り取ったもので、断面が台形となる。長さ26.1、幅3.6、厚さ0.5cm。SE130出土。7は下端を失うもの。長さ25.4、幅2.9、厚さ0.3cm。SE010出土。8は長さ32.2、幅3.9、厚さ0.2cm。SE010出土。9はほぼ全形をとどめる大型の削掛けである。長さ37.9、幅2.5、厚さ0.3cm。SE010出土。11は長さ11.9、幅2.3、厚さ0.3cm。SE080出土。Dには11がある。桧の板目材を用い全面を削り整形しており、全体に薄い作りである。長さ29.1、幅2.0、厚さ0.2cm。SE010出土。

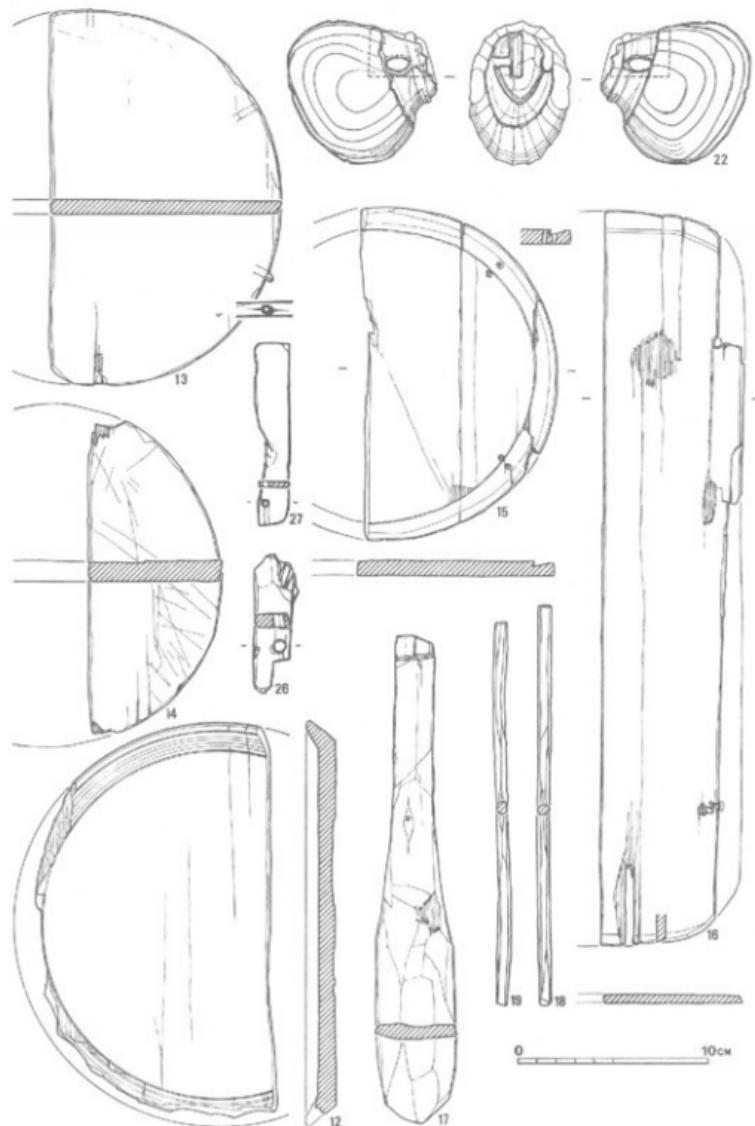
第33圖 木製品実測圖一2

はし 箸とみられる細棒は多数出土しているが完形品は少ない。いずれも桧を主とする針葉樹材を使用し、割り取ったのち若干の削りをほどこす。木口面は折りとったままで削る

ものは少ない。18は木口を削り整形する。長さ21.3、径0.5cm。19は断面楕円形である。長さ20.4、径0.7cm。18・19ともSX035出土。

22は頭椎大刀の木製把頭であり、把頭・切羽部・把頭縁部までを一本で作る。広葉樹の柾目材から作るが、全体に腐蝕炭化がみられ一部欠損している。把頭には同心楕円形の歎があり、いわゆる「横歎式」の把頭である。切羽部と把頭縁部との間には、楕円形の目釘穴が一孔穿たれ、さらに目釘穴から上方にかけて長さ2.7cm、幅0.6cm、奥行3.3cmの枘穴が把頭にむけて設けられている。切羽部周辺には朱の残存がみられる。把頭の中央にあるべき懸緒孔は存在しない。長さ7.8、幅7.7、厚さ5.3cm。SX037出土。

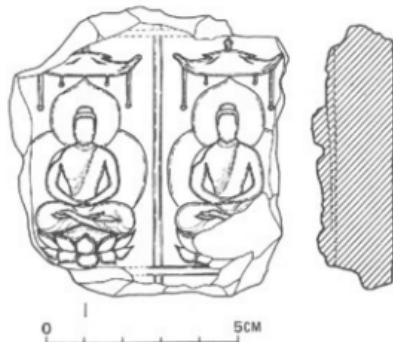
第34図 墓仏実測図

埴仏 通座式の埴仏で2軀分が残存する。四周を欠損しているが、一軀の像は6.3cm×3.5cmの矩形の界線内に配置されたものと復原できる。仏像は、蓮華座上に定印を結び結跏趺坐する如来形で、半肉形にあらわされている。全体に表面が荒れて細部の形状は不明であるが、肉髻・法衣などが痕跡程度に残っている。台座の蓮弁は5弁からなるようである。光

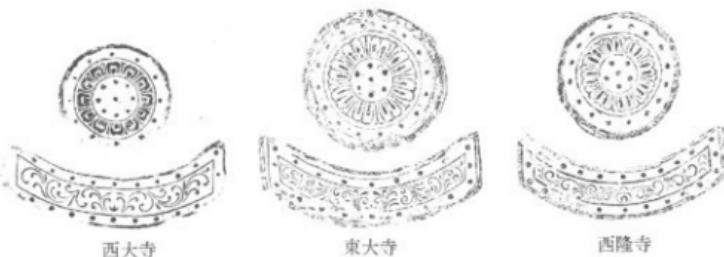
第36図 西大寺・東大寺・西隆寺創建軒瓦

軒丸瓦6125、6236、軒平瓦6739、6775型式などもⅣ期に属するものと考えられる。これらのⅣ期の瓦は、天平神護元年（765）に造営のはじまる西大寺の出土例にもみられ、単に造営時期が同じというだけでなく、西大寺、西隆寺の造瓦が一連の生産体制の中で行なわれた傍証にもなろう。西大寺の創建瓦は6236—6732の組み合せと考えられており^{*}、西大寺の軒平瓦が東大寺式であるのに対し、西隆寺の軒丸瓦が東大寺式という関係になっている（第36図）両寺ともに東大寺式6235—6732の系統の中で位置づけられ、造東大寺司の造瓦所に所属する瓦工集団が何らかの形で係っていた可能性も類推される。事実、史料的にみても石山寺や阿弥陀淨上院の造営、山背国分寺における人名刻印瓦などの例から^{**}、造東大寺司技術集団が奈良時代後半の寺院の造営に、多少なりとも関与していることが判明する。天平勝宝年間に確立する造東大寺司は延暦8年（789）までの長い期間にわたり存続しており、その配下の技術集団が、単に東大寺の管理や修理のみならず、他の寺院造営にも関与したであろうことは十分に窺える。官営寺院の造営にあたっては造寺司という独自の官司がつくられるわけであるが、瓦工集団のような下部組織の技術者の編成にあたっては、官の常設的な造営組織（たとえば、造宮省、造京司、造東大寺司）などに属する技術集団の移動によって組織されたと考えたい。瓦の同范例や同一型式の系統が、異なる寺院で使用される背景には、こうした瓦工集団の移動や、集団間の系列が大きな要因となっていると考えられる。今後は、各寺院で出土する瓦を縦密に比較検討し、背後の造瓦組織の実態を明らかにしていくことが急務であろう。
