禁野本町遺跡

公務員宿舎枚方住宅整備事業に伴う埋蔵文化財発掘調査報告書

2006年3月

財団法人 大阪府文化財センター

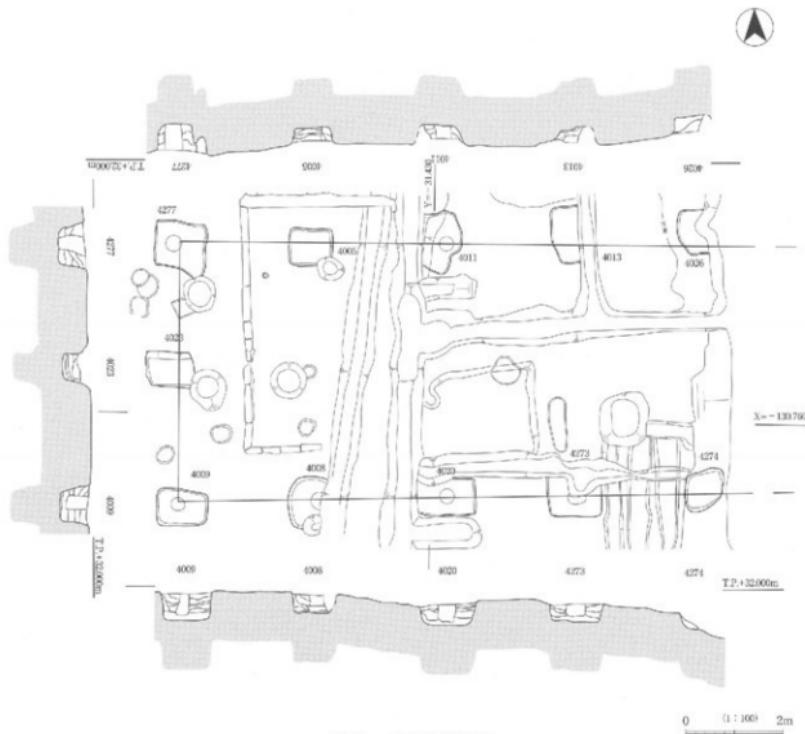
図15 掘立柱建物12

掘立柱建物12（図15） 4調査区、 $X = -130.757$ ・ $Y = -31.430$ 付近で検出した掘立柱建物で、東端は搅乱のため不明であるが、少なくとも桁行4間以上・梁行2間の側柱建物で、平面積は57m²以上、建物主軸はE 1° Nである。一辺1m前後の方形を呈する柱穴は、搅乱によって遺存状態は必ずしもよくなく、深さは1mに満たない。柱穴の多くは柱痕跡が残り、柱を据える際褐色系・黄色系の埋土を互層にする。柱穴底部には、根石の代用品として適度な大きさに破碎した瓦を敷いたり、あるいは柱周間に添えたりしてあった。4023柱穴を除く柱穴より瓦片が出土し、中でも4013柱穴から54点の、4008柱穴から46点の丸瓦・平瓦片を確認した。

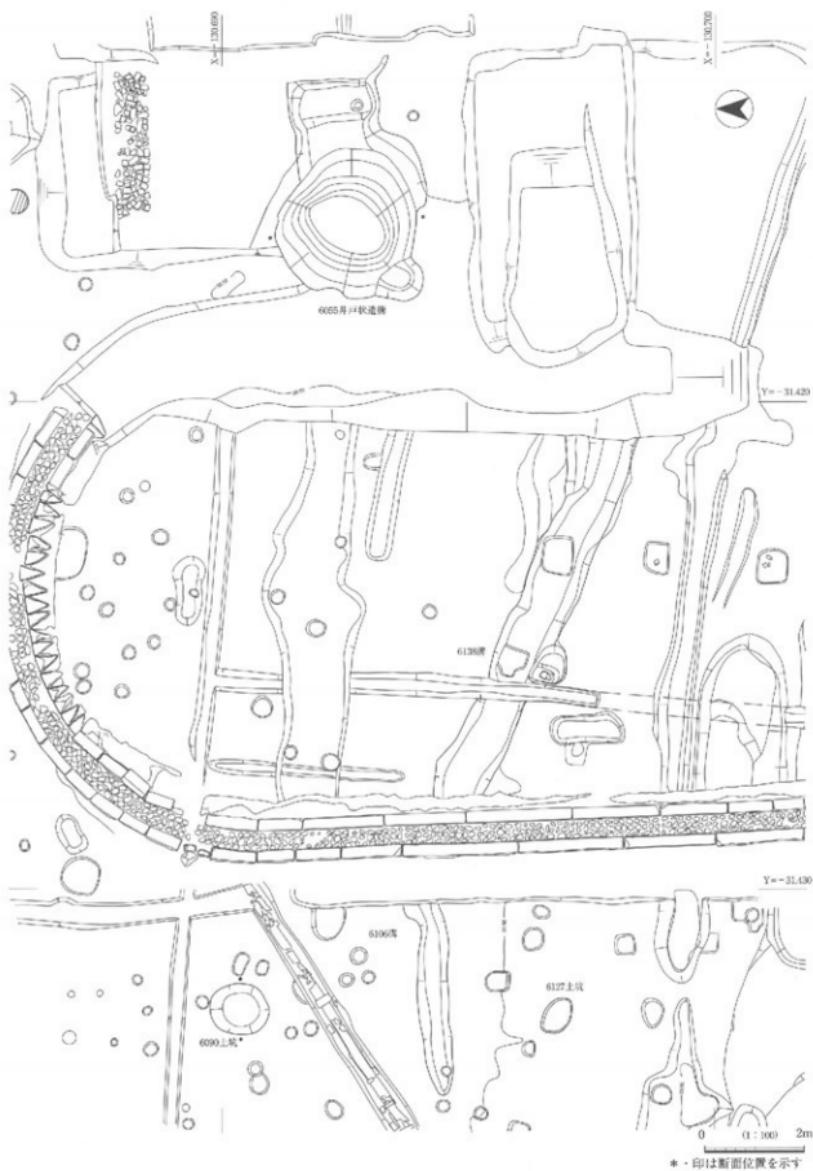
図21 6127 土坑 6138 溝 6055 井戸状遺構 6090 土坑

6055井戸状遺構 (図21・22) 6調査区、 $X = -130.693$ ・ $Y = -31.416$ で検出した長径3.1m・短径2.6m・深さ3mを測る井戸状遺構で、井戸枠のような構造物の痕跡はなく素掘りであったらしい。今回の調査地が標高30m前後、比高差20mの段丘縁辺上に位置することから、本遺構は湧水を得ための井戸ではなく雨水を溜めるような施設だったと想定する。埋土は大きく上層・下層に分かれ、粘質土の上

6090土坑（図21・22） X = -130.690・Y = -31.432で検出した長辺1.2m・短辺1m・深さ0.3mの楕円形の土坑である。埋土中から8世紀代の土師器甕がほぼ2個体分出土した。

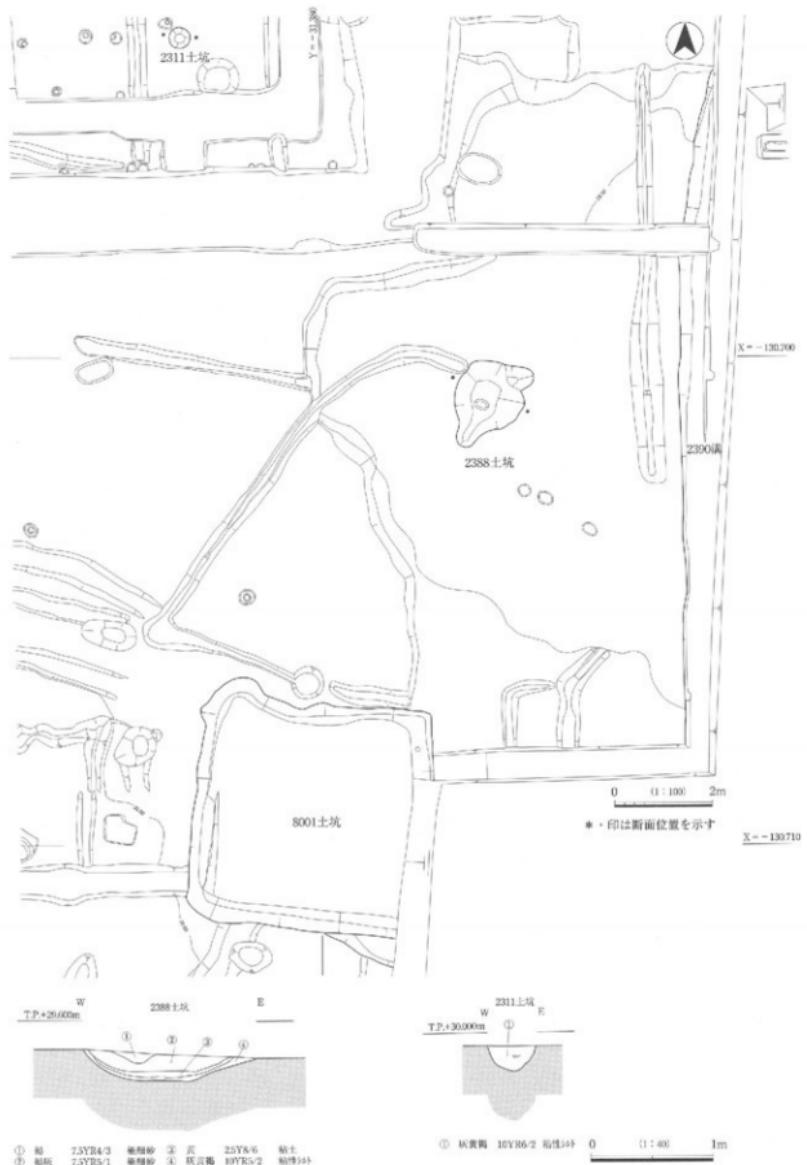
図 25 2311 土坑 2388 土坑 2390 溝 8001 土坑

2390溝（図25） 2調査区5面、X = -130.700・Y = -31.372で検出した南北方向の溝で、一部調査区外に広がるため、正確な規模などは不明。8世紀前半の土師器壺をはじめ、多量の土器が出土した。

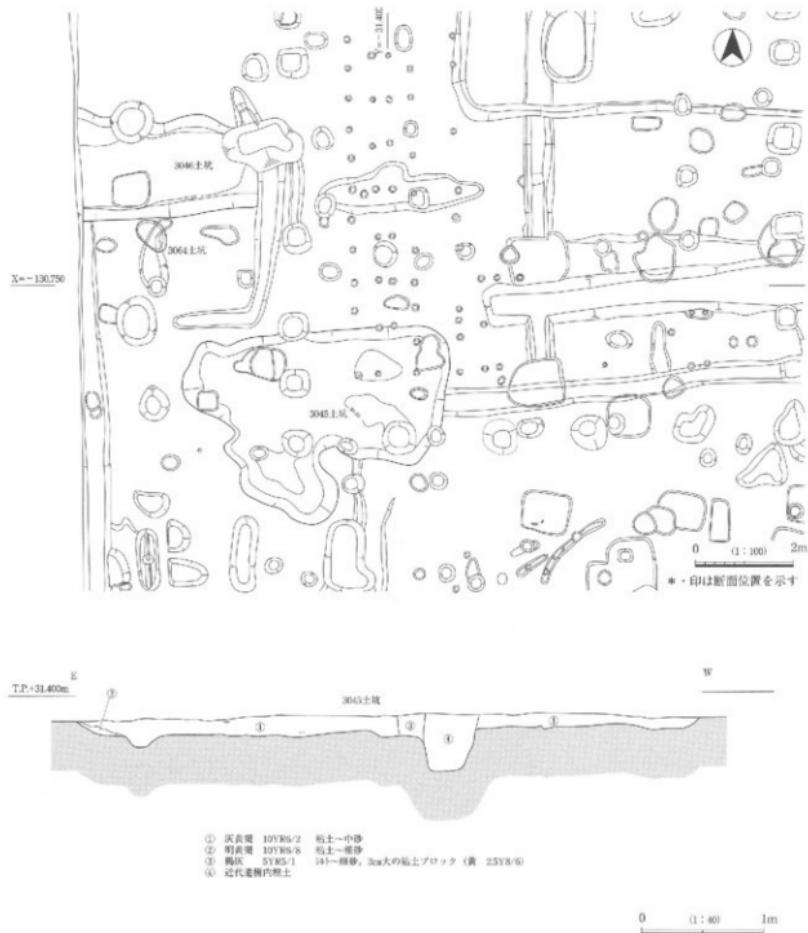
図 26 3045 土坑 3046 土坑 3064 土坑

3045土坑（図26） 3調査区、X = -130.753・Y = -31.400で検出した長軸5.4m・短軸4.0m・深さ0.2m程度の不定形土坑である。7世紀末の須恵器壙蓋、8世紀前半の須恵器壙などが出土した。

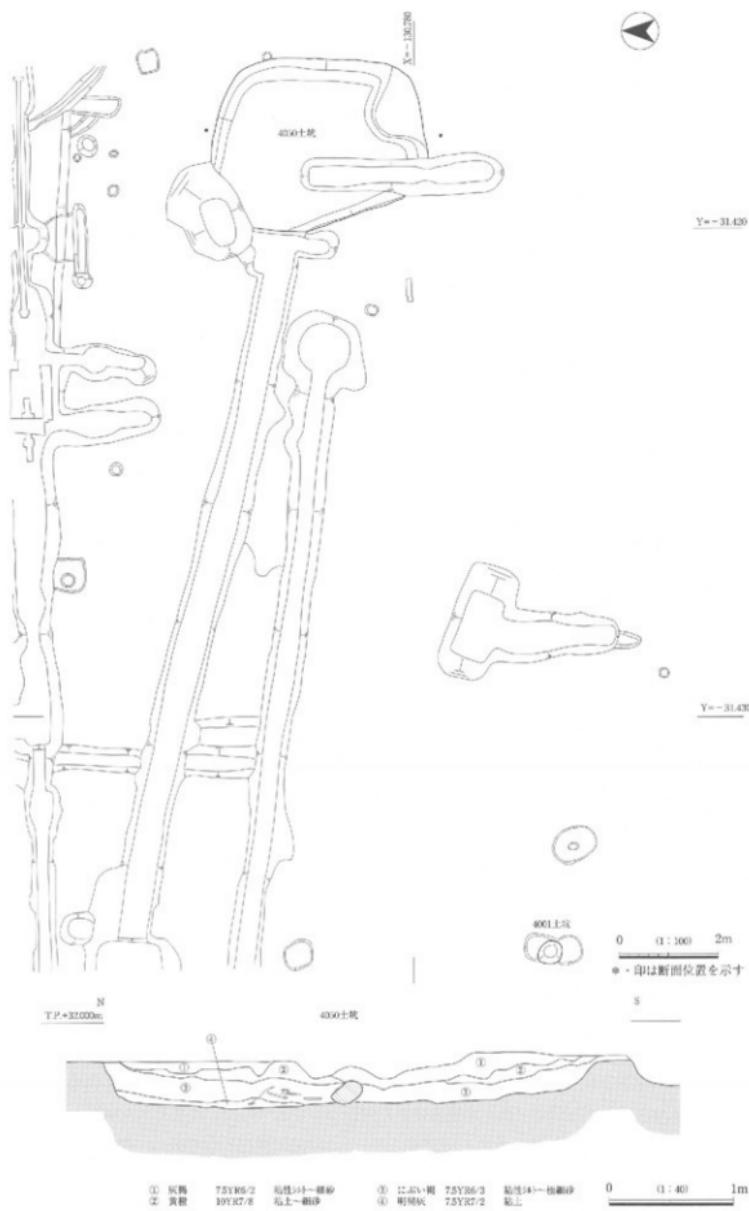
図27 4001土坑 4050土坑

4050土坑（図27） 4調査区、X = -130.778・Y = -31.418で検出した長辺4.4m・短辺3.6m・深さ0.4mの不整方形を呈した土坑である。埋土は大きく上層・下層に分かれ、下層から大形の須恵器甕がほぼ1個体出土したほか、内面に「西」と墨書きされた坏蓋などが出土した。8世紀末の所産。

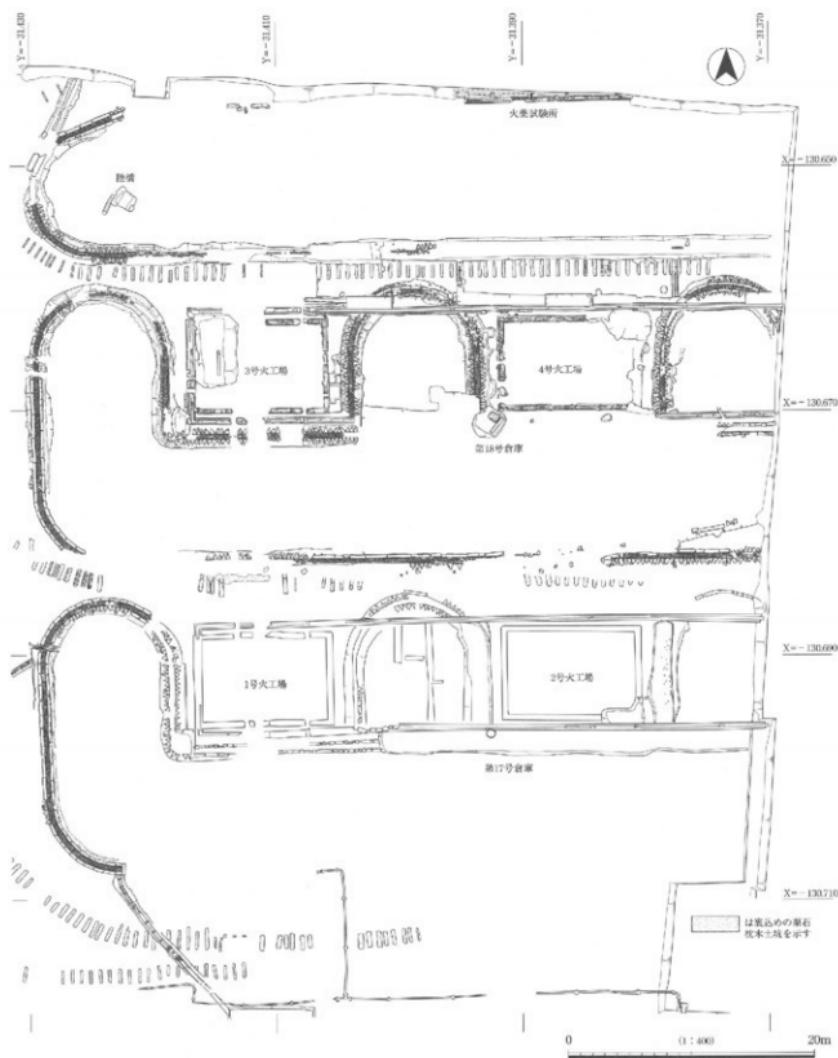
図 35 火薬庫遺構配置図（1）

火薬試験所（図35・36） 1調査区北壁、 $X = -130.645$ ・ $Y = -31.385$ で火薬試験所の南辺を検出した。フーチングの上に煉瓦をイギリス積にして布基礎とし、煉瓦にモルタルを塗布した建物壁面とコンクリート床の残る部分が東西約5.5m、その西側にかなり破壊された基礎煉瓦とその上面にコンクリート壁・床の残る部分が東西約4m、さらにコンクリート基礎上面にコンクリート壁・床の残る部分が東西約5mある。煉瓦基礎の東端が建物南東隅にあたり、出隅の張り出し部分がある。

1～4号火工場（図35・37～42） 1～4号火工場は調査地の北半、1・2調査区で南北に2棟ずつ石組構に囲まれた状態で検出した。検出時は、南側の1・2号火工場はコンクリート製のフーチングに煉瓦積みの痕跡をとどめた状態で、北側の3・4号火工場はフーチングに煉瓦を2～3段積み上げた布基礎を検出した。このフーチングは、セメントに骨材として径2～5cm大の円礫を多量に混ぜたもので、一見「あわおこし」状を呈する。このフーチングは火工場の場合いずれも幅0.45～0.5m・厚さ0.23～0.25mを測る。地業は幅0.6m・深さ1m程度の根切りを行い、10cm前後の栗石や破損したモルタル付きの煉瓦片を充填する（図34）。円礫とともに出土した煉瓦片は岸和田煉瓦株式会社製。建物規模は、芯々距離で東西11m・南北7.4mを測る。

水道管設備（図35） 水道管設備は、8 調査区南辺で検出した。腐食が著しく、水道管自体を詳細に観察することができなかつたので、戦後施工された可能性も残る。石組溝から延びる土管・ヒューム管の上に敷設するが、1 号・2 号火工場土壘あるいは軌道敷に平行することから、禁野火薬庫に伴う施設の可能性は否定できない。

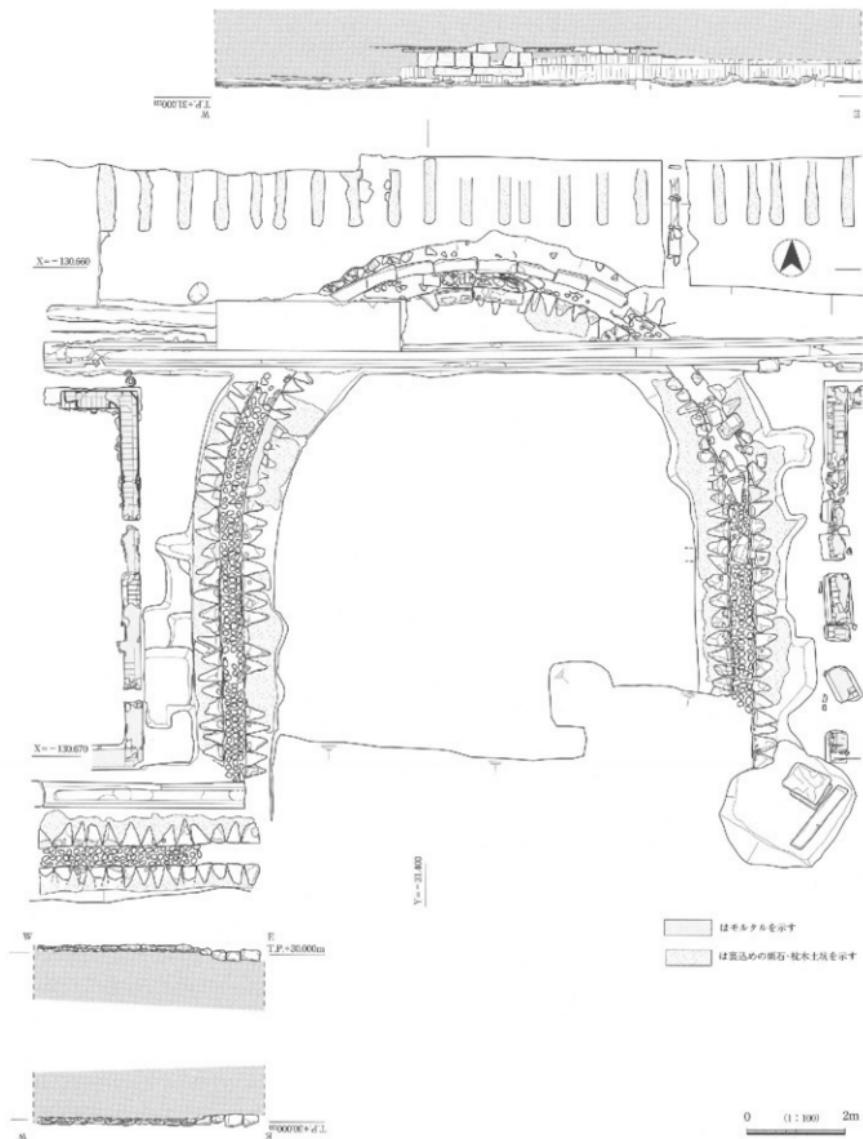
図39 火工場(3)

この石組溝の埋土には多量の炭が混じり、破損したコンクリート製枕木・信管・砲弾片、あるいは煉瓦塊・瓦片・間知石などが出土した(図39)。

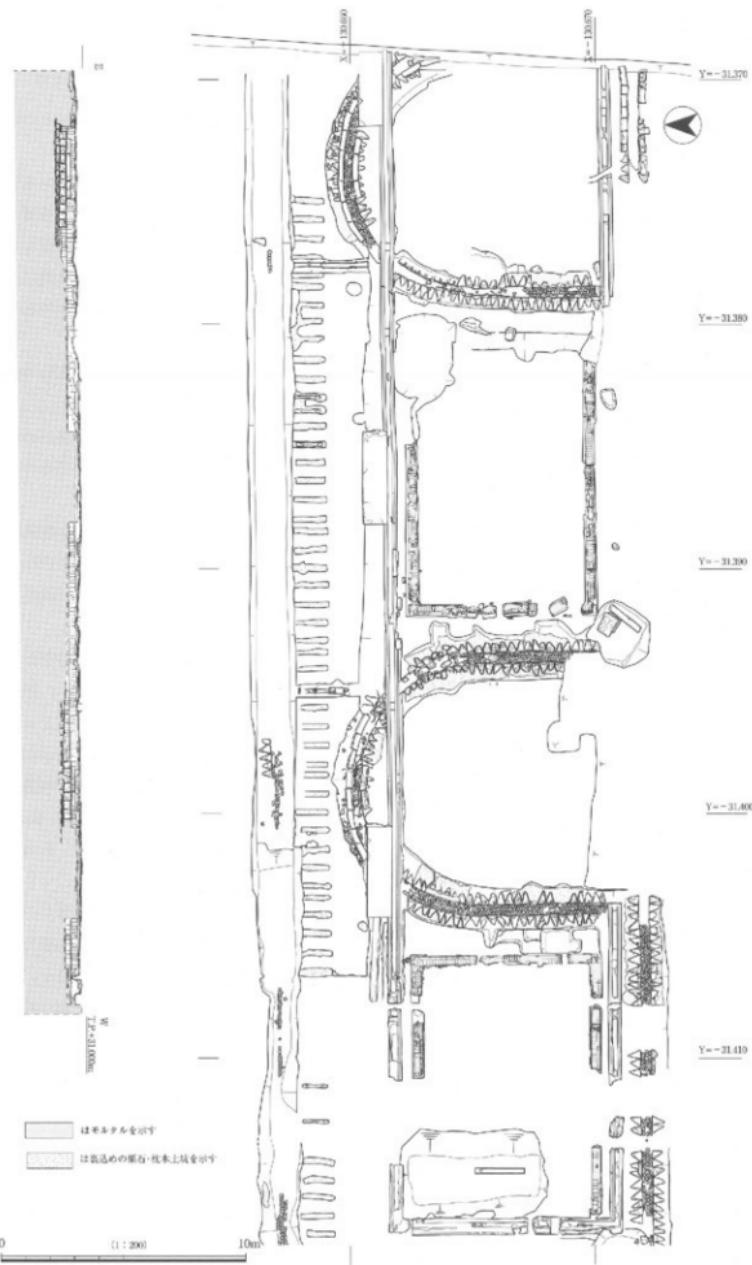
図43 第18号倉庫

布基礎を観察すると、外壁面に塗布されたモルタルが部分的に残る。モルタルの下端はT.P.+30.6m。切断面で観察できる鉄筋は、第18号倉庫北辺で3箇所、第17号倉庫北辺で2箇所確認したにすぎない。

壁面には 2 棟とも幅が不揃いな型枠用板材の圧痕が残るのみで、型枠を固定するためのセバ（番線）は確認できなかった。その結果約0.2mの側壁は厚みが一定せず、第18号倉庫西辺のように著しく膨らんだり、第17号倉庫北辺のように段差が生じたり、あるいは壁面が波打ったように蛇行する。フーチングは高さ0.2m程度・幅0.5m程度の規模で、2 棟とも西辺はコンクリートを足して 1・3 号火工場西辺のフーチングを再利用する。その他はフーチングを新造するが、壁面同様不規則な型枠痕が残り、膨らんだり蛇行したりする。第18号倉庫北辺では通風孔を 4 箇所確認した。

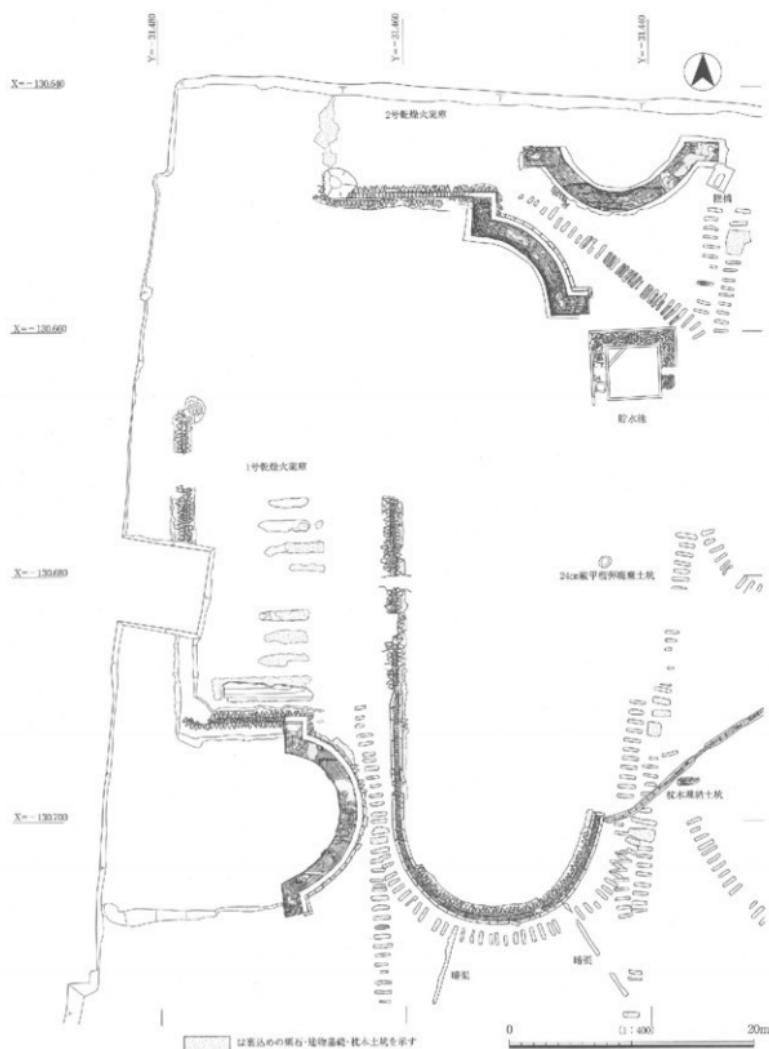
図44 火薬庫遺構配置図（2）

土管・ヒューム管(図35・44) 後述する1号乾燥火薬庫東端から火工場西端への排水管と、南側の何某かの施設から火工場への排水管を検出した。前者は陶製土管を27本繋いだもので、水漏れ防止のため縫目をモルタルで塗り固める。直線ではなく、中央付近で北側に緩やかな曲線を描く。後者は土管6本とヒューム管10本以上を繋いだもので、石組溝には陶製土管が取り付くが、後世一部をコンクリート製ヒューム管に取り替えらしい。両者の口径が合わないため、接合部分を鉄板で覆う。

2 号乾燥火薬庫（図44~46） 7 調査区北辺で、2 号乾燥火薬庫を囲む土壘の一部を検出した。しかしその大半は戦後建設した官舎の基礎工事で破壊されており、火薬庫自体の痕跡はほとんどなかつた。

24cm破甲榴弾廃棄土坑（図44）6調査区、X = -130.679・Y = -31.444で24cm破甲榴弾を埋納した長径約1m・短径約0.8m・深さ約0.4mの土坑を検出した。砲弾は、弾頭部分を土坑底に向かって状態で出土した。今回の調査で確認した完形品の砲弾・信管は、ほとんどが1939年3月1日の大爆発後の整地層中から出土した。しかし本例は、わざわざ土坑を掘削し弾頭部分から落とし込んでいる。

枕木埋納土坑（図44）6調査区、X = -130.697・Y = -31.437で検出した長辺1.9m・短辺0.7mの長方形土坑で、中から1.06m・0.97mコンクリート製枕木各1本及び0.9mコンクリート製枕木2本が出土した。なお軌道との前後関係は不明である。破損品はなかった。

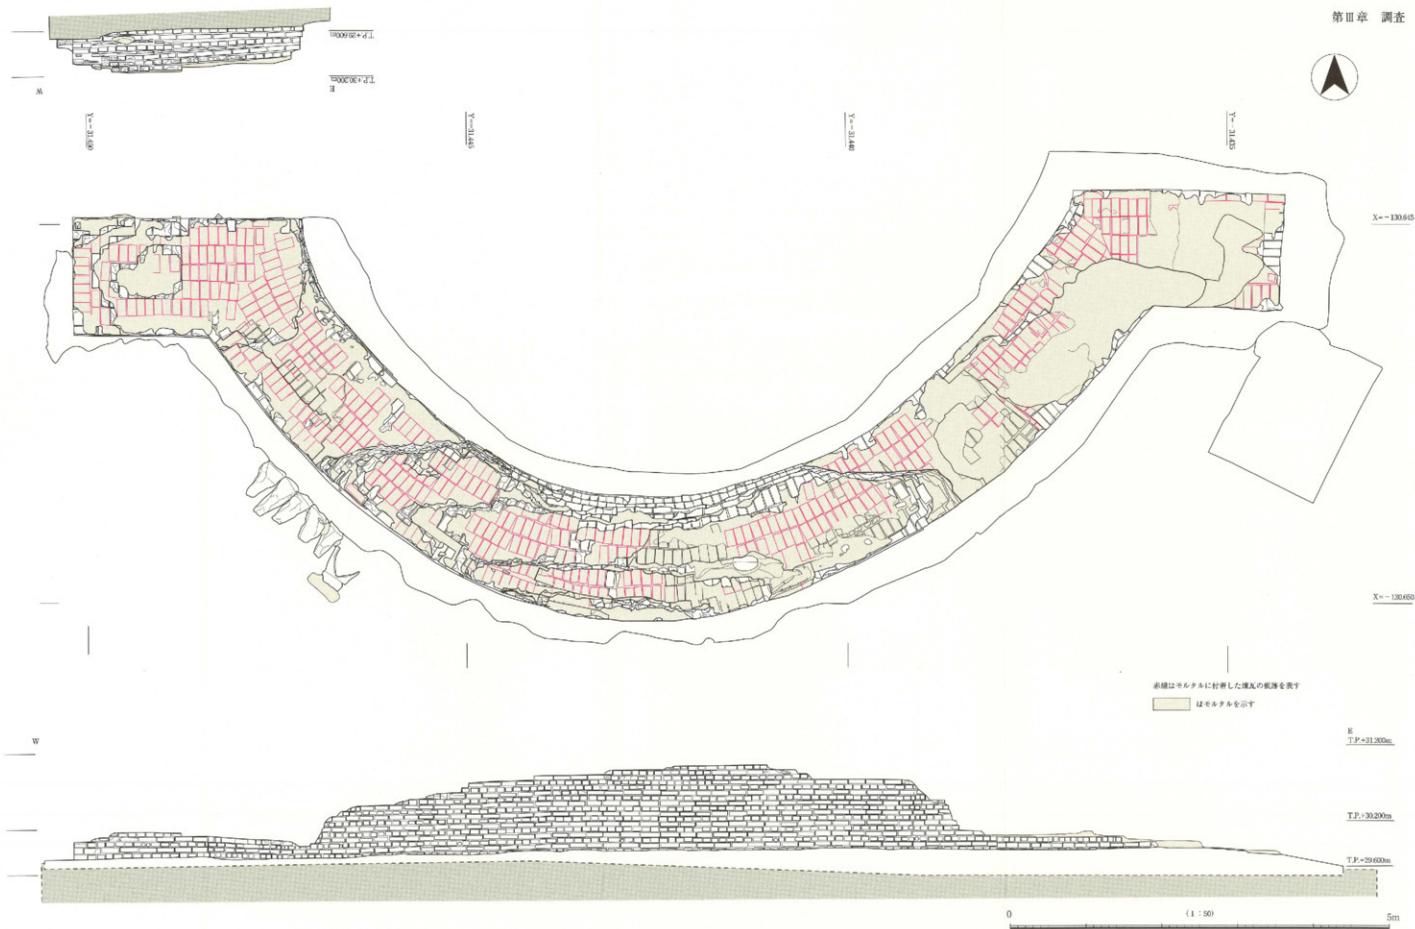
図45 2号乾燥火薬庫焼瓦構造物（1）

ここでは 2 基の煉瓦構造物を検出した。1 基は平面形が半円形を呈するが、後述する 1 号乾燥火薬庫の構造物とは平面形や両端の突出部分の形状が異なる。東西幅16m・奥行き1.3m・残存高1.1mを測る。長さ23cm・幅12cm・厚み 6 cm の大阪窯業製品をイギリス積するが、水抜き孔は小口を並べた列に設置し、隣接する煉瓦は七五あるいは羊羹に切断したものを用い、水抜き孔の上のモルタル部分には小さな煉瓦片を貼り付けない。この水抜き孔は、土壘内の水分を背面側から前面の石組溝へ流し込むためのものである。背面側を基底部まで露出させた結果、基底部に近づくに従いその奥行きは広がることが判明した。また垂直に対して約 2° 背面側に反るよう、薄く半分に割った煉瓦を積んで調節する。正面を非常に丁寧に仕上げるのに対し、背面側は直に土壘に接するため煉瓦の積み方、モルタルの詰め方など粗雑である。なお正面に付随する石組溝は著しい破壊を受けており、モルタル製の平坦な底部及び間知石数個が残るのみであった。そのためこの溝の続きは判然としなかつたが、調査区北壁（X = -130.643・Y = -31.430）で北東方向へのびる石組溝を確認した。

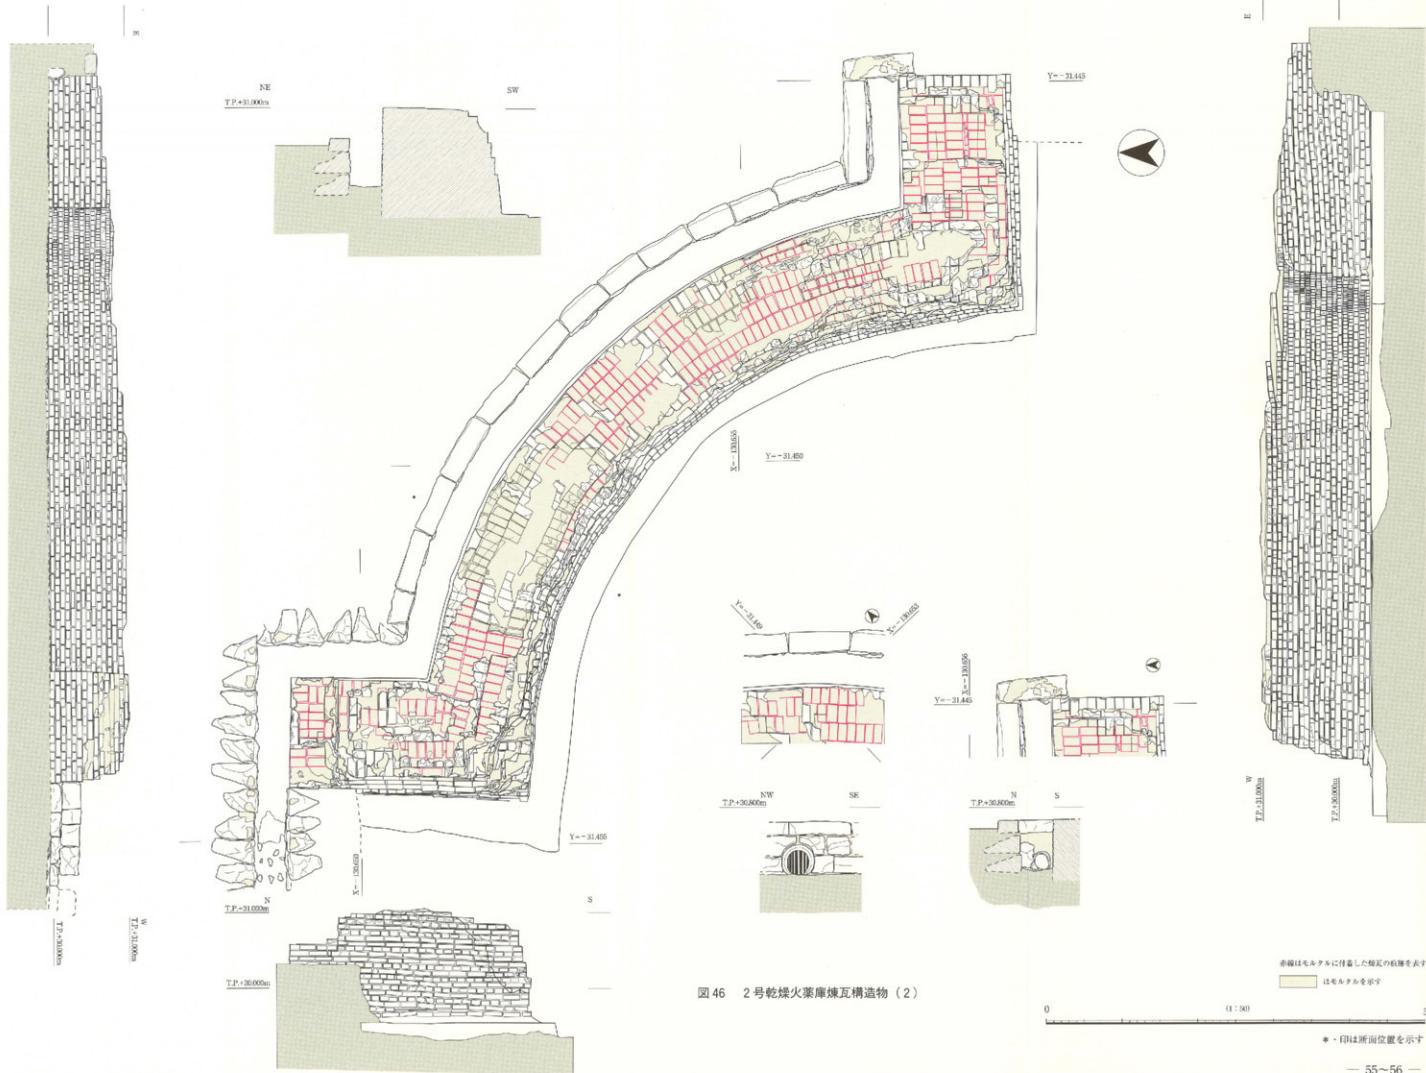
図 46 2号乾燥火薬庫煉瓦構造物(2)

赤線はセメント瓦に付着した煉瓦の位置を示す
■はモルタルを示す

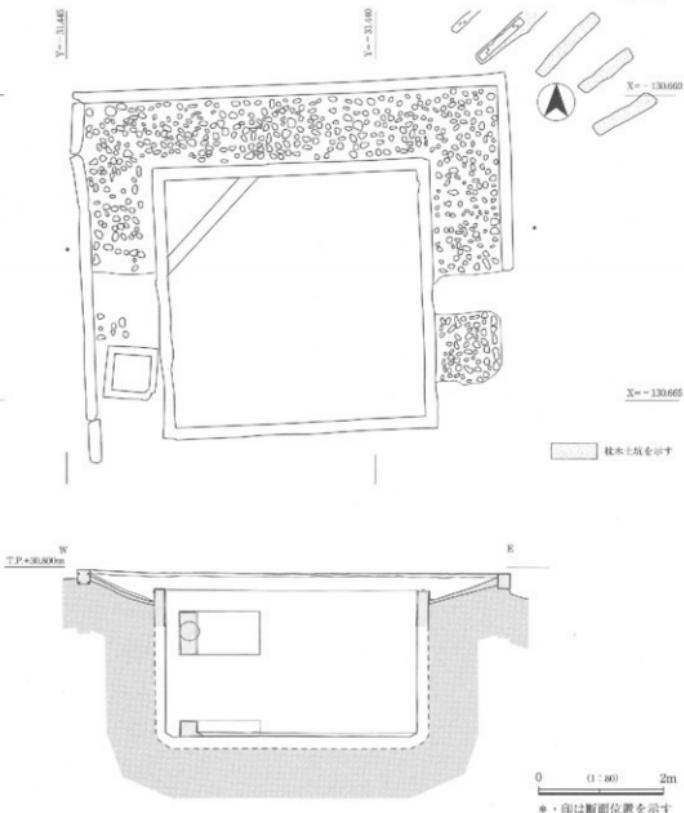
図47 貯水池

貯水池（図44・47） 4 調査区の X = -130.758・Y = -31.418、7 調査区の X = -130.663・

$Y = -31.441$ で検出したが、いずれも戦後官舎の建設でその一部を破壊していた。貯水池本体は深かつたため、安全性を考慮して調査中はあえて掘削しなかったが、比較的の残りのよかつた7調査区の貯水池は埋め戻し直前に重機にて内部を掘削した。

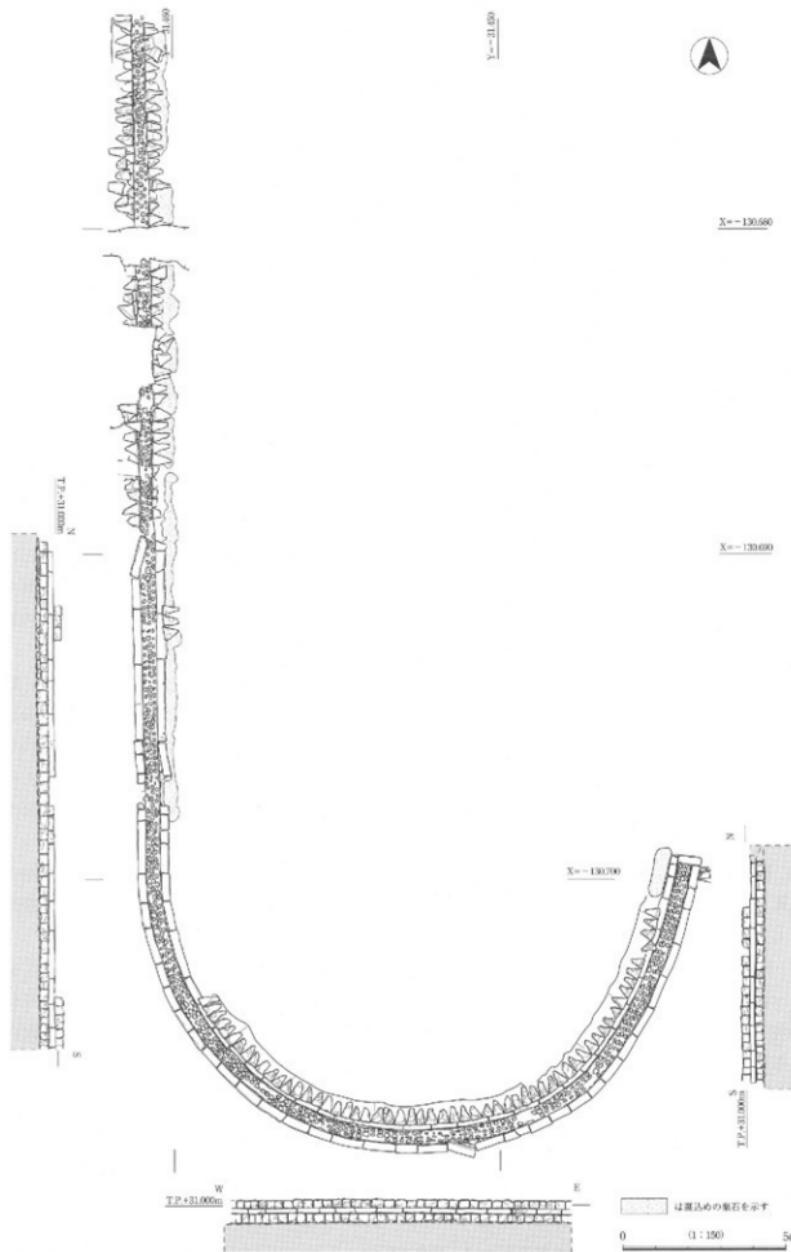
図 53 1号乾燥火薬庫東側石組溝

火薬庫東側の土塁石組溝も決して遺存状況は良好ではないが、先端部分は土塁裾の間知石が残っていた。石組溝内側の笠石にはモルタルが付着していたが、これは本来この部分に間知石が積まれていたことを示している。

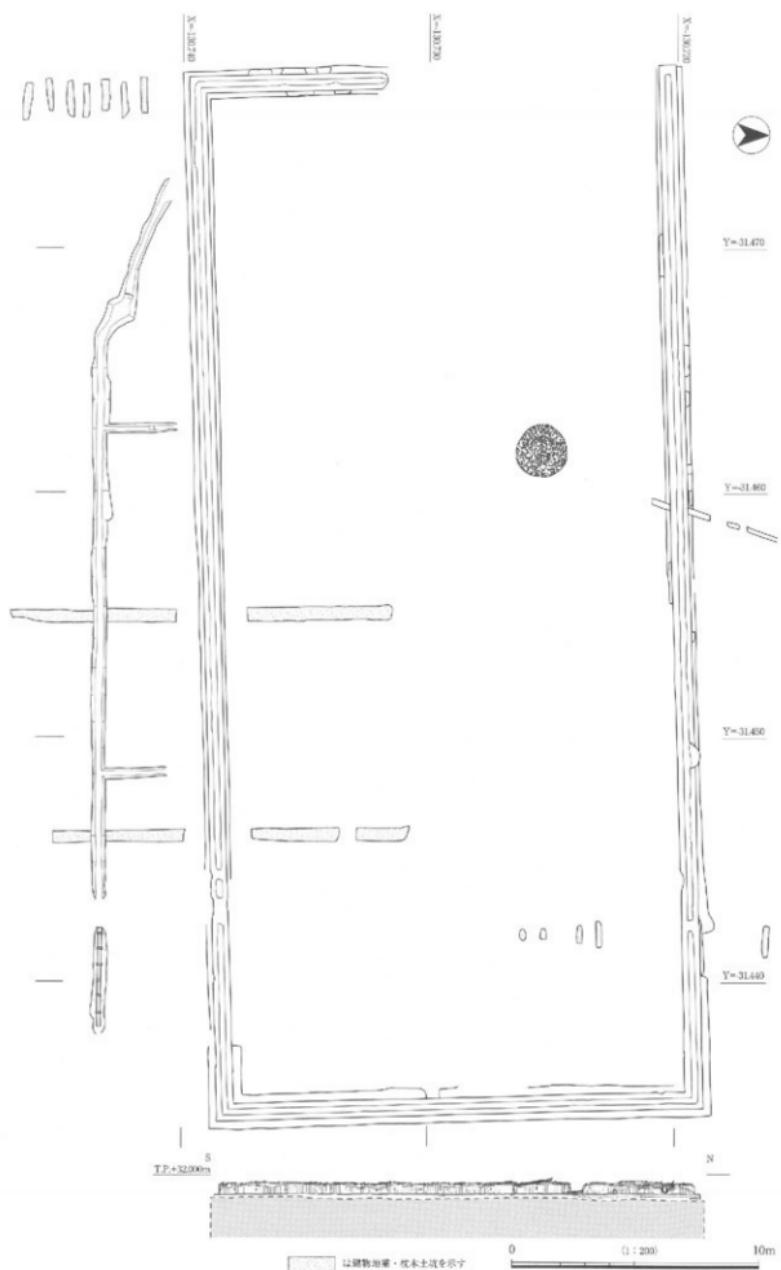
図 56 材料庫

材料庫（図56）材料庫は5調査区及び4調査区西端、X = -130.730・Y = -31.460で検出した、東西42m・南北19m（いずれも壁芯々距離）の方形を呈したコンクリート製布基礎で、高さ0.4mほどの

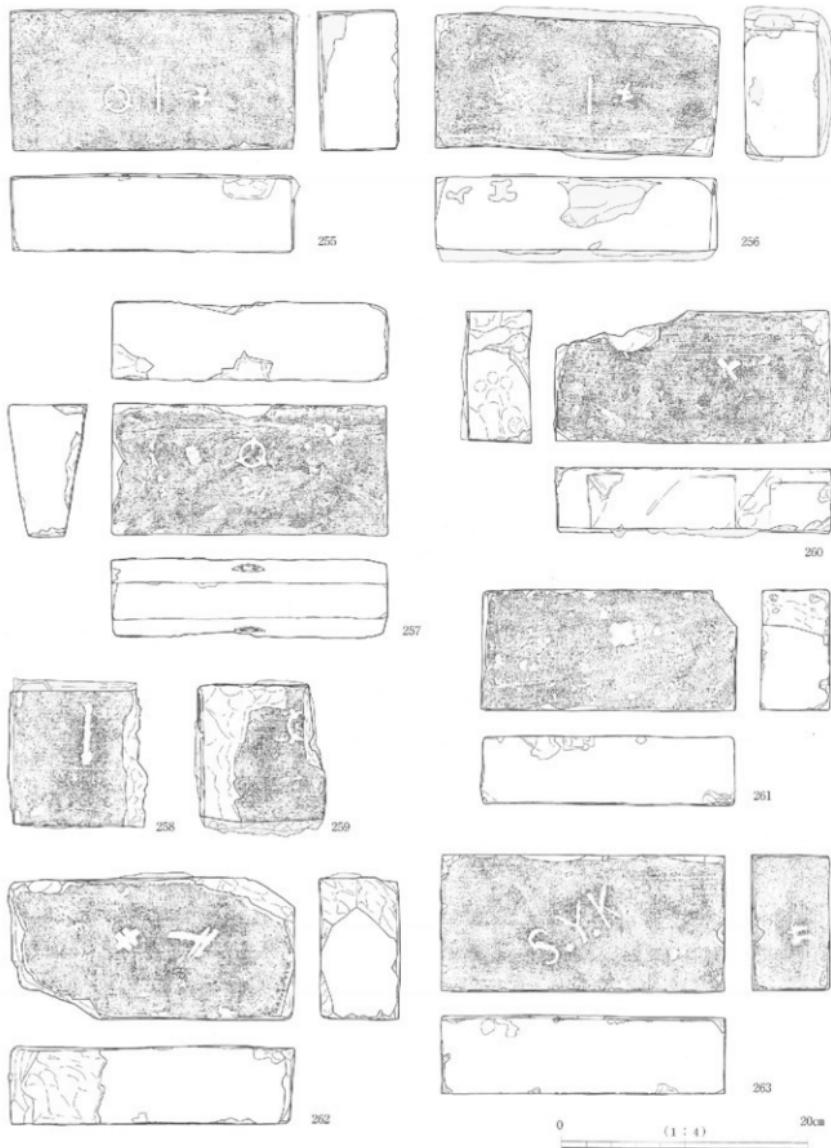
図 76 煉瓦

煉瓦（図76～78） 煉瓦はもっぱら調査区北半を中心に出土したが、これは火薬庫内で煉瓦を使用した施設の分布と関係する。既述のように煉瓦は、主に土壁先端の煉瓦構造物や建物の一部に使用しており、その他建物の地業や6001池状遺構などから出土した。今回出土した煉瓦は、大きく大阪窯業製品と岸和田煉瓦製品に分かれる。このうち大阪窯業製品は煉瓦構造物や1号乾燥火薬庫以外に5調査区1号未填薬弾丸庫で使用し（258、259）、さらには6調査区出土の257、同じ公務員宿舎内の35号棟西側にある土塁跡でも採集した（256）。一方岸和田煉瓦製品は、火工場及びその地業で使用し、6001池状遺構から出土した（260）。出土した煉瓦の大半は、両面もしくは片面の平に社印などを押印する。

263は唯一出土した耐火煉瓦で、平の片面に山陽窯業を示す「S.Y.K」と、小口に「竹ヶ」を押印する⁵⁾。

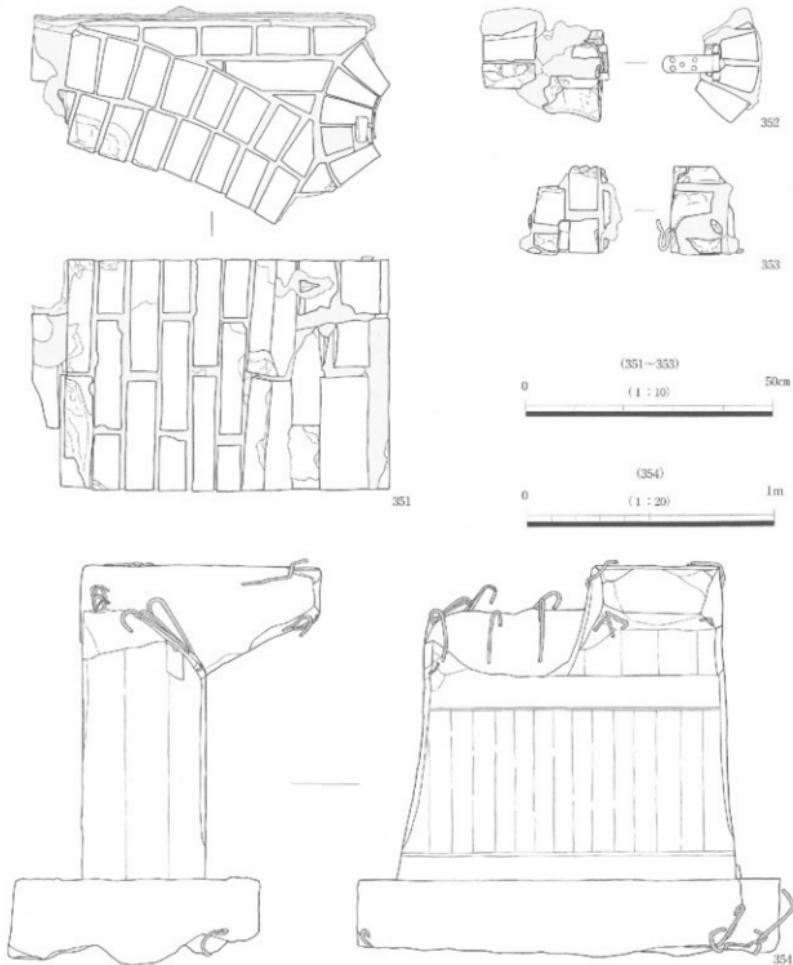
図 79 煉瓦構造物 コンクリート構造物

近代の構造物（図79） 351は6調査区から出土した大阪窯業製品を用いた煉瓦構造物片である。通常の煉瓦を組み合わせて緩やかなアーチを形作る部分と、金属製の受け部を組み込み追持煉瓦を用いた円形容ののような部分からなる。防湿効果をねらった火薬庫基礎の破片である⁷¹。構造物上面一面には煤が付着する。側面の丁寧さに比べ、下面はかなり雑な仕上げである。352・353は2調査区2号火工場地業出土の岸和田煉瓦製品を用いた構造物で、352には追持煉瓦に蝶番が取り付く。354は7調査区で出土したコンクリート製橋脚片である。脚部には型枠痕が明瞭に残る。

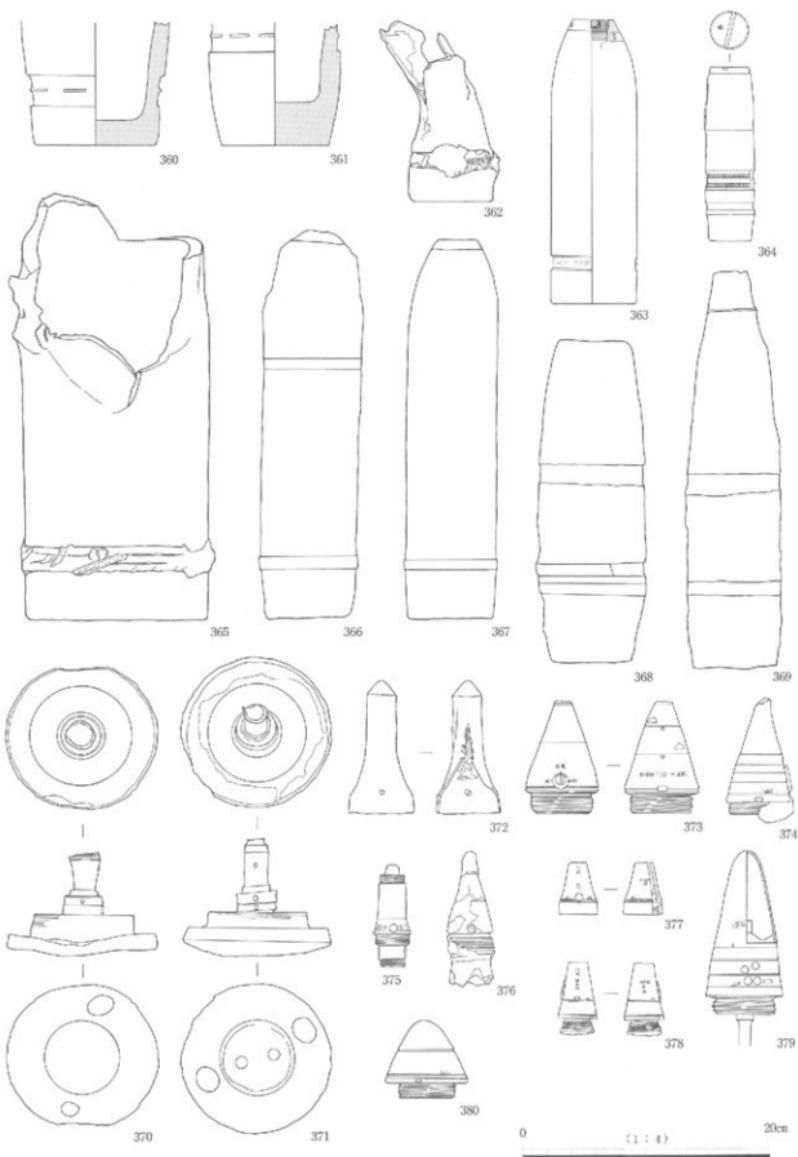
図 82 砲弾 信管

砲弾・信管（図82） 本遺跡では、砲弾630点、信管21点出土した。その内不発弾は砲弾13点、信管10点でこれらは枚方警察署と自衛隊に引き取ってもらった。砲弾は、最大で底径24cm・長さ87cmで、最小のものは底径7cm・長さ14.4cmであった。信管においては、最大で長さ16cm・直径6cmで、最小のものは長さ4.2cm・直径3.2cmであった。

なお364は枚方市史資料室所蔵品である。366～369・373・374・379・380は不発弾処理に伴い、急速現場にて作成した模式図である。砲弾の型式の確認は陸上自衛隊桂駐屯地第103不発弾処理隊に教示を得た。砲弾の破片は、外部からの力によって爆発したため非常に大きかった。

360は3調査区出土の十四年式銅性鉛榴弾の弾底部分である。「十四年式」は大正14（1925）年に制式化されたことを示す。弾は底径10cm・弾帯幅2.4cm、弾底部から弾帯までの長さは3.2cmある。弾上部は昭和14（1939）年の爆発事故で欠損し、爆発時の衝撃によりやや外反する。弾帯をはめる溝の中央には弾帯をより密着させるための突起が、長さ1.7cm・幅0.2cmのランダムな間隔である。弾表面は全体的に鏽が付着するが、腐食による崩壊など著しい劣化はない。

361は1調査区出土の九一式尖銳弾の弾底部分である。「九一式」は皇紀2591（1931）年制式化を示す。弾底径8.7cm、弾底部から弾帯までの長さは7.6cm・底部厚さ3.5cmを測る。弾帯幅は弾上部の欠損のため不明。弾帯装着部分中央に高さ約0.1cm・幅0.02cmの突起あり。弾体に対して弾底が小さく、弾底部から弾体にかけて膨らみを持つ。

362は3調査区出土の九二式七種榴弾である。底径は6.9cm・弾帯幅約1.3cmで、弾底・弾帯間は3cmを測る。全体に鏽を帯びて劣化が著しい。昭和14（1939）年の爆発事故の際に上部が欠損・歪曲する。弾帯は外れて、弾帯装着部に長さ0.8cm・幅0.1cmの溝を縦方向に0.05cm間隔に刻む。

365は7調査区出土の九二式十五種榴弾である。底径14.7cm・弾帯幅2cm・弾底・弾帯間は4cmを測る。弾帯は横に二重の線刻を刻む。弾頭部は爆発事故により欠損する。全体に鏽の腐食が著しいが、一部に黒色の塗料が残る。

366は3調査区出土の九〇式發煙弾である。底径は7cm・長さ31cm・弾帯幅1.1cm、弾底・弾帯間は4cmを測る。頭部先端は丸みを帯びる。製造当初、弾頭付近の幅9cmの帶状になった部分には煙の色を示す「赤」「青」「黄」のいずれかの色が塗装されたと推測する。全体に鏽を帯び劣化が著しい。

368は6調査区出土の九〇式尖銳弾高射砲用である。底径6.5cm・長さ25.7cm、弾帯は弾底から5.6cm・7.2cm・14.4cmに位置し、上部は欠損、中・下部は一部残存する。弾帯幅は弾底部と中間部が1cm、弾頭部は1.6cmある。全体に鎗を帯びる。

369は1調査区出土の九〇式尖銳弾野戦用である。底径7.5cm・長さ32.5cm、弾帯溝は弾底から6cm・14cmの2箇所に位置するが、弾帯はすべて欠損する。弾帯幅は弾底部1cm・弾頭部1.5cmである。弾頭部に信管の一部と推測するものが残存する。全体に鎗を帯びる。

370・371は1調査区より出土した三八式十二糰榴弾砲破甲榴弾（甲）の弾底部と弾底信管である。弾底部は同一型式だが、信管の形状が異なり異型式の信管と推測するため併せて掲載した。

370の弾底部の直径は12.1cm・厚さ2.8cm、弾底から信管の先端までは8.4cmを測る。弾底内面にネジ切りが残存する。弾底部の底面には、弾底の脱着するスパナをはめ込む孔を計2箇所開く。信管を直接装着する中心円内にもその孔が2箇所あったと推測する。信管は真鍮製で、先端外部にネジ切りを施し、先端はやや広がる。この先端の広がりは暴発によるものと考える。信管下部は2段に構成され、それぞれに直径3mmの孔が開く。371の弾底部の直径12.2cm・厚さ3.5cm、弾底から信管の先端まで9.6cmを測る。弾底内面にネジ切りが遺存する。信管上部は欠損する。弾底部の底面に弾底を脱着するスパナをはめ込むための穴を計4箇所開く。信管は真鍮製で、370とは異なり先端部分にネジ切りがない。信管下部は2段に構成され、それぞれに直径0.3~0.4cmの孔を計2箇所、上部付近にも直径0.4cmの孔を1箇所開く。「三八式」は明治38（1905）年に制式化されたことを示す。

372は1調査区で見つかった八八式小弾底信管のカバーである。真鍮製で外面に縦書きで「八八式榴白」と刻印するが、「榴白」とは榴砲用、白砲用を意味する。「八八式」は皇紀2588（1928）年に制式化されたことを示す。長さ10.8cm・直径2.3cm、内部に非鉄金属の信管部品を詰める。信管頭部は丸みを帯び、底部には直径0.3cmの孔を開く。底部は暴発の衝撃により裂ける。この信管カバーは370・371の信管にカバーするものと推測する。

374は1調査区出土の八九式曳火信管である。真鍮製で最大径5.2cm・長さ9.6cmで先端は欠損する。底部付近に目盛が0.7cm間隔で刻印されている。底部はネジ切りされ、一部に鎗が付着する。信管右側面には、突起のようなものがついており、時限装置をセットする際に使用すると考える。榴霰弾など目標物上空で爆発させる砲弾に使用したと考える。

375は1調査区から見つかった型式不明の信管と推測するものである。真鍮製で最大径は2.9cm・長さ8.4cmを測り、先端部分は欠損する。正面と左側面に直径0.7cmの孔を開く。先端・中央・下部の3箇所にネジ切りがある。下部と先端部のネジ切りの間隔が0.1cmあるのに対して、中央下部は0.2cmを測る。中央下部のネジ切りの上には中華民国24（1935）年を表す「卅四年十式月卽八式」を右書する。

380は1調査区出土の3年式または5年式複動信管で、瞬発装置と時限装置を兼ね備えた信管である。真鍮製で最大径6.6cm・長さ6.4cmで、底部付近に目盛を0.7cm間隔に刻む。底部にネジ切りを施す。

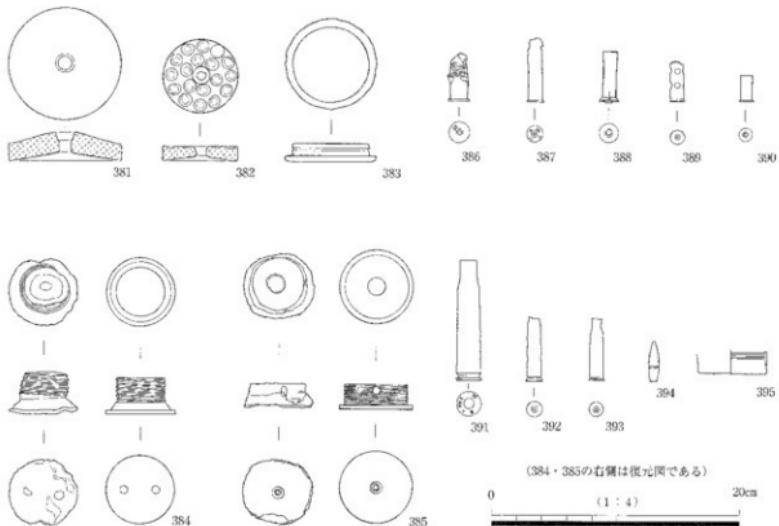
図83 砲弾関連品

砲弾関連品（榴霰弾押さえ・雷管・小銃薬莢・小銃弾）（図83） 381は7調査区出土、382は2調査区から出土した鉄製の榴霰弾内部の弾子と炸薬を隔てるものである。榴霰弾とは多量の弾子（鉛玉）と炸薬を詰めた砲弾で、砲弾の炸裂とともに弾子を飛散させ目標に被害を与える砲弾である。381は全体が山型を呈す。382は上部にクレーターが18箇所あり、底部は山型を呈す。381・382は中央に孔を開く。383は1調査区より出土した鉄製の弾底栓と推測するものである。側面中央に、幅0.25cmの溝を切り一周する。底部の縁はやや丸みを帯びる。384は1調査区より出土した三八式一二擧榴弾破甲榴弾（甲）の弾底の一端である。弾底栓は鉄製で周囲にネジ切りされ、上部に弾底信管を装着する。

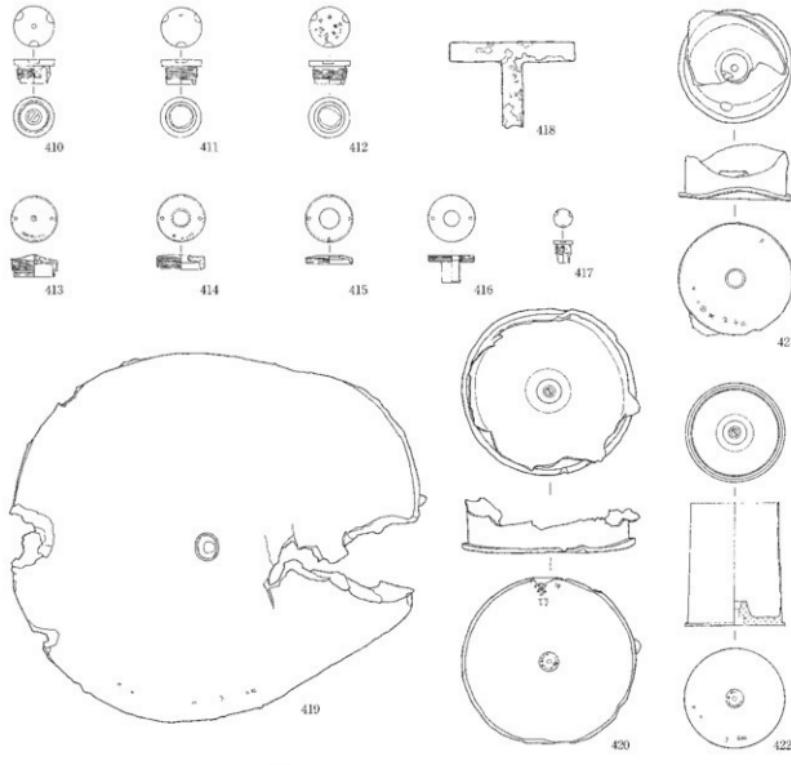
図85 菜筒 弾底栓 火管 爆管スパン

薬筒・弾底栓・火管・爆管スバナ（図85） 410は1調査区出土の真鍮製の撃発式火管で、上部外面中央に打撃を加える部分がある。411・412は真鍮製の弾底栓と推測する。411は1調査区出土、412は2調査区出土である。412の上部外面には「民國廿四年」「德式十二号」「16◎」を右書する。内部には炭化物が詰まる。411・412は同型と考えるが、411は製造年月などの刻印はない。錆除去作業の段階で刻印が消滅した可能性があり、411・412は同じ刻印を施していたと推測する。413は6調査区出土の真鍮製の火管と推測する。上部が外部中央には打撃を与える部分と考える孔を開く。また、その左右両端に直径0.2cmの孔がある。414～416は真鍮製の不明品である。414は1調査区出土、415は7調査区出土、416は6調査区出土である。414～416は上部外面中央に直径1.2cm～1.6cmの孔を、その左右両端には、直径0.2cm～0.3cmの小孔を開く。

417は1調査区出土の弾底栓で、419・421の中央の孔径と一致する。418は3調査区出土の「禁野倉庫消失兵器弾薬品目員數調書」に記載されている「四〇式爆管スバナ」又は「弾底尾スバナ」と推測する²⁾。四〇式は明治40（1907）年制式化を示す。「スバナ」は417の弾底栓や420・422の火管の開閉に用いる。下部には、3箇所突起がある。正面に「四〇□□□」の刻印をわずかに見るが、腐食により詳細は不明。

419～422は真鍮製の薬筒である。419・421は6調査区出土、420は1調査区出土、422は3調査区出土である。薬筒は火薬填薬後砲弾の底部に取り付け、砲弾の発射を促す。419・421は中央の孔の直径から417の弾底栓または、420・422と同じ型式の撃発式火管をはめ込むと推測する。419の底部には、昭和2年3月に大阪工廠で製造されたことを示す「昭二 3月正版」を右書する。419は直径約30cm・重量約11kgある。419の薬筒上部は破損する。

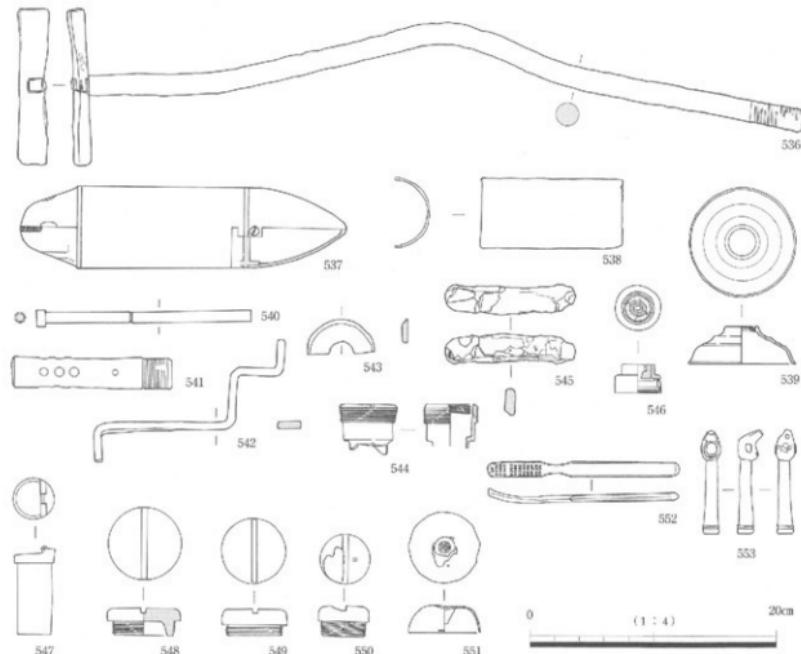
図92 用途不明品 歯ブラシ パイプ 自転車鈴 弾頭螺塞

用途不明品一覧・歯ブラシ・パイプ・自転車鈴（図92） 536は3調査区出土の鉄製品である。先端の「T」字形の部分は孔が開き、棒状の先端の突起をはめ込む。棒状の底部にネジ切りを施す。537は7調査区出土の用途不明鉄製品である。当初砲弾と推測し自衛隊で確認したが、砲弾ではないと判明し

た。全体を黒く塗装し、左右両端と中央に3分割する。左先端内部にネジ切りを施し、その周囲を取り囲むように4箇所孔を開く。尖った部分は4つのネジで固定し、脱着が可能。538は1調査区出土の鉄製半円形の遺物である。錯による剥落が著しく、非常に脆い。539は6調査区出土の非鉄金属遺物で、上部内面には、ネジ切りがある。540は1調査区出土の真鍮製筒形遺物である。541は6調査区出土の鉄製筒形遺物である。4つの面に直径0.4cmの孔を計12箇所開く。図の左端内面には、ネジ切りがある。542は7調査区出土の平板階段状鉄製品で用途不明。543は1調査区より出土した用途不明の半円形鉄製品である。544・546は伝火薬筒と推測する鉄製品である。544は1調査区出土、546は7調査区出土。伝火薬筒とは、弾頭信管の下部に装着し、砲弾の炸薬を直接爆発させるための装置である。544には上部の内面と外面の両方にネジ切りされ、546は下部内面にネジ切りを施す。545は1調査区出土の用途不明の鉄製品である。全体に弓状を呈し、中央と両端部に釘のようなもので留めた跡がある。一部にビビアンナイトが付着する。547は6調査区出土の非鉄金属の薬品サンプル管と推測する。上部に蓋を取り付けると考える。

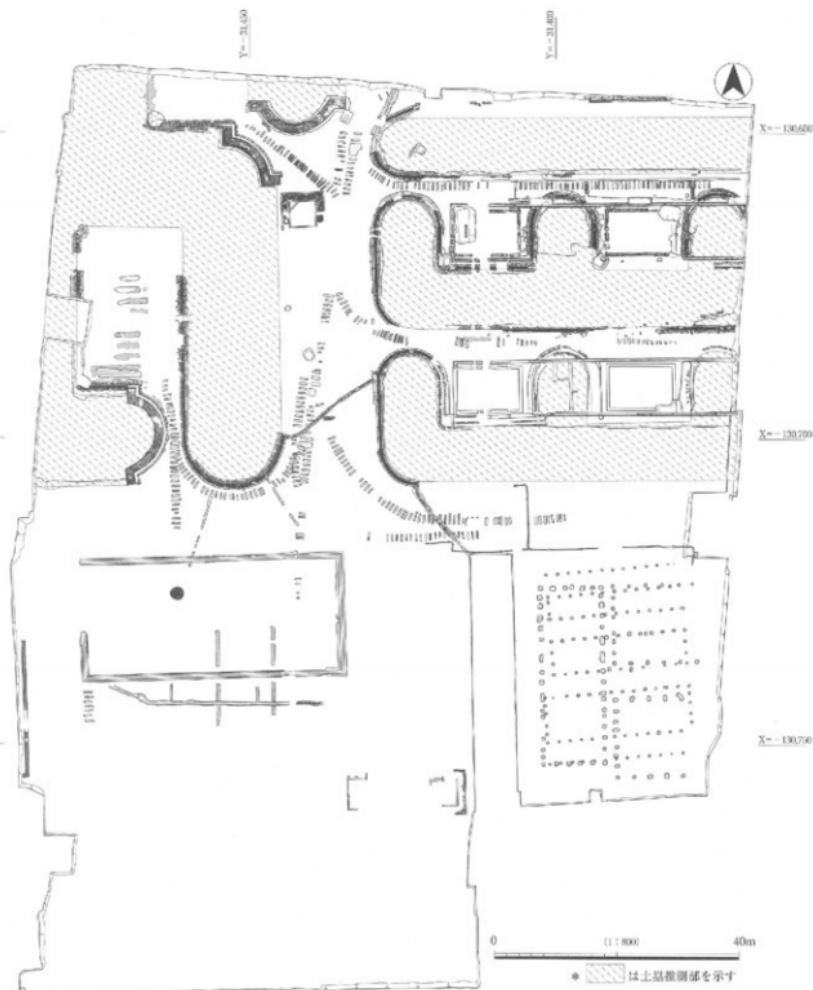
図99 禁野火薬庫土基想定図

煉瓦構造物の前面にも石組溝が巡るが、土壘先端は緩やかに湾曲する笠石を用いるのに対し、四分円形の構造物前の笠石は直方体の笠石を細かく割って湾曲させるという違いがある。

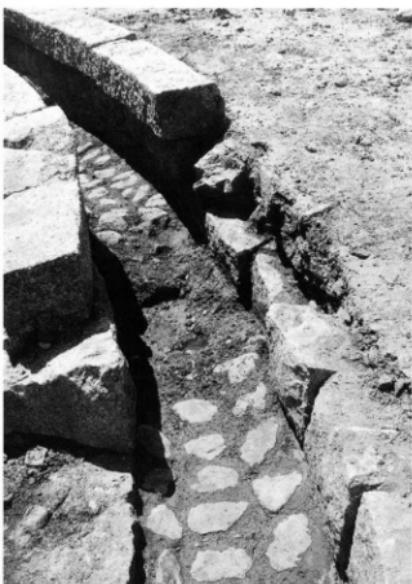
1調査区 4号火工場西側土塁北端の爆発に伴う
間知石の破損（東から）
