福岡城
月見櫓

福岡市埋蔵文化財調査報告書第316集

- 本書は平成3年3月1日から31日にかけて福岡市教育委員会が実施した中央区域内所在 史跡福岡城月見櫓跡の確認調査報告書である。
- 本書に使用した図の作成・製図は山崎純男、吉武 学(福岡市教育委員会)、川端正夫、白木英敏(調査補助員)、田中克子(整理補助員)が行った。
- 本書で使用する方位は磁北である。
- 本書の執筆・編集は吉武が行った。
- 本書に関する記録・遺物類は、整理後、福岡市埋蔵文化財センターで収蔵管理される。

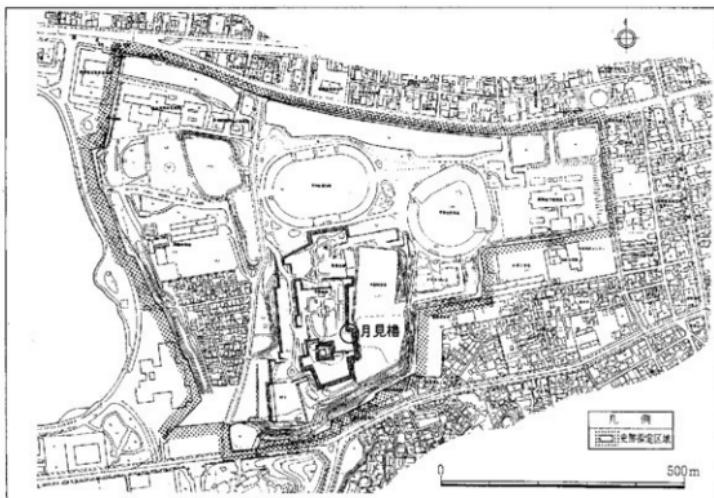
Fig. 2 史跡福岡城跡平面図 (1/10,000)

る。基盤となる丘陵は真岩がちの砂岩と頁岩の互層によって形成され、これを段状に整地して各曲輪を造り出している。月見櫓は本丸の東辺部に位置し、天守台から見ると北東に見下ろす場所にある。現地表面の標高は24mを測り、東には比高11.3mの石垣下に三の丸庭園を見下ろし、その向こうには福博の町並みを月下に遠望することができたであろう。

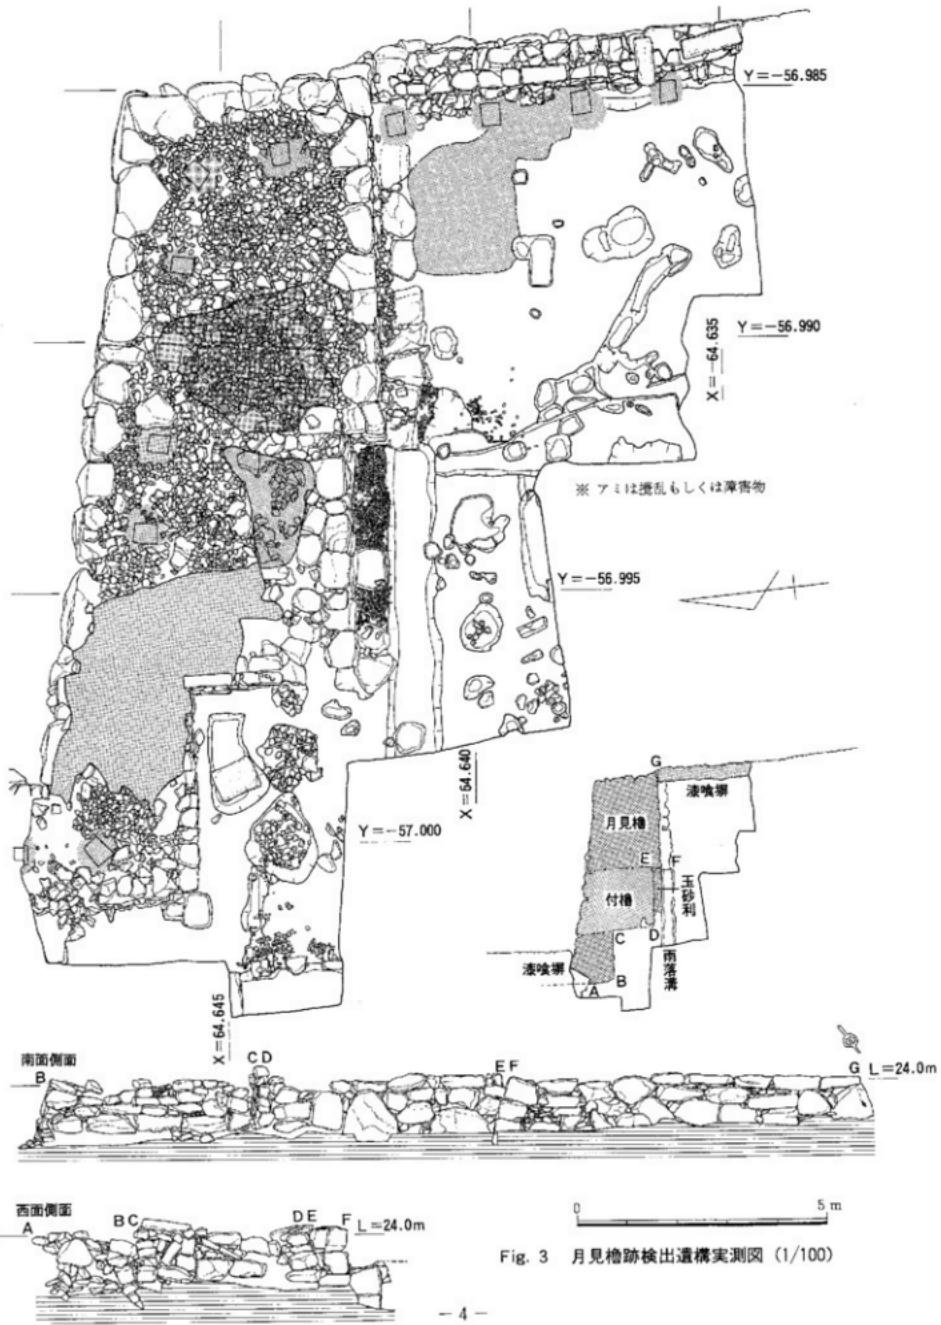
Fig. 3 月見櫓跡検出遺構実測図 (1/100)

本丸東辺中央部の出隅北角に位置する。基礎平面形は東西にやや長い方形である。北、東面は本丸石垣に面を合わせている。基礎の規模は東辺4.9m、西辺5.8m、北辺7.2m、南辺7.1mを測り、西に若干開く。基礎上面の北西隅に櫓の礎石と思われる偏平礎が一つ残っている。基礎の上面は月見櫓移築時あるいはその後の改変で荒れているが、現況の検出面で石垣天端のレヴェルは掘っており、石垣積み上げをこの高さで一時中断し、ここから櫓本体の梁造に取り掛かる工程を取ったのではないかと思われる。基礎の裏込石には拳大の自然礎を用いている。基礎の側面は概ね三段の石垣で構成され、その高さは1.0mを測る。また、付櫓に接する西面にも石垣がきちんと積まれており、付櫓が月見櫓基礎の構築後に改めて付け加えられたものであることを示している。基礎南側にはタキ状に大きめの礎を配しており、この礎の上面が当時の生活面と考えられる。なお、南東隅の一石には「ぬ」の刻印がある。

月見櫓の西側に取りつくと見られる櫓で、福岡城古絵図に見る月見櫓にはこの付櫓を描いているものが多い。基礎は南北にやや長く、南西隅の石垣は崩れ落ちているが、東西長4.8m、東辺5.1m、西辺6.0mと推定され、西に開く台形プランをなすと思われる。基礎上面には桜の老木があり、約1/3は掘削できなかったが、礎石等、建物の痕跡を示す遺構は確認できなかった。石垣天端のレヴェルは掘っており、月見櫓基礎の高さに等しい。裏込石は月見櫓と同様拳大の自然礎である。基礎側面の石積みは基本的に三段である。基礎の南側には基礎に沿って幅0.7mの帯状に玉砂利を敷き詰める。また、この更に南側には深さ0.1m強の浅い溝があり、雨落ち溝である可能性が高い。おそらくここが櫓への入口にあたるものと見られる。

漆喰基基礎は橋南東隅に南から取りつく部分と、橋北西隅に西から取りつく部分を検出した。南東隅の塗は、石垣上端部から内側に0.4mの幅で並べた偏平縞の上に塗を造ったものと考えられ、これの内側からは漆喰のかけらが多数出土した。これに対し、北西隅では3m近い幅広の石壁が橋基壇に取りついており、構造が異なっている。後者は犬走りを伴う塗であった可能性がある。

調査の目的は月見櫓の規模の解明にあった。調査の結果、月見櫓は現在残る基壇の規模から、4.9m×7.1m以内に収まる建物で、この西側に4.8m×5.1m以内の建坪を持つ付櫓が接していたことが判明した。しかし、建物を支える礎石等はほとんど無く、建物の構造を復元することはできない。櫓の南北には漆喰附が取りつくが、南北で規模が異なり、北側のものが大きい。また、付櫓の南に接して玉砂利敷きの出入口があり、『福岡城本丸之圖』等の古絵図に書かれた「フミ段土間」とはこれを指すものと見られる。また、これらの絵図から、月見櫓が2層、付櫓が1層の建物であったことが分かる。

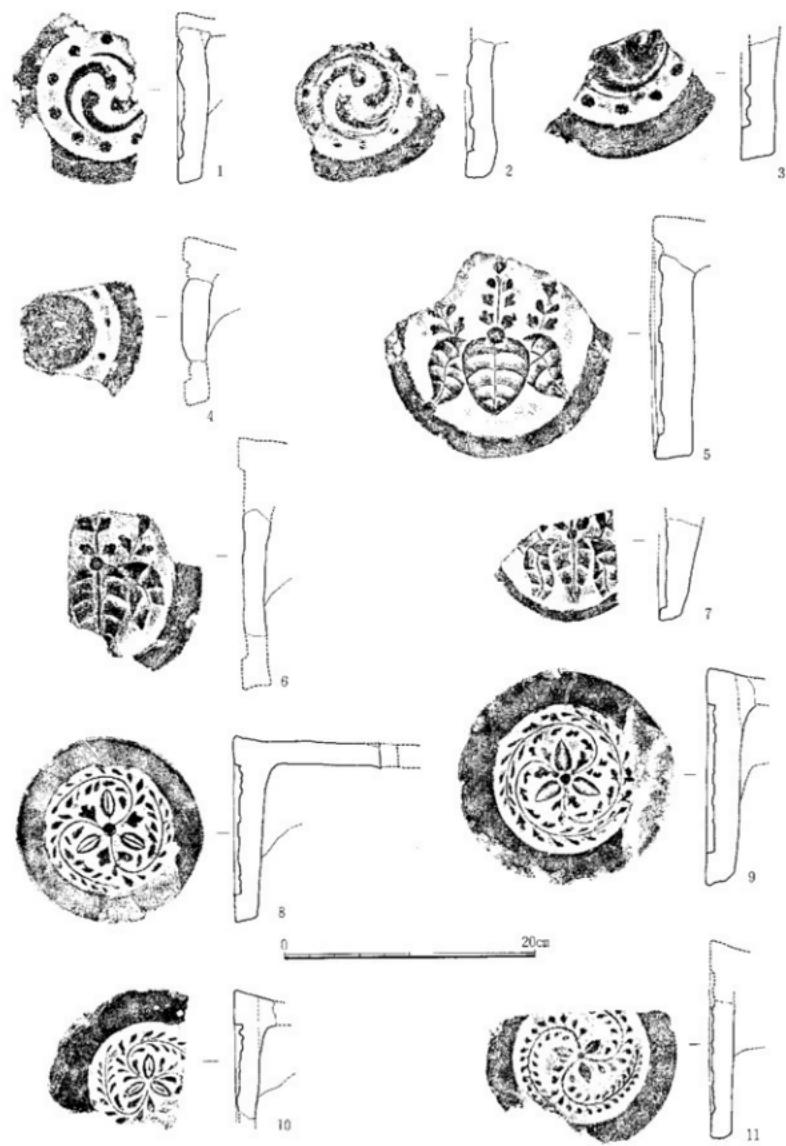
Fig. 4 出土遺物実測図 I (1/4)

1～11は軒丸瓦である。1～3は内区に二つ巴文を配し、ともに巴は逆時計回りに尾を引く。1、2は径が14cm前後で珠文數は10であるが、同范ではなく、2の巴の尾が少し長い。3は径が18cm前後の大型品である。4は内区に黒餅文を配し、瓦当径は約14cmに復元できる。5～7は桐文を配す。5は「五七の桐」、6は「三五の桐」で、7は枝葉の数は不明である。5に比べ、6は薄手、7は小型である。瓦当面は正円ではなく上下にやや長い椭円形を呈し、幅は5が18.0cm、6が17cm前後、7が14cm前後を測る。8～11の内区は三つ巴藤文で、藤は10を除いて逆時計回りに枝が伸びる。藤の枝葉は11が密で、他は疏である。また、9は瓦当が一部銀色をなし、8は瓦当全面が銀色を呈する。瓦当径は、8が14.5cm、9が16.9cm、10が15cm、11が15.2cmをそれぞれ測る。

12～20は軒平瓦で、いずれも内区には均整唐草文を配する。12の中心飾りは格子、13は3弁の花文である。14～17は唐草を藤に代えたもので中心飾りは15は下向き、16は上向きの花弁である。いずれも瓦当面の一部あるいは全面が銀色を呈する。18の唐草は強く巻く。19の中心飾りは下向きの7弁の花文で、脇区に「蒋平」の刻印を打つ。20は朝鮮半島系の軒平瓦で、瓦当面に花型の木目が残る。

以上の瓦のうち、5～7の軒丸瓦、20の軒平瓦は名島城から福岡城に移転する際に持ちこまれた瓦である可能性が高い。また、瓦の出土量は決して多くないが、廃城前に月見櫓ないし漆喰附に葺かれてあった瓦は、8～11の軒丸瓦と14～17の軒平瓦をセットにしたものであった可能性が高い。

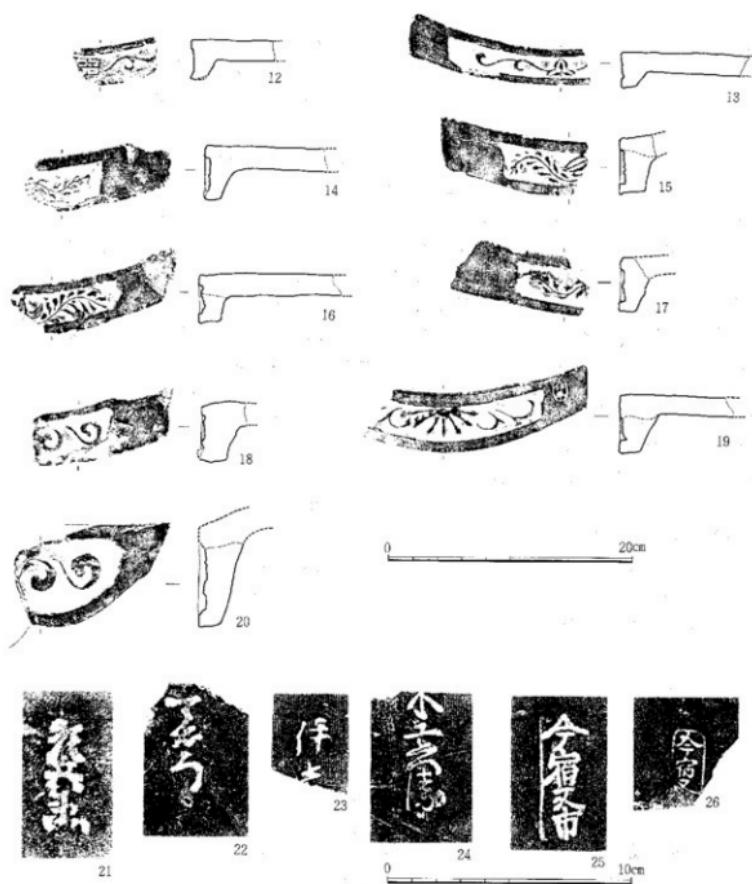
Fig. 5 出土遺物実測図 II (1/4・1/2)

21～26は平瓦に打たれた刻印である。21は「彦兵衛」、22は「田郎右エ門カ」、23は「伊左口」、24は「李兵衛」、25は「今宿又市」、26は「今宿又口」と読める。なお、26は1の上面に押された刻印である。
