# 平城京東堀河

左京九条三坊の発掘調査

1983.3

奈良国立文化財研究所編

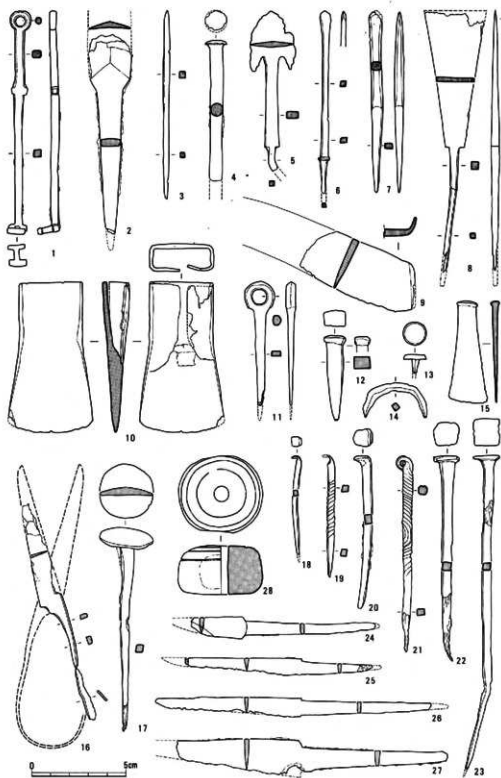
fig. 21 鉄製品・石製品実測図

**鍵** 1は海老錠の鍵。鍛造品で丁寧な鑄がけにより細部の整形を行なう。把手は平角の角をとり八角形に仕上げ、末端を環状につくる。この環状部の断面凹形となる。鍵の先端部を直角に折りまげて工字状に切りこむ。脚は一辺 0.4cmの角棒で、脚と把手の境に闊状の小突起をつくりだして両者を分ける。全長11.7cm。正倉院に伝存する鉄鑰子の中に類品があり、箱・櫃などの湖産品に用いられた錠の鍵とみられる。

**鑿** (4・12) 断面形と頭部の形状によって鉄釘と区別できる。4は脚の断面を径0.7cmの円形に仕上げた鑿で、直にのびた脚の下半を欠損する。現存長7.4cm。円頭部径1.2cm。12は長さ4.45cmの完形品。頭部を1.1×0.85cmの長方形につくる。断面長方形の脚は先端に向かって徐々に丸味を帯びながら尖り、鑿先は径0.25cmの凹形となる。

**鉄鎌** (5~8) 三形式5点が出土。5は広根式に属し、根の底辺に鋭い逆刺をもつ。尚丸造で鑄はみられない。断面長方形の長い籠被は籠に向かって幅を広め、断面 0.3cm角の茎にいたる。茎はねじれて折損する。現存長8.5cm、身最大幅2.5cm。6・7は尚丸造の鑿矢式。6は籠被と茎の界に輪状突起をもつ籠被と称されるもの。同形式のものが他に1点出七。7は闊をもたぬ形式で、身を八角につくり先端に刃をつける。8は完形に近い斧矢式。刃先と茎端をわずかに欠く。刃幅3.1cm、身の長さ7.1cm、現存長13.6cm。

すべて角釘であるが、頭部の形状により以下の三形式に分かれる。**方頭釘** (22・23) 53点ある。一辺1~2.5cmまでの方形の頭部をつくり出す。脚が方頭部の中央にとりつくもの、端に片寄るものなどバラエティーに富む。ほとんどが脚を折損し、全長を知りうるものは少ないが、5~6寸釘に集中する傾向が認められる。

**円頭釘** (17) 頭部を円形につくるもので、端部を薄くつくるために断面は山形を呈す。12点出土。出土品は4寸以下3寸前後の長さに限られる。**折頭釘** (18~20) 脚末端を平らに叩きのばしてから折りまげたもの。43点が出土。前二者に比較して小形品が多く、2寸に満たぬ釘が多い。以上三形式の釘他に、切断したままで特別に頭部をつくり出さぬものや、19・20にみられるように握りを加えて裝飾的效果をだした釘がある。

**刀子** (24~27) 刀子の出土は釘について多く42点を数える。いずれも錆化が進行し、完形に近いものは少ない。24の1例を除きすべて両面平造りで、25・26に代表される刃元の身幅0.9cm前後、身の長さ7~8cm大の刀子が大半を占める。24は茎長に対して身が短かく、片刃鐵に似た特異な形状の刀子。棟間・刃間とともに唯一平面にも間をもち、間上に平肉を残す。27は身幅1.8cmの太めの刀子。他に身長5cm以下の小形の刀子がある。

**紡錘車** 28は滑石製の紡錘車である。断面形は角のとれた台形を呈し、側面の一部に平坦面をもつ。ほぼ垂直に穿たれた軸孔のまわりに三条の同心円を線刻する。重量87.1g。

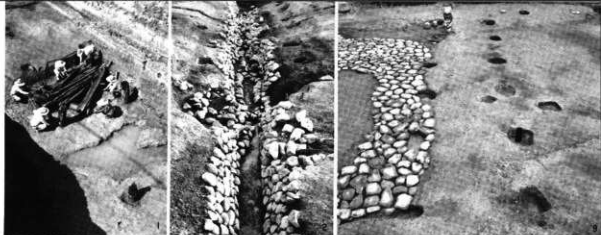
fig. 30 平城京の橋 数字は検出地点

19. 神田道跡 京遺跡時臺削の人工河川(京東溝溝部から、 条尾の方向に対し約45度の傾きで南西方向に流下)と 下ツ道との交差点 (第1期) (第2期) (第3期)	19 3×7 17	18 12 4×4	18 12 同上	30 30~ 45	柱穴 橋脚 橋板	掘立 掘立 打込	路幅広く西側溝なしか 橋心は路心西1.2m 梁間は路幅(16m)の75%	橋脚平面菱形。流れの方向に一致。橋脚列は道路の方向と一致。平面長方形。奈良発掘調査繁報1980
