# 法隆寺発掘調査概報 I

# I 序 章

## 1. 防災工事

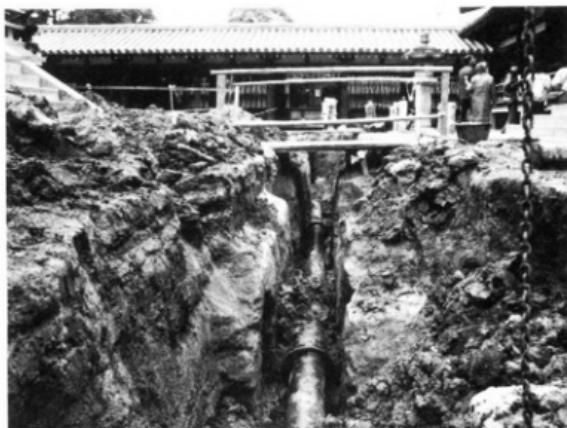
第1図 大正14年から始まった防災工事の状況

1. 東院の配管工事

2. 西院の工事

3. 西院回廊の掘削溝

4. 西院回廊の発掘調査で現われた旧導水管

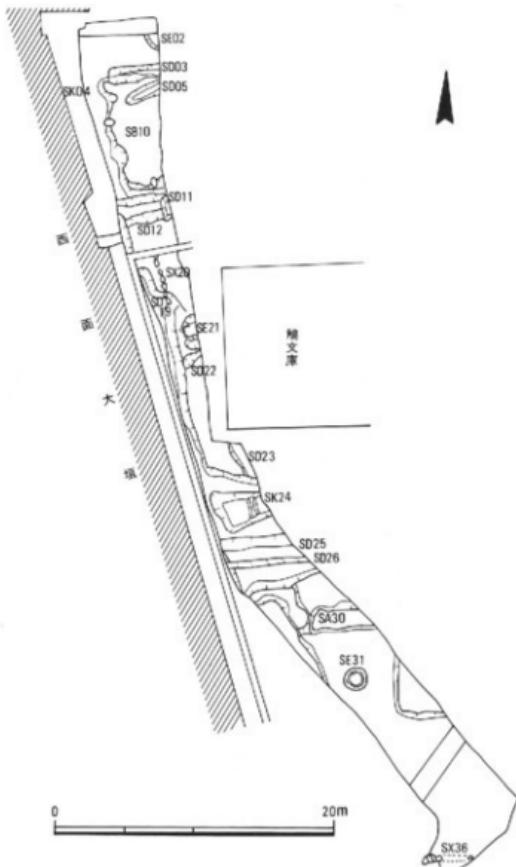
第4図 旧西南院推定地の遺構図

調査地は西院西面大垣の内側に沿った地域である。検出した遺構は、基壇建物1、築地1、井戸3、溝10、石垣1などである。これらは6期に大別でき、奈良時代(東西溝SD005)から近世(石垣SX036)にわたっている。この地域は、天明年間の「伽藍境内大絵図」や寛政年間の「法隆寺惣境内図」によれば、子院西南院にある。検出した基壇建物(第Ⅱ期)は、絵図に示された西南院本堂の位置とは一致しないが、その規模からみて、この本堂にあたるものと推察できる。第Ⅲ期は、出土遺物から考えて、平安時代後期に比定でき、このことは、西院の拡張が平安後期であるとする従来の説に付合している。第Ⅳ期は

また、当初のものであると考えられる西面大垣基底部の地覆石列を検出した。この地覆石列は、層位的に、第Ⅲ期の遺構面より上層にあるので、西面大垣の築成は近世に近い頃と考えることができる。

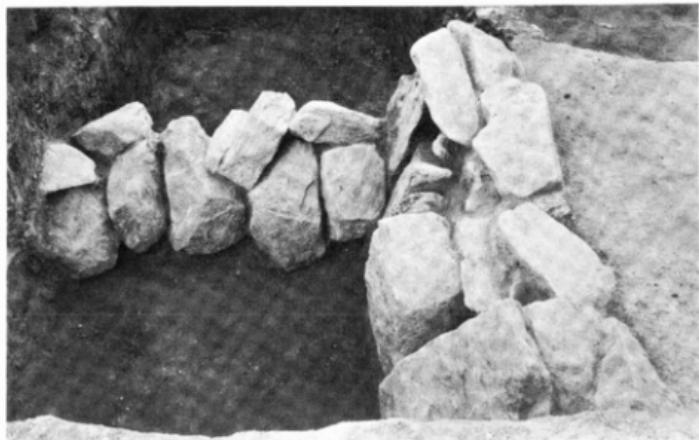
第29図 池 SG 2111(北から)

S G2111 石組の護岸施設をもつ池遺構である。池は方形、東西の長さ13.5m、南北の長さ8m以上で、東端に幅約30~35cm、深さ約30cmの木桶埋設用の溝を検出した。石組は南辺部と西辺で検出した。東辺部はすでに破壊され、石の抜きとり痕跡によって岸を確認できた。池の護岸は西岸で高さ30~80cmの扁平な自然石を選んでたてている。南岸では、西壁との交点付近はたてているが、東にゆくに従いやや深くなるところもあり、4~5段積みあげている。積みあげはあまり丁寧ではなく、一見したところ西岸のたてたものとは異質に見える。石質はともに在地の小石塊であるが、東岸近くで凝灰岩を1個転用していた。

ある。整地上は黄褐色の山土をよく掻き固めたもので、水分を含んど含まない一見したところ古代の整地土とも思われるものである。整地上から埴輪片、古墳時代の紡錘車および銅の小片を検出した。整地の範囲は南側を大宝藏殿前の敷石参道、北側を樹木に囲まれて未確認に終ったが、池造構を埋めたてて子院北辺整備をしたものであろう。

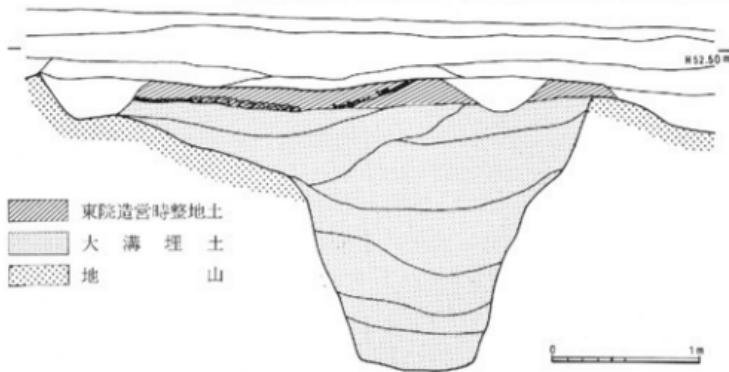
第41図 大溝 SD 1300の土層図

の上面に東院創建時の石敷面があり、溝の埋土上層から、瓦片と焼けた墳土が出土した。S X 1310 夢殿の南面階段前の灯籠直下に長方形（1.0×0.5m, 厚さ0.2cm）の凝灰岩が据えられていた。凝灰岩は、旧防災管の埋設時に北半分が壊され、現状は東西に長い。1辺約1.3mの掘形を掘り、礫・粘土で地固めした上に水平に据えている。この石周辺には、石の表面にレベルをそろえる石敷が残る。

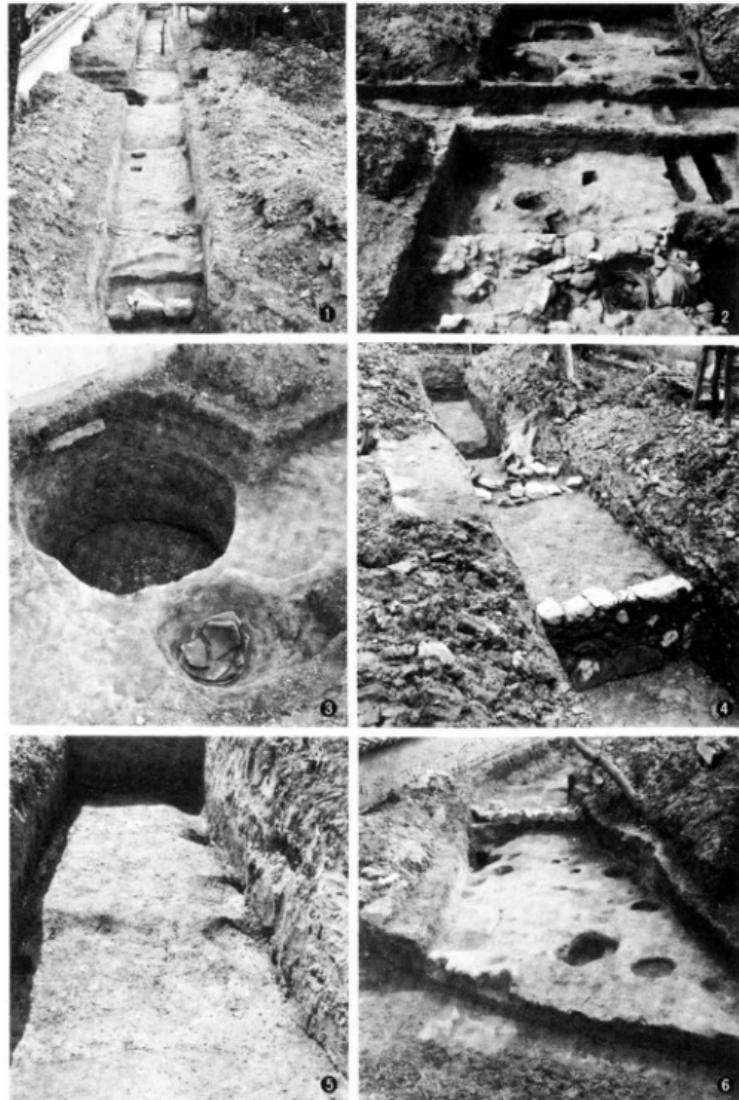
第56図 中間地区(北)の遺構

1 石列 SX10 61と井戸1065(北から) 2 井戸1065(西北から) 3 南北溝 SD 1051(東から)  
 4 池 SG 1010と土垣 SK 1014(南から) 5 石積遺構 SX 1025(西南から) 6 石積 SX 1090(北から)

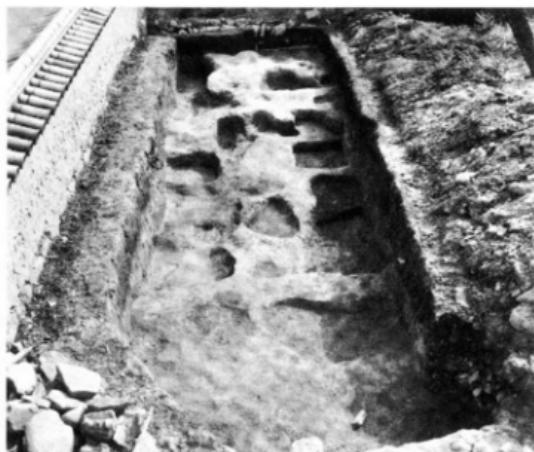
第59図 握立柱建物  
SB 1091(北から)

S B1091 地山面で検出した堀立柱穴。東西1間分、南北2間分で発掘区外へ延びる。掘り形は長方形（0.8×1m）である。方眼北を基準にすると、北で西へ14度傾れる。東院創建時の遺構に関連する柱列と考えられるが遺物は出土しなかった。

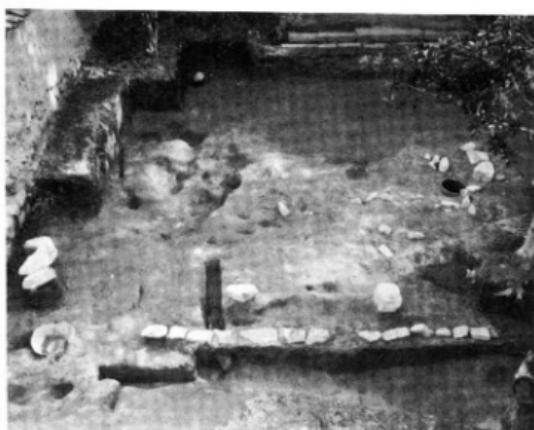
第60図 旧蓮光院地蔵  
堂基壇(北から)

蓮光院地蔵堂跡 同トレンチ南部で蓮光院の地蔵堂跡を検出した（1100）。蓮光院は文献に

よると元弘二年（1332年）にすでに記載されているため造立はそれ以前になる。堂の記録は「宝形造二間四面屋根瓦葺高三間二尺」とある。

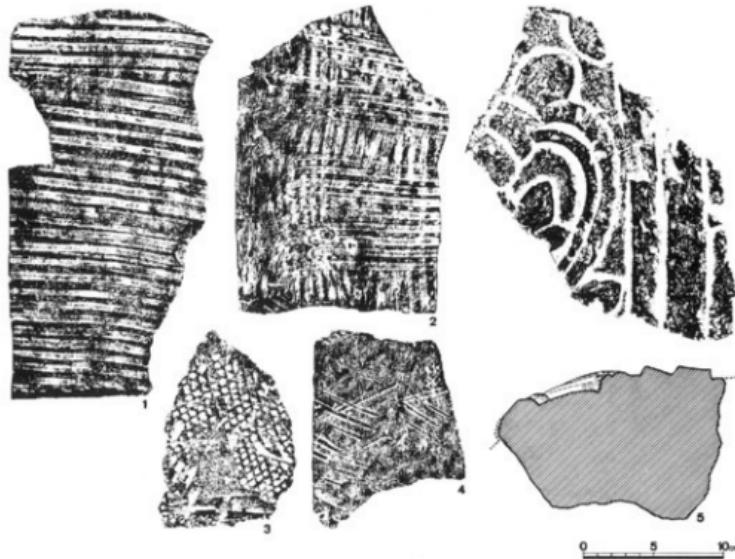
第63図 出土瓦の拓本

II 平瓦 粘土板を成形台に巻きつけ、円筒を作り、乾燥後4等分する「桶巻作り」の技法によっている。凸面に残る調整技法から3型式4種に大別できる。

I a (第63図1) なでつけ調整を施した痕跡をとどめるもの。端部に凹凸を施した板状器

具によってていねいになでつけて調整する。したがって、平瓦凸面には幅広い凹線(幅0.5~0.7cm、深さ0.1cm)が横方向に0.5cm間隔で並ぶ。凹面は調整しない。側面に、円筒から4分割した際の分割痕跡をとどめるものもある。

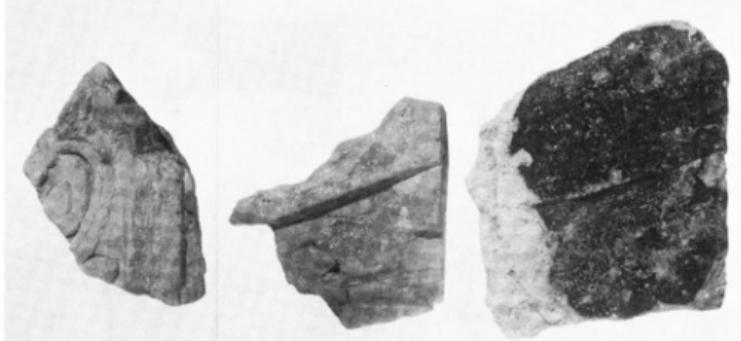
第68図 鰐尾

聖靈院前トレンチから3点出土した。それらは鰐と右側面縦帶の破片である。鰐(1.長さ27cm、幅24cm、2.長さ23cm、幅21cm)は内外面に段型(幅約8cm~13cm)がある。縦

帶の破片(3)は、断面方形と3角形の2条1組の突帯の内側に深彫りの忍冬文を飾る。昭和14年に行われた東院伝法堂修理工事の際に礎石下から出土した破片と酷似している。同一個体の可能性がある。

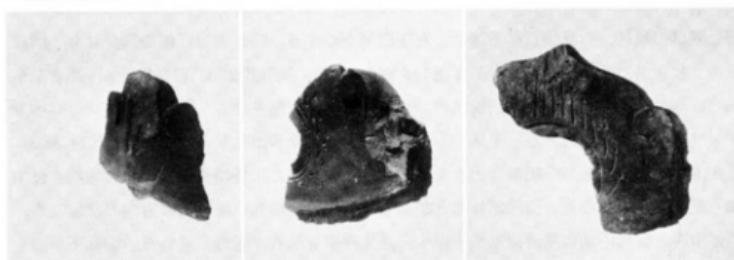
第72図 異形瓦製品

屋蓋の一部と見られる瓦製品であり、2点出土した。1は中央に円孔をもつ宝珠形の左右に、内側に巻きこむ蕨手形の凸出部をもつ板状(厚さ3~4cm)の瓦製品である。円孔の周囲には刻線によって火炎をめぐらす。2は隅の部分であり、直角の2面がある。各面とも唐草文をけずり出している。寺藏品に1に似た破片(2)がある。これらから若干の復原を試みた(第70図)。全形復原は困難であるが、両隅が中央より高くせり上がるよう作られている。長谷寺所蔵の銅板法華説相図(第71図)にあらわされた三重多宝塔各層屋根の隅に、今回出土した資料に似た表現がある。

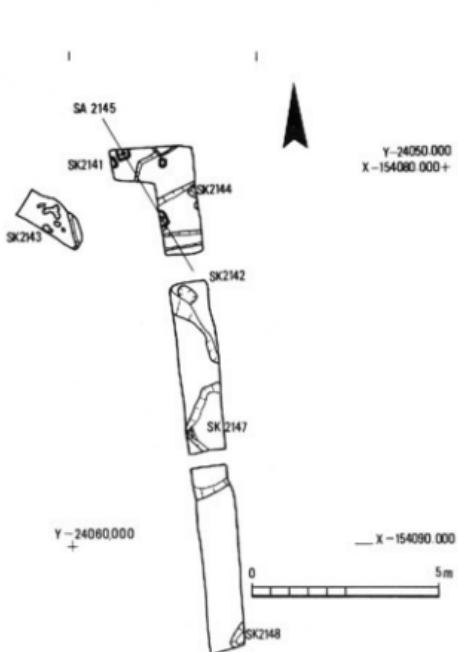
第80図 西院回廊東南隅の遺構

S A2145 西院回廊東南隅南  
方の81-8-1トレーナーで検出  
した掘立柱穴2個は、掘形の形  
状や埋め土の状況からみて、両  
者は組み合うものである。柱間  
寸法は2.05mある。方位は西院  
伽藍の方位とは大きく異なり、  
若草伽藍と同様な方位を示す。
