藥師寺

旧境内保存整備計画にともなう発掘調査概報

2013

薬師寺

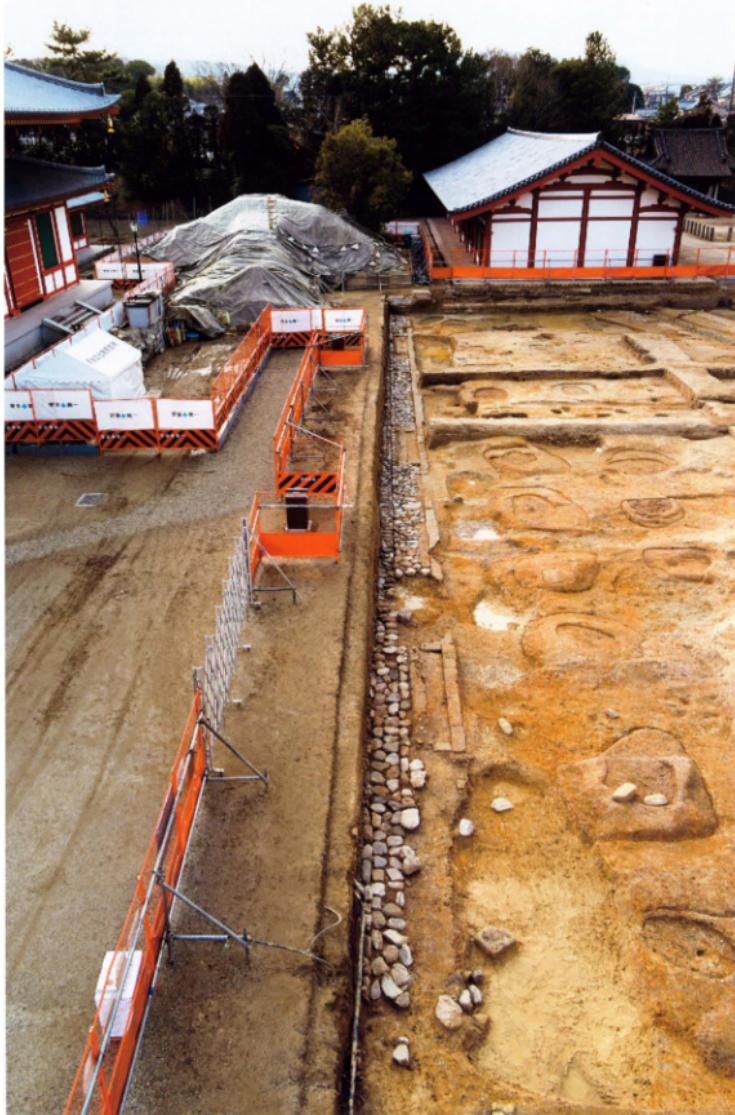
食堂南面の基壇外装と階段、石敷、雨落溝（東から）

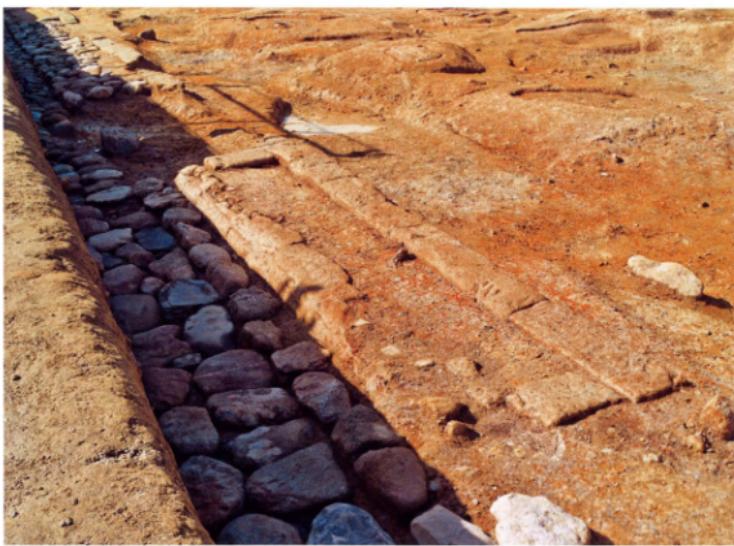
食堂南面の東階段（南西から）

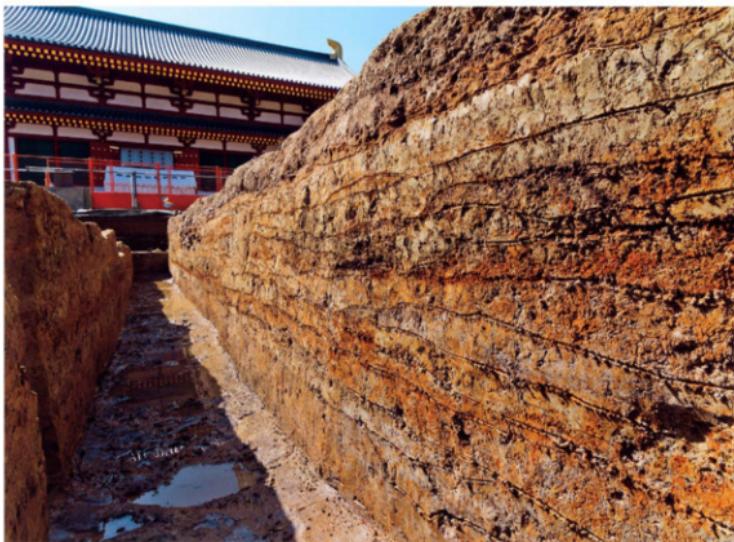
食堂基壇中央部の版築層（北から）

版築は、1層が3～20cmの厚さをもち、残りのよいところで10層程度を確認した。基壇中心部では細かく、縁辺部にいくにつれ粗くなる。しかし、いくつかの層は広範囲でほぼ水平に施されているので、一定の単位で高さを揃えながら、水平に基壇を築成したと考えられる。ただしいずれの層も堅

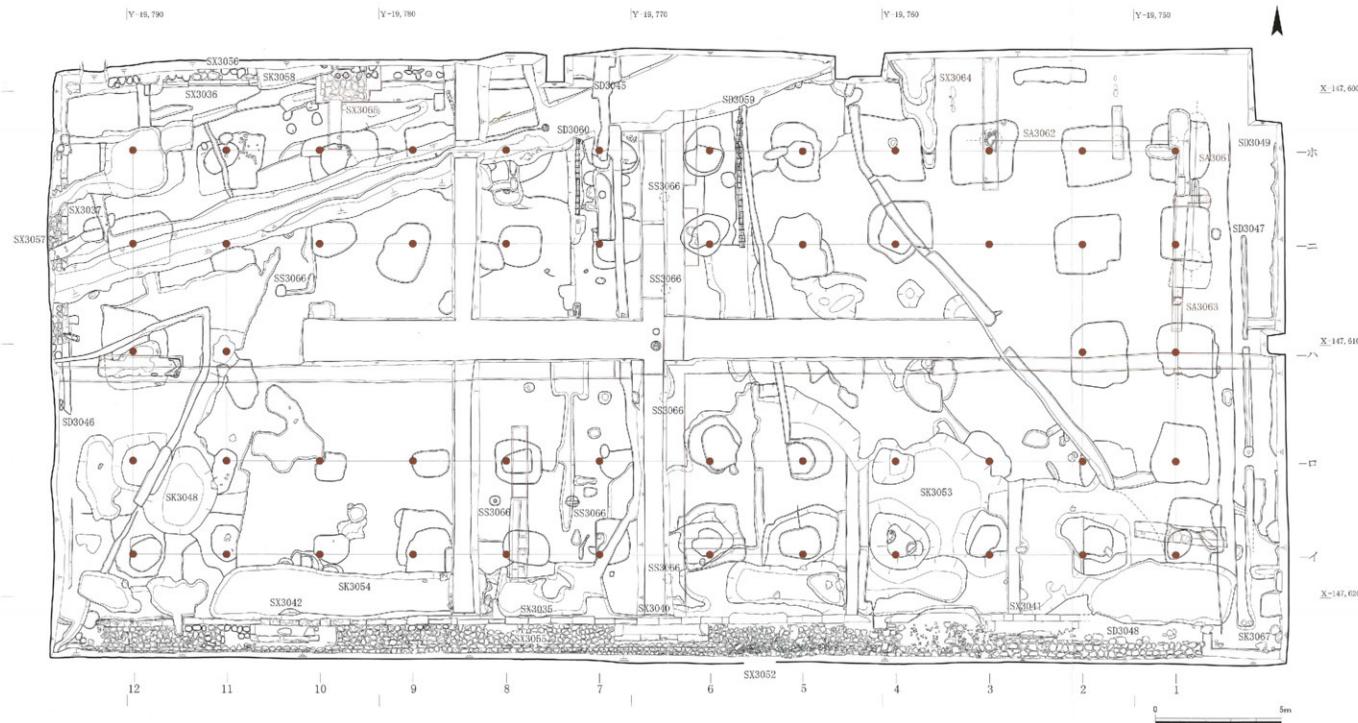
第5図 遺構平面図(1:150) ※柱位置は桁行中央間15尺、身舎梁行14.5尺、他はすべて12.5尺としたときの案

食堂SB3050は桁行11間、梁行4間の東西棟礎石建物である。礎石の据え付け、あるいは抜き取りに伴う造構を主に基壇土上で検出し、基壇外装として地覆石や地覆石抜取溝、階段の地覆石等を検出した。また、基壇南・西・北辺では石敷、南辺では石敷の外側に石組雨落溝を検出した。

この中で、特に注目できるのは階段である。先述したように、東西階段の耳石地覆石外縁間の距離は33.0m(111.6尺)である。南面階段は東西両妻からそれぞれ2間目にあり、この間に9間分の柱が配される。33.0mを9間で割ると1間は3.7mとなり、階段の幅(3.7m)にはほぼ一致する。したがって、検出遺構からは身舎桁行9間が3.7m(12.5尺)等間である可能性が指摘できる。廊の柱間寸法に関しては、遺構から明確な根拠はなく、ひとまず12.5尺とし検討してみよう。この場合、食堂の桁行全長は3.7m(12.5尺)等間で40.7m(137.5尺)となる。このとき、基壇の出は、南北中軸線から折り返した場合、東は3.0m(10尺)、西は3.5m(11.8尺)となり、西側柱から西雨落溝心までの距離(軒の出)は、4.8m(16.1尺)と算出される。この軒の出の数値を梁行方向にも適用すると、建物の梁行総長は14.3m(48.3尺)となり、身舎梁行2間が3.5m(11.8尺)と算出される。しかし、この身舎梁行の柱間寸法では、梁行方向の礎石抜取穴の位置とは合致せず、遺構と齟齬が生じてしまう。礎石抜取穴からみても、身舎梁行は最低3.8m(13尺)必要である。

以上から、『薬師寺報告』の復元案のほうが、雨落溝の位置から考えられる案や『縁起』とも大きな矛盾はない(復元案A)。ただし、階段幅と桁行中央間の柱間寸法が合わず、このための東西の階段も柱間と合わないなど問題が生じる。桁行を階段に合わせ12.5尺等間とし、梁行の柱間寸法は仮に『薬師寺報告』に倣うとすれば(復元案B)、東西と南北とでは雨落溝から廊柱までの距離が異なってくる。この場合、雨落溝から廊柱までの距離が平置よりも長い妻側では、石敷に雨水が落ちると想定せざるを得ない。このようにいずれの柱配置も遺構とは完全に整合しない。今後、東西僧房や十字廊の取り合い等も含め再度検討する必要がある。

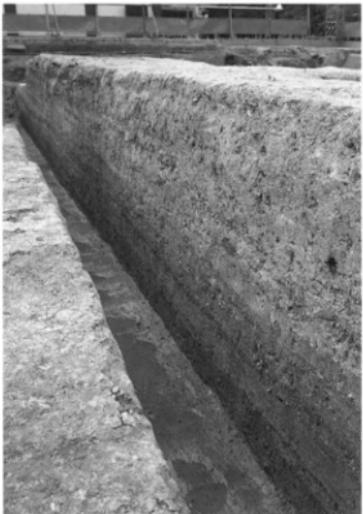
第6図 食堂基壇西半の版築層（南東から）

固なものではなく、やや軟弱な印象をうける。版築土には、黄褐色砂や、灰白色粘質土、淡黄砂質土などからなり、なかには凝灰岩を粉碎したものを混ぜ込んだ凝灰岩層と称すべき層もあった。また、基壇東部では、版築の中に瓦を面的に敷き込んでいるところがある一方、西部では炭層が広がるところも確認した。

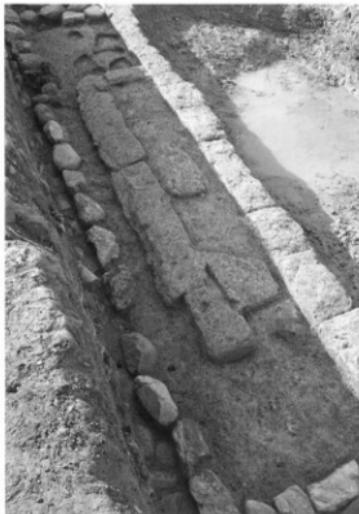
第7図 西端段SX3042（南東から）

の桁行の中央間および東西両端からそれぞれ2間目に相当する位置にある。SX3040は第62-14次調査でも検出されている。いずれも二上山産凝灰岩製で、基壇地覆石を引き通したうえで、コの字状に凝灰岩製地覆石を突出させている。幅は東西約3.7m(12.5尺)、基壇地覆石外面から階段地覆石外面までの突出は約75cmである。SX3041は地覆石の上で風化した凝灰岩が覆っており、踏石の一部が移動しつつ残存したものと考えられる。SX3042では、東側の耳石地覆石が抜き取られていたが、階段地覆石と引き通した基壇地覆石との間にも凝灰岩が据えられていた。なお基壇北面でも階段が想定されるが、後世の水路開削等を受けてその痕跡は確認できなかった。

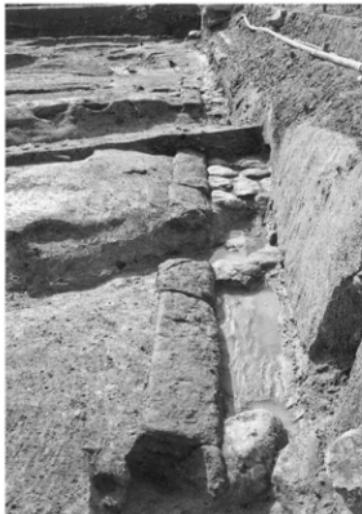
第8図 基壇西面地覆石SX3037と石敷SX3057（北から）

基壇外装 基壇の南面、北面西部、西面中央部で地覆石SX3035～3037を検出した。地覆石は、後述する2石をのぞいてすべて二上山産溶結凝灰岩製である。また、基壇北面中央付近、西面南半、東面では、地覆石の抜取溝SD3045～3047を検出した。地覆石は、全体的に風化しているもののおよそ当初の面を残している。大きさは長辺65～125cm、短辺18～35cm、厚さ8～18cmとばらつきがあるが、上面および基壇外面を揃えて据えられている。羽目石を設置するための仕口等は設けられていない。地覆石上面の標高は、基壇南面の西側で60.15m、東側では59.97mと東に向かって傾斜している。

石敷 基壇南面、北面、西面で基壇地覆石の外側に沿って石敷SX3055～3057を検出した。南面石敷SX3055の遺存状態はよいが、北面石敷SX3056および西面石敷SX3057は後世の削平のため、ほとんどの石が抜き取られ、石敷が部分的に残るほかは石の抜取穴が確認できるのみである。SX3055は、15～30cmの花崗岩・チャート・片麻岩・安山岩などの石材を基壇地覆石と雨落溝の間に3・4列敷き並べる。地覆石外面から雨落溝北側石内側までの幅は東側で約95cm、西側では100cmで、わずかではあるが西方で広くなる。地覆石上面と地覆石外面に接する石敷との比高は3～10cm。また、SX3055は北端と南端で、4～8cmの高低差があり、雨落溝に向かって緩やかに傾斜する。SX3056、SX3057

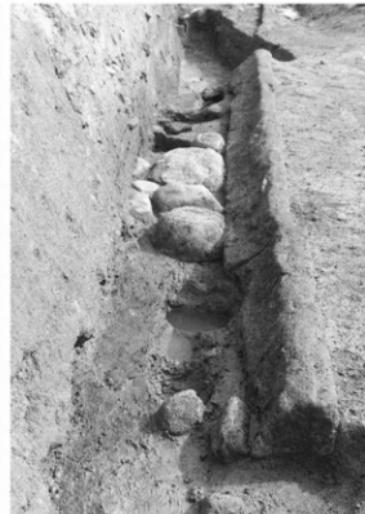
第9図 基壇北面地覆石SX3036と石敷SX3056（南から）

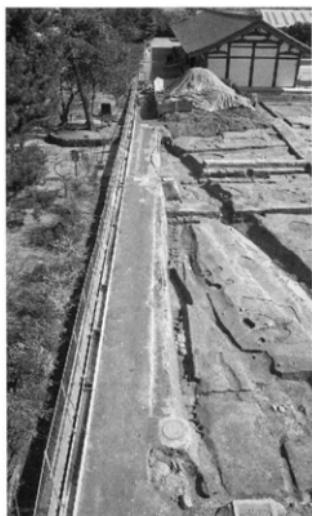
第10図 北面基壇線（西から）

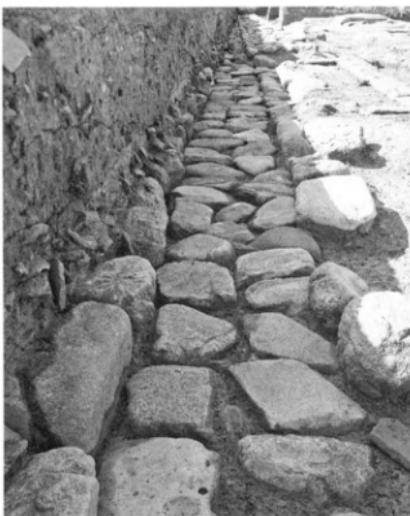
第11図 基壇南面雨落溝SD3048（東から）

雨落溝 基壇南面で石組雨落溝SD3048を検出した。SD3048は階段と地覆石の外側に沿って構築されている。石材には花崗岩、チャート、片麻岩、安山岩などがもちいられていた。後世に一部壊されているものの、遺存状態はよく、約40mにわたって確認した。15~45cmの石を底石として2・3列敷き並べ、その両端に20~40cmのやや扁平な石を立てて側石とする。側石上面と底石との比高は4~9cm。東端部で両端の側石を検出しており、溝幅は、側石の内々で約50cm。溝底上面の標高は西端で60.00m、東端で59.85mであり、基壇外装の地覆石と同様に、西から東に向かってわずかに傾斜する。また、東階段SX3041の正面では、SD3048内に30~50cm大の河原石が階段とほぼ同幅で置かれていた。おおむね上面が水平になるよう置かれていたが、いくつかは転倒していると思われるものもあった。これらは、階段前の雨落溝の溝幅を狭めるために意図的に置かれたものと考えられる。なお、雨落溝の埋土は灰色の粗砂であり、これが後述する石敷上面を覆っている。さらにその上にはごく薄くだが、焼土や炭をともなう赤褐色粗砂で覆わされていた。

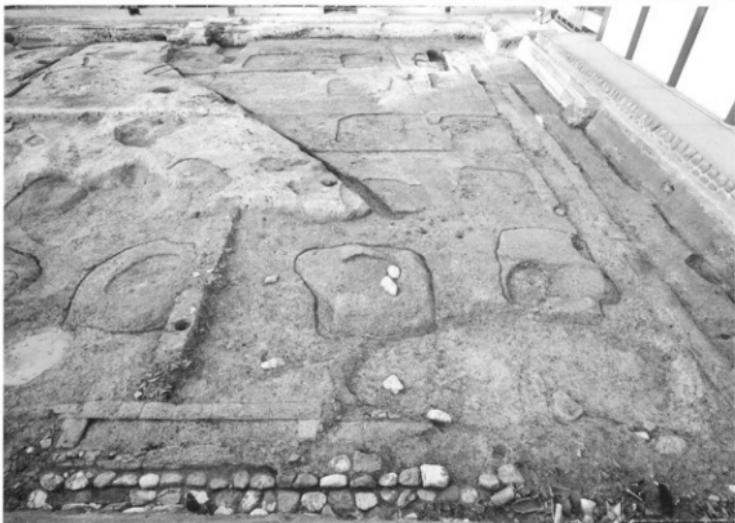
第12図 調査区東部壺地業検出状況（南から）

壺地業 廟柱と東西両妻の身舎柱では、礎石を据え付けるに際し、壺地業をおこなっている。掘方は、辺2.0~2.8mの隅丸方形で、深さは0.4~0.5m。掘方には、粗砂と粘質土、また部分的に瓦片を入れながら層状に埋め固めている。壺地業の掘方の掘り込み面は確認できるところは限られるものの、基壇

版築の途中から掘り込み、礎石を据えた後、さらに基壇を積み足している。また、根石を据え付ける際に、掘り込んでいると思われるものもある。なお、壇地業のなかに含まれる瓦は大半が平瓦だが、なかには軒瓦もあり、すべて奈良時代前半の薬師寺創建瓦である。

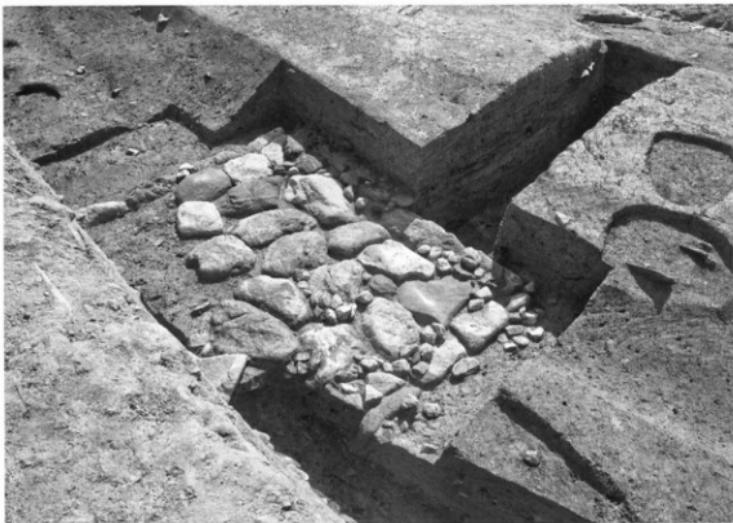
第17図 石敷SX3065（北西から）

石敷SX3065 調査区西北の北面基壇縁で確認した石敷。食堂北側柱西端より4つ目の柱位置の北方にあたる。東西16m、南北13mで、北辺は調査区外まで延びる。西と東、南の3辺に見切石を並べ、その中に約40cmの大きさの玉石を並べる。南辺の見切り石は東西のものに比べて大きい。石敷の南側は食堂基壇内部にまでおよび、基壇版築で覆われている。瓦を含む整地土を掘り込んで据えられているため、薬師寺に関する造構と考えられるが、その性格や食堂との関連は不明である。

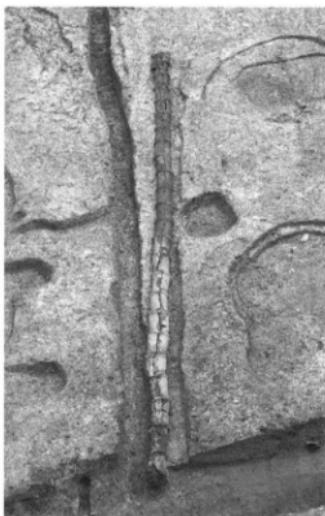
第20図 瓦暗渠SD3059（北から）

土管暗渠SK3059・3060 調査区中央の北寄りで南北方向の瓦製の土管暗渠を2条検出した。いずれも暗渠の両端が壊されているが、北に向けて緩やかに傾斜することから、南から北へ排水していたことがわかる。土管は片側にソケットをもち、近世のものとみられる。SK3059は、土管が24基残存しており、長さ5.5m分を検出した。一方、SK3060は13基残存しており、長さ3.0m分を検出した。

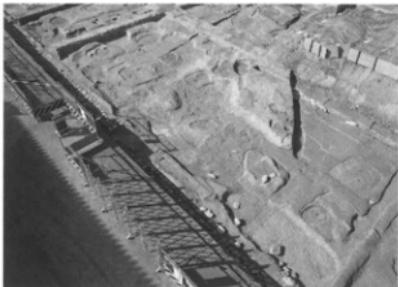
第19図 大土坑SK3053（南東から）

大土坑SK3053 基壇南部を破壊する大土坑。大きさは東西約22m、南北約9mと東西に長い。南面の地覆石を一部破壊するが、地覆石を土坑の南辺として掘り込んだ様相が看取できる。深さは、残存基壇の上面から最も深い所で約50cmある。SK3053は、食堂SB3050の南側柱筋や入側柱筋の礎石位置にもおよび、側柱筋に施された窓地栄が鳥状に突出する。奈良時代から鎌倉時代にかけての膨大な量の瓦や、8世紀末から13世紀にかけての土師器や瓦器椀、土師皿などが出土地した。

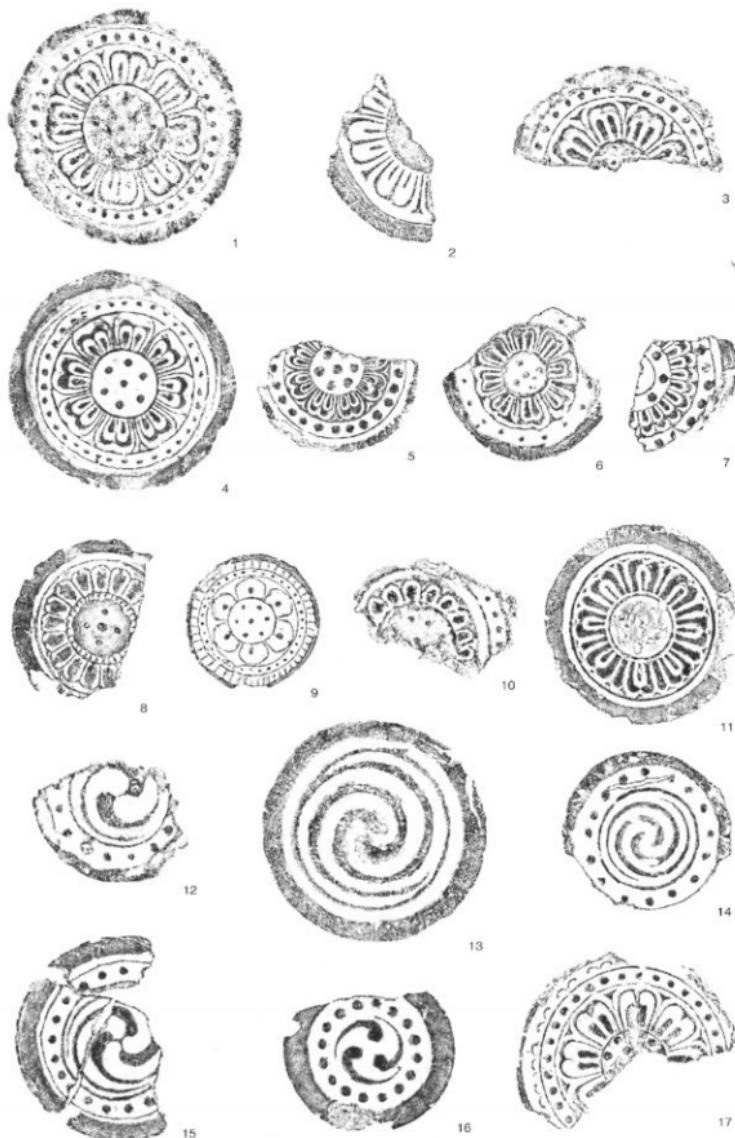
第21図 出土軒丸瓦 (1:4)

軒丸瓦 1は外縁が凸線彫蘭文、外区が珠文の複弁八弁蓮華文で薬師寺2(6276A)型式。本薬師寺および薬師寺の創建瓦で18(薬師寺201・6641G)や薬師寺202(6641H)型式と組み合う。提示したものは大土坑SK3053出土のものだが、ほかにも多くの細片が壇地業から出土した。2は外縁素文の複弁八弁蓮華文で薬師寺6型式。3は外縁に忍冬文を、外区に珠文をめぐらす複弁八弁蓮華文で薬師寺32型式。SK3053から出土した。以上の3点は奈良時代に位置づけられる。

4は外区が珠文の複弁八弁蓮華文で薬師寺39型式。瓦溜まりSX3052から多数出土し、丸瓦部まで完存するものも多い。出土状況から、後述する26や27と組み合うことが判明した。5は外区が珠文の複弁八弁蓮華文で薬師寺43型式。6も同じく外区珠文の複弁八弁蓮華文で薬師寺14型式。7は外区が珠文の單弁二十四弁蓮華文で薬師寺54型式。8は單弁蓮華文で弁数は17弁に復元できる。中房が八花形に突出しその周囲に蕊をめぐらすなど、薬師寺65や66型式に近似するが、弁は單弁で中房の蓮子が1+4である点や、外縁に珠文をもたない点が異なり、新型式である。9は外縁に幅射文、外区に珠文をめぐらす單弁六弁蓮華文で薬師寺76型式。瓦当径11cmほどの小型の瓦である。SK3053から出土した。10は外区珠文の單弁十六弁蓮華文で薬師寺84型式。11は外縁素文の單弁八弁蓮華文で、中房と弁区の間に一条の圈線をもち、圓弁は棒状で弁端は円頭である。外縁との間に一条の圈線がめぐり、圈線の内側を三角形状の文様がめぐる。中房には蓮子を配していたようだが、焼成前に乱雑に削り取られている。新型式である。以上の8点は平安時代に位置づけられる。

12は外区に珠文をめぐらす二巴左巻文で薬師寺110型式。范傷が生じており、珠文と圈線が接している箇所がある。SK3053から出土した。13は外縁素文の二巴左巻文で、巴頭部先端がわずかに接し、巴の尾部は一方のみ圈線にとりつく。SK3053から多く出土し、丸瓦部まで完存するものも多い。これまでに同文の軒丸瓦は知られていなかったが、薬師寺145型式に該当するとみられ、全体の文様が不明で外区素文の三巴左巻文とされていた型式である。SK3053における出土点数の多さや良好な遺存状態から、後述する32と組み合う可能性が高い。14は外区に珠文をめぐらす二巴左巻文で、珠文の内側に一重の圈線をめぐらす。巴頭部先端が尖り、巴の尾部は圈線にとりつかない。新型式である。15は外区に珠文をめぐらす三巴左巻文で薬師寺147型式。SK3053から出土した。以上の4点は鎌倉時代に位置づけられる。

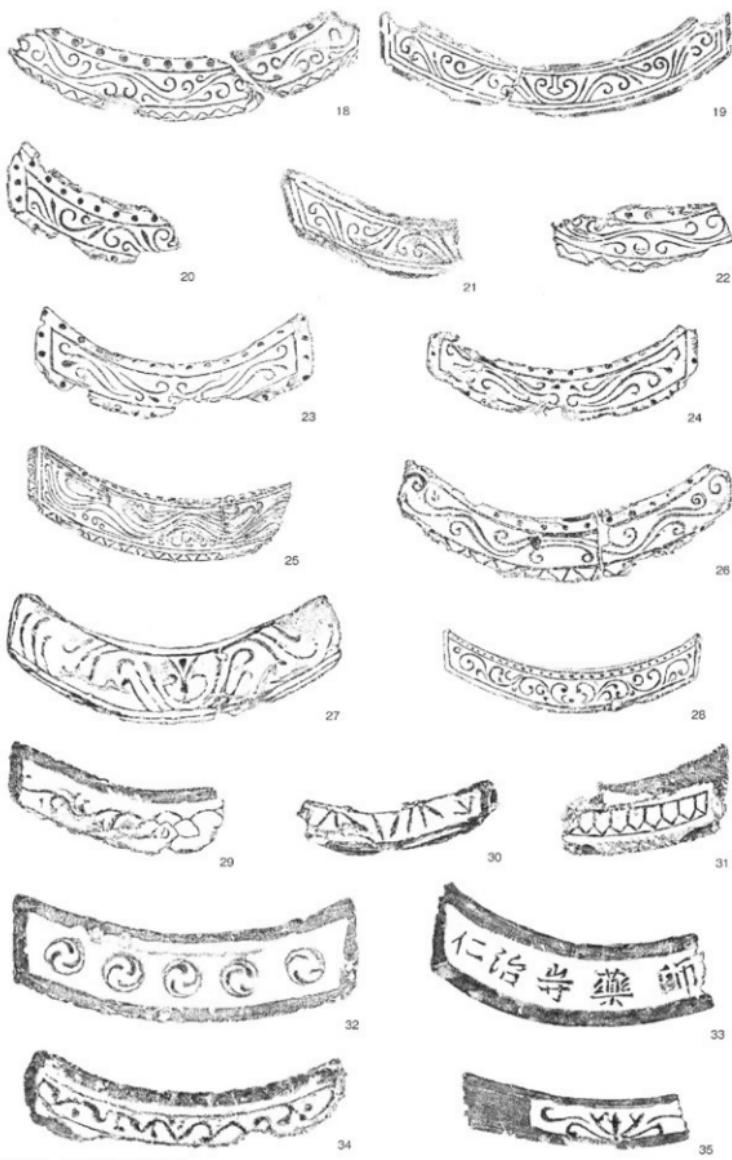
第22図 出土軒平瓦 (1 : 4)

軒平瓦 18は右偏行唐草文の薬師寺201(6641G)型式。本薬師寺および薬師寺の創建瓦である。提示したものは包含層出土だが、壇地業からも細片が多数出土している。19は外区圈線文の均整店草文で薬師寺214(6663H)型式。20は外区珠文の均整店草文で薬師寺218(6664O)型式。21は外区圈線文の均整店草文で薬師寺219(6665B)型式。SK3053から出土した。以上4点は奈良時代に位置づけられる。

22は上外区に珠文、下外区に線鋸齒文を配する均整唐草文で薬師寺237型式。SK3053から出土した。23は外区珠文の均整唐草文で薬師寺240型式である。SK3053から出土した。24は外区珠文の均整唐草文で薬師寺241型式。下弦幅22cmほどの小型瓦であり、SK3053から出土した。25は上外区に珠文、下外区と脇区に線鋸齒文を配する均整唐草文で薬師寺244型式。全体的に範ざれが強く出ており、文様が二重になっている部分もある。26は上外区に珠文、下外区に線鋸齒文を配する均整唐草文で薬師寺245型式。27は外区素文の均整唐草文で薬師寺254型式。26と27は瓦溜まりSX3052から4と組み合って出土した。28は上外区に珠文を配する均整唐草文で、これまで良好な遺存例が知られていなかったが、薬師寺273型式に該当するとみられる。上弦幅21cmほどの小型瓦であり、SK3053から出土した。29は外区素文の宝相華唐草文で薬師寺281型式である。SK3053から出土した。以上8点は平安時代に位置づけられる。

30は外区素文で木葉文をもつ薬師寺291型式。31は外区素文で劍頭文をもつ薬師寺298型式。32は外区素文で左巻三巴文を均等に5個配する薬師寺303型式。頸部が平瓦部から剥離しているものも認められるため、瓦当部の接合技法は頸貼付け技法によるとみられる。SK3053から多く出土しており、平瓦部を完存するものも多い。出土状況ならびに完存品が多いという点から、13と組み合う可能性がある。33は薬師寺305型式で「薬師寺仁治壬寅」の年号銘(1242年)をもつ。土坑SK3048から出土した。34は外区素文の唐草文で薬師寺322型式である。SK3053から出土した。以上5点は鎌倉時代に位置づけられる。

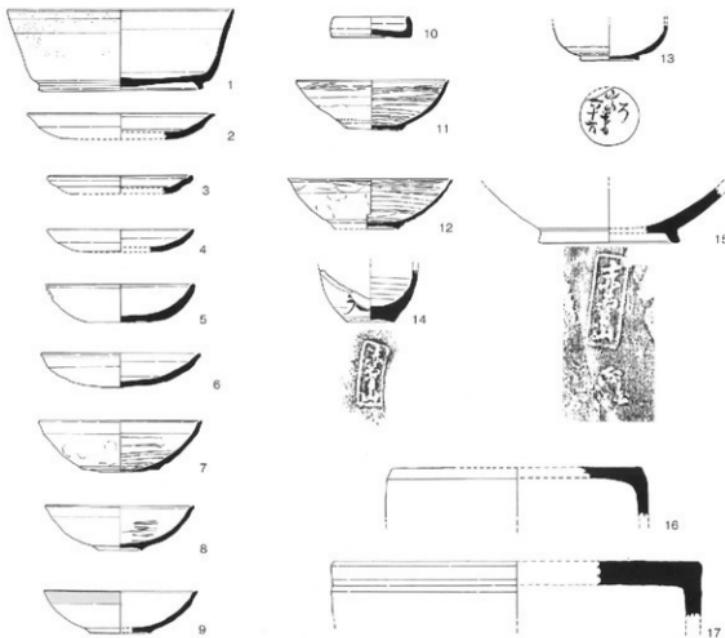
第23図 出土土器実測図(1:4、14のみ1:2、拓本は等倍)

奈良時代の土器 1は基壇の壺地業から出土した須恵器杯Bである。ほぼ完形に復すことができる。青灰色の胎土で、陶邑窯産であろう。法量と高台の付き方からみて、奈良時代前半として矛盾はない。壺地業からは、このほかにも奈良時代の須恵器・土師器が出土しているが、いずれも小片かつ少量である。また、奈良三彩の小片も3点出土した。SK3053出土のものは三彩鉢の胴部で、内面にも透明釉が残る。包含層や表土から出土したものは、二彩の瓶または壺の胴部片で、内面の釉はいずれも残っていない。

中世の土器 瓦溜まりSK3052から、瓦器片と土師器皿が出土した。2は土師器小皿。口縁部外面直下に強く一段ナデを施し、口縁端部は細い。底部は指おさえの痕跡が残る。胎土は淡褐色。3は「て」の字状口縁の土師器小皿。器壁は厚く、底部は丸く、口縁端部は丸く巻き込む。焼成は比較的堅緻である。瓦器は小片で、年代をはかりかねるが、土師器皿は11世紀末～12世紀頃の様相を呈し、食堂が廃絶する直前の時期のものであろう。

4～6は土師器皿。口縁部直下を1段ナデする。7～9は瓦器碗。器壁が薄く、指オサエの痕跡が明瞭に残り、高台は矮小である。10は瓦器小皿。口縁部が直角に立つが、角は丸みを帯びる。土坑SK3048からは完形の瓦器碗(11・12)が出土した。口径は12.5～13.5cm。外面は口縁端部付近にのみミガキを施す。SK3053の下限に近い時期に比定できよう。

13は赤膚焼の茶壺か茶碗であろう。高台に「万／□【山カ】のちる／六十六」と墨書きがある。14はきわめて小さい壺である。残存する胴部下方に「天」らしき字が残る。底部には「赤膚山」の印がある。15は大型の壺であろう。高台の内側に「赤膚山」の印の下に「正松」の印がある。同様の印を押す赤膚焼は薬師寺の西塔北側の立会調査でも出土している。その他、16・17は匣鉢。匣鉢は他にも4点出土しているが、16は口径21.6cm、17は口径30.6cmで、法量から2種類に分けられる。やや大粒の砂を含む胎土で、外面は粗い穢縫目を残すものもある。
