東大阪市埋蔵文化財発掘調査概報

- 平成24年度 -

東大阪市教育委員会

第2章 河内寺廃寺跡第21次発掘調査

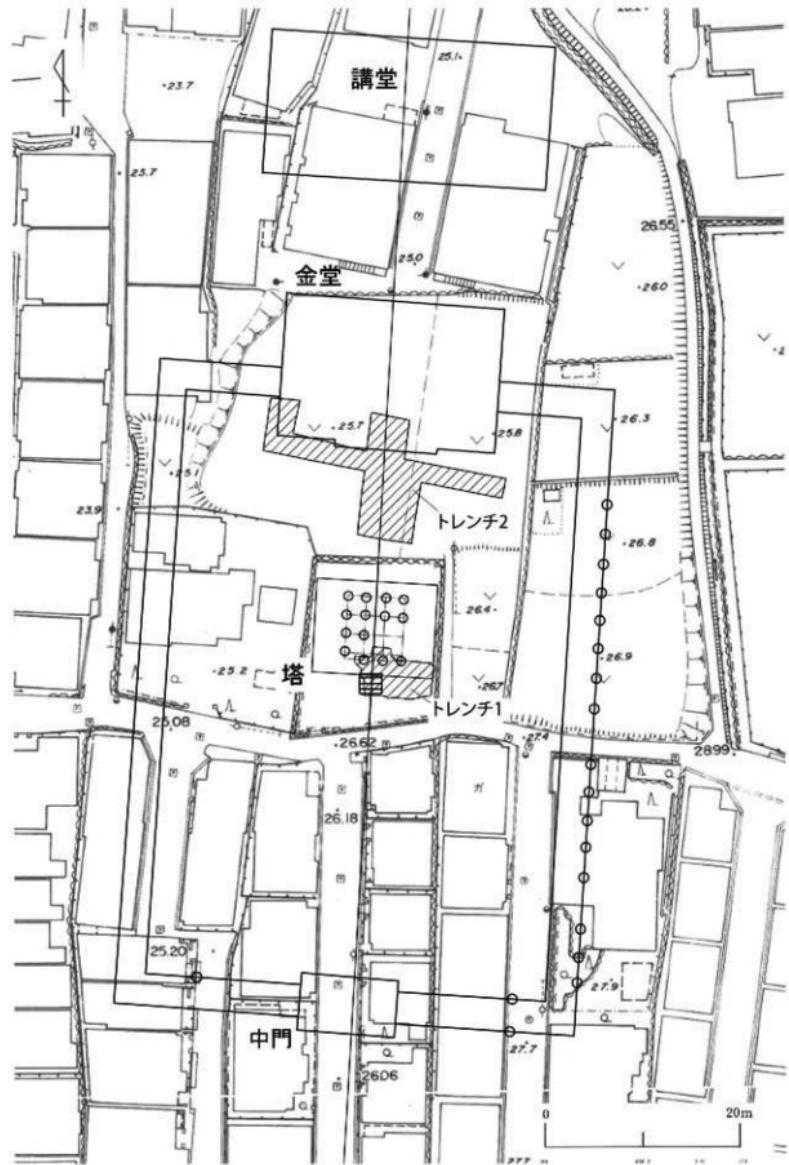
第2図 調査トレンチ位置図

前述のように、今回の調査は今後の史跡整備事業の実施に向けたデータ収集であり、かつ岡史跡地内の調査であることから、現状変更許可申請等の手続きを踏まえたうえで、第2図のようなトレンチの設定を行った。

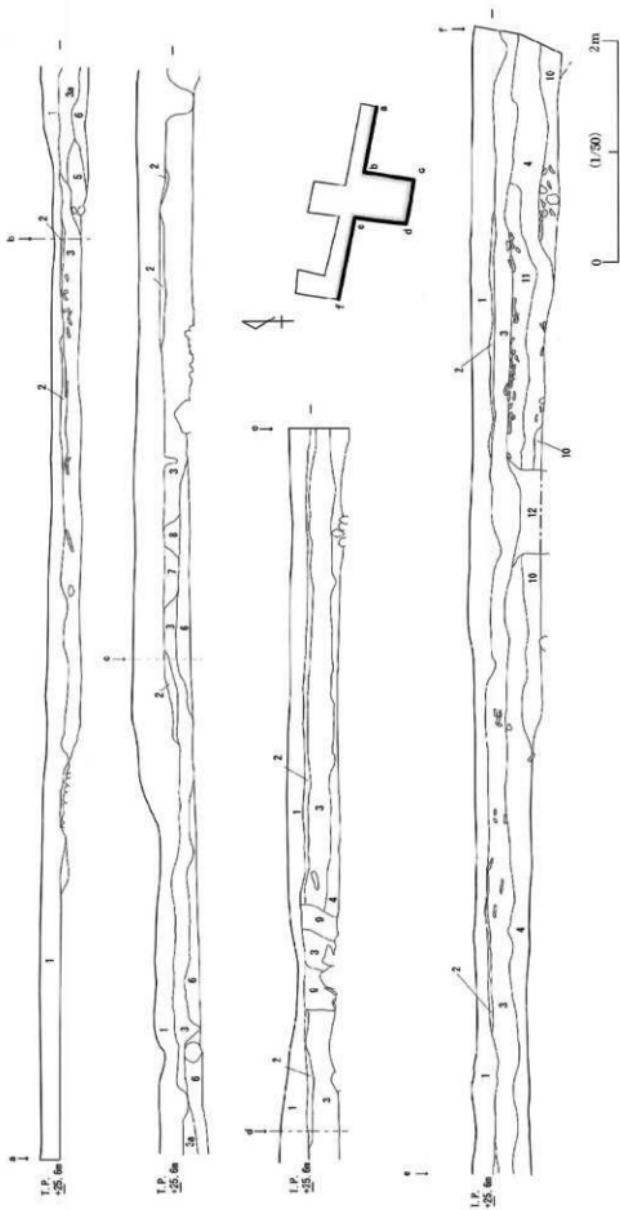
第5図 テレンツァ-2 土層断面

第1層から第4層までは、既調査と同じ層位である。第1層は旧耕作土層、第2層は床土層である。第3層は金堂基壇上面の堆積層である。第4層は金堂基壇外を覆う堆積層である。瓦、土師器、須恵器及び瓦器等が出土している。

第5層及び第6層はトレントB-C間で検出した、金堂基壇外の堆積する層である。第3層によつて切られてい。第7層及び第8層は、トレントC-D間で第3層を切り込む層である。第9層は、トレントD-E間で第3層及び第4層を切り込む層である。後述のとおり、河内寺廃寺跡第1次調査のトレントに関連するものと考えられる。第10層及び第11層は、トレントE-F間で検出された第4層の上面及び下面に堆積する瓦片を多く含む層である。11層上面は、金堂基壇上面とは同じレベル

を持つため、4層と同時期の堆積であると考えられる。第10層は、第4層は第10層の下層であるが、今回の調査では両者の切りあい関係が不明瞭であった。第12層は、第4層、第10層及び第11層を切り込む溝状の造構である。遺物を含んでいなかったため、時期及び性格は不明である。

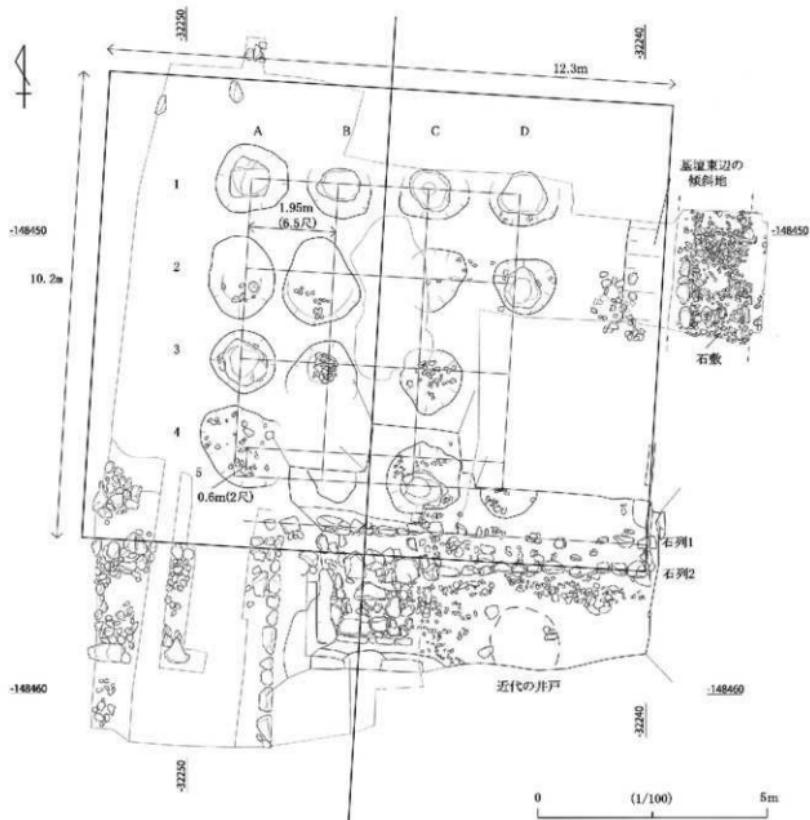
第6図 塔（佛堂）基壇平面図

基壇上面については、前回調査で、石列1及び石列2の時期差が問題となった。今回の調査により、石列1についてもその延長部が東辺の3列目の石積みと重なることが確認できた。このことから、石列1及び石列2は基壇が改変を受けた同時に積まれたものと解釈できる。ただし、石列1と石列2

間の基壇上面で出土した遺物には、瓦器碗の破片が含まれていた。詳細な時期は不明であるが、少なくとも土羽状の法面より検出された上師器よりも新しく、12世紀以降のものである。このことから、基壇裾部の改変以降も、基壇上面は改変を受けていたと考えられる。これまでの出土遺物による基壇上面の推定改変時期は、第11次調査で石列1に伴って出土した瓦質土器羽釜で、その年代観より15世紀代以降のものと推定される。また、今回の調査で基壇上面での石列1及び2に伴う出土遺物には、時期を特定できるものはなかった。

基壇部は土羽状の法面をもち、それらの改変は10世紀から11世紀の間に行われた。また、前回の調査で確認されたC5礎石が動かされた時期等を含めた基壇上面の改変時期は15世紀と考えられる。したがって、基壇上面は、基壇断部が改変を受けた以降にも改変を受けていた。また、現存する基壇規模は南北10.2m、東西12.3mと推定できた。このことから、後世の塔（仏堂）基壇への改変は少なくとも二時期に及び、基壇全体が創建時から大きく損なわれていることが改めて確認できた。今後、史跡整備にあたっては、現状保存を軸としながらも、できるだけ創建当初の塔の姿に近づけていくようなデータの収集が不可欠であり、特にこれまで未調査である基壇北面及び東面についての発掘調査が必須である。

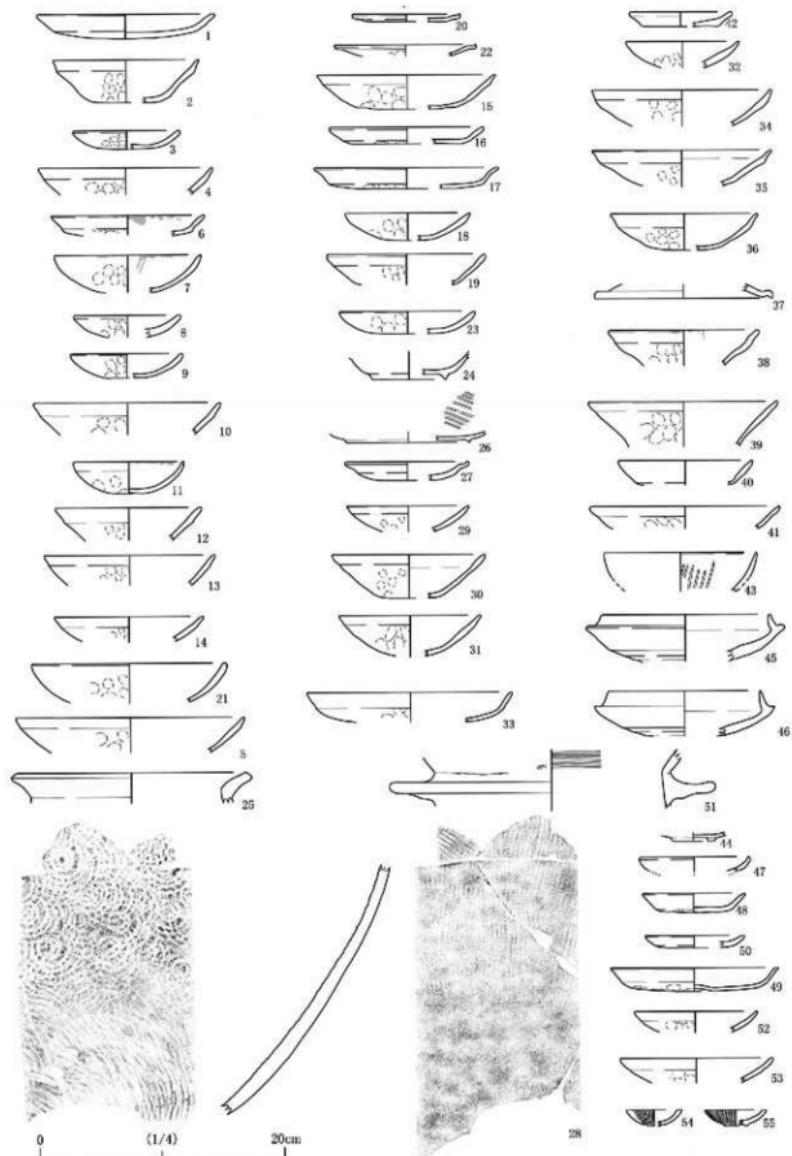
第8図 出土遺物実測図

1は、底部は平底を呈し、口縁部は緩く外反する。口縁端部は、やや面をもつ。2は、平底に近い底部を呈する。体部は内湾気味に立ち上がる。口縁部は短く外反し、口縁端部は尖り気味に終わる。口縁部にはヨコナデ調整による緩い稜線をもつ。3は、体部は内湾気味に立ち上がる。口縁部は直線的に伸び、口縁端部は面をもつ。口縁部内外面の調整方法は不明。4は、体部は内湾気味に立ち上がる。口縁部は丸く終わる。5は、体部は内湾気味に立ち上がる。口縁部は直線的に伸び、口縁端部は丸く終わる。6は、底部は平底を呈し、口縁部は短く外反する。口縁端部はやや丸く終わる。口縁部にはヨコナデ調整による緩い稜線をもつ。7は、体部は内湾気味に立ち上がり口縁部に至る。口縁端部は丸く終わる。体部と口縁部の境がやや肥厚する。8は、底部は丸底に近い平底を呈し、口縁部は内湾気味に立ち上がる。口縁端部はやや面をもつ。9は、底部は丸底に近い平底を呈し、口縁部は内湾気味に立ち上がる。口縁端部はやや面をもち、内側に巻き込む。風化により調整法は不明。10は、体部は内湾気味に立ち上がる。口縁部は直線的に立ち上がり、口縁端部は丸く終わる。口縁部にはヨコナデ調整による緩い稜線をもつ。11は、底部は丸底に近い平底を呈し、口縁部は内湾気味に立ち上がる。口縁端部は尖り気味に終わる。底部外面は指オサエ調整、内面は、ナデ調整する。口縁部内外面はヨコナデ調整する。10世紀代の所産である。

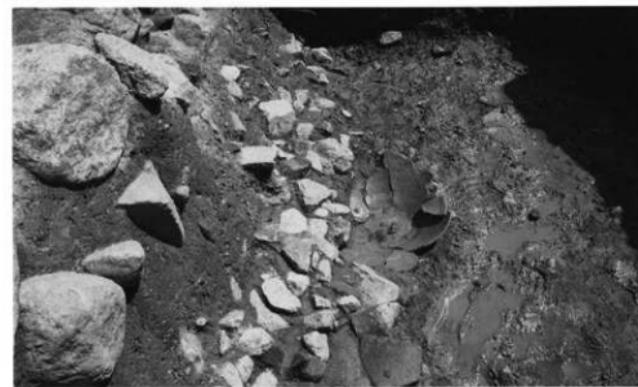
3. トレンチ1
須恵器大甕出土状況
(東より)

また、基壇南面の東隅の旧表面において、須恵器大甕が出土した。口縁部が残存していないため、詳細な時期は不明であるが、内面に同心円の当て具痕が残るため少なくとも6世紀後半以降のものである。基壇裾部の土羽状の法面より出土したが、南東隅より出土していることから、何らかの用途に埋められた可能性も残る。

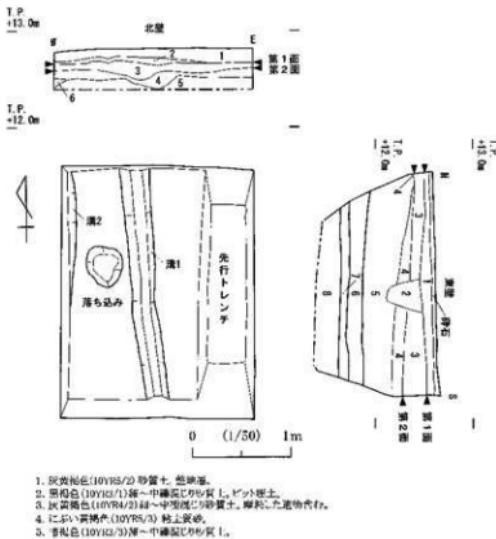
第3図 本調査箇所北壁・東壁断面・第2面平面図

第3層 暗褐色(10YR5/1) 砂質土。中世~近世の土器出土。

第4層 灰黄褐色(10YR4/2) 砂質土。中世の土器出土。第1面。

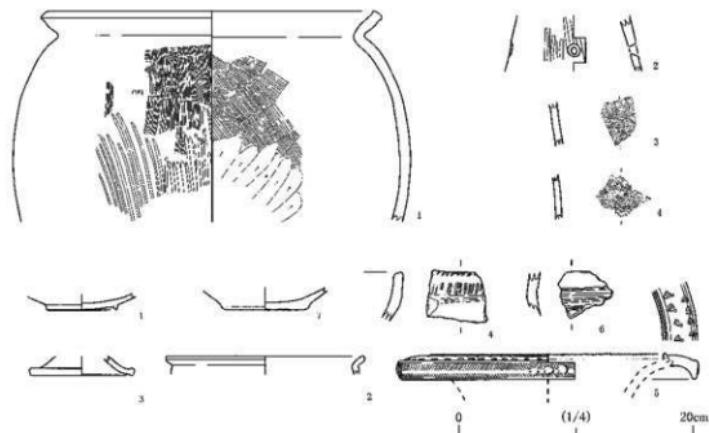
第7図 西ノ辻遺跡第49・50次川出土遺物実測図

1～4は全て弥生土器である。

1は壺である。口縁端部は面をもつ。頸部は「く」の字状に屈曲する。体部はやや丸みをもつ。内面は口縁部から体部上半をナデ調整し、下半はハケメ（8条/cm）のちヘラケズリ調整する。外面は口縁部～頸部がナデ調整し、体部はハケメ（10条/cm）のちヘラミガキ調整する。口径は27.4cm。畿内IV様式。2は器台の体部である。内側に直線的にのびる。径1.2cmの円形の穿孔を施す。内面はナデ、外面はヘラミガキ調整する。溝2出土。3は壺の体部。直線的にのびる。内面はナデ、外面は櫛描直線文。4は壺の体部。やや内湾気味にのびる。内面はナデ、外面はナデ、櫛描直線文。1・2・4は在地産、3は他地域産である。2～4は弥生時代中期の所産である。1は確認調査トレンチ第9層、2～4は調査トレンチ溝2出土である。

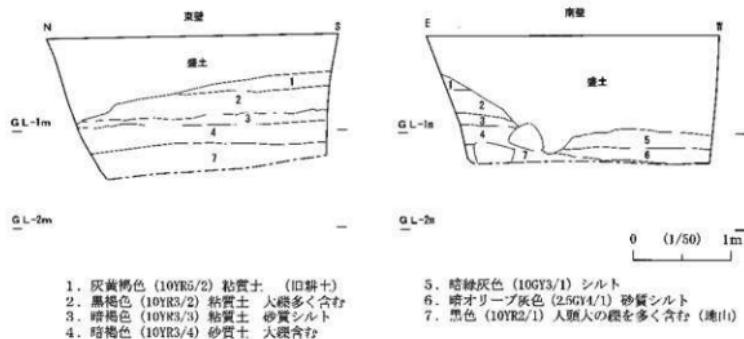
第4図 本調査箇所南壁・東壁断面

調査トレンチ
盛土層
第1層 にぶい灰黄褐色(10YR5/3)粘土質シルト。旧耕土。
第2層 黒褐色(10YR3/2)砂混じり粘土質シルト。2、3cm大の疊多く含む。近世の遺物包含層。
第3層 暗褐色(10YR3/3)砂混じり粘土質シルト。近世の遺物包含層。
第4層 黒褐色(7.5YR3/1)砂質シルト。2、3cm大の疊含む。近世の遺物包含層。
第5層 喰緑灰色(10GY3/1)シルト。近世の遺物含む。
第6層 暗オリーブ灰色(2.5GY 4/1)シルト。近世の遺物含む。
第7層 黒色(7.5YR1.7/1)シルト質粘土。5cm～15cm大の疊混じり。
確認調査の結果、二層にわたる遺物包含層を検出した(第4図)。両トレンチともに共通して盛土層やそれに伴う搅乱を受けおり、遺物包含層の一部も削平されているが、層の堆積状況から、確認調査トレンチ第1層に対応する層が調査トレンチの第2層から第

4層であると考えられる。確認調査トレンチ第4層対応する包含層は、調査トレンチからは検出できなかった。また、調査トレンチ第2層から第4層の出土遺物を精査した結果、近世の陶磁器片を含んでいることが判明したため、これらの層は、近世以降の整地層であると考えられる。確認調査トレンチ第7層及び調査トレンチ第5層で検出した黒色のシルト質粘土層は、遺物を含まない自然堆積層である。調査トレンチ第4層及び第6層は第7層を覆っている層であり、整地が行われたのもこの時期と考えられる。

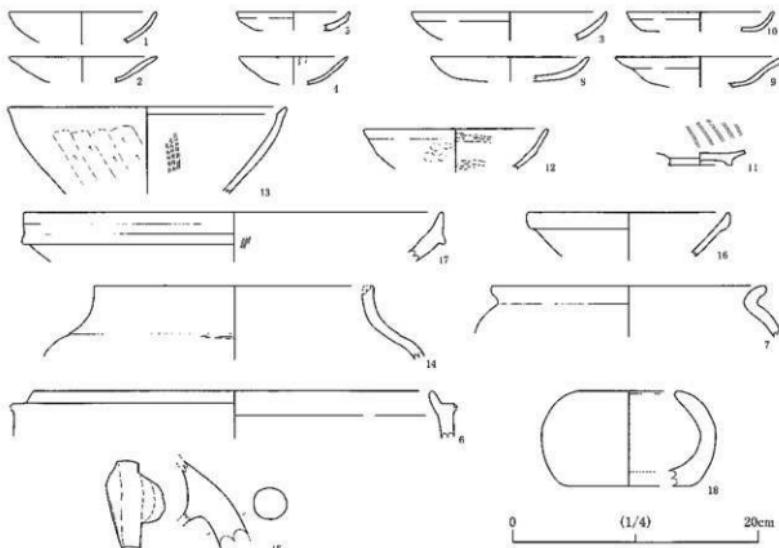
第4図 若江遺跡86次出土遺物実測図

り氣味である。口縁部はわずかに屈曲する。内面はナデ、外面は指オサエ調整する。口径は14.0cm。10は口縁端部が丸く納まる。内面はナデ、外面は指オサエ調整する。口径は14.0cm。調査トレンチ3・4層出土。9は16世紀代。その他は13世紀代の所産である。調査トレンチ3・4層出土。

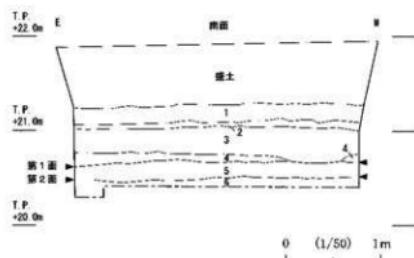
第3図 本調査箇所南壁断面

壤化している層である。第5層は、縄文土器・弥生上器・土師器・須恵器を含む層で、後述する遺物以外にも黒色土器の破片が認められることから平安時代までに形成された層と考えられる。第6層は、扇状地に堆積する水成堆積層で、基盤層である。

第1層は、近年まで耕作されていた旧耕作土である。第2層も第1層に伴うものでいわゆる床土である。第3層は、土師器・須恵器・縄文土器を含む層で、後述する遺物以外にも黒色土器の破片が認められることから平安時代までに形成された層と考えられる。第4層は、やや上

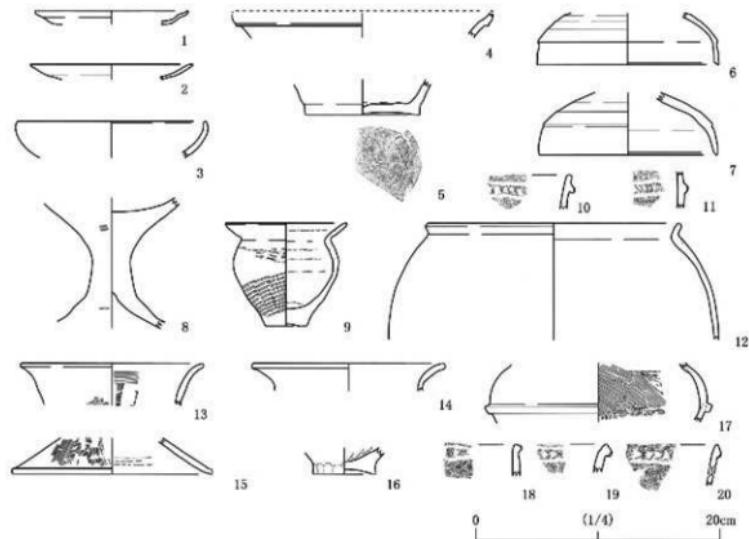
第4図 芝ヶ丘遺跡第16次調査出土遺物実測図

13は、弥生土器の壺である。口縁部は外反気味である。内外面ともにハケメが施される。14は、弥生土器の壺である。外反気味の口縁部を持つ。内外面ともに磨滅がはげしく、調整は不明である。15は、弥生土器の高杯である。脚端部には面を持つ。16は、弥生土器の底部である。壺または壺の底と考えられるが詳細は不明である。内面には、ハケがわずかに認められる。17は、弥生土器の手焙形土器である。肩部から体部にかけての個体であり、体部や下半に凸帯がめぐる。外面はナデ調整、内面はハケメ調整である。いずれも弥生時代後期後葉。

18・19・20は、縄文土器の深鉢である。18は、凸帯と口縁部が一体となっており、凸帯の断面は三角形を呈する。凸帯の突出度は低い。19は、D字形の刻み目凸帯であり、断面はやや下方に向く三角形を呈する。20は、凸帯と口縁部が一体となっている。D字形の刻み目凸帯である。焼成前の穿孔が認められる。いずれの土器も長原式である。

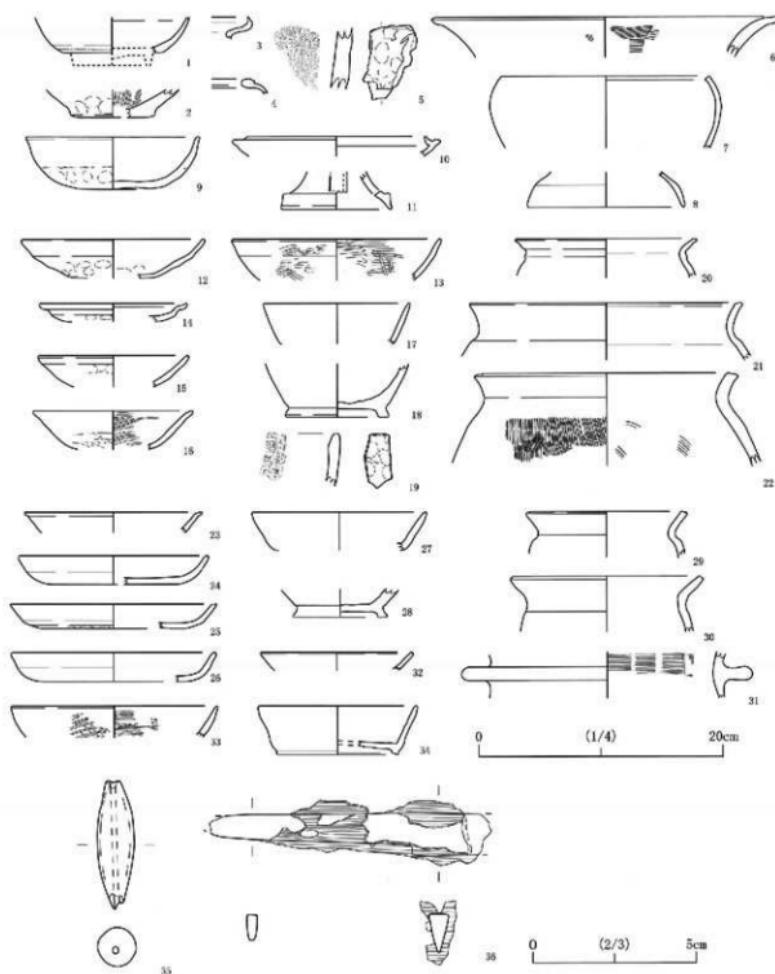
第5図 植附遺跡第21次出土遺物実測図

1は肥前陶器の碗である。高台部分が欠損しているが、底部との境で釉がなくなっている。露胎であったと考えられる。内外面ともに灰釉を施す。17世紀末～18世紀。2は瓦質上器の擂鉢である。外面にユビオサエが残る。15～16世紀。3・4は上師質上器で大和型の羽釜である。3の口縁端部はやや尖り気味で、短く内湾する。12世紀後半。4は口縁端部を外方へと折り返し肥厚させる。15世紀。5は製塙土器である。内面に布目痕が認められ、外面にはユビオサエが残る。奈良時代と考えられる。35は土錘。径は1.2cm、長さは3.9cm。

反させ、体部は丸みを帯びる。外面の底部付近にユビオサエが残る。内外面に煤が付着する。10は須恵器の杯身である。口縁端部は短く内傾し、丸くおさめる。受け部は短い。7世紀。11は須恵器の高杯である。脚部部に面をもち、端部は丸くおさめる。方形透孔の2方向が残り4方向透孔であったと考えられる。5世紀末～6世紀初頭の所産。36は刀子。先端部が欠損している。刃部と茎に木質が残

る。残存長は8.6cm。
