狭山藩陣屋跡Ⅱ

—一般府道河内長野美原線の交通安全事業に伴う発掘調査—

大阪府埋蔵文化財調査報告2014-6

大阪府教育委員会

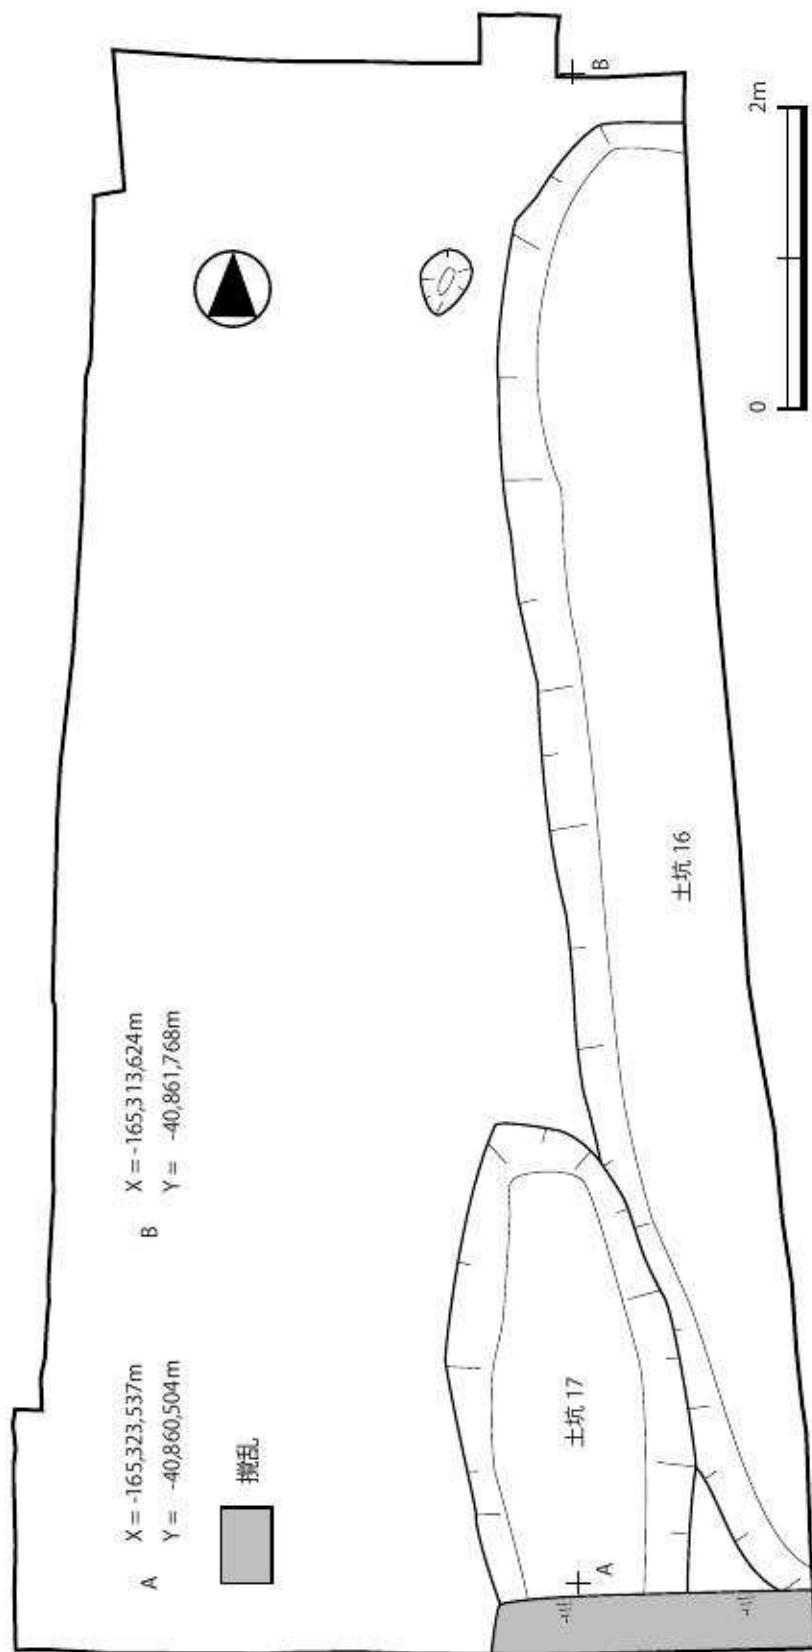
第11図 2区4面平面図

大手筋の路面から掘削した大形の土坑2基を検出した。土坑16は長さ約9.7m、検出した最大幅約1.4m、深さ約45cmを測る。灰や炭などとともに瓦片を中心に陶磁器など日常雑器の破片が大量に出土した。火災の残骸の処理のためにここに廃棄したものである。遺構は東側に延びる。

土坑17も、大手筋から掘り込まれた遺構である。検出された長さは約3m、最大幅は約1.6m、深さ約40cmを測る。砂から粘質の土がほぼ水平に堆積している。

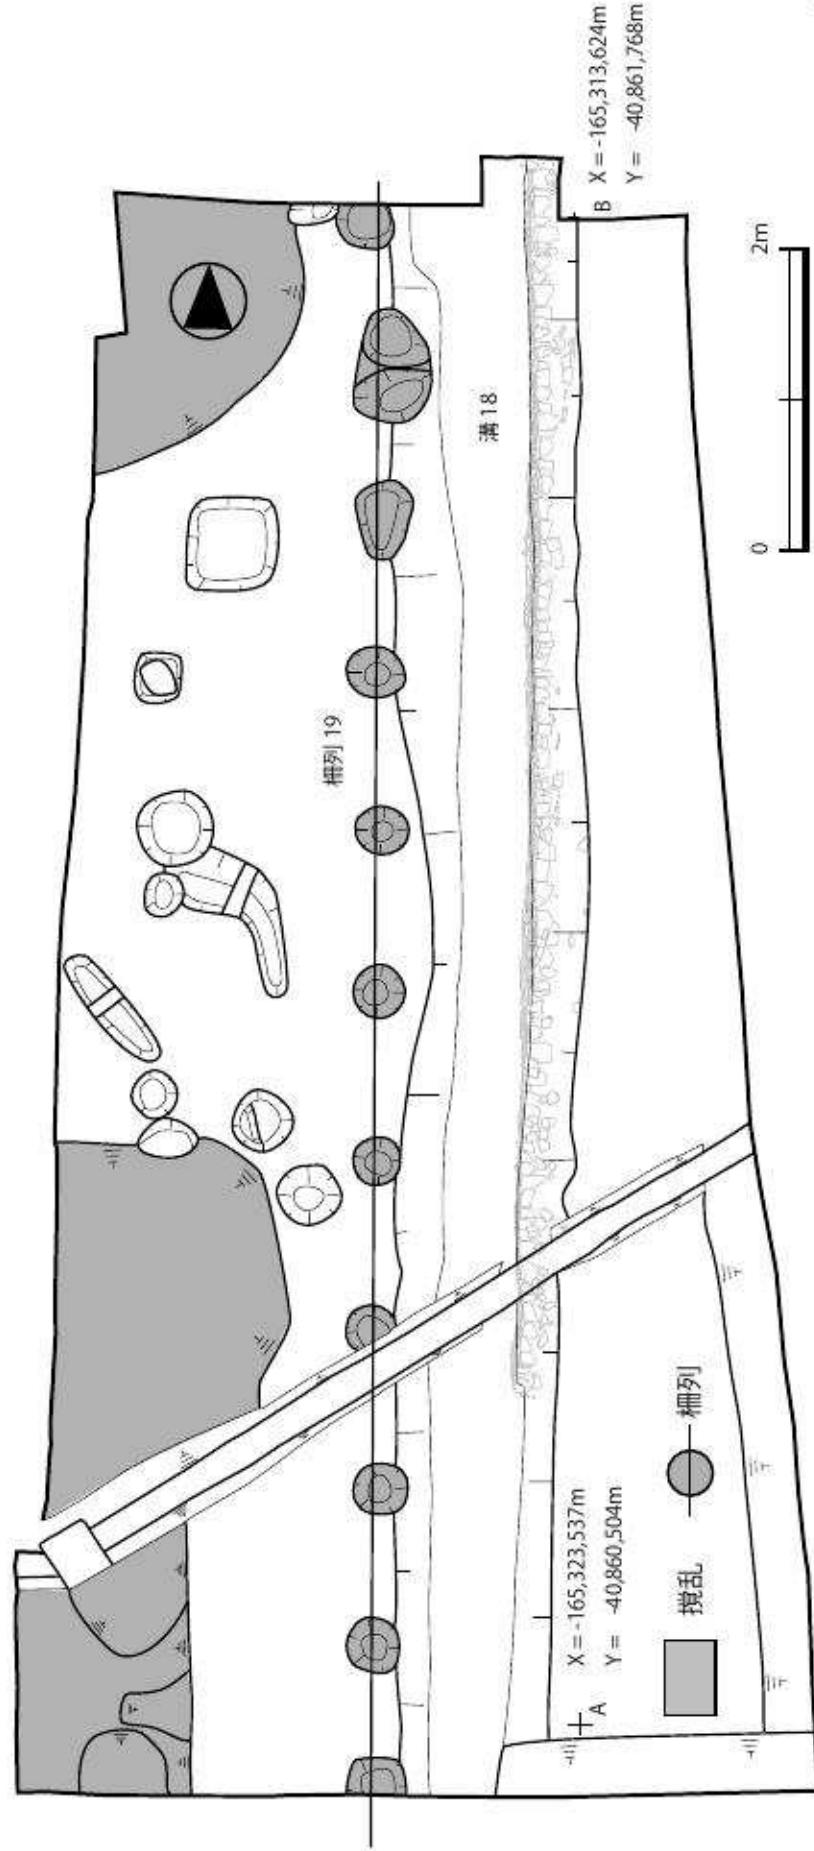
第12図 2区3面平面図

大手筋と側溝 4面の土坑を埋め戻して、きれいな土砂を薄く敷いて整地し、その上部に砂や小石などを突き固めた土層で覆う。この上面が3面の大手筋の路面である。大手筋は長さ約10m、検出された最大幅約1.4mを測る。

大手筋の西側に最大幅約1.2mを測る側溝が造られる（溝18）。側溝の深さは、大手筋の路面から側溝底部まで30～35cm、西側の屋敷跡からは15～20cmを測る。大手筋の西側路肩には瓦積が造られる。側溝の底部からは、大量の完形の平瓦を含む瓦類などが出土している。とりわけ南部では、直径（一辺）10～20cm前後を測る角のとれた石材を敷き詰めたように出土し、側溝の東側法面に完形の平瓦や丸瓦が列をなすかのような状況で出土した。

柵列19 側溝の西側の肩部で検出された14個の柱跡で構成される。柱跡の中心においてその間隔は約1mを測る。個々の柱跡は直径35cm前後、深さ35~40cmを測る。柱跡の底部に礎石は設置されていない。屋敷跡の東限を画す遺構である。

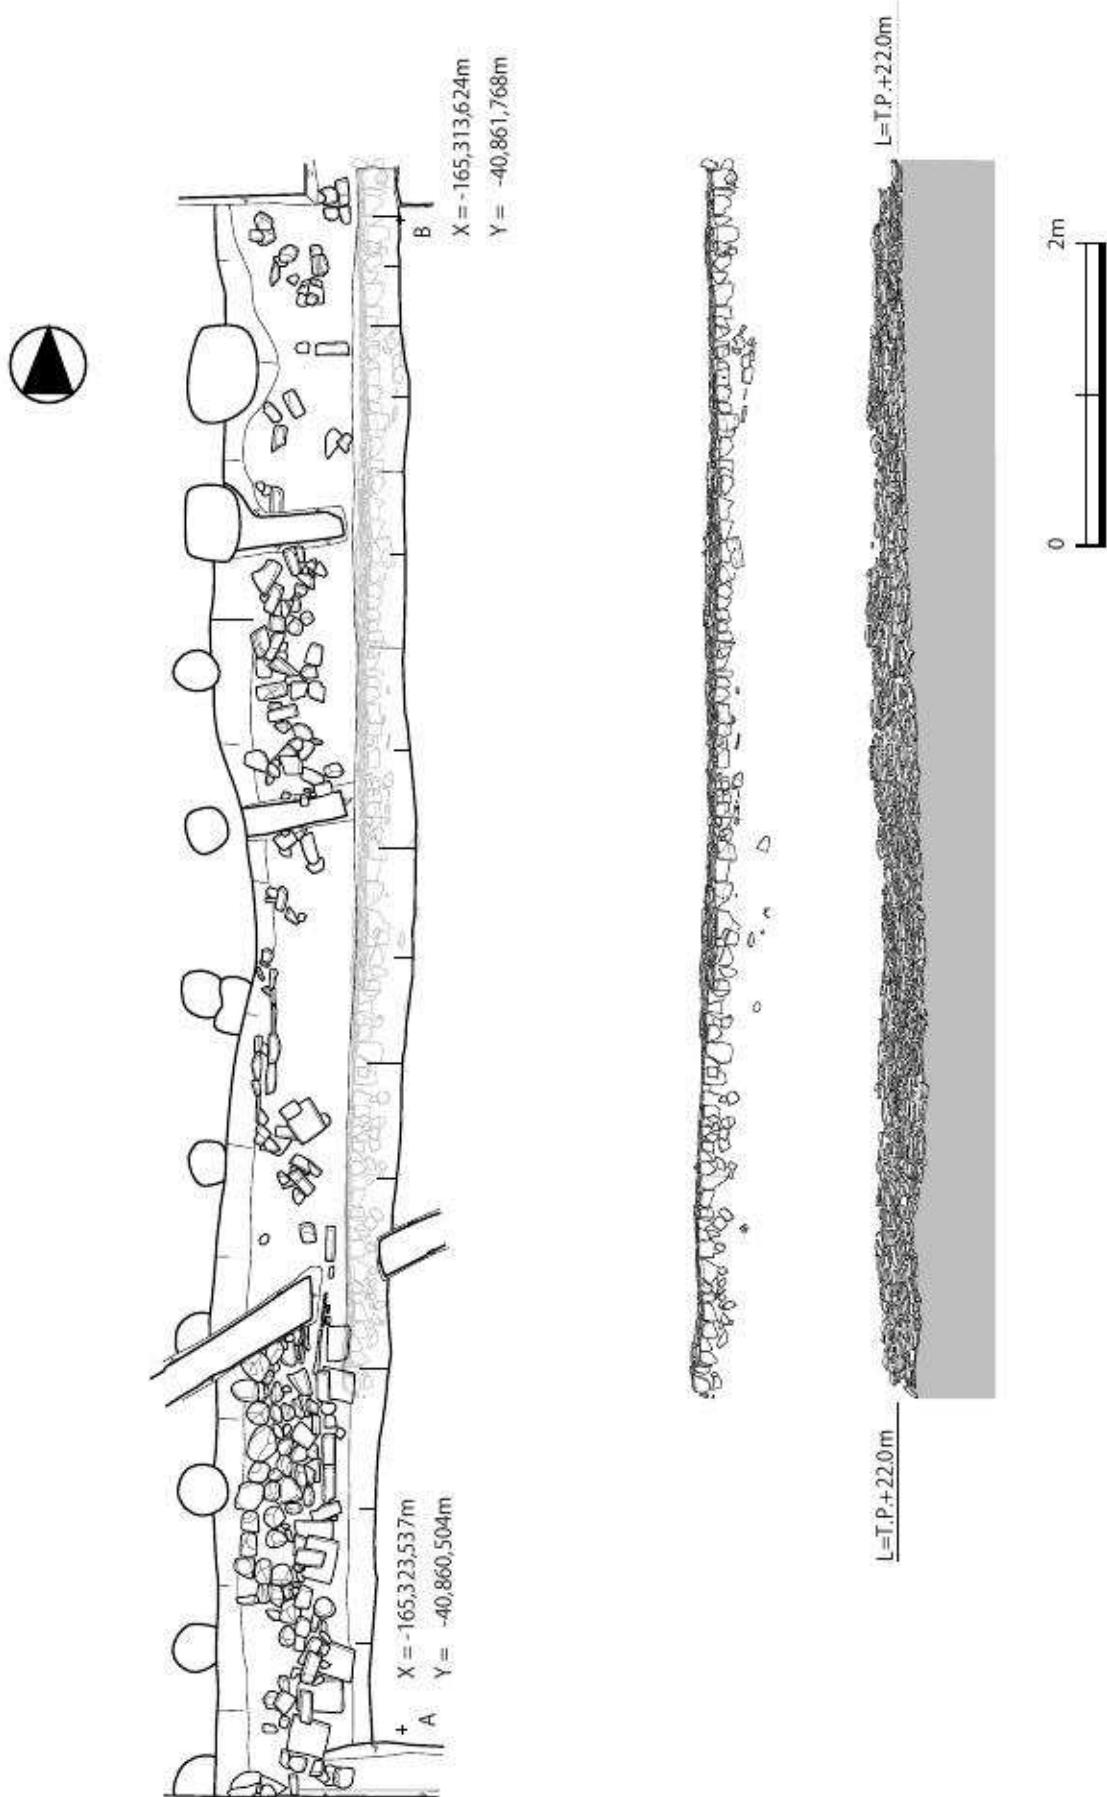
第13図 2区3面溝18遺物出土状況図、瓦積平面図・側面図

瓦積 大手筋の西縁辺に瓦積が構築されていた。調査区の北端部から約8mの長さで検出された。平瓦、平瓦を打ち割った破片を小口積にしている。10～12段に瓦を積み、高さは30cm前後を測る。瓦積一列のみである。大手筋の側溝である溝18の底部から直接積み上げる。

瓦積が施された範囲は、廃棄土坑である土坑16が埋め戻された場所にあたり、埋土の崩壊を防ぐために、瓦積を施したものと考えられる。

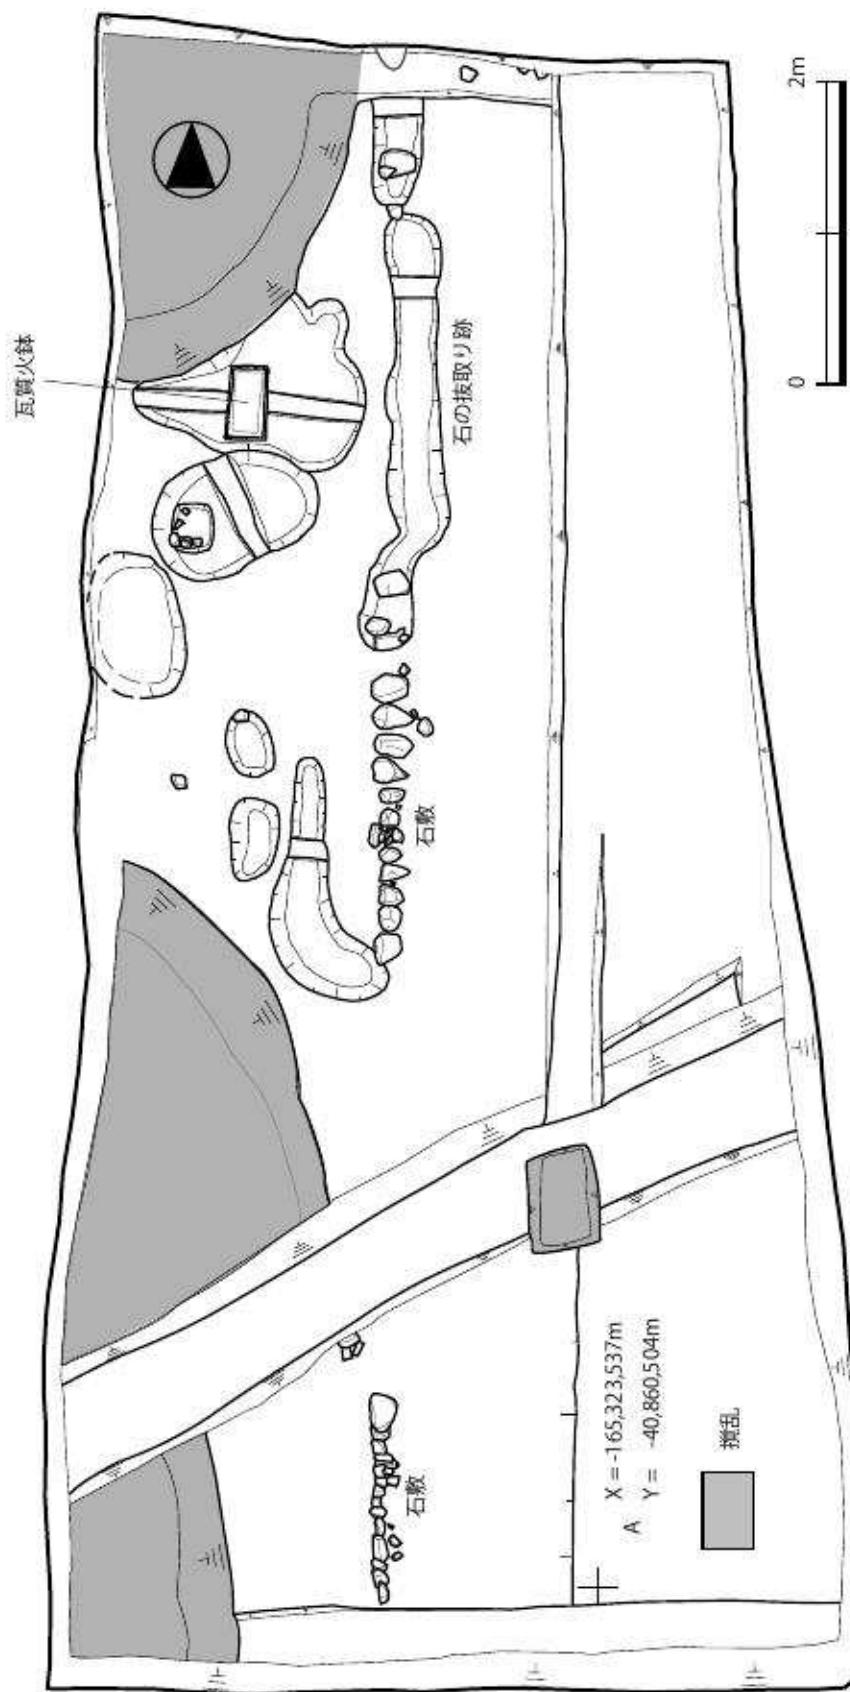
第14図 2区 2面平面図

断面の観察によると調査区の西部に盛土を施し、大手筋の路面とほぼ同じ高さの平面をつくる。この面が火災の後、施設が整備された面であろう。次に大手筋の側溝（溝18）を埋め、さらに屋敷地に盛土を施し、大手筋にも薄く盛土を施しており、調査区全体が平坦に整地されている。

3面で側溝の西側の肩部に柵跡が検出されたが、その上部では柵跡と同じ位置に石列が検出された。直径（1辺）5~25cmを測る石材を、屋敷側に面を揃えるように並べられている。調査区南部で約1.3m、中部では約2m分を検出した。中部の石列から北に向う長さ約4m、幅30cm前後、深さ数cmを測る溝は、石列を抜き取った跡である。

同一の平坦面に整地しながらも、屋敷跡と大手筋・側溝の部分を明確に分別するために設置したものと考えられる。第2面で検出された遺構もほとんどが、かつての屋敷跡に相当する部分である。

調査区の北部で、長方形の瓦質の容器を据えた遺構が検出された。容器は火鉢と想定されるが用途は不明である。

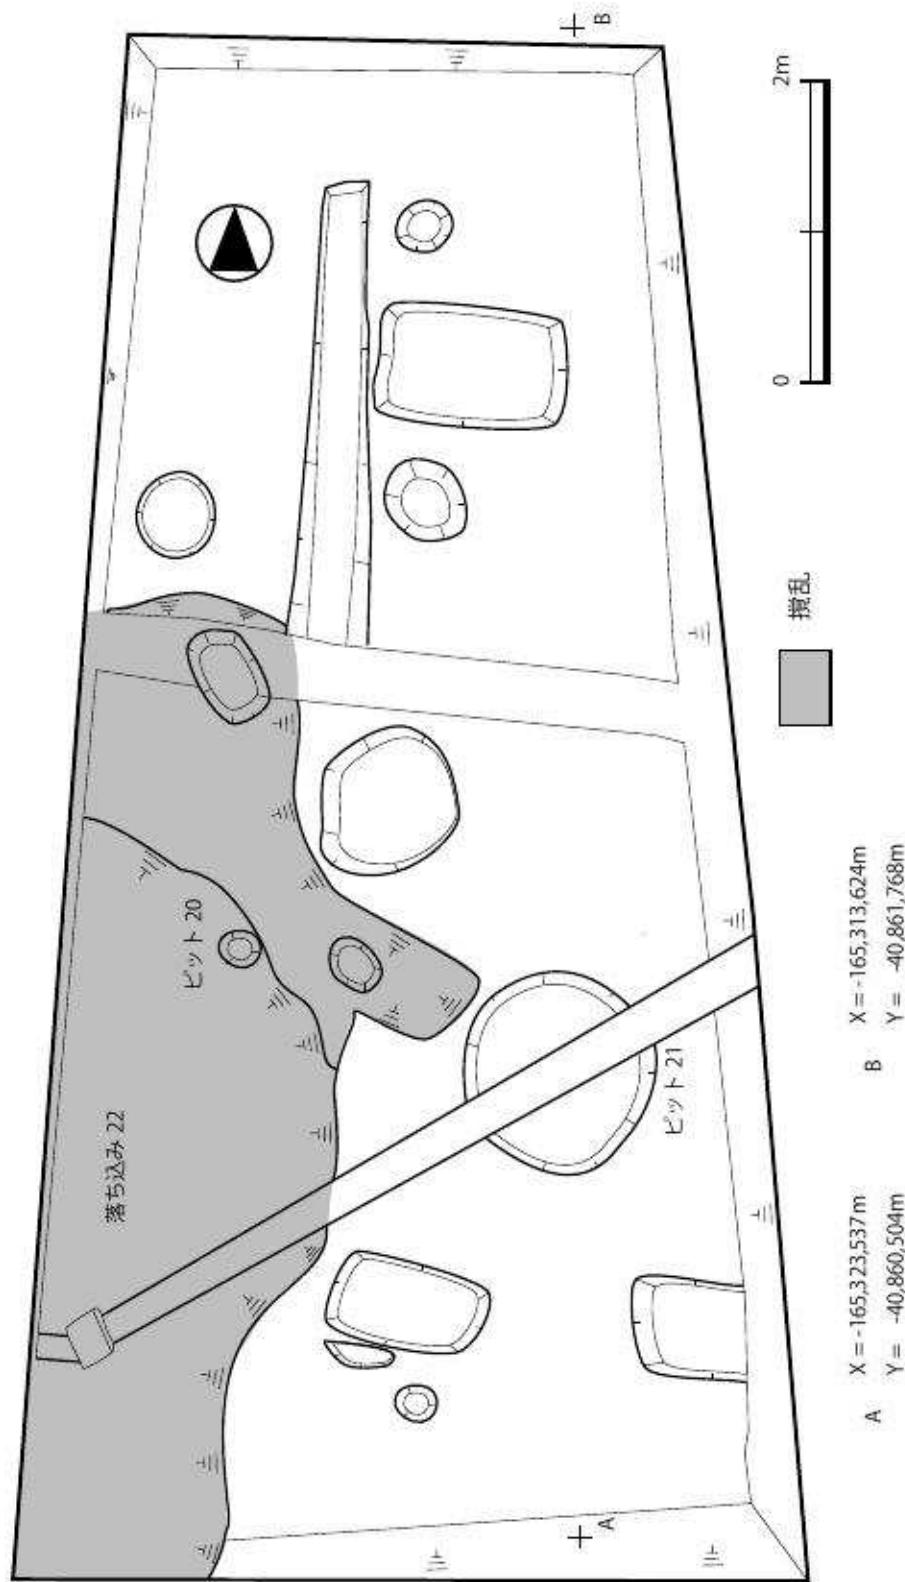
第15図 2区1面平面図

表土を除去した時点で検出した遺構面である。深さ10~20cm前後の土坑やピットなどが検出された。これらの性格は不明であるが、一部の遺構の埋土に灰や炭が顕著であったものもある。ピット20・21、落ち込み（攪乱）22では特徴的な遺物が出土した。

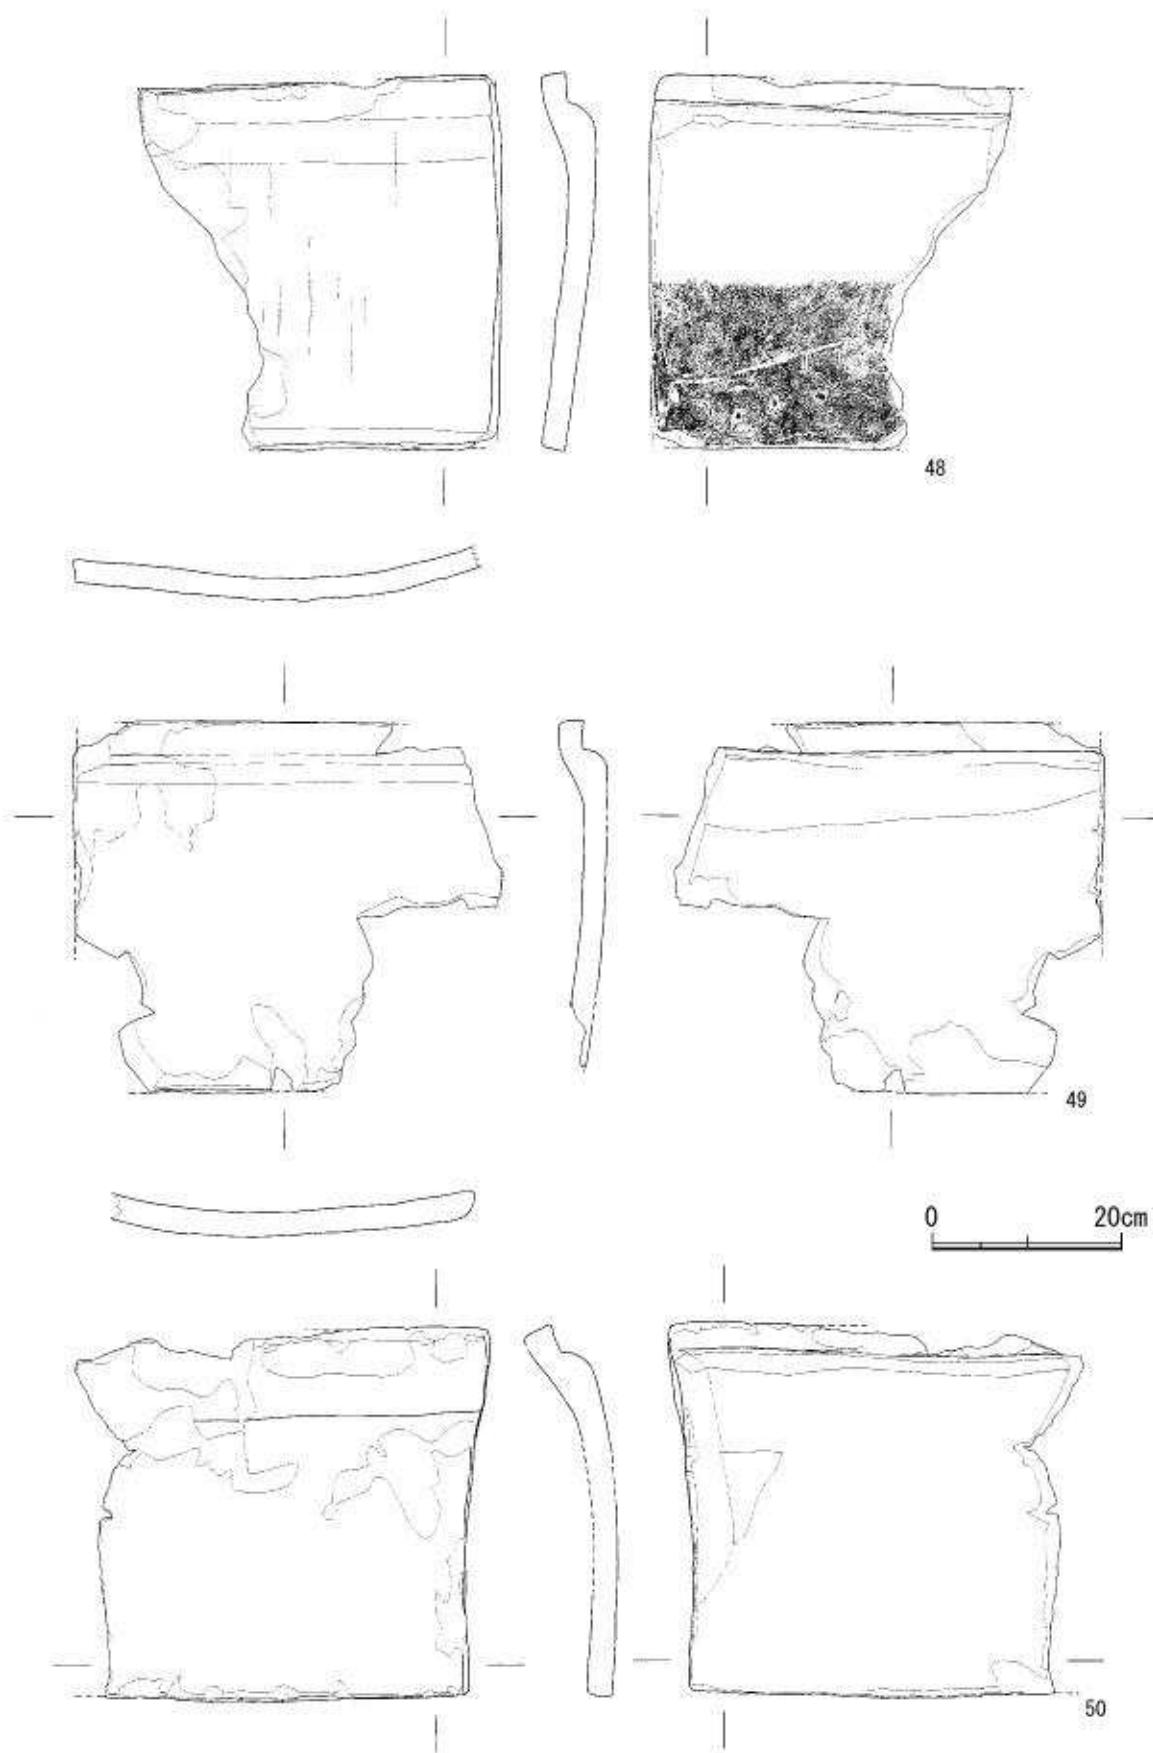
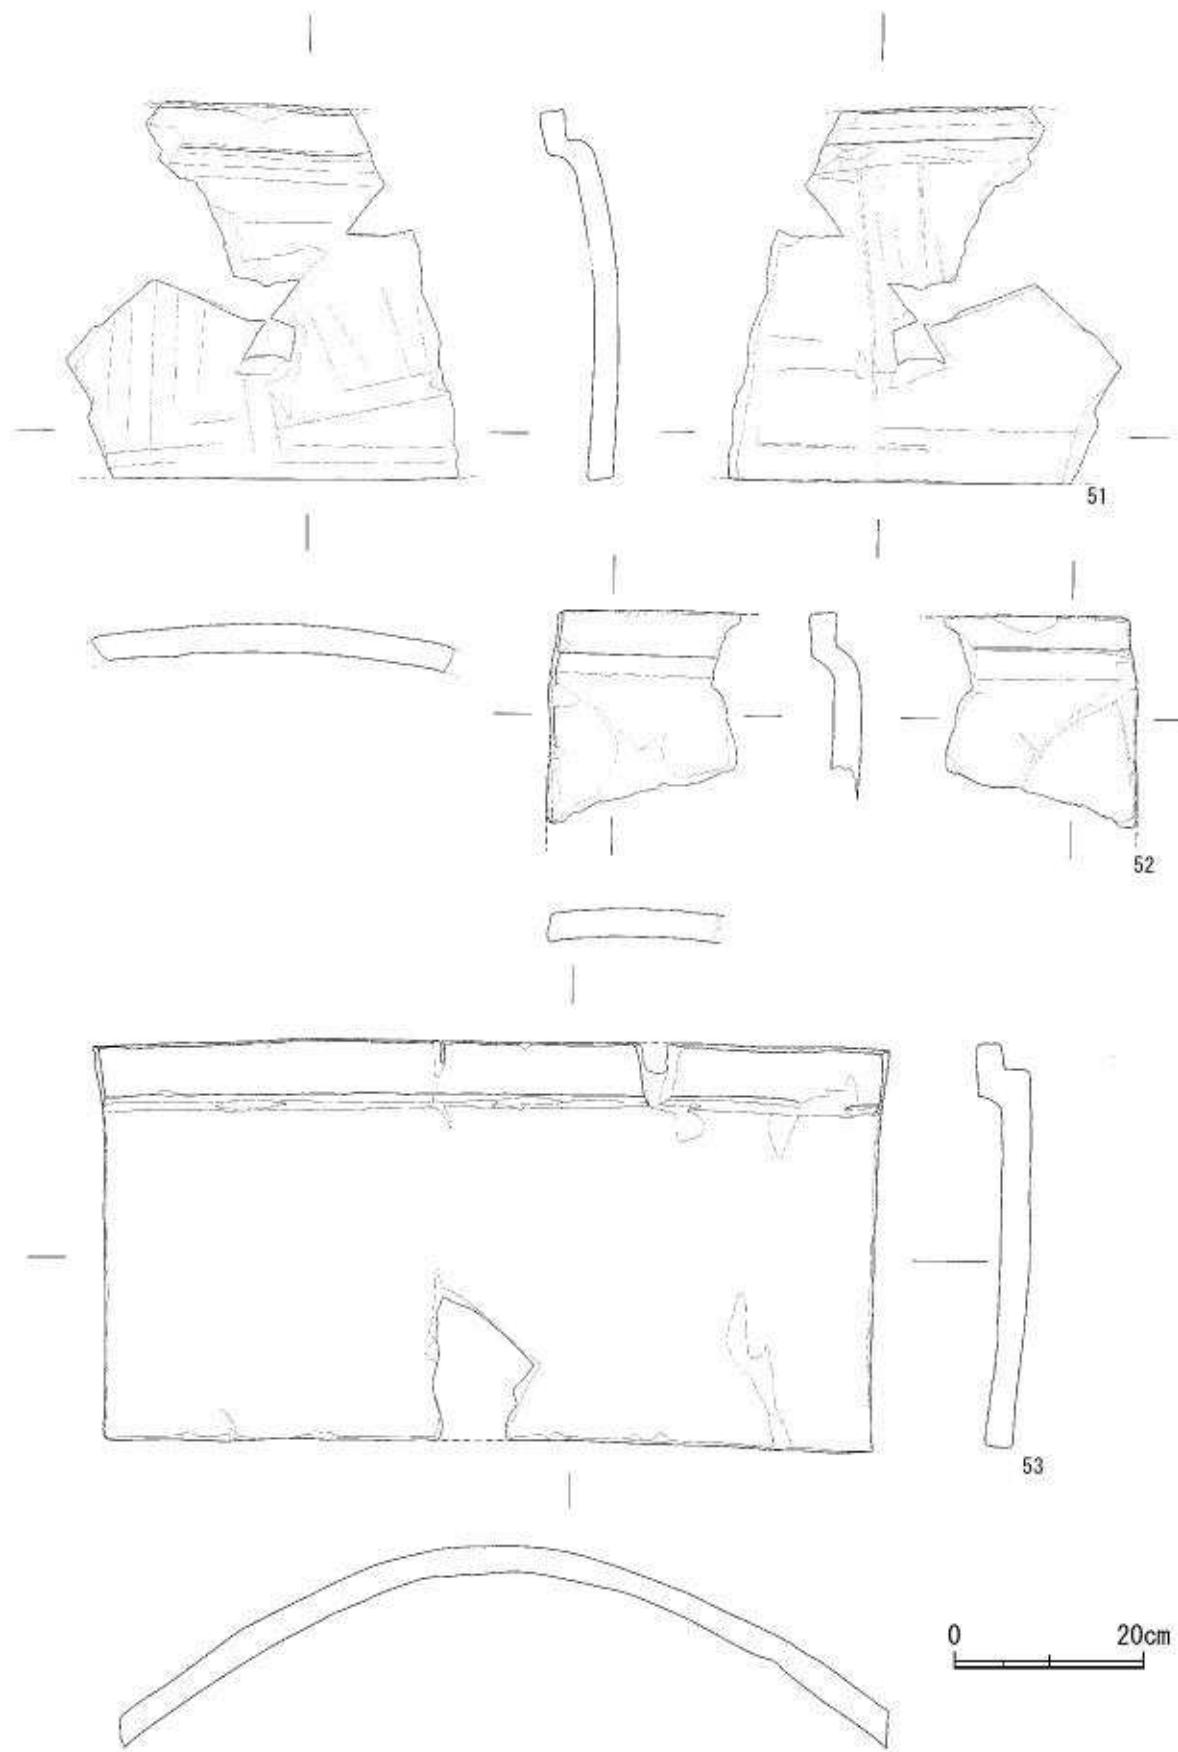
また、以上の軒丸や軒平の瓦は、普通サイズであるのに対し、飛び抜けて大きい瓦も出土した。雁振瓦と推定しているものがそれで（第20図48～50、第21図51～53）、いずれも細かく砕けていた。ほぼ完形に接合されたもの（第21図53）は、長さ43cm幅84cm厚さ3cm、重さは19.5kgあり、完形品だと20kgはあると推定された。一端に幅6cmの突帯を貼り付けて段が作られ、重ね合わせられるようになっていて、断面形は緩やかな山形を呈していた。端面が鉛直に切られているので、井戸瓦とはなり得ず、巨大な雁振瓦と推定された。雁振瓦には、段の作りが丸く緩やかなもの（第20図48～50、第21図51・52）と角張るもの（第21図53）の違いもあった。

またここから棟にのる雁振瓦と推定される幅80cm、長さ40cmの巨大な瓦が出土している。また、詳細な出土位置は不明であるが、大阪狭山市教育委員会は幅60cm、長さ40cmを測る同様な瓦を所蔵している。前者は大棟の、後者は下り棟の雁振瓦であると考えられる。しかしこのような巨大な瓦を屋根に使用する建造物は、柱も柱組も巨大なものが想定される。寺院などの施設以外では一般的には建設されないという。

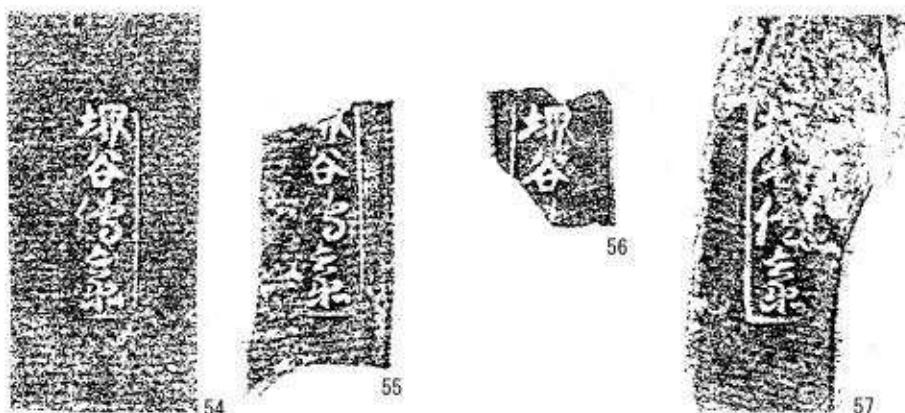
第22図 1区刻印瓦拓本「堺谷伝兵衛」(54~57)

また、以上の瓦に混じって、刻印瓦も4点出土していて（第22図54～57）、線で囲われた長方形の枠内に「堺谷伝兵衛」と書かれていた。「伝兵衛」の文字が崩し字で書かれているのが特徴である。この「堺谷伝兵衛」は、大阪府立中之島図書館に所蔵されている「大坂瓦屋仲間記録」とされている一群の江戸時代の古文書の中に登場する。寛政10年（1798）・文化7年（1810）と年代が知られ、今回の瓦が堺の谷伝兵衛という瓦屋によって焼かれた瓦であったことが判明した。

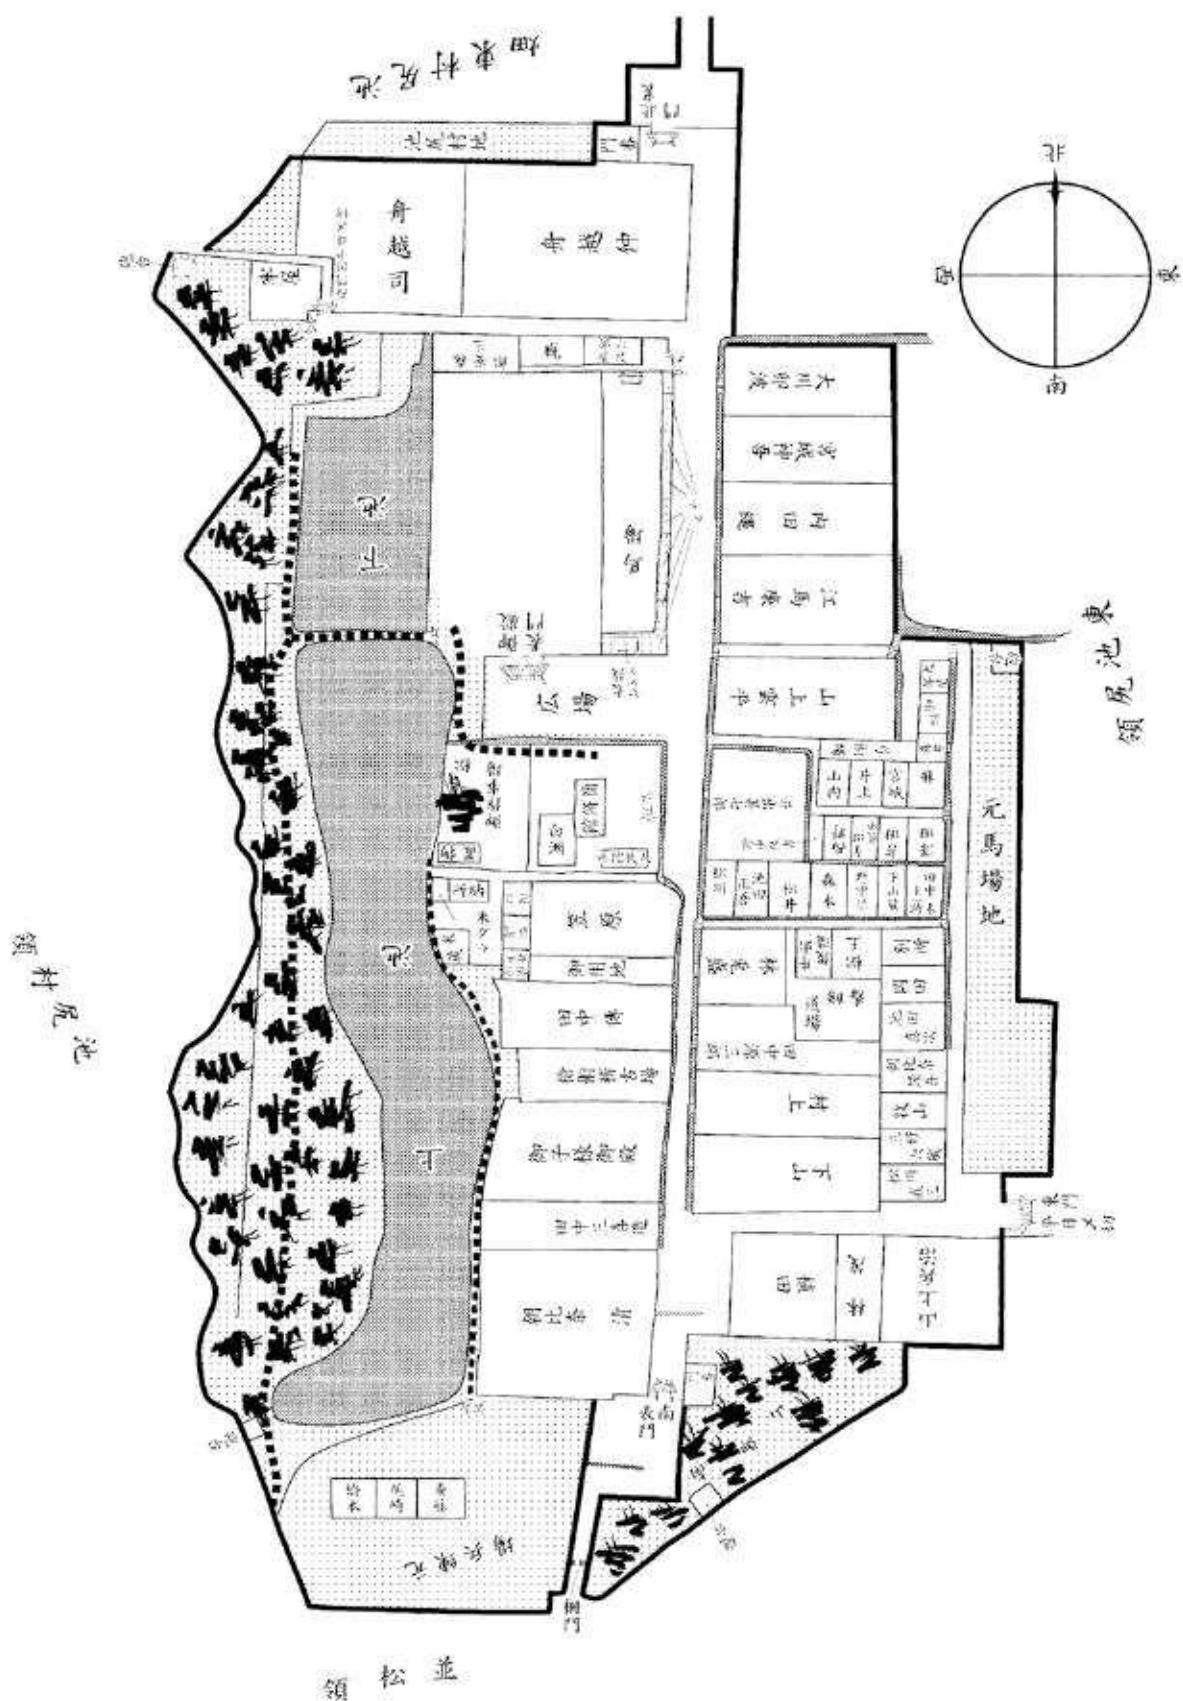
第30図 「狭山藩陣屋上屋敷図」（書き起こし）

幕末から明治初期の様相は明治29年（1896）頃に描いたといわれる「狭山藩陣屋上屋敷図」にみえる。

ここに、大火の後に再建された陣屋の姿をとどめている。大手筋や四方に設けられた門など大火以前の陣屋を踏襲していることは明らかである。陣屋の北部の最も標高が大きい場所に内郭を設け、ここには藩主の御殿や政庁などの施設を置く。大手筋沿いには上級藩士の屋敷を設け、東側の一部に中下級藩士の居住地を設定している。現在の陣屋跡（上屋敷）の土地区画は同図に描かれたとおりである。

これを「狭山藩陣屋上屋敷図」と比較すると重大な違いがある。同図は、幕末から明治初期の状況を明治29年（1896）年頃に描いたものとされる。1区が舟越仲家の屋敷地の東端あたり、2区が内郭の北東隅あたりに比定される。

この図では舟越仲家屋敷が大手筋に面したところに水路は描かれていない。しかし調査の結果、ここには大手筋に相応しい石列で護岸した水路が検出された。さらに図では舟越仲家の屋敷地は、南隣する内郭の外郭線よりわずかに東よりに大手筋との境界があるように描かれている。今回の調査で検出した遺構が18世紀終わり頃の大火後に再建されたものであり、その姿は大手筋と水路が廃絶されるまで継続していた。

2区を「狭山藩陣屋上屋敷図」に当てはめると、内郭の馬場や厩などにつながる細い東西の通路が大手筋と交わる場所に造られた門辺りの地点に比定される。ここでは図に描かれた施設を検出することはできなかった。しかし側溝の南端では溝底に完形の平瓦や拳大の石が敷き詰められたように出土してい

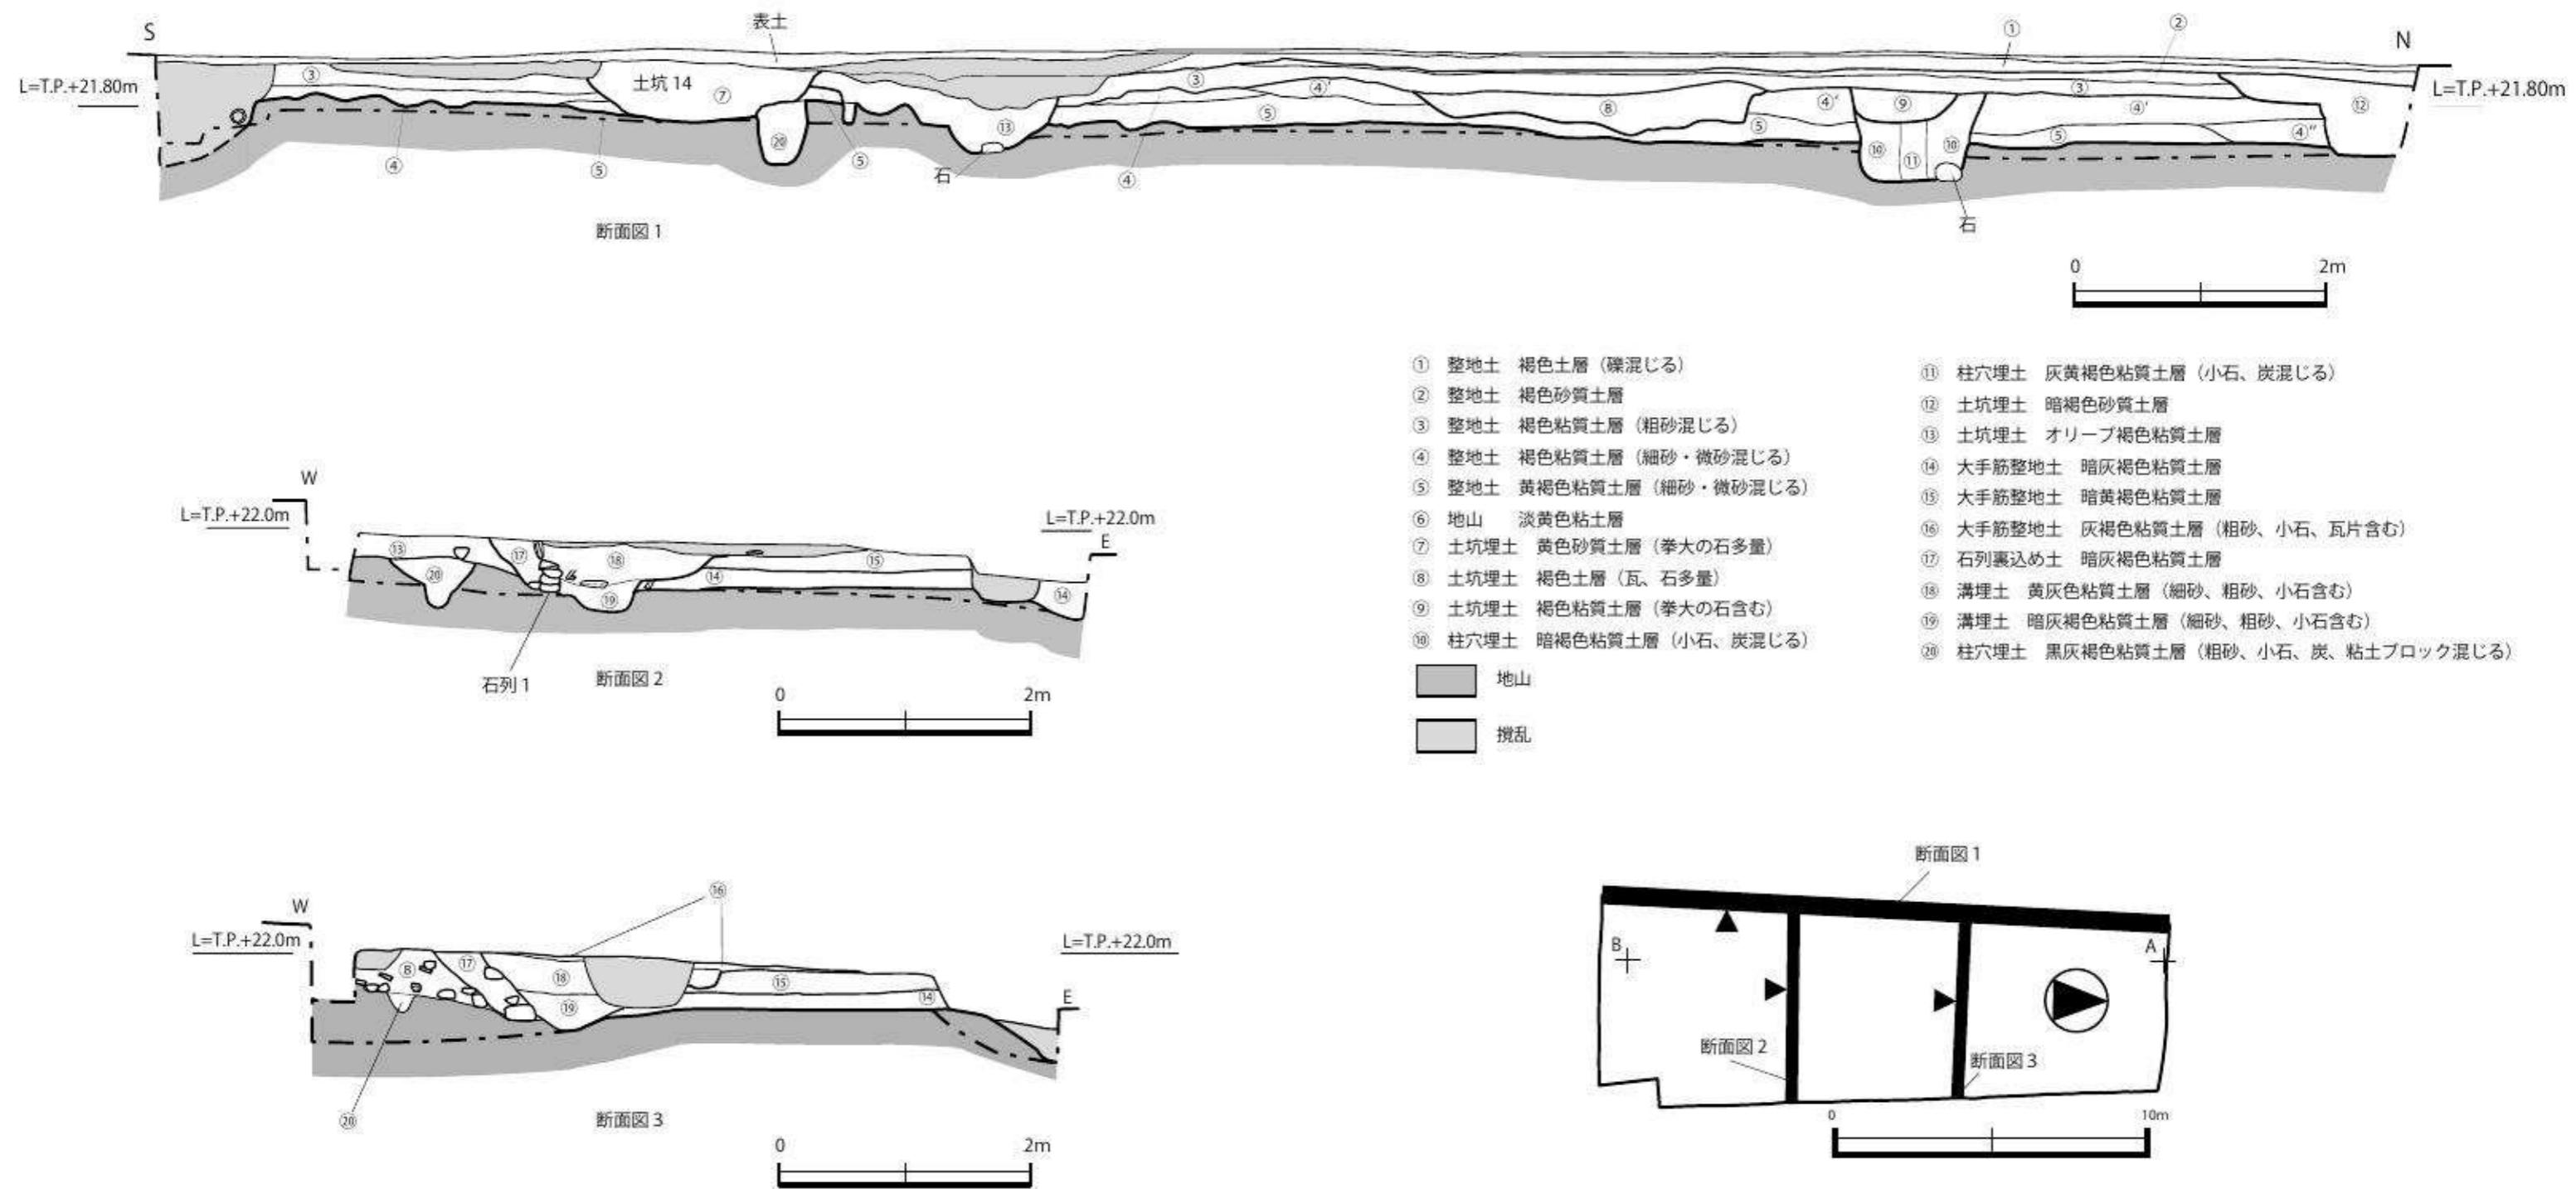
第4図 1区断面図

大手筋の層序 大手筋に当たる調査区東部と屋敷跡に当たる西部では、土層の堆積状況はまったく異なる。

大手筋は地山上に積んだ暗灰褐色粘質土（下層）と暗黄灰褐色粘質土（上層）の2層の整地層により形作られる。どちらもほとんど遺物を含まず、均質な土砂による土層である。これら大手筋のベースとなる土層の上には砂・小石・瓦のなどを突き固めて造った厚さ数cmの層が確認できた。この層の上面が大手筋の路面に当たるものと推定される。表土と厚さ10cm前後の盛土を除去すると大手筋の路面が検出された。

舟越仲家の屋敷跡の層序 大手筋の西側に沿って作られた水路の東側は舟越仲家の屋敷跡である。当該調査区は、屋敷跡の東端に当たる。屋敷跡の前を流れる水路の護岸の石列を造営するために掘り返されたことで土層が乱され、さらに切り合う多くの遺構もあり、基本的な土層を連続して把握することは難しかった。

復元的に想定すると地山層上（4面）に2層の整地層（下層：黄褐色粘質土③、上層：褐色粘質土（細砂・微砂混じる）④）が置かれる。この上面が2面である。この上に大手筋が検出された東部も含めて調査区全体に整地が施され（この上面が1面）、さらにその上に表土層が形成されている。

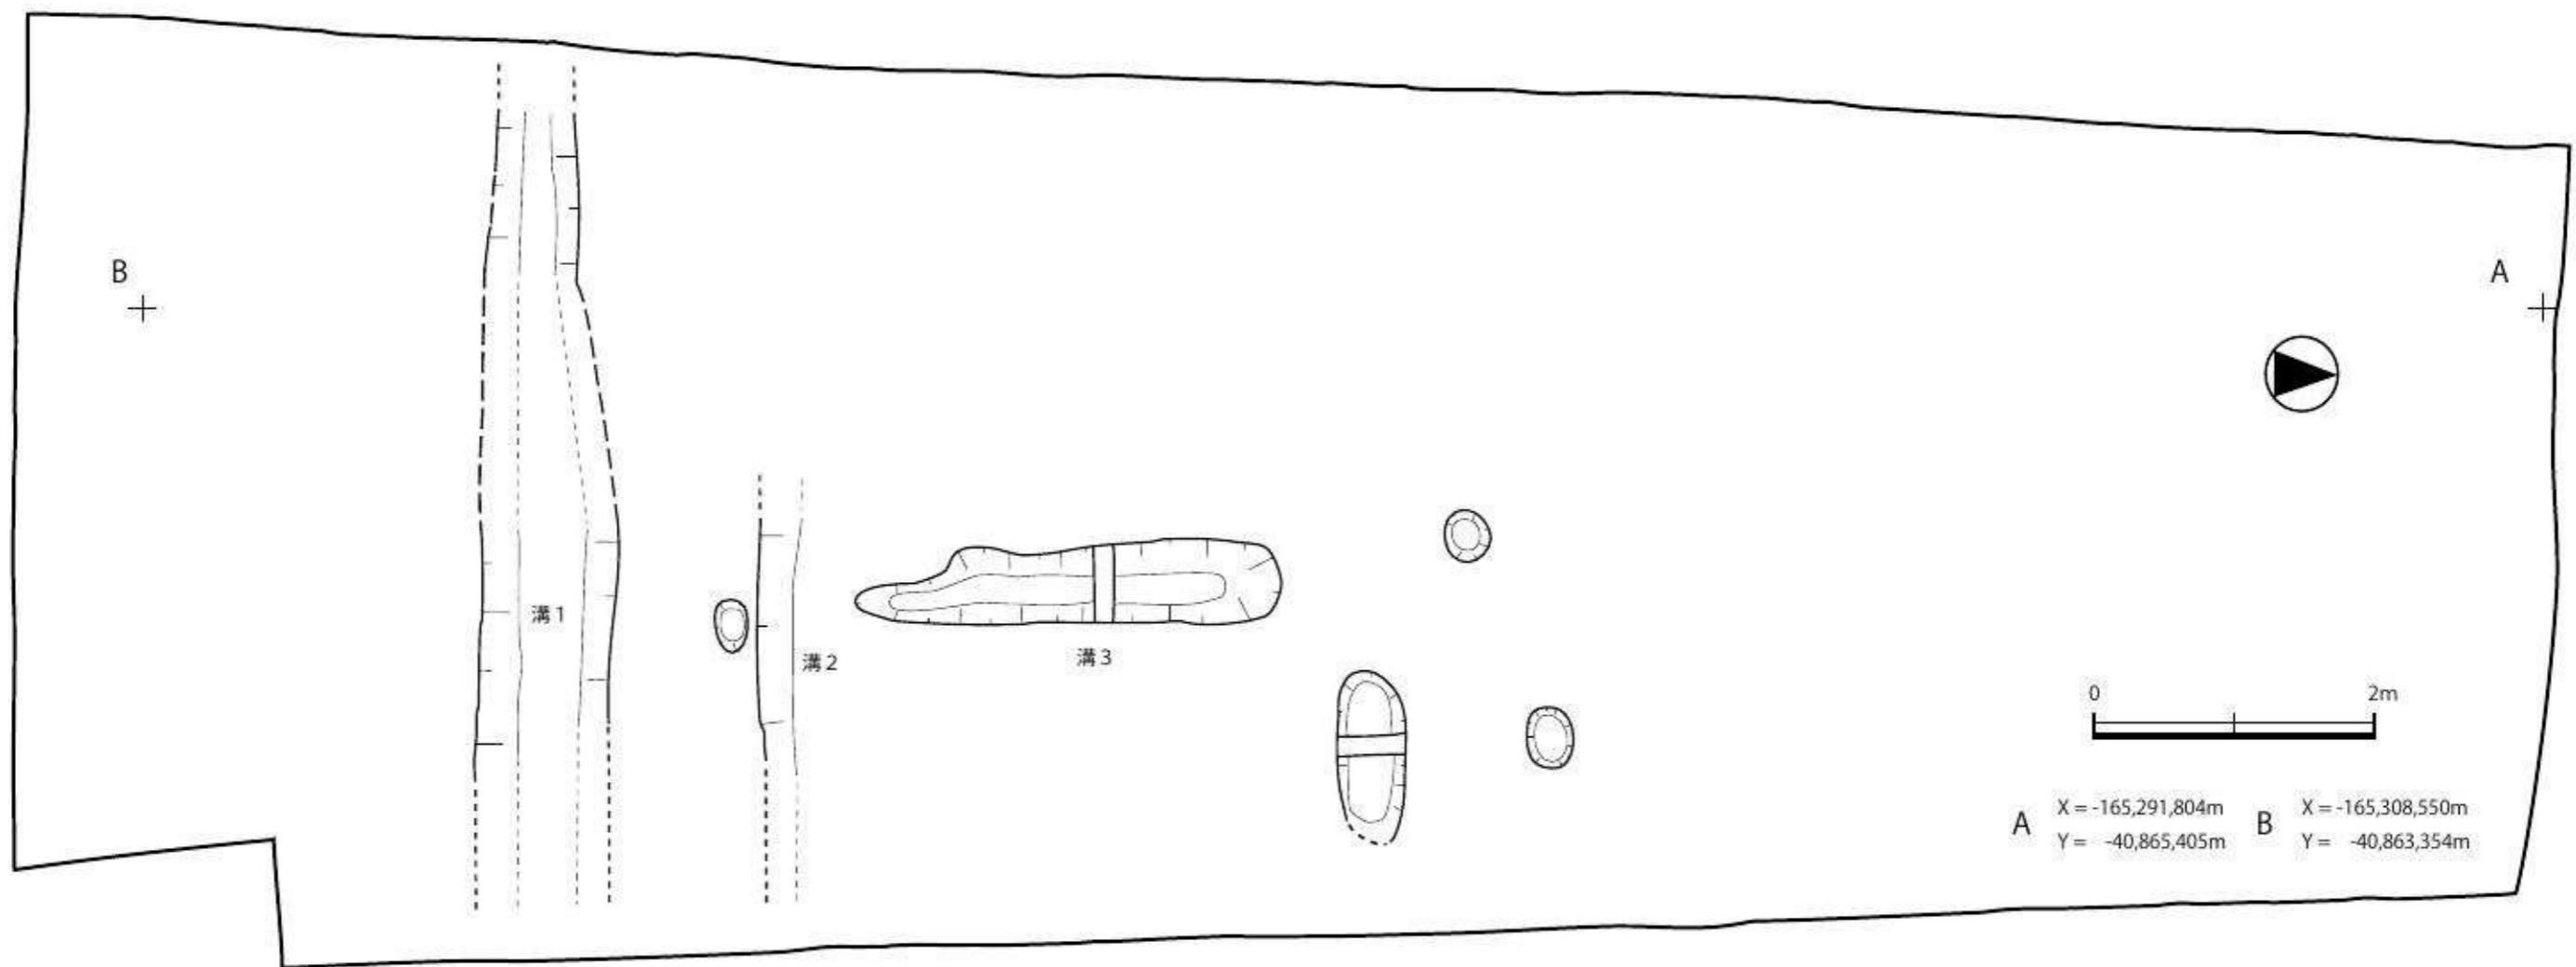
第5図 1区4面平面図

陣屋造営以前の遺構は調査区南部で検出された。東西南北の方位にはぼのる溝と小形のピットである。溝1は、幅95～50cm、深さ20cm前後を測る断面が浅いU字形を呈する東西方向の溝である。西に向かって次第に幅を狭める。埋土は淡茶褐色の粘土質のシルトである。この溝に平行して北側に造られた溝2は、南側の法面と底部の一部を検出した。遺存している幅は約50cm（復元幅約80cm）、深さは約25cmを測る。埋土は溝1と同じく淡茶褐色の粘土質のシルトである。埋土中から瓦質の土器片が出土した。溝3は、長さ約3.2m、最大幅約60cm、深さ約25cmを測る南北方向の溝である。

検出された3条の溝以外にピット3個を検出した。直径35～40cm、深さ10～20cmを測る。さらに長さ約1m、幅50cm、深さ10cm前後を測る楕円形の落ち込みを検出した。

これらの時期を厳密に設定することは困難であるが、埋土の状況や少量の出土遺物から判断して、狹山池陣屋の造営以前、おおむね中世後期に帰属するものと推定される。
