狭山藩陣屋跡Ⅱ

—一般府道河内長野美原線の交通安全事業に伴う発掘調査—

大阪府埋蔵文化財調査報告2014-6

大阪府教育委員会

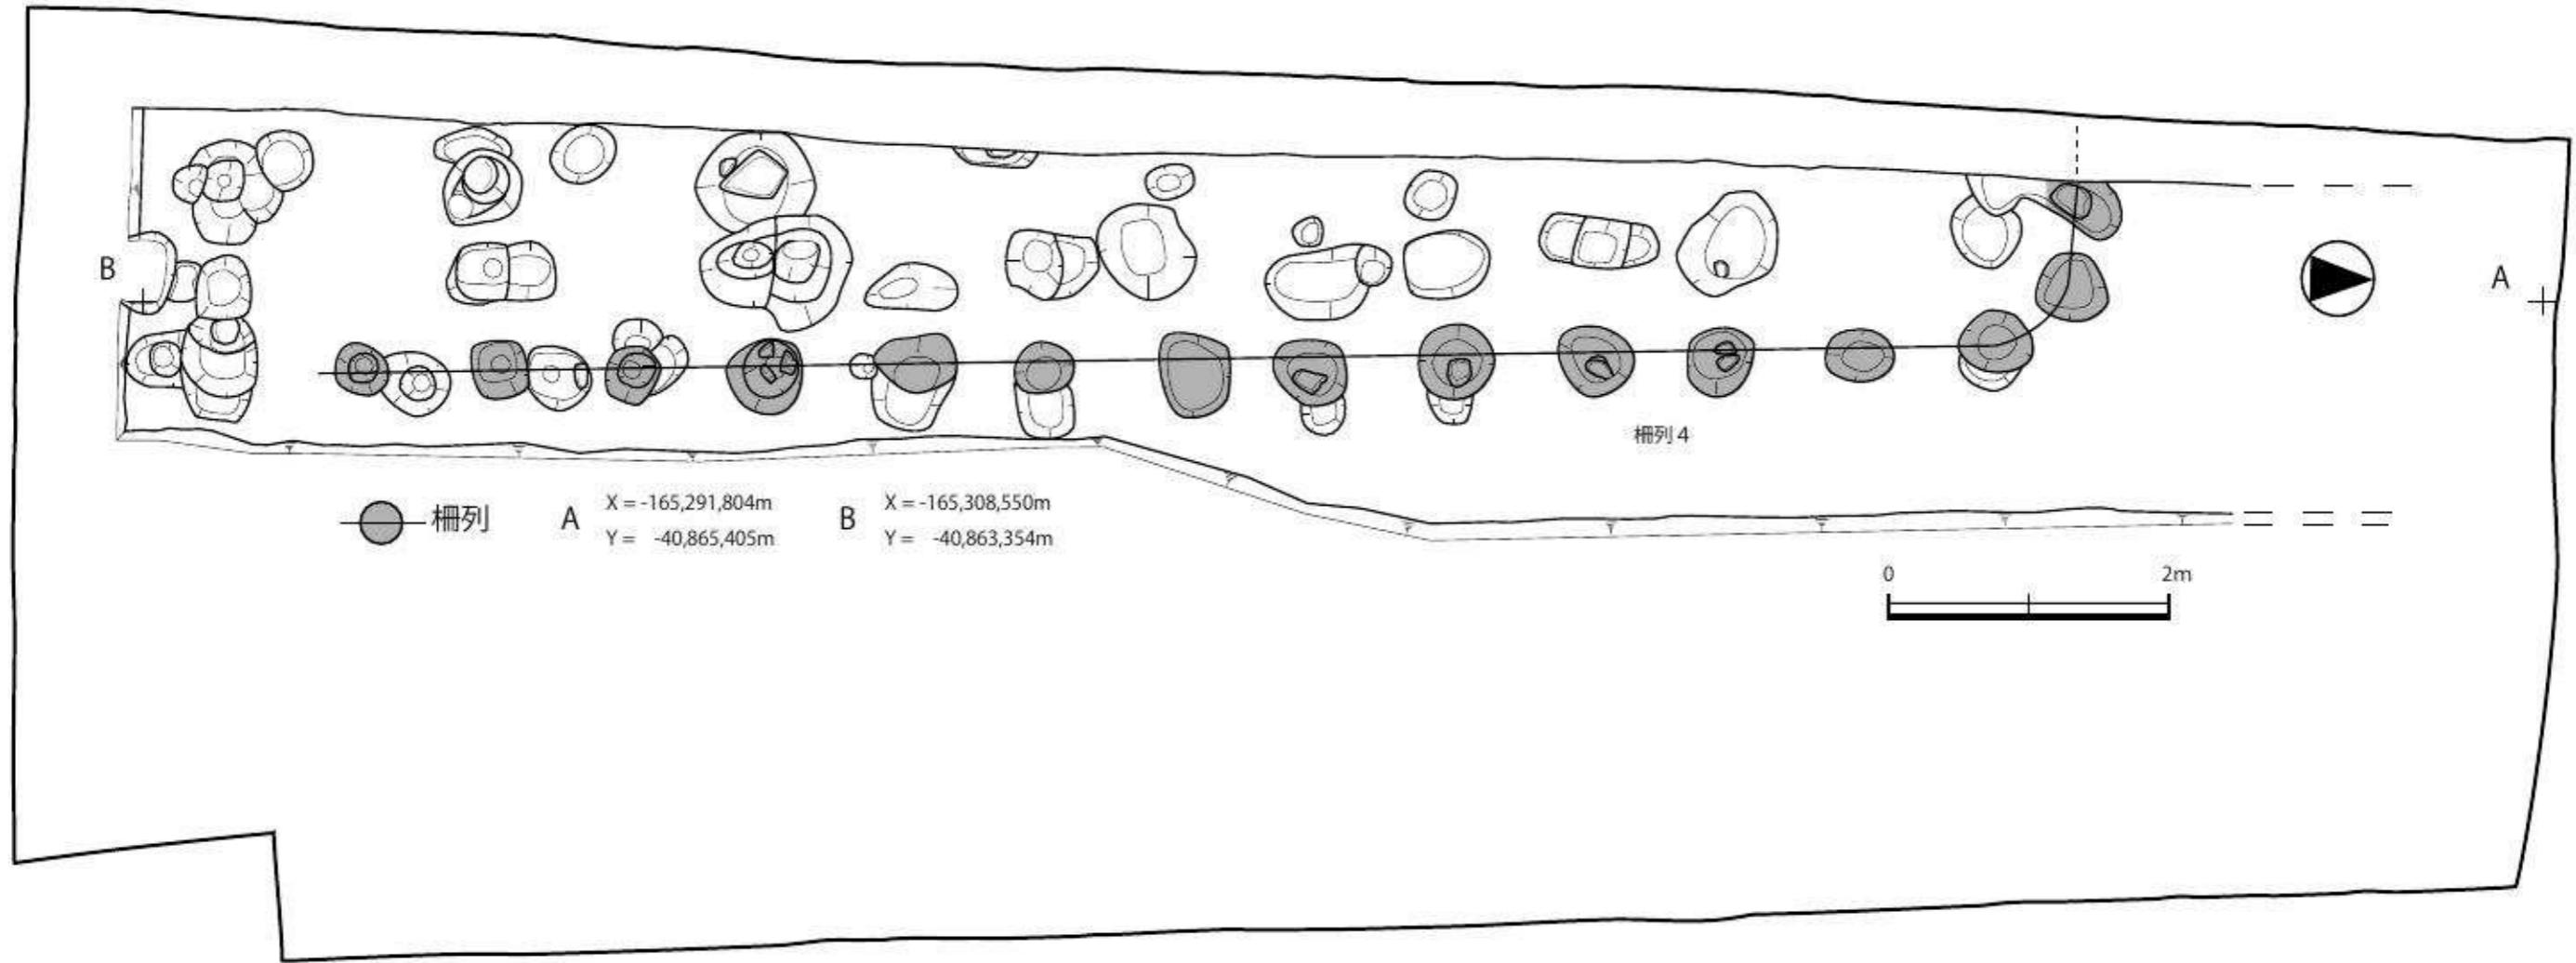
第6図 1区3面平面図

屋敷跡と大手筋に平行する水路跡を限るように1条の柵列（柵列4）を検出した。柵跡は15個の柱跡で構成されており、遺存していた全長は約14mを測る。ほぼ南北方向に走るが北端の3個の柱跡は西北に屈曲している。屋敷跡の北端を示す可能性がある。また、半数の柱跡はほぼ同じ場所で重複し、近接して類似した柱跡も検出されている。当該の柵跡は、造り換えられたと考えられる。個々の柱跡は、直径25cm前後、深さは20~30cmを測る。半数の柱跡の底部に扁平な石材を置いている。

柵列4は、2面で検出された水路跡の護岸のための石組の下部から検出されており、石組の掘り方によって上部が削られているため、本来、築かれた面は確認できなかった。この遺構は地山面で検出されたが、2面との間の整地層のうち下層の黄褐色粘質土上面から切り込んでいる可能性が想定される。

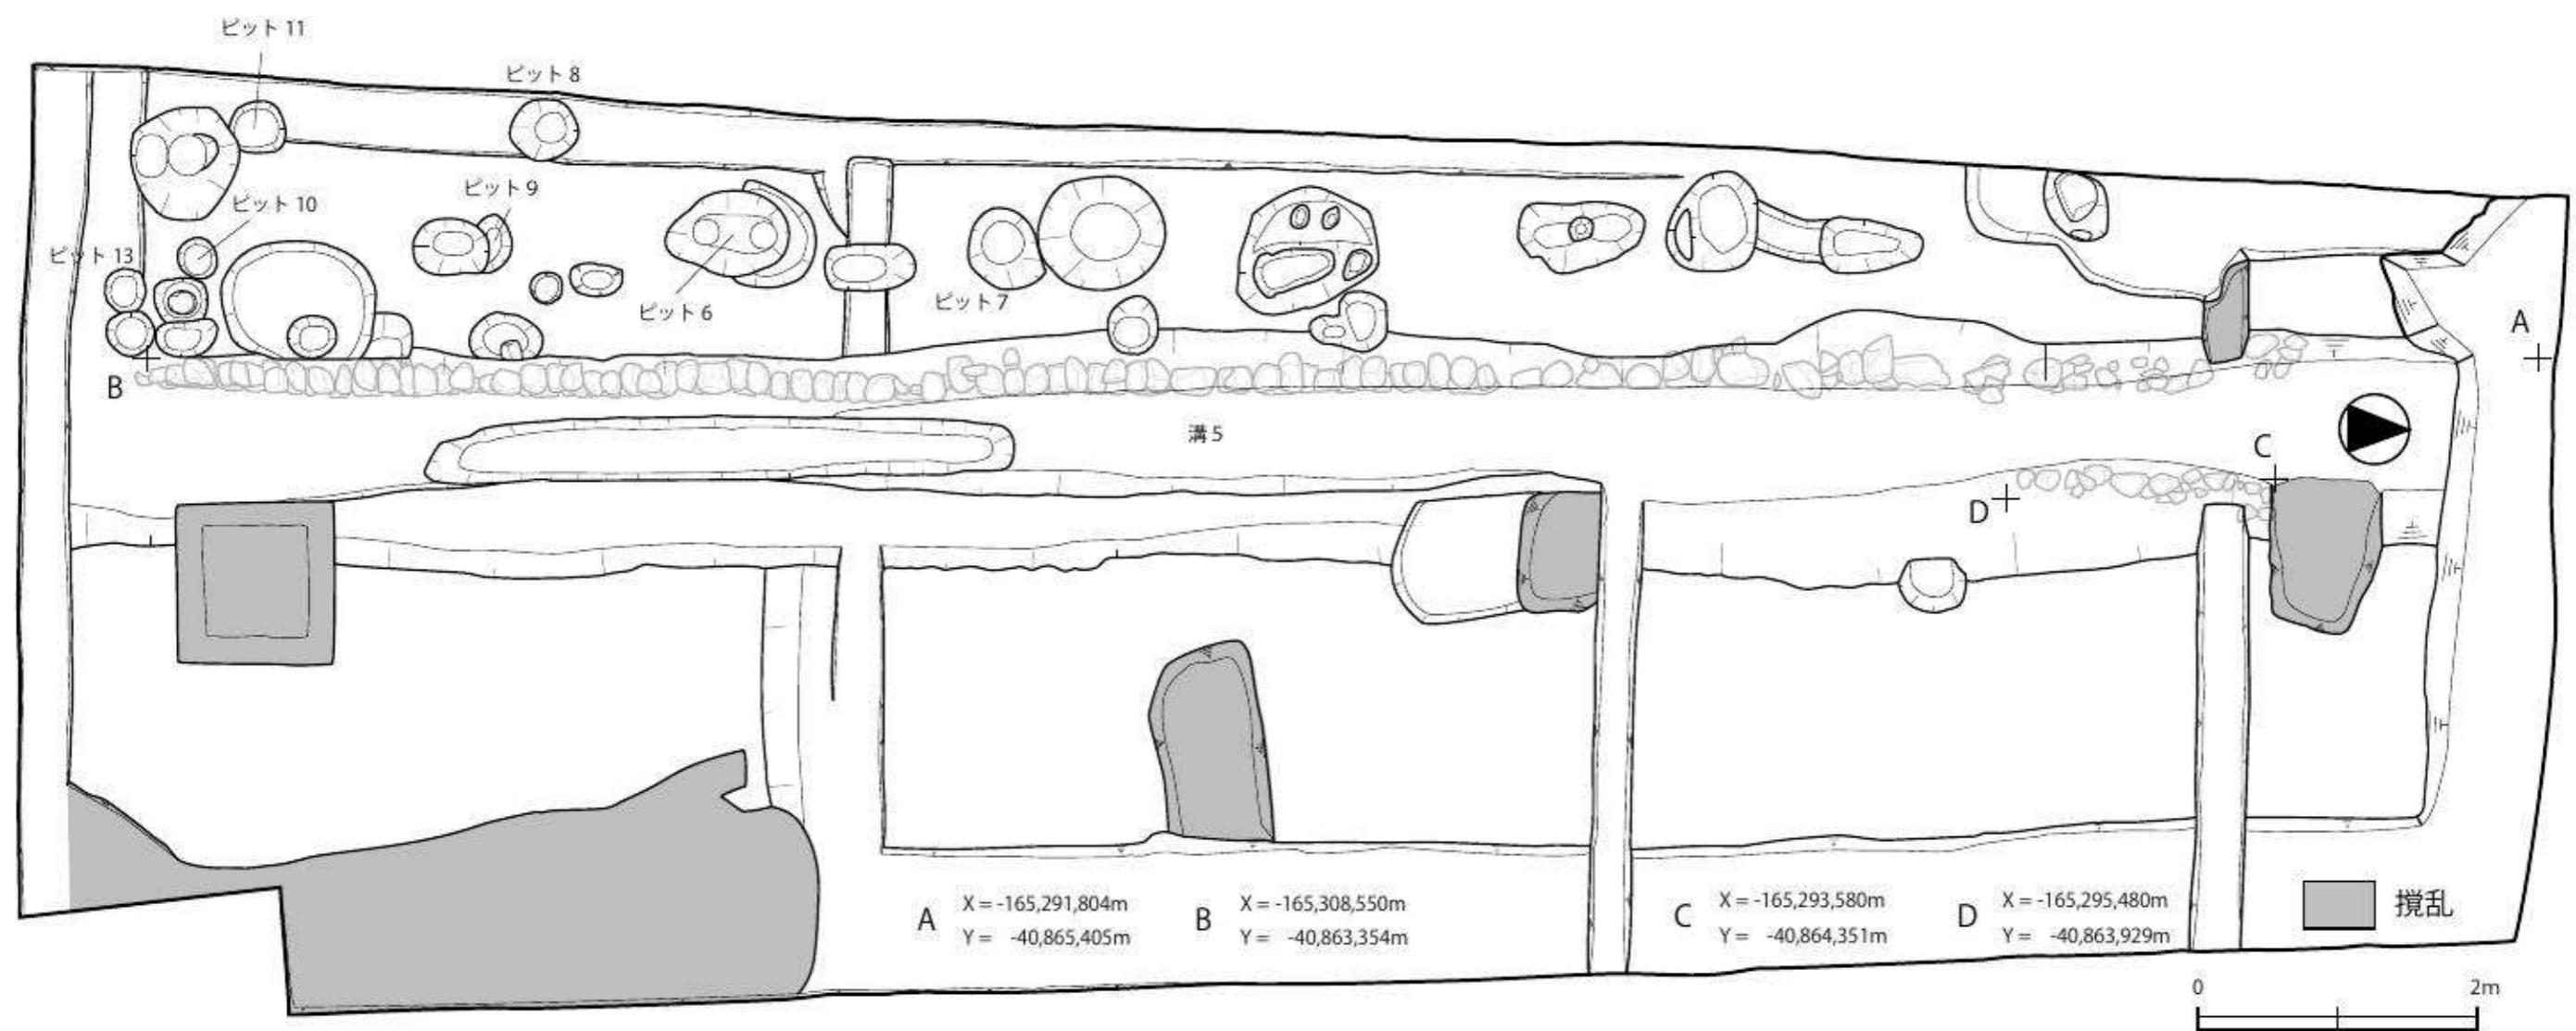
第7図 1区2面平面図

大手筋 調査区東部の大手筋跡と西部の屋敷跡、両者を画する水路（溝5）を検出した。大手筋は全長約16.5m、2m前後の幅で検出された。本節（1）「1区の基本層序」で記したように砂や小石、瓦の小片を突き固めた路面が確認できた。大手筋跡の範囲では基本的に遺構は検出されなかった。調査区のほぼ中央部の大手筋跡の縁部で、直径40cmの大きさで遺存し、深さ30cm前後を測る土坑が検出された。大手筋跡の路面を形成する層を除去した時点で検出されている。

屋敷跡 東西1~2mの範囲で細長く検出した。屋敷跡の東端部に当たる。直径1m前後を測る大形の土坑、直径30cm前後の小形のピットが多くみられた。南部の土坑群は掘立柱建物の一部を構成する可能性があり、中央部の遺構は水路と平行して検出されており、第3面で検出された柵跡と類似した遺構に復元される可能性がある。いずれの遺構から瓦片を中心とする遺物が多くみられた。とりわけピット6~11・13からは特徴的な遺物が出土した。

水路跡 溝5は、調査区の中央部を南北に走る。全長約16.5m、幅70cm前後を測る。屋敷跡側（西側）には護岸のための石列が検出された。大手筋側（東側）の北部でも長さ2m前後の範囲で石列を検出しており、大手筋側でも本来石列遺構が存在した可能性が想定される。

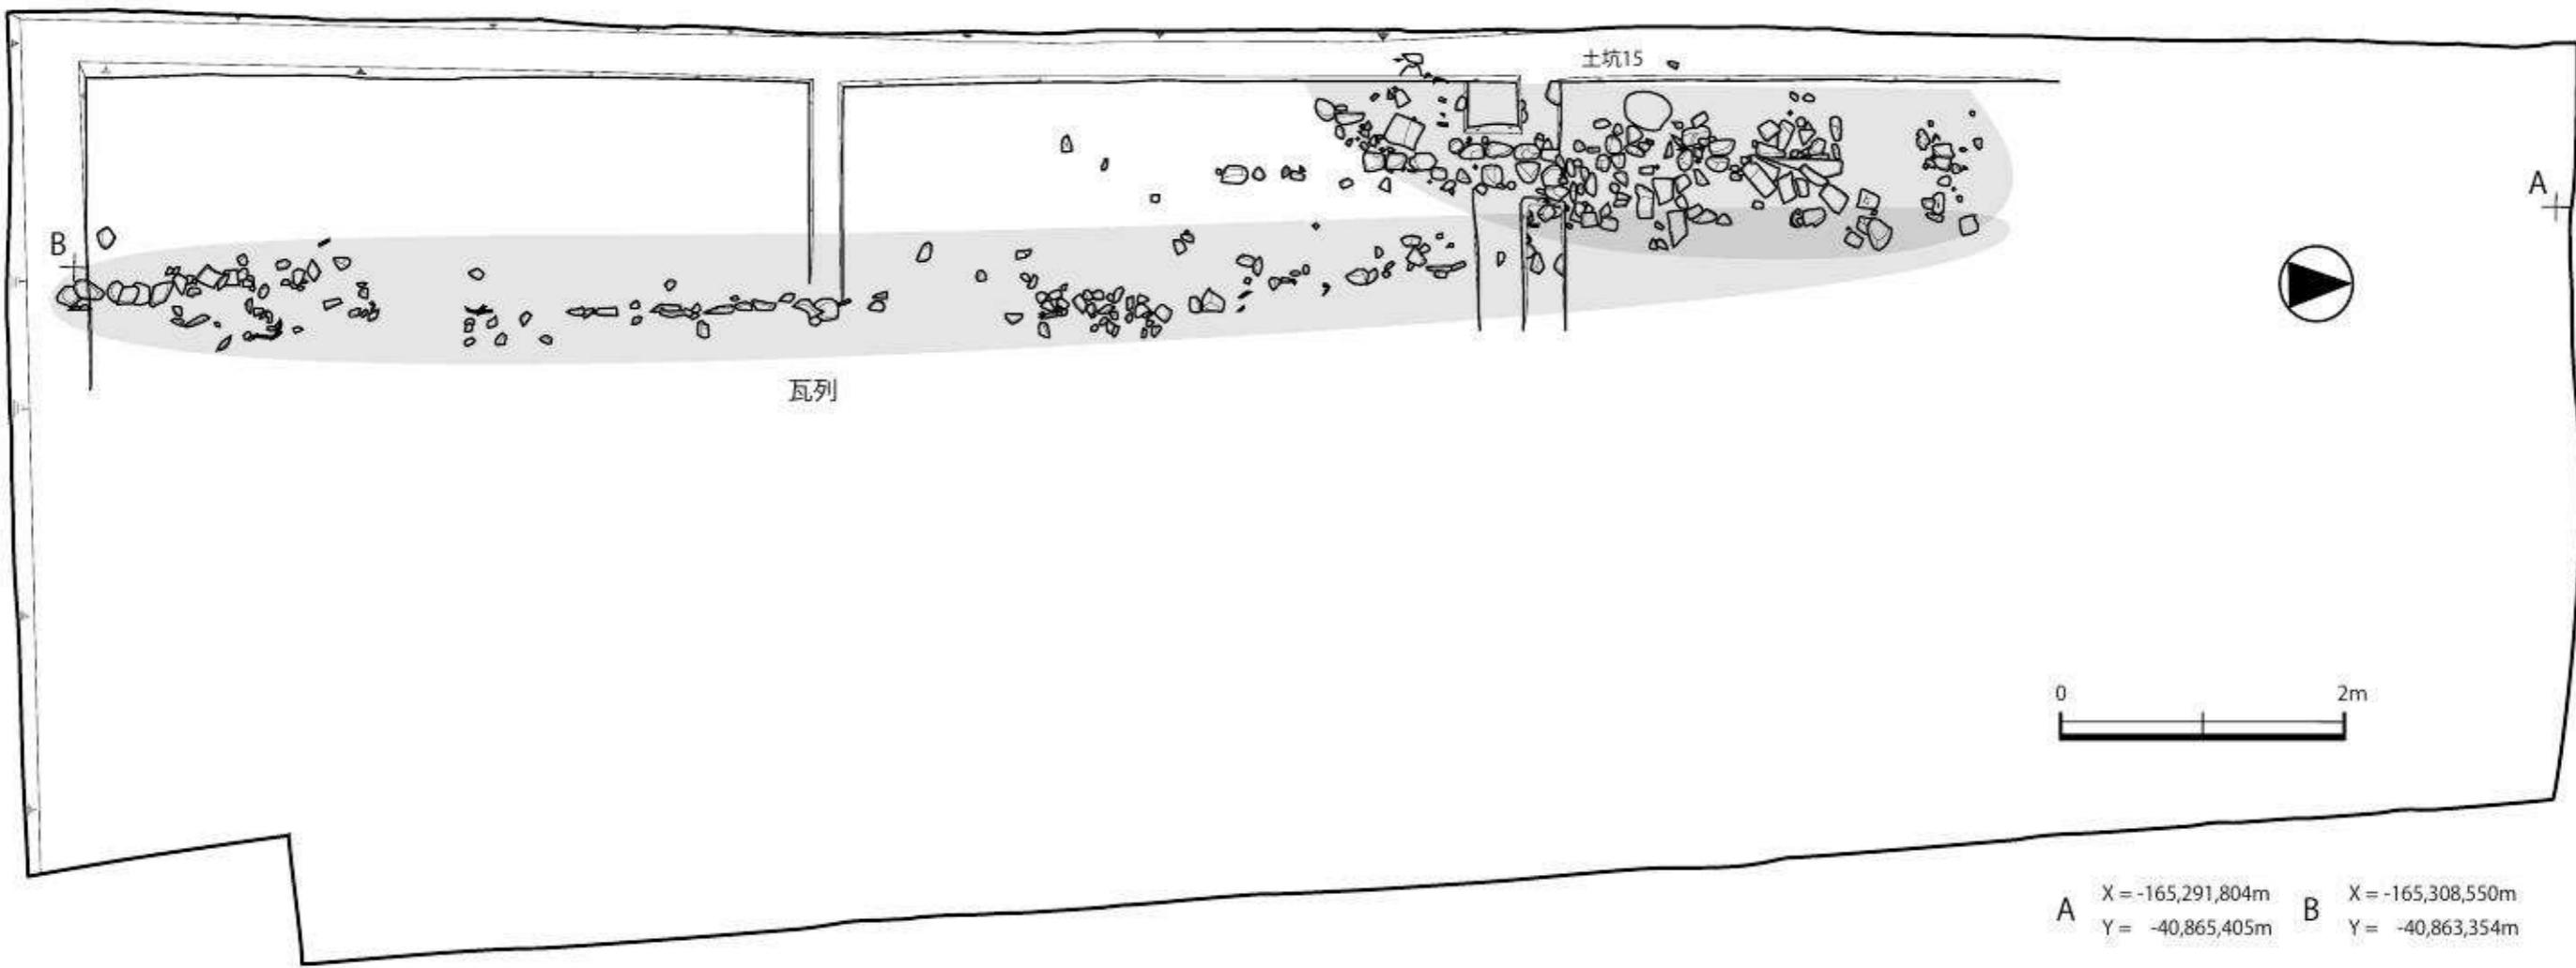
第9図 1区1面平面図

表土・盛土の一部を除去した段階で検出した遺構面である。瓦片を主とする遺物が規則性をもって検出された。遺物群は2つの性格をもっている。ひとつは調査区中部で瓦の比較的大きな破片が散在した状況で出土したものである。この付近において存在した盛土の下層に遺物を廃棄した土坑15の遺物である。

もうひとつは、調査区南端から、ほぼ直線的に約10mの長さで遺物が列をなしたかのようの出土したものである（瓦列遺構）。この遺物の列は第2面で検出した水路西側の石組遺構の石材の真上の位置に当る。水路の廃棄後に、屋敷と水路の跡地の境界を示す目的に配列されたのであろう。

これらのほかにいくつかの土坑や攪乱坑が検出されたが、この内、土坑14は扁平な円碟が多く出土したが、その中にいくつか特徴的な遺物が出土している。

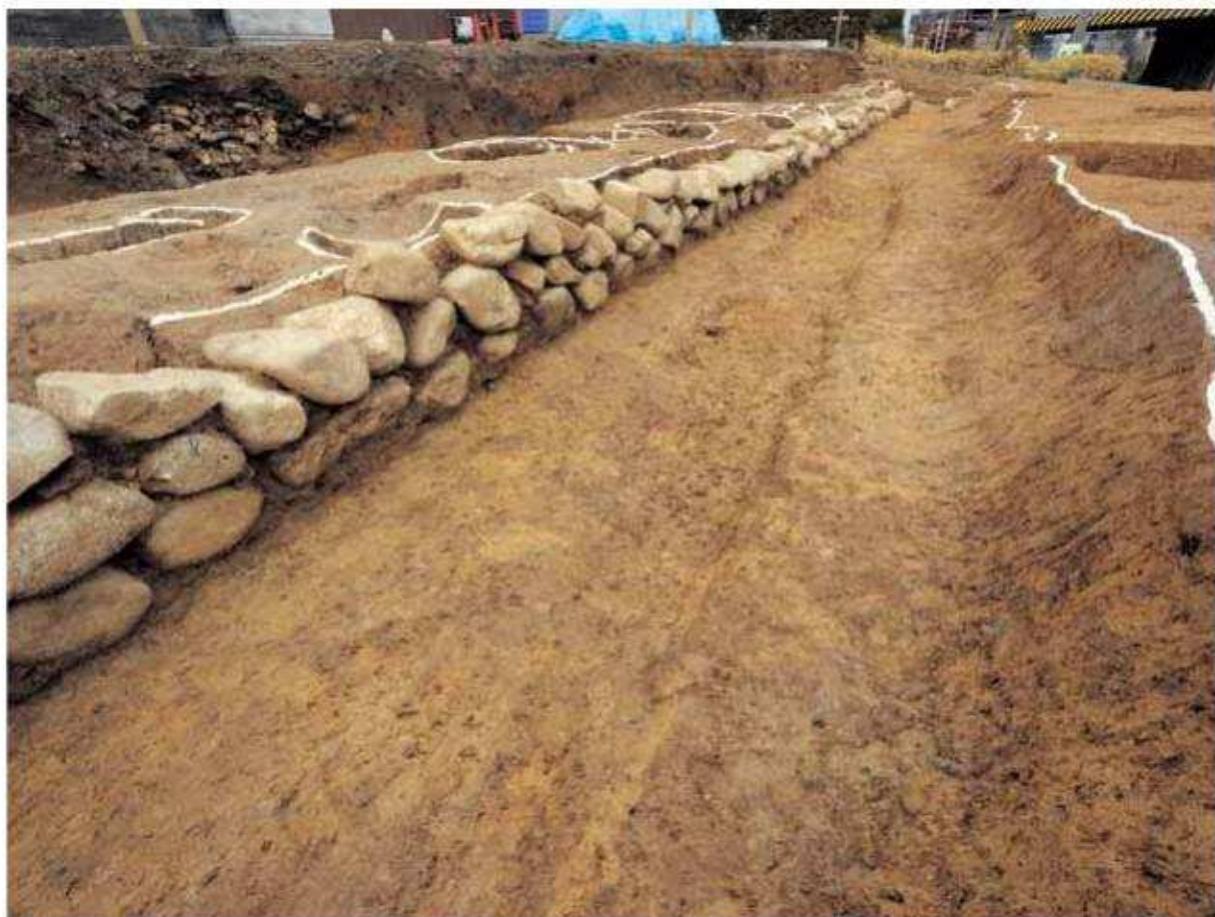
a. 1区2面石列(溝5)検出状況(南から)

西側の石列遺構は、ほぼ直線的に南北に走り、北端部でわずかに西に屈曲する。第3面で検出した柵列4とほぼ重複する。縦横20cm、厚さ10cm前後のやや扁平な石材を使った石組は、南部で3段、中部で2段、北部では1段が遺存していた。3段が確認できた部分でみると、石列はほぼ垂直に積まれている。最下段の底面の高さは、南端が高く、北にむかって次第に低くなり、北端との比高は約15cmを測る。水路の底面に対応し、南から北へ水が流れているのは明らかである。また、石組の中に1点石臼を打ち割つて石材に転用したものもあった。

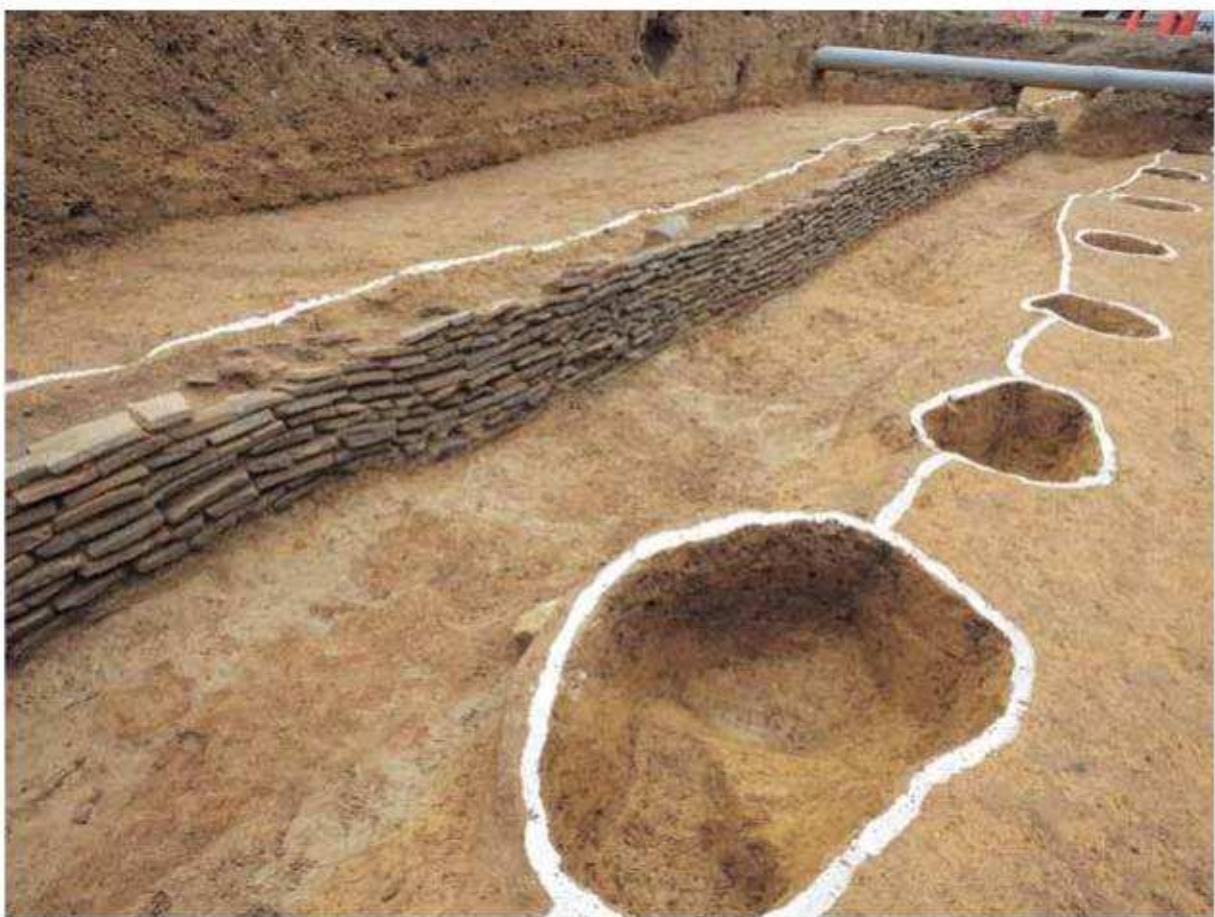
b. 2区3面瓦積検出状況(北西から)

瓦積 大手筋の西縁辺に瓦積が構築されていた。調査区の北端部から約8mの長さで検出された。平瓦、平瓦を打ち割った破片を小口積にしている。10～12段に瓦を積み、高さは30cm前後を測る。瓦積一列のみである。大手筋の側溝である溝18の底部から直接積み上げる。
