鴻臚館跡 5

—平成5年度発掘調査概報—

福岡市教育委員会

1. 本書は福岡市教育委員会が、1993年度（平成5年度）に実施した海陸船舶発掘調査の概要報告である。
2. 遺構実測図に付した座標値は、平而式角座標系第II座標系による座標値である。高さは全て海拔高で示した。
3. 遺構図には、遺構ごとに一連の遺構番号を付け、番号の前にSA（築地・堀）、SB（建物）、SD（溝・濠）、SE（井戸）、SK（土壇）、SX（その他）などの分類記号を付した。
4. 検出遺構および出土遺物については海陸船舶調査研究指導委員の郭指導と御教示を得た。
5. 本古に掲載した遺構、遺物の写真は、文化財整備課の田中勇夫、瀧本正志の撮影による。
6. 本書に掲載した遺構、遺物の実測図は、田中、瀧本による。
7. 本書の執筆は、I・IIIを瀧本、IIを田中が担当し、英語訳はLISE J.HODKINSON（九州大学大学院生）が行った。
8. 本書の作成に当たり、宮園登美枝、寺村チカ子、堀一恵、金子彩子、真鍋晶子、大石江早子、岡 毅、西山めぐみ、栗澤亜衣の協力を得た。
9. 本書の編集は、田中と瀧本が担当した。

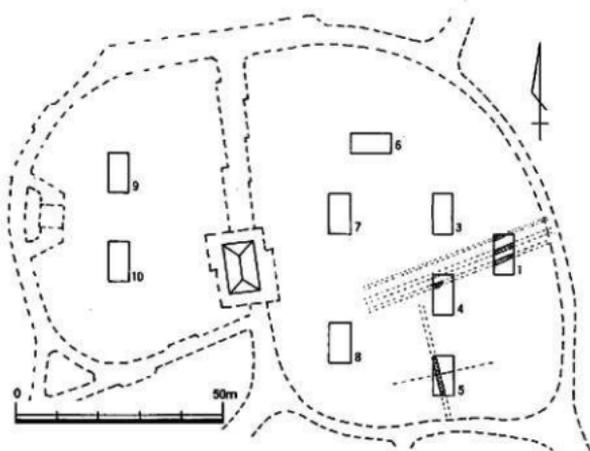
Fig. 2 発掘調査区位置図(数字はトレンチ番号)

試掘溝は、平面直角座標系第2座標系に沿って任意に10地点設定し、便宜上東から西へ第1~10トレンチと呼称した。ただし第2トレンチは地下埋設物のため掘り下げていない。各試掘溝の規模は5×10mの長方形である。調査にあたっては、遺構の遺存状況や、土層の堆積状況等を考慮しながら、各トレンチ毎に人為的に2~5面の検出面に分け調査を実施した。いずれのトレンチにおいても、近~現代の擾乱のために遺構の遺存状況は良くないが、福岡城築城時期の大規模な盛上整地の状況と、屋敷地関係の土塀や溝、柱穴等の遺構を確認することができた。明確な時期比定と屋敷地の構成等については明らかにできなかったが、福岡城関連遺構が比較的良好に遺存していることが確認できたことは、今後の福岡城の史跡整備と調査にとって大きな成果である。また鴻臚館跡に直接関連する遺構は今回の調査では認められなかったが、奈良から平安時代の遺物が散見できることから、今後の調査が期待された。

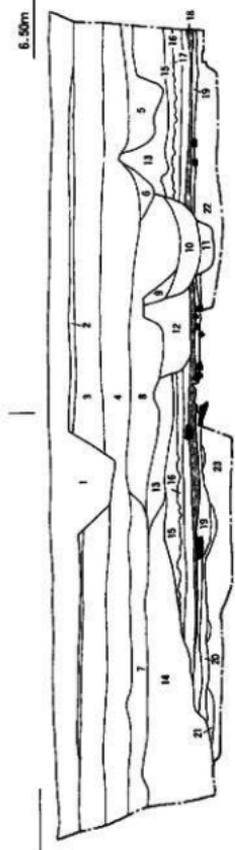
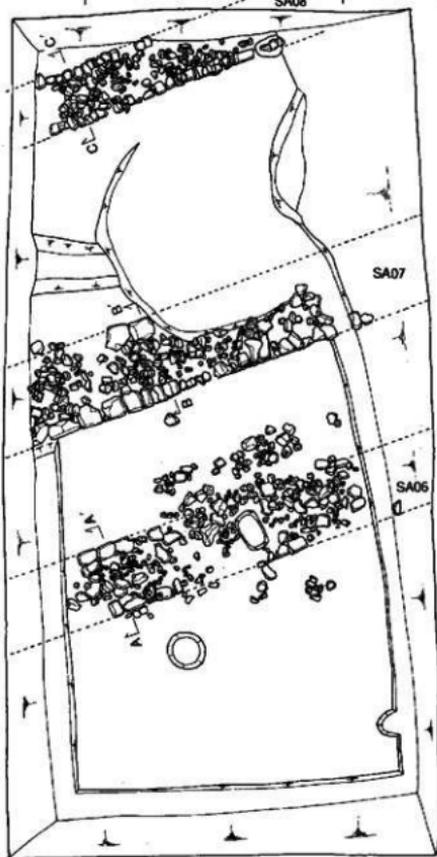
Fig. 3 第1トレンチ遺構平面および断面図(1/30-1/60)

第1検出面では若干の柱穴と土壌がある。遺物は瓦片が出土している。第2検出面では柱穴2および土塀等の基礎部分と考えられる配石遺構を3条検出した。

配石遺構はほぼ並行しながら東西に延びており、第5トレンチでSA05・06の一部を確認している。なお主軸方向はいずれもN-68°30'～69°-Eで、主軸間の距離は、SA06とSA07間が2.26mで、SA07とSA08間が3.21mである。

SA06は幅0.7mで、長さ4.2mにわたって検出した。中央部は遺存状況が悪い。基底部は地山を若干掘りこみ、南北両縁に15～20cm大の角礫を小口を揃えながら据えている。石積みの状況は不明である。両縁間は不定形の小礫片、砂質土を充填している。角礫は主として頁岩で、一部玄武岩を用いている。

SA07は幅0.98～1.0mで、長さ4.5mにわたって検出した。北東部が現代攪乱により破壊されている。南北両縁および両縁間の構築方法はSA06と同様であるが、使用している石材が一回り大きな角礫である。石材もまた共通している。

SA08は調査区北西隅にかかっており、幅0.7m、長さ3.3m分を検出した。前二者と同様な構造であるが、規模が小さく、用いている石材もまた小振りである。

以上の配石遺構の先後関係は不明確であるが、わずかな時期差を持って、第18層によって整地されるまでの間に順次構築されたものである。これらの配石遺構は、築城後間もない時期の屋敷地を面する塀であったと考えられる。

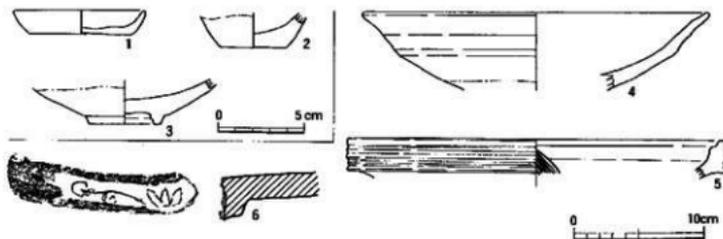
Fig. 4 第3トレンチ出土遺物実測図(1/3・1/4)

SX24は、暗青灰色~黒灰色混砂粘質土を埋土とし瓦礫を多く含む不定形の浅い土塀である。近世瓦片、染付、土師器片が出土している。1は土師器皿である。糸切り底。口径7.2cm、器高1.5cm、底径5.8cm。2は肥前系甕底部片で回転糸切り底である。底径3.8cm。釉薬は透明な灰色。4は唐津系鉢で、復元口径27cm。口縁は体部途中から大きく外反する。釉薬は淡褐色で体部下半は露胎である。SK25は平面形が不定形の土塀で、長軸が5.5m、短軸が3.4m、検出面からの深さ1.2m前後を測る。図示したのは、上層での瓦片、礫群の出土状況である。埋土中層には、植物遺体、木炭、板材等を含む層がみられる。廃棄用の土塀か。3は唐津系皿の高台片である。見込み内底には鉄軸による施文がある。高台部周辺は露胎。5は備前焼摺鉢口縁部片。6は軒平瓦片である。復元幅は約24cm。中心飾は花文で、2回転の唐草を中心飾下部から派生させている。

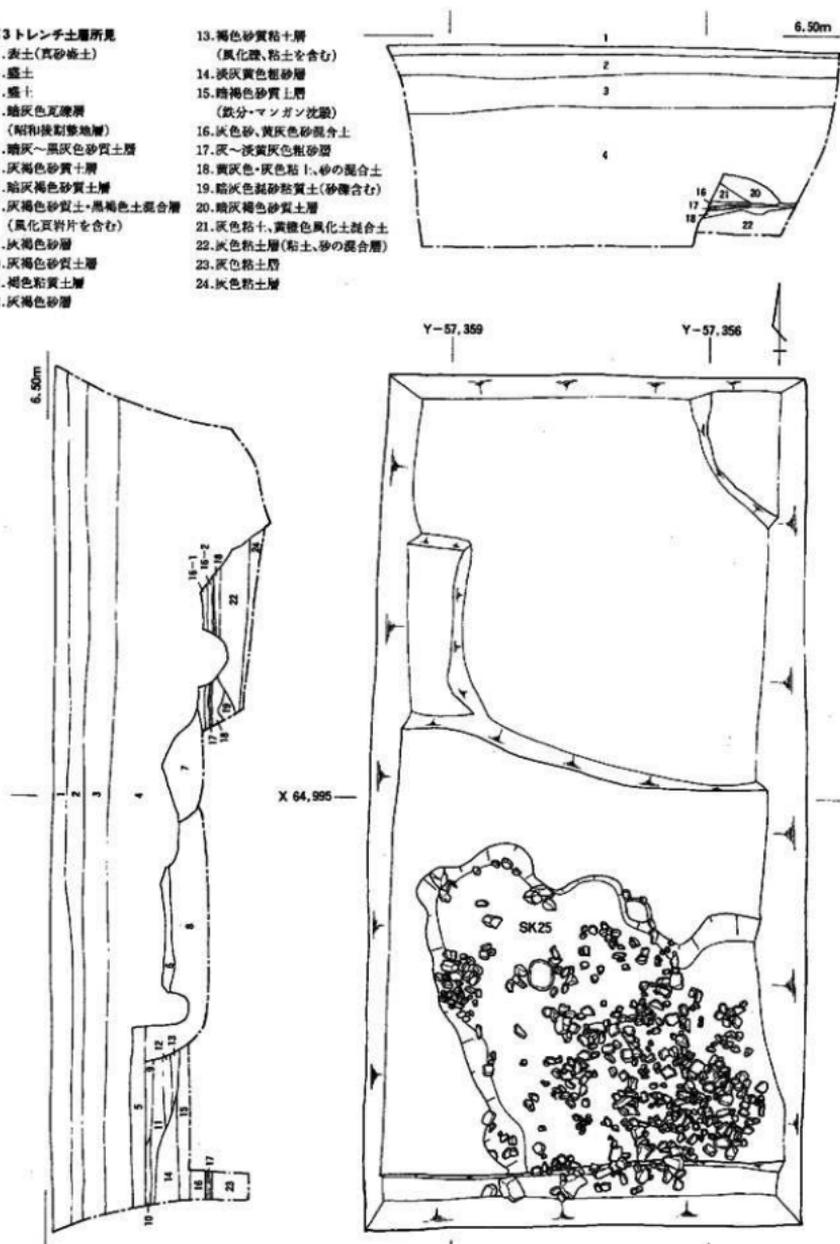
Fig. 5 第3トレンチ遺構平面および断面図(1/60)

トレンチ中央から北半分は昭和40年代の家屋廃材廃棄土壌のため地山面まで破壊されている。1~4層は近代~昭和後半期以降の盛土層。標高4.8~5.0mに暗灰色~黒灰色砂層が厚く分布しておりその下面に褐色~黄褐色粘土整地層(第11層)がある。この上面を第1検出面とした。この下部に第1トレンチの第18層に相当する第12~13層を挟んで盛土整地面(第15層)がある。この層上面を第2検出面とした。標高は4.7~4.8m前後である。この第15層を除去した面を第3検出面とした。標高は4.6m前後である。さらにこの下部において、標高4.5mの面を第4検出面とし、トレンチ南壁にかかる土塀(SK25)を検出した。地山は北東部では標高4.2m前後の面以下にみられる。

第1検出面では土塀3基、溝6条、柱穴等を検出したがいずれも上層からの掘り込みによるもので近代~現代のものである。第2検出面では柱穴1のみである。この面は足跡と思われる凹凸が南東部にみられた。

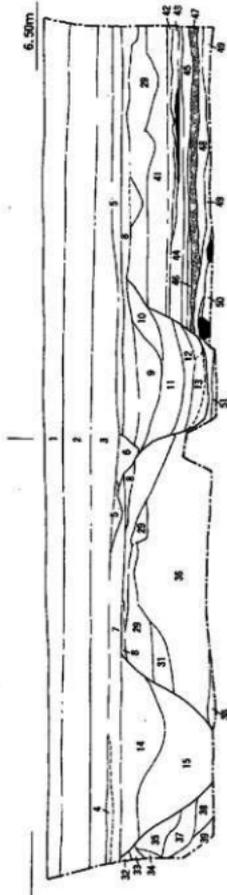
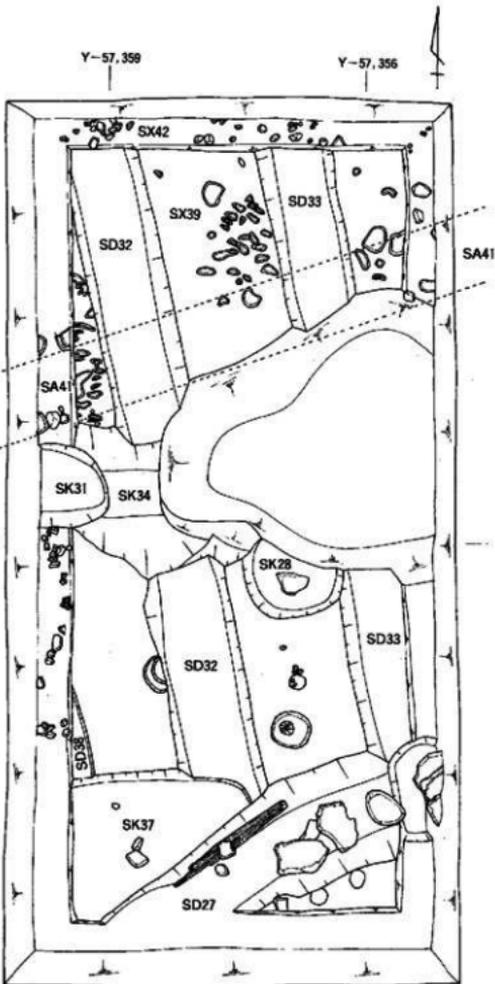
Fig. 7 第4トレンチ遺構平面および断面図(1/60)

土層堆積は中央部に現代の廃棄土壌がある他は比較的プライマリーな状況である。第1～8層までは現代の整地層である。当地点では検出面は1面だけである。第1検出面は当トレンチでは第43層と44層上面で設定した。第1トレンチと同様その表面は凹凸が顕著で、鉄分沈着がみられる。中央部から南側では、第32～38層のような乱堆積を示す盛土が堆積している。江戸期の水平に堆積する整地層(29～49層)は認められず、包含する遺物等からみて近世～近代における新規の整地土と思われる。第18、23層を埋土とする近代の溝SD32・33はこれらの整地土を掘削している。なお、角礫群(SA41)が、第1検出面から-30cmの面で確認できた。西壁第47層下部に位置する。

第1検出面では溝4条(SD27・32・33・38)、土壇4基(SK26・28・31・34・37)、柱穴4がある。これらの先後関係はSD32・33・38→SK28・SK34→SK31、SD32・33・38→SK37→SD27→SK26である。SK26・31・37、SD27は現代の所産である。他はいずれも近世から近代にかかる時期のものと思われる。西壁において第1検出面から-30cmのレベルで検出したSA41は層位的にみてSD32・33・38よりも古い礫群である。地山は標高4.17mのレベル面で確認した。SD32・33・38は幅が0.85～0.95m、深さ0.70mの溝である。断面形は逆台形で、埋土は均一な黒灰色～黒褐色砂質土である。各溝はほぼ並行しており、主軸方向はN-11°30'Wである。平面形および断面形、掘削深度、埋土等が共通していることから同時期に掘削された溝と思われる。SK28はトレンチ中央に位置する円形の土壇である。径1.1m、深さ0.50m。SK34は西壁側中央に位置する不定形の土壇である。長軸2.4m、短軸1.3m、深さ0.45m。底部は矩形で断面形は逆台形を呈している。7は軒平瓦である。幅は25.6cm前後に復元できる。中心飾は三葉文で二回転の唐草文を中心飾の上位から派生させている。焼成良好で、一部銀灰色を呈する。SA41は西壁第48層下部で検出した。この層は第1トレンチ第18層に相当する。検出高は標高4.7mで、SA06とはほぼ同レベルである。層位および位置関係からみてSA06の延長部分と考えられる。

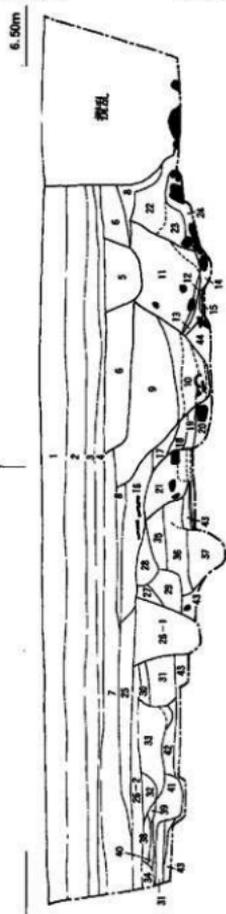
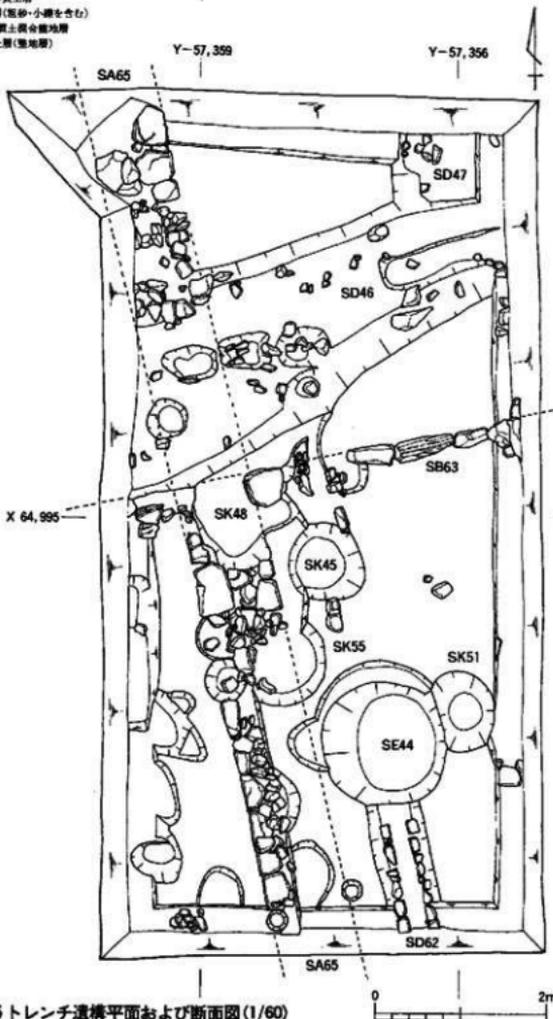
Fig. 9 第5トレンチ遺構平面および断面図(1/60)

本トレンチで検出した遺構は、塀1条(SA65)、建物基壇(SB63)、溝3条(SD46・47・62)、井戸1基(SE44)、土填7基(SK45・48・51・55など)、柱穴である。これらの先後関係は、SA65→SB63→SD46・SD47、SB63→SK48、SD62→SE44→SK51、SD62→SK45である。

SA65は第1トレンチSA06～08に類似する配石遺構である。幅は0.95m、長さ9.8mにわたって検出した。主軸方向はN-12°30'-Wを測る。SD46やSK55によって一部壊されている。基底部は整地層第50層を若干掘りこみ、南北両縁に15～30cm大の角礫を小口を揃えながら据えている。両縁間には小礫片、砂質土を充填している。角礫は頁岩、玄武岩を用いている。SA06～08との交叉角度は100度である。

SB63は建物基壇と考えられる。基壇縁石は40～50cmほどの玄武岩、片岩等を用いている。東壁断面での盛土の状況を見ると、基壇高は約60cmの高さがあったと思われる。基壇上面は標高5.3mである。SD62はSB63とは一連の溝で、建物を囲すとともに配水も兼ねたと思われる。溝の内法は20cmで、15cm前後の角礫を面を揃えて据えている。

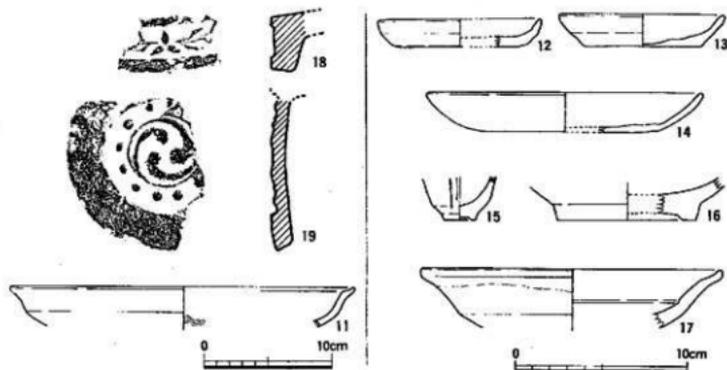
Fig. 10 第6トレンチ出土遺物実測図(1/3・1/4)

11は唐津系皿。内面施文は刷毛目手。口縁~外面は露胎。12~14はいずれも糸切り底の土師器小皿と杯である(第16層出土)。口径・器高・底径は12が9.4・7.6・1.6cm、13が9.8・1.9・7.0cm、14が16.0・2.3・10.5cm。15は肥前系小壺。油壺か。16は玉縁口縁の白磁碗底部片。17は唐津系高台付き皿。口径径17.6cm。外面下半は露胎。18は軒平瓦。中心飾は菱文。焼成あまく軟質。19は軒平瓦。復元径は15.2cm。三巴文の尾は園線上で接している。珠文は12個か。焼きはあまく灰白色を呈する。

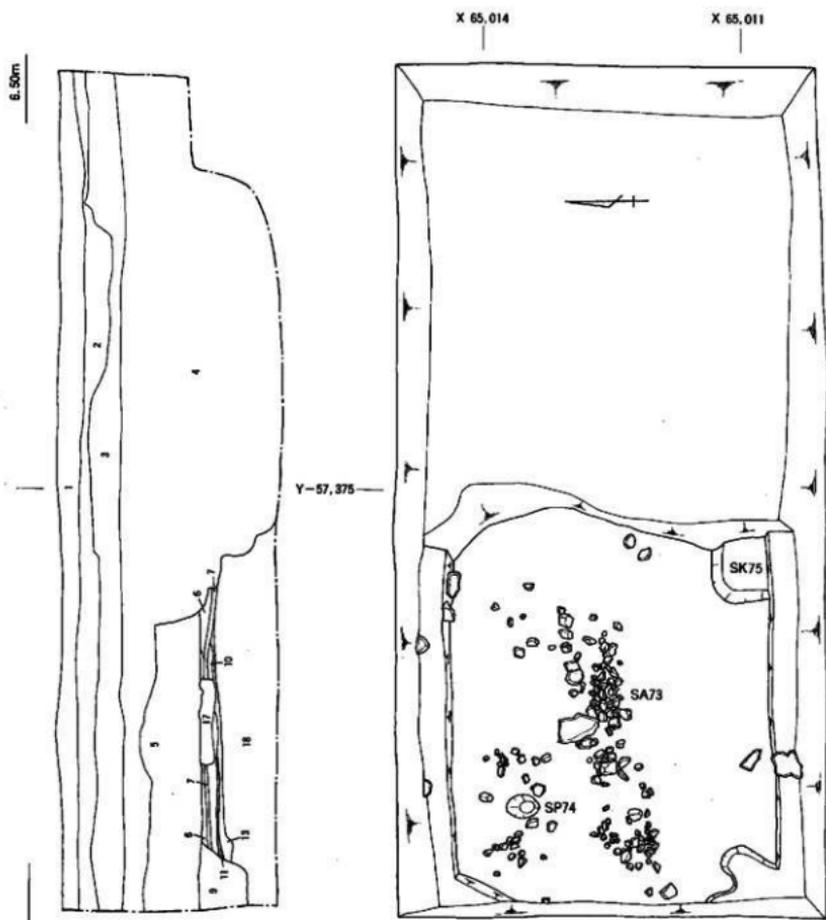
Fig. 11 第6トレンチ遺構平面および断面図(1/60)

この地点では昭和40年代の家屋廃材の廃棄土壌による攪乱が顕著で、中央部から東側にかけては現地表から-2.7m以上の深さまで掘削されている。検出面は標高4.8m前後の面を第1検出面(第7層上面)、4.7mの面を第2検出面(11~13層上面)、4.5mの面を第3検出面(第16~18層上面)とした。11~13層は第1トレンチでの第47層に相当する整地層である。この層の下部に配石遺構が検出した。この地点では地山は確認していない。

第1検出面では土壌1基(SK66)、溝4条(SD68・69・70・71)がある。遺構の先後関係は、SK66→SD68・70・71→SD69である。いずれも近世~近代にかかる時期のものである。

SK66は平面形が直径3.7mの円形で、深さ約30cmの廃棄用土壌である。

SD68・70・71は幅1m前後で、断面が逆台形の溝である。各溝はほぼ平行しており、主軸方向はN-12°-Wである。第4トレンチのSD32・33・38と同時期の溝と思われる。

第3検出面のSA73は塀の基礎となる配石遺構である。破壊されており形状等は不明。

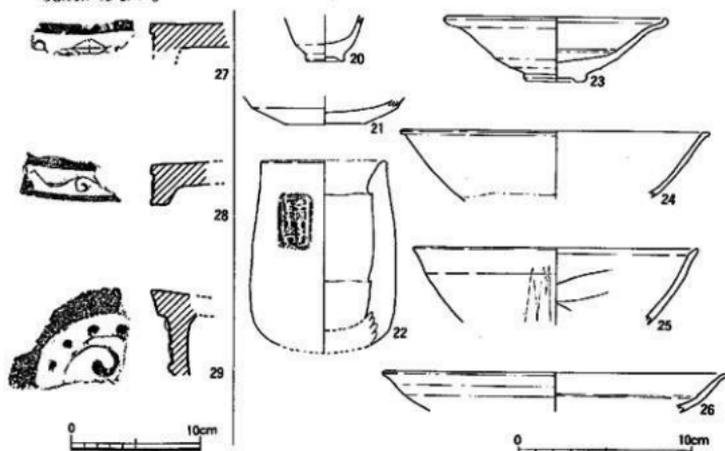
Fig. 12 第7トレンチ出土遺物実測図(1/3・1/4)

20は肥前系染付小壺である。21・25は阿安窯系青磁皿と椀。22は素焼きの焼壺壺で堺名を捺印している。23は唐津系皿。体部下半～高台は露胎で砂目が付く。24は中国産白磁碗V類。26は白磁皿。27・28は軒平瓦片。29は三巴文の軒丸瓦。瓦はいずれも焼成があまり。

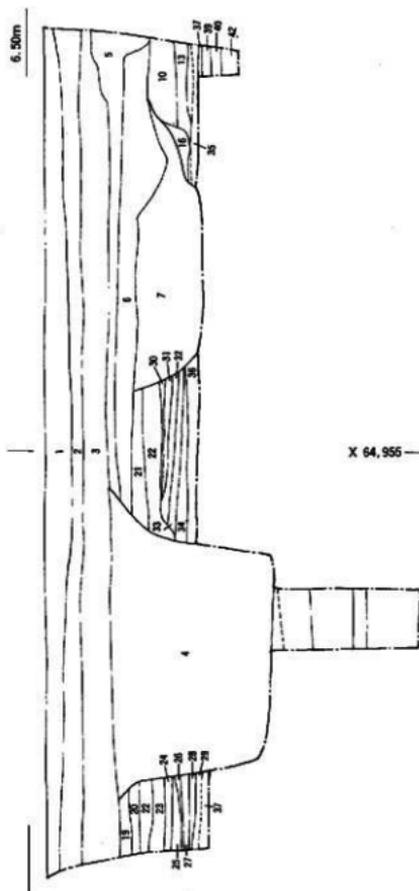
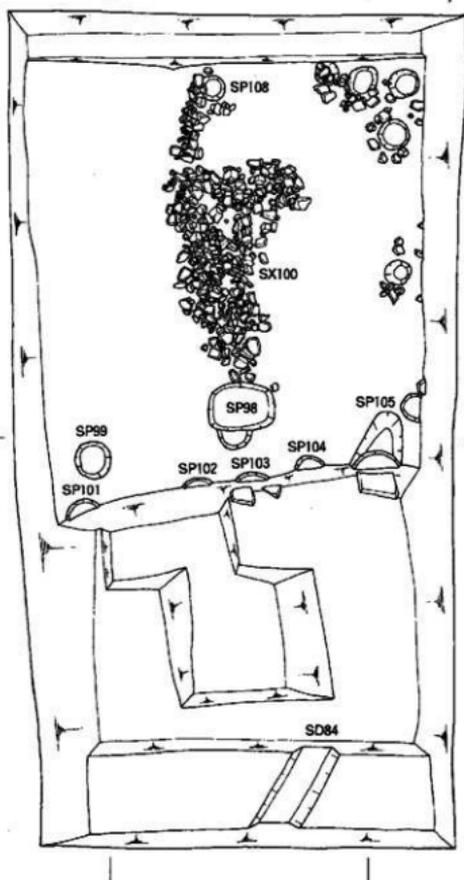
Fig.13 第7トレンチ遺構平面および断面図(1/60)

南側は昭和40年代の廃棄土壌により一部破壊されている。第1～6層は現代の攪乱または整地層である。第7～13層は近代以降の溝、土壌または盛土である。検出面は5面設定した。第1検出面は標高 5.1mの面で、北壁第17層上面に相当する。近代以降の盛土面で、この層は第4～6・8トレンチでもみられた。第2検出面はこの第17層を除去した面である。第3検出面は第1・3トレンチでの第1検出面に相当する青灰～灰褐色粘質土層上面である。第4検出面は第35層上面である。第5検出面は風化頁岩盛土層上面である。この層は厚さ約1.5mで、その下部には暗灰色砂質粘土(第43層)が堆積。上面は標高3.1m。上部には植物遺体、有機物、下駄、木器片、枕などの古墳時代～中世の遺物を含む。下部は粗砂で、標高2m前後で湧水する。

第4検出面は第1トレンチで検出した整地層が当該地点でも確認できた。またこの層を切る掘立柱建物の柱穴群を検出した。柱穴は径20～30cmで板石を礎板に持つもの(SPI03など)がある。建物の規模および性格等は復元できなかったが、江戸期の遺構は第35層を境にして、二時期に分かれることが予想された。第5検出面では第6トレンチSA73と同じレベルで、磁群SX100を検出した。SA06等と同様な屏の基礎の一部と思われる。

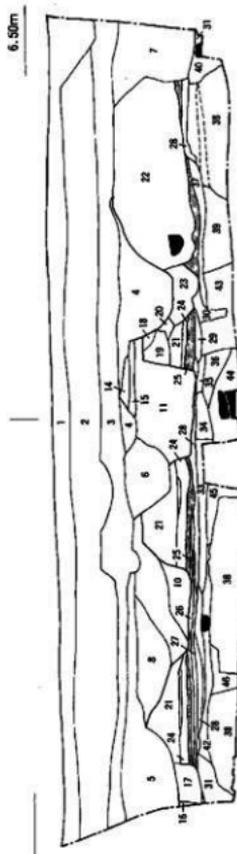
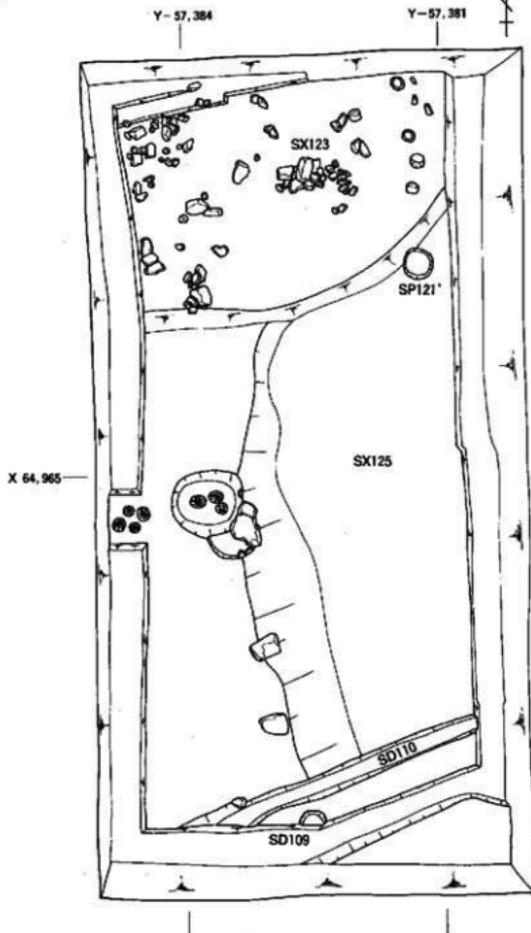
Fig. 14 第8トレンチ遺構平面および断面図(1/60)

第 1 検出面では溝 3 条(SD109・110・118)、柱穴がある。いずれも近代以降のもの。

SD109・110 は東西に直線的に延びる溝である。主軸方向は N-68°-E である。先後関係は SD109→110 で、SD109 北壁は残っていない。SD110 の幅は 0.80m。断面形は U 字形。

第 2 検出面では、柱穴、礫群 SX123 を検出した。柱穴は上層からのものである。礫群は江戸期のもので、第 1 トレンチ SA06～08、第 4 トレンチ SA41 に関連すると思われる。第 38 層上面に礫石は分布しておりレベルもほぼ同じ面である。

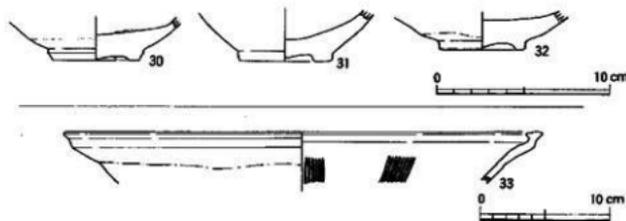
Fig. 15 第9トレンチ出土遺物実測図(1/3・1/4)

遺物は、第24～26層で散発的に出土した。30は施釉陶器壺底部である。内面に施釉、外面は露胎である。31・32は唐津系皿高台片である。いずれも内面見込みと高台畳付に砂目跡が付着している。釉薬は不透明な鉛色で、削り出し高台部分は露胎である。33は、肥前系播鉢である。降し目は、8本単位。暗赤褐色の鉄釉を口縁部外面に施釉。

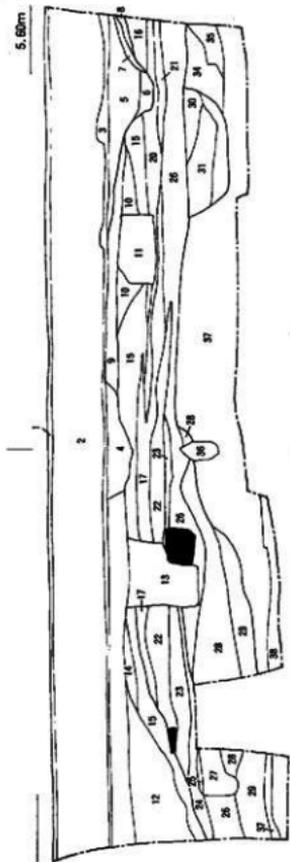
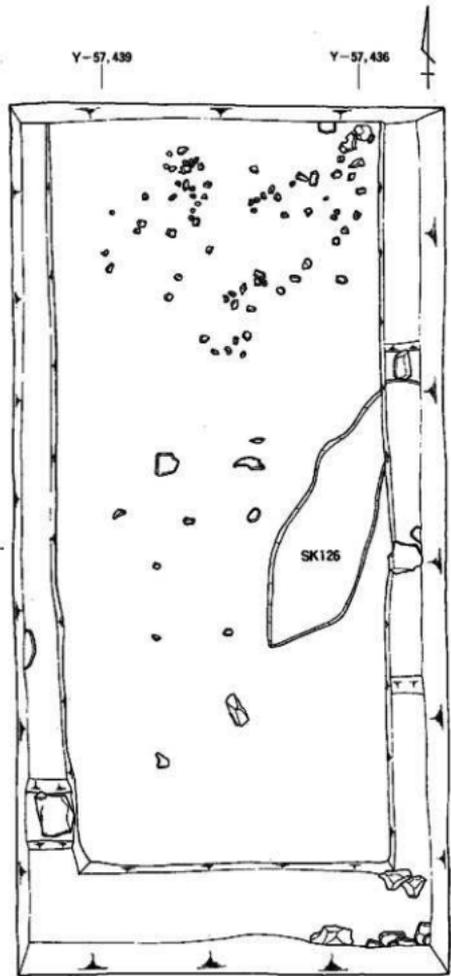
Fig.16 第9トレンチ遺構平面および断面図(1/60)

この地点は東ブロックとは異なり、近現代の攪乱は少ないが、第1～7トレンチで第1・2検出面とした各土層はほとんど残っていない。第1～17・32・33・39～41層は戦後の埋土で、窪地もしくは池の埋土である。第1検出面は第22・26層上面に設定した。標高4.10m前後の面である。第26～29層は池状の窪地の覆土である。トレンチ中央から東南側にかけて第37層上面から深さ約1mほど堆積している。瓦や礫石が出土している。江戸期の盛土は西壁では第26層下部もしくは37層以下と思われる。地山面の深さは未確認である。

本トレンチでは、遺構は検出されていない。検出面とした第22・26層は第1トレンチなどで検出した灰白色砂質粘土層と土質が類似する。東ブロックではほぼ水平に4.6m前後の面で分布していたが、西側の方がレベル差で約50cmほど低いことから造成面高が東西で異なっていた可能性がある。

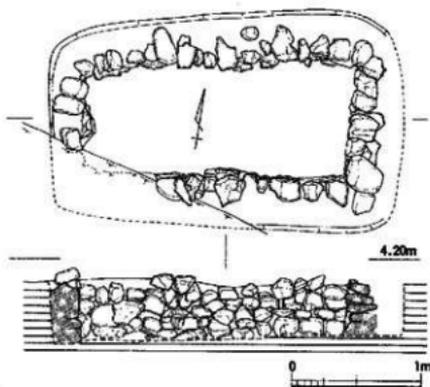
Fig. 17 第10トレンチ石組遺構SX131平面および断面図 (1/40)

SX131は内法で長さが2.08m、最大幅が0.95m、深さ0.4mを測る石組遺構である。平面形は西側の小口幅がやや狭い長方形である。下部には木炭片を多く含む黒灰色粘質土が堆積している。屋敷地内における便槽の可能性がある。

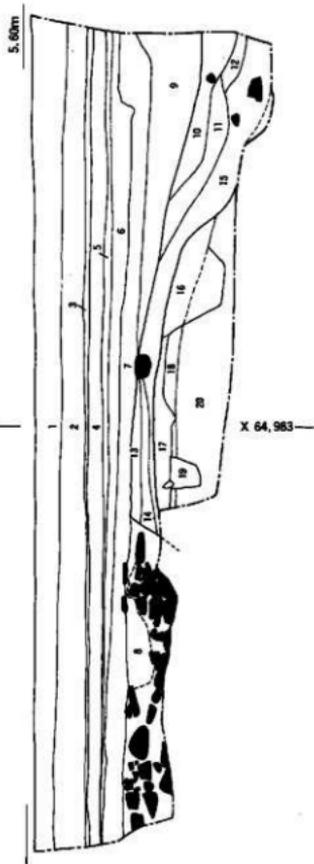
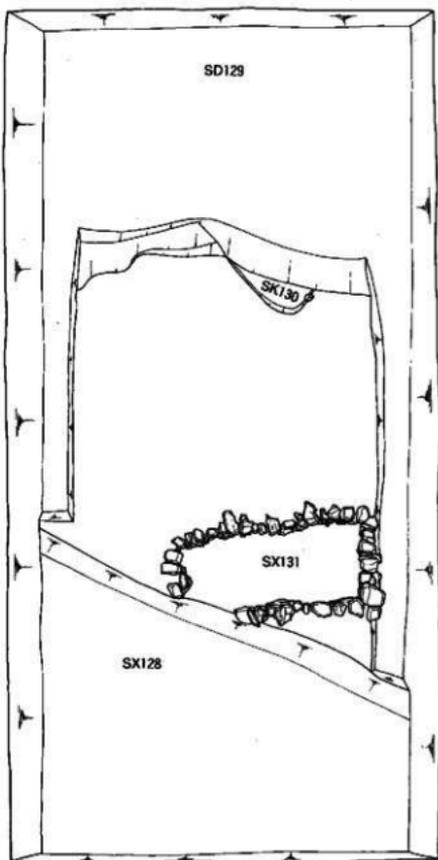
Fig. 18 第10トレンチ遺構平面および断面図(1/60)

池状遺構SD129、土塙SK130、建物地業SX128、石組遺構SX131がある。SX131以外は近代以降のものである。

SD129は第9トレンチ南側の窪地とは一連の遺構であり、明治期の「歩兵百八十七連隊駐屯図」および「福岡二十四連隊鎮魂記念之図」に表現された池の一部と考えられる。江戸期まで遡るかどうかは不明である。最終的に埋め戻されたのは戦後間もない時期である。

SX128は一抱えほどの扁平な礫石を積み上げている状況からみて、何らかの構造物の地業跡と考えられる。位置からみて先述した図絵中に描かれた記念塔の土台部分の可能性がある。
