福岡城跡

—第23次調査報告—

福岡市埋蔵文化財調査報告書第415集

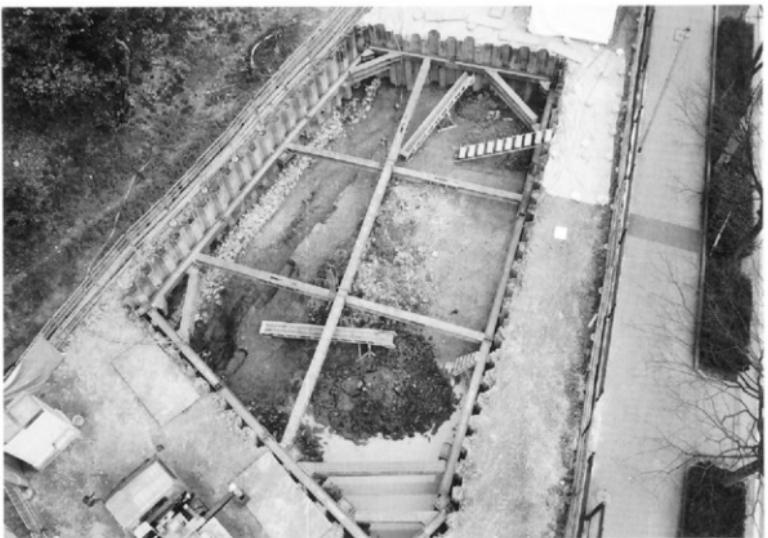
調査区 全景（西から）

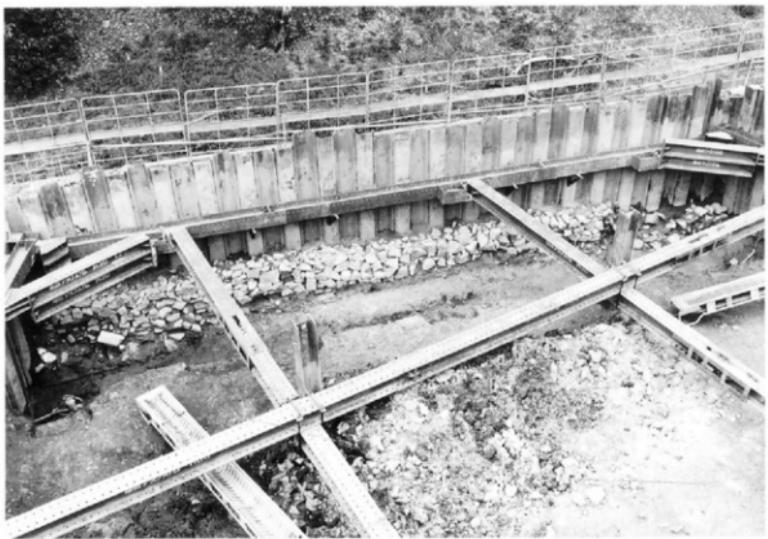
調査区内の石垣 全景（西から）

石垣の存在については、北側の城内壁に相当する地域を掘削したところ、矢板列に平行する形で石垣を発見するに至った。この石垣は後述するように石材に砂岩を用いていること、石材が比較的小振りであること、又、最下段がヘドロ状の黒色粘質土に乗っていることもあり、近現代に相当する時期の石垣と考えられる。

現存で把握した石垣の長さは矢板による山留の範囲内にとどまっており、16mを測る。現存の高さは1.7mで、天場石は削平を受けていると考えられる。石垣に用いた石材は全て砂岩である。割石を用いたもので、最大の石は長さ43cm大、小振りの石は長さ14~23cm大である。石垣の法面は約17度の傾斜をもつが、上部の幅約70cmの部分は前面にせり出しており、矢板工事の影響も考えられる。石垣の基礎については根石等は見られないが、部分的に設けたグリッド内からは直径15cm、長さ65cm以上を測る杭が2本見つかっている。これらは、軟弱な地盤を安定させるために石垣の基礎として乱杭を打ち込んでいるものと推測できる。この杭は第8層の黒色粘質土に打ち込んでいるところから、福岡城の堀がある程度埋まつた状態において打ち込まれ、この上に石垣が築かれたものと考えられる。この石垣は、直接的には福岡城の築城に関連する遺構ではないことを証明している。裏込めは幅が狭く、最大幅33cmを測り、傾斜角24度に掘り込まれている。裏込石も石垣材と同じく砂岩を用いている。

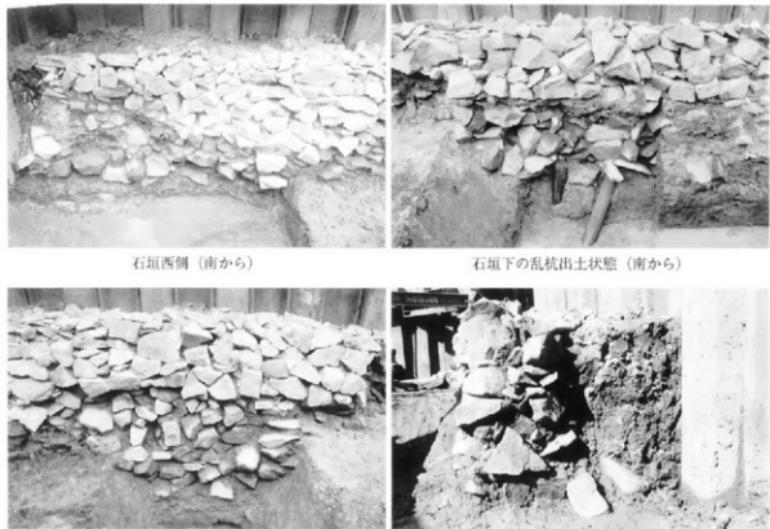
石垣西側（南から）

石垣下の乱杭出土状態（南から）

石垣中央部付近（南から）

石垣東側裏込断面の状態（東から）

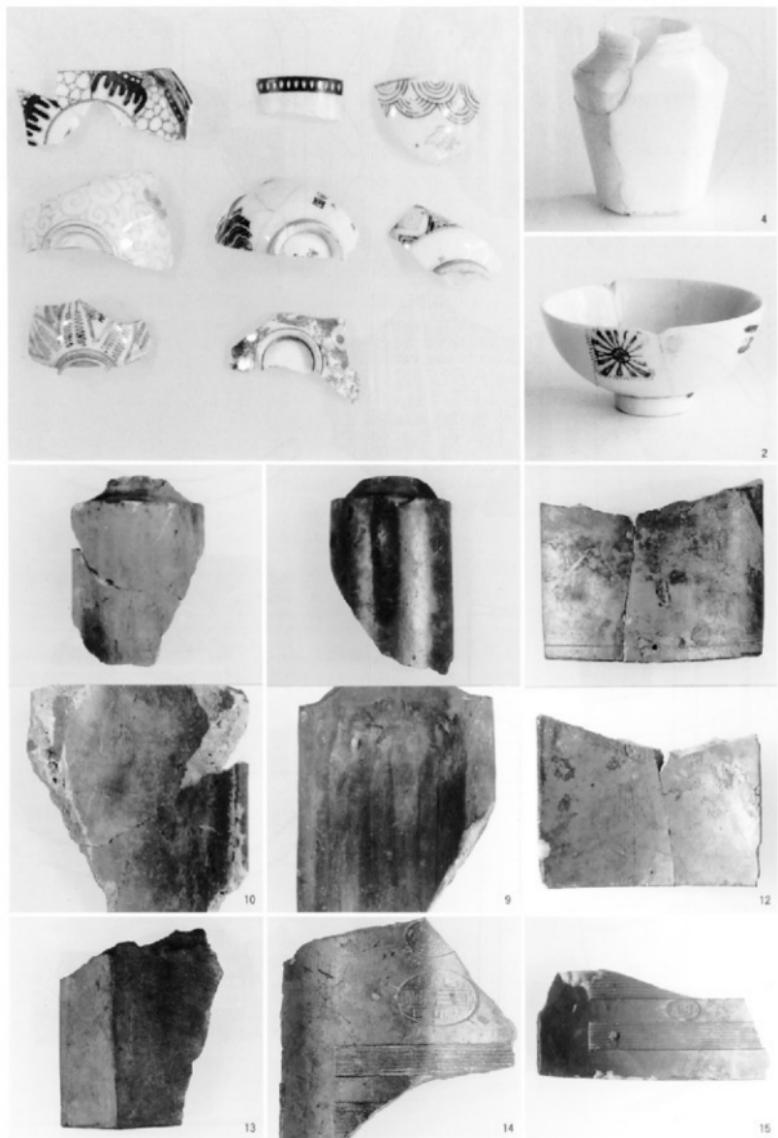
出土遺物

※数字は実測図番号に一致する
