福岡城  
赤坂門跡

—福岡城跡第26次調査報告—

福岡市埋蔵文化財調査報告書第463集

福岡市教育委員会

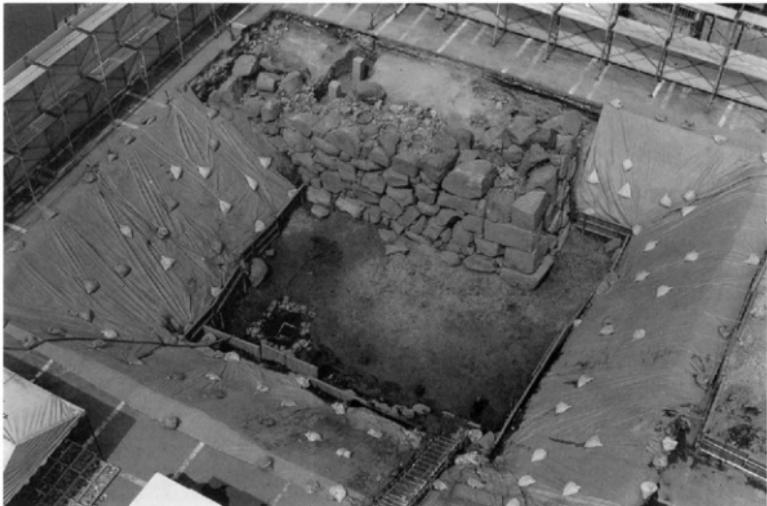
PL. 1 調査区全景（南西から）

本調査は、試掘により石垣が発見された変電所用地の北東隅 $15\times17\text{m}$ の範囲を掘削して行った。この結果、大正末に埋め立てられた福岡城の石垣が江戸時代のままの姿で現れた。石垣は地表下約0.6mに現れ、発掘調査区内で南北長12m、東西長5mが確認され、北および東はそのまま調査区の外へと続いている。石垣の高さは3m強あるが、石垣上部は明治・大正時代に破壊されており、本来はもっと高い石垣であったものと考えられる。石垣が造られたのは江戸時代初期と考えられるが、江戸時代末までに石垣の崩壊修復や堀の浚渫などの工事が行なわれていたことが調査の結果明らかとなった。堀の埋土からは、江戸時代の瓦や陶磁器、明治時代の生活雑貨のほか、古代～中世の輸入陶磁器等が出土した。このうち、軒瓦には黒田家の家紋である三つ藤紋や黒餅紋などをあしらったものがある。また、明治・大正時代に石垣上部を破壊して整地した後に、建物が造られており、これに備えつけられた便所（便壜5つ）を検出した。

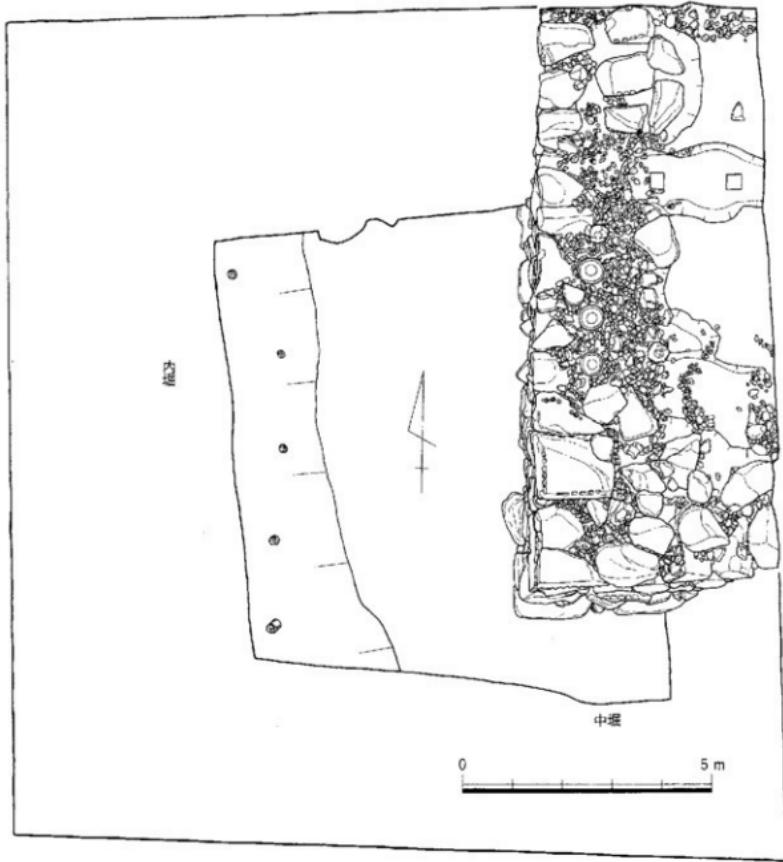
Fig. 4 平面実測図 (1/100)

まず石垣の上面を見てみたい (Fig. 4)。石垣は地表下約0.6mに検出した。調査区内で確認した長さは、内堀石垣が天端で南北長11.5m、中堀石垣が天端で東西長5.0mである。石垣の隅角は、北側の道路南端から南へ14.5m、東側の民家西端から西へ8.5mの位置に組まれており、86°とやや鋭角をなす。石垣の上面は後世に著しく擾乱を受け、近代の建物に伴う便所の壺やコンクリート柱などが埋め込まれていた。また、裏込めの北端部と南西部には穴が掘られ、ここに取り壠した石垣の石を埋め込んでいた (PL. 6、7)。

次に裏込めであるが、石垣の裏込めは、石垣外縁に沿った幅約2.5mの範囲にのみ跡が見られ、それより内側は福崎丘陵の基盤土である風化頁岩を盛り上げている。石垣が保存されることになったため、石垣裏込めの断ち割り調査を行っていないので明確ではないが、繩張りに従って土盛りであらかたの形を造り、その後石垣を積み上げながら裏込め石を充填していくのではないかと見られる。であるとすれば、調査区の北端部に見られる幅約0.6mの帯状の疊群は裏込め石と見られ、調査区北端から約2m北側の区外で石垣が東へ折れていることが予想される。なお、裏込め石には拳大～人頭大の自然礫を用いている。

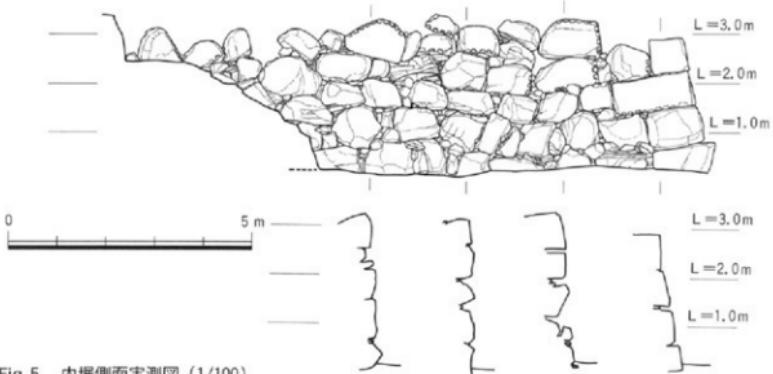
Fig. 5 内堀側面実測図 (1/100)

れる。隅角は目地が通り、石垣は最大で5段に積まれているが、5段目は虫食い的に破壊されている。石垣の傾斜角度は78~79°で、垂直ではなく若干の傾斜を持つ。石積みの方法を見ると、南に聞く赤坂門の正面にあたる中堀側の面は比較的大きめの割り石をきちんと積んでいるに対し、内堀の面は自然礫を野面積みしており乱雑な印象を受ける。これは、来訪者が城下に入る際の印象を考えてのことと見られる。

石垣の基盤土は砂で、石垣の基底には偏平な大型石を捨て石として敷いており、15~20cmほど砂に食い込んでいる。2mおきに石の下を掘削してみたが、胴木は敷かれていなかった。

石材は下部に安山岩系が多く、基底の9個の大型石の内7個を占める。逆に上部には花崗岩が多く、特に5段目は全て花崗岩であるが、この石材の違いは石垣の崩壊と修復工事によって起こったと考えられる。また、石質にもよるが、花崗岩のほとんどは割って用いており、安山岩系の石は自然石のままである。花崗岩の割れ口にはクサビの痕が明瞭に残っており(PL. 9~11)、中堀石垣のひとつには「一〇」と刻まれていた(PL. 8)。

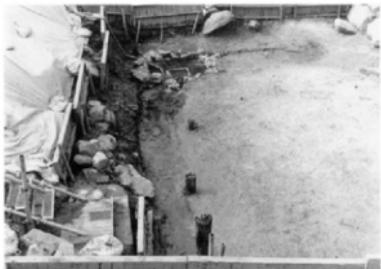
PL. 4 内堀基底の杭列（南から）

堀の底面では、内堀側で石垣沿いに犬走り状の平坦面を検出した。この平坦面は4mほどの幅に造られており、石垣の安定を考えてのことか。また、この犬走りの落ち際に南北方向の杭列が見られたが(PL. 4)、これは近代以降に打たれたものと思われる。

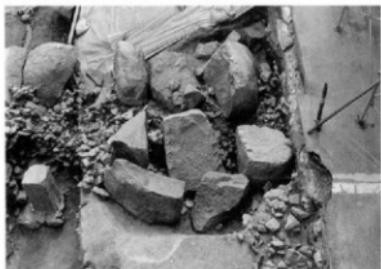
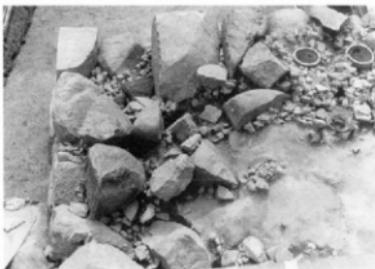
PL. 6 石垣上面北端の石棄て穴（東から）

PL. 7 石垣上面南西隅の石棄て穴（東から）

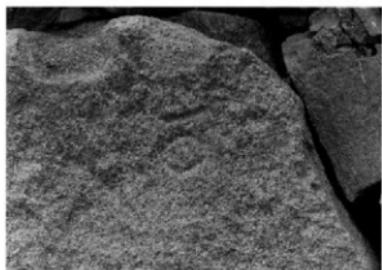
PL. 8 中堀石垣の刻印（南から）

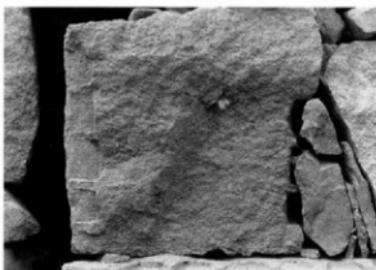
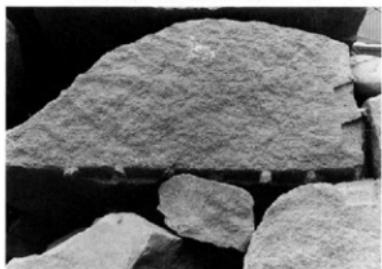
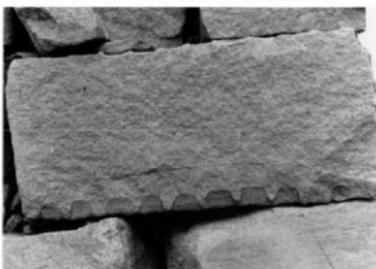
PL. 9 中堀石垣のクサビ痕（南から）

PL. 10 内堀石垣のクサビ痕（西から）

PL. 11 内堀石垣のクサビ痕（西から）

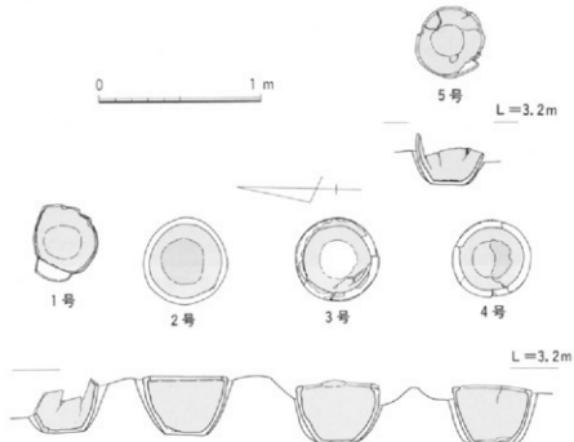
Fig. 7 便壟実測図 (1/30)

Fig.7に図示したものは、石垣上面で検出した埋め甕である。裏込め石を取り除いて穴を掘り、陶器の甕を据えている。便所の便器で、大正10年代に石垣が破壊され、中塙が埋め立てられた後にこの場所に建てられた建物に伴うものと考えられる。甕は南北に4個が並び、これと列を異にして東側に離れて1個が配置されている。南北の列の甕を北から1~4号とし、東に位置するものを5号とする。それぞれの甕の間隔は、心々距離で1~4号が0.75m、0.95m、0.95mの距離を置き、5号は4号との間に1.3mのやや広めの距離を置いている。

甕は外面に釉薬をかけた陶器で、口縁が内側に直角に折れる器形で、平底である。1、5号は上部が削半されて失われている。口径が48~52cm、器高が36cmを測る。

甕の内面には、し尿の痕跡である白色の凹形物が厚く貼り付いており、凹形物の残存は、1号が側面から底に徐々に厚く、2号は側面が薄く底が厚い、3号は側面が厚く（特に口縁が分厚く）底部ではない。4号は全体に薄く、底部の一部に固まりがある。5号は側面に厚く、底に薄い。

これらの甕は、現場で1/10の実測図を作製しそのまま廃棄したが、3号のみは福岡市博物館の収蔵品となった。

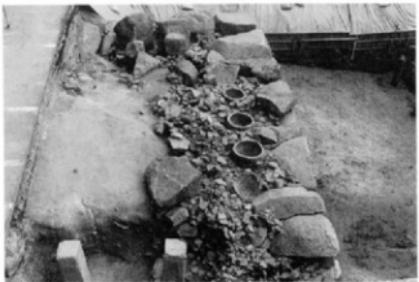
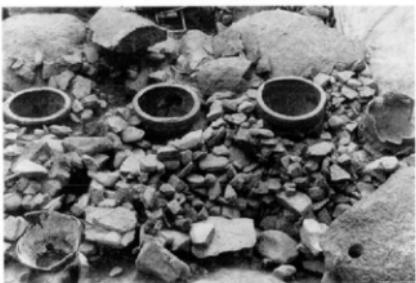
PL.13 石垣上面の便壟（北から）

PL.14 石垣上面の便壟（東から）

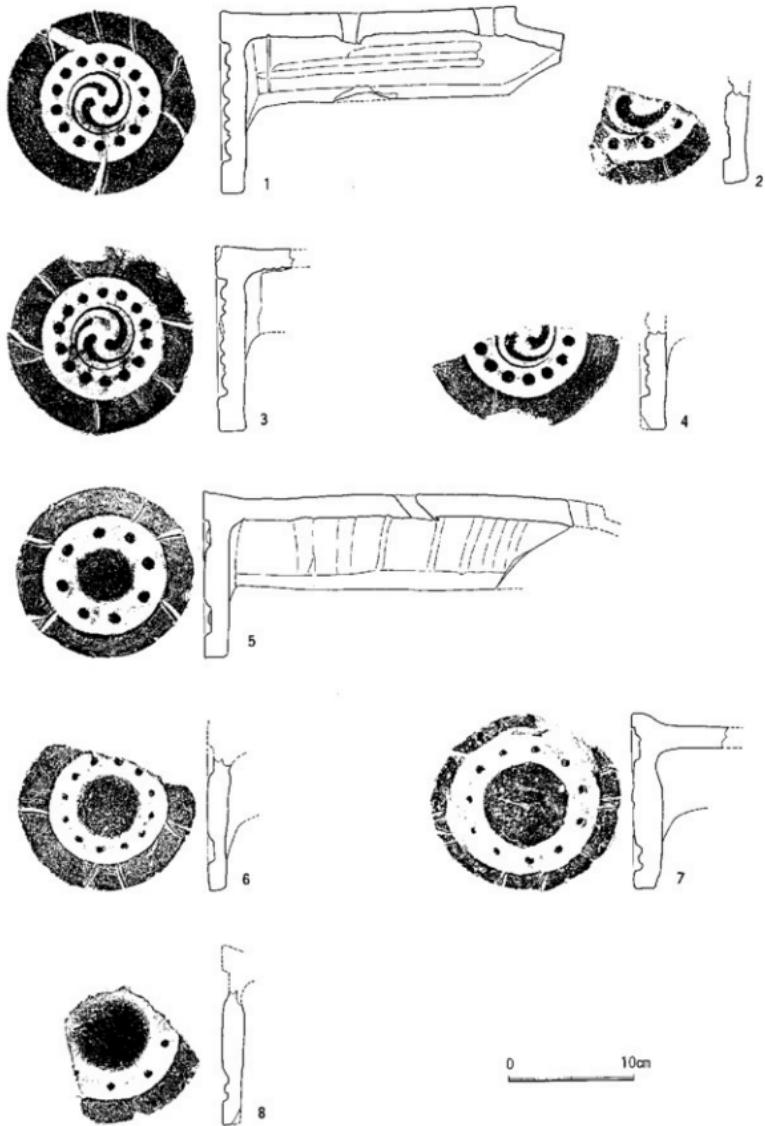
Fig. 8 出土遺物実測図・I (1/4)

1~34は軒丸瓦である。瓦当の文様から3種類に大別しうる。1~4は三つ巴文、5~8は黒餅文、9~34は三つ藤文である。さらに9~34は枝葉の数などにより9種類に細分できる。

1~4は三つ巴文で、巴は逆時計回りに尾を引き、3、4は何番の可能性がある。1は完存し、背面に上方からクギ穴2孔をあけている。内面には横骨の痕が残る。内区の文様は、他の3点に比べ肉厚で立体的な印象を与える。内区の珠文数は14である。焼成により黒色を呈する。全長は27.6cm、瓦当径14.5cm。2は瓦当の小片で、珠文数は9か。焼成して黒色。瓦当径は13.8cmに復元される。3は瓦当のみ完存しており、珠文数は14である。焼成して黒色とする。瓦当径は14.7cm。4は瓦当下半の残欠で、珠文数は14。焼成して黒色を呈し、瓦当径は15.7cmに復元される。

5~8は黒田家家紋の黒餅文を瓦当文様とする。5は玉縁を欠く。背面に上から2ヶ所に穿孔しており、内面には横骨痕と布目が残る。内区の珠文数は8である。淡灰青色を呈し、須恵質である。瓦当径は13.2~13.6cm。6は丸瓦部が剥がれている。珠文数は12。灰~黒色を呈し、焼成が不良。瓦当径13.6cm。7は瓦当は完存しており、他に比べると瓦当が肉厚である。珠文数は11で疎らな印象を受け、外区の幅が狭い。灰~黒色を呈し、焼成が不良である。瓦当径は14.0cm。8は瓦当の一部である。珠文数は9に復元される。黒褐色を呈し、焼成が不良である。瓦当の復元径は14.4cm。

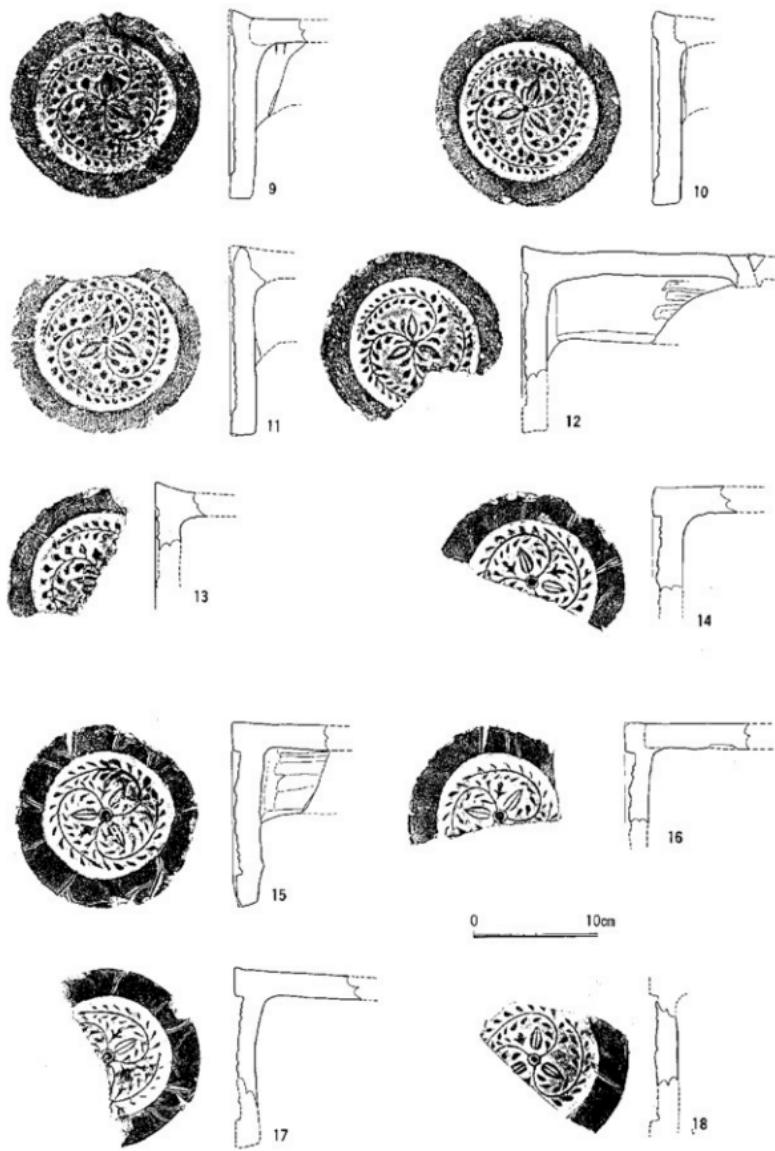
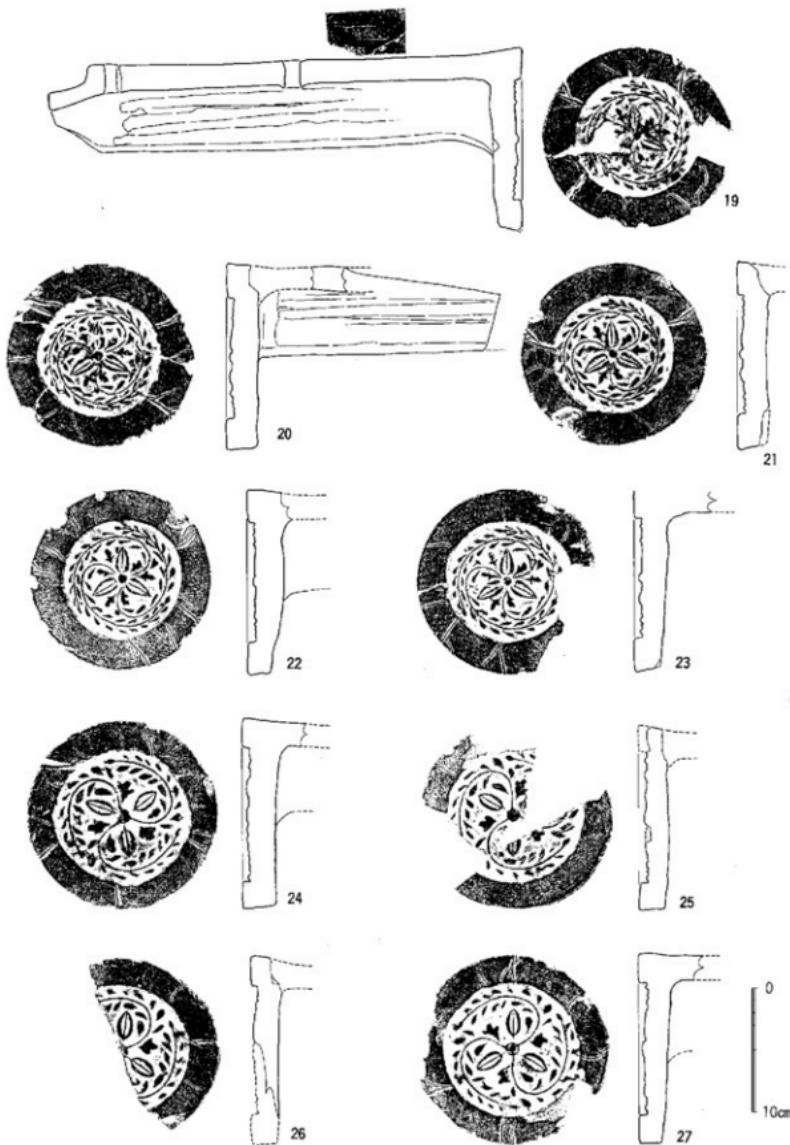
9~34は黒田家家紋の三つ藤文を内区に配する一群で、3方に伸びる藤蔓に付く枝葉の数などから9種類に細別できる。枝葉数が最も多く32~32~30と不揃いなもの（9~11）、枝葉数が30を数えるもの（12）、27程度のもの（13）、同じく23のもの（14）、21のもの（15~23）、18のもの（24~30）、16で蔓の方向が逆を向くもの（31）、13のもの（32、33）、枝葉数は不明だが瓦当径が大きいもの（34）である。

9~11は器面の残りが悪いが、同范であろう。いずれも枝葉は32~32~30で、瓦当径が14.9~15.3cm、内区の径が10.7~11.0cmに収まる。瓦当の裏面に丸瓦を貼り付けており、接合部には刻み目

12は瓦当の一部が欠けているが、枝葉が30を数えるものである。9～11に比べて径が一回り小さく、内区外縁の段が鋭角的である。灰～黒褐色を呈し、焼成が不良。瓦当径14.7cm、内区径10.3cm。

15～23は枝葉数が21の三つ藤文である。15～17は同范である。枝葉は21～21～20と不揃いで、内区はやや凸面をなす。范型の木目が残り、木目の特徴から同范と知れる。木目の方向は全て異なっており、范型に天地はなかったのである。15は文様の一部が潰れている。いずれも、焼して黒色とし、

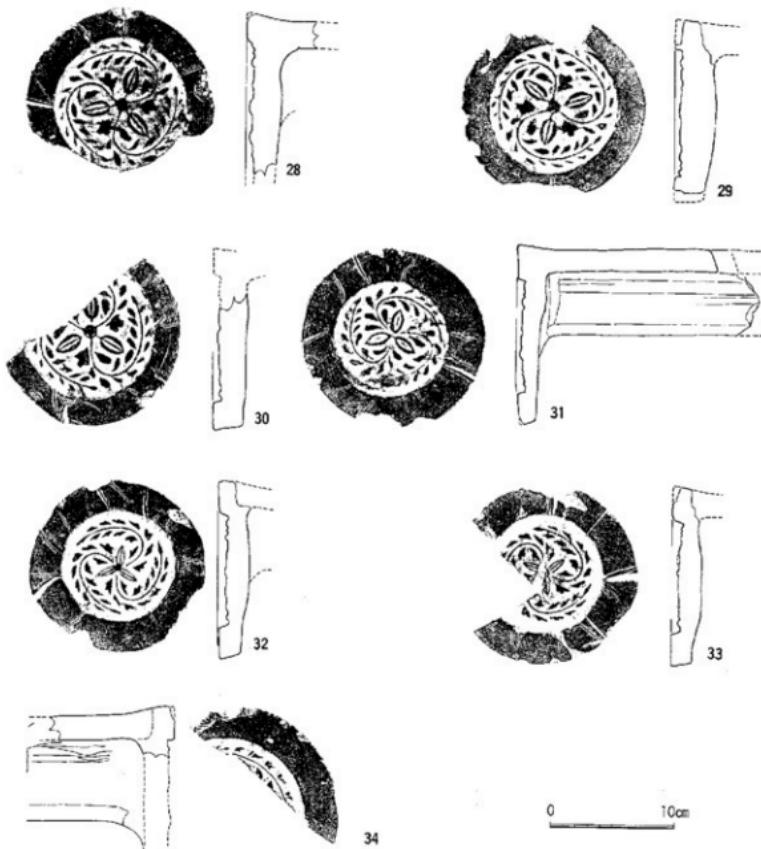
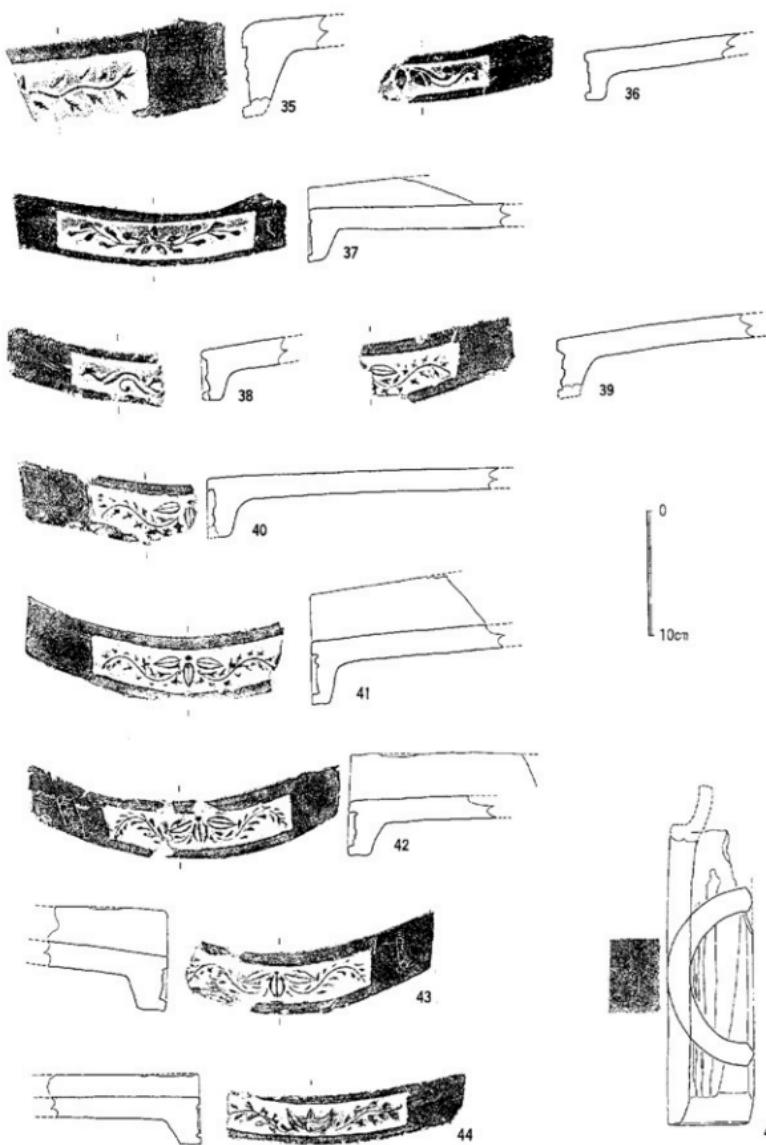
35～44は軒平瓦である。35～38は均整唐草文、39～44は唐草を藤に替えた瓦当文様を持つ。

35は大型品である。焼して黒色にする。瓦当の高さは7.3cm、外区幅は6.2cm。36は中心飾りが下向きの花弁である。焼して黒色とする。瓦当高3.7cm、外区幅5.0cm。37は中心飾りに三弁の花文を配す。焼して黒色。瓦当高4.1cm、幅21.8cm。38は黒～灰色で、瓦当高3.9cm、外区幅4.9cm。

39～41は同范と見られ、中心飾りに下向する三弁の花文を配し、藤の枝葉は菱形を呈し稜を持っていて。焼して黒色とし、41は大部分が銀色に発色している。瓦当高と外区幅はそれぞれ、39が4.6cm、4.5cm、40が4.5cm、5.3cm、41が4.4～4.5cm、5.1cmを測る。42、43も同范である。中心飾りは同じく下向の三弁花文だが、枝葉は丸みを持ち稜がない。また、内区が一方に偏り、広い方の外区に「今宿又市」の刻印を打つ。焼して黒色にし、一部が薄く銀色をなす。42は瓦当高3.9～4.3cm、瓦当幅24.8cm、外区幅は5.9cmと3.8cm。42は瓦当高4.3cm、外区幅4.9cm。44は中心飾りが上向きの三弁花文である。焼しにより黒色を呈する。瓦当高3.7cm、外区幅4.5cm。

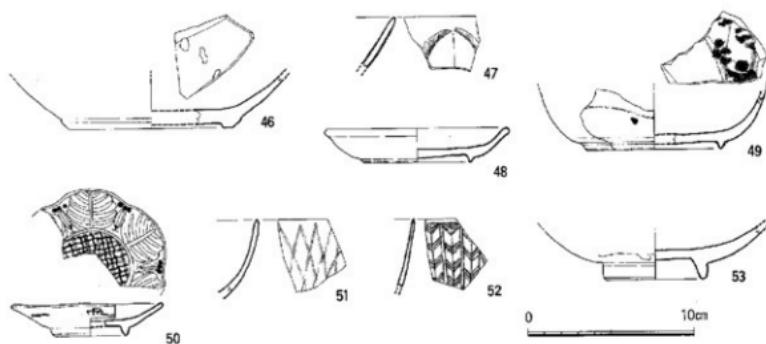
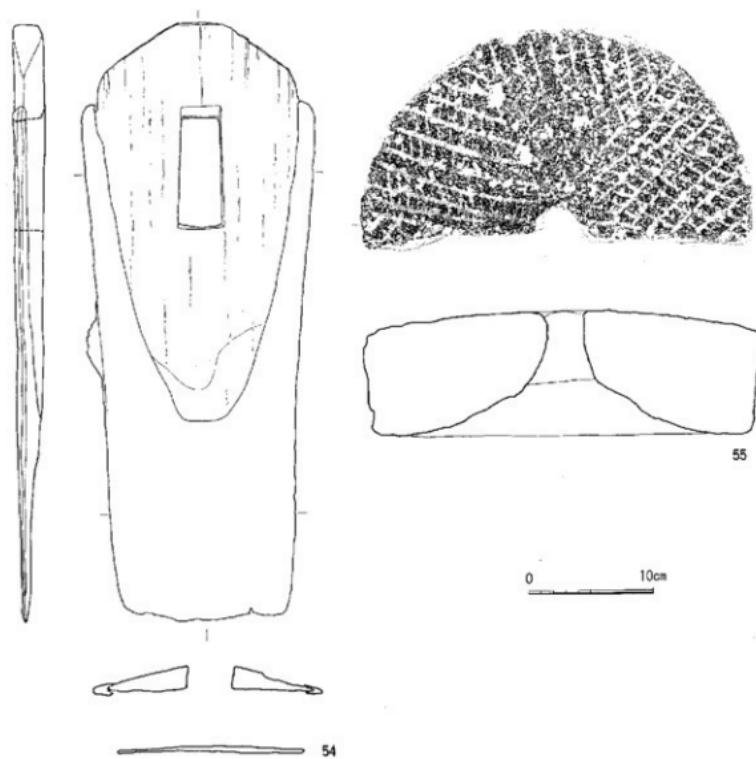
Fig.13 出土遺物実測図・VI (1/3, 1/4)

46～48は青磁器である。46は越州窯系青磁碗の小片である。胎土は淡灰色を呈し、オリーブ色の釉を全体にかける。豊付のみ露胎。見込みに目土が残る。47は龍泉窯系青磁碗の口縁部小片である。外面に片切彫りで花弁文を入れる。灰白色の胎土に淡緑色の釉をかける。48は青磁の皿である。胎土は白色を呈し密。釉は緑味のある半透明釉で、全体に施釉し、内面には特に分厚く施釉する。豊付は露胎である。近代の製品か。

49～52は染付けである。49は皿か。吳須は花弁が濃く他は薄いコバルト色を呈する。50は輪花皿である。見込みには二重圈線の内に格子文を入れ、体部には杉状の文様を入れる。51は碗の口縁部片で、吳須の発色は薄い。52は口縁部片で、吳須は薄い緑色。49、51は18世紀代、他はそれ以降の製品かと思われる。

54は鎌である。木製板に鉄刀を付けたものである。柄は直角に取り付く。鉄刀は取り付け部を袋状にしている。

55は挽臼の下臼である。格子目の擦り目を入れる。凝灰岩製か。

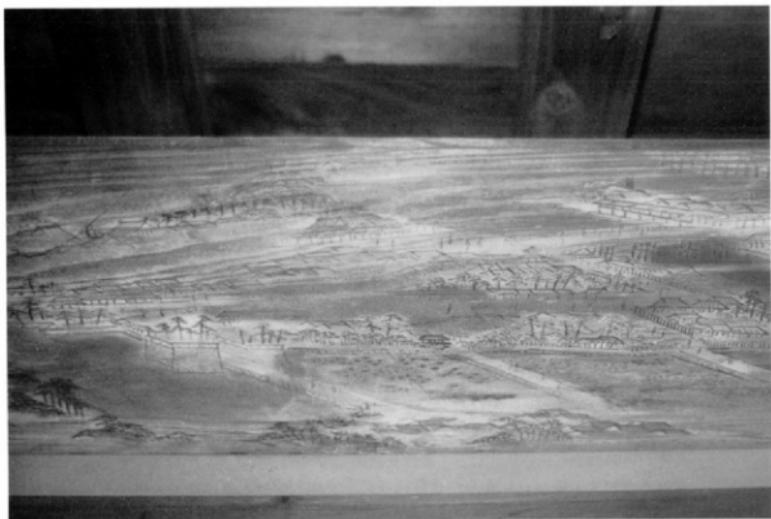
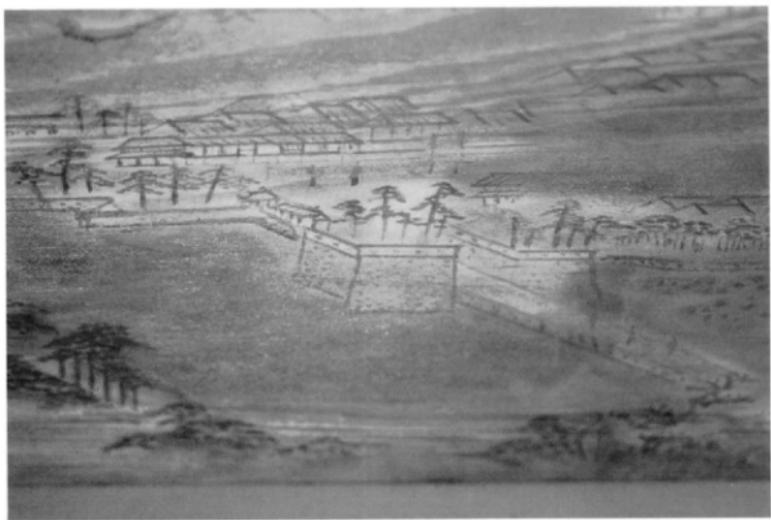
PL.19、20は福岡市南区向野に所在する地録神社に奉納された絵馬で、福岡市教育委員会文化財整備課の三木隆行氏が収集された福岡城関連史料のひとつである。福岡城の全体を大堀から博多までにわたって描いた絵馬で、額には明治25年8月1日奉納と書かれてある。掲載した写真はその内の一部で、福岡城の南西方向から中堀、肥前堀を俯瞰したものである。明治25年は中堀・肥前堀が埋め立てられる以前の時期にあたるが、これには赤坂門の石垣がくっきりと描写されている。赤坂門へ南から渡る橋の両側に、周囲よりも一段高い石垣が方形に組まれており、石垣上には矢狭間を持つ白壁と松の木数本が見られる。調査地点は、向かって左側（西側）の石垣の左手前の部分に相当するが、ここで注目されるのは、この石垣の北端が東側に折れて隅角を造っていることである。本文中にも述べたように、調査区の北端部に東へ伸びる裏込石が見られ、調査区の北外で石垣が東へ折れることが予想されたが、この絵馬に描かれた状況にそれが符号している。また、本調査地点の北側約30mに位置する福岡城第5次調査で検出した石垣の天端は標高2m弱で、今回検出した石垣のそれより1m強低い。ただし、石垣上部は両地点ともに破壊を受けており本来の比高差を示すものではないと考えられるが、これも絵馬に書かれた状況に符号するものと考えられる。

福岡城は関が原役の恩賞として筑前国を押領した田代長政が、7年の歳月を費やして造営した平山城である。総曲輪には天然の地形を利用し、防御施設として内堀を掘り、城内には47の櫓を持ったと言われる。肥前堀と中堀は、北側に広がる福岡城下町の主要部を防衛する意図を持って造られており、古絵図によれば3カ所に南へ渡る橋梁があり、それぞれの北岸には門が設置され、東から「数馬門」「薬院門」「赤坂門」と呼ばれていた。門および堀の北側は、南からの攻撃に備えて、石垣や土居で固められており、本格的な防衛線を形成していた。福岡市南区向野の地蔵神社に伝わる明治25年の絵馬を見ると、赤坂門に相当する位置に高い石垣が積まれているのが分かる。石垣は橋梁の両脇を固めるように築かれ、石垣の上には矢狭間を持つ白壁が巡っている（PL.19、20）。
