福岡市埋蔵文化財調査報告書第470集

福 岡 市
有 田 ・ 小 田 部

〈福岡市早良区有田・小田部における遺跡群の発掘調査報告〉

第 23 集

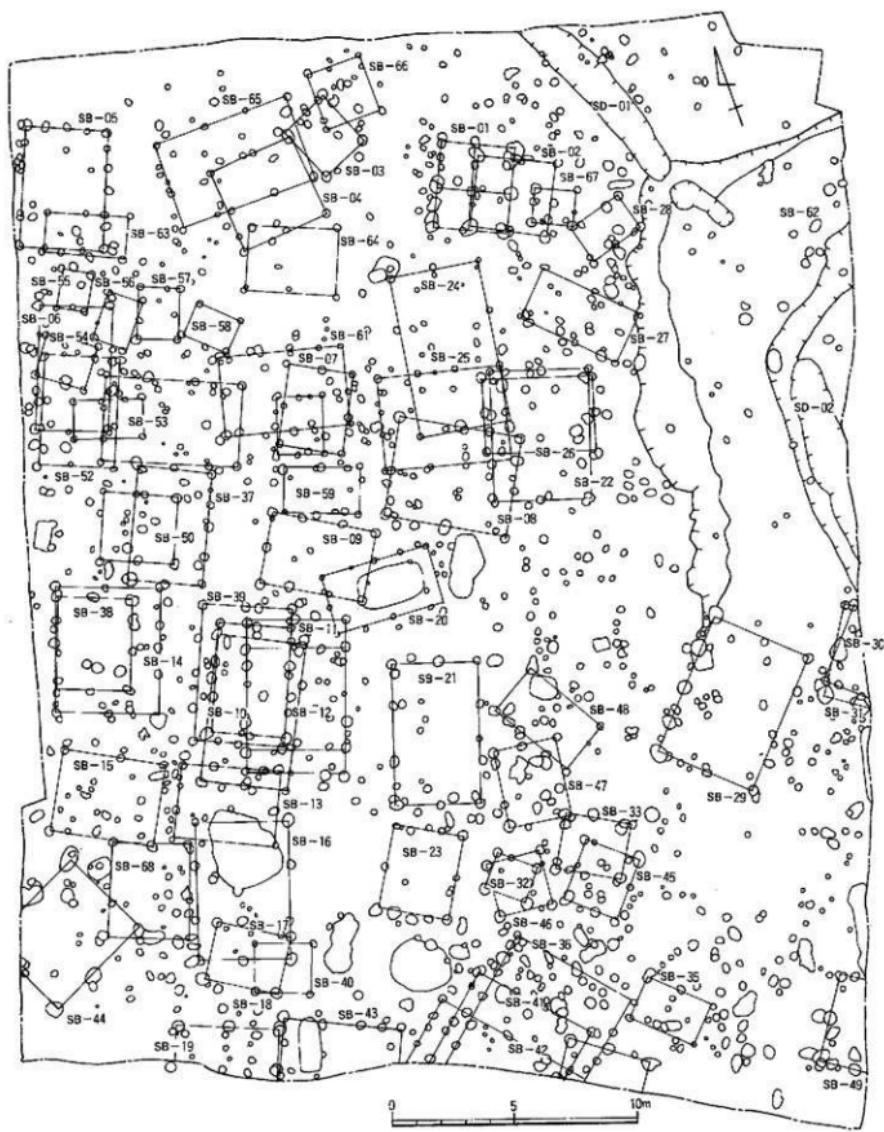
Fig. 3 第4次調査区遺構全体図

本調査区から検出した遺構、遺物は比較的単純で、いくつもの時代にわたるものではない。以下、調査の概要についてみていく。最も古い時期に属する遺物は、表面採集資料であるが旧石器1点がある。遺物包含層確認のため試掘トレンチを入れたが、包含層を確認するにはいたらなかった。旧石器時代を除けば、他の遺構・遺物は、古代末～中世の数100年間続いた集落遺跡の一部とみることができる。最も多い遺構は柱穴である。これら柱穴の組み合せによって復原される掘立柱建物は極力、現地で確認したが、一部、図上で復原したものを含め68棟が存在する。建物方向は東西棟、南北棟の二つの方向性があり、比較的統一性がある。掘立柱建物は相互に重複が著しく、最も激しい所は5棟が重なりあつていている。これから見ると、少なくとも5時期にわたる生活が考えられる。溝は調査区東側に2条検出した。一部、段落ちと重複しているために残存状態は良好でないが、出入口状に掘り残された部分がある。また、この溝より東には柱穴が極端に少なくなり、復原できる掘立柱建物が少ないとから、この溝はある時期、掘立柱建物を閉むように存在していたものと考えることができる。溝底には多量の円礫や遺物が投棄された状態で出土しているが、これは、有田・小田部の中世溝と共通したものである。この他、3基の土坑がある。プランや深さはまちまちで、使用目的等は明らかにできないが、時期的には掘立柱建物群と同時期である。製鉄関連遺構は4基確認した。いずれも炉址と考えられるが、形態はいずれも異なる。第4号製鉄炉址では、炉の周囲に柱穴がめぐり、炉に屋根か

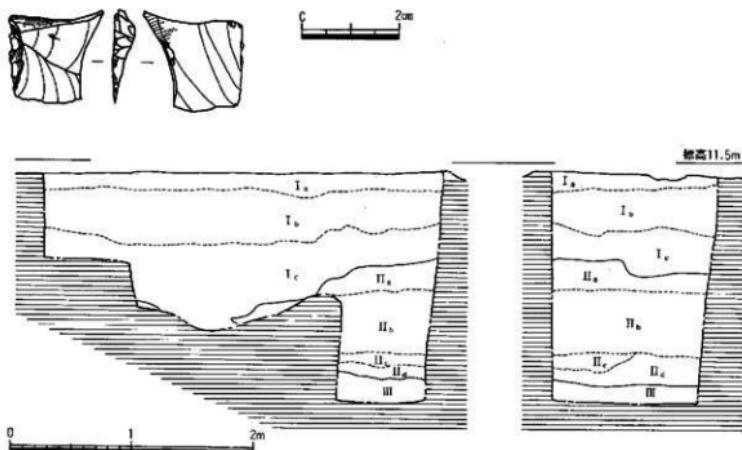
Fig. 4 旧石器実測図と土層実測図

七層断面図はFig. 4に示した。土層の違いは明瞭でないが、上よりIa層 暗褐色粘質土層、厚さ10~15cm。Ib層 褐色粘質土層、厚さ30~40cm。Ic層 淡褐色粘質土層、厚さ30~50cm。IIa層 赤褐色土層、厚さ20cm前後。IIb層 黄褐色土層、厚さ50cm前後。IIc層 黄褐色土層、黒色の風化礫を含む。厚さ10cm前後。IId層 黄褐色土層、IIb層に比べ砂紋が細い。厚さ10cm前後。III層 黄白色粘質土層となっている。Ia層が新期ローム層、Ic~IId層が鳥栖ローム層、II層が八女粘土層である。

遺物は表面採集の1点がある。黒曜石製、両側にプランディングがある台形様石器である。長さ2.1cm、幅2.0cm、厚さ0.4cm。

表面採集資料中に1点の旧石器を発見したので、集落遺構の調査終了後、遺物包含層の探査の試掘トレンチを設定し、発掘を実施した。試掘トレンチは、新期ローム層の最も残りの良い調査区西側に、対角線状に幅1.5m、長さ40mで設定し、新期ローム層から鳥栖ローム層上面までの約20cmの深さを発掘したが、遺物、あるいは礫群などを発見することはできなかった。トレンチ南端の一部を土層観察のため深く掘り下げた。今後のために、ローム層の堆積状況を以下に説明する。

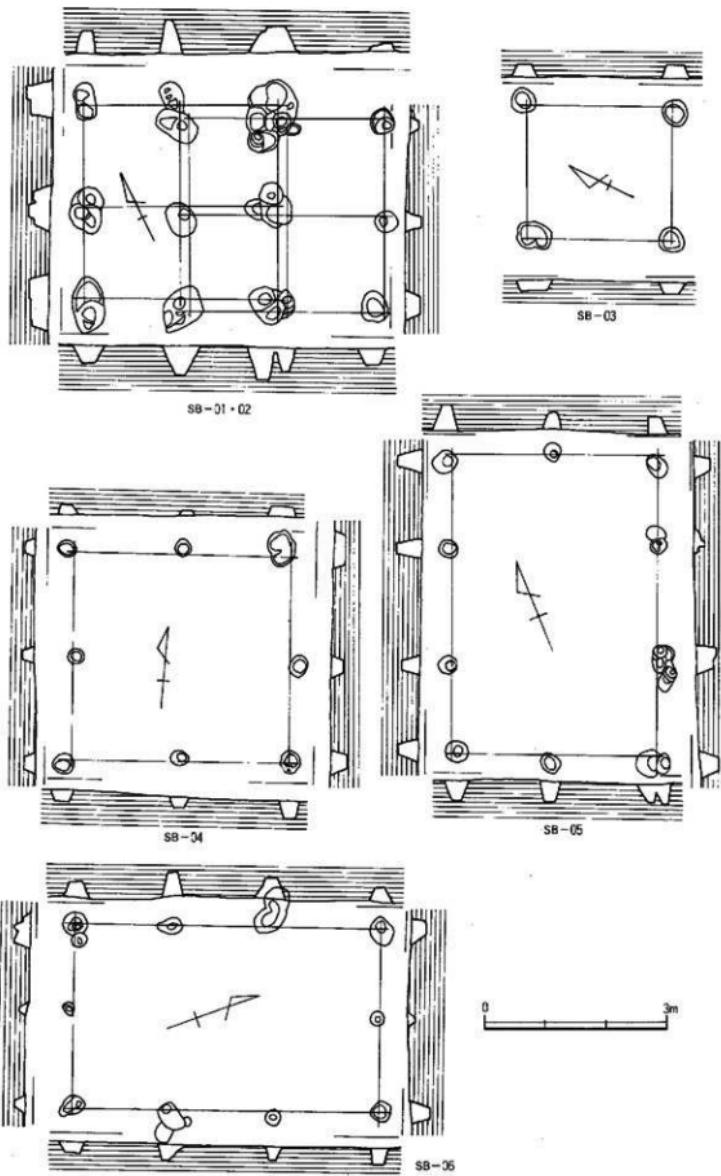
Fig. 6 据立柱建物実測図 I (SB-01~06)

調査区北端中央部に検出した建物で、SB-02と重複関係にあり、SB-02に切られている。梁行、桁行共に2間の純柱建物、主軸方向をN-25°-Wにとる。梁行・桁行は共に3.2m、柱間1.6m、柱穴は径30~80cm、深さ40~50cmである。

SB-01、67と重複関係にあり、SB-01を切っているが、SB-67との関係は不明、梁行・桁行は共に2間の3.2m、柱間1.6mである。主軸をN-62°-Eにとる純柱建物。柱穴は径30~50cm、深さ20cm~40cmである。

SB-01の西側にある。SB-4・65・66と重複関係にあり、SB-04を切る。SB-65・66との関係は不明。梁・桁共に1間、柱間2.4m。柱穴は径40cm前後、深さ20cm前後。主軸方向N-25°-W。

SB-01の西側に存在する。SB-03・64・65と重複関係にあり、SB-03に切られている。SB-64・65との関係は不明。梁・桁行共に2間、梁行3.4m、桁行3.6m。柱間1.8m。柱穴は径20~40cm、深さ20~30cm。主軸方向N-6°-W。

SB-04の西側、調査区西端に検出した建物である。SB-63と重複関係にあるが、先後関係は不明。梁行2間、3.4m、桁行3間、5.0m、柱穴は径30~40cm、深さ30~40cm。主軸方向N-23°-E。

SB-05の南側に柱筋をそろえて位置する。SB-51~56と重複関係があり、SB-52に切られているが、他との関係は不明。梁行2間、3.2m、桁行3間、5.2m、柱穴は径20~40cm、深さ10~40cm。主軸方向N-22°-E。

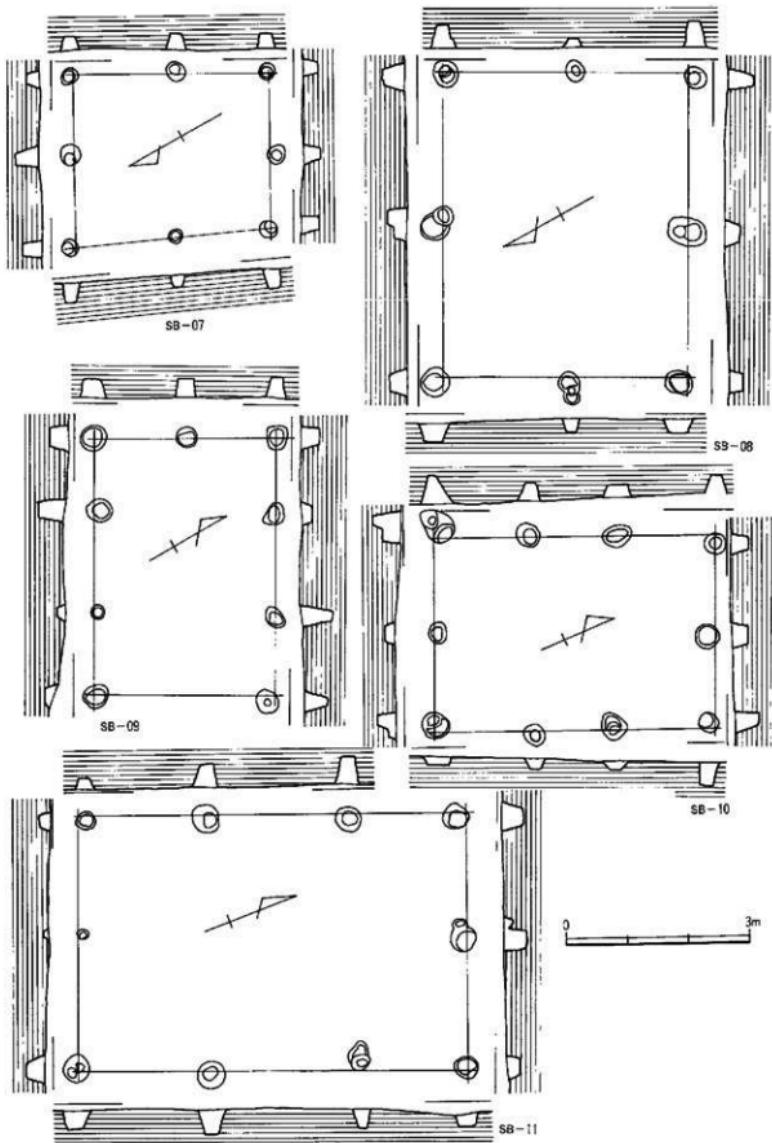
Fig. 7 据立柱建物実測図 II (SB-07~11)

SB-06の東、SB-04の南に位置する。SB-60・61と重複関係にあるが、先後関係は不明。梁・桁行は共に2間、2.8m、3.2mを測る。主軸はN-29°-Eにとる。柱穴は径20~30cm、深さ20~40cm。

SB-07の東側、調査区のはば中央に位置する。SB-22・25~26と重複関係があり、SB-24・25に切られている。他との先後関係は不明。梁・桁行共に2間、4.0m、5.0mを測る。主軸方向はN-61°-W、柱穴は径30~50cm、深さ30~40cm。

SB-08のすぐ南西に位置する。SB-20・59と重複関係にあるが、先後関係については不明。梁行2間、3.0m、桁行3間、4.2m。主軸をN-60°-Wにとる。柱穴は径30~40cm、深さ20~50cm。

SB-09の南側に位置する。SB-11・12・39と重複関係があり、SB-12を切っているが、他との先後関係は不明。梁行2間、3.2m、桁行3間、4.6m。主軸をN-24°-Eにとる。柱穴は径30~40cm。深さ10~40cm。

SB-10と重複するが、や、東に寄っている。SB-10・12・20・39と重複関係にあるが、先後関係については不明。梁行2間、4.2m、桁行3間、6.4m。主軸をN-21°-Eにとる。柱穴は径30~50cm、深さ25~40cm。

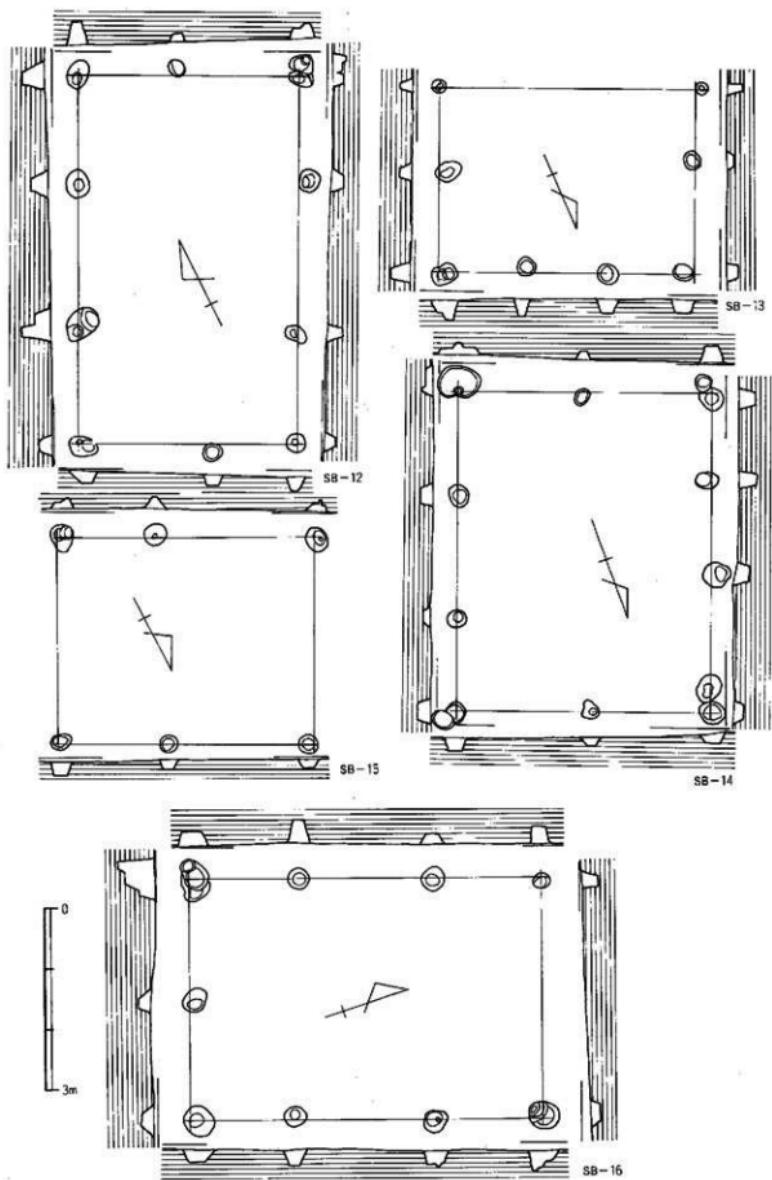
Fig. 8 据立柱建物実測図III (SB-12~16)

ほぼSB-10と重なるが、や、南にずれている。SB-10・11・39と重複関係にあり、SB-10に切られているが、他との先後関係は不明。梁行2間、3.6m、桁行3間、6.0m、主軸をN-27°-Eにとる。柱穴は径30~40cm、深さ20~40cm。

SB-12と一部重複し、さらに南に位置する。SB-11・12・16・68・SK-03と重複関係にあり、SK-03に切られているが、他との先後関係は不明。梁行2間、3.2m、桁行3間、6.0m、主軸をN-66°-Wにとる。柱穴は径20~30cm、深さ20~30cm。

SB-10の西側、調査区西端に位置する。SB-37・38と重複関係があり、SB-37に切られ、SB-38を切っている。梁行2間、4.2m、桁行3間、6.2m。主軸をN-19°-Eにとる。柱穴は径20~40cm、深さ10~20cm。

SB-14の南側に位置する。SB-68と重複し、SB-68を切っている。梁行1間、3.4m、桁行2間、4.2m。主軸方向N-63°-W。柱穴は径20~30cm、深さ10~20cm。

SB-12の南に位置する。SB-13・17・40・SK-03と重複関係にあり、SK-03に切られているが、他との先後関係は不明。梁行2間、4.0m、桁行3間、5.8m、主軸をN-18°-Eにとる。柱穴は径30cm前後、深さ30cmで、ほぼそろっている。

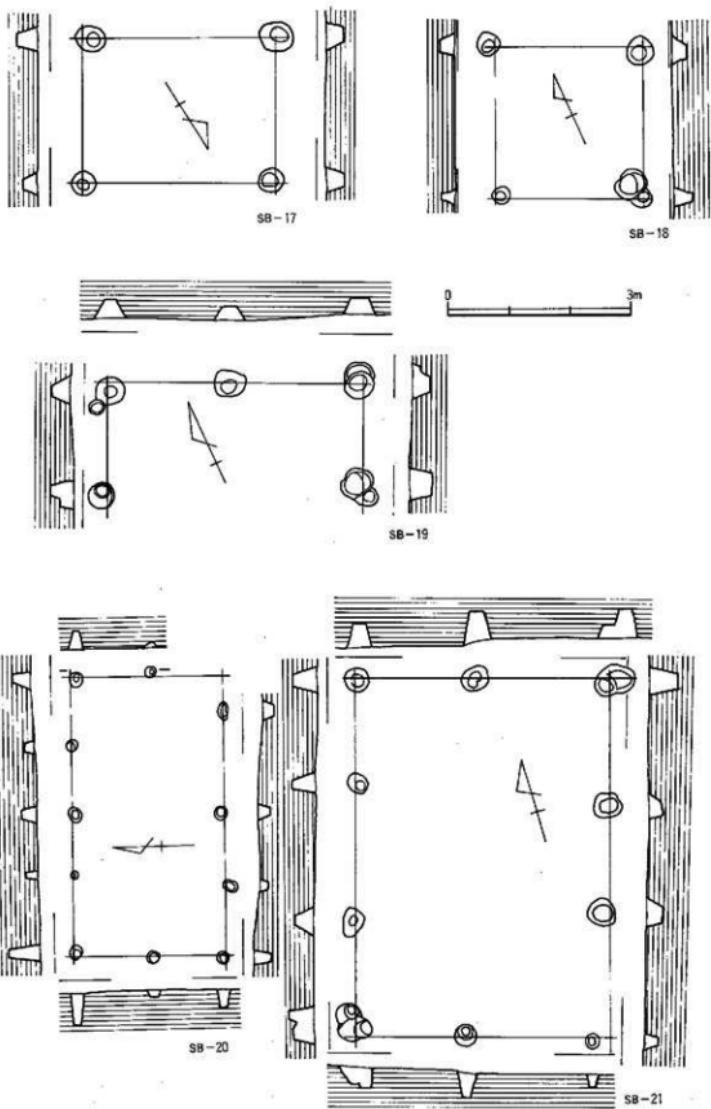
Fig. 9 摂立柱建物実測図IV (SB-17~21)

SB-16と一部重複し、さらに南に寄っている。SB-16・40と重複関係にあるが、先後関係は不明。梁、桁共に1間、2.4m、3.2mを測る。主軸方向N-58°-W、柱穴は径40cm前後、深さ30cm。

SB-16の南側、調査区南端に位置している。SB-19・43と重複関係があり、SB-19に切られている。他との先後関係は不明。梁、桁共に1間、2.6m、主軸方向N-23°-E、柱穴は径20~40cm、深さ20cm。

SB-18と一部重複し、やや西に片寄る。建物の一部は南側の調査区外にのびる。SB-18・43と重複し、SB-18を切っている。梁行1間、4.2m、桁行1間以上、2m以上。主軸をN-25°-Eにとる。柱穴は径40cm前後、深さ30cmとほぼ一定である。

調査区のはば中央に位置する。第4号製鉄炉に関連した建物である。SB-09・11と重複関係があり、SB-09に切られている。SB-11との関係は不明。梁行2間、3.0m、桁行4間、4.4m、南東コーナーの柱穴を欠くが、これはがとの関連性がうかがえる。主軸はN-89.5°-Wにとる。柱穴は径20cm前後、深さ20~50cm。

SB-20の南に位置する。単独で存在し、他との重複関係はみられない。梁行2間、4.4m、桁行3間、5.6m、主軸をN-17°-Eにとる。柱穴は径40cm前後、深さ20~40cmで、ほぼそろっている。

製鉄関連遺構は4基を確認した。炉址、あるいは炉が破壊されたものと考えることができる。壁あるいは壁が熱によって焼化し、埋土に多量の灰を含み、石材のみられるものもある。スラッグが少なからず出土することから製鉄関連遺構とした。箱形をしたもの2例がある。第4号製鉄炉址の上部構造として櫓屋があることを確認したことは成果の一つである。2間×4間、3.0m×4.4mの小規模なものである。やっと遺構を覆い、作業場的な空間の確保はや、困難と考えられ、この遺構が、どの段階に使用されたか、興味深い。なお、建物の一隅柱には柱穴が確認できなかったが、これは煙出し等の遺構と関連した施設があつた可能性が強い。

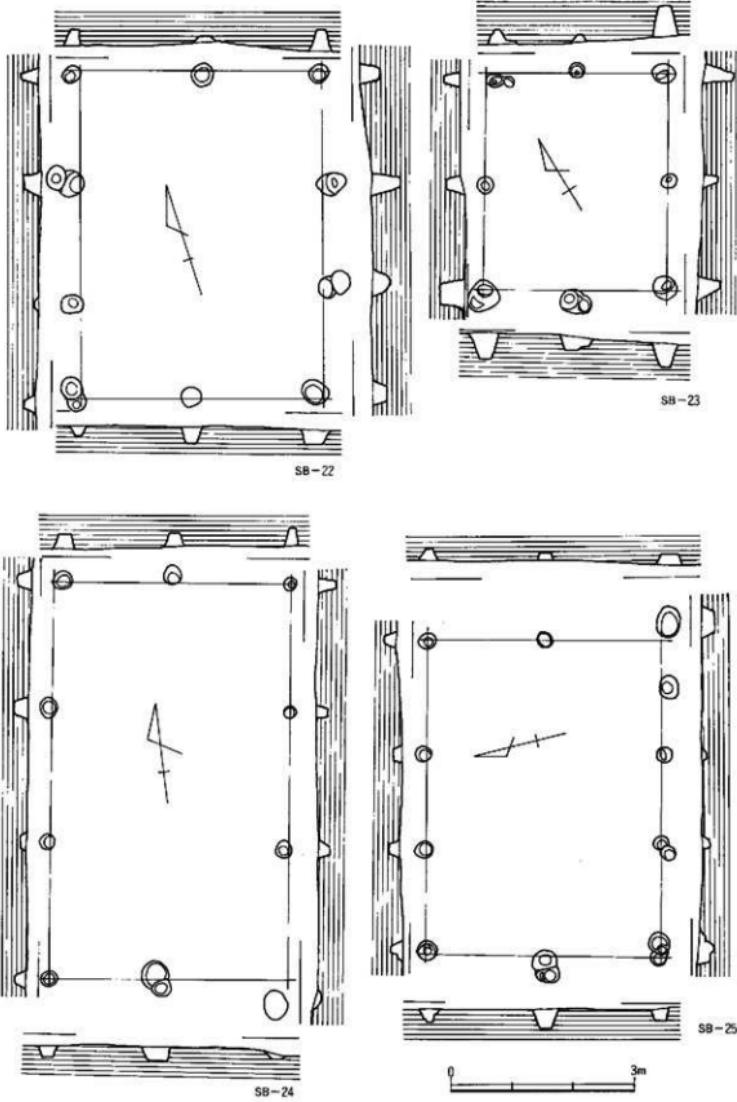
Fig. 10 振立柱建物実測図 V (SB-22~25)

SB-08と一部重複し、さらに東側、調査区のはば中央に位置する。SB-08・25・26・62と重複関係があり、SB-26に切られている。他の建物との関係は不明。梁行2間、4.0m、桁行3間、5.2m、主軸方向N-17°-E。柱穴は径30~40cm、深さ10~50cm、径がそろっている割には深さはバラバラである。

SB-21の南、調査区南端近くに検出した建物である。他遺構との重複関係は認められない。梁、桁行共に2間、2.8m、3.6mを測る。主軸をN-31°-Eにとる。柱穴は径30~40cm、深さ30~50cm。

SB-01のすぐ南に位置する。SB-08・22・25・26と重複関係にあるが、先後関係については不明。梁行2間、3.8m、桁行3間、6.6m。主軸方向N-7°-E、柱穴配置にやや乱れがある。柱穴は径20~40cm、深さ10~30cm。

SB-24と一部重複し、さらに南に片寄った所に位置する。SB-08・22・24・26と重複関係にあり、SB-08に切られている。他との関係は不明。梁行2間、3.8m、桁行3間、5.2m。主軸をN-77°-Wにとる。柱穴は径30~40cm、深さ20~30cmで、比較的そろっている。

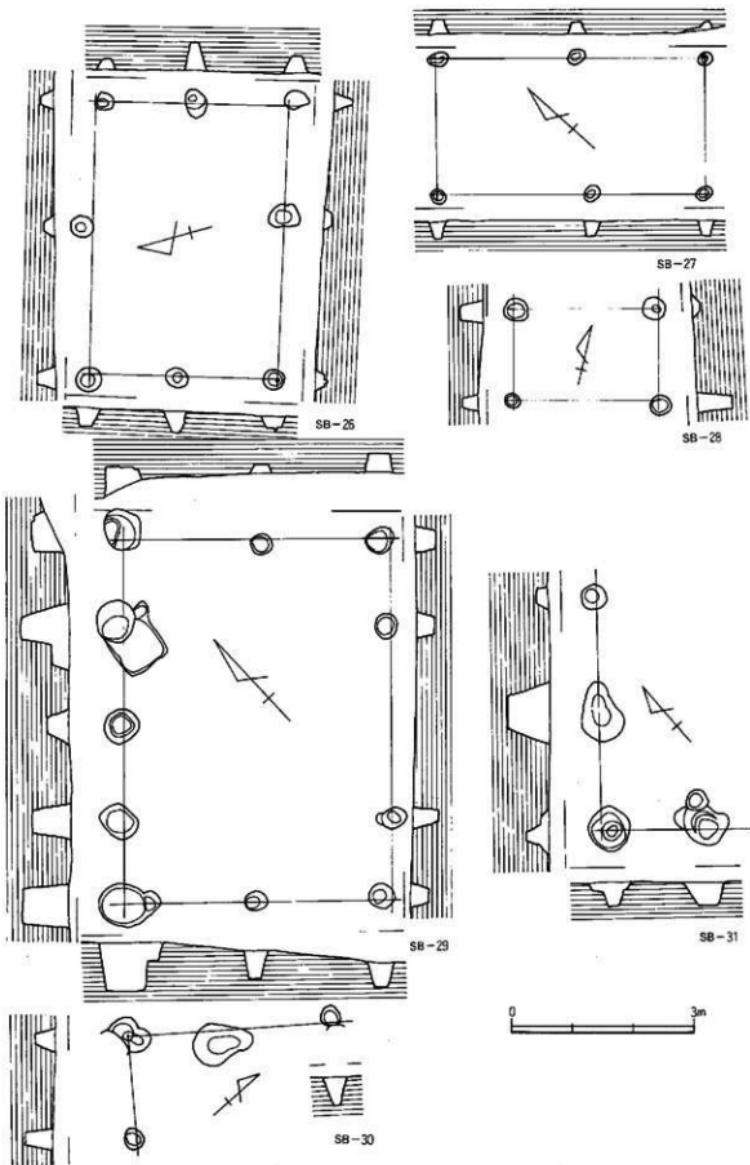
Fig. 11 据立柱建物実測図VI (SB-26~31)

SB-22と重複して、調査区のはば中央に位置している。SB-08・22・24・25と重複し、SB-22を切っているが、他の建物との関係は不明。梁、桁行共に2間、3.2m、4.4mを測る。主軸方向N-76°-W。柱穴は径30~60cm、深さ20~40cm。

SB-26のすぐ北側に単独で位置し、他の遺構との重複関係は認められない。梁行1間、2.2m、桁行2間、4.4m、主軸をN-43°-Wにとる。柱穴は径20~30cm、深さ20~30cmで、ほぼそろっている。

SB-27のすぐ北側に位置する。SB-67と重複関係にあるが、先後関係は不明。梁、桁行共に1間、1.5m、2.4m、主軸方向N-77°-E。柱穴は径30cm、深さ10~50cm。

SB-21の東側、調査区の南東端近くの段落ち部分に単独で位置する。梁行2間、4.4m、桁行4間、6m、主軸をN-42°-Eにとる。柱穴は東側が削平のため小さいが、西側は径60cm、深さ80cmとかなり大きい。

SB-29の東側に位置し、大部分は調査区外にのびている。SB-31と重複関係にあり、SB-31に切られている。梁行2間、3.4m、桁行1間以上、1.8m以上、主軸方向N-36°-E。柱穴は径60cm前後、深さ40cmで、ほぼそろっている。

SB-29の東側にあり、SB-30と重複し、SB-30を切っている。建物の大部分は調査区外にのびている。梁行2間、3.8m、桁行1間以上、1.8m以上、柱穴は径40~60cm、深さ20~60cmと比較的大きい。主軸方向N-39°-E。

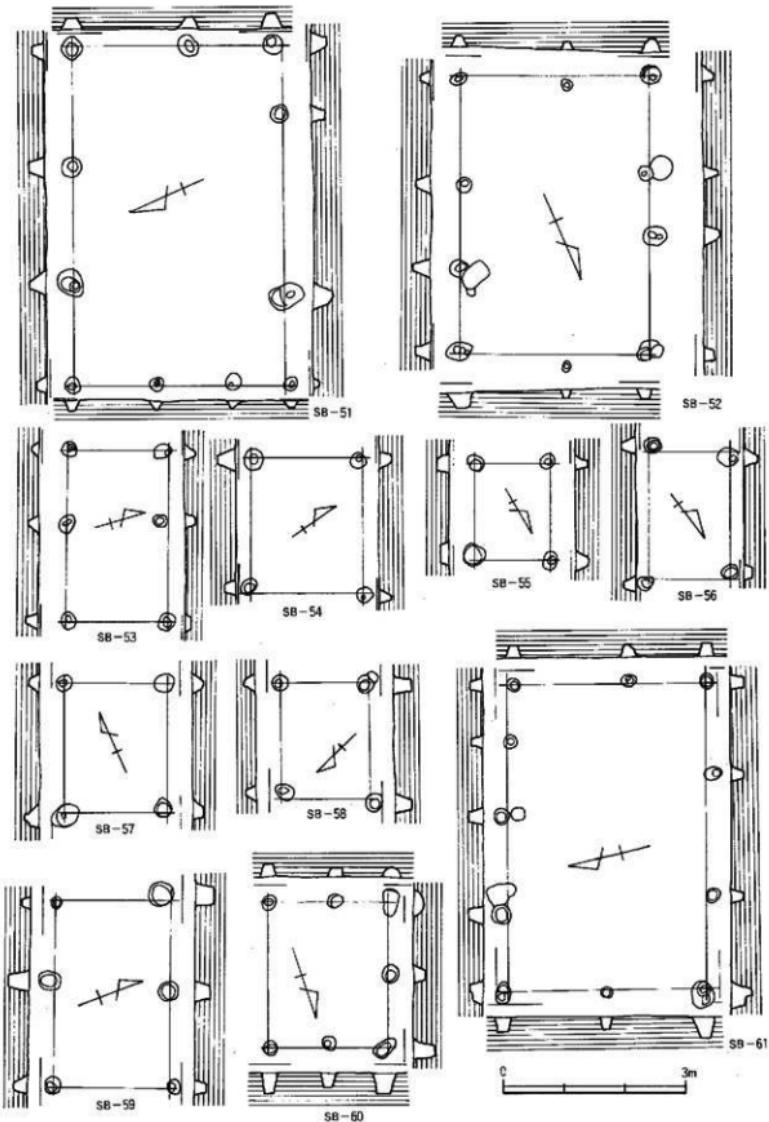
Fig. 15 掘立柱建物実測図 X (SB-51~61)

SB-59の北側に位置する。SB-07・51・60と重複するが、先後関係は不明。梁行2間、3.2m、桁行3間、5.0m、主軸方向はN-77°-W、柱穴は径20~30cm、深さ20~35cmで、大きさはばらばらである。

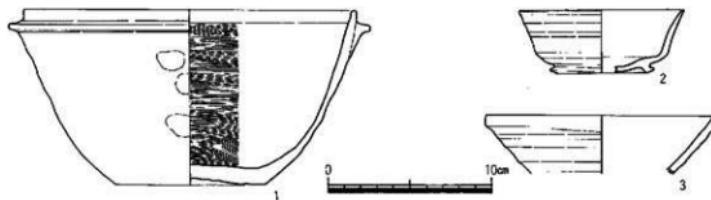
Fig. 17 振立柱建物柱穴出土遺物実測図

1はSB-59内にあるピットから出土した瓦質土器。口縁直下に低い鋸がつく。全体に黒色で、口縁部は暗灰色をなす。器形は鉢形。口径20.6cm、器高11.0cm。外面は指調整で凹凸があり、内面は横向きの細い刷毛目調整。2はSB-16を構成する柱穴より出土した須恵器環。高台は低いが外に張る。体部は外反気味にたちあがる。口径10.3cm、器高3.9cm、全体に黒灰色をなす。3はSB-50内にある柱穴

より出土した白磁碗。口縁が肥厚する。外面下半は無釉で露胎のままである。釉色は緑灰色。口径は14cmを測る。これらは、柱穴出土土器とはいえ、直接、掘立柱建物の年代を示すものではないが、遺物は古代～中世の時間幅を示し、後述する溝の遺物として付号する。

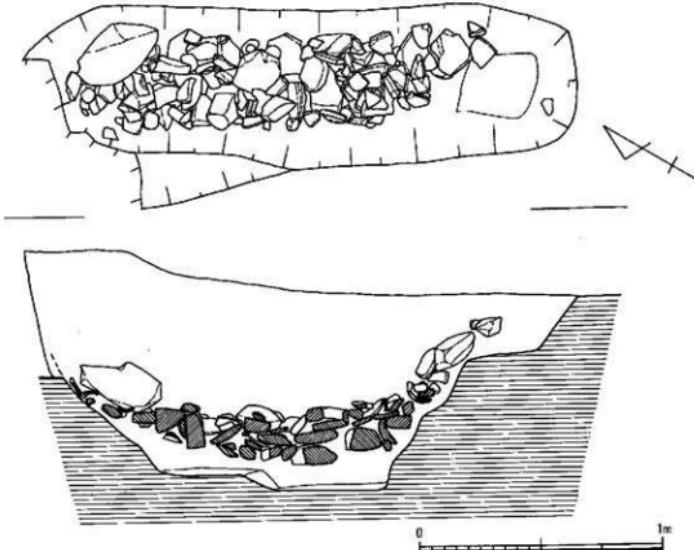
Fig. 18 SD-01 先端部実測図

調査区北端、東より10mの所から南東方向 (N-24°-W) に延びる溝状の遺構である。溝は先端部に近いところが、擾乱によって破壊されているがつながりは復元できる。また、調査区外の北側も道路建設の掘削によって消失している。溝幅は南東の先端部にむかってせまくなっている。溝幅0.7～1.5m。深さは北半部は0.5mと浅く、断面は皿形をなすが、先端部（南半部）は階段状に掘りくぼめられ、深くなり、最深部は1.0mを測る。この部分には、床面よりや、浮いた状態で拳大～人頭人の礫が敷き詰められたように投棄されている。礫に混じり、布目瓦・青磁器・白磁器・陶器・高麗青磁・スラッグ等が存在する。単に棄てられたものとは考えがたく、意味する目的があったものと考えられる。SD-01の延長部分には約6m離れてSD-02が存在し、SD-01・02が一連の溝として機能していたことがうかがえ、SD-01と02の間の空間は出入口として利用されていたものであろう。溝の西側に建物が集中し、溝の東に建物が極端に少ないとからも出入口として肯首できる。

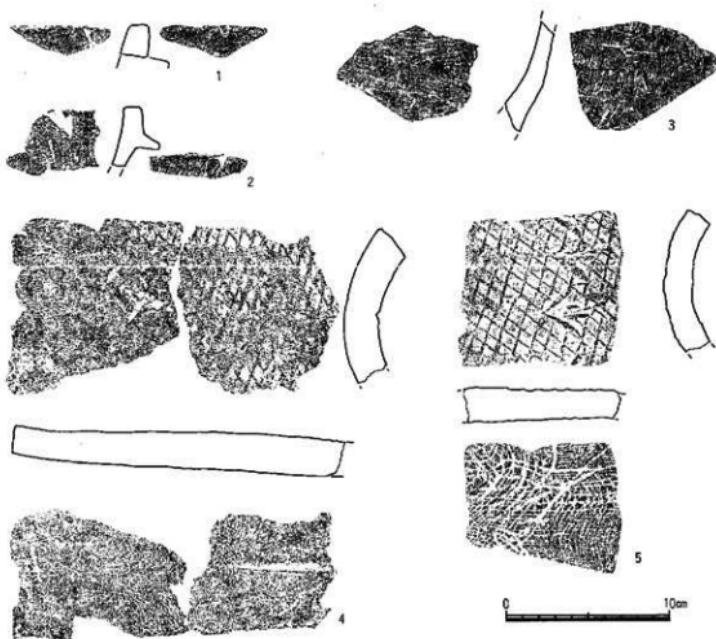
Fig. 20 SD-01 出土遺物実測図II

子の身か。22、23は須恵器、22は环
蓋、23は甕の頸部破片。25は土師器
の把手である。Fig. 20-1～3は滑
石製石鍋の破片。1、2は口縁部。
2は外面の口縁直下に低い鋸をめぐ
らす。3は体部破片。内外面共にノ
ミの製作痕が顯著である。4、5は
布目瓦。共に丸瓦の破片。側面の切
り離し痕は荒い。外面は斜格子目文
のタタキ、内面には粗い布痕がみら
れる。5のタタキには「介」の文字
がみられる。

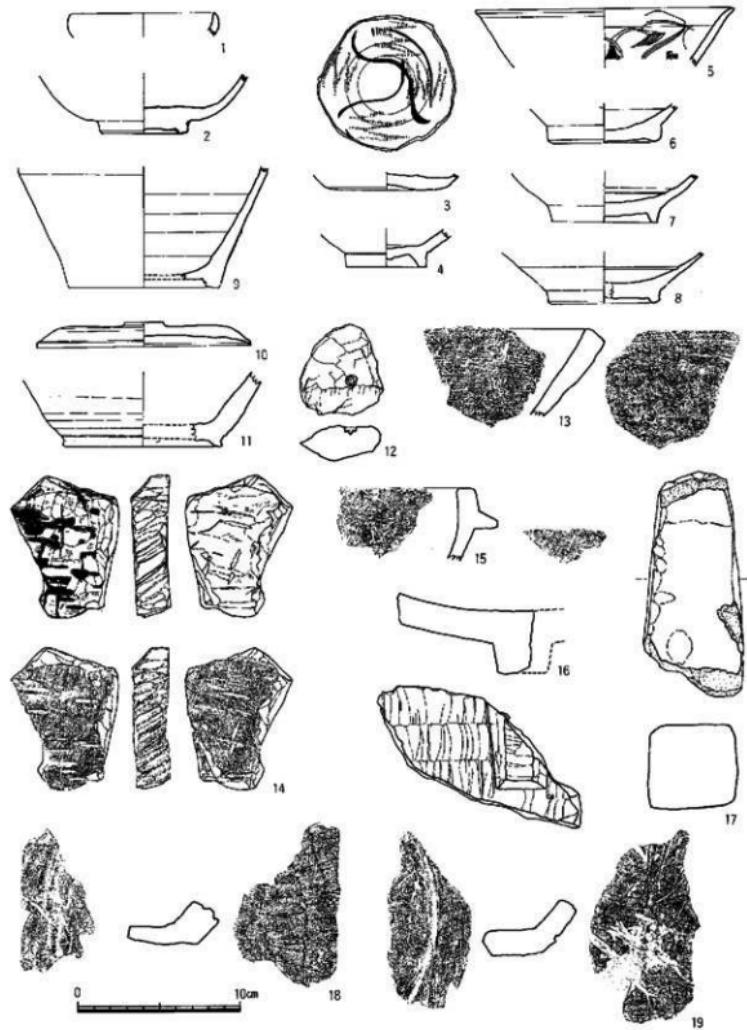
Fig. 22 SD-02 出土遺物実測図 I

Fig. 22-1～4は青磁器、1は口

縁部で、わずかに内傾する。口径9.2cm。釉は淡青色。2は椀。高台径5.4cm。体部は丸味をもってたちあがる。釉は淡緑色で全面に丁寧にかけられる。3は皿。見込みに籠描きと櫛齒による草花文が施される。釉は淡緑色。4は高台径5.0cm、釉は褐色-淡緑色。5～6は白磁器、5は口縁部破片、口端部は外反する。内面の口縁直下に一条の沈線をめぐらす。また、内面にはヘラ描きと櫛齒による草花文が描かれる。口径16.0cm。釉は淡灰色。6は低い高台、高台径7.0cm、釉は灰白色物である。7は高台径6.4cm。見込みには輪状に釉かけがない。釉色は灰白色。8は高台径7.0cm。見込みに沈線1条をめぐらす。外面は下半はヘラ削り痕が顕著である。釉は灰白色。9は褐釉の壺、底部はあげ底で、底部径9.3cm。10、11は須恵器。10は蓋、低いつまみがつく。口径13.2cm、器高1.6cm。11は壺の底部、低い高台がつき、高台径9.8cm。13は瓦質土器、鉢形をなし、内外面は刷毛目調整。17は土製支脚。断面形は方形。稜線は鈍い。頭部幅は4.2cm、下端幅6.2cmで頭部がほそくなる。外面には指による調整痕が凹凸で残る。現存長13.8cm。12、14～19、Fig. 23-1は滑石製石鍋あるいは、その再利用品である。12は石鍋に利用されたかは明らかでない。むしろ、滑石原石を利用した可能性が強い。石材中央部に穿孔途中の孔がある。孔は径0.7cm、深0.4cm。断面形は特異で管状の錐を使用したのが明瞭である。15、16は石鍋の口縁付近の破片。15は外面の口縁下に鋸をめぐらす。16は大型の石鍋。口縁は残っていないが、長方形の把手がつく。15は丁寧なつくりであるが、16は製作痕が顕著に残る。14は再利用するために、加工が加えられている。加工は割れた側面の1ヶ所と内外面に加えられている。スヌの付着の有無で、加工痕は明瞭に判別できる。途中で加工がやめられているので、何に利用するつもりであったかは不明。18、19は底部破片。いずれも平底である。18は内底部と外面にスヌの付着が顕著である。内面には横方向の条線が数多くみられ、平滑にしようとした調整痕とみられ、外面、製

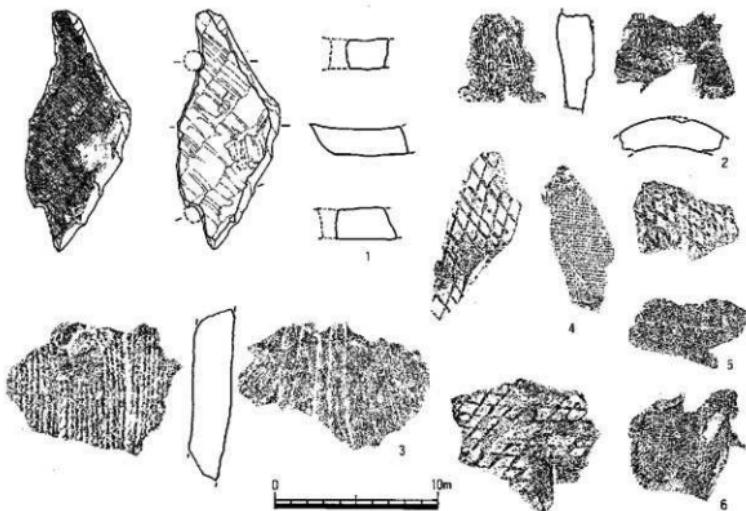
Fig. 23 SD-02 出土遺物実測図II

作時のノミ痕が顕著に残っている。19は、外面に再利用の加工痕があるが、非常に部分的である。Fig. 23-1は、2ヶ所に穿孔の痕跡がある。孔径は共に1.2cm前後。孔は使用時にすでに穿れていた可能性もある。3~6は布目瓦。3、4~6は平瓦、2は丸瓦である。タタキ痕はそれぞれ異なる。2は荒い条痕状をなし、3は繩目タタキ。4~6は斜格子のタタキ目文であるが、それぞれ若干の差がある。

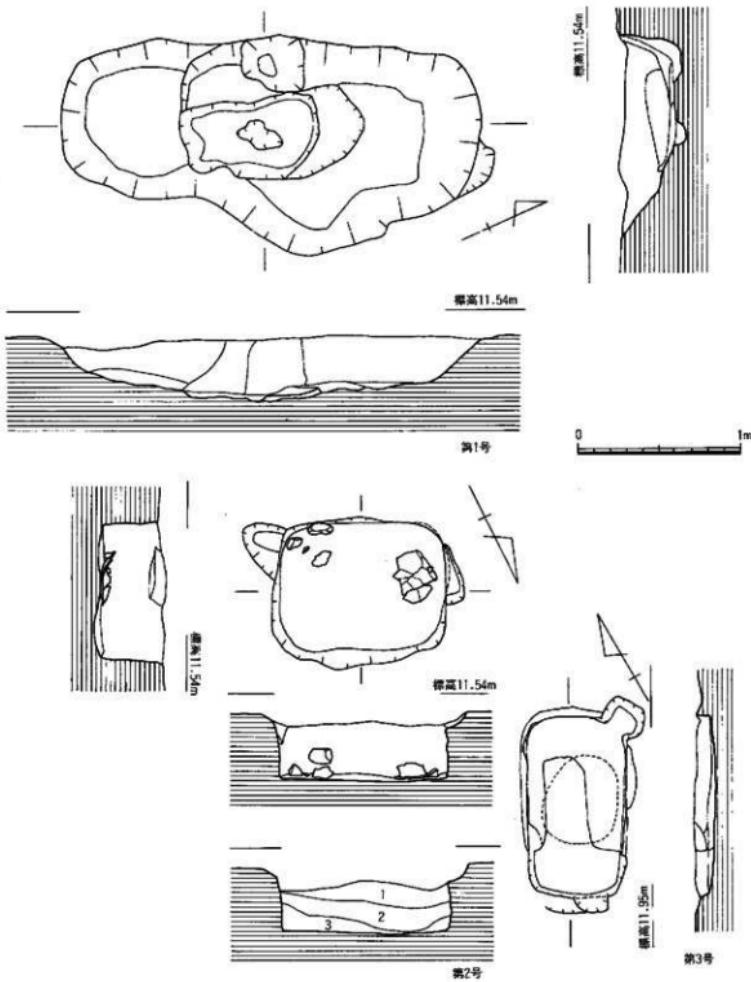
Fig. 26 第1～3号製鐵炉址剖測圖

第1号製鉄址の南東、SB-48と重複する位置関係にある。SB-48との先後関係は直接の切り合い関係がないので不明。遺構は長軸106cm、短軸90cmの隅丸長方形プランの土坑である。主軸をN-63°-Wにとる。深さ42cm、床面は平らで、壁も垂直に近く、断面は箱形をなす。埋土は自然の流れ込みの状態を示している。第1層、暗褐色土層、厚さ5~15cm。第2層、ローム土を多く含んだ暗褐色土層、厚さ20~25cm。第3層、床面直上の土層、ローム土をわずかに含んだ粘質の暗褐色土層、厚さ5~20cm。第2層中に土師器甕の胴部破片出土。遺構の南隅に円礫2個、スラッグ1個、鉄片1個が出土。壁面等は焼けていない。積極的に製鉄関連遺構とはみられないが、スラッグ等の出土から、製鉄址とした。

炉址は長軸110cm、短軸60cm、隅丸長方形プランをなす。北東コーナー部分には径25×20cmの張り出しの掘り込みがある。この張り出し部と炉の床面は同じであり、炉に関連した遺構とみられる。深さは13cmと浅いが、これは他の遺構同様、削平のためと考えられる。断面は浅い箱形をなす。炉址の北

側は強い加熱のため焼土化し、焼土は約4cmの厚さで変色している。床面も大部分が赤く変色し、炉の中央部分には灰が集中していた。炉址は主軸をN-30°-Eにとっている。

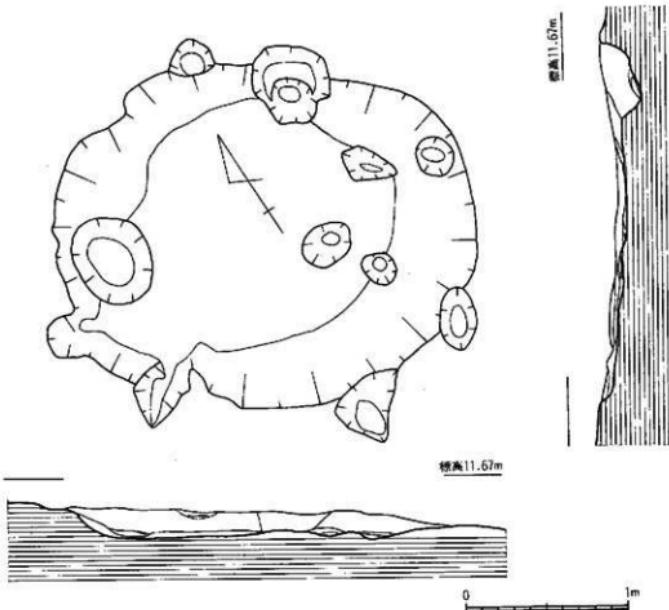
Fig. 29 第2号竪穴実測図

調査区南端中央部、第 1 号壊穴の東側に位置する。他の遺構との重複関係はみられず単独で存在する。壊穴は長軸 260cm、短軸 213cm の楕円形プランをなす。主軸方向を N-16°-W にとる。深さ 10~20

cmと比較的浅く、断面形は皿状をしている。元来は、さらに深かったものであろう。竪穴造構の周囲および内側には10個のビットが掘り込まれている。ビットは径20~55cm、深さはいずれも浅く8~15cmで、柱穴とは考えがたい。埋土中らかは微細な土器片が出土しているが、いずれも図化できない。造構の性格は不明。

竪穴造構はいずれも調査区南西部にあり、相互間の距離は1.5m、3m離れた状態で極めて近い所に集中している。また、第1、2号竪穴は、掘立柱建物と重複することなく、むしろ、掘立柱建物間の

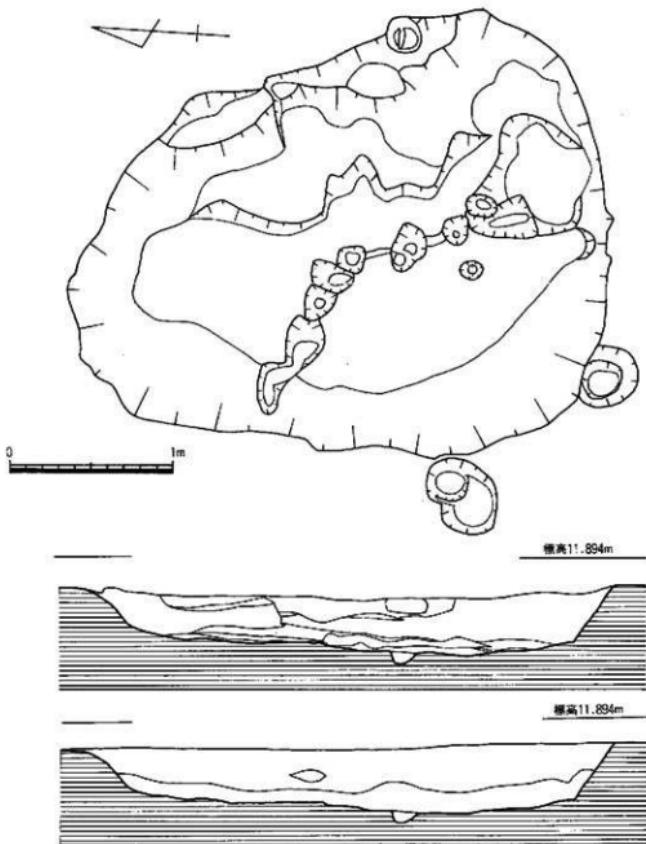
Fig. 30 第3号竪穴実測図

調査区の南西部、第1号竪穴の北西の所に位置する。SB-13・16と重複し、SB-13に切られるが、SB-16とは直接の切り合ひ関係がないので先後関係は不明。竪穴は長軸335cm、短軸175~272cmの不整橿円形プランをなす。主軸方向はN-16°-Wにとる。壁は傾斜もち、床面はほぼ平坦に近い。床面には11ヶ所にビットが掘り込まれる。ビットは径15~30cm、深さ10cm前後で、柱穴とは考え難い。竪穴の深さは30~40cm、断面形は皿状をなす。他の竪穴造構より深いが、他の造構同様に削平を考える必要がある。埋土は上下2層がある。第1層はや、黒味をおびた暗褐色土層、厚さ20~30cm。第2層、ローム土を含んだ暗褐色土層、厚さ7~20cm。埋土中には細い土器片を含んでいるが、いずれも器形のわかるものや、図化できるものはない。

空地に掘り込まれたように単独で存在し、第3号竪穴も、同竪穴が埋った後に建てられた掘立柱建物の重複を考慮すれば、全く、1・2号竪穴の状況と同じである。以上からみれば、竪穴は掘立柱建物と組み合うことはない。むしろ、掘立柱建物に付随して掘り込まれたものと考えられる。ただし、ゴミ捨て穴のようなものとして掘り込まれたものでないことは、埋土中に極めて遺物が少ないとから肯定される。現在のところ、何に使用されたかは不明であるが、3基共にあり方が一致することや集中存在することから、同じ目的で掘削されたものと考えることができる。

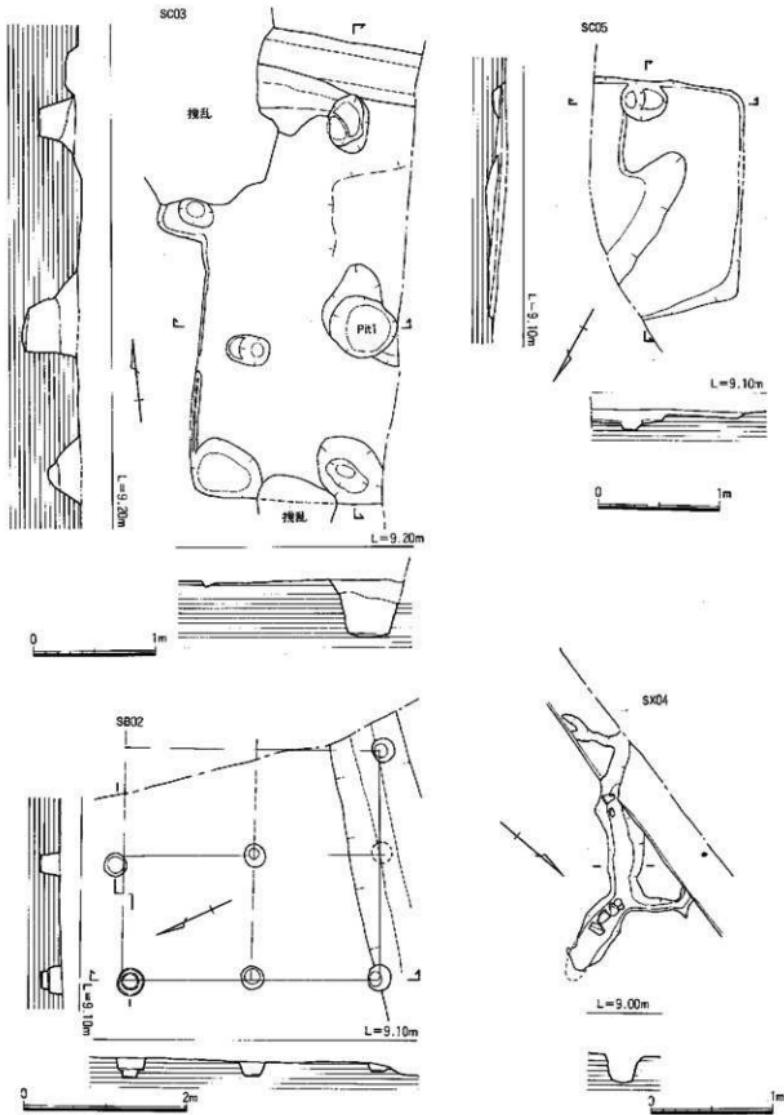
Fig. 33 SB02、SC03、SX04、SC05実測図 (1:60, 1:40)

調査区北東端2～3-a区で検出した堅穴住居状の遺構である。調査区外に伸び全容は不明であるが、西辺は1.7mを計る。上面を削平されているものと思われる深いところでも10cm程の残りしかない。南側壁ぎわに柱穴と思われる掘方がある。黒色の覆土から土師器鉢の破片が出土している(Fig.34-1、写真)。外面ユ

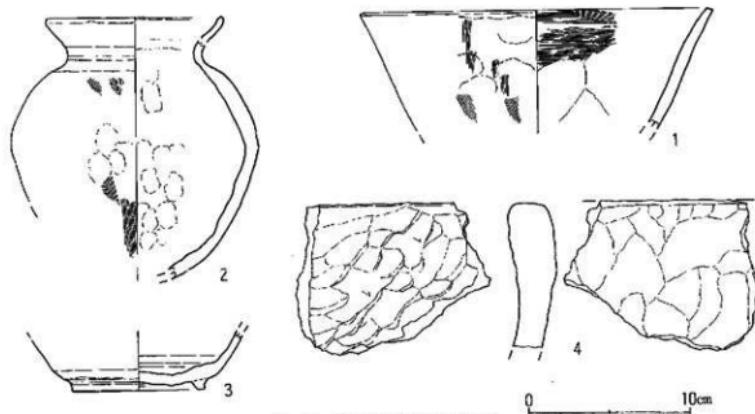
Fig. 34 出土遺物実測図 (1:3)

ビ押さえのちハケ目、内面上半は横ハケ目、下半はヘラけ目でしている。他に土師器甕もみられるが図示しえない。

黒色の整地層から弥生時代から中世にいたる遺物が出土しているが量的に少なく、また図示しえるものも小量で、3点を載せている。2は全体がうかがえる唯一の遺物で内外面をビ押さえし、外面にハケ目が残る。3は高台付きの須恵器甕である。4は滑石製石鍋の破片である。外面は比較的平坦に削っているが、内面はノミ状工具で抉るように削りだしており、凹凸が目立ち粗い。端部が肥厚する。縫耳の付くタイプである。
