富田林市埋蔵文化財調査報告32

平成12年度

富田林市内遺跡群発掘調査報告書

富田林市教育委員会

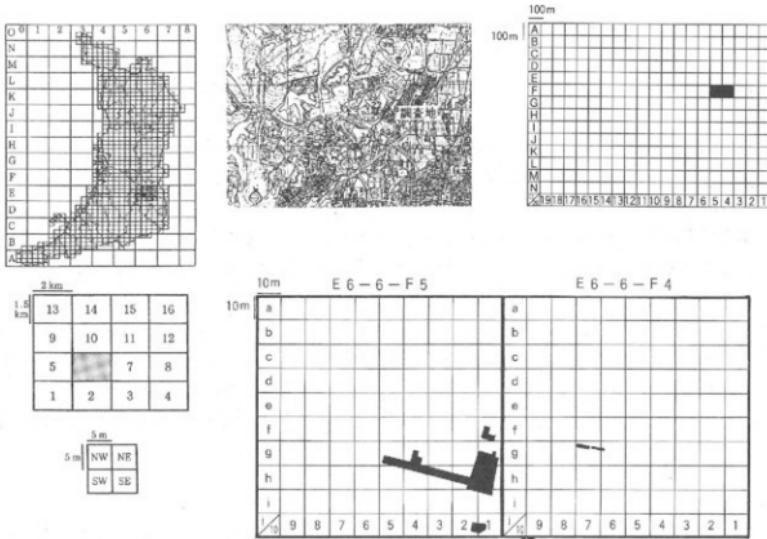
図3 地区割表示図

画は第2区画内を100m単位で区画、第4区画は第3区画内を10m単位で区画し、第5区画は第4区画内を5m単位で4分割するものである。その結果、今回の調査区は図3として表示することができる。

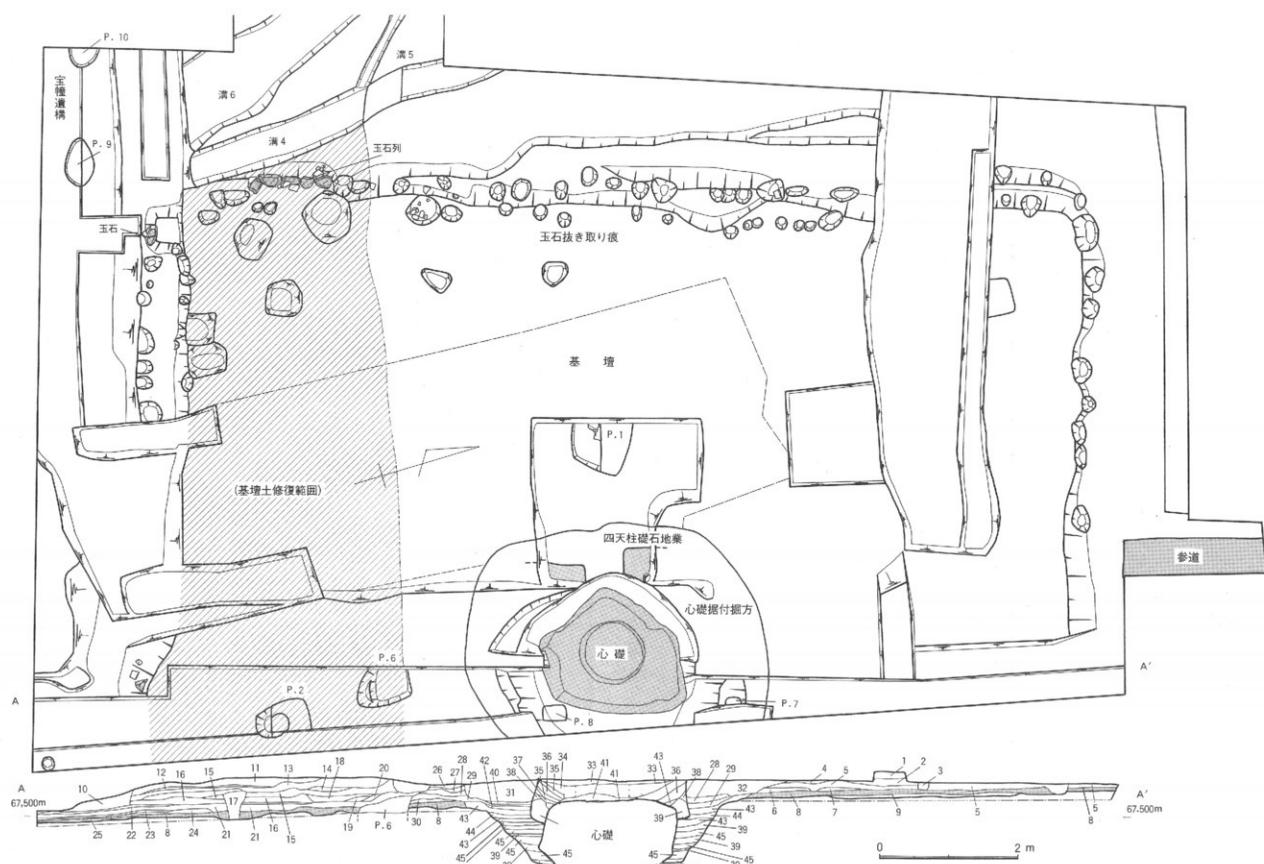
図5 塔基壇平面図・断面図

①基壇（図5）

1960年の調査で検出されている一辺13.5m、残存高約15cm、西南半に玉石列、南辺に玉石1個を残す基壇建物として検出されたものを再発掘し、その状況をまず再確認した。その後、東側に拡張した地区の南辺で玉石1個を追加検出し、基壇南辺の位置を確定した。さらに、西南半の玉石列の下に敷かれた瓦と南辺の玉石下にあった重弧紋軒平瓦から検出基壇が奈良時代前期を下らない頃に再建されたという報告を追認した。

その結果、奈良時代前期に新たに再建されたと考えられていた基壇の北約3/4に飛鳥期に創建された基壇が残り、南約1/4だけが奈良時代前期に新たに再建されたものであること（図5の斜線で示した箇所）が判明した。さらに、塔基壇下に安定的に広がる黒褐色弱粘質土（10YR 5/2）が、飛鳥期に新堂廃寺を創建する時に、伽藍を配置する範囲（つまり聖域）を決定するために行われた整地であることも判明した。なぜなら、この整地は塔の建造地である傾斜地を水平にするために行われたものではなく、地山直上に約10cmの厚さで、北が高く南に低い地形を変えることなく行なわれていたからである。

残存基壇の北辺の残りの悪さから明確なことは言い難い。しかし、心礎付近に観察される飛鳥期の基壇土から推定すると、亀腹のように基壇土を積み上げ周りを切り取って飛鳥期の塔基壇を構築し、塔が建立されたと考えられる。心礎周辺で飛鳥期の基壇土の一部が観察できるが、それによると前述の飛鳥期の整地土の上に下から明褐色弱粘質土（10YR 6/6）、褐色弱粘質土（10YR 6/1）、灰黄色弱粘質土（2.5Y 6/2）に黄褐色弱粘質土（10YR 5/6）が混じる土、浅黄色弱粘質土（2.5Y 7/3）などで構築されていたことが確認できる。なお、すでに述べたように、塔は北が高く、南が低い傾斜地に建立されているため、北辺では残存基壇上面近くに飛鳥創建期の整地土が観察され、積み上げられた基壇土は削平されてほとんど残っていない。

その後、塔は焼失し、奈良時代前期に再建されるのであるが、再建にあたって基壇の南約1/4は完全に造りなおされている。前述の飛鳥期創建時の整地土の上に、にぶい黄褐色弱粘質土（10YR 5/4）、灰黄褐色砂質土（10YR 6/2）、褐色弱粘質土（10YR 4/6）、灰黄褐色砂質土（10YR 6/2）、褐色弱粘質土（10YR 4/6）の順に基壇の範囲だけでなく周辺も含めて約0.3mの厚さの版築を行い、南側の地盤を全体に嵩上げしている。なお、創建期の塔が焼失したことは再建基壇の南辺にあたる版築土の最下層、すなわち飛鳥期整地土の直上に炭混じりの灰黄褐色弱粘質土（10YR 4/2）が観察されることから推測できる。その後、再建基壇を積み上げていったと考えられるが、その部分については、削平されて残されていない。ただ、基壇を再建するために使用していたと考えられる版築用の側板を支えていた杭の痕跡であるピットが、塔基壇南辺で数カ所検出されている。このことから、再建後の基壇に関しては基礎整地を行ったあと、創建時の基壇のような亀腹状に積み上げる構築法ではなく、側板で基壇の範囲を設定し構築していったと考えられる。

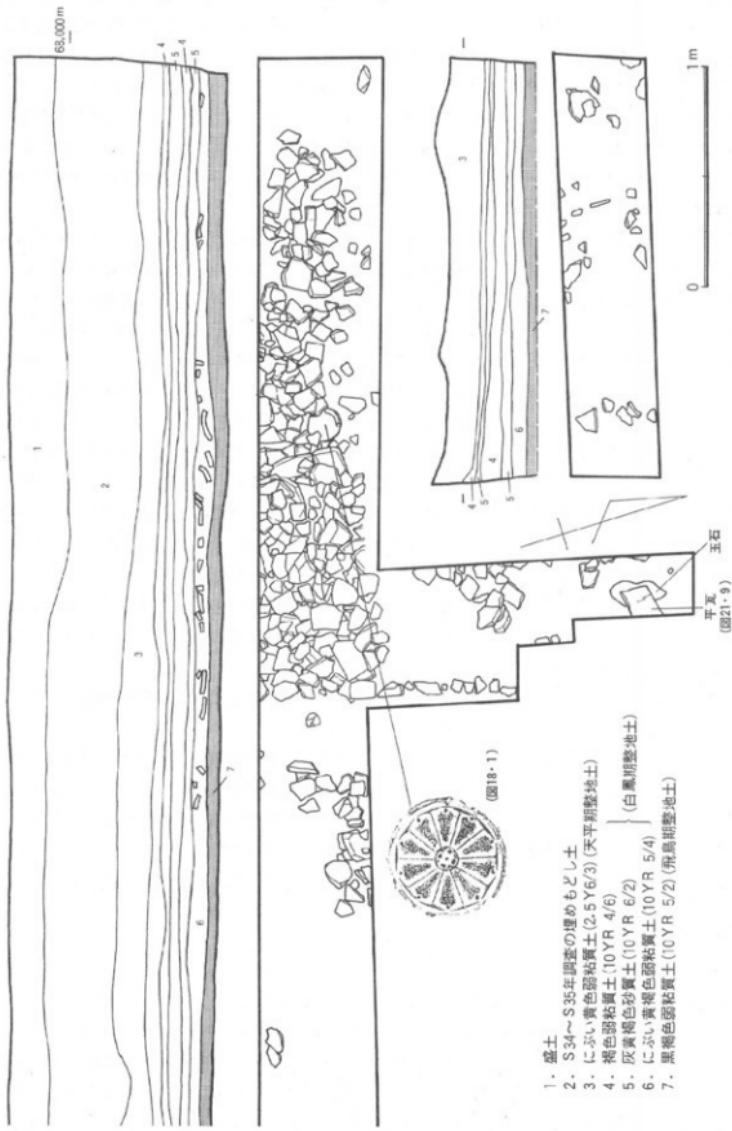
図 6 創建期塔所用瓦席裏状況・南側断面図

なお、創建期の塔の屋根に葺かれていたと考えられる瓦が再建時に整地された版築土の最下層、すなわち飛鳥期整地土直上で多量に廃棄されている状況を確認した（図6）。すでに述べたように10弁素弁蓮華文軒丸瓦を含む瓦群であるが、瓦の広がりは再建後の基壇の外側だけで基壇土内には認められないことから創建期の基壇も再建後の基壇と同じ規模であったと考えられる。なお、再建後の基壇裾に巡らされた南辺の玉石のすぐ下、0.5mのところで玉石を検出した。創建期の塔に使用されていた玉石と考えられる。

ことが判明するが、その下から飛鳥期に据え付けられた塔心礎石が検出される。さらに塔南外辺で創建時の状況を確認するために掘り下げた範囲で、奈良時代前期に再建された基壇の版築層と飛鳥期創建時の整地土を確認し、前述の奈良時代前期の版築層中に創建時の塔に葺かれていたと考えられる素弁10弁蓮華文軒丸瓦を含む多量の瓦群の存在を確認した。また、この瓦群の直下の層である黒褐色弱粘質土（10YR 5/2）が飛鳥期に新堂廃寺を創建するにあたり、塔基壇造営のための整地としてだけでなく、新堂廃寺の創建寺域を設定するために広範囲で整地されていた層であることが判明した。

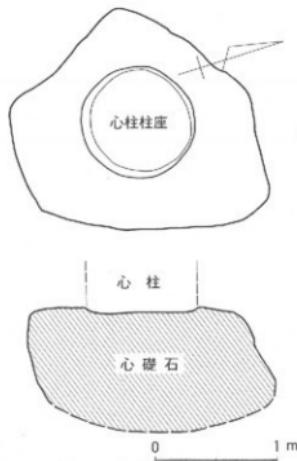
図7 心礎石実測図

心礎石は調査区の東辺中央、残存基壇上面から約0.38m掘り下げたところで検出した。

心柱については飛鳥期創建時に立てた痕跡を確認することはできなかったが、奈良時代前期に再建するときの心柱の立て直し痕跡を確認することができた。心礎の上面から約0.38m上方、すなわち、残存基壇上面で直径約1.8mの平面円形の掘方を検出した。当初、心柱の抜き取り痕跡の可能性を想定して調査にあたったが、調査の結果、再建時に心柱を立てるために再度、掘り込んだ痕跡であることを確認した。心柱を立て直すために心礎の上面の基壇土を深さ約0.6m、ほぼ心礎石の大きさに掘り返して心礎上面を出し、上面に褐色粘土（2.5Y 5/1）を敷いたあと、心柱を立てるために灰色砂土（5 Y 6/1）、にぶい黄褐色弱粘質土（10Y R 5/4）、灰黄色弱粘質土（2.5Y 6/2）などで約38度の傾斜角を設けて引き込み面を形成している。その後、心柱を落とし込み、添板で周囲を囲んで心柱を固定していたと考えられるが、明瞭な添板痕跡は確認できなかった。これはこの心柱が奈良時代前期に立て直されてから、平安時代の終わり頃までの長期間、使用され結果、心柱下部に空洞状態ができたため不明瞭になったと推測できる。

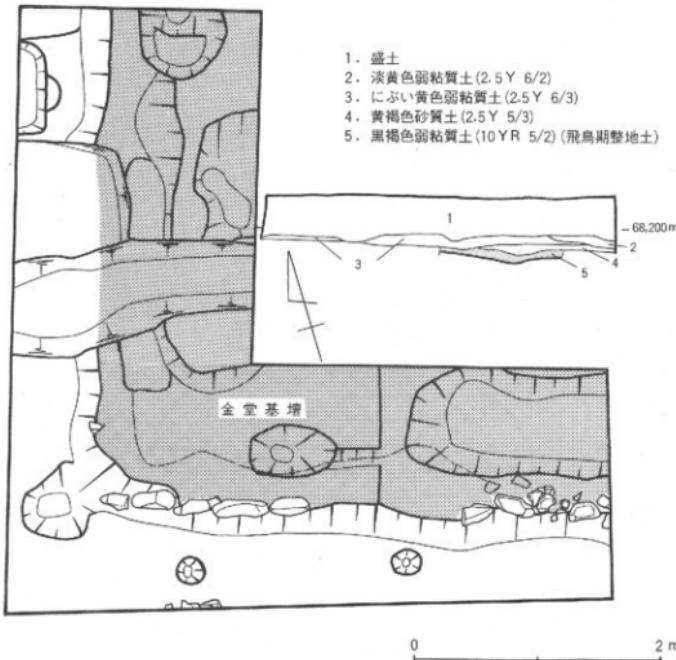
図9 調査区4(金堂) 平面図・断面図

調査区4で西南角を再発掘した。塔基壇北辺より北へ7.9m、塔基壇西辺引き通し線0.8m西のところに金堂の西南角がある。今回の調査ではこの位置を正確に把握すること目的にしたので、基

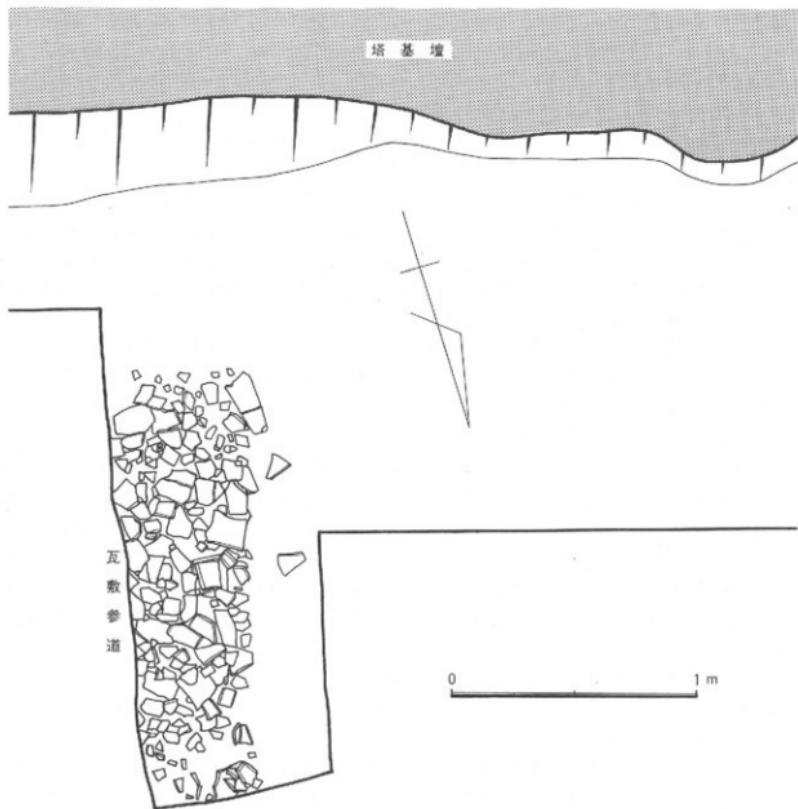
図10 参道平面図

調査区3の北東部で、塔基壇北辺から約1m北に平瓦・丸瓦の破片を凸面あるいは凹面を上にして敷き詰めた遺構を検出した。検出規模は長さ1.8m、幅0.8mの範囲であるが、西辺位置が伽藍中

軸線から1.8mのところにあり、瓦の検出範囲がさらに北方、東方の調査区外に広がる状況を示していることから、参道の規模は3.6m幅で塔、金堂間に続いていると想定できる。

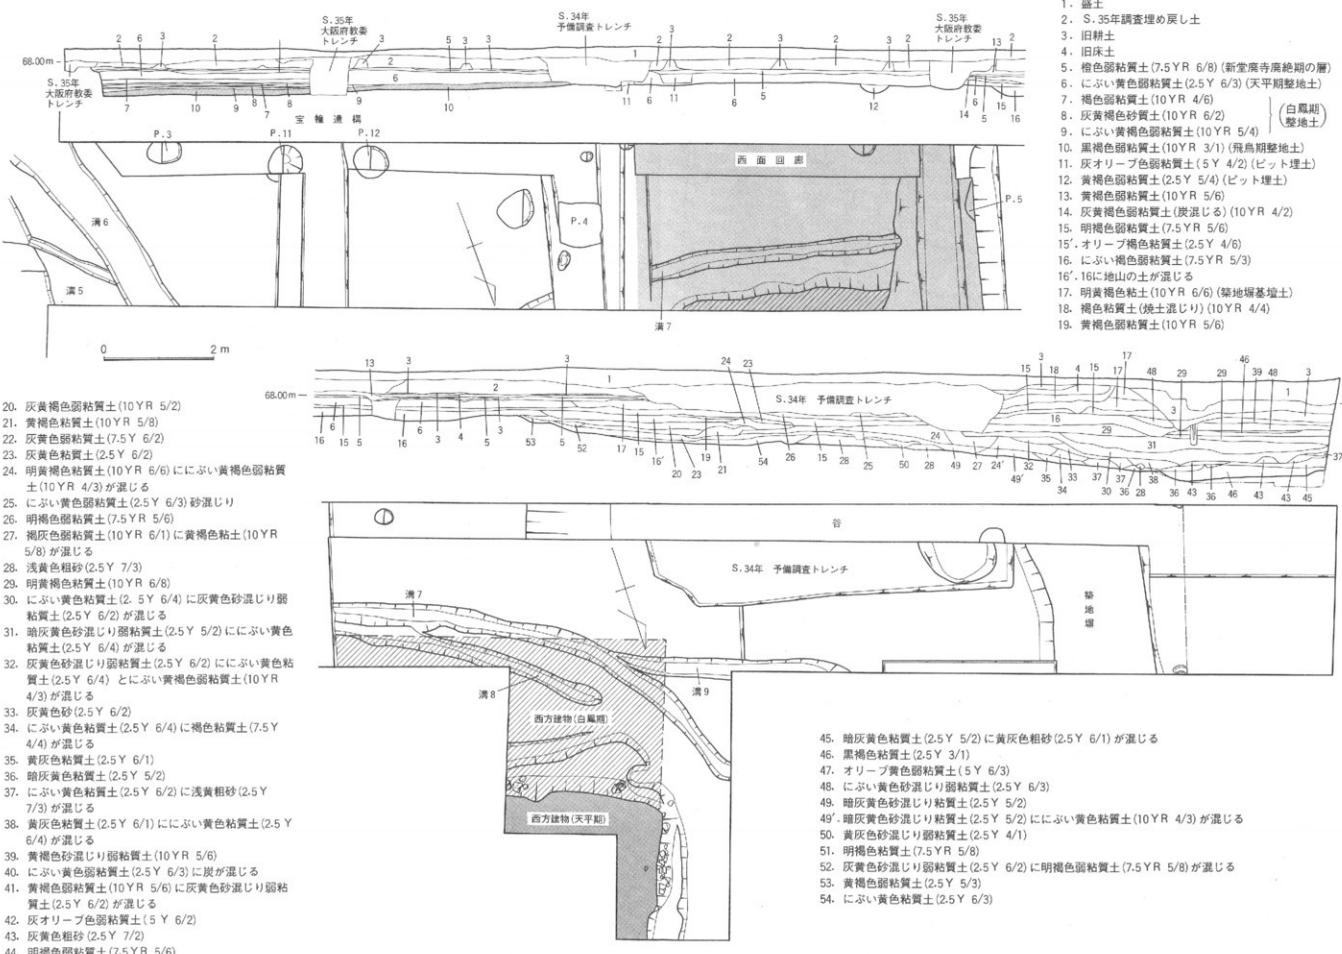
図12 調査区5平面図・断面図

なお、1980年の調査で検出された南門西側に取り付く築地塀は推定幅約2.1mで、幅約0.6mの大走りがつくと報告されている（小浜1980）、その規模から考えると今回、西側築地塀として調査区5で検出された基壇の高まりの規模とほぼ同じであると言える。このことから、調査区5で検出された築地塀は、この南門西側の築地塀に続くものと考えられる。

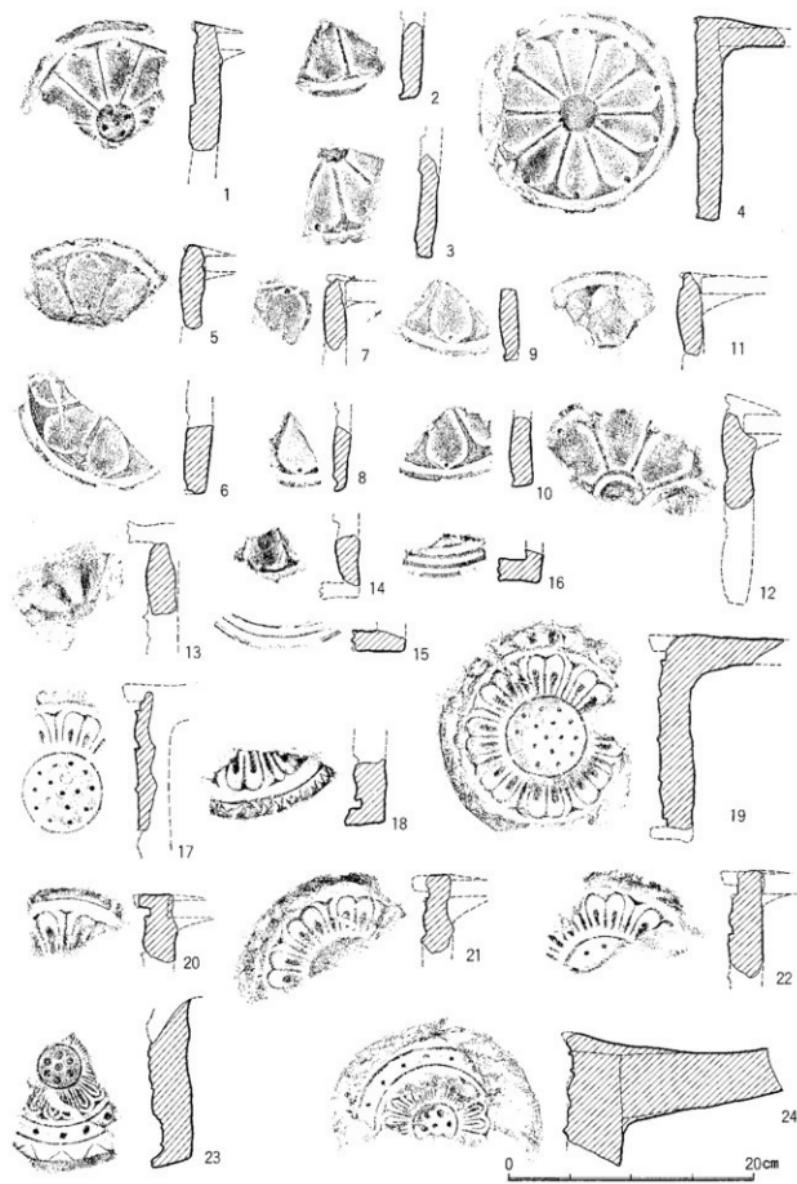
図15 軒丸瓦

複弁蓮華文軒丸瓦で、いわゆる川原寺式の瓦当である。今回の調査区では川原寺式のものはこの型式のものしか出土していない。8弁の複弁で大型の中房に1+5+10の蓮子を置く。外縁は内傾し、斜面に右下がりの面違鋸文、その内側に突線が巡る。丸瓦との接合はほとんど齒車接合であるが、丸瓦を四角、もしくは台形に大きく切り欠くものと三角形に切り欠くものがある。33点出土している。調査区1、3～5から出土していて、そのほとんどが新堂廃寺廃絶期の層からであるが、(21)は調査区5の奈良時代後期の整地土からの出土である。

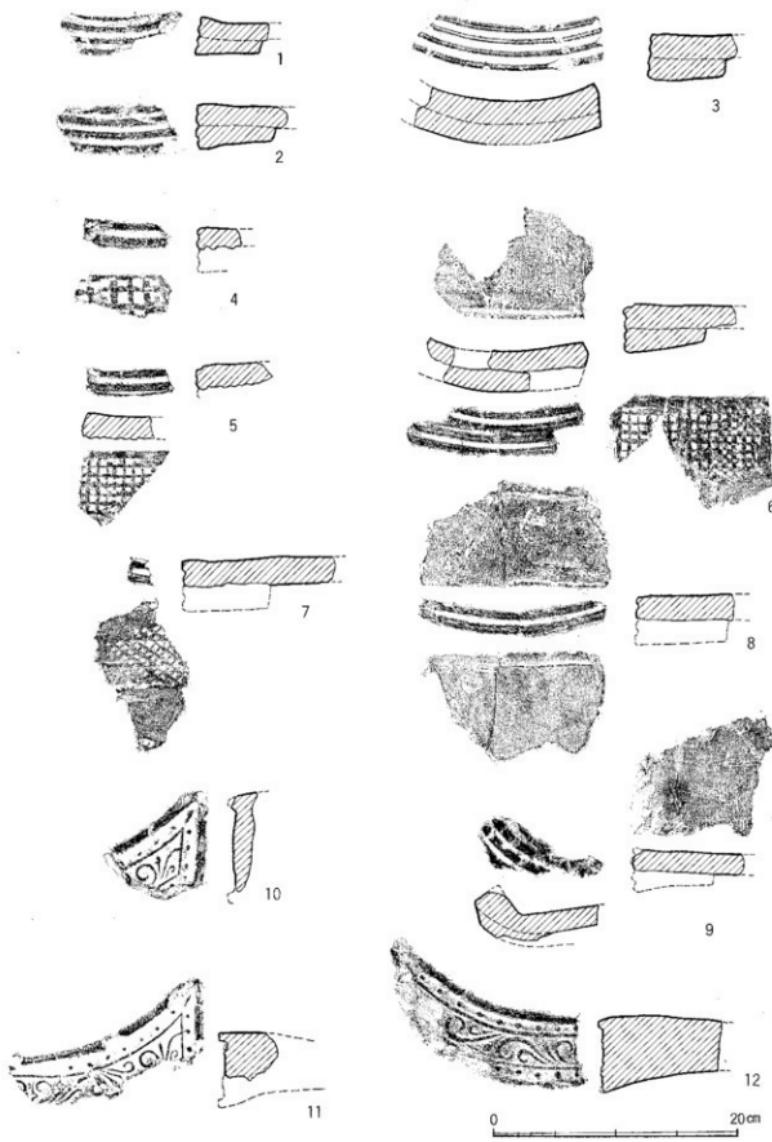
図16 軒平瓦

軒平瓦はI BおよびI B 0 3型式が出土しているが、他に1点、新堂廃寺廃絶後のものと考えられる軒平瓦がある。今まで、中央に「×」を置き、その左右に計12点の連珠文を配置する軒平瓦が鎌倉時代知られていたが、その型式ではないものが出土している。それについては他の軒平瓦として記述する。

(3) 頸部深は約6.4cmを測る。重弧紋の「山」と「谷」がほぼ同じ太さである。側面は1回大きく凸面側から切り込みを入れて分割した後、破面部を面取りして整えている。調査区2の表土から出土している。

(4) 小破片があるので大きさは不明であるが、平瓦の頸部接合面に正格子叩きを施している。他にも正格子叩きの例があるが、正格子の一辺は0.9cmを測り、格子のサイズが最も大きい。調査区3の新堂廃寺廃絶後の層からの出土である。

(5) 平瓦の頸部接合面に正格子叩きを施している。正格子の一辺は0.6cmを測る。側面は凸面側から切り込みを入れ分割したまで、破面調整を行っていない。調査区5の新堂廃寺廃絶後の層から出土している。

(6) 頸部深は約6.8cmを測る。平瓦の頸部接合面に正格子叩きを施している。正格子の一辺は0.5cmを測る。側面は凸面側から切り込みを入れて分割した後、破面を1回面取りしている。調査区5の新堂廃寺廃絶後の層からの出土である。

(9) 軒平瓦としては特殊な形態をもつ。平瓦凹面側縁が屈曲して斜めに立ち上がる。平瓦凹面の布目の状況から、この屈曲が最終調整で作られたものではなく、製作当初からこの形態が求められていたものと考えられる。頸部深は約6.8cmを測る。側面はヘラ削りで調整されている。調査区5の新堂廃寺廃絶後の層から出土している。

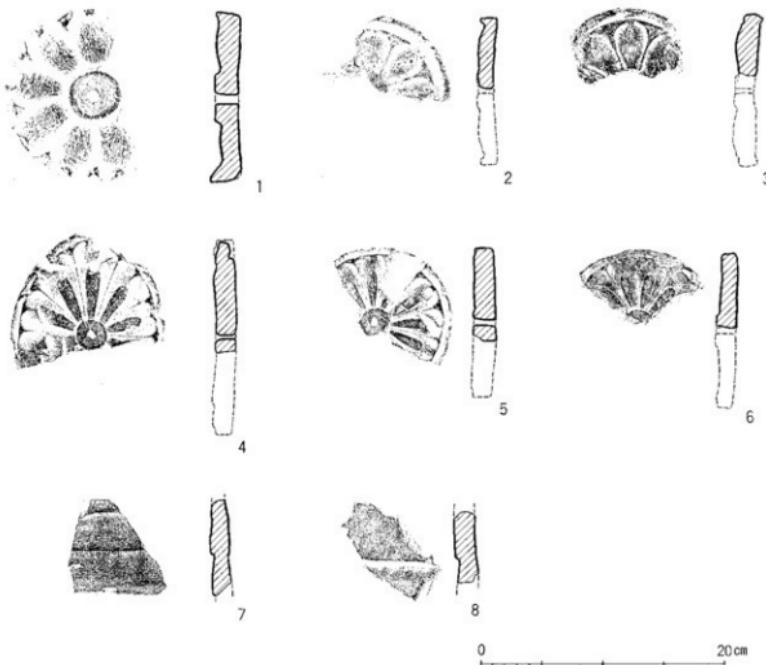
図17 道具瓦

円形の垂木先瓦で、単弁で弁数は12弁である。蓮子と外縁はつけられていない。瓦当直径は約12.6cm、中房直径は約2.8cm、中心部での厚さは約1.9cmを測る。2点出土している。(6)は調査区3の塔基壇上面から出土しているが、胎土、色調とも前述の II C 0 3 と酷似している。(5)は調査区5の新堂廃寺廃絶後の層からの出土である。やはり II C 0 3 と胎土は酷似しているが、色調は黒灰色を呈す。

(7) 胸部の破片で、幅約3.5cmに正段型を削り出している。厚さは約1.5cmと薄く、從来から7世紀最古式の鶴尾と考えられているものである。焼成は硬質で、暗灰色を呈す。調査区6の新堂廃寺廃絶後の層から出土している。

(8) 胸部の破片で、幅約5cm以上の正段型を削り出している。段を作り出すにあたっては深い切り込みを入れているため、段下で沈線として残っている。厚さは約2.2cmを測る。焼成は軟質で、灰褐色を定する。調査区1の表土から出土している。

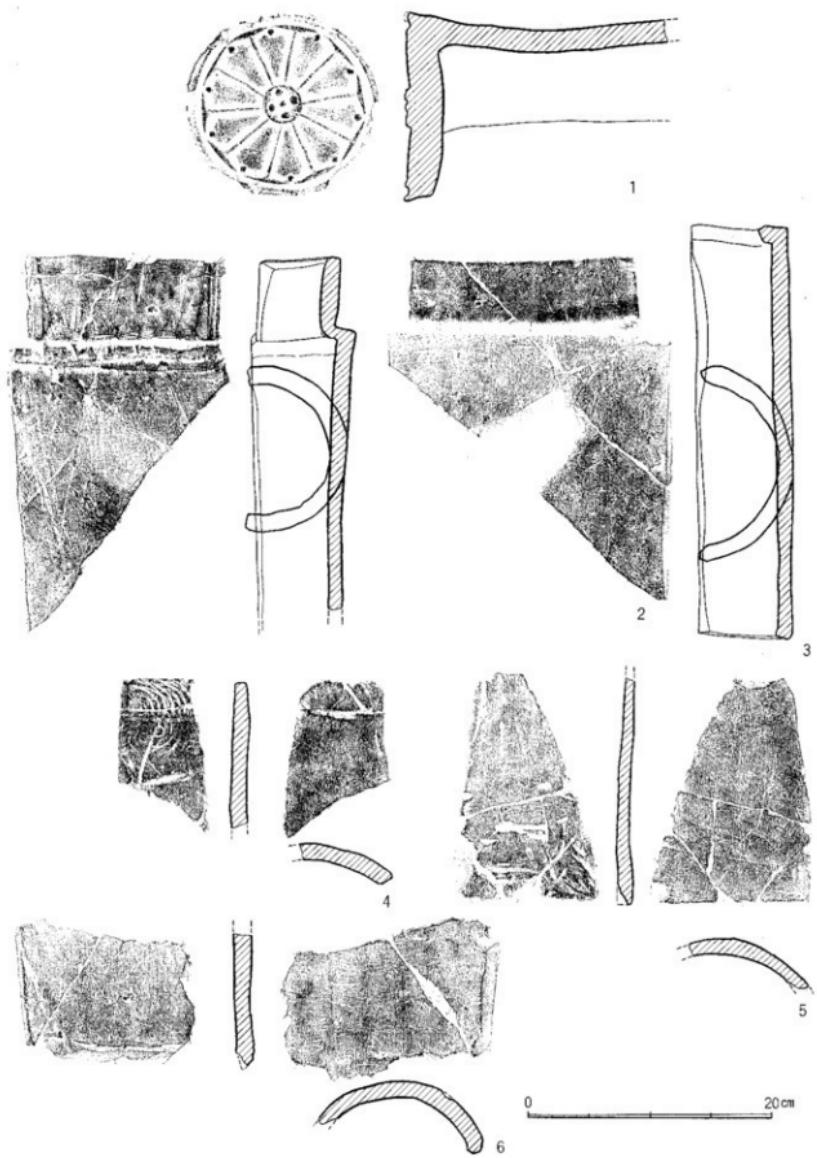
図18 創建塔所用瓦群・軒丸瓦・丸瓦

全体形の分かるものは少ない。全長約39.0cm、広端幅約28.0cm、狭端幅約22.5~26.0cm、玉縁部長約4.7cm~6.6cm、玉縁端面幅約18.5~22.0cm、玉縁の長さには特にばらつきが認められる。

丸瓦の成形はすべてA1手法（大脇1991）で製作されている。つまり円柱形の模骨に上端を絞った布袋をかぶせ、その上に模骨の高さより長い粘土板を巻き付け、模骨上にはみ出た粘土を折り曲げる。その上に玉縁となる丈の短い粘土板もしくは粘土紐を貼り付け、回転を利用して玉縁を成型する。玉縁の内面には横方向のヘラ削り調整とナデ調整を行ない、布袋を模骨からはずして凹面側から分割している。その後、破面調整を行う。さらに凹面側の側面を面取りする場合もある。

出土した瓦の大半が磨滅して調整痕を観察することが困難であるが、(2)の凹面を観察すると粘土板の糸切り痕、布目、布袋の縫い痕なども観察できる。しかし、模骨からはずした後の調整が観察できないことから、凹面調整は特に行っていないと考えられる。凸面は玉縁、連結部も含めて回転利用の横ナデ調整を施している。その後、一部、不定方向のなで調整を行っている。焼成は軟質のものが多いが、須恵質に近い硬質のものもある。色調は軟質のものが灰白色、灰褐色、灰黒色を呈するが、硬質のものは灰青色を呈す。

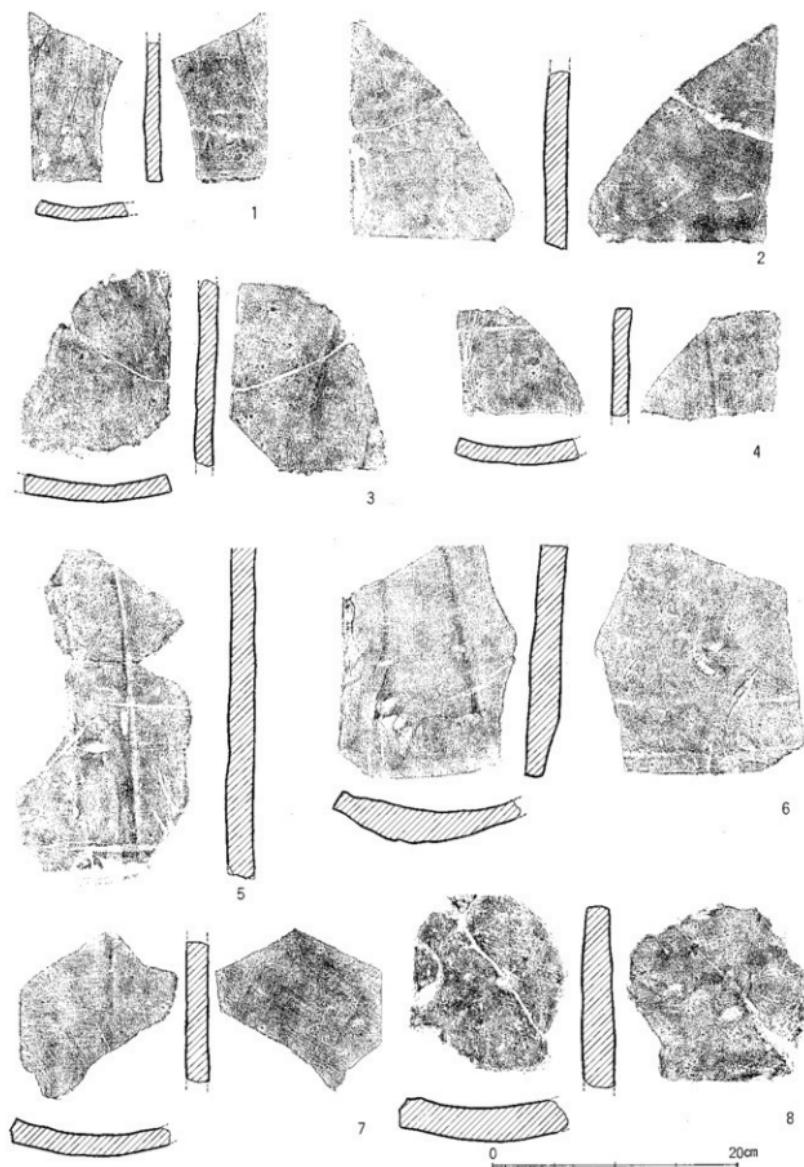
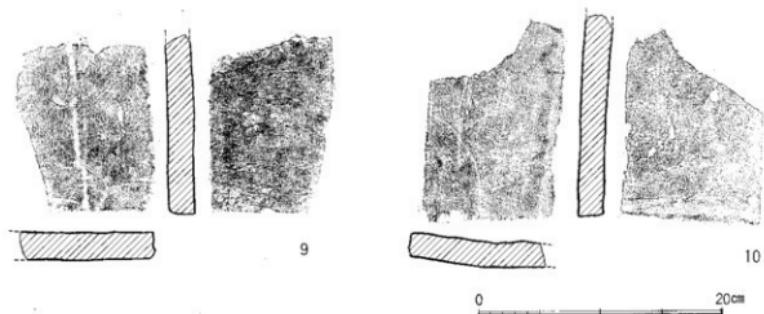
図19 創建塔所用瓦群・平瓦

出土した平瓦に全体形の分かるものはない。すべて桶巻き作りで、凸面が縦方向か斜方向にすり消されている。ただし、凹面の調整、凹面側の模骨痕跡の有無、側面調整の有無などから計7タイプに分類できる。今回の分類は破片で行ったため、正式報告ではこれらの幾つかは同一の型式にまとめられることもあり得る（註2）。

凸面が縦方向にすり消され、凹面は縦方向のヘラ削りで布目を消している平瓦である。回転使用の調整が凸面端部に横方向のナデとして残る。分割は凹面側から約1/3まで切り込みを入れて行った後、破面調整は行っていない。凹面の布目は縦方向のヘラ削りのためほとんど観察できない。薄手の平瓦で、厚さは約1.3cmを測る。焼成は硬質で色調は暗灰青色である。

凸面が斜方向にすり消され、凹面の一部にナデ調整が施されている平瓦である。模骨痕はほとんど観察できない。回転使用の調整が凸面の斜方向のナデ下に横方向のナデとして観察できる。凹面の布目は3cmあたり31本×32本である。分割は凹面側から分割界線に沿って約1/2まで切り込みを入れて行った後、破面調整は行っていない。厚さは約1.8cmを測る。焼成は軟質で、灰褐色を呈する。

凸面が縦方向にすり消され、凹面の一部に縦方向のナデ調整が施される平瓦である。凸面の縦方向のナデは板ナデのような稜線をもつ。凹面の布目は3cmあたり22本×26本である。布袋は桶の高さに足らなかつたらしく、広端面まで届かず、約1.5cm上方で布袋が終わっている。分割は凹面側から1/2～1/3まで切り込みを入れて行った後、破面調整は行っていない。厚さは約1.9cmを測る。焼成は硬質のものとやや硬質のものがある。色調は暗灰青色、灰色を呈する。

凸面は斜方向にすり消され、凹面に模骨痕と桶工具の紐縫じ痕が認められる。模骨幅は約6.8cmを測る。凹面の布目は3cmあたり25×22本である。紐縫じ痕は広端面から約10cm上方の模骨の境目に1.1×0.6cmの長方形形状の痕跡として観察できる。分割は凹面側から約2/3まで切り込みを入れて行った後、破面調整は行っていない。凹面の広端側は幅5cmの範囲で横方向のヘラ削りが施されている。厚さは1.8~2.8cmを測る。焼成は硬質で、色調は暗灰色を呈する。なお（6）は粘土板の重ね目が残る。

凸面の斜格子叩きを施した後、すり消した平瓦である。凹面に模骨痕と紐縫じ痕が認められる。模骨幅は約6.7cmを測る。素材の糸切り痕が凹面側に残る。凹面の布目は3cmあたり19×20本である。紐縫じ痕は広端面から約12cm上方の模骨の境目に一辺1.9cmの隅丸方形の痕跡として観察できる。分割は然り紐状の分割界線に沿って、凹面側から約1/2~2/3まで切り込みを入れて行った後、破面調整は行っていない。厚さは2.2~2.5cmを測る。焼成は硬質で、色調は灰白色、暗灰青色を呈する。なお（9）は塔創建時の基壇に置かれていたと考えられる玉石のすぐ上方で出土したものである。製作状況から平瓦として分類できるが、平瓦としてのアールがほとんど認められない平坦な破片であることから、平瓦として使用されていなかった可能性もある。

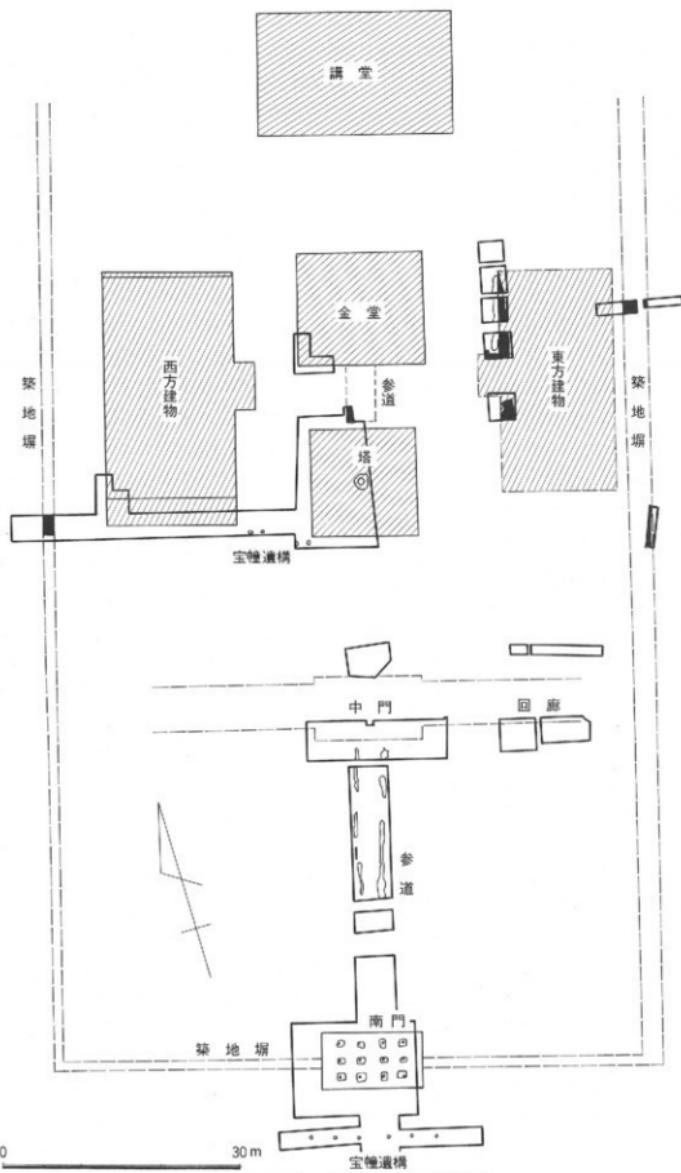
図23 再建後の伽藍配置復元想定図

再建後の新堂廃寺は南から北に向かって南門、中門、塔、金堂、講堂と一直線上に並び、塔・金堂の東西には東方建物、西方建物が配置され、塔・金堂間、および中門・南門間に参道、中門の

両側には回廊が広がり、南門の東西から派生した築地塀が伽藍の周囲を取り囲むという「新堂廃寺式」と呼ぶべき伽藍配置で完成する（図23）。そしてこの頃には南門の正面、および塔正面とその西側面には宝幢遺構も配置されている。その範囲は東西築地塀から東西幅約80m、南門から講堂想定北辺までの南北長150mの約1.2haに広がったと想定できる。

一方、東側の築地塀とした基壇の高まりはこれらのものより大きな規模で検出されている。これについては犬走りなども含めた基壇の基底部が検出されたと考えておく。なお、1995年度の大阪府教育委員会の試掘調査時のトレンチ（D区）で、南北方向の地山の落ちが確認され、その落ちに多量の奈良時代の瓦が堆積していたことが報告されている（井西1997）。今回検出した東側築地塀の東辺を南へ延長させると、この地山の落ちの南北ラインとはほぼ一致する。このことから見ても東側に築地塀があったことは確実である（図23）。

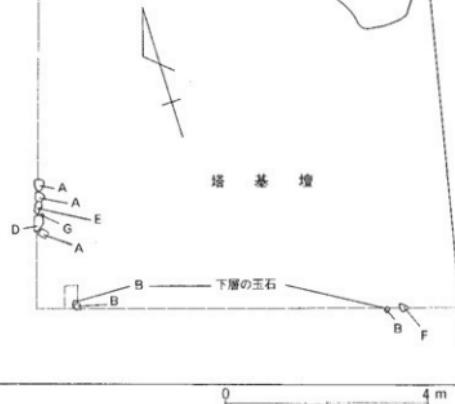
図25 塔跡の石材の石種

- A アブライト質黒雲母花崗岩
- B 粗粒黒雲母花崗岩
- C 角閃石黒雲母石英閃綠岩
- D 閃綠岩
- E 石英斑岩
- F 流紋岩
- G 砂岩

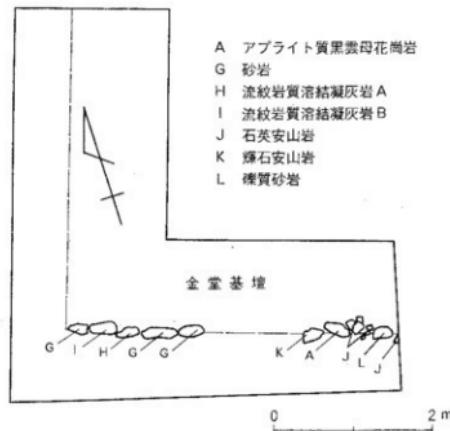
図26 金堂跡の石材の石種

- A アブライト質黒雲母花崗岩
- G 砂岩
- H 流紋岩質溶結凝灰岩 A
- I 流紋岩質溶結凝灰岩 B
- J 石英安山岩
- K 輝石安山岩
- L 細質砂岩

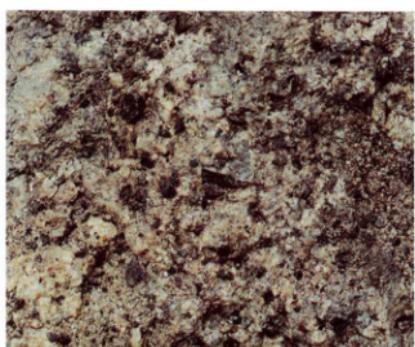
塔の心礎 角閃石黒雲母石英閃綠岩
