富田林市埋蔵文化財調査報告30

平成10年度

富田林市内遺跡群発掘調査報告書

富田林市教育委員会

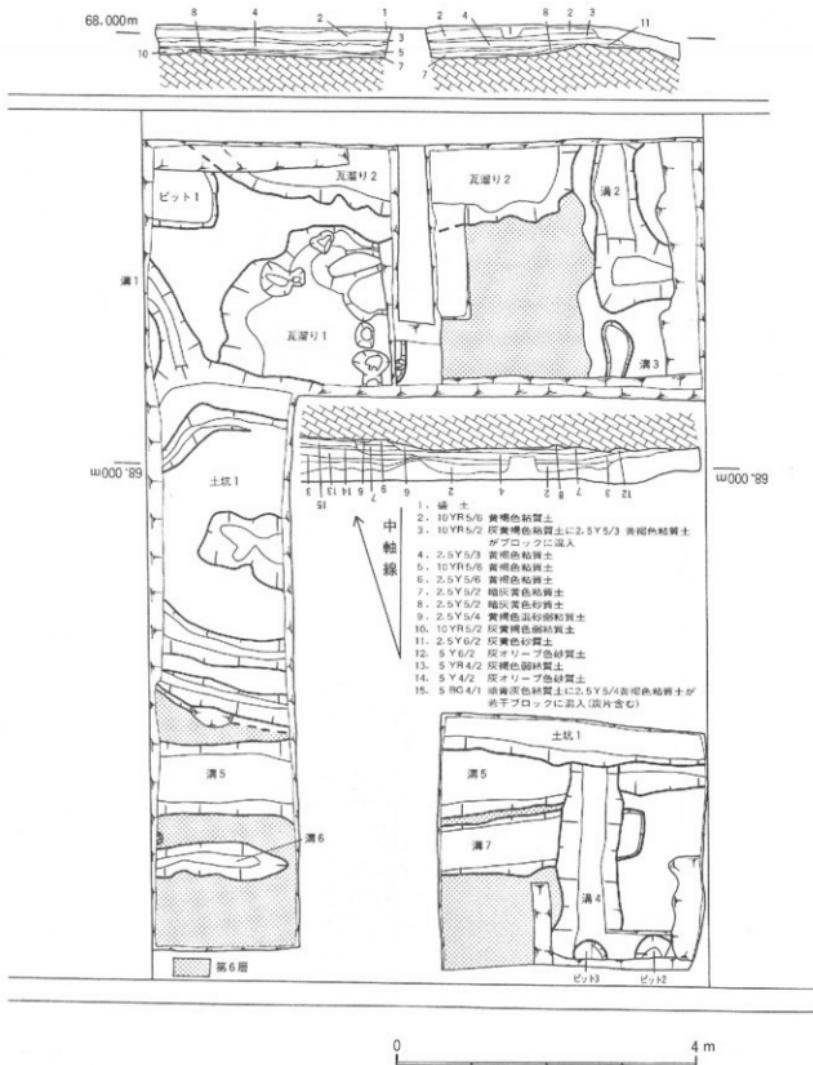
図3 遺構平面・断面図（第1面）

検出した遺構には、ピット6、土坑1、溝7、瓦溜り2、落ち込み、地山の高まりがある。土坑1及び溝1は第4層から、溝5・6・7及び瓦溜り1・2は第6層からの掘り込みである。

調査区の中央で検出した。南北4.7m、東西7.3m以上で東西に長い。深さは、最も深いところで0.6mである。底はほぼ平坦で、部分的に浅い溝状の落ちが認められる。埋土は大別して3層である。上から暗灰黄色弱粘質土に黄褐色粘質土がブロック状に混入及び灰オリーブ色混砂粘質土に黄褐色粘質土がブロック状に混入(厚さ0.3m)、暗青灰色粘質土に黄褐色粘質土が若干ブロック状に混入(厚さ0.25m)、青灰色砂質土(厚さ0.05m)の順に堆積する。

調査区北西部、北東部、南部で7条検出した。溝1は、土坑1に流れ込む第4層上面で検出した溝である。溝2・3・4は、南北方向の溝で、埋土も共通することから同一溝の可能性も考えられる。溝5・6・7は、東西方向の溝である。埋土も共通している。溝6と7は、同一溝の可能性も考えられる。溝5・7は溝4に切られている。

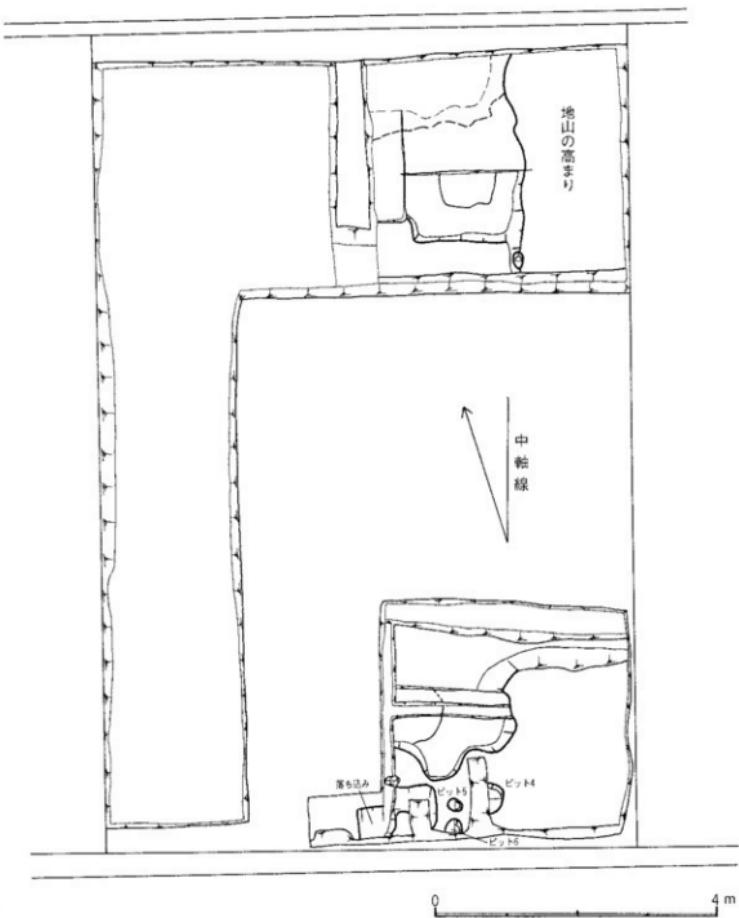
図4 遺構平面図（第2面）

調査区の北西部で検出した。南側は土坑 1 によって切られている。平面形は不整形な揃円形を呈している。遺構の西から北にかけては、地山から掘り込まれているが、東側では第 6 層から掘り込まれている。東西幅約 2.5m、南北 2.1m 以上、深さは 0.12m を測る。底面には北から東にかけて特に凹凸が顕著に見られる。埋土は上下 2 層あり、暗灰黄色粘質土と黄褐色混砂弱粘質土である。上層では炭片が多く見られ、比較的大きな平瓦が認められるが、瓦の密集は顕著に認められない。また、中央部のみに見られる。厚さは 0.07m である。下層は遺構全体で見られるが、出土する瓦は小片が多く、炭片もあまり認められない。遺物は飛鳥から奈良時代の瓦と土師器が出土している。

調査区の北端で検出した。遺構の大半が北壁外にあるため、規模等は不明である。北壁断面での深さは 0.1m である。埋土は瓦溜り 1 と同様に上下 2 層あり、暗灰黄色粘質土と黄褐色混砂弱粘質土である。上層では炭片が見られ、東側で瓦が密集するが、出土状況からは一定の企画性は認められない。遺物は飛鳥から天平時代の瓦の他に須恵器、土師器、黒色土器を含む。下層は浅く出土する瓦は小片が多く、炭片もあまり認められない。土師器、黒色土器を含む。

調査区の北東端部で南北方向の地山の高まりを検出した。調査地周辺は西から東に下降する自然地形であるのに反して東側が高く、西側の地山とは 0.05~0.1m の段差が認められる。調査区南東部は、本来、地形的にみて最も低い部分であるにもかかわらず、土坑 1 および溝 4 によって切られているものの、地山の高まりが認められることから、南北方向に直線的に延びると想定される。

次に、調査区の東端部に沿って認められる南北方向の地山の高まりについて考察する。調査区における東西地山面の比高差は約0.1mあり、西から東に下降する自然地形に反して東側が高い。この東側の隆起した地形は南北に長く、新堂庵寺伽藍の中軸線の方向に沿うように西側の地山とは0.05~0.1mの段差をもっている。段差付近では玉石の配列などの建物基壇痕跡は認められなかった。しかしながら、伽藍中軸線と一致することから何らかの建物基壇の西縁にあたる可能性も想定できるが、狭い範囲での制約から詳細については把握できない。この地山の高まりを建物基壇と仮定した場合、東方建物を想定しなければならないが、1960年に検出された西方建物の東辺と伽藍中軸線までの距離は15.73mであるのに対して、地山段差から伽藍中軸までの距離は約17.4mであり、約1.7m東方に位置することになる。遺構の時期については、伽藍中央部では創建時の地表が削られていると想定すると、白鳳期に上限を見い出すことができる。

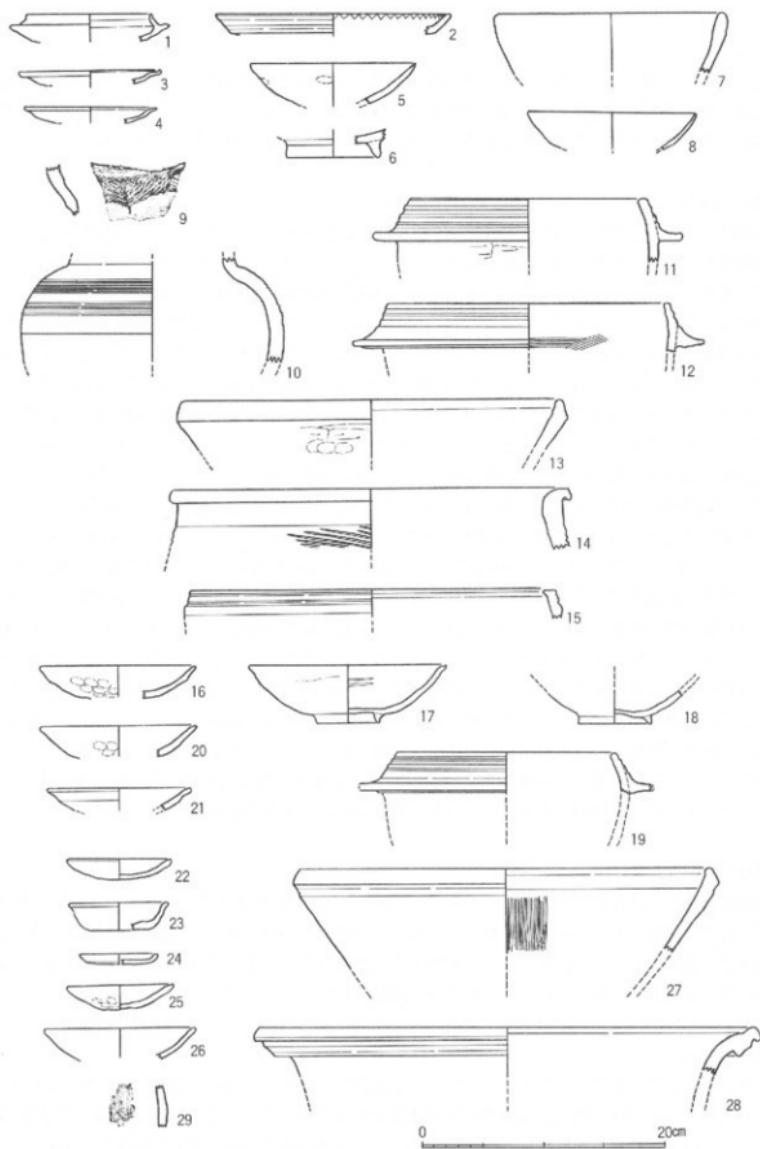
図5 出土土器

須恵器、土師器、黒色土器、瓦器、瓦質土器、陶器、磁器が出土している。今回の調査で、土器、磁器類をはじめとして最も多く遺物が出土した造構である。須恵器は所属時期が6~7世纪代に比定できる坏、8~9世纪代に比定できる坏、壺がある。前者の坏は3点あるが、そのうち（1）は全体に扁平な坏で、口縁部の立ち上がりは内傾した後、直立する。受部はほぼ水平にのびる。残存部分の調整は回転なしで調整である。後者の坏は8点出土しているが、平底のものが6点と高台の付されたものが1点ある。残り1点は口縁部の形状から8~9世纪に比定できるが、底部の状況は不明である。その他に坏類と考えられるものが6点出土している。これらは他の遺物の出土状況からみて6~7世纪代のものと考えられるが、底部しか残存していないので明らかではない。壺類には細頸壺が2点ある。他に所属時期が明らかではない壺、壺類が9点出土している。土師器は8~9世纪に所属時期が比定できる坏、皿（2）、鉢（7）類、10~11世纪に比定できる椀（5、6）、中世に比定できる椀、小皿類、壺、羽釜が出土している。小皿は「て」の字状の口縁部をもつもの（3、4）がある。羽釜は有段の口縁部をもつ瓦質土器と同じ形態をもつ。黒色土器には椀がある。すべて内黒で断面方形の高台をもつ。瓦器は椀（8）と小皿が出土している。高台の残っていないものは比較的深い椀部をもつ、その残存状況からそれほど高台が形骸化していないタイプのものから高台がドーナツ状にまで形骸化してしまっているものがある。瓦質土器は中世の羽釜、練鉢の他に、近世の壺、火鉢がある。羽釜（11、12）はすべて有段の口縁部をもつ。練鉢（13）は片口の可能性が高い。壺（14）は平行タタキ調整の施された筒状の体部から内傾した後、外折する口縁部をもつ。口縁部の肥厚状況から14~15世纪に所属時期が比定できる。羽釜（15）は大型品で内傾する口縁部をもつ。陶器は壺、すり鉢がある。壺（10）は肩部から胴部にかけて張り出す形態をもつ。肩部には4条一組の沈線が2帯施されている。磁器は伊万里焼きの椀がある。

土師器、瓦器、瓦質土器が出土している。土師器には坏、椀、壺がある。坏（16）は底部の丸い、全体に扁平な椀状を呈す。椀（17、18）は高台の付されたもので、高台は断面三角形状を呈す。壺は口縁部が比較的長くのび、端部で丸く肥厚する。瓦器は1点出土しているが、細片である。瓦質土器には中世の羽釜（19）があるが、有段の口縁部をもつ。

須恵器、土師器、黒色土器が出土している。須恵器は7世纪代に所属時期が比定できる蓋が1点出土している。その他に時期、器種不明の須恵器片が1点出土している。土師器は皿、坏がある。皿は「て」の字状口縁のものが目立つ。坏（20、21）は丸い底部からそのまま開いて、端部で丸くおさまる口縁部をもつ。黒色土器には内黒の椀がある。

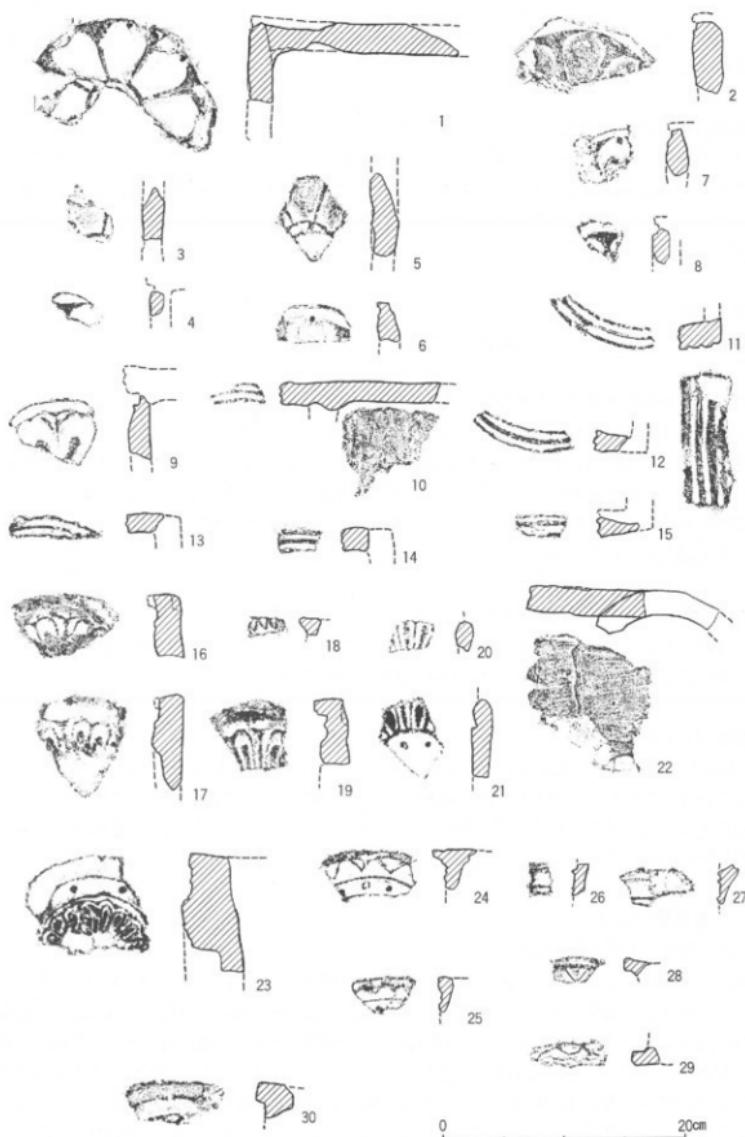
図6 軒平瓦

3点出土している（6～8）。中房には1+4の蓮子を配し、中房の周りに周溝がめぐる。弁弁は膨らみをもち、立体的である。弁端に珠紋を配し、外縁は素縁である。中房の周りの周溝に範傷をもつことと花弁のふくらみからI A 0 2 形式を彫り直したものであることが指摘されている。瓦当裏面には回転を利用したなで調整が認められる。

5点出土している（1～5）。中房には1+4の蓮子を配し、中房の周りに周溝がめぐる。紋様構成はI A 0 2 形式とおなじであるが、花弁はふくらみをもたない。弁端に珠紋をもち、外縁は素縁である。瓦当裏面には指頭圧痕と回転を利用したなで調整が認められる。最も残存状況の良い（1）でこの形式の瓦を観察すると、接合丸瓦に粘土板の重ね痕の認められることから、粘土板巻き付け技法で製作されていることがわかる。凹面の布目は3cmあたり16×14本（側面の平行糸目×端面平行の糸目）を数える。凸面の調整は横方向の回転を利用したなで調整が施されている。側面は破面部分になで調整が施されている。なお、面取りは行われていない。色調は灰色のものと橙褐色のものがある。胎土は石英、長石が岩石、もしくは鉱物として多量に含む。また、わずかであるが、泥岩もしくはチャート起源と考えられる赤色砂粒を含む。焼成は硬質のものと軟質のものがある。

川原寺式の軒丸瓦である。5点出土している（16～21）。8弁の複弁で、大形の中房に1+5+10の蓮子が配されている。中房の外周に凸線がめぐる。外縁は内傾し、斜面に面違鋸歯紋が施されている。胎土は石英、長石、泥岩起源の黒色砂粒、泥岩もしくはチャート起源の赤色砂粒を多量に含む。色調は灰色で硬質のものと橙色、褐灰色で軟質のものがある。（22）はこのタイプの瓦当に接続すると考えられる丸瓦である。

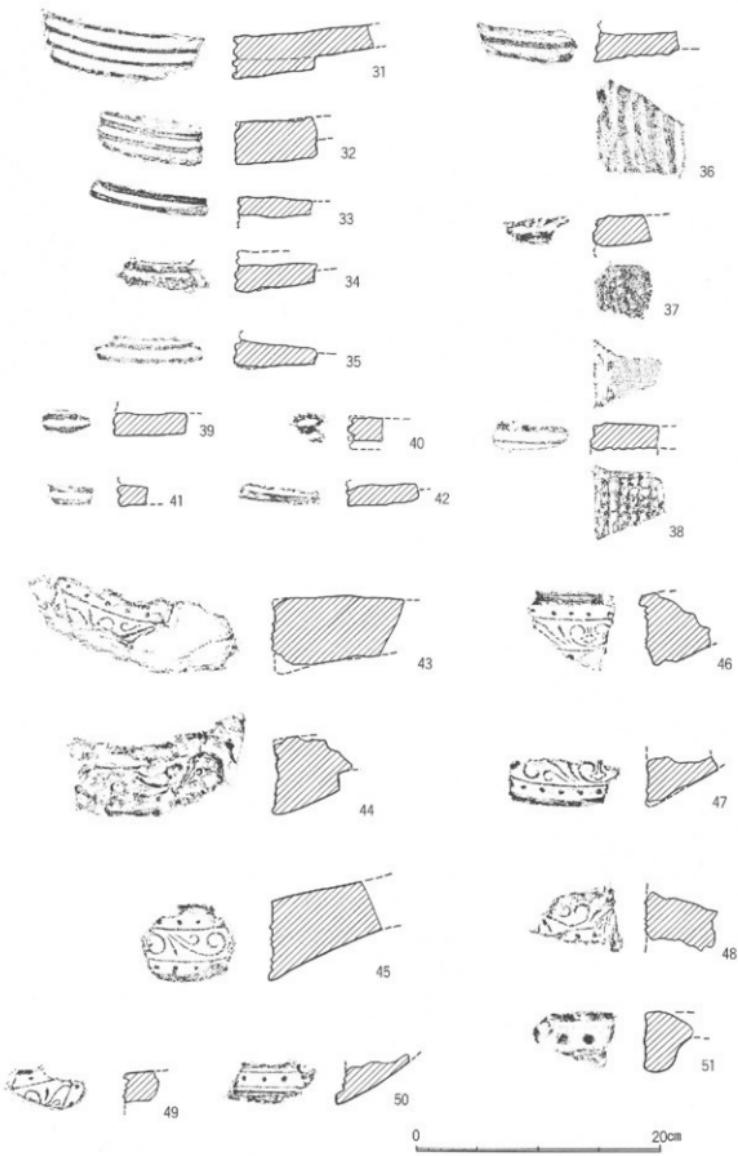
図7 軒平瓦

山田寺式もしくは川原寺式軒丸瓦に伴うと考えられている軒平瓦である（31～38）。4重弧紋の軒平瓦である。（36）は顎下面にも4重弧紋が施されていることから、同様に瓦当側面に重弧紋が施されている山田寺式の軒丸瓦（11）と組み合う可能性が高い。ⅡB01形式とⅡB02形式は重弧紋の彫り込みの深さによって分けられているが、今回のものでは明瞭に分けることができなかつた。合計12点出土している。

平城宮6664型式の軒平瓦である（43～50）。8点出土している。均齊唐草紋を2回転半施している。外区はすべて連珠紋。内区と外区の間には界線がめぐる。

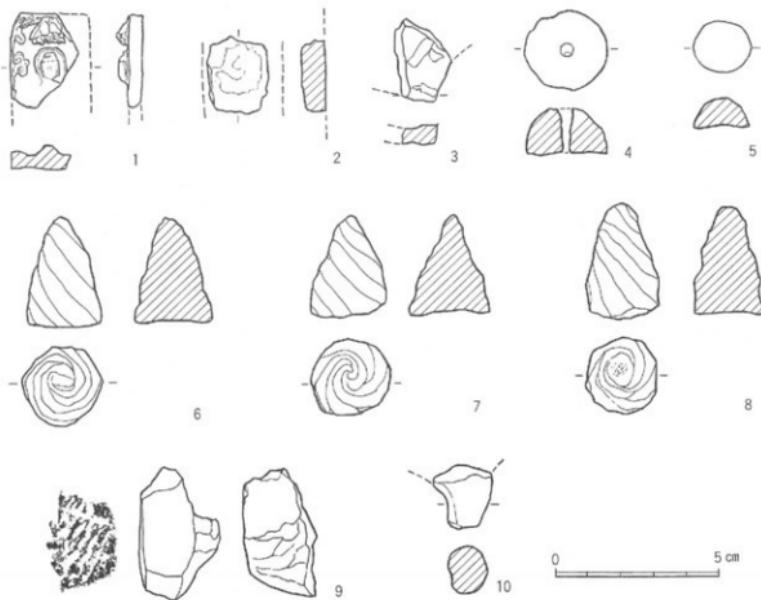
図14 土製品

磚仏は3点出土している。2点（1、2）は長方形の小型の磚仏である。他の1点（3）は磚仏の表面が剥離した破片である^{〔註1〕}。（1）には天蓋部と仏の顔の部分が残存している。周縁部は唐草紋が施され、上部で天蓋と交わる。残存長28.6mm、残存幅20.0mm、残存最大厚（仏顔面部）8.6mm、推定幅約25mmを測る。色調は明橙色で土坑1から出土している。（2）は磚仏の中央部分である。周縁部にかすかに唐草紋の痕跡が認められる。残存長22.3mm、残存幅18.5mm、最大厚7.7mmを測る。胎土は精良で、色調は淡橙色で4層目から出土している。（3）は残存部分が台形様を呈す。器表面には赤色顔料と墨で何かが描かれているが不明である。胎土は精良で、色調は淡橙色を呈す。

螺髪は3点出土している。すべて右巻きで、高さ32mm前後、基部直径24mm前後を測る。色調は明橙色のもの暗橙色ものがある。すべて二次焼成を受けているが、特に(8)は頂部がぼさついた様になり、暗灰色に変色している。

不明土製品は4点出土している。そのうちの2点は半球形の土製品である。(4)は直径24.9mm、最大厚15.0mmを測る。半球形の中央部に直径3.5mmの円孔が穿たれている。胎土は精良で、色調は暗灰色を呈す。第2層目から出土している。(5)は直径17mm、最大厚9.3mmを測る。胎土は精良で、色調は暗灰色を呈す。二次焼成を受けて胎土がぼさついた様になっている。大きさからみて土製仏像の白毫かもしれない。溝5から出土している。

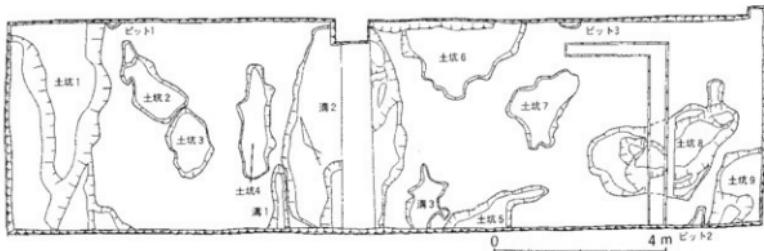
図15 遺構平面図（第1面）

検出した遺構には、ピット3、土坑9、溝3がある。溝のうち、1及び3については、他の遺構の埋土と違ってほぼ共通すること、推定伽藍中軸線に平行すること、共通して南壁から約1.5m地点でとぎれること、出土遺物に新しい時期のものが認められないことから、参道に伴う溝と推定される。溝間は約2.7mを測る。

調査区の中央部南端で検出した南北方向の溝である。南壁での幅は0.34m、深さは0.08mを測る。長さ1.5m分を検出した。にぶい黄色粘質土の埋土で、土師器、瓦片を含む。

調査区の中央部で検出した南北方向の溝である。幅は最も広いところで2.9m、深さは0.2mを測る。長さ6.7m分を検出した。上層が暗灰黄色弱粘質土、下層が暗灰黄色弱粘質土に明黄褐色粘質土がブロック状に混じる埋土で、土師器、須恵器、黑色土器、瓦器、瓦片を含む。

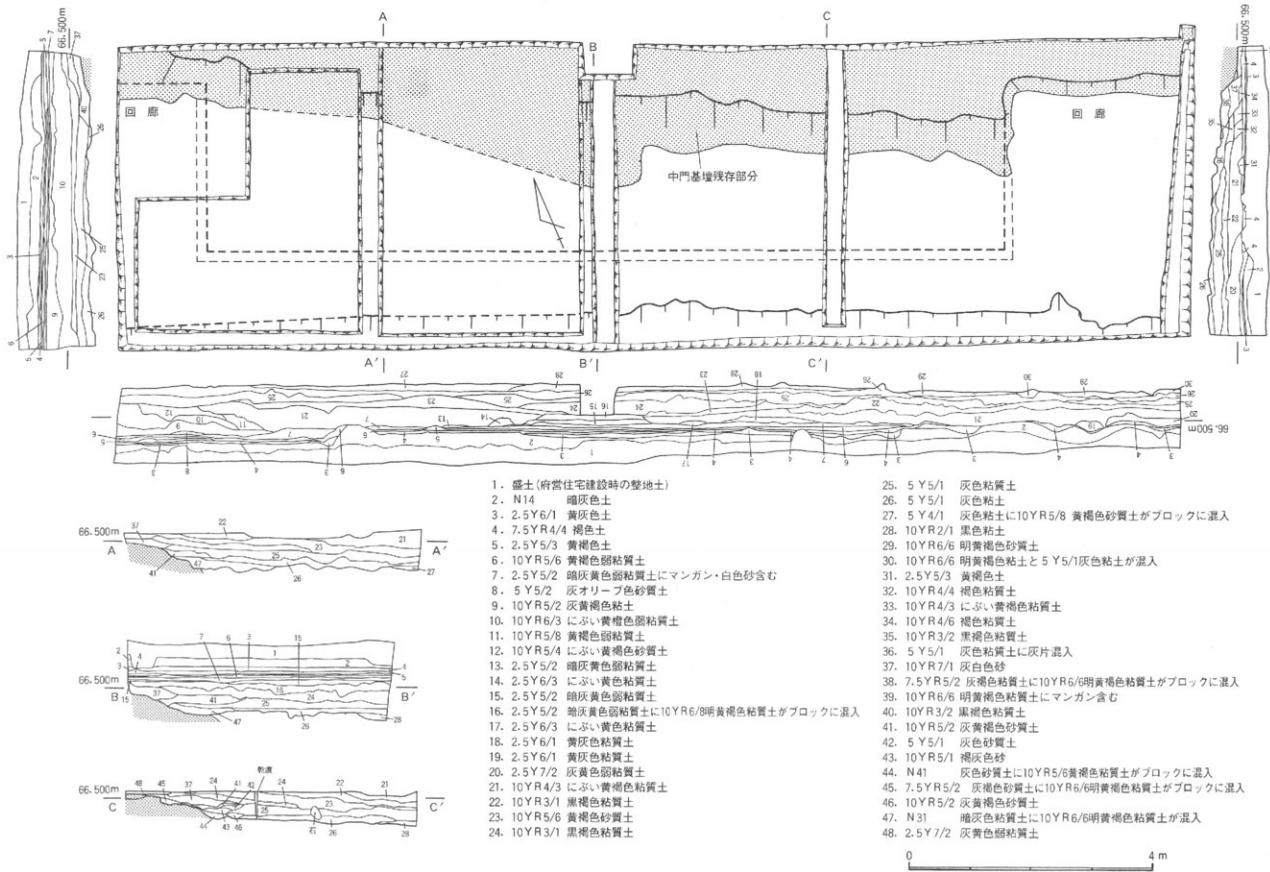
図16 遺構平面・断面図（第2面）

最終の地山面である。検出した遺構は中門とこれに取り付く南面回廊の一部である。

東半部を全面的に掘り下げて検出した。調査区北東部では、側溝掘削時に床土直下で地山面が確認され、地山を削り出したと推定される東西から南北方向に直角に曲がる段差が判明し、下層遺構の存在が大いに期待された。しかしながら、遺構の残存状況は極めて悪く、南に張り出す基壇の一部が確認できたのみである。残存する基壇南側は、正面に向かって緩やかに傾斜している。全体にわたって削平を受けていて、東辺部で約1.5mの長さを残しているのみで、西辺部では全く確認されなかった。斜面の表面は、凹凸が激しく、なだらかさは認められない。北壁付近で平坦面が見られるが、西側にいくにしたがって幅が狭くなり、調査区の北西隅では平坦面はほとんど見られない。残存する基壇面が地山であることから、南へ次第に下がる地勢に応じた斜面になると思われる。おそらく、この地山上に基壇土が築成されていたと推定されるが、何らかの要因で整地の際に削り取られたのであろう。最も残りのよい南面東回廊取付部分での基壇の高さは約0.4mである。礎石の痕跡等は、残念ながら確認できなかった。

伽藍推定中軸線から基壇東辺裾までの距離が約6.7mであることから、東西幅は約13.4mと推定される。

中門に取り付く南面回廊の南辺基壇の一部分が確認できた。中門から発した東回廊の3m分と西回廊の1.4m分である。南辺からわずかに0.6m検出したのみで、礎石の痕跡等は確認できなかった。東回廊では床土直下で基壇面が現れ、約0.4mの基壇の高さが残っていることから、もとは0.4m以上あったと思われるが、現状は削られている。基壇構築にあたって地山を水平にした後、黄褐色粘質土を積んでいる。

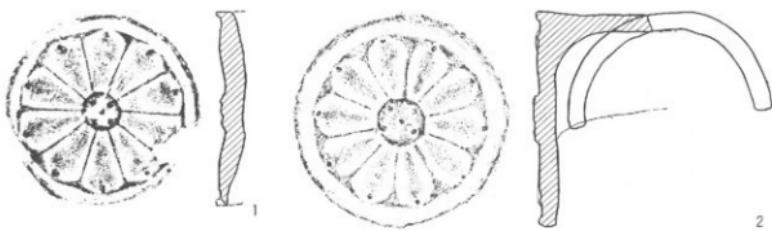
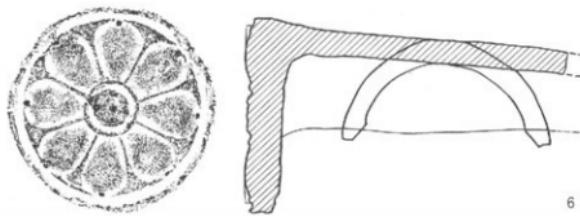
図17 軒丸瓦

I A 0 1 形式？（素弁9弁蓮華紋軒丸瓦）……1点、中房欠失のため垂木先瓦と区別できない。

I A 0 2 形式（素弁8弁蓮華紋軒丸瓦）……11点

I A 0 3 形式（素弁8弁蓮華紋軒丸瓦）……10点

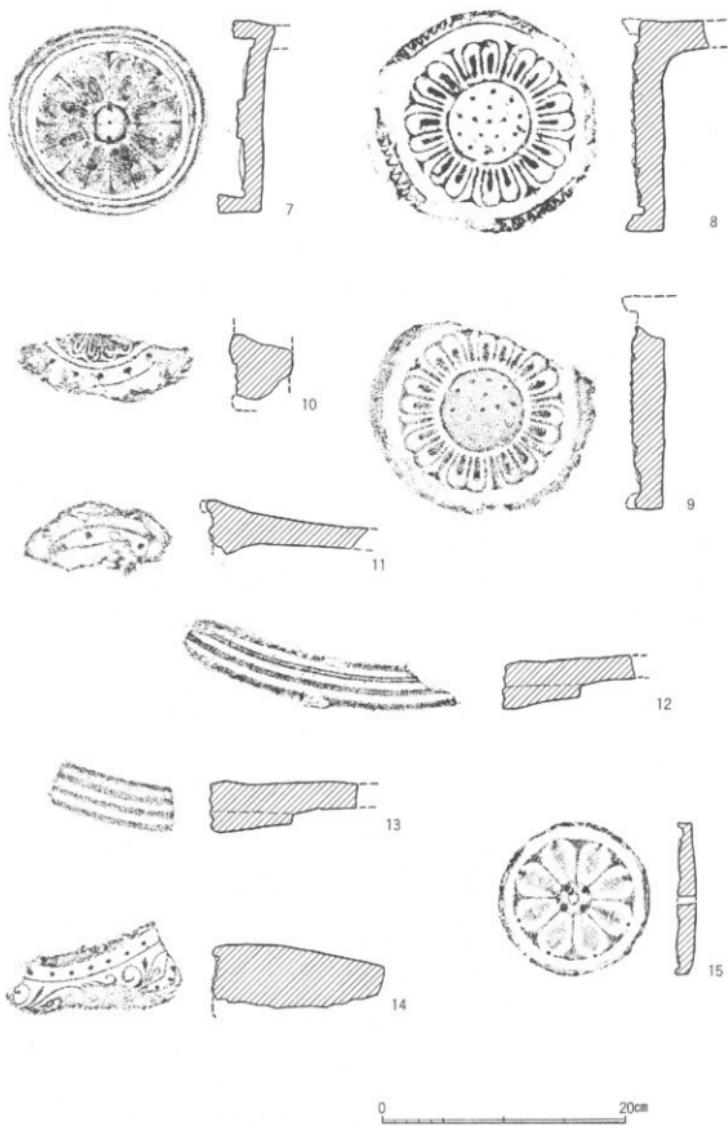
図18 軒丸瓦・軒平瓦・垂木先瓦

- I A 1 3 形式（素弁10弁蓮華紋軒丸瓦）……1点
- II A 0 6 形式（単弁8弁蓮華紋軒丸瓦）……7点
- II A 0 7 形式（単弁8弁蓮華紋軒丸瓦）……3点
- II A 0 8 形式（単弁8弁蓮華紋軒丸瓦）……2点
- II A 0 6～II A 0 8 形式（単弁蓮華紋軒丸瓦）……4点、外縁の三重の圓線だけ残存のもの。
- II A 0 9 形式（複弁8弁蓮華紋軒丸瓦）……11点
- II A 0 9～II A 1 0 形式（複弁8弁蓮華紋軒丸瓦）……9点、外縁の面違鋸歯紋もしくは複弁部分のみ残存のもの。
- IV A 1 2 形式（複弁蓮華紋軒丸瓦）……6点

- II B 0 1～II B 0 2 形式（四重弧軒平瓦）……70点
- IV B 0 3 形式（均齊唐草紋軒平瓦）……3点

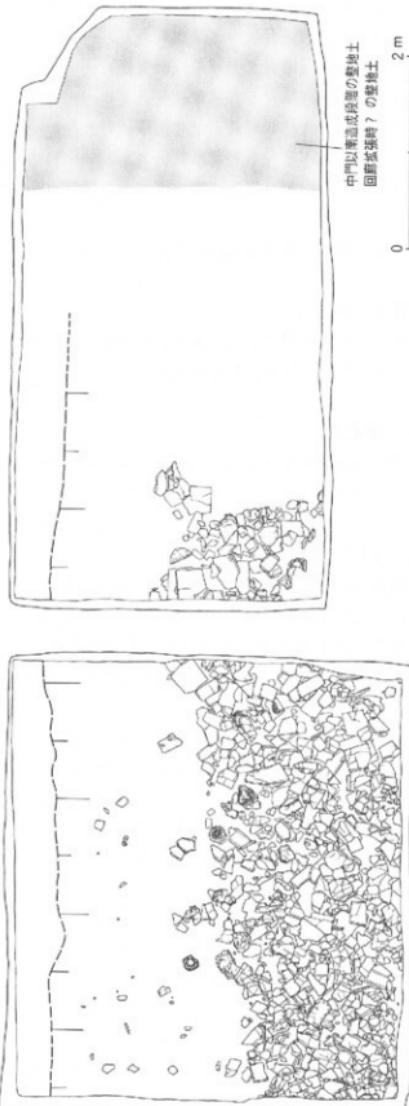
図19 回廊廻絶状況（北方トレンチ）

また、その後、再建のため整地された堆積層上面では、基壇は削平されて残っていなかったが、廃絶時に落下したと思われる大量の瓦が残っていた。平城宮式軒瓦を含むことから、その後、平安時代に瓦を葺き替えることなく、何らかの要因で倒壊したことが窺える。寺域北方の調査では、寺院造営氏族の集落跡が検出されており^(注1)、9世紀後半までの建物跡が確認されていることを考え合わせると、新堂廃寺の廃絶時期を考える上で重要である。

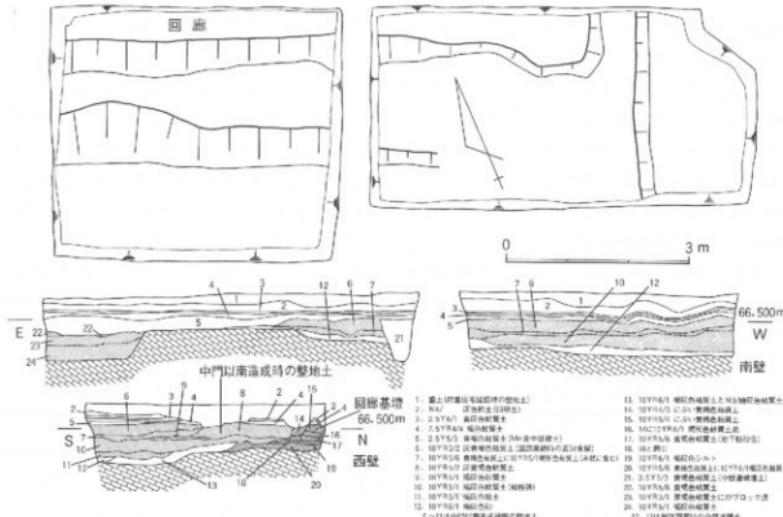
図20 回廊創建平面・断面図（北方トレンチ）

創建時の南面東回廊の基壇南辺の延長部を検出。中門取付部から東に約19.5m地点で、南北方向に延びると思われる落ちがあり、これより以東には延びないと想定される。基壇の高さは約0.4mである。西半部では幅約0.8mの大走りが認められる。礎石等の痕跡は検出されなかったため、建物の構造はわからない。基壇化粧の痕跡が全くなかったことから、当初からなかった可能性も考えられる。

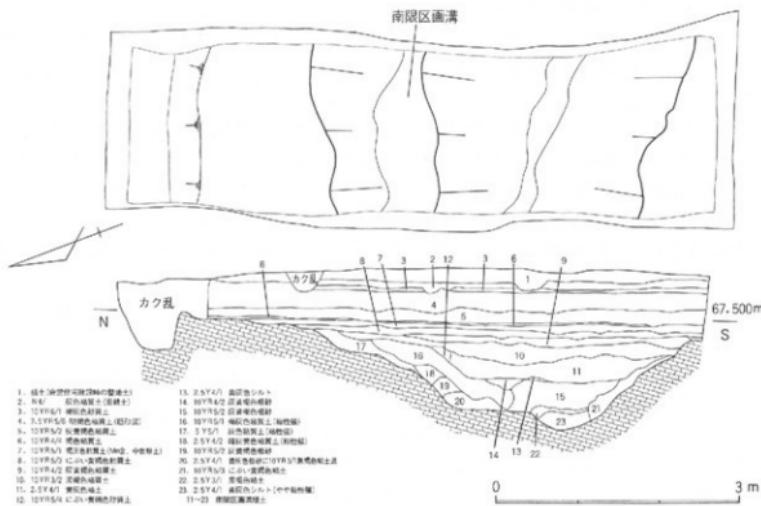
図21 西方トレンチ平面・断面図

中央トレーニングで検出した東西溝の延長が確認された。

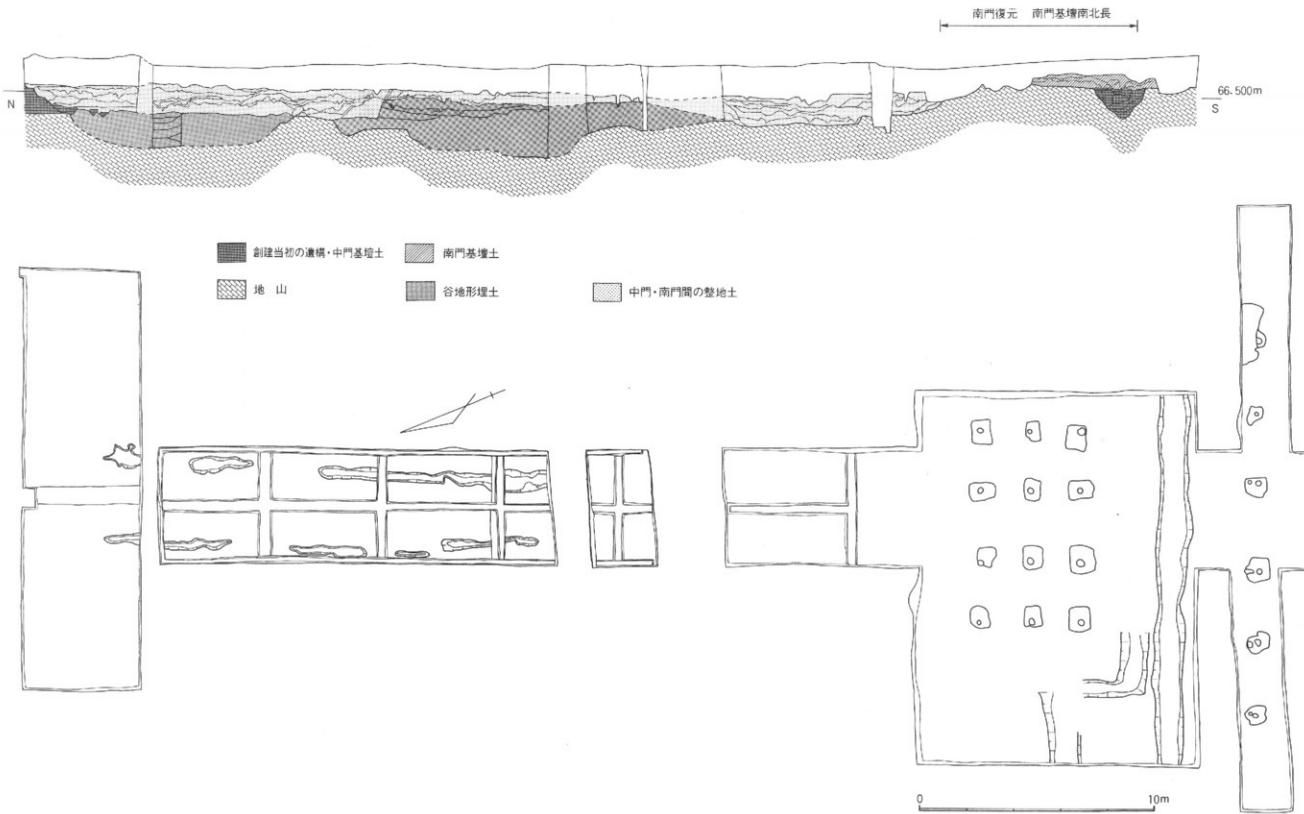
図22 南門造営後の遺構面および中門・南門間整地状況断面図

さらに、南半部の安定した地山面では桁行3間、梁間2間の東西棟の掘立柱建物の構造を持つ南門が整備されたことが判明した。中央間約3.0m、脇間約2.4m、梁間約2.1mである。中通りの掘方すべてに、鴨尾片を礎板代わりに使用されていた。基壇は東西幅約13.4m、南北幅約8.2mであったと推定され、築地塙が取り付くことも確認された。南門の南西隅では、廃絶時の瓦が崩落した状況で出土した。

南門が建立される以前には、正面基壇の下に建物と平行する幅約2m、深さ約0.7mを測る東西溝が存在することが判明した。おそらく、寺域南限を画する溝として機能していたと考えられ、新堂廃寺造営にあたって、南門建立を予定に入れた寺域確定がなされていたことが窺える。この段階では、南門と中門との間に谷地形が存在し、低湿地を形成していたことがわかった。

創建時の建物は、元々南に傾斜した地形上に建てられていたと想定される。その後、大規模な造成工事が行われ、伽藍中心部では北側を削平し、南側を埋め立てて整地をした後に平坦地を形成したことが、1959・60年の調査で確認されている。今回の調査地一帯も、創建時の地表面を広範囲にわたって川原寺式軒瓦を含む整地土で埋め立てられ、中門から約35m南側の安定した地山面に掘立柱建物の構造をもつ南門が整備されたことが判明した。桁行3間、梁間2間の東西棟で、中央間約3.0m、脇間約2.4m、梁間約2.1mの構造である。基壇は、東西約13.4m、南北8.2mと想定される。東西幅については、中門及び塔と同一である。中央間の南北6本の柱穴には、礎板に鷗尾が転用されており、1個体を分割して使用されていた。

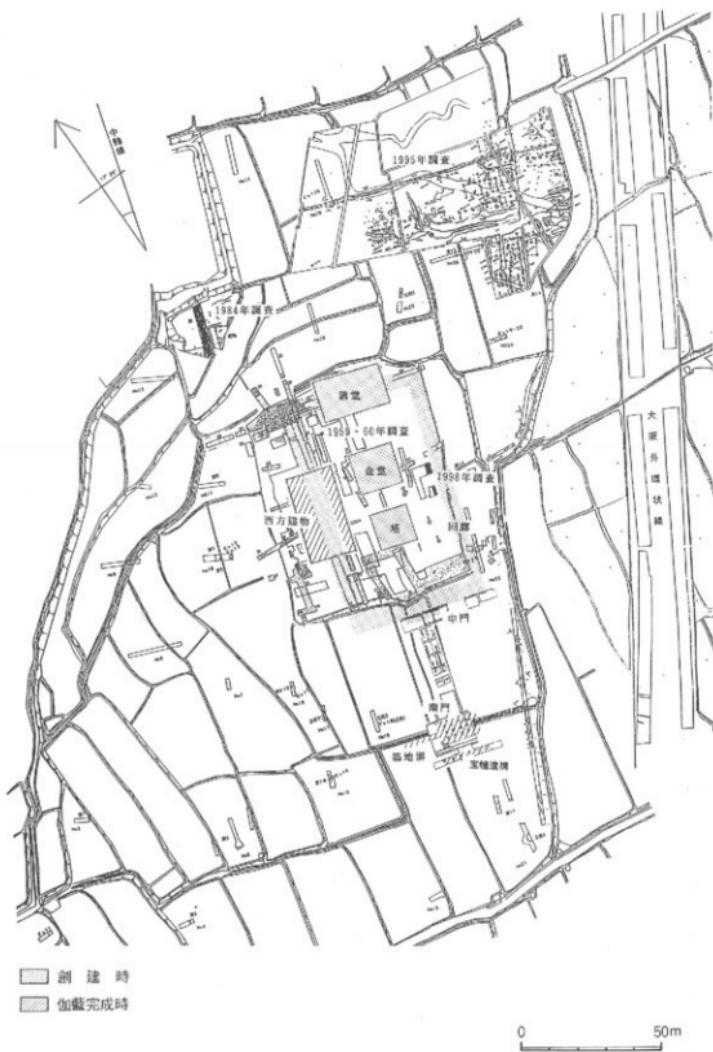
図24 伽藍復元図

今回の調査で初めて飛鳥時代に遡ると想定される中門と南面回廊が確認されたことから、創建時は中門・塔・金堂・講堂を南北に一直線上に配置した「四天王寺式」であったことが判明した。

このように、南門を完成させ、伽藍を再整備した段階では、西方に東面する南北棟の建物が配置されていることから、南面する伽藍配置であったことはまちがいないが、これを広い意味での四天王寺式の範疇ととらえるのか、変則的な一面が生じる。さらに、1997年度に検出した基壇上の高まりを東方建物と想定すれば、新堂廃寺は、独特の伽藍配置をもつとみることも可能である。また、

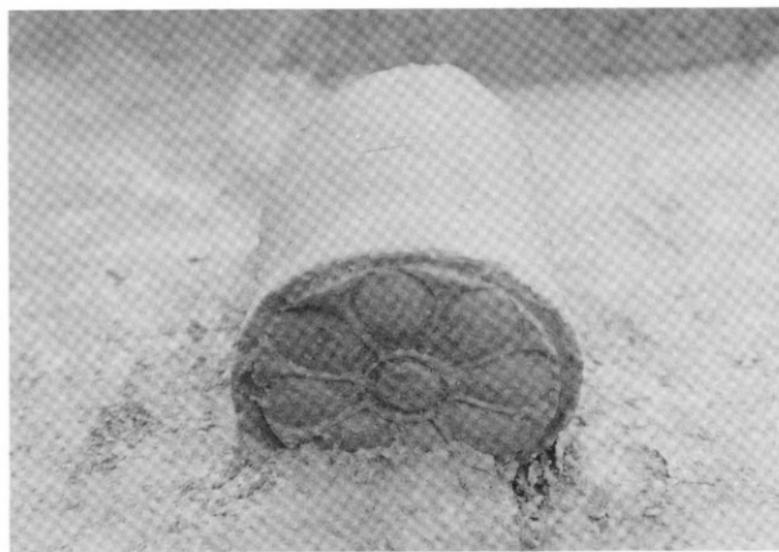
S H98第2面中門前面素弁蓮華文軒丸瓦出土状況（東から）

基壇前面及び基壇上面付近からは飛鳥時代の軒丸瓦が多く出土している。
