富田林市埋蔵文化財調査報告36

平成15年度

富田林市内遺跡群発掘調査報告書

富田林市教育委員会

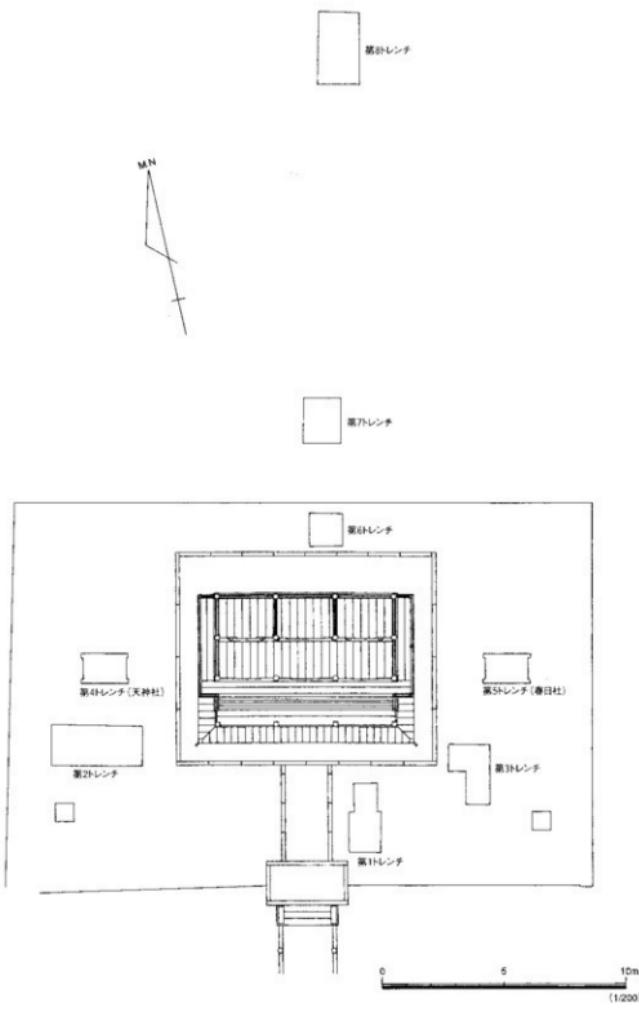
第2図 第1トレンチ北側石列出土平面・立面図

本殿の南側、中門の東側に設けた。南側の大半は、昭和初期の土塹工事による掘削や配水管工事のため搅乱を受けていた。この掘削ラインは、調査区北側の断面②層から落ち込んでおり、①、②層は現代に形成された層であると考えられる。③～⑤層までは、棧瓦を含む近世瓦が出土している。⑥層は小石が多く含んでおり、後述するように⑥層上面が神社創建当初の面であったと考えられる。また、トレンチの北側、すなわち本殿に近い箇所において、意図的に並べたと思われる石を検出した。検出した石は2点と拳大以下の小さい石が数点であった。この面は、⑥層に該当する面であり、創建当初の境内領域を示すもの可能性が高い。この面が創建当初の盛土最上面であると考えると、最低2回は近世段階において盛土を積み上げたものと思われる。また、④層が⑥層を切る形になっているのは、⑥層上面が水平を保たれなかったのか、掘削されたのかの確認はできないが、このような状況は、第3トレンチでも確認できる。

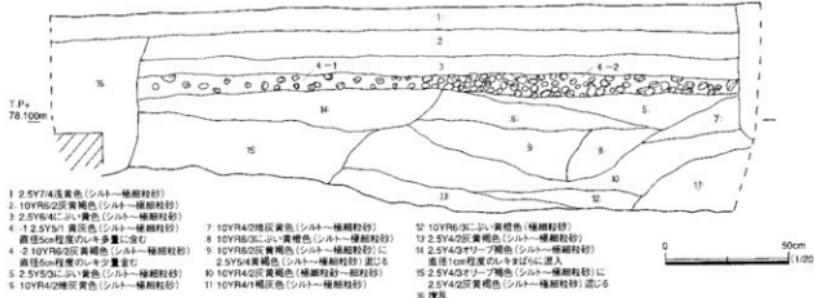
第4図 第2トレンチ北壁断面

本殿西側、摂社天神社の南側に位置する。トレンチの大部分は避雷針の設置などにより搅乱を受けていた。①層は表土である。②、③層からは、近世瓦が多数出土した。④層は、第1トレンチよりも多量の小石が敷き詰められていた。④層下は、④層までの水平した堆積状況とは異なり、やや乱雑な状況を示す。また、ブロックで混入している土も多く見られ、④層以下が境内盛土、④層が初期段階の盛土上面であったと想定できる。さて、トレンチ北壁断面のほぼ中央部分において④層下より落ち込むラインが確認できる。この層から近世瓦が出土していることから、初期段階の盛土を改修した状況であると考えられる。④層の石の状況も概ねこれに該当するように、それまで比較的密に敷き詰められた状況が西側はややまばらになる。④層を東西で区別した場合、この状況が境内盛土の拡張や盛り直しなどの修復事業であるのかの判断はできないが、いずれにしても、この上層に他トレンチで確認できる近世段階の盛土積み上げが行われていることから、積み上げに先行した工事であったと考えられる。

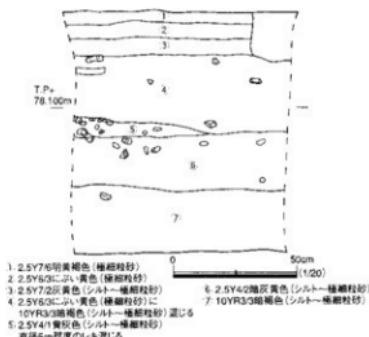
第5図 第3トレンチ北壁断面

本殿東側、摂社春日社の南に位置する。①～④層までの状況は、第1トレンチと同様の傾向を示す。第1トレンチの④層と同様に、⑤層の創建当初盛土上面を切り込む形になる。また、第2トレンチと比較すると石の入り方が少ないので特徴であり、むしろ第2トレンチの④～2層に類似し、近世時の改修時のものとも考えられる。

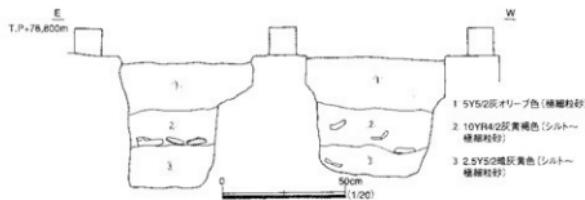
第6図 第5トレンチ（春日社）断面図（北から）

春日社においても、拝社中央に木枠があり、便宜西側と東側に分けて掘削を行った。天神社と同様に拝社内側には砂が敷かれており、木枠の下にはモルタルの基礎が打ち込まれていた。砂を除去した後、表土、①層、②層、③層までは前述した各トレンチと同様の状況を示すが、④層にあたる層からは石敷きは確認できなかった。これは、第3トレンチにおいて述べた④層を切る層があるためであり、すなわち春日社の場合、幾度となく改修された土台の上に建てられているのである。出土遺物は、まばらながらも各層から出土しているがいずれも碎片が多く、改修時期を特定できるような材料はない。

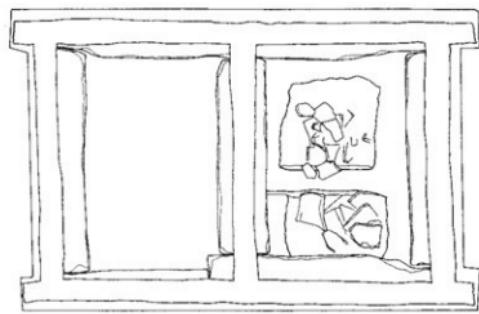
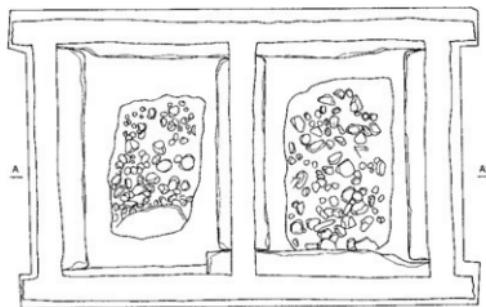
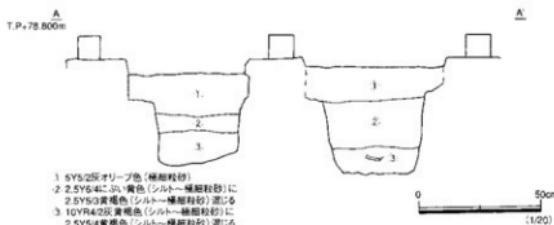
第7図 第4トレンチ（天神社）平面・断面図

本殿西側に位置する天神社内に設置した。のべ石の下にある基礎は、昭和10年の解体修理の際にコンクリートで作られている。調査は、建物基底の木枠の内側を行った。拝社中央部に木枠があるため、東側と西側に分けて掘削を行った。

拝社内側に木枠とほぼ同レベルに砂が敷かれていた。この砂は、昭和10年の解体修理終了の際、敷かれたものと考えられる。砂を除去した後、各トレンチにも対応する①層、②層を確認した。木枠やその下に敷かれているモルタルの基礎は、表土上に敷かれており、少なくとも昭和10年の段階では、近世瓦を出土する①層よりも上面に建物が建っていたと考えられる。西側では、③層から瓦溜まりを検出した。そこから約10cm下げた所から④層にあたる石が敷かれた層が確認できた。東側の③層からは、瓦などの出土はほとんどみられず、東側と西側での状況が異なる。これは、第2トレンチで確認された近世段階での改修に伴うものと考えられ、つまり現在の天神社の位置は近世段階の境内西側改修工事以降であると考えられる。

東側の④層では石敷きの様子が確認できたほか、拝社の創建当時の礎石と考えられる平らな石を、現状の拝社木枠とやや位置のズレた箇所から検出した。

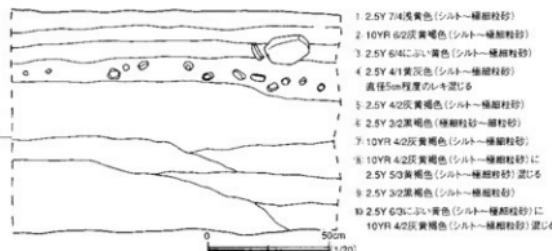
第8図 第6トレーニング北壁断面

本殿の北側に設置した。トレーニング内の大部分は排水溝や避雷針によって大きく破壊を受けている。このトレーニングでも断面において④層に小石を多く含む層が状況が確認できた。しかし、第2トレーニングと比較するとその状況はまばらである。また、近世段階の盛土積み上げの状況がここでも確認することができ、近世段階の改修が本殿周辺全域に及んでいたことか確認できる。

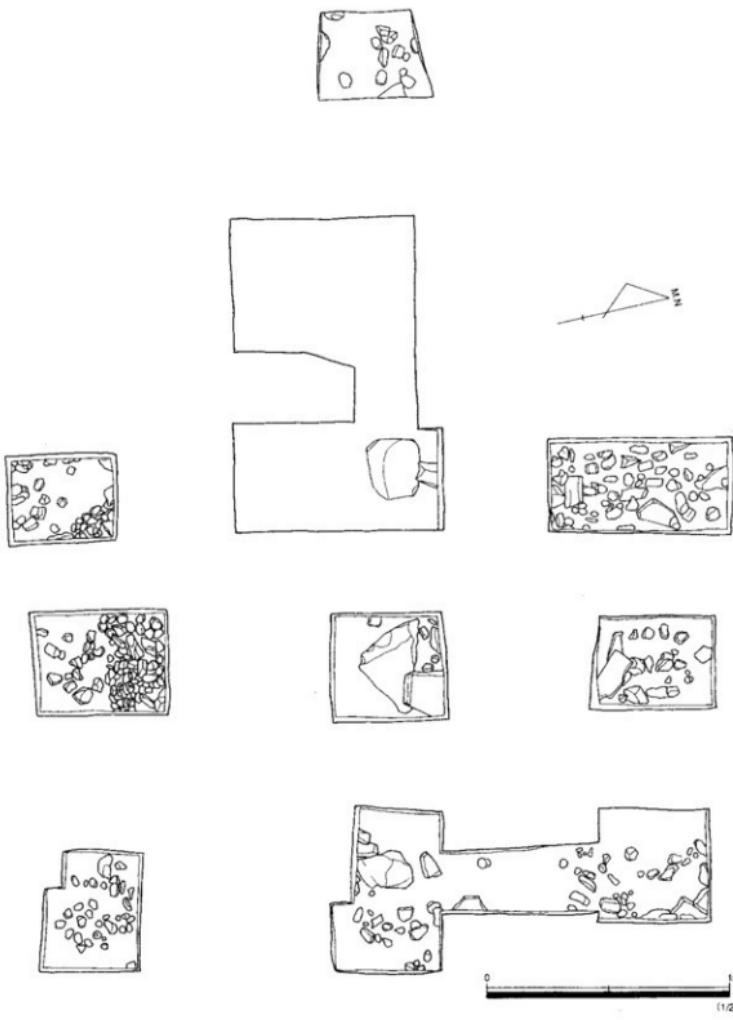
第9図 天神社礎石 検出状況

今次調査の各トレーニングにおいて検出した小石を含む層が、創建当初の境内盛土面であった可能性が高く、本殿周辺は石敷きであったと考えられる。また、天神社内から検出した礎石は、現在の天神社の位置とはやや異なる位置での検出であった。そこで、天神社の幅を考慮に入れ確認のトレーニングを設けたところ、東西方向の礎石を確認することが出来た。したがって創建当初の天神社は、現在よりも約半間分（約90cm程度）東に位置していたと考えられ、現在の位置への移動は第2トレーニングでみられた西側への改修工事に伴うものである可能性が高い。

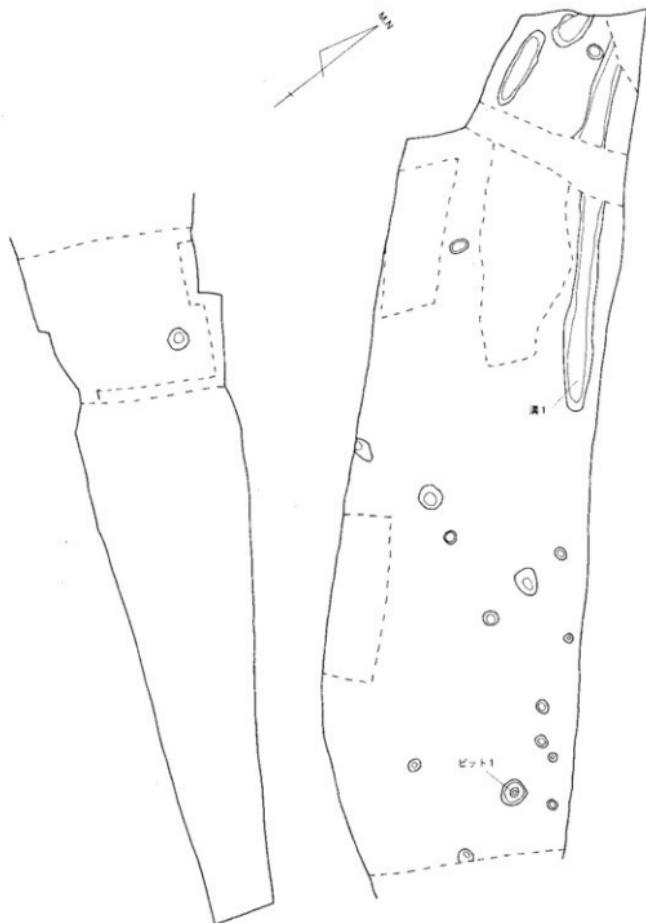
第13図 錦織南遺跡遺構平面図

土壌3ヶ所、ピット16ヶ所、溝1条を検出した。

溝1は、調査区の西北隅に位置する。幅約0.5m、長さ約7m以上を測る東西方向の溝である。埋土は10YR4/2灰黄褐色である。深さは約0.1mほどで、底面は平坦である。

ピット1は、調査区のはば中央に位置する。直径約0.5m楕円形を呈している。このピットは中央部で二段落ちになっている。深さは約0.2mである。埋土は10YR4/2灰黄褐色である。

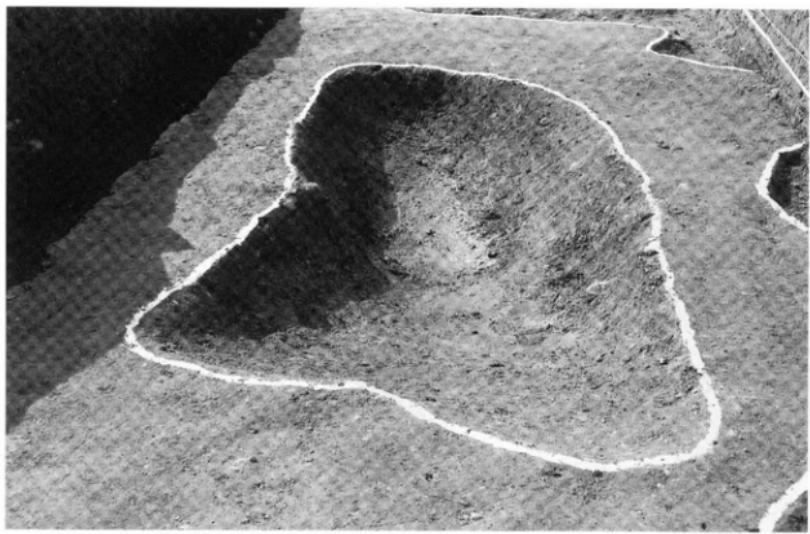
図版4（下） 喜志遺跡 土壙2（北から）

調査区北側で検出した土壙2は、南北に長い不整形な楕円形である。幅は約1m、長さ約2.5mである。深さは約0.3mで、肩から緩やかに傾斜している。埋土は、10YR 3 / 2黒褐色である。調査区やや中央北側で検出した土壙3は、南北約1.1m、東西約1.4m以上を測る。深さは、約0.2mで底面は2段落ちになっている。また、土師質土器の細片が多数出土している。埋土は、10YR 4 / 2灰黃褐色である。
