富田林市埋蔵文化財調査報告書38

富田林市内遺跡群発掘調査報告書

富田林市教育委員会

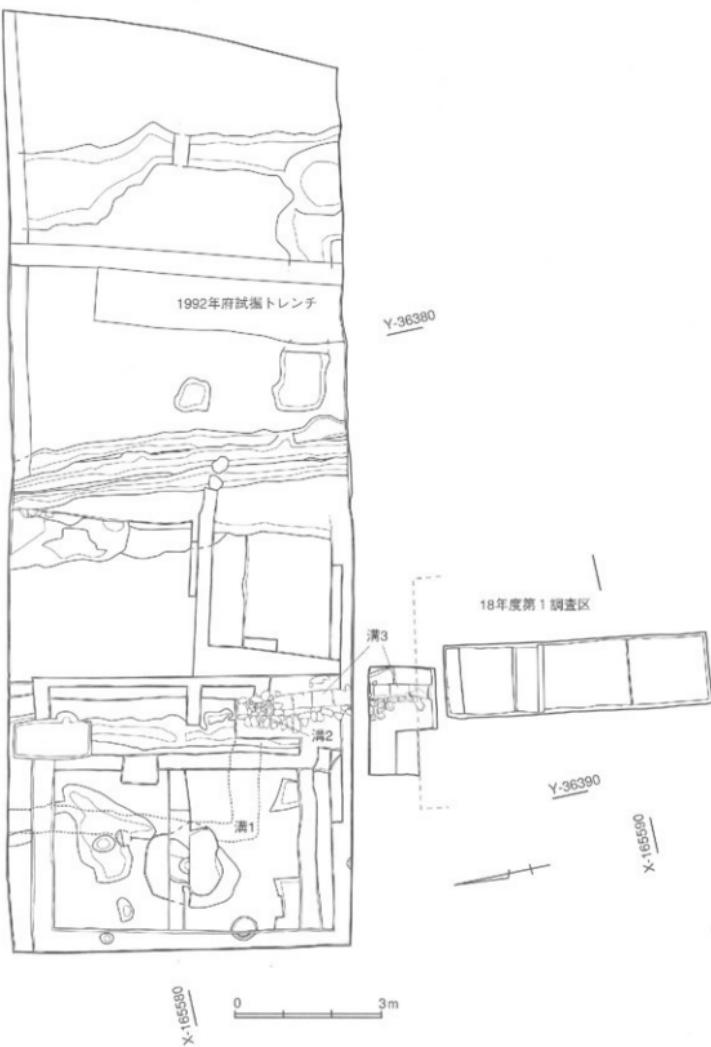
図2 平成17（2005）年度調査区遺構平面図

西地区表土直下で黄灰褐色粘質土の堆積層を検出し、精査した結果、調査区北端から約4.6m地点で明瞭な堆積層の区別が確認できた。この区別は調査区の東西方向にはば並行し、さらに調査区東端から5.8m地点で北にはば直角方向に4.5m延びている。このラインの北東部（内側）は黄灰色粘質土のよく締まった堆積土であり、その外側部分はよく締まった暗褐色粘質土の堆積土である。また、このラインから外側に幅約50cmで西隣から南辺にかけて濁黄灰褐色砂混粘質土の溝状の遺構が確認されたが、これは後述する石組溝や瓦敷溝付近で途切れる。以上のことから、溝で隔たれたこの部分は基壇の痕跡であり、その上部には何らかの構造物が存在したと考えられることから、このラインを雨落溝跡と考えた。（図2のL字型に曲がる破線部分）

西側調査区南端中央部分で南北に並ぶ15~30cmの河原石が二列並行した溝2（石組溝）を検出した。石列の間隔は約30cmあり、灰褐色砂質土が確認できた。また、この石組溝よりやや東よりの位置で南北方向に4枚の平瓦を隙間なく並べた状態の溝3（瓦敷溝）を検出した。

溝2は建物1の南辺溝に接して南に延びており、調査区を南に拡張した結果、長さ3.6m分を確認した。さらに、検出面から約15cm下がった位置で、北側では1石、南側では2石をほぼ水平に並べていることを確認した。また、溝3は調査区拡張部においてもさらに3枚分の延伸を確認したため、合計で7枚分平瓦を検出したことになる。拡張部で検出した平瓦は、端を5~7cm重ねて並べられており、北から南に向かって緩やかな傾斜をもっている。平瓦は横約32cm、縦約40cmの大きさであり、現地での観察では山田寺式に比定される。（10）

この溝2と溝3には高低差があり、一部断ち割りを行ったところ瓦敷の下に玉石の存在が確認されていることから、石列と瓦敷の間には新旧の時間差があると考えられる。

○第1調査区（図2）

平成17年度第2調査区の再発掘では南側にさらに平瓦2枚分の延伸を確認し、平成18年度トレンチ北側壁面でその終端を検出したが、それ以南への延伸は確認できなかった。また石組溝は、再発掘部で一部石材の散乱が見られたが、遺構としての確認はできなかった。

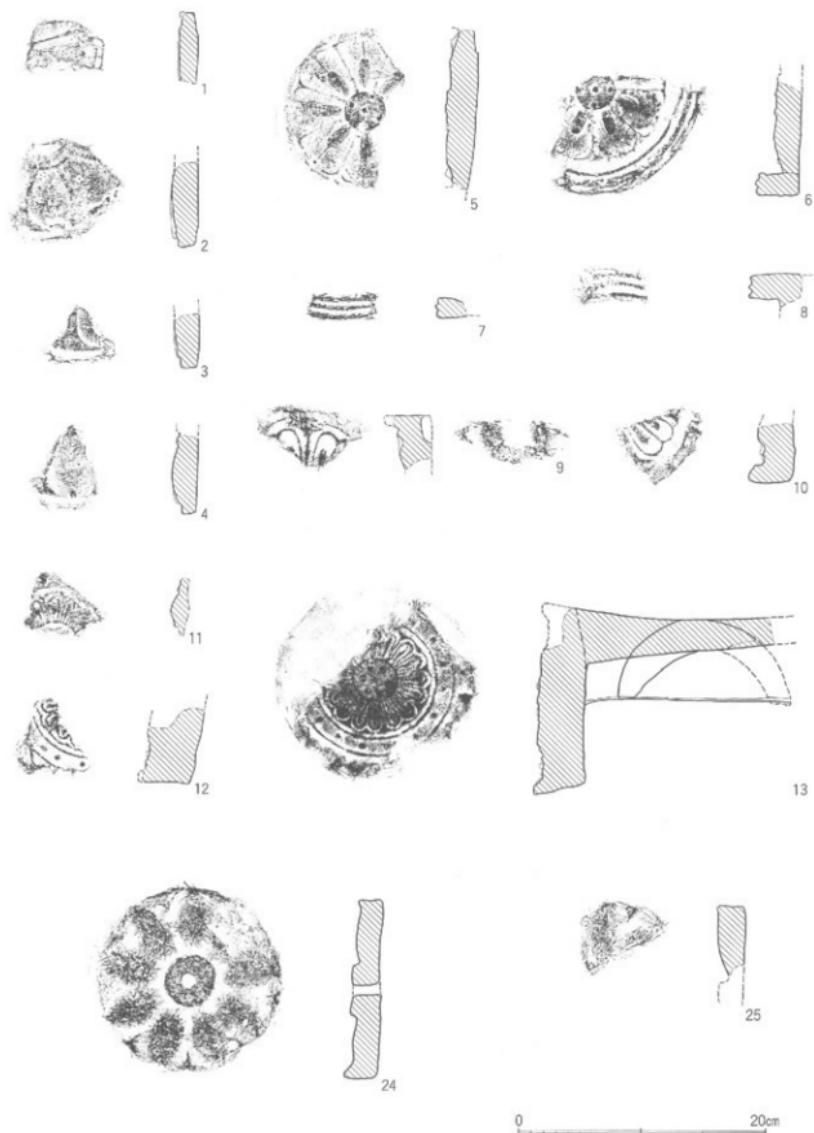
図3 軒丸瓦および垂木先瓦実測図

飛鳥期に所属する軒丸瓦B群が1点(1)、軒丸瓦D群2点(2～3)、軒丸瓦E群が1点(4)、白鳳期の「山田寺式」期に所属する軒丸瓦G群が1点(5)、軒丸瓦H群が1点(6)、軒丸瓦F群～H群のどれか不明の外縁部分が2点(7・8)、「川原寺式」期に所属する軒丸瓦J群が2点(9・10)、天平期に所属する軒丸瓦L群が3点(11～13)出土している。天平期の軒丸瓦L群を除いて、ほかは瓦当部だけ残っていない。

瓦当部と丸瓦部との接合にあたっての加工痕跡が分かるものは、「山田寺式」期の軒丸瓦(8)と「川原寺式」期の軒丸瓦J群(9)、天平期の軒丸瓦L群(12)と(13)だけである。すべて丸瓦部広端面にh手法（歯車状加工）が施されていたことが分かる。

なお、天平期の軒丸瓦L群(13)は、瓦当部の残りが比較的よく範囲のない0段階の瓦筋を使用しての製造であることが分かる。(13)は唯一丸瓦部の分かれる資料であるが、凸面にかすかに〔J1b〕らしき縄目印きが観察できるが、凹面の布目は摩滅のため観察できない。

垂木先瓦R群は素弁9弁の蓮華紋垂木先瓦で、直径14.8cm、中房形4.28cm、中房での厚さ2.3cmを測る。外縁はなく、中房に蓮子は付けられない。中房の釘穴は、その直径が1.0cmの円孔で、瓦当面側から焼成前に穿たれている。瓦当裏面には時計回りの回転ナデ調整がかすかに認められるが、摩滅が著しい。側面はナデ調整のうちに、ヘラケズリ調整で裏面側には面取りを施しているが、やはり摩滅が著しく、その痕跡は明瞭ではない。

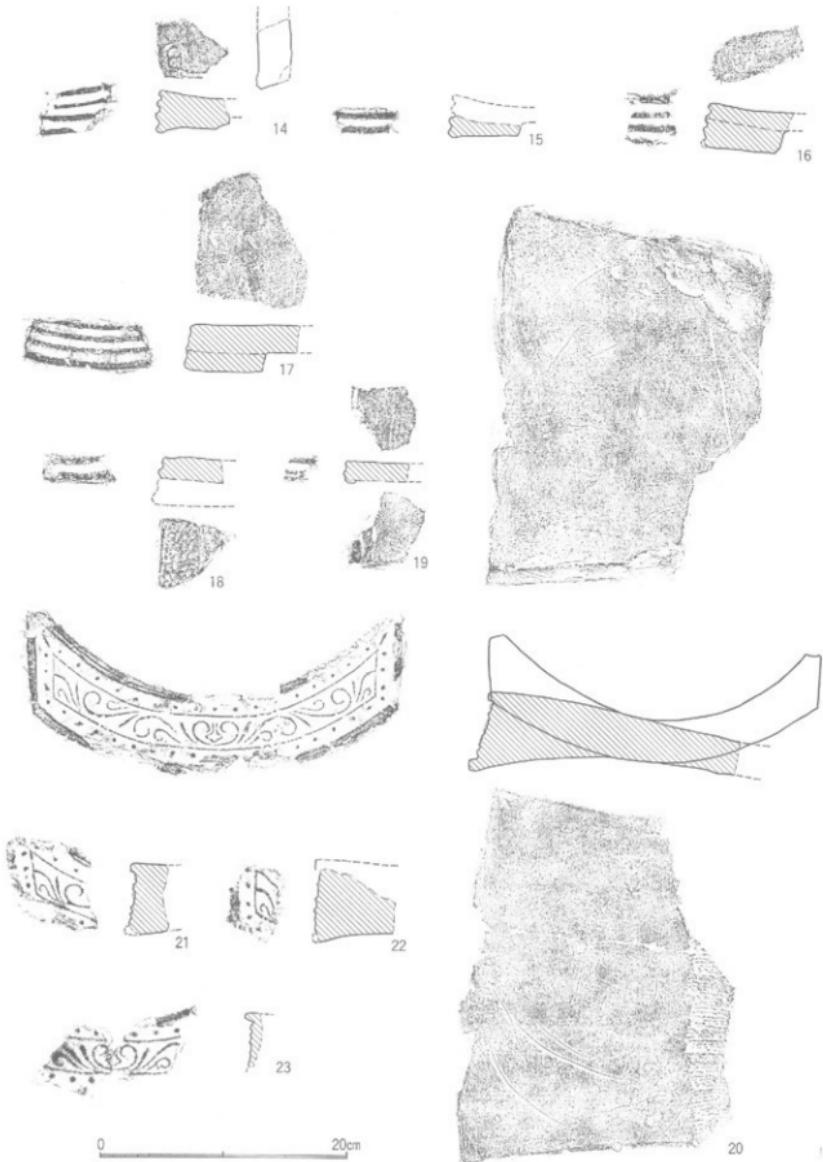
図4 軒平瓦実測図

白鳳期の「山田寺式」期に所属する軒平瓦AA2～平瓦II0 Za<ii>群が1点(14)、軒平瓦AA2が1点(15)、軒平瓦AA3～平瓦II0 Za<i>群が1点(16)、軒平瓦AA4～平瓦II0 Za<i>群が1点(17)、「川原寺式」期の軒平瓦AA5～平瓦II0 Za[Bp]群が1点(18)、軒平瓦AA5～平瓦II0 Za<iii>群が1点(19)、天平期に所属する軒平瓦P～平瓦III2 Za「J2aj」群が1点(20)、軒平瓦P～平瓦III2 Za群が3点(21～23)出土している。

「山田寺式」期の軒平瓦AA2～平瓦II0 Za<ii>群(14)、軒平瓦AA3～平瓦II0 Za<i>群(16)、軒平瓦AA4～平瓦II0 Za<i>群(17)は、布袋に「布袋リ平0」を使う。

「川原寺式」期の軒平瓦AA5～平瓦II0 Za<iii>群(19)は、布袋に「布袋リ平0」を使う。

天平期の軒平瓦P～平瓦III2 Za「J2aj」群(20)は「布ツ」を使用している。ほかの軒平瓦は布袋、あるいは布の同定は残りの悪さからできない。

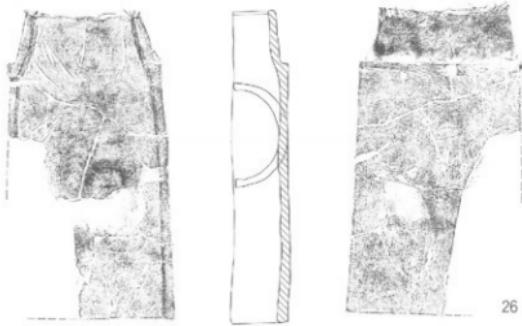
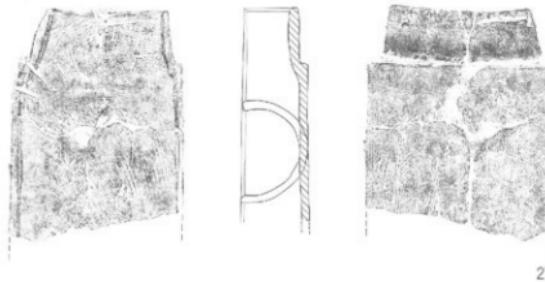
図5 丸瓦実測図1

全長が判明した(26)ほか、新たな型木器具痕跡(26・27)が確認された。ともに型木!3²⁵を使用しての製造である〔『研究』〕。型木の全長は38.0cmで、この型木にも器具痕があることが判明した。型木器具痕は四角形の突出痕で、縦3.9cm、横4.4cmである。器具痕の位置は屈曲点から広端側へ7.0cmに上辺がある。使用布袋は「布袋レ玉縁0」である。(26)は東地区第6層・第7層、(27)は東地区東半部南北溝と第7層からの出土である。

広端部端面にヘラケズリ調整の施されていることが確認された。使用布袋は「布袋ツ玉縁1」あるいは「布袋ツ玉縁2」である。東地区第7層からの出土である。

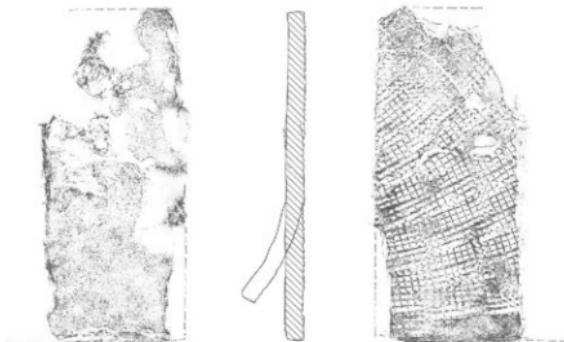
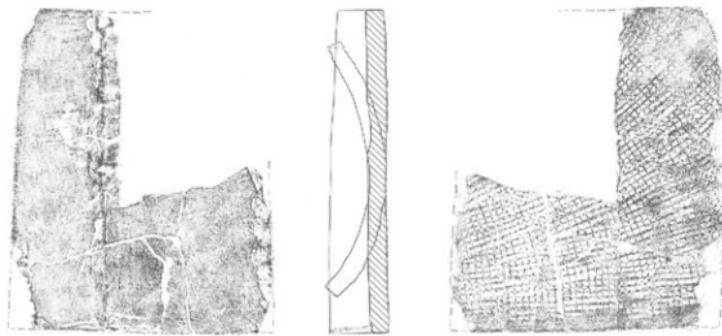
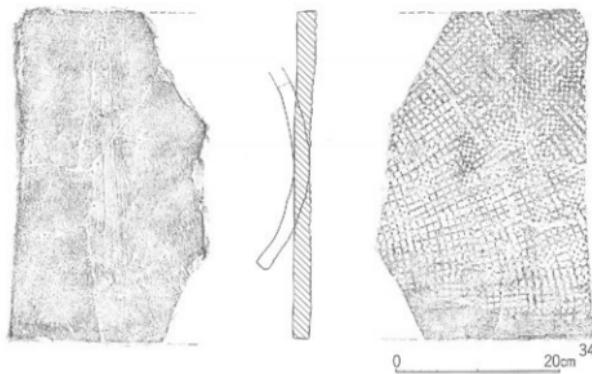
図7 平瓦実測図1

『報告書』の資料では、残存状況が悪かったために大きさが分からなかったが、今回の資料でこの群の大きさが全長39.8cm、広端幅33.8cm以上、狭端幅30.0cm以上を測ることが判明した。また、桶に粘土板を「Z型」で巻き付ける際にしっかりと密着させるための工夫が確認された。重ね日の下面を指で押さえて波状面を造りだしてから重ね合わせるため、重ね目の下面是波状窪み痕として、上面は波状突出痕跡として確認できる。

『報告書』では叩き板の傷から「0段階」と「1段階」を設定したが、(32)は0段階、(33)は1段階である。ともに使用布袋は「布袋ソ平0」である。(32)は東地区東半部上層南北溝、(33)は第

『報告書』に示したデータから変わるものはない(『報告書』:193~194頁参照)。(34)の使用布袋は「布袋ソ平0」である。東地区中央部南北溝からの出土である。

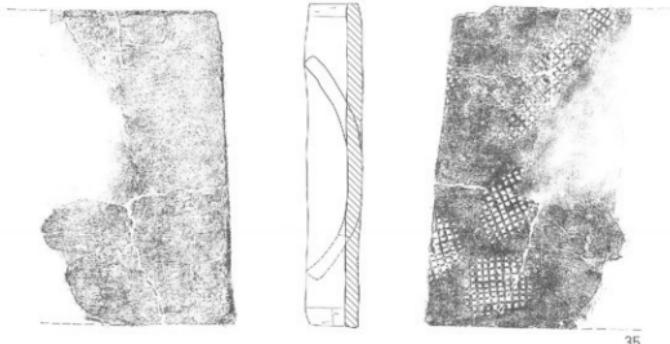
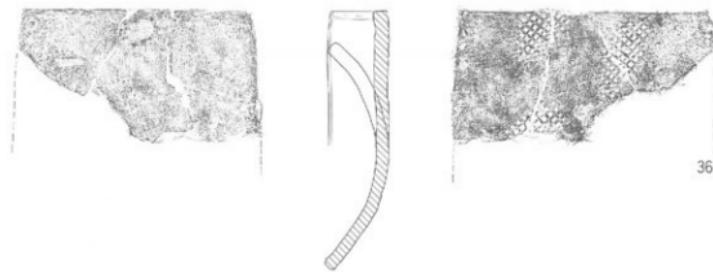
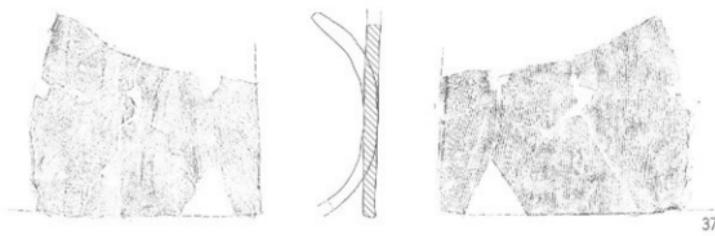
図 8 平瓦実測図 2

全長が約40.5cm、狭端幅30.5cmを測ることが新たに分かった。(36)には円形の窪み痕と長方形の窪み痕が確認された。これは桶Ⅱ 0(23)(細)種とした桶に認められる器具(装置)の痕跡である。円形の窪み痕は狭端部中央に、長方形の窪み痕は狭端部から広端部に向かって6.0cmに上辺が、側縁部から5.0cmの位置に片側刃がある。使用布袋は(35・36)ともに「布袋タ平0」である。(35)は第6層と第7層から、(36)は第6層からの出土である。

『報告書』に示したデータから変わるものはない(『報告書』:212~213頁参照)。(37)の使用布袋は「布袋レ平0」である。東地区中央部南北溝からの出土である。

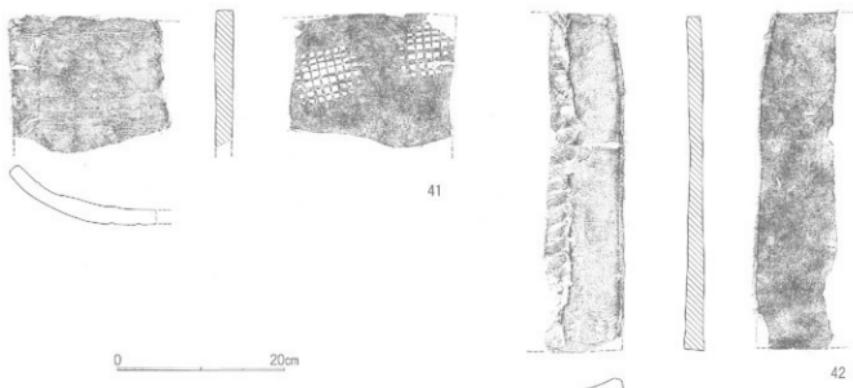
図10 平瓦実測図 4

『報告書』に示したデータから変わるものはない(『報告書』:195頁参照)。(41)の使用布袋は「布袋レ平0」である。東地区溝1上面からの出土である。

平瓦のデータは『報告書』に示したデータから変わるものはない(『報告書』:225~226頁参照)。ただし、桶に粘土板を「S型」で巻き付ける際にしっかりと密着させるための「夫の痕跡が確認で

きた。資料は上に重なる部分で、指で押さえて波状面を造りだした下面に対する反映痕であるため波状突出痕跡として確認できる。(42)の使用布袋は「布袋ト平0」である。東地区中央部南北溝から出土である。

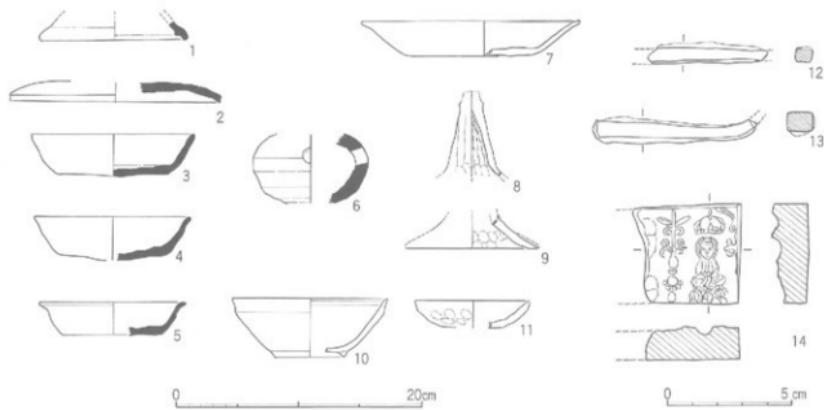
図11 容器類、博仏范型、鉄釘実測図

須恵器は壺蓋(1・2)、壺身(3～5)、腺(6)がある。土師器には壺(7)、高壺(8・9)、椀(10)、小皿(11)がある。

富川林市教育委員会の平成9（1997）年度調査で出土した埴仏（『報告書』図版編：図版129・写真167-53）の范型である。埴仏は上半身部分の破片であったため全体像が分からなかつたが、范型の出土によって「如来」の座像であることが判明した。(11)

范型の大きさは、長さ4.1cm、残存幅4.3cm、厚さ1.3cmを測る。東地区第7層からの出土である。

断面方形の鉄釘である。2点出土している。(12)は東地区第4層、(13)は東地区第6層から出土している。

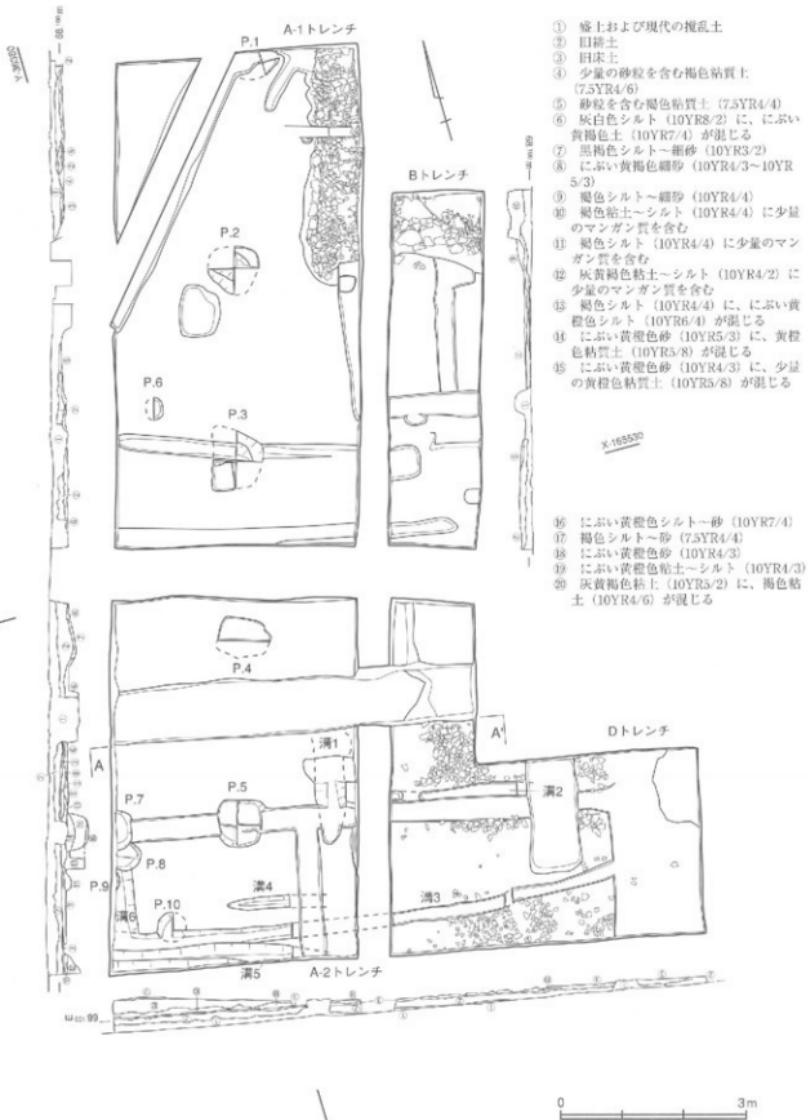
図13 平成18年度第2調査区（A・B・Dトレンチ）平面図

平成18年度第2調査区では、推定される講堂の東辺付近に、まず南北15m、東西4mのトレンチ（Aトレンチ）を設定し規模、構造等を確認することとした。調査を進める中で当初予想したよりも東にすれてトレンチ北東端近くで瓦の集積が認められたため、東側にBトレンチを設けた。また北面回廊の東側延長と東面回廊への屈曲部を確認すること目的に、Cトレンチ、Dトレンチを設定した。

A 1トレンチ北端近くでは、講堂の東辺と考えられる瓦積基壇を検出した。基壇としては約3mが確認でき、瓦積も約1.5mが遺存していた。これは、想定される伽藍中軸とほぼ並行している。

A 2トレンチではこれに対応する遺構は検出できなかったが、トレンチ東端近くに極めて浅い南北方向の溝がかすかに遺存しており、先の基壇の延長ライン上に位置することから、講堂に附属する雨落溝の可能性も考えられる。

またA 1からA 2トレンチにかけて、南北方向に5つの非常に浅い径1.5~2m程度の不整形のビット（図13：P. 1~5）が確認できた。埋土は1層であり、にぶい黄褐色粘土（10YR5/4~10YR7/2）を主体とする。柱痕は見られないが、基壇と平行して約3m間隔で並ぶことから礎石置付跡の可能性も考えられるが、根石等の痕跡は認められない。

一方、雨落溝と考えられる溝（図13：溝1、図15：②）の東側では、軟弱であるが造成の痕跡が伺える。この造成の上に黄褐色を主体とする土壤（瓦片を含む）で整地が行なわれ、前述の瓦敷はこの整地土最上面に敷かれている。

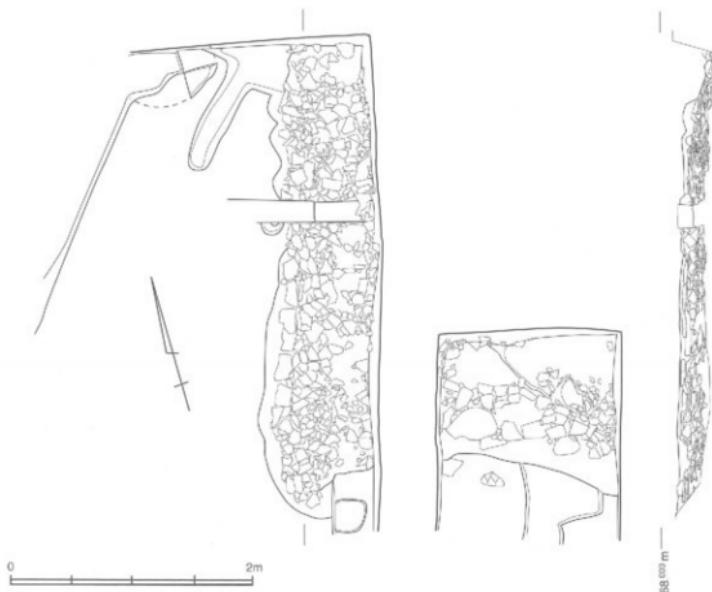
図14 講堂基壇部平面図

しかし、基壇の東には厚く埋積した瓦片を主とする遺物層があり、調査のなかでこれを完全に除去することが躊躇されたため基壇基底部は一部分でのみ確認したが、瓦積の下には石組等は認められず、削りだされた地山上に瓦を積んだような状況である。

基壇に用いられている瓦は、すべて半裁あるいはそれ以上に破截された平瓦であり、所見できる範囲では、ほぼ全てが縄目叩きを持つ天平期に属するものと考えられる。この周辺で出土した瓦も、一部山田寺式や川原寺式のものを含むが、大部分が天平期のものである。

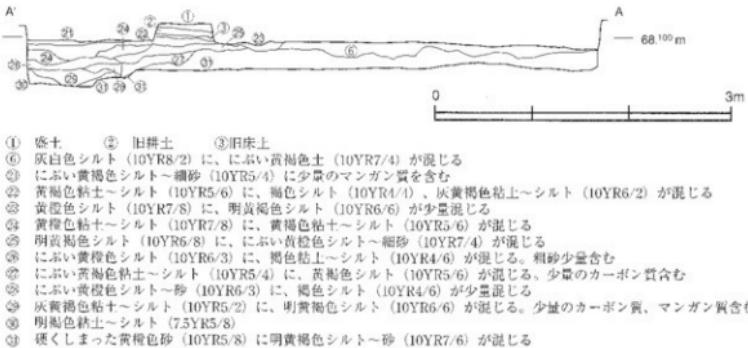
図15 A～D トレンチ断面図

また、AトレンチからDトレンチにかけて横断する擾乱（現代の水路跡）では、講堂内外の地山および整地の状況が一部確認できた。（図15）

調査区の西部端では床土の直下が地山であり、そこから東に向かって地山上に灰白色のシルト層が確認できる。講堂基壇の構造がすべて明確となったわけではないが、少なくとも掘り込み地盤などの造成工事は行われず、基壇底部は比較的堅固な地山層をそのまま利用したと考えられる。

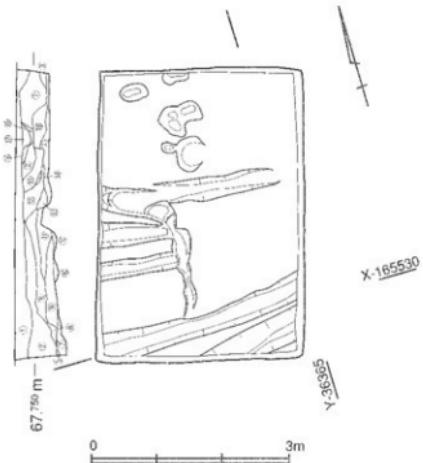
図16 Cトレーニチ平面図

Cトレンチでは、床土下に石組み列を検出したが、このなかに破損した茶臼が転用されていた。また、その下からは、多量の瓦片に混じって古代から近現代までの遺物が出土した。

最下層では東西方向の溝を認めたが、B・Dトレンチの遺構検出面と比較して約75cm下部に位置していることから、寺院廃絶後の比較的早い時期に水田として造成され現代まで続く耕地であったことが伺える。

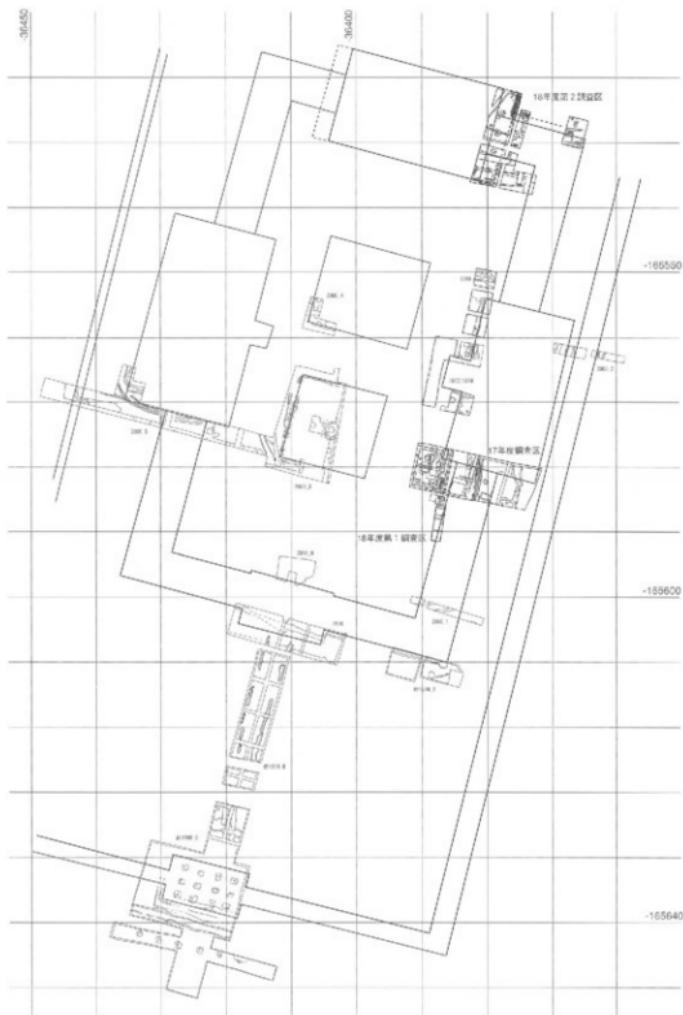
図17 想定伽藍および近年の調査トレンチ位置図

これまで講堂は、昭和35（1960）年調査で検出された建物南辺および西辺と考えられる遺構⁽¹⁴⁾から、伽藍中軸で反転させた東西約24mの大きさであると推定されていた。しかし、今回調査で講堂は瓦積基壇であったことが明らかであり、昭和35年調査の遺構とは明らかにその構造が異なるものであることから、少なくとも天平期における講堂基壇は、瓦積部から伽藍中軸で反転させた規模である約28mの東西長であったと考えることができる。（図17：破線部）

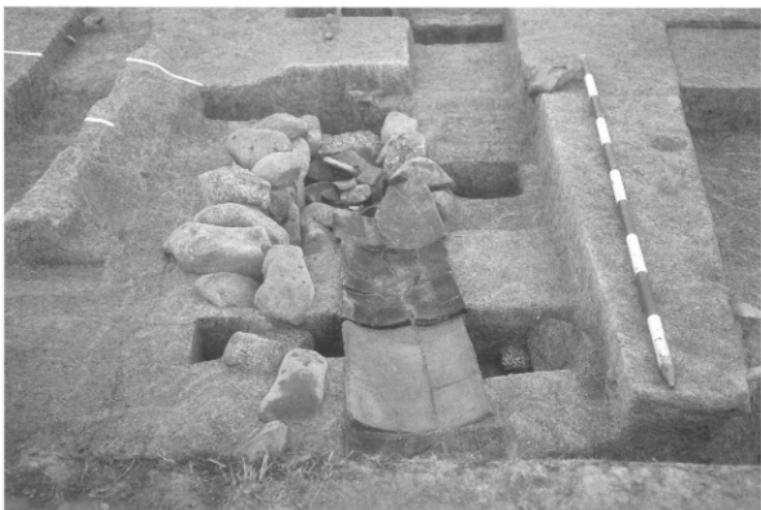
溝2（石組溝）および溝3（瓦敷溝）（南から）

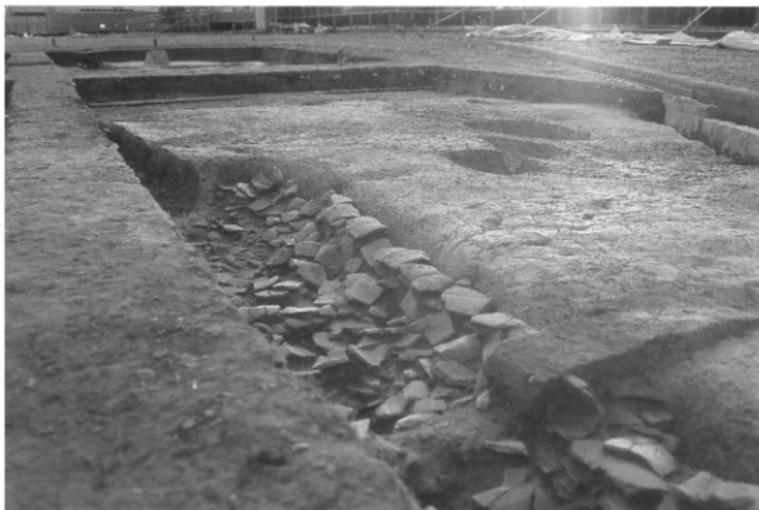
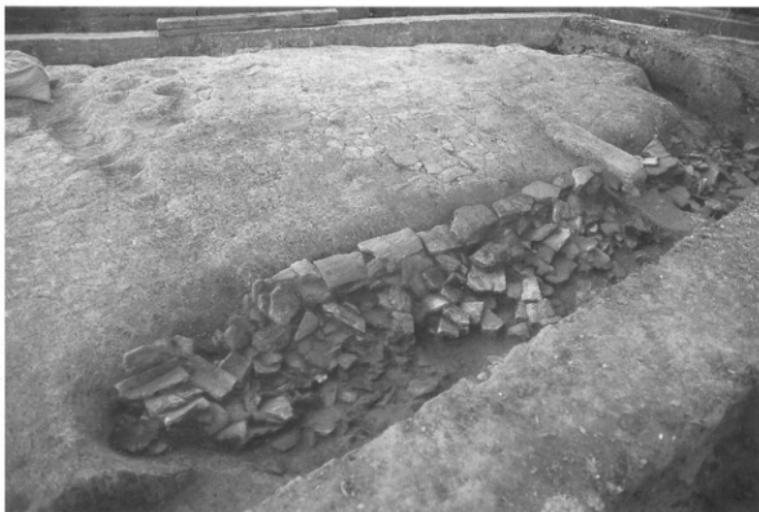
講堂瓦積基壇（北東から）

講堂瓦積基壇（南東から）

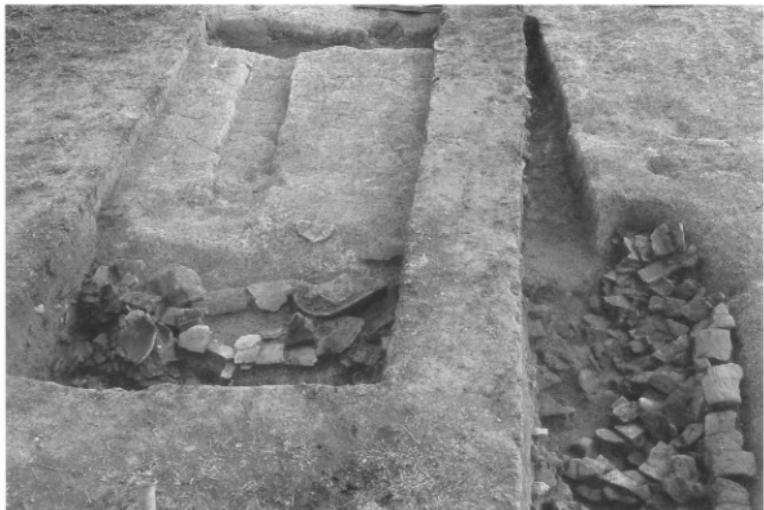
北直回廊基壇（北から）

Aトレンチで検出した基壇は、その南端で90度屈曲しBトレンチに向いて続く。瓦積は認められなかったものの、瓦積基壇部と同様に破碎された平瓦や鬼瓦を含む多量の瓦の堆積を認めた。

これは、講堂東辺からこれに接続する北面回廊の基壇部であると考えられる。

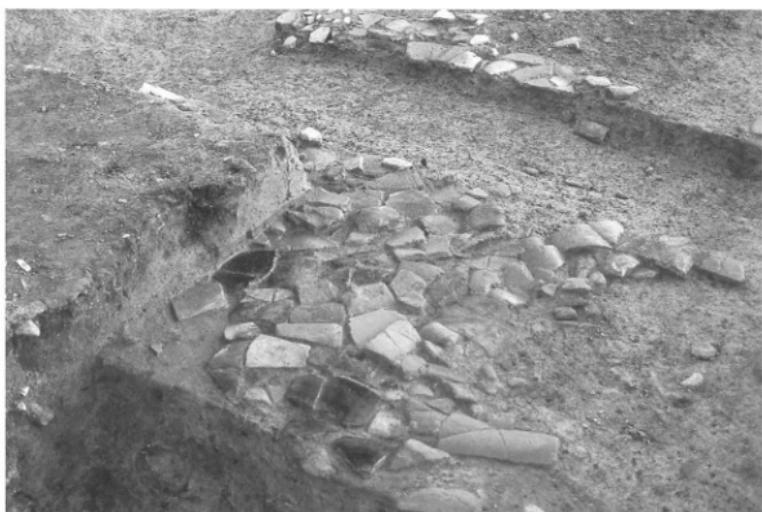
□トレンチ瓦敷遺構（北西から）

ここで見られる瓦は、少量の丸瓦を含むが大半が平瓦であり、ほぼすべてが凸面を上にしており、あたかも人為的に敷かれたような様相を呈している。これらの瓦の所属時期は飛鳥期から天平期まで長期にまたがるが、その大半は天平期に属するものである。
