大阪狭山市文化財報告書19

府道河内長野美原線歩道工事にともなう
狭山藩陣屋跡発掘調査概要報告書Ⅱ

2000年3月

大阪府富田林土木事務所
大阪狭山市教育委員会

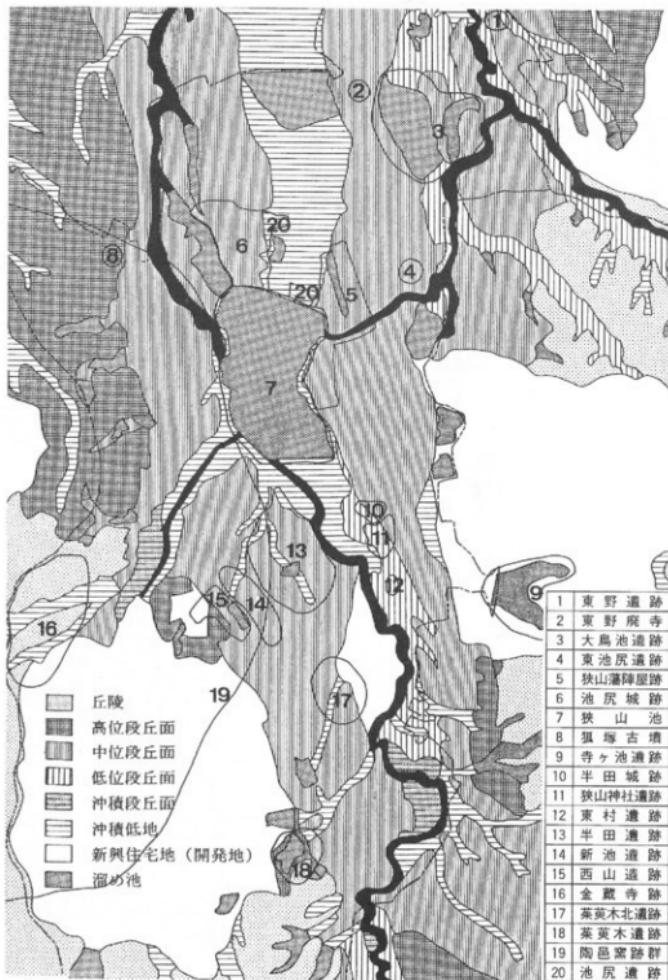
図2 大阪狭山市周辺の地形と遺跡分布

大阪狭山市内の遺跡分布および地形分類は図2のとおりである。大阪狭山市は西側の泉北丘陵と東側の羽曳野丘陵に挟まれた地形で、この両丘陵の間にいく筋かの南北方向の谷筋が走っている。これらの谷筋から旧石器時代・縄文時代の打製石器がいくつか発見されている（上野正和『狹山の考古学研究と私』『さやま誌 大阪狭山市文化財紀要』創刊号 1992）。

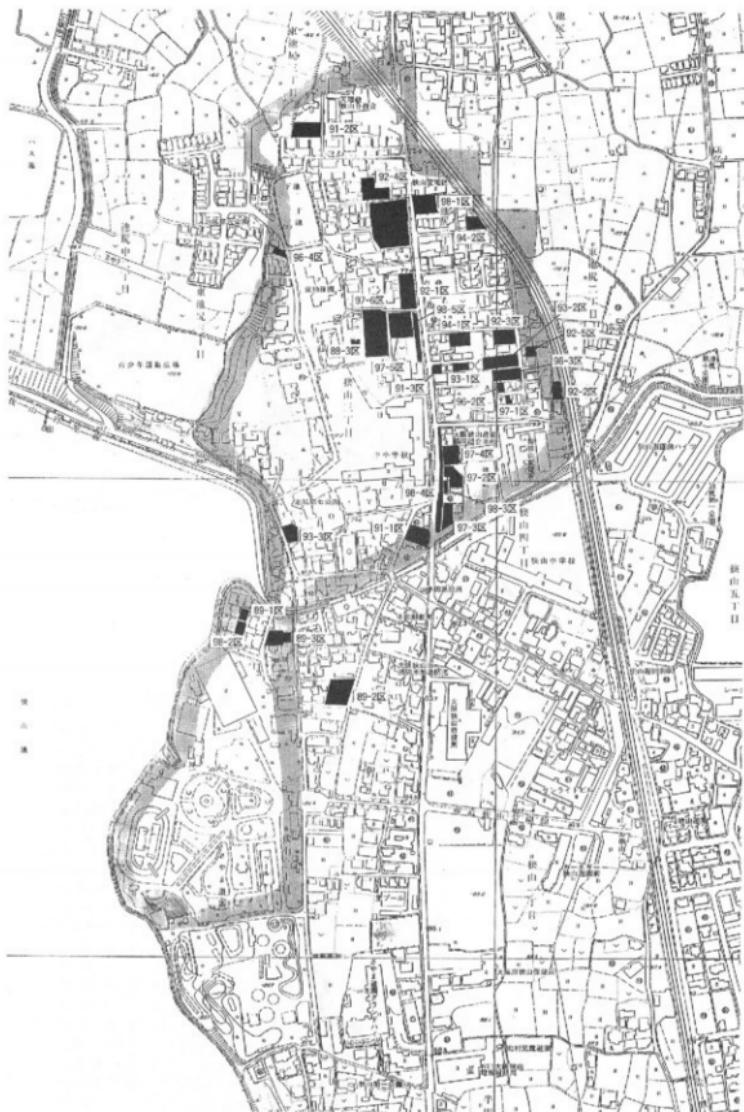
図3 狹山藩陣屋跡既存調査区位置図 (S = 1/5000)

図3はこれまでに狹山藩陣屋跡においておこなわれた調査区の所在を示す図である。もちろん調査は敷地の一部で実施されているだけであるが、それでも上屋敷においては非常に多くの調査が実施してきたことがわかる。

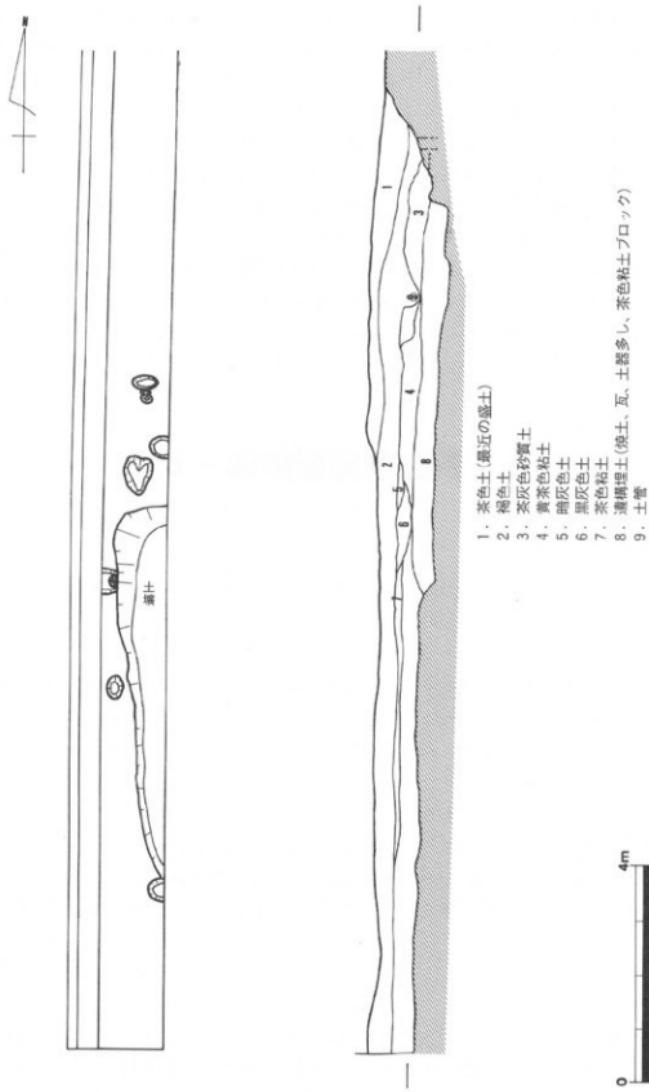
図4 狹山藩陣屋跡99-5区（A区）平断面図 ($S = 1/80$)

本年度調査したうち一番北側の調査区で、長さ17.3m、幅1.8m。狭山藩上屋敷のもっとも北の部分、大手筋にすぐ西接する箇所にあたる。現状地盤から30cmを掘削したところで第1遺構面と思われる面に至ったが、この面においては顕著な遺構を検出することはできなかった。そこでさらに35cmの掘削を実施したところ第2遺構面を検出した。遺構は調査区内での長さ720cm、同じく幅105cmの土壌と、その周辺のピットが検出された。土壌は調査区内において深さが最大65cmで、多くの陶磁器類、瓦などが出土している。ピット群は調査区内において観察するかぎり配列状況は明確ではなく、これらの遺構の意味するところは不明というしかない。土壌は廃棄用に掘削されたものであろう。

この調査区は明治初期に作成され近世後期の陣屋内の状況を伝える『狭山藩陣屋上屋敷図』によると、狭山藩の上級の家臣であった船越氏の邸宅のすぐ東側の部分にあたるが、今年度の他の調査区とはことなり道路の側溝などの遺構が検出されていないため、邸宅内である可能性が高い。

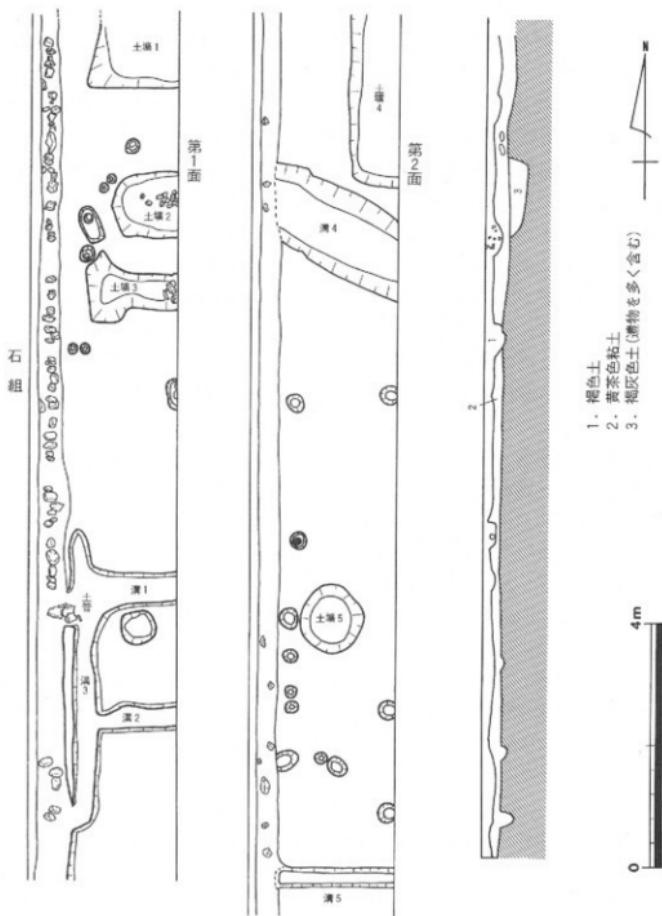
図5 狹山藩陣屋跡99-5区（B区）平断面図 ($S = 1/80$)

大手筋に東接する調査区で、長さ14.0m、幅2.4mについて発掘調査を行なった。現状地盤を15cm掘削したところで第1遺構面を検出した。調査区の西端には長さ14.0m以上、幅40cm以上の溝1が検出されており、そのうち長さ9.2mについては石組が残存していた。この石組は大手筋の東側の側溝の東側側面と屋敷地の境界を兼ねたものであり、付近には現在でも同種の石組が数箇所で残っている。現存する石組を観察すると高さは溝の底から約60cmで、この場所ま

で盛土をして内部に屋敷を構築している。今回検出された石組は高さ平均25cmで石は2段程度しか残っておらず、上部については撤去されたものと思われる。また溝1のうち石組がみられない部分についてもかつては石組が布設されていたものと思われる。石組よりも東側には土壙、溝、ピットなどの遺構がみられた。土壙1は調査区内において南北128cm、東西122cm、最大の深さ18cmであり、内部から瓦片が出土している。土壙2は調査区内において南北105cm、東西104cmでさらに東側にのびる。最大の深さは15cmである。底部に直径5~7cmの礫が固まった状態で検出されている。また埋土中より瓦片が出土している。土壙3は調査区内において東西152cm、南北58cmの溝状の土壙であるが、西側の先端部において幅が112cmと広がり全体がT字型となっている。土壙2同様礫の集中が見られる。また土壙2、3を取り囲むようにピットがみられるが、規則的な配置をしめさずその性格は明らかではない。調査区の南部においては東西方向の溝1、2とそれに直行する南北方向の溝3がみられた。溝1は幅48cm、2は40cmとともに屋敷地の方向（東）から道路側に流れている。2本の溝は直接側溝には流れ落ちず、いったん溝3に合流している。溝3は幅43cm、長さ482cmで北側は溝1との合流点の少し北側でおわっているが、南端において側溝に流れこんでいる。また溝1との合流点の箇所では土管を2個連続した暗渠によって側溝にも水を落としている。これらの溝は屋敷地からの排水を目的にしたものと考えられる。溝の併行した状況からこの部分が屋敷地の出入口であった可能性もある。

第2面においては土壙、溝、ピット群などがみられた。土壙4は調査区内において南北280cm、東西20cmで深さは15cmの浅い土壙である。溝4は南西から東北方向に流れる溝で幅140cm、深さは70cm。ほぼ垂直に掘削された明瞭な溝である。土壙5は直径104cmの正円形の土壙で、深さは8cm。この土壙の周辺にはピット群がみられる。いずれも基礎石を撤去したあと不明瞭な土壙であるが、ピットはほぼ南北東西に並んでおり、南北方向に棟をもつ建物が復元可能である。大手道に接した建物の配置から門長屋のような建物を想定するのが妥当だろう。また溝5は東西方向の溝で幅35cm、深さ20cm。ほぼ垂直に掘削された溝であり、屋敷地内から側溝に向けての排水を目的とした溝と思われる。この遺構面の遺構からは顕著な遺物は検出されていないので、それぞれの遺構の時期は不明であるが、溝4は大手道の方向やピット群などとは異なる方向をもち、掘削された時期にも他と差があることが予想される。

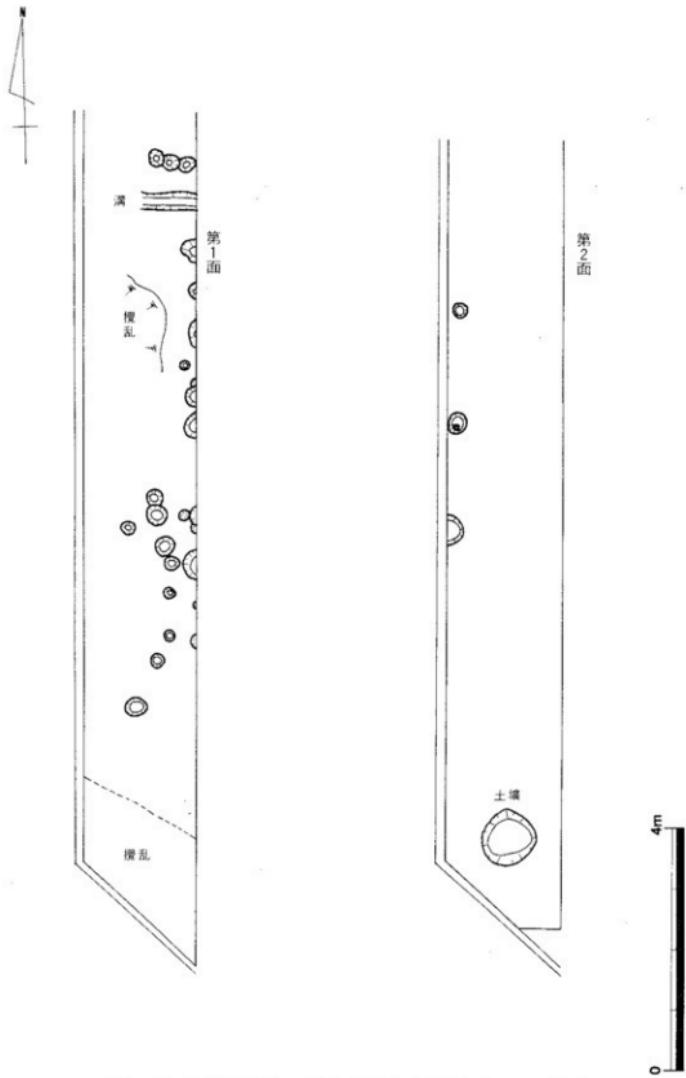
図6 狹山藩陣屋跡99-5区（C区）平面図 ($S = 1/80$)

大手筋に東接する調査区で長さ12.8m、幅2.0mについて発掘調査を行なった。現状地盤より15cm掘削したところで第1面を検出した。この面では調査区の西半分および南端が搅乱されており全体の様相は明確ではないが、残された範囲で溝およびピット群を検出した。溝は調査区の北端で検出され、その方向はほぼ東西方向を示している。幅14cm、深さ15cmの小規模な溝である。この溝よりさらに北側に、密着しながらも東西に並ぶピット群、また溝の南にも南北約8mにわたって分布するピット群があるが、調査区の東壁に遮られて全体の様相は不明である。

次にさらに30cmの掘削を行い第2面の調査を行なった。この遺構面においては南端で土壙、西端でピット列を検出した。土壙はほぼ正円形で、直径は84cm、深さは30cmであった。ピット

は全部で三つではほぼ南北にならぶ。互いの距離は180cmで、ほぼ1間であり、これよりも東側で同様のピットが検出されていないので建物の存在は想定しがたい。おそらくは樹列、あるいは堀が存在していたものと思われる。ただこのピット列の方向は現在の大手筋の方向よりも若干東側に振っている。

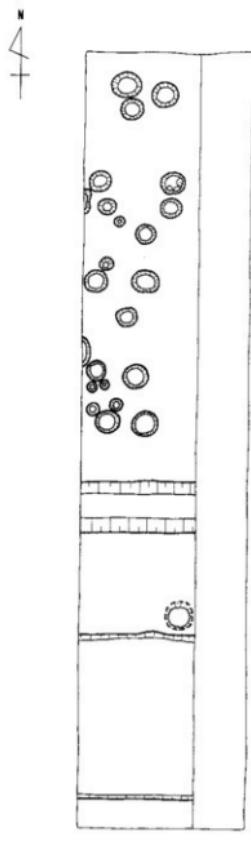
図8
狭山藩陣屋跡99-5区(E区)
平面図(S=1/80)

本調査区は大手筋にすぐ西接する場所に所在する。現状の地表面は土であったが、15cm程度掘削したところコンクリートを床打ちしてあり、この工事によって他の調査区でいう第1面の遺構面がすでに削平されていることを確認し

た。そこで調査を第2面の検出にしまってさらに掘削したところ現状地盤から60cm下がったところで第2遺構面を検出した。北側にはピット群がみられたが、いずれも浅く、また明確な並びも確認できなかった。このピット群の南側には幅80cmの東西方向の溝を検出している。長さは両端が調査区の外に続くために確認できないが、深さは25cmで比較的明瞭な肩を持っている。そのさらに南側には幅260cmの東西方向の溝が存在するが、こちらは深さ10cmの非常に浅い落ち込み的な溝である。本調査区では大手筋の東側の調査区とは異なり、大手筋の測溝と思われる石組溝は見られなかった。昨年、E区より30mほど南側で同様の調査を行い、この時には石組溝を検出しているので、この地点においては溝はさらに東側に所在したものと考えられる。E区で検出された東西方向の溝は屋敷地から測溝に向けて排水用の溝と考えられる。またピット群の性格は不明であるが、おそらくは大手筋に沿って建てられた堀などの遺構と思われる。

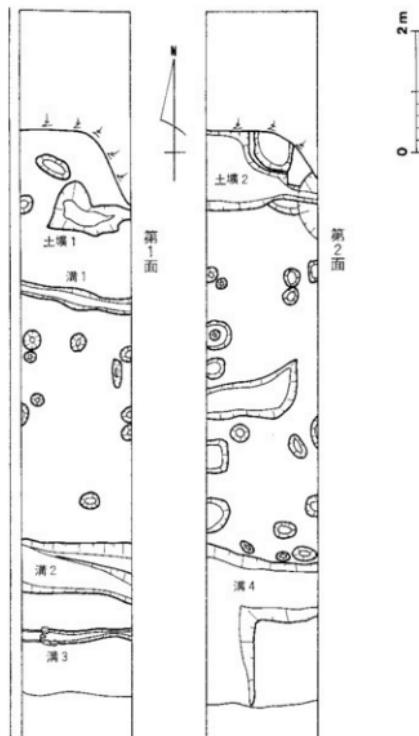
図9 狹山藩陣屋跡99-5区(F区)平面図
(S=1/80)

大手筋に東接する調査区で東西1.8m、南北12mについて調査を実施した。調査区の北側約2mについては電柱の設置などに伴い搅乱されていたが、それ以外の場所においては上下2枚の遺構を検出した。第1面は現状地盤から40cm下がった位置に存在していた。土壌1は東西128cm、南北80cmの不整形の形態で深さは最大で42cmであった。調査区の東外側から溝が続きラッパ状に広がったような形状である。また溝1は最大幅35cm、深さ8cmの非常に浅い溝で東西方向よりもやや北側にもかって流れている。溝2は幅1m、深さ40cmの東西方向の溝、溝3は幅30cm、深さ15cmの東西方向の溝である。溝3の西側底部では瓦製の土管が検出されており、大手筋の測溝に向けての排水用の溝と思われる。また溝1と溝2の間にはピット群がみられたが、明確な配列は見いだせない。

第1面からさらに20cm掘削したところで第2遺構面を検出した。調査区の一番北側に存在した土壌2は上層の同じ場所にあたる土壌1と同じく調査区東外側から続く溝の水を受ける構造で、南北方向の細長い溝と切りあつていて。また調査区の南端にはL字型の溝がある。溝の東西部分は最大幅100cm、深さ35cm。非常に明瞭な肩を持った溝である。また土壌1と溝4の間には多くのピットがみられ、特に調査区の西端のピットは南北方向に配列している。屋敷地の西側を画する塀や壁などの境界施設の遺構と考えられよう。

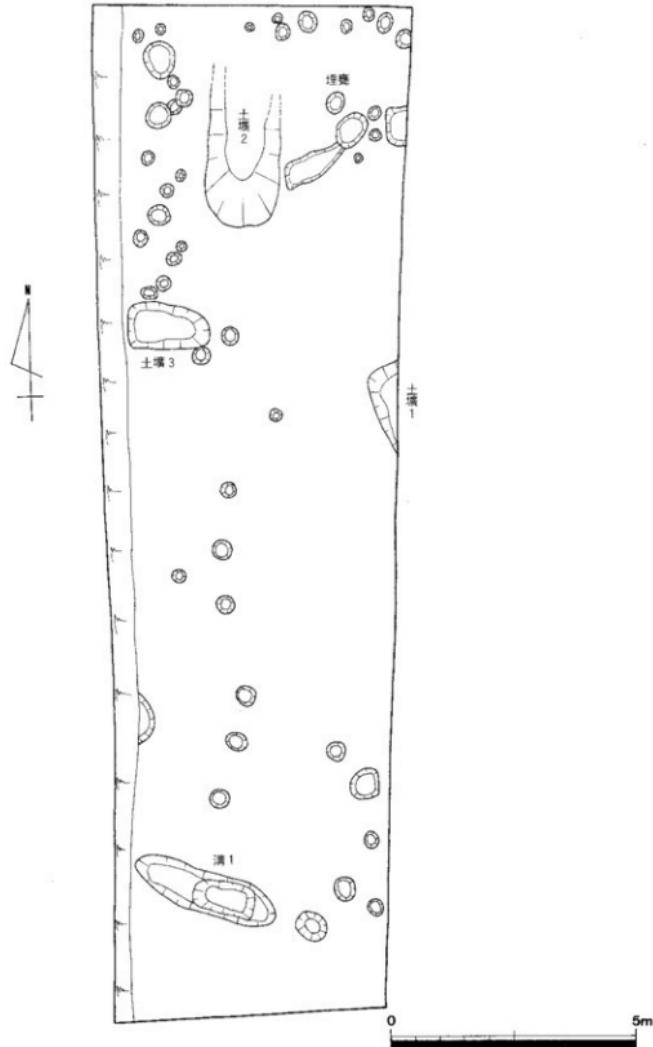
図10 狹山藩陣屋跡99-5区（G区）平面図 ($S = 1/100$)

G区は大手筋をD区よりもさらに南下した場所に所在し、南北の長さ22.0m、東西の長さ5.5mについて調査を実施した。現地はもともと駐車場であり、コンクリート舗装がなされていたため、その工事の際に相当な削平が行われており、他の調査区では現状地盤から15cm~20cm程度下がったところにある第1遺構面はほぼ完全に削平されたものと考えられた。したがって発掘調査は現状地盤を70cm掘削した箇所で検出された第2遺構面にしほって実施した。この調査区では土壌や溝、ピット群などが検出されている。土壌1は調査区の東壁にかかるため全体の規模は不明であるが、調査区内において南北195cm、東西70cm。ほぼ垂直に掘削され深さは120cmであった。内部からは大量の瓦、磁器片などが出土しており、投棄用に掘削された土壌であると考えられる。土壌2は北側が後世の搅乱によって削られているが、残存する南北長290cm、幅152cmの細長い土壌である。深さは35cmである。土壌3は南北95cm、東西165cmの不整形の土壌で深さは20cm。また土壌2のすぐ東側には埋甕遺構がみられた。甕は漆焼で底部のみが残存するが、上部は破損していた。調査区の南端では溝1を検出している、溝の方向は西北~南東で、大手筋などとは直交しない。溝1は深さ20cmであるが、一部が深く掘削されておりその部分の深さは90cmに及ぶ。またE調査区においては多くのピットがみられた。ピット群は大きく三ヶ所にわけられる。調査区の北端、土壌2のさらに北側でみられたピット群はほぼ東西方向に並ぶが、その間隔や配列は必ずしも明確なものではない。また土壌2の西側には南北方向に並ぶピット群がみられる。ともに樹列や塀のような遺構であると推定できるが、数度の建て替えが行なわれた可能性が強い。また調査区の中央から南に広がるピット群は、北側のピット群よりも互いの間隔が広く建物の遺構である可能性が強い。しかしながら直線に並ぶものは少なく建物の復元は困難である。

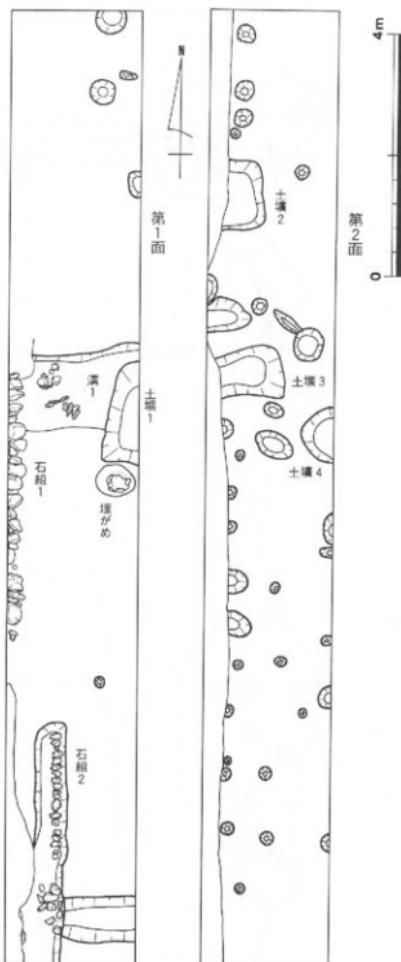
図11 狹山藩陣屋跡99-5区(H区)平面図
(S=1/80)

H区は今年度調査を実施したなかでもっとも南側に所在する調査区である。南北15.2m、東西2.1mの範囲で発掘調査を実施した。現状地盤から20cm掘削したところで第1面を検出した。精査したところ溝、土壤、石組などを検出した。溝1は幅120cm、深さ35cmで底面は東から西に傾斜している。西側の底部にはこぶし大の礫が集中する箇所がみられた。この溝と切りあう形で土壤1が存在する。調査区の東壁で連れ全体の規模はわからないが、調査区内において南北170cm、東西58cm、深さは42cmで内部からは多くの瓦片や磁器、硯などが出土しており明らかに投棄用に掘削された土壤である。溝1との切り合い関係からまず溝1が掘削され、それが埋められない状態で土壤1が掘削されたものと考えられる。土壤1のすぐ南には埋甕遺構がみられた。E区のものと同様に埋められていたのは漆焼の甕で、やはり上部は破損され底部のみが残存していた。また調査区の東端には石組が2本みられた。430cmにわたって残存していた南北方向の石組1は他の調査区でもみられたように大手筋の側溝の東壁を構成するものと考えられるが、その南側の石組2は石組1よりも小さなこぶし大の石をならべたもので1段のみの石組である。幅65cm、深さ10cmの浅い溝の中に石を並べている。石組1を平行移動すると石組2はそれよりも60cmほど東側に下がった場所に並べられている。石組2は調査区の南にさらにのびるが、調査区内において長さ525cm、石組2を含み溝の長さは365cmである。この石組2を含む溝に直交するのが溝2である。幅75cm、深さ40cmの比較的大きな溝である。屋敷からの排水を目的にした

第1面の調査を完了して、再び掘削を開始したところそれより25cm下において第2遺構面を検出した。この遺構面においては多くのピットと土壙を検出した。土壙2は調査区内において東西75cm、南北118cm、深さ20cmの方形の土壙である。また土壙3は調査区内において東西102cm、南北80cmの長方形の土壙。深さは40cm。土壙4も調査区外にのびるが正円形と思われる土壙で直径85cm、深さ20cmである。ピットは土壙3よりも南側で非常に多くみられる。ある程度南北東西に並んでいるが直線的な配列はもたない。建物の遺構である可能性が強いだろう。

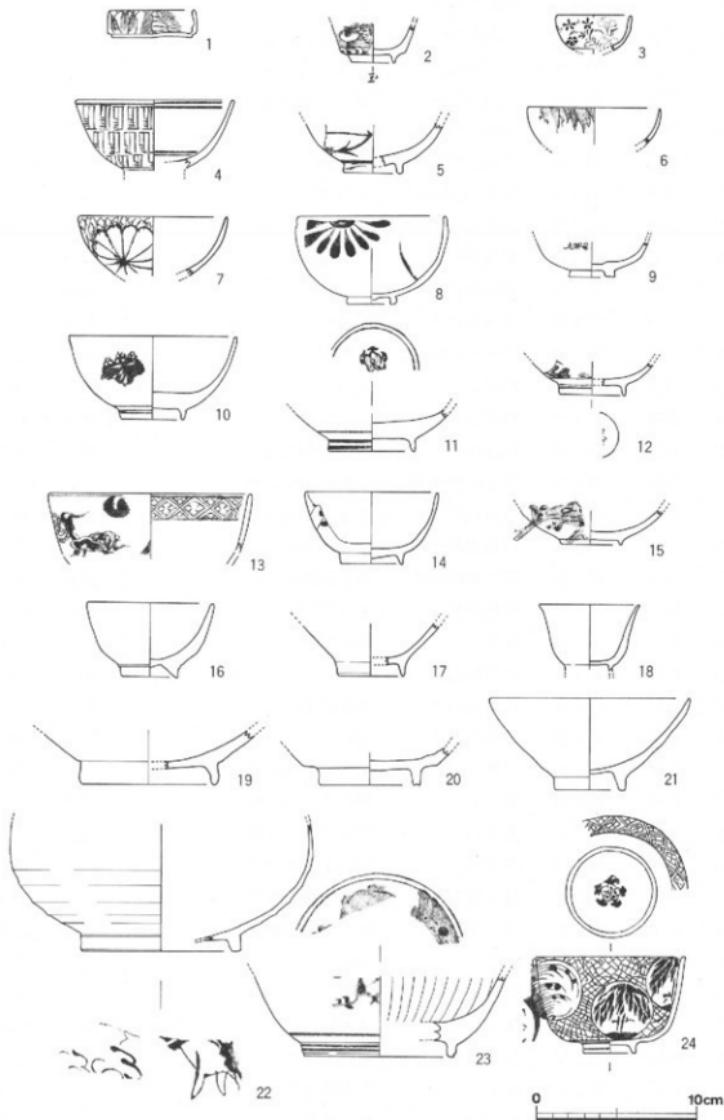
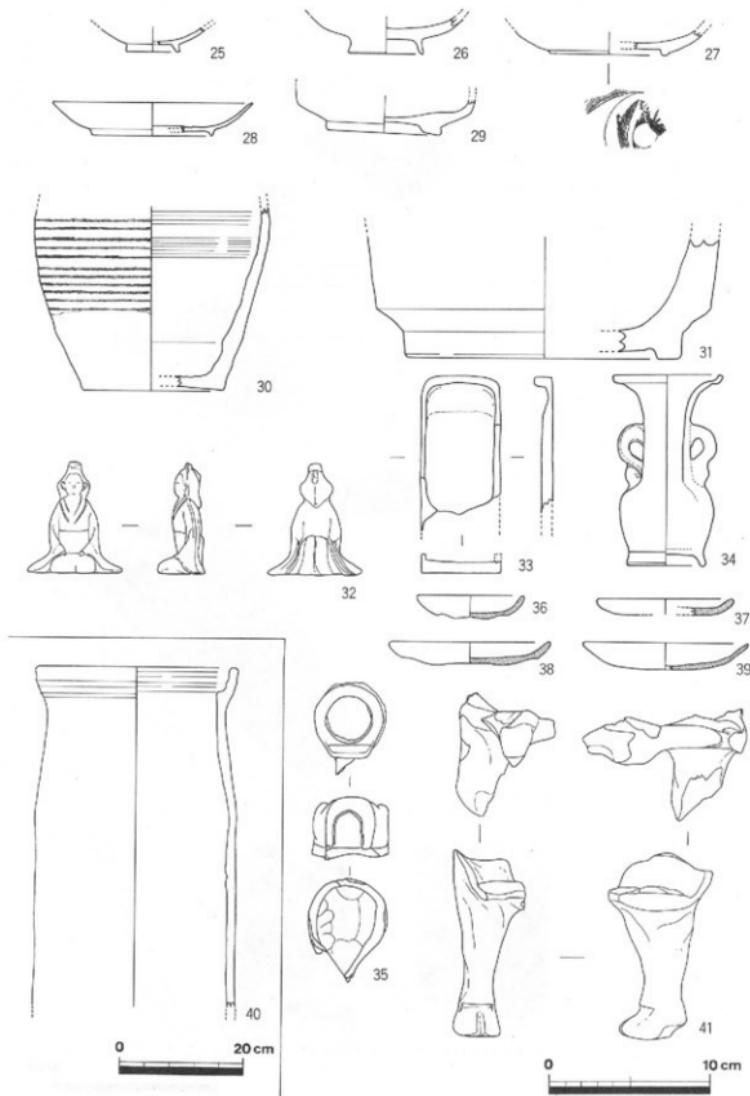
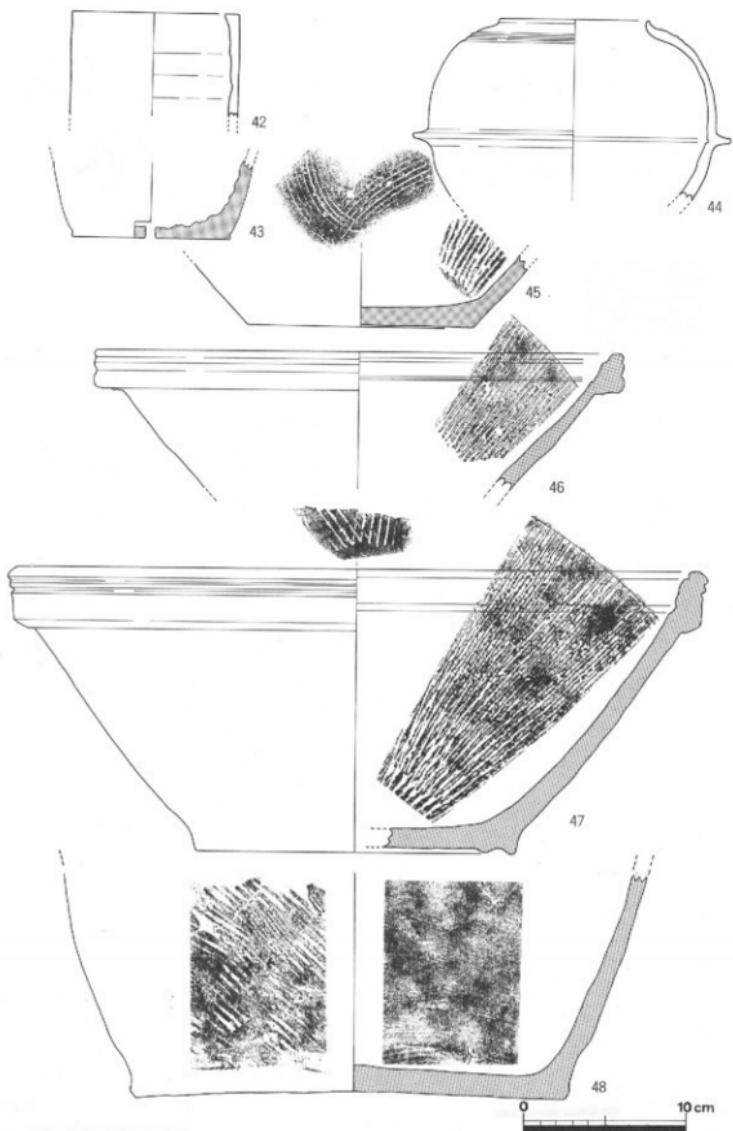
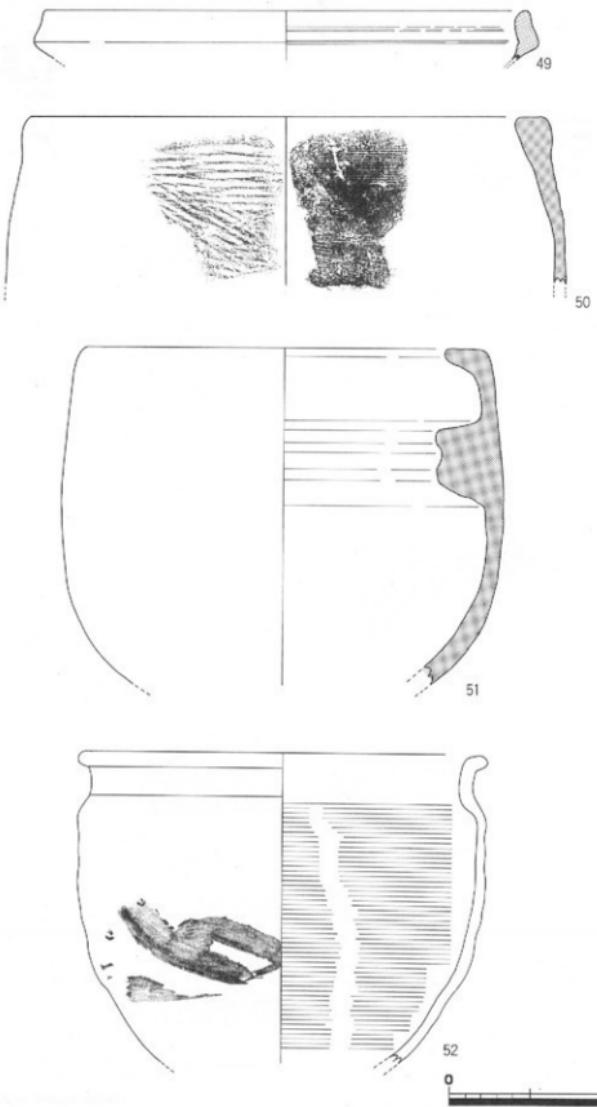
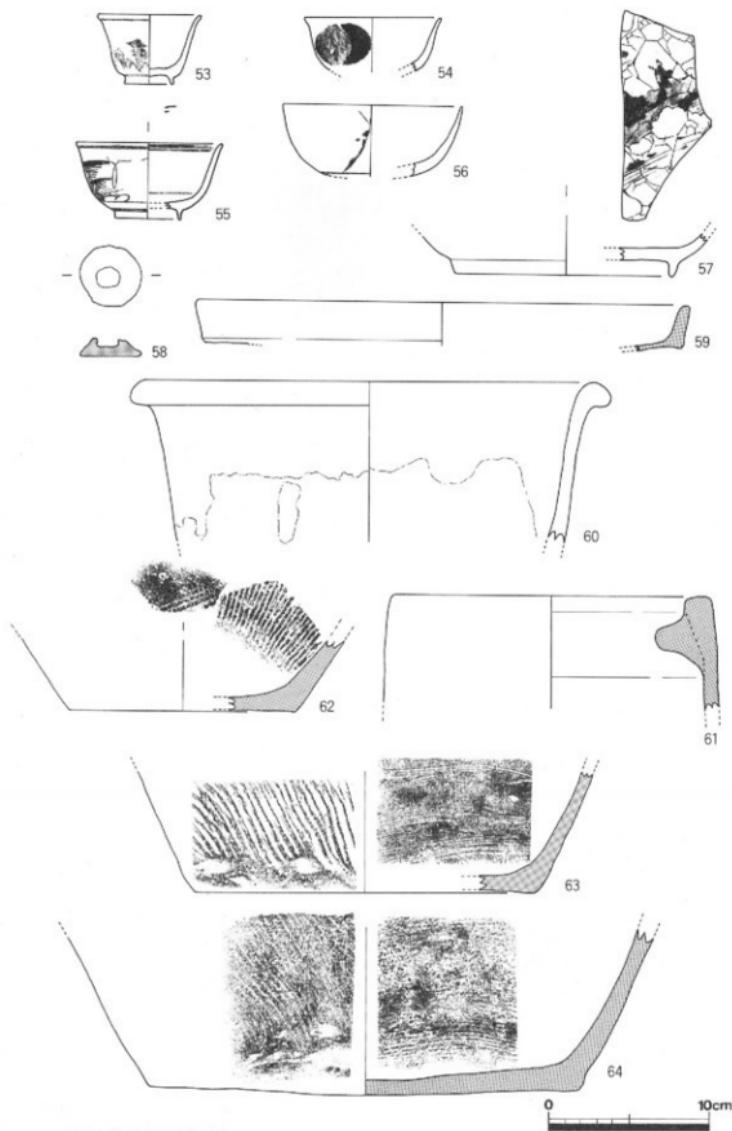
図13 狹山藩陣屋跡99-5区 出土遺物（1）

遺物については、今回調査した範囲については全体的に遺構面が第1面と第2面に明瞭にわかっているため、調査区をまとめ、面ごとに図面を掲載している。(図13~17参照) 1から52までが第1面の遺物であり、53以降が第2面の遺物である。巻末の図版の番号も図面の番号と同じものと付しているので参照していただきたい。

全体的には圧倒的に肥前系の磁器が多く、まれに京都や瀬戸美濃の陶器が交じる。また甕や指鉢は距離的に近い堺の製品が多い。少し変わったものとしては32の土人形、33の小型の覗、41の瓦製の牛足などがある。

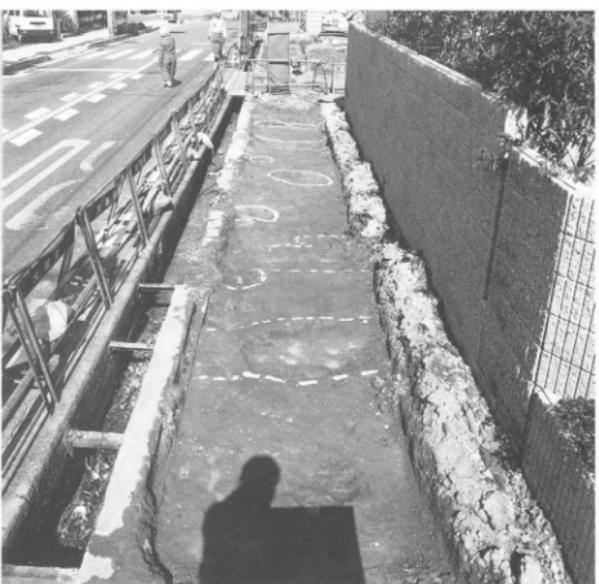
a. D区第1面 全景

この調査区はC区とは道1本を隔てて南接する場所にあり、やはり大手道に東接する調査区である。現状地盤を20cm掘削した箇所で第1面を検出した。この遺構面では暗渠をもつ溝と若干のピットを検出した。北側の暗渠1は東西方向で瓦製の土管2本を連結していた。溝の幅は40cm、土管の幅は28cmであった。土管の上部は破損されていたが、ソケット式に他と連結される形式のものでそのため片方の端部がやや太くなっている。土管の東側にも溝は連続するがおそらくこの部分には当初から土管は布設されていなかったよう、土管を伏せた部分だけ少し溝を深く掘ってあった。暗渠2は暗渠1の南側220cmのところに布設されていて、溝の幅は50cm、やはり2本の土管を連続してあった。こちらも当初から2本の土管を伏せた暗渠であったと思われる。溝はさらに東側にのびることから屋敷内の排水のために布設された暗渠であることは確実であるが、その側溝の石組の部分のみ暗渠を利用しその他の部分では素掘りの溝としている。
