東大阪市埋蔵文化財発掘調査概報

- 平成18年度 -

東大阪市教育委員会

第2章 河内寺跡の調査

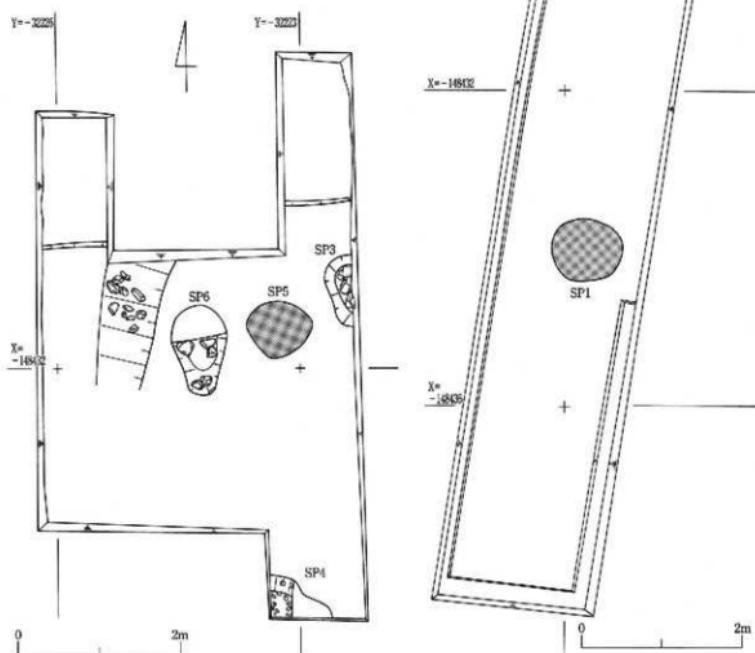
第4図 A地区検出遺構平面図

A地区の調査（第4図・第7図）

ピット2個と段1箇所を検出した。

S P 1はトレンチ南側、第5層上面で検出した。円形を呈する。径78cm、深さ5cmを測る。遺存状態は悪い。埋土は第5層に7.5Y2/1黒色粘土混じり中粒砂がブロック状に混入する土壤であった。埋土内には炭化物・焼土粒を含む。拳大の礫をピットの縁部に配し、その空隙に径3cm大の礫を充填している。

S P 2はトレンチ北端、第4層上面で検出した。長径70cm短径54cm以上、深さ11cmを測る。円形を呈するものと思われる。後述の段検出のため、その上層を掘削後に検出したものである。埋土は7.5Y4/3暗オリーブ色粘土混じり中粒砂。拳大の礫のほか、人頭大の礫が充填される。礫の配置に規則性は認められない。検出土面の層位や礫の配置状況から、伽藍造営に伴う遺構とは言い難く、また時期的にも後出のものと考えられる。

段はトレンチ北側で検出した。第5層上面のラインを北に辿る過程で検出した。極めて緩やかに北へ向かう傾斜面である。段の落ち縁部には長方形を呈する長さ5cmの礫が第5層に貼りつく形で発見された。

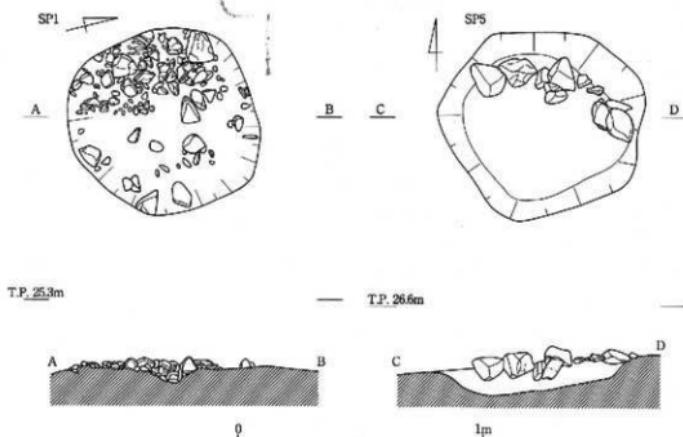
第7図 ピット実測図

S P 3はトレンチの東端で検出した。長径90cm短径36cm深さ21cmを測る。梢円形ないし円形を呈するものと考えられる。埋土は7.5Y3/2オリーブ黒色粘土質細粒砂である。ピット内には

拳大の礫と瓦片が充填されていた。瓦の出土は二次堆積によるものである。

S P 4 は南側に拡張したトレンチ端部で検出した。全形は不明である。東西78cm南北55cm深さ17cmを測る。埋土は7.5Y3/2オリーブ黒色粘土質細粒砂。炭化物を含む。内部には径5cm大の礫が疎らに充填される。

S P 5 はトレンチ東側で検出。円形を呈し長径83cm短径80cm深さ16cmを測る。埋土は7.5Y3/2オリーブ黒色粘土質中粒砂。内部には礫の充填が見られなかったが、ピット縁部で拳大の礫が弧状を描いて配置されていた。

S P 6 はトレンチ中央で検出。楕円形を呈し長径115cm短径70cm深さ13cmを測る。埋土は7.5Y4/1灰色粗粒砂。径20cm大の礫がピット内部中央で見られた。

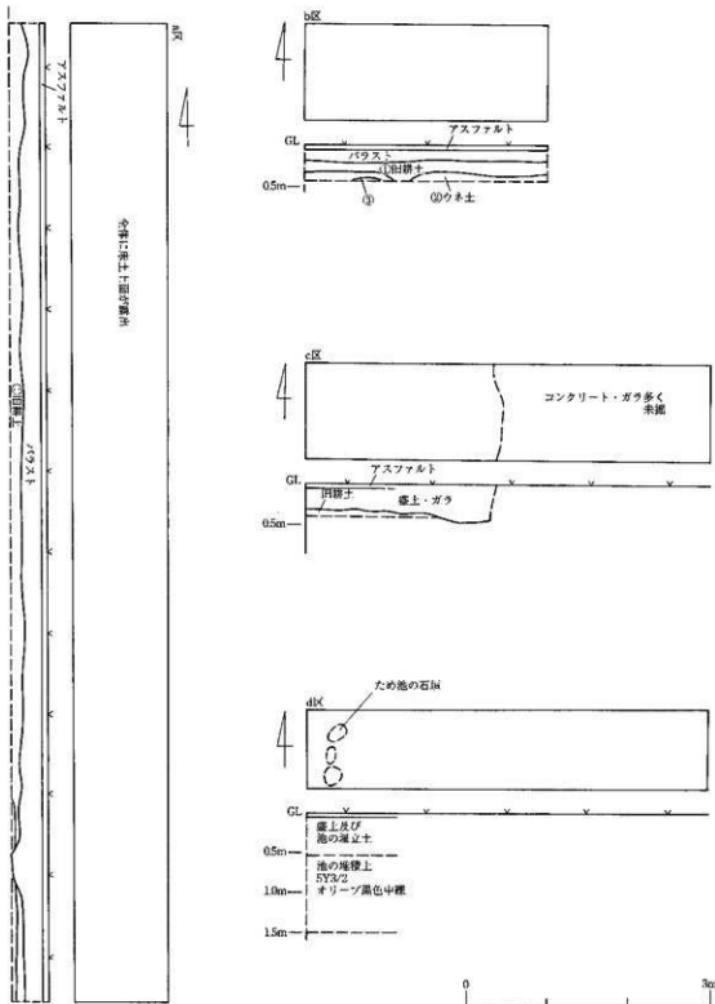
第10図 河内町446番地1 トレンチ平面・断面図

届出工事の掘削深度は0.38mであり、約0.4mまで調査を行なった。計画の建物は逆L字形をなしていいため、当初東西建物・南北建物に各1箇所、推定北面回廊部分に1箇所のトレンチを設定する予定であったが、敷地中央部に排水管が既存していたため、南北建物は2分割とし合計4箇所のトレンチとなった。

A地区は東西1.2m、南北12.1mのトレンチである。0.4mの深度では盛土・旧耕土を除去したにとどまり、床土層が露出していた程度であった。

B地区は東西建物の西側にある。東西3.1m南北1.2m。盛土・旧耕土・床土が除去でき、トレンチの西側で第3層(7.5Y5/1灰色細粒混じり中粒砂)が一部露出した。本来の堆積時期は不明であるが、須恵器蓋や瓦の細片が微量出土した。

C地区は東西建物の東側にある。東西5m南北1.2m。ここでは西側で盛土下の旧耕土が露出したのみで東側に行くに従い、コンクリート片などの廃棄物が層厚を加えていた。

D地区は推定北面回廊の一部にある。慎重に精査したが現地表面のアスファルトを除去すると、盛土および溜池の埋立土なしし堆積土が現地表から1.5mまで確認された。トレンチの西端には溜池に伴う石列が発見された。壁面が一部崩落したため1.5m以下の掘削は断念した。

A地区からD地区の現地表のレベルを測定した。A地区はT.P23.90~23.96m、B地区はT.P23.80~23.82m、C地区はT.P23.83~23.89m、D地区はT.P23.86~23.98mであった。この数値を塔基壇の旧地表25.28~25.31mと比較すると、1.33~1.48mの高差をもつことになる。これらのことからD地区では既に溜池築造時に回廊は滅失していたと推定できよう。なお、10月16日に計画建物の基礎掘削について工事立会を行なったが、工事GLが現GLの上方に設定されたため、盛土のみの検出にとどまっていた。

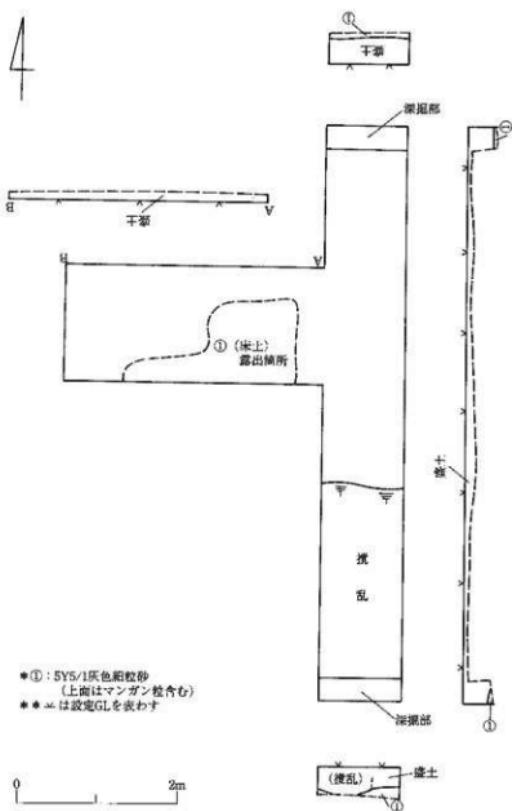
第11図 河内町681番地2トレンチ平面・断面図

届出工事の掘削深度は現地表から-0.47mであったが、隣接の宅地GLに合せる形で工事GLが設定されたため、現地表からの掘削予定深度は0.1~0.2mにとどまることになった。トレンチの設定は、中門関連の遺構の把握を第一義として設定した。即ち、推定の伽藍配置をもとに建物予定地のやや東側で南北に長いトレンチを設け、その中央から北寄りで西へ張り出した。また、南北トレンチの北端と南端は基礎工法の関係で深基礎となるため、現地表から0.4mまで調査した。

調査の結果、現地表から0.1~0.2mのレベルでは、西へ張り出したトレンチの一部で床土の上面が認められたほかは、全てほぼ撤去した建物に伴う基礎や盛土を検出したにとどまった。とくに南北トレンチの南側は撤去した建物に付随する掘り込みガレージの影響が大きかった。また上記のレベルでは推定中門に伴う遺構の検出はもとより、その由来を辿ることのできる痕跡も認められなかった。

ただし、南北トレンチの北端・南端の深基礎部では、床土の下部で灰色細粒砂層の上面が見られ、ボーリングステッキを使用して下層の状況を確認したところ、何度も瓦に接触する箇所が認められた。このため、下部には遺物包含層ないし遺構が遺存している可能性が高い。最後に工事設定GLの確認のため、平成18年3月8日に工事立会を行なった。立会において、協議時と同様の工事設定GLを確認した。工事実施によって中門に関連する遺構ないし痕跡も見出せなかった。

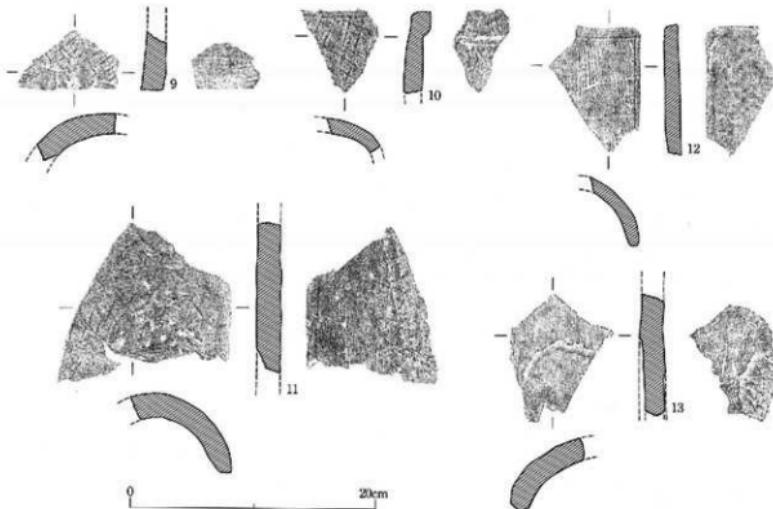
第13図 A地区出土丸瓦実測図

丸瓦（第13図）

9～11は凸面に格子タタキが施されるものである。凹面の布目密度は9が10本/cm、10が9本/cm、11が7本/cmである。9は広端部の破片で門面の端部の布目にはナデが加えられている。色調はにぶい褐色。第1層内出土。10は狭端部片である。凸面はにぶい褐色、凹面は褐灰色を呈する。第2層内出土。11の凸面は格子タタキのちナデ。にぶい褐色を呈する。第2層内出土。

12は凸面に繩目タタキが施され、斜めにナデが加えられる。凹面の布目密度は8本/cm。狭端部片で狭端面は面取り。色調は灰色を呈する。第2下層内出土。13は凸凹面とも剥離が著しく詳細不明。凹面の布目密度は9本/cm。色調は凸面灰赤色、凹面にぶい橙色を呈する。第1層内出土。

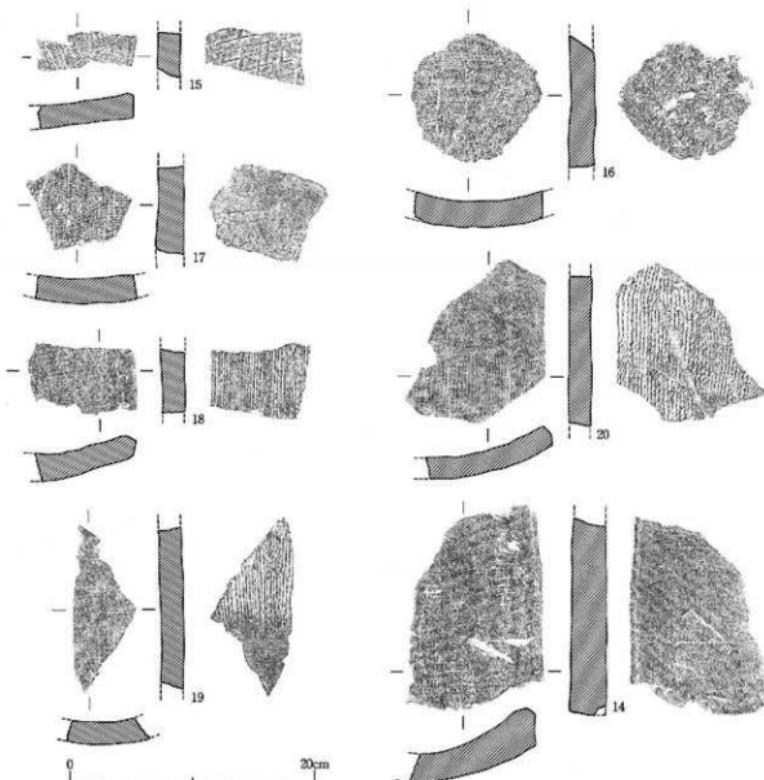
第14図 A地区出土平瓦実測図

平瓦（第14図）

14は凸面ナデ、凹面の布目密度は9本/cm。凹面側縁は面取り。広端部片である。色調は凸面にぶい黄褐色、凹面にぶい褐色を呈する。第2下層内出土。

15~17は凸面に格子タタキが施される。凹面の布目密度は15・16が8本/cm、17が6本/cm。いずれも小破片。15の色調は凸面にぶい赤褐色、凹面黒褐色。第1層内出土。16の色調は黒色。第2層内出土。17は長石・くさり砾・黒色粒を含み、灰白色を呈する。第2層下内出土。

18~20は凸面に純目タタキが施される。凹面の布目密度は18・20が8本/cm、19が9本/cm。18は灰白色。第1層内出土。19はにぶい黄橙色。第2層内出土。20は灰白色。第2層内出土。

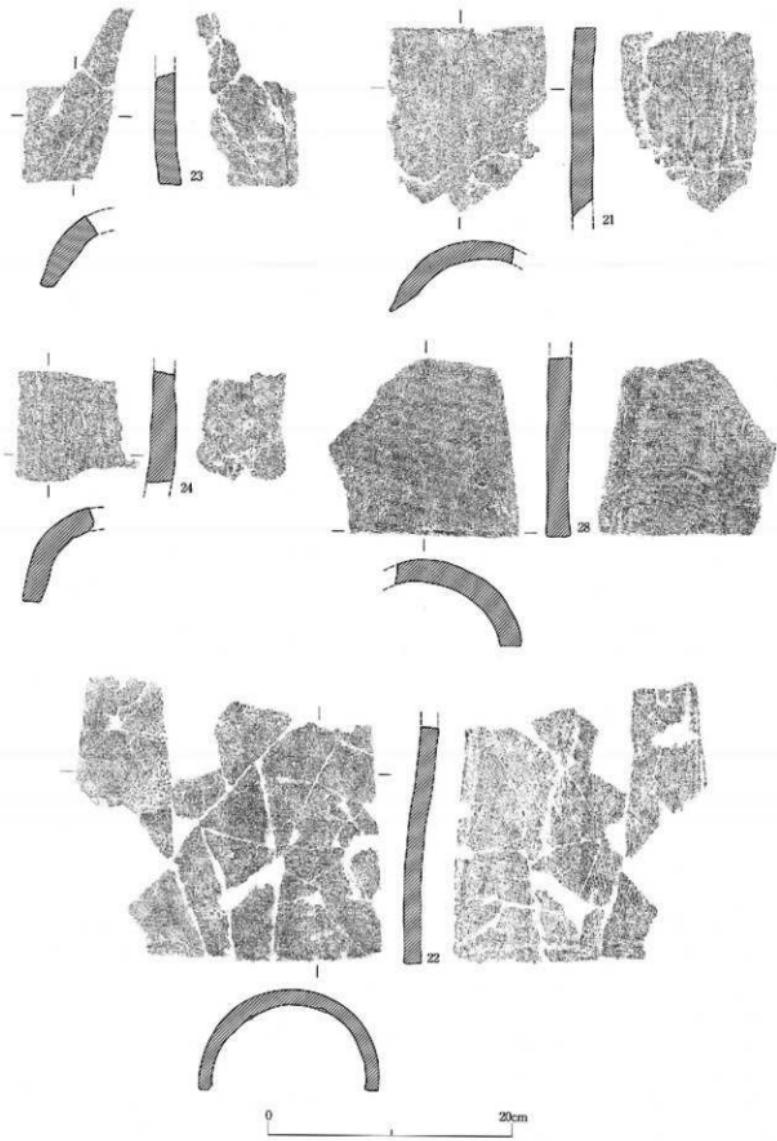
第15図 B地区出土丸瓦実測図(1)

丸瓦（第15・16図）

21・22は凸面にナデが施されるものである。凹面の布目密度は21が8本/cm、22が7本/cm。厚さは21が1.7cm、22が1.4cmで他の丸瓦と比べて薄手である。21の側縁にはケズリが施される。色調は灰白色を呈する。第4層上面出土。22はにぶい褐色を呈する。第4層上面出土。

23・24は凸面にハケが施されるものである。凹面の布目密度は23が8本/cm、24が9本/cm。23の色調は黒褐色を呈する。第2層内出土例であるが、第3~4層内出土例と接合した。24の色調は灰色を

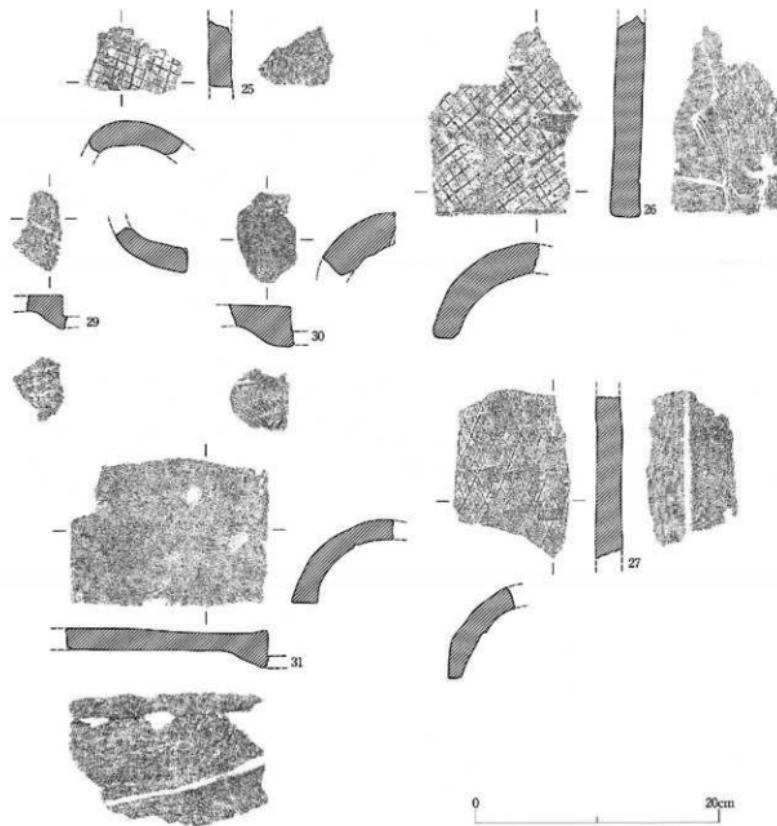
第16図 B地区出土丸瓦実測図(2)

25~27は凸面に格子タタキが施されるものである。27は凹面の布目密度は25が7本/cm、26・27が9本/cm。27の凹面には側縁に棒状工具により段が付けられている。段から下部はケズリが施される。25の色調は灰色を呈する。第3層内出土。26の胎土はにぶい褐色、瓦色調は褐色を呈する。第4層上面出土。27は灰色を呈する。第5層内出土。

28は凸面に繩目タタキが施され、のちナデが加えられるものである。凹面の布目密度は9本/cm。色調はにぶい黄橙色を呈する。S P 3出土。

29~31は玉縁取り付け部の破片である。凸面はナデが施される。いずれも凹面の取り付け部はなだらかな傾斜をなす。凹面の布目密度は29が7本/cm、30が8本/cm、31が6本/cmである。29は長石・くさり疊を含み、灰色を呈する。第2層内出土。30は長石・くさり疊を含み、灰色を呈する。第2層

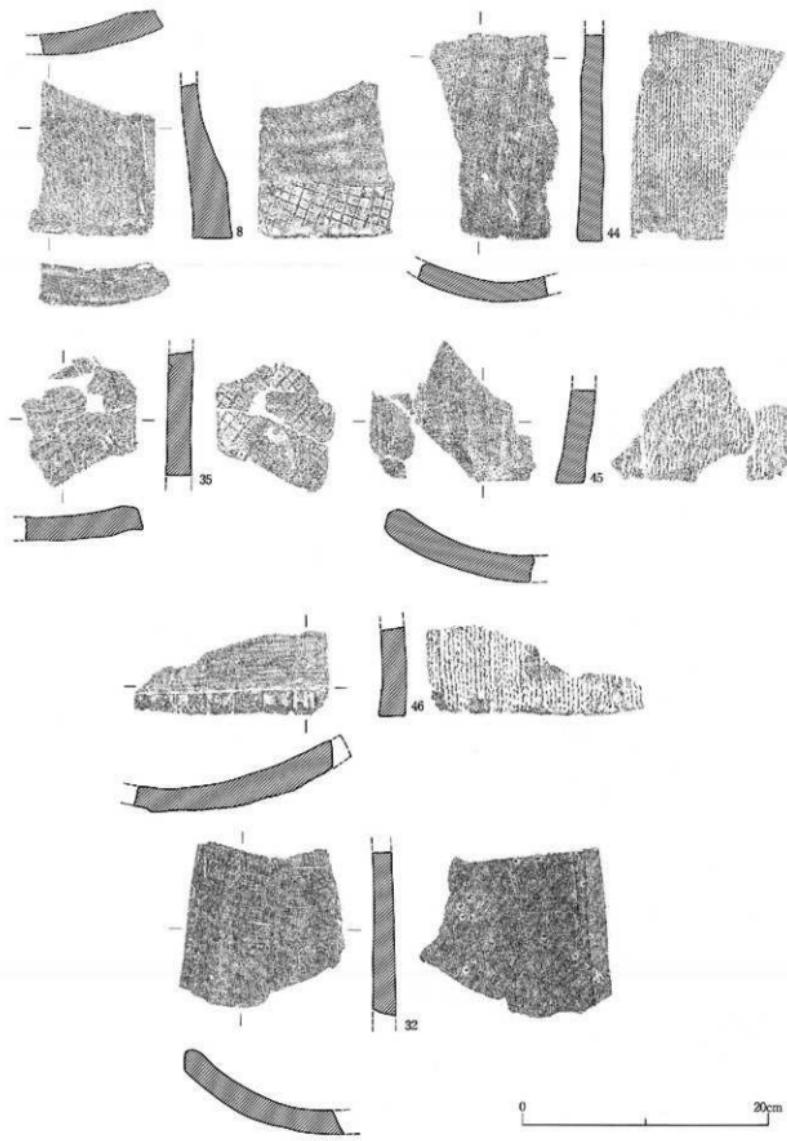
第17図 B地区出土軒平瓦・平瓦実測図

軒平瓦（第17図8）

8は素文軒平瓦である。額は曲線額である。額部先端から平瓦部凸面にかけて格子タタキが認められる。凹面の布目密度は8本/cm。瓦当面には棒状工具による凹線が見られる。凹面側縁は布目にケズリが加えられる。瓦当面厚さ3.2cm、残存長12.5cm。生駒西麓産。色調は凸面黒褐色、凹面にぶい褐色。B地区第4層内出土。

32～34は凸面にナデが施されるものである。凹面の布目密度は32が8本/cm、33・34が7本/cm、である。32は側端面を面取り。灰色を呈する。S P 3出土。33は側端面にケズリを加える。凸面は板状工具で横位に平滑にナデられている。褐灰色を呈する。第3層上面出土。34は凹面の側端部側に棒状工具による溝が付けられている。凸面は板状工具の痕跡が残る。黒褐色を呈する。第5層内出土。

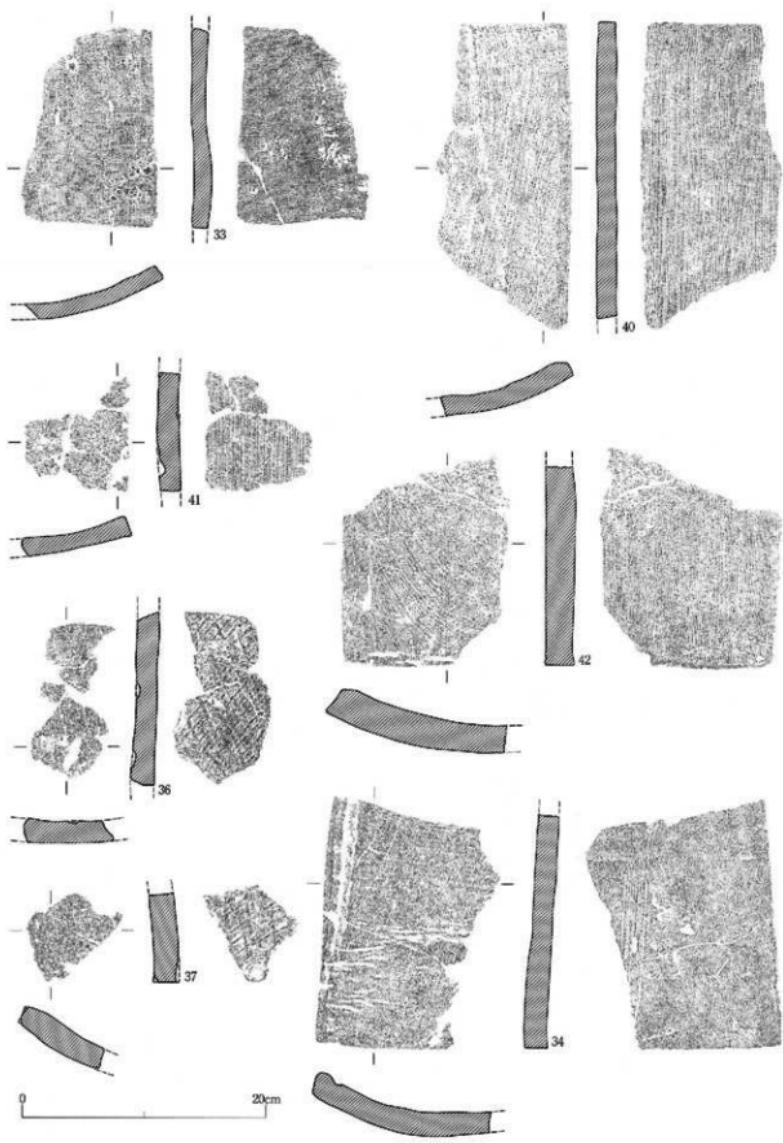
第18図 B地区出土平瓦実測図(1)

35～39は凸面に格子タタキが施されるものである。凹面の布目密度は35・36・39が8本/cm、37・38が7本/cmである。35の凸面格子タタキは、その形状から8の軒平瓦額部から平瓦部にかけての施文と同一原体と考えられる。胎土はにぶい赤褐色、瓦色調は黒褐色を呈する。第4層上面出土。36はにぶい褐色を呈する。第3層内出土。37は黒褐色を呈する。第3層内出土。38は灰褐色を呈する。第

40~43は凸面にハケが施されるものである。凹面の布目密度は40・41が7本/cm、42が8本/cm、43が10本/cmである。40・42の凹面は布目のち板状工具によるハケが加えられる。40の側端部にはケズリが加えられる。

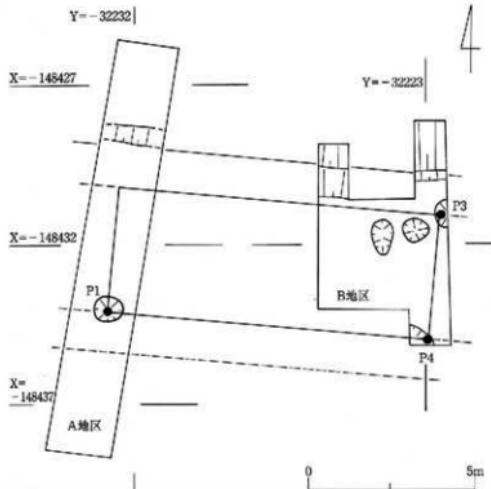
第21図 北面回廊想定図

今回は調査地に制約があった。検出したビットを礎石抜取穴と仮定した上で、北面回廊の想定図を作成した(第21図)。それに拠れば、S P 1とS P 4の心で9.9mを測り、回廊の礎石間は3.3m(11尺)が該当しよう。しかし、ビットの規模や遺存した深さなどから早計に上記のように結論付けることはできない。今後さらに北面回廊と東面回廊のコーナーや金堂跡基壇の確認を通じて伽藍プランを確定する作業を進めていきたい。

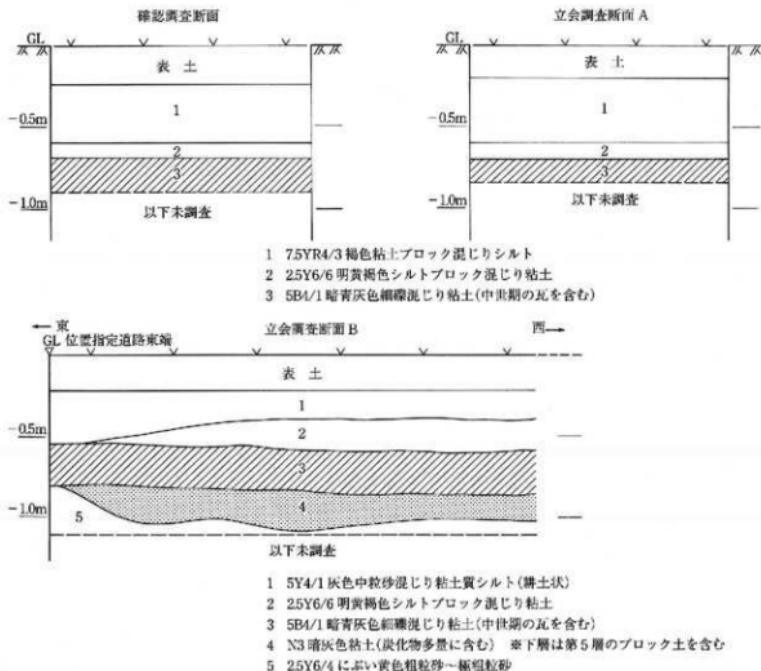
第3図 確認・立会調査断面概略図

確認調査と立会調査の層位は土色に若干の相違が認められるが、第3層以下はほぼ対応するものと考えられる。即ち、今回の調査地周辺では、中世期の瓦を含む第3層の下部に14世紀初頭の遺物包含層が広がるものと予想される。第4層は調査トレーナ（工事箇所）の東端から断面直状を呈して緩やかに西へ傾斜することが観察でき、溝状遺構の埋土と捉えられる。第4層内からは、完形の瓦器、土師器皿などが約20点以上認められたのをはじめ、コンテナ約4箱分に及ぶ多量の遺物を包括していた。

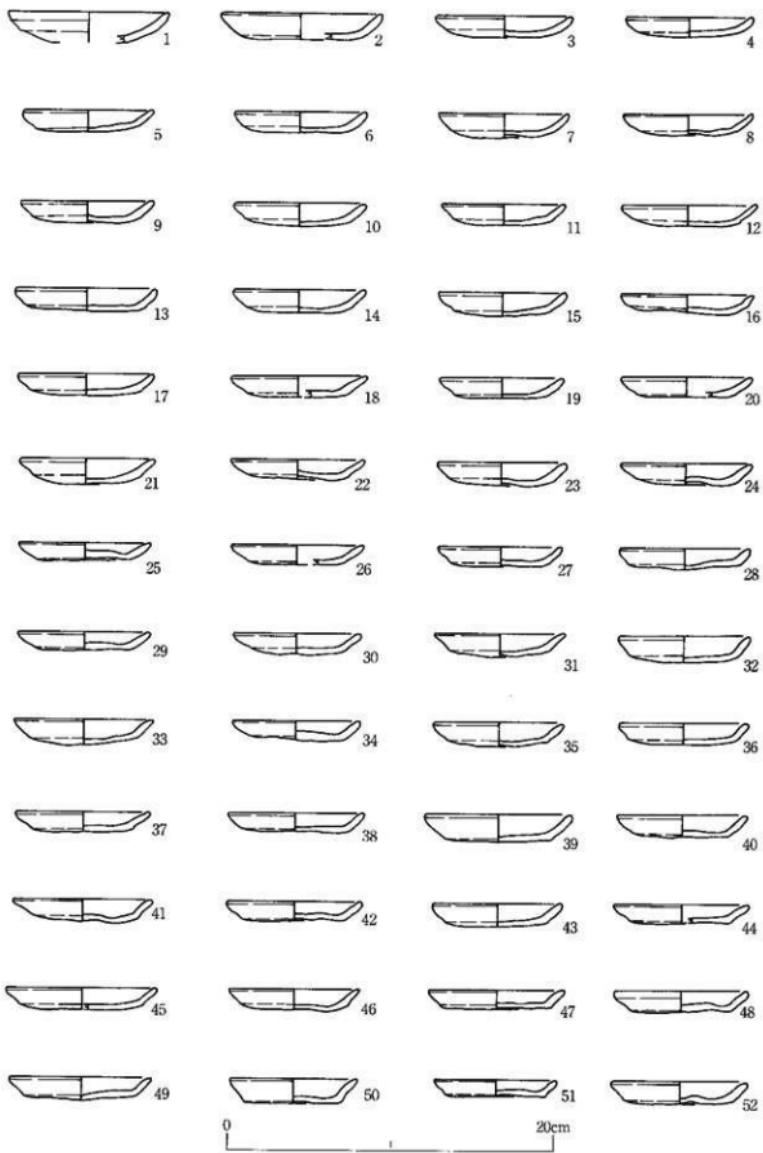
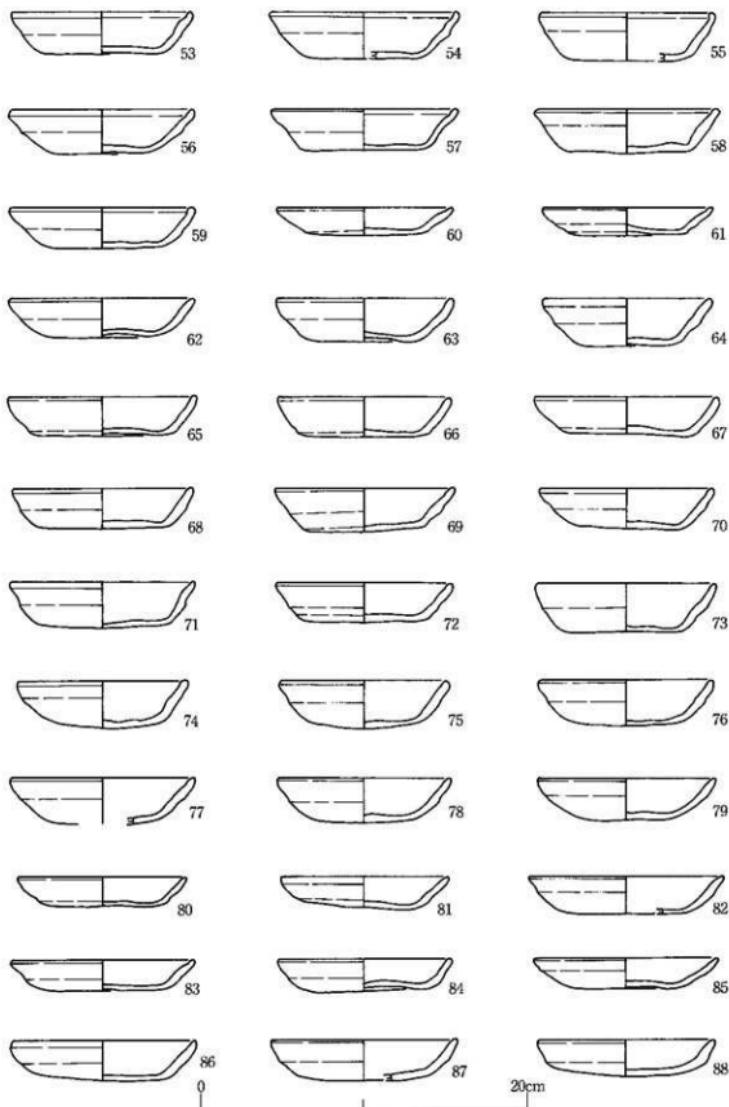
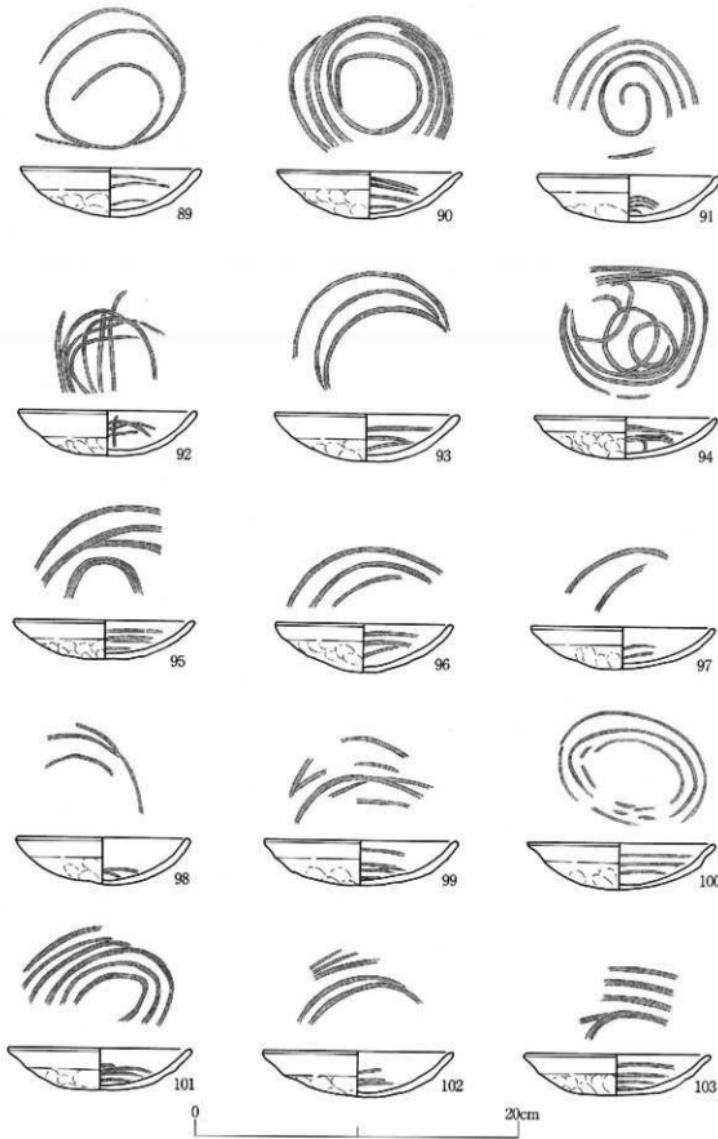
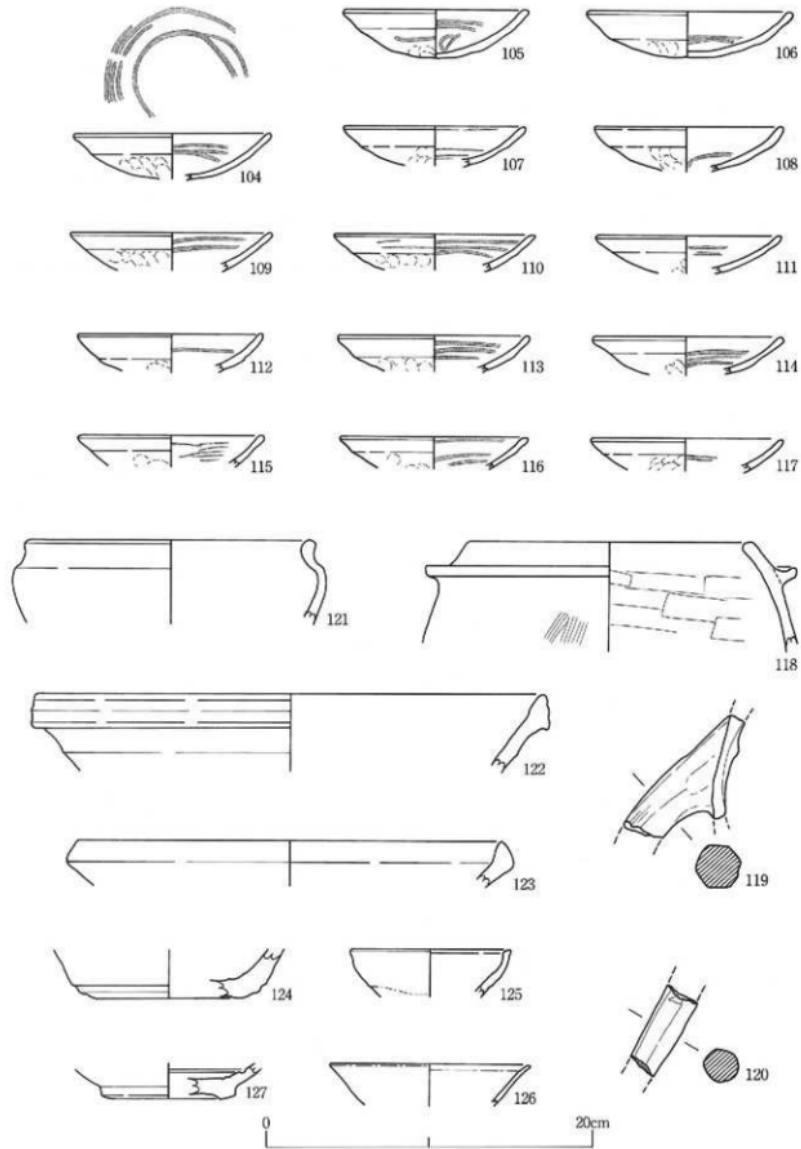
第4図 出土遺物尖削(1)

上12cm未満を中皿とする。) 1~52は小皿である。体部から口縁部にかけて内弯気味に立ち上がるものの(1~30)と底部から体部への立ち上がりが強く、口縁部がやや外反するもの(31~52)がある。口縁端部は丸く終わる。7~9・22~25・50・51は底部がやや上げ底である。24は口縁部に粘土の重なり痕がみられる。2・39は口縁端部に焼が付着することから燈明皿として使用したと考えられる。口縁部内外面または外面をヨコナデ調整、他はナデ調整する。53~88は中皿である。53~80は底部から体部への立ち上がりが強く、器高が深いものが多い。81~88は体部から口縁部にかけて内弯気味に立ち上がる。口縁端部は丸く終わる。53~59は口縁端部が内側へ肥厚する。61~65・84・85は底部がやや上げ底である。口縁部内外面または外面をヨコナデ調整、他はナデ調整する。61・69・72は口縁部のヨコナデ調整が二段に亘る。13世紀後葉~14世紀前葉。

89~120は瓦器である。椀と羽釜がある。89~117は椀である。器高は低く、いぶしは悪い。底部に高台を貼り付けない。底部から口縁部にかけて内弯しながら外上方へ伸びる。99~107・113~116は口縁部がやや外反する。口縁端部は丸く終わる。所謂、和泉型である。体部外面に指頭圧痕が残る。口縁部外面をヨコナデ調整する。内面は見込み部から体部にかけて渦巻き状の粗いヘラミガキ調整する。105は体部外面、110は口縁部外面にも粗いヘラミガキ調整がみられる。118~120は羽釜である。118は口縁部である。体部から口縁部にかけて内弯しながら内傾し、口縁端部は面を持つ。鋸部は短く、やや外上方へ伸びる。体部外面は5本/cmのハケメ調整、体部内面は板状工具によるナデ調整する。口縁部内外面をヨコナデ調整する。119・120は三足羽釜の脚部である。断面は丸い。外面をナデ調整する。119は内面を板状工具によるナデ調整する。13世紀後葉~14世紀前葉。

121~124は須恵器である。鉢と捏鉢がある。121は鉢である。体部は内弯し、口縁部は外反する。口縁端部は丸く終わる。内外面を回転ナデ調整の後、体部外面をナデ調整する。10世紀。122~124は東播系の捏鉢である。122・123は口縁部である。体部から口縁部にかけて外へ大きく伸びる。口縁端部が尖り気味に終わる。122は口縁端部を下方にやや拡張する。口縁端部外面に2条の凹線を廻らす。123は口縁端部がやや内折する。内外面を回転ナデ調整する。124は底部である。平底である。底部から体部にかけて内弯気味に立ち上がり、外上方へ伸びる。底部と体部の境に1条の凹線を廻らす。外面を回転ナデ調整する。底部外面は未調整である。13~14世紀前半。

125は陶器である。輸入品の高麗天日茶碗である。体部から口縁部にかけて内弯し、口縁部がわずかに外反する。口縁端部は尖り気味に終わる。胎土は須恵質である。内面と外面上半を施釉する。施釉部の色調は黒色を呈する。12世紀前半。

126・127は磁器である。白磁の椀である。126は口縁部である。体部から口縁部にかけてやや外反しながら外上方へ伸びる。口縁端部と口縁部内面以外を施釉する。施釉部の色調は灰白色を呈する。127は底部である。底部に断面が台形の高台を削り出す。見込み部に1条の沈線とヘラによる文様を施す。内面を施釉する。施釉部の色調は灰白色を呈する。12世紀前半。

今回調査した範囲はかなり制約を受けていたが、出土遺物は多量であった。瓦器碗をみると、すべて和泉型に属し、全形が知られるものは高台が退化して消滅している。これは底部を欠く資料も同様と考えられる。外面のヘラミガキは105・110などごく一部に見られるものの、ほぼ加飾されずヨコナデ調整されている。以上の形状や調整技法からみると、これらの瓦器碗は13世紀後半後葉から14世紀初頭にかけての時期に属すると考えられ、一括りの高い遺物群といえる。

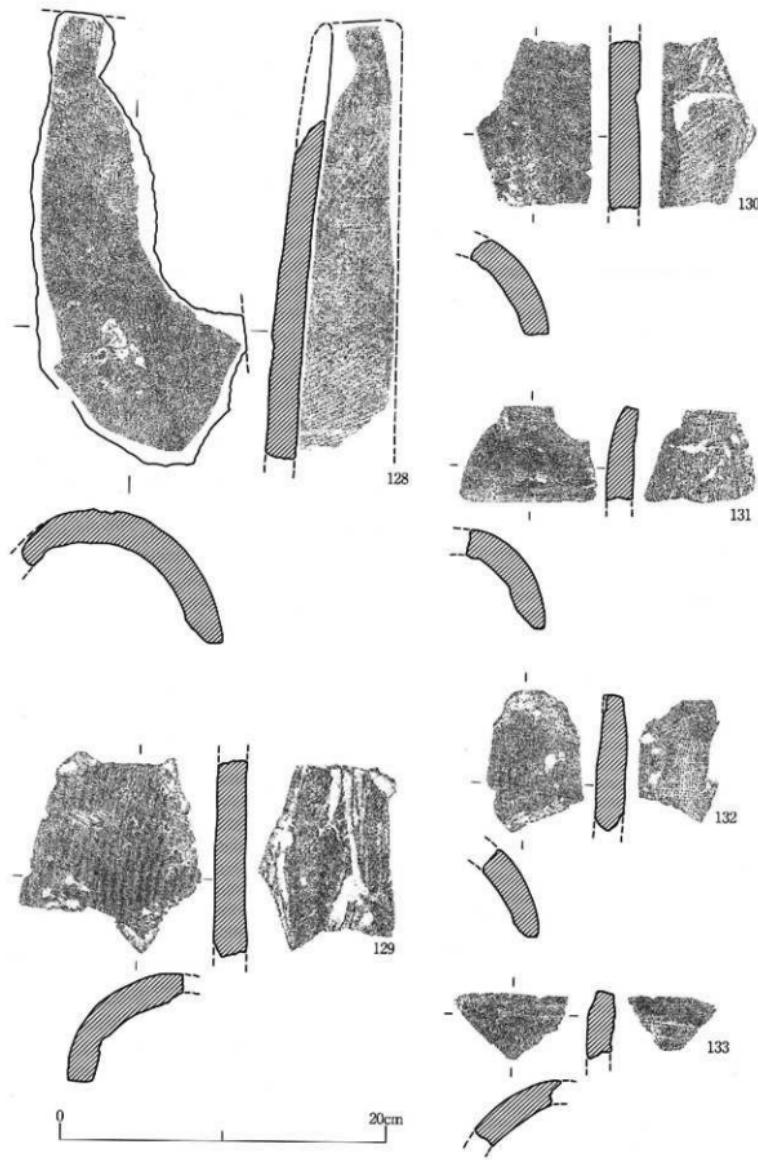
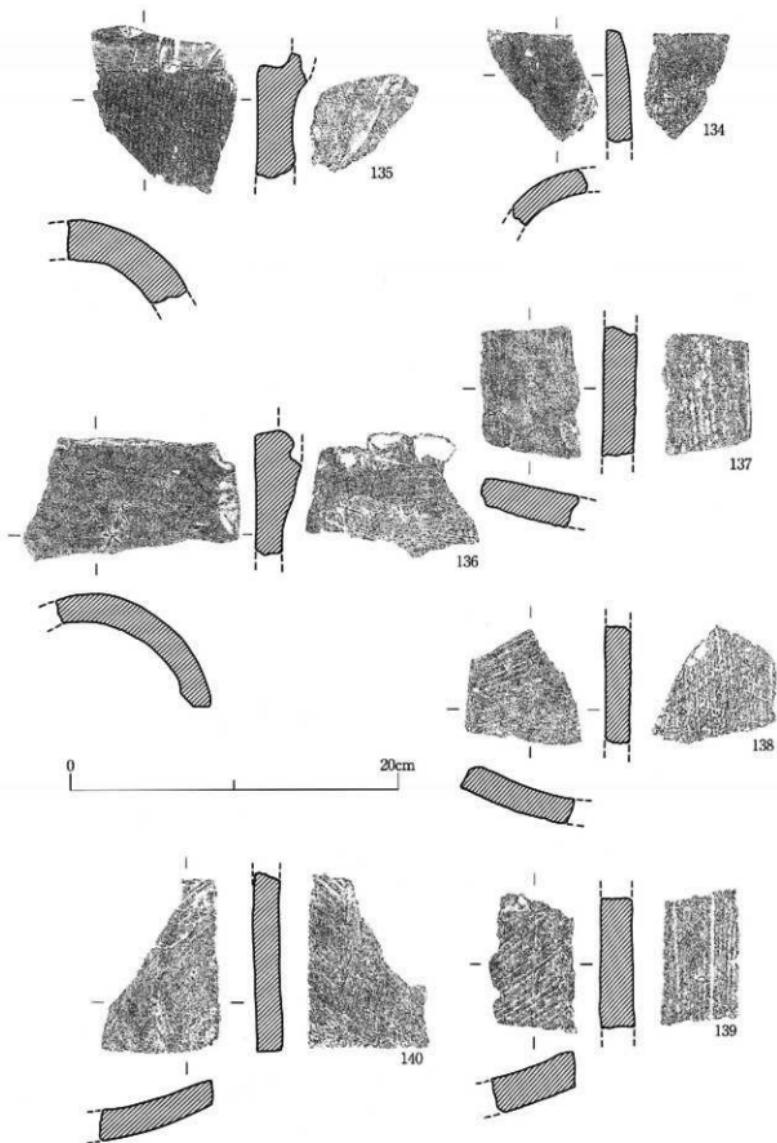
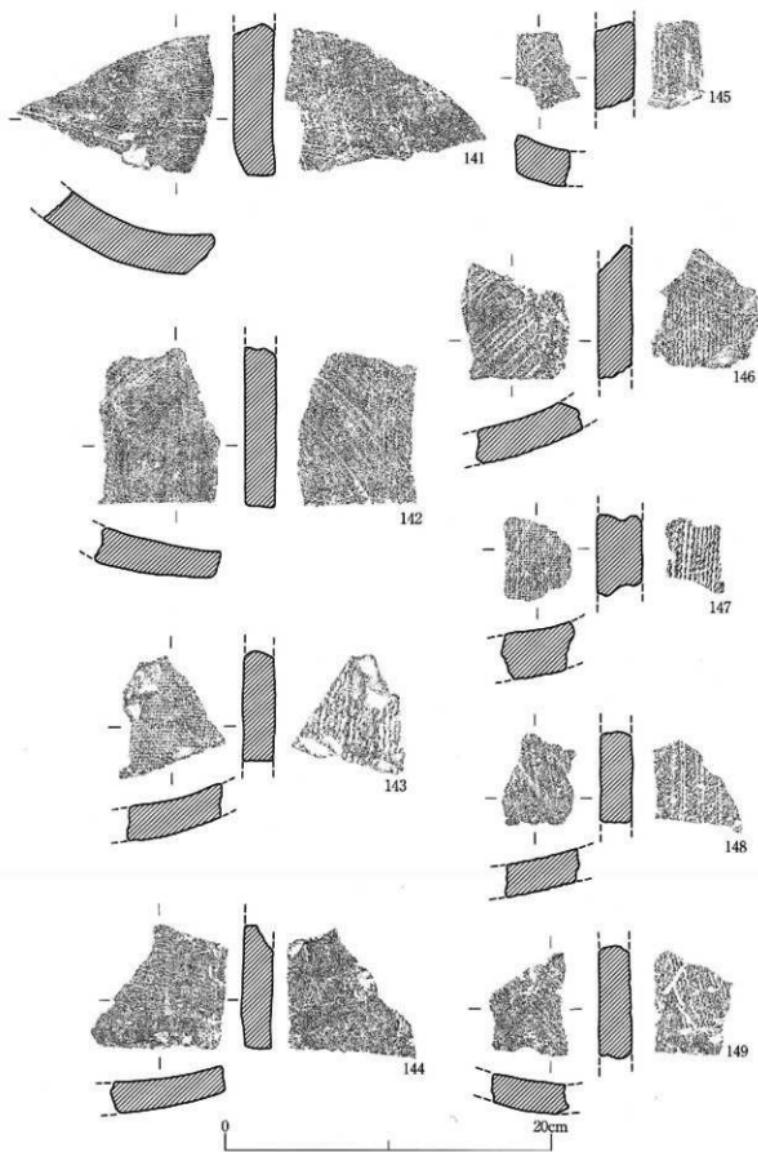
第8図 出土遺物実測図(5)

128~136は丸瓦である。いぶしがかかる。凹面に布目痕が残り、凸面はナデ調整する。側面と凹面側縁はケズリで面取りする。128~130は凸面の縄目のタクキをナデ調整で消し、凹面に粘土のつなぎ目痕と糸切り痕が残る。128は縦横10本/cmの布目痕が残る。残存長28.4cm、残存幅11.6cm、残存高8.0cm、厚さ2.0cmを測る。色調は黄灰色を呈する。129は残存長12.0cm、残存幅6.9cm、残存高6.6cm、厚さ2.0cmを測る。色調は青灰色を呈する。130は残存長10.4cm、残存幅4.7cm、残存高5.8cm、厚さ1.8

cmを測る。色調は凸面が灰色、凹面が灰黄色を呈する。131は縦5本/cm、横6本/cmの布目痕が残る。残存長5.8cm、残存幅4.8cm、残存高6.0cm、厚さ1.9cmを測る。色調は凸面が灰白色、凹面が灰色を呈する。132は縦横7本/cmの布目痕が残る。残存長8.2cm、残存幅3.5cm、残存高5.4cm、厚さ1.7cmを測る。色調は灰色を呈する。133・134はいぶしが良い。133は残存長4.0cm、残存幅5.1cm、厚さ1.6cmを測る。色調は灰色を呈する。134は残存長6.8cm、残存幅4.5cm、厚さ1.5cmを測る。色調は灰色を呈する。135・136は狭端側に段をもつ。所謂、玉縁式の丸瓦である。玉縁部が欠損する。玉縁部凹面側の段は緩やかである。135は縦横8本/cmの布目痕が残る。残存長7.6cm、残存幅7.2cm、厚さ2.3cmを測る。色調は凸面が灰色、凹面が灰白色を呈する。136は縦横10本/cmの布目痕が残る。残存長7.6cm、残存幅9.4cm、厚さ1.6cmを測る。色調は灰色を呈する。133・134は近世期、他は鎌倉～室町時代。130・133・134は非河内産、他は生駒西麓産。

137～149は平瓦である。凸面に布目痕が残り、凸面は縦目のタタキ調整する。140は凸面をナデ調整する。138・139・142・146は凹面に糸切り痕が残る。139・148・149は凸面に縄痕が残る。側面はケズリで面取りする。138・141・144は側面と凹面側縁をケズリで面取りする。137は側面にも布目痕が残る。残存長7.9cm、残存幅6.0cm、厚さ2.0cmを測る。色調は灰色を呈する。138は縦横10本/cmの布目痕が残る。残存長7.1cm、残存幅6.9cm、厚さ1.5cmを測る。色調は凸面が灰色、凹面が黄灰色を呈する。139は残存長8.0cm、残存幅5.1cm、厚さ2.2cmを測る。色調は灰色を呈する。140は縦横10本/cmの布目痕が残る。残存長10.9cm、残存幅6.9cm、厚さ1.8cmを測る。色調は黄灰色を呈する。141は残存長9.3cm、残存幅10.4cm、厚さ2.4cmを測る。色調は凸面が灰色、凹面が黄灰色を呈する。142は残存長9.9cm、残存幅7.7cm、厚さ1.9cmを測る。色調は凸面が灰黄褐色、凹面が暗灰黄色を呈する。143は縦横7本/cmの布目痕が残る。残存長6.7cm、残存幅5.8cm、厚さ1.9cmを測る。色調はいぶい黄橙色を呈する。144は凸面が風化により調整は不明である。残存長7.5cm、残存幅9.0cm、厚さ1.9cmを測る。色調は灰色を呈する。145は残存長5.3cm、残存幅3.4cm、厚さ2.3cmを測る。色調は凸面が灰色、凹面が黄灰色を呈する。146は残存長8.1cm、残存幅6.4cm、厚さ2.0cmを測る。色調は凸面が灰黄褐色、凹面が灰色を呈する。147は縦横7本/cmの布目痕が残る。残存長5.0cm、残存幅4.5cm、厚さ2.7cmを測る。色調は凸面が灰色、凹面がオリーブ灰色を呈する。148は残存長5.5cm、残存幅4.4cm、厚さ1.9cmを測る。色調は灰色を呈する。149は残存長6.9cm、残存幅4.6cm、厚さ2.0cmを測る。色調は凸面が暗灰黄色、凹面が褐灰色を呈する。平安～鎌倉時代。140・141・144・148は非河内産、他は生駒西麓産。

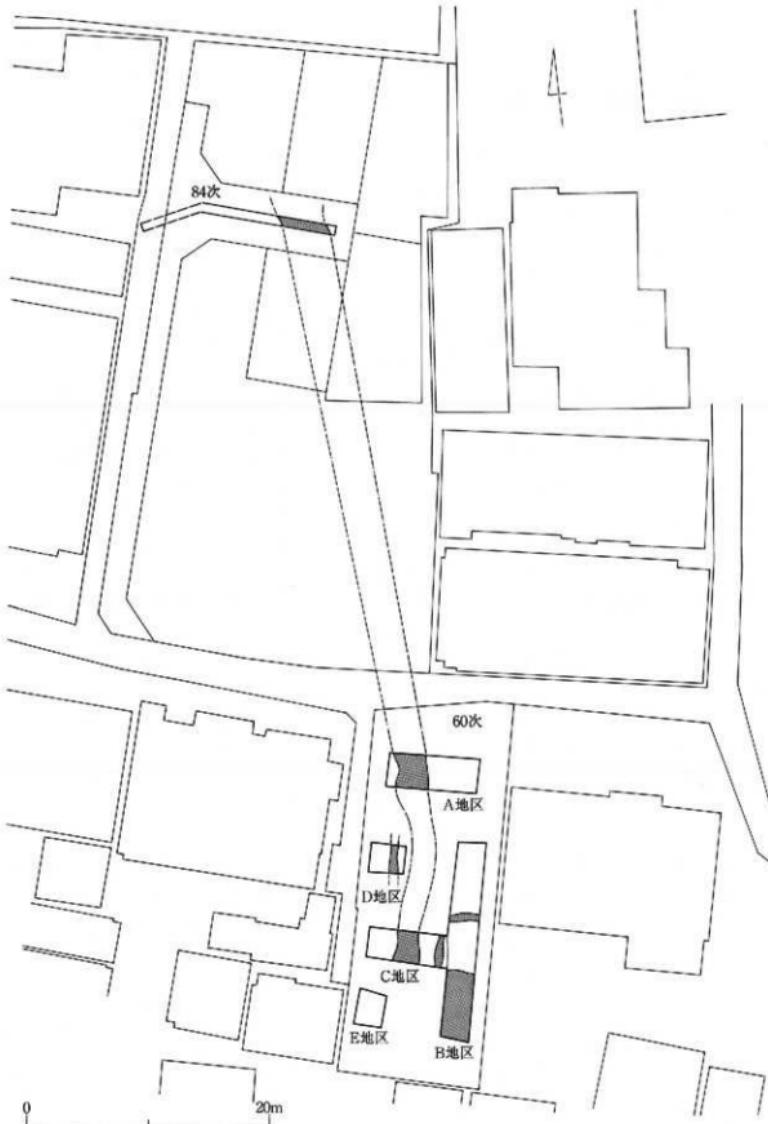
第11図 第84次調査の落ち込みと第60次調査の溝状遭構・落ち込みの位置関係

いっぽう、今回の調査の南方では第60次調査が実施されている〔財团法人東大阪市文化財協会「若江遺跡第60次発掘調査概要」〕〔東大阪市埋蔵文化財発掘調査概要－1995年度調査（2）－」1997年〕。第60次調査検出遺構と今回の溝状遺構の位置を落としたのが第11図である。接続の可能性が考えられる溝の機能期は室町時代後期に推定されているが、既存の溝の掘り直しの蓋然性も考えられる。しかし、今回の溝を若江城の城郭に伴う遺構と見るには、主郭からの位置関係など今後究明されるべき課題が多い。調査の進展が俟たれるところである。

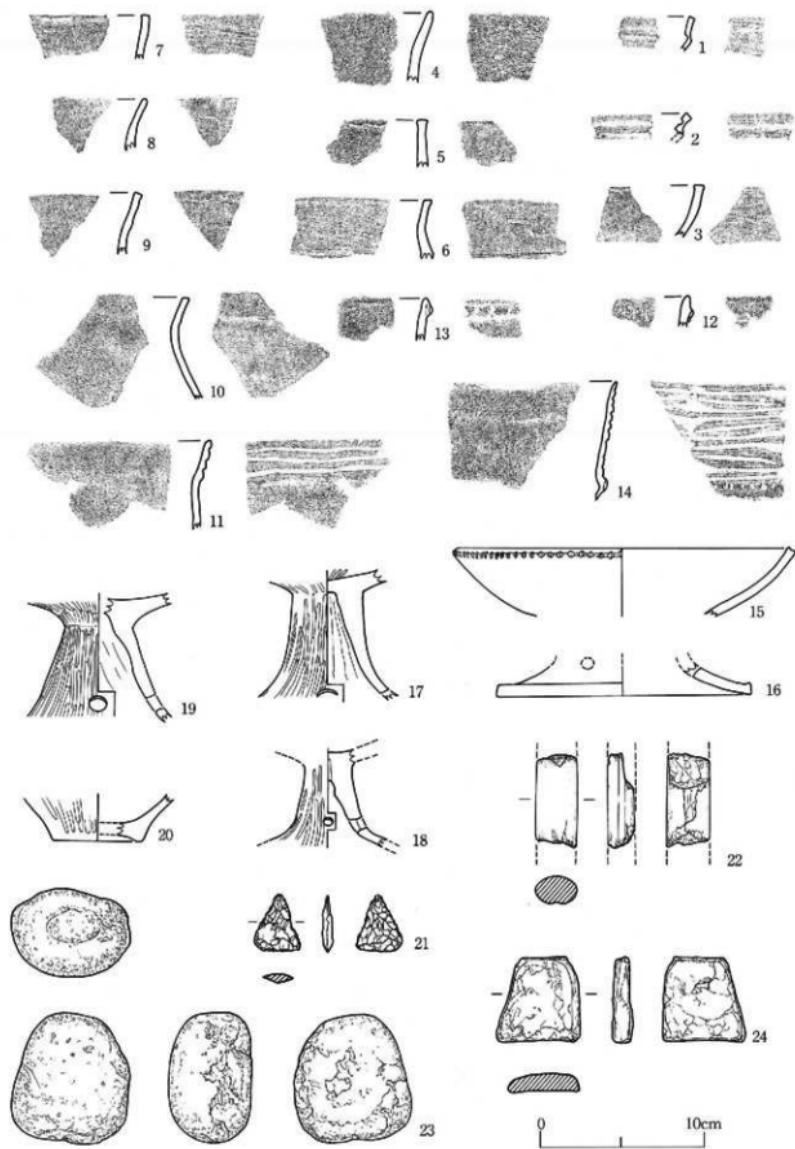
第4図 出土遺物実測図

1～3・14・15は浅鉢である。1は口縁部が外反し、口縁端部はやや面を持つ。内面の口縁部と体部の境には段が付く。内外面はミガキ調整する。2は口縁部が短く外反し、口縁端部は内側は肥厚する。風化が著しく調整法は不明である。3・15は浅い碗状を呈し、口縁端部がやや面を持つ。15は口縁端部に刻み目を施す。内

外面はミガキ調整する。14は体部と口縁部の境がく字形を呈し、鋸い稜が付く。口縁部が長く上方へ伸び、口縁端部は丸く終る。口縁部に工字文と口縁部と体部の境に刻み目を施す。外面に赤色塗料が残る。14・15は非河内産、他は生駒西麓産である。

16は器台の裾部である。立ち上がりはゆるく、裾端部が面を持つ。円形の透かし孔が1孔残る。風化が著しく調整法は不明である。生駒西麓産である。

17～19は高杯の柱状部である。杯部と裾部は欠損する。柱状部は裾部に向かってゆるく広がり、中空である。柱状部の下方に円形の透かし孔を穿つ。外面はヘラミガキ調整する。内面に絞り痕が残る。生駒西麓産である。

21は打製の石鎌である。やや大型であり、厚い。基部は平基である。全体を押圧剥離によって整える。大きさからみて未完成の可能性もある。

22は磨製の石棒である。上下を欠損する。全体を丁寧に研磨して仕上げる。横断面が楕円形を呈する。
