東大阪市埋蔵文化財発掘調査概報

— 平成17年度 —

東大阪市教育委員会

第2章 河内寺跡の調査

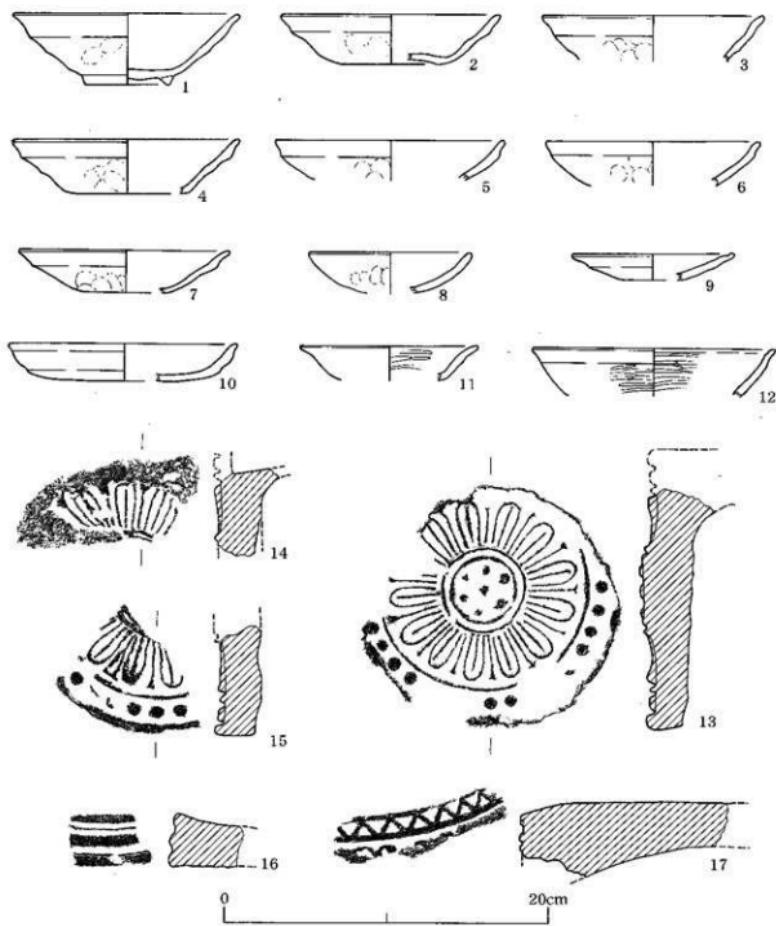
第7図 第11次追加調査出土遺物実測図

16は三重弧文軒平瓦である。軒平瓦I類。顎は曲線顎である。瓦当部に2本の溝を入れ、三重弧文とする。重弧文の断面は半円形を呈する。平瓦部凸面は格子のタタキ調整、凹面は布目がみられる。厚さ3.3cm、残存長4.7cmを測る。色調は凸面が灰色、凹面が暗灰色を呈する。胎土は生駒西麓産である。第3層出土。飛鳥時代後期。

17は偏行唐草文軒平瓦である。軒平瓦III類。瓦当部上半が残存する。顎は曲線顎である。内区は左

偏行の唐草文と考えられる。外区は線鋸歯文を廻らす。平瓦部凸面はナデ調整、凹面は布目がみられる。残存長12.9cm、残存厚4.6cmを測る。色調は灰黄色を呈する。胎土は生駒西麓産である。第3層出土。白鳳～奈良時代。

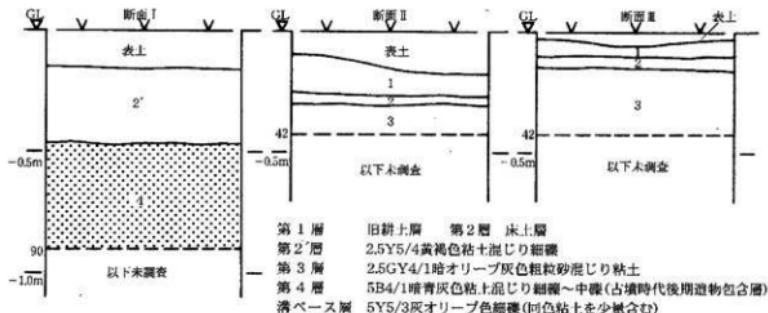
第8図 第12次調査断面柱状図

第4層は還元化され、青灰色を呈する。これは流水ないし滯水によるもので、溝状の遺構の埋土と考えられる。また出土した土器の断面はローリングを受けておらず、ほぼ原位置を保っていることが推定された。これが近接する皿池古墳と関連する古墳周溝の堆積土か、あるいは寺院造営以前に存在した集落の溝堆積土なのかは不詳であったが、いずれにせよ、調査地周辺に該期の遺構が広がることが予想された。

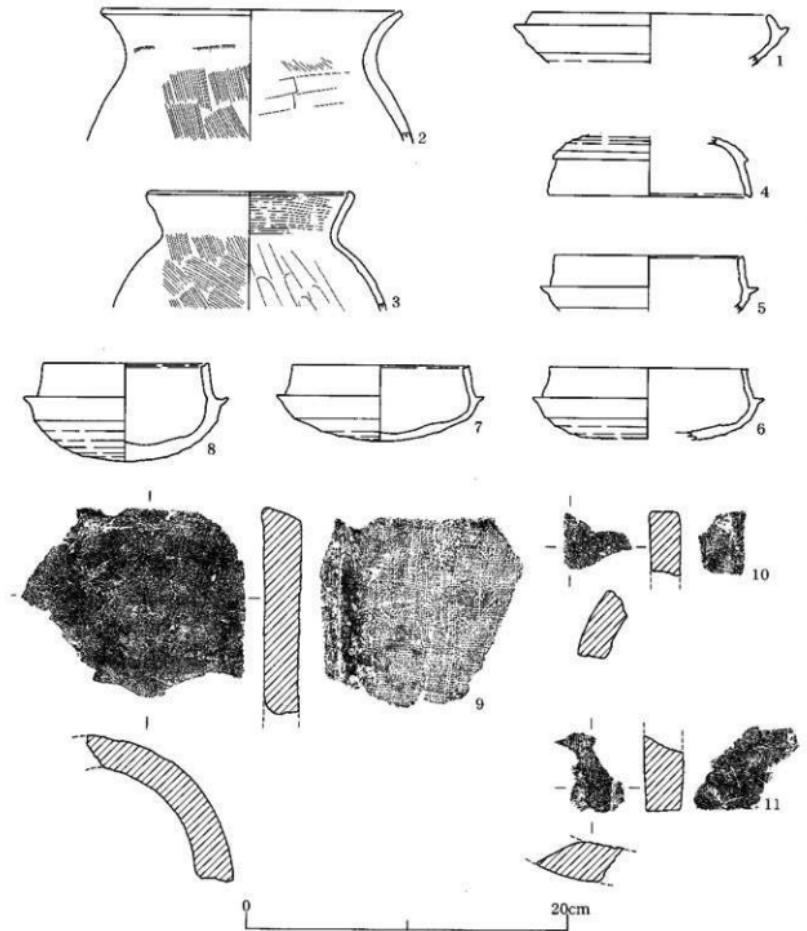
第10図 第12次調査出土遺物実測図

1は須恵器の杯である。体部は外へ開き気味に伸びる。立ち上がり部は内傾して伸び、口縁端部は丸く終わる。受部はやや外上方に短く伸びる。体部外面下半を回転ヘラケズリ調整、他を回転ナデ調整する。その後、体部外面に縦方向のナデ調整する。胎土中に白色、黒色砂粒を含む。6世紀中葉。

4は蓋杯である。天井部を欠損する。体部は内弯し、口縁部は下方へ長く伸びる。口縁端部は内側に段を持つ。体部外面と口縁部外面の境に稜がわざかに突出する。口縁部外面と内面を回転ナデ調整、他を回転ヘラケズリ調整する。5～8は杯である。底部から体部にかけて内弯気味に立ち上がる。立ち上がり部はやや内傾し、大きく伸びる。口縁端部はやや凹む。受部は水平方向に短く伸びる。体部外面下半を回転ヘラケズリ調整、他を回転ナデ調整する。8は口縁端部に沈線を廻らす。回転ナデ調整の後、見込み部をナデ調整する。内面から受部にかけて赤色顔料が付着する。4～8は胎土中に白色、黒色砂粒を含む。5世紀末。

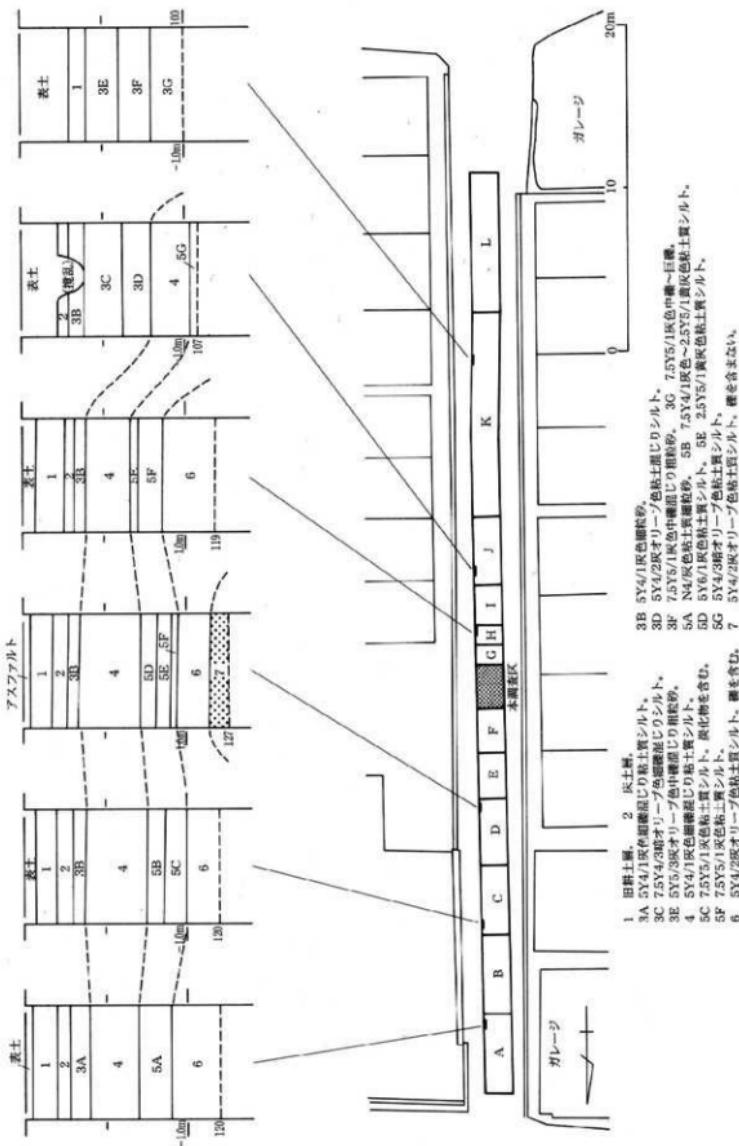
第12図 第13次調査立会調査箇所断面柱状図

立会調査で確認した第1層から第6層までは、伽藍の造成に由来する盛土や整地土ではなく、廃絶後の堆積層である。しかし、鍵層とした第4層と第6層の層準をみると、間接的ではあるが、下部の伽藍造成に伴う上層の状態を窺うことができる。第4層上面のレベルは、A地区から順に、0.40m、0.37m、0.33m、0.38mとほぼ同水準を保っているのが、H地区では0.80mと急激に下降する。これは第6層上面のレベルでも同様の事例を指摘できる。J地区以南では第6層の所在を確認すらできない。はるか下部に堆積しているものと考えられる。J地区は南面回廊のすぐ南に当たり、この地点から伽藍外に出ることが推定されよう。

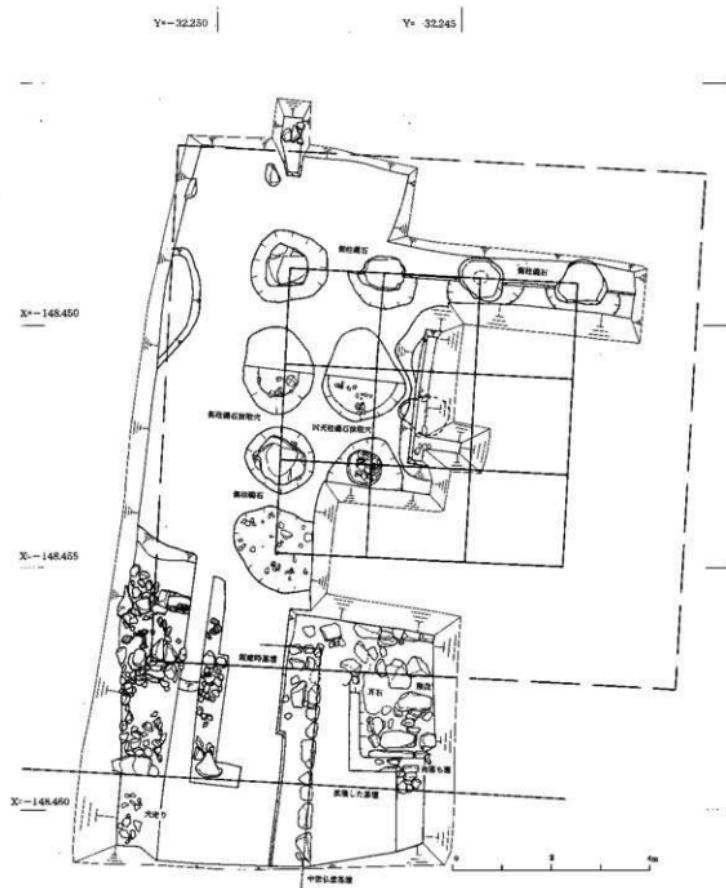
第20図 河内寺塔跡平面図

第11次追加調査で、階段部を検出したことにより、基壇長が確定した。創建時の基壇は乱石積で一辺10.7m（約36尺）、高さは1.4mを測る。創建時基壇の南方には別個の基壇がある。現在これについては、詳細な時期は不明であるが、奈良時代ごろに、2.4m（8尺）南へ拡張したものと捉えている。

古代の主要な塔基壇の規模は別表に掲げた。これを見ると例数は少いものの、40尺弱と40代前半の尺に二分されることがわかる。河内寺は前者に近いが、それを含めても小振りといえる。柱間寸法と絡めて考えると、別表では、川原寺塔や美濃弥勒寺塔に近似することが知られる。塔の層数は宝生寺五重塔の例もあり、基壇長や初重の柱間寸法と比例するものではない。三重ないし五重塔と考えられる。

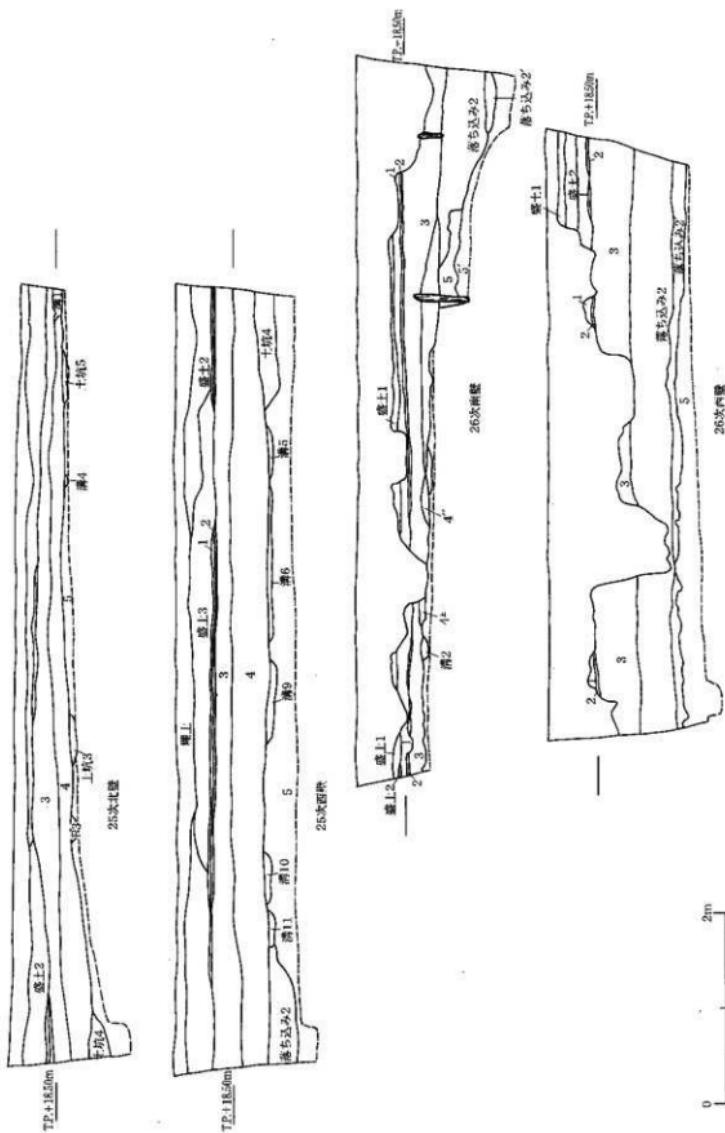
第3圖 第25・26次調査断面図

調査は、調査地全範囲の表土と旧建物に伴う盛土と第1層の耕土、第2層の床上、第3層近世以降の整地層と現代の搅乱坑、確認調査坑の大半を機械掘削によって除去し、第4層以下は人力掘削による調査を実施した。搅乱坑は北よりに3箇所あり、旧建物に伴う門柱（コンクリート製）が出土したもののがあって、いずれも旧建物破壊時に埋められたものである。

機械掘削した残土（第3各層）を人力で除去して第4層で整査したおり、第3中層の土師器杯（13）をはじめ、土師器の鍋（12）、須恵器、磁器の小・細片が少量出土した。遺構としては、第4層上面で南北方向の3条の溝と土坑1基、第5層上面で多数の溝・ピット・土坑と溝などを掘りきったのちの落ち込みを検出した。以下、第4層上面遺構と第5層上面の遺構について述べ、その後、確認調査や各遺構内および各層内出土の遺物について記す。

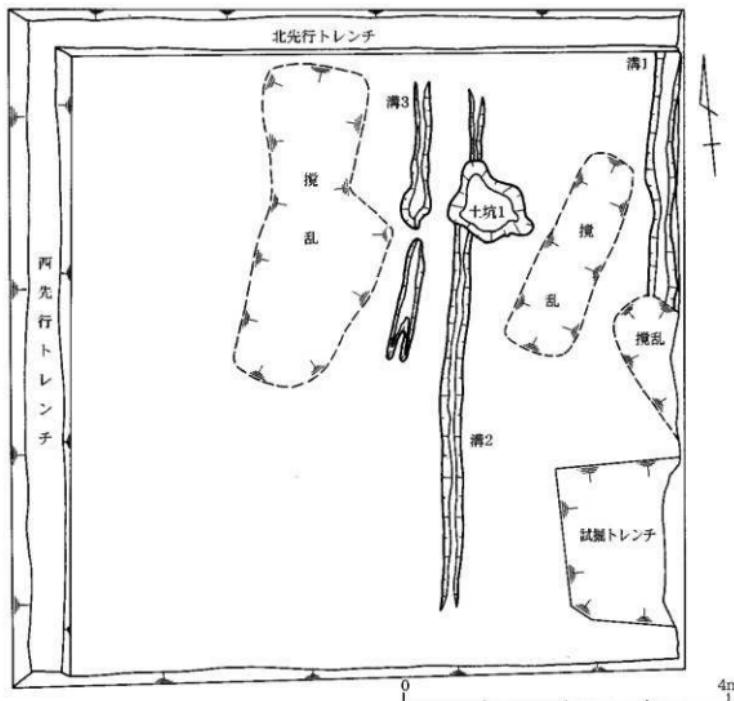
第4図 第25次調査第4層上面遺構平面図

土坑1は、溝2を切断する形で検出した。約1×0.8m、深さ19.5cmの不定形を呈し、埋土は灰色（5Y5/1）砂混じり土で、遺物は出土しなかった。用途は不明。近世前半以降。

溝1~3は、幅32~14cm、深さ11~5cmを測る南北方向に延びる溝で、埋土は暗灰黄色（2.5Y5/2）

砂混じり土で、溝2から土師器小皿(4)、溝3から土師器杯(5)をはじめ土師器・韓式系上器・瓦器の小・細片が出土した。耕作に伴う溝。中世後半以降。

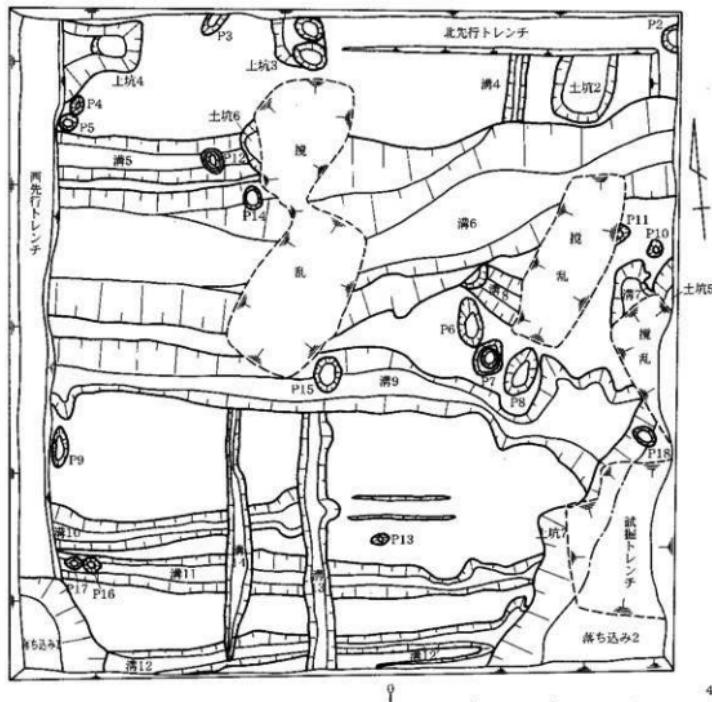
第5図 第25次調査第5層上面造構平面図

北・南端は調査地外。東西方向にゆるやかな逆くの字条に延びる。幅1.2~2.2cm、深さ47cmを測る。埋土は暗褐色砂混じりシルト質土で、須恵器の蓋杯（6）、形象埴輪（7）と土師器、須恵器の小・細片が出土した。

ほぼ東西方向に延び、一部搅乱で欠損。屈曲・広狭が見られ、幅1.2~0.3m、深さ11cmを測る。埋土は暗褐色砂混じりシルト質土で、土師器の羽釜（8）など土師器・瓦器の小・細片が出土した。

調査地西南部で検出したため大半は調査地外。検出の南北長1.1m、東西幅1m、最大深1mを測る。

埋土は暗褐色・褐灰色砂混じりシルト質粘土で、土師器・須恵器・埴輪の小・細片と袋状鉄斧（3）が出土した。南は第26次調査の落ち込み2につながって弧状を呈し、西に存したと考えられる古墳の周濠の一部と思われる。

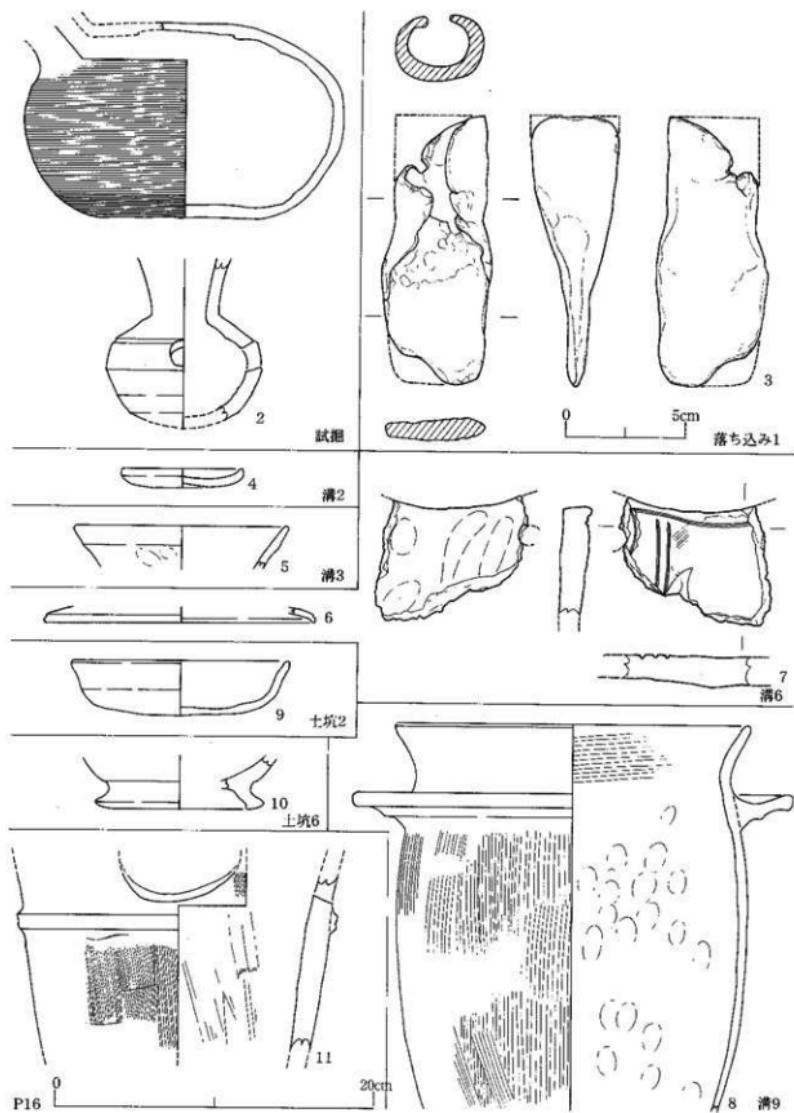
第6図 第25次調査出土遺物実測図

1・2は須恵器である。平瓶と甕がある。1は平瓶である。口頸部が欠損する。底部から天井部にかけて楕円形を呈する。天井部に自然釉が付着する。底部と体部外面をカキメ調整する。2は甕である。底部と口縁部の一部を欠損する。底部から体部にかけて丸みを帯び、口縁部は上方にまっすぐ伸びる。体部の上半に円孔を1ヶ所穿ち、その上方に凹線を1条廻らす。体部下半を回転ヘラケズリ調整、他を回転ナデ調整する。1は6世紀末～7世紀初頭、2は6世紀前半。

6は須恵器の蓋杯である。器高は低い。口縁部にかけて下方へ大きく開く。口縁端部は内折し、尖り気味に終わる。内外面を回転ナデ調整する。8世紀前半。

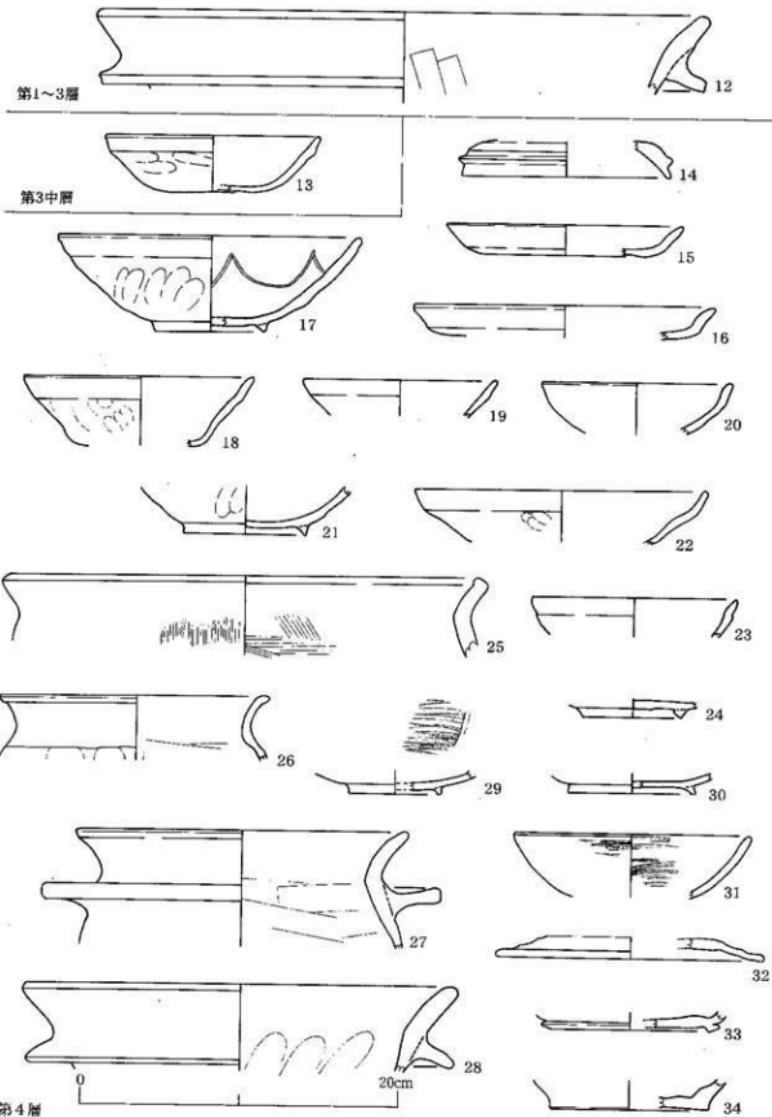
第7図 第25次調査出土遺物実測図

7は形象埴輪である。器種は不明である。側縁が残り、ゆるいU字形を呈する。外面は縱と横方向に

線刻を施す。小円形の透かし孔が確認できる。内外面をユビナデ調整する。色調は橙色を呈する。胎土中に石英、長石、雲母、クサリ穂を含む。

14～28・31は上師器である。蓋杯・皿・椀または杯・底部・甕・羽釜・鍋がある。14は須恵器の蓋杯を模した上師器である。口縁部にかけてゆるやかに内湾し、口縁端部は丸く終わる。短い稜がみられる。時代は不明。15・16は皿である。体部は内湾し、口縁部がわずかに外反する。口縁端部は丸く終わる。口縁部外面をヨコナデ調整、他をナデ調整する。11世紀後半。17～23・31は椀である。杯の可能性もある。21は口縁部を欠損する。17・21は底部が三角形の高台を貼り付ける。体部から口縁部にかけてゆるやかに内湾しながら立ち上がり、口縁端部は丸く終わる。体部外面をユビナデ調整、内面をナデ調整する。口縁部外面と高台部はヨコナデ調整する。17は内面に連結輪状の暗文を施す。18・19・22・23は体部から口縁部にかけて外上方へ伸び、口縁端部は丸く終わる。体部外面はユビナデ調整する。体部内面をナデ調整、口縁部外面をヨコナデ調整する。20は体部から口縁部にかけて内湾しながら立ち上がり、口縁端部は丸く終わる。内外面をナデ調整する。31は外面をヘラケズリ調整の後、ヘラミガキ調整する。内面はヘラミガキ調整する。17は9世紀後半、18～23は10世

紀中頃。24は底部である。31は9世紀前半。底部が三角形の高台を貼り付ける。底部内外面をナデ調整、高台部をヨコナデ調整する。10世紀代。25・26は甕の口縁部である。口縁部が外反する。25は口縁端部が内側にやや肥厚し、面を持つ。体部内外面を6~7本/cmのハケメ調整、口縁部内外面をヨコナデ調整する。26は口縁端部近くで水平方向に外反し、丸く終わる。体部外面に指頭圧痕が残る。口縁部内外面をヨコナデ調整、体部内面を板状工具によるナデ調整する。25は8世紀前半、26は9世紀後半~10世紀初頭。27は羽釜である。口縁部は大きく外反する。鋸部はやや外上方に長めに伸び、端部は面を持つ。口縁部外面と鋸部をヨコナデ調整する。体部内面を板状工具によるナデ調整する。8世紀前半。28は鍋である。体部から口縁部にかけて外上方へ伸び、口縁端部は丸く終わる。鋸部は下方へ下がり、端部は丸く終わる。口縁部内外面と鋸部をヨコナデ調整、内面をユビナデ調整する。9世紀後半~10世紀初頭。29・30は黒色土器の椀である。体部を欠損する。底部に断面形が台形の高台を貼り付ける。内面は黒いぶす。所謂、内黒である。外面はナデ調整、内面はヘラミガキ調整する。9世紀後半~10世紀初頭。32~34は須恵器である。蓋杯と底部がある。32は蓋杯である。器高は低い。天井部は水平に伸び、口縁部は外反する。口縁端部はわずかに内折し、丸く終わる。口縁部外面と内面を回転ナデ調整する。天井部は回転ヘラケズリ調整する。8世紀後半。33・34は底部である。内外面を回転ナデ調整する。33は底部が台形の高台を削り出す。34は平底である。底面に糸切り痕がある。8世紀後半~9世紀初頭。

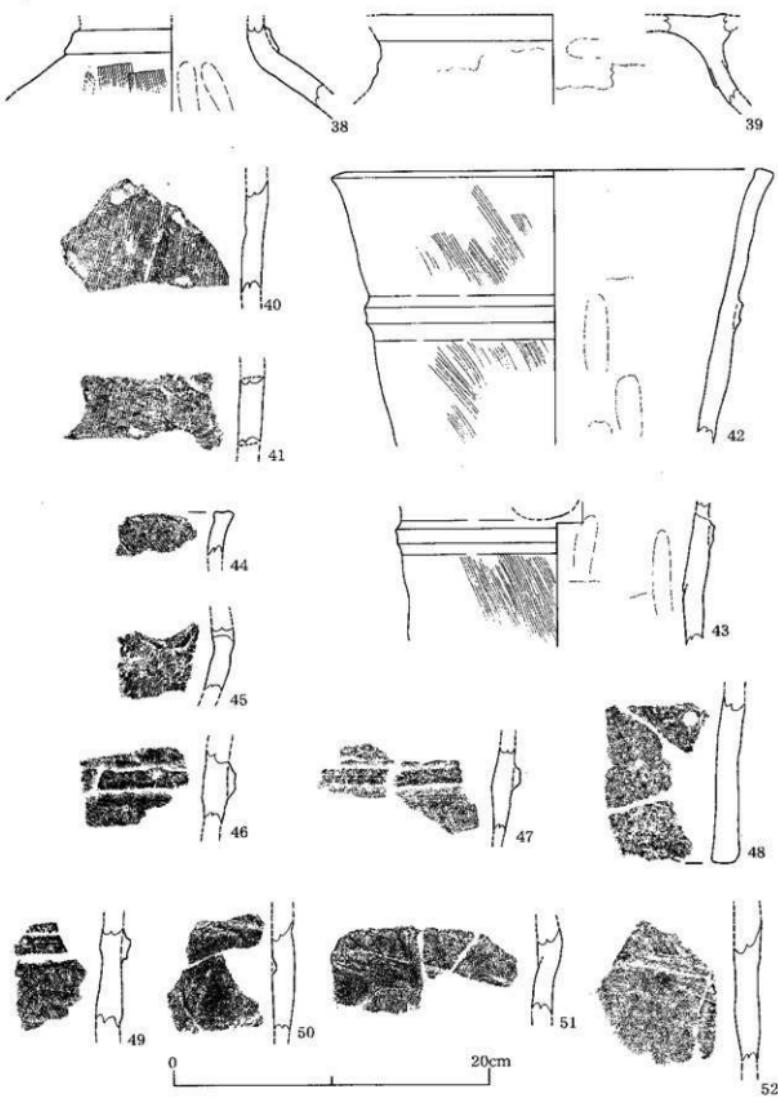
第10図 第26次調査出土遺物実測図

39～41は形象埴輪である。器種は不明である。39は体部がやや外反しながらハの字形に広がる。天井部は水平に伸びる。内面をユビナデ調整する。外面は風化により調整は不明である。内面に接合痕が残る。40・41は板状を呈する破片である。復原実測はできなかった。外面を縦方向に7～8木/cmのハケメ調整、内面をユビナデ調整する。41は円形の透かし孔が確認できる。色調は橙色を呈する。胎土中に石英、長石、雲母、クサリ礫を含む。

42～52は円筒埴輪である。42は口縁部と1段目のタガ部が残る。口縁部は外傾し、口縁端部は面を持つ。タガ部は低い。断面が台形を呈し、やや窪みを持つ。外面は斜め方向に7木/cmのハケメ調整、内面はユビナデ調整する。タガ部はヨコナデ調整する。内面に接合痕が残る。43は体部とタガ部が残る。体部はやや外傾する。タガ部は低い。断面が台形を呈し、やや窪みを持つ。タガ部上面に円形の透かし孔が確認できる。内面に接合痕が残る。体部外面は斜め方向に7木/cmのハケメ調整、体部内面はユビナデ調整する。タガ部はヨコナデ調整する。44～52は破片であり、復原実測はできなかった。44は口縁部である。口縁部はやや外傾し、口縁端部がわずかに凹む。外面は斜め方向に6木/cmのハケメ調整する。内面は風化により調整は不明である。45～47・49～52は体部である。46・47・49はタガ部が残る。タガ部の断面が台形を呈し、やや窪みを持つ。タガ部はヨコナデ調整する。45は

円形の透かし孔が確認できる。内面はユビナデ調整する。外面は風化により調整は不明である。46は内面をナデ調整する。47は外面を板状工具によるナデ調整する。内面は風化により調整は不明である。49～52は外面をナデ調整、内面をユビナデ調整する。同一個体と考えられる。51は内面に接合痕が残る。48は底部である。底部は平らな面を持ち、直立する。裾端部は面を持つ。内面はユビナデ調整する。外面は風化により調整は不明である。42～52は色調が橙色を呈する。42～45は胎土中に石英、長石、雲母、クサリ穂、46～52は石英、長石、雲母、クサリ穂、黒い小石を含む。

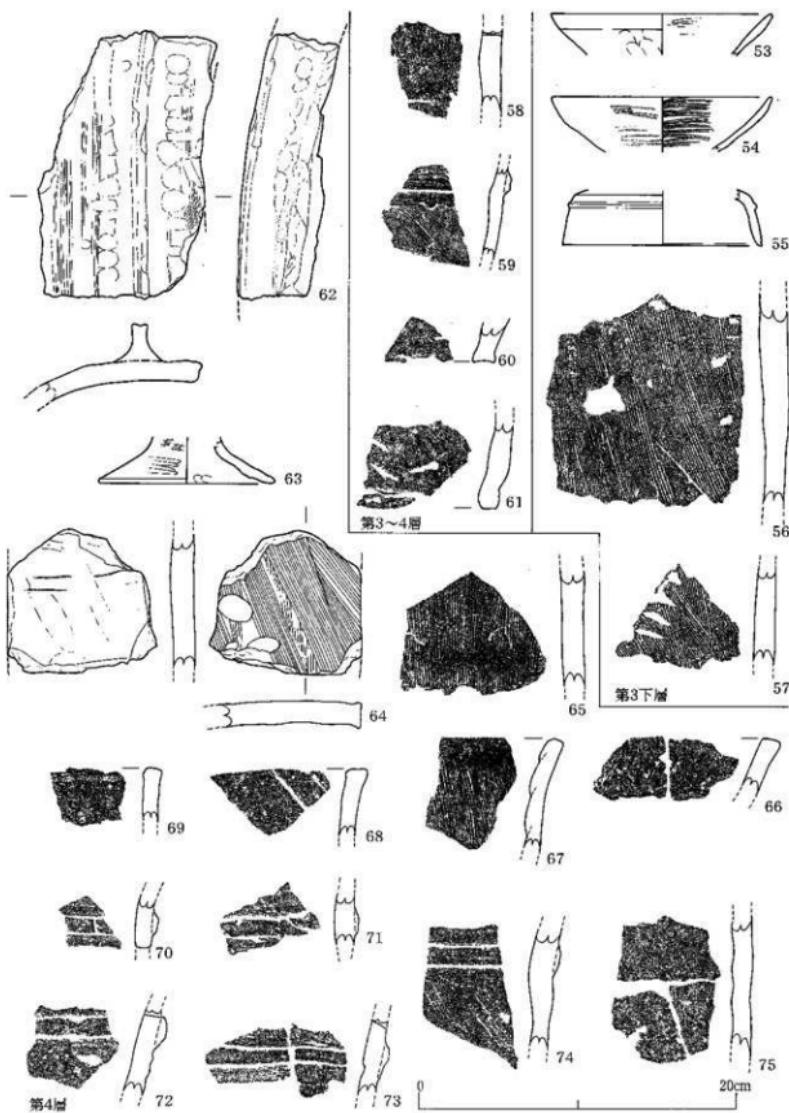
第11図 第26次調査出土遺物実測図

64・65は形象埴輪である。器種は不明である。板状を呈する破片である。体部である。64は側面端部が直線的に伸び、面を持つ。外面を斜め方向に6本/cmのハケメ調整、内面をユビナデ調整する。色調は橙色を呈する。65は外面を縦方向に8本/cmのハケメ調整、内面をユビナデ調整する。色調は淡橙色を呈する。胎土中に石英、長石、雲母、クサリ穂を含む。

66～75は円筒埴輪である。66～69は口縁部である。口縁部はやや外傾し、口縁端部が面を持つ。

66は朝顔形埴輪の可能性もある。外面を縦方向に7本/cmのハケメ調整、内面をユビナデ調整する。67は内面に接合痕が残る。口縁部内外面をヨコナデ調整、外面を縦方向に6本/cmのハケメ調整する。内面はナデ調整する。68は外面をナデ調整する。69は内面をユビナデ調整する。外面は風化により調整は不明である。70~75は体部である。70~74はタガ部が残る。断面が台形を呈し、やや窪みを持つ。70・73・74はタガ部をヨコナデ調整する。71・72はタガ部を指で押し当てて成形する。70はタガ部の下面に、72・73は上面に円形の透かし孔が確認できる。内面はユビナデ調整する。72は外面を斜め方向に7本/cmのハケメ調整する。73は内面に接合痕が残る。外面を斜め方向に6本/cmのハケメ調整する。74は外面を斜め方向に7本/cmのハケメ調整する。75は外面をナデ調整する。67は色調が浅黄褐色、66・68~75は橙色を呈する。胎土中に石英、長石、雲母、クサリ礫を含む。

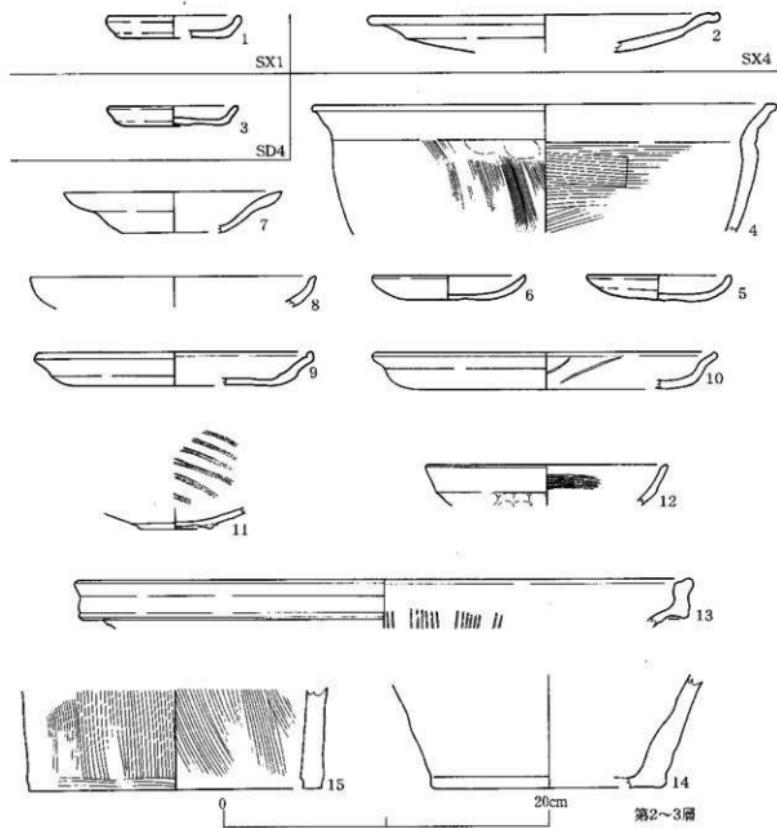
第5図 出土遺物実測図

4～10は土師器である。鍋・皿がある。4は鍋である。鍋部は欠損する。体部から口縁部にかけてやや内湾しながら上方へ立ち上がる。口縁部は外折し、口縁端部が水平方向にやや面を持つ。体部外面を12本/cm、体部内面を6本/cmのハケメ調整する。口縁部内外面をヨコナデ調整する。

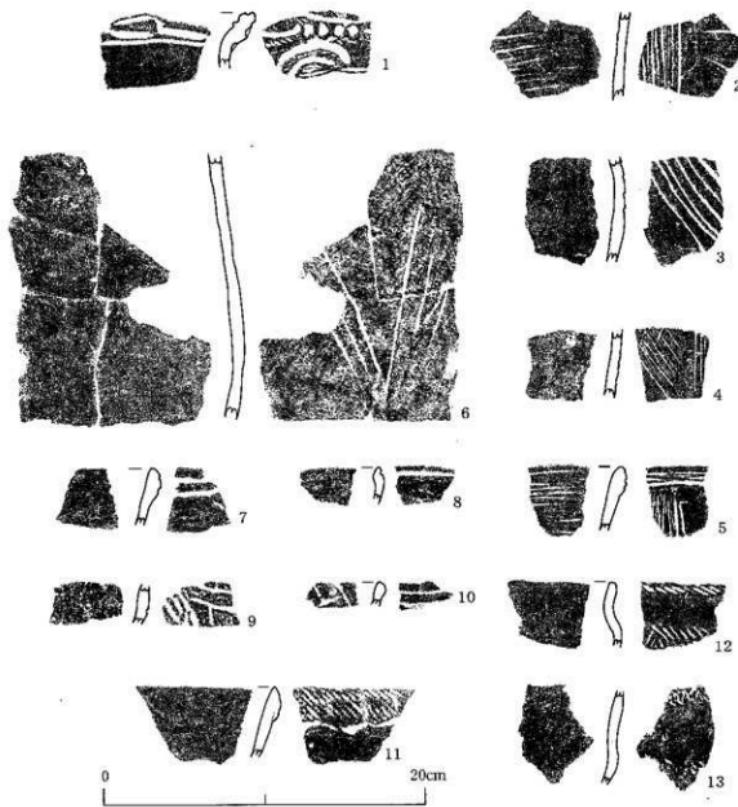
第5図 純文土器実測図(1)

2~6は胴部外面に垂下沈線あるいは斜行沈線を施す土器である。2は多数の垂下沈線を施す。内外面を一枚貝条痕で調整する。3は6条以上の斜行沈線を施す。内外面は風化により調整は不明である。4は垂下沈線と斜行沈線を施す。内外面は風化により調整は不明である。5は口縁部が外上方へ伸び、口縁端部が外側へ肥厚する。口縁端部外面に横方向の沈線を4~5条施す。胴部に方向の異なる垂下沈線を施す。内外面を一枚貝条痕で調整する。6は異なった方向に3条1單位の斜行沈線を施す。内外面をケズリ調整する。3・6は非河内産、他は生駒西麓産。後期中葉。縄手遺跡(「縄手遺跡2」「東大阪市文化財調査報告書第5冊」東大阪市教育委員会1976年)の後期VI群土器に相当する。

7は口縁部が外上方へ伸び、口縁端部が外側へ肥厚する。肥厚した口縁部外面に弧状の沈線文を施す。内外面を二枚貝条痕で調整する。生駒西麓産。後期中葉。縄手遺跡の後期VI群土器に相当する。

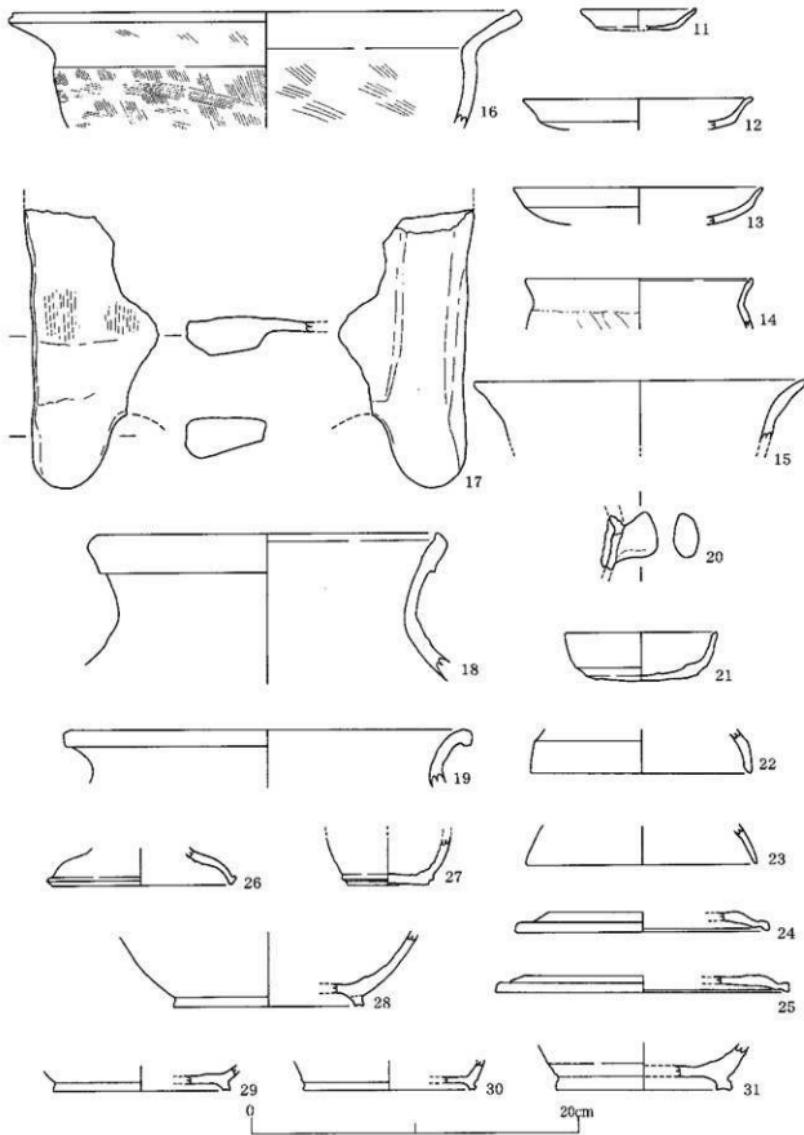
第8図 第1トレンチ第7層出土土器実測図

11～17は土師器である。小皿・大皿・甕・羽釜・鍋・壺がある。11は小皿である。口縁部が外反し、口縁端部は丸く終わる。口縁部内外面をヨコナデ調整、他はナデ調整する。11世紀初頭。12・13は大皿である。体部から口縁部にかけて内弯する。口縁部が外反し、口縁端部が丸く終わる。口縁部外面をヨコナデ調整、他はナデ調整する。11世紀初頭。14は甕である。口縁部は外折し、口縁端部は丸く終わる。体部外面に指頭圧痕が残る。口縁端部内面近くに沈線を廻らす。口縁部内外面をヨコナデ調整する。体部内面は風化により調整が不明である。9世紀前半。15は羽釜の口縁部である。長胴の羽釜と考えられる。口縁部が大きく外反し、口縁端部は丸く終わる。口頸部に鉗部の剥離痕が残る。口縁部外面をヨコナデ調整する。内面は風化により調整が不明である。7世紀後半～8世紀前半。16

は鍋である。体部から口縁部にかけてやや内湾しながら上方へ立ち上がる。口縁部は外折し、口縁端部がやや面を持つ。口縁部外面をヨコナデ調整、体部内外面は8本/cmのハケメ調整する。体部内面に炭化物が付着する。10世紀前半。17は竈の炊口部である。据端部が丸く終わる。体部外面は5本/cmのハケメ調整、据端部外面と内面をナデ調整する。8世紀前半。

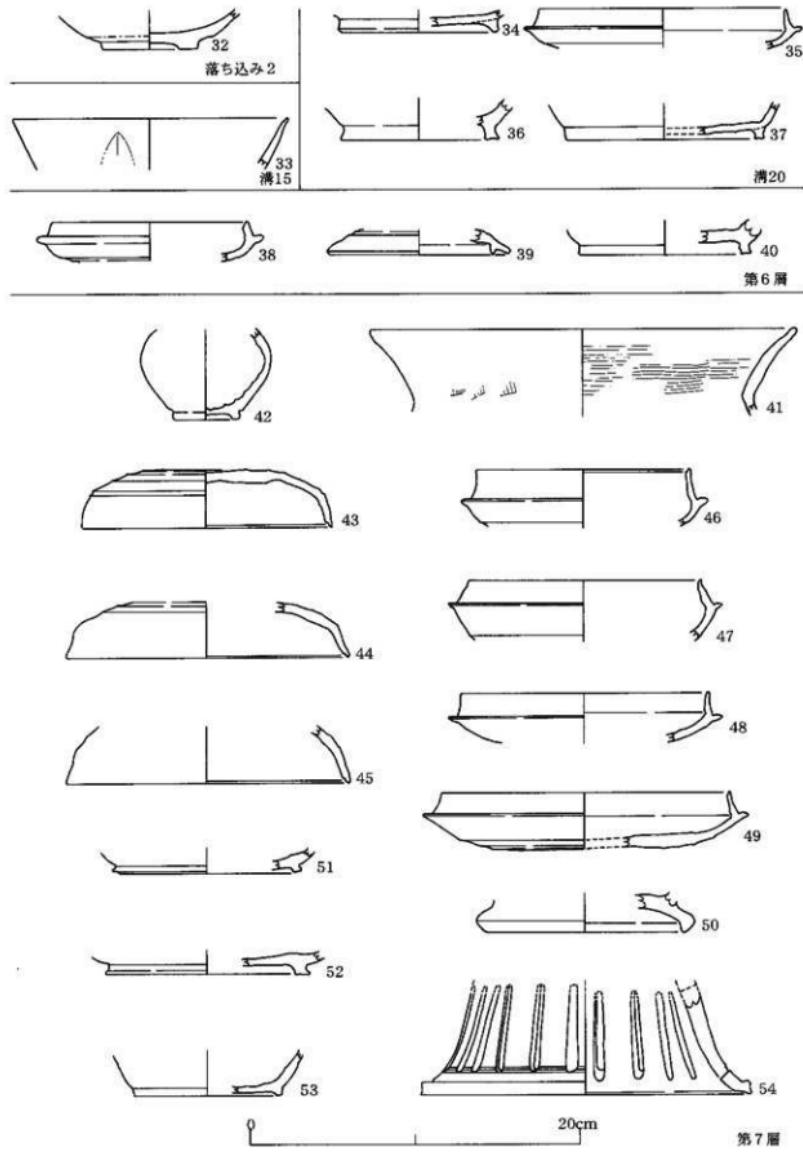
第9図 第2トレンチ落ち込み2、溝15・20、第6・7層出土遺物尖端図

35~37は須恵器である。杯・底部がある。35は杯である。底部から受部にかけて外へ開き気味に伸び、受部は水平に付く。立ち上がり部はやや外反しながら内傾し、端部は尖り気味に終わる。底部を回転ヘラケズリ調整、他は回転ナデ調整する。6世紀中頃。36・37は底部である。36は壺と考えられる。底部に端部が左右に肥厚した高台を削り出す。内外面を回転ナデ調整する。37は杯と考えられる。底部に断面が方形の高台を貼り付ける。体部内外面を回転ナデ調整、底部内外面をナデ調整する。8世紀。

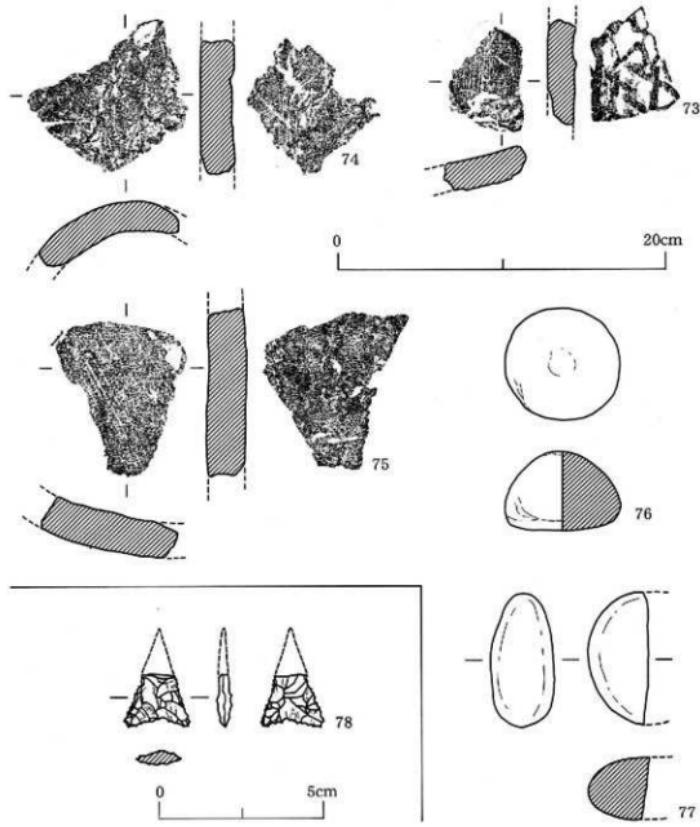
第12図 第1・2トレンチ出土遺物実測図

71・72は平瓦である。側面はケズリで面取りする。71は凹面に縦横8本/cmの布目痕が残る。凸面はナデ調整する。残存長8.5cm、残存幅7.3cm、厚さ2.1cmを測る。72は凹面が風化しているが布目痕が残る。凸面は繩目のタタキ調整する。残存長7.3cm、残存幅9.1cm、厚さ2.4cmを測る。色調は灰色を呈する。71は平安時代、非河内産。72は奈良時代、生駒西麓産。

78は打製石器の石鎌である。先端部が欠損する。三角形を呈する石鎌である。基部は凹基である。細部は押圧剥離で整える。石材はサヌカイトである。残存長1.6cm、最大幅1.9cm、最大厚0.5cm、重さ0.86gを測る。第7・8層より出土。
