鴻臚館跡 6

— 平成 6 年度発掘調査概要報告 —

福岡市埋蔵文化財調査報告書第486集

福岡市教育委員会

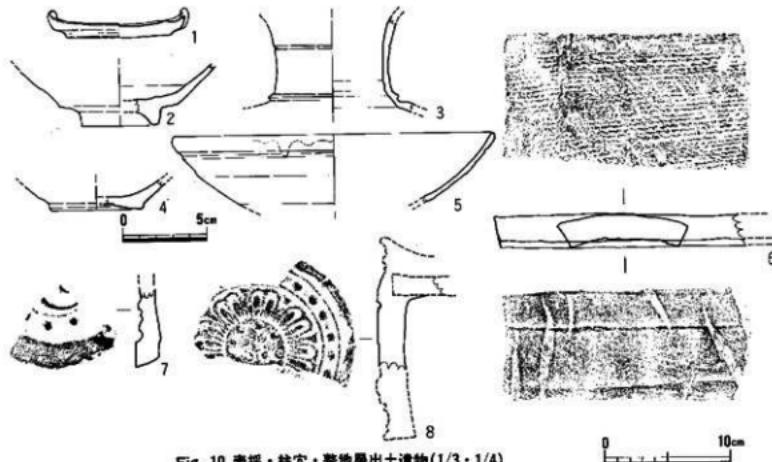
Fig. 10 表採・柱穴・整地層出土遺物(1/3・1/4)

1は土師器の耳皿で、表採資料である。灰褐色を呈し、口径9.6cm、器高1.7cm、高台径6.2cmを測る。体部はほぼ水平方向に伸び、耳は内側に折り曲げられる。2は陶器の碗で、柱穴SP812から出土。体部は外傾しながら直線的に立ち上がる。疊付や、見込には砂目跡が残る。器面全面に灰色の釉が施されている。3は新羅焼の壺で、柱穴SP816から出土。頸部は直立し、体部との境には断面三角形の突帯を巡らす。胎土はあざき色を呈し、硬く焼締まっている。4は越州窯系青磁器の碗で、柱穴SP812から出土。底部は蛇目高台。体部は外傾しながら直線的に立ち上がる。疊付きや、見込には砂目が残る。底径は5.6cm、高台幅は1.6cm。暗緑灰色の釉を内外全面に施す。5は白磁碗で、柱穴SP362から出土。体部は丸味を持たせて立上る。口径19cm。口縁部外面には沈線が廻り、玉縁を意識している。口縁端部は丸くおさめている。6は整地上層最下面で出土した粘土板桶巻き作りによる平瓦を分割した懸斗瓦である。幅11cm、残存長20cm、厚さ2cmを測る。凸面には糸切り、繩叩き目、凹面には布月や幅4.2cmの模骨痕跡が残る。側面は分割後にヘラ削り調整を施す。7は三巴文と珠文からなる軒丸瓦で、柱穴SP812から出土した。復元径は14cm、厚さ1.8cm。瓦当面には範型に撒いた0.5mm程の砂粒が多く付着している。8は擾乱層から出土した鴻臚館I式(Aa)軒丸瓦で、瓦当は半分ほど残存する。范抜きが悪く中房、連子の形が整っていない。丸瓦部は凸面に繩叩き目痕跡が残る。外面はヘラ削り調整を施している。図示していないがこの他に、イスラム陶器壺の底部片が遺構検出面で出土した。胎土は白色の軟質土で不純物は含まれていない。施釉は内外面に濃い青緑色の釉が施されている。なお、鴻臚館跡ではこれまでの調査で破片数で42点のイスラム陶器片が出土している。

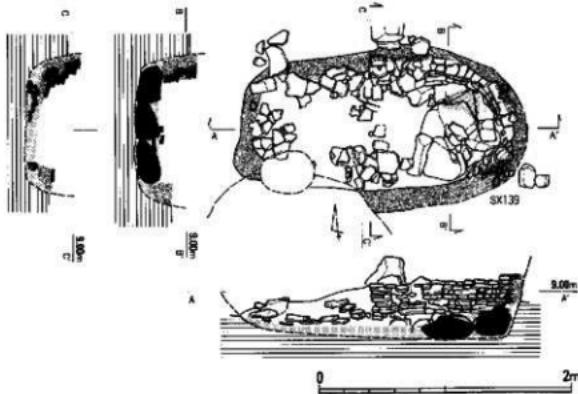
Fig. 11 SX139平面および断面図(1/40)

溶解炉の炉床部分SX139を検出した。炉床は、平面形が長径2.3m、短径1.3mを測る楕円形で、舟底状土壤の東半部に入頭大の岩塊を敷き並べ、その上に瓦と粘土とを相互に馬蹄形状に積み重ねて炉壁としている。炉壁は、幅10cm程に削った平瓦を使用し、約30cmの高さが残存する。岩塊は赤褐色を呈し、上には木炭、焼土が堆積していた。近くの土壤からは、羽口が出土している。また、第10次調査で検出した鉄造造構SK29は約8m西側に位置しており、この周辺が中世後期においては梵鐘鉄造関係の工房があったことが想定される。

SX139は梵鐘鉄造造構SK29と一連の造構である。年代は、14世紀代の口禿の白磁碗や土器皿が投棄されていたSK133を壊して築造され、江戸期の柵列に壊されている点からみて、室町時代後期～江戸時代初期の時期に比定できる。

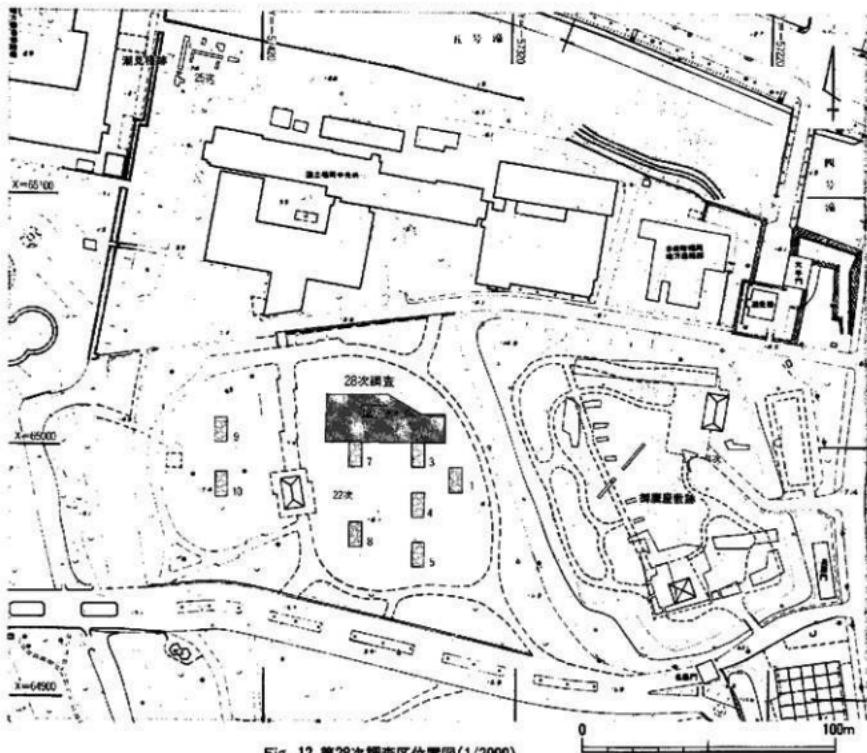
Fig. 12 第28次調査区位置図(1/2000)

調査区は、東側に位置する御應屋敷跡が占地する高台下から大濠公園を結ぶ東西線を長軸にとり、東西に 42.5m 、南北に 23.5m の平面規模で設定し、一部敷地の形状等の理由からFig.12に示す平面形で設定した。調査面積は 850m^2 である。

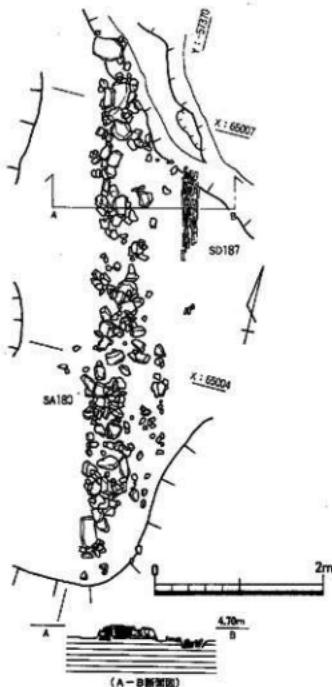
Fig. 20 SA180・SD187平面および断面図(1/80)

SA180 調査区中央部に位置する。南北方向にのびる石積み構造の基底部である。擾乱土壌によって寸断されている。遺存している礫石は握り拳大から人頭大までの大きさがある。長さ6.4m、幅約70cmの規模で残っている。方位は座標北から西偏13°である。

SD187 SA180の東側に約30cm離れて並行して付設された溝の床面である。平瓦の小口面を上にして10枚ほどを並列させて埋め込んでいる。左右壁には縁石を配していたと思われるが残っていない。

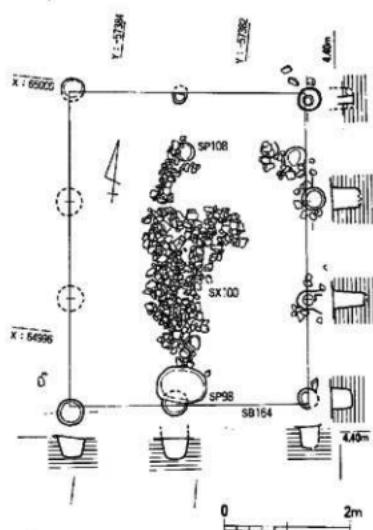
Fig. 21 SB164平面および断面図(1/80)

SB164 調査区南西隅部と5年度調査時の第7トレンチで検出した柱穴群を図面上で推定復元した据立柱建物である。検出した面はいずれも黄灰白色砂質土層下面である。規模は梁行2間、桁行3間の南北棟である。桁行がもう1間北へのびる可能性がある。妻側の中柱は西側にわずかに寄っている。

柱間は梁行が2.13mと1.64mで、桁行は平均して1.61m。棟筋の方位は座標北から西偏7°である。

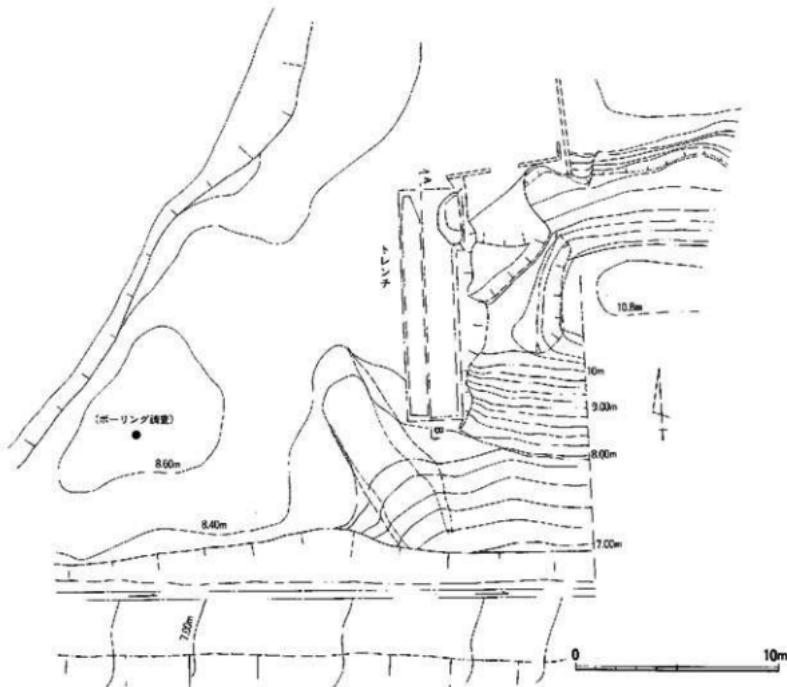
Fig. 35 第30次調査区平面図(1/250)

発掘調査は土塁西端部に主軸とほぼ直交して幅2.5m、長さ11.5mの土層観察用トレンチを設定し掘り下げ、土塁の構築状況と基底面の確認のために上層堆積の状況を観察した。

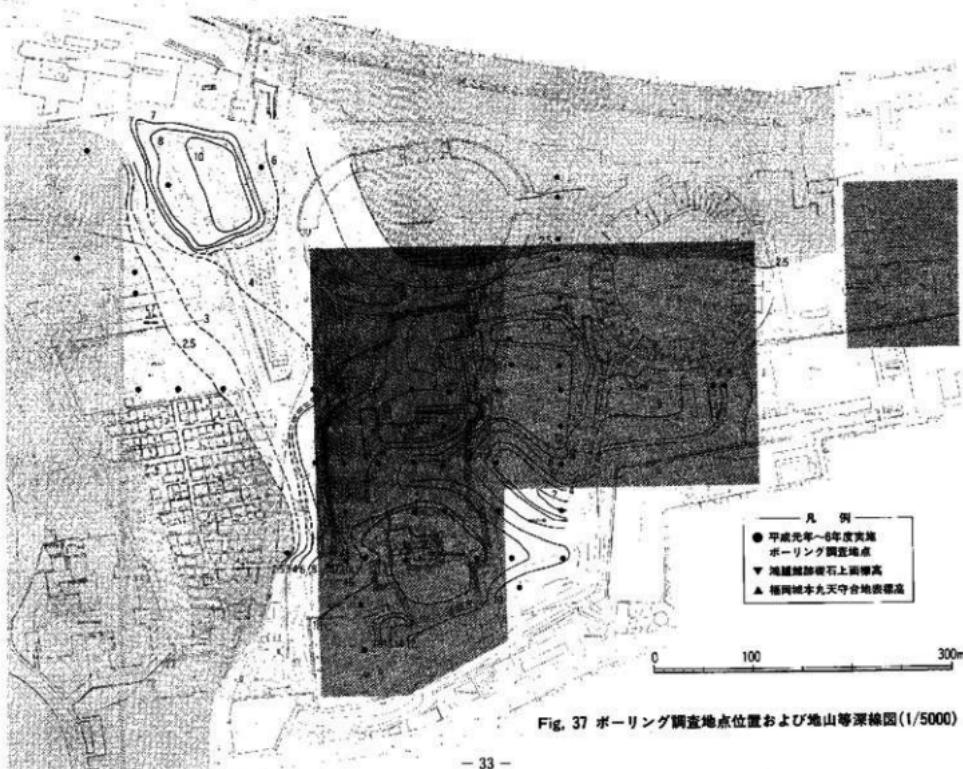
Fig. 37 ポーリング調査地点位置および地山等深線図(1/5000)

福岡城築城前の地形復元と福岡城内における遺物の分布調査を基にすると、Fig.37のアミカケの範囲が鴻臚館関連施設の存在が予想される範囲となる。東西に約400m、南北に約300m以上の範囲である。今後これらの範囲の重点的な調査が必要と思われる。特に注目されるのは、第Ⅰ期調査が実施された平和台野球場南側一帯の西側に隣接する約100m四方の広がりを持つ球技場部分の平坦地と、ほとんど盛土で構築されたと考えられる二ノ丸から本丸の範囲である。この範囲は第Ⅲ期建物が廃絶された後の施設の特定および文献に現れる警固所の所在等の鴻臚館の施設構成の実態を明らかにする上で重要と思われる。

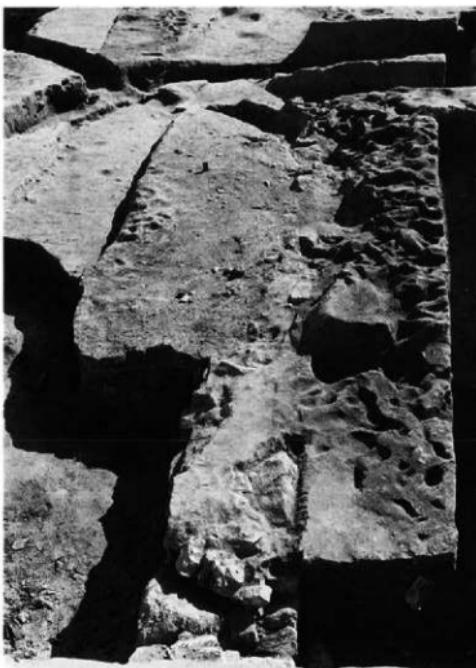
(2) 石列SA178検出状況(北から)

SA166・178 調査区西側に位置する。南北方向に直列して並ぶ石積みである。いずれも石積みの基底部である。SD135と173によって一部が壊され分断されているが一連のものと思われる。北側のSA178は比較的良く残っている。幅は80cmで、長さ6.1mについて確認した。方位は座標北から西へ8°30'振れている。溝状に掘削した標高4mの基底面に、まず握拳大の礫石を敷き詰め、幅が30-50cmほどの風化頁岩や玄武岩等の自然礫石を据え、二段目からはやや小振りの礫石の小口面を揃えて野面積みとしている。石積み両面間に灰白色粘質土を充填している。SA166は基底面のみ残り、この部分の規模等は不明である。主軸の方位がSA178と比べ西にわずかに偏っている。
