# 玉手山8号墳墳丘測量調査概報

1987年3月

柏原市教育委員会

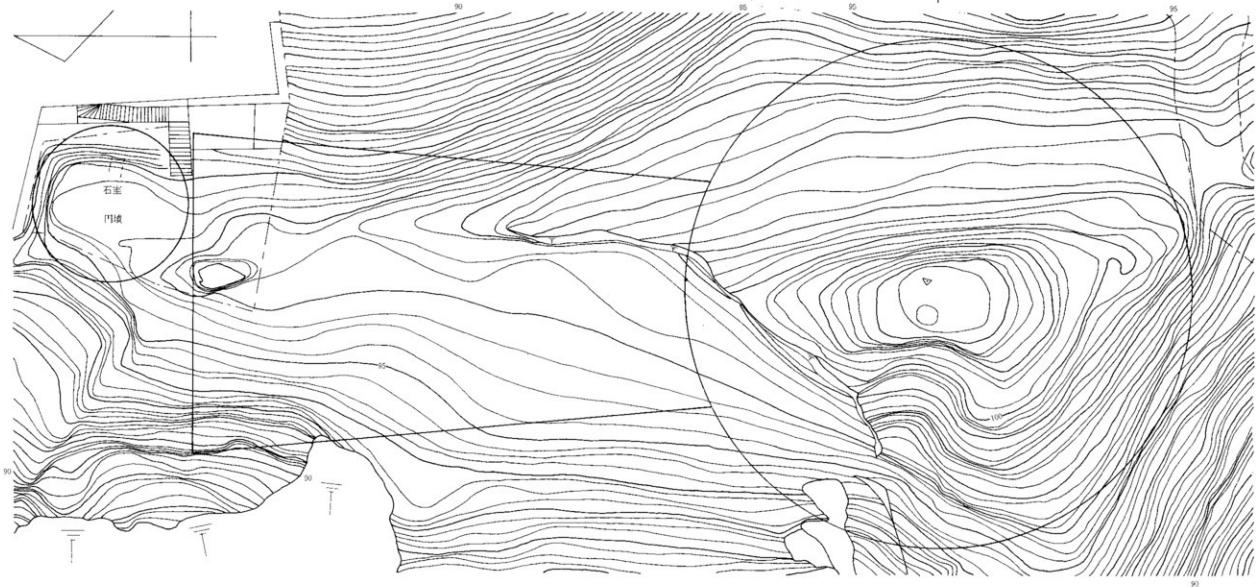
図-4 填丘測量図

測量の結果、玉手山8号墳は、ほぼ南北を主軸とする北向きの前方後円墳と考えられる。予想通り、前方部の大半と後円部の一部が既に崩壊しているようであり、後円部東側も等高線が弧状をなさず、かなりの削平が考えられる。また、測量によって、複雑な地にりの状況を把握することができたが、これについては後述する。

さて、最も問題となる墳丘の規模であるが、測量図を見る限り、やはり三角点付近が後円部の中心となるようである。後円部の基底部は、明瞭ではない。しかし、後円部から南東方向へのびる小尾根が円明第二配水池への道路で切られており、地山が露出している。地形から、この小尾根を後円部の一部と考えることはできず、道路によって切断されている付近に後円部の基底部を求めるのが妥当と思われる。そのように後円部を復元すると、後円部の直径は約40mとなる。基底部の標高は99m前後であろう。仮に基底部の標高を99mとすると、後円部東側で5.7mの削平が考えられ、西側で最大6.7mの封土流失が考えられる。後円部の直径が40m以上になることはないと考えられるが、もう少し小さくなる可能性は十分に考えられる。

後円部と前方部の基底部を以上のように復元すると、墳丘の全長は約80mとなる。前方部の幅は全く不明であるが、25m前後と復元すると、墳形のバランスが良いようと思われる。後円部の高さは約4m、前方部基底部の標高は後円部より低く、95m前後になるのではないかと思われる。後円部と前方部の基底部がどのようにつながるかは不明である。後円部と前方部の比高差は、現状で5.5mである。

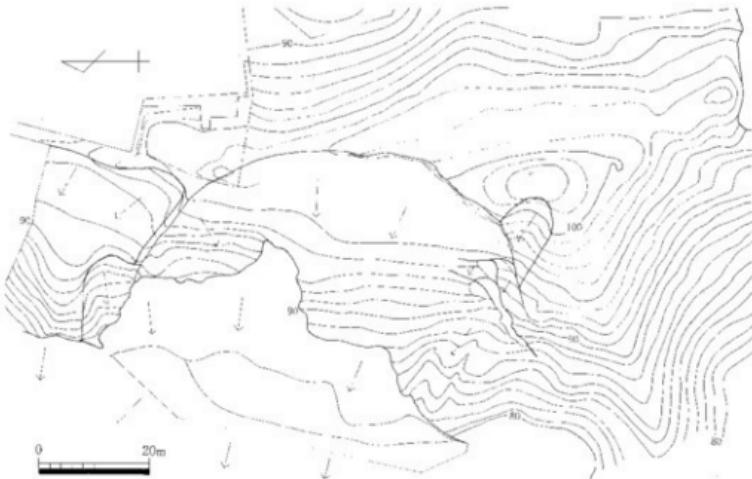
図-5 地にり状況図

玉手山8号墳の主軸から32~53m西側に、総延長70mに達するコンクリート擁壁が築かれている。これが1983年の防災工事によって設置されたもので、コンクリート擁壁の高さは3.1mである。コンクリート擁壁の上面は、整地によってほぼ平坦面となっているが、その東側には、最大の地にりによる崖面が露呈しており、垂直に近い部分もある。最大比高差は13.8mに達する。この地にりは、円弧にりと呼ばれるものであり、断面から見ると斜面全体が弧を描くようになっているものである。つまり、斜面の中腹で最も大量の土砂がにることになる。そのため、表層だけの地にりと異なり、一度にり始める大規模な地にりとなる。また、一部の土砂を移動させたり防護しても、完全に地にりを止めることは困難である。8号墳東側の旭ヶ丘地区の地にりも同様なものである。

また、今回の測量によって判明したことであるが、玉手山8号墳の西斜面では、1982年の地にり以前にも、何度か地にりがあったようである。一箇所は、前方部の北西部分であり、北西方向の玉手山遊園地側へにっている。地にりの頂部では、1m前後の段差が見られ、その西側は平坦面となり、また急斜面となる。1982年の地にりは、この地にりと重複するのを避けるか

のようにになっており、この2箇所の地にりの間は、幅1.5m前後の尾根状となって北西へのびている。

この2箇所の地にりの境界西側で西南西方向への地にりが観察される。この地にりは、上記の地にりの間に発生したものと思われる。更に西側に、現在崖面となっている地にりの痕跡が観察されるが、これは、1982年の地にりに伴うものであろう。

1982年の地にりは、後円部西側付近で複雑な状況を呈する。現在も3箇所で地割れが見られ、数回の営力が働いたものと思える。また、この付近では地層の堆積状況と異なった複雑なにりかたをしているのではないかと思われる。

後円部の西側では、境頂から北西方向への小規模な地にりが観察される。この地にりは1982年の地にりによって切られており、更に古い地にりであることがわかる。また、その規模から考えると、後円部封土の盛土のみがこった可能性も考えられる。

明瞭に観察される地にりは、この4箇所であるが、その他にも、過去に地にりが生じている可能性が考えられる部分がある。例えば、後円部西側の斜面下方や、南側斜面である。このように、過去数回にわたる地にりによって、玉手山8号墳はかなり改変されており、その後の人为的改変も考慮すると、残存状態はそれほど良好な状態とは言えない状態であった。そこへ、1982年の地にりが決定的な打撃を与えてしまったようであり、墳丘測量図からも判断されるように、墳丘のほぼ半分が崩れてしまったわけである。

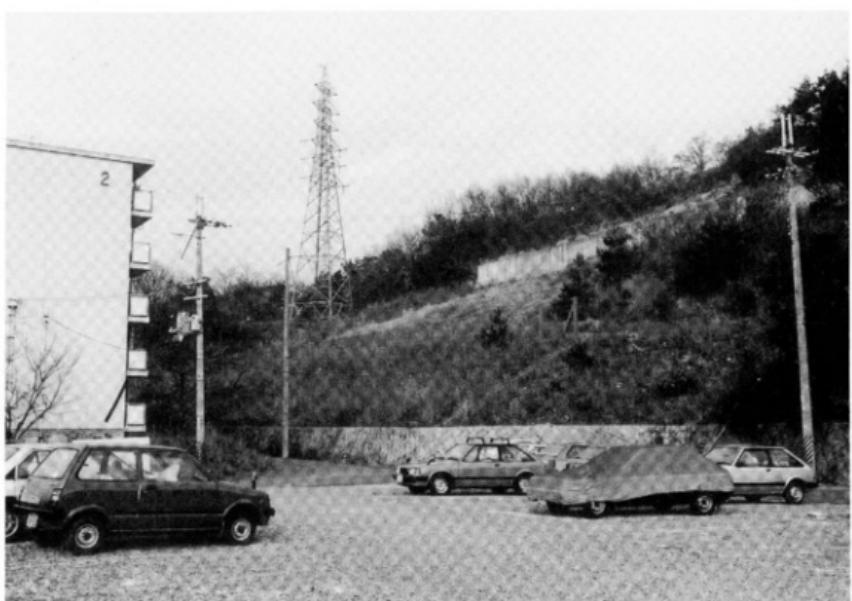
地にり状況

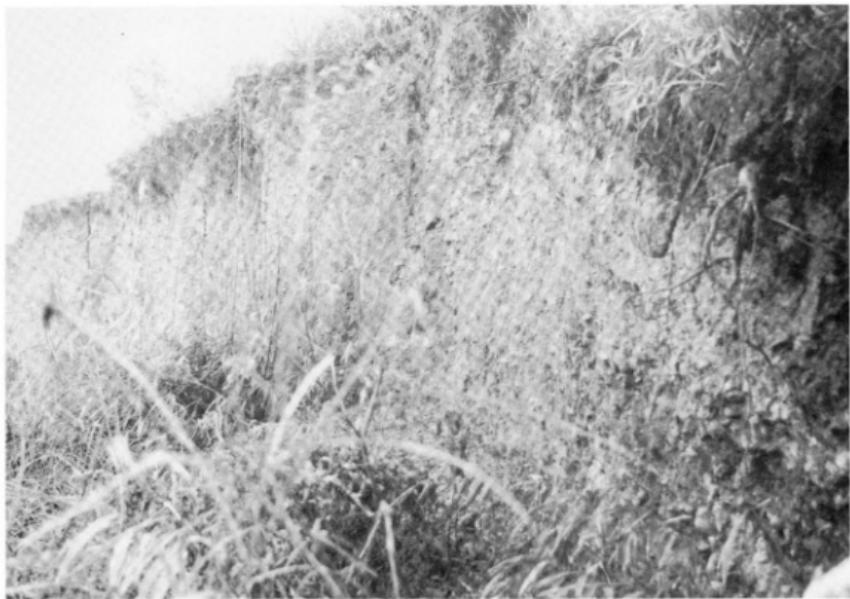
この防災工事によって、大規模な地にりが発生する可能性は無くなつた。しかし、現状のまま残された玉手山8号墳周辺では、わずかではあるが地にりが続き、墳丘も徐々に浸食され始めた。前方部は完全に崩壊し、前円部も次第に崩壊し始め、後円部の崩壊面は比高差3mにも達する崖面を呈する状況にあった。後円部崩壊土からは埴輪片が採集され、崖面の観察から、後円部は地山整形の後、20cm前後の盛土を施し、河原石による葺石が葺かれていることが判明した。そして、現状のままで更に崩壊が続くことが予想され、保存策を講じる必要性からも発掘調査を実施することが必要と思われた。そのため、柏原市教育委員会では大阪府教育委員会、中小企業団地開発協議会との協議によって、1983年以来、毎年のように発掘調査の計画を立案してきたが、調査期間、費用等の問題、また調査後の措置について調整が計れないままであった。

後円部崩壊面

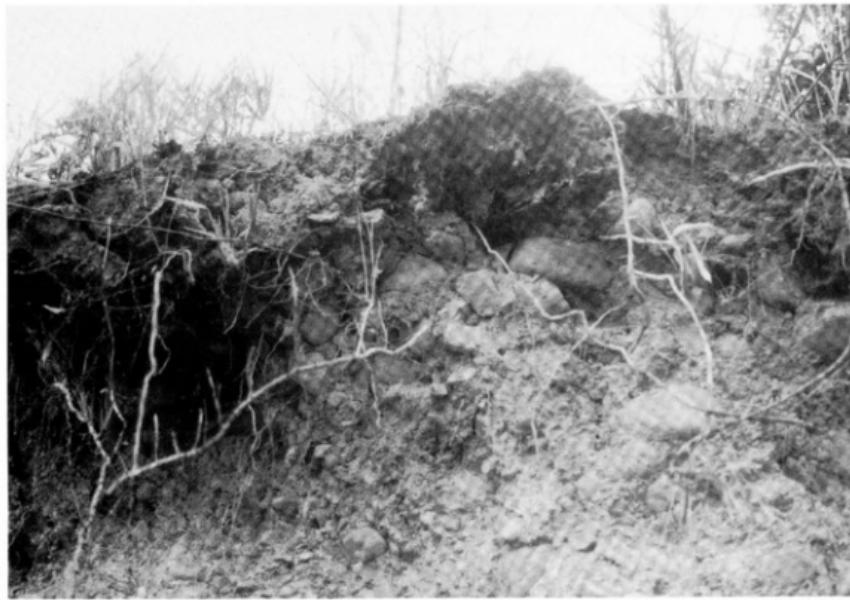
それ以外に、玉手山8号墳で確認できることは、後円部に20cm程度の盛土を施し、河原石による葺石を葺いていることである。これは、後円部崖面で観察され、以前には良好な状態で観察できたが、現在ではかろうじて確認できるのみである。葺石の石材は、玉手山9号墳と同様にチャート等の亜円礫が多く見られる。

後円部葺石

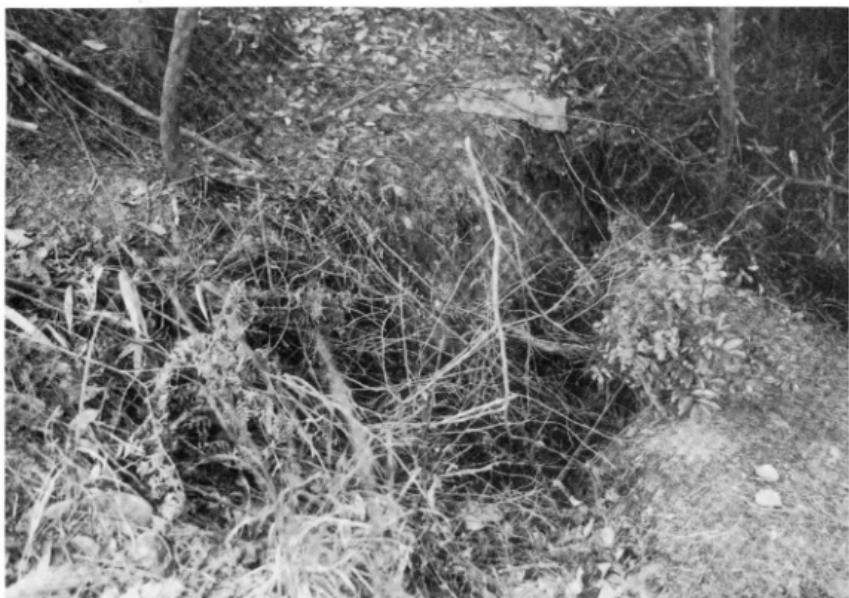
地割れ状況

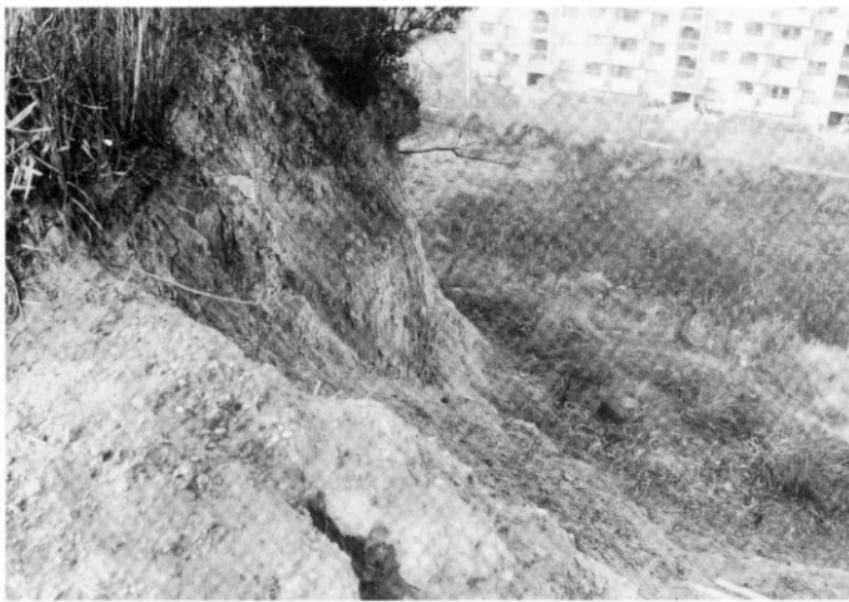
地にり状況
