# 安福寺横穴群整備事業報告

1993年8月

柏原市教育委員会

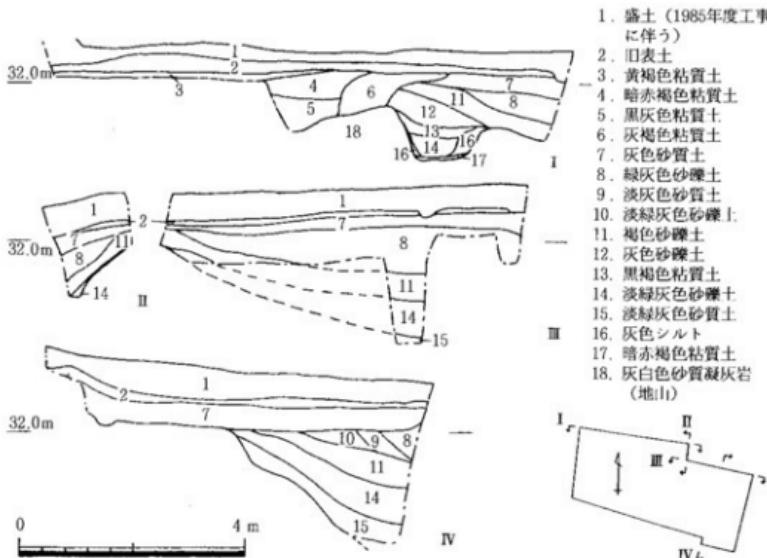
図-4 土層

1985年度のマンション建設工事に伴う盛土、および旧表土を除去すると、凝灰岩質の地山、もしくは谷の埋土に至る。谷の埋土は、上層から第7層灰色砂質土、第8層緑灰色砂礫土、第9層淡灰色砂質土、第10層淡緑灰色砂礫土、第11層褐色砂礫土、第14層淡緑灰色砂礫土、第15層淡緑灰色砂質土と続く。第7層灰色砂質土は近世の陶磁器を含み、第11層褐色砂礫土は中世の屋瓦、土師器片を含んでいる。第14・15層は無遺物のため、時期の比定はできない。谷斜面は50°前後の強い傾斜をしめしており、埋土からは、谷が自然に埋没した状況が窺える。

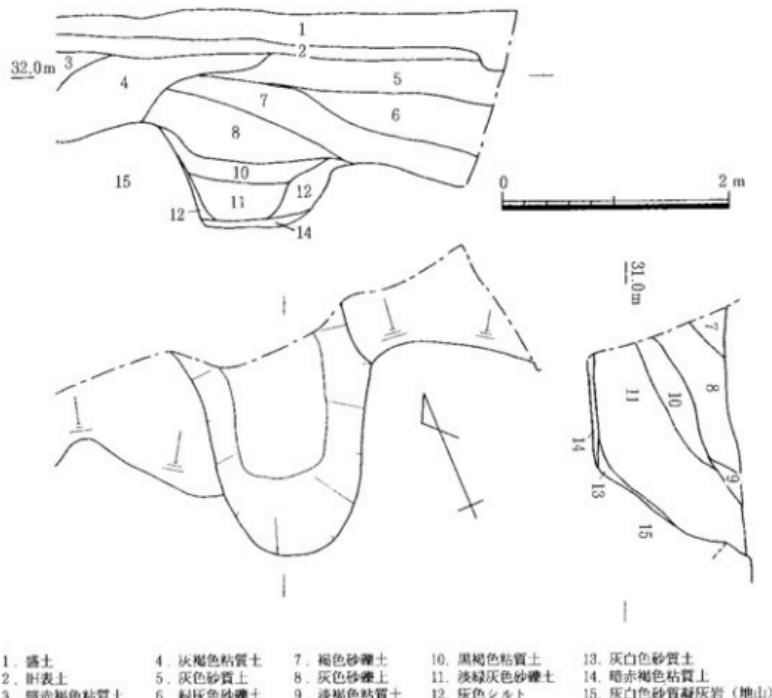
図-5 未完成横穴

完成横穴と考えられる。放棄の理由は明らかでないが、この周辺では、凝灰岩層が脆くなってしまい、一部に砂礫層が混入するなど、地質的な原因によるものかもしれない。

上面での幅は最大156cm、底面での幅は約80cm、長さは200cm以上で、更に調査区北側へ続いている。深さは、最も深い部分で約140cmを測る。東西の両壁面は60°～70°の急傾斜面をなす。過去の調査例と同様に、両壁面を垂直に近く掘り込み、床面を平坦にすることによって、墓道をほぼ完成した状態で次の掘削工程へ進んでいるようである。埋土は、南側から流れ込んだ状態で堆積しており、第11層淡緑灰色砂礫土が約60cmの厚さを有する。第8層灰色砂礫土と第11層淡緑灰色砂礫土からは、円筒埴輪片が数点出土している。

安福寺横穴群で未完成横穴と考えられるものは、北群1・6・7・12号、B地点1～5号、本報告第1次調査の未完成横穴をあげることができ、北群4号横穴も未完成の可能性が考えられる。これらの中で、造墓工程の最も初期の段階を示すものは第1次調査の未完成横穴（以下未完成横穴-1と記述）である。墓道掘削段階のものであり、左右両側壁をほぼ垂直に掘り下げ、床面は緩やかな傾斜を有する。これに続く段階が北群6号横穴であるが、これは墓道掘削段階か羨道掘削段階か判然としない。続いてB地点4号横穴が、羨道掘削段階の横穴である。玄室掘削段階の横穴としては、B地点5号、北群1号、北群7号、B地点3号、B地点2号、B地点1号があげられ、この順に掘削工程が進んでいると考えられる。いずれの玄室壁面にも工具痕が顕著に残り、玄室平面が不整方形を呈している。玄室壁面と天井の境界も不明確となり、側壁も弧を描いて立ち上がる例が多い。更にその次の段階として、北群12号があげられる。北

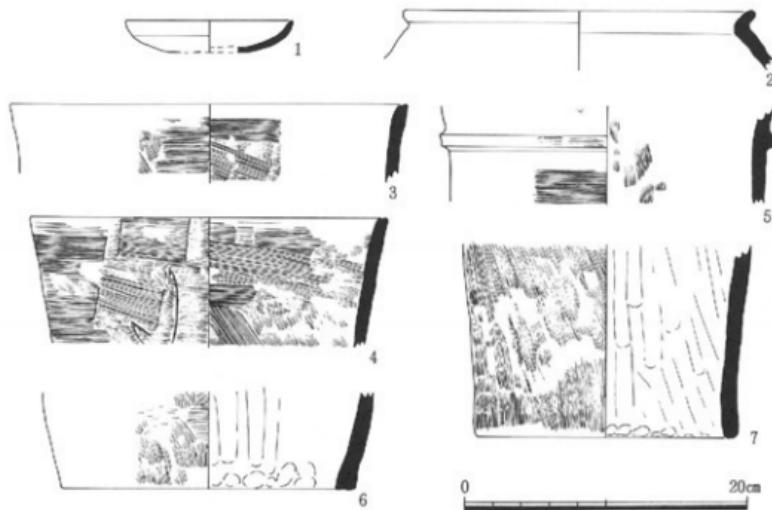
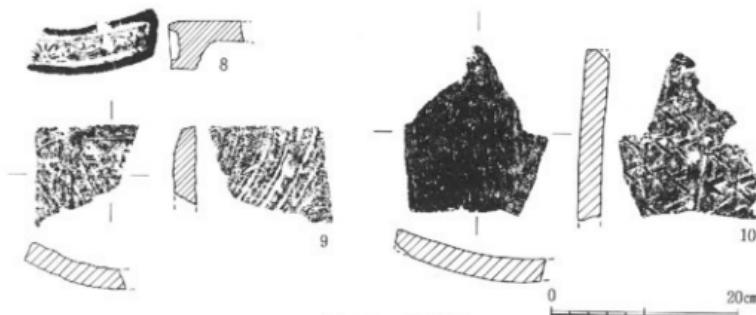
図-6 出土遺物

遺物の出土量は少なく、図化したものは土師器（1・2）、埴輪（3～7）、屋瓦（8～10）の10点である。

1は土師器の皿である。口径11.7cmを測り、口縁端部は丸くおさめる。外面底部はナデ調整。2は土師質羽釜の口縁部である。器壁は厚く、くの字状に屈曲した口縁部は、端部で丸くおさめる。内外面共にナデ調整。1・2は、共に第7層灰色砂質土から出土している。

3～7は円筒埴輪。3・4は口縁部。口縁部は体部から直線的にのび、端部はやや内傾する面をなす。外面はタテハケ後、継続するヨコハケで調整する。内面は体部がタテハケ、口縁部はヨコハケを施す。復元口径は、それぞれ27.8cm、25.0cm。4の外面には、弧線からなるヘラ記

号が見られる。5は体部、凸帯は低い台形断面を呈する。外面はヨコハケ、内面はタテハケ調整。凸帯側面にもヨコハケがみられ、ヨコハケの後、ヨコナデしている。6・7は底部、底部はやや内傾し、底面は平坦面をなす。外面はタテハケ、内面は指頭によるナデ上げ調整。6の外面には、一部にヨコハケもみられる。底部内面は指頭押圧、底面から外面にかけて、ナデ調整を施す。5世紀後半から6世紀前葉頃の特徴を有する円筒埴輪片である。

8～10は屋瓦。8は段階式の軒平瓦。細い凸線による区画内に、細い均整唐草文がみられる。内外面共にナデ仕上げ。9・10は平瓦。9の凸面は糸切り、凹面はヘラケズリ、およびナデ調整である。10の平瓦は、凸面を丁寧なナデによって仕上げた後、凸の格子状の叩きを施す。凹面はナデ調整。同様な平瓦は過去の調査でも出土している<sup>2)</sup>。屋瓦は、いずれも鎌倉時代のものと考えられる。

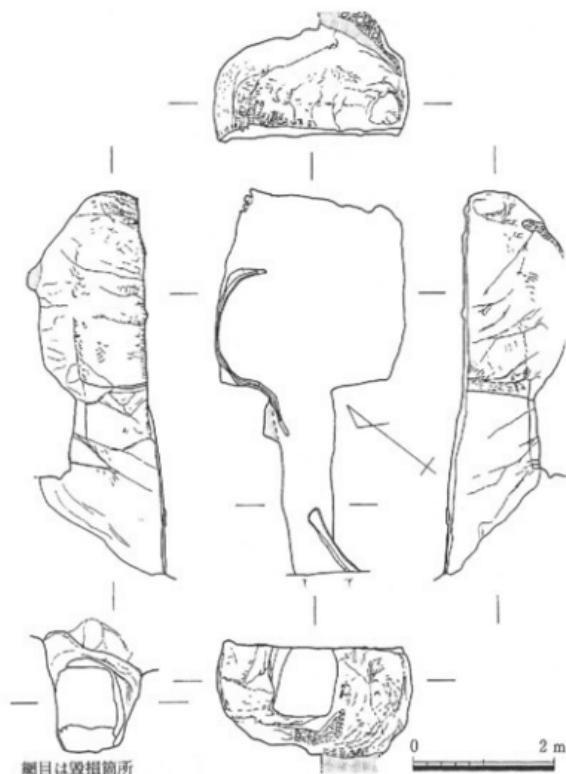
図-9 2号横穴実測図（レベル高38.0m）

玄室長は中央で270cm、右側壁で276cm、左側壁で224cm、玄室幅は中央で263cm、奥壁で217cm、前壁で236cmを測る。玄室高は中央で150cm、側壁の高さは86～102cm。羨道長は112cm、羨道幅は玄門部で100cm、羨門部で68cm、羨道高は玄門部で101cm、羨門部で125cm。墓道長は147cm、墓道端部幅は92cmを測る。

玄室の平面形は、やや胴張り気味の不整形な方形平面を呈し、天井はドーム状をなす。床面にはかなり凹凸がみられ、床面と側壁の境界が不明瞭な部分も多い。玄室の隅は、前壁の左右

は明瞭であるものの、奥壁では不明瞭である。また、右側壁と前壁は約100°の角度をなし、直角に近いが、左側壁と前壁は約120°の角度をなす。壁面と天井の境界は、両側壁の玄門に近い部分では明瞭であるものの、奥壁や前壁では非常に不明瞭である。それに伴って、各壁面は垂直に立ち上がりらず、内湾気味の曲線をなして立ち上がっている。天井部も奥半は、やや低くなっている。いずれの面にも、掘削時の工具跡が顕著に残されており、掘削方法がうかがえる。

玄室から墓道にかけては、排水溝がみられる。排水溝は、玄室の右側壁中央付近から始まり、右側壁、右前壁、羨道右側壁に沿って掘られており、羨門付近で斜めに横断し、墓道先端左側に達している。ただし、羨門付近では、その痕跡をあまり留めていない。排水溝の底面は玄室から墓道にかけて徐々に下がっており、比高差は約30cmとなる。幅は約10cm、深さは4cm前後。

縦断面の床面の高さも、玄室奥壁から墓道へ、徐々に低くなっている。奥壁と玄門部の比高差は12cm、墓道端部との比高差は40cmを測る。玄室内は平坦に近いが、羨道から墓道にかけては平均6°の勾配を有している。また、玄室横断面では左側壁付近が最も高く、右側壁で最も低くなり、比高差は約10cmである。これは、右側壁に沿って、排水溝を築いているためであろう。

羨道、および墓道の壁面には、工具痕はほとんど残されていない。しかし、玄室には全面に工具痕が残されている。工具痕は、基本的には左下がりに、上から下へ向かって残されている。工具痕の観察から、掘削時には刃幅6cm前後の平刃の工具を使用し、仕上げには刃幅12cm前後の丸刃の工具を使用していることがわかる。平刃の工具痕は深く残されており、丸刃の工具痕は浅い。両側壁の上半分の玄門側には丸刃の工具痕が顕著に残っており、両側壁の下半、および奥壁側、奥壁、および前壁には平刃の工具痕が多く残されている。丸刃の工具痕は側壁と天井の境界付近に、横方向に施される例が多く、仕上げと共に、境界を明瞭にする意識が働いたものであろう。

以上のような工具痕、そして玄室の形態から考えると、玄室は未完成であったと考えられる。奥壁付近は更に掘り広げ、整美な方形平面とし、床面も更に平滑にする予定であったと思われる。壁面と天井との境界も、四面ともに明瞭にする予定であったと思われるが、段を造り出すことは考えていないかったようである。羨道・墓道の平滑に仕上げられた壁面と、玄室の壁面を比較すると、未完成であったことが、より一層はっきりする。その中で、両側壁の玄門側のみ、仕上げに入っていたと考えられる。

1983年度調査の報告では、2・3号横穴とともに、未完成とは考えられず、仕上げ工程の欠如、仕事の粗雑化によるものと考えられているが<sup>6)</sup>。前述したように、やはり未完成と考えるべきであろう。墓道や羨道、あるいは玄室の一部まで平滑に仕上げておきながら、玄室の平面形が方形とならず、工具痕を多数残していることは、玄室が未完成に終わったことを示している。墓道、羨道、玄室の順に、ほぼ完成させながら横穴を掘削する工程が確認されており、2・3号横穴も同様と考えられる。

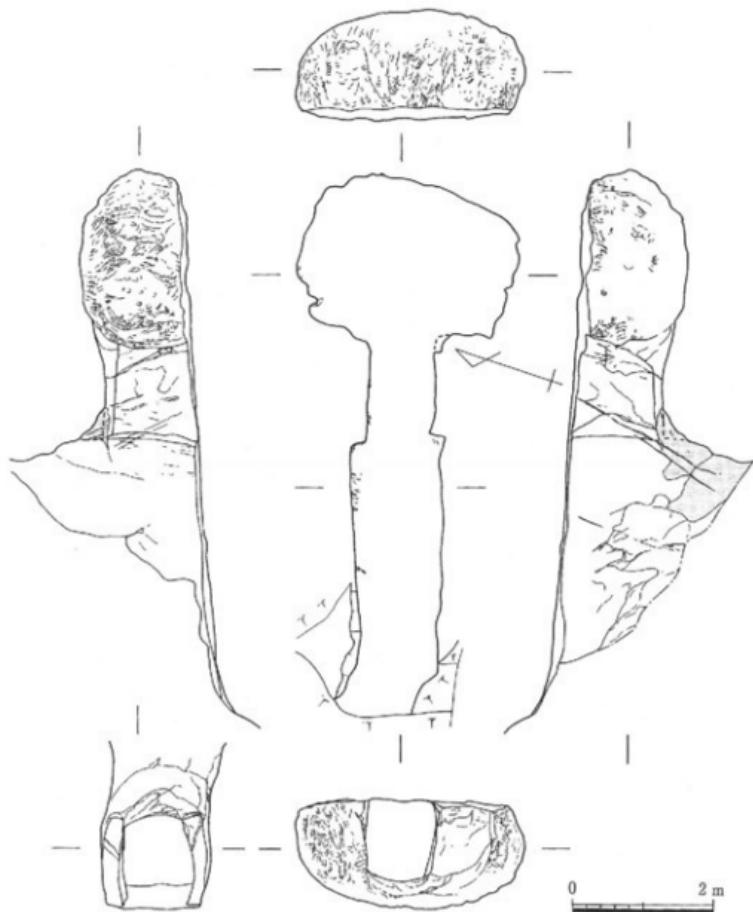
図-10 3号横穴実測図（レベル高39.0m）

玄室長は中央で212cm、最長部で219cm、玄室幅は中央で最長となり308cm、玄室高は中央で152cmである。羨道長は140cm、羨道幅は玄門部で約100cm、羨門部で88cm、羨道高は玄門部で135cm、中央で124cm。墓道長は408cm、墓道幅は羨門部で132cm、端部で100cmとなる。

玄室平面は、不整形な方形平面を呈する。前壁の左隅部は明瞭であるものの、他の角は不明瞭である。現状から推測すると、やや胴張りの横長の方形平面を意図していたのではないかと思える。天井はドーム状をなすが、四壁ともに壁面と天井の境界は判別できない。また、床面と側壁の境界も不明瞭な部分が多い。やはり、壁面は内湾する曲線を描いて立ち上がっている。四壁、および天井には工具痕が多数残っており、床面にも多数の工具痕が残っているため、凹凸が激しくなっている。

羨道の平面形は、右側壁では直線となるが、左側壁では曲線となる。すなわち、羨門の左隅が、やや内方へ突出した状況となる。羨道天井は、玄門部で最も高く、羨門部にかけて徐々に低くなっているが、羨門部の天井が一部崩落しているため、羨門の状況は確認できない。また、玄門部付近の天井では、羨道部と玄室部の境界が明瞭な稜線となって意識されている。床面と側壁の境界には工具痕が残されている。羨道側壁は天井との境界が明瞭である。境界は羨門側で約8cm高くなり、壁面の高さは右側壁で97~122cm、左側壁で106~119cmを測る。

羨門の両側、および天井も曲線を描いている。そして、天井前面は2号横穴と同様に、凹面状の加工が施されている。羨門の角の位置は、左右で17cmずれており、右側が前方へ突出した平面形となる。同様に、玄門の角も17cm前後、左右でずれていると考えられる。また、左側の角は非常に明瞭であるのに対して、右側ではやや丸くなってしまっており、工具痕も顕著に残されている。左右で位置や仕上げ状態に差がみられることは、単なる掘削過程のミスとも考えられるが、異なる人物が、左右の壁面を担当して掘削した可能性も考えられる。玄門・羨門の位置は左側壁における位置、すなわち奥壁寄りの位置として、各部の計測を行っている。

墓道は、羨門部から端部にかけて、徐々にその幅を減じている。また、羨門から約3mの間は、ほぼ横穴主軸に一致して延びているが、端部で約20°西へ振って延びている。すなわち、2号横穴と同様に谷部の方向へ屈曲している。また、墓道端部の両側壁は崩壊している。

横穴床面は、奥壁中央で最も高く、墓道にかけて4°前後の勾配で下がっている。墓道端部で急に低くなり、墓道前面の凝灰岩層は58°の傾斜を有する自然地形である。奥壁との比高差は玄門部で22cm、墓道端部で87cmとなる。

3号横穴も2号横穴と同様に、墓道・羨道はほぼ平滑に仕上げられているが、玄室内には多数の工具痕が残り、未完成だったと考えられる。玄室内には、全面に刃幅6cm前後の平刃の工具痕が残されており、2号横穴でみられた仕上げの丸刃工具痕はみられない。この事実から、玄室は掘削工程で中止されたものであり、全く仕上げ工程に入っていないことがわかる。そのため、壁面と天井の境界や平面形態などが、2号横穴よりも、より一層粗雑になっていると考えられる。

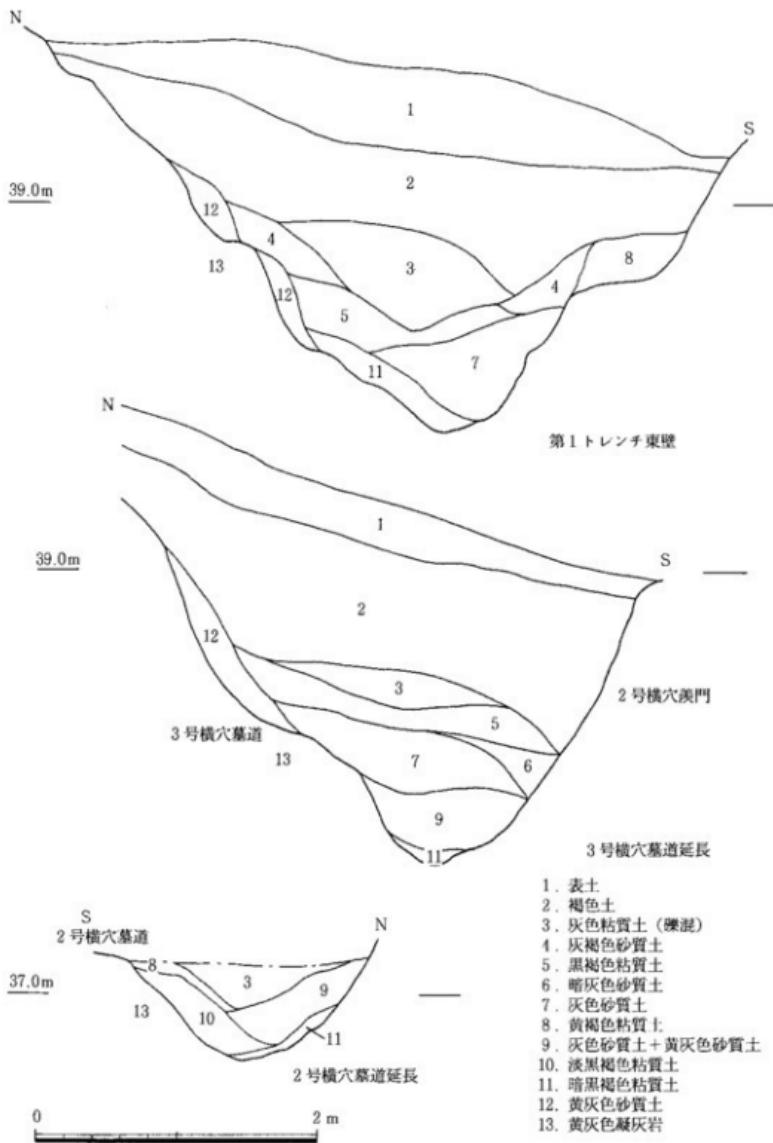
図-11 第1トレンチ土層図

東壁の土層は、凝灰岩層の地山に沿つて黄灰色粘質土や黄灰色砂質土上の凝灰岩風化による層がみられる。そして、最も低い部分に暗黒褐色粘質土が北から南への傾斜をもつて堆積している。その上層には、灰色砂質土、黒褐色粘質土、灰褐色砂質土の順でみられ、多数の礫を含んだ灰色粘質土より上層は、石積擁壁設置工事に伴う土層と考えられる。

次に、2号横穴より上方に位置する3号横穴の墓道延長上の土層を観察すると、やはり最下層に暗黒褐色粘質土がみられ、その上層に横穴掘削に伴う排土ではないかと考えられる灰色砂質土と黄灰色砂質土の混入した土層がみられる。この層は、色調・土質とともに、凝灰岩層に近似しているため、掘削時の排土を墓道前面へ搬出したものと考えられる。そのため、3号横穴墓道前面より下方ではみられるが、東壁では確認できない。その上層の灰色砂質土・黒褐色粘質土には少量の遺物が含まれている。この2層は北から南へ傾斜しており、3号横穴墓道中央前面の黒褐色粘質土からは、須恵器蓋杯・高杯・壺・匙・土師器のミニチュア提瓶などが出土している。遺物は、東壁付近からは全く出土していないため、3号横穴に伴う遺物と考えて、問題ないであろう。6世紀後葉前後の遺物が多く、3号横穴の年代の1点は6世紀後葉にあると考えられる。但し、高台付広口壺(7)は、古くとも7世紀後半と考えられるため、その時期に、これらの遺物がかき出されたのかもしれない。

2号横穴前面の土層を観察すると、やはり最下層に暗黒褐色粘質土がみられ、その上層に、南から北へ傾斜する淡黒褐色粘質土がみられる。この層は、2号横穴墓道につながるものであり、2号横穴墓道から湧水や雨水とともに流れ出した土が徐々に堆積して層をなしたものと考えられる。その上層には、3号横穴掘削に伴うと考えられる灰色砂質土と黄灰色砂質土の混入土がみられる。この層位から、2号横穴が、3号横穴に先立つて築造されたことが確認できる。淡黒褐色粘質土からは、5世紀末から6世紀前葉頃と考えられる円筒埴輪片が1点出土しているのみであり、他に遺物は認められない。したがって、2号横穴の年代を決定することはできない。

2・3号横穴とともに、墓道前面は急傾斜をなす自然地形である。調査前には、谷下方から2・3号横穴の墓道につながる墓道を検出できるのではないかと予想していたが、凝灰岩の地山には、墓道と考えられる遺構は全く検出できなかった。もし、地山に墓道が営まれていたならば、2・3号横穴の墓道前面に階段等の施設が必要となり、地山に墓道が営まれていた可能性はなくなつた。おそらく、最下層の暗黒褐色粘質土が横穴築造時の面であり、この面が墓道として機能していたと考えられる。それゆえ、暗黒褐色粘質土からは遺物が全く出土していない。

凝灰岩による谷の底部断面はU字状をなし、底面は約20°の傾斜で下っている。また、激しい湧水がみられる。

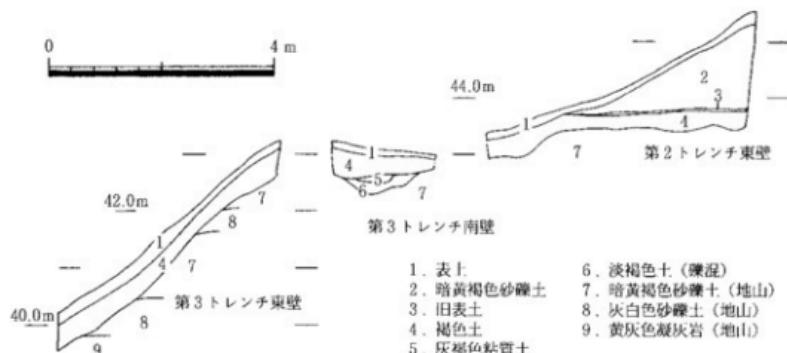
図-12 第2・3トレンチ土層図

表土は20cm前後の厚さであり、その下層に、南半のみ暗黄褐色砂礫土がみられる。暗黄褐色砂礫土は、おそらく、調査地の東から南にかけて位置する道路建設に伴う盛土と考えられる。周辺の地山を削った土であろう。

その下層に旧表土、褐色土がみられ、黄褐色砂礫土の地山に至る。遺物は全く出土していない。旧表土以下は、トレンチ南半では水平層をなしている。

20cm前後の厚さの表土下に、褐色土がみられる。褐色土には多量の円礫を含んでいる。表土下60cm前後で地山に至り、地山も表土と同様の急斜面となる。地山の標高は、T.P. 39.5m～42.7mである。地山は、トレンチ北端で凝灰岩層が検出されているが、それより上層は、灰白色砂礫土と暗黄褐色砂礫土が互層をなしている。灰白色砂礫土と暗黄褐色砂礫土には、拳大の円礫を多数含んでいる。やはり、第2トレンチと同様に遺物は全く出土しておらず、遺物包含層は認められない。

第2トレンチから第3トレンチにかけて、幅60～120cm、長さ3m以上の溝状の遺構が存在する。緩やかな弧状にめぐるものであり、上方で幅が狭く、下方で広くなる。深さは20～30cm、南端と北端での底面の比高差は、約60cmである。第3トレンチ南壁の十層に示したように、下層に砾を含んだ淡褐色土、上層に灰褐色粘質土がみられる。平面的には、2号横穴をめぐる周溝のようにも考えられるが、遺物が全く出土していないため、その時期、性格を決定することはできない。

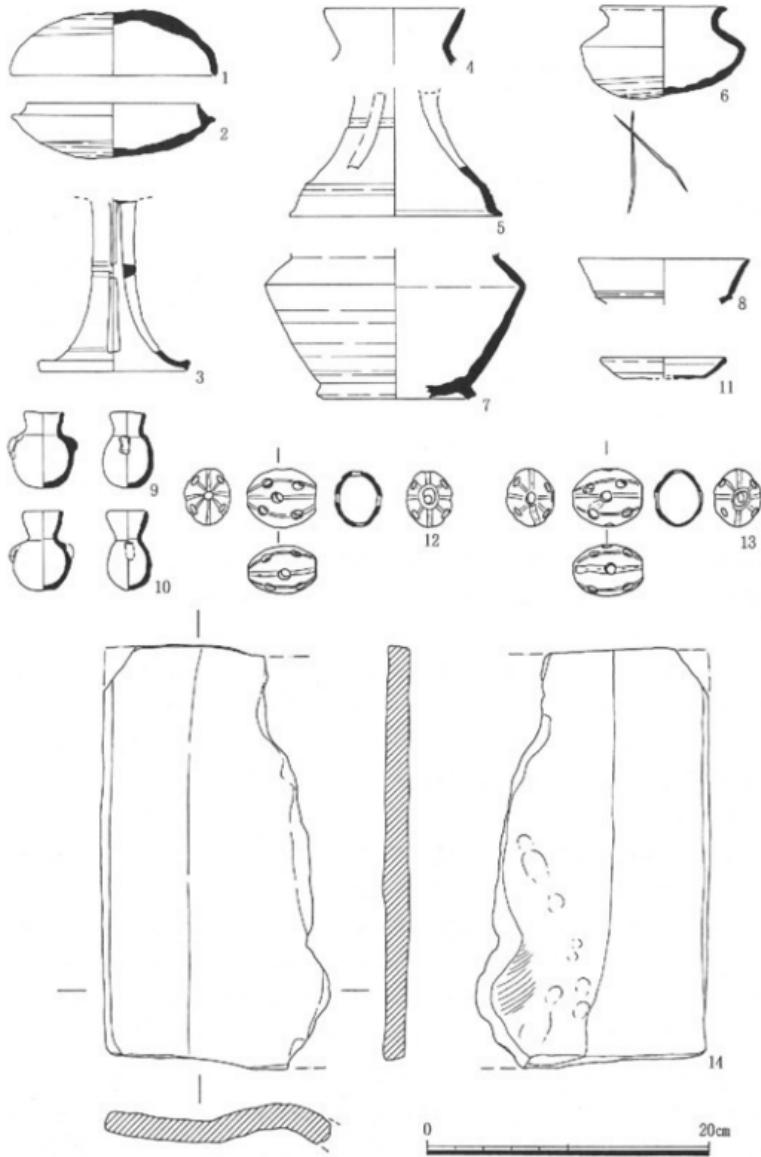
図-13 出土遺物

遺物は、須恵器・土師器・土製品・埴輪などが出土している。1～10は、3号横穴墓道前面の黒褐色粘質土から出土。他は、3号横穴南側の褐色土から出土した。

1～8は須恵器。1は杯蓋。天井と口縁の境の稜はみられず、天井部は回転ヘラケズリ調整。2は杯身。立ち上がりは短く、やや内傾する。外面底部は回転ヘラケズリ調整。1と2は、セットをなすものではないが、同時期と考えられる。3は長脚二段透高杯の脚部。縱長の長方形の透窓が2方向にみられる。脚裾部は端部で下方へ屈曲し、断面三角形状をなす。脚中程に2条、下方に1条の凹線がみられる。4は短頸壺の口縁部。口縁はくの字状にのびる。5は台付壺の台部。ハの字状に広がり、端部は内傾する面をなす。縱長の長方形透窓を三方に配し、中程と裾部に各2条の凹線を施す。6は短頸壺。口縁は強く外反し、肩部は明瞭である。外面底部は回転ヘラケズリ調整。底部に「×」のヘラ記号がみられる。やや歪んでいる。7は高台を有する

広口壺であるが、口縁を欠失している。高台は低く、ハの字状に広がり、断面は方形を呈する。肩部は明瞭であり、肩部以下の外面は回転ヘラケズリ調整、他は回転ナデ調整。体部最大径18.4cmに対して、頸部径14.6cmとなり、頸部がかなり太い形態となる。8は底の口縁部。

12・13は不明の土製品。砲弾形を呈し、両端と側面に計14個の円孔が穿たれる。孔径は0.8cm前後、平坦面を呈する端部に穿たれた孔のみは長径1.1cm、短径0.9cmで、やや大きい楕円形となる。各円孔は浅い溝で結ばれており、紐を通して使用したものと思われる。

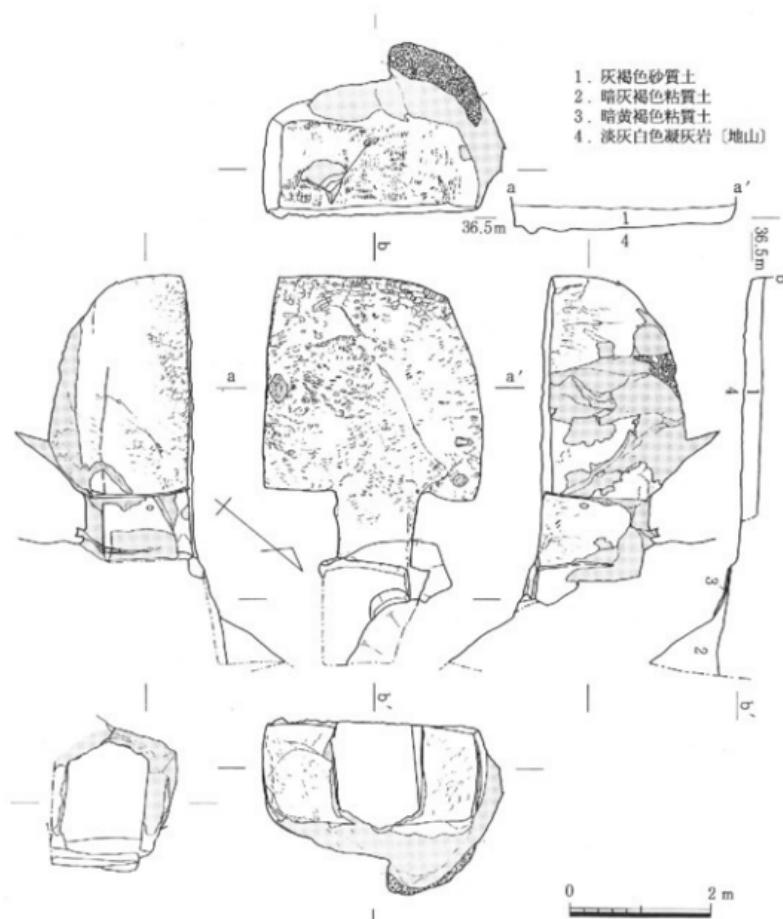
図-14 1号横穴実測図（レベル高37.0m）

天井部は玄室から墓道にかけて、その大半が崩落しており、玄室では凝灰岩層の崩落に留まらず、砂礫層にまで達している。その影響のためか、玄室左側壁も大きく破損している。

玄室平面の形状、壁面・床面の工具痕から判断すると、1号横穴も未完成と考えられる。羨道、および前壁は比較的平滑に仕上げられているにもかかわらず、床面、および奥壁には無数の工具痕が残されている。奥壁に沿った玄室床面の工具痕からは、左側壁側から右側壁へ向かって床面を掘り下げており、掘り下げの起点となる隅角部が完成していないことがわかる。

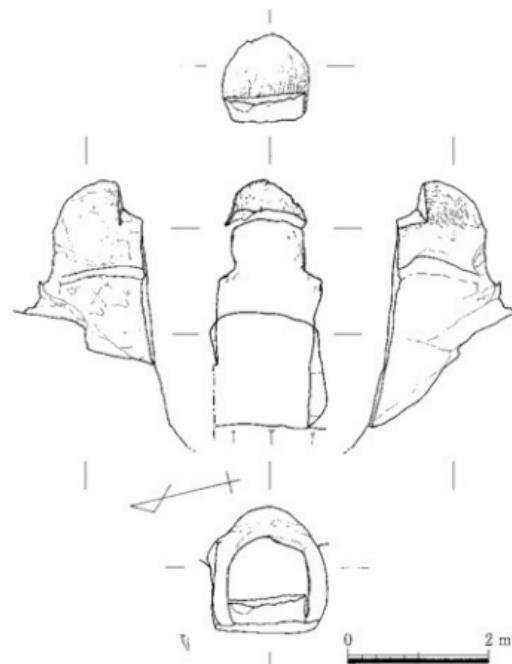
図-15 4号横穴実測図（レベル高39.0m）

羨門部は直角をなさず、八の字状の平面形を呈する。墓道から羨門にかけては、完成とは言い難いが、比較的丁寧に仕上げられている。しかし、羨門上部の整形は行われていない。

奥に残る段状の掘り残しから、掘削工程をある程度、推測できる。工具痕等からは、この段状の部分と、その前面の低い部分との掘削工程における前後関係は不明であるが、その位置から造り付け石棺等の存在が考え難いことを考慮すると、段上面の高さまで掘り進められていた

ものを更に一段掘り下げて  
いる段階であったと考えら  
れる。この面が、ほぼ意図  
していた高さであったと思  
われる。この事実から、1  
回の掘り下げで、30~40cm  
を掘り下げていることがわ  
かる。この面より、更に上  
層でも同様であったか否か  
は確認できないが、30~40  
cmの高さは、座って、もし  
くは膝をついて作業する  
のに適当な高さであったと  
思われる。この掘削によっ  
て羨道を完成させ、玄室を  
掘り進める予定であったと  
思われる。

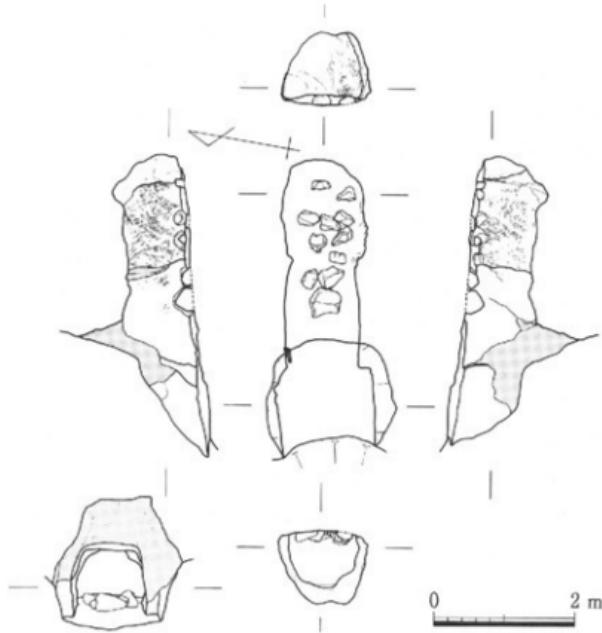
図-16 5号横穴実測図（レベル高37.5m）

墓道と羨道の取り付き部は、左側では直角をなすが、右側では不明瞭となる。墓道前面は、自然地形の落ち込みによって断ち切られており、どのように続いていたかは不明である。また、羨門上部は凝灰岩層の崩落によって大きく破損しており、加工の有無は確認できない。

玄室から羨道にかけての床面には、長径25~45cmの自然石が11個みられ、棺台石と思われる。石の上面は、T. P. 37.42m前後で一定しており、ほぼ原位置を保っていると考えられる。

玄室奥壁部との床面の比高差は、玄門部で20cm、羨門部で38cm、墓道端部で51cmとなる。平均勾配は7°前後となり、かなり傾斜が強い。

今回の調査では遺物が全く出土していないが、1983年度の調査<sup>31</sup>時に、床面から土師器の小形壺・高杯、須恵器の杯蓋・長頸壺が出土しており、6世紀末葉頃の時期と考えられる。また、上層から亀甲型陶棺の蓋・脚の破片が出土しているが、棺台石上面から天井までには高さ60cmのスペースしかなく、高さ80cm前後と推定される陶棺の入るスペースは存在しない。また、出土状況から考えても、5号横穴に伴うものとは考え難いものである。

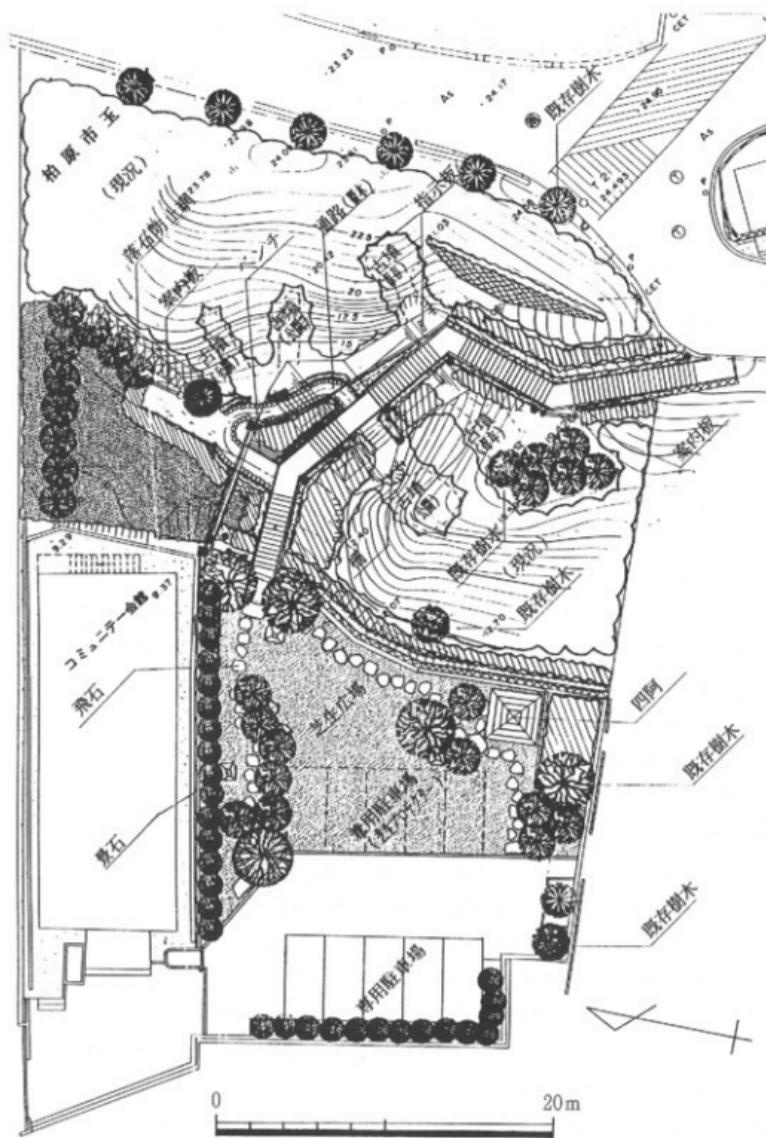
図-19 全体計画平面図

石積擁壁－平成2年度の遊歩道設置工事において、遊歩道西端の両側に石積擁壁を設置しており、これを北側へ2.5m、南側へ11.9m延長し、土砂の流失・崩落を防ぐものとする。石材は花崗岩割石を使用する。

L型水路－石積擁壁前面にL型水路を設置し、東側斜面上からの雨水・湧水を北側のコミュニティ会館既設水路へ排水する。

植込枠－1号横穴へ至る階段の両側に設置する。本体は擬木製で、これをフレームで強化したものである。階段両側の保護を計るために設置する。

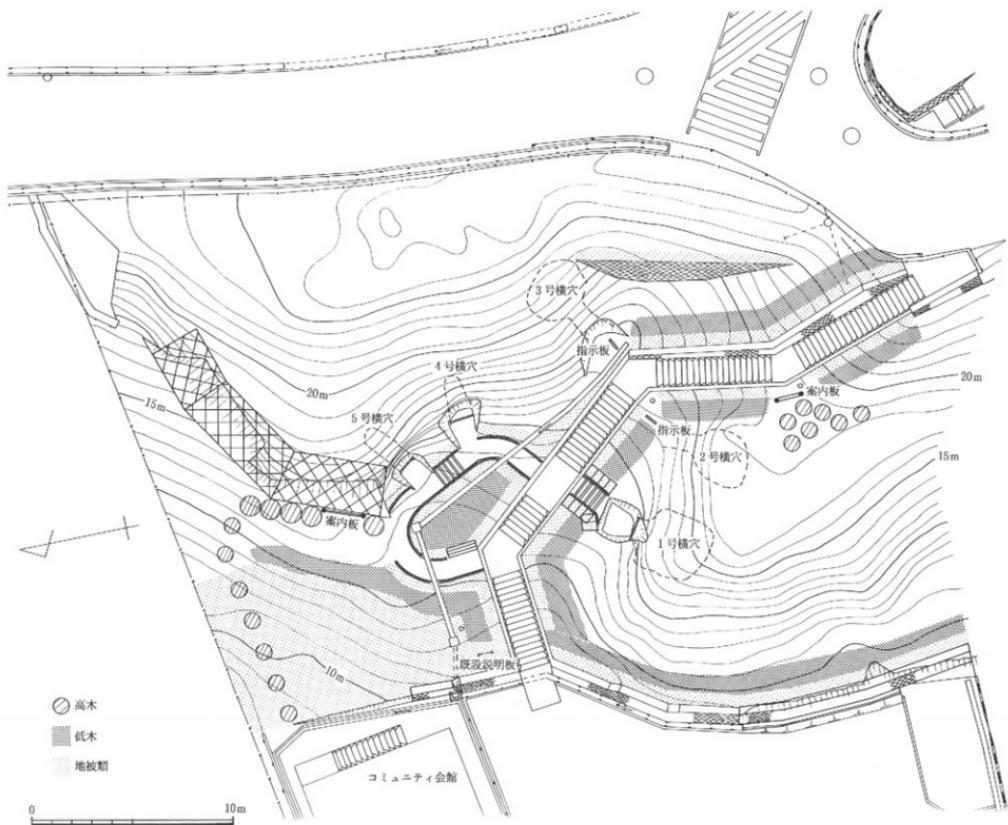
図-20 東側計画平面図

縁石－専用駐車場と周囲の植栽との境界にコンクリートブロック製の縁石を、アスファルト舗装と広場との境界、およびコミュニティ会館沿いの植栽に沿って桜みかけ石製の縁石を設置し、舗装止め、明示を兼ねたものとする。

ラインファルト－駐車位置を明示するため、アスファルト舗装の専用駐車スペースに、幅15cmのラインファルトを施す。芝生プロテクターの兼用駐車場には、特別な明示は行わないこととする。

植栽－広場は野芝敷きとし、広場の周縁、専用駐車スペース周囲に植栽を施す。高木は、広場の周縁にヤマモミジ、エノキ、コブシ、ナンキンハゼを計16本植栽、専用駐車スペース周囲には小高木のサザンカを植栽、コミュニティ会館沿いには低木のカンツバキを植栽する。また、クスノキの大木が現存する広場南東部の空スペースにアジサイを60株植栽する。これらの植栽によって緑化を計り、史跡公園としての景観にふさわしいものとすると共に、周辺住民、および会館利用者のくつろぎのスペースとする。

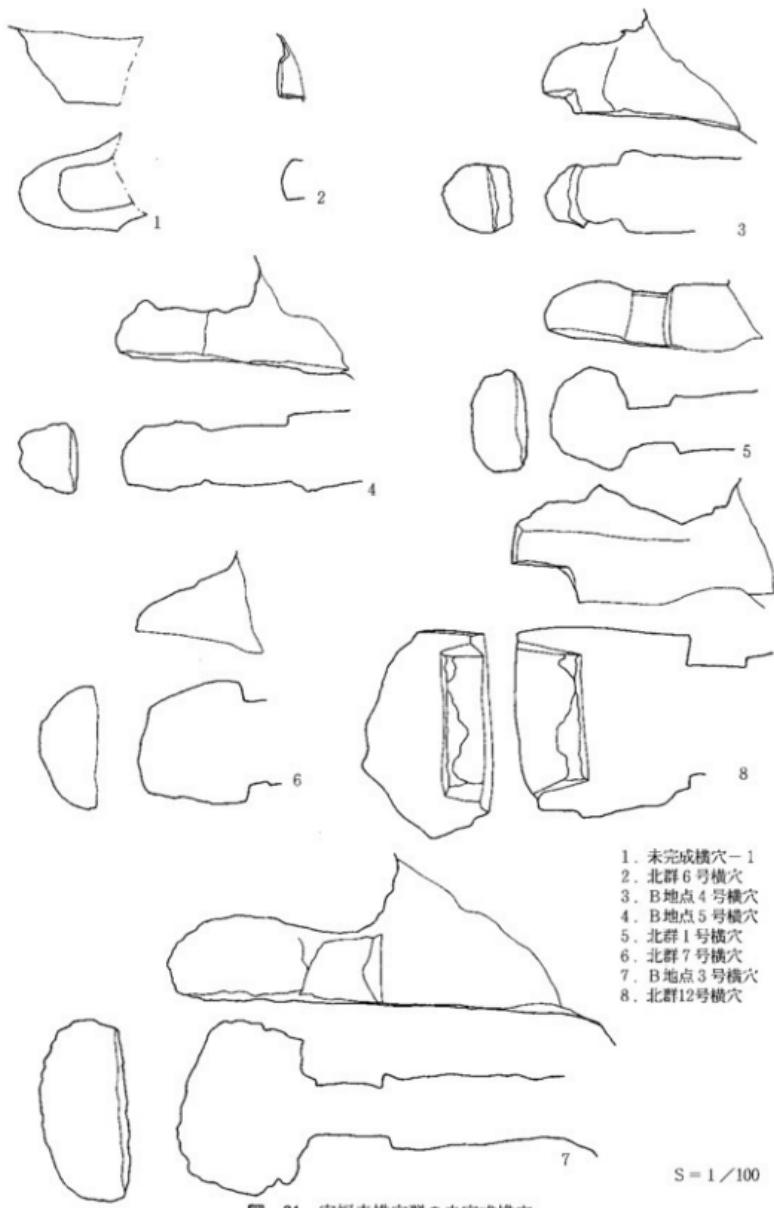
図-21 安福寺横穴群の未完成横穴

1. 未完成横穴 - 1
2. 北群 6 号横穴
3. B 地点 4 号横穴
4. B 地点 5 号横穴
5. 北群 1 号横穴
6. 北群 7 号横穴
7. B 地点 3 号横穴
8. 北群 12 号横穴
