# 安福寺横穴群他調査概報

2000年度

2001年3月

柏原市教育委員会

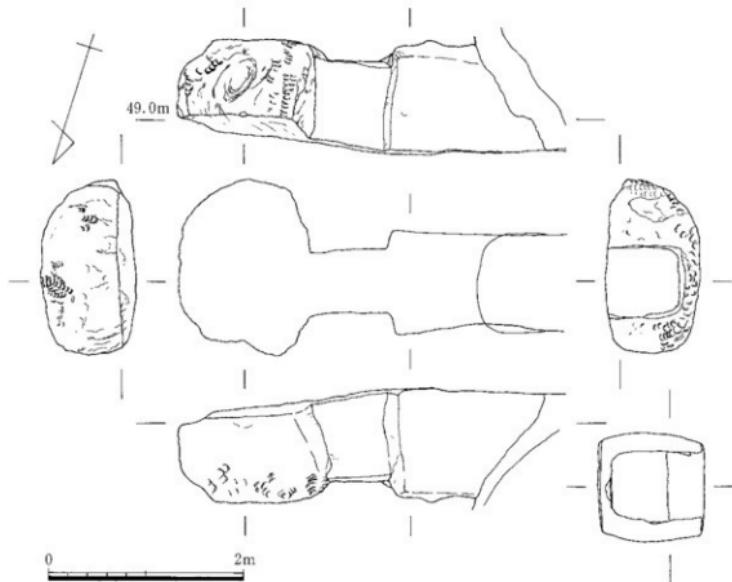
図-4 北群1号横穴

北群1号横穴は、玄室掘削途中で掘削を中止した未完成の横穴である。玄室から羨道にかけてはほぼ床面が露出しており、羨道部分はかなり土砂が堆積している。羨門天井部が一部崩落しているが、他はほぼ完存しており、残存状態は非常に良好である。開口方向はS-73°-W、すなわち西南西である。<sup>(1)</sup>

玄室は長さ133cm、幅は中央で165cm、中央より玄門へ寄った位置で最大幅175cmである。天井までの高さは、玄室中央で97cmを測る。羨道は長さ87cm、幅は66cm前後でほぼ直線的にのびる。高さは87-93cmで、玄門部でもっとも低くなる。羨道は長さ180cm以上、前面は削られている。幅は羨門部で107cm、現存端部で100cmとややすばまっている。天井の高さは羨門部で111cm、羨門から90cm前後まで天井を伴う。床面の傾斜は約8°と、やや傾斜が強い。

玄室平面は不整円形を呈する。右側壁よりも左側壁のほうが掘削が進んでいるが、どちらも壁面は大きく湾曲している。床面は奥壁寄りで一段高くなっている。これらは、いずれも未完成によるものである。壁面には工具痕が顕著に残っている。奥壁・左側壁はいずれも左下がりの工具痕を残

し、右側壁の右半分は左下がりの工具痕、左半分は右下がりの工具痕を残す。前壁は左半分は左下がり、右半分は右下がりの工具痕が残る。工具は幅5cm前後の平刃の工具を使用しており、右利きの人が掘削したものと考えられる。天井は緩やかなドーム状を描いているが、本来はもう少し高い天井を造る予定だったと思われる。

墓道の天井は平坦となり、壁面は平滑に仕上げられている。墓道は、完成していると考えていいであろう。

墓道は墓道からまっすぐにのびている。天井はほぼ平坦で、壁面は緩やかな弧を描いている。墓道壁面および墓門も、平滑に仕上げられて完成している。

以上のように、北群1号横穴は、墓道・墓道がほぼ完成しているものの、玄室の掘削はほとんど進んでいない未完成の横穴である。玄室の現況から考えると、埋葬が行なわれた可能性は低いよう思われる。実測後、墓道部分に土嚢を積み上げ、閉塞を行なった。

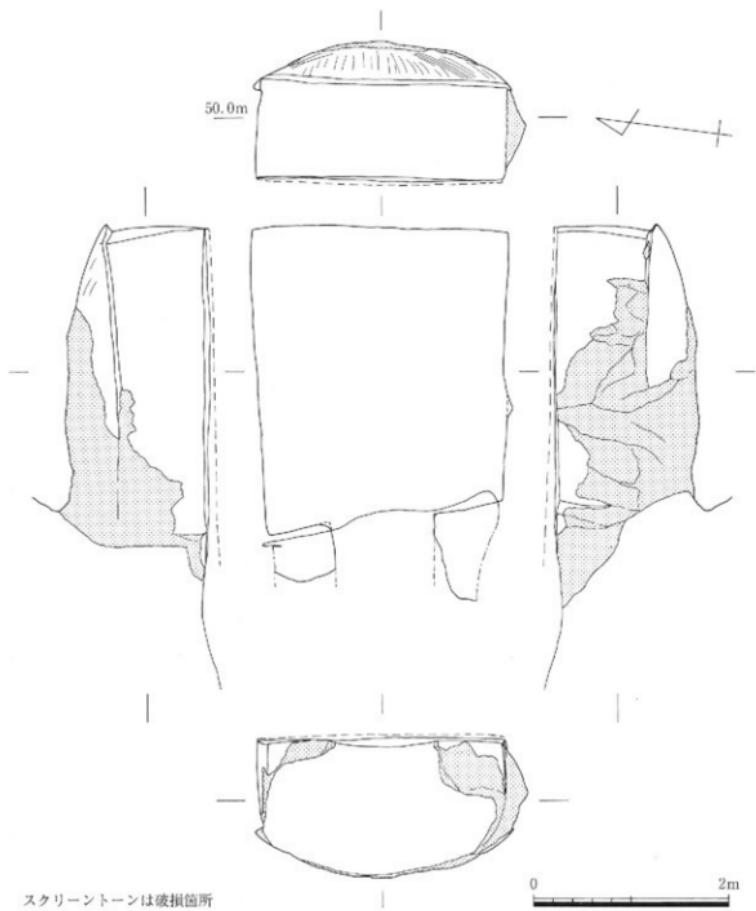
図-5 北群2号横穴

1号横穴の北約3mに位置する横穴で、玄室前半部から墓道にかけて大きく損壊している。おそらく、横穴の位置する斜面が大きく削平を受けた際に、墓道から墓道にかけて損壊したものと考えられ、その後、玄室天井を中心に風化等に伴って崩れたものと考えられる。開口方向は、S-81°-Wで、ほぼ西向きに開口する。

玄室の長さは中軸上で300cm、左側壁で276cm、右側壁で313cm、玄室の幅は中央で253cm、奥壁で262cm、前壁で242cmを測る。奥壁と右側壁部分が広い、いびつな方形平面となる。墓道は両袖式に取り付くが、左袖部が奥に寄り、右袖部が前に寄っていて乱れている。袖の長さも、左袖が70cm、右袖が64cmとやや差がみられる。左袖部のもっとも残存状態の良好な部分でも高さ50cm、右袖部では高さ32cmを残すにすぎない。

天井は大半が崩落しており、現存最高部で136cmを測るが、実際は150cm前後になると思われる。天井はドーム状をなし、放射状の工具痕が認められる。床面の傾斜は2°前後でほぼ平坦である。また、床面には直径3~5cmの円跡が多數みられ、おそらく横穴構築時に防湿のために敷かれたものではないかと想像される。実際の床面までは5~10cm程度の土砂が堆積しているが、現状から考えると、すでに床面まで掘り返され、盗掘を受けているものと思われる。

天井と壁面の境には、切り込まれた段がみられる。前壁の状況は不明であるが、奥壁と両側壁の少なくとも3面には、段がめぐっていたことが確認できる。切り込み段までの壁面の高さは、奥壁で92~100cm、左側壁で90~92cm、右側壁で86~100cmを測る。左側壁の状況は、大きく損壊しているためによくわからないが、右側壁は前壁に寄るほど壁面がかなり低くなっている。切り込み段の幅は4~10cmを測り、左側壁で幅が狭くなっている。

墓道は、玄門寄りの床面の一部が、かろうじて残っていた。玄門部での幅は107cm、前端部寄りで幅100cmとなる。左壁で10cm、右壁で6cmの高さを残すのみであり、玄門の構造もまったく不明である。長さは80cm以上を測ることが確認できるが、墓道とどのように取り付いていたのかはまつ

たく不明である。

2号横穴は、天井部の崩落が激しく、作業中にも一部で崩落をみるような危険な状況であった。そのため、完全に閉塞することとし、羨道寄りの玄室内に、土嚢を天井まで積み上げて閉塞することにした。

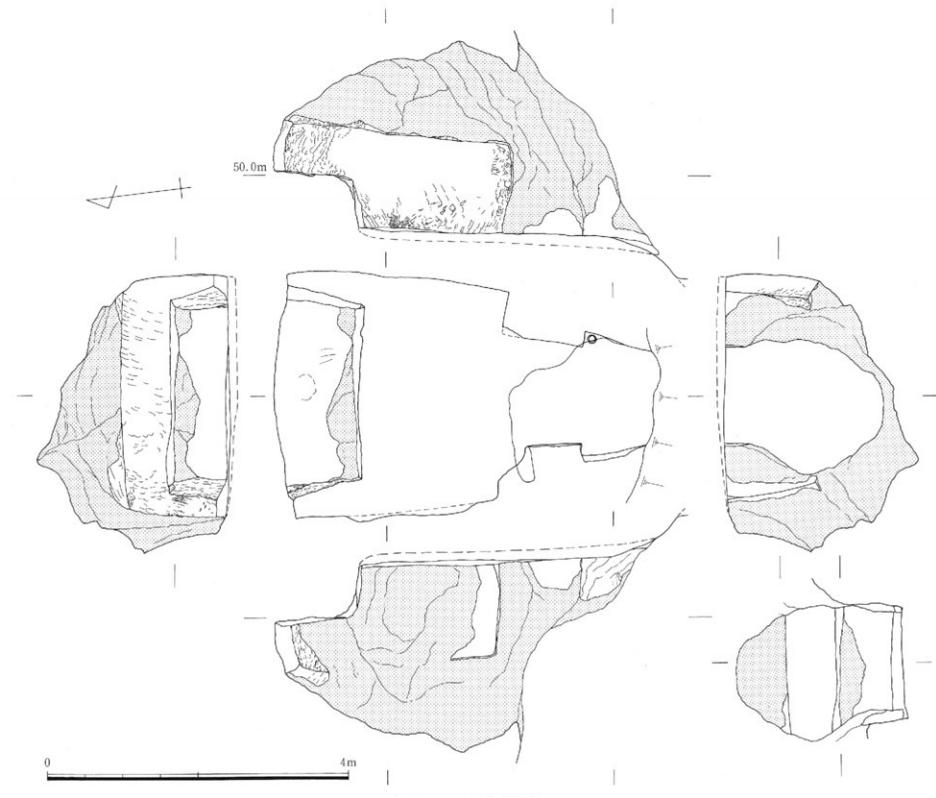
图-6 北群12号横穴

北群12号横穴は、2号横穴の北西10mに位置する。羨道から墓道にかけて、前面が大きく削平を受けている。その影響と思われるが、玄室の天井がほぼ完全に崩落しており、その崩落が右側壁の大半と前壁にまで及んでいる。かろうじて四隅が残っているため、各壁面と天井の状況を推定することができる。奥壁に直方体に造り出された部分があり、他の事例と比較して、造り付け石棺の未完成品と考えてまちがいないであろう。開口方向はS-7°-W、ほぼ南向きに開口する。

玄室は方形平面を呈するが、奥壁・左側壁側でやや幅が広くなっている。長さは左側壁で295cm、右側壁で268cm、幅は奥壁で324cm、前壁で270cmをそれぞれ測る。右側壁と前壁のなす隅部は、やや弧を描くが、他の3隅は明瞭な角をなす。

未完成の造り付け石棺は、やや奥に広がる台形平面を呈する。床面での長さは奥壁に接する部分で285cm、玄室中央寄りで237cm、幅は100cm前後である。上面では奥壁に接する部分が大きく弧を描いて張り出している。上面での長さは奥壁部分で247cm、玄室中央寄りで220cm、幅は90~100cmである。高さは玄室中央寄りで65cmを測り、奥に向かって少しづつ高くなっている。上面は平滑に仕上げられているが、東西の壁面には工具痕が残っており、とくに西側の壁面には縱方向に打ち込まれた工具痕が顕著に残っている。また、玄室中央寄りの上面が破損しているが、これは後世に破損したものと思われる。通例の造り付け石棺から考えると、長さ190cm、幅60cm前後の掘りこみを有する石棺とすることが可能であり、造り付け石棺の未完成品と考えるのが適切と思われる。

玄室壁面と天井との境に段はみられないが、その境は明瞭であり、意識されて掘削されたものと考えられる。奥壁は完存しており、高さは中央でもっとも高く、両隅でやや低くなる。壁面には工具痕が多数残されている。

左側壁もほぼ完存している。高さはもっとも高い部分で130cm、もっとも低い部分で116cmを測り、天井との境は奥から前へと約30cm低くなっている。壁面には工具痕が多数残されており、とくに床面に近い部分と両隅に近い部分で顕著に残っている。工具は幅5cm前後の平刃のものを使用しており、その痕跡から、かなりの刃こぼれがあったこともわかる。

右側壁は奥壁に接する部分と、前壁に接する部分を除いて、大きく破損している。壁面の高さは118~130cm。天井との境は、奥に近い部分でもっとも高く、前に向かって低くなっているようであり、高さの差は20cmを測る。

前壁は両隅を除いてほとんど残っておらず、玄門の構造もまったく不明である。

天井はドーム状をなすと考えてまちがいないと思われるが、現状は大きく崩落しており、もとの高さを推定することも困難である。

羨道は両袖式に取り付くが、玄門部が破損しているため、正確な構造が不明である。左袖の幅は約55cm、やや鋭角的になる。右袖の幅は約65cmで、ほぼ直角をなすものと考えられる。羨道の長さは108cm、幅は玄門部で150cm、羨門部で127cmと推定され、やや奥広がりの台形状平面を呈する。壁面は平滑に仕上げられているが、もっとも良好な部分で、高さ42cmを残すにすぎない。

羨道は羨門部で幅164cmを測り、前端に向かって徐々に狭くなっていくようである。長さは120cm

以上であるが、前面の削平のため、それ以上のことは不明である。壁面は、もっとも良好な部分で約80cmを残すが、羨門の構造はまったく不明である。

12号横穴は崩落によって大変危険な状態にある。しかし、天井の崩落が激しいため、完全に閉塞しようとすると、土糞を積み上げながらすべて埋め戻す以外に方法がないように思われた。そのためには、多額の経費もかかり、今後の見学が不可能となるなどの弊害も考えられたため、フェンスを立てて、土糞で押える方法をとることにした。これによって、内部への立ち入りはできなくなる一方で、内部の観察は可能となる。現状では、最善の方法と判断した。

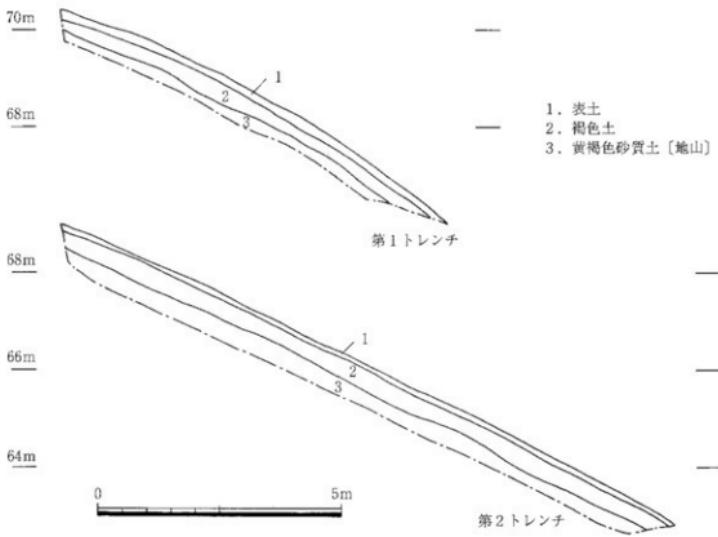
図-10 土層略図

第1トレンチは、長さ9m、幅1mの規模である。地表下40~60cmで花崗岩の風化した地山に至り、遺構・遺物は確認できなかった。

第2トレンチは、長さ14m、幅1mの規模である。やはり、地表下45~60cmで地山に至るが、第1トレンチよりも地山の風化度が激しい。遺構・遺物は確認できなかった。

両トレンチとも、地山の傾斜も土層の堆積状況も自然の状態であり、人為的な加工等は一切認められなかった。そのため、両トレンチ周辺において古墳等の遺構が存在することはほとんどありえないと判断できるものであった。よって、工事に際して立会調査を行なうことを条件に、本調査は必要ないと判断した。ただし、これはあくまでも今回の調査範囲に限ってのことであり、今後予定されている府道の拡幅工事に際しては、また協議・調査を行なうことが必要であることを明記しておきたい。

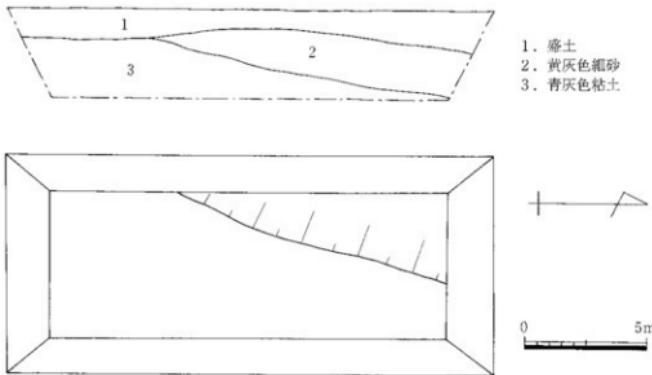
図-13 平面・土層略図

調査範囲は南北に長い長方形で、長さ20m、幅9mを測る。まず、北端から掘削が開始され、地表下1.6m前後までは学校造成等に伴う盛土、それ以下に灰色～黄灰色の細砂がみられ、かなりの湧水を伴うことが確認された。その後、掘り下げが進むとともに、湧水が激しくなり、地表下3.4mまで掘り下げた頃には、大量の湧水によって壁面が次々に崩壊し、急速簡易矢板を打たざるを得ないような状況となり、掘削も中断することとなった。そして、施工を担当している市道路課の緊急の設計変更によって、掘削深度を3.4mまでの貯水層に変更することとなり、工事が継続されることとなった。

このような状況のため、壁面の精査も実施することができず、土層の略測を行なったのみである。ただし、その間の掘削状況や掘削土の観察からは、遺構・遺物の存在は認められなかった。そして、大規模な湧水を伴う黄灰色細砂は、調査地の北西部分にしか認められず、土層や平面の観察から、この黄灰色細砂は南西から北東へのびる埋没河川に伴うものではないかと考えられた。黄灰色細砂の下層には青灰色粘土がみられるが、調査地南端では、この土層が地表下1.2mという浅い位置にみられる。その他の壁面の状況も加味すると、埋没河川の幅は10m以上、北東へ向かって流れていたものと考えられる。ただ、この埋没河川が黄灰色細砂のみを埋土とすることから、洪水に伴う一時的な流路と考えてまちがいないであろう。青灰色粘土からは遺物が出上していないため、その年代を決めることはできないが、土層の状況や周辺のこれまでの調査結果から考えて、近世の耕作土である可能性が高いのではないかと思われる。この判断でよいならば、埋没河川は大和川付け替え以後のものではないかとも思われるが、これ以上の推測は避けたいと思う。ただ疑問に思われるは、大和川の流路から考えると、付け替え以前であれ、以後であれ、洪水に伴うものであれば、北西流すると思われるのに、本例は北東流しており、疑問も残るものである。

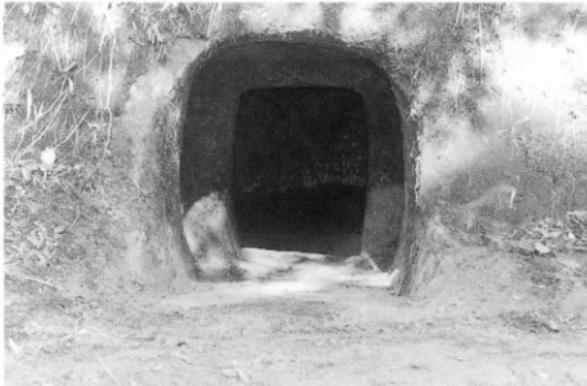
流入土除去後全景

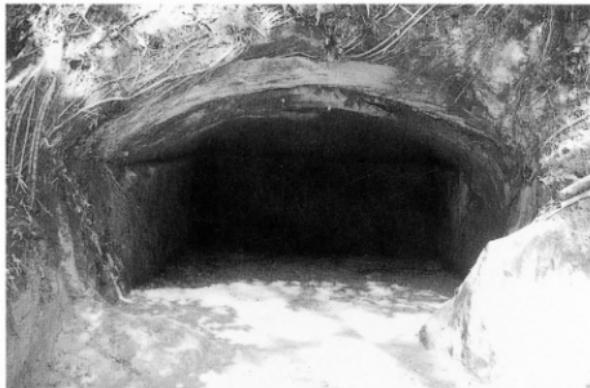
流入土除去後全景

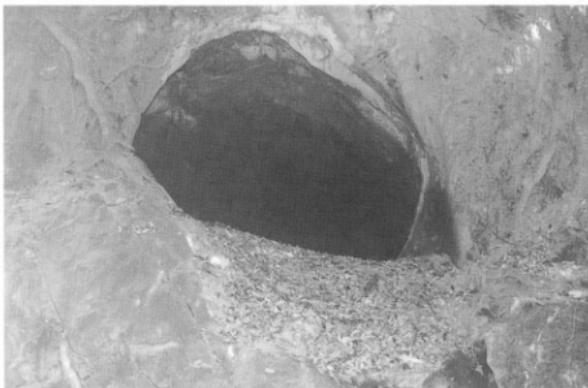
现状变更前全景

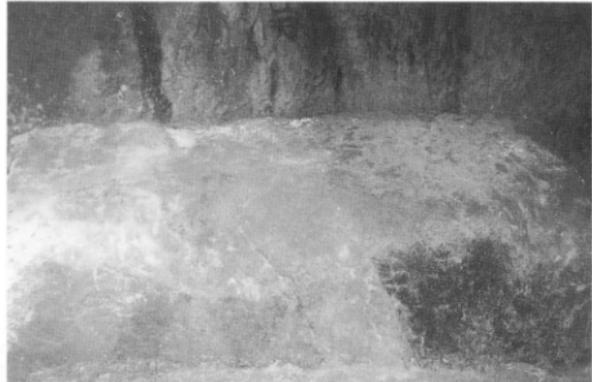
未完成の造り付け  
石棺

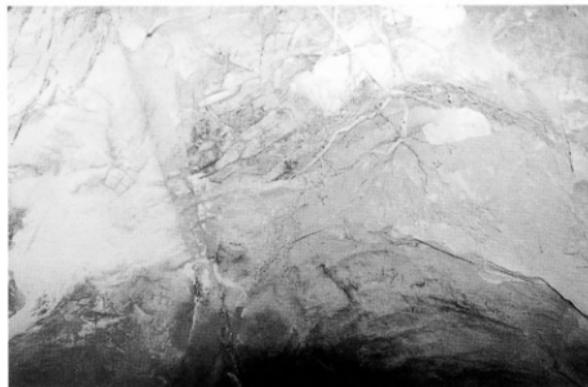
天井

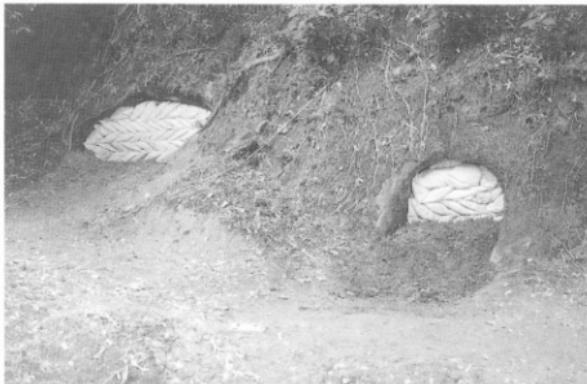
北群1・2号横穴

実測作業が終了した横穴から、順次閉塞していくこととした。計画どおり、1・2号横穴は、ベージュ色の土嚢で閉塞したが、実際に積んでみると、意外と白さが目立つことがわかつた。そのため、土嚢積みの下半を土で隠し、少しでも違和感のないように配慮した。

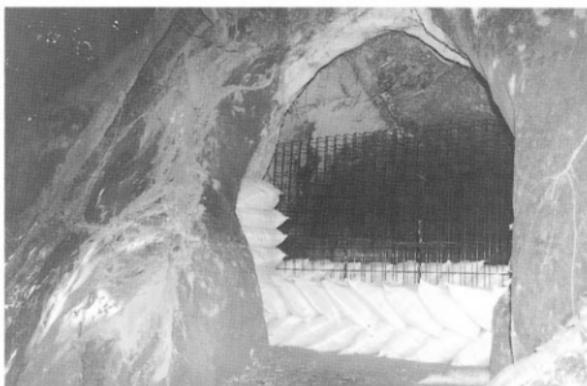
北群12号横穴

12号横穴は、フェンスの両面に土嚢を数段積み上げることによってフェンスを固定し、開口部の形状からどうしても隙間のできる両隅には土嚢をやや高い位置まで積み上げて、フェンスの固定を図るとともに、外部から立ち入れないようにした。フェンスの色調をダークブラウンとしたため、少し離れるとフェンスが見えず、景観の保護は十分図れたと考えている。
