柏原市内遺跡群発掘調査概報

平成17（2005）年度

柏原市教育委員会

本調査は、2005 年末に発覚した盗掘被害状況把握に伴う田辺庵寺の調査である。盗掘は、金堂跡と東塔跡にまで及んでいた。被害の状況を確認するために文化庁及び大阪府教育委員会の指導の下、盗掘孔内の調査を行った。新たにトレンチを設定することなく、被害状況の把握を主目的とした。今回は盗掘状況及び遺構の残存状況について報告する。盗掘坑内から出土した瓦等の遺物については改めて報告する予定である。

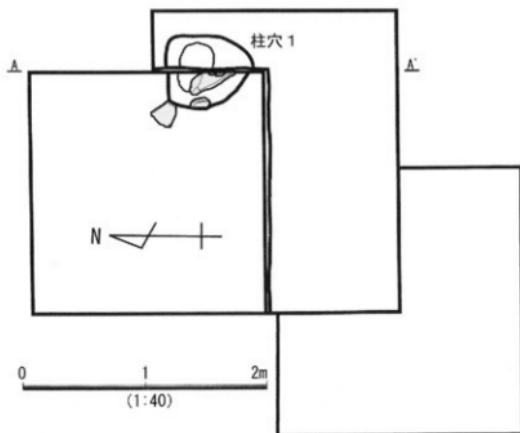
図10 調査区平面図 ($S=1/40$)

柱穴を検出したため、調査区を拡張（東側に1m²+南西部に3m²）して、範囲を確認した。東側に柱列が続く可能性もあるが、工事が遺構面に影響しない箇所のため未調査である。検出した石が礎石の可能性もあるが、現状では柱が消滅したちに入り込んだ状況しか判断しえなかつた。

柱穴1からは炭と焼け土が少量含まれていた。但し、壁面に火を受けたような形跡は見られなかつた。掘形からは、磨耗した土師器片が出土している。西半部からは遺構は検出されず、遺物もほとんど出土しなかつた。地表面下約0.8mで地山を確認した。

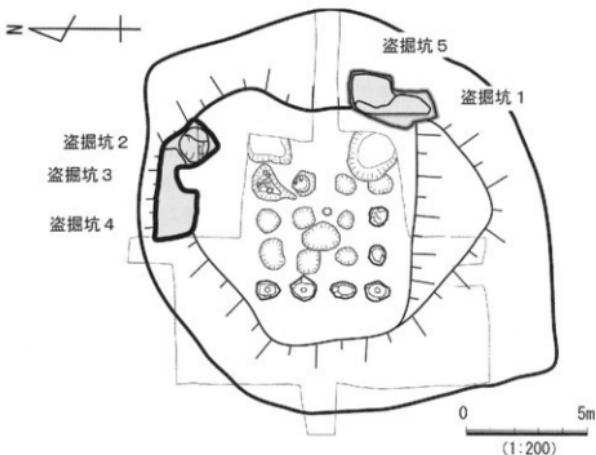
図 29 東塔跡被害状況図 (S=1/200)

盗掘は東塔跡の東側で、地表面が不自然に盛り上がった状態で発見された。多量に瓦片が掘り返されており、その数は3 コンテナを数えた。樹木の落葉により地表面が隠れた状況であったため、盗掘の範囲が確認出来なかつた。そのため落葉の除去作業から行った。地表面が見えたところで、大きく東側と北側に盗掘坑がある事が確認できた。その後、表面のみを精査して範囲を確定し、盗掘坑内ののみの調査を行つた。盗掘孔内は掘り返した土で犯行を隠すように埋め戻されており、それらを再度掘削し被害の状況を調査した。

盗掘坑は大きく 2 箇所で掘られており、北東部及び南東部で確認できた。どちらも、1971 年に行われ

た大阪府教育委員会の発掘調査で設けたトレーンチの延長線上にあり、基壇部の損傷が懸念された。北東部では東西約5mにわたり盗掘されていた。おそらく数度に分けて掘削されたものと思われ、3個の盗掘坑を検出した。

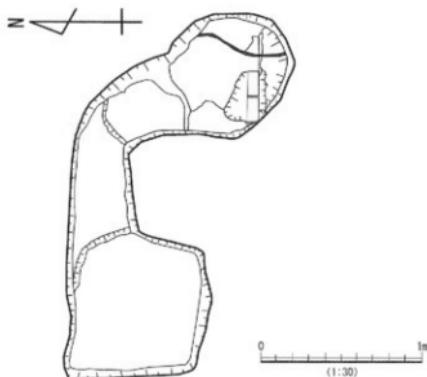
図30 盜掘坑2～4平面図 (S=1/30)

盜掘坑3は埋め戻された土が若干縮まつておらず、盜掘坑2・4に先行して掘られたものと思われる。底部は凹凸が激しく丁寧に掘られた様子では無かった。すぐ南側に樹木が生えているためか掘削範囲も小規模であった。そのすぐ西側の盜掘坑4ではさらに大きく掘削されており、堆積基壇の損傷が心配された。しかし、基壇縁辺部の検出面まで掘削は至ってなかった。以前の調査では、この位置よりすぐ西側で雨落ち遺構が検出されたが、今回は確認出来なかった。現位置よりも南側に位置するか下層にあるものと思われる。盜掘孔2・3、特に盜掘坑4は底部が赤く変色しており焼土が多く出土した。東塔が焼亡した際の痕跡であろうか。

盜掘坑2では、地表面より約30cm下から2個の壙の抜取り跡が検出された。盜掘坑4より南側、基壇縁辺部方向に掘り進めている事から、盜掘坑は3→4→2の順に掘られたと思われる。この事から、確実に壙もしくは基壇縁辺部に狙いをつけて掘削している状況が窺えた。盜掘坑2・4ともに、以前の大坂府教育委員会の発掘調査で設けたトレーンチに接する箇所で、断面にシートが確認できた。確実に以前の調査の位置まで掘削を行っている。

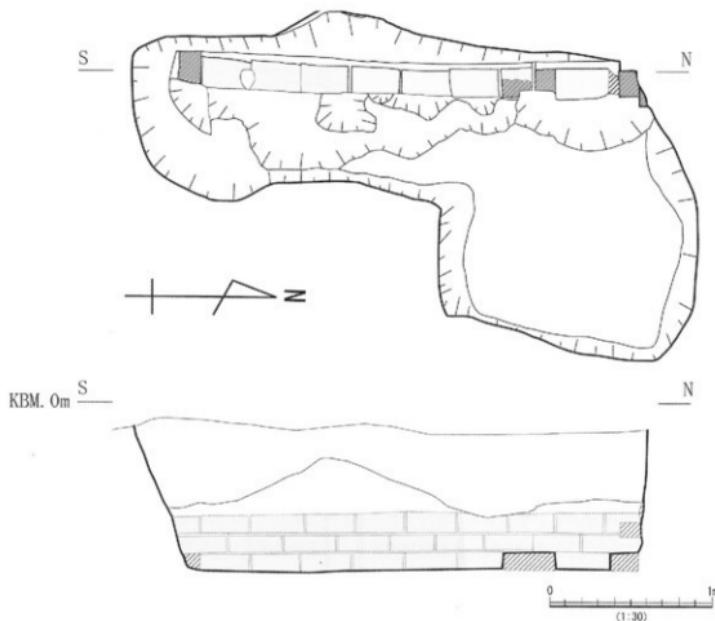
図31 盜掘坑1・5平面図及び立面（模式）図 (S=1/30)

東南部では、約3.5×1.0m程の盜掘坑を検出し、2個の土坑が掘られていた。盜掘坑1では地表面が壅んでおり、明らかに掘り込まれた状況が見られた。東西に半掘した際、断面では盜掘坑5の上から盜掘坑1が掘られており、盜掘坑5の埋土の方が若干縮まつた状態であった。その事から、盜掘坑5→1の順に掘られたと思われる。数回に分けて掘削した際に生じたズレのためか、底部に取り残されるよう

に塙が1個残存していた。東西に約1.0mの盜掘坑5を掘り、基壇縁辺部（塙積基壇）の位置を確認後に塙を抜いて埋め戻している。盜掘坑1では、確實に基壇端部の位置に絞って南北に掘削したようである。断面に塙積み跡が残っており、確認できるだけで26個分の塙の跡が検出された。出土した塙は数点を数えるのみであるから、断面に検出された塙積み跡からほとんどの塙を持ち去ったのは明白である。壁面は地山である黄褐色粘土で、以前の調査で報告されているように地山を削りだして基壇の形状を整えている。地表面下より約1mまで掘削されていたが、基壇部の最底部であるかは確認できなかった。しかし、最下部では幅が30cmよりも一回り大きい正方形と思われる塙が残存しており、基壇の最下部に使用された可能性が考えられる。

基壇を形成する塙が持ちされた事により、大きく造構は破損されていた。しかし、基壇を形成している地山に関してはほとんど削られていなかった。そのため塙積の方法に関して新たに確認する事が出来た。塙を積み上げていく際、2段目以降は粘り気の強い地山の黄褐色粘土を厚さ1~2cmで塗りつけ、

その後埠を置くといった現在の煉瓦積（長手積）と同じ方法を行っている。おそらく、不揃の埠を積み上げていく上で生じる高低差を修正するためと考えられる。今回の盜掘坑内の底部に残された埠にも約2cmの粘土が貼り付いた状況で見られる事から、横に並べる際も粘土を用いて接着面に塗りつけていた可能性がある。

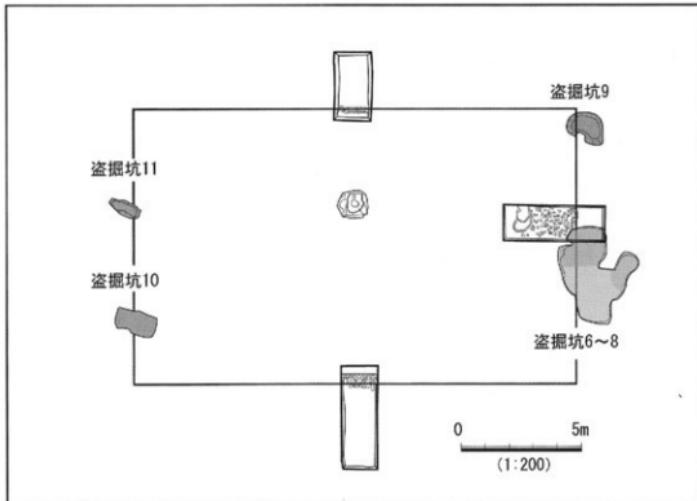
図32 金堂跡被害状況図 (S=1/200)

東塔跡の調査終了後に、当地内に他の被害が無いか金堂跡及び西塔跡の樹木落葉等の除去作業を行った。その際、金堂の東側と西側で盜掘坑を確認した。表面を精査した際、さらに北東部にも盜掘坑を確認した。埋土内の落葉の状態や埋土の締まった状態から、東塔跡よりも以前に掘られていたと思われる。

大きく4箇所で土坑を確認した。地表面下約20~50cmほど掘削している。東塔跡の盜掘坑に比べると掘削深度は浅く、土坑1個単位の範囲も狭い。残存状況が良くないためであろうか。しかし、以前の調査で設けられた東側調査トレンチのすぐ南側では南北約4m、東西約3mの範囲を掘削されていた。金堂跡は以前の調査で瓦積基壇である事が確認されているが、盜掘深度が浅いため今回検出には至らなかった。西側の盜掘孔10・11はともに掘削深度は浅く、これらも基壇の縁辺部を確認出来なかつた。しか

し、いざれの盗掘坑も基壇縁辺部ならびに基壇隅部を探るように掘削しており、全ての盗掘坑が推定される基壇縁辺部上にかかる。遺構が検出される面までは掘削されておらず、金堂跡では瓦を持ち去る事を目的として、掘られたのであろうか。

今回、金堂・東塔跡で大きく盗掘された事が判明した。数度に分けて盗掘されており、遺物も相当数持ち去られたのは真に遺憾である。特に東塔跡の基壇を形成する壇が大量に抜き取られていた。このような事態を受けて、2006年3月15日には、被疑者不詳のまま被害届ならびに告発状を大阪府柏原警察署に提出、同警察署員による現場検証が行われた。同年3月18日には、事の重大性を鑑みて近隣住民の方々に現地を公開し、調査の経緯と現状の報告を行った。なお、今回被害にあった箇所は現状維持を優先に、調査終了後埋め戻しを行った。金堂跡北側の道路に面した箇所では、景観を損ねないように竹等を用いて柵の設置を行った。今後、このような行為が繰り返されない為にも近隣住民の方々の協力をお願いしたい。

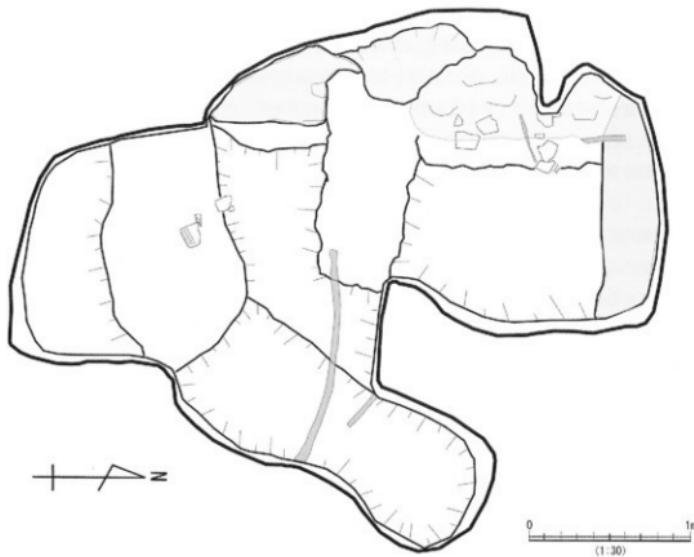
図33 盗掘坑6～8平面図 (S=1/30)

東側では、以前の調査トレンチに接する位置で検出された。盗掘坑6・8は掘削深度が地表面下より約30～40cmであり、基壇の検出には至らなかった。しかし、盗掘坑8の西側では地山起源の包含層を確認、瓦片が平らに並ぶ状態を検出した。瓦積ではなかったが、これより下層で瓦積基壇が検出される可能性が高い。盗掘坑7では推定される基壇縁辺部より東側に位置し、樹木を避けるように北東方向に向かって掘削されていた。掘削深度は盗掘坑6・8とほぼ変わらなかったが、瓦の出土は少なかった。

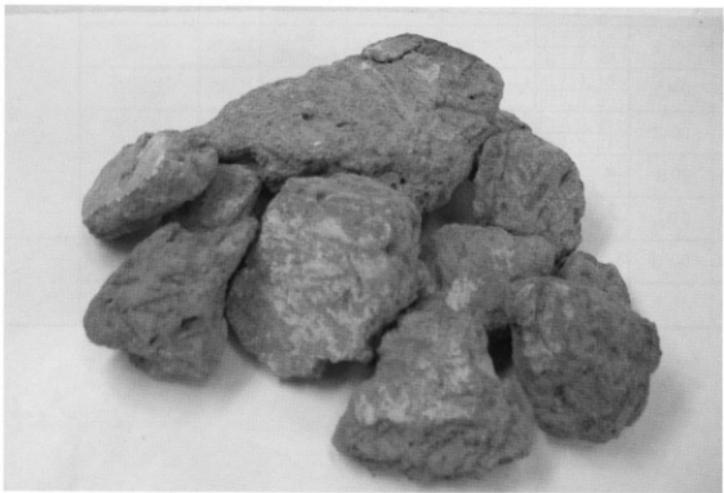
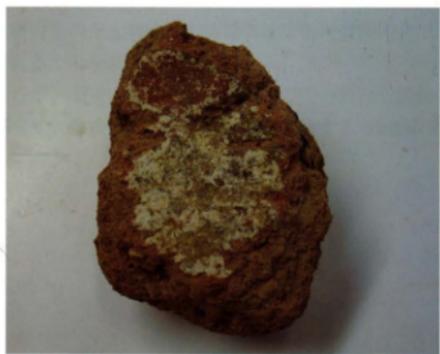
図版22 田辺廃寺2005－1次調査 金堂跡出土 壁土

壁土と判断できるものの中で、白土が確認できるものが約 50 点出土した。うち東塔跡出土のものが 3 点したのみで、多くが金堂跡からの出土であった。ベンガラと思われる朱色が付着している壁土が 1 点だけ出土している。若干緩やかに湾曲している事から、柱等の建具に接する面である可能性が高いものと思われる。荒土層の上に極薄い層、その上に白土層、ベンガラ層が塗られている。断面では、荒土層が 2 層確認できるものの第 1 層と第 2 層に大きな違いは見られない。白土層の上に朱色が塗られていることから、壁画の可能性も考えられたが、法隆寺や上淀庵寺等から出土している壁画と比較すると、荒

土層や中土層の上に厚みが約1～5mmの砂質の表土層があり、その上にキャンバス面となる白土が塗られている点で異なっており、白土層の直下にスサが見えていることから、壁画では無いと判断した。

白土付着の壁土は、主に2層と3層のものが確認できた。白土層は薄いものはで1mm以下、厚いもので2～3mmにはほぼ均一に塗られている。第1層は、薺スサを多く含む層で、粘土分の多い土を使用したと思われる。荒土層に該当する部分である。第2層は、長いもので3cm以上の薺スサを使用し、2～3mmの長石などが含まれ、よりスサの量が多い。厚みは1cm前後である。中土層。第3層は、極薄く伸びられた層で、若干スサを含む。但し、非常に薄い事ため、層として塗られたかは不明である。2層のものは中土層がなく、荒土層の上に、極薄い層（第3層）、その上に白土を施している。一部端部と思われる壁土には、荒土層・中土層・荒土層・第3層・白土層といったものも見られた。場所によって厚みが変化する場合には、当然壁土にも変化を持たせていたと思われる。
