柏原市内遺跡群発掘調査概報

平成20（2008）年度

柏原市教育委員会

河内国分寺跡 2008-1次調査

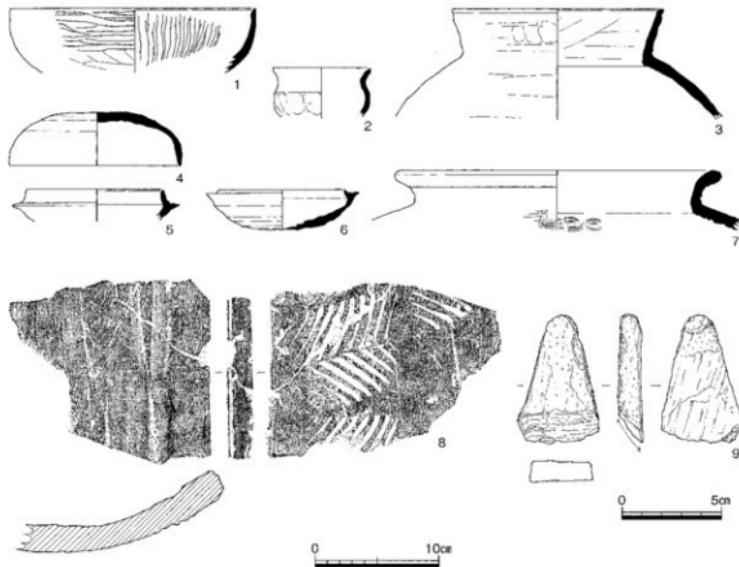
図8 出土遺物

出土した遺物には、土師器として杯・高杯・椀・皿・鉢・壺・小型壺・壺・鍋・鉢釜・竈など、須恵器として杯（身・蓋）・無蓋高杯・長脚一段透かし無蓋高杯・壺・ハソウ・平瓶・器台など、円筒埴輪・丸瓦・平瓦（綾杉・有軸綾杉・繩）、砥石がある。小片が多く、図示できるものは少ないが、その内いくつかを以下に掲げておく。

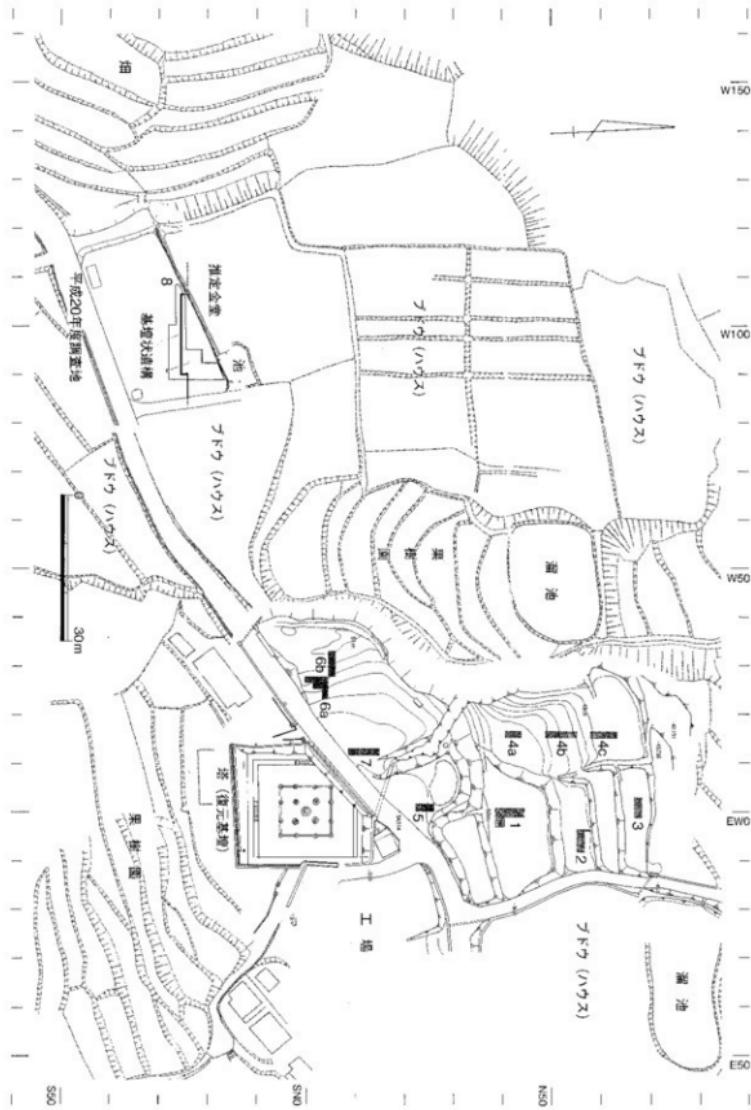
図10 調査区位置略測図（ゲレートーンの図は註14による）

調査区は対象地の北側に設定した（8区）。まず凝灰岩延石の屈折部を探るために南北方向のトレンチを設定し、屈折部が検出された時点で、調査対象地の北辺の際まで、北側及び西側に調査区を拡張した。東側については、大阪府の調査で延石屈折部から土地の境界まで約5m、延石にして6石分連なっていることが確認されているため（註4）、今回は対象としなかった。また南側については、延石の設置（河内国分寺の推定金堂に伴う基壇の構築）によって破壊された先行遺構（基壇状遺構）の存在が明らかになったため、その規模を探ることができる範囲で拡張した。

なお地区割りライン（S-N、E-W）は復元塔基壇心礎からの方向と距離を示している。

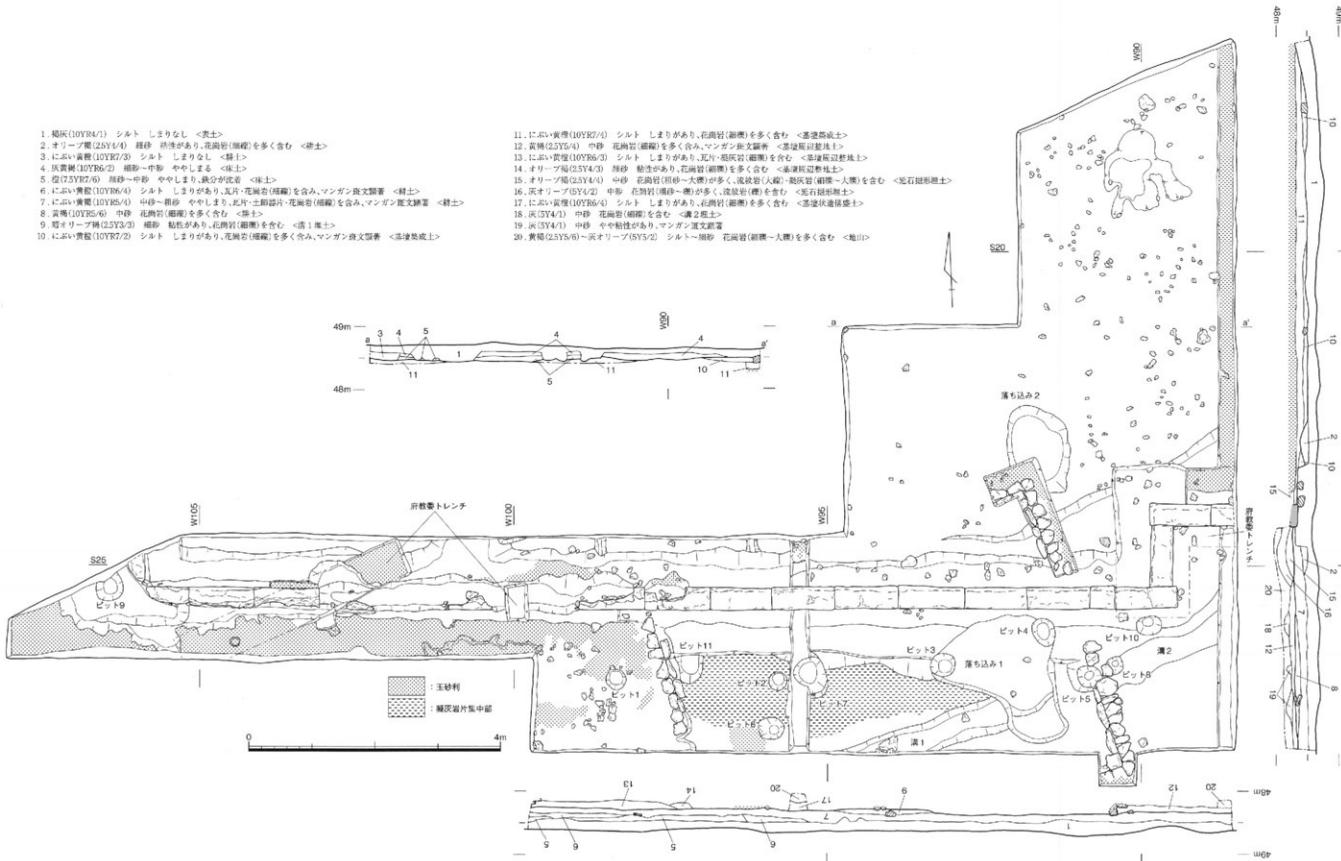
図11 調査区全体図

調査区の層位について、主に調査区東壁・南壁断面とやや北寄りのaライン断面をもとに概要を述べる。調査地は以前、畑や水田として利用されていたとのことで、1～5層は現代作土とみられる。4・5層はいわゆる床土で、5層には鉄分の沈着が認められる。この床土は調査区全体で検出されるものではなく部分的に残っている状態で、これは水田として利用された後に、畑として何度か耕作あるいは攪乱されたためであろう。

床土から下層は、河内国分寺に関連する遺構である建物基壇と、その周辺とでは様相が異なり、建物基壇周辺ではシルト～粗砂の耕土（6～8層）が、建物基壇部ではシルトの建物基壇築成土（10・11層）が検出されている。

建物基壇周辺にみられる耕土の6～8層からは、非常に多くの瓦片が出土しており、広範囲にみられる7層には、瓦片以外にも土師器の細片が含まれていた。また6・7層には上層の影響から、マンガンの斑文が著しく認められる。これらの耕土層が後述する建物基壇周辺の整地土、建物基壇に伴う延石、建物基壇に先行する基壇状遺構まで及んでいる。なお9層は建物基壇廃絶以後の遺構である溝1の埋土である。

建物基壇築成土である10・11層には、花崗岩の細礫が多く含まれており、断ち割りをした東壁の状況から二つの層を合わせた厚さは20cmほどであることがわかった。部分的な断ち割りのため量的な点については明確にしがたいが、この層中から瓦片が見つかっている点は注目される。断ち割り部分では下層に玉砂利層が確認されており、これらは後述するように建物基壇に先行する基壇状遺構に伴うものであることが明らかとなっている。

12～14層は建物基壇周辺に盛られた整地土である。それぞれ10～15cmほどの厚さで、現状では基壇状遺構とほぼ同一レベル（T.P.+48.3～48.4m）で検出された。基壇状遺構を挟んだ西側と東側でやや様相が異なり、西側の13層はにぶい黄橙色のシルトで細片～拳大の凝灰岩が含まれているのに対し、東側で検出されている12層は黄褐色の中砂で凝灰岩片などはみられず、地山と区別しにくい状況であった。南壁断面図にはかかっていないが、基壇状遺構上面にも凝灰岩片を含む整地土が存在している。また調査範囲内に限られるが、13層下には部分的に玉砂利層が検出されているのに対し（図12 dライン断面-21・22層下）、12層の直下は地山層（20層）となり玉砂利層が全くみられない点も大きく異なる。

断ち割りの状況から、地山もしくは玉砂利層を深さ30cmほど掘り込み、そこに土を盛り延石を設置、さらにその周辺を埋め戻している（図11 東壁-15・16層、図13 eライン-17～20層）。ただ掘形の幅をみると、延石12の地点では約90cmに対し、延石21の地点では約150cmと差があり、屈曲部では比較的広い範囲を掘り込んでいるようである。延石列の西側では断ち割りを行っておらず、また搅乱が及んでいるため掘形の幅は明確ではないが、延石2～4の北側の掘形と、搅乱の及んでいない延石7～8の南側の掘形（玉砂利敷の途切れるライン）から復元すると、幅は60cmほどで東側に比べ狭い。また深さについても、延石4の数cm下に玉砂利層があることから（図14 ④）、比較的浅い掘り込みとみられる。東側と西側にみられる掘削幅・深度の違いは、おそらく地形と、延石を設置した順番に起因するものであろう。張り出し部南辺の西壁（延石2）と東端（延石18）の延石上面の平坦面のレベルをみてみると、比高差が8cmほどあり、西側に向かって緩やかに下っている。また建物基壇に先行する基壇状遺構に伴う玉砂利敷のレベルをみても、調査区の西壁と東端（延石21の北側）とでは、西側が約10cm低い。これは東西で見た場合、本来の地形が東から西へ下っていたことを示している。そして延石の設置を西側から行った場合、東に向かうにつれて地形が高くなっていることから、延石のレベルを合わせようすると自然と掘り込みは深く、広くなっていく。今回検出した延石で唯一正方形の延石17は、西側から設置していった結果、張り出し部の長さを調整するために置かれた可能性が考えられる。

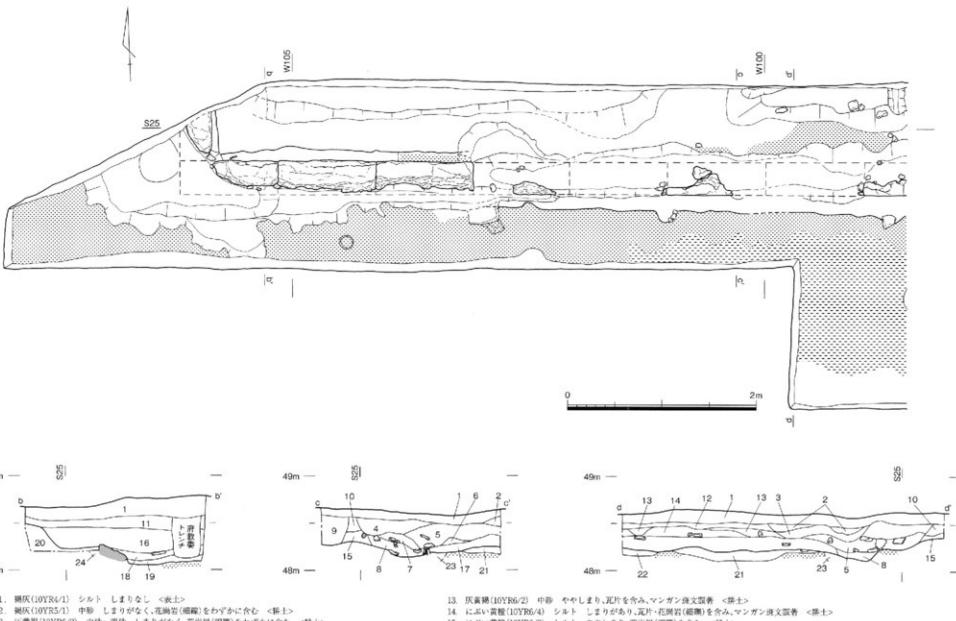
図12 建物基壇平面図および断面図（1）

建物基壇（図11～14）

大阪府教育委員会の調査によって、凝灰岩製の延石列の一部とその延石列が鉤の手状に屈曲する部分が見つかっていたが、今回新たに延石列の続きと、さらに同様の屈曲部を調査区西端において検出した。また以前の調査では明記されていなかった、建物の基壇本体部分の基壇築成土が、延石列から北側の範囲で見つかっている。

東西の二箇所で検出されている屈曲部は、内側（基壇側）で計測すると東西幅16m、南北幅1.3mで、基壇本体部分から南側に張り出した状況となっている。この張り出し部と基壇部にみられる築成土は、上部の大半が耕作などで失われているとみられ、延石上面からの高さは15～20cmほどであった。残存していた基壇部の築成土は比較的の厚い一つあるいは二つの盛土層からなるが、張り出し部ではいくつかの異なる薄い層で構成され、さらに延石上に置かれた石材を固定する裏込め土とみられる層も確認されている（図13 e ライン断面－6～15層）。ただ張り出し部でも、単層で構成されている箇所もあり（図12 b ライン断面－20層）、部分的な断ち割りのため全容を明らかにはできないが、基壇部と張り出し部、さらにはその張り出し部でも場所によって異なる築成方法が採られていた可能性が高い。

基壇化粧は、検出した延石列とともに原位置ではないものの地覆石も見つかっていることから、塔基壇と同様、凝灰岩製の壇上積基壇と考えられる。延石・地覆石は、いずれも二上山産出の凝灰角礫岩である（註5）。今回の調査範囲内において延石は21個分見つかっており、以前の調査では、今回の調査区の最も東端に位置する延石から、さらに4個の延石が続く。建物基壇の規模を推定すると、張り出し部は東西16m、その東側は以前の調査部分を加えると5.2m延びており、張り出し部の西側も同様と推定すると、合わせて東西の長さは少なくとも26.4m以上あるといえる。基壇の南北の長さについては、北辺の延石がみつかっていないため明確ではないが、今回検出した延石から北へ7.2mを測る調査区の最北部でも延石あるいはそれが置かれていた形跡がないことから、南北の長さは約8m以上（張り出し部では約9.3m以上）と推定できる。

ていた（図12 c・d ライン-21・22層、図13 e ライン-16層）。これらの凝灰岩片は建物基壇に伴う地覆石や羽目石などの凝灰岩製の石材を設置する際の加工屑とみられるが、その分布の偏りについては、石材の形状や大きさを調整する作業場所の違いに起因する可能性などが考えられるものの、明確な理由は不明である。

地覆石は延石1の西側、耕土中（図12 b ライン断面-16層）から見つかった。遺存状態はあまり良くないが、約20cm四方の直方体とみられ、残存する長さは約50cmを測る。切りかきとみられる段があるが、その段は途中で途切れている。この特徴から、基壇本体部から張り出し部へと屈曲する部分の地覆石か、張り出し部西辺から南辺に屈曲する部分の西辺側に置かれた地覆石が考えられる。本来の位置から出土していないものの出土位置は後者に近いことから、延石1上に置かれていた可能性が高い。なお延石列より30~50cm北側で基壇築成土が段状になっているが、これは地覆石の抜き取りによるものとみられる。

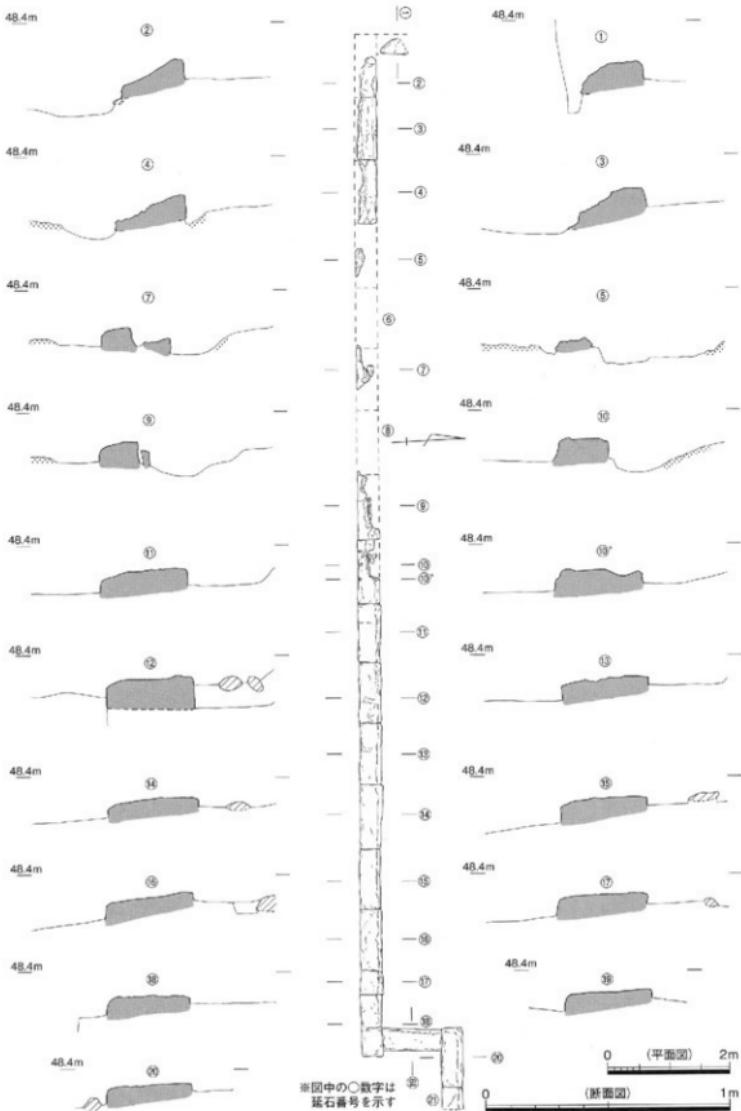
図14 延石断面図

検出した延石には、便宜上、番号を付している（図14）。調査区東側の延石は比較的残りのよい状態であったが、西側のものは全体的に遺存状況が悪く、攪乱などによりかなり破損が激しいもの（延石1～5・7・9・10）や、わずかに一部分しか残っていないもの（延石6・8）がある。残りのよい延石から形状をみると、長辺100～104cm、短辺34～36cmの長方形で、唯一延石17のみが長辺約40cmで正方形に近い形状をしている。厚さは、ほとんどの延石がその下端まで検出していないためはっきりしないが、断ち割りによって下端を検出している延石12をみると、北側で14cm、南側で8cmと南側が低くなっているのがわかる（図14 ⑫）。遺存状態の良い延石11・13～21でも同様の状況で、これは基壇外側にあたる延石の南側（延石19は東側）が、風雨などの影響を受け、

摩滅・風化したためとみられる。そのように考えると、この建物基壇が機能していた段階では、延石が地表面に露出していたことになる。逆に反対の基壇側は、比較的平坦で角が銳利に残っている。この違いは延石上面でも風蝕差として観察でき（延石11～21）、平坦面の幅は6～8cmほどで、おそらくこの幅で地覆石が置かれたものとみられる。

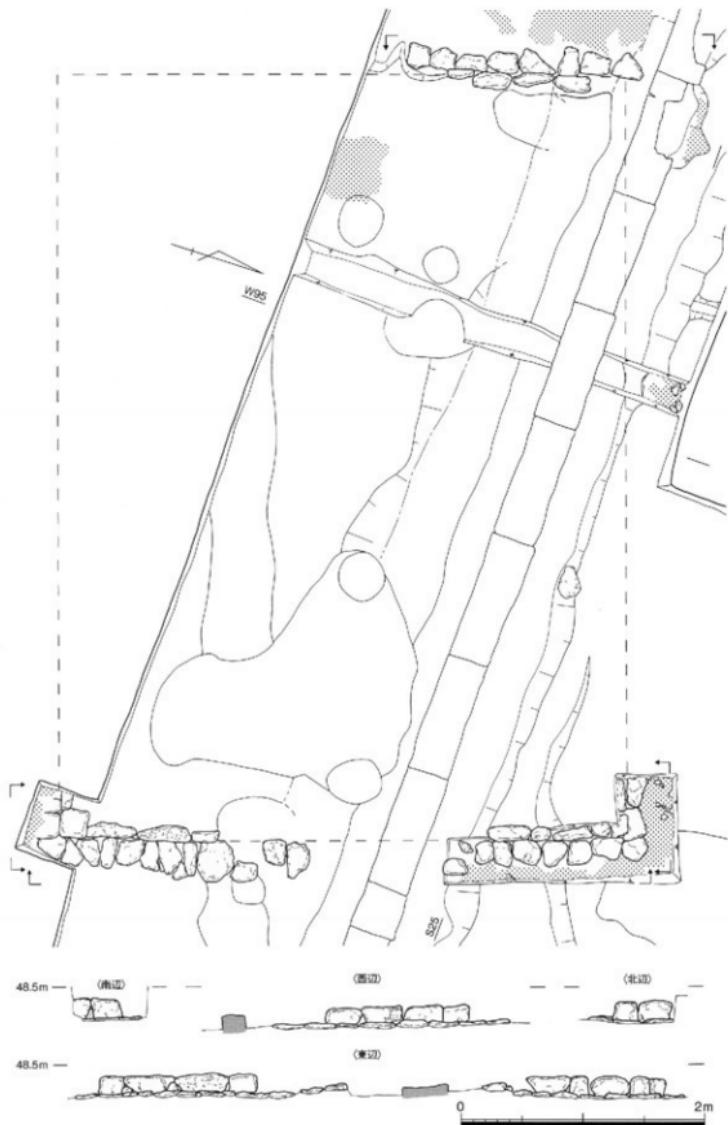
図15 基壇状遺構平面図および立面図

調査区の南東側で検出された東西方向に長い平面長方形の遺構である。南側と建物基壇築成土にかかる北辺の一部は未調査で、また北西隅付近と東辺の一部は、延石設置の影響で破壊されている。断ち割りにより、遺構は10～15cmほどの盛土で構築されていることが判明している（図11 南塼-17層、図13 eライン-22層）。この盛土の外縁に沿って角柱状の礫を立てて縁石とし、その周囲に比較的角が丸く扁平な敷石を巡らせている。縁石を含めた規模は、長軸6.3m、短軸4.7mで、長軸方向は磁北を基準とした場合、約70°東に振る。敷石上面から縁石・盛土上面までの高さは約15cmを測る。

縁石は、いずれも幅10cmほどと揃っているが、長さは15～40cmと大小様々である。上面と外側の面を揃えるように立て並べており、隅部では正方形に近い約20cm大の石を据えている。外側の面にできた縁石同士の隙間に10cm大の小振りの石をいれています箇所もみられ、入念な作りであることが窺われる。石材は坪石安山岩であるが、南東隅から北側へ2番目の縁石のみカンラン石安山岩が使用されている。前者は亀の瀬、後者は芝山産とみられ（註9）、いずれも調査地の北側を流れる大和川沿いにみられる石材である。縁石のレベルは、東辺ではT.P.+48.37～48.40mとわずかに北側が低い。西辺の縁石は4個のみであるが、T.P.+48.33～48.35mとこちらもわずかだが北側が低く、両者を比べると西辺が4～5cm低い状況となる。

縁石の外側に巡る敷石は10~30cm大の平らな石で、厚さは3~6cmほどとみられる。石材は縁石と同じく、輝石安山岩である。縁石の下部外面に密着させて据え付けられているため、敷石の内側は縁石に沿って直線的に並ぶが、反対の外側部分は揃っていない。東辺での北端と南端の敷石は、ほぼ同一レベルのT.P.+48.25mであるが、中央付近ではT.P.+48.30~48.35mとやや高くなっている。東辺の丁度中央部分は延石設置により破壊され、南北に分断されているが、その北半分の敷石のうち最も南側に位置する2つの石は隣接する北側の敷石より急に一段高くなり、平面上からみても並びからずれているため、延石もしくは地覆石設置の際に本来の位置から移動している可能性が高い。ただし、反対の南半分の敷石はなんだかに高くなり、並びも整っていることから、東辺の中央部の敷石は当初からやや高く据えられていたと考えられる。西辺は、北半分のみしか検出していないが、T.P.+48.20~48.23mと北側がわずかに低い。断ち割りで1個検出した北辺中央付近の敷石の高さはT.P.+48.19mとなっている。すべての敷石を検出したわけではないので不明な点があるものの、全体をみると、南北方向では北に、東西方向では西に向かってそれぞれ低くなっている。なお北東隅から南西に約2mの地点で、長さ約30cmで扁平な輝石安山岩が、建物基壇構成土に埋め込まれたような状態で検出されている。おそらく、建物基壇構築の際に取り外された基壇状遺構に伴う敷石の一つとみられる。

基壇状遺構の周囲には、2~4cm大の玉砂利が敷かれている。石材は花崗岩が最も多く、次いで砂岩や流紋岩がある。石材の構成から、調査地から西に3kmほどの場所に流れる石川で採集されたものとみられる（註10）。この玉砂利敷は以前の調査でも検出されており、延石列の北側でしかみられなかったことから『（建物）基壇の基盤』（括弧内－筆者）として認識されていた。しかし今回の調査によって、延石列の南側でも玉砂利敷が見つかり、また断ち割りによって基壇状遺構の盛土内には玉砂利敷が存在せず、敷石を境として基壇状遺構の外側に玉砂利敷が広がることが確認された。玉砂利は基本的に隙間なく密に敷き詰められており、その厚さは5~10cm近くはあるとみられる。敷石から約10m離れた調査区西端部や、約8m離れた調査区北端部でも検出されていることから、少なくとも基壇状遺構から半径約10mの広範囲に渡って玉砂利が敷かれている可能性がある。ただし、基壇状遺構の東側と西側の一部では玉砂利敷がない空白地帯があり、当初から敷かれていなかったのか、建物基壇構築の際に削平され失われたのかは明らかにできなかった。

この整地土に関連して問題となるのが、延石列とこれに先行して存在していた基壇状遺構の縁石との関係である。基壇状遺構の詳細は後述するが、縁石は基壇状遺構の盛土の外縁に立てて並べられており、その周囲には扁平な敷石が巡る。延石列は、基壇状遺構の盛土と縁石・敷石の一部を壊し、据えられているが、立面図から明らかのように縁石の上面は、延石上面よりも高い（図15）。具体的にその差は、基壇状遺構の東辺で最大8cm、西辺で最大5cmとなる。先に述べたように延石が地表に露出していたとすると、その周辺に盛られた整地土は、延石上面より数cmは低い状態であったとみられる。仮にその整地土がほぼ水平に盛られていたとした場合、縁石は地表面から場所によっては10cmほど出ていたことになる。しかし建物基壇の張り出し部のほぼ正面にあたる場所に、縁石がいくつも突き出していた状況は想定しにくい（註6）。以上のことから考えられるのは、整地土は水平ではなく、延石列から南側に向かって上るように斜めに盛られていた可能性である。やや傾斜をつけて土を盛ることによって縁石が覆われ、延石列は地表面に出ていることになるので、延石上面に風蝕差が観察される状況とも矛盾しない。基壇状遺構上面の整地土が南側で途切っている（図13 e ライン-16層）、これは南側に向かって高く盛られていた整地土が、耕作によりほぼ水平に削平されたためとみられる。先行する基壇状遺構を一擧することなく、延石を設置する範囲のみを壊し、かつ整地土で縁石を覆い隠すようにしている状況から、慌しく建物基壇の構築が進められた様子が窺える。

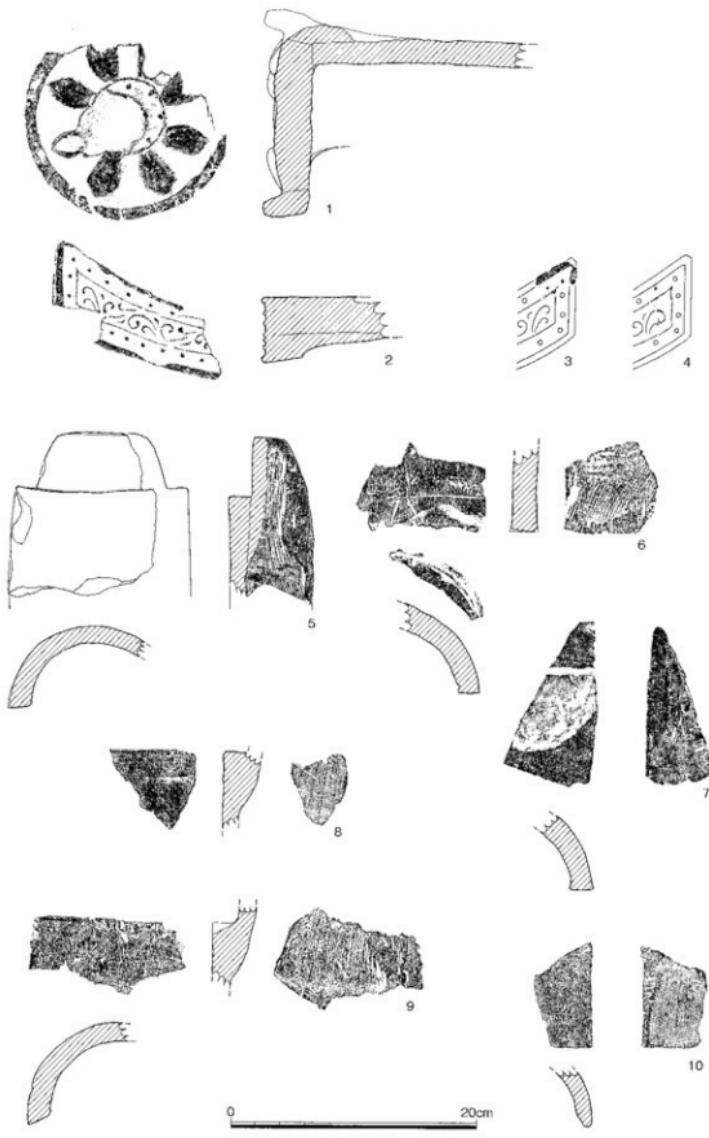
図16 軒丸瓦、軒平瓦、丸瓦（1）

耕土から単弁8葉蓮華文軒丸瓦が1点出土している（1）。瓦当の直径17.0cm、同厚3.7cm、中房

径6.4cm、弁区径13.6cm、弁幅2.5~2.8cm、外縁幅1.8cm、同高1.5cm。中房の蓮子はかなり欠損しているが、中心から1+4+8の配置・数と思われる。色調は暗灰色~橙色、焼成はやや軟、胎土は精良であるが長石やくさり砾の中~粗砂粒が含まれている。丸瓦部凹面から瓦当部裏面にかけては指ナデ調整、丸瓦部凸面は縱方向のナデ調整である。大阪府による塔跡調査の第6類に相当し、平安時代の瓦と考えられている。

耕土から均整唐草文軒平瓦の小片が3点出土している（2~4）。2を観察すると瓦当高5.4cm、内区高25cm、顎幅3.2cmとなる。内区文様は左側に5転する3葉の唐草文であるが、中心飾りから右側は失われている。外区には上下・左右・隅の夫々に1.5~2cmの間隔で珠文を配している。顎の断面形は曲線的で、凹面側では、瓦当面から約8cmの幅で横方向のケズリ調整、他は未調整で8×8本/cmの布目が残り、凸面側では、顎部で横方向のケズリ調整、平瓦部で縦方向のケズリ調整が行われている。色調は灰色~暗灰色、焼成はやや軟、胎土には長石や石英の中~粗砂粒が含まれている。他の資料も2と同じ軒平瓦と考えられるが、色調は浅黄色、黒色を呈している。これらは大阪府による塔跡調査の第2類に相当し、大和川対岸の青谷遺跡（竹原井領宮跡）で主体的に出土する青谷式軒平瓦であり、奈良時代中頃（8世紀中葉）の所産と考えられている。

全て破片ではあるが、行基葺式を示すような丸瓦の一端が細くなる資料は認められなかった。したがって、全て玉縁の付いた丸瓦と思われる。

基壇周辺整地土から出土した丸瓦には、玉縁凸面に細い隆起線の付いたものがある。また6の端面には2条の刻線があり、瓦当に接合する部位かもしれない（表2）。

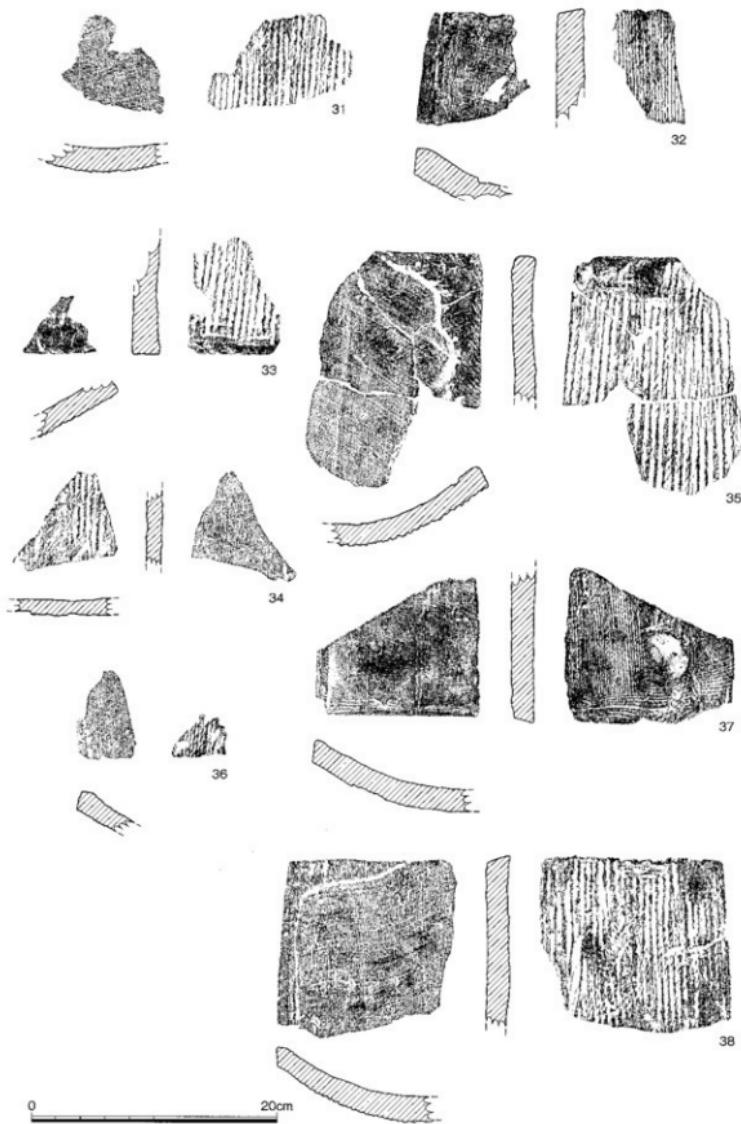
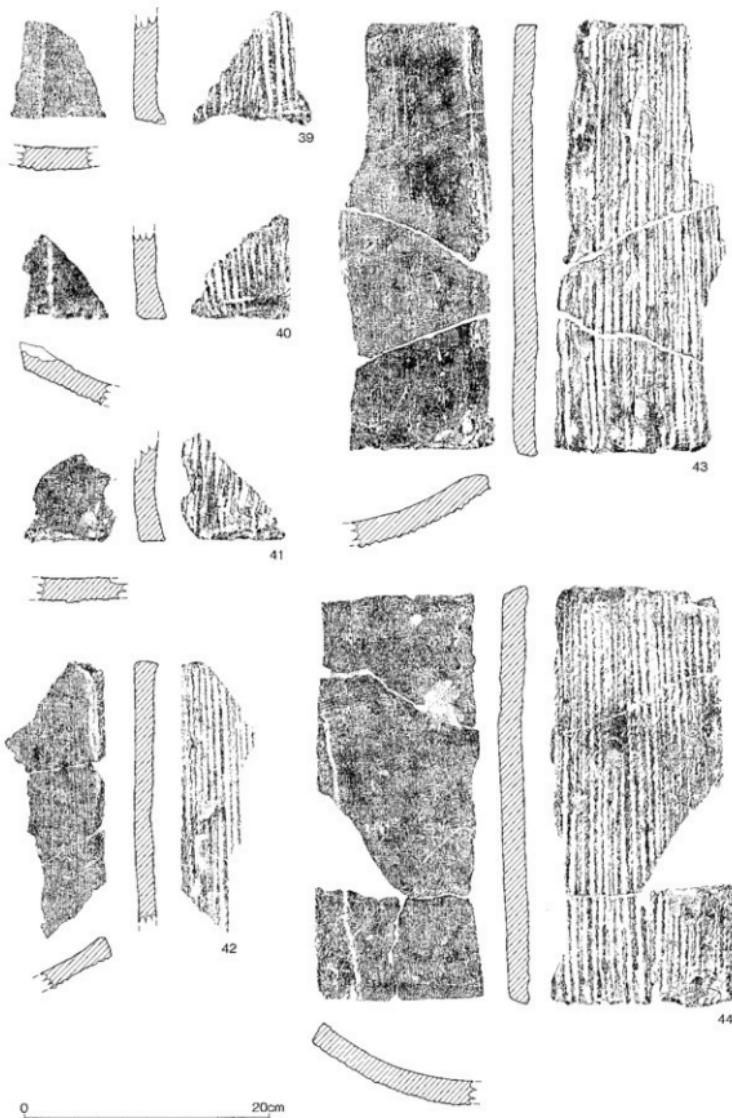
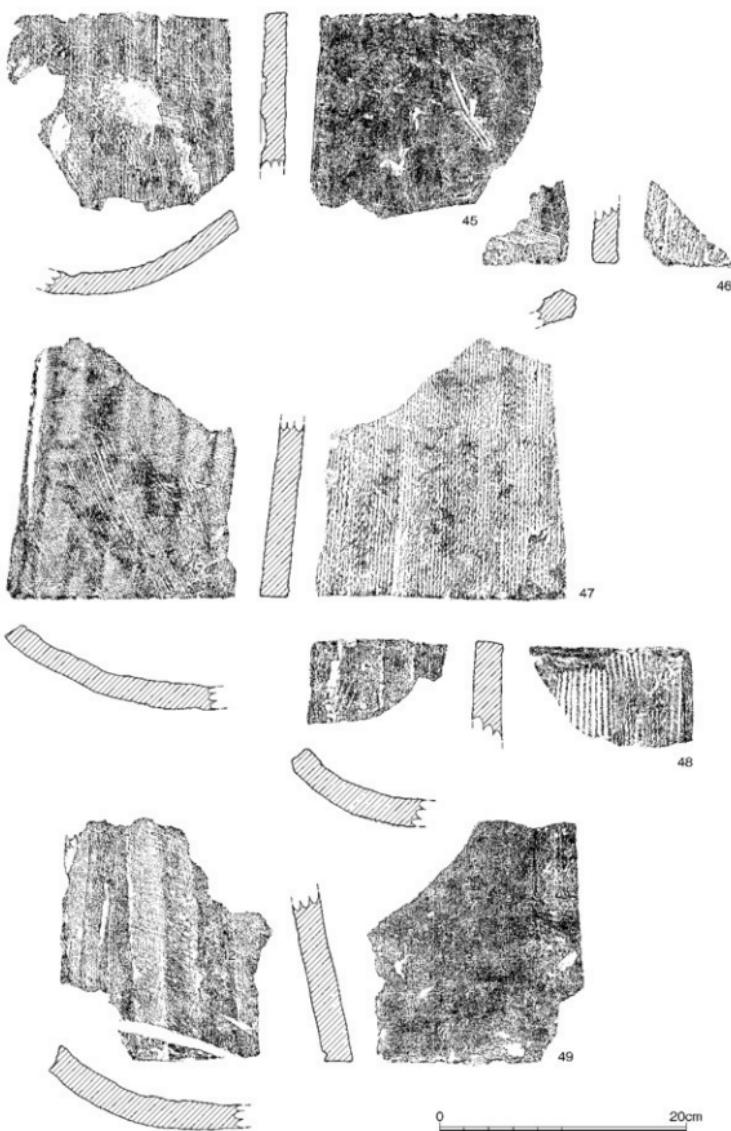
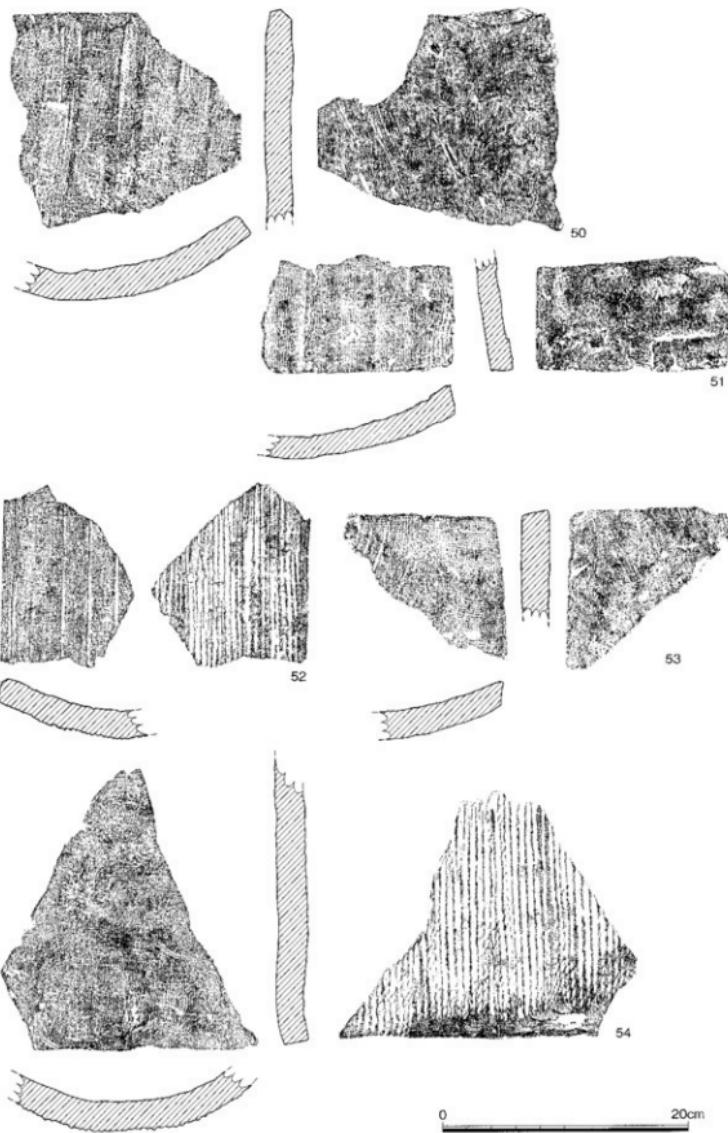
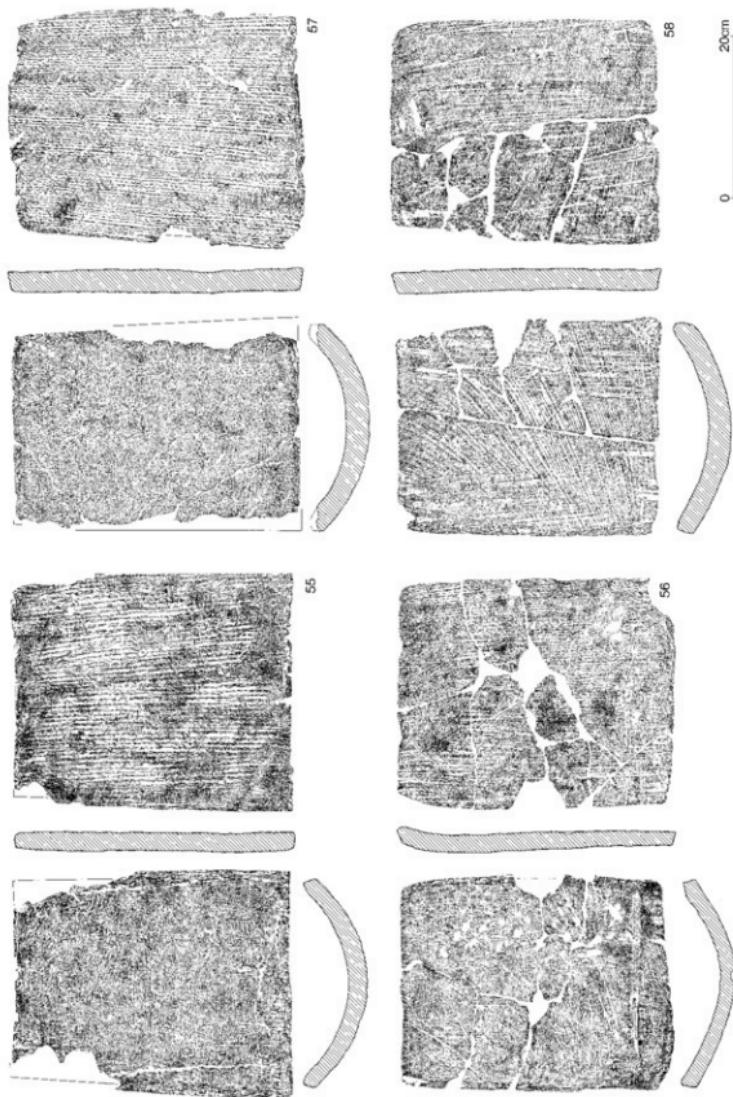
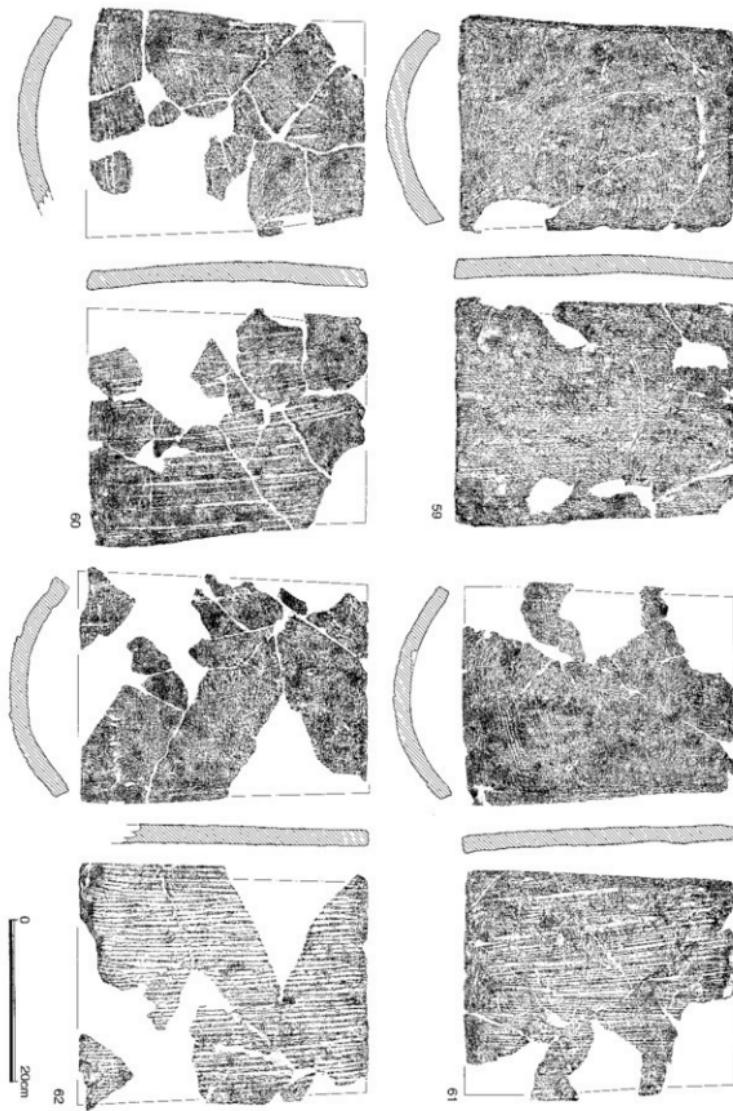
平瓦の凸面のタタキ痕を観察すると、その大半が縦方向の繩目タタキであり、格子、綾杉、斜方向・鋸歯状繩目などのタタキ痕をもつ平瓦は出土しなかった。

基壇の構築に伴う土層から出土した平瓦は、数も少なく、いずれも碎・小片のため大きさを復元することは困難である。ただし、一部に大きさの判るものがあり、例えば基壇周辺整地土の資料には長さ35cm前後の平瓦が含まれている。また、凸面の繩目は3cmの幅に4~5本、凹面の布目は1cm四方に経・緯糸が10~11・10本といった平瓦が多いようである。なお、一部の平瓦凹面には枠板(模骨)らしき痕跡が認められるが、小片のため断定することは難しい。

耕土(表土も含む)から出土した平瓦は、数量的には出土遺物の大半を占めているが、その大半は小片である。したがって、図化あるいは大きさを計測して報告できる資料は極一部に限られるが、大まかな傾向を読み取ることは可能であろう。

これらの平瓦の大きさを平均してみると、長さ34.8cm、幅26.9cmという数値を得ることができる。

この数値からみると、例えば58・61はかなり小さな印象を受けるし、逆に64は大きく感じることになる。また凸面のタタキ痕である縄目を観察すると、3cmの幅に5~10本の資料が多く、凹面の布目は1cm四方に絆・緯糸が6~8・6~8本といった資料が多いようである。さらに、明瞭に枠板(模骨)痕が認められる平瓦も存在している。加えて、凸面や側面に布目を留める平瓦もあり、平瓦の製作方法や乾燥方法などを考える上で興味深い資料である。

では共通している。その上で、凹・凸面の観察と出土層位を勘案すると、基壇の構築に伴う盛土・整地土層から出土する平瓦（基壇構築に先行して存在した建物に葺かれていた可能性が高い瓦）は、耕土から出土する平瓦（主に基壇上に建っていた建物に葺かれていた瓦）に比べて、凸面の縄がより太く凹面の布目はより細かい、という傾向を指摘できそうにも思われる。

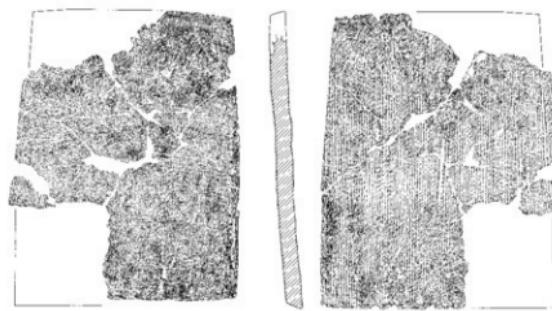
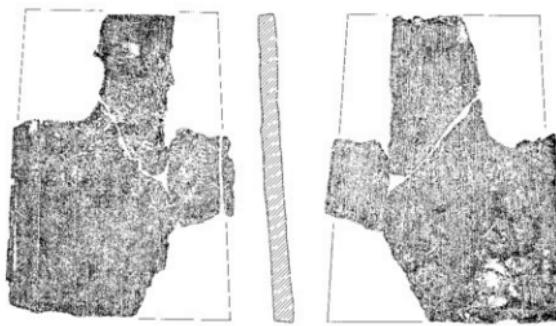
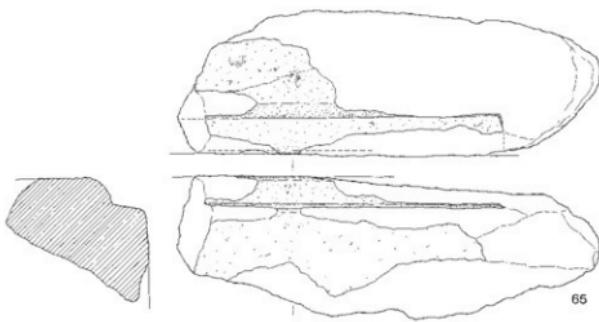
圖25 平瓦（7）、地覆石

遺物ではないが地覆石と思われる凝灰岩の破片が出土している。長さ51.3cm以上、幅18.1cm以上、高さ17.6cm以上を測り、下面・内側面・小口面は欠損している。外面側の仕様としては上面と側面の交差部が階段状に切り欠かれているが、この切り欠きは一端で途切れています。

この地覆石は、階段（推定）西側縁の延石の上で、切り欠きが途切れた小口側を南に向け、天地を逆転させた状態で出土した。切り欠きの在り方から判断すると、基壇南縁と階段西側縁が交わる入隅部の基壇側の地覆石とも考えられるが、だとすると東石を立てるための枘穴等が見えないのは不自然である。出土状態からすると、当然この地覆石は原位置を保っているわけではないが、ここでは出土位置を重視して階段西側縁の南側の一石と考えておきたい。

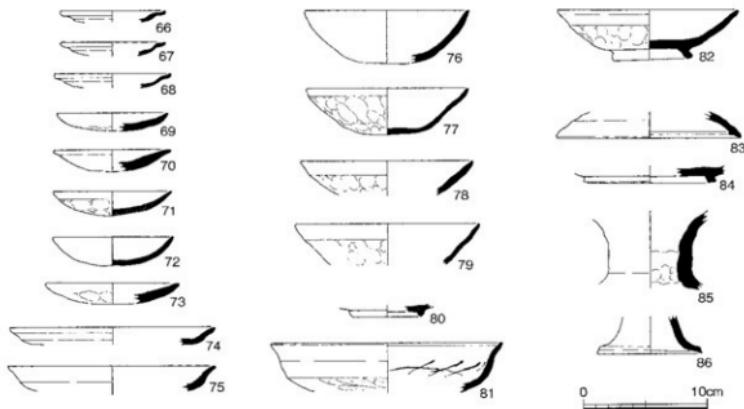
図26 土器

今回の調査区から出土した土器はいずれも小片・碎片ばかりで、図化できる資料は少なかった。また図化した土器についても、その殆どは反転復元して図化・計測したものであり、ほぼ完形に近い土器は76・77・82の3点のみであった。

国分寺の造営に伴う盛土層・整地土層と判断される基壇周辺整地土・延石埋土・基壇築成土から、僅かながら土器の小片が出土している（表1）。時期の明確な資料としては、平城宮Ⅲ期に比定される土師器81や同じくⅠ～Ⅱ期（藤原宮期に遡る可能性もある）に比定される須恵器83があり、国分寺造営前に遡る資料として注意される。

耕土あるいは耕土相当の土層からは、主に土師器の皿・杯・碗の小片や碎片が出土している（表1）。「て」字形の小皿、ナデ調整の小皿、指頭痕が顯著な椀などである。これらの土師器に加えて黒色土器の小片も僅かに認められるが、一方で瓦器は全く出土しなかった。また、土師器の壺や須恵器の壺・壺なども出土しているが、小片で量的にも少なく、図化や法量を計測して時期を明示できる資料は認められなかった。こうした耕土から出土した土器は、概ね10世紀代を中心にして、9世紀後半から11世紀前半の所産と考えられる。

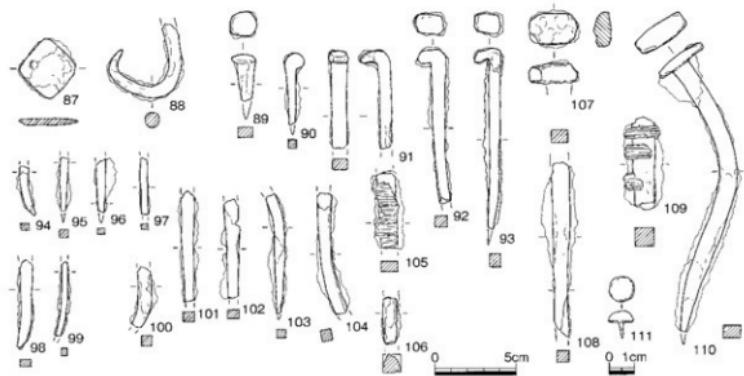
図27 鉄釘、銅鉄

耕土から出土した長さ4cm×幅3.8cm×厚さ5mm程の鉄片である（87）。

耕土から出土した鉤形の鉄製品（88）。断面は径1cm程の円形であり、最大幅は5cmを計測する。

23点の鉄釘が出土している。基壇周辺整地土の2点（94、104）は、脚部の断面形が方形で、一点は捺じ切れたように歪んでいる。耕土からは20点、排土からは1点（109）が出土している。いずれも脚部の断面形は方形ないし長方形であり、長さが4～5cmで頭部が円頭のもの、5～6cmで頭部が扁平な巻手状のもの、12～13cmで頭部が折曲頭のもの、19～20cmで頭部が長方形状のものなどがあり、一部の釘には長軸に対して直交する木目が残っている。これらは瓦釘あるいは茅負釘などとして使用されたものであろう。

耕土から銅製の鉢が1点出土している（111）。全面を緑青が覆い、針部分は僅かに曲がっている。頭部は半球形で、直径1.05cm、高さ5mm。針の長さは6mm。

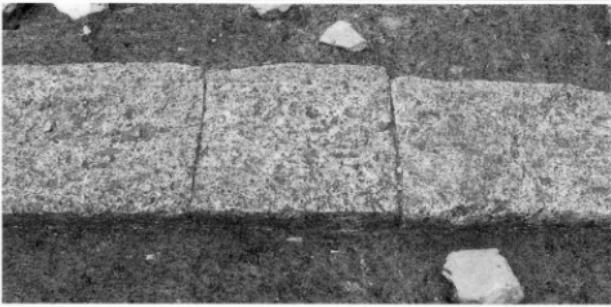
3 延石10（南から）
刻線と枘状突起

また張り出し部のほぼ中央に位置する延石10は、他の延石にはない特徴があり、上面中央南寄りに柄状の突起が左右に2つ、南東側には切り込みのようなものがみられる。突起は約7cm四方のほぼ方形で、摩滅しているものの3～4cmほどの高まりとして削り出されている。切り込みについては、当初亀裂と思われたがひびが周囲に巡っておらず人為的なものである。丁寧に作られている様子から後世に手が加えられたものとは考えにくく、ほぼ中央に位置する延石であることも考慮すると、何らかの意図をもって造られたとみられる。
