高井田横穴線刻壁画保存事業報告書Ⅱ  
—第3支群5号墳—

平成22（2010）年3月  
柏原市教育委員会

# 第1章 高井田横穴線刻壁画保存事業の概要

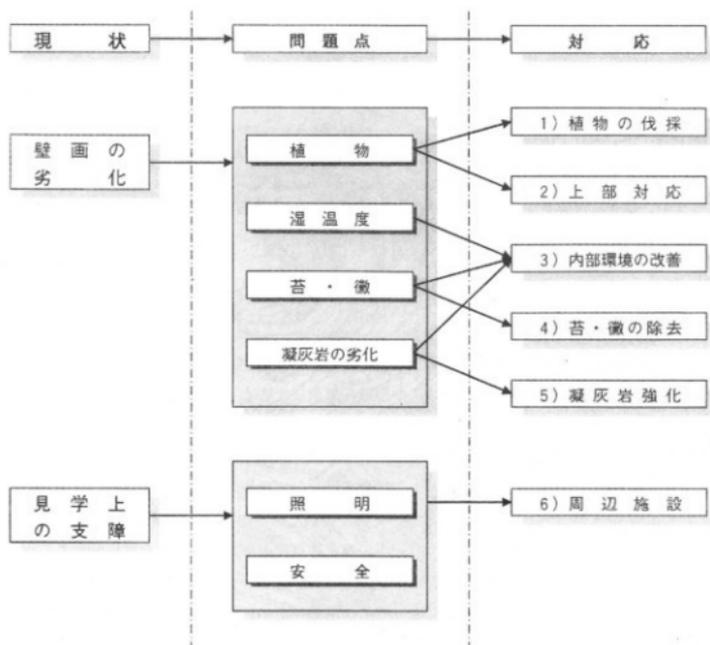
図-4 国史跡高井田横穴線刻壁面の現状と対策

史跡高井田横穴第3支群5号墳は、凝灰岩の劣化が進み、線刻壁画が崩壊・滅失の危機にある。横穴開口部の周囲並びに直上の尾根には多くの樹木が繁茂しているが、横穴内にも根が伸びており、凝灰岩の劣化の大きな要因であると考えられている。さらに風雨による倒木によって影響を受ける懸念も指摘されていることから、適切な伐採剪定を行う必要があった。

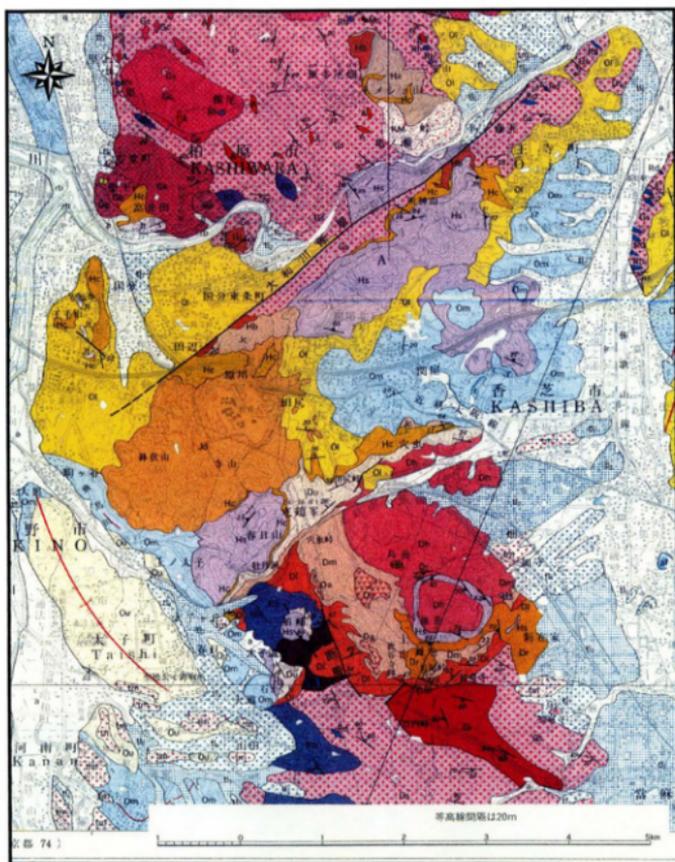
図-5 二上山地域の地質図

二上層群は放射年代から中期中新世の地層であるとされ、下位よりドンズルポー累層、原川累層、定ヶ城累層に区分される。海成の証拠は見つかっておらず、陸成層で一部は河湖成堆積物と考えられる。表1に二上層群の層序対比表を、図-5に二上層群の地質図を示す。

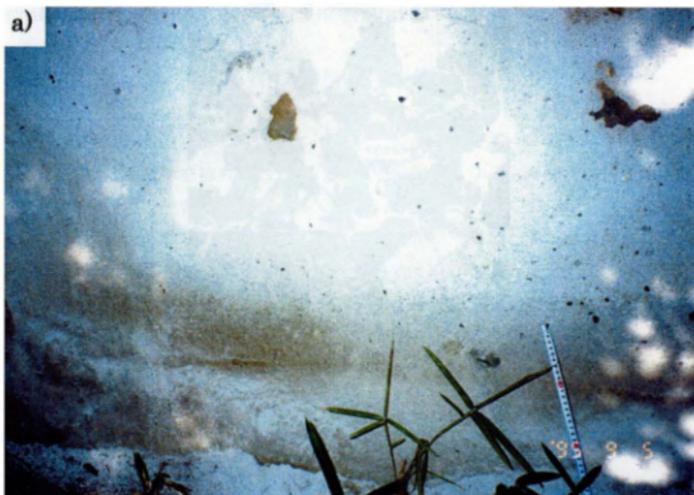
図-7 露頭写真 玉手山凝灰岩 (高井田横穴群内)

淘汰が悪く、花崗岩、無斑晶安山岩、黒雲母斜方輝石デイサイトの巨礫を含む。なお、森本ほか（1953）では玉手山凝灰岩を定ヶ城累層に含めている。図3に寺山火山岩と玉手山凝灰岩の露頭写真を示す。

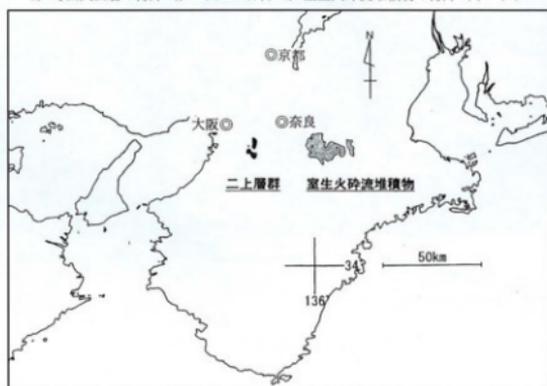
図-10 二上層群および室生火砕流堆積物の分布

大阪府と奈良県の境界付近の二上山地域は瀬戸内火山岩石区の代表的地域のひとつとして知られ、新第三紀中新世に活動した瀬戸内火山岩類を含む二上層群(森本ほか, 1953; 宮地ほか, 1998)が広く分布する(図-10)。二上層群のうち、大阪府柏原市高井田および玉手山付近に分布する石英・黒雲母を含む白色凝灰岩層を玉手山凝灰岩と呼ぶ(森本ほか, 1953)。玉手山凝灰岩は、塊状無層理の火山灰を主体とする非溶結火砕流堆積物であり、比較的加工しやすいため、その分布域には古墳時代に掘られたとされる横穴群が多数みられ、そのうちのひとつに史跡高井田横穴群がある。これまで、玉手山凝灰岩は、二上層群の火山活動最末期に隣接する寺山付近で噴出した寺山火山岩の活動に伴って堆積した可能性が高い(二上山地学研究会, 1986)と考えられてきた。しかし、その層序については不明な点が多く、紀伊半島北部に散在するいくつかの火砕流堆積物との対比および噴出源の問題について多くの議論がなされている(横田ほか, 1978; 赤石, 1995; 星ほか, 2002; 三輪・星, 2002)。

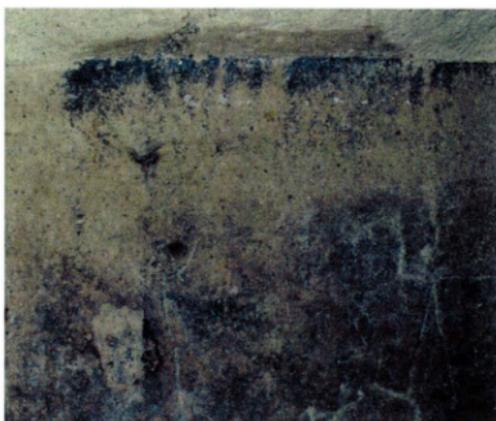
図-11 3-5号墳線刻画壁面上部に繁殖した微生物

3-5号墳内部入り口壁面の線刻画上部(図-11)に黒色の微生物の成育が観察された。これと同じものと見られるものの生育は、線刻画表面全体(図-12)を薄く覆っていた。この3-5号墳は入り口を閉鎖しており、光がほとんど入ってこず、また隙間から光が差し込むことがあったとしても、それとは無関係に繁殖していたため、センタイ類、地衣類といった光合成を行う生物とは考えにくい。また、生育の性状からは、糸状菌と考えられた。線刻画壁面はしっかりと濡れていた。そのため、

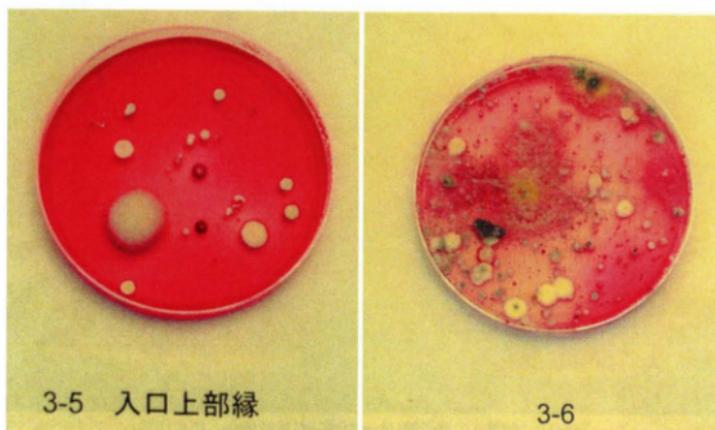
図-13 各横穴壁面から分離された糸状菌コロニー

3-5号墳と3-6号墳の壁面から分離、培養された糸状菌は、そのコロニーの性状からすると、3-6号墳にはより多くの種類が認められ、多様性が高いと考えられた(図-13)。出現したコロニー数そのものについては、3-5号墳のほうが少ないものの、厳密に定量的な採取を行っていないため、比較はできない。

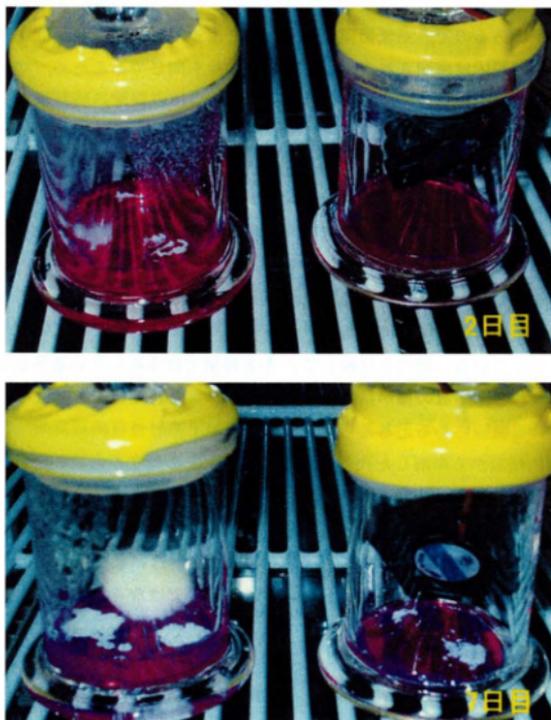
図-19 糸状菌生育に対する空気循環の影響。  
右は培養ガラス器具内部の空気を循環させたもの。  
左は対照。

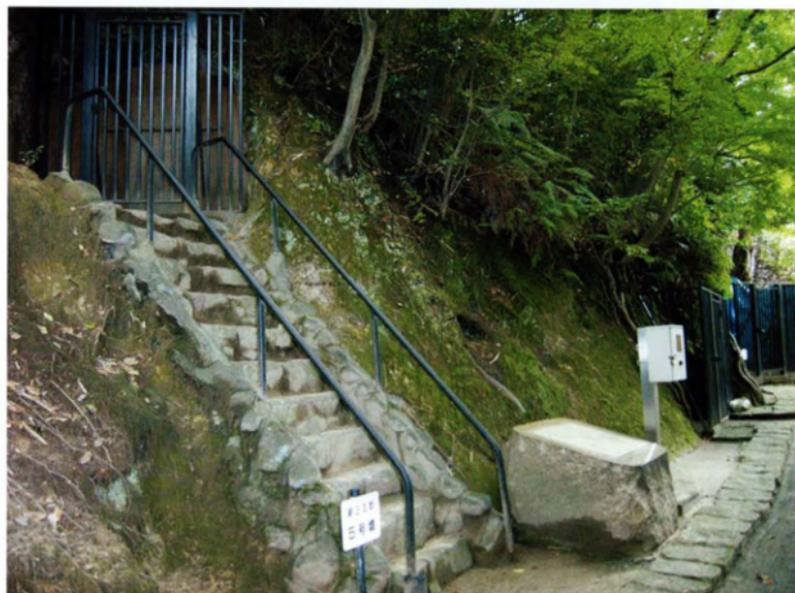
図一22 第3支群5号墳の入り口近くの岩肌に分布するコケ植物

高井田横穴公園にはコケ植物が広く分布するが、特に林縁部の路側の凝灰岩の露出した面には量的に多くの分布が見られている。第3支群5号墳においても湿った岩肌にはコケ植物の分布が多くみられた。コケ植物の多くが湿り気の高い場所に生育する。

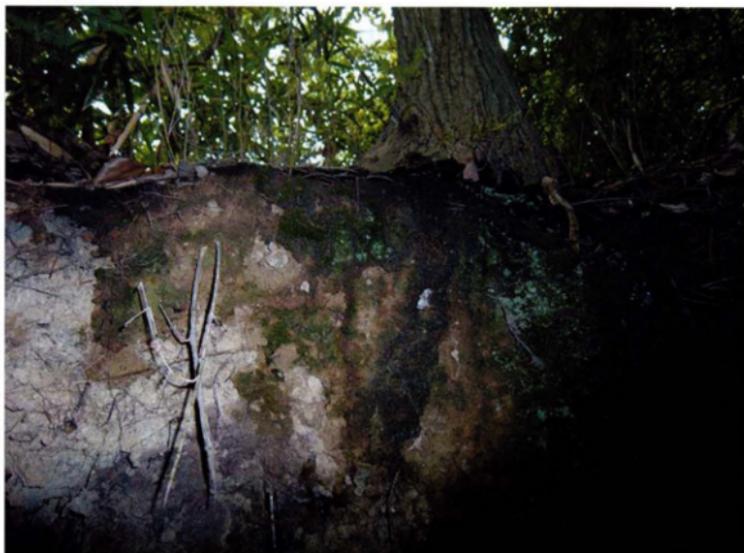
コケ植物体の根部は根ではなく、仮根からなり、岩を風化させる力は種子植物と比較すると弱いものである。しかし、コケ植物が生育すること自体は、この入り口部の岩肌の湿度が高いことを示しており、実際にこの岩肌には樹木の根が裸出し（図一25）、雨水以外にもこの根を通して水分が岩肌に供給されているようである。このような点からも、急激な環境変化をもたらすことを極力避けながら、適宜な伐採、枝打ち等を行い、現状の上部の樹木の樹勢を弱めて、根の活動を弱め、この古墳を保護していく必要がある。

図一25 第3支群5号墳入り口上部の岩場. 上部に生育している樹木の根が発達して岩肌には露出している状況を見ることができる

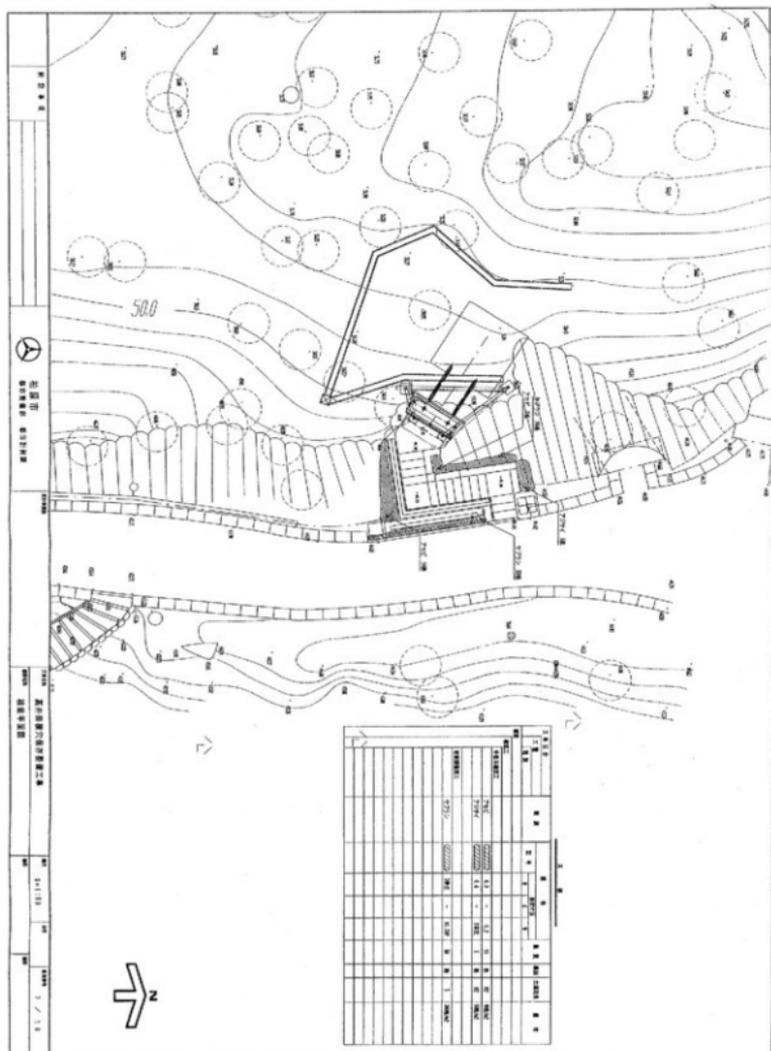
图-26 整備全体图

線刻壁画への対応は、外部的要因の軽減を主体に横穴内に認められる植物の根の除去、横穴上部の植物の幹や枝等剪定の実施により、根の成長を抑える。また、雨水対策には、横穴の入口上部に屋根で覆い、表土から凝灰岩層への雨水の浸透を防ぎ、風化が進行した凝灰岩の剥落を最小限にとどめ、上部に流れ込む表面の雨水を排水するU字溝を設置する。U字溝は、雨水が丘陵上部から流れ込みが可能な片側排水性のもを使用する。U字溝の設置にあたっては、発掘調査で確認した凝灰岩までの深さを参考に設置を調整する。

苔・蘚の繁殖要因を日射や高湿度による原因として対策を採るため、通風として環境改善を行い、扉を改修する。さらに、見学者の安全と常時公開ができる施設に改修する。壁面の常時公開(外部から観察)出来るよう扉に強化ガラスを設置し、温度変化が少ないLED照明を人感センサーで照明する。

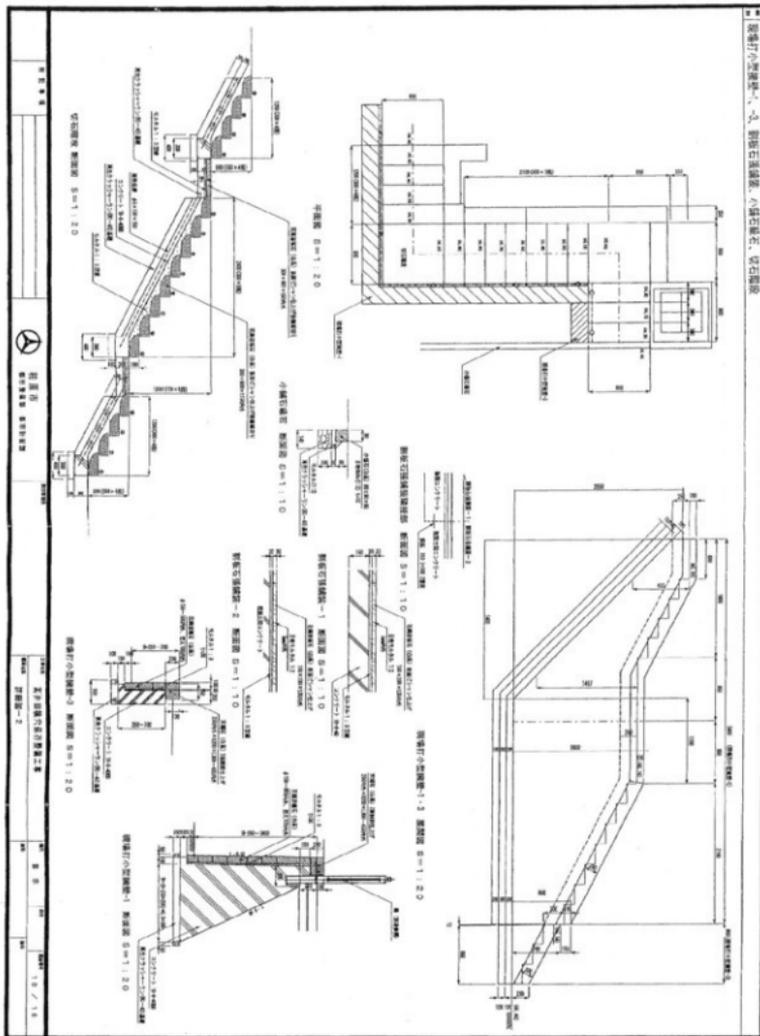
图-28 阶段构造图

階段を取去り、緩やかな階段へ改修し、横穴入口部の扉の覆屋を設置し、雨水の流入を防ぎ、凝灰岩の風化進行を抑制する。階段は、急傾斜をもち手摺も老朽化が進んでいるため、安全や調和、掘削を最小限に留めた緩やかな階段に改修する。

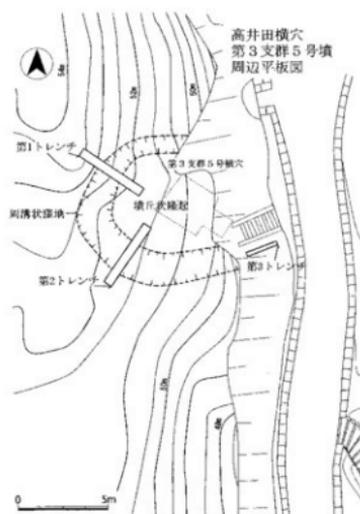
図-30 トレンチ位置図

1. 横穴の墳丘や周溝が確認されなかった。
2. 凝灰岩の風化が粘土化していく段階の土層が確認された。
3. 凝灰岩岩層までの深さが浅く、保存工事の対応深さが確認された。
4. 周辺の樹木の根が風化土層内及び岩層の割れ目に張り、長く伸びており、高木或いは巨木化すれば倒木する可能性が高い。
5. 凝灰岩の割れ目が、岩層上層から存在していることが確認された。

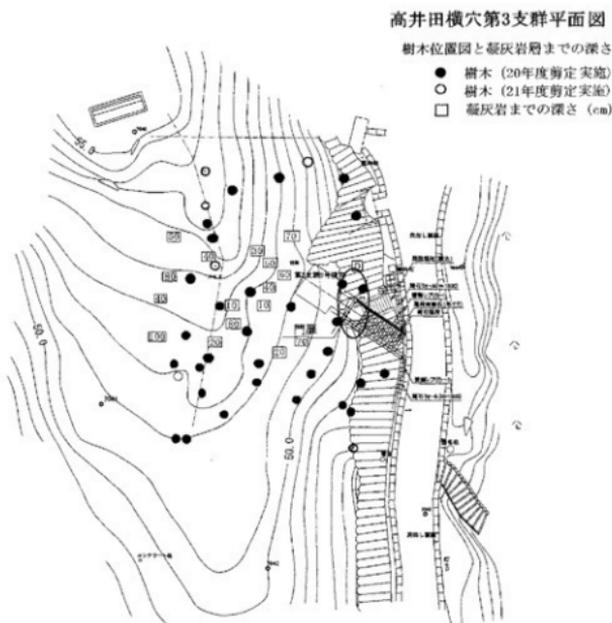
図-32 伐採・剪定樹木位置図

樹木の根が横穴の壁面等の剥離や崩落に大きな原因となっているため、その成長を抑制し、大木が強風による倒木、或いは根起き、地下凝灰岩層の震動などを引き起こして、横穴に何らかの被害を及ぼす可能性を考慮したものである。伐採・剪定する樹木は、これら基礎資料を参考に決定した。

これらの基礎資料から剪定する樹木を極力限定した。時期や方法については、前中委員の指導を得て、伐採・剪定する樹木が枯れないように地上約1m位の高さまで切り落とし、芽が吹くよう慎重に平成20、21年度それぞれ伐採剪定を行った。

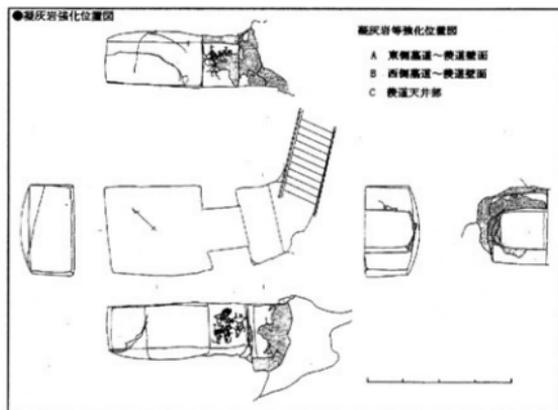
図-34 凝灰岩強化位置図

壁面修復については、奈良文化財研究所の肥塚委員と奈良大学西山委員長からの指導を基本的に崩落や剥落部に限定して樹脂を浸透施工する方針が決定した。崩落や剥落部は、次第に風化や樹木の根が影響し進行しているが、遺存する壁面に波及する状況でないため、短期的な対策として施工せず原則現状で経過観察することになった。義道の天井部や東側壁面の一部が根の伸長によって受けた剥離等の進行をくいとめる。線刻壁画は、現状を維持して経過観察によって、今後の対応を検討するものである。造墓時の壁面が依存する部分は除外し、樹脂についても従来の樹脂強化剤を使用して多くのデータを持つOH,OMの樹脂で対応することになった。当初、新規に開発がなされた通気性があるヘリテジ等の樹脂を基本設計で提示したが、樹脂に通水性はなく、内部から壁面表面へ表出する地下水が壁面内部に雨水に含まれる化学物質等が凝固することが考えられ、剥離の原因になる可能性が指摘された。

壁面の樹脂による強化以外に、割れ目から流入した土砂や根の腐葉土化した堆積土が床面にあり、根の生育或いは保湿を助長させる原因になっているため、壁面等に伸長している根毛等と合わせて慎重に除去した。除去した土砂等は、精査し遺物等がなかった。床面は、横穴の掘削時の荒い掘削痕が残り、壁面と比べ雑な仕上げである。更に、壁面に付着している苔蘚を送風等によって除去した。目視的な観察から比較的落とすことができたが、限界がある。自然通風によって増減を今後観察していきたい。
