# 那珂 17

—那珂遺跡群第55次、第56次調査報告—

福岡市教育委員会

福岡市埋蔵文化財調査報告書第500集

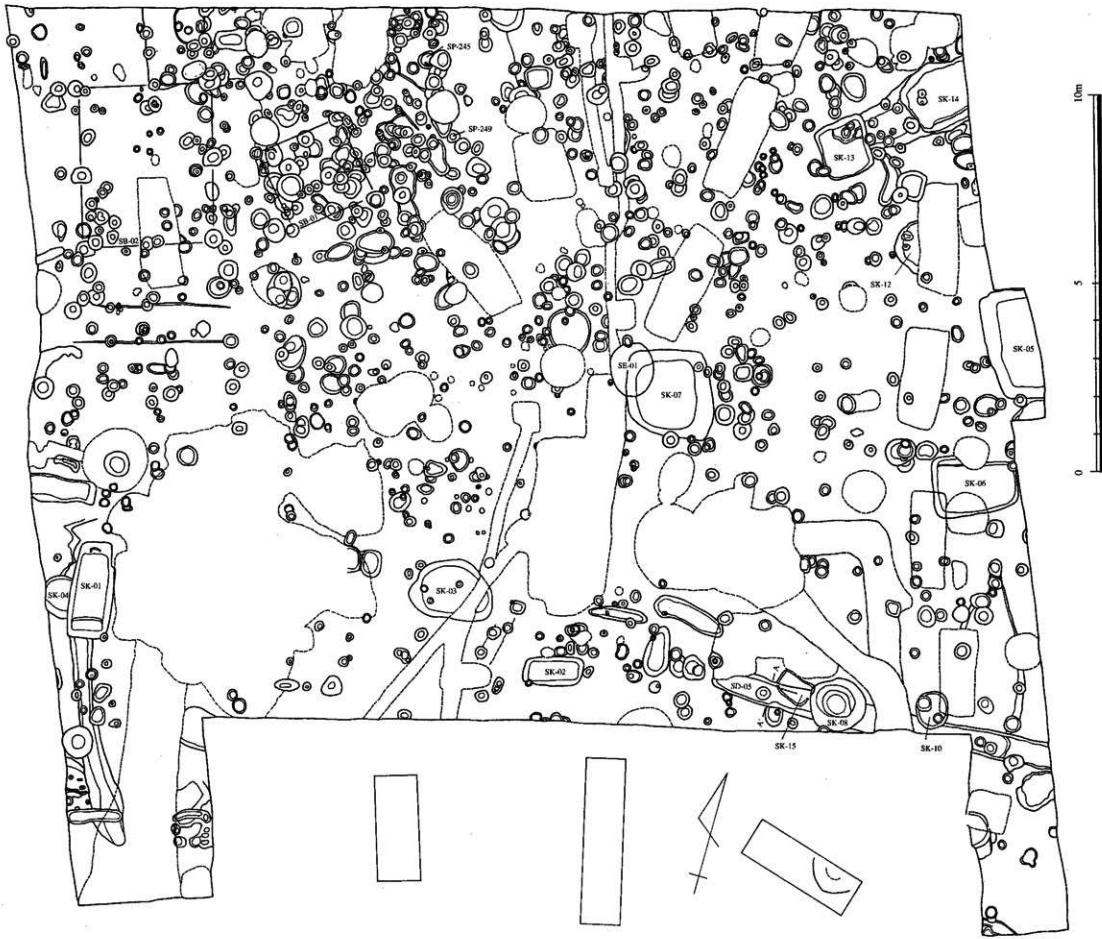
Fig. 2 那河遺跡群第55次調査造構配置図 (1/100)

調査地の現況は宅地であり、排土を地内で処理するため、まず調査区西側半分の表土を剥いだ。遺構面は南側へ緩やかに傾斜しており、台地の端を確認するため拡張トレーナーを南側に設定した。西側の調査においては土壌、溝、柱穴、ピット状遺構などを調査した。西側調査終了後ひきつづき東側の調査を行った。地形は西側と同様であるため、同じく拡張トレーナーを設定した。検出遺構は井戸、溝、土壌、土坑、柱穴、ピット状遺構などである。最後に、調査区南側に溝の存在が想定されたため、3本のトレーナーを設定して検出作業を行ったが溝は確認されなかった。

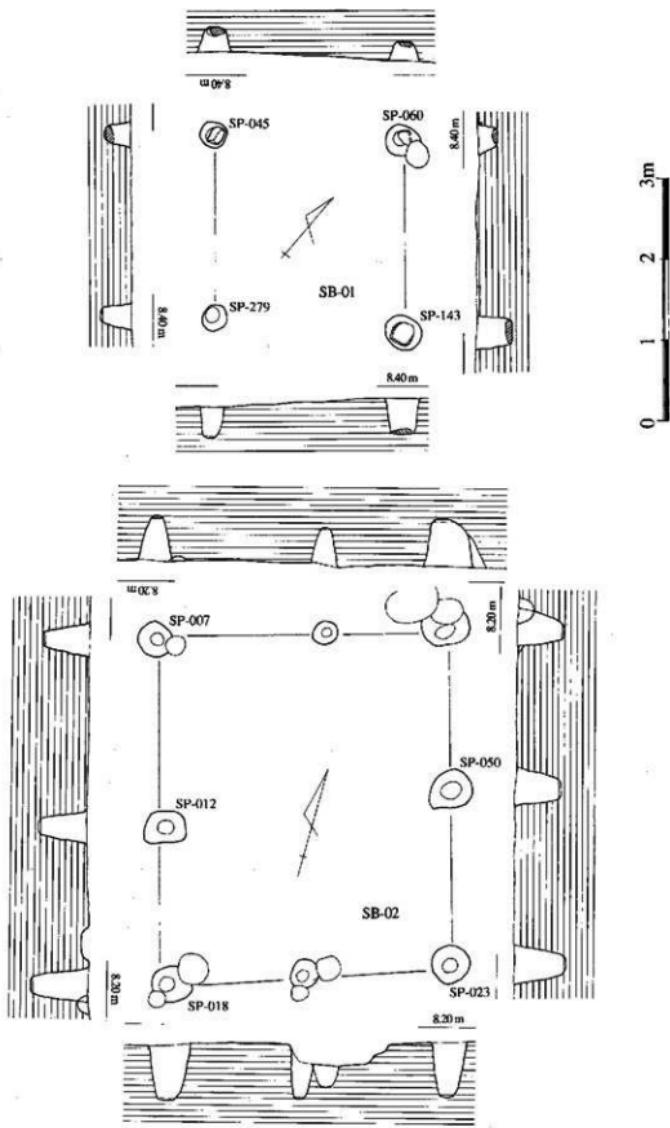
Fig. 3 SB-01, 02実測図 (1/60)

調査区北側で検出された1間×1間の軸をN-41°-Wにとる建物である。柱穴掘方は円形または橢円形を呈し、底に20~30cmの半石を敷くものである。残存する深さは20~40cmで、柱間隔は2.3~2.4mを測る。確認された規模は1間×1間であるが、この部分は各時代のピットが密に切り合っている地点であり、また南側の造構面は低くなつて遺構密度も減少することから後世の削平が予想され、この建物規模も確認されたもの以上であった可能性が大きい。遺物は土器器の小破片がS P-143、279から出土している。

調査区北側で検出された2間以上×2間の軸をN-17°-Wにとる建物である。柱穴掘方は長軸30~60cmを測り、周囲のピットより深い。柱間隔は1.7~2.2mを測り、ばらつきがみられる。遺物はS P-018から白磁小片が出土している。

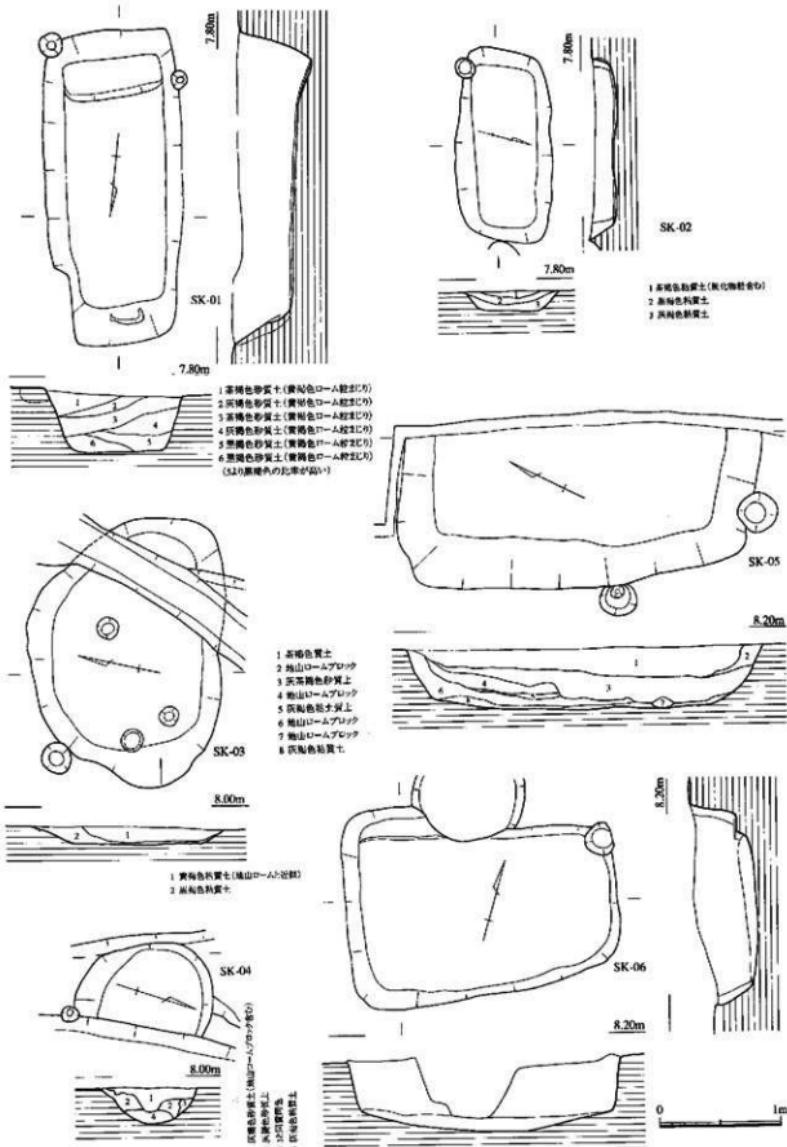
Fig. 4 SK-01,02,03,04,05,06実測図 (1/40)

調査区西側にて検出された。西側をSK-04を切る。平面は長方形を呈し、長軸1.3m、短軸57cm、深さ45cmを測る。東西両壁は立ち上がりが強く、南北両壁は緩やかに立ち上がる。底面は平坦だが、南側はやや低くなる。プランなどから土壤墓と思われる。白磁片、陶器片などが出土している。中世後期以降のものである。

調査区南側にて検出された。平面は隅丸の長方形を呈し、長軸1.6m、短軸80cm、深さ15cmを測る。底面はほぼ平坦である。

調査区南側にて検出された。攪乱溝に切られる。平面は不定形を呈し、長軸2.2m、短軸1.5m、深さ15cmを測る。埋土は上面が地山ロームと近似する黄褐色粘質土層、下層は黒褐色粘質土層であった。遺物は須恵器、土師器の小破片が出土している。

調査区西側にて検出された。SK-01に切られる。平面は椭円形を呈し、深さ30cmを測る。壁面の立ち上がりは緩やかで、断面は半円形を呈する。遺物は須恵器、土師器の小破片が出土しており、古墳時代後期に属する。

調査区東端にて検出され、遺構は調査区外へのびる。平面は長方形に近いものと考えられ、長軸は29mを測る。底面はほぼ平坦である。遺物は陶器の擂鉢、白磁片が出土している。

調査区東側に位置し、北側を現代の井戸に切られる。平面は隅丸の長方形を呈し、西側は幅が広く、一段テラス状になっている。長軸2.2m、短軸1.7m、深さ50cmを測る。底面は中央部がやや低くなる。プランなどから土壤墓と思われる。出土遺物には同安窯系青磁の破片が出土している。

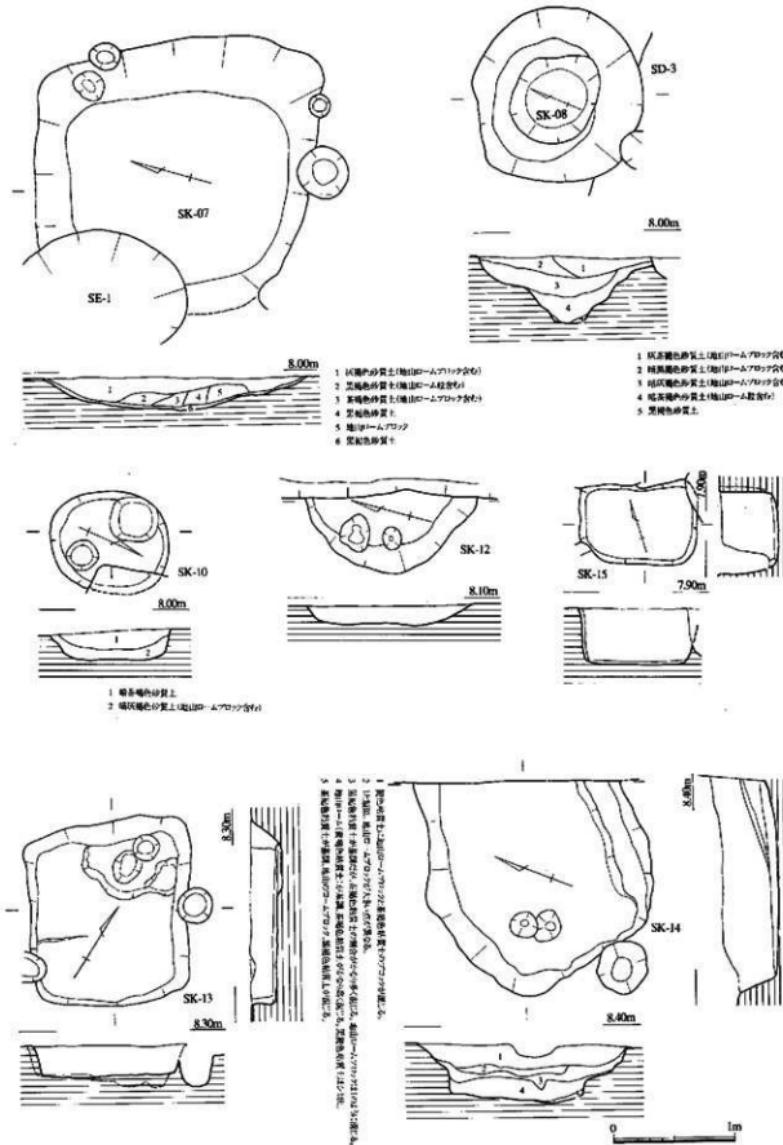
Fig. 5 SK-07, 08, 10, 12, 13, 14, 15実測図 (1/40)

調査区中央部にて検出された。SE-01を切る。平面は一辺2.3mの隅丸の四角形を呈する。壁面は緩やかで、中央部が最も低い。

調査区南側に位置し、SD-05を切る。平面は直径1.5mの円形を呈し、中央部の深さは約50cmを測る。

調査区南側にて検出され、SD-05を切る。平面は直径約1mの円形を呈し、深さ25cmを測る。底面は平坦である。遺物は出土していない。

調査区東側にて検出された。搅乱に東側を切られている。平面は梢円形を呈すると思われ、深さは15cmを測る。遺物は須恵器の小破片が1点出土している。

調査区北東側にて検出された。平面は長方形を呈し、長軸1.5m、短軸1.3m、深さ30cmを測る。底面は平坦だが北側に浅い窪みがみられる。遺物は土師器片が出土している。

調査区北東端に位置し、遺構は調査区外へのびる。平面は不定形を呈し、短軸1.6m、深さ45cmを測る。南壁側は幅約20cmのテラス状になっている。遺物は須恵器、土師器片が出土している。

調査区南側に位置し、SD-05に切られる。平面は長方形を呈し、長軸95cm、短軸65cm、深さ45cmを測る。底面は平坦である。遺物は出土していないがSD-05に切られることから、6世紀後半以前のものである。

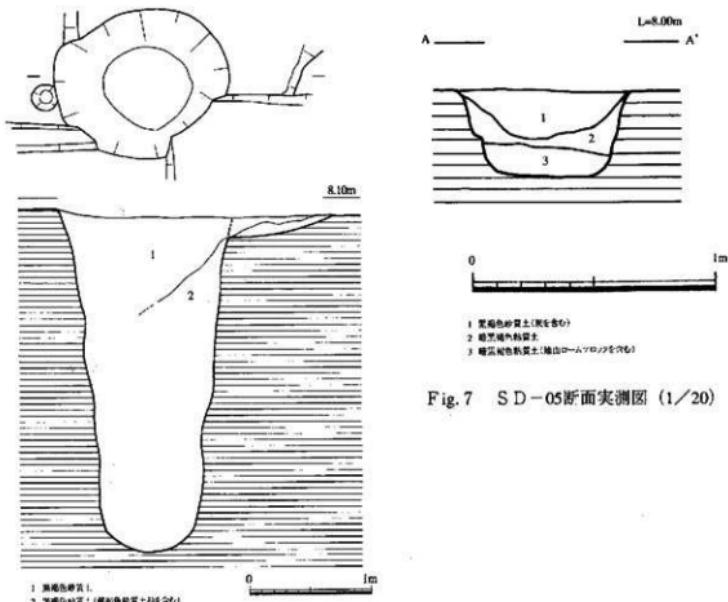
Fig. 6 SE - 01 実測図 (1/40)

調査区のほぼ中央に位置する。SK-07に切られる。平面形は円形を呈し、上面において1.4mを測る。深さは2.8mを測り、八女粘土層まで掘り下げている。底面は円形で約70cmを測る。

調査区南東部に位置する。幅約80cmを測り、第22次調査のSD01、SD32と同一遺構と思われるものである。断面は3層に分けられ上層は炭化物を少量含む黒褐色砂質土、中層は暗黒褐色粘質土、下層は地山ロームブロックを含む暗黒褐色粘質土であった。

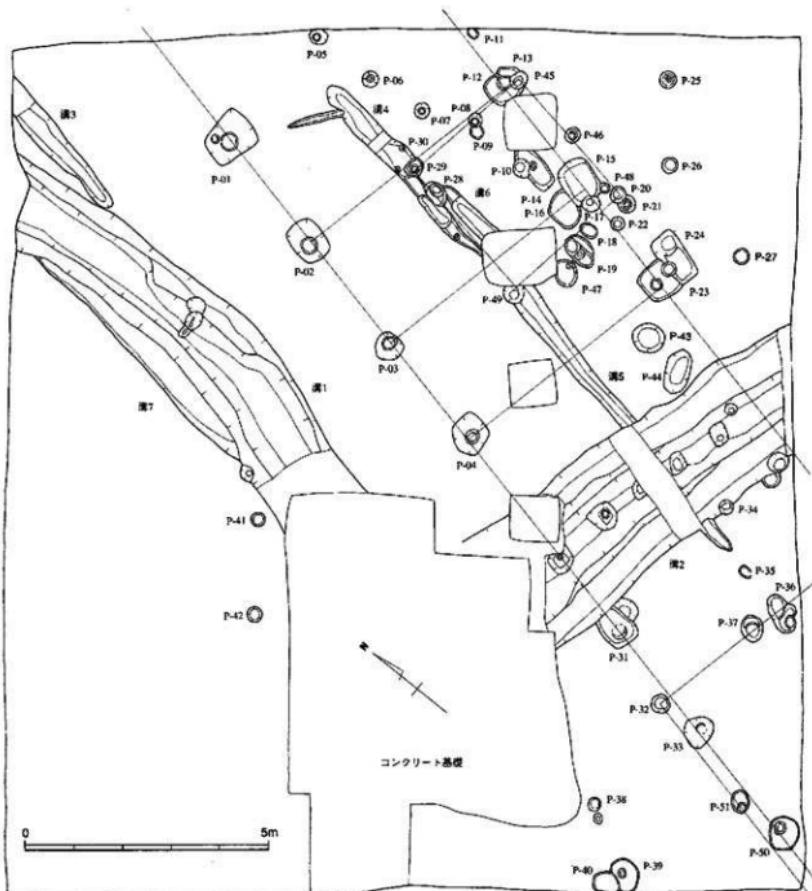
Fig.10 遺構全体図 (1/100)

前述した通り、過去の大規模な削平により、旧地形の表土部分は失われ、舗装に関わるパラス層の直下で鳥居ローム層の下部が露出し、その面で遺構を検出した。したがって、かなりの遺構が失われたと推測され、遺構密度は薄く、遺存した遺構も浅い。検出した遺構は、溝状遺構7条、柱穴5基である。柱穴には、浅いながらも柱痕跡をとどめるものがあり、3棟の据立柱建物跡が復元できた。

溝状遺構は、7条検出されている。溝1と溝2は、中世の壠状の遺構である。屈折部分が、コンクリート基礎で搅乱されているが、ともに基礎の反対側には抜けず、一連の溝として折れ曲がるものと思われる。溝3から溝7は、いずれも浅い小溝ですべて方向を一にする。また顯著な遺物の出土はないものの土師器・須恵器などおおむね古代に比定しうる土器片が出土している。後述する据立柱建物跡とも方向を合わせており、何らかの関連が想定される。

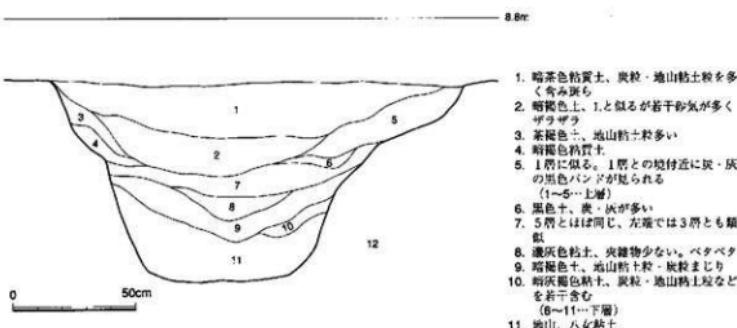
Fig.11 溝1 土層実測図 (1/40)

北から南に、緩く弧を描いて検出された漏斗状の溝である。検出面上で幅約170センチ、深さ81~98センチをばかり、底面は南から北に下降する。断面は逆台形を呈するが、二段掘り状となり、掘り直されたものと思われる。埋土は、基本的に暗褐色の粘質土で、水が流れた痕跡はない。

中世の溝状遺構は、空壕と考えられるものである。屈曲部は、攪乱のために検出できなかったが、遺構の伸びていく状況から、L 字形に折れ曲がった一連の溝（壕）と推測できる。断面形と埋土の状況から、大きな掘り直しが、少なくとも一回はあったと見られる。出土遺物からその時期を見ると、最初の壕は 13 世紀の初め頃に掘られ、14 世紀頃まで次第に埋まりながらも存続していたと思われる。掘り直しは、15 世紀代になされたが、おそらく 16 世紀には埋まってしまっていたであろう。

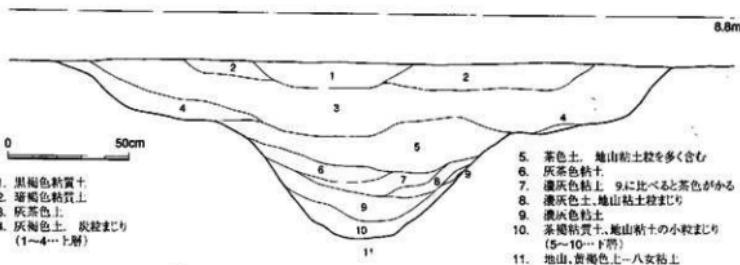
Fig.12 溝2 土層実測図(1/40)

調査区を、東から西に通る溝である。検出面上で幅約240～270センチ、深さ59～68センチで、東から西に下降する。堆積土は、基本的に暗褐色の粘質土で、水が流れた痕跡はない。

溝の断面は、二段掘りの浅いV字状を呈する。溝1同様に、掘り直しがあるものと考えられる。また、溝の底には、柱穴状のくぼみが、ほぼ一定間隔で並んでいる。柱痕をとどめているものもあり、何らかの柱を立てたものと推測されるが、性格は不明である。あるいは、逆茂木のような防衛施設をもうけたものか。ただし、溝が埋積する時点では抜けていたらしく、土層断面に柱が立っていた痕跡は認められない。

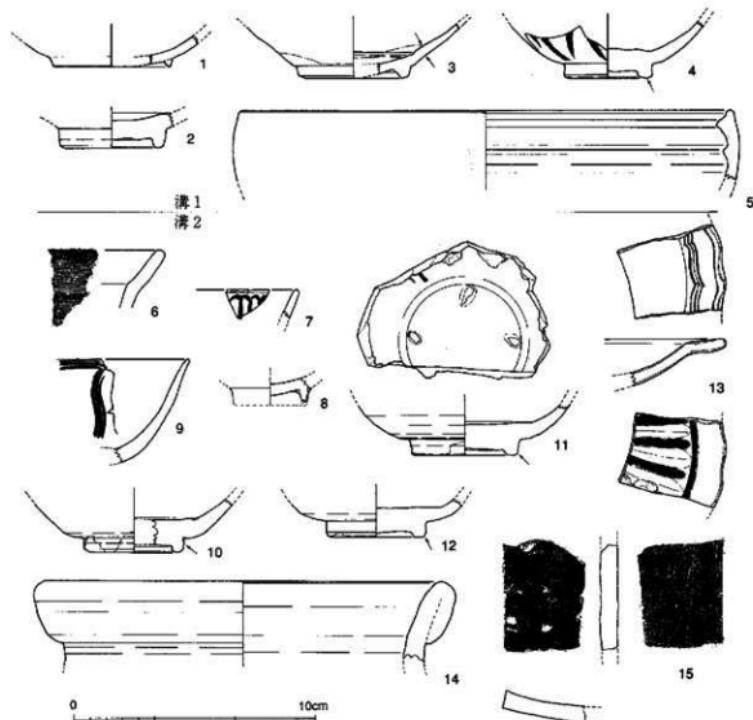
Fig.13 溝状遺構出土遺物実測図(1/3)

Fig.13-1～5に、出土遺物の一部を示す。1は、瓦器壇である。内外面とも、単位のはっきりしない幅広の陶磨きを施す。2・3は、白磁の碗である。2は、内面施釉、外面露胎で、見込みに圓線がめぐる。3は、見込みを丸く露胎とするもので、そこに断続的な円形の目痕が残る。外面の体部下位から以下は、露胎とする。4は、青磁の碗である。高台の疊付から内側を、露胎とする。体部外面には、片切り彫りの沈線で、蓮弁を描く。5は、無釉陶器のこね鉢である。赤褐色で粗い胎土の、焼き締め陶器である。

2・4・5が、下層からの出土である。下層は、13世紀前半頃に位置づけられよう。上層については、時期を判断し得る資料にかける。

Fig.13-6～15に、出土遺物の一部を示す。6は、土鍋である。上部質に焼成されたもので、外面には焼が付着している。内面は、横方向の刷毛目調整である。7～13は、青磁である。7は碗の口縁部の小片で、外面に細い蓮弁文を刻む。口縁端部には、小さな刻みをいれて輪花とする。8は、碗の底部片である。疊付きを欠くが、全面施釉の後疊付きの釉を搔き取るタイプである。9～11は、同タイプの碗の破片である。11の見込みには、重ね焼きの目痕が残る。13は、盤である。「く」字形に折り返した口縁の端部は、織く波打って、輪花となる。口縁部の上面には、細い沈線文をあしらう。体部の外面は、幅の細い鍋蓮弁文を刻む。14は、備前焼の壺である。口縁部は、幅広に折り返して、正縁とする。よく焼きしまって、茶色を呈している。15は、平瓦の破片である。上面は指押さえした後ナデ調整、下面は縱方向に強いナデ調整を施す。小口は、窓切りである。須恵質焼成で、灰色を呈する。

6・7・11・12・14は上層、13・15は下層から出土した。これらの遺物からみて、上層には15世紀、下層には14世紀の年代が与えられよう。

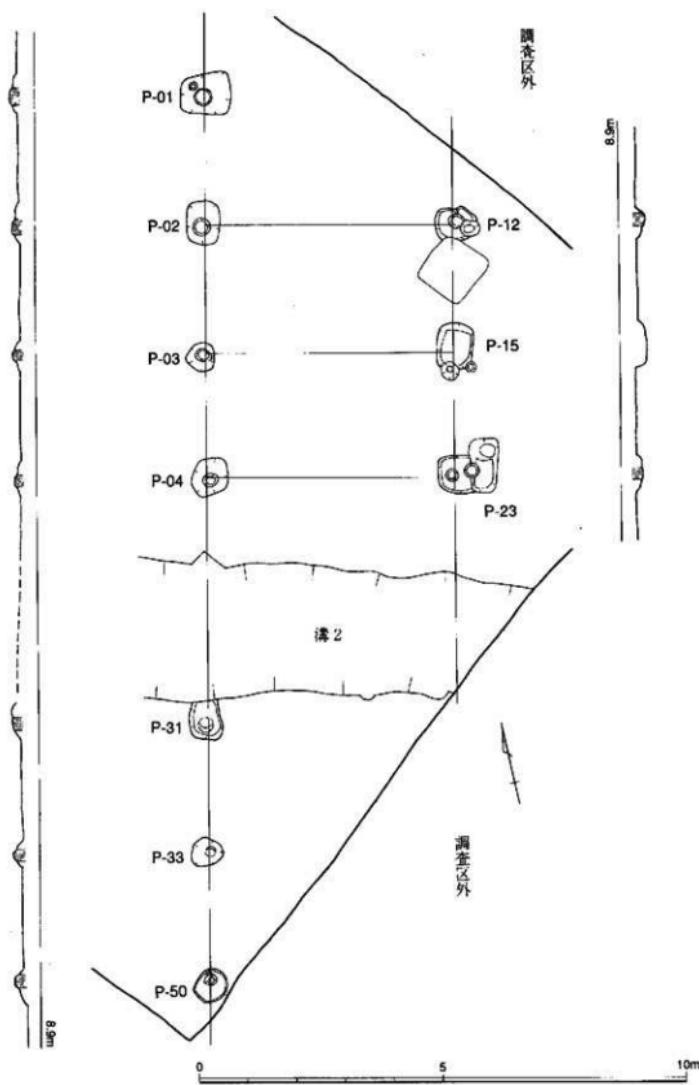
Fig.14 1号掘立柱建物跡(1/100)

調査区を南北に縦断して検出された、掘立柱建物跡である。西側の柱筋については7間分を検出したが、さらに南北に延びる可能性がある。柱間は、260センチ前後をはかる。東側の柱筋は、西側のそれから約5メートルの間隔をおいて平行する。東西の柱筋の間隔が離れすぎる感はあるが、柱穴の配置も正確に対応しており、单一の建物として復元した。

柱穴の遺存状態は悪く、底近くの数センチ程が残っていたにすぎない。比較的よく残っている柱穴でみると、掘り方はほぼ方形を呈するようで、少なくとも一辺80センチを超えるものと思われる。

掘り方内には、円形の柱圧痕が認められた。やはり遺存状態の良いものでみると、柱径35センチ程度をはかる。

掘立柱建物跡は、7世紀初め頃の建物と考えられ、柱筋を南北にとる。とりわけ、1号掘立柱建物跡は、桁行 7 間以上、梁間 2 間（梁間中央は柱穴を欠く）の大型建物である。

これと組み合わせになると思われる建物が、第37次調査において確認されている。縦長い調査区の端近くで、東西の柱の並びを調査したもので、建物の体裁は不明である。柱穴の規模・形状は 1 号掘立柱建物跡と共通しており、同時に存在した一連の建物と考えられる。とすれば、規則的な配置をとった大型建物群が、一定の面積を占めて配置されていたと推測できる。これだけの検出例だけで即断するのは危険であるが、居館もしくは官衙的な施設の可能性を考えたい。

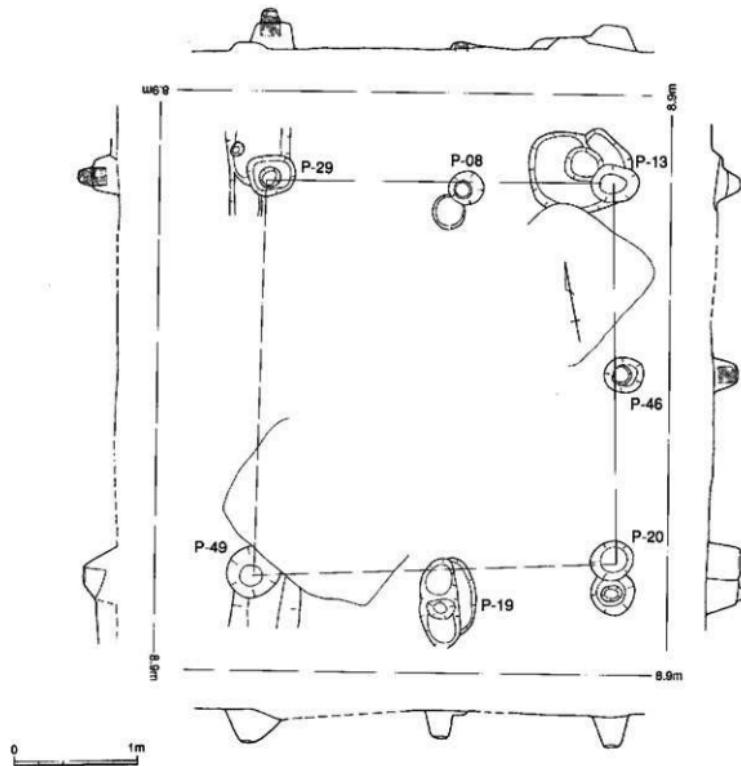
Fig.15 2号掘立柱建物跡実測図(1/40)

1号掘立柱建物跡と重複して検出された、2間×2間の側柱建物である。北東角の柱穴P-13が、1号掘立柱建物跡のP-12を切る。西の柱筋は、中央の柱を欠く。また、北の柱筋の中央の柱は、やや東に片寄って掘られている。P-08・P-30・P-46で、柱圧痕がみられた。柱径は、1.6

センチ前後をはかる。

柱間は、東辺で 160 センチ、南辺で 145 センチである。柱筋は、ほぼ南北にとる。

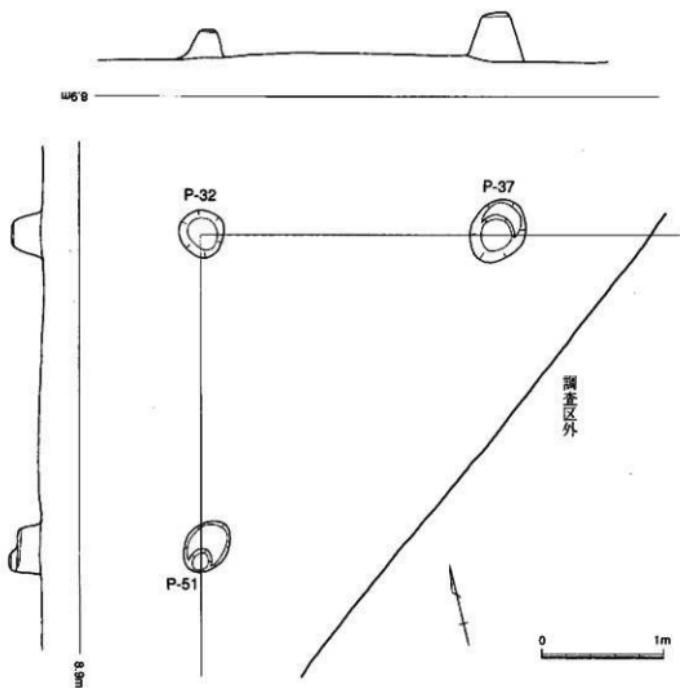
Fig.16 3号掘立柱建物跡実測図(1/40)

調査区南端近くで検出した掘立柱建物跡である。東側・南側が調査区外に出るため、全体の規模はわからない。柱間は、北辺で 240 センチ、西辺で 270 センチをはかる。

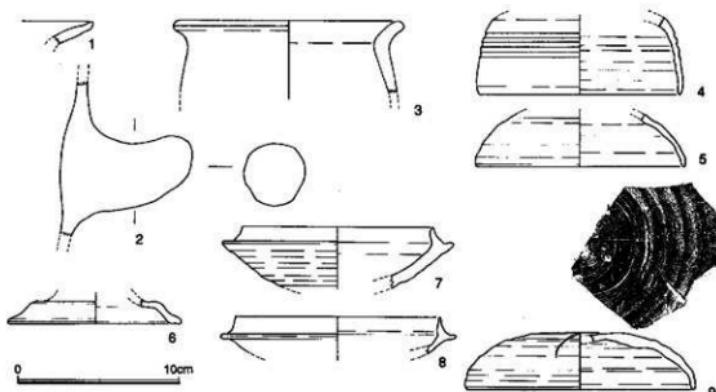
Fig.17 柱穴出土遺物実測図(1/3)

柱穴出土遺物の一部を、Fig.17-3・7に示す。小片が多く、図示できないものが多い。3は、土師器の甕である。体部内面はケズリ調整だが、全体に磨滅しており、調整痕は認めがたい。P-15出土。7は、須恵器の壺である。内外面とも横ナデ調整で、外面の底部付近は回転へら削りしている。P-31から出土した。

柱穴から出土した遺物を、Fig.17-2・8・9 に示す。2 は、土師器の壺の把手である。実測図には断面のみを示したが、指押さえで成形されている。P-19 から出土。8・9 は、須恵器である。8 は壺蓋で、横ナデ調整される。P-20 出土。9 は、壺蓋である。天井部は回転へら削り、体部は横ナデ調整される。天井部に、十文字のへら記号が刻まれている。P-08 から出土した。

上記の柱穴以外から出土した遺物の内、図示に耐えるものを Fig.17-1・4・5・6 に示す。1 は、古式土師器の壺の口縁である。器壁が溶滅しており、調整痕は残っていない。P-14 出土。4・5・6 は、須恵器である。4 は、壺である。横ナデ調整で、体部外側には 3 条の平行沈線を巡らす。P-34 から出土。5 は、壺蓋である。天井部は回転へら削り、体部は横ナデ調整する。1 号掘立柱建物跡の柱穴を切る P-24 から出土した。6 は、脚の壠部である。横ナデ調整する。P-34 出土。

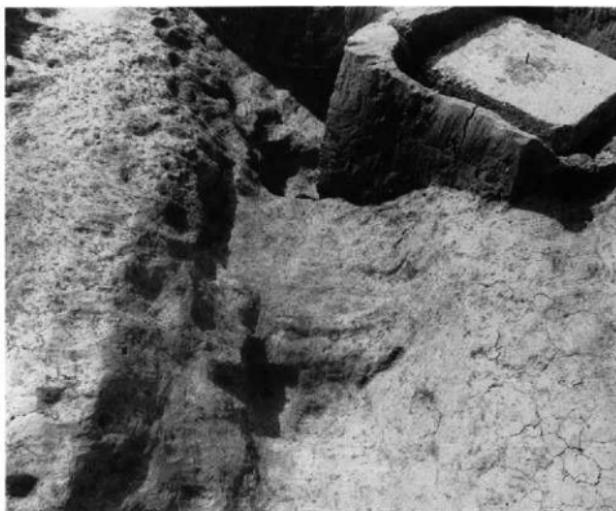
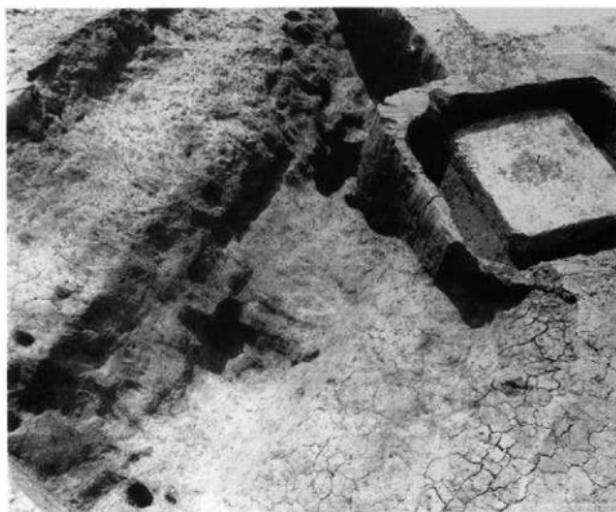
1. 溝 2 底柱穴状遺構（東から）

2. 溝 2 底柱穴状遺構（北東から）
