博 多 54

——博多遺跡群第83次調査の概要——

福岡市埋蔵文化財調査報告書 第503集

福岡市教育委員会

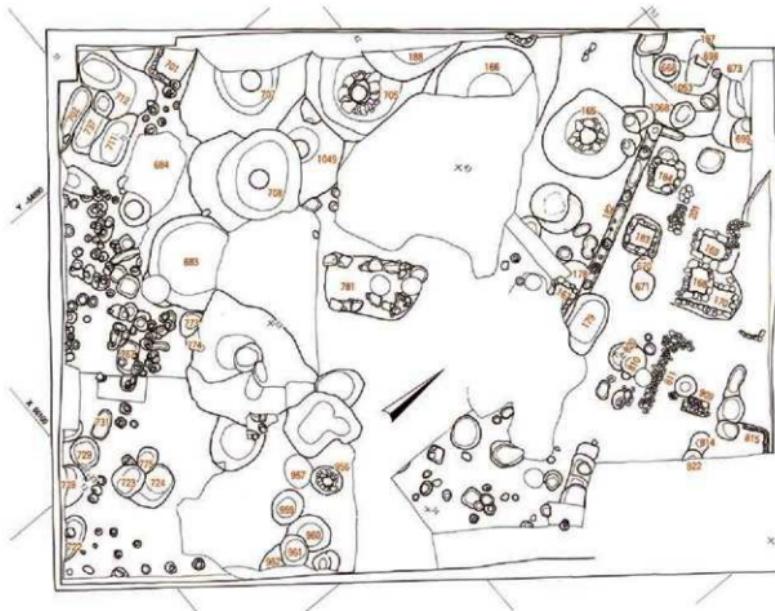
図8 博多第83次地点調査区設定図 (1:1,000)

また、調査による廃土は、場内での処理としたこと、調査終了部の一部を工事の準備に使用する必要が生じたために、西半部も更に細分して調査区を設定し、結果としてF区までを設定、調査を行なった。但し、出入口部は機材の搬入等の作業上調査が不可能であった(図5)。

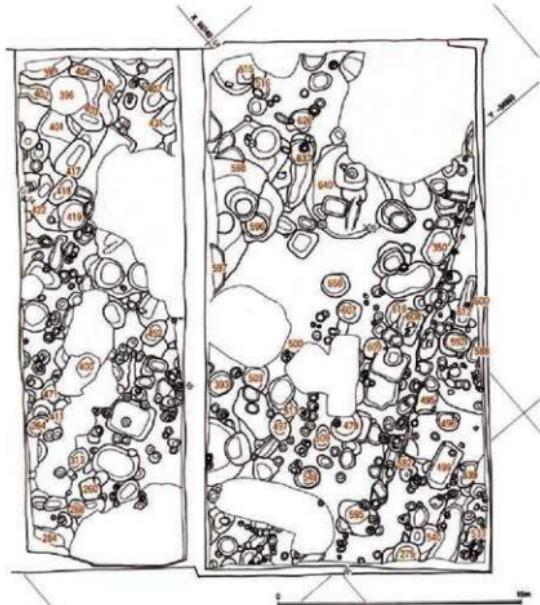
図13 第3調査面全体造構実測図2 (1:200)

A区の概要 土留工により区画された東端の調査区である。第2面を挟んで3面での調査を行なつた。第1面では石組塁、石敷等の石造遺構が顕著で、調査も、最も時間を要した。これらの遺構は、全体として方向に一定の規則性を持つように見て取れる。第2面では5層で埋め込まれたような状態で石造の遺構が遺存していた。また、これと関連をもつような状態で鉄造関連の施設の可能性のある遺構を調査した。調査区を斜めに横断する柵もこの面からの調査である。北端部の井戸は、第1面に掘り込み面をもっていた可能性が残る。第3面では、多数の土壙、柱穴を調査した。明確にそれと判る土壙と、土層断面図で見るようにならぬ掘り込みの下半部の遺存部分とみえるものがある。個別

造構の項では触れないが、鉄滓を出土する造構が顕著である。地山砂層と識別の難しい覆土の造構が複数あり、本地点の恒常的な利用の開始の状況を示す造構と考えられる。

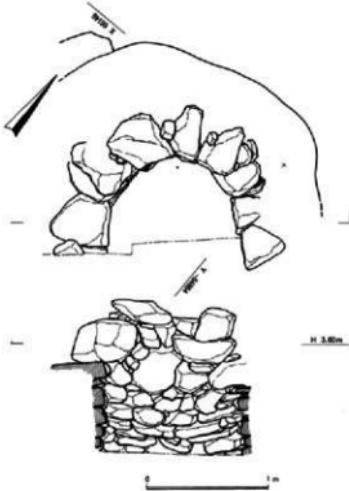
図26 井戸58実測図(1:40)

A-64区に位置する。石組の井戸側が遺存している。構築材は、確認面から0.5m間での部分では出土せず、井戸側内から出土した砾が出土しているので、埋立に際してこの部分まで破壊、投棄されたのかもしれない。調査区外壁となる土留工事により半ば近くを破壊されている。井戸側構築部材は、砂岩のはかに花崗岩等も含まれている。柱大を中心とした大きさの石材の小口面を揃えるような形で、平面形が径1m程度の円形を呈するように組み上げている。権型は、重複して古い井戸覆土に掘り込んでいたため不明瞭であり、周囲の掘り下げ時の観察からするかぎり大きく鉢形に開く形状のものではない。外壁際であることから安全を考えて完掘に至っていない。井戸側の検出位置は標高3.5m、掘

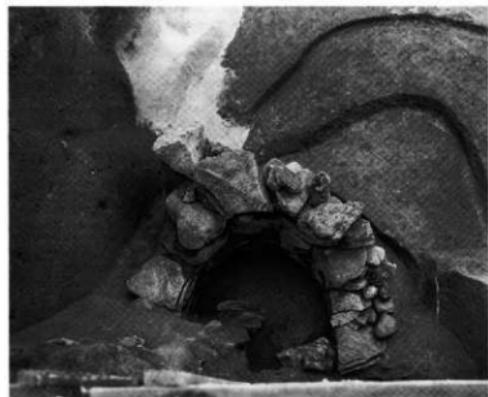
図27 井戸58(北から)

り下げは標高2.1mの位置までである。

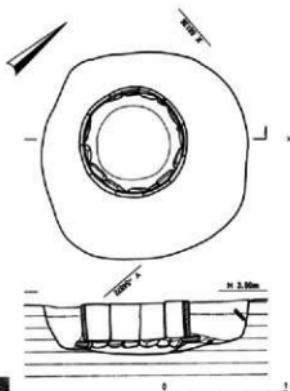
図28 井戸88実測図

B-53区に位置する。平面形状は井戸と同様であるが、底面が他の井戸と比べてはるかに高い位置にあり、その標高3.5mである。井戸側に相当する部分は瓦で構築されており、底面にはそれを受ける掌大の偏平な石材が配されている（図29下）。使用する瓦は、通常の井戸と変わらず厚手のそれである。掘型の径3.4m、井戸側相当部分の内径は、1.6mを測る。底面は僅かに窪んでいる程度で、掘り下げ時の観察からすると、帶水の痕跡等は認められなかった。

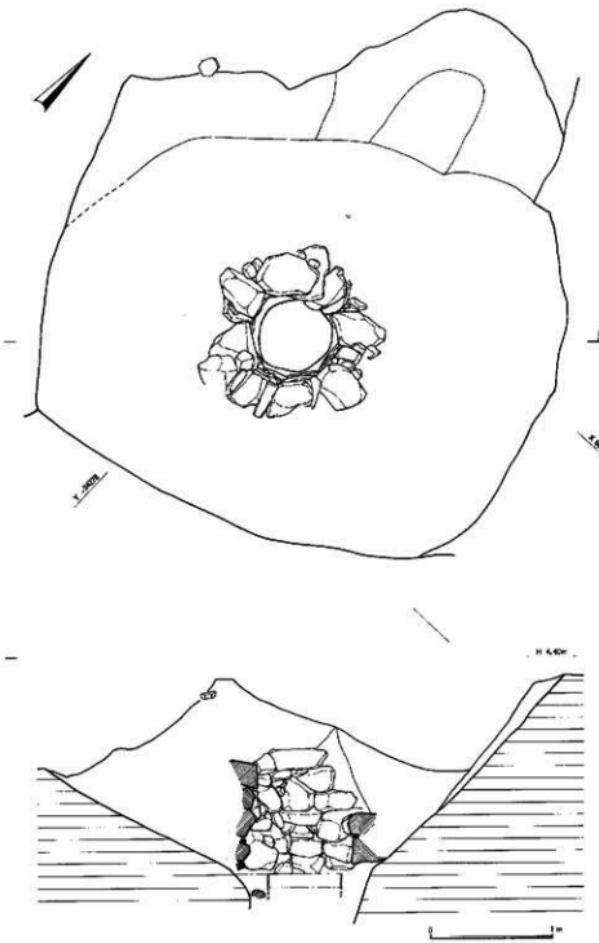
図30 井戸165実測図 (1:40)

C-43区に位置する。擂鉢状の掘型をもつ石組の井戸である。確認面では、長径が4.1m程の楕円形状を呈する。井戸側の上部は破壊、恐らく抜き取られており、井戸側の石組は調査面からの深さ1mの位置から下の部分が遺存している。北に接してある土壠状の窪み696はあるいはこれの抜取り作業に伴うものかもしれない。石組の構築材はおもに枕大以上の大きさの礫を使用している。

石組下底部直下で木製の井戸側を検出した。材は腐朽して痕跡を残すのみである。桶形のものと思われる。この部分から0.1m下位の標高0.5mの位置で湧水点となり、以下の調査は中止した。

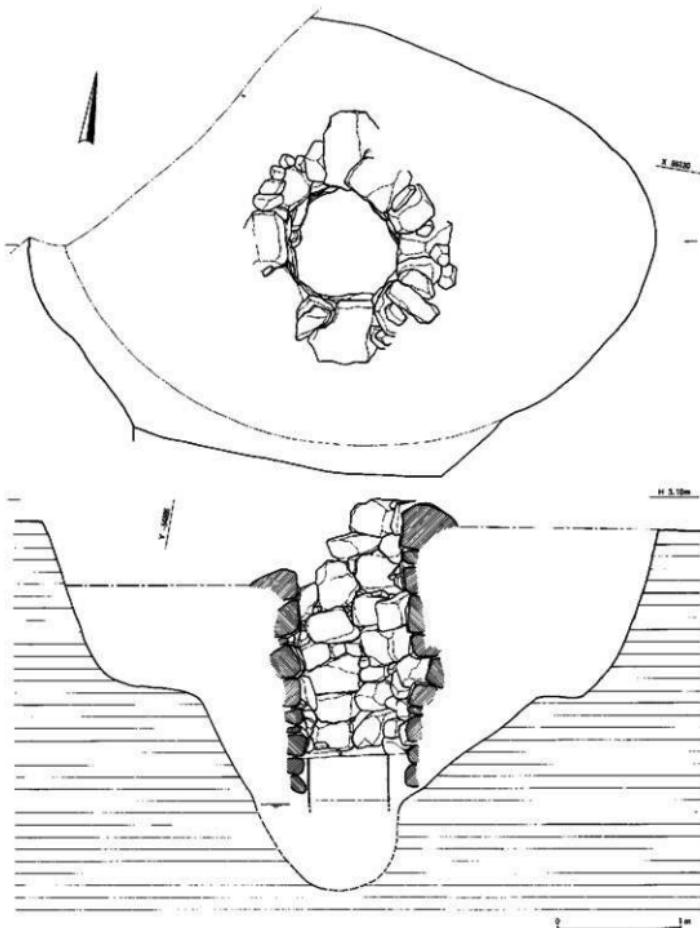
図32 井戸705実測図 (1:40)

D-32区に位置する。32区を中心とした部分には井戸が密集、重複している。このうち、調査区内で最も西に位置する井戸である。平面形状は不整な楕円形状を呈し、井戸706、井戸708と重複してそれよりも古く、井戸1049と重複してそれよりも新しい造構であると、平面では観察された。確認面での規模は、長さ5.1m、幅3.4m程である。造構確認面直下から石組の井戸側が遺存していた。石組に使用する石材は、枕大以上の大きさのものを主としてその小口面を0.8乃至0.9m程の円に沿って組み合わせて井戸側としている。石組の下底は確認面から2.4m、標高0.7mの位置となる。そして、標

高0.8mの位置から下位にはこれの内側に木製の井戸側を確認した。木質は腐朽して痕跡のみとなり、構造は不明であるが、桶形で、2段に重なっているように見て取れた。また、井戸掘型をみると標高1.5m程の位置で一段の段があり、それ以下は擂鉢状に急にすばまっている。標高0.5mの位置に湧水点があり、それ以下の掘り下げは不可能であった。

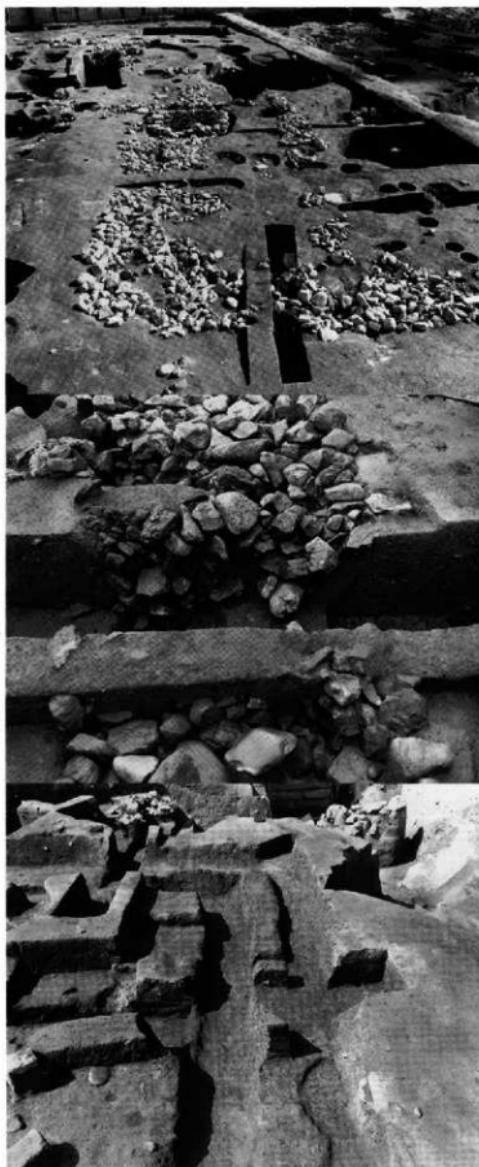
A-64及び54区に位置する。石組横10と重複し、それよりも古い。現状でほぼ直角に折れる「く」の字形を呈す。溝状の掘型に拳大前後の礫を詰め、出土時の状況から、やや盛り上げたような状態を呈している部分がある。平面形状は二股に分かれているが、掘型は別に掘削され、礫の重なりの観察からも前後関係が判る。屈曲する内側の列のほうが新しく掘削、構築されたものと観察される。礫の広がりの範囲は一定しないが、ほぼ0.7mを前後する。掘型の幅は0.5m、深さは0.3mほどの規模である。礫が掘型を越えて広く置かれている。本造構の両端は他造構と重複しているが、掘型もほぼその部分で終わり、出土時の形状ではほぼ完結するものようである。礫間には空隙が残り、そこに浸水による泥の堆積を生じているような部分もある。屈折部も観角には折れず、丸みをもつており、建造物の基礎などの機能には不足であるような点が顕著である。このまま地下に埋め込まれることで機能したものである可能性も残っている。

図44 石敷 上 石敷11・12(北から)

中 石敷11断面(東から)

下 石敷11掘型(南から)

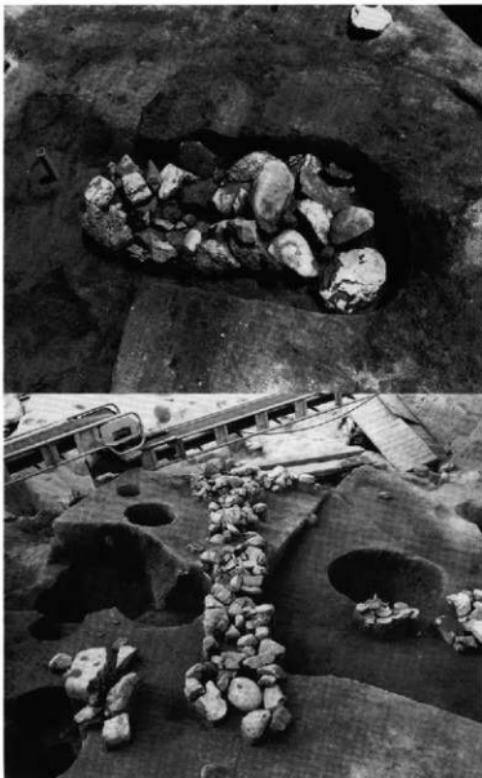
図49 石數713・811 上 713 (西から)
下 石數811 (南から)

F-44区に位置する。掘型は不明瞭で形状、規模とも不明確である。礎は長さ3.5m、幅0.5mの範囲に広がりをもっている。また、北端部から東へ直角に折れた状態で終わっている。礎は、掌台のものが主として利用されている。主軸の方向は北29度西を測る。

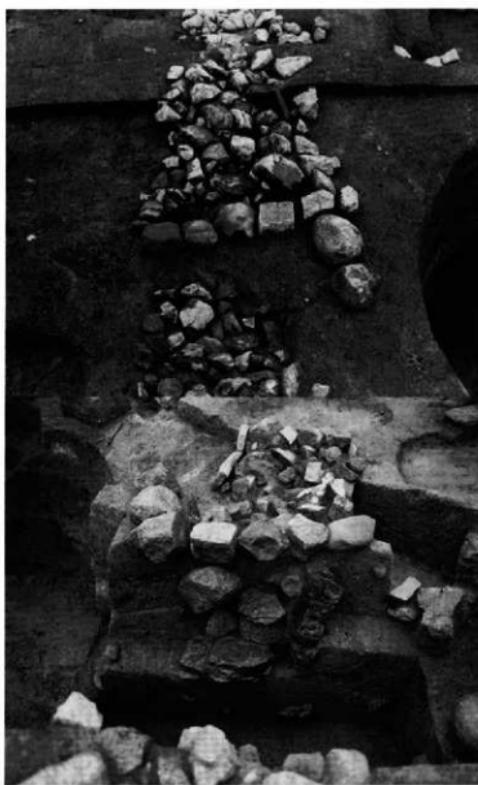
図51 石敷225 上 列石部分（北から）
下 同 断面（北から）

A-54・64区に位置する。実測図図41に示す。石敷11と北端部で重複して新しい。擺型は部分的に確認できる。明確に擺型が確認できる部分では幅0.4m、深さ0.4mの規模を測ることができる。敷石の幅は、0.4mから0.7mと変化が顕著で部分的に集石状を呈している部分もある。54区では、石敷を横断するような位置で配石が出土した。敷石を振り込むようにして四角い礫を並べている。

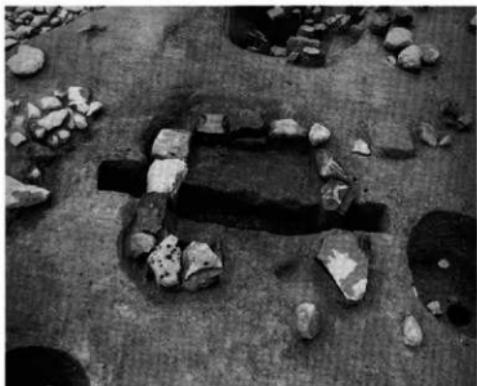
図60 石組塙30（南から）

A-55区に位置する。基底の1段、部分的に2段が遺存するのみである。石組内の内法は、長さが推定で0.8m、幅0.7m、深さは現状で0.2mを測る。遺物は少量出土した。糸切底の土師器細片のほかに、青磁瓶、陶器瓶、備前系播鉢が含まれる。2470は、糸切底の土師器である。口縁部が大きく開く。

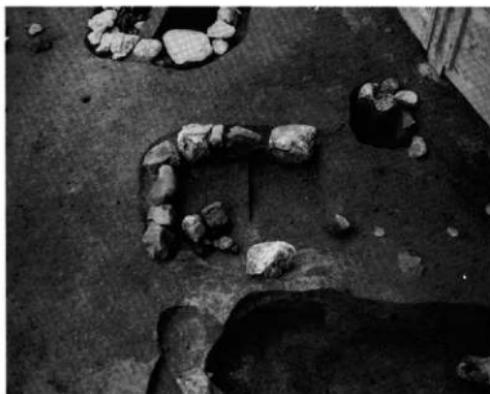
図63 石組塙35（南から）

A-55区に位置する。基底の1段が部分的に遺存するのみである。石組内の内法は、長さは不明、幅0.7m、深さは現状で0.2mを測る。遺物は少量出土した。今回報告しないが、銅錢の出土が顕著である。2471は李朝陶器、2472は青磁碗細片の資料である。

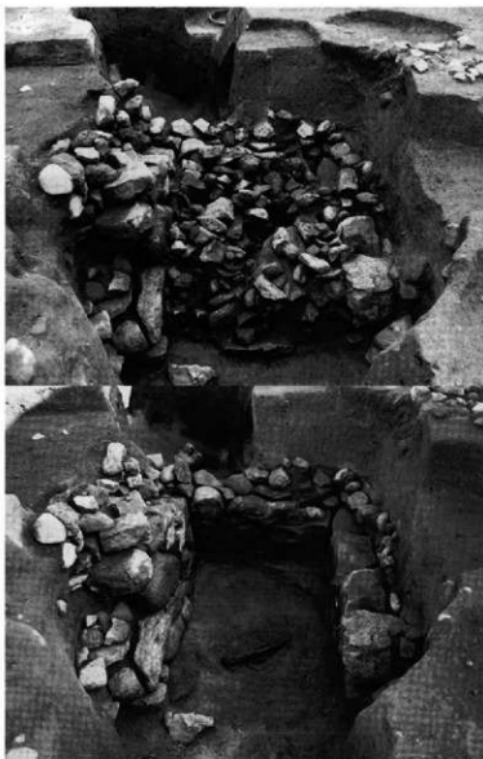
B-44区に位置する。隅丸の長方形形状の掘型一杯に60~15cm程の大小の石材を組み込んで、石室状に組み上げている。平面形状は長方形を呈し、小口側の一端は後世の掘削により破壊されている。現状で、計測できる長さ1.3m、幅0.9m、深さは1.1mを測る。塙内は、図74上に示すように石組の上部構築部材と思われる礫及び瓦の細片などで埋められている。

図75 石組塙101
上 塙内礫出土状況(北から)
下 完整状況

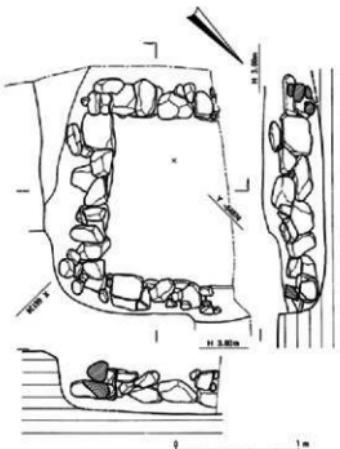
図77 石組塹105実測図 (1:40)

B-53区に位置する。片側を外壁の土留工により破壊されている。隅丸の長方形状の掘型一杯に利用し、長さ0.4~0.5m程の石材を用いて小石室状に組み上げている。現状では石組2段が残るのみであるが、塹内にそれ以上の部分の部材を崩し、投棄しているような状況が見て取れた。現状で長さ1.3m、幅1.0m以上、深さ0.3mをそれぞれ測る。

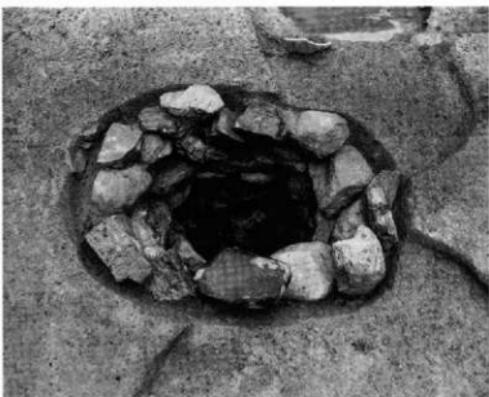
図81 石組壙（東から）

A-55区に位置する。長径0.9m程の梢円形状の掘型に沿って掌大の石材を組み上げている。底面には、中央部で2~3段に石材を敷いている。石組は平面形が梢円形状を呈し、その長径0.5mを測る。底面の礫までの深さは0.4m、礫の厚さは0.2mを測る。覆土は、粘性の強い黒褐色砂である。

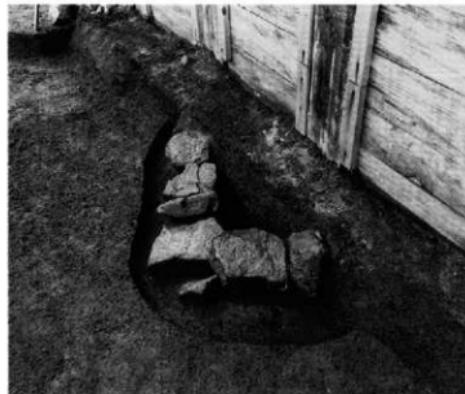
図85 石組塹154（東から）

D-42区に位置する。他の石組塹からはやや離れた位置にある。調査区外壁にかかり、造構の隅部のみの調査となった。20~30cm程の割石を使用して石室状に組み上げている。現状では2段ほどが遺存している。平面上での規模は不明である。深さは現状で0.2mほどである。覆土は暗灰色で粘性のある砂である。遺物は出土しなかった。

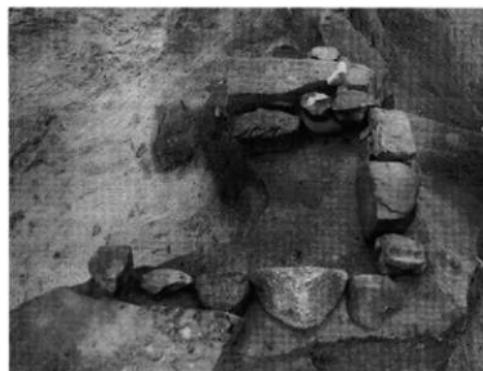
図87 石組塹167（東から）

C-43区に位置する。搅乱により半ばを欠失している。据型に沿った位置に長さ20~30cm程の割石を組み上げて構築したものと見えるが、現状では一部に2段ほどが遺存しているほかは配石状に角礫が並んだ状態で出土した。長さは不明であるが、幅は0.6m、深さは0.3m程である。主軸の方向は北20度西をとる。

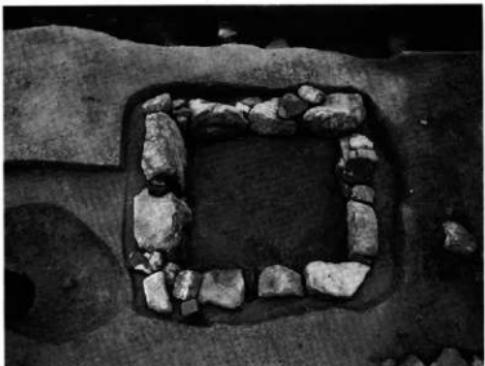
図94 石組塙183（西から）

C-43区に位置する。柵182に添うような位置と方向を有する。大形の石材を使用する辺と、より小形の石材を使用する辺がある。小形の部材を使用した部分では2段の石組として残っている。隅丸の掘型に平面形が正方形状となるように石材を組んでいる。内法は一辺が0.9m、深さは現状で0.3mを測る。覆土は粗砂を含む黒褐色シルトである。軸の方向は

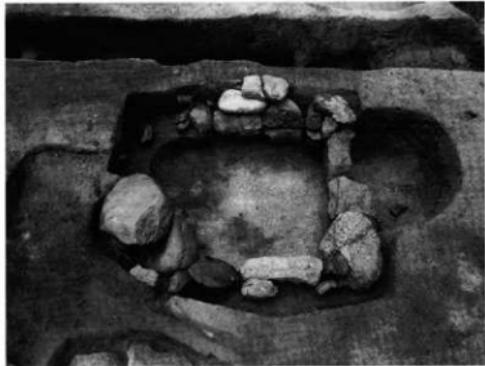
図96 石組塙184（東から）

C-43区に位置し、柵182に沿う位置と方向をとる。石組は、部材の小口側を利用する部分と、長辺側を利用する部分がある。石組内法で、一辺が0.9m、深さ0.4mを測る。軸の方向は北37度30分西である。覆土は黒色シルトで、灰白色部、黒褐色砂を挟む。

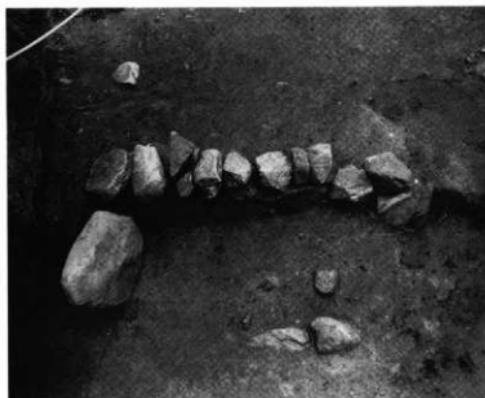
図102 石組塀681(北から)

C-44区に位置する。石組塀の1側辺の遺存するものとした。拳大の礫の小口を揃えて組み上げている。石組の下底面が傾斜を持っている点疑問である。石組の方向は北72度東となる。あるいは石垣様の構築部区かもしれない。

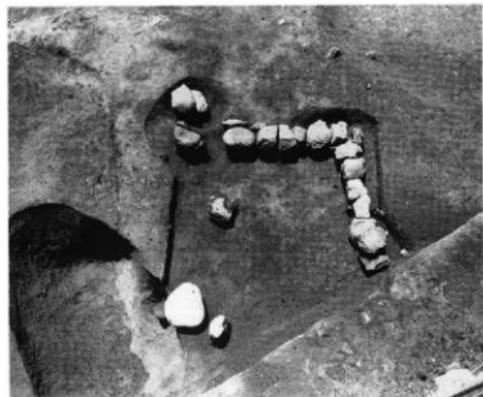
図104 石組塀701(東から)

て配されている。掘型の一辺が1.5m程の規模である。遺構の軸の方向は北17度30分西となる。

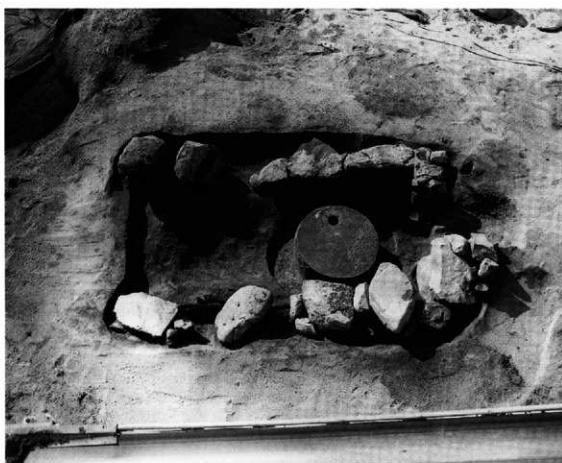
図107 石組壙781（南から）

D-32区に位置する。不整な隅丸長方形状の掘型の壁に沿い大きなものでは100cm程の石材を使用して長方形の石室状に組み上げている。石材下底面には横木を敷いて基礎工としている。部材は各所で欠失しており、全体の詳細は不明である。現況からすると、平面状での規模は長さ3.0m、幅1.2mを復原することができる。深さは0.2m程である。長軸の方向は、北48度東となる。

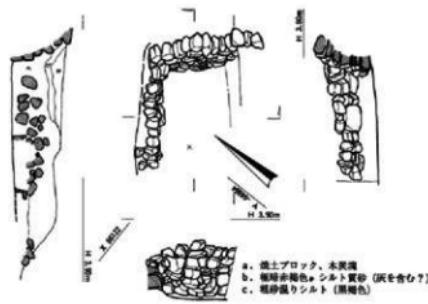
図109 石組塙815実測図 (1:40)

F-44区に位置する。南半部は未調査部にかかり、西側は重複して新しい造構により破壊されている。このような理由により、造構815の平面形状は不明瞭である。屈曲する隅部の状況からすれば、四辺形状を呈するものと考えられる。造構掘り込み面が黒褐色砂層であることから、模型は上部では判然としなかった。下底部近くの結果からすると石組は模型壁に沿って組み上げられており、その結果として若干の傾斜をもつ法面となっている。部材には砂岩を主とした、掌大の角礫が多く用いられ、その中により大型の石材が混じる。

これら的小口をそろえるように組み上げて石室状の石組を構築している。覆土は粗砂混りの黒褐色シルトである。下半部底面まで石組構築部材かと思われる礫がいっぱいに詰まった状態で出土した。これに混じって遺物が出土している。覆土の上部では焼土塊、木炭塊を含んだ薄層、灰の混じったシルト薄層がレンズ状に重なっている。

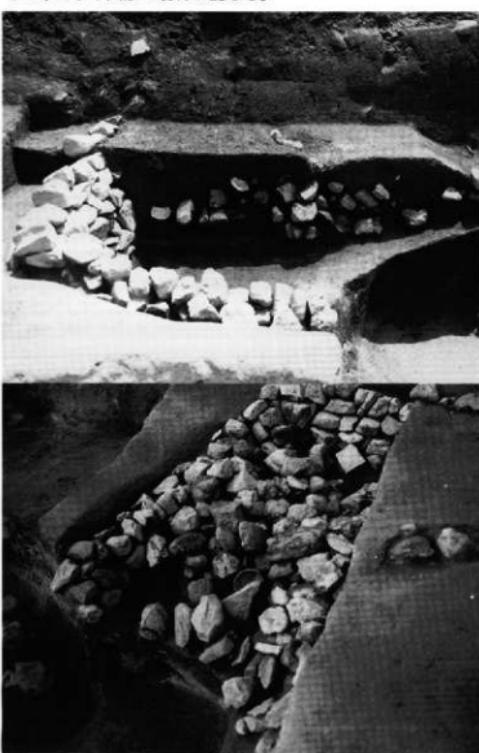
図110 石組塙815

上 土層断面(北から)
下 塙内壁出土状況(南から)

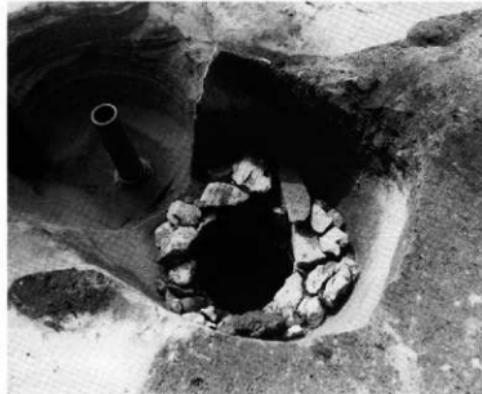
図114 石組塹956（東から）

E-23区に位置する。長径1.3mの梢円形状をした掘型の壁面に沿って石材を井戸側状に組み上げている。結果として内径0.4m程の円筒形の構築物となる。底面は地山砂層である。深さは0.8m程となる。構築材には鉄滓が混じっている。

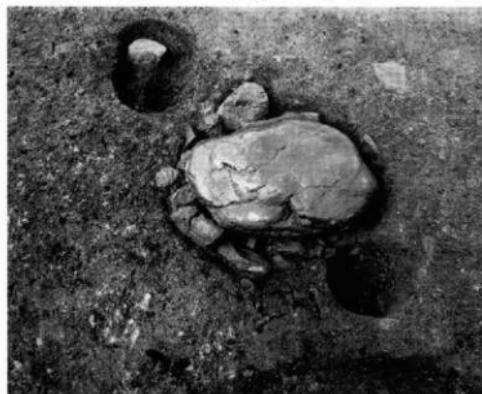
図116 級石37（南から）

A-45区に位置する。土壤18と重複してそれよりも新しい。礎石は40cm四方の自然礎を利用している。これを支える根石部分は、平面形が円形で径0.6m、断面形が逆台形状を呈した、深さ

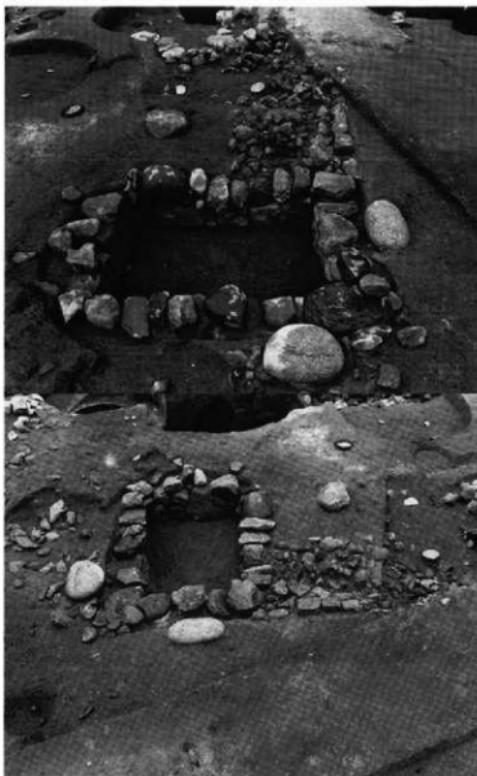
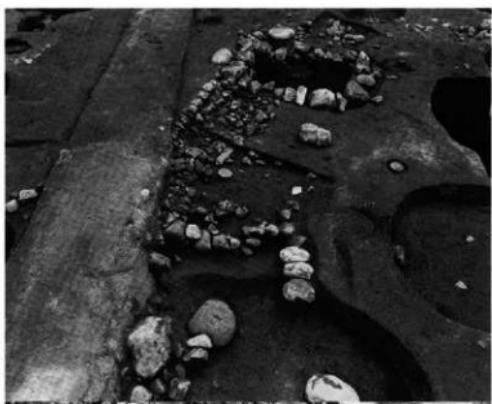
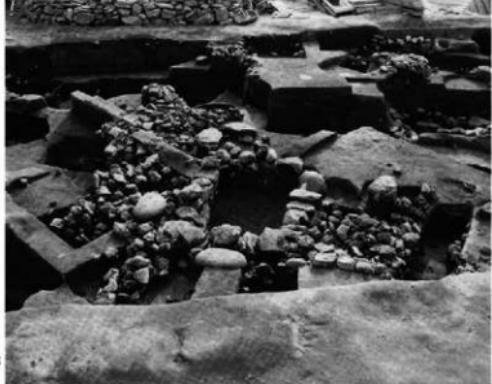
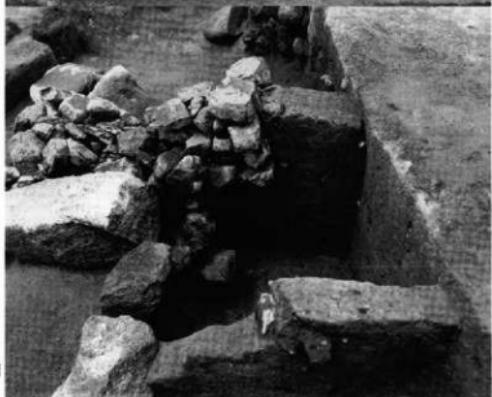
図118 遺構209・石組壙120 上 南から
下 東から

石組壙120は、遺構209に取り込まれるようにみえる位置にある。石組壙120の周囲の磚の配列がやや異なり、新たに掘型を掘削、構築した可能性も残るが、東辺の配石がそれの上まで延び、かつ、両者の軸線が直交することを併せ考えて、一体のものであった可能性のはうが高いと言えよう。石組は、掘型に接して石材を内面が長方形の石室状を成すように組み上げたものである。石材の大きいものは長さ50cm程の転石を利用している。また、円礫の利用が他に比べて顯著である。石組の内法は、長さ1.1m、幅0.8m、深さは現状で0.4mを測る。石組主軸の方向は、北58度東となる。覆土は全体としては黒褐色シルトであるが、間に粗砂層ほかの砂質部分の薄層をレンズ状に挟み、人為的でない、埋没の可能性が考えられよう。

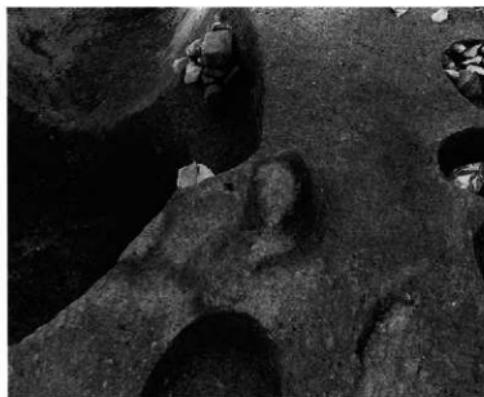
図127 炉74（南から）

A-54区に位置する。かなりの部分を搅乱により破壊されている。被熱によるとおもわれる色の変化と、硬化部分が不整な形状を呈して広がっている。周辺部は黒褐色ないし黒色であるのに対して中心部は赤化して特に固い。この部分で断面を観察してみると、小穴状の掘り込みが重複しており、上位のそれの覆土に色調

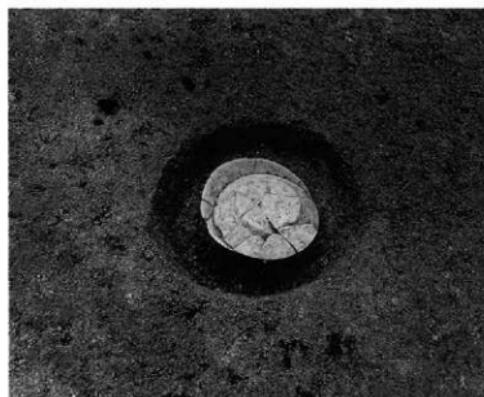
図130 土器埋置117（南から）

B-44区に位置する。やや深い位置で検出した。糸切底土器器坏を合わせ口にして埋置している。出土時はやや傾斜して口縁がずれた形で確認した。器型は明確ではない。遺物463・464を図示する。いずれも口縁が大きく開く糸切底の土器である。

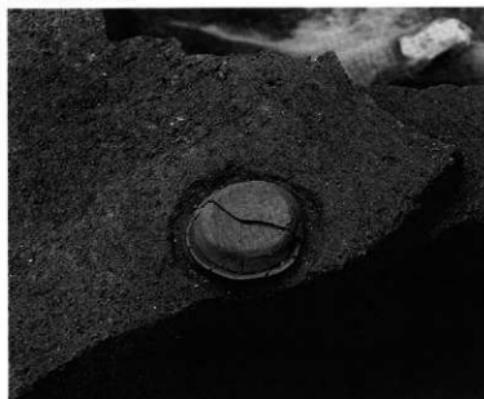
図132 土器埋置256（西から）

A-65区に位置する。糸切底の土師器環を上下に合わせ口にして埋置している。ほぼ水平におかれた状態で出土した。掘型は不明瞭、土器内の覆土も遺構が掘り込む黒褐色砂層と区分ができない。埋置された土器は同形同大である。口径は11cmを前後し、底径は8cm、器高は2.5cmを前後する。内底面には横向方向の撫で調整をおこなう。

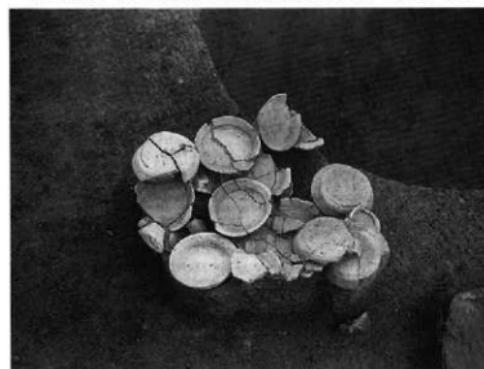
図135 土器埋置825（南から）

F-44区に位置する。1面を掘り下げ中に検出、調査した。掘型は不明で、遺物が集中出土することでそれと確認した。出土遺物を図147に示すが、全て糸切底の土師器である。やや一方に傾斜している。何枚かを重ねたような状況を見て取れる。正置したものだけ

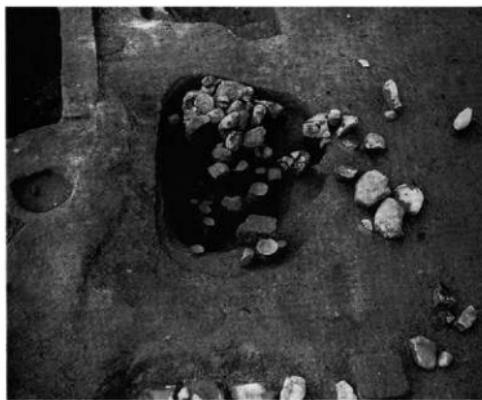
図142 土壌32（南から）

A-55区に位置する。不整な楕円形状の土壌である。断面形は逆台形状を呈す。調査面で長さ1.5m、幅1.1m、深さは0.5mをそれぞれ測る。覆土は黒褐色粘質砂で底部近くには薄い灰層を挟んでいる。遺構北半の覆土中位に砾の集中がある。砾間には空隙が残ったまま埋没している。対する覆土中

では、完形あるいはそれに近い遺物が遺構壁に沿うような状態で多数出土している。糸切底の土師器で、底部ではほぼ水平の出土状態となっている。

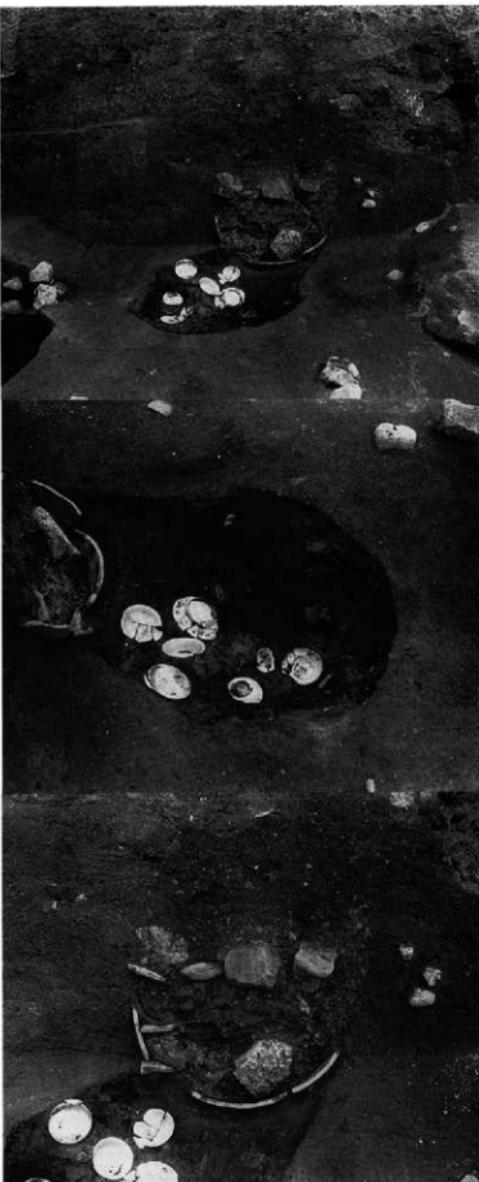
図153 遺構814-822

掘型内へ甕を据えた遺構であろう。出土状況からすると、甕上半部を割り、枕大の砾と一緒に内部へ投棄している。覆土は焼土を顯著に含み粘質のある黒褐色砂である。

上 814-822 (北から)
中 814 (東から)
下 822 (北から)

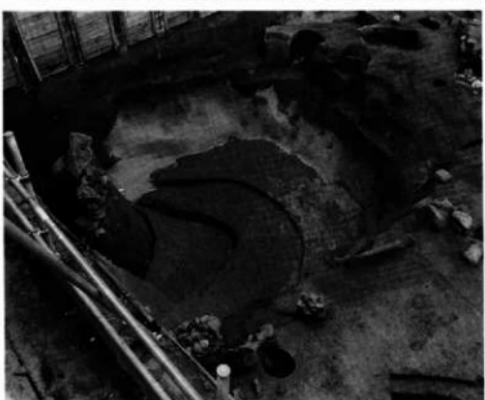
図155 井戸277・344・346・370確認情況 (北から)

井戸346と重複し、形状も同じである。白磁碗のほか、極少量の遺物が出土した。

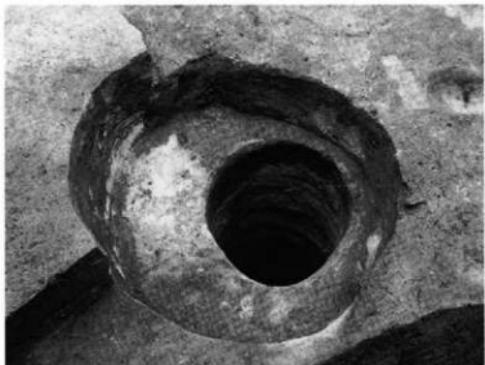
図158 井戸396実測図

B-53区に位置する。形状は2段になった円筒形を呈す。平面形は上部で径1.6m程の円形状を、中の段の、中心を外れた位置から径0.9m程で底面となる。段までの深さ0.8m、底部までの深さ1.7mを測り、底面の標高は2mの位置にある。井戸とするには形状、深さともに類例がない。

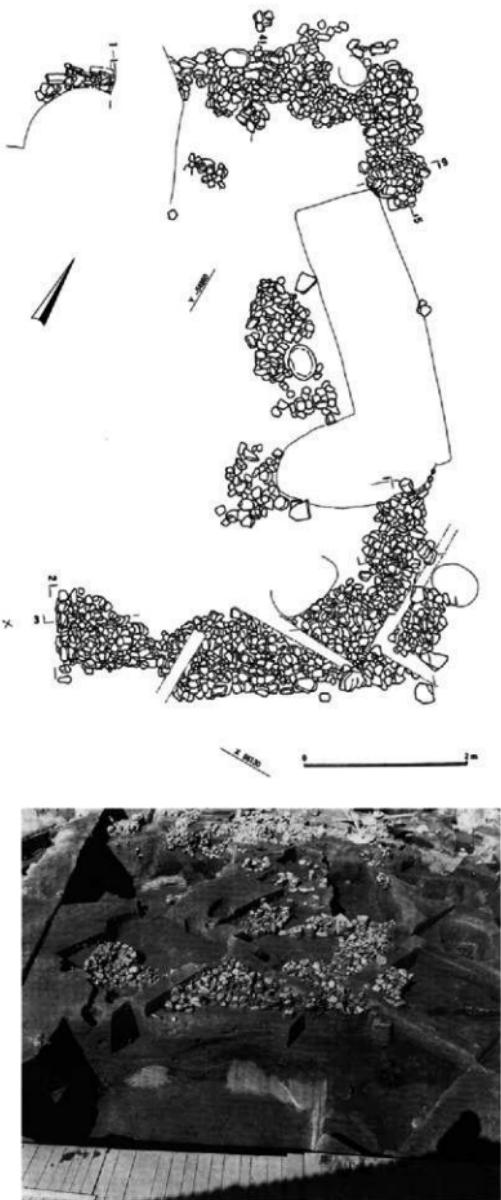
図166 造構244全景(南から)

を擁えて3段ほど積み上げている。これは、造構の南西の隅部で一部搅乱により崩落しているものの西側の長辺部にも長さ1m程続いている(図165・168)。それに対して北側の短辺部では、そのような構造はみられず、西半部で瓦礫を縦に埋め込んで土留め状の構造物としていることに注意される。また、これらの構造物で囲まれた内側は、南北辺の状況からすると、周囲より一段高くなっていた可能性は十分考えることができよう。調査時の所見からすれば、造構244は後に黄褐色粘質土下に埋め込まれている。この時に内部の構造が破壊、削平されたことが考えられよう。南辺西端部の崩落では、その前面に構築材と思われる礎が散乱した状態がみてとれ、この時の行為を表しているのかも

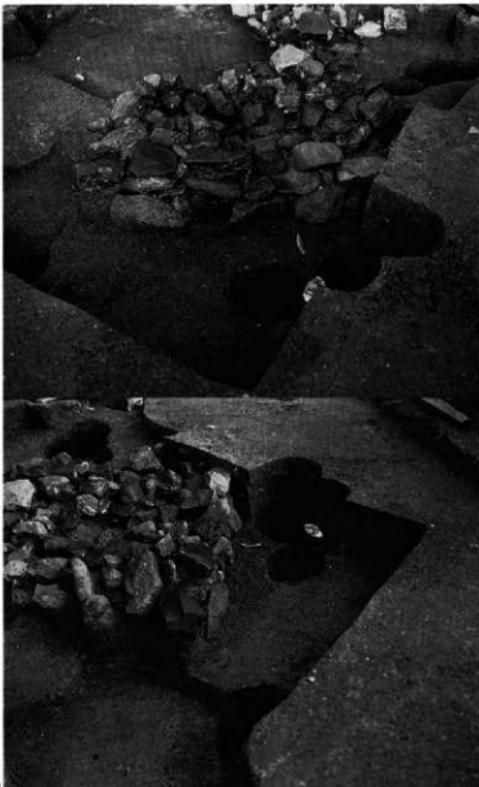
図168 石組244

上 南辺部の状況 (南から)
下 南西隅部の状況 (北から)

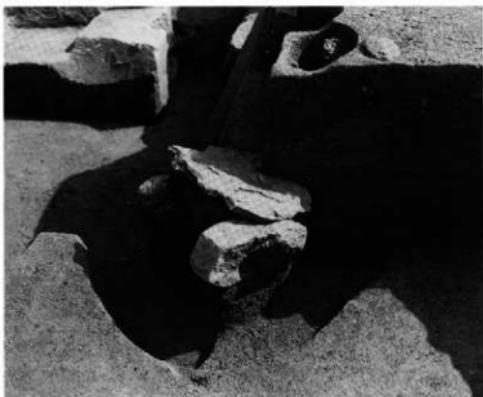
図173 石組245（西から）

A-64区に位置する。井戸227と重複しそれより新しい。覆土が井戸覆土と同様黒褐色砂であることから掘型は判然としないが、下半部の状況から、平面では不整な梢円形状、断面では不整な鉢状と観察された。掘型底部に枕大の分厚い石材を平行して立て、その上に板石を載せて空間を造っている。

この部分は空隙のまま残っていたものと見え、浸水により黒色粘土が生成している。遺物は小量出土した。図164に染付碗2638、軒平瓦2639を図示することができる。

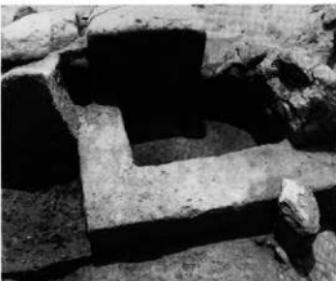
図175 石組487（西から）

A-64区に位置する。枕大の石材を「コ」の字状に配している。その内側を埋めるように粘土塊が広がっている。粘土の下位には木炭の層がある。石組み部材の内側は被熱したように赤化が顕著である。粘土は石材の囲んでいない部分ではより広く広がり、下位の皿状の断面をもつ土壤を埋めている。遺物は確認できなかった。

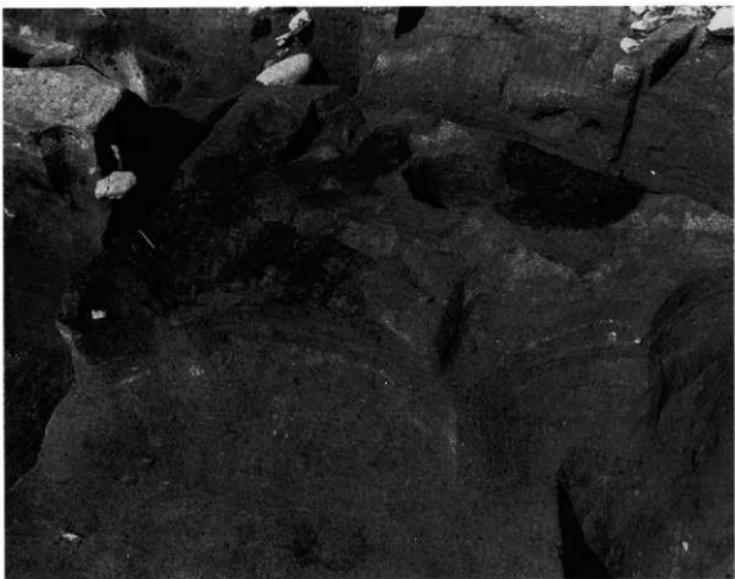
図178 造構358下面検出状況（西から）

第1面調査終了後の掘り下げ中、円形に残る焼け面を検出した。焼け面は断面皿状の窪みを成しており、底面に沿うように灰層、軟質粒状の木炭層、更に焼け面、灰層の順に堆積しており、それが平面では同心円状の変化となって現れている。木炭層中には粒状の銅を顕著に含んでいた。上位の焼け面とする。下位の焼け面は、さらに0.1m下げた位置にある。径0.5m程の円形を成す焼け面の中央は窪み、木炭が詰まっている。同様な焼け面が複数箇所あるが、他造構との重複等により、明確にすることはできなかった。また、この面から掘り込みが行なわれて、そこには粒状の銅を顕著に含む木炭の層が0.1m程の厚さで堆積している。また、これに接して浅い皿状の窪みがあり、同様に木炭層で埋まっていた。このことから、焼け面は銅の鋳造のための溶解炉底の一部、掘り込みはそれからの廃滓投棄のための施設であった可能性を考えることができよう。因みに下位の焼け目から更に0.1m下位の面に広がる薄層は、遠藤喜代志氏から、真土である可能性が考えられるという指摘を受けた。

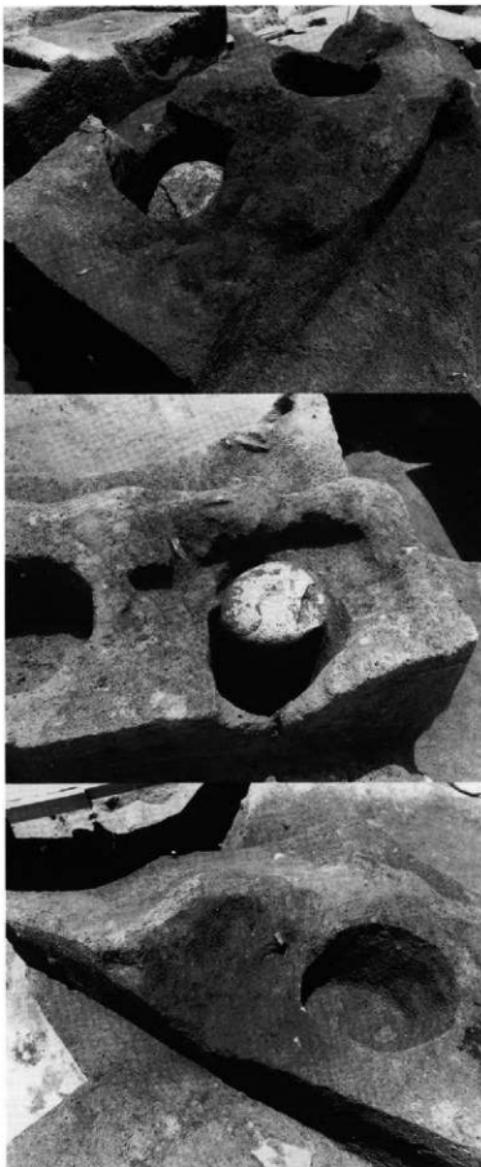
図180 造構356下面

- 上 灰層（北から）
- 中 灰層除去後（東から）
- 下 焼け面（東から）

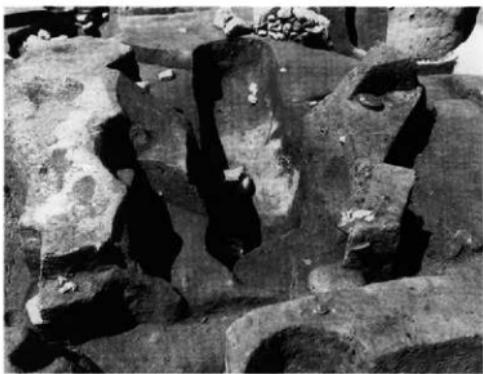
図184 土壌355（南から）

A-54区に位置する。細長い橢円形状の土壤で、底面に柱穴の根石のように礫が並んでいる。コンテナ1/10程の量出土した遺物のうち、図189に示すのは、染付2642、備前系擂鉢2649である。

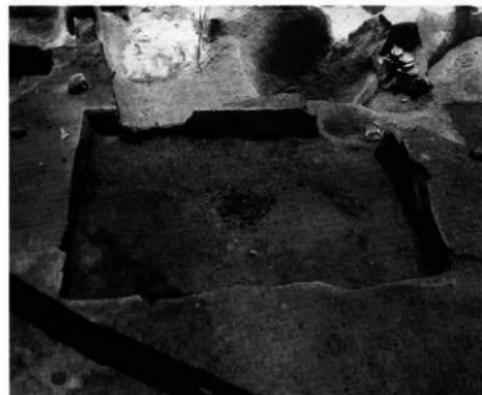
図189 土壤502(北から)

A-55区に位置する。平面形は長方形状、断面形は箱型を呈す。長さ2.0m、幅1.4m、深さ0.3mを測る。壁面には裏込めと思われる粘土が貼られており、その表面は凹凸が少ない。現状では痕跡もないが、板などが張られていた可能性がある。覆土は、灰、木炭、粘土、砂がレンズ状に堆積している。遺物は少量が覆土中

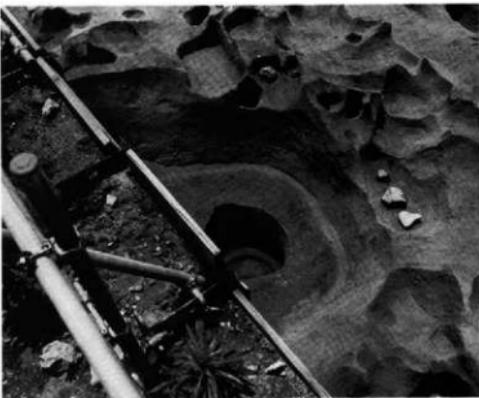
図194 井戸600（北から）

A-55区に位置する。平面で円形の掘型をもつ井戸である。断面形状は鉢形を呈するものである。確認面で井戸側の痕跡を検出した。覆土は上位の井戸と異なり、にぶい黄褐色砂で、地山砂層との区分が難しい。

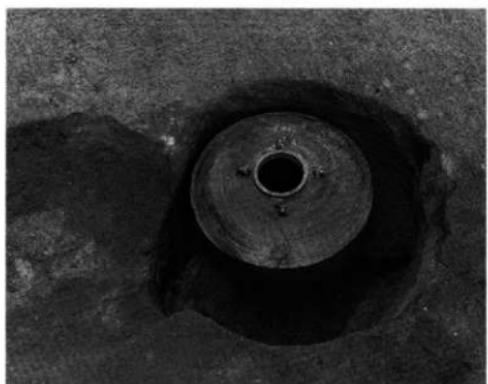
図199 土器埋置679実測図

C-43区に位置する。径0.6m程の平面円形状の土壤内へ陶器壺を直立させて埋置したものである。土壤の深さは0.5m程である。覆土は黒褐色で粘質のある砂で、口縁上も覆っていた。壺の内には土砂は入り込んでいないので、木製の蓋なりがあったはず

であるが、痕跡等確認することはできなかった。埋置されていたのは、褐色釉の陶器四耳壺で完存する。器高は48cm、胴部で最大径50cmを測る。

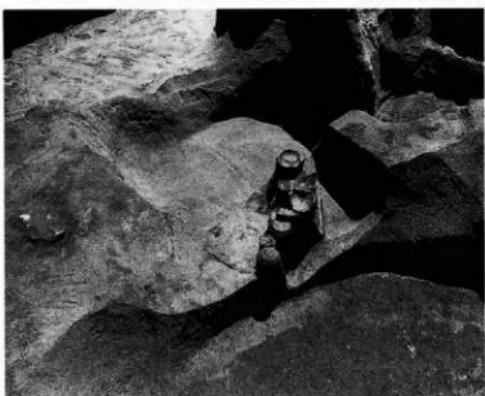
図211 土壌500（西から）

A-55区に位置する。両側を上位の遺構による搅乱を受け、一部が遺存する土壤である。現状からすると平面形が橢円形状を呈していたものと考えられる。長さ1.5m、深さ0.3m程の大きさである。覆土の中位で糸切底の土師器が一括投棄されたような状態で出土した。

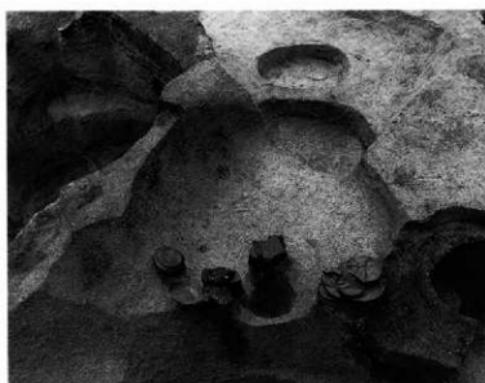
図213 土壌503（北から）

A-55区に位置する。重複して新しい遺構の搅乱を受けるため、形状規模が不明確であるが、現状から平面形が不整な橢円形状を呈し、深い皿状の断面形であるとでき、現状での長さは1.0mとなる。幅は1.0m、深さは0.2mを測る。土壤の片側に寄った覆土の上部で、糸切底

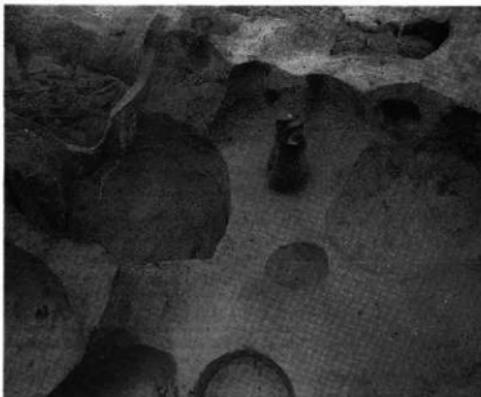
図215 土壌513（西から）

A-55区に位置する。他の遺構と重複するため、形状が不明確であるが、現状から平面形が不整な四辺形形状を呈するものと復原できる。現状で長さ1.2m、幅1.0m、深さは遺存状態の良好な部分では0.5mを測り、断面形は箱型となる。覆土の上部で遺物が一括投棄

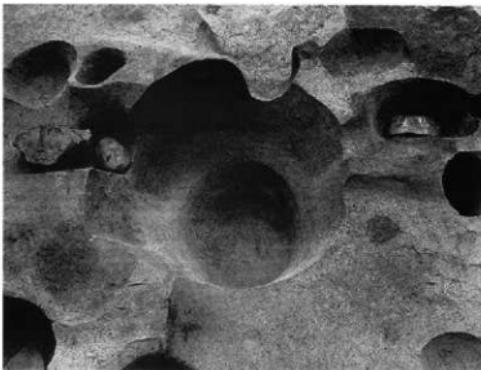
図217 土壌582（西から）

A-55区に位置する。第2面で調査した標238の下位に位置する。平面形は不整な円形状を呈す。断面形は逆台形状を呈し、下半部の傾斜が急である。径1.4m、深さ1.0mを測る。覆土は全体に一様な明褐色砂で、下半部では一方から暗黄褐色砂が流れ込んだようない状態で挟まれている。人為的な埋め立てを考えられようか。

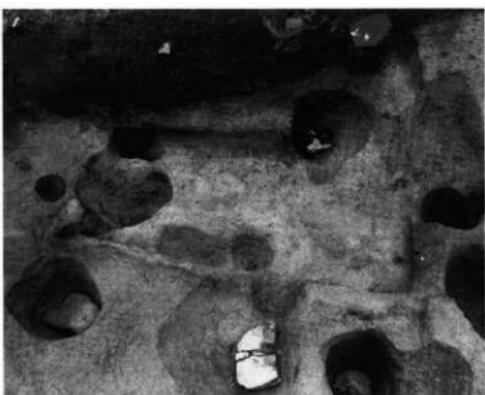
図226 土壌782(東から)

D-22区に位置する。平面形が長方形状で、断面形は箱型を呈する土壤である。長さ1.6m、幅0.6m、深さ0.1mを測る。長辺側の一部では遺構壁に沿って木枠の痕跡が残っていた。覆土は灰色のシルト質粘土と灰色砂との互層である。形状から木棺も考えたが、釘などの出土もなく、覆土の堆積状態から、開放されての利用が推測されよう。

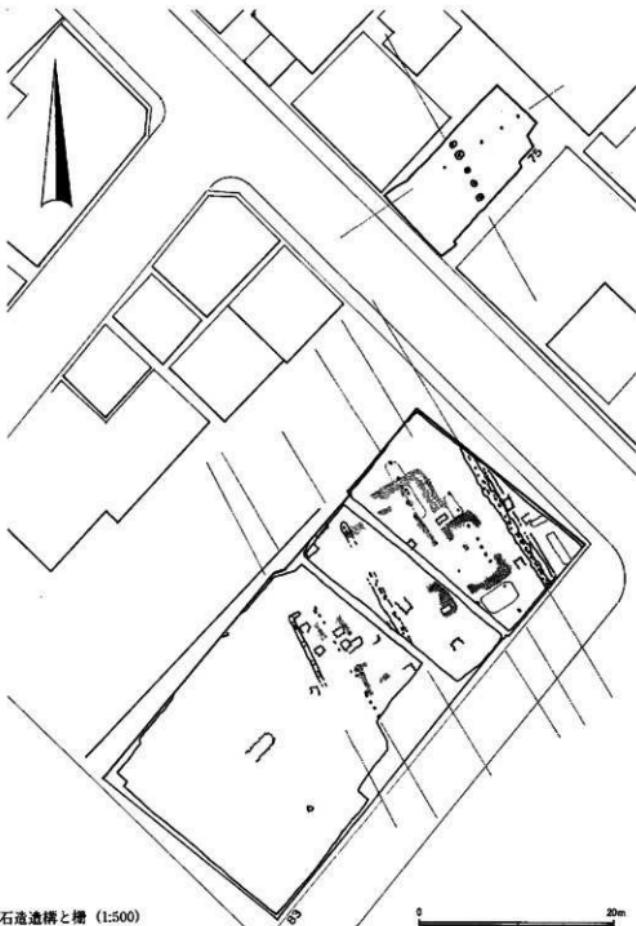
図23B 石造造構と櫓 (1:500)

調査第1面、第2面では石造の遺構が多数出土した。それは、形状から遺構の軸のあるいは面が指す方向を比較的捉えやすい。その方向は、大きく見ると、調査区東側の街路の方向から15度程西へ振れて、北から35度前後西へ振れた方向に沿うか、あるいは直交する方向に構築されている。遺構の時期の幅を考えると、その使用が戦国時代から江戸時代の前半期までの幅を考えられる。また、細長い長方形状を呈するものなど形状が比較的幾何学的に整った土壙も同様な傾向を示すのではないかと観察される。ところで、今回調査では、柵238、柵182など複数列の柵を検出、調査したが、これも同様に上記方向に沿ったように設けられたものとみえる。このような点に注意して、平面図を検討してみると、根石をもつ柱穴、あるいは柱穴の根石とみられる礎が分布する中で、不規則な、あるいは断続する部分もあるが、この方向に沿う配列のあることが見て取れる。以上を図238に表示する。調査現場で柵とした遺構以外に、上述の基準で柵列と推定するa～dを認めた。これを1/200平面図上で計測する。柵238と柵aとの間隔は3.8m、柵aと柵bとの間隔は3.5m、柵bと柵cとの間隔は両者の間が平行しないため、調査区北壁際で7.5m、南壁際で8.1mとなる。さらに柵cと柵dとの間隔は平行しており、6.7mを測る。柵dと柵182とは明らかに平行しておらず、遺存する部分の北端で2.2m、南端では3.3mの値となる。柵182と柵bとを除いた柵238・a・c・dは正しく平行しているといえよう。
