法隆寺発掘調査概報 II

本書は昭和57年度に行なわれた法隆寺防災工事に伴う事前発掘調査の概報である。特に今回の発掘調査に於いて法隆寺の未解決の重要課題の一つである若草伽藍に関する遺構、遺物の発見があり、その詳細な調査報告の公表が待たれている。

昭和57年度防災工事に伴う発掘調査一

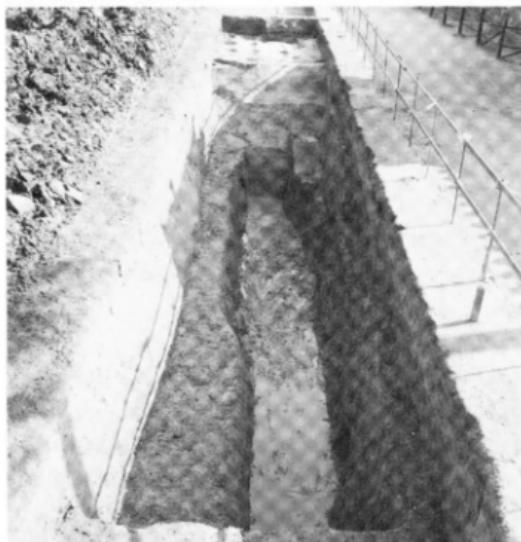
第40図 若草伽藍によって埋め立てられた自然川 S D 2140(西から)。トレンチ拡張前の写真

S D2140 本年度の調査において東室北側で、その上流を、昨年度の第128・129トレンチにおいても検出した旧河道である。河道に対していく分斜交してトレンチを設定し、断面図を作成しているので、旧河道の川幅については確定的ではないが、約14.5mである。その方向

は方眼北から約15度東である。東岸肩の標高は54.3m。東岸はゆるやかな傾斜で約1.4m落ち、そこから急に約1mおち込む。川の深さは最深部で2.5m程を計る。溝の堆積土は大別2層あり、さらに埋め立て土がある。溝の底部には青灰色粘土がある。この粘土は粗砂を多く含み含水性が高く、非常に軟弱である。この粘土層中より大量の木屑片が出土し、少量の須恵器・土師器片が混じる。これらの木屑は東岸に多く、西岸近くではほとんど出土しない。このことは木屑が東岸から投棄されたことを示している。旧河道の一段目の底の平坦な部分から、急傾斜する肩にかけてはアシナでの水草の根や茎幹が多数あり、根株から茎幹が立ったものもあった。一段目の傾斜面に馬骨が、根株にひっかかったようにあった。この溝を茶褐色粘質土等でもって埋め立て整地している。この整地土には少量の銅鋒や洗濯板状整形平瓦片が入る。そしてその整地土を切り込んで、S A3555の柱掘り方が掘られる。この整地土の上面は海拔54.2~54.3mである。

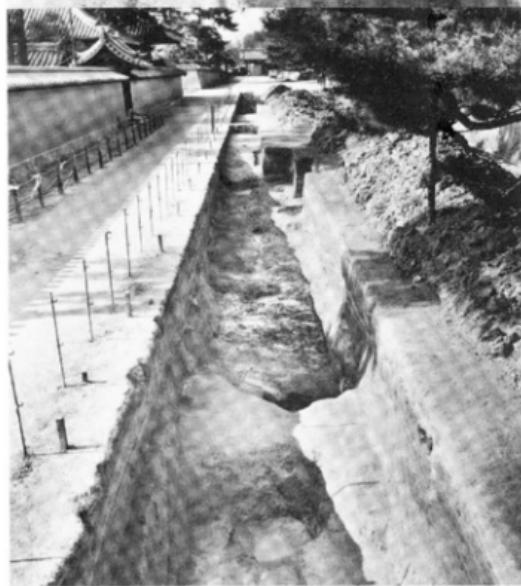
第41図 S D 2140の西側に掘られた川 S D 3560。手前は S D 2140の西岸。(東から)。トレンチ拡張前の写真

S D3560 S D2140を埋め立ててのと前後して、開掘された人工の川である。今回の調査トレントではS A3555から西へ3.8mのところがS D2140の西肩であるが、この部分から西側へ開掘する。溝底には黒色の粘土層が露出する。溝東肩から8.2m西は溝底の海拔が53mである。この地点から西へは溝底、つまり地山天はダラダラと立ちあがっていく。掘り込の明確な東肩では、ほぼ方眼方位にあうが、発掘幅が下幅で2mであるので、確定的ではない。西肩は東肩ほど明確でないが、溝幅は約10mである。溝底の東岸よりに幅約1m、深さ15cmの溝底溝がある。この溝の底と、埋土からは大量の瓦、土器、埴輪片が出土している。溝底からは炭化物、土師器、須恵器片、八葉素弁軒丸瓦、洗濯板状整形平瓦片、漆のしみた布片などが出土する。須恵器のうちには観に転用された壺なども出土し、埴輪片は、破片が大きい。この溝の埋め土は大別3層あり、上から茶褐色粘質土、茶褐色砂質土、灰色粘土である。茶褐色粘質土の表面には雨水が自然に流れいく條の自然の溝がある。最上層の茶褐色粘質土は厚さが10~30cmで部分的に厚薄があり、S D2140埋め土、S A3555等の上面をも一樣に覆う。この層中には若草期の瓦片にまじって、西院創建瓦を含み、この整地が西院造成

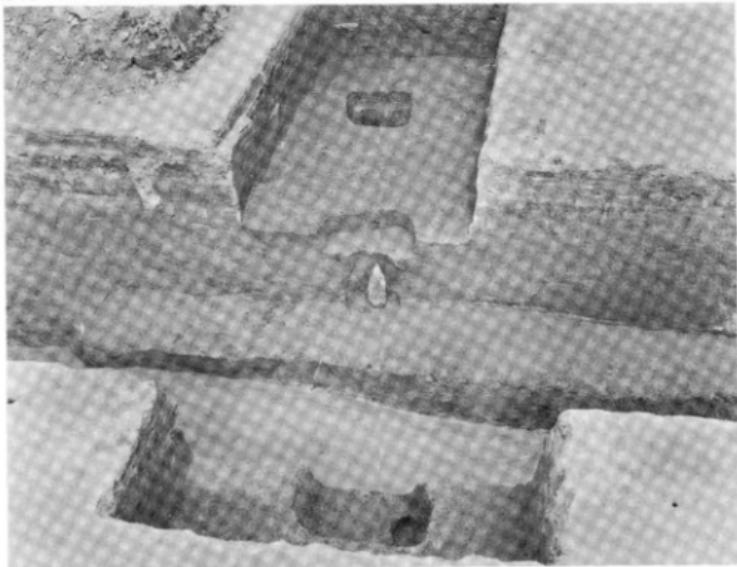
第42図 若草伽藍西柵列(S A 3555)上・南からみた柵列、中央の左右の低みは埋めたてられていた自然川S D2140。下左・柵列の柱根。下右・柱痕。(250, 255, 257トレンチ)

S A 3555 若草伽藍西側の柵列、櫛立て柱の掘り方を3個検出した。掘り方は80×90cmの長方形で深さ約60cm。柱間隔は2.7mである。3個検出した掘り方のうち中央のものには現存高44cmの柱根が残っていた。直径は現在15cmを計るが、表面の腐食を考慮すると径25cm程度に復元できる。北側の掘り方の中央部には、柱痕の空洞が残り、底に木片があった。空洞の上部には洗濯板状整形平瓦片があり、これをとると空洞があらわれた。柱痕直径は21~23cmである。南のものは掘り方内には柱痕跡のみが残っていた。推定復元柱径23cm。この3本の柱を結ぶ線は方眼北に対して約20度西偏する。計算上は北限の柵S B 4850の西端とはS A 3555

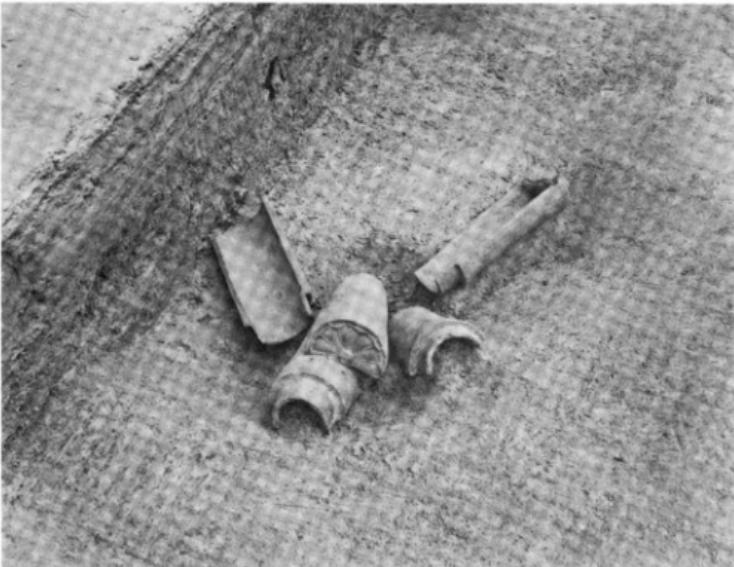
第48図 SK3565の瓦出土状態(西から)254トレンチ

S K3565 東西2.6m、南北1m以上（トレンチ外のため未完層）、深さ25cm以上の大土壌に5本の丸瓦がほぼ完全な形で埋まっていた。3本は凸面を上向け、2本は凹面を上向けていた。この土壌からは他に出土品がない。この土壌の上部にはひとまわり大きい浅い土壌SK3566があり、瓦器、瓦製火鉢などの破片を含むので、室町期より古い土壌であるが、土層からはSK3566によってSK3565の掘り込み天が破壊されているので、完形丸瓦の集積の意味とともに明確にしがたい。

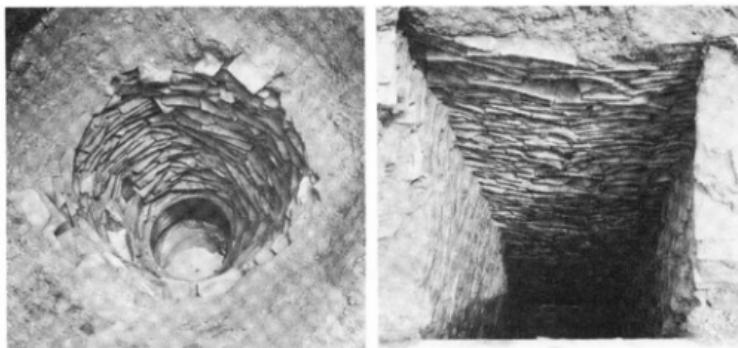
第51図 東院伝法堂北側の中世井戸 左・S E 2569(南から), 右・S E 2509(西から)

S E 2509 発掘区のほぼ東端で検出した正方形の井戸。IH導水管の掘形やコンクリート暗渠などの後の擾乱によって一部が破壊されているが、掘形の一辺は1.8mに復原できる。井戸は、掘形の底に幅23~24cm、厚さ20cmの切石を方形の枠に組んで基礎とし、その上に瓦を120段以上、約4.1m積み上げている。瓦は平瓦を主体としているが、丸瓦や軒瓦も含んでいる。検出面からの深さは4.3mある。使われた瓦は奈良時代から平安時代前半のものである。

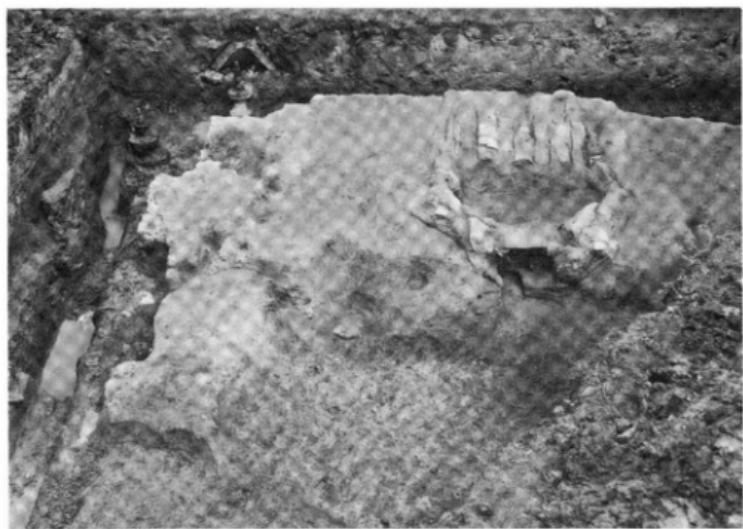
第53図 東院伝法堂東側の瓦窯 S Y2620とS Y2622(西から)212トレンチ

S Y2620 分焰牀をもつ平窯である。焚口及び燃焼室は後世の破壊がいちじるしいため、その構造を知り得ない。焼成室は、分焰牀の基部までがかろうじて残っている程度である。焼成室の奥壁は、旧導水管の埋設時にごく一部を残して破壊を受けている。焼成室の幅は1.3m、奥行1.2m以上である。しかし、燃焼室の床面の一部が、分焰牀の前面0.3mの位置でわずかに認められるので、その間に燃焼室と焼成室との隔壁をおけば、焼成室の奥行は1.5m以上にはならない。焼成室内に残る分焰牀は3条で、丸瓦と平瓦とを組合わせて築いている。上部が削られているので、高さはわからない。燃焼室断面の所見では、都合4期分の床面が認められた。当初、瓦器片（12世紀代）を含む整地土を船底形に盛りくぼめて床面を築く。第Ⅱ期は土を盛り足して同じく船底形に築く。第Ⅲ期と第Ⅳ期はさらに土を盛り足すが、ほぼ同じレベルであり平坦にする。焚口の前面には灰原があり、梢円形のくぼみに焼土が堆積し、瓦片を多量に含んでいる。出土した瓦の中に蓮華唐草文軒平瓦（第7表174D）と「法隆寺」銘軒平瓦（第5表191A）が見られた。瓦窯の築造は、鎌倉時代の可能性が十分に認められる。

S Y2622 S Y2620の北2mの位置に築かれた平窯であるが、焼成室の西南隅と思われる一部を残して、旧導水管埋設時にはほぼ完全に破壊されている。西側に、燃焼室と思われるくぼみが認められるが明確でない。

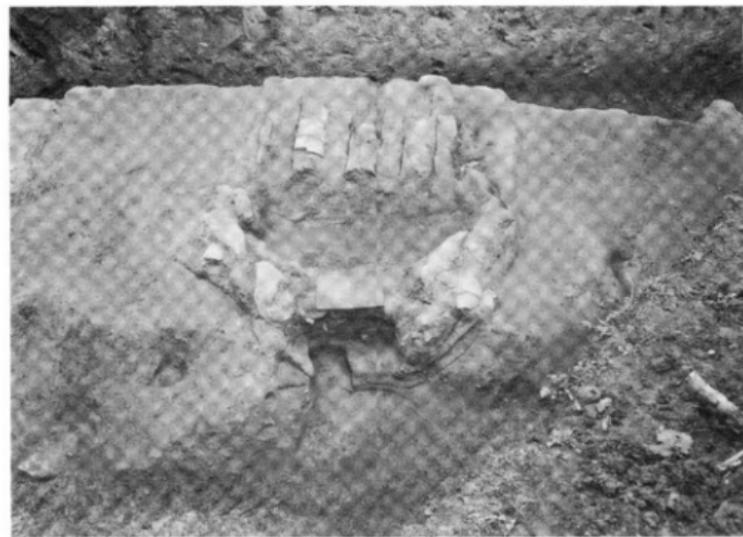
第54図 瓦窯 S Y2620の全景(西から)

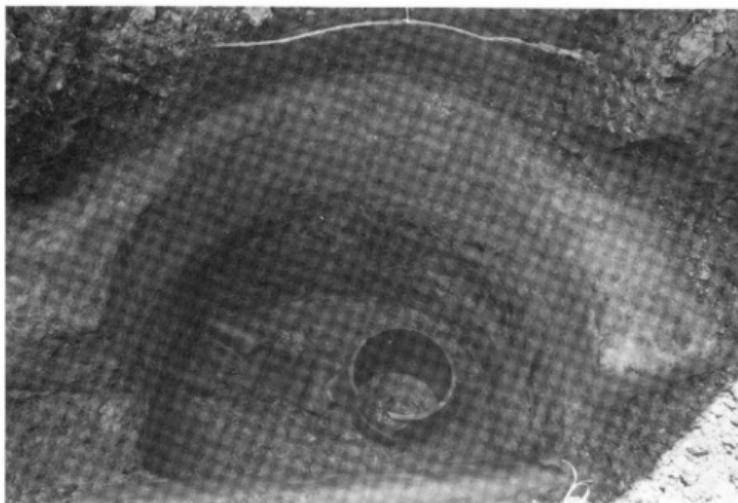
第59図 東院龍神池東の井戸 S E 2590(南から)204 トレンチ

S E 2590 龍神池に近接して検出した井戸。掘形南半は旧導水管埋設時に破壊されている。円形掘形（直径1.7m）の中央から北に寄せて瓦質の円形井筒（直径40cm、高さ42.5cm）を3段掘えている。検出面から井戸底までの深さは2.78mある。井筒埋土から木彫如意輪観音小像を納めた金銅製容器や、青銅製爐香器が出土した。

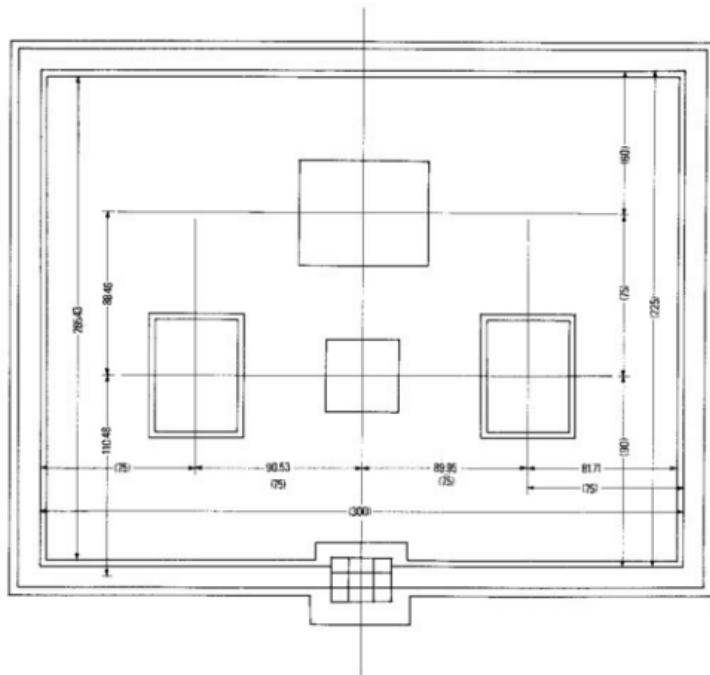
第88図 飛鳥寺伽藍計画(単位曲尺(調査報告書)。()内は高麗尺による推定基本計画寸法。)

飛鳥時代の伽藍造営計画に高麗尺75尺が重要な基準であったことは、飛鳥寺にもみられる。飛鳥寺の塔中心から中金堂・東金堂・西金堂中心まで88.46尺、89.95尺、90.53尺で2尺程の差はあるが、いずれも計画は75尺であったと思われる。また、東金堂の中心から東回廊基壇内側まで曲尺81.70尺であり、中軸線から同廊内側柱心までは高麗尺150尺に計画されたようだ、飛鳥寺回廊東西幅の計画は内々で75尺の4倍、丁度1町、300尺をとっている。南北は基壇内々が曲尺265.43尺で丁度大尺225尺、75尺の3倍となり、同廊内側柱通りではこれより基壇の出だけ大きくなる。これは個々の柱間割付けに当っての修整と施工の粗さが重なっているためであろうが、回廊の縦横は3対4に計画され、塔と三金堂はその中に規則的に配置された。東西金堂が塔を中心として向い合うため南面を広くとり、南面回廊内側から塔・

東西金堂中心までが90尺、中金堂中心から北面回廊内側までが60尺に計画されている。橘寺の塔・金堂中心間は南北88尺、これも高麗尺75尺の計画である。

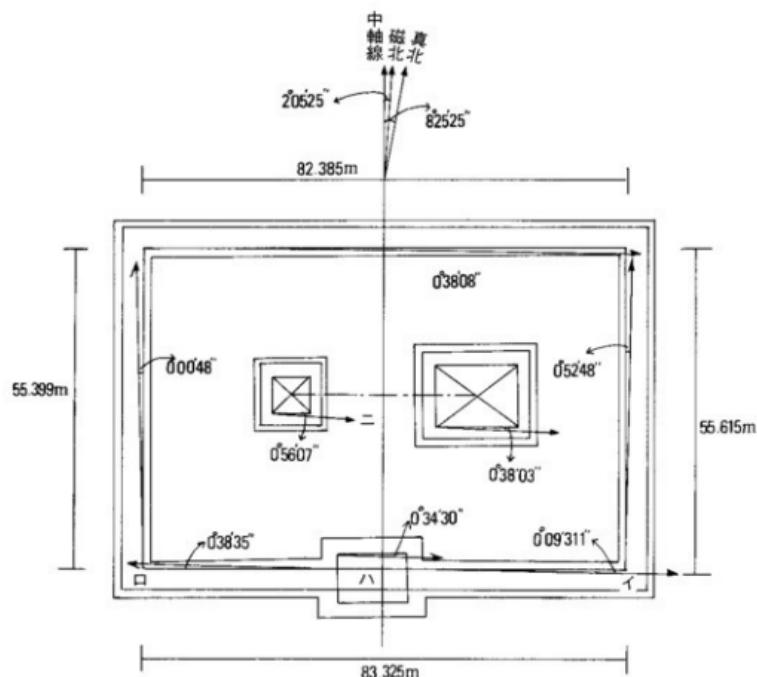
第91図 西院伽藍中心部の各建築の方向の振れ

- イ：回廊東南隅内側の柱心
- ロ：回廊西南隅内側の柱心
- ハ：イ・ロの中点
- ニ：金堂心と塔心の中点
- 中軸線：ハ、ニを結ぶ線

回廊と中門の柱心は、一直線上に並んでいるものではなく、夫々少しづつずれている。柱列の平均的方位を求めるために、最小二乗法を使って各柱心の座標を直線に回帰させ、その直線の方程式を出して、 x の係数から振れの角度を計算した。塔は四隅の側柱心の座標差・金堂は四隅の地覆外面の交点の座標差から夫々を結んだ直線の傾きを求めて平均した。
